Erfassen, Erforschen und Erhalten

Monitoring mittelalterlicher Wandmalereien

Beiträge des 11. Konservierungswissenschaftlichen Kolloquiums in Berlin/Brandenburg
am 17. November 2017 in Brandenburg an der Havel

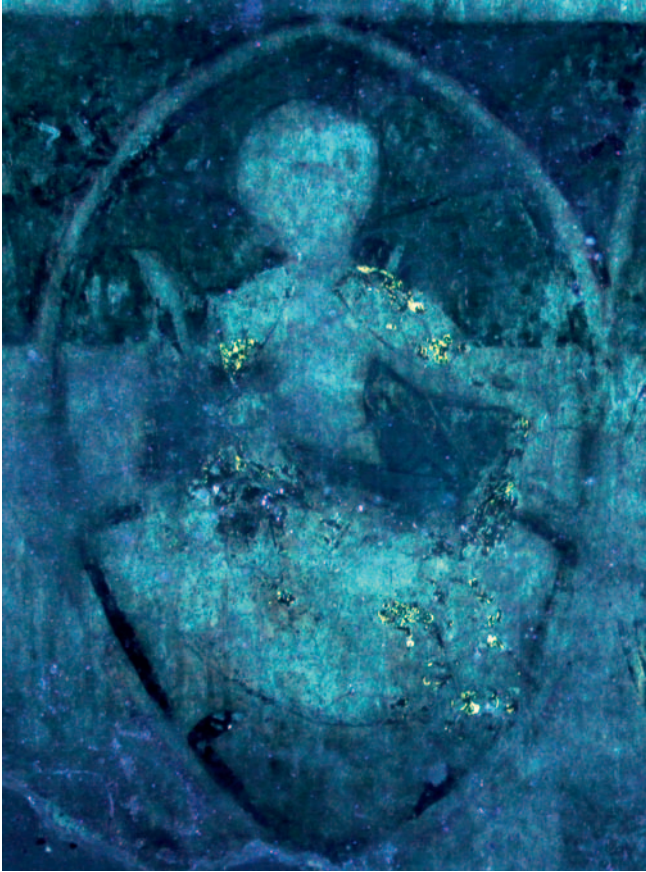
Abb. 6: Angermünde, Langhaus, Südwand, Weltenrichter, UV-Aufnahme, Foto Henriette Theurich 2015

ändert, so dass anhand der untersuchten Proben keine weitere Aussage zur Maltechnik möglich ist. Am inneren Band der Mandorla wurden sowohl Kupfer- als auch Bleipigmente nachgewiesen – dies deutet auf einen Violettton als inneren Abschluss des „Regenbogens“ der Mandorla hin (Tabelle 1). Auch in der Aufnahme unter Anregung durch UV-Strahlung weist die Auslöschung der Fluoreszenz im Bereich des inneren Bandes auf Kupferpigmente hin (Abb. 6). Die starke Fluoreszenz in einigen Fehlstellenbereichen weist auf das verwendete Konservierungsmittel zur Malschichtkonservierung hin.

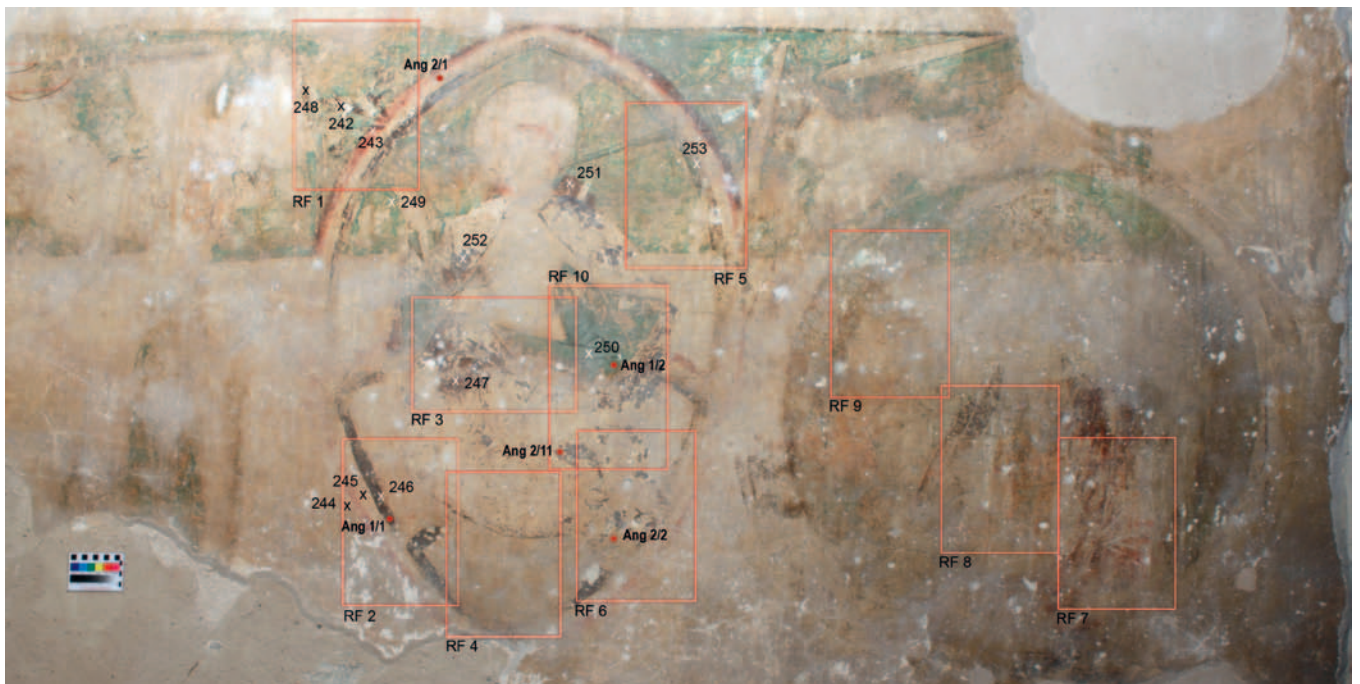
Abb. 7: Angermünde, Langhaus, Angermünde, Weltenrichterszene, Lokalisierung der Messpunkte und der Probeentnahmestellen (Polarisationsmikroskopie, REM/EDX und Raman) und der Referenzflächen für das Monitoring, Henriette Theurich

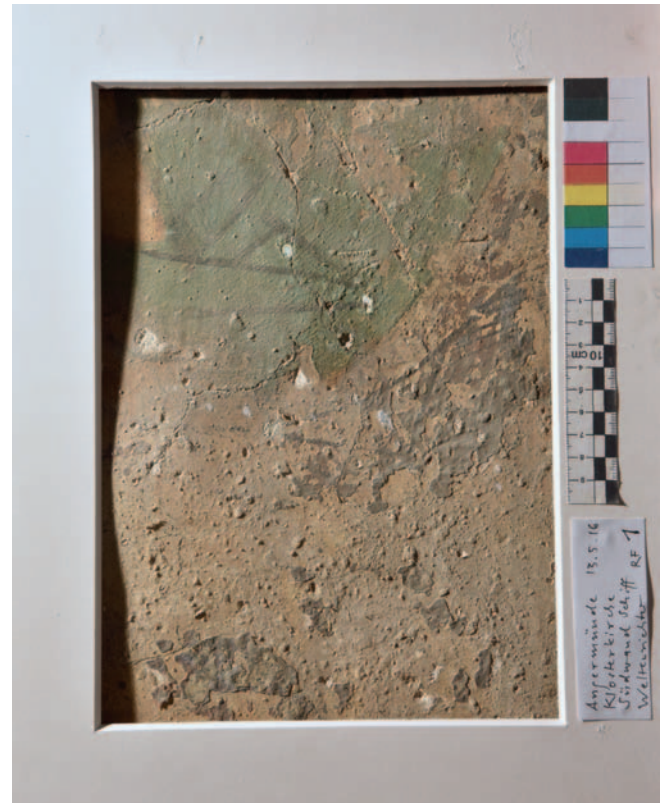
Abb. 9: Angermünde, Weltenrichterszene, Referenzfläche Nr. 10

Die bisherigen Untersuchungsergebnisse (siehe S. 37f. in dieser Publikation) lassen auf eine flächendeckende Vergipung unterhalb und auf der Malschicht der Weltenrichterdarstellung schließen – dies passt zu der ausgedehnten „Pustelbildung“ als

Schadensphänomen. Die genaue Zusammensetzung und das Entstehen der vorhandenen, schädigenden Pustelbildung sollten noch genauer untersucht werden.

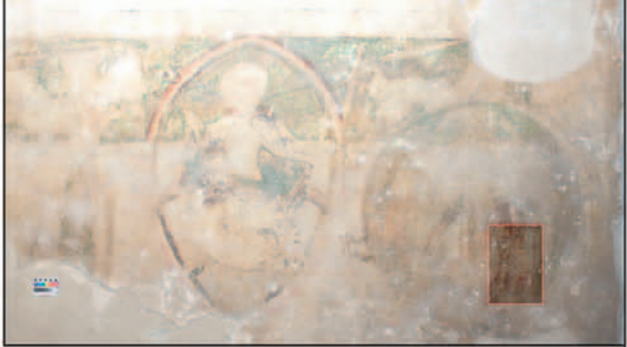
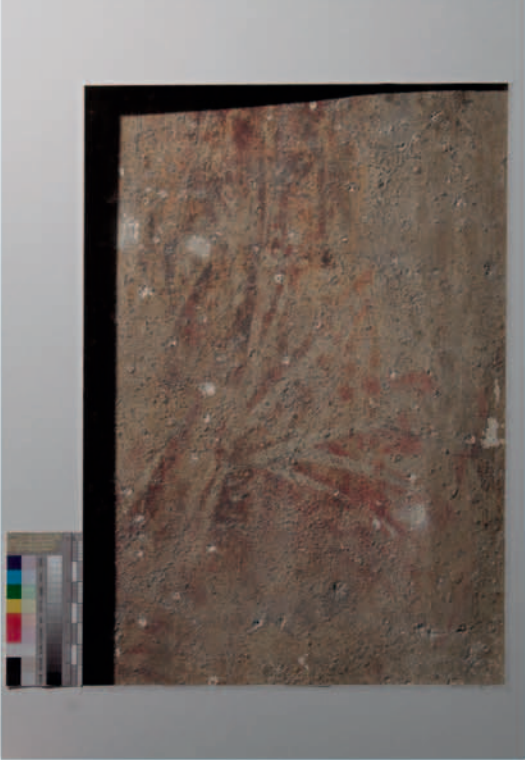
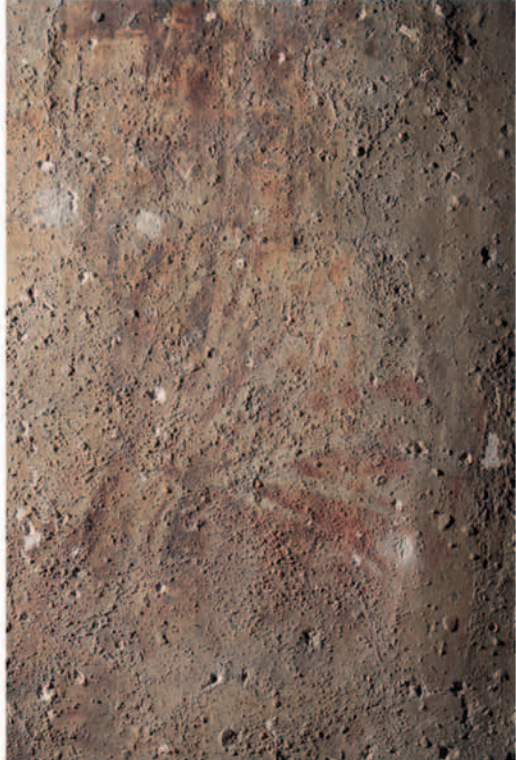
Abb. 10: Angermünde, Weltenrichterszene, Dokumentationsblatt Referenzfläche Nr. 7, Henriette Theurich

Monitoring			
Referenzflächenmonitoring Fotokatalog	Blatt Nr.: 7		
<p>Ort: Angermünde Bauwerk: Franziskaner- Kloster Orientierung: Bereich Weltenrichter Langhaus SW Detail: Gewandrete Medallion Aufnahmedatum: 24. 03. 2015 Beachtenswerte Phänomene: Bildung von Pusteln und Minikratern Verlust der Malschicht Weißer Höfe um Fehlstellenergänzungen</p>

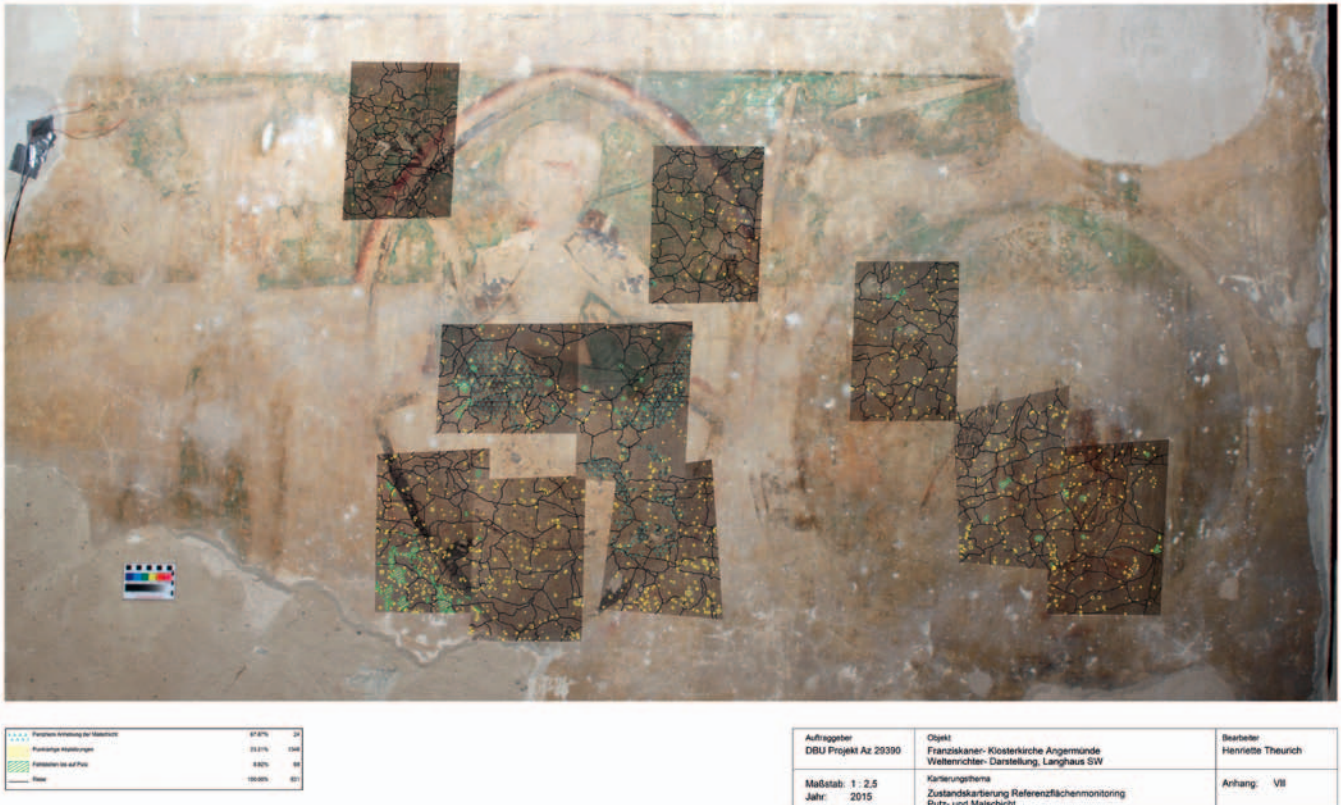
Abb. 11: Angermünde, Weltenrichterszene, Kartierung quantifizierbarer Schadbilder, bezogen auf Referenzflächen, Henriette Theurich

Mit der Software Metigo-Map können kartierte Phänomene nach Fläche oder nach Anzahl berechnet werden. Daher wurden Zustandskartierungen angefertigt (Abb. 12), bei denen eine Aufteilung der Schäden in „Flächenphänomene“ und „quantifizierbare Schäden“ erfolgte. Anhand flächendeckender Schadensbilder, die nicht „zählbar“ sind, ist eine Quantifizierung schwer möglich. Dazu sind weitere Untersuchungen nötig. Genaue Aussagen über eine Schadensaktivität können mit einem fotografischen Monitoring nicht getroffen werden. Zu den „Flächenphänomenen“ gehören weiße schleierartige Beläge – die sich bereichsweise deutlicher an der Oberfläche abzeichnen, aber überall vorhanden sind –, Verschmutzung, Pustelbildung und die netzartige Rissstruktur. Es kann angenommen werden, dass eine Vergipsung flächendeckend vorliegt, eine auf die gesamte Fläche übergreifende Interpretation anhand zwei analysierter Proben ist jedoch nicht möglich. Es ist gegenwärtig noch nicht klar, ob das netzartige Rissbild sich schadhaft für die Malerei weiterentwickelt.

Zu den „quantifizierbaren“ Schäden gehören das punktartige Abplatzen der Putz- und der Malschicht, die periphere Anhebung der Malschicht und die Fehlstellenentwicklung bis auf den Putz. In der Legende der quantifizierbaren Schäden sind der prozentuale Anteil der Fläche und die Anzahl bestimmter Phänomene in Bezug zur jeweiligen Referenzfläche aufgeführt.

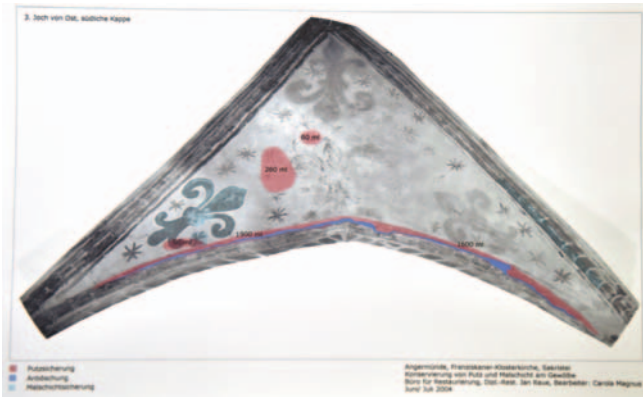
Abb. 14: Angermünde, Sakristei, Gewölbe, Joch III von Osten, südliches Gewölbeseigel, Kartierung Putz- und Malschichtkonservierung, Jan Rau 2004

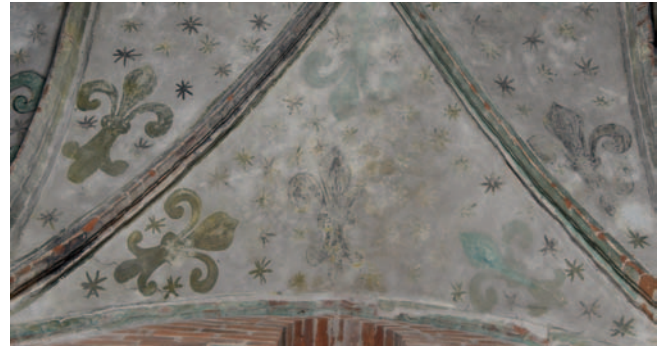
Abb. 15: Angermünde, Sakristei, Gewölbe, Joch III von Osten, südliches Gewölbeseigel, VIS-Aufnahme, Mechthild Noll-Minor, 2017

Zum Verständnis des gegenwärtigen Erscheinungsbildes der Sakristei (Abb. 13) ist die Bau- und Restaurierungsgeschichte heranzuziehen: Im Zuge des Erweiterungsbaus um 1300 errichtet, zeigt die Sakristei heute noch den Übergangsbereich von Feldsteinbau zu Backsteinbau im 4. Joch von Osten und damit unterschiedliche Gründungsverhältnisse. In nachreformatorischer Zeit wurde die Klosterkirche überwiegend säkular genutzt und dies war mit starken Eingriffen in die Bausubstanz verbunden. Eine Folge davon waren statische Risse und Putzablösungen sowie -hohllagen, die während der Konservierungsmaßnahmen 2004 dokumentiert wurden (Abb. 14).⁸ Malschichtablösungen waren nur in geringem Umfang – vor allem bei den grün erscheinenden Lilien und einige schwarz verfärbten Sternchen festzustellen. Die damals vorgenommenen Putz- und Malschichtsicherungen haben den Bestand erfolgreich bewahrt – bei den Nachkontrollen im Rahmen des Monitorings während der Laufzeit des DBU-Projektes – zuletzt am 28.6.2017 – wurden keine neuen Schäden oder Verluste beobachtet (Abb. 15).

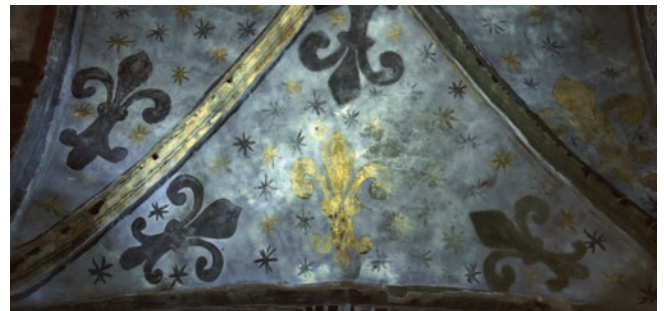
Abb. 16: Angermünde, Sakristei, Gewölbe, Joch III von Osten, südliches Gewölbeseigel, UV-Aufnahme, Mechthild Noll-Minor, 2017

Folge von Farbänderungen durch chemische Reaktionen und Umwandlungen der farbgebenden Pigmente (Abb. 17, 18).⁹ Die fotografische Dokumentation unter UV-Strahlung (Abb. 16) unterstützt die Lokalisierung der ursprünglichen Pigmente. Die durch mikroskopische Untersuchungen und unterstützend durch Ramanspektroskopie nachvollziehbaren Pigmentumwandlungen (Abb. 18) (siehe Proben Ang 1/7 – Ang 1/10) sind in der nachfolgenden Tabelle als Übersicht dargestellt. Zu den Pigmenten Vivianit, Vanadinit und Cumengeit sind bereits Einzeldarstellungen in den entsprechenden Beiträgen in der Publikation erfolgt.

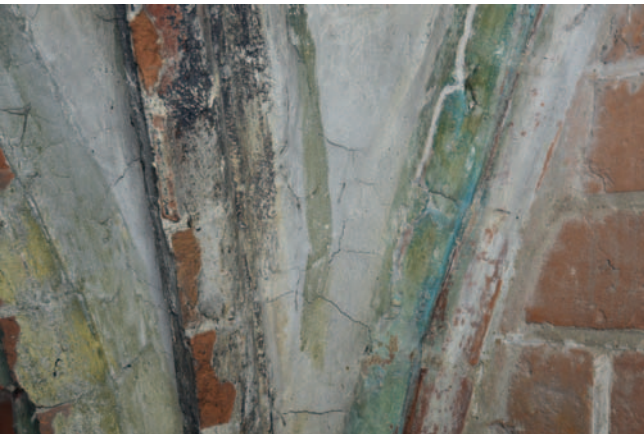
Abb. 20:: Angermünde, Sakristei, Gewölbe, Joch III, Übergang zur Südwand, Referenzfläche, Foto Ellen Egel, 2017

Die Gewölbemalereien in der Sakristei wurden jochweise als Übersichtsaufnahmen fotografiert¹¹, um den Gesamtbestand an mittelalterlichem Putz und Malschicht und das Erscheinungsbild durch Pigmentumwandlung zu dokumentieren (Abb. 19). Diese Aufnahmen sind ohne Aufwand mit der gleichen Ausstattung reproduzierbar, da die Kamera im Mittelpunkt des jeweiligen Jochs auf dem Fußboden positioniert war. Die Aufnahme von Referenzflächen bezog sich vorwiegend auf Bereiche, in denen die Pigmentveränderung auch mikroskopisch bzw. durch Raman-Spektroskopie untersucht worden war (Abb. 20).

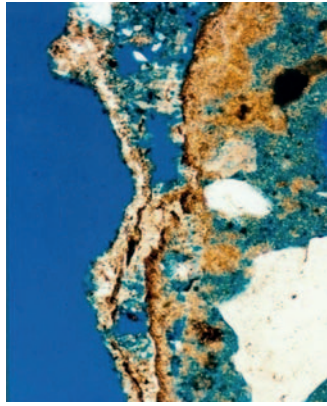
Abb. 6: Dorfkirche Flemsdorf, 13. Jh., Uckermark, an einer Fugenmörtelprobe (Bruchfläche senkrecht zur Oberfläche). Es treten interne, 1-2 mm dünne Schalen, innerhalb einer dicken cm-starken Mörtelschale auf. Am linken Bildrand ist die Mörteloberfläche mit eingewachsener Gipskruste zu erkennen, Foto Frank Schlütter, MPA Bremen 1995

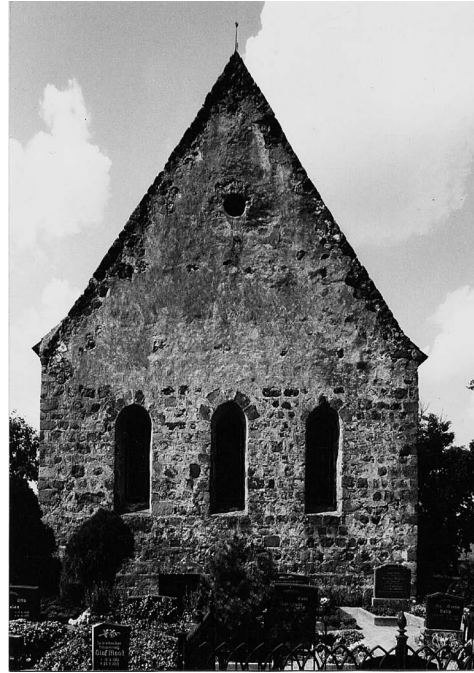
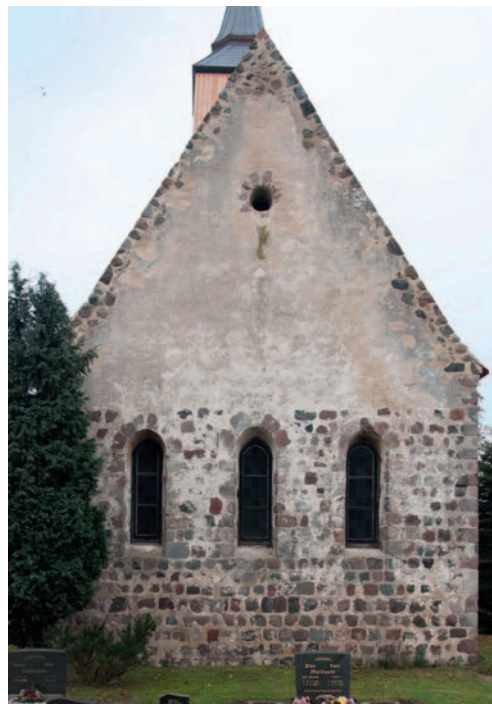
Die Fotografie der Ostfassade von 2017 zeigt im Vergleich zu der Aufnahme von 1996 keine signifikanten Unterschiede des Putzbestandes, so dass hier ein großflächiger Verlust barocker Überputzungen, den die Kartierungen suggerieren könnten, ausgeschlossen werden kann. Offensichtlich erschien vor 20 Jahren die Vorstellung, das Giebeldreieck könnte im 13. Jahrhundert vollflächig verputzt gewesen sein – vollkommen anders als die Außenwandflächen darunter – abwegig zu sein, zumal erhebliche Kalktünchereste der barocken Gestaltung die Beurteilung der Putzflächen tatsächlich erschwerten. Bei der jüngst erfolgten Sanierung der Choraußenhülle konnte dann vom

Gerüst aus der großartige mittelalterliche Putzbestand erkannt, dokumentiert und konserviert werden (Abb. 10, 12). Ähnliche Neubewertungen des Putzbestandes ergaben sich auch für die Kirchen in Briest, Kummerow und Niederlandin.

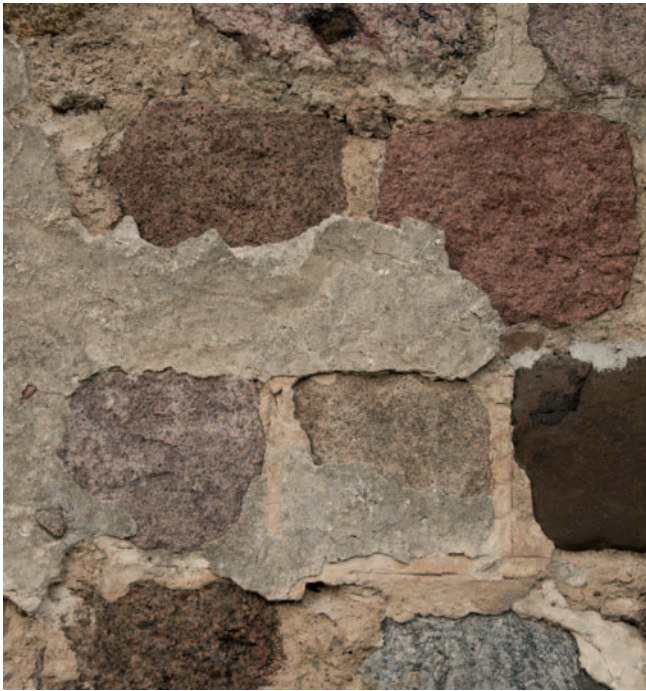
Putze freiliegen, einen deutlich besseren Erhaltungszustand zeigen als andere, seit langem offenstehende Partien (Abb. 14).

Abb. 14: Dorfkirche Niederlandin, Südfassade, mittelalterliche Fugengestaltung mit darüberliegendem Putz des 19. Jahrhunderts, Foto Sonia Cárdenas, 2016

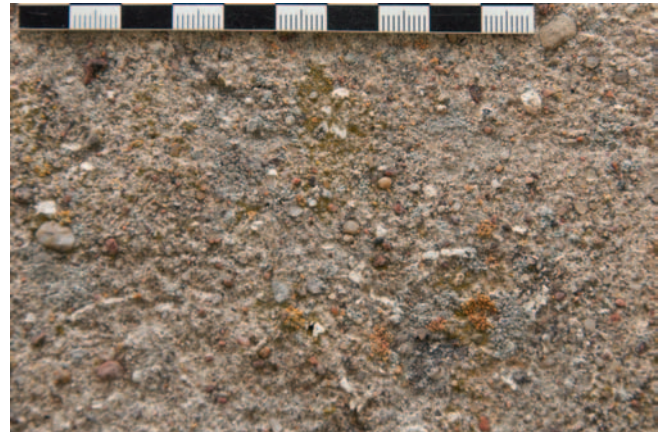
Abb. 15: Dorfkirche Kunow, Chor Ostfassade, Herauswittern der Zuschläge bei relativ abriebfester Oberfläche, Foto Sonia Cárdenas 2017

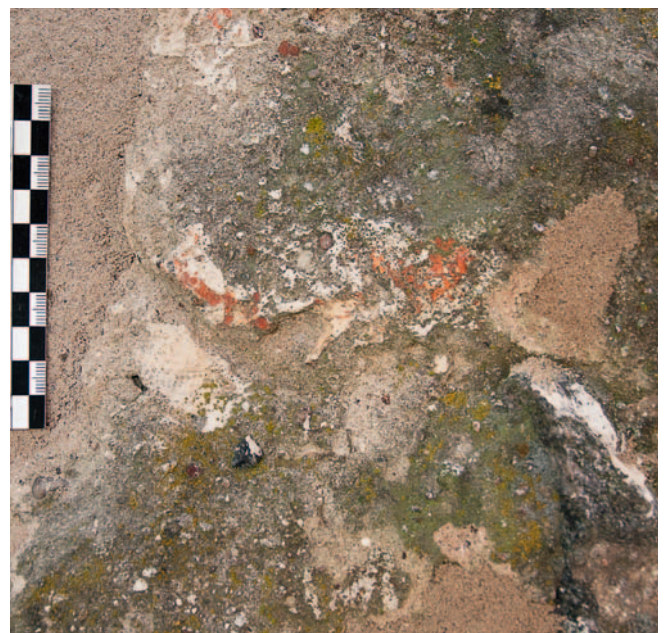
Abb. 16: Dorfkirche Kummerow, Ostfassade, biologische Besiedlung, Foto Sonia Cárdenas, 2017

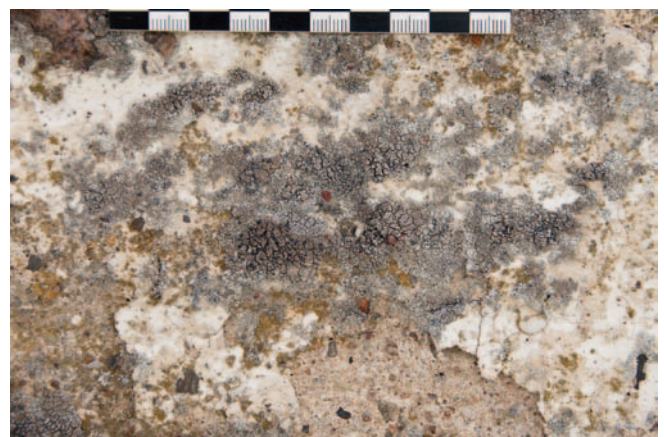
Abb. 17: Dorfkirche Kunow, Chor Ostfassade, biologische Besiedlung, Foto Sonia Cárdenas, 2017

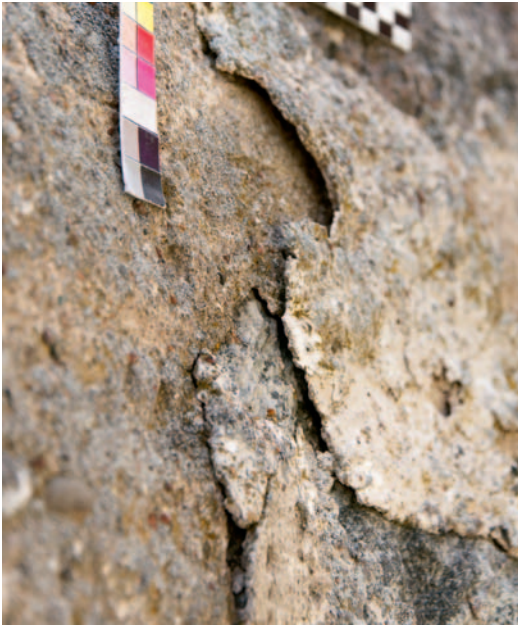
Abb. 18: Dorfkirche Kunow, Chor Ostfassade, Schalenbildung am barocken Putz im cm-Bereich, Foto Sonia Cárdenas, 2017

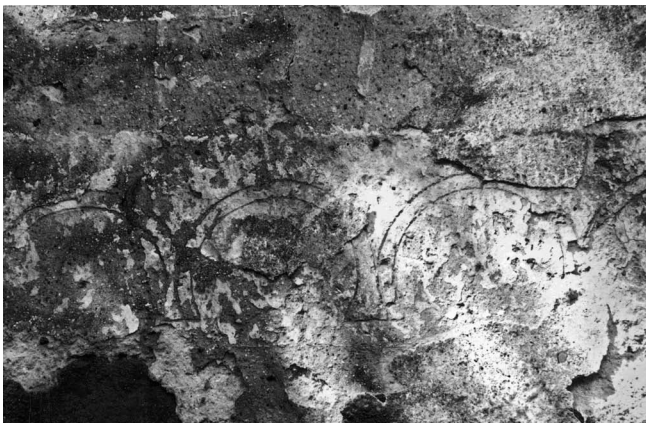
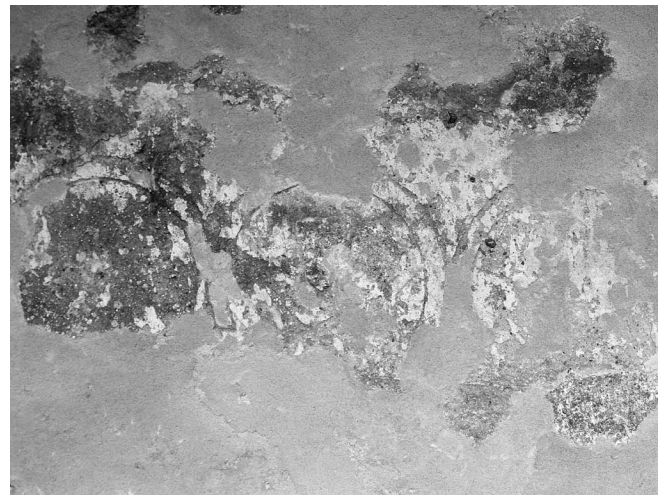
Im Gegensatz zu Flemsdorf ist es an den Fassaden der anderen untersuchten Kirchen aufgrund der nicht kompatiblen Kartierungen von 1996 und 2016 kaum möglich, seriös den prozentualen **Putzverlust** seit 1996 zu bestimmen. Dies liegt vor allem an der teilweise veränderten bauhistorischen Einordnung der Putzbefunde (Abb. 21). Dennoch konnten anhand von Detailaufnahmen exemplarisch einige wichtige Bereiche miteinander verglichen werden, wobei leider das Resümee – besonders am Fries in Kummerow – sehr ernüchternd ist. Die vergleichenden Abbildungen 22 und 23 für Details der Putzgestaltungen an der Kirche in Kummerow und die Abbildungen

Abb. 22: Dorfkirche Kummerow, Ostfassade, Putzritzung mit Zirkelschlägen, Zustand 1996, Foto Andreas Rentmeister, 1996

Abb. 23: Dorfkirche Kummerow, Ostfassade, Putzritzung mit Zirkelschlägen, Zustand 2017, Foto Sonia Cárdenas, 2017

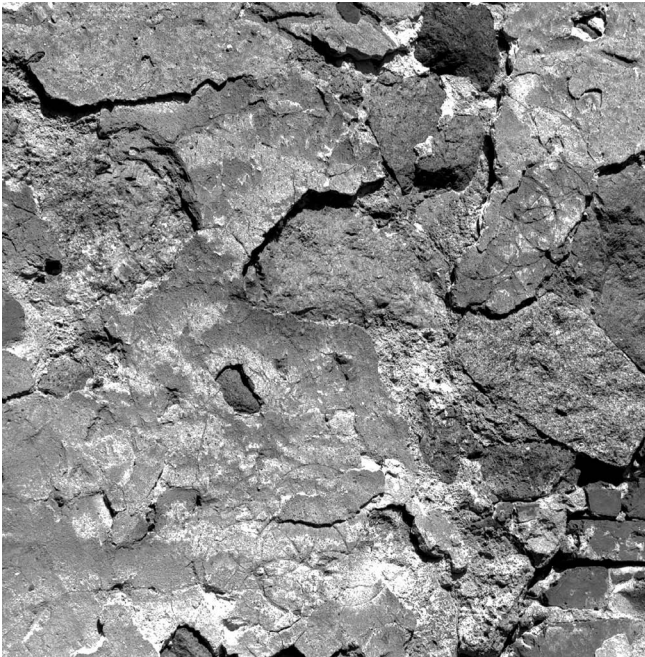
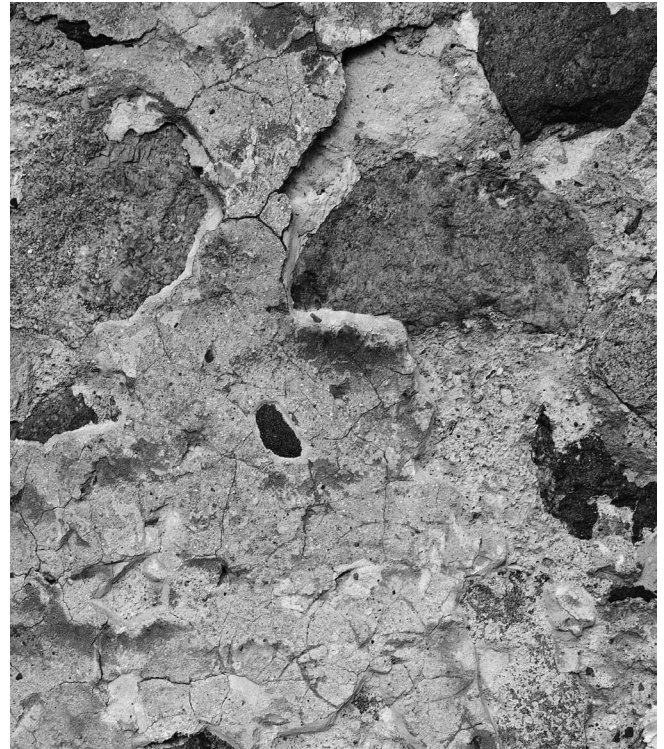
24 und 25 für die Kirche Niederlandin zeigen deutlich den dramatischen Putzverlust.

Abb. 24: Dorfkirche Niederlandin, Südfassade, Putzgestaltung mit Zirkelschlägen, Zustand 1996, Foto Hans Burger, 1996

Abb. 25: Dorfkirche Niederlandin, Südfassade, Putzgestaltung mit Zirkelschlägen, Zustand 2016, Foto Sonia Cárdenas, 2016

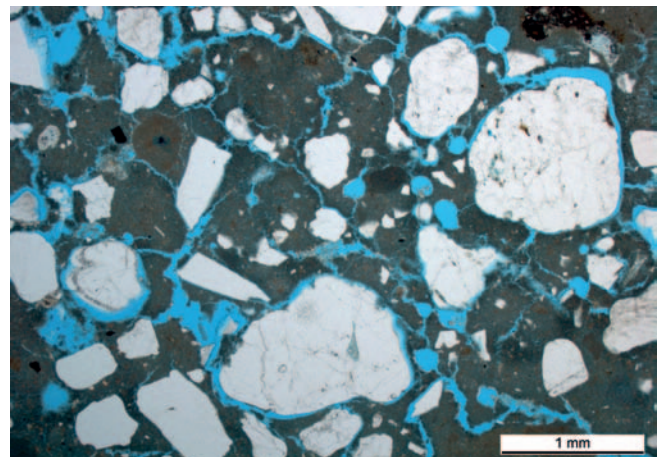
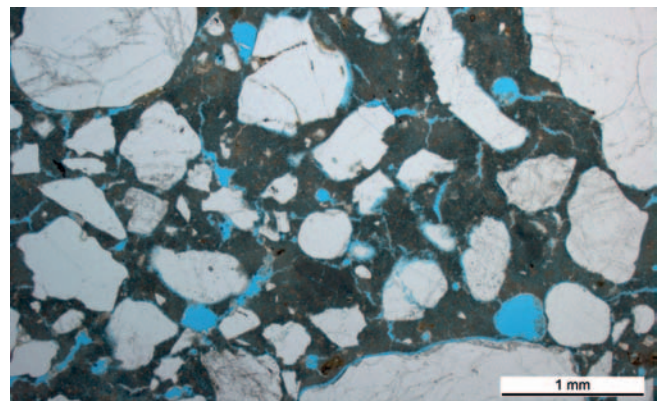
Kirche Briest	
2014 Monitoringprojekt	1995 Putz- und Mörtelprojekt
Bri 1/1N · Starke Schäden durch Risse · Menge und Rissweiten vergleichbar „Putz- und Mörtelprojekt (P-M-P)“	Bri 1/1 · Starke Schäden durch Risse · Zahlreiche, lange Risse (Rissweite meist 10-30 µm, teilweise bis 50 µm) · Saumporen (bis 50 µm) · Einzelne breite Risse bis 200 µm
Fazit: kein gravierender Unterschied nachweisbar (keine Zunahme der Schäden)

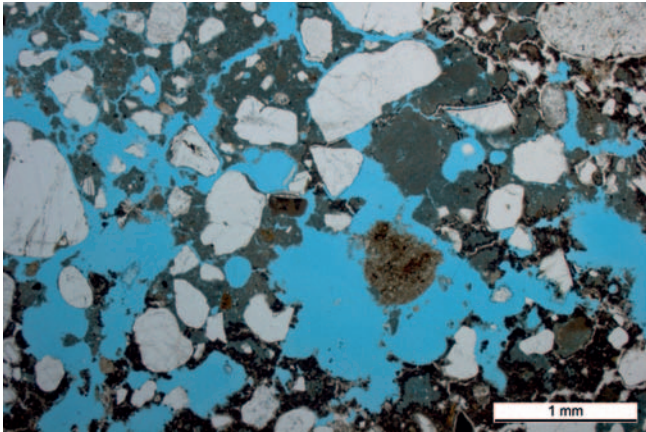
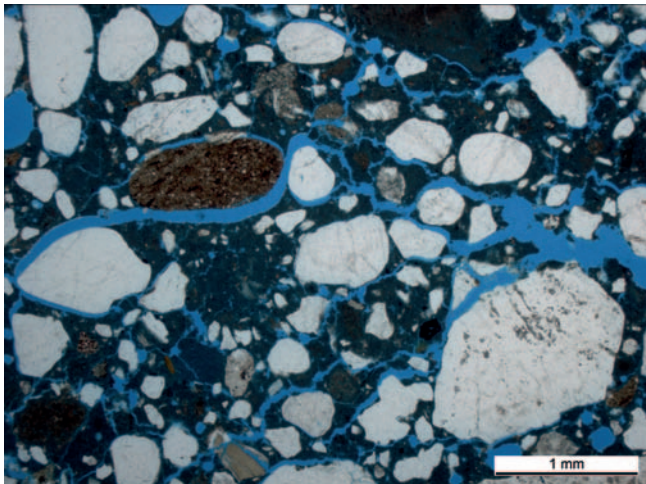
Kirche Flemsdorf	
2014 Monitoringprojekt	1995 Putz- und Mörtelprojekt
Fle 1/3N · Starke Schäden durch Risse · Verstärkung der Schäden (breitere Risse, starke Entfestigung)	Fle 1/3 · Starke Schäden durch Risse · Rissweite 10-200 µm · Saumporen meist Teil des Riss-systems
Fle 1/6N · Starke Schäden durch Risse · Verstärkung der Schäden (deutlich mehr und breitere Risse, Entfestigung)	Fle 1/6 · Stellenweise Schäden durch Risse · Rissweite um 50 µm · Sehr bindemittelreicher Mörtel
Fazit: - Fle 1/3: Deutliche Zunahme der Schädigung - Fle 1/6: Zunahme der Schädigung

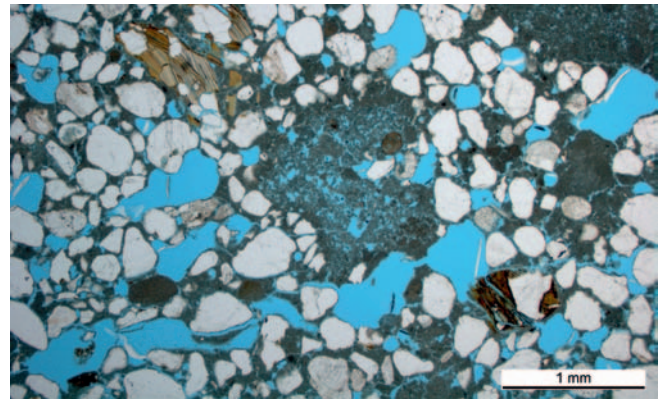
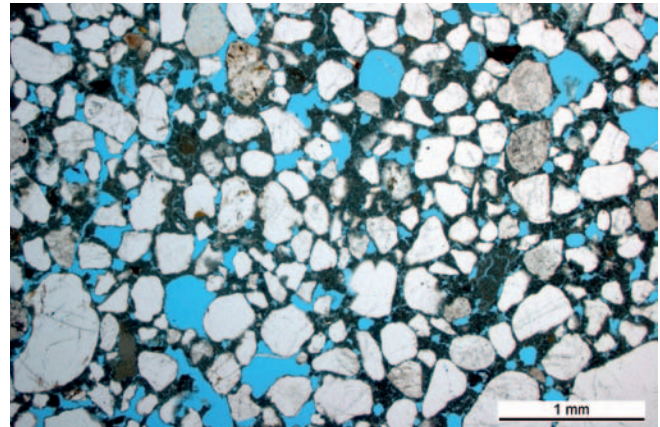
Kirche Kummerow	
2014 Monitoringprojekt	1995 Putz- und Mörtelprojekt
Kum 1/1N	Kum 1/1
<ul style="list-style-type: none"> · Kaum Schäden · Vereinzelt Risse 	<ul style="list-style-type: none"> · Kaum Schäden · vereinzelt Risse und Saumporen (Rissweiten 10-20 µm) · zuschlagreicher (bindemittelarmer) Mörtel
Fazit: - kein gravierender Unterschied nachweisbar (keine Zunahme der Schäden) - Einschränkung: Schlechte Schliffqualität der P-M-P-Probe (Risse kaum zu beurteilen, weil blaues Harz nur im Randbereich eingedrungen ist)

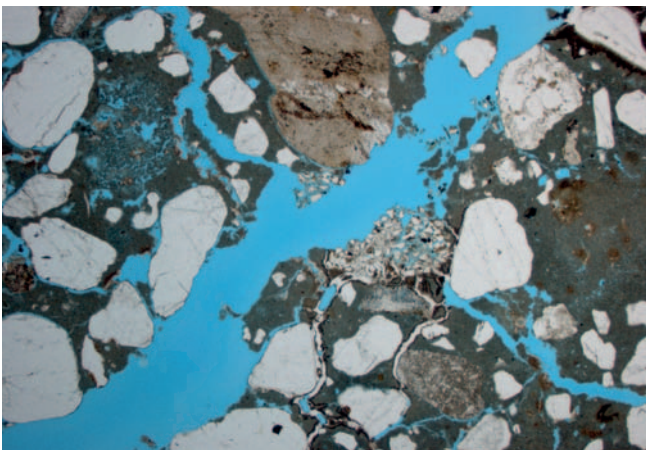
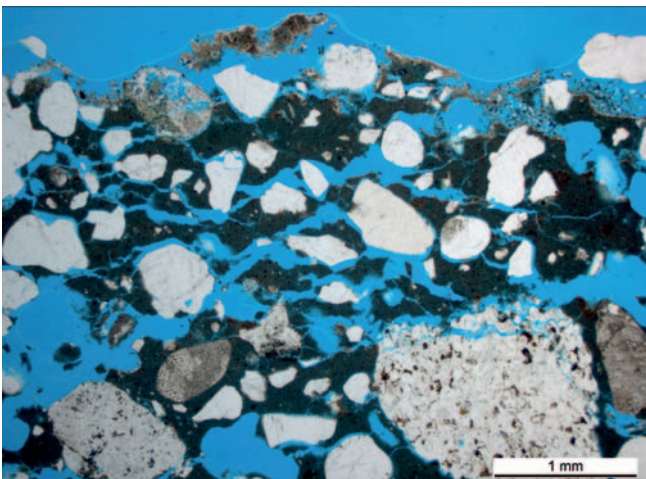
<p>Kun 2/3N Sehr starke Schäden durch Risse</p> <ul style="list-style-type: none"> · Rissweiten bis · Häufig Starke Versinterungen an den Rissflanken 	<p>Kun 2/3 (Ostseite, Fugenmörtel, schlecht erhalten</p> <ul style="list-style-type: none"> · Schäden durch Risse · Rissweiten meist bis 150 µm (stellenweise bis 400 µm) · Gefüge stärker entfestigt als 2/2 · Im Oberflächenbereich besonders stark geschädigt
<p>Kun 2/5N</p> <ul style="list-style-type: none"> · Schäden durch Risse · Rissweiten bis 100 µm · Einzelne lange Risse · Häufig Versinterungen an den Rissflanken 	<p>Kun 2/5</p> <ul style="list-style-type: none"> · Keine Vergleichsprobe
<p>Kun 2/6N</p> <ul style="list-style-type: none"> · Schäden durch Risse · Bereichsweise Risse (Rissweiten bis 50 µm) · Mörtel enthält im Unterschied zur P-M-P-Probe wesentlich mehr BM und grobe Zuschläge (Größtkorn 4mm) 	<p>Kun 2/6</p> <ul style="list-style-type: none"> · Sehr starke Schäden durch Risse · Rissweiten meist bis 150 µm (stellenweise bis 400 µm) · Gefüge stark entfestigt

- Kun 1/1: nicht vergleichbar, da 1995 Mauermörtel und 2014 Fugenmörtel
- Kun 2/1: Proben sind nicht vergleichbar (vermutlich unterschiedliche Mörtel, beide Proben durch Risse geschädigt, aber verschiedene mikroskopische Schadensbilder)
- Kun 2/2: starke Zunahme der Schäden (Zunahme der Rissanzahl, Verbreiterung der Risse, insgesamt starke Entfestigung, Versinterungen belegen häufige Durchfeuchtung des Putzes)
- Kun 2/3: starke Zunahme der Schäden (Zunahme der Rissanzahl, Verbreiterung der Risse, insgesamt sehr starke Entfestigung, Versinterungen belegen häufige Durchfeuchtung des Putzes)
- Kun 2/5: Schäden an der Probe von 2014, kein Vergleich 1995 möglich
- Kun 2/6: Proben sind nicht vergleichbar (vermutlich unterschiedliche Mörtel, Vergleichsprobe von 2014 geringer geschädigt als 1995)

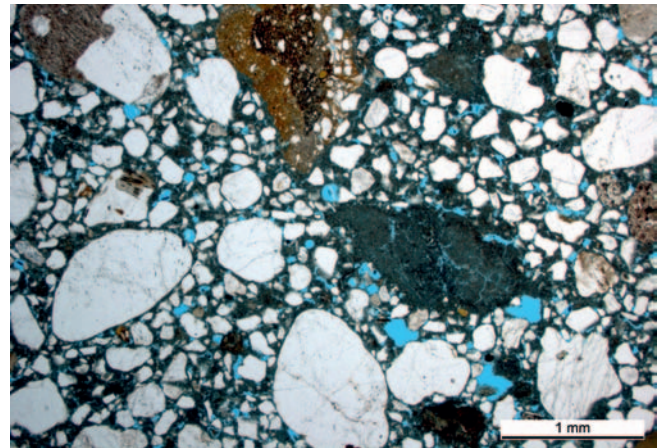
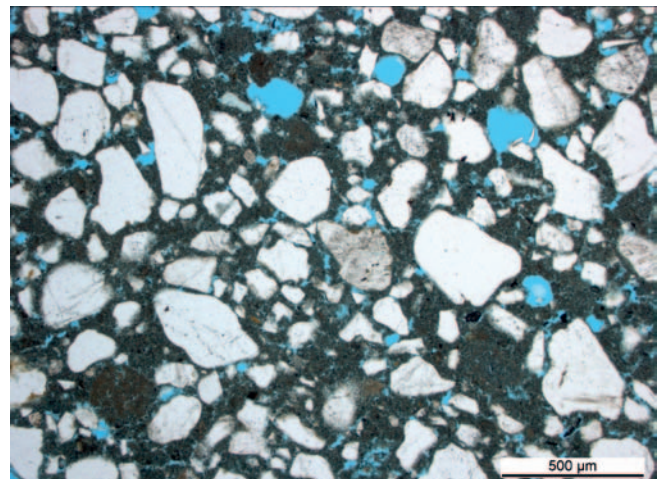
Kirche Niederlandin	
2014	1995 Putz- und Mörtelprojekt
Nie 1/2N · Keine Schäden	Nie 1/2 · Keine Schäden · Keine Risse · „Normales“ B:Z-Verhältnis
Nie 1/3N · Schäden durch Risse · Rissweiten 10-50 µm · Mörtel (Bestandteile, B:Z-Verhältnis) vergleichbar Nie 1/2	Nie 1/3 · Keine Vergleichsprobe
Fazit: - Nie 1/2: kein gravierender Unterschied nachweisbar (keine Zunahme der Schäden) - Einschränkung: Schlechte Schliifqualität der P-M-P-Probe Nie 1/2 (Risse kaum zu beurteilen, weil blaues Harz nur im Randbereich eingedrungen ist) - Nie 1/3: Deutliche Schäden an der Probe von 2014, kein Vergleich mit 1995 möglich

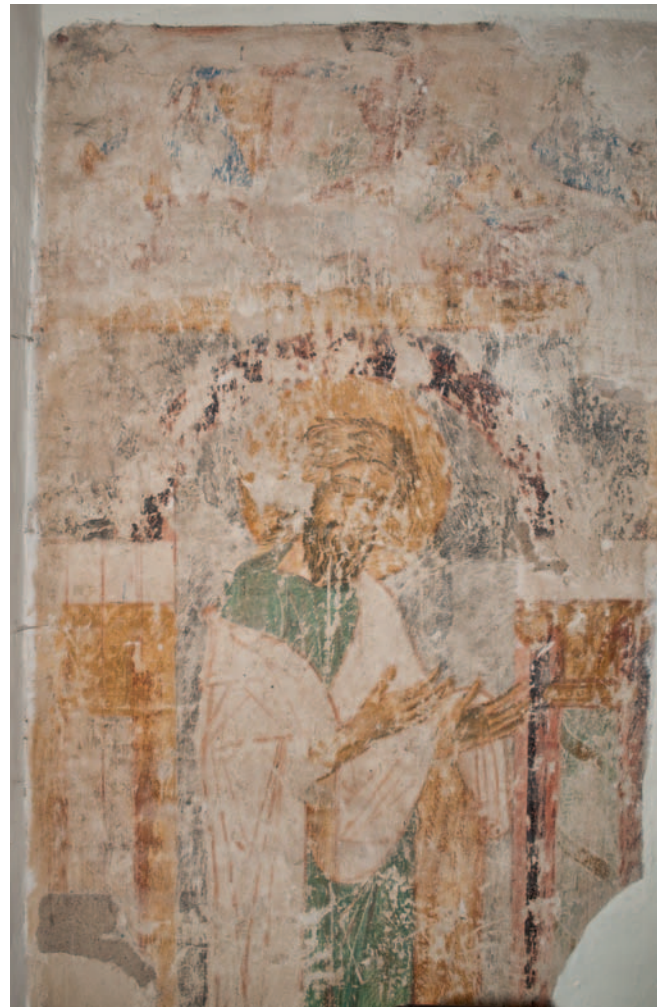
Abb. 9: Darstellung Johannes des Tüfers in der Dorfkirche von Buch, die im Jahre 1968 mit Kunstharz gefestigt wurde. Foto: Landesamt für Denkmalpflege und Archäologie Sachsen-Anhalt, Torsten Arnold.

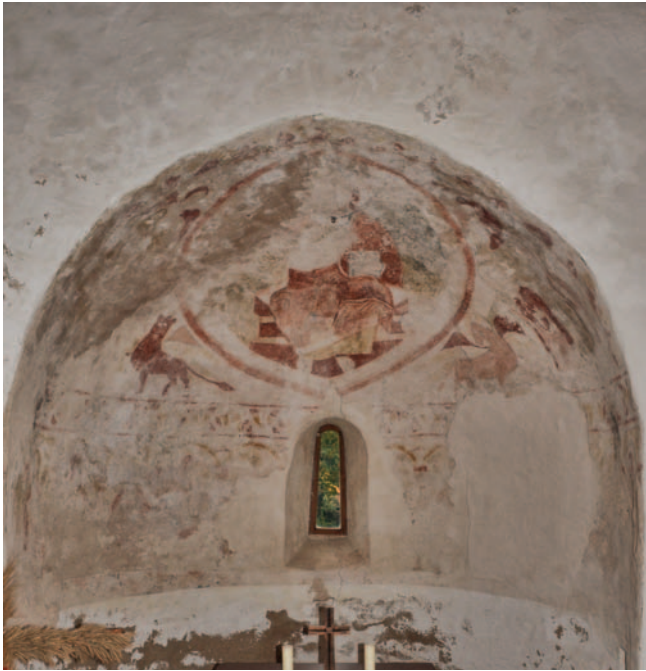
ist es zum Beispiel in Güssefeld, nach über zehnjähriger Bewitterung des Kirchenraumes infolge Turmeinsturzes in den 1980er Jahren zu Schäden am Malereibestand durch massive Salzbelastungen gekommen (vgl. Abb. 10). Die Wandmalerei kann dieses Jahr durch eine Finanzierung über Haushaltsmittel des LDA notgesichert werden. Dramatisch ist die Situation im offen ste-

Abb. 10: Maiestas Domini-Darstellung in der Dorfkirche von Güssefeld.
Foto: Landesamt für Denkmalpflege und Archäologie Sachsen-Anhalt,
Torsten Arnold.

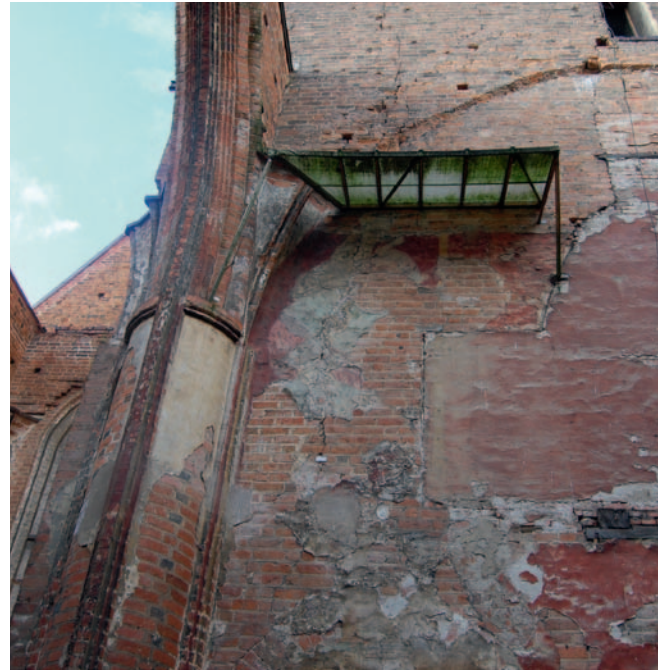
henden Kirchenschiff der Nikolaikirche Gardelegen (Kriegszerstörung). Hier wurde im Rahmen einer Notsicherung 2008 von Studentinnen ein Interimsschutzdach für die Fragmente einer Christophorusdarstellung installiert, die über 60 Jahre frei bewittert stand. Eine „kühne“ Konstruktion, die ihren Zweck gerade noch erfüllt. Im Rahmen einer Nutzungsplanung für das Kirchenschiff ist eine fest installierte Verdachung vorgesehen (vgl. Abb. 11).

Abb. 11: Gardelegen St. Nikolai, Interimsschutzdach für Fragmente der Christophorusdarstellung. Foto: Landesamt für Denkmalpflege und Archäologie Sachsen-Anhalt, Torsten Arnold.

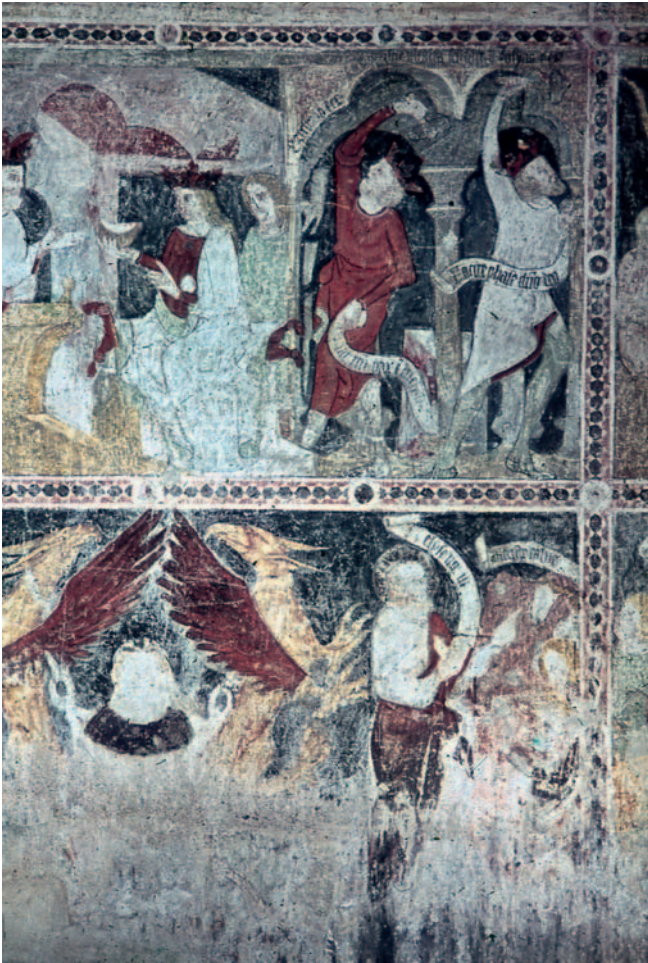
Abb. 1: Alttestamentarische Szenen an der Nordwand der Vorhalle im Gurker Dom. Aufnahme um 1944.

Anhand von Fotografien können frühere Zustände der Wandbilder überprüft und damit in einen zeitlichen Kontext mit dem Istzustand gestellt werden. Das Beispiel der gotischen Wandmalereien in der Vorhalle des Gurker Doms in Kärnten zeigt, wie essentiell der Vergleich mit älteren Fotos für denkmalpflegerische Entscheidungen sein kann. Der bedeutende Wandmalereizyklus aus der Zeit um 1340 wurde im Rahmen des sogenannten „Führerauftrags Farbfotografie“ um 1944 fotografisch dokumentiert. Eine Farbfotografie von einer mittelalterlichen Wandmalerei stellte zu dieser Zeit eher eine Seltenheit dar. Im Vergleich des damaligen Zustands mit dem heutigen konnte ein eindeutiger Verlust von Malereisubstanz festgestellt werden (Abb. 1). Aufsteigende Feuchtigkeit im Mauerwerk in Ver-

bindung mit Salzen, ein in den Sommermonaten früher fast immer offen stehendes Eingangstor und die damit einhergehenden Klimabelastungen stellten die Schadensursachen dar. Aufgrund mehrjähriger Klimamessungen konnten Tagesgänge mit Schwankungen von bis zu 60% der relativen Luftfeuchtigkeit und 10°C der Raumtemperatur dokumentiert werden.⁷ Die zu hohen Klimaschwankungen und die seit den 1940er Jahren

erheblichen Substanzverluste an den Wandmalereien waren zusätzliche Argumente dafür, dass sich die Pfarre sowie die Diözese dazu entschieden, eine neue Zugangssituation für die täglichen Besucher zu schaffen. Das Eingangstor in der Vorhalle wird jetzt nur mehr bei größeren kirchlichen Anlässen geöffnet und ist die meiste Zeit geschlossen, was zu einer erheblichen Verbesserung der klimatischen Bedingungen führte.

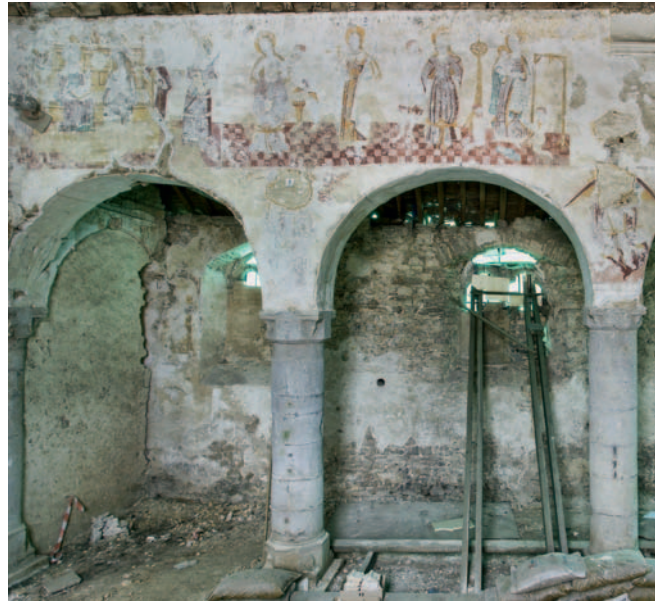
Abb. 3: Anthisnes, ehemalige Sankt-Maximin-Kirche, Wandmalereien im Kirchenschiff, 2.-3. Viertel des 16. Jh., Zustand 2010 (© KIK-IRPA, Brüssel, X040551, 2010).

Der Bestand der ehemaligen Sankt-Maximin-Kirche in Anthisnes, auch aus dem 16. Jahrhundert, ist akut gefährdet (Abb. 3). Bereits seit 1890 wurde sie nicht mehr als Kirche genutzt. Die 1979 freigelegten Wandmalereien leiden seit vielen Jahren schon unter dem schlecht unterhaltenen Gebäude, das mittlerweile ohne Dach und Fenster eher einer Ruine gleicht. 1986 erstellte das KIK-IRPA eine Fotodokumentation, die 2010 gänzlich erneuert wurde. In der Zeitspanne sind an einigen Stellen Träger und Malschichten abgefallen (Abb. 4).

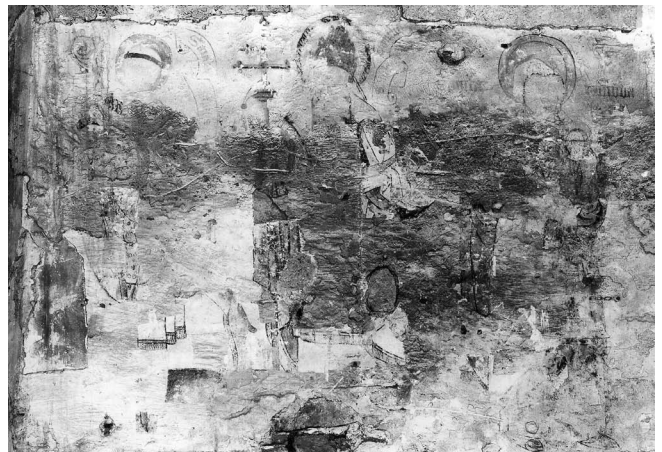
Abb. 4: Anthisnes, ehemalige Sankt-Maximin-Kirche, Seitenschiff, heute fast völlig zerstörte Wandmalerei, 2.-3. Viertel des 16. Jh., hl. Ägidius, hl. Kornelius und Heilige, Zustand 1986 (© KIK-IRPA, Brüssel, M187875).

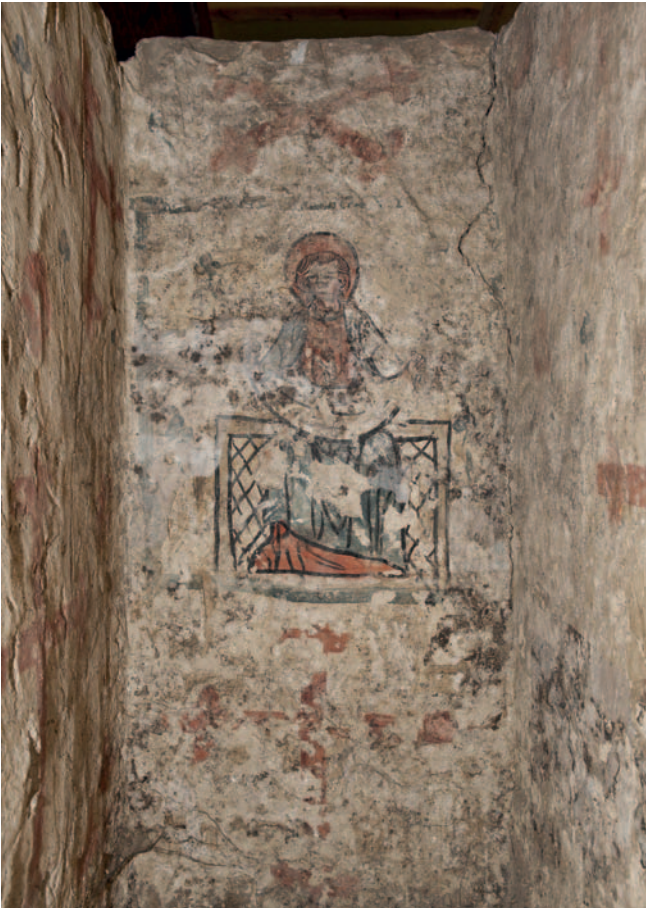
Abb. 5: Grabmalerei aus dem ehemaligen Minoriten Kloster in Tournai, Abrahams Schoss, 14. Jh., schlechter Erhaltungszustand der Malschicht, Salze und Mikroorganismen (© KIK-IRPA, Brüssel, X059315, 2012).

Abtransport war das KIK-IRPA damit beauftragt, den Zustand der Malereien zu überprüfen. 2012 konnte das Team eine genaue Kontrolle der vier Gräber durchführen und stellte den Konservierungsbedarf an Putz und Malschicht fest, und empfahl Vorgehensweisen für deren Reinigung und die Integration der Fehlstellen. Ferner ist noch zu klären, in welcher Weise diese Gräber der Öffentlichkeit zugänglich gemacht werden können.

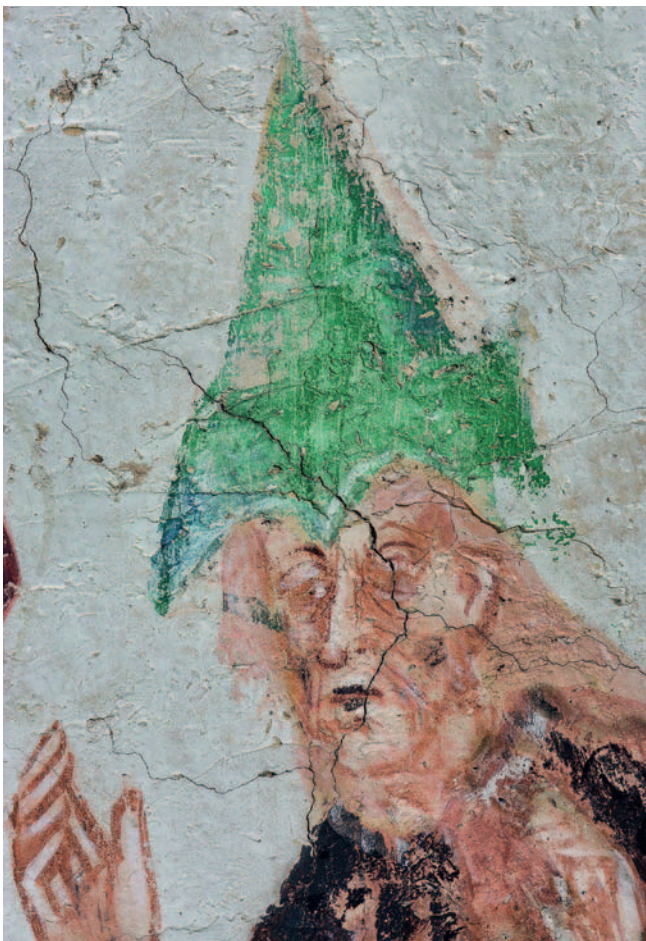
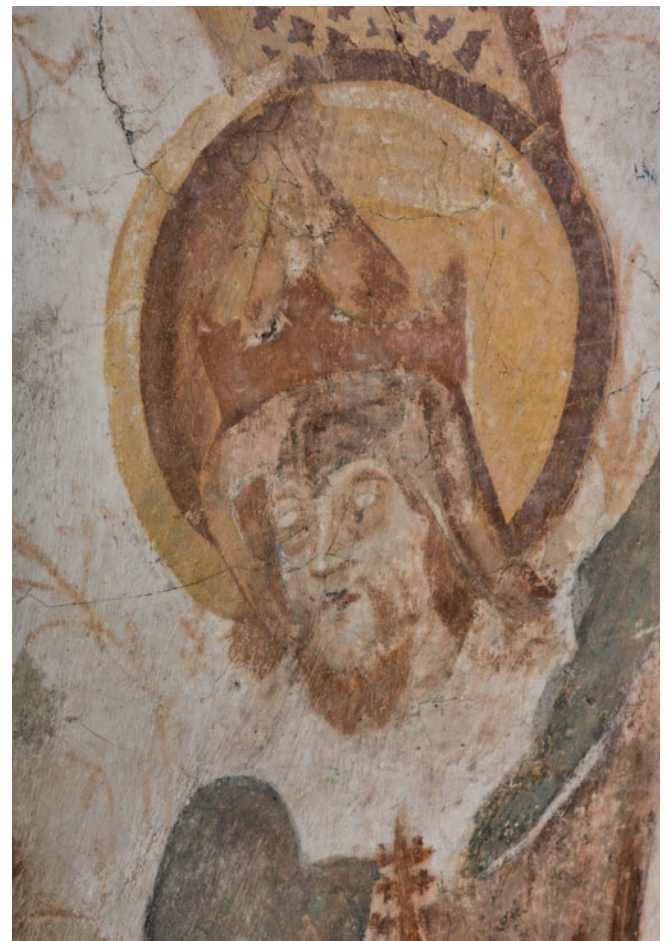
Im Vergleich zu Ponthoz haben die Malereien von Bois sehr gelitten; sie sind verblasst und weisen Fehlstellen auf -zum Teil sind sie auch noch übermalt. Eine stilkritische Untersuchung war notwendig. Trotz des unterschiedlichen Erhaltungszustandes kann man Bois und Ponthoz miteinander vergleichen, sowohl was die Maltechnik als auch den Stil betrifft, ja sogar das Bildprogramm, welches hier wahrscheinlich vom Herrn von Bois initiiert wurde. Der Vergleich der Wandmalereien in beiden Kirchen bestätigte die verblüffende Ähnlichkeit in der Ausführung, so dass man auf denselben Künstler oder zumindest auf dasselbe Atelier schließen konnte und den Maler als den „Meister von Ponthoz“ benennen konnte. Die identischen Nimben, Gesichtsformen und -modellierungen, Hände, Figurenkanon, Ranken- und Blumenmotive usw. bezeugen, dass der Maler an beiden Orten tätig war (Abb. 9a und b). Aber es war schwierig ihn kunsthistorisch einzuordnen, da es an direkten Vergleichsbeispielen in Belgien selbst und in den Randgebieten mangelte. Doch dank der Recherchen in der Buchmalerei konnte ein weiterer Schritt gewagt werden. Die enge Verwandtschaft mit einer in Köln um die Jahrhundertmitte entstandenen Handschrift

Abb. 9: Vergleich der Wandmalereien von Ponthoz und Bois: identische Gesichtsformen und Modellierung, Verschwärzungen (Lippen). 9a Prophet in Ponthoz, 9b König der Anbetung der Magier in Bois (© KIK-IRPA, Brüssel, X040986, 2010; X042619, 2009).
