Erfassen, Erforschen und Erhalten

Monitoring mittelalterlicher Wandmalereien

Beiträge des 11. Konservierungswissenschaftlichen Kolloquiums in Berlin/Brandenburg
am 17. November 2017 in Brandenburg an der Havel

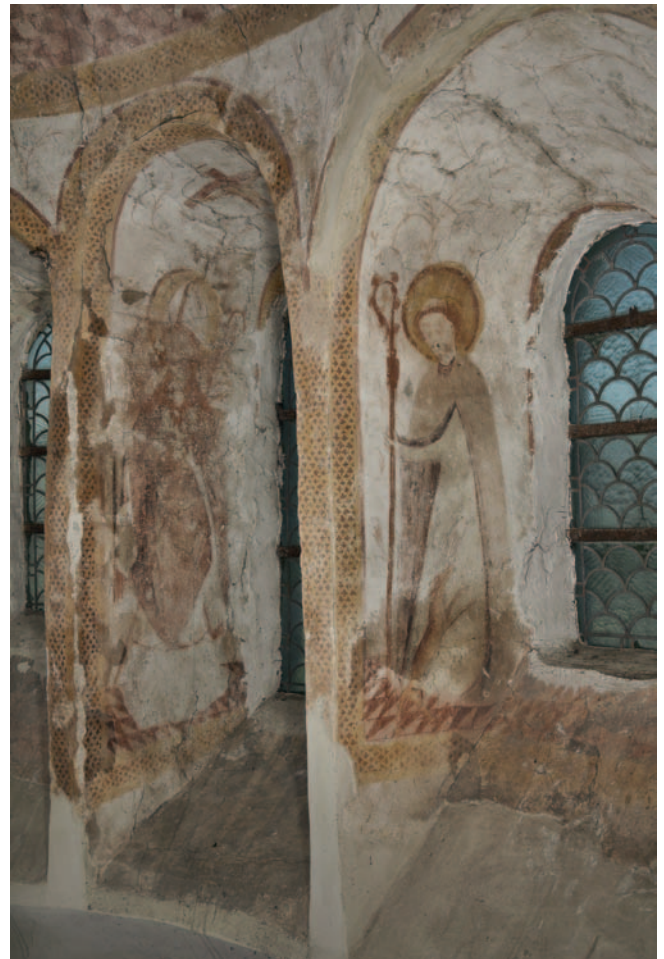
Fig. 11: Bois, Saint Lambert's Church, choir. Distorsion of the image due to perspective (© KIK-IRPA, Brussels, X042629, 2009).

The wall paintings of the church of St Lambert of Bois were selected as a case study for digital graphic documentation because of their damaged state of conservation as well as the difficulty they pose for on-site documentation. Photo surveys of the murals are effectively hampered by the surrounding architecture that limits accessibility (Fig. 8 and 11).

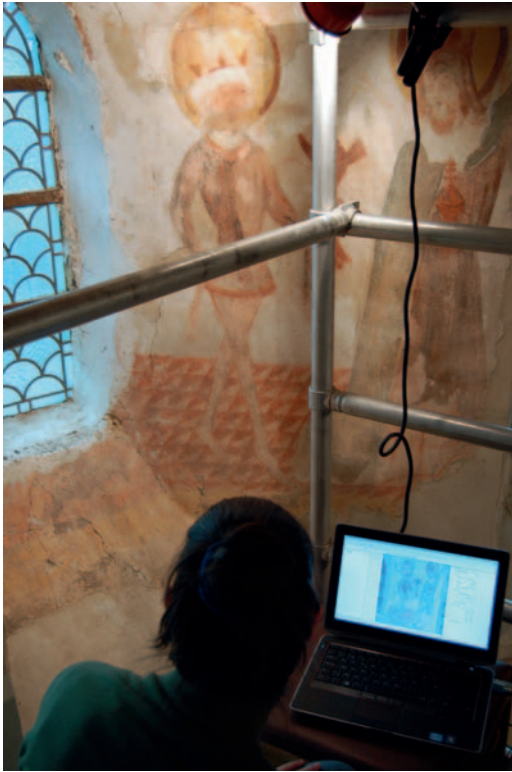
Fig. 12: Bois, Saint Lambert's Church, choir. Work on site by Estelle De Groote (Foto I. Hans-Collas, 2012).

In the context of the inventory, a full condition report of the murals has been written, but no drawings or digital graphic documentation were included. Instead the inventory sheet refers to the restoration file and its series of annotated monochrome and color photos that document the Bois murals at different times from 1907 onwards. Some pictures even show different stages of a restoration treatment. As such these photos provide important information for better understanding of the murals' material history. All information regarding the history and context of the Bois murals was taken from the inventory and was visually translated into digital mappings (Fig. 10, 12–13).

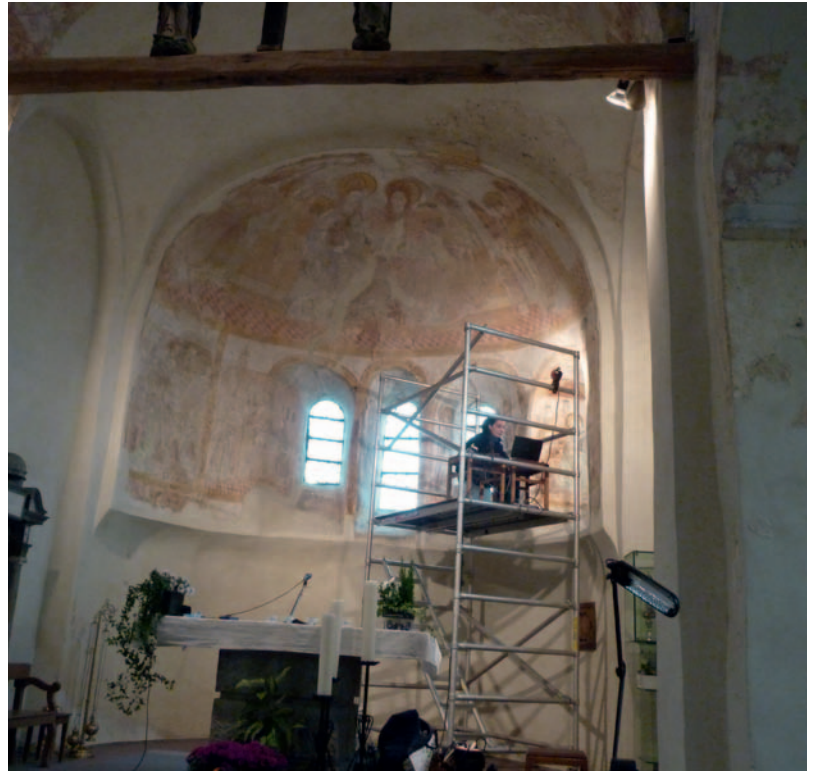
Fig. 13: Bois, Saint Lambert's Church, choir. Work on site by Estelle De Groote (Foto I. Hans-Collas, 2012).
