Schlussbericht: DBU Maritimes Museum, HH, Klimastabilisierende Maßnahmen; Wien, 10/17

Klimastabilisierende Maßnahmen für das Intern. Maritime Museum Hamburg

Schlussbericht

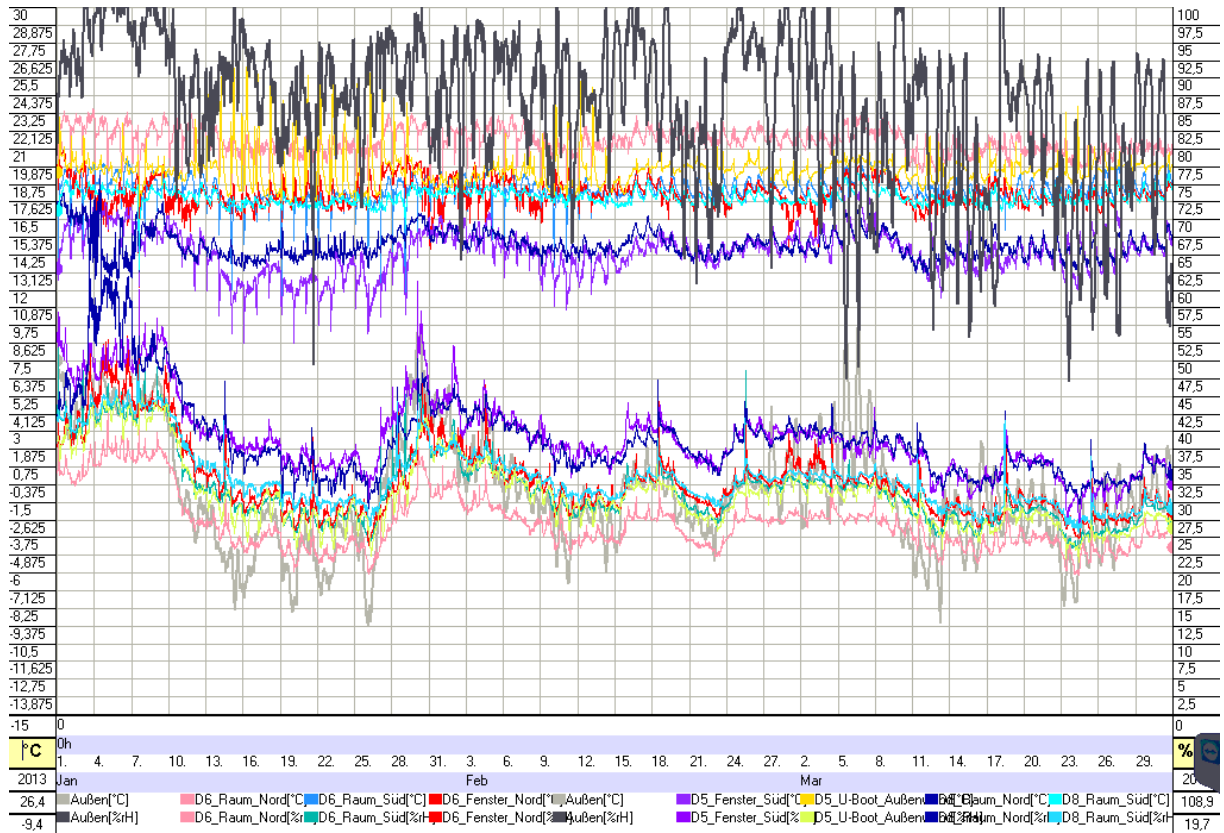
Raumklimadaten von Jan., Feb., März aus dem Jahre 2013

Die folgenden beiden Klimakurven aus dem Jahre 2013, dem Beginn der Forschungsarbeit und dem Jahre 2014, vor der Einführung zusätzlicher Kaltverdunster in den Ebenen 5 und 6 im Jahre 2015, zeigen den deutlichen Anstieg der relativen Feuchte im Winter in den Schauräumen, die natürlich auch dem Fakt geschuldet ist, dass der Sanierungsberater darauf gedrängt hat, die winterlichen Raumtemperaturen auf vernünftige Werte von 27°C auf 20°C zu reduzieren, nicht nur, um Energie zu sparen, sondern um die relative Feuchte in den Schauräumen durch Raumtemperatursenkung und Abdichtungsmaßnahmen wieder etwas zu heben.

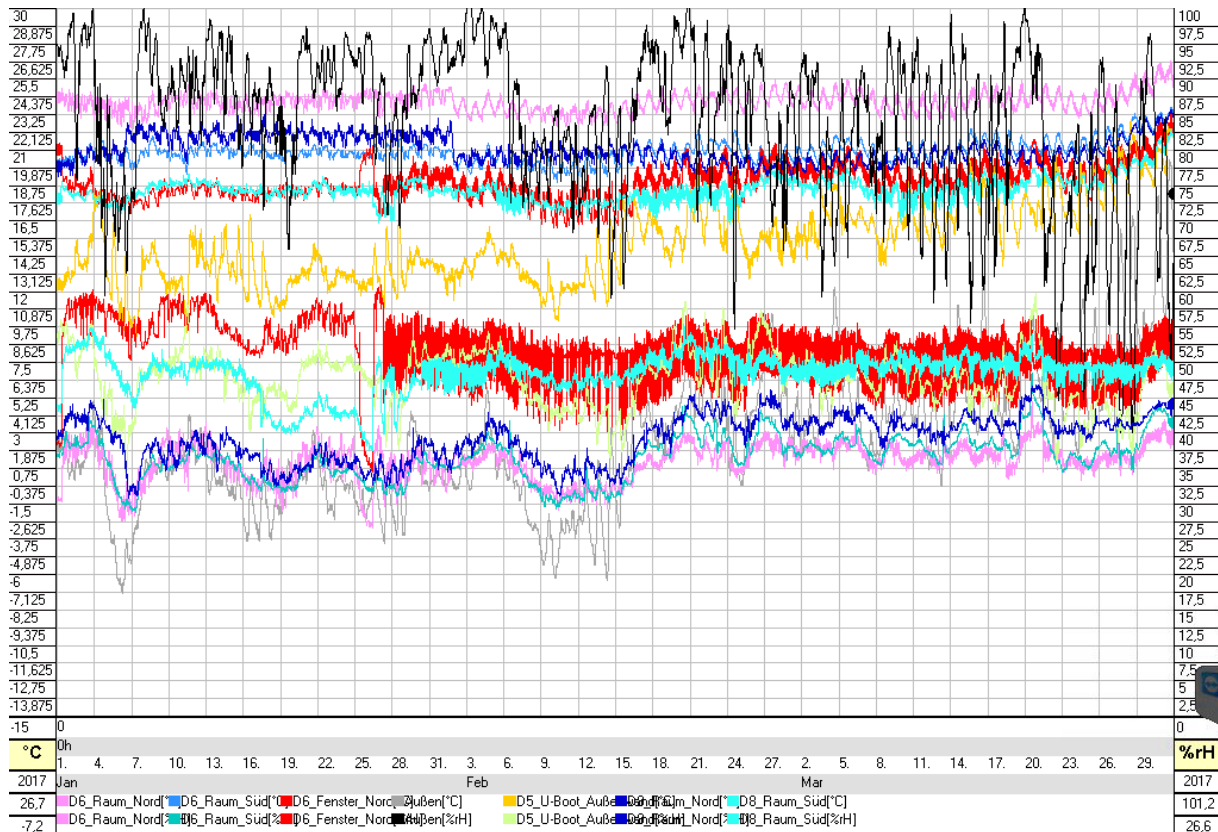
Raumklimadaten von Jan., Feb., März aus dem Jahre 2017

Messdaten am Ende der durch die DBU geförderten Arbeiten im Jahre 2017 zeigen eindeutig, dass die winterliche Trockenheit in den Schauräumen, die früher teilweise unter den Werten für die Raumtemperaturen, also im Bereich von ca. 20-22% r.F. lagen, durch Abdichten, Senken der Raumtemperaturen und Einsatz von dezentralen Kaltverdunstern jetzt in einem sehr vernünftigen Feuchteband, sich nur langsam verändernd, - zumindest bis Mitte Februar 2017 - oszillieren.

Wie die ausführliche Analyse der Klimadaten nach Einsatz der Kaltverdunster in der Folge zeigen, haben die relativen Feuchtwerte in den Schauräumen, ausgelöst durch die Kaltverdunster, sehr häufige und sehr starke Zacken von ca. 10% r.F., die Kontraproduktiv zur vorbeugenden Konservierung sind und die Exponate stark schädigen können. Obwohl die Raummassen des Museums durch seinen historischen Backsteinbau in Verbindung mit viel Holz zusammen mit den Einrichtungen prädestiniert sind, extrem feuchteausgleichend zu reagieren, so schlägt dennoch die Schaltfrequenz der Befeuchter höchst unangenehm auf das Raumklima durch, was durch eigene Analyse der Klimakurven hätte erkannt werden müssen. Diese Regelzacken ermüden Exponate, da das laufende Schrumpfen und Quellen Substanz und Fassungen schädigen.

Grund für diese starken Feuchtezacken könnte sein, dass entweder die Befeuchter für die Raumvolumina zu groß gewählt wurden oder dass die Befeuchter zu spät aktiviert werden, so dass sich keine ausreichende Ausgleichsfeuchte mit der Umgebung einstellen kann. Am geräteinternen Regler schein das Problem nicht zu liegen, denn er schaltet gemäß seiner Einstellungen. Die Ursachen für diesen Missstand werden geprüft und schnellstmöglich beseitigt.

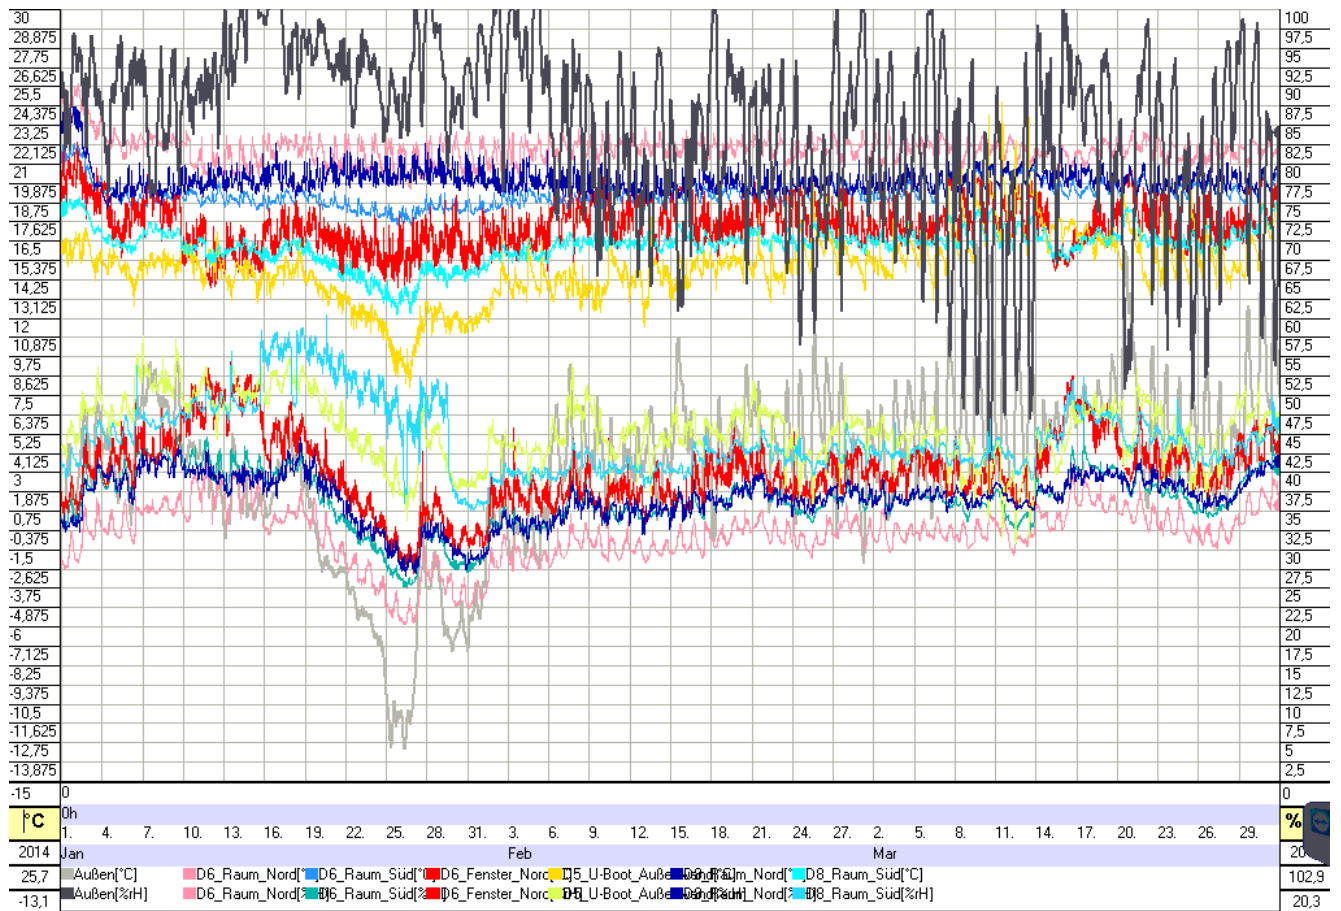
Messdaten Temperatur und Feuchte Jan., Feb. März, 2014

In den Monaten April bis Juni im Jahre 2014 sind zu Beginn im April die Temperaturen in den Schauräumen in Ordnung, bis – wie immer – im Raum Nord, Deck 6, der zu warm und daher auch zu trocken ist. Die restlichen Räume werden dann im Juni bis zu 28°C warm. Die Feuchte liegt generell zwischen 40 und 55%, was gut ist.

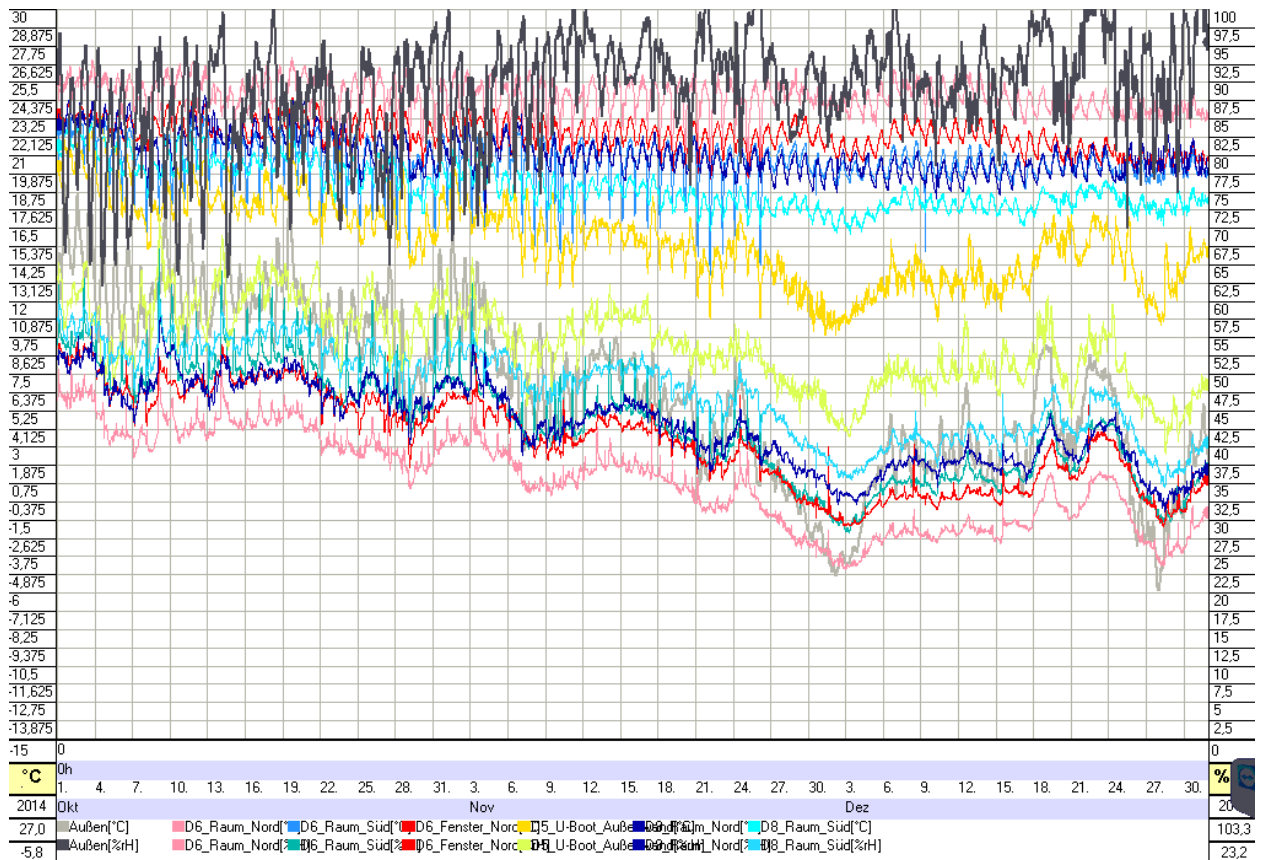
Messdaten Temperatur und Feuchte Oktober, Nov., Dez. 2014

Das Jahr 2015 ergibt ein ähnliches Bild bei den Raumklimakurven:
 Im Winter könnten generell die Raumtemperaturen noch etwas abgesenkt werden, insbesondere in Raum Nord auf Deck 6, der zu warm und zu trocken im Winter ist.

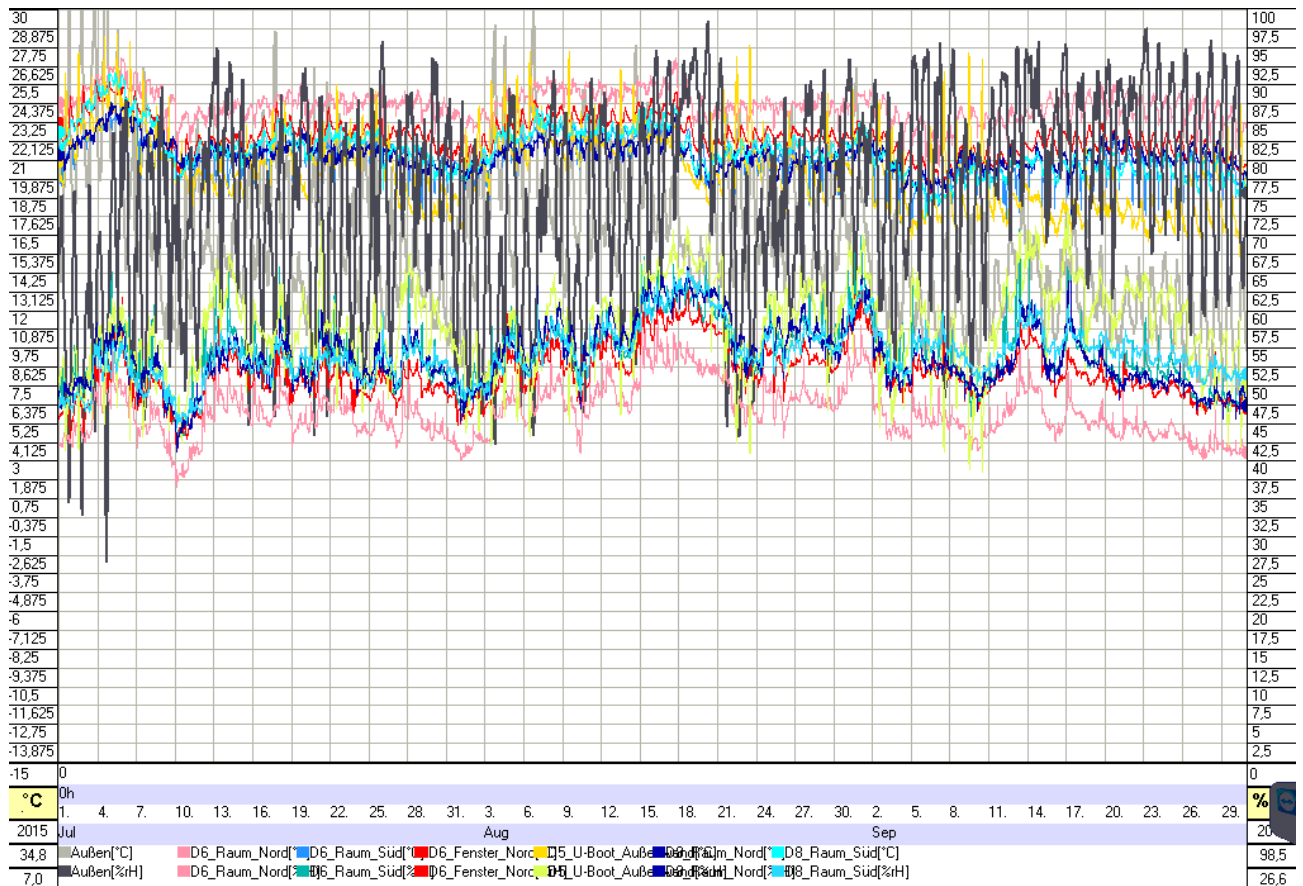
Messdaten Temperatur und Feuchte Juli, August, Sep. 2015

Im Sommer 2015, Juli bis September, sind die Raumtemperaturen im Maritimen Museum erstaunlich moderat, trotz des sonnigen und warmen Sommers. Die Raumtemperaturen steigen kaum über 24-25°C. Die relativen Raumfeuchten liegen ideal zwischen 40 und 60%.

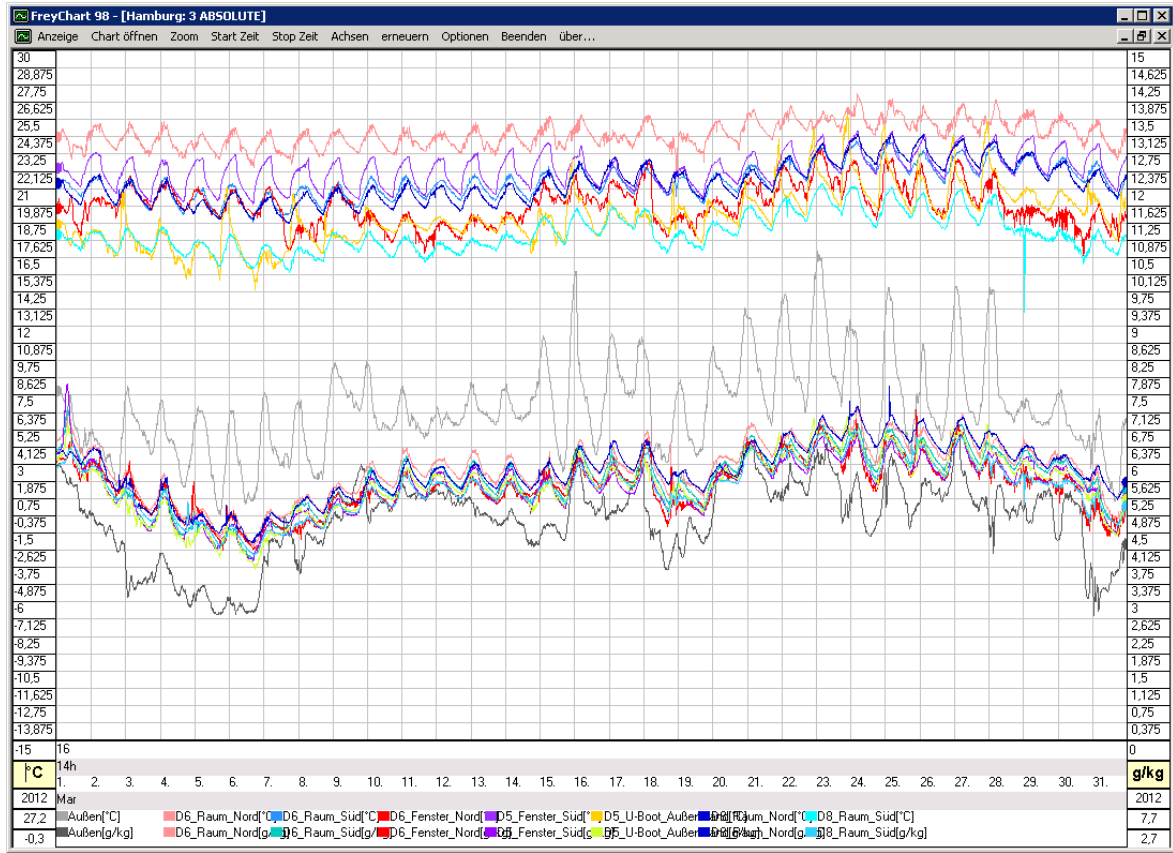
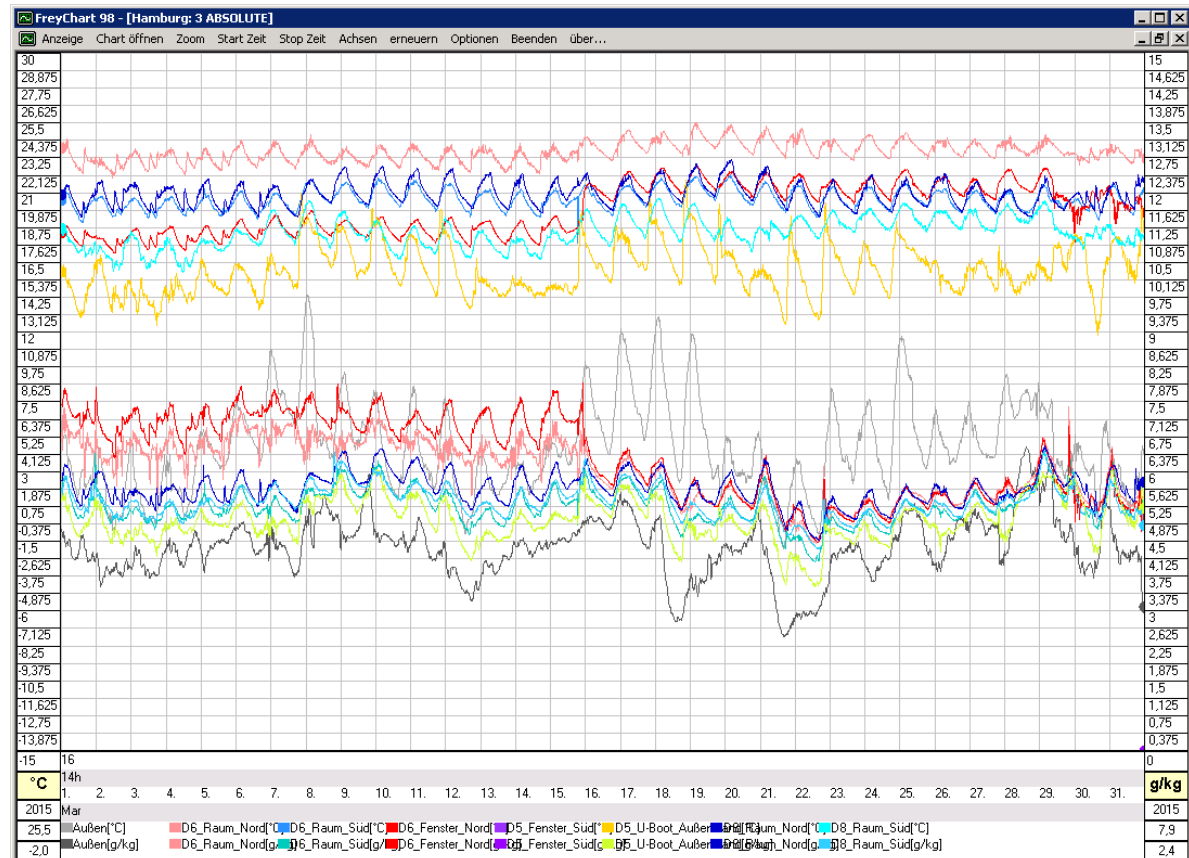
Absolutfeuchte innen/außen März 2012

Absolutfeuchte innen/außen März 2015

Es wurde zu dieser Analyse die Absolutfeuchte innen und außen verglichen, um die Temperaturunabhängigkeit der relativen Feuchte zu gewährleisten. Es ist in den Messdaten März 2015 nachzuvollziehen, dass sich die absolute Innenfeuchte erheblich unabhängiger und gedämpfter von Außenfeuchte bewegt. Damit kann der Nachweis erbracht werden, dass die durch das Museum zu circa 80 % durchgeführte Abdichtung der Fenster dem Innenraumklima zuträglich war.

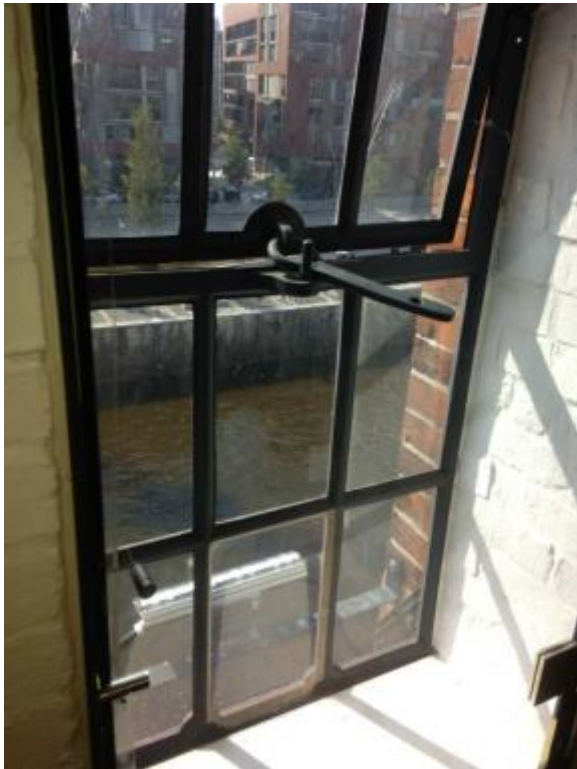
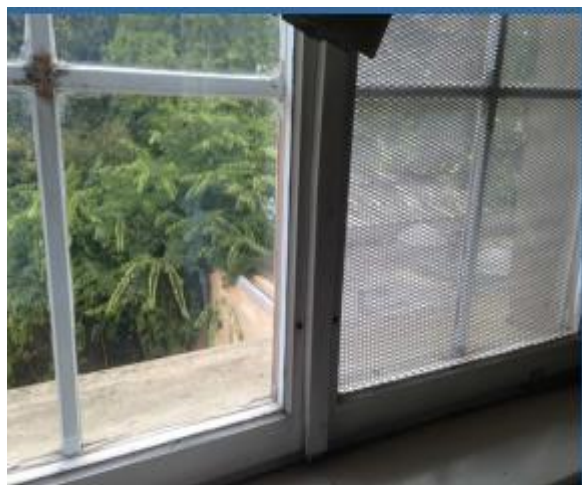
Blick auf ein Fenster des Maritimen Museums Blick auf Versuchsmontage Streckmetall im Josefinum

Es wurde durch den Planer dem Museum ein entsprechendes Probenstück Streckmetall übermittelt mit der Bitte, ein solches Streckmetall in den Fensterkasten eines nach Süden gerichteten Fensters einzubringen und im Sommer einen leichten Hinterlüftungsspalt einzurichten, damit die, durch die Beschattung generiert Wärme nach außen abgelüftet werden kann.

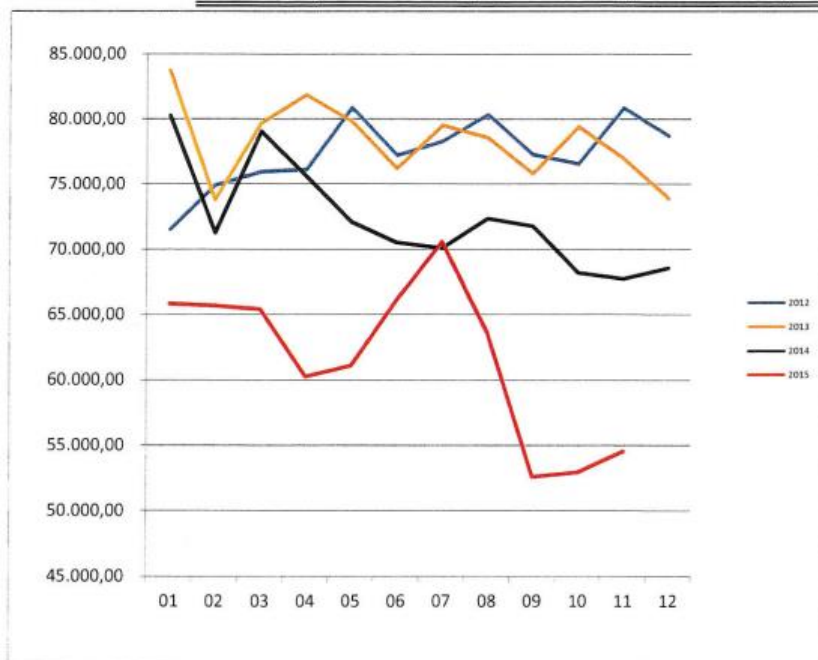
Reduktion der Stromkosten durch Einbau neuer, stromsparenden LED-Leuchtmittel

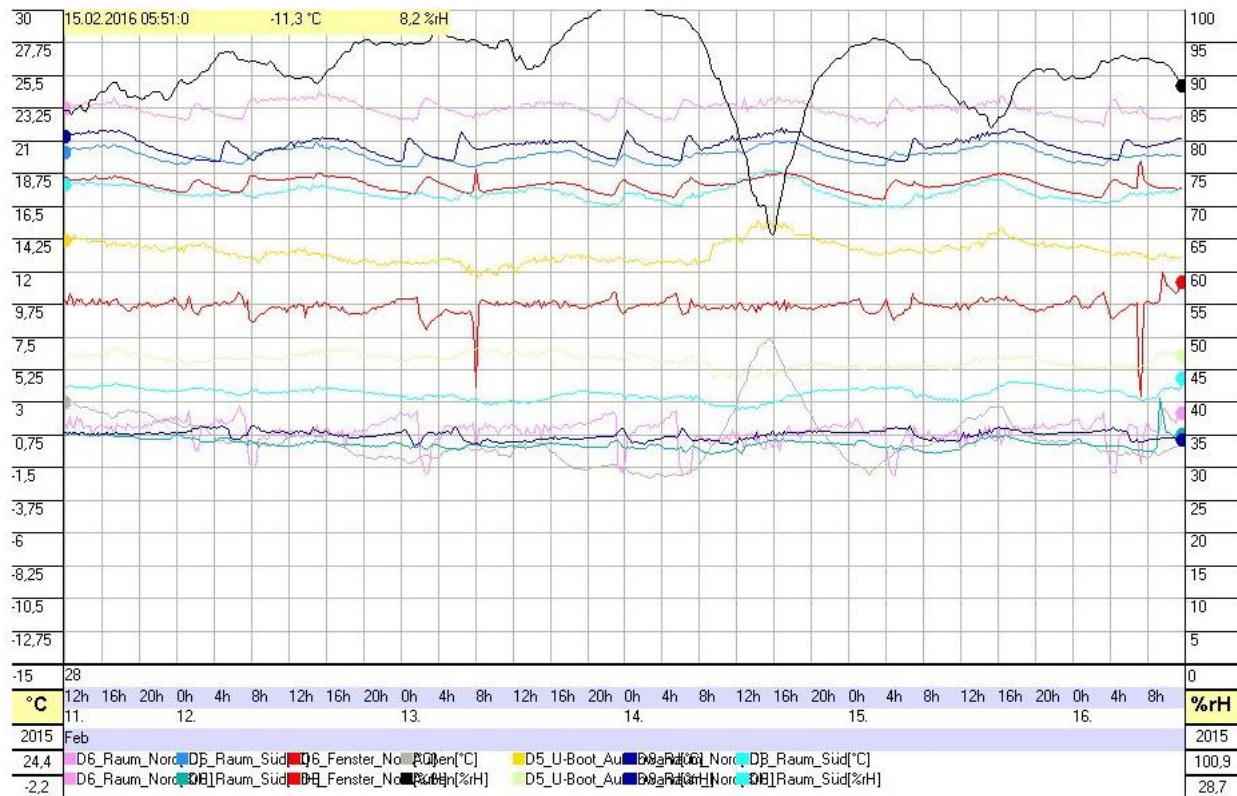
Einsatz der Befeuchter in Ebene 6 in der Woche vom 11-16. Februar 2015 mit guten, stabilen Werten bei 55%, bei sinnvollen Raumtemperaturen von ca. 18-19°C

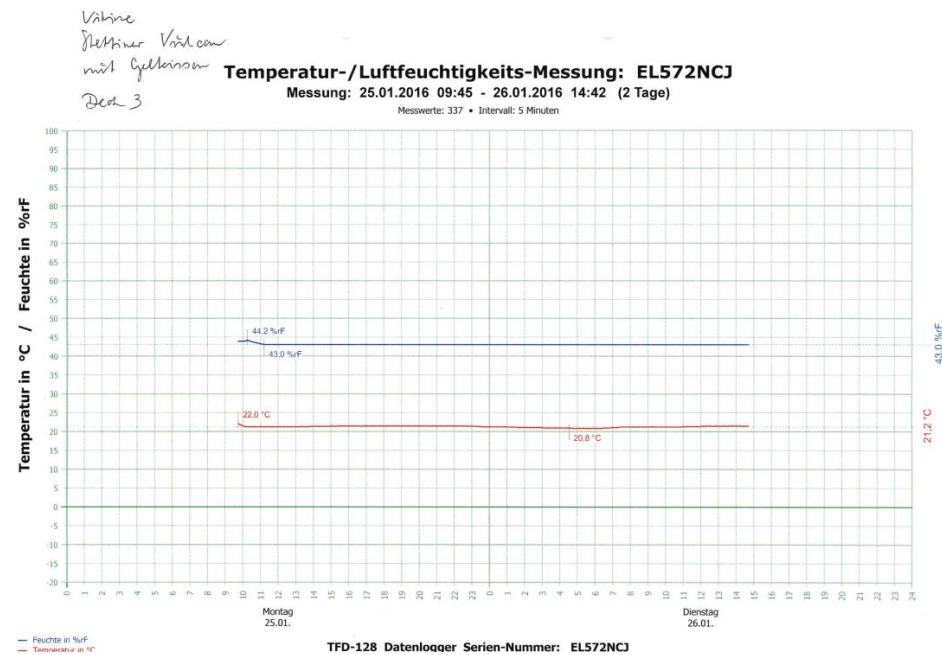
Schauvitrine mit feuchtstabilisierendem Gelkissen

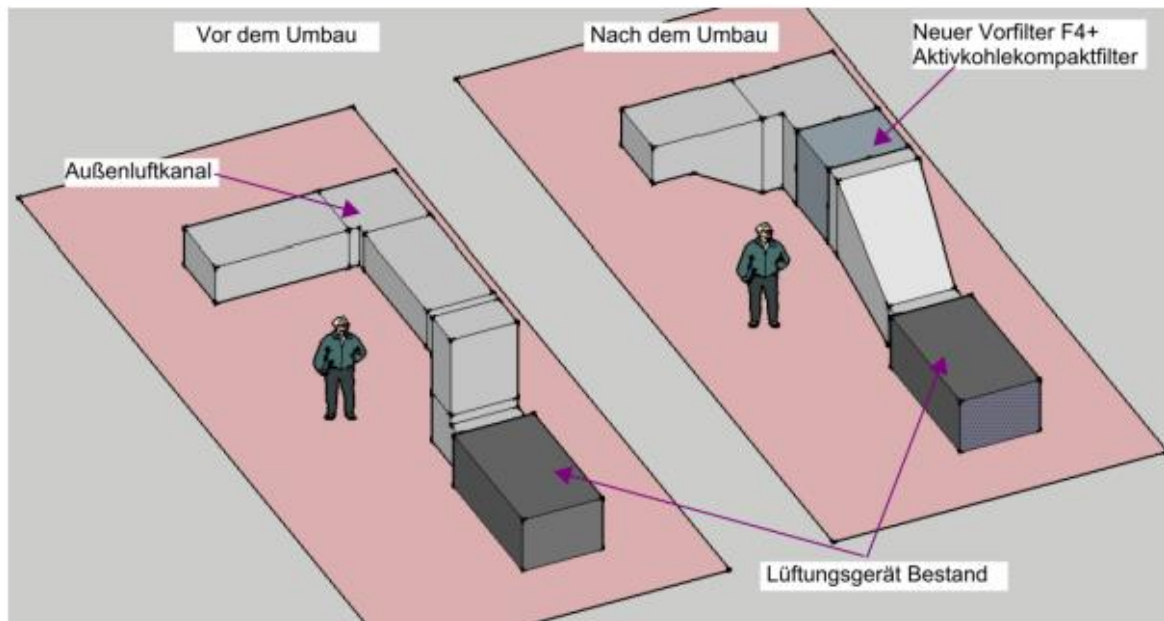
Schema zur Lüftungsanlage 1, KG, mit geplantem SO₂-Filter

Die Ergänzung der Bestandslüftungsanlage im Maritimen Museum im KG für die Bereiche Foyer durch Grob-, Fein- und Spezialkohlefilter, um gezielt im Sommer nachts kühle Außenluft, die beim Nordeingang ins Museum angesaugt wird, nach Vergleich der absoluten Feuchte innen und außen und Vergleich der Temperaturen außen und innen, wurde gem. der Planungsvorgaben des Beraters – bis auf die Modifikation der Regelung, die noch nachgerüstet werden muss - ausgeführt.
