Untersuchungen zu Umwandlung, Mobilisierung und Rekrystallisation von Gips auf stark salzbelastetem Untergrund von national bedeutenden Wandmalereien am Beispiel des Schwahls des Doms St. Petri zu Schleswig

Abschlussbericht zum DBU-geförderten Vorhaben
Aktenzeichen: 32169
(Förderzeitraum: 08/2015–09/2018)

Dem Gilb auf der Spur: Zu Gips, Salz und Überzügen an den historischen Malereien im Schwahl des Schleswiger Doms

Publikation zum DBU-Projekt „Untersuchungen zu Umwandlung,
Mobilisierung und Rekristallisation von Gips auf stark salzbelastetem
Untergrund von national bedeutenden Wandmalereien am Beispiel
des Schwahls des Doms St. Petri zu Schleswig“

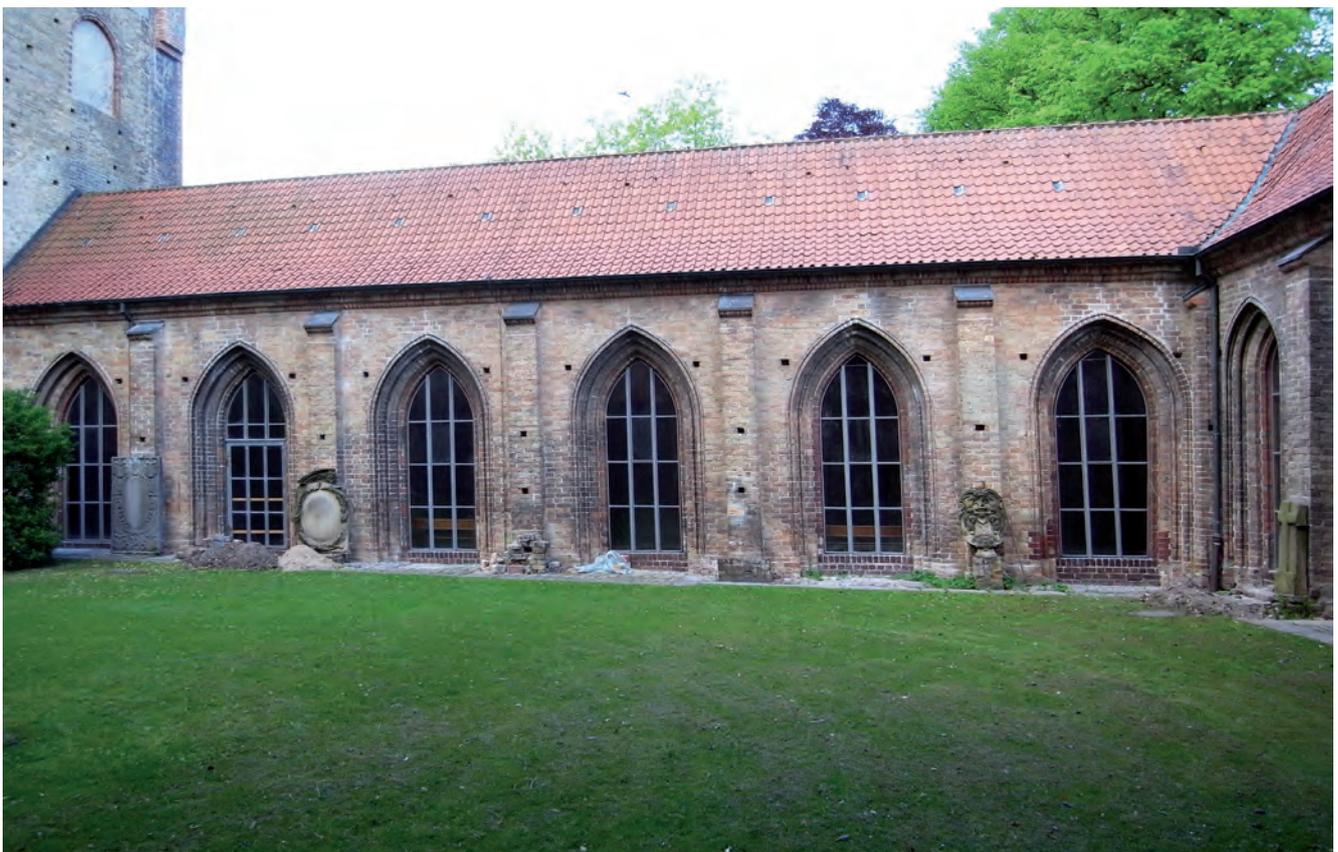
Der Schwahl (Abb. 1) stellt ein typisches Beispiel eines Objektes mit wertvoller Wandmalerei auf stark versalztem Ziegeluntergrund dar. Das Mauerwerk weist einen sehr hohen Gehalt an Nitraten und Chloriden auf, die sich aufgrund recht günstiger klimatischer Verhältnisse derzeit in einem relativ stabilen Zustand befinden. Auf den Maleroberflächen findet sich zudem eine starke Vergipsung, die vielfach als gelbliche Kruste wahrgenommen wird und das ästhetische Empfinden beeinträchtigt. Die bisherigen konservatorisch-restauratorischen Schritte betrafen vor allem die Gipsumwandlung und die Salzreduktion im Mauerwerk. Direkt im Anschluss an diese Maßnahmen wurden zufriedenstellende Ergebnisse erzielt. Bei der langfristigen Beobachtung traten die Schadensphänomene allerdings erneut auf. In Bereichen mit besonders starker Verkrustung bildeten sich trotz sichtbarer

1 Innenhof des Schwahls mit Blick auf den Westflügel, Aufn. 2015.

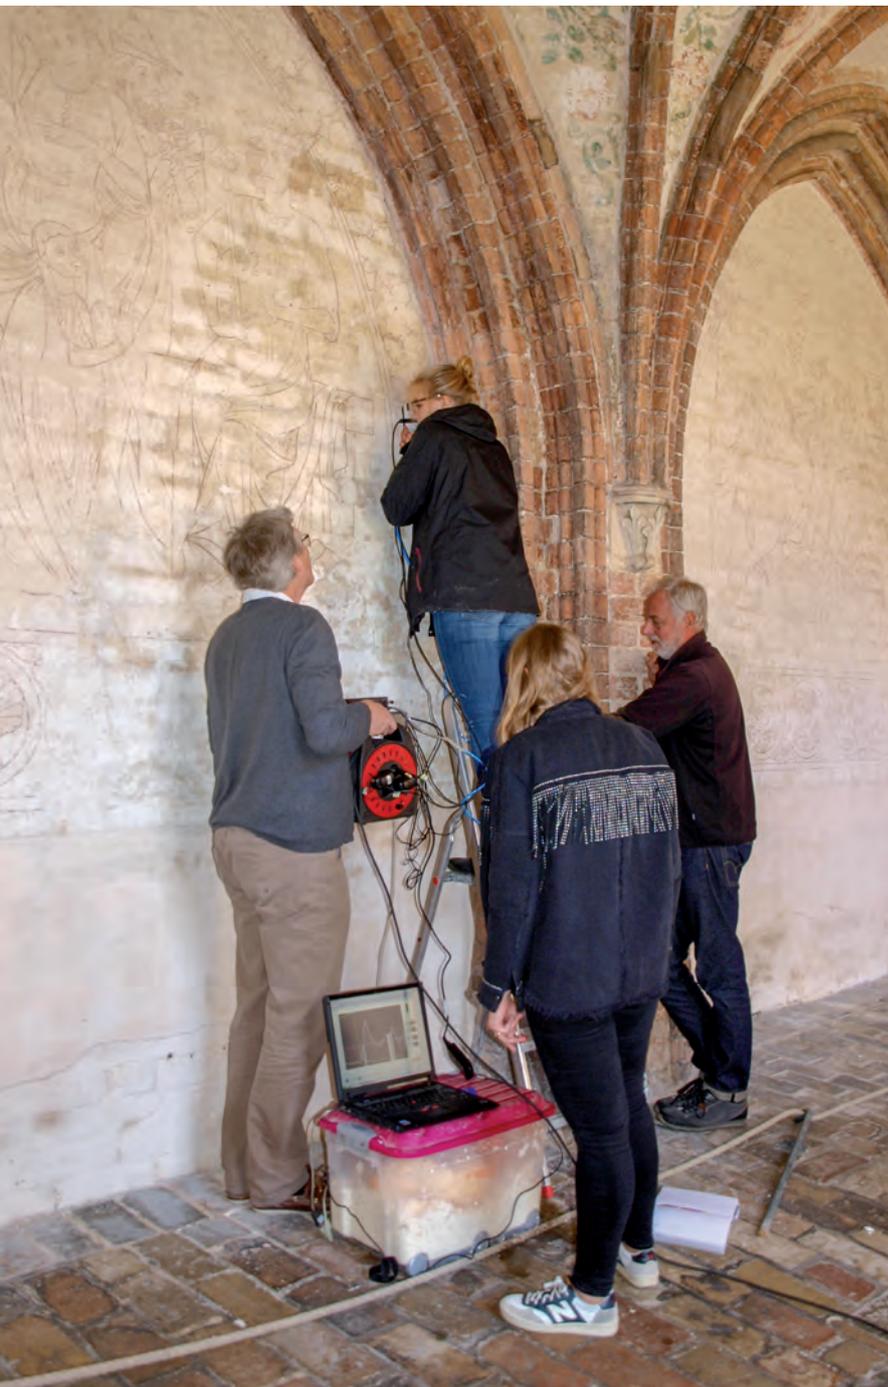
2 Messungen zum Trocknungsverhalten des Mauerwerks mit Hilfe der Kammermethode, Aufn. 2018.

Neben der rein ästhetischen Wirkung der oberflächlichen Krusten war auch von großem Interesse, wie sich das vorhandene Salzsystem – bestehend aus gleichmäßig über das Mauerwerk verteilten hygroskopischen Nitraten und Chloriden sowie dem unmittelbar an der Oberfläche angereicherten Gips – bei Veränderungen der klimatischen Bedingungen verhält. Hier war insbesondere auch eine Untersuchung des Einflusses der Gipschichten auf die Dynamik des Wasserhaushaltes von besonderem Belang. Ein wesentliches Teilziel des Vorhabens bestand also in der Beantwortung der Frage, ob sich die beobachteten Krusten und die damit einhergehenden oberflächlichen Verdichtungen negativ auf den Feuchtehaushalt, also das Wasseraufnahme- und Wasserabgabeverhalten des Mauerwerks, auswirken. Im Rahmen des Vorhabens sollten deshalb zerstörungsfreie Messungen des Trocknungsverhaltens des Mauerwerks durchgeführt werden. Zu diesem Zweck konnte eine Messkammer eingesetzt werden, die erst kürzlich im Rahmen eines anderen von der DBU geförderten Projektes entwickelt wurde.^{3,4} Es handelt sich um eine auf die Wandoberfläche aufgesetzte Messkammer, die mit Luft definiert eingestellter Feuchtigkeit durchströmt wird. Durch Messung von Temperatur und relativer Luftfeuchtigkeit am Ein- und Ausgang der Kammer ist es möglich, den Wasserdampfstrom entweder aus der Wand (Zunahme der Feuchtigkeit bei der Durchströmung) oder in die Wand (Abnahme der Feuchtigkeit) quantitativ zu bestimmen (Abb. 2).

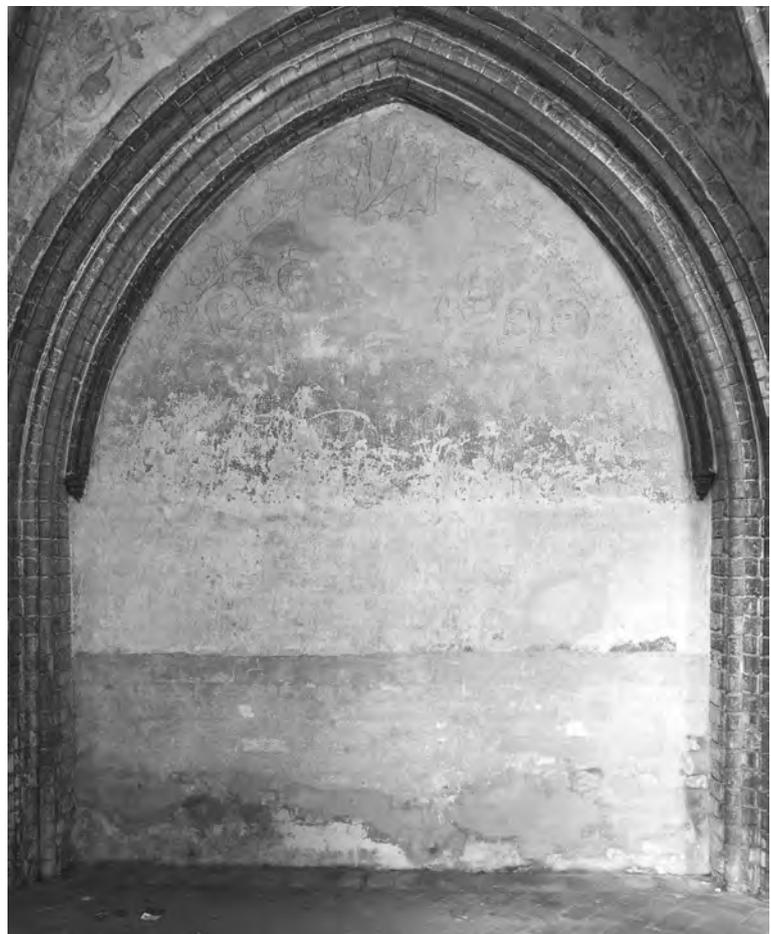
6 Joch 17, Christi Himmelfahrt (von Olbers), Horizontalsperre im unteren Bildfeld, Aufn. 1969.

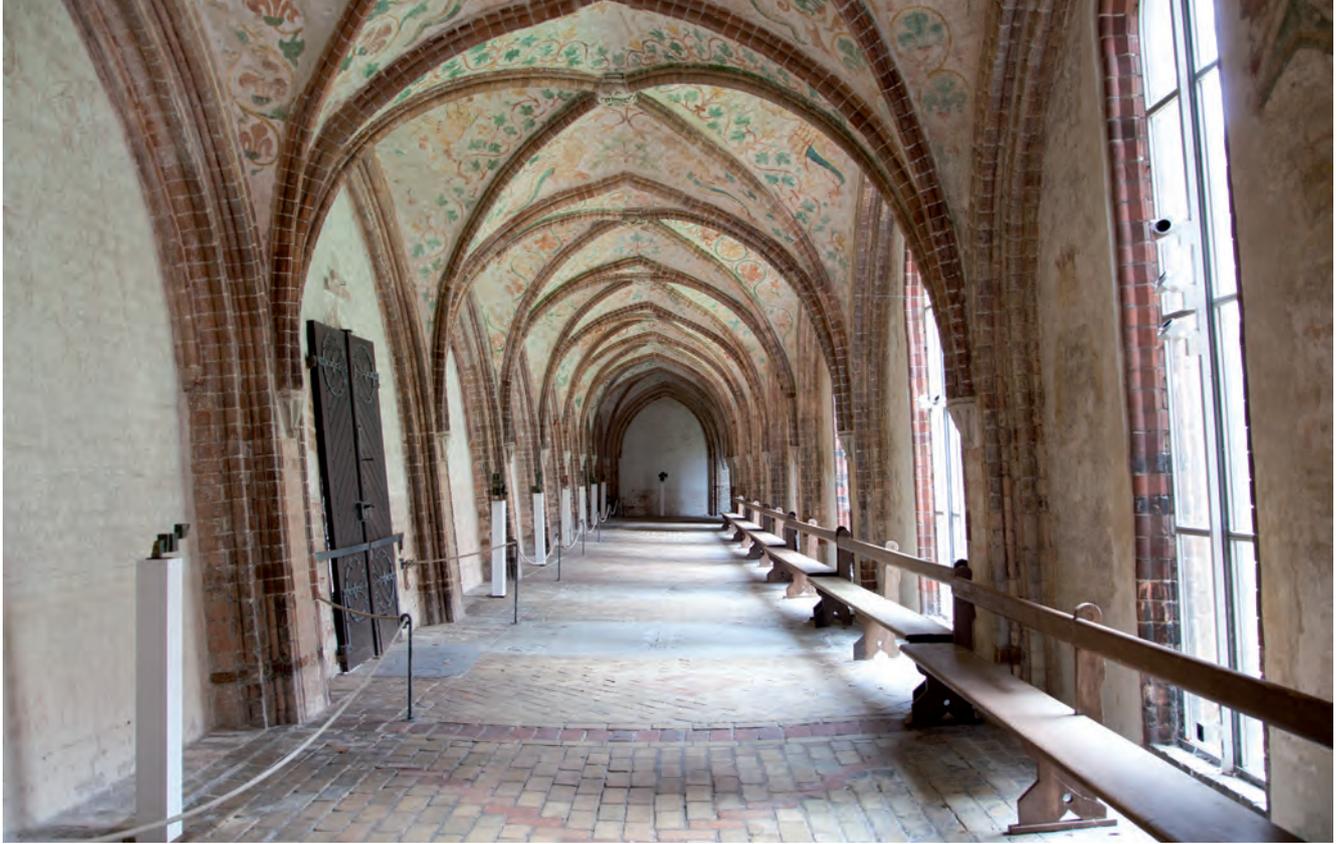
1 Blick in den Nordflügel des Schwahls mit seinen aus dem Lot gewichenen Wänden, Aufn. 2015.

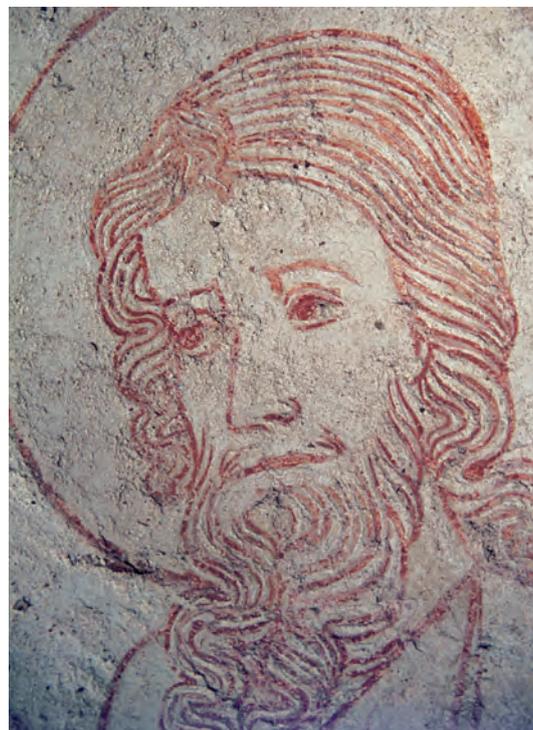
Der Unterschied zwischen der Feyschen und der Olbers'schen Restaurierung bestand im Wesentlichen darin, dass Olbers bei seinen Ergänzungen einen handwerklich perfekten Zustand hinterließ, während Fey seine Ergänzungen und Übermalungen „auf Alt“ trimmte und den Figuren einen herben Gesichtsausdruck verlieh, der dem neuen Zeitgeschmack entsprach (Abb. 11).

11 Joch 4, Darbringung im Tempel, Kopf des Priesters mit typischen Spuren der künstlichen Alterung (Ritzungen im Haar, abgeriebene Oberfläche) durch Fey.

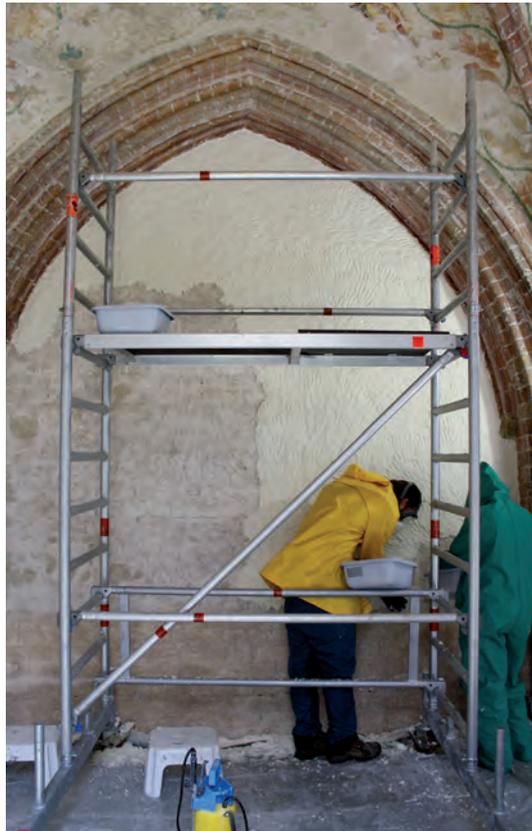
5 Messung der elektrischen Kapazität von Feuchte und Salzen: Die Ergebnisse der elektrischen Leitfähigkeitsmessungen geben Aufschluss über die Verteilung von Feuchte und Salzen in der Wand und werden in die Kartierung eingetragen, Außenwand Joch 2.

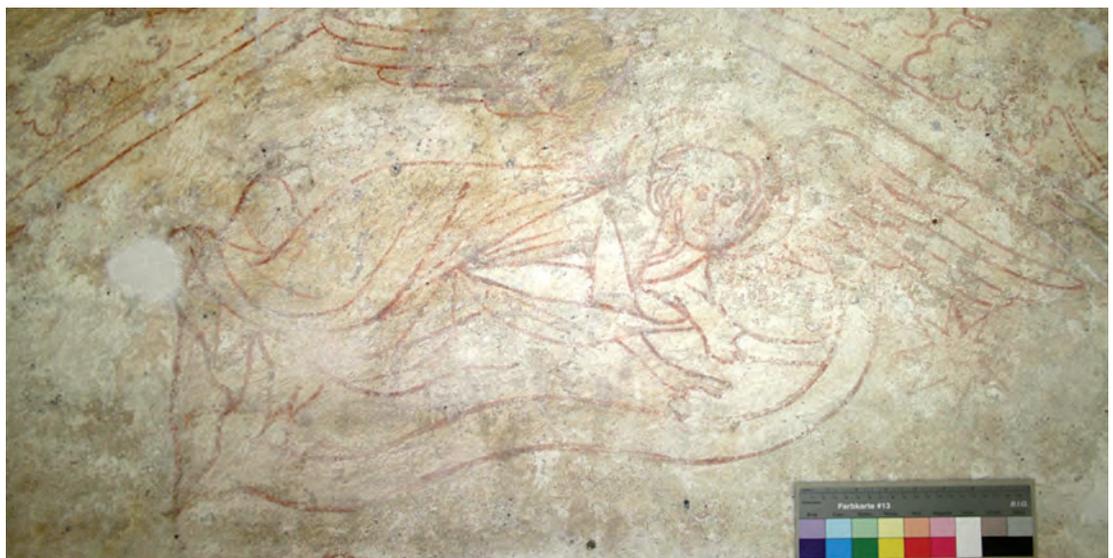
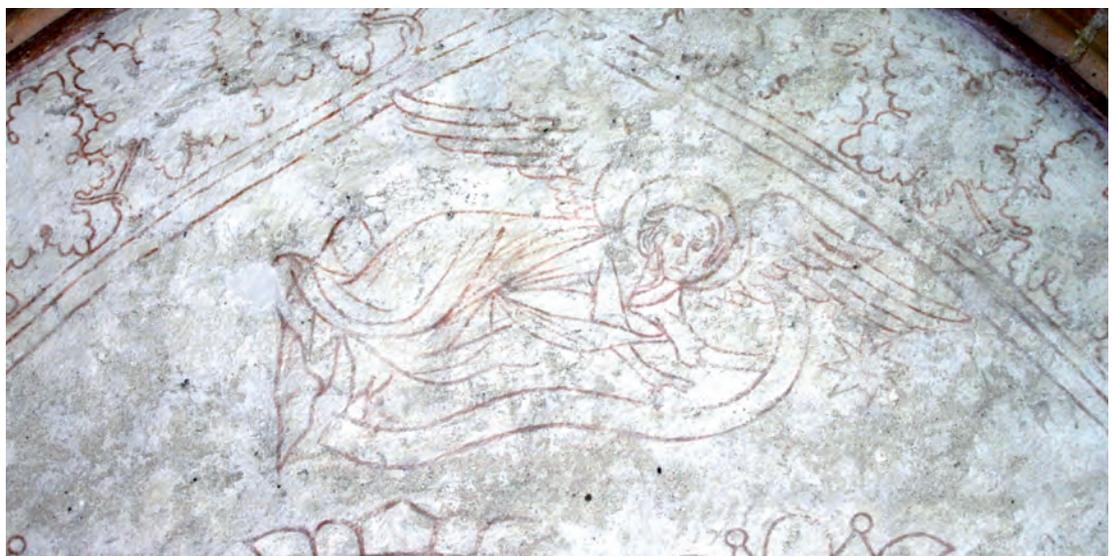
6 und 7 Oben vor und unten nach den Salz- und Gypsumwandlungskompressen, Joch 2, Aufn. 2012.

Der Großteil der gelblichen Verfärbungen konnte flächig und farblich reduziert werden (Abb. 6 und 7), die erneut entstandenen Verfärbungen waren meist geringer. Abweichend hierzu zeigte sich Joch 5, dessen gelbliche Verfärbung 2012 vollständig verschwunden war, sich aber bereits 2013 wieder im gleichen Umfang neu gebildet hatte. Das erneute Auftreten der gelben Verfärbungen führte zur Hinterfragung der Schadensursachen. Bisher war angenommen worden, dass es sich dabei um historische Schadsalzeinträge handelt. Nun wurden bauliche Gegebenheiten neu diskutiert und eine beschleunigte Gipsmobilisierung durch hygroskopische Salze als Möglichkeit in Betracht gezogen.

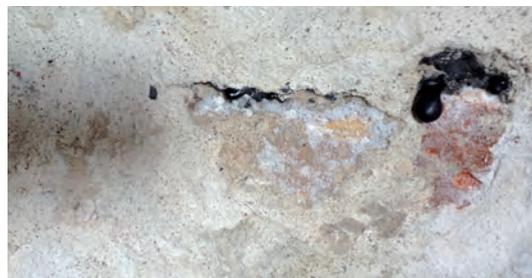
2 Horizontalsperre
Detailaufnahme,
Teertropfenbildung,
Joch 5, Aufn. 2016.

Die wiederholte Neubildung von Teerläufern an den Innenwänden, teilweise innerhalb weniger Monate, stellte jedoch die homogene Verteilung der Isolierschicht sowie die Funktionsfähigkeit der Horizontalsperre infrage (Abb. 1 und 2).

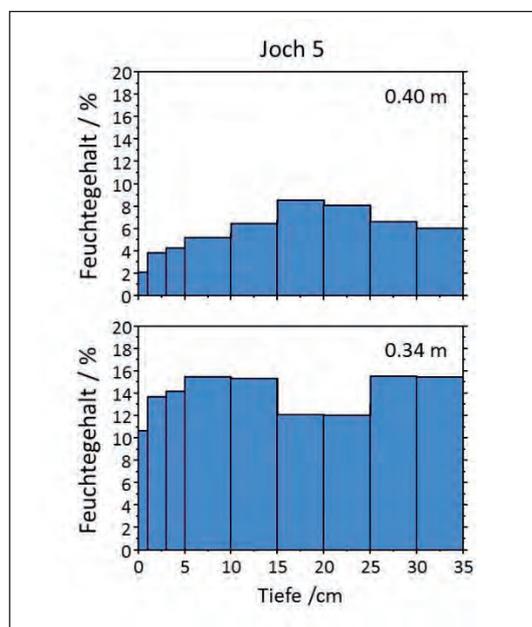
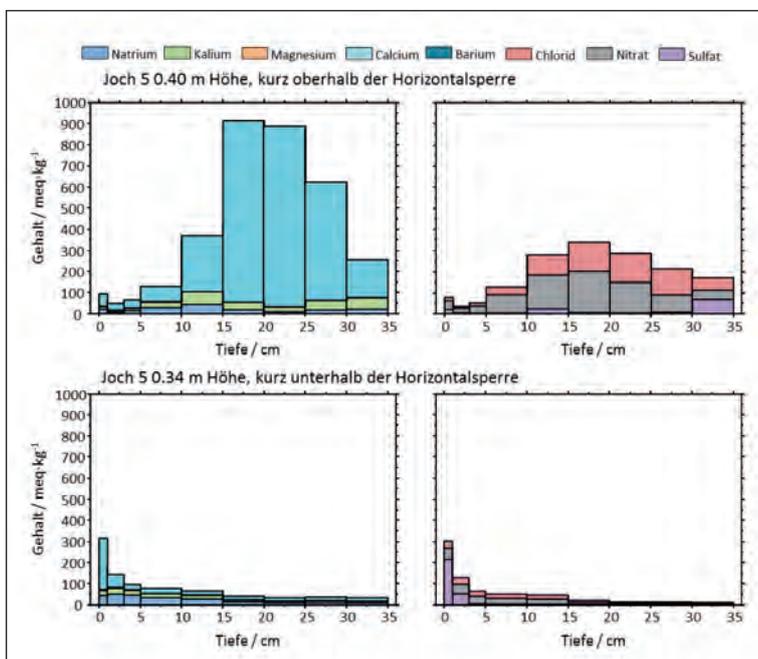
3 Untersuchung der Durchgängigkeit der Horizontalsperre in Joch 5, 2016. Feuchtegehalte in Prozent, Bohrmehlproben in 0,40 m und 0,34 m Höhe.

4 Untersuchung der Durchgängigkeit der Horizontalsperre in Joch 5, 2016, rechts Kationen- und links Anionenverteilungen, Ionenprofile der Bohrungen in 0,40 m und 0,34 m Höhe.

Horizontalsperre. Die Aufnahmen zeigten eine Unregelmäßigkeit der Horizontalsperre im rechten Bereich von Joch 5.⁵

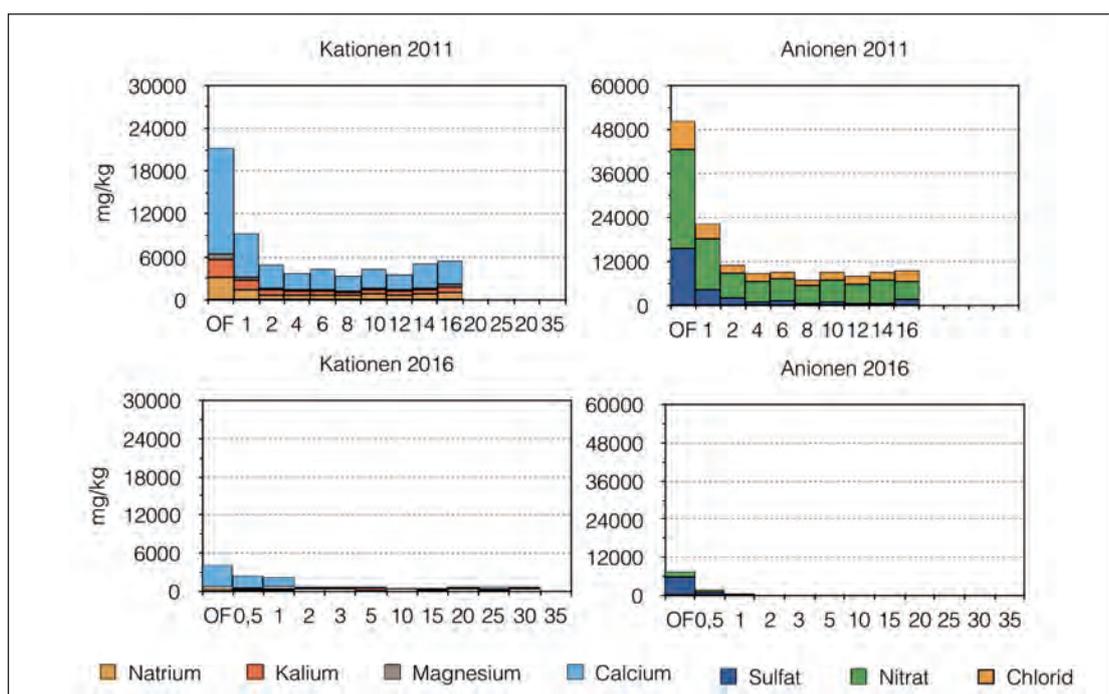
6 Gegenüberstellung der Ionengehalte 2011 vor und 2016 nach Kompressen, Joch 5, 2,70 m Höhe.

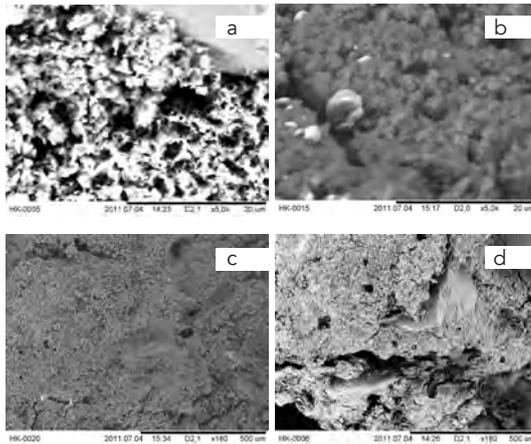
Das wesentliche Ziel der Salzminderung und des Entferns der verdichtenden Vergipsungen war die Putzfestigung mittels Bariumhydroxids. Untersuchungen im Rasterelektronenmikroskop (REM) konnten eine homogene, gefestigte Putzstruktur bestätigen (Abb. 7).

7 REM-Aufnahmen vor und nach der Putzfestigung, Joch 5, 2011.

a und b: Unbehandelte Oberflächen: sehr offene Porenstruktur, lose nebeneinander liegende Kristalle und große Hohlräume.

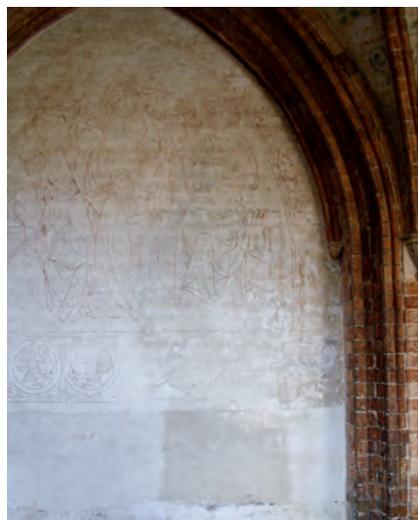
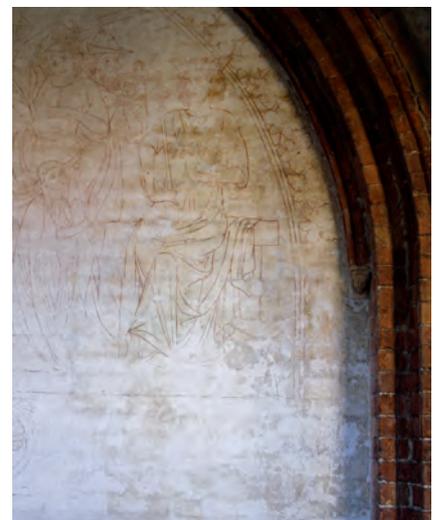
Der Vergleich von Kartierungen und Fotomaterial der vergangenen Jahre mit dem heutigen Bestand zeigte deutlich, dass zwar eine Reduzierung der gelben Verfärbung erzielt werden konnte, es aber in kurzer Zeit (mehrere Monate, teilweise auch Wochen) wieder zu erneuten Verfärbungen gekommen war (Abb. 8 bis 10).

9 Joch 5 direkt nach Kompressenabnahme, Aufn. 2016.

10 Joch 5, 14 Tage nach der Kompressenanwendung, Aufn. 2016.

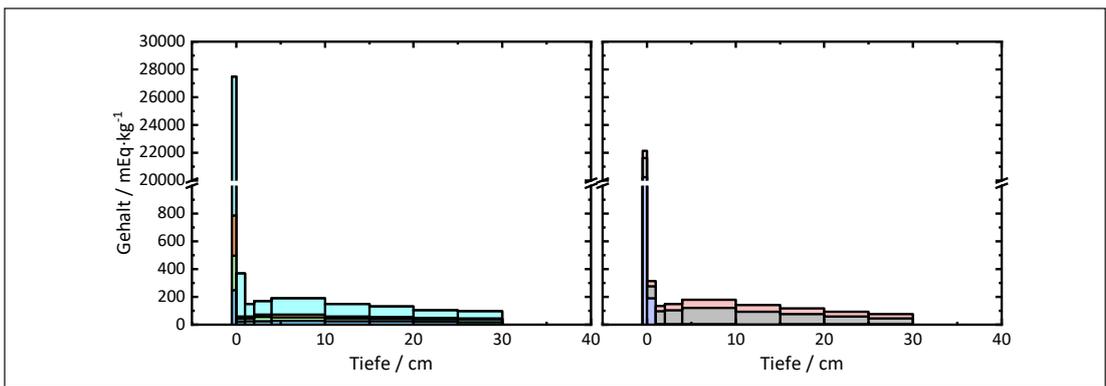
Abb. 1 zeigt beispielhaft die Ionengehalte aus dem Jahr 2011 im Joch 12, die die Ausgangssituation vor den restauratorischen Eingriffen mit erhöhten Gipsgehalten an der Oberfläche und nahezu gleichmäßigen Verteilungen hygroskopischer Salze im Inneren des Mauerwerks verdeutlichen.¹ Weitere Joche, beispielsweise die Joche 2 und 3, sind ebenfalls in der Zeit vor dem Projekt untersucht worden, wobei sehr ähnliche Salzverteilungen beobachtet werden konnten. Auch die im Rahmen des Projekts wiederholt untersuchten Joche wiesen im Vergleich zu den Vorjahren kaum Veränderungen auf, wenn auch die Gipsgehalte nahe der Oberfläche erneut deutlich verringert werden konnten. Unter anderem wurden in Joch 2 im Rahmen des Projekts nochmals Ent-

1 Joch 12, 2011, Ionenprofil: Gezeigt sind die Ionengehalte in $\text{meq}\cdot\text{kg}^{-1}$ vor einer Salzreduzierung, links sind die enthaltenen Kationen dargestellt, rechts die Anionen.

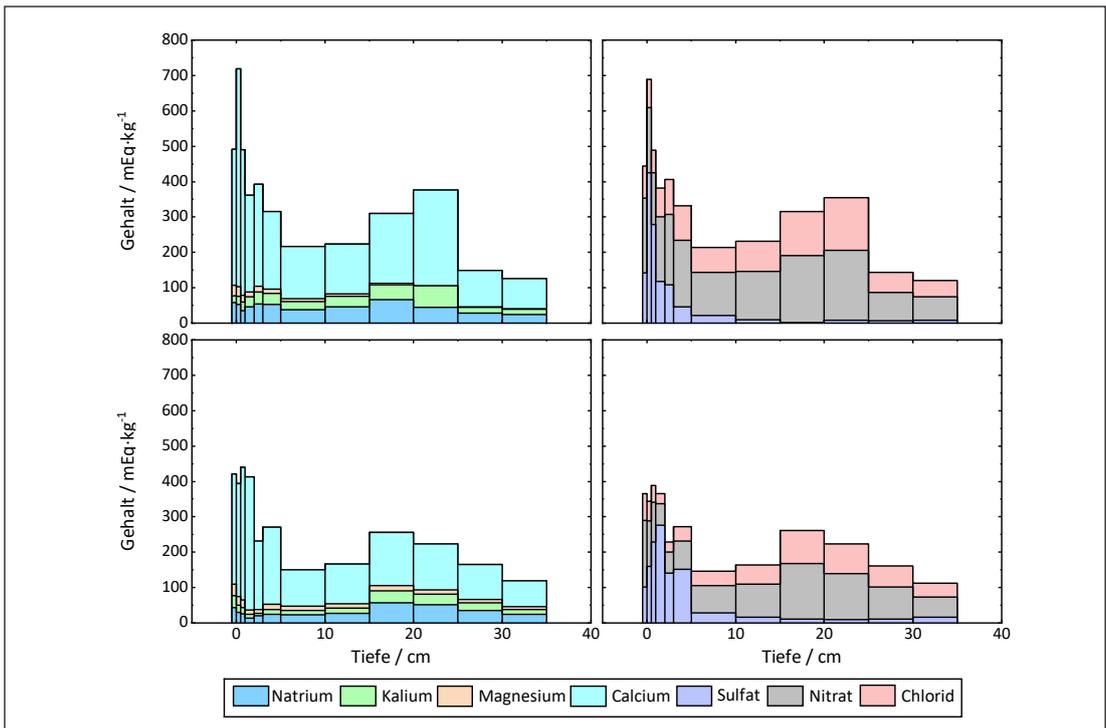
2 Joch 2, 2016, Ionenprofile in 2 m Höhe, die vor (oben) und nach (unten) einer Kompressenbehandlung untersucht wurden: Die Salz- und Gipsgehalte in oberflächennahen Bereichen wurden reduziert, die Verteilung hygroskopischer Salze im Mauerwerksinneren ist im Vergleich zur Situation in den Vorjahren weitestgehend unverändert.

salzungsmaßnahmen durchgeführt, die eine Reduzierung von Gips im Vergleich zur Ausgangssituation bewirkten (Abb. 2). Die Darstellung zeigt weiterhin, dass auch nach der Kompressenbehandlung noch hygroskopische Salze im Mauerwerksinneren verblieben sind, während die Gehalte von Gips und den hygroskopischen Salzen an der Oberfläche erneut erfolgreich reduziert werden konnten. Auch die erstmals im Rahmen des Projekts untersuchten Joche 17 und 22 im Ostflügel des Kreuzgangs zeigen das gleiche Versalzungsmuster mit Gipsanreicherungen an der Oberfläche und erhöhten Gehalten hygroskopischer Salze in der Tiefe. Folglich kann die Versalzungssituation im Schwahl als weitestgehend homogen beurteilt werden. Für einen Großteil der entnommenen Tiefenprofile wurde auch der Feuchtegehalt in den Bohrmehlproben bestimmt. Für die mit hygroskopischen Salzen belasteten Mauern korrelieren die Feuchtegehalte mit der Verteilung dieser Salze in der Tiefe.

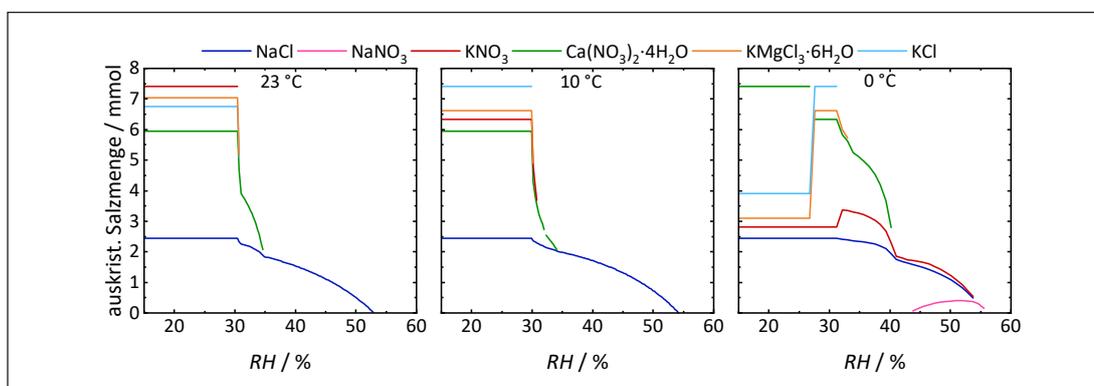
Wie die Abb. 3 zeigt, beginnt in der Probe aus Joch 2 (Putzoberfläche aus 1 m Höhe, entnommen 2010) bei Raumtemperatur bei 52 % RH die Kristallisation von Natriumchlorid (NaCl), bei 35 % setzt auch die Kristallisation von Calciumnitrat-Tetrahydrat ($\text{Ca}(\text{NO}_3)_2 \cdot 4\text{H}_2\text{O}$) ein. Weitere Phasen (Kaliumchlorid, KCl , Kaliumnitrat, KNO_3 und Carnallit, $\text{KMgCl}_3 \cdot 6\text{H}_2\text{O}$) bilden sich erst bei Unterschreitung der Deliqueszenzfeuchte. Bei 10 °C verschieben sich die Kristallisationsfeuchten lediglich zu leicht höheren Werten, so dass keine größeren Veränderungen beobachtet werden können. Bei einer Umgebungstemperatur von 0 °C ergeben sich hingegen einige Unterschiede. Die Kristallisation von Kaliumnitrat setzt schon bei deutlich höheren relativen Luftfeuchtigkeiten ein als bei höheren Umgebungstemperaturen und es bildet sich temporär Natriumnitrat (NaNO_3). Trotz dieser Unterschiede, die die Temperaturabhängigkeit einiger Phasen unterstreicht, verschiebt sich auch hier die kritische Kristallisationsfeuchte der Mischung nur leicht zu höheren Werten, so dass bei dieser Probe

3 Mittels *ECOS-Runsalt* vorhergesagte Kristallisationsabfolge für eine Probe aus Joch 2 (Putzoberfläche aus 1 m Höhe, entnommen 2010) für 23 °C, 10 °C und 0 °C. Dargestellt ist die auskristallisierte Salzmenge in mmol in Abhängigkeit zur relativen Luftfeuchtigkeit in %.

im untersuchten Temperaturbereich erst unterhalb von etwa 58 % RH mit Kristallisationsprozessen zu rechnen ist.

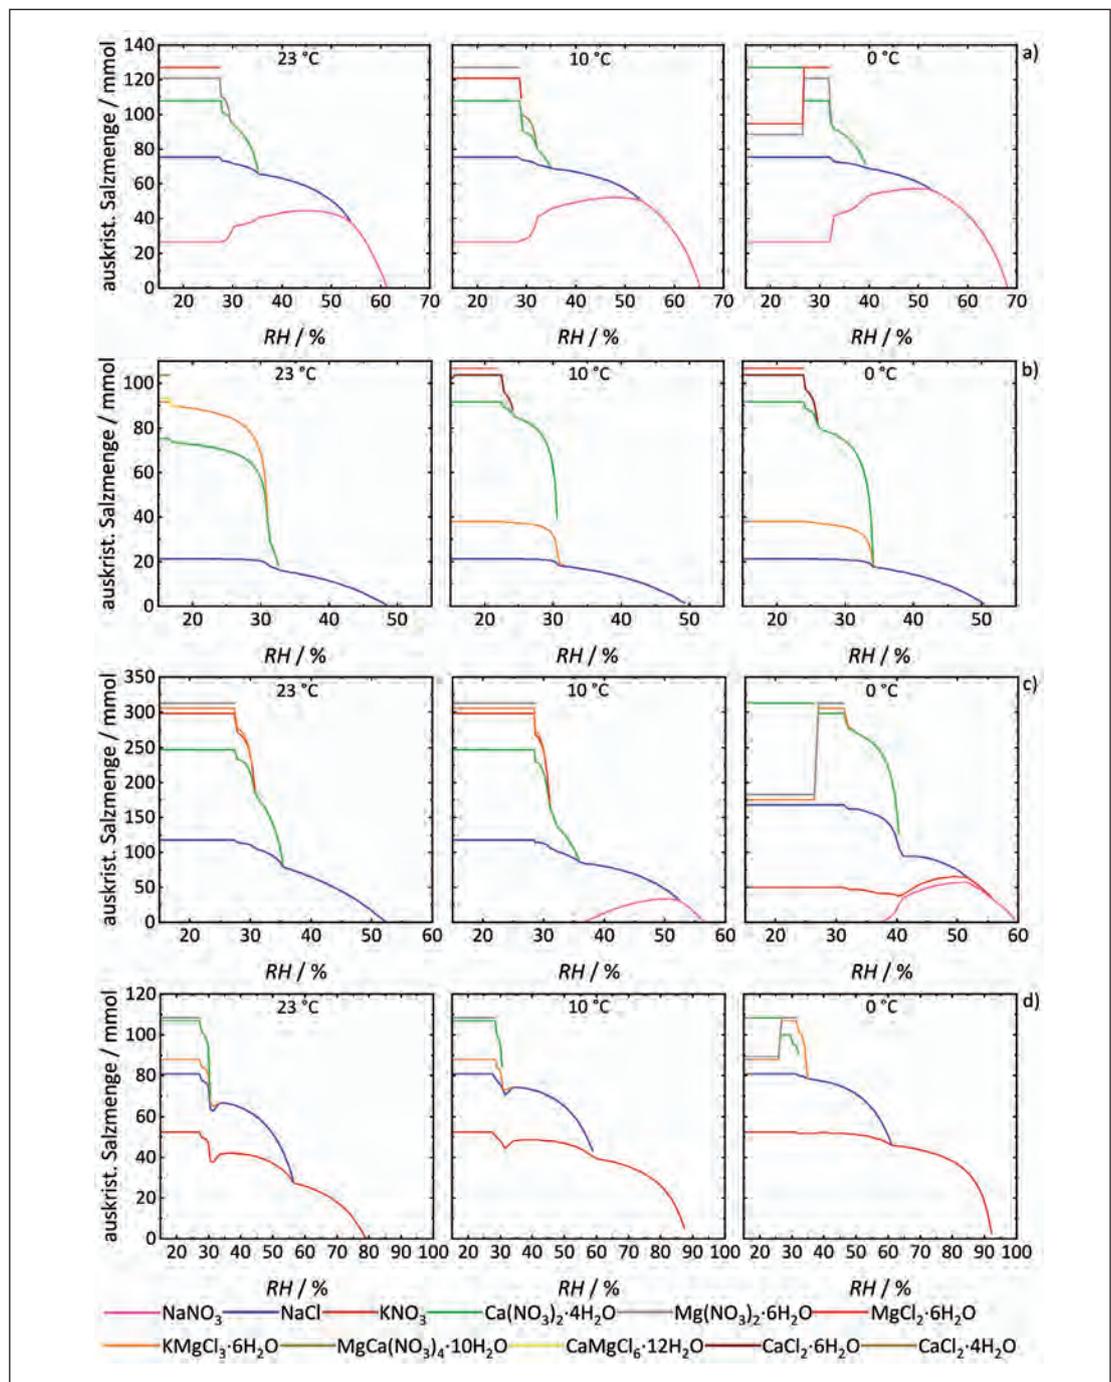
Bei Änderungen der Salzzusammensetzung verändert sich folglich auch die Kristallisationsabfolge, was exemplarisch anhand einer weiteren Probe aus demselben Joch (Putzoberfläche aus 1 m Höhe, entnommen 2016, Abb. 4a) dargestellt werden soll. Verhältnismäßig sind hier die Gehalte an Natrium, Magnesium und Nitrat erhöht, so dass größere Mengen Natriumnitrat auskristallisieren und Magnesiumnitrat-Hexahydrat ($\text{Mg}(\text{NO}_3)_2 \cdot 6\text{H}_2\text{O}$) als weitere

4 Mittels ECOS-Runsalt berechnete Kristallisationsabfolgen für 23 °C, 10 °C und 0 °C. Dargestellt ist die auskristallisierte Salzmenge in mmol in Abhängigkeit zur relativen Luftfeuchtigkeit in %:

- a) Probe aus Joch 2 (Putzoberfläche aus 1 m Höhe, entnommen 2016);
- b) Probe aus Joch 3 (Putzoberfläche aus 3,25 m Höhe, entnommen 2012);
- c) Probe aus Joch 12 (5 mm Tiefe aus 1 m Höhe, entnommen 2016);
- d) Probe aus Joch 12 (10 mm Tiefe aus 2 m Höhe, entnommen 2016).

Höhe, entnommen 2012, Abb. 4b). Diese sind insgesamt niedriger, die kritische Kristallisationsfeuchte beträgt auch bei sehr niedrigen Temperaturen nur etwa 50 % RH.

Enthält eine Probe (beispielsweise aus Joch 12, Fragment aus 5 mm Tiefe, aus 1 m Höhe, entnommen 2016, Abb. 4c) hingegen mehr Nitrat als Chlorid sowie mehr Natrium und Kalium, resultiert daraus ein geringerer hygroskopischer Charakter. Trotzdem liegt die kritische Kristallisationsfeuchte zwischen 23 °C und 0 °C im Bereich von 50 bis 60 % RH. Sinkt aber zusätzlich auch der Calciumgehalt im Gemisch stark ab, so wirkt sich dies schnell auf die Kristallisationsfeuchten aus. Zu beobachten war dies in einer weiteren Probe aus Joch 12 (10 mm Tiefe aus 2 m Höhe, entnommen 2016, Abb. 4d), bei welcher bereits ab 78 % RH bei Raumtemperatur mit einer Kristallisation zu rechnen ist, bei niedrigen Temperaturen bereits ab 92 % RH. Hervorgerufen wird dies durch den Einfluss des weniger hygroskopischen Kaliumnitrats, welches in größeren Mengen ohne gleichzeitig vorhandene größere Mengen hygroskopischer Salze vorliegt.

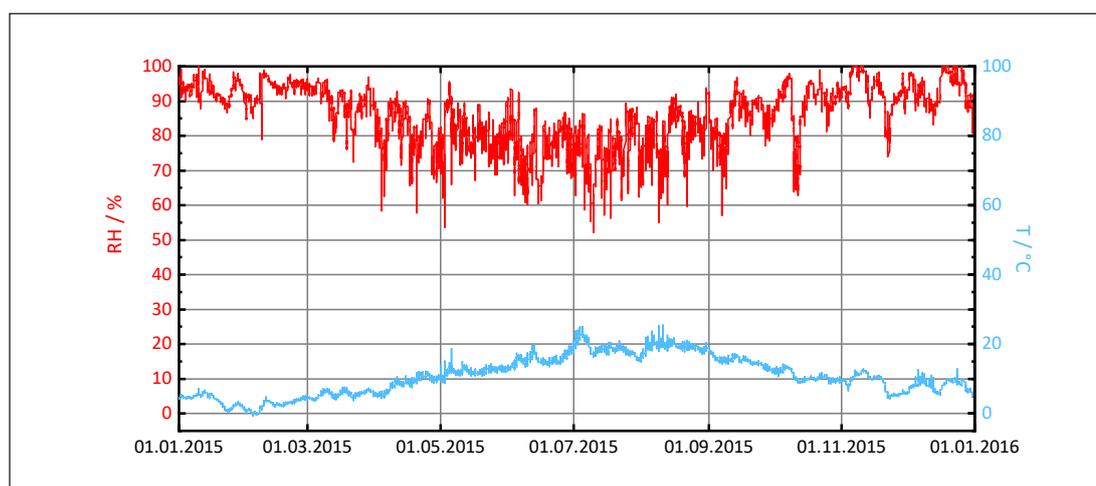
5 Jahresverlauf des Klimas im Schwahl (2015), gemessen an der Außenwand im Ostflügel des Kreuzgangs, mit der relativen Luftfeuchtigkeit in rot und der Temperatur in blau.⁶

und Winter (Abb. 5). Im Winter ist das Klima weitestgehend kühl und sehr feucht. Eine Unterschreitung der jeweiligen kritischen Kristallisationsfeuchte ist somit nur sehr selten zu erwarten, so dass das Klima hinsichtlich der Versalzungssituation günstig ist, da die Salze stets in gelöster Form vorliegen. In den Sommermonaten hingegen kommt es häufiger zu Schwankungen um den Wert der kritischen Kristallisationsfeuchte, so dass sich kritische Situationen für viele oberflächennahe Bereiche im Schwahl ergeben können. Die Schwankungen der relativen Luftfeuchtigkeit zwischen Tag und Nacht oder auch zwischen wenigen Stunden sind teilweise groß (20 % RH oder größer), verglichen mit denen in den Wintermonaten. Da sie außerdem teilweise sehr kurzzeitig auftreten, sollte die Frage berücksichtigt werden, wie schnell die Salzmischungen besonders im Inneren des Mauerwerks auf diese Änderungen reagieren.

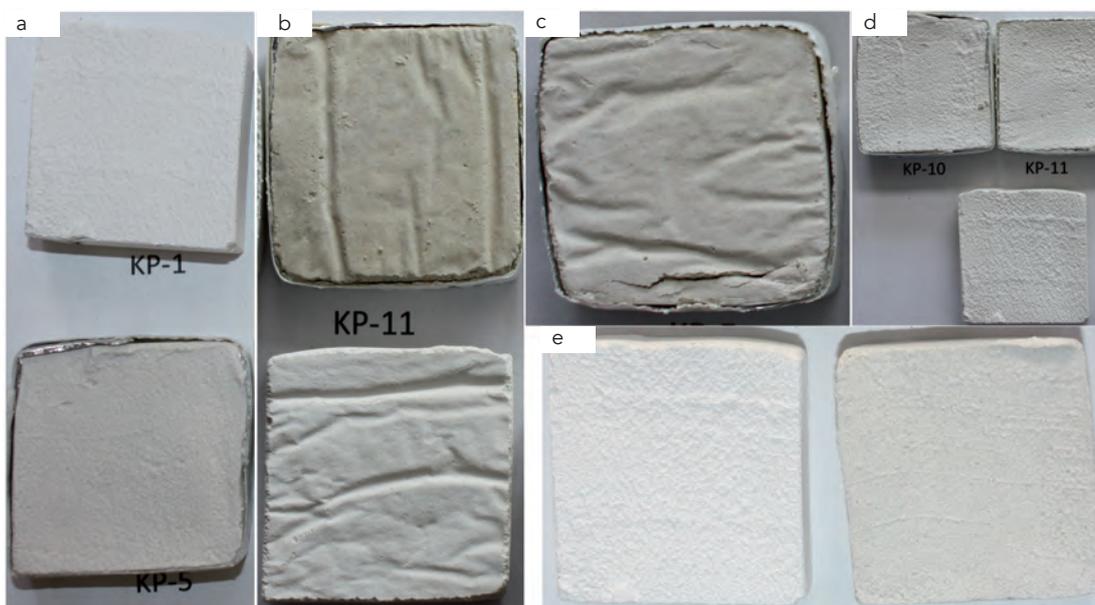
Es wird schnell deutlich, dass die aufgenommene Wassermenge der leeren Prüfkörper weit unterhalb derjenigen der imprägnierten Prüfkörper liegt. Mehr Informationen als die gravimetrische Untersuchung lieferte jedoch die optische Betrachtung (Abb. 11). Salzhaltige Prüfkörper zeigten nach der Befeuchtung eine dunkle Verfärbung (beige/gelblich, Abb. 11a und 11b), bedingt durch den erhöhten Feuchtegehalt. Zudem, und das hat in Bezug auf das Schädigungspotential solcher zyklischen Wechsel eine weitaus höhere Bedeutung, waren die beladenen Kalkprüfkörper nach der Befeuchtung aufgeweicht (Abb. 11c). Dieser Effekt wurde mit zunehmendem Salzgehalt größer, reduzierte sich aber mit der anschließenden Trocknung wieder (Abb. 11d). Zum Vergleich wurde ein leerer Kalkprüfkörper für 24 Stunden unter Wasser gelagert. Neben einer leichten gräulichen Verfärbung zeigte sich keine Abnahme der Festigkeit (Abb. 11e). Somit steht die Salzlösung im Prüfkörper im direkten Zusammenhang mit der Aufweichung im Zuge der Befeuchtung. Es ist an dieser Stelle zwar nicht zu vernachlässigen, dass die Salzgehalte in den Prüfkörpern jene in realen Objekten überschreiten, trotzdem zeigt sich, dass sich ein erhöhter Feuchtegehalt in der Putzschicht, der lediglich durch die hygroskopische Wasseraufnahme der vorliegenden Salze hervorgerufen wurde, in einer Veränderung der Materialeigenschaften widerspiegeln kann. Ein Verlust der Festigkeit stellt in jedem Fall eine kritische Situation für die Beständigkeit fragiler Wandgemälde dar.

11 Untersuchung von Kalkprüfkörpern in Zyklen mit hoher und niedriger relativer Luftfeuchtigkeit: a) oben ein leerer und unten ein mit einer $\text{Ca}(\text{NO}_3)_2$ -Lösung ($0,966 \text{ mol}\cdot\text{kg}^{-1}$) imprägnierter Kalkprüfkörper (Vorderseite) nach der Befeuchtung, letzterer mit dunkler Verfärbung; b) oben ein mit einer $\text{Ca}(\text{NO}_3)_2$ -Lösung ($1,93 \text{ mol}\cdot\text{kg}^{-1}$) imprägnierter und unten ein leerer Kalkprüfkörper (Rückseite) nach der Befeuchtung, wobei der obere eine deutliche Verfärbung zeigt; c) ein mit einer $\text{Ca}(\text{NO}_3)_2$ -Lösung ($0,966 \text{ mol}\cdot\text{kg}^{-1}$) imprägnierter Kalkprüfkörper (Rückseite) nach der Befeuchtung mit einem Riss bedingt durch das Aufweichen des Materials; d) oben zwei ein mit einer $\text{Ca}(\text{NO}_3)_2$ -Lösung ($1,29 \text{ mol}\cdot\text{kg}^{-1}$) imprägnierte und unten ein leerer Kalkprüfkörper (Vorderseite) nach der Trocknung. Die gelbliche Verfärbung wurde nach der Trocknung wieder reduziert; e) links ein leerer sowie trockener und rechts ein leerer aber 24 h unter Wasser gelagerter Kalkprüfkörper. Letzterer zeigt nach der Befeuchtung zwar eine gräuliche Verfärbung, die Festigkeit wurde aber nicht beeinflusst.

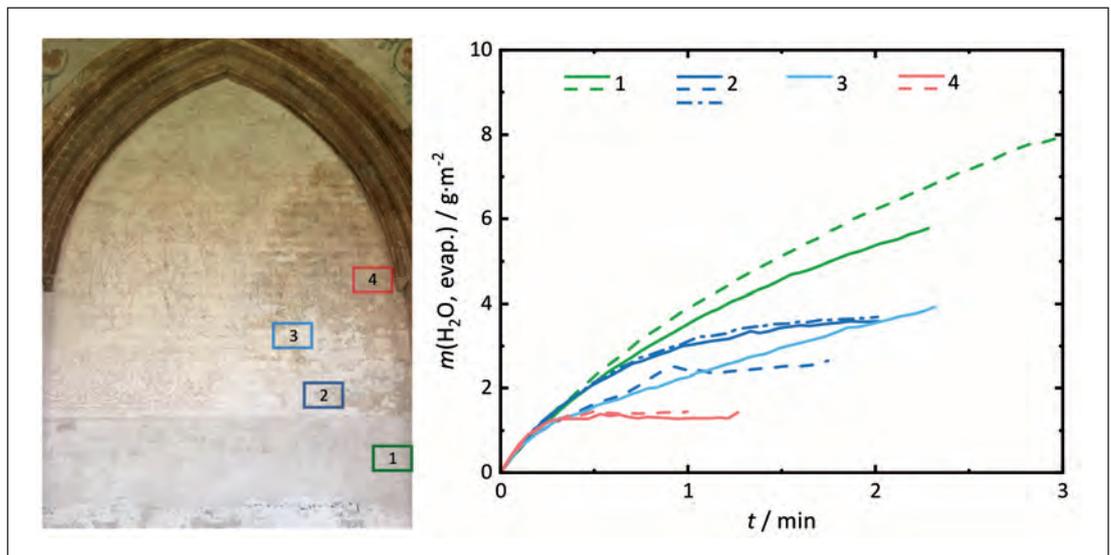
2 Links: Messpositionen der Kammermessungen in Joch 5. Rechts: die zugehörigen bei der Trocknung abgegebenen Wassermengen in einem neuverputzten Bereich ohne Vergilbungen (1, grün), in Bereichen mit unregelmäßiger Vergilbung (2, dunkelblau und 3, hellblau) sowie in einem Bereich mit flächendeckender Vergilbung (4, rot).

Bei Betrachtung der Ergebnisse (Abb. 2) ist deutlich erkennbar, dass im Falle eines unverkrusteten Bereichs (Bereich 1) mehr Wasserdampf an die Umgebung abgegeben werden kann als von teilweise oder gar vollständig bedeckten Bereichen. Auffällig ist ferner, dass die zu einer Messposition gehörenden Messkurven unterscheidbare Gruppen bilden und dass die Messkurven der beiden teilweise verkrusteten Messpositionen ebenfalls eine Gruppe stellen.

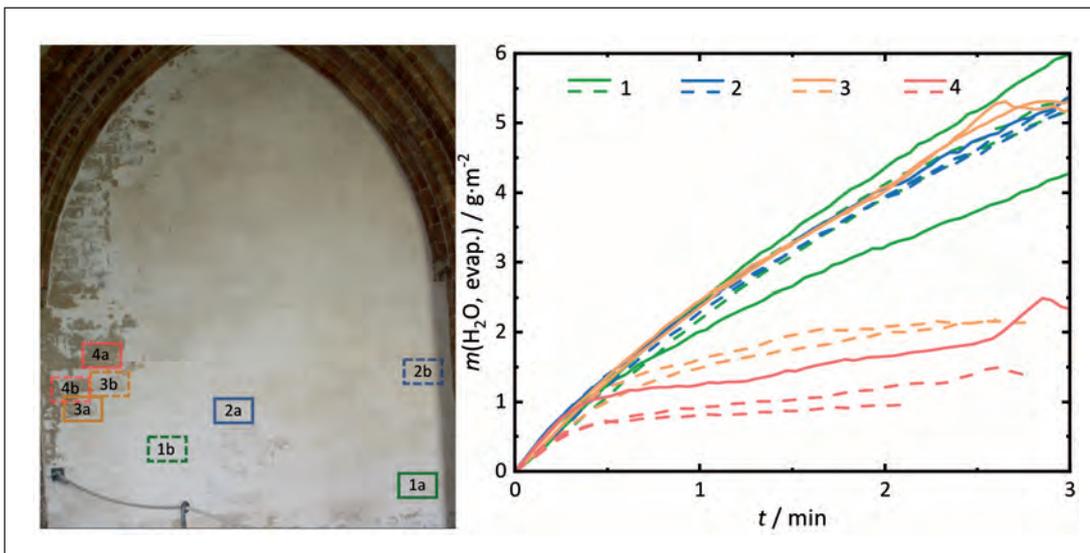
4 Links: Messpositionen der Kammermessungen in Joch 1. Rechts: die zugehörigen bei der Trocknung abgegebenen Wassermengen in Bereichen mit weißem, unverändertem Putz (1a und 1b, grün), mit leichten beigefarbenen Verfärbungen (2a und 2b, blau), mit unregelmäßig verteilten, leichten Verfärbungen beziehungsweise unregelmäßig verteilten, stärkeren Verfärbungen (3a und 3b, orange) und mit flächendeckenden Verfärbungen (4a und 4b, rot). Durchgezogene Kurven (Mehrfachbestimmungen) gehören zu der jeweiligen Position „a“, gestrichelte Kurven zu Positionen „b“.

konnte bereits mit der ersten Messkampagne eine massive Auswirkung der Verkrustung auf das Trocknungsverhalten des Putzes und des darunterliegenden Mauerwerks bestätigt werden. Die Verkrustungen führen zu einer Verdichtung der oberflächlichen Porenstruktur und reduzieren die Wasserabgabe. Vergleichend zu Joch 5 wurden weitere Messungen in Joch 1 durchgeführt (Abb. 4), welches ebenfalls durch Verfärbungen auf der Maleroberfläche auffiel. Unterschieden wurden erneut unterschiedlich stark betroffene Bereiche ohne Verfärbungen (1a und 1b), mit leichten, beigefarbenen Verfärbungen (2a und 2b), mit ungleichmäßigen Verkrustungen mit leichter (3a) und stärkerer Verfärbung (3b) und mit vollständig bedeckenden Verkrustungen (4a und 4b). Bei den Ergebnissen konnten ähnliche Beobachtungen gemacht werden wie bei den Messungen in Joch 5. In den Bereichen ohne oder mit nur leichten Verfärbungen (1a und 1b, 2a und 2b sowie 3a) wurden sehr ähnliche Mengen Wasserdampf im Zuge der Trocknung abtransportiert. Diese liegen alle über den Mengen, die von den stärker verkrusteten Bereichen abgegeben wurden. Dies deutet auf eine Einschränkung des Trocknungsverhaltens des Putzes und des darunterliegenden Mauerwerks durch die vorliegenden Verkrustungen hin, wie es auch in Joch 5 beobachtet wurde. Bezüglich der Verkrustungen in Joch 5 und Joch 1 ist jedoch unklar, ob sie gleicher Herkunft und Zusammensetzung sind, da sie sich bereits in mikroskopischen Aufnahmen deutlich voneinander unterscheiden (vgl. Abb. 3).

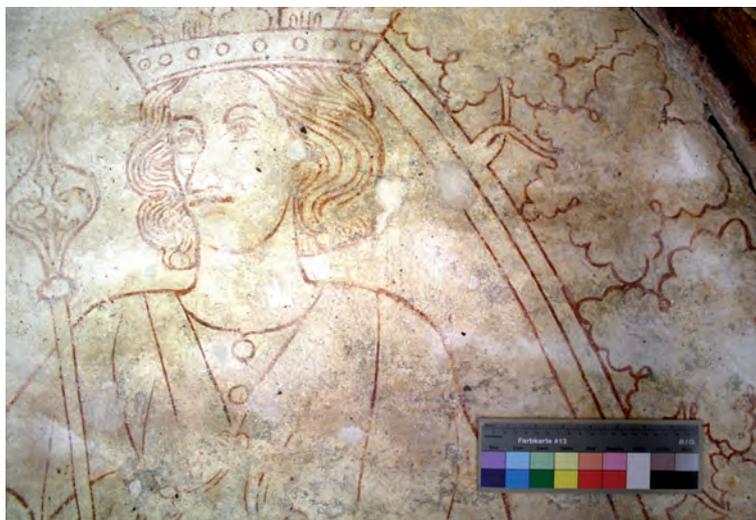
1 Joch 5, Detail der gelblichen Verfärbung, Aufn. 2008.

oberflächen der Außenwände verdichtet und die Porenräume mit den krustenartigen Gelbfärbungen verschlossen. Ein verringerter Feuchteausaustausch ist wahrscheinlich. Hierfür spricht auch das entfestigte Putzgefüge, welches durch Kristallisationsdruck unter den verdichteten Oberflächen weiter zermürt und in seinem weiteren Schadensverlauf Putzbeulen verursacht. Für die Entsalzungs- und Putzfestigungsmaßnahmen bedeutet dies unter anderem, dass das Putzgefüge weniger durchlässig und die Anwendung der *Florentiner Methode* in ihrer Wirksamkeit eingeschränkt ist.

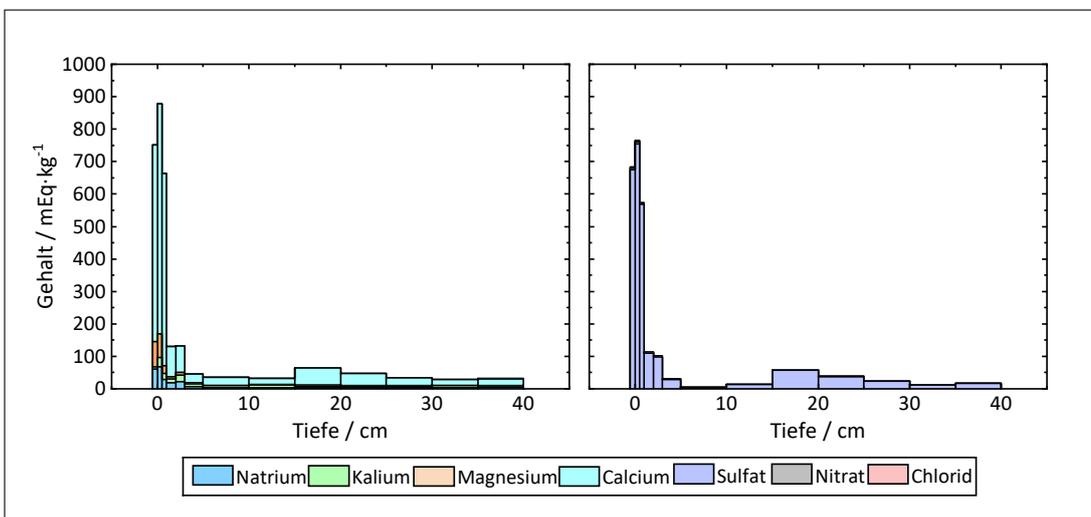
7 Beispiel für ein Ionenprofil aus Joch 5, entnommen wurden die Bohrmehlproben im Juni 2016:

Anstelle der üblichen erhöhten Gehalte hygroskopischer Salze in den anderen Jochen sind die Gesamtsalzgehalte stark reduziert, Gipsanreicherungen liegen im oberflächennahen Bereich vor.

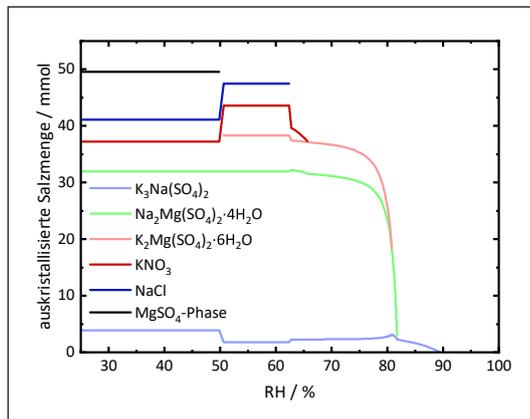
8 Kristallisationsabfolge, die für eine Probe aus Joch 5 (in 2,77 m Höhe, 5 mm Tiefe) mittels *ECOS-Runsalt* berechnet wurde. Dominiert werden die Gemische von weitaus weniger hygroskopischen Sulfat-Salzen, so dass erhöhte kritische Kristallisationsfeuchten resultieren.

teilweise stärker ausgeprägt als in anderen Jochen. Somit nimmt das Joch 5 eine gewisse Sonderrolle im Kreuzgang ein. Ferner wurde nur in diesem Joch anstelle von Bohrmehl von Ziegeln oder Mörtel ein weißes Hinterfüllmaterial geborgen. Aufgrund der abweichenden Salzzusammensetzung liegt in diesem Joch auch ein anderes Kristallisationsverhalten vor, welches mit dem Programm *ECOS-Runsalt* ermittelt wurde.⁶ Durch den erhöhten Sulfatgehalt in mehreren Proben aus Joch 5 verbleibt auch unter Berücksichtigung der Gipsbildung in den Gemischen noch ein Überschuss an Sulfat, so dass weitere Sulfat-Salze auskristallisieren können (Abb. 8). Da die meisten Sulfate weniger hygroskopisch sind als die entsprechenden Chloride und Nitrate, sind die kritischen Kristallisationsfeuchten einiger Proben in Joch 5 deutlich

höher als in den meisten Proben aus anderen Jochen. Zu den möglichen Phasen gehören beispielsweise $\text{Na}_2\text{Mg}(\text{SO}_4)_2 \cdot 4\text{H}_2\text{O}$ (Blödit), $\text{K}_2\text{Mg}(\text{SO}_4)_2 \cdot 6\text{H}_2\text{O}$ (Pikromerit) oder $\text{K}_3\text{Na}(\text{SO}_4)_2$ (Aphthitalit). Auch wenn bei einigen Proben aus Joch 5 hinsichtlich der gebildeten kristallinen Phasen mehr Ähnlichkeiten zu Proben aus anderen Jochen vorliegen, ist dennoch der Gehalt hygroskopischer Salze in Joch 5 deutlich geringer, so dass auch in diesen Fällen höhere kritische Kristallisationsfeuchten resultieren.

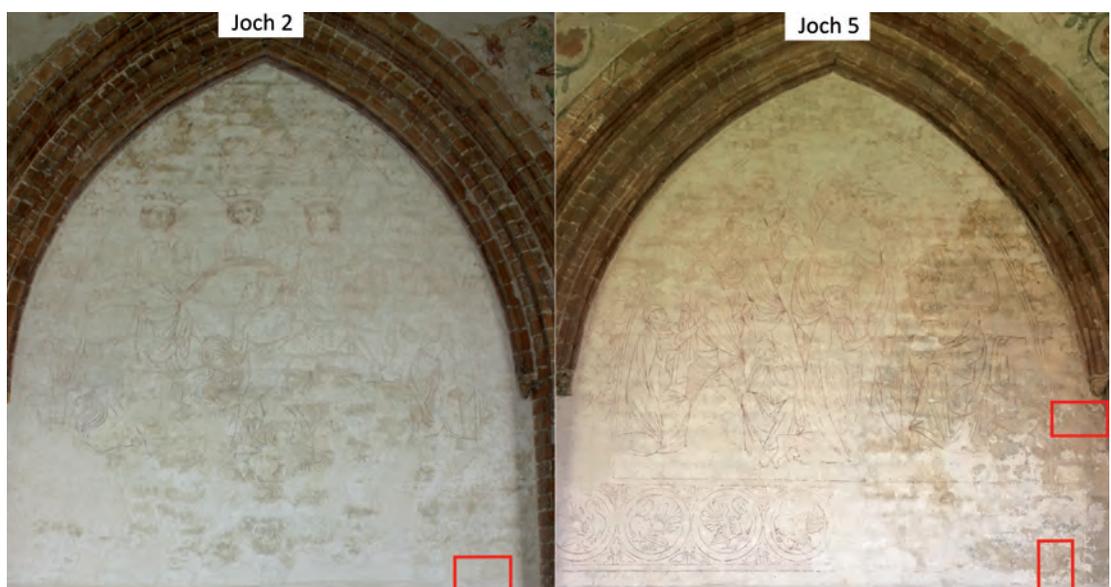
9 Positionen der Entnahme von Proben, die mittels optischer Mikroskopie und REM-EDX am *Opificio delle Pietre Dure* untersucht wurden: links aus Joch 2 ohne gelbliche Verkrustungen und rechts aus Joch 5 mit deutlich erkennbaren gelblichen Verkrustungen.
