Untersuchungen zu Umwandlung, Mobilisierung und Rekrystallisation von Gips auf stark salzbelastetem Untergrund von national bedeutenden Wandmalereien am Beispiel des Schwahls des Doms St. Petri zu Schleswig

Abschlussbericht zum DBU-geförderten Vorhaben
Aktenzeichen: 32169
(Förderzeitraum: 08/2015–09/2018)

Dem Gilb auf der Spur: Zu Gips, Salz und Überzügen an den historischen Malereien im Schwahl des Schleswiger Doms

Publikation zum DBU-Projekt „Untersuchungen zu Umwandlung,
Mobilisierung und Rekristallisation von Gips auf stark salzbelastetem
Untergrund von national bedeutenden Wandmalereien am Beispiel
des Schwahls des Doms St. Petri zu Schleswig“

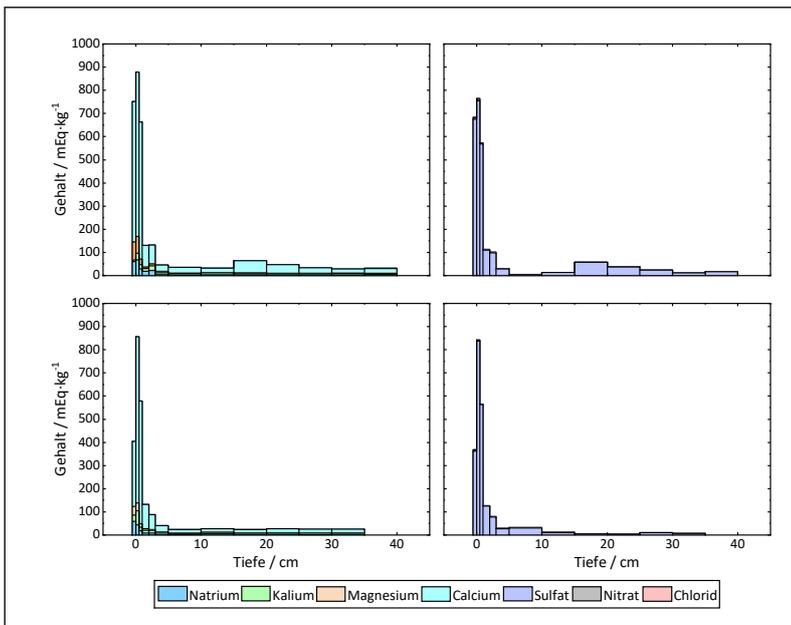
13 Ionenprofile aus Joch 5, die vor (oben) und nach (unten) einer Kompressenbehandlung mit Ammoniumcarbonat-Lösung entnommen wurden. Links: Kationen, rechts: Anionen. Die Salzgehalte zwischen 0 und 15 cm haben sich trotz der Kompressenbehandlungen nicht verändert, Gipsgehalte auf der Oberfläche wurden hingegen reduziert.

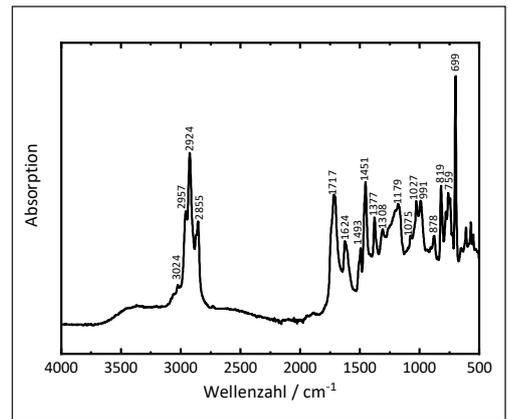
14 IR-Spektrum des Extrakts aus einem Fragment mit gelblicher Verkrustung aus Joch 5. Einige Banden sind mit ihrer Wellenzahl angegeben.

Abweichungen in den Intensitäten beim Vergleich verschiedener Lacke beobachtet werden können, kann auch die Alterung des Schellacks zu Veränderungen im Spektrum führen.¹⁶ In Bezug auf Schellack ist sowohl bekannt, dass es vermehrt auf Wandgemälden eingesetzt wurde als auch, dass es sich mit seiner Alterung gelblich bis bräunlich

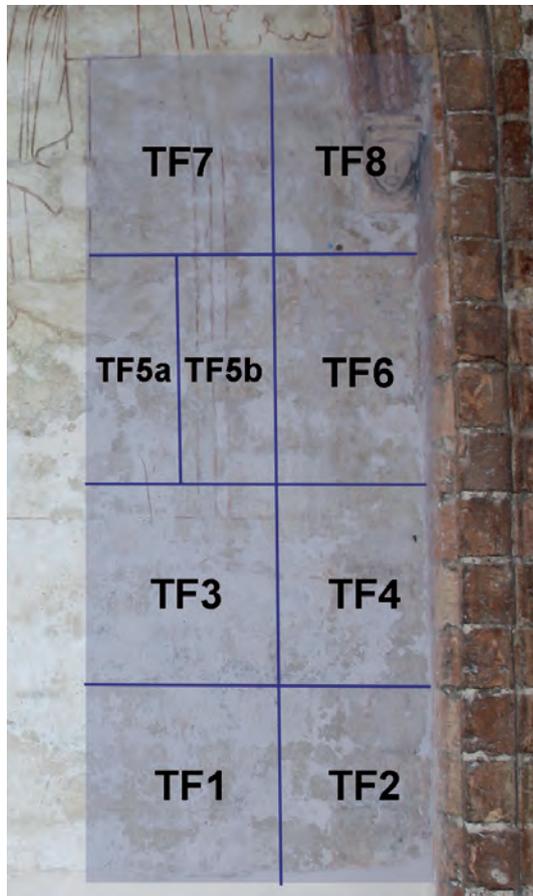
2 Einteilung der Testfelder in Joch 5, 2017.

Die makroskopische Betrachtung ergab, dass zunächst eine deutliche Aufhellung der Flächen mittels Ammoniumcarbonat stattfand. Die Flächen verfärbten sich jedoch wie gewohnt nach mehreren Wochen zurück. Auch die Anwendung der Kompressen mit einer deutlich höheren Einwirkzeit von 6 Stunden (TF 2) zeigte das gleiche Ergebnis. Dies erhärtete die These, dass Ammoniumcarbonat den Überzug lediglich anquellen lässt, er jedoch auf der Wand verbleibt. Langfristig zeigte die Anwendung in TF 5b – eine Kombination von Ammoniumcarbonat, Ethylacetat und Wattestäbchenreinigung – die besten Ergebnisse. Bis auf leichte, helle Verfärbungen in den Fugen war makroskopisch kein vergilbter Überzug mehr zu erkennen. Eine Rückverfärbung über mehrere Monate konnte ebensowenig festgestellt werden. Die Anwendung der Kammermethode, die Ultraschall-Oberflächenuntersuchung und die Thermografie bestätigten die visuellen Beobachtungen.

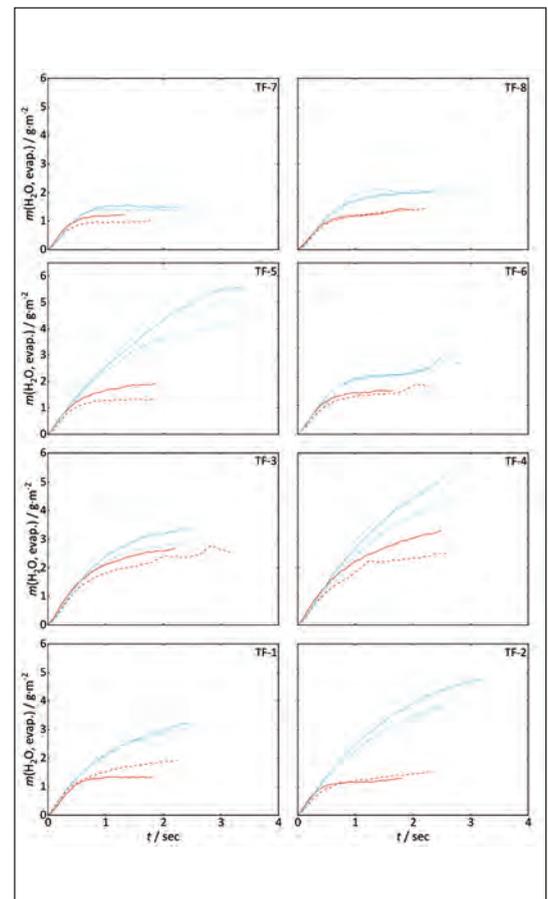
3 Vergleich des Wasserabgabeverhaltens der auf unterschiedliche Weisen gereinigten Testflächen. Rote Kurven zeigen den Zustand vor der Reinigung, blaue jenen danach. Gezeigt sind jeweils Doppelbestimmungen, gekennzeichnet durch durchgezogene bzw. gestrichelte Kurven der gleichen Farbe.

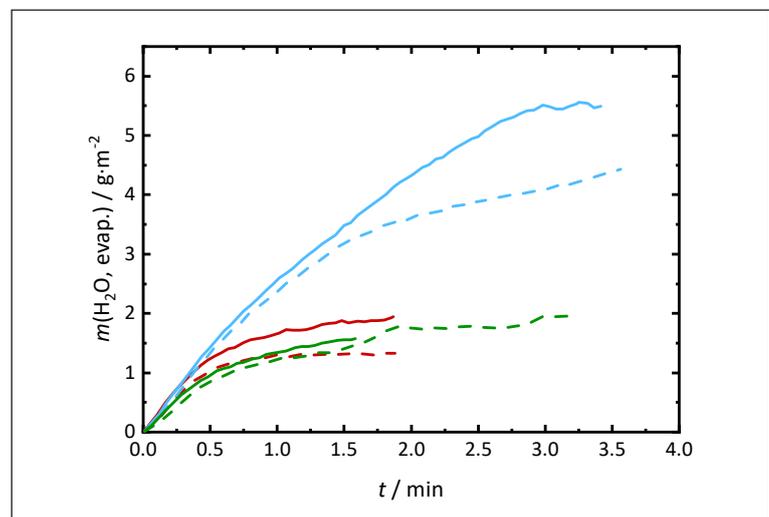
Nach der vollständigen Reinigung des Jochs 5 mit der ausgewählten Reinigungsmethode (TF 5, Ammoniumcarbonat-Kompressen und anschließende Nachreinigung mit Aceton beziehungsweise Ethylacetat) wurden erneut Kammermessungen im Testfeld 5 durchgeführt, bei dem der Reinigungserfolg zuvor als am größten ermittelt wurde. Das in Abb. 4 gezeigte Ergebnis deutet auf eine erneut reduzierte Wasserabgabe nach der Reinigung des gesamten Jochs hin, so dass die abgegebene Wassermenge im Bereich jener vor der ersten Reinigung in den Testfeldern lag. Auch wenn dies zunächst verwunderlich erscheint, gibt es mehrere mögliche Ursachen für diese Beobachtung. Eine große Rolle spielt wahrscheinlich die Tatsache, dass der Zeitraum zwischen Kompressenauftragung und Kammermessung unterschiedlich lang war. Nach der Reinigung der Testfelder verging nur eine Woche, nach der Reinigung der gesamten Fläche im Joch 5 verstrichen hingegen zweieinhalb Wochen, so dass der Feuchtegehalt

4 Ergebnisse der Kammermessungen in TF 5. Verglichen werden die Messungen vor und nach der Testflächenreinigung (rot und blau) sowie nach der vollständigen Reinigung von Joch 5 (grün).

dementsprechend geringer war und weniger Wasser im Zuge der Trocknung abgegeben werden konnte. Auch ein verändertes Klima mit einer längeren Trockenperiode könnte zu einer reduzierten Wasserabgabe geführt haben. Zudem ist auch in Betracht zu ziehen, dass durch die Reinigung nur ein Teil des Überzugs entfernt werden konnte, dieser also noch immer in einer dünnen Schicht vorliegt und einige Poren weiterhin verschlossen sind. Ebenso muss mit einer Überlagerung der verschiedenen beschriebenen Effekte gerechnet werden. Die Diskussion verdeutlicht, dass die Ergebnisse der Kammermethode sehr hilfreich sind, der Einsatz der Methode zur Verfolgung eines Reinigungserfolgs jedoch eine genaue Abstimmung von Maßnahmen, Reinigung und begleitenden Messungen erfordert. Der zuvor diskutierte Reinigungserfolg auf den unterschiedlichen Testfeldern ist durch diese Überlegungen jedoch nicht beeinträchtigt, weil hier der direkte Vergleich der acht Flächen untereinander im Fokus stand. Da alle Testfelder unter den gleichen Bedingungen und zum gleichen Zeitpunkt untersucht wurden, sind die oben genannten Abweichungen bei Messungen, die zu verschiedenen Zeitpunkten durchgeführt wurden, in diesem Fall nicht relevant.

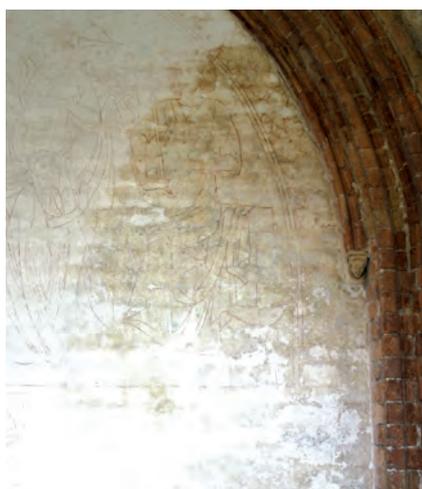
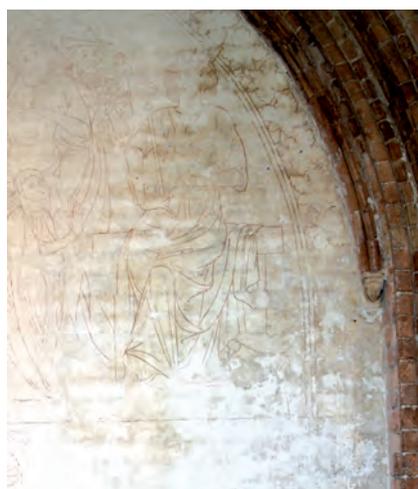
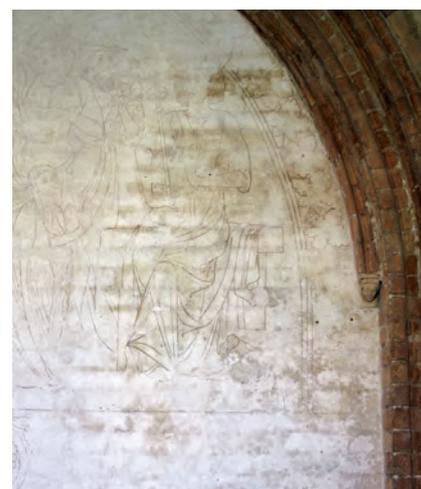
Das anhand des Testfelds 5b ausgewählte Konzept wurde schließlich auf der gesamten Wandfläche in Joch 5 angewendet. Die praktische Durchführung stellte sich auch großflächig als realisierbar dar. Unmittelbar nach der Maßnahme konnte optisch eine vollständige Entfernung festgestellt werden (Abb. 6 bis 8). Nach mehreren Monaten war nur in Bereichen der Fugen und der vorher sehr dichten, dunklen Verfärbung eine leichte Rückverfärbung erkennbar (Abb. 9).

7 Joch 5, Zustand vor Anwendung des Konzepts aus Testfeld 5b, Aufn. 2017.

8 Joch 5, Zustand nach der Anwendung des Konzepts aus Testfeld 5b, Aufn. 2018.

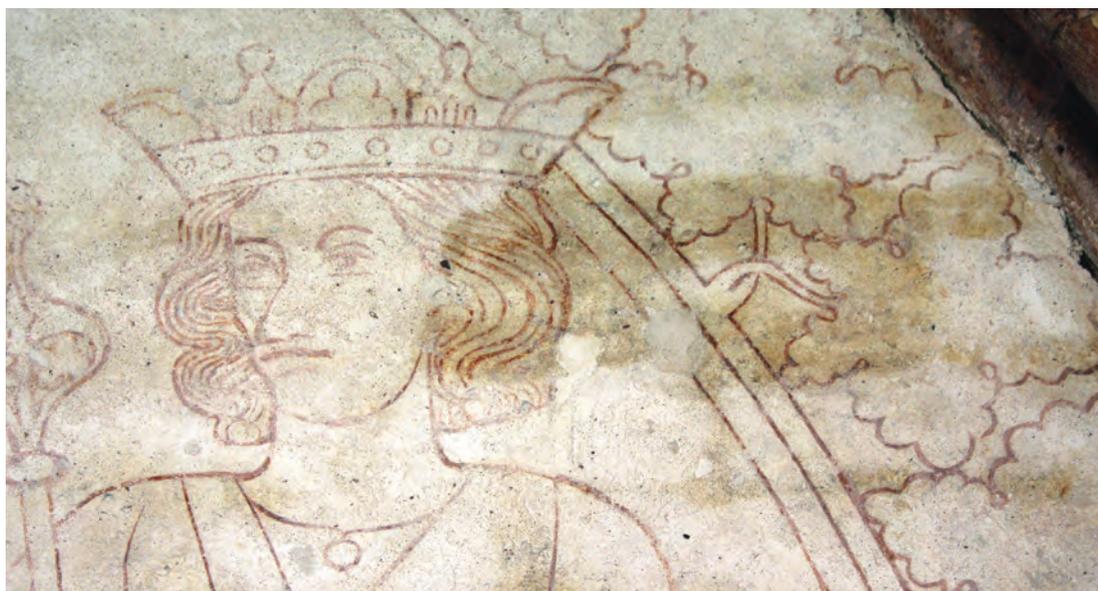
9 Dunkel verfärbte Fugen und lokal begrenzte Verfärbungen in Joch 5 nach der Kompreßenanwendung, Aufn. 2018.

Zurückzuführen ist dies auf die höhere Eindringtiefe des Schellacks in Fugenbereichen und der Variabilität der Auftragsdicke. Die Wiederholung der Anwendung in entsprechenden Bereichen wird eine weitere Reduzierung erbringen. Die Effektivität und Durchführbarkeit der Maßnahme konnte auch durch die Kammermethode und die Ultraschall-Oberflächenmessung nachgewiesen werden. Die Putzoberfläche zeigte eine erhöhte Diffusionsoffenheit sowie eine Auflockerung der Oberfläche.⁸

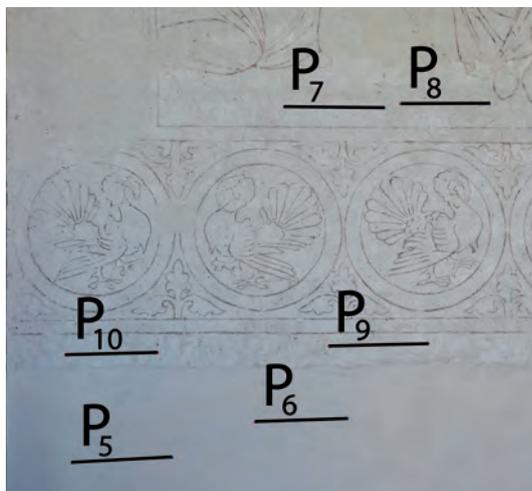
2 Fotos der Messlokation (links) sowie des Putzes im Bereich des intakten mittelalterlichen Putzes (Profil 7) und des ergänzten Putzes (Profil 9).

samt höhere Festigkeit und geringere Heterogenität beziehungsweise Porosität hin. Diese Unterschiede sind visuell kaum zu erkennen (vgl. Abb. 2), aber mit Hilfe von Messungen nachweisbar. Die Komplexität der Wellenformen ist auf dem jüngeren Putz geringer: Die Kurtosis der Wellenformen beträgt 30 und ist damit wesentlich höher als für den intakten Putz (dort 5).

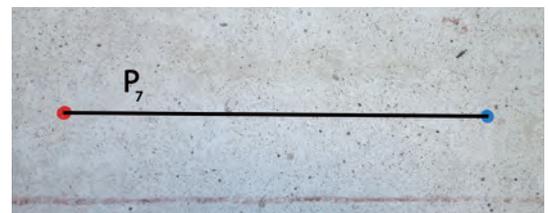
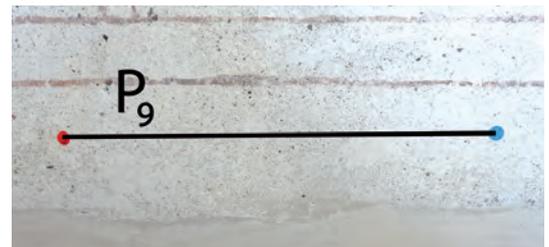
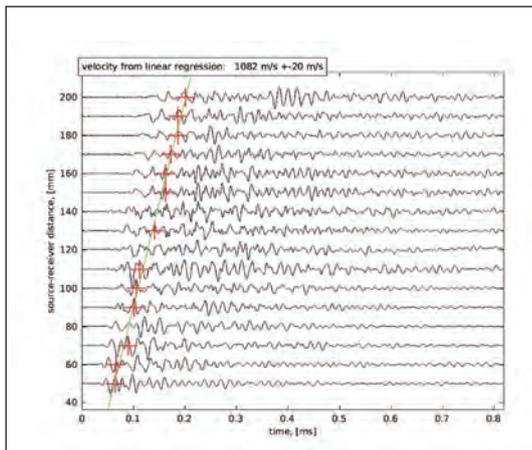
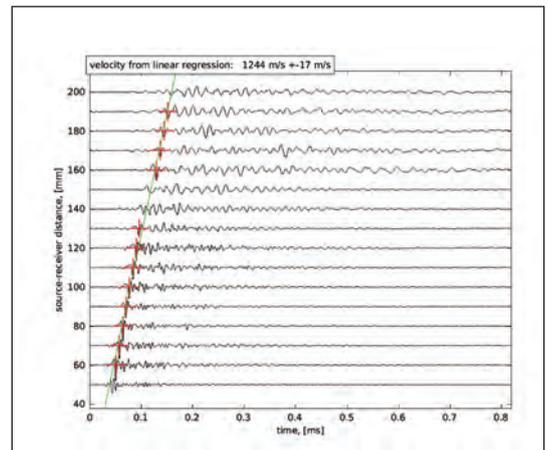
3 Vergleich der Ultraschall-Oberflächen-Messungen an intaktem mittelalterlichem Putz (links) und an ergänztem Putz (rechts).

mit Heterogenität durch Einlagerungen wie Kornzuschläge in der Putzmatrix hin. Die Rayleigh-Grundmode ist aufgrund der internen Heterogenität des Putzes nur schwer erkennbar (rote Kreuze in Abb. 3, links). Es konnten trotzdem mittlere Rayleigh-Wellengeschwindigkeiten von 1082 m/s gemessen werden. Da die Komplexität der Wellenformen ein wichtiger Hinweis auf die Eigenschaften des Materials, hier vor allem des Putzes, ist, wurde als Maß für das Auftreten gestreuter Wellen die Kurtosis der Wellenformen eingeführt. Die Kurtosis ist ein statistisches Maß für die Wölbung einer Wahrscheinlichkeitsdichte-Verteilung. Hier zeigt eine geringe Kurtosis das Auftreten einer komplizierten Wellenform mit vielen gestreuten Wellen an, die durch interne Heterogenität des Materials erzeugt werden. Eine große Kurtosis deutet auf eine einfache, impulsartige Wellenform und damit auf homogenes Material hin. Die Kurtosis beträgt für die in Abb. 3 links gezeigten Wellenformen im Mittel 5 und ist damit sehr gering, was auf die komplizierten Wellenformen mit einer Vielzahl an gestreuten Wellen zurückzuführen ist.

Die Messungen auf dem erneuerten Putz auf der linken Seite im Bereich der Truthahndarstellungen werden in Abb. 3 rechts vorgestellt. Offensichtlich weist der ergänzte Putz etwas andere elastische Eigenschaften als der original mittelalterliche Putz auf: Die mittleren Rayleigh-Wellengeschwindigkeiten sind höher (1244 m/s) und die Wellenformen sind wesentlich einfacher. Das weist auf eine insge-

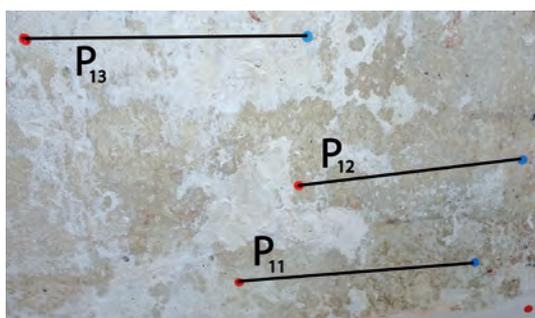
Weiter soll ein Beispiel für Wiederholungsmessungen auf einer Testfläche vor der Maßnahme sowie kurz beziehungsweise 8 Monate danach gezeigt werden (Abb. 4). Vor der Maßnahme weist die Ultraschallwellenform in diesem Bereich auf verdichteten Putz hin: Die mittlere Rayleigh-Wellengeschwindigkeit beträgt 1601 m/s, die Wellenform ist einfach (Abb. 5, links), deshalb ist die Kurtosis hoch (35), das heißt der Putz ist homogen verdichtet. Nach Durchführung der Maßnahme wird die Wellenform komplexer (Abb. 5, Mitte), die Kurtosis sinkt auf 15. Dadurch und anhand der Frequenzabhängigkeit der Ausbreitungsgeschwindigkeit der Rayleigh-Grundmode wird erkennbar, dass durch den Reduzierungsversuch des Überzugs mit Ammoniumcarbonat (Einwirkzeit 6 Stunden) der Putz bis in mehrere Millimeter Tiefe aufgelockert wurde. Durch Auswertung der Eigenschaften der gemessenen Wellenformen kann also die Wirksamkeit der Überzugsentfernung quantifiziert werden, obwohl sich die mittlere Rayleigh-Wellengeschwindigkeit nicht signifikant ändert. Bemerkenswert ist insbesondere, dass 8 Monate nach der Maßnahme der Einfluss der Überzugsreduzierung noch erkennbar ist, sich aber verringert hat: das

4 Fotos der Messlokation (links) sowie des Putzes im Bereich der Testfläche TF 1 (Profil 13, rechts).

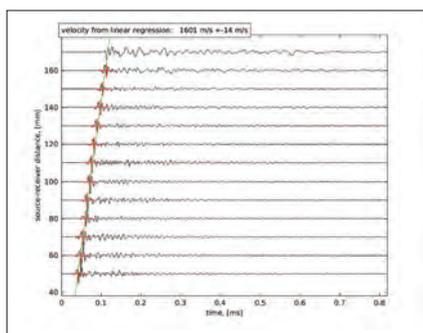
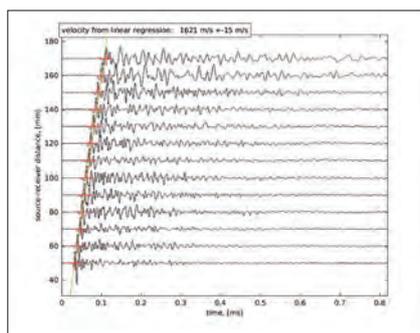
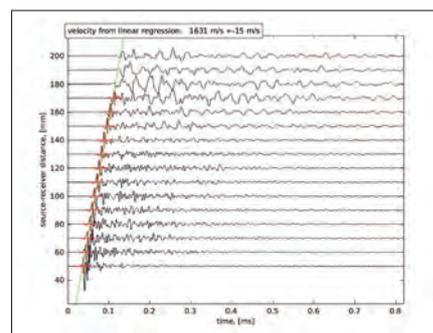
5 Ultraschall-Oberflächen-Messung September 2017 vor der Restaurierung (links, Profil 13), Oktober 2017 nach der Restaurierung (Mitte, Profil 42) und Mai 2018 (rechts, Profil 80).

Wellenfeld ist wieder etwas einfacher geworden (Abb. 5, rechts), die Kurtosis ist wieder auf 31 gestiegen.

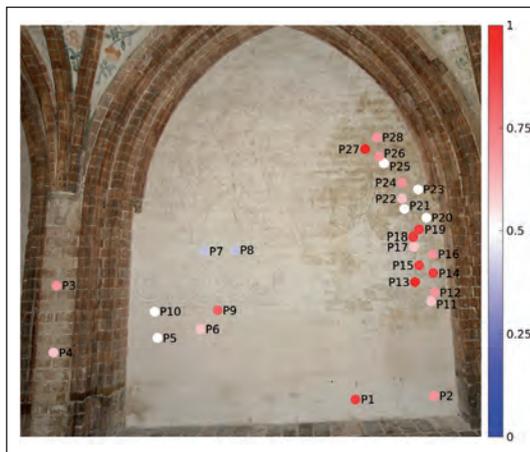
angesetzt. Im Fall von intaktem mittelalterlichen Putz würden geringe Geschwindigkeiten und eine geringe Kurtosis als Ausdruck für gestreute Wellen erwartet. Verdichteter, geschädigter Putz würde dagegen hohe κ -Werte aufweisen. In Abb. 6 sind die Ergebnisse für Joch 5 dargestellt. Der mittelalterliche Putz links sowie einzelne aufgelockerte Bereiche rechts weisen geringe κ -Werte auf. Die höchsten κ -Werte treten in stark gestörten, vergilbten und verdichteten Bereichen auf. Jüngerer Putz sowie die mittelalterlichen Ziegel zeigen mittlere κ -Werte. Damit konnte nachge-

6 Überblick über die am Joch 5 gemessenen κ -Werte. Hohe Werte weisen auf verdichteten Putz, niedrige Werte auf porösen Putz hin.

An geschädigtem, verdichteten Putz betragen die Geschwindigkeiten bis 2000 m/s und die Kurtosis steigt auf über 20. Interessant ist, das sich jüngerer Putz von mittelalterlichem Putz durch leicht erhöhte Geschwindigkeiten um 1200 m/s und geringere Kurtosis unterscheidet. Die elastischen Eigenschaften können mittels eines dimensionslosen κ -Wertes, der zwischen 0 und 1 schwankt, zusammengefasst werden. Die Messungen zeigen, dass der Zustand des Putzes im Joch 5 sehr variabel ist (vgl. Abb. 6 und 7).

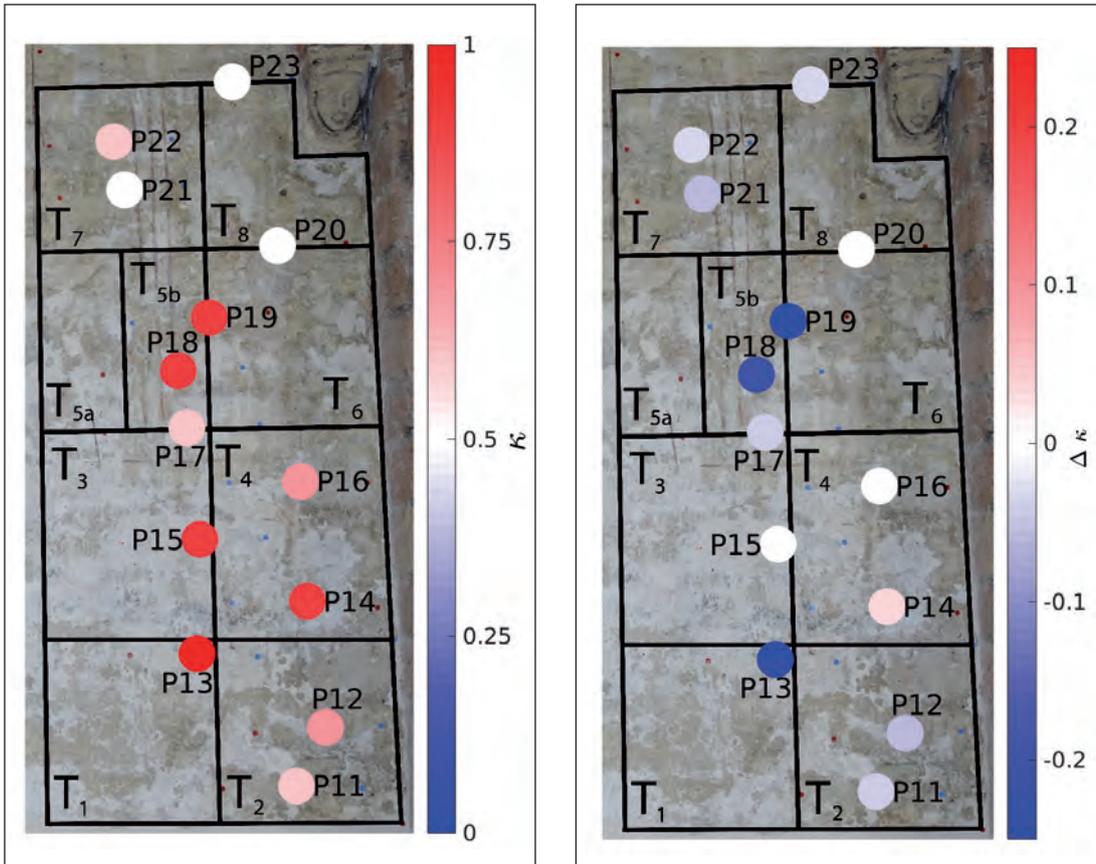
7 Überblick über die auf den Testflächen gemessenen κ -Werte vor der Restaurierung (links) und die Veränderung nach der Restaurierung (rechts).

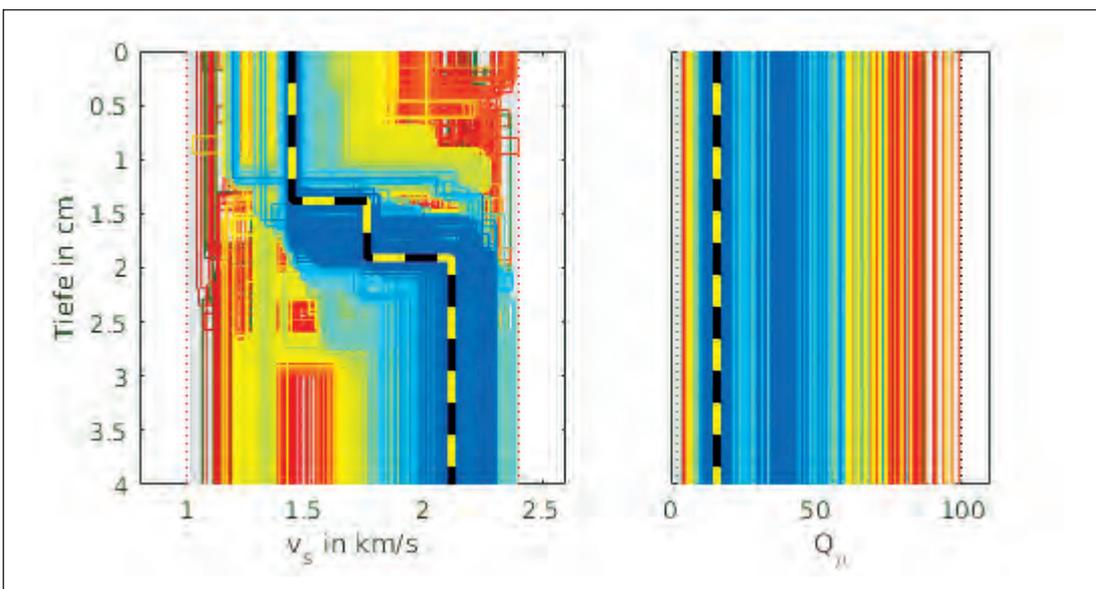
In Abb. 8 werden Ergebnisse der Wellenforminversion für die Messung an intaktem mittelalterlichen Putz im September 2017 gezeigt. Der Putz erscheint innerhalb des ersten Zentimeters homogen und weist eine nahezu konstante Geschwindigkeit von ca. 1500 m/s auf. Gestreute Wellen wurden dabei nicht modelliert, da Streuung durch laterale Heterogenität und Porosität hervorgerufen wird, die nicht durch ein eindimensionales Tiefenprofil beschrieben werden kann. Unter dem

8 Tiefenprofil der Scherwellengeschwindigkeit für Profil 7 an intaktem mittelalterlichen Putz (links). Rechts ist das berechnete tiefenunabhängige Dämpfungsmodell zu sehen. Akzeptable Modelle werden blau, das optimale Ergebnis wird durch eine gelb-schwarze Linie dargestellt.

Putz ist der Übergang vom Ziegel mit höherer Geschwindigkeit (ca. 2000 m/s) in ca. 1,5 cm bis 2 cm Tiefe zu erkennen.

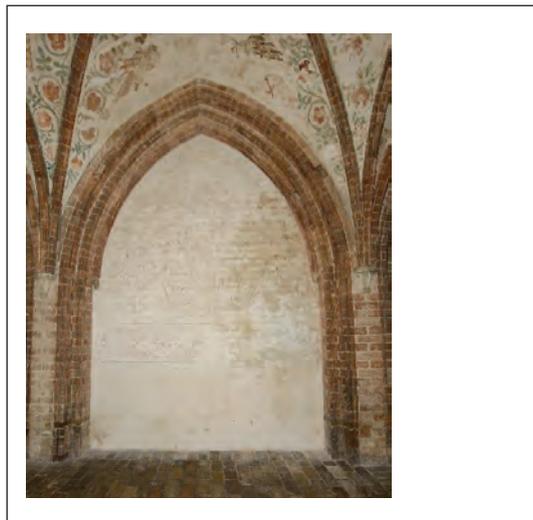
Abb. 10 zeigt den Mittelwert von 2000 passiven Einzelmessungen im Joch 5. Klar zeichnet sich der Bereich unterhalb der Horizontalsperre durch geringe Temperaturen ab. Auffällig ist, dass die Horizontalsperre gerade in dem Bereich der stärksten Oberflächenverfärbung rechts nicht voll wirksam ist. Es wird empfohlen, die Funktionsfähigkeit der Isolierung zu überprüfen, um gegebenenfalls einen weiteren Feuchtigkeitseintrag zu verhindern. Sehr bemerkenswert ist weiterhin, dass der im 19. Jahrhundert ergänzte beziehungsweise erneuerte Bereich einschließlich der Truthahndarstellungen geringere Temperaturen aufweist als der originale mittelalterliche Putz.

10 Joch 5, September 2017, IR-Aufnahme der Innenseite der Westwand mit dem Realbild (links) und dem Mittelwert (rechts).

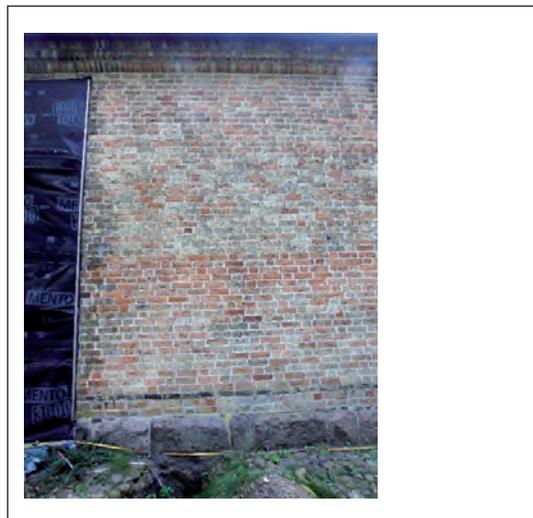
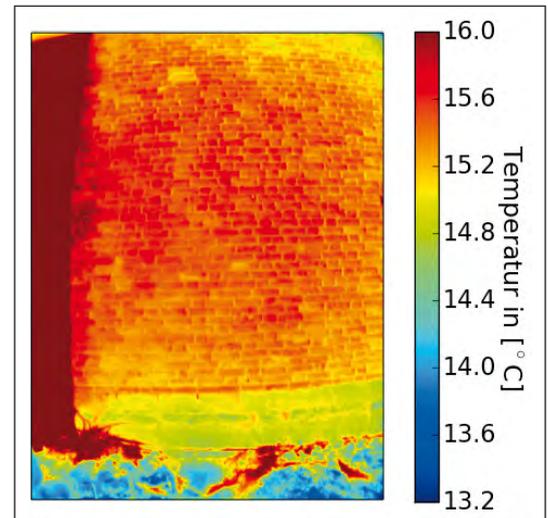
Die Horizontalsperre ist in der thermografischen Aufnahme der Außenseite der Westwand von Joch 5 ebenfalls sehr gut sichtbar (Abb. 11). Wenn auch etwas undeutlich, so lässt sich in dieser Aufnahme eine bogenförmige Struktur im geschädigten Bereich der Mauer erkennen.

11 Joch 5, September 2017, IR-Aufnahme der Außenseite der Westwand mit dem Realbild (links) und dem Mittelwert (rechts).

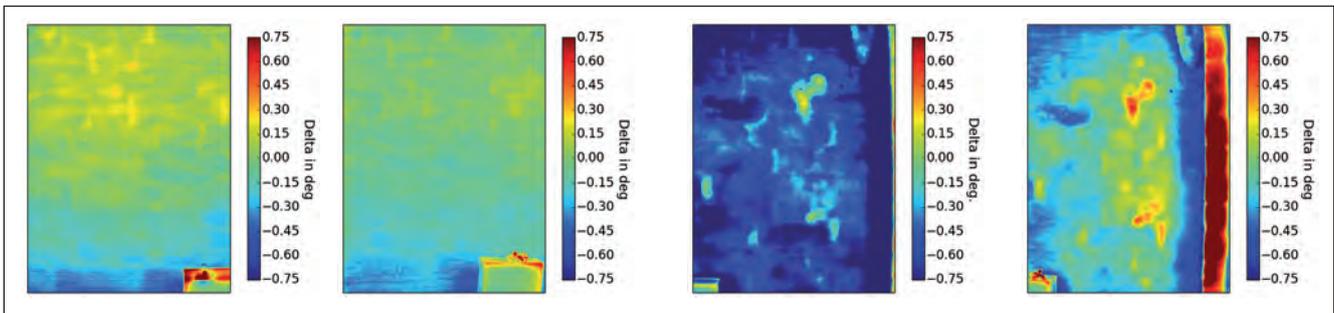
Testflächen offensichtlich die thermischen Eigenschaften des Putzes merklich (Abb. 13, 14, jeweils ganz rechts). Aufgrund erhöhter Porosität wird die Wärme im Bereich der behandelten Testfläche deutlich schlechter abgeleitet und kühlt wesentlich langsamer aus. Durch die aktive Thermografie kann also die Wirksamkeit der restauratorischen Maßnahmen in Bezug auf die oberflächennahe Erhöhung der Porosität erkannt werden.

13 Aktive Thermografie (Zeitabschnitt 1, direkt nach der Heizphase) – Temperaturdifferenz zum Referenzblock. Linker Wandbereich: September (links) und Oktober (Mitte links), rechter Wandbereich: September (Mitte rechts) und Oktober (rechts).

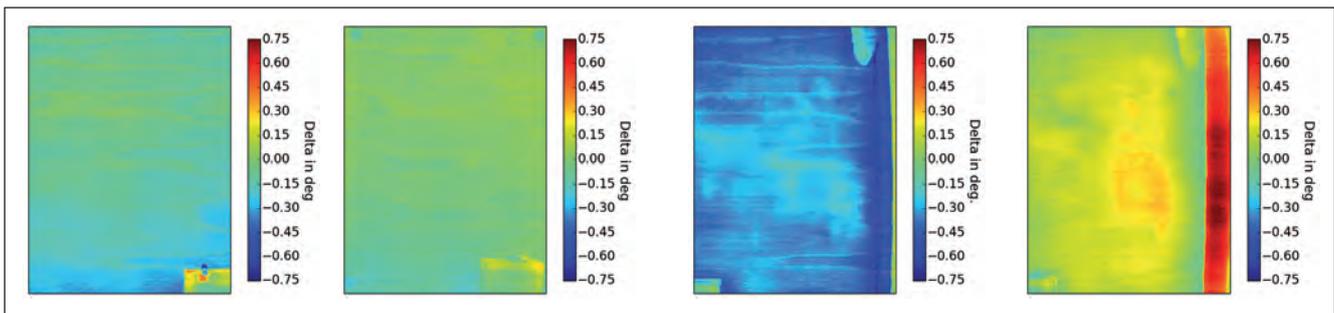
14 Aktive Thermografie (Zeitabschnitt 2, 8 Minuten nach der Heizphase) – Temperaturdifferenz zum Referenzblock. Linker Wandbereich: September (links) und Oktober (Mitte links), rechter Wandbereich: September (Mitte rechts) und Oktober (rechts).

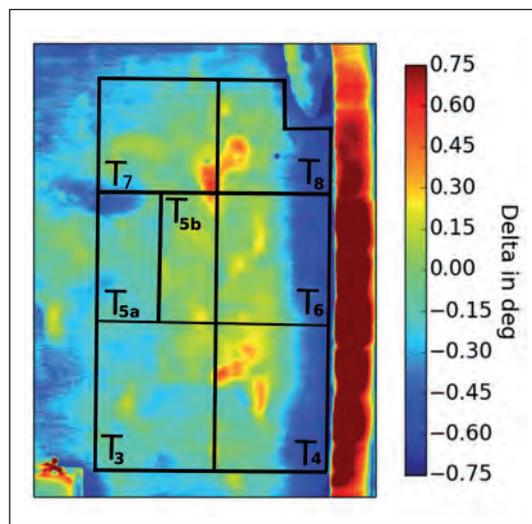
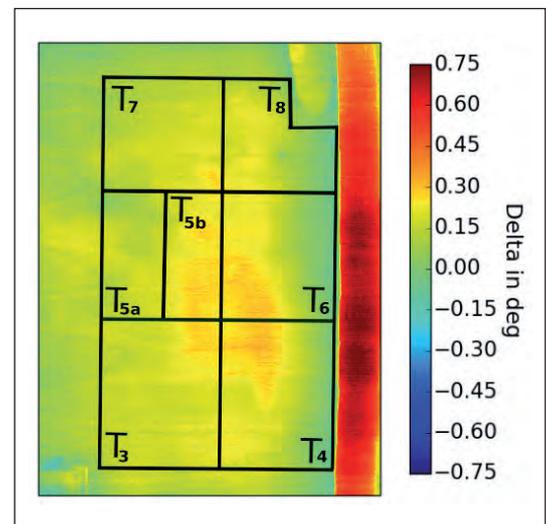
In Abb. 15 ist die Temperaturdifferenz zum Referenzblock im Bereich der Testflächen im Oktober nach der Überzugsreduzierung für Zeitabschnitt 1 (links) und Zeitabschnitt 2 (rechts) detaillierter dargestellt. Im Zeitabschnitt 1 dominieren oberflächliche Strukturen, im Zeitabschnitt 2 mittlere Eigenschaften des Putzes. Erhöhte Temperaturen

deuten auf poröse Bereiche hin. Die Porosität wurde durch die Behandlung oberflächlich insbesondere in aufgelockerten Bereichen erhöht (Abb. 15, links). Dort scheint die Behandlung besonders wirksam gewesen zu sein. Zu späteren Zeiten nach dem Ende des Aufheizens (Abb. 15, rechts) werden etwas tieferliegende Bereiche des Putzes analysiert. Auf den Flächen TF 5b und TF 6 war die Behandlung besonders wirksam. Das zeigt sich an den erhöhten Temperaturen, die auf eine erhöhte Porosität hinweisen. Im äußersten rechten Bereich der Testfläche sind die Temperaturen eher gering, die Messungen sind hier aufgrund des angrenzenden Pfeilers nicht aussagekräftig. Die Behandlung im Bereich von TF 5a war deutlich weniger wirksam. Scheinbar sind die auf TF 5b und TF 6 verwendeten Substanzen etwas in den oberen Bereich von TF 3 und TF 4

diffundiert und haben dort die Porosität ebenfalls signifikant erhöht.

15 Aktive Thermografie – Temperaturdifferenz zum Referenzblock im Bereich der Testflächen: Zeitabschnitt 1 (links), Zeitabschnitt 2 (rechts).
