Abschlussbericht zum DBU-Projekt

**Forschungsprojekt zur Adaption der CO₂-Schneestrahls-technologie zur
Reinigung empfindlicher schadstoffbelasteter Oberflächen von Kulturgütern am
Beispiel von historischen Musikinstrumenten.**

Bericht zu den Forschungsergebnissen im Projekt
AZ 32275, gefördert durch die
Deutsche Bundesstiftung Umwelt

Laufzeit: 6.10.2015 – 31.05.2019

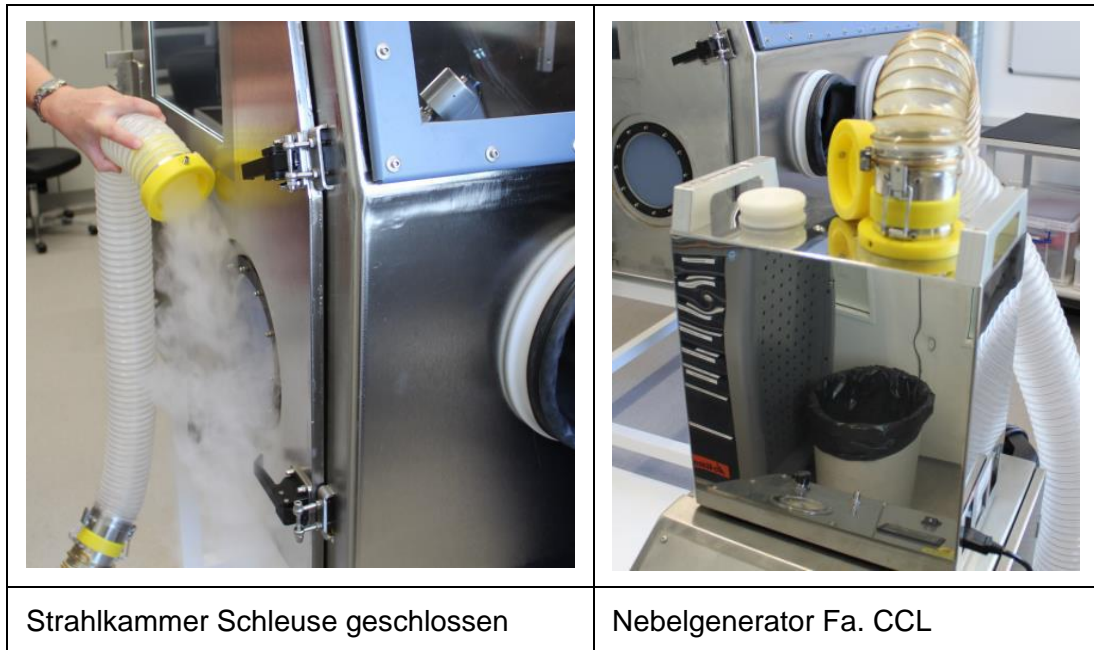
Abbildung 24: Dichtigkeitsprüfung

Die Strahlkammer wird im Arbeitspunkt betrieben. Mittels Nebelgenerator wurde destilliertes Wasser vernebelt. Der Nebel wird entlang der Dichtungen und Öffnungen von außen aufgegeben und der Verlauf der Strömung analysiert. Gleichzeitig wurde von innen mit der CO₂-Reinigungspistole auf den entsprechenden Bereich gestrahlt. Hierbei wird der maximal mögliche Beschleunigungsdruck von 13 bar eingestellt.

Die Strahlkammer ist auch bei maximaler Belastung, d.h. direktes Strahlen auf die Dichtungen, Öffnungen und maximalem Beschleunigungsdruck, dicht.

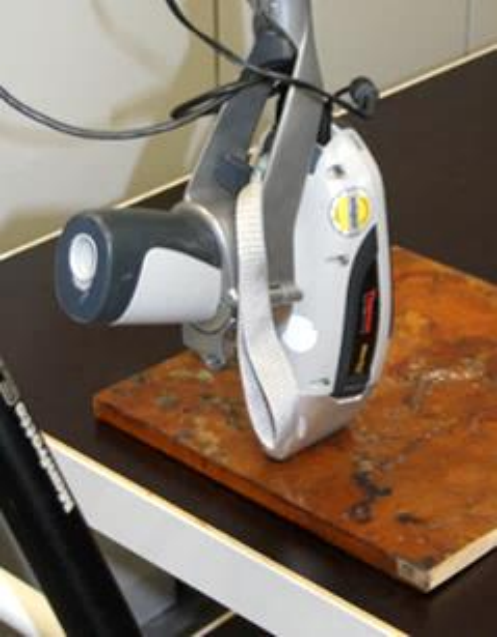
Abbildung 26: mRFA-Messung Deckelfragment

Die Oberflächenverkrustung wurde mittels mRFA-Messung untersucht. Die Elementzusammensetzung deutet auf eine mit Füllstoffen angereicherte Schmelze hin.

Deckel 1, mRFA-Messposition	Elementzusammensetzung

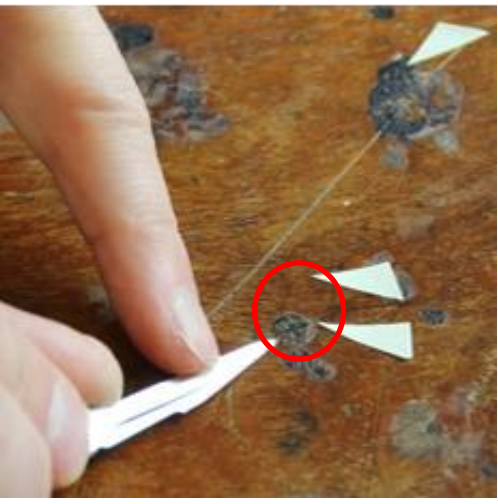
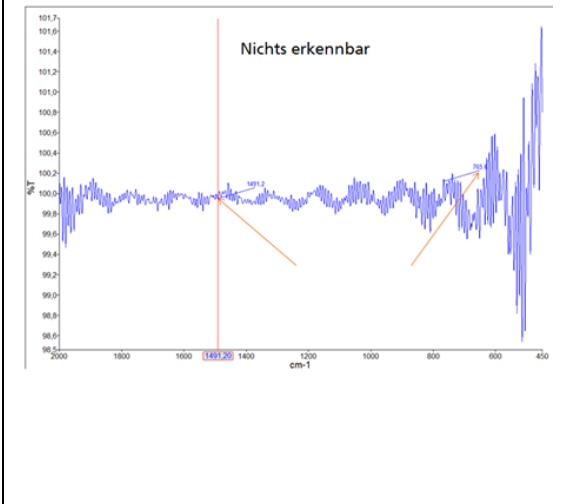
Abbildung 27: FTIR-Messung Deckelfragment

P1, Probenahme Verkrustung	P1, FTIR-Analyse Verkrustung

Im FTIR-Diagramm Abbildung 27 sind keine Hinweise auf eine Kontamination mit DDT erkennbar. Die vorliegende Messkurve enthält keine eindeutigen Resonanzen eines bekannten Bindemittels.

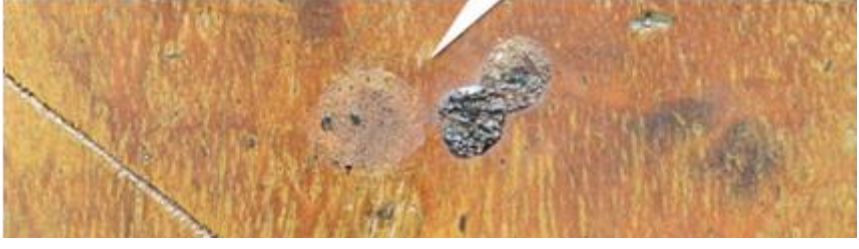
Abbildung 29: Reinigungsstapel Deckelfragment

Die Reinigungsstapel der Probeplatte 1 mit Verkrustungen, Verkohlungen und Niederschlägen auf der Lackoberfläche wird in Tabelle 11 bewertet:

Beschleunigungsdruck	Beobachtungen
7 bar	keine Wirkung auf Verkrustungen, unverletzte Schellackflächen werden nicht beschädigt, Verkohlungen werden nur wenig abgetragen
8,5 bar	geringe Wirkung auf Verkrustungen, unverletzte Schellackflächen werden nicht beschädigt, Verkohlungen werden deutlich abgetragen
13 bar	Verkrustungen werden nur langsam bei Einwirkzeit >15 sec./Fleck abgetragen, „gesunde“ Schellackflächen werden nicht beschädigt, hohl liegende Lackbereiche werden teilweise aufgebrochen, Verkohlungen werden bis auf unverbranntes Holz abgetragen, weiße Niederschläge werden teilweise mit Lackverlust reduziert, Kittungen und lose Furniersplitter platzen ab

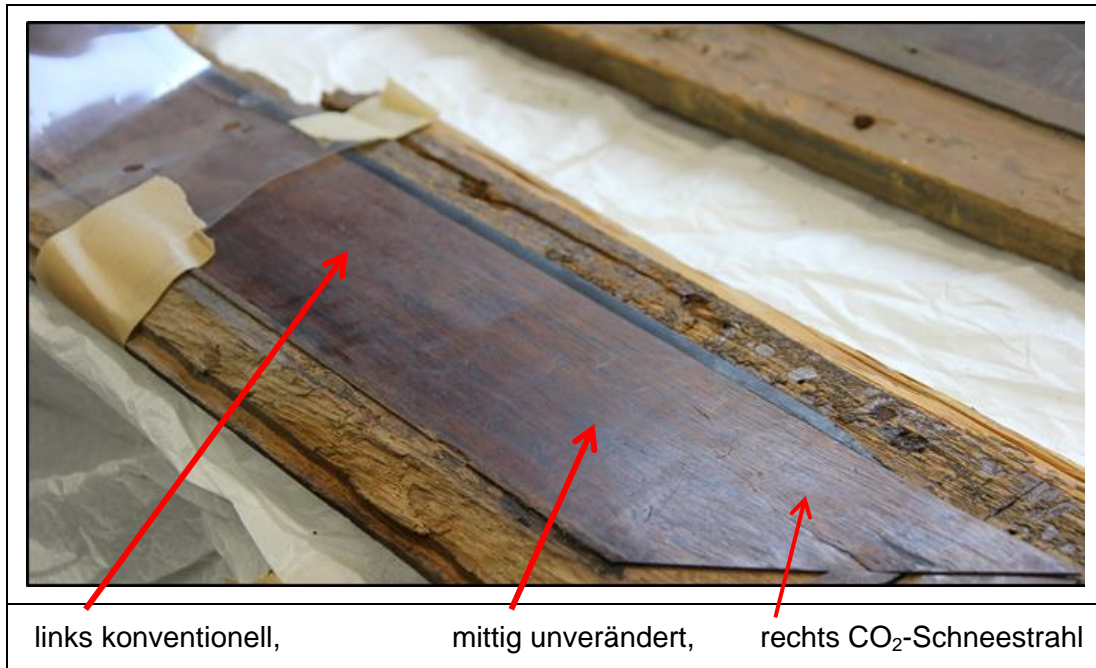
Abbildung 31: Tischplattenfragment Reinigungsstufen

Die makroskopische und mikroskopische Betrachtung zeigt Unterschiede im Reinigungsbild der gereinigten Oberflächen. Die konventionell erzielte Reinigung zeigt einen deutlich verminderten Glanz und bereichsweise geöffnete Furnierporen. Gebrauchsspuren sind teilweise grundhaft bis zur Furnierschicht gereinigt, die Oberfläche wirkt gleichförmig stumpf.

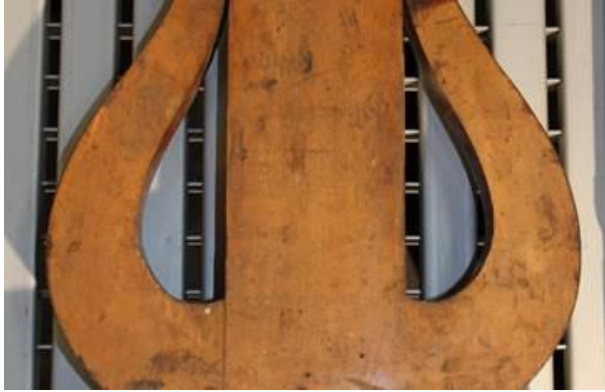
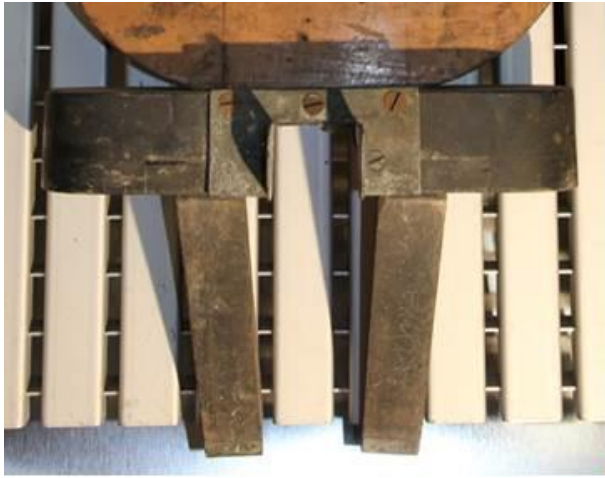
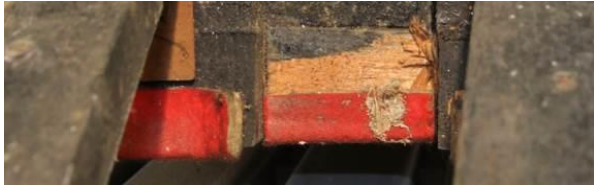
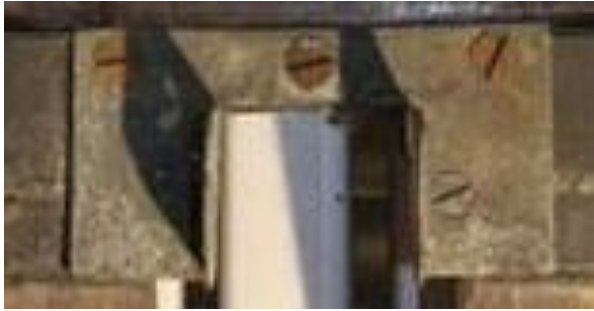
Abbildung 36: Lyra Details Vorzustand

Materialien	Bild
Schellack auf Mahagonifurnier

Pedalkasten Schwarzer Lack (schwarz gefasst)

Filz (rot)

Metallteile (korrodiert)

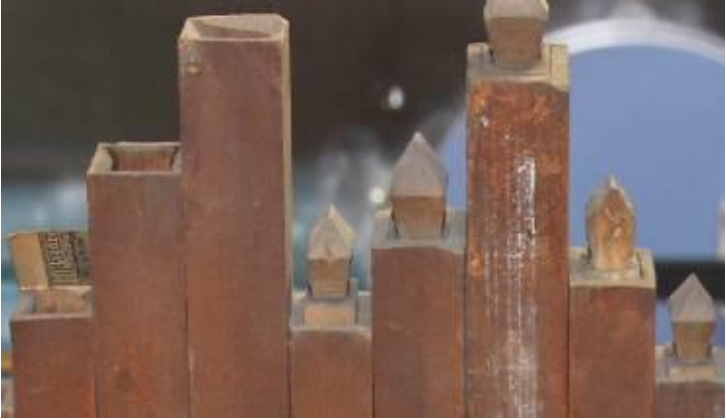
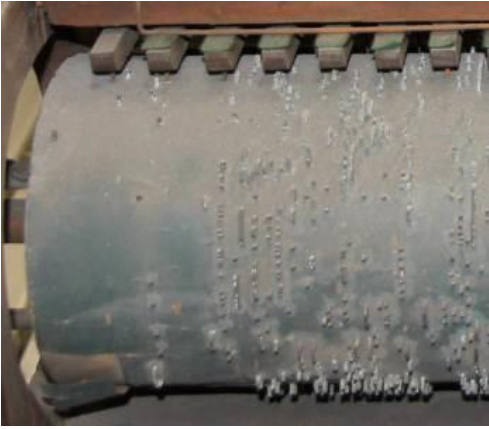
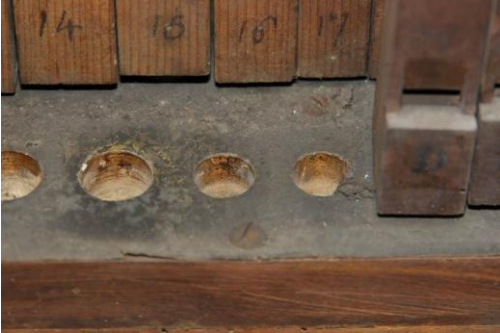
Abbildung 40: Flötenuhr Detail Vorzustand

Auf den Holzbauteilen Gestell und Orgelpfeifen sind Kristallablagerungen optisch zu erkennen. Generell sind alle Flächen stark verschmutzt, sämtliche Metallteile korrodiert sowie teilweise demontiert und die Funktionsfähigkeit insgesamt nicht mehr gegeben. Die Balgplatten und der Pfeifenstock sind mit Papier beklebt, die Keilfalten sind beledert. Die Stiftwalze ist mit Papier umhüllt.

Material	Bildokumentation
Fichtenholz roh Pfeifen

Papier auf Walze

Papier Pfeifenstock

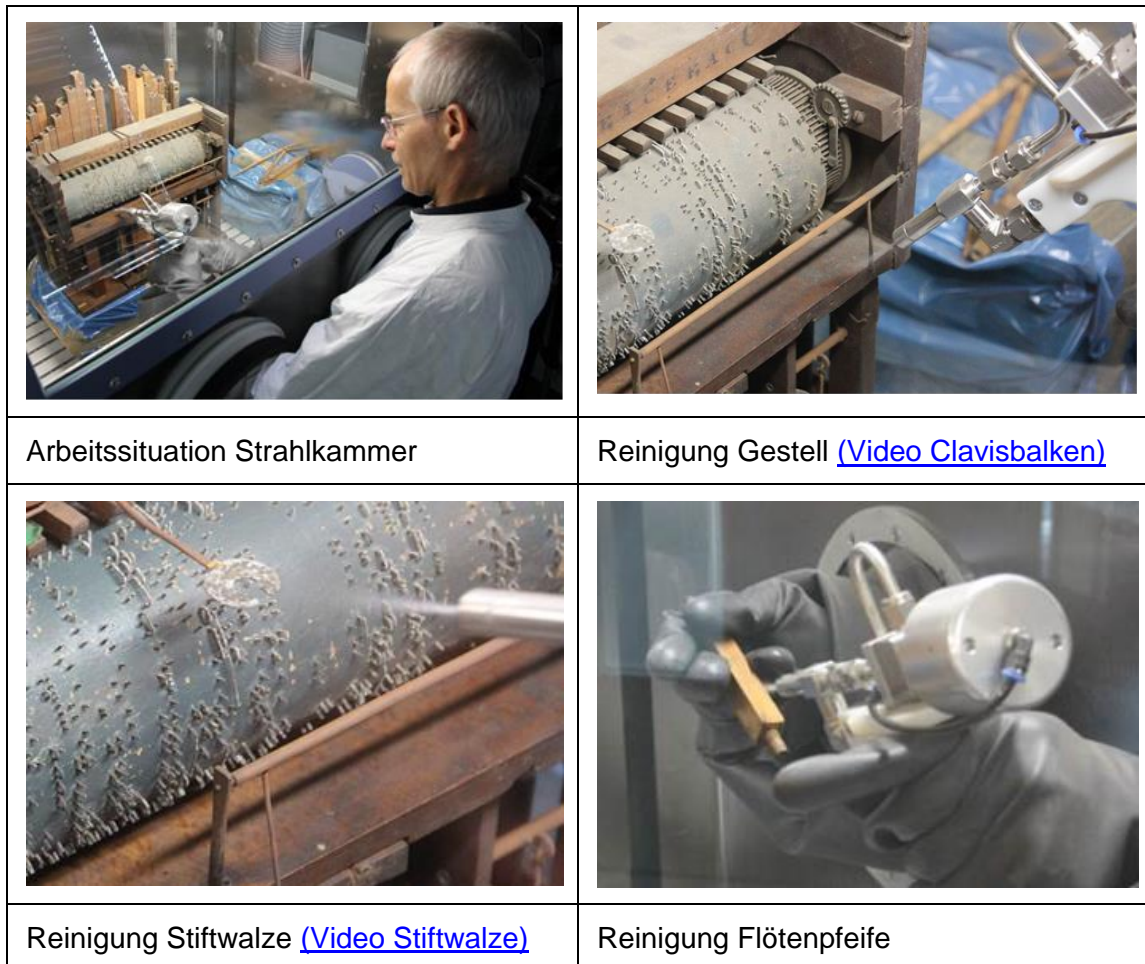
Abbildung 44: CO₂-Schneestrahltreinigung Flötenuhr

Mit dem Beschleunigungsdruck von 5 bar werden staubförmige Ablagerungen und DDT-Kristalle von der Oberfläche nahezu vollständig entfernt, Korrosionsschichten auf Metallteilen werden reduziert. Poren, Risse und Fugen, raue Lederoberflächen und Filze werden grundhaft gereinigt. Einzelne, gering haftende Papierteile an der Walze haben sich beim Reinigen gelöst. Glanz und Patina der Holzoberfläche, der Farblacke auf dem Walzen- und Balgpapier, sowie Bleistift- und Tuscheschrift blieben erhalten.

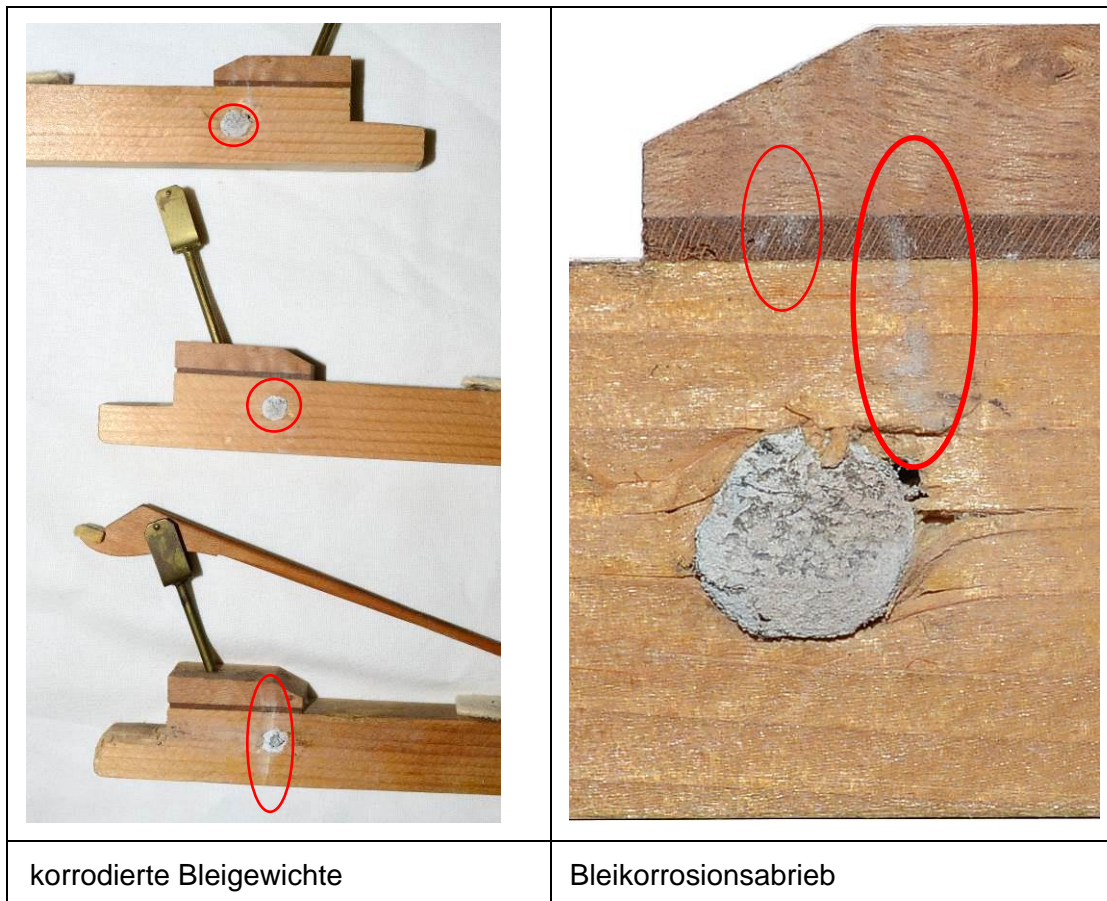
Abbildung 46: Tastenhebel

Die Tastenhebel entstammen dem unsignierten Tafelklavier der Deckelfragmente unter 4.5.1. Die Bleigewichte sind in dem gerbstoffhaltigen Nadelholz (Fichte) stark korrodiert und der Abrieb hat sich auf den Tastenhebel und dem Klaviaturboden abgelagert.

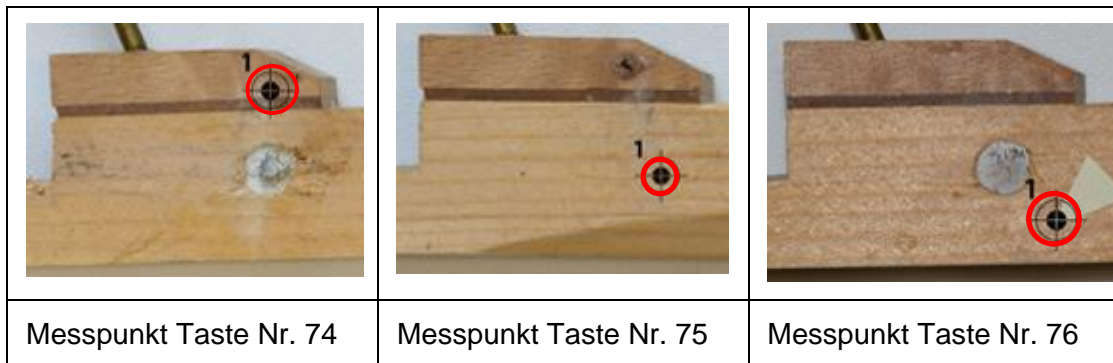
Abbildung 47: RFA-Messpunkte Tastenhebel

Die mRFA-Messpunkte wurden im Spurbereich des Abriebs festgelegt.

Die Messergebnisse vor und nach der CO₂-Schneestrahlsreinigung zeigen die Tabelle 24. Auf dem Tastenhebel Nr. 76 wurde eine Probenahme mit Swab-System vorgenommen, deren Ergebnisse in dieser Tabelle mit aufgeführt sind.

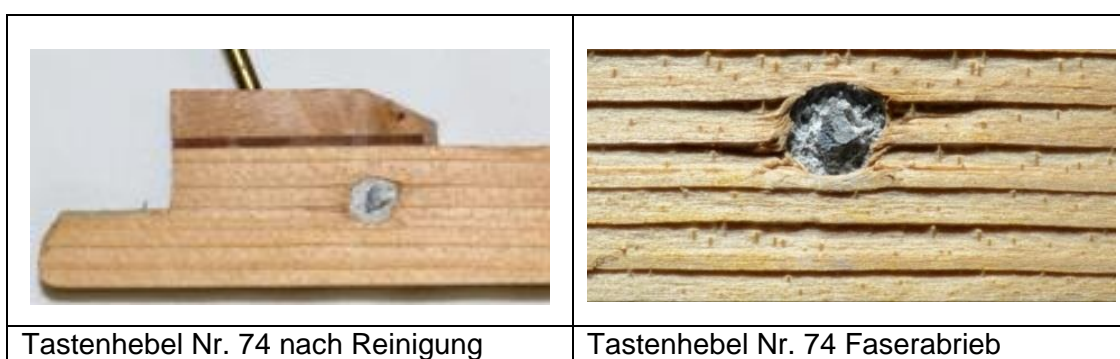
Abbildung 48: Tastenhebel nach Reinigung

Der Prozessparameter Beschleunigungsdruck wurde bei der Reinigung von Tastenhebel Nr. 74 von 8,5 bar auf 7 bar reduziert, da die oberflächennahen Frühholzzellen teilweise zerstört wurden.

Die Reinigungsdauer wurde bei allen Tastenhebeln nach Sichtkontrolle bestimmt. Die RFA-Swab-Nachkontrolle von Nr. 76 zeigt die intensive Reinigungswirkung der CO₂-Schneestrahls-technologie.

Die gemessene Restbelastung kann durch tieferliegende Korrosionsanteile und andere Vorbehandlungen hervorgerufen werden oder eine Materialgrundbelastung darstellen.
