Bericht HAL 63 / 2017

**Modellhafte Konservierung der anthropogen geschädigten
Naturstein-Portale der Marienkirche in Rötha**

- Abschlussbericht -

Projekt AZ 32640

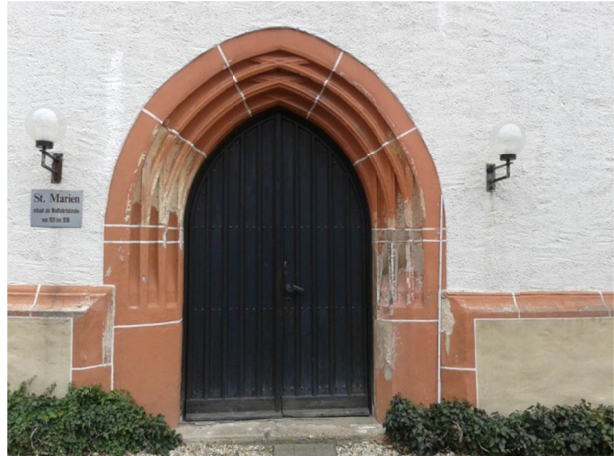
Abb. 3 Musterportal vor Reinigung

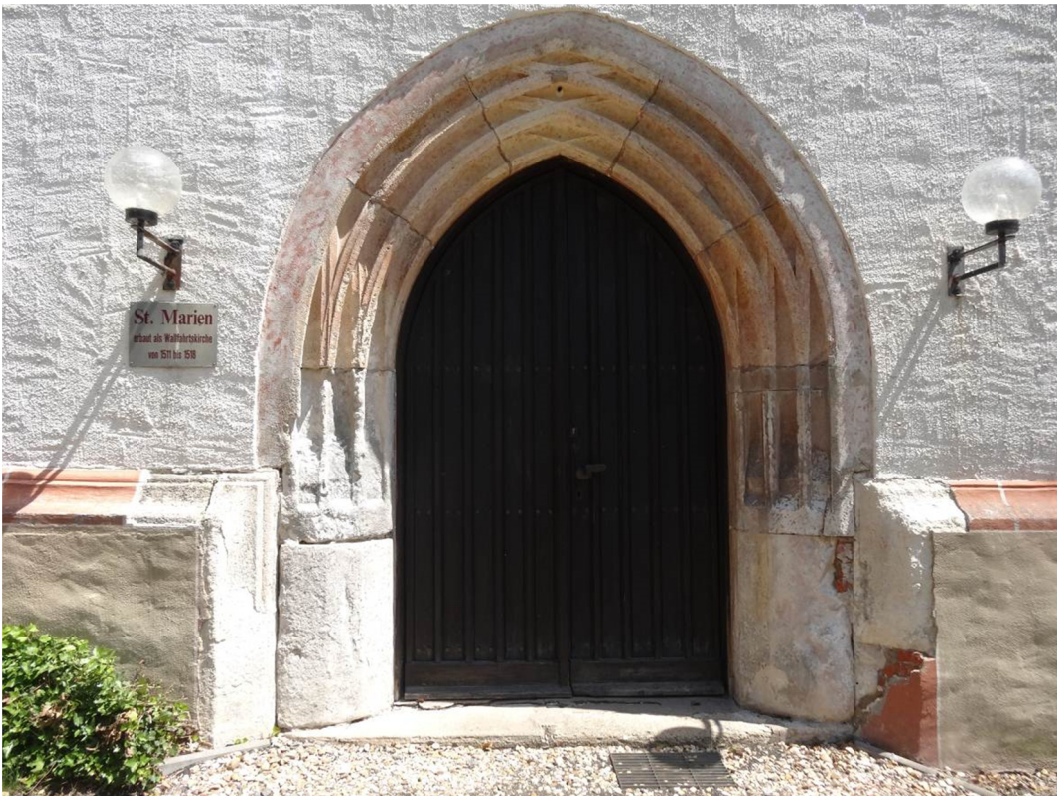
Abb. 7 Musterportal nach Abnahme von Fassung und Zementglätte

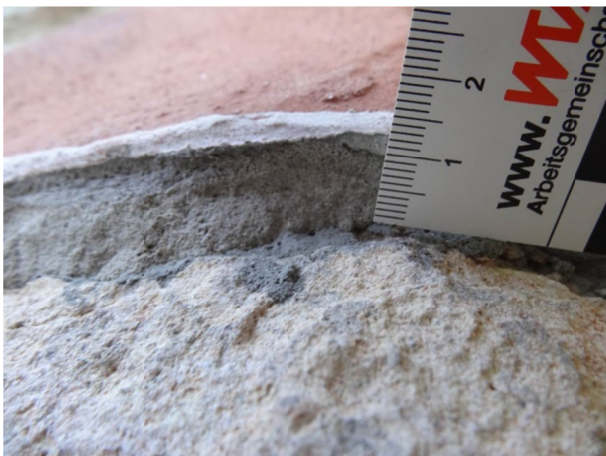
In vielen Bereichen kam es zu Abschaltungen der Natursteinoberflächen im Zusammenhang mit den zu fest und dicht am Natursteinuntergrund anhaftenden Zementmörteln, im Wesentlichen eine Sanierputzglätte. Diese, mit einer Silikat-Dispensionsfarbe gefasst, zeigt Risse, über die das Niederschlagswasser eindrang und es dann zu einer Hinterfeuchtung des Materials kam. Das begünstigte die Schädigungen durch hydrische Dehnung der heterogen aufgebauten Materialien, Frost-Tauwechsel und Salzeinwirkung. Dies führte zu der Entscheidung, die zementhaltige Beschichtung der Natursteinoberfläche abzunehmen. Die festgestellten Magnesiumsulfate sind als besonders bauschädigende Salze bekannt. Schäden werden an den Portalgewänden als auch im gesamten Sockelbereich festgestellt. Die Schädigung der Natursteingewände und Sockelbereiche erfolgt hauptsächlich durch aufsteigende Feuchte, durch den Feuchteeintrag über Niederschläge von außen in den Naturstein und eine Anreicherung von Schadsalzen in der Verdunstungszone der Natursteinoberflächen. Dabei behindern die sehr festen und kapillar inaktiveren Zementreparaturmörtel die Abtrocknung. Die Herkunft der An- und Kationen ist im historischen Setzmörtel, einem Dolomitmalkmörtel (historische Kalkgruben der näheren Umgebung, Ostau oder Eschefeld) und einem Sulfateintrag durch Luftverschmutzung der vergangenen Jahrzehnte (Industriezentrum Espenhain-Böhlen) in Kombination mit aufsteigender Feuchte und eindringendem Niederschlagswasser zu suchen. XRD-Analysen aller 4 Ausblühsalzproben von historischen Natursteinoberflächen sowie einer Putzoberfläche zeigen das Auftreten der Magnesiumsulfate Epsomit und Hexahydrat. Sie sind als besonders bauschädigende Salze einzustufen. Eine Schädigung der Oberflächen durch die Salze erfolgt in Abhängigkeit von Temperatur und Luftfeuchte, infolge eines Hydratstufenwechsels oder durch wechselnde Lösungs- und Kristallisationsvorgänge (Abb. 1).

Abb. 10 Zementhaltige Glätte auf Natursteinoberflächen

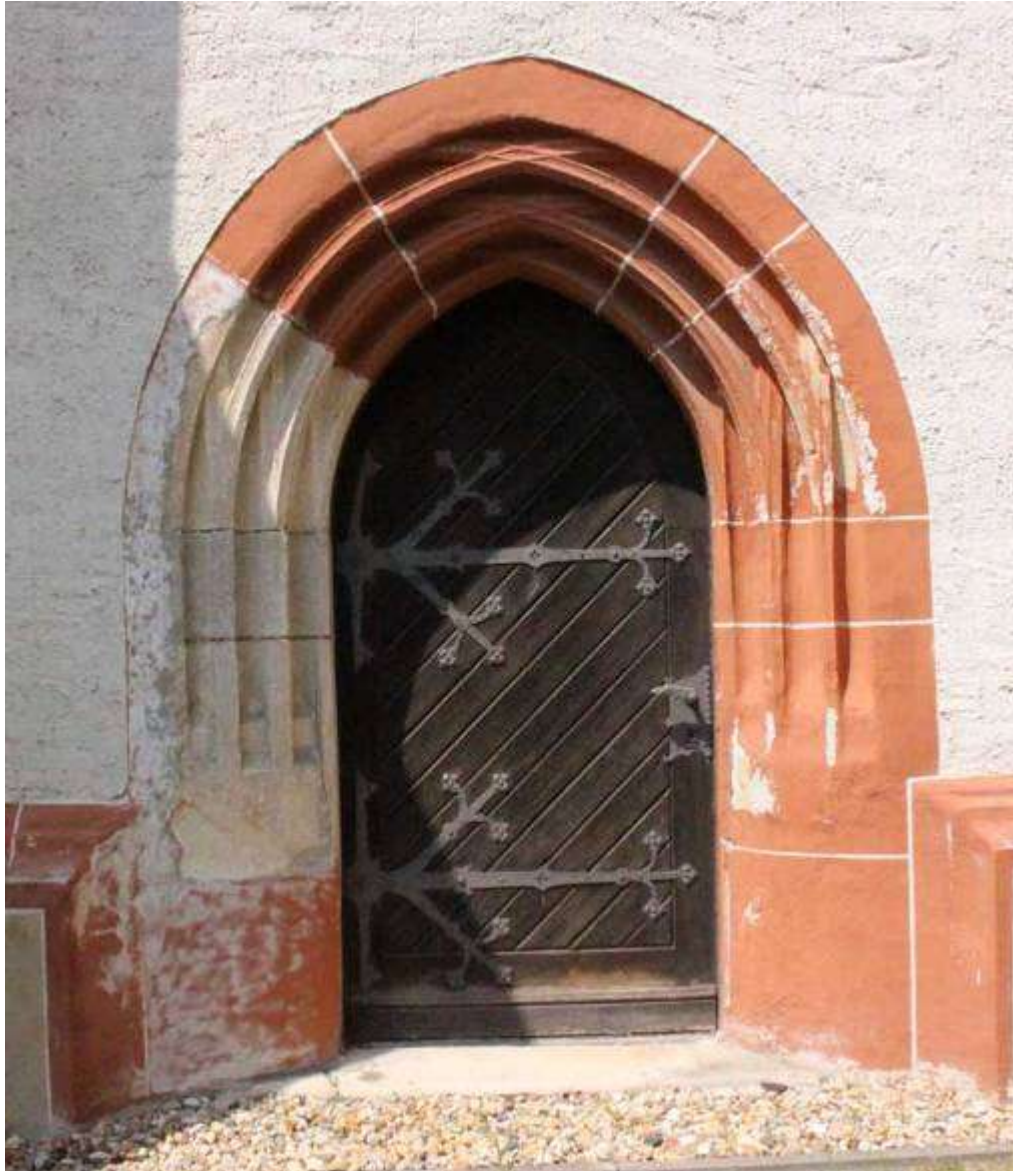
Abb. 3

Als Vergleichsfläche wurde an dem Südportal ebenfalls das linke Gewände gereinigt.

Nach der ersten Reinigungsphase zeigt sich, dass an allen drei Portalen jeweils die Quader im Bereich des Kämpfers aus Zeitzer Sandstein bestehen. Vermutlich handelt es sich dabei um eine ältere Maßnahme, die die Schäden durch aufsteigende Feuchtigkeit reduzieren sollte.

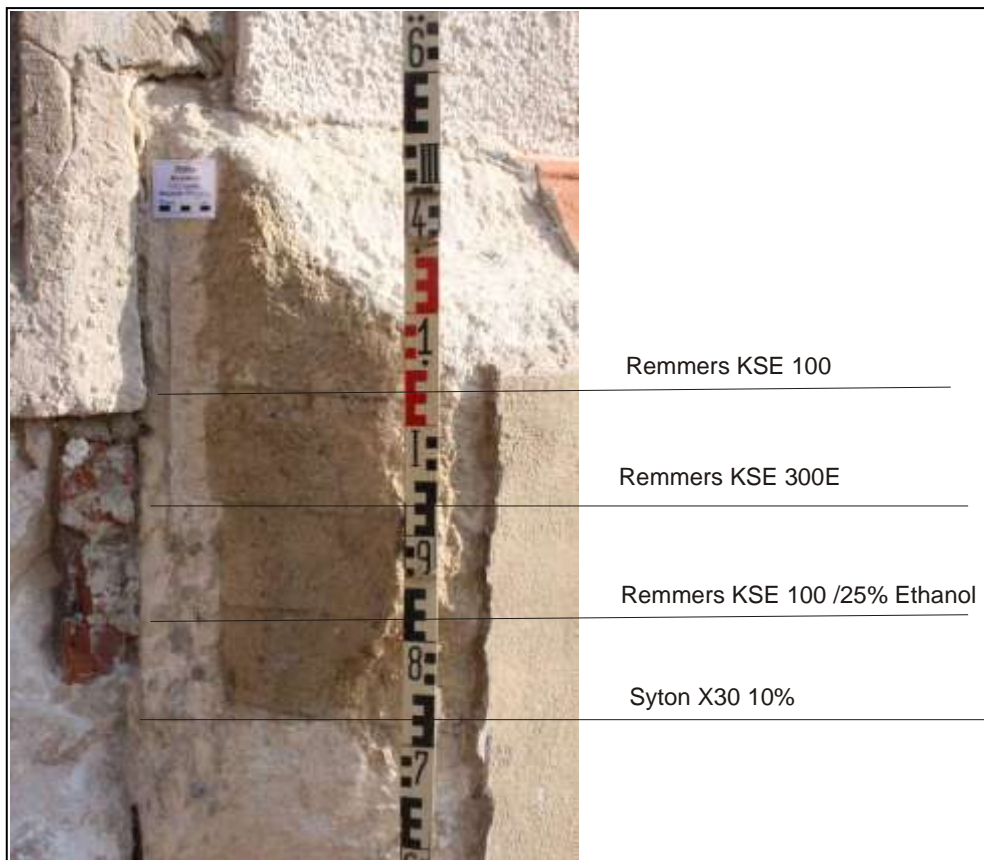
Abb. 15: Versuche zur Festigung

In der dritten Fläche wurde der Kieselsäureester KSE 100 mit 25% Ethanol nach Wendler² gemischt.

Als letzte Fläche wurde Syton X30 als 10%ige Lösung aufgetragen.

Alle vier Festigungsmittel wurden an den drei Portalen, Nord-, Süd- und Westportal, aufgetragen. Es wurde jeweils versucht gleichwertig geschädigte Flächen für die unterschiedlichen Festigungsmittel zu finden. Die Untersuchung auf Wasseraufnahme und die Festigkeitssteigerung mittels Bohrhärteprüfgerät erfolgt durch das IDK.

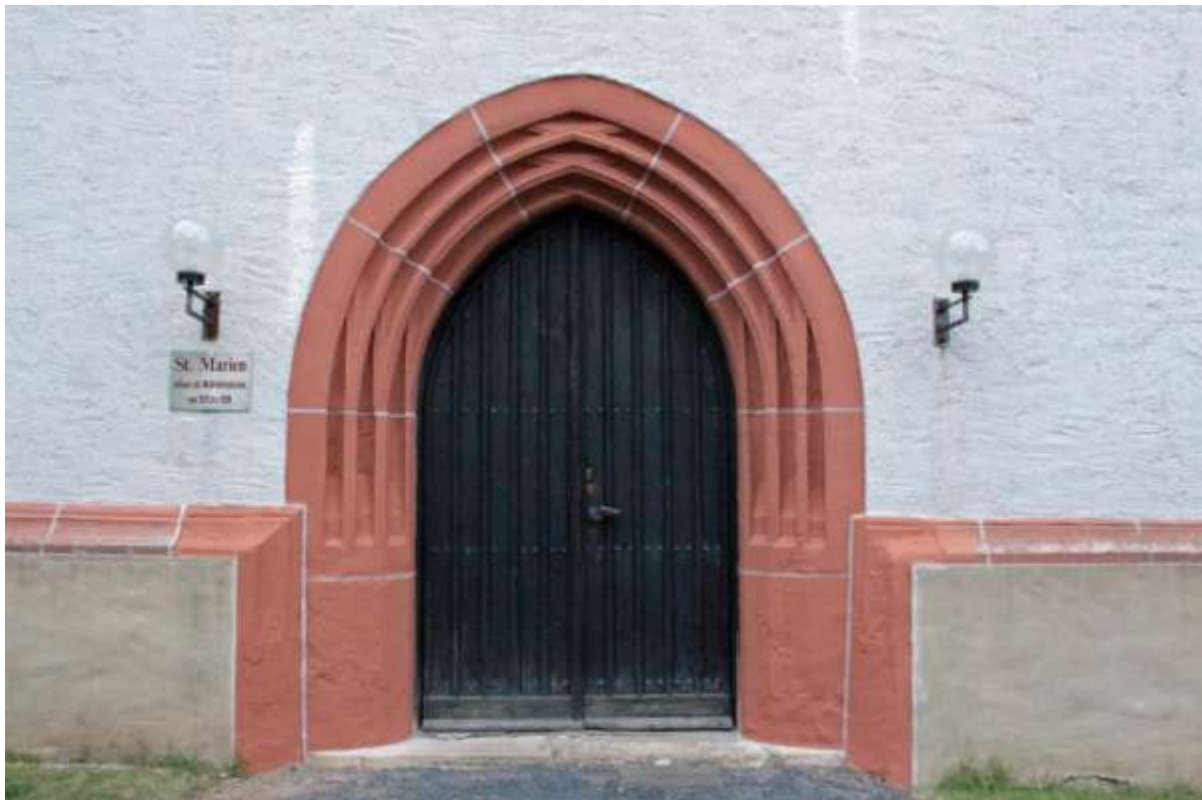
Abb. 20

Mit Silikonharzlasur gestrichenes Westportal.

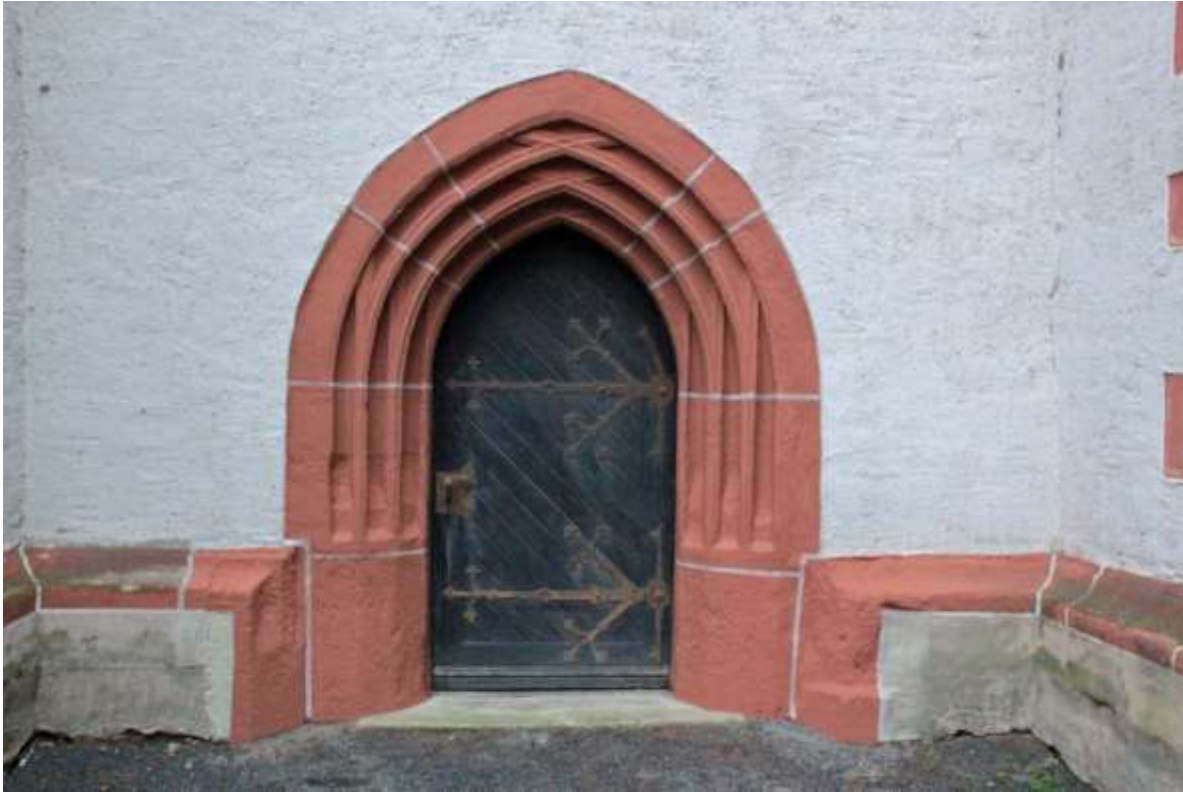
Abb. 21

Mit Silikonharzlasur gestrichenes Nordportal. Die Farbe wurde für den Auftrag mit ca. 5% Wasser verdünnt, der Anstrich erfolgte zweimalig. Die Fugenstriche wurden ebenfalls in Silikonharzlasur ausgeführt.
