ABSCHLUSSBERICHT  
ÜBER DIE SANIERUNG DER BERGWINDMÜHLE  
AN DER TURMSTRAßE 24 IN OCHTRUP.

„MODELLHAFTE INSTANDSETZUNG DER DURCH ANTHROPOGENE UMWELTEINFLÜSSE GESCHÄDIGTEN BERGWINDMÜHLE IN OCHTRUP MIT SPEZIELLEN AUF DIE BEDÜRFNISSE DES KULTURGUTES ANGEPAßTEN MATERIALIEN UND METHODEN“

(AZ NR. 32946/01)

Förderverein Bergwindmühle Ochtrup e.V.  
48607 Ochtrup, im Dezember 2017

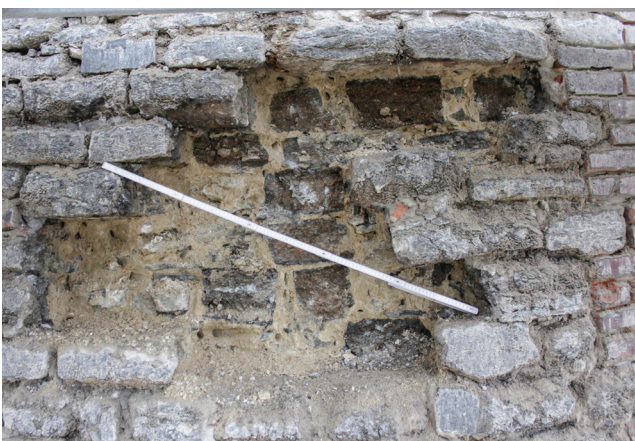
Der Mühlenkörper der Bergwindmühle ist ein sich nach oben verjüngendes rundes Bauwerk. Aufgrund des runden Bauwerkes und des variierenden Durchmessers musste die Mühle zeitaufwändig eingerüstet werden. Erschwerend kam hinzu, dass die außenliegenden Baugruppen, dazu gehören Flügelkreuz und Steert sich noch gut Händeln ließen, die dicht und diagonal zum Rumpf verlaufenden Schoren erforderten allerdings einen erheblichen höheren Einsatz aller Beteiligten.

Im Nachhinein hätte man die Kappensanierung in zwei Teile organisieren müssen, um die Außenarbeiten am Mauerwerk besser durchführen zu können.

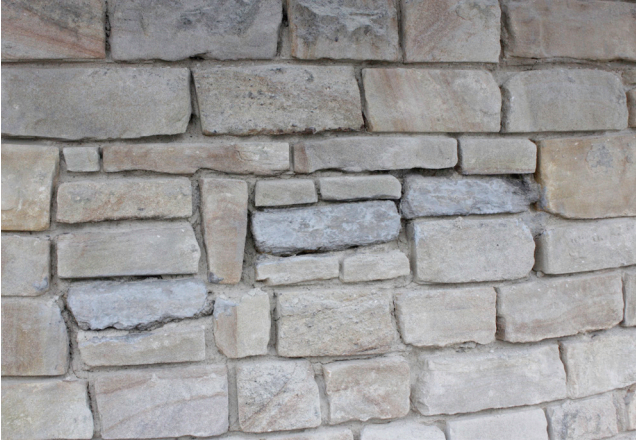
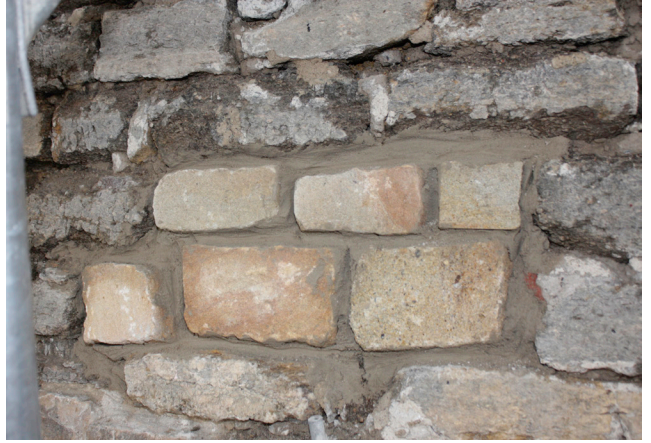
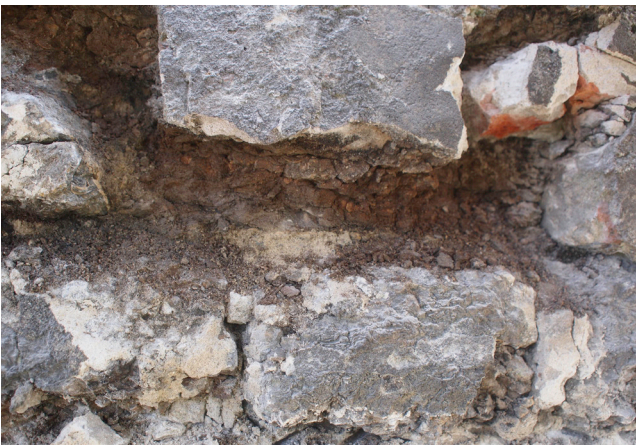
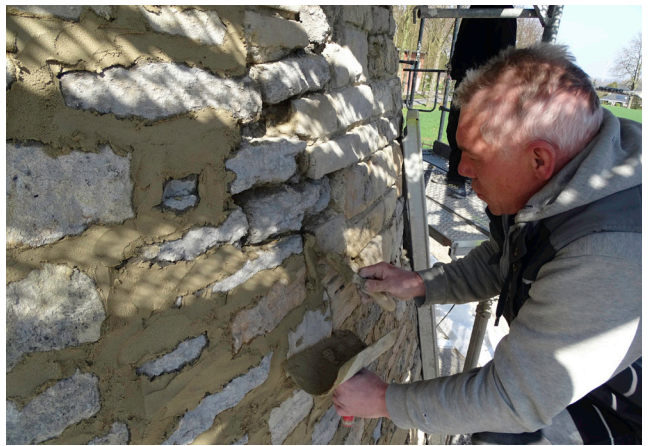
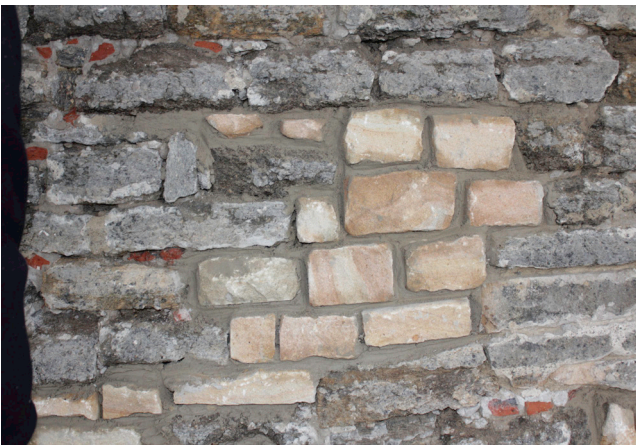
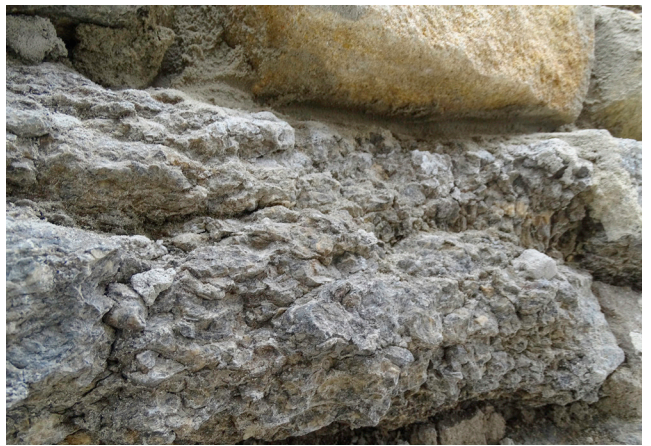
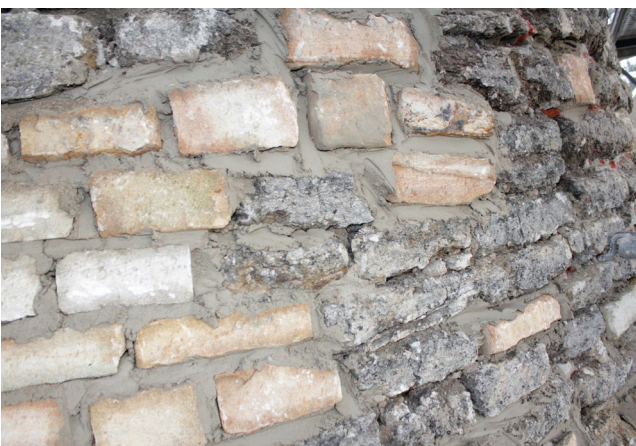
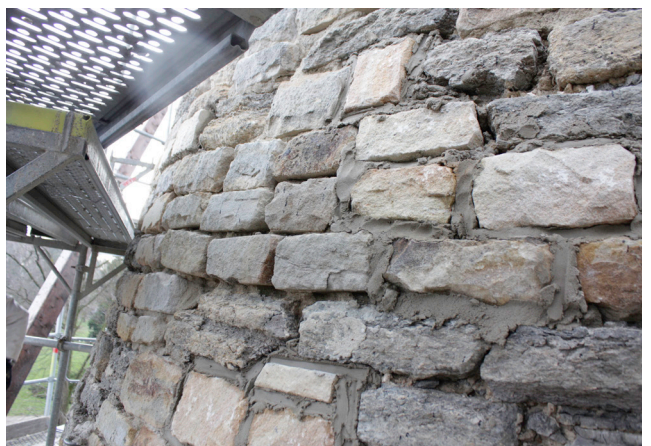
Danach folgte die notwendige Reinigung der Fassade.  
Die desolante Verfassung der Fassadenflächen (Bruchsteinmauerwerk) zeichnete sich hauptsächlich durch Flankenabrisse und fehlendes Fugenmaterial aus. Das Schadensbild des Bruchsteinmauerwerks war geprägt durch die Verwitterung der brüchigen, teilweise lockeren und fehlenden Quader und Bruchsteine aus Sinterkalk. Die Sinterkalksteine kamen aus einem hiesigen Steinbruch. Alle offenen Mauerausbrüche und Fehlstellen wurden durch Ibbenbürener Sandsteinquader ersetzt. Im Außenmauerwerk wurden ca. 440 Sandsteinquader neu eingearbeitet und verfugt. Das Fugennetz - innen wie außen- wurde ausgestemmt. Hierbei zeigte sich die hohe Durchfeuchtung des Gemäuers.

Die bauausführende Fa. Paetzke hat für die Sanierung der Sandsteinfassade keine neuzeitlichen Baustoffe, sondern Baustoffgemische hergestellt, wie sie im 19. Jahrhundert zur Anwendung kamen.

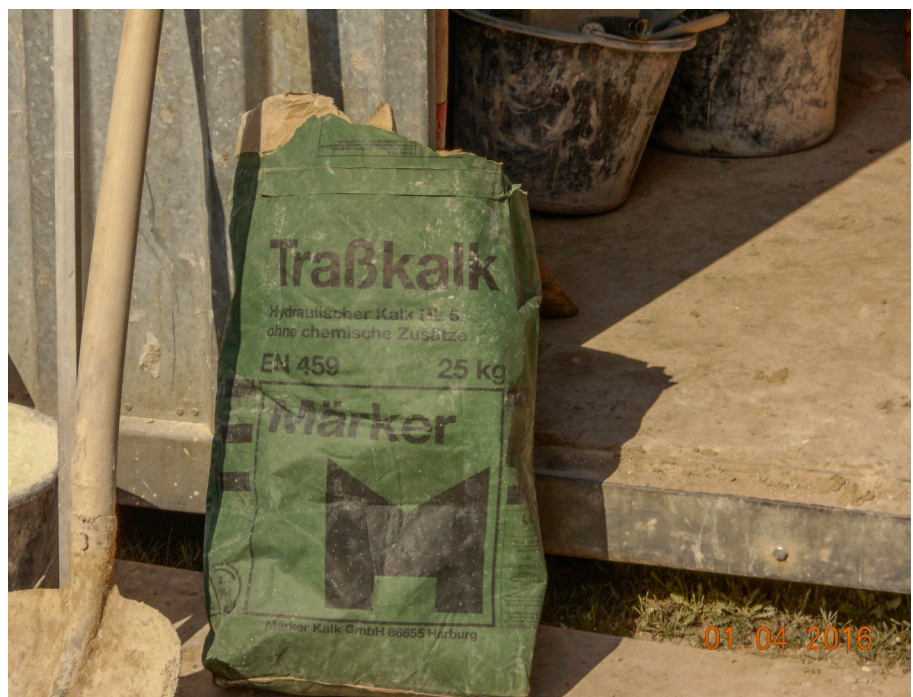
Während der flächigen Ausräumung der schadhafte Quader und Fugen zeichnete sich ab, dass wesentlich mehr Steine ausgetauscht werden mussten als ursprünglich geplant. Der neu geschaffene Mauerwerksverbund war so gut, dass auf eine zusätzliche Bewehrung durch Anker (Gewindestangen längs im Fugennetz verlaufend) verzichtet werden konnte. In den Hohlräumen wurden „Packer“ für ein späteres Verpressen gesetzt. Risse wurden kraftschlüssig mit mineralischem Bindemittel geschlossen.

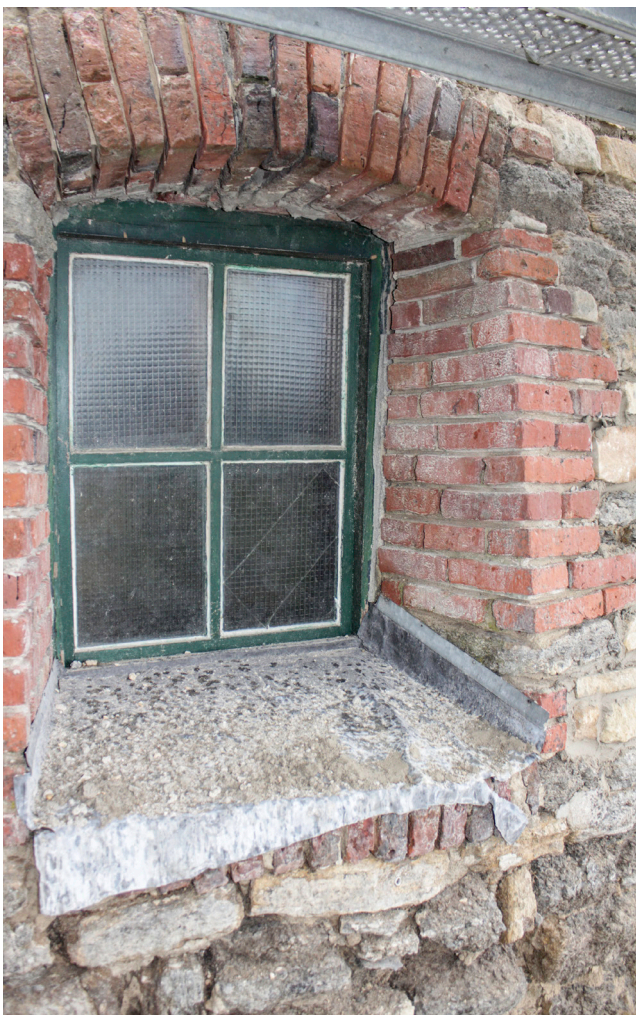
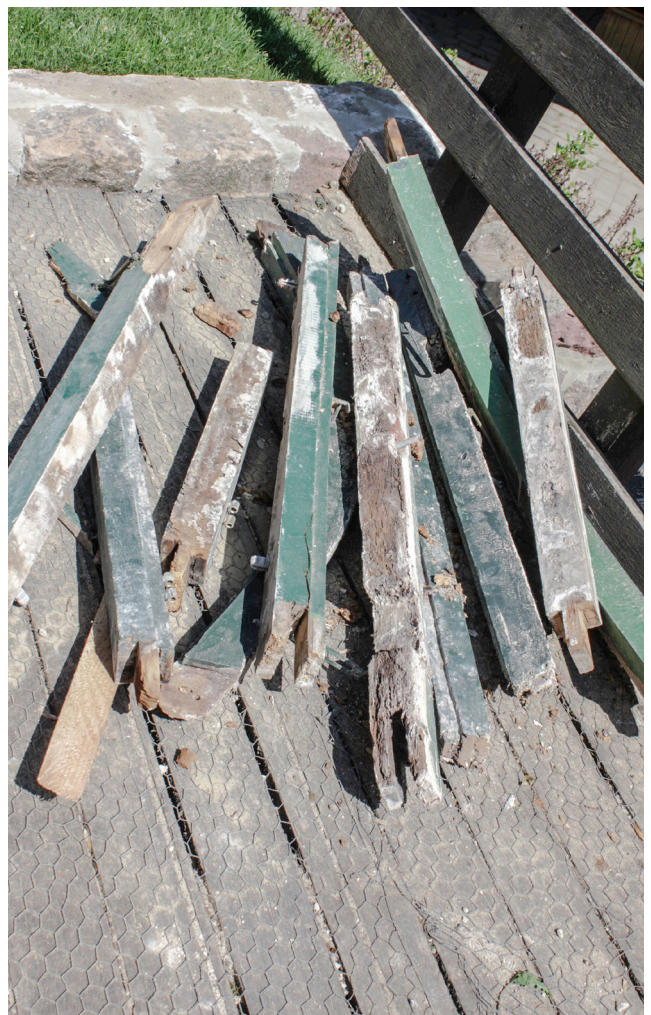
Die im Außenmauerwerk befindlichen Fenster, 8 Stück an der Zahl, waren nicht mehr funktionsfähig. Die Wasserschenkel zur Ableitung des Schlagregens waren weggerottet. Flügelfenster waren nicht mehr zu öffnen und die Dichtigkeit nicht mehr gegeben. Ein örtlicher Schreiner und Fensterbauer wurde mit der Erstellung der neuen Fenster aus Eichenholz beauftragt. Die typische Kleinteilung der Fensterflächen, die Ausarbeitung der Rundbögen, die Besonderheit der Verankerung im Mauerwerk und Einbindung der Außenfensterbänke erforderten handwerkliches Geschick. Der Farbton wurde mit der Denkmalbehörde abgestimmt. Die Gestaltung und Wahl der Verglasung dem Baukörper angepasst.

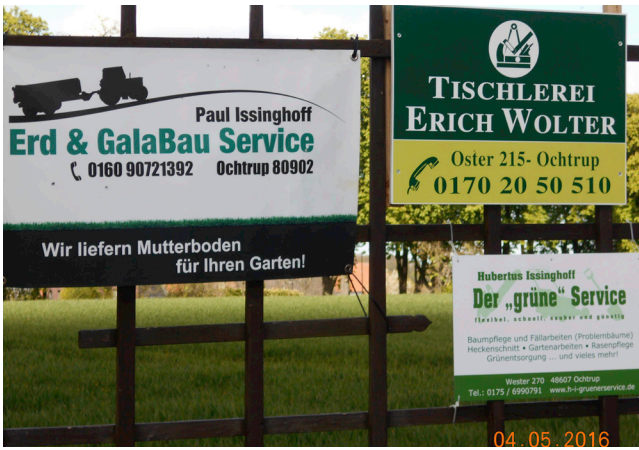
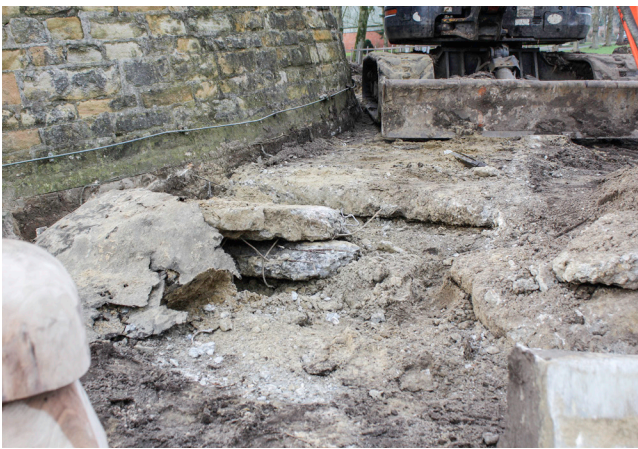
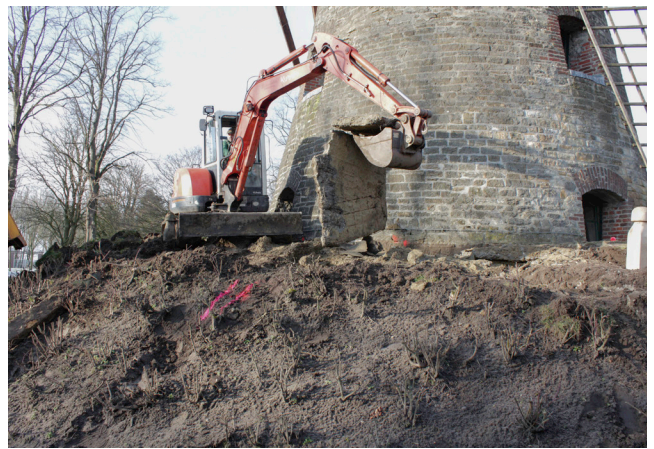
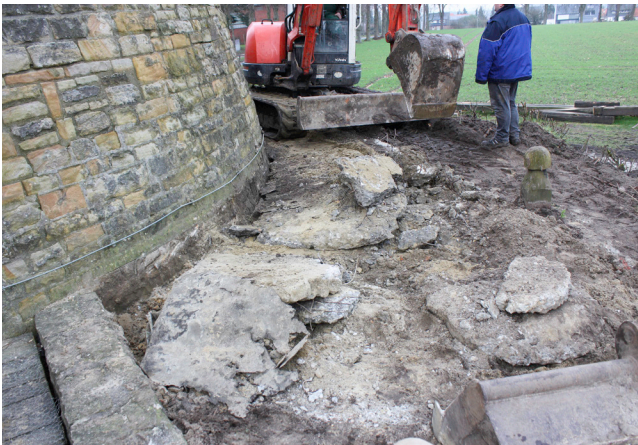
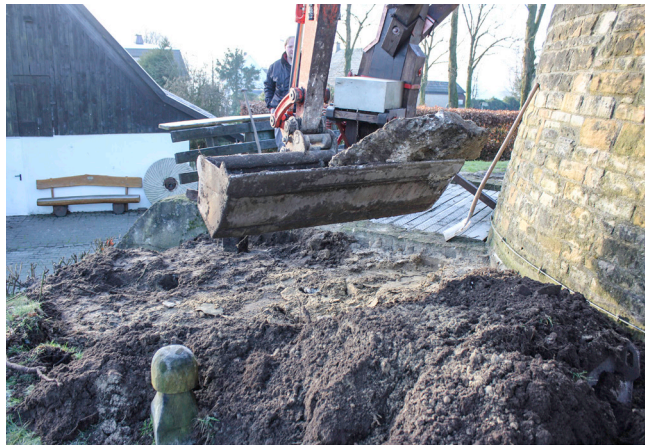
In der Wallanlage befinden sich 12 Kriepfähle zur Sicherung und zum Kroien (in den Wind drehen) der Kappe. Die Pfähle waren witterungsbedingt stark zersetzt. Die Zugfestigkeit nicht mehr gewährleistet. Wir konnten feststellen, dass die vorhandenen Kriepfähle zum einem früheren Zeitpunkt nicht sach- und fachgerecht eingebaut worden waren. Das umlaufende Streifenfundament zur Befestigung der Kriepfähle und die Bewehrung des Mühlenweges verhinderten den Wasserabfluss zur Außenböschung.

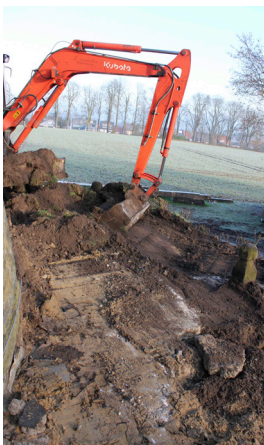
Die Wasser einstauende Wanne ist ursächlich verantwortlich für die starke Durchfeuchtung des Mühlenkörpers. Einsickerndes Oberflächenwasser lagerte sich direkt über einen langen Zeitraum in das Außenmauerwerk der Mühle ein. Die eingedrungene Mauerwerksfeuchte zeigte sich überaus deutlich bei der Ausräumung der geschädigten Fugen. Wie kleine Rinnsale trat die Feuchtigkeit aus den Fugen. Das wannenartig ausgebildete Fundament mit Anschluss an den Mühlenkörper wurde gänzlich durch Mitglieder des Mühlenvereins ausgebaut und entsorgt. Die Lage und die Befestigung der neuen Kriepfähle wurden im Expertenteam angesprochen und örtlich wie nachstehend beschrieben ausgeführt.
