Forschungsprojekt AZ 33326

**„Entwicklung und Erprobung von Methoden zur Konservierung umweltgeschädigter, historisch wertvoller Putz- und Steinoberflächen sowie zur Mauerwerkstüchtigung unter dauerfeuchten Bedingungen und mikrobiellen Belastungen an der Mikwe in Worms“**

Abschlussbericht von Michael Auras, Oliver Hahn, Cornelia Gehrman-Janssen,  
Karin Keller, Karen Petersen, Beate Skasa-Lindermeir, Eberhard Wendler

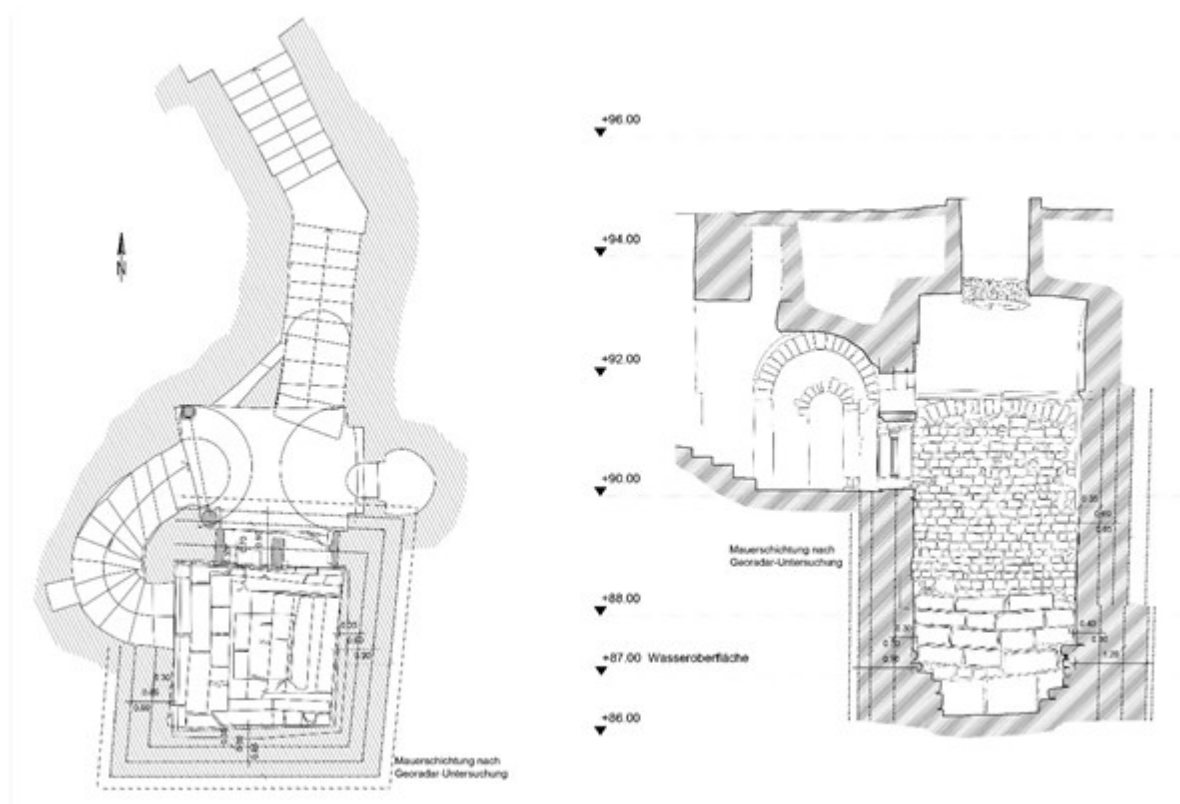
Abb. 1: Die bauliche Anlage der Mikve Worms in Grundriss und Querschnitt in N-S-Richtung (aus Kayser 2019)

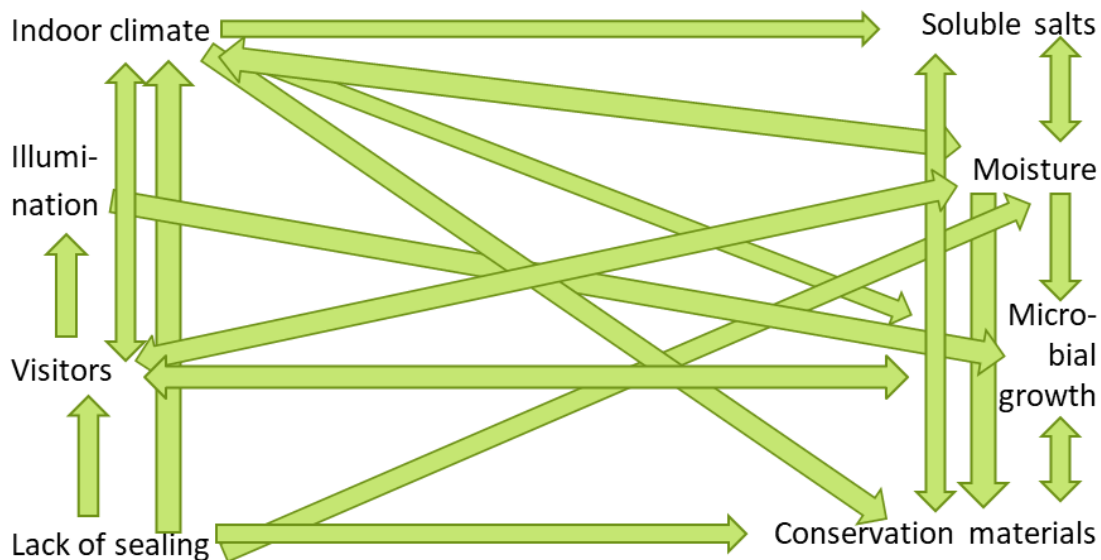
Die Ursachen der Schäden sind vielfältig und es besteht dringender Bedarf einer Konservierung. Betrachtet man jedoch die verschiedenen Faktoren, die Einfluss auf die Raumschale der Mikwe nehmen, so wird ein recht komplexes System erkennbar (Abb. 4). Die Betrachtung der Wechselwirkungen zwischen diesen Faktoren verdeutlicht, dass jede Einzelmaßnahme sorgfältig abzuwägen ist, da jeder Eingriff in dieses System Auswirkungen auf weitere Faktoren hat.

Abb. 4: Einflussfaktoren und Wechselwirkungen in der Raumschale der Mikwe

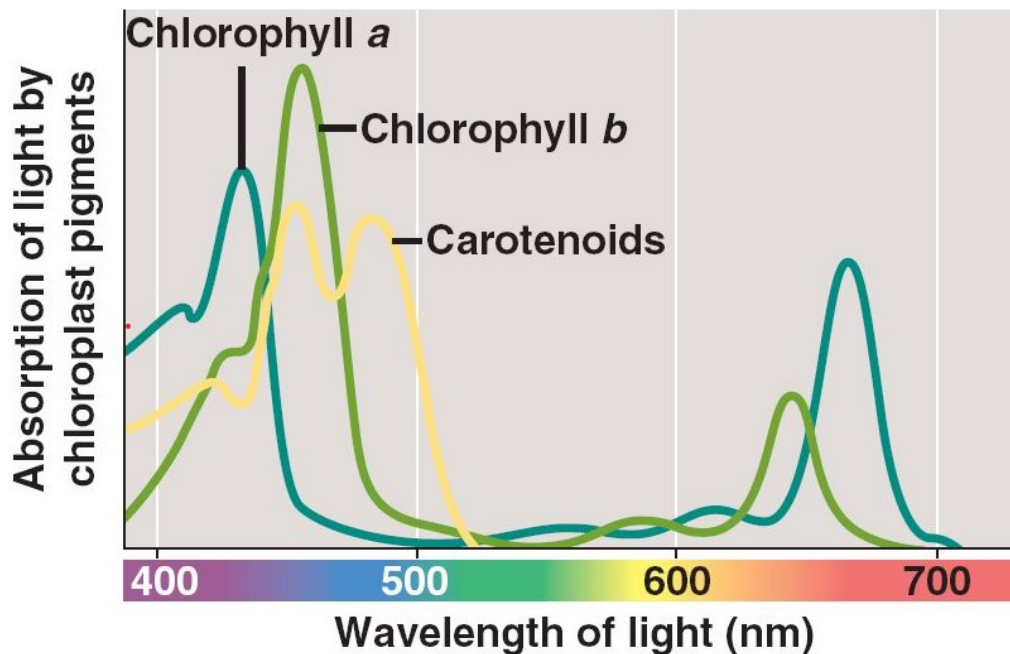
Die in der Mikwe vorkommenden Algenarten wurden im Labor kultiviert, um die Effizienz von grünem Licht zur Reduzierung der Chlorophyllproduktion zu überprüfen. Der Grundgedanke ist die wellenlängenabhängige Wirksamkeit von Chlorophyll und anderen Pigmenten bei der Photosynthese (Abb. 6). Sie zeigt ein Absorptionsminimum im grüngelben Bereich. Dementsprechend wurde eine monochromatische LED mit einer Wellenlänge im Bereich 525/550 nm für die Labor- und in situ-Versuche ausgewählt.

Abb. 6: Wellenlängenabhängige Lichtabsorption von Chlorophyll und Karotinoiden<sup>2</sup>

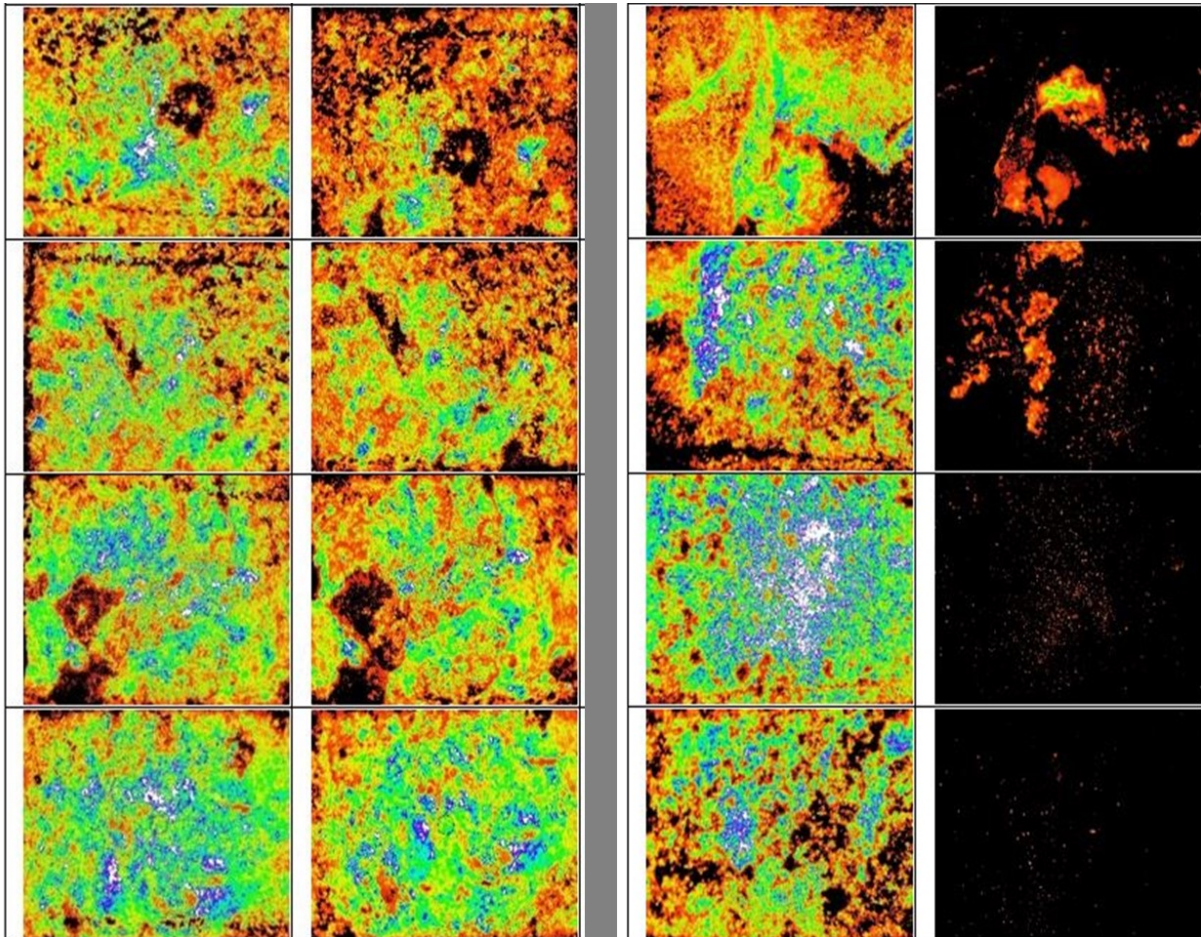
Um eine Wiederbesiedlung nach der Desinfektion zu verhindern, wurden Tests mit photokatalytisch aktivem Titanoxid durchgeführt. Auf der Grundlage von Labortests wurden zwei Produkte aus feinkörnigem Anatas auf Testflächen in der Mikwe verwendet (BLA von Fa. Henan Chemicals und Kronoclean 7000 von Fa. Kronos). Das TiO<sub>2</sub> wurde mit Kieselsäureester (KSE 300 von Fa. Remmers) auf der Steinoberfläche fixiert. Um eine Weißfärbung des Steins zu vermeiden oder zumindest auf ein unauffälliges Maß zu reduzieren, wurde die Konzentration von TiO<sub>2</sub> im Kieselsäureester auf ein Minimum von 0,6 M.-% reduziert. Vorversuche hatten gezeigt, dass diese Konzentration für eine photokatalytische Reaktion ausreicht. Zur Aktivierung des TiO<sub>2</sub> wurde ein Jahr lang eine UV-A-Lampe für 12 Stunden täglich während der Nachstunden eingeschaltet. Die Wirkung auf Grünalgen wurde durch die Messung der Fluoreszenz von Chlorophyll als Indikator für den Aktivitätsgrad der Photosynthese kontrolliert (Imaging-PAM-Mini-M von Fa. Walz). In einigen Musterflächen wurde innerhalb der einjährigen Bestrahlung nach einem Jahr fast keine Wirkung auf die Photosyntheseaktivität gemessen. Jedoch wurde in Testflächen, die sehr nahe an der UV-Lampe lagen, eine starke Abnahme der Fluoreszenz beobachtet. Daraus kann geschlossen werden, dass die Intensität der UV-A-Strahlung für Testflächen in einem Abstand von ca. 1,5 m von der Lampe zu gering war (Abb. 7a, b), während das System bei Distanzen von ca. 0,2 m sehr gut funktionierte (Abb. 7c, d). Hier konnte die Photosyntheseaktivität nahezu vollständig unterbunden werden. Daraus ist zu folgern, dass für die Anwendung eines solchen Systems im Gebäudeinneren UV-A-Lampen mit höherer Strahlungsleistung benötigt werden.

Abb. 7: Fluoreszenzmessungen auf je 4 mit Grünalgen besiedelten Teilflächen in der Mikwe: Spalte a) Testflächen an der unteren Treppe vor und b) nach einjähriger UV-A-Bestrahlung; c) Testflächen nahe der UV-A-Lampe vor und d) nach einjähriger UV-A-Bestrahlung

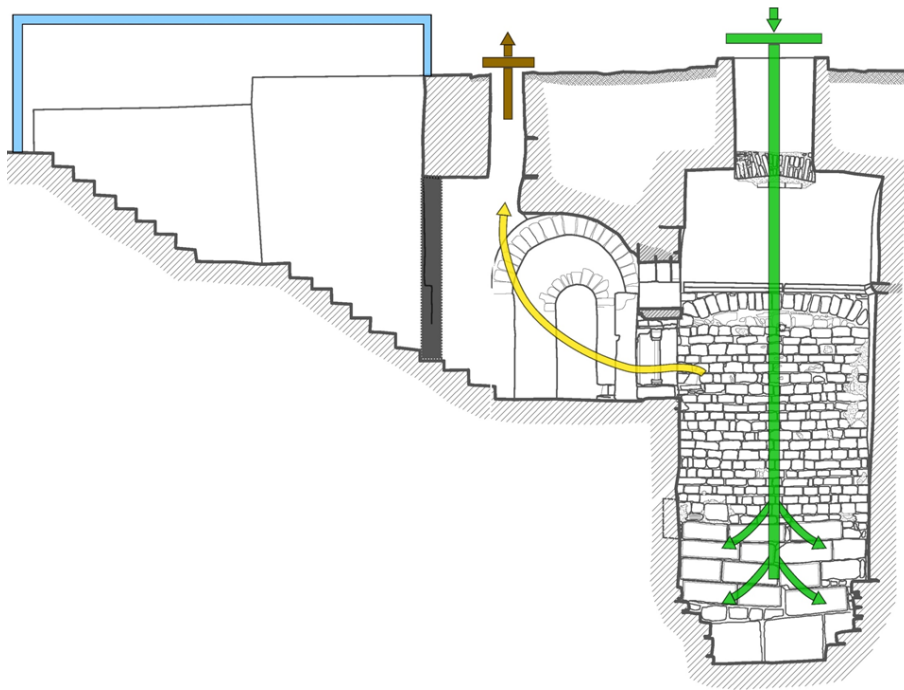
Abb. 9: Erster schematischer Entwurf für ein Belüftungssystem (Zeichnung: MarxKrontal GmbH)

Ein ähnliches Lüftungssystem wie in Andernach könnte eine Lösung für die Raumklimaprobleme in Worms darstellen. Sie erfordert jedoch die Installation von technischen Geräten und einer Schleuse am Eingang (Abb. 9). Beide Elemente sind im Hinblick auf die Integrität des Bauwerks nicht unproblematisch. Im nächsten Schritt wird eine Modellierung der Luftströmung und der durch ein solches System einstellbaren Temperatur- und Feuchteverteilung als Entscheidungsgrundlage für den zukünftigen Umgang mit dem Raumklima erforderlich sein.
