Aktenzeichen: 33688/01-45
Projektlaufzeit: 2016-2021

DBU- Abschlussbericht:
„Praxisorientierte Vorversuche sowie
Notsicherungen zur modellhaften
Fassungssicherung mit Hilfe einer „Facing-
Technologie“ stark umweltgeschädigter,
unrestaurierter, mittelalterlicher Steinskulpturen im
Halberstädter Dom“

Bewilligungsempfänger:	Kulturstiftung Sachsen- Anhalt, Leitzkau
Kooperationspartner:	Corinna Grimm-Remus, Dipl. Restauratorin, Magdeburg Institut für Diagnostik und Konservierung an Denkmälern in Sachsen und Sachsen-Anhalt e.V., Halle/Saale Landesamt für Denkmalpflege und Archäologie, Halle/Saale
Fachbeirat:	Fachhochschule Potsdam, Studiengang Konservierung und Restaurierung Technische Hochschule Köln, Fakultät Kulturwissenschaften, CICS – Cologne Institute of Conservation Sciences
In Zusammenarbeit mit:	Bauhaus- Universität Weimar

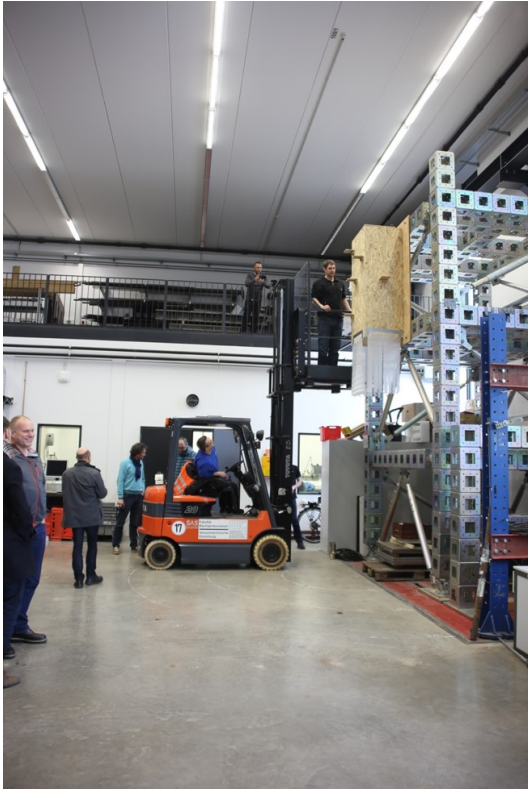
Abbildung 19: Versuchsaufbau in der Versuchshalle der

Bauhausuniversität Weimar:

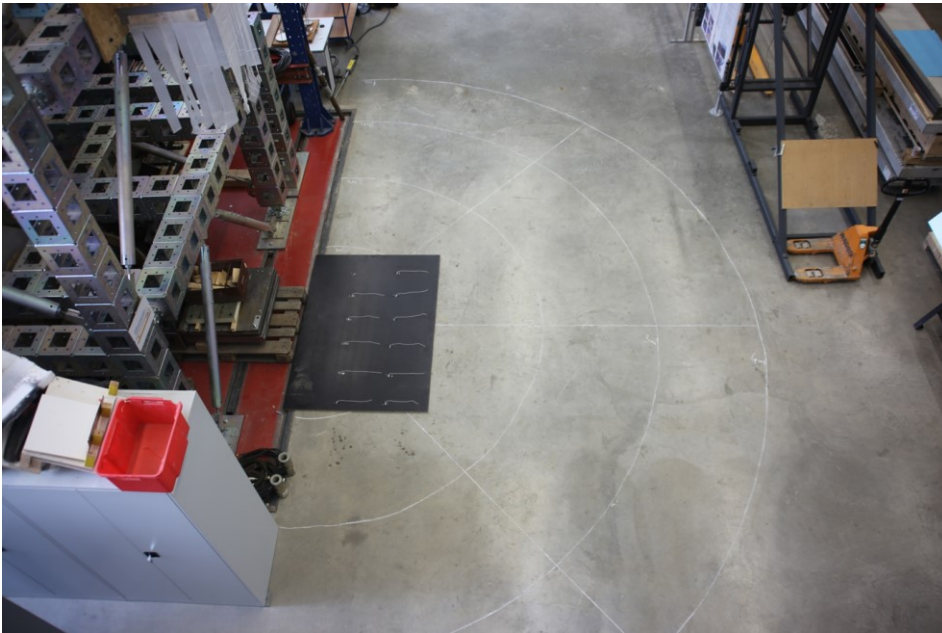
Abbildung 20: Markierung des Abstandes zum Objektdummie.

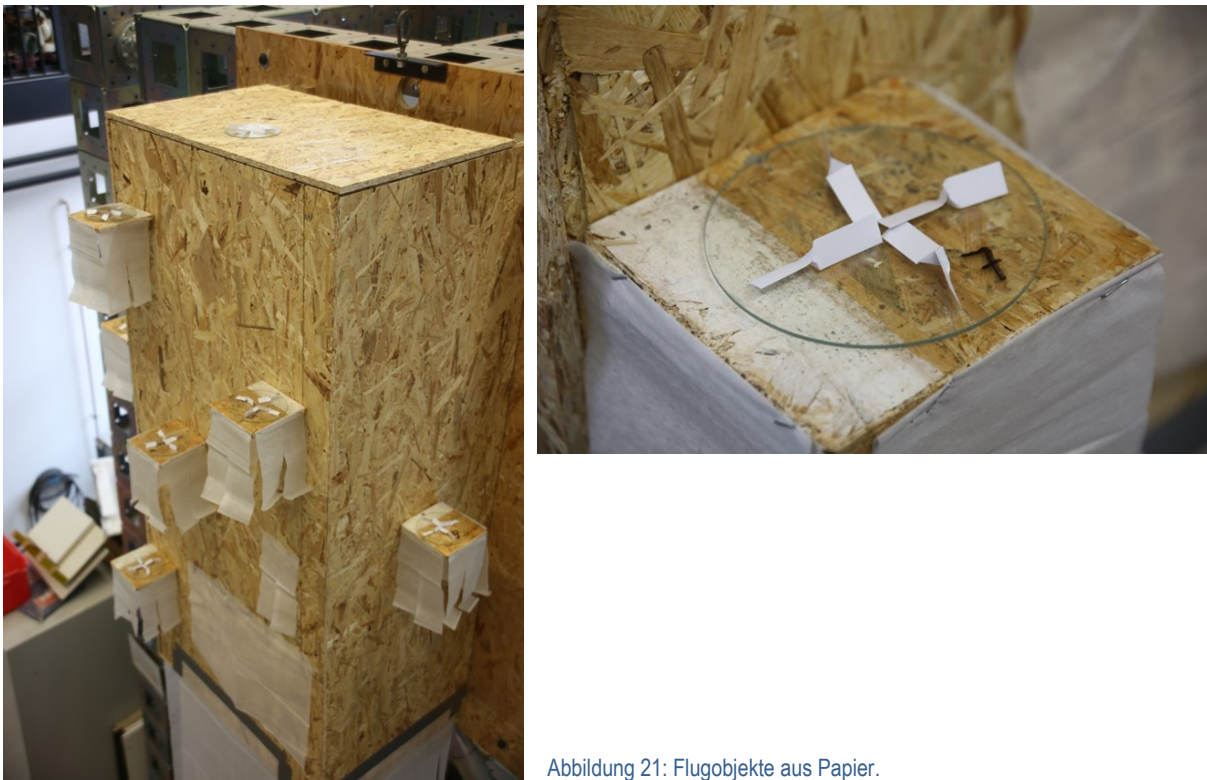
Abbildung 21: Flugobjekte aus Papier.

Dann erfolgten Flüge in den definierten Abständen um den Dummie. Im Ergebnis war festzustellen, dass das Seidenpapier jede Luftbewegung sofort anzeigte, es aber auch bei nahem Abstand kaum gelang, die „Papierflugkörper“ zu bewegen.

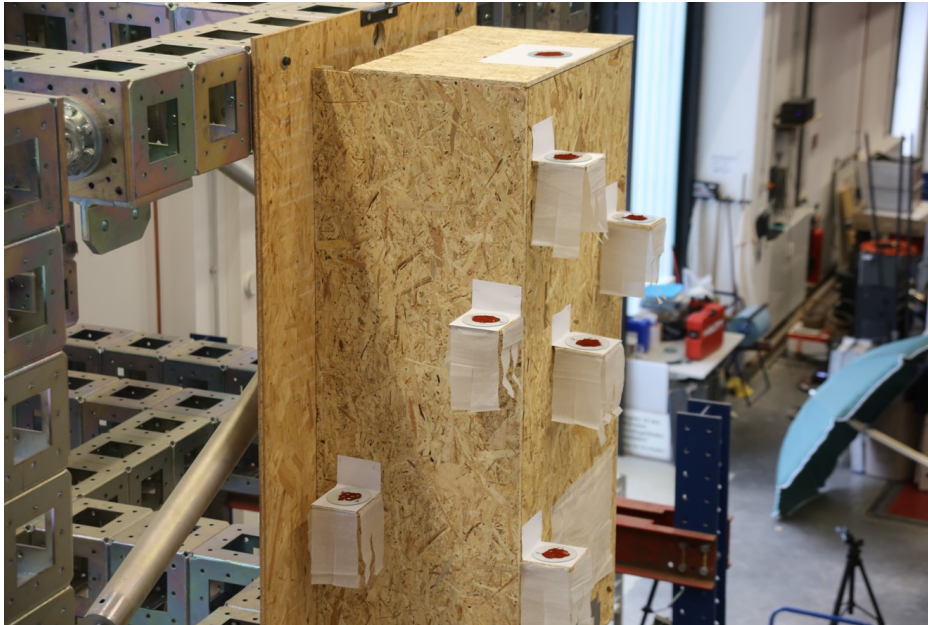
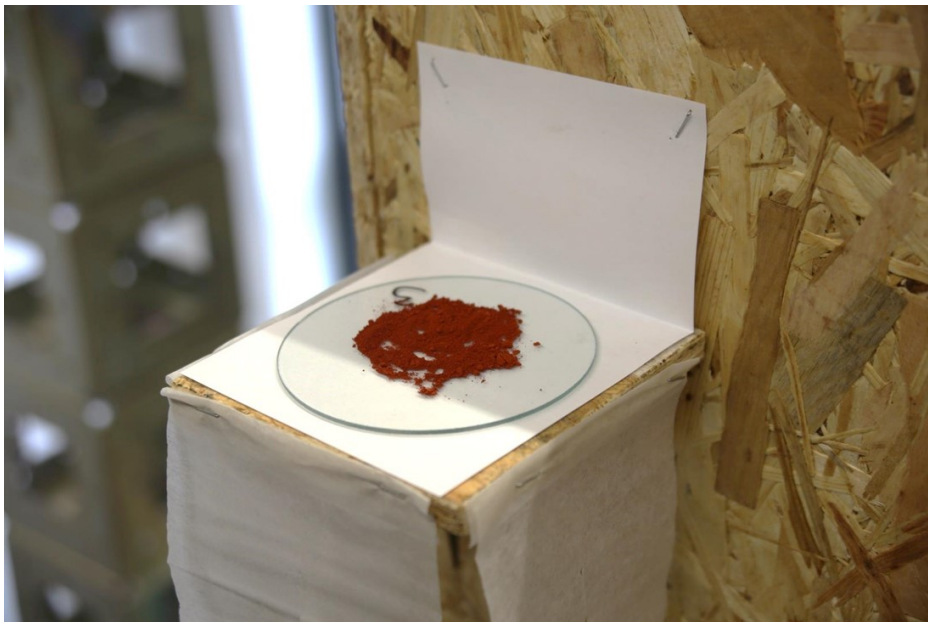
Abbildung 22, Abbildung 23: Anordnung und Detail mit Uhrglas + Pigmentpulver.

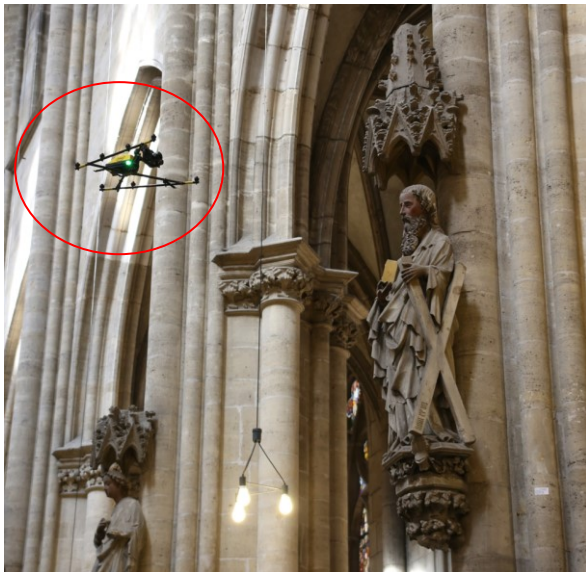
Abbildung 27: Befliegung mittels Drohne an der Skulptur des Apostels Andreas.

Im Ergebnis ist hier festzuhalten, dass das Befliegen schadfrei möglich, die Qualität der Aufnahmen aber vor allem aufgrund einer unzureichenden Beleuchtung und Bildanordnung (durch Möglichkeiten der Befliegung) unzureichend war, weshalb der Erfassung auf dem Gerüst der Vorzug gegeben wurde. Für eine Überwachung bzw. eine erste Einschätzung, ohne kostenintensive Gerüststellungen, ist das Verfahren jedoch durchaus geeignet und unter den o.g. Bedingungen auch gefahrlos anzuwenden. Dies sollte jedoch immer unter restauratorischer Begleitung erfolgen.

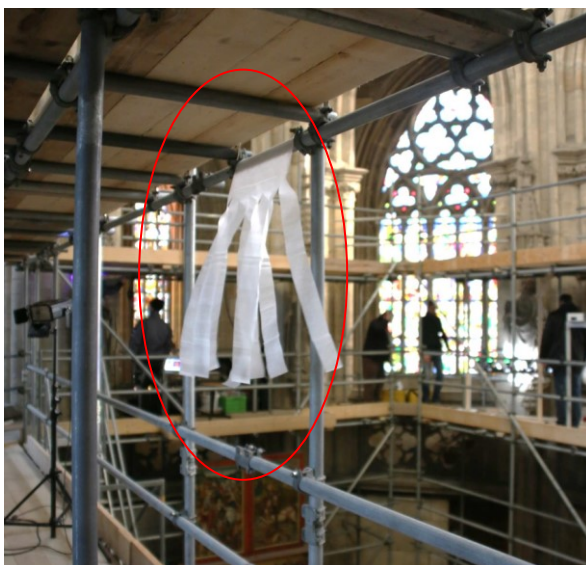
Der sehr sensitive, gut vergleichbare, Versuch mit Seidenpapier ähnelt der Bewegung beim Vorbeigehen einer Person an der Skulptur. Dies haben nachfolgende Versuche am Gerüst gezeigt.

Abbildung 28: Seidenpapier- Installation zur Verdeutlichung von Luftbewegungen auf dem Gerüst.

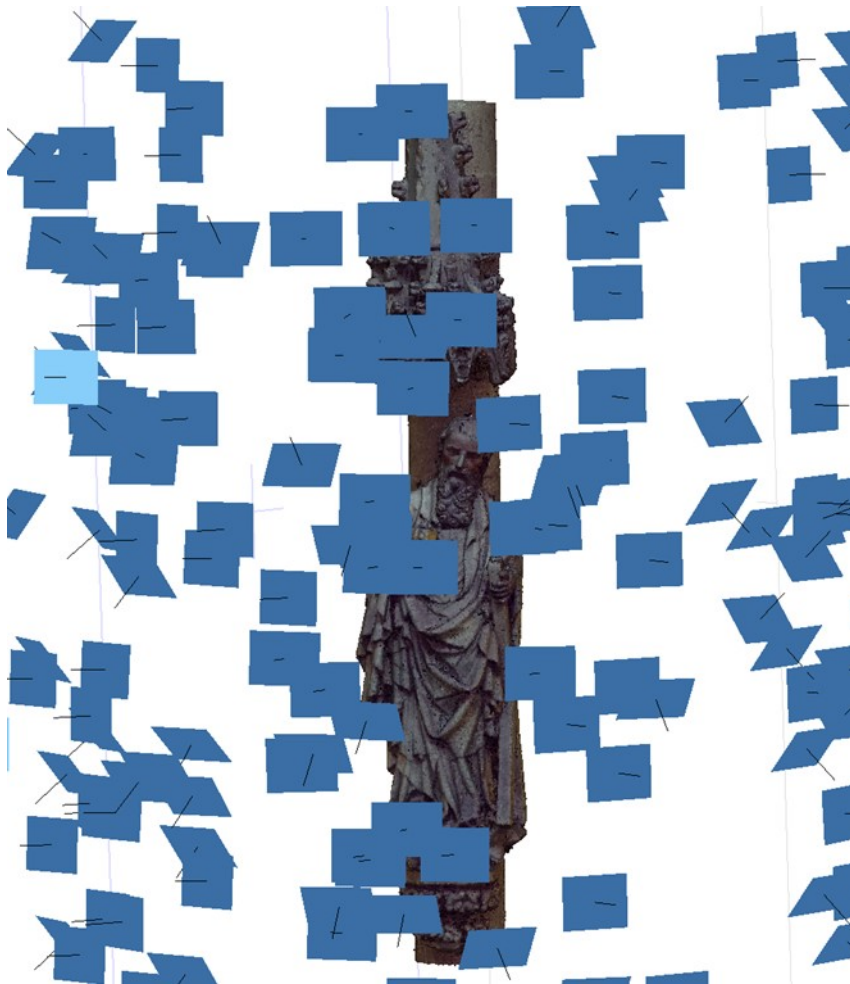
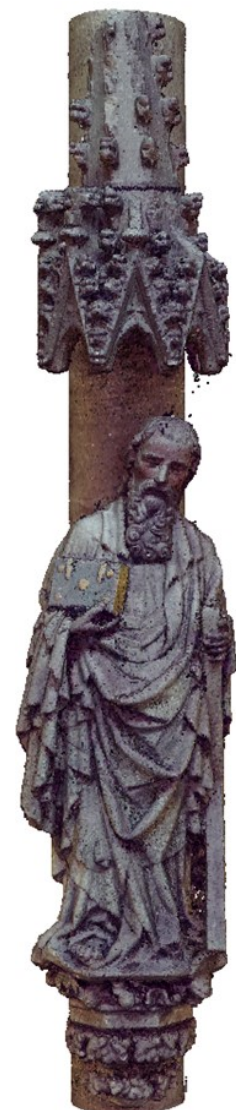
- Platzverhältnisse
- Lichtverhältnisse
- Manuelle Steuerung (kein GPS)
- Seitenansichten nur sehr schwer erfassbar

Abbildung 29, Abbildung 30: Ungleichmäßige Anordnung der Aufnahmepositionen und Ergebnis der Erfassung am Apostel Andreas.

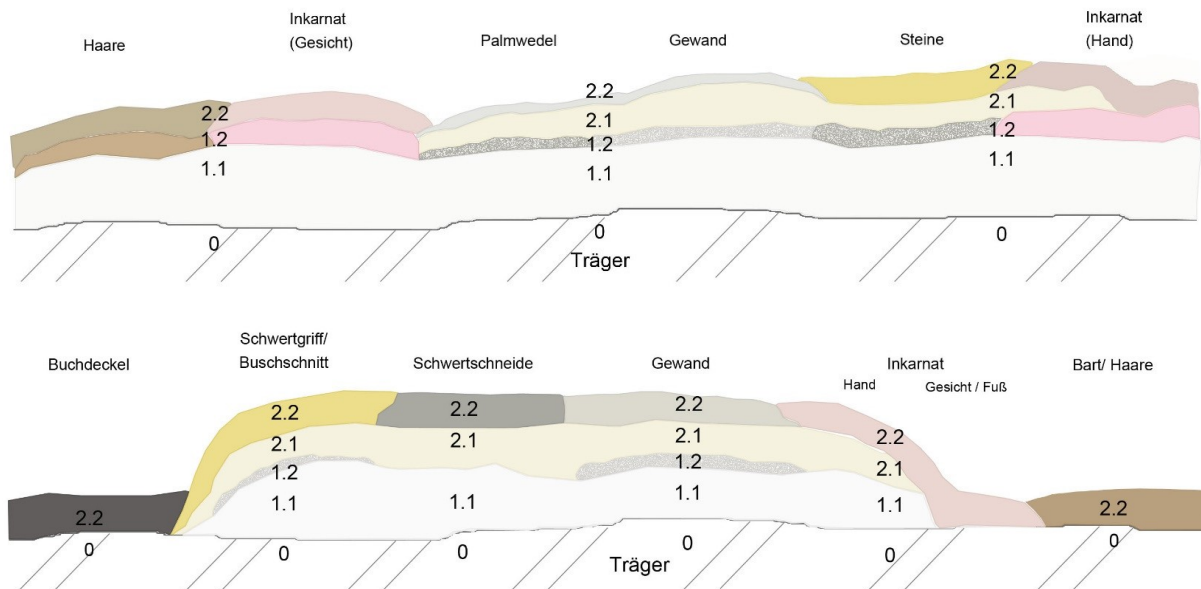
Durch die Fassungsuntersuchungen konnten zwei erhaltene Farbfassungen (Abb. 64) an den zwei Beispielskulpturen festgestellt werden.

Abbildung 64 a-b. Oben (a) Relative Stratigraphie des hl. Stephanus. Unten (b) Relative Stratigraphie des hl. Paulus.

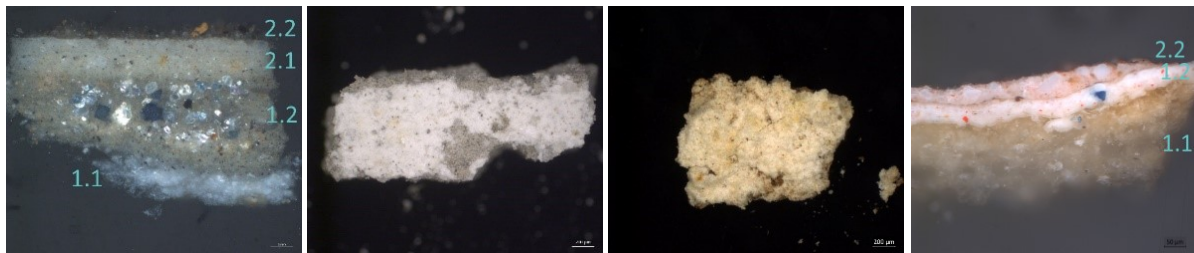
Die direkt auf dem Naturstein vorgefundene Fassung ist nur noch fragmentarisch vorhanden und nur wenige Untersuchungsstellen lieferten Hinweise. Die Ergebnisse zur Farbigkeit konnten vorwiegend am hl. Stephanus ermittelt werden. In den untersuchten Farbbereichen beider Skulpturen konnte eine reinweiße Grundierung (1.1) der ersten Bearbeitungsphase festgestellt werden (siehe Abb.3). Die naturwissenschaftliche Analyse ermittelte als Hauptbestandteil Anhydrit. Der Anhydrit diente vermutlich als Füllstoff und wurde ursprünglich durch ein organisches Bindemittel gebunden, welches heute nicht mehr nachweisbar ist. Inwieweit es sich bei dem vorhandenen Anhydrit um „totgebrannten Gips“ oder einen aus der Natur stammenden Anhydrit (primären Anhydrit) handelt konnte im Rahmen der Arbeiten nicht geklärt werden. (Abb. 65)

Abbildung 65 a-d: Von links nach rechts a-c. (a) Querschliff und Voraufnahme Rückseite aus dem Gewand des hl. Stephanus. c-d: Voraufnahme Rückseite und Querschliff aus dem Inkarnat des hl. Stephanus. Auf den jeweiligen Voraufnahmen ist die reinweiße Grundierung 1.1 sehr gut zu erkennen. Das gesamte Fassungspaket des Gewandes und des Inkarnates ist in den jeweiligen Querschliffen zu sehen (Farbschichten nummeriert).

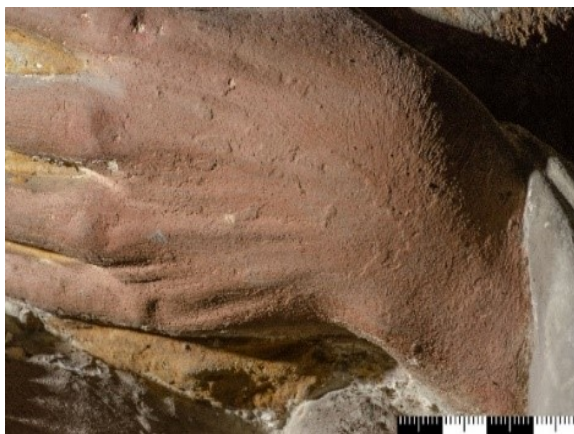
Die Grundierung 2.1 (Hauptbestandteil Calciumcarbonat, geringe Mengen Calciumsulfat), wurde zweilagig aufgetragen (siehe Abb. 3 a) und ist nicht in allen Farbbereichen beider Skulpturen vorhanden (siehe Abb. 64).²⁶ In diesen Bereichen liegt die Zweitfassung auf der Erstfassung bzw. Resten dieser oder direkt auf dem Naturstein (siehe Abb. 66).

Abbildung 66: Linke Hand des hl. Stephanus im Streiflicht. Fragmentarisch erhaltene erste Bearbeitungsphase unter der jetzigen Inkarnatsfassung.

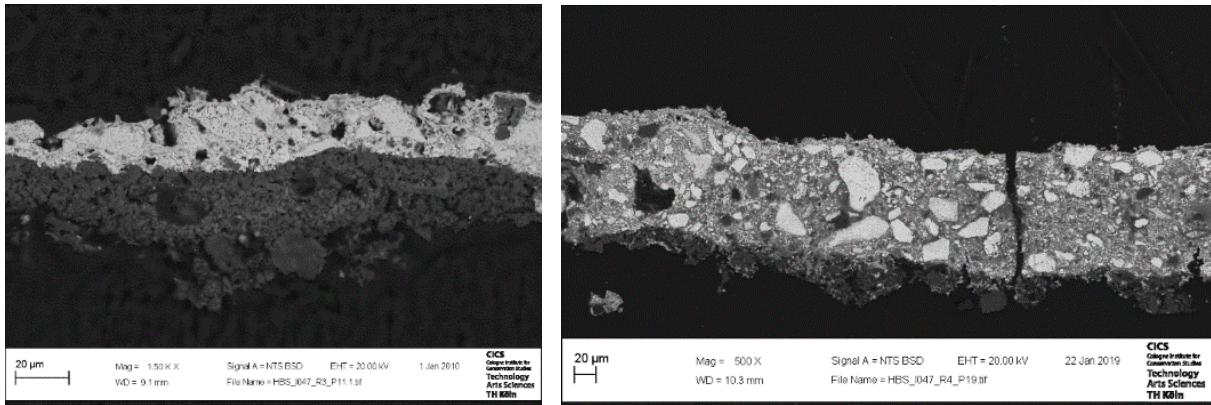
Bleiweißbestandteile, jedoch deutlich weniger als in den Inkarnaten, was durch die REM-Aufnahmen beider Farbschichten verdeutlicht wird (siehe Abb. 67).

Abbildung 67: a-b: a: REM Aufnahme des Inkarnats des hl. Paulus. Die gesamte Matrix der Farbschicht des Inkarnats erscheint fast weißlich. b: REM Aufnahme des Bartes des hl. Paulus. Die großen Bleiweißknollen innerhalb der Farbschicht erscheinen weißlich.

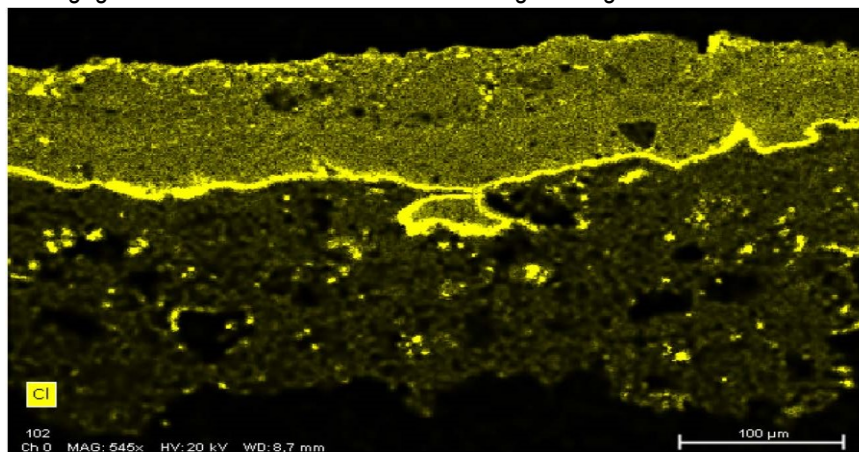
In den bleiweißhaltigen Farbschichten der Inkarnate und des Bartes wurden Bleichloride entdeckt (siehe Abb. 68). Der Anteil des Chlorids kann auf die Art der Herstellung des Bleiweiß zurückgeführt werden. So wurde im Mittelalter Kochsalz und Urin hinzugefügt, wodurch Bleichloride als Rückstand entsteht.²⁷ (Abb. 68)

Abbildung 68: Querschliff des Inkarnates, hl. Stephanus: Sichtbare Verteilung des Elementes Chlor (gelb) durch das REM-/EDX-Mapping visualisiert.

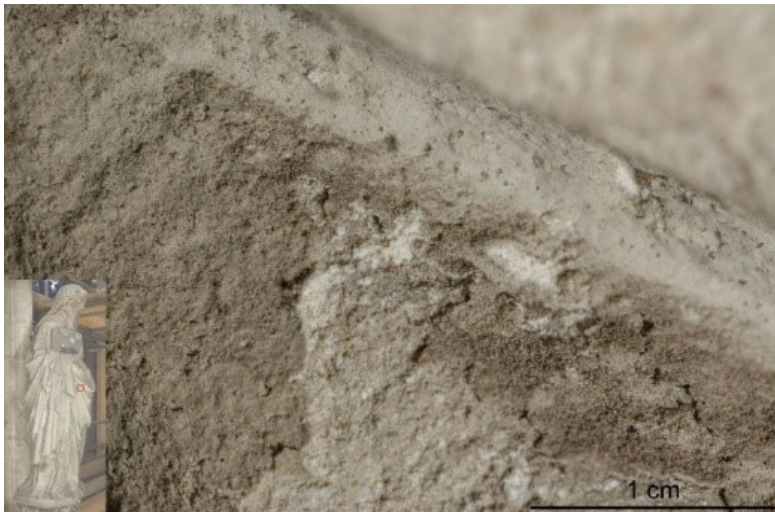
Hauptschadensursache für den heutigen Zustand stellt die Grundierung 1.1 dar, deren Hauptbestandteil Anhydrit ist und während des Zweiten Weltkriegs und in der Folgezeit einem hohen, teils direkten Feuchteintrag ausgesetzt war. Durch die induzierte Volumenzunahme des Anhydrits infolge des starken Wassereintrags wurden die unterschiedlich ausgeprägten Schadensphänomene hervorgerufen. Hierzu gehören auch kleine reinweiße Anhydrit-Ausblühungen (siehe Abb. 70), welche durch die Gewandfarbschicht 2.2 des hl. Paulus

hindurchstoßen und sehr kleine Löcher in der Farbschicht hinterlassen.

Abbildung 70: Gewandfassung des hl. Paulus. Detailaufnahme der weißen Ausblühung unter einer Fehlstelle der Fassung.

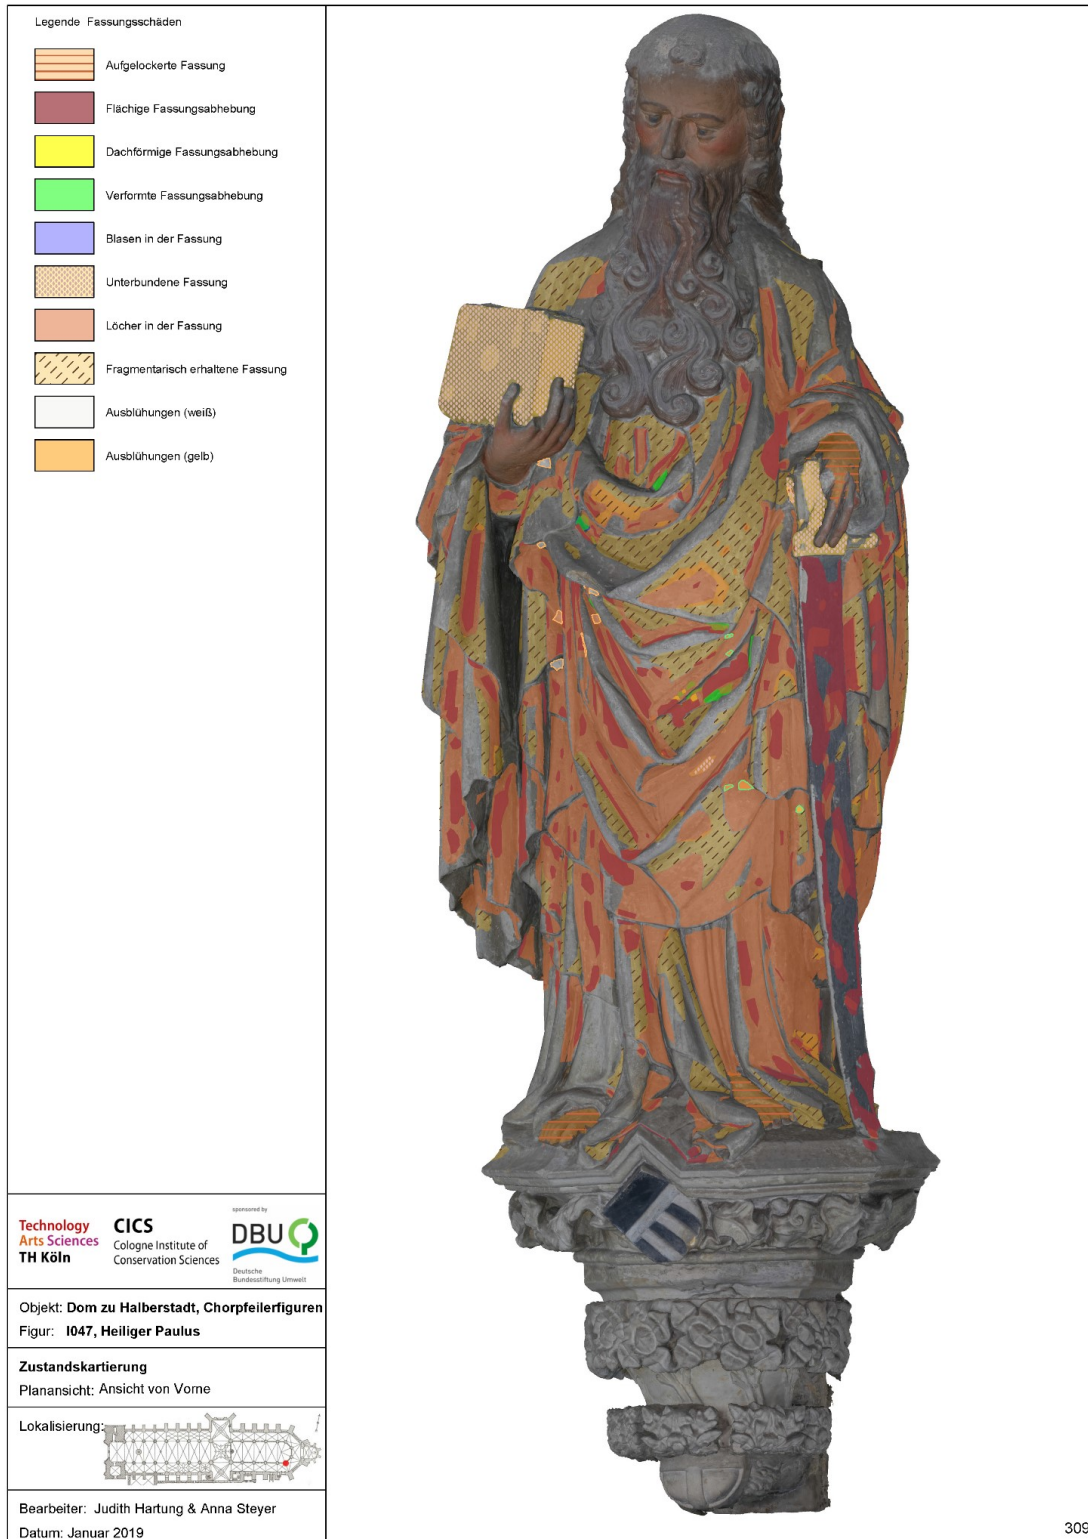
Der Zustand der Fassung der Steinskulpturen war extrem fragil. Die akuten Schäden sind in Ausmaß und Ausprägung unterschiedlich. Am stärksten waren die Gewänder beider Skulpturen geschädigt (siehe Abb. 10, Kartierung der Fassungsschäden am hl. Paulus). Hier kam es vor allem zu großflächigen Fassungsabhebungen. Beim hl. Paulus ist die Fassung ausgesprochen dünn. Die Schichtentrennung erfolgte zwischen der Farbschicht 1.2 und der Grundierung 2.1. Dabei erstrecken sie sich auch über größere zusammenhängende Bereiche. Auch am hl. Stephanus gibt es die flächigen Fassungsabhebungen in Gestalt von aufblättern oder dachförmigen Abhebungen. Hierbei ist jedoch die Farbschicht im Vergleich zum hl. Paulus stabiler (siehe Abb. 69). Die Schichttrennung erfolgte zwischen der Grundierung 1.1 und dem restlichen Fassungspaket. Neben den Fassungsabhebungen waren beim hl. Stephanus ebenso Blasen in der Fassung des Gewandes zu beobachten.

Abbildung 72: Zustandskartierung der Fassungsschäden an der Skulptur des hl. Paulus. Die Kartierung wurde auf dem 3D-Modell der Skulptur durchgeführt und anschließend als 2D- Abbildung exportiert.

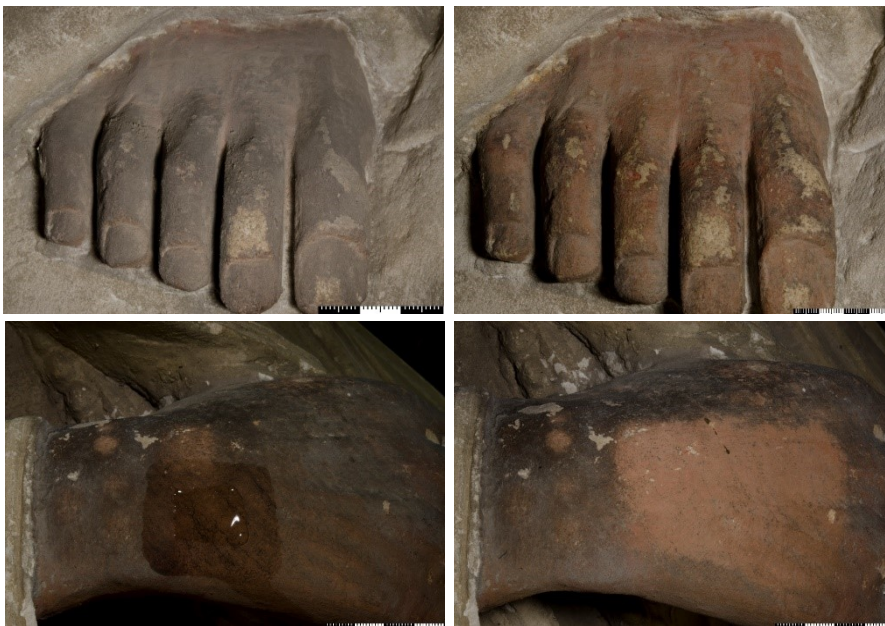
Abbildung 74 a-d: a-b: oben, links (a) Rechter Fuß des Paulus vor der Reinigung (Die Auflage >5mm wurde bereits abgenommen), rechts (b) Zustand nach der Reinigung mit Triammoniumcitrat. Links unten (c) rechte Hand des Stephanus während der Reinigung. Das Shellsol T ist aufgetragen. Mittig ist das Reinigungsgel während der Einwirkzeit von 20 Sekunden zu sehen. Unten rechts (d) Zustand nach der Reinigung. In der rechten unteren Ecke erfolgten nur zwei Reinigungsdurchgänge.

Da die Inkarnate Bleiweiß und Zinnober beinhalten, konnte der Laser hier nicht angewendet werden. Stattdessen wurden unterschiedliche nass-chemische Reinigungslösungen erprobt. Beste Reinigungsergebnisse in Bezug auf die Abnahme der dunklen Oberfläche konnten mit einer wässrigen Lösung des Komplexbildner Tri-Ammoniumcitratdihydrat (*Ammoniumcitrat dreibasisch, 64027, Kremer Pigmente*) 0,2 mol/L mit 1,5 % Methocel A4C (*Methocel A4C, DOW Chemicals*) erzielt werden. Die Oberfläche der Inkarnate ist bis auf horizontale Flächen an der Skulptur des Paulus stabil. Diese Instabilität zeigt sich vorrangig bei mechanischer Einwirkung verstärkt durch den Einfluss von Wasser. Aus diesem Grund ist in diesen Bereichen eine vorhergehende Festigung erforderlich.³⁹ Zur besseren Kontrollierbarkeit des Reinigungsgrad und um eine zu lange Befeuchtung der Oberfläche zu vermeiden wird hier in Abschnitten gearbeitet. Hierfür wird zunächst auf eine größere Fläche Shellsol T mit einem flachen Pinsel satt aufgetragen, sodass die Fassung getränkt ist. Dies bewirkt eine Art „Hydrophobierung“, wodurch das Wasser nicht so gut durch das Craquelé dringen kann, um zu einem schollenartigen Ablösen der Fassung beizutragen. Zudem ermöglicht es eine bessere Kontrollierbarkeit in Bezug auf bereits bestehende Schäden innerhalb der Fassung. Das Reinigungsgel konnte folgend mit einem Pinsel ca. 2 cm dick auf den vorgetränkten Bereich aufgetragen werden (siehe Abb. 74) Nach ca. 20 Sekunden Einwirkzeit wurde das Gel mit einem Polyvinylalkohol-Schwamm⁴⁰ verrieben und anschließend abgenommen.

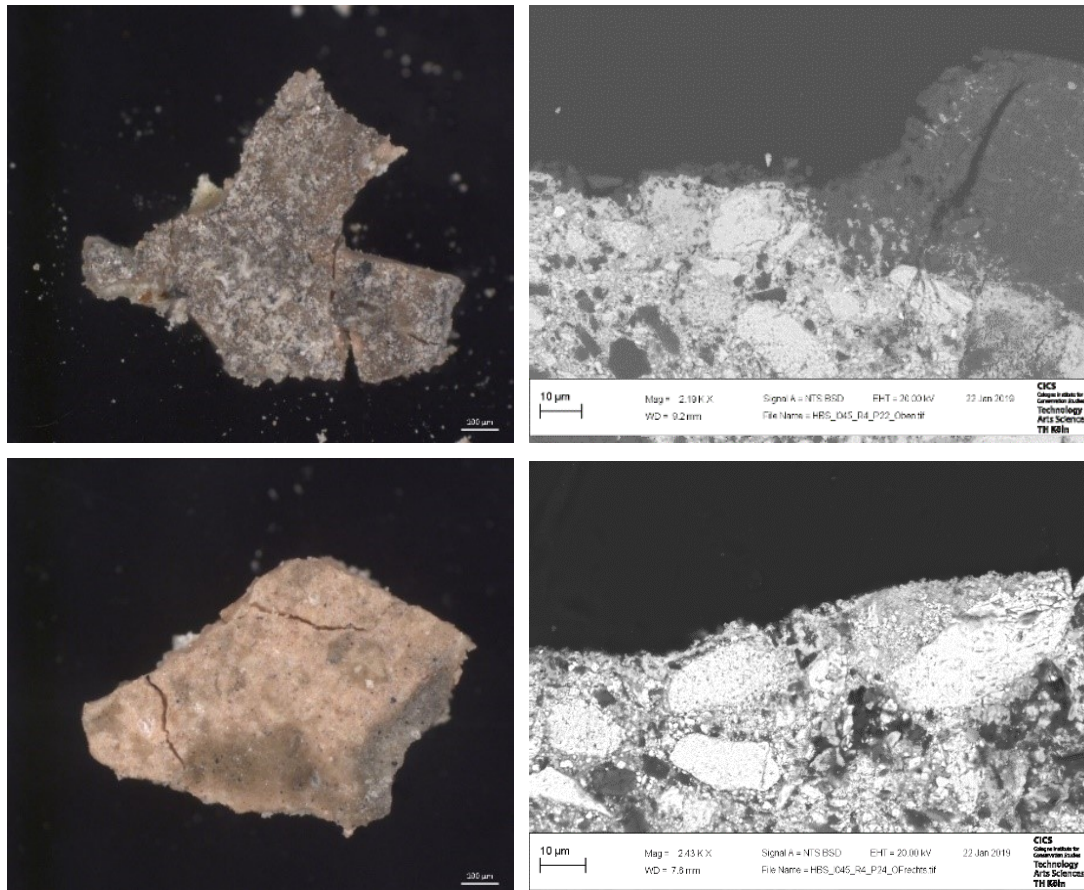
Abbildung 75 a-d: Inkarnatsproben des hl. Stephanus. Oben (a-b): Vor der Reinigung entnommene Probe. Oben links (a) vor dem Einbetten, rechts (b) Als Querschliff unter dem REM. Unten (c-d) links (c) Probe nach der Reinigung, starker Reinigungsgrad, rechts (c) als Querschliff unter dem REM.

Die Anwendung von Tri-Ammoniumcitrat auf Metallverbindungen ist umstritten, da es die Fassung direkt angreifen kann oder schädliche Rückstände zurückbleiben können. Deshalb wurden naturwissenschaftliche Untersuchungen an entnommenen Fassungsproben nach Durchführung der Reinigungsversuche gemacht. Mittels FTIR konnten keine Rückstände des Reinigungsmittels in Proben von der gereinigten Fassung festgestellt werden. Weiter war in REM-Aufnahmen von Querschliffen keine Beschädigungen der Bleiweißfassung zu erkennen (siehe Abb. 75). Vor dem Hintergrund der Reintegration der Inkarnatsfassungen in das nun bereits teilweise gereinigte Gesamtensemble wäre eine deutlichere Sichtbarkeit der Inkarnate ästhetisch wünschenswert. Dies ist besonders vor dem Hintergrund, dass die Skulpturen zu ihrer Entstehungszeit und auch

Der Auftrag kann, je nach gewünschtem Reinigungsgrad mehrmals wiederholt werden, was eine gute Kontrollierbarkeit in Bezug auf eine Überreinigung bietet. Eine gründliche Nachreinigung mit demin. H₂O und einem separaten Polyvinylalkohol-Schwamm ist essenziell, damit keine Rückstände des Komplexbildners in der Inkarnatsfassung verbleiben. (Abb. 75)

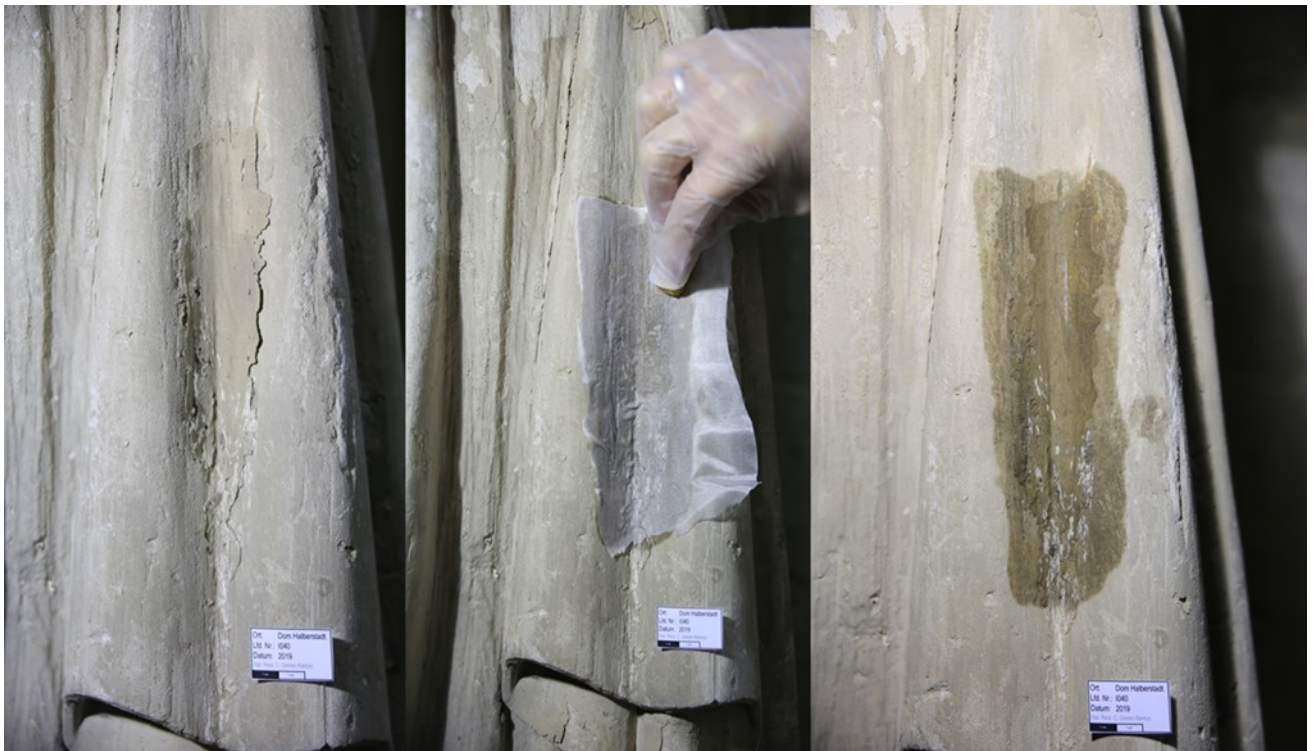
Abbildung 85, Abbildung 86, Abbildung 87: Während der Fassungsfestigung.

Festigungsmittel: Störleim (6-10%ig), mit und ohne Vornetzen (30% Ethanol: 70% dest. Wasser)

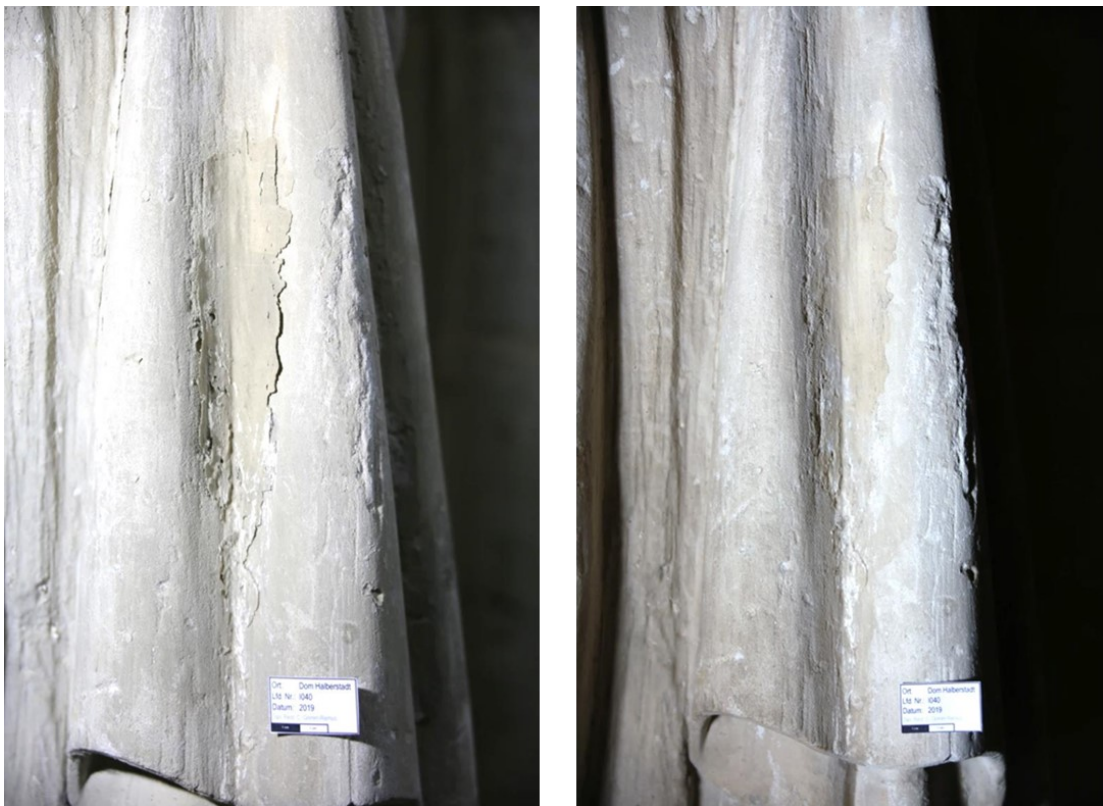
Abbildung 88, Abbildung 89: Vor und nach der Fassungsfestigung.

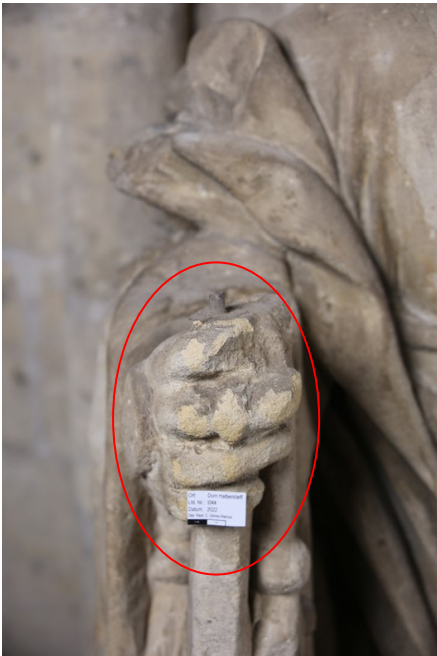
Abbildung 90: Rechte Hand des Apostels Petrus mit Absandungen.

Produkt/Rezept: *Funcosil® 300*

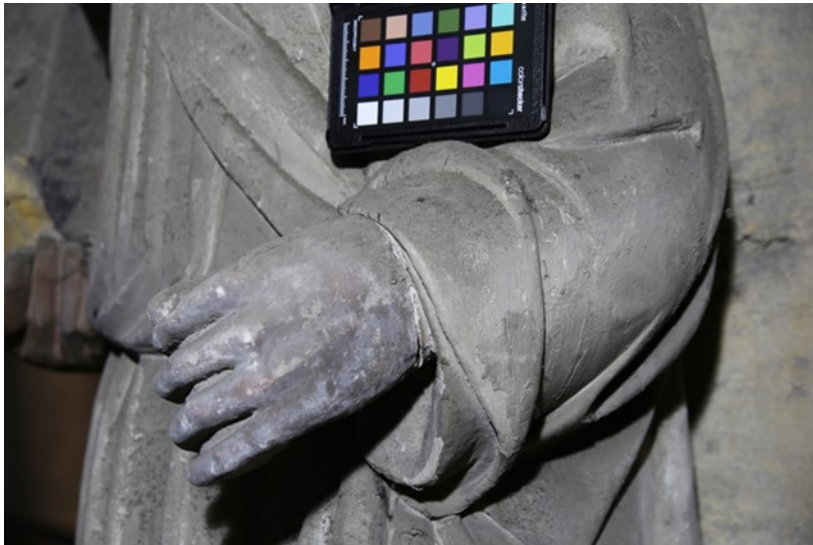
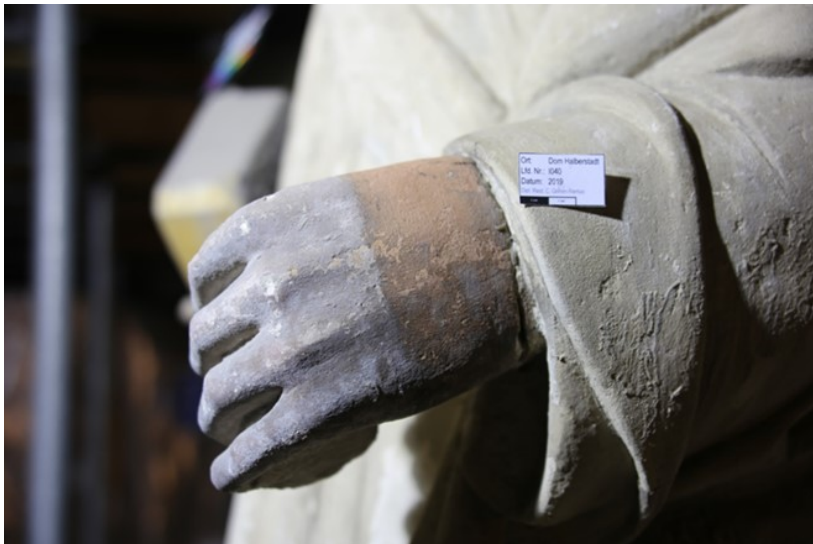
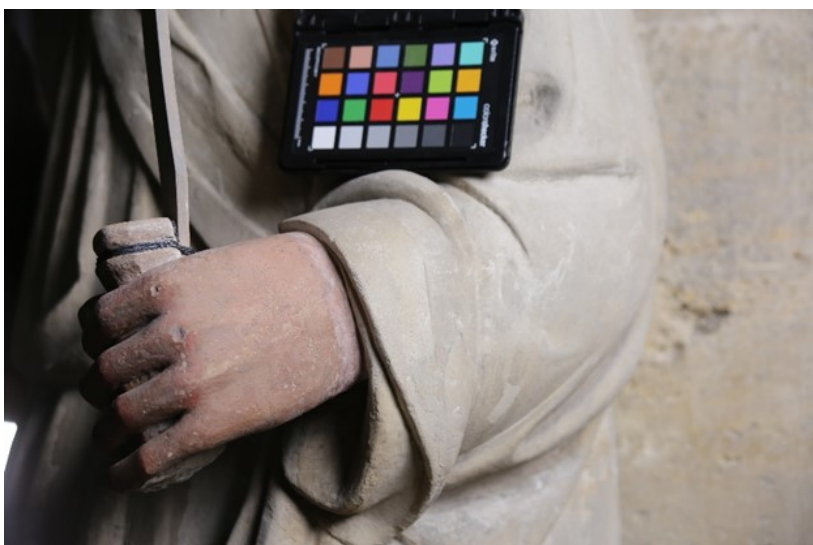
Abbildung 91, Abbildung 92, Abbildung 93: Linke Hand des Bartholomäus im Vor-, Zwischen- und Nachzustand.

Produkte/Rezept: *Ammoniumcitrat dreibasisch*
 Methocel A4C

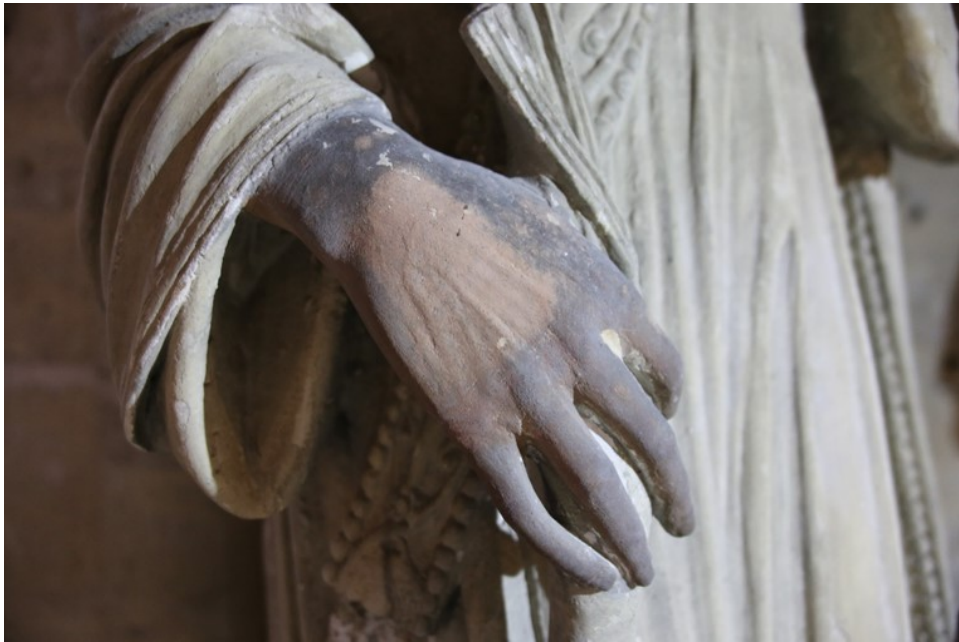
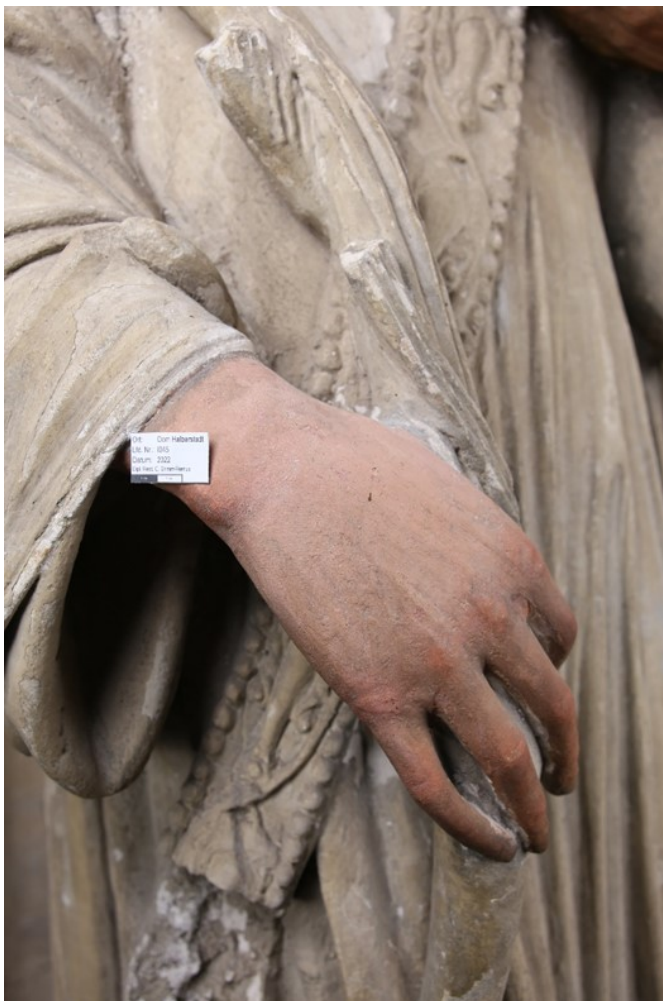
Abbildung 94, Abbildung 95: Rechte Hand Heiligen Stephanus im Zwischen- und Nachzustand.

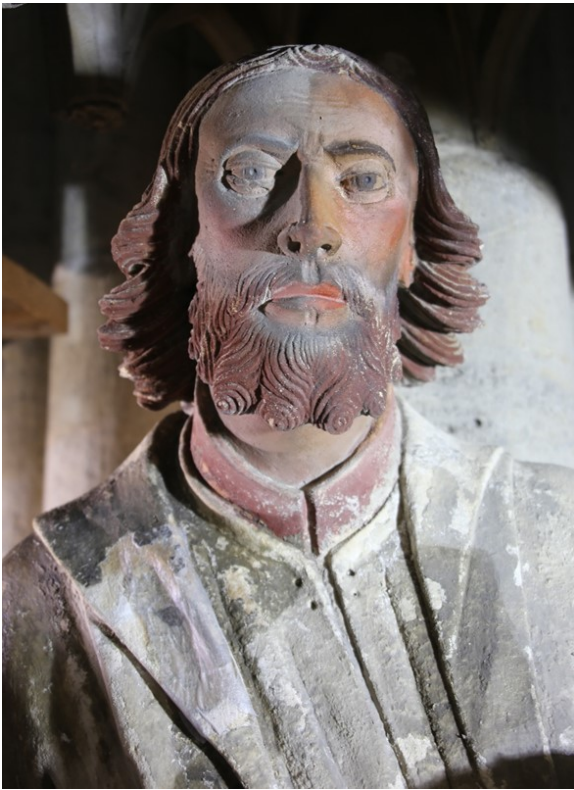
Abbildung 96: Während der Reinigung des Gesichtes des Apostels Jakobus minor.

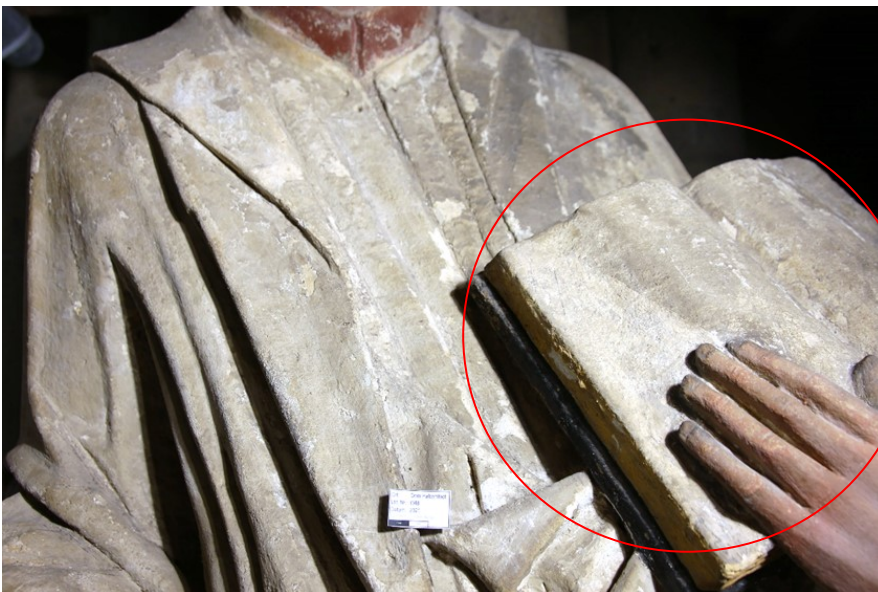
Abbildung 97: Während der 2. Laserreinigung am Apostel Jakobus minor.

Nach Festigung der Fassung erfolgte in identischer Weise eine Nachreinigung mittels Laser, um Bereich, welche zuvor stark aufgewölbt bzw. überlappt waren, erreichen zu können.

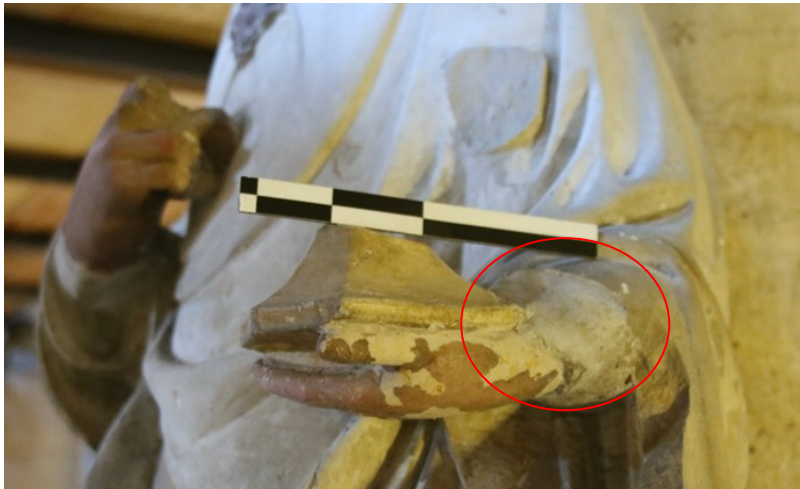
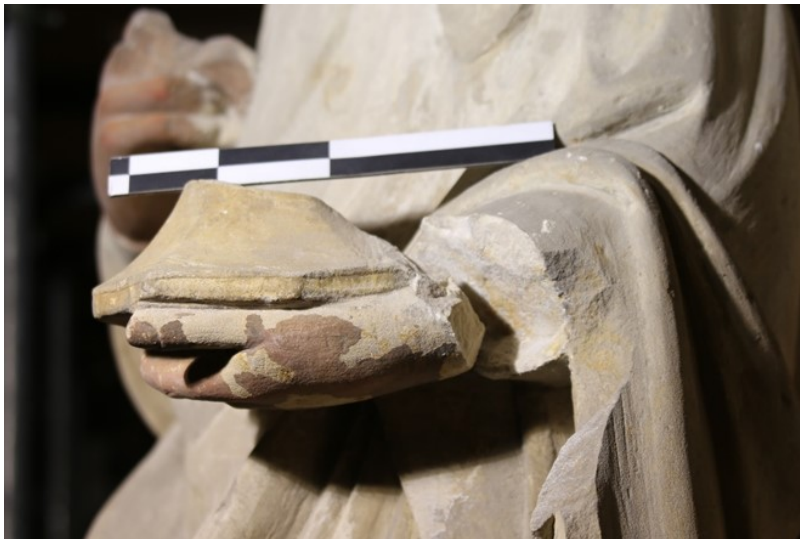
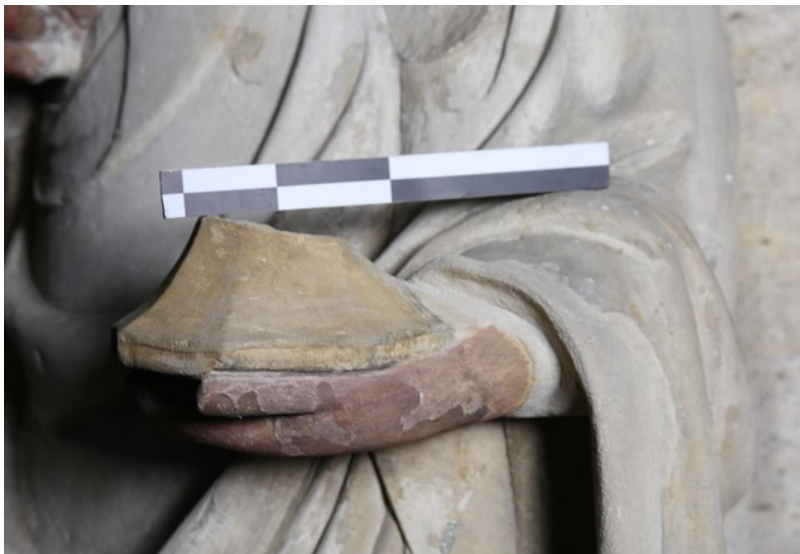
Abbildung 98, Abbildung 99, Abbildung 100: Vor, während und nach der Überarbeitung einer Altergänzung an der Skulptur des Apostels Johannes.

Produkte/Rezept: Jahn M70 für Sandstein

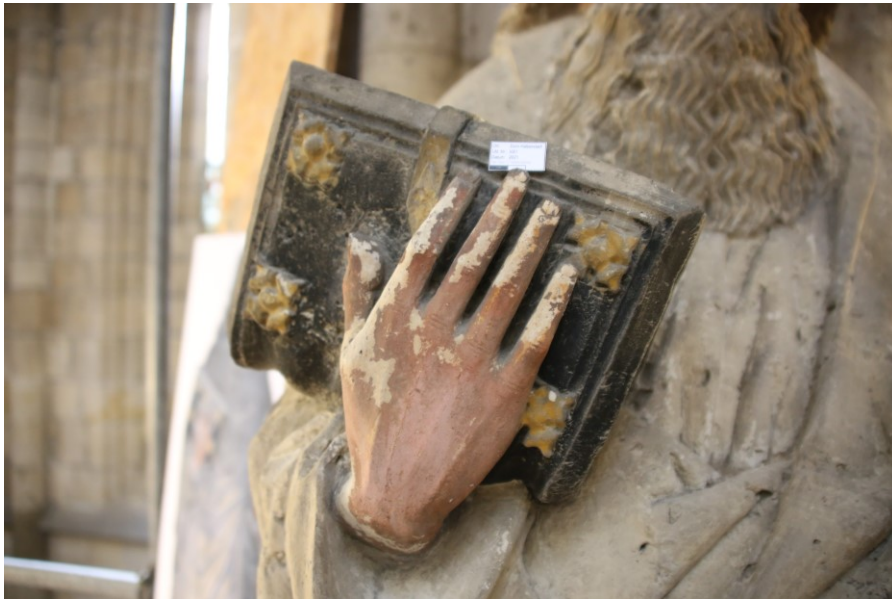
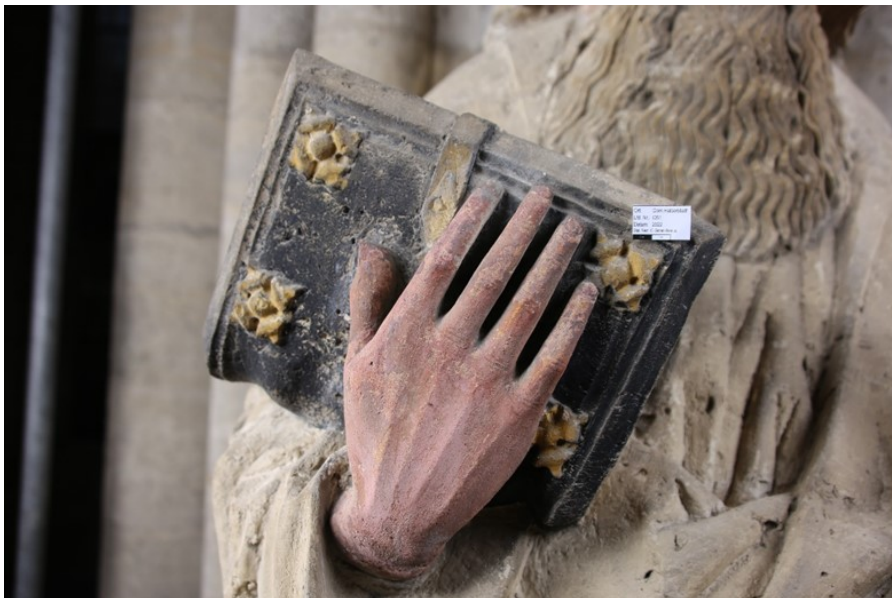
Abbildung 101, Abbildung 102: Retusche störender Fehlstellen. Hand des Apostels Thomas.

Abschließend erfolgte eine Retusche der Inkarnatbereiche zur Herstellung eines harmonischen Gesamtbildes.

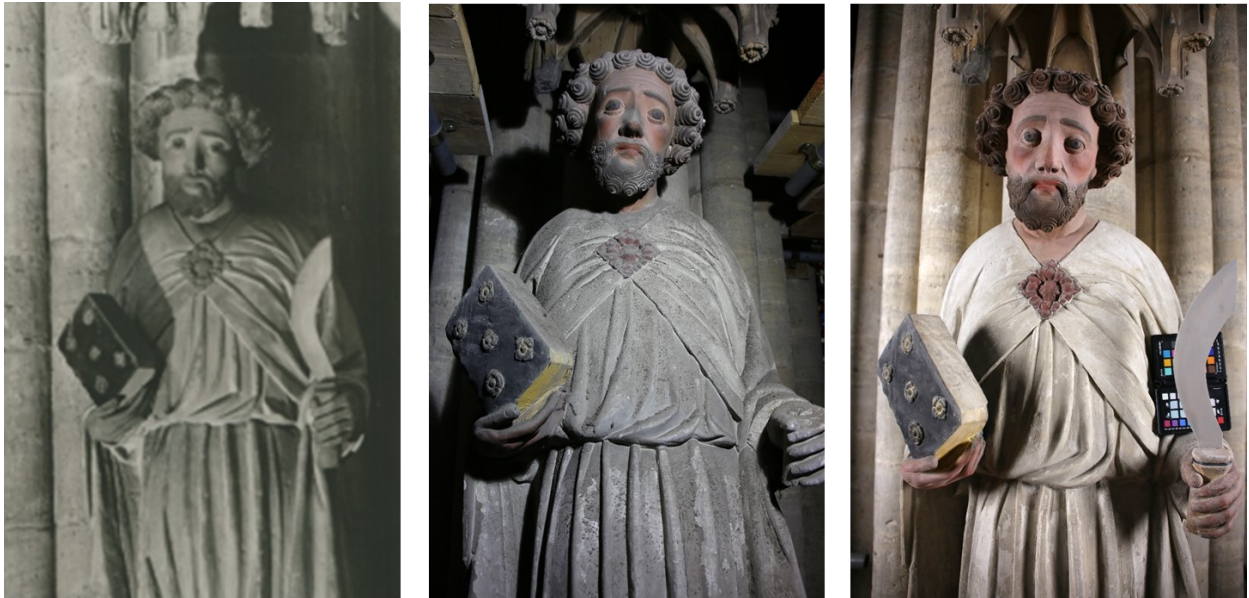
Abbildung 103, Abbildung 104, Abbildung 105: Ergänzung des Attributes an der Skulptur des Apostels Bartholomäus nach Fotovorlage aus dem 19. Jahrhundert.

Die an den Apostel Bartholomäus und Thomas fehlenden bzw. nur noch teilweise vorhandenen Attribute wurden durch nach Fotovorlage in Holz ergänzt.⁴⁷
