Aktenzeichen: 33688/01-45
Projektlaufzeit: 2016-2021

DBU- Abschlussbericht:
„Praxisorientierte Vorversuche sowie
Notsicherungen zur modellhaften
Fassungssicherung mit Hilfe einer „Facing-
Technologie“ stark umweltgeschädigter,
unrestaurierter, mittelalterlicher Steinskulpturen im
Halberstädter Dom“

Bewilligungsempfänger:	Kulturstiftung Sachsen- Anhalt, Leitzkau
Kooperationspartner:	Corinna Grimm-Remus, Dipl. Restauratorin, Magdeburg Institut für Diagnostik und Konservierung an Denkmälern in Sachsen und Sachsen-Anhalt e.V., Halle/Saale Landesamt für Denkmalpflege und Archäologie, Halle/Saale
Fachbeirat:	Fachhochschule Potsdam, Studiengang Konservierung und Restaurierung Technische Hochschule Köln, Fakultät Kulturwissenschaften, CICS – Cologne Institute of Conservation Sciences
In Zusammenarbeit mit:	Bauhaus- Universität Weimar

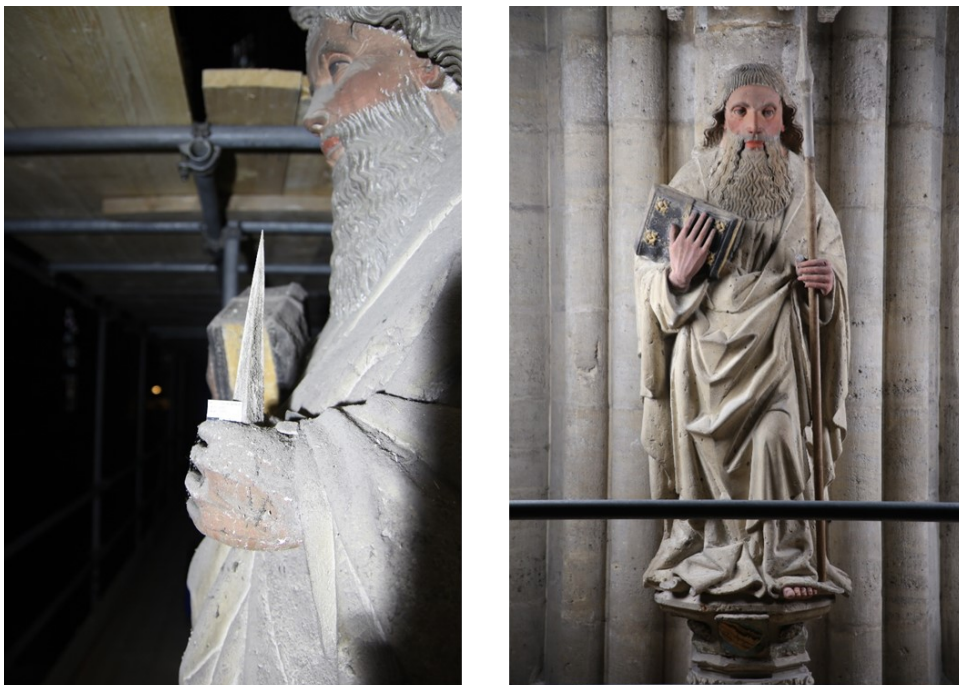
Abbildung 106, Abbildung 107: Ergänzung des Attributes an der Skulptur des Apostel Thomas.

Die an den Apostel Bartholomäus und Thomas fehlenden bzw. nur noch teilweise vorhandenen Attribute wurden durch nach Fotovorlage in Holz ergänzt.⁴⁷
