DBU-Fördervorhaben AZ 33821/01-45

„Pflege und Erhaltung von anthropogen geschädigten und bereits restaurierten Natursteinobjekten im anstehenden Gestein bzw. im Mauerwerksverbund vor dem besonderen Hintergrund ihrer Einbindung in umgebende Feuchte- und Salztransportprozesse am Beispiel des Steinernen Albums in Großjena“

„Das Steinerne Album in Großjena“

Prof. Dr. Jeannine Meinhardt
Studiengang Konservierung und Restaurierung
Fachrichtung Stein
Fachhochschule Potsdam

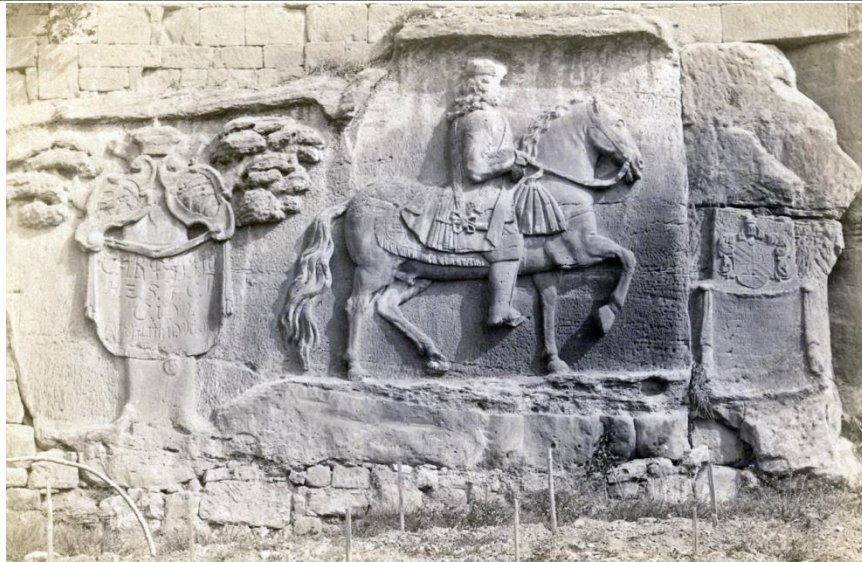
Im Archiv Schloss Neuenburg⁵⁹ konnten noch weitere historische Photos von einigen Reliefs aufgespürt werden, so auch von *Herzog Christian*. Der genaue Zeitpunkt der Aufnahme kann nicht mit Sicherheit angegeben werden. Es wird vermutet, dass das Photo 1898 aufgenommen worden ist. Dann wären es ca. 50 Jahre vor dem Bild um 1945 (siehe Abb. 5). Das Relief wirkt ganz frisch (siehe Abb. 6). So viel mehr ist erkennbar als heute. Auch aus dieser Zeitspanne wird ein massiver Detailverlust sichtbar, der sich trotz Monitoring und Pflege in die Zukunft fortsetzt, wie die weiteren Bilder zeigen werden.

Abb. 6: Aufnahme eventuell aus dem Jahr 1898. In beiden Draperien sind noch die Inschriften deutlich erkennbar. Selbst die Fransen rings um die Satteldecke sind deutlich.

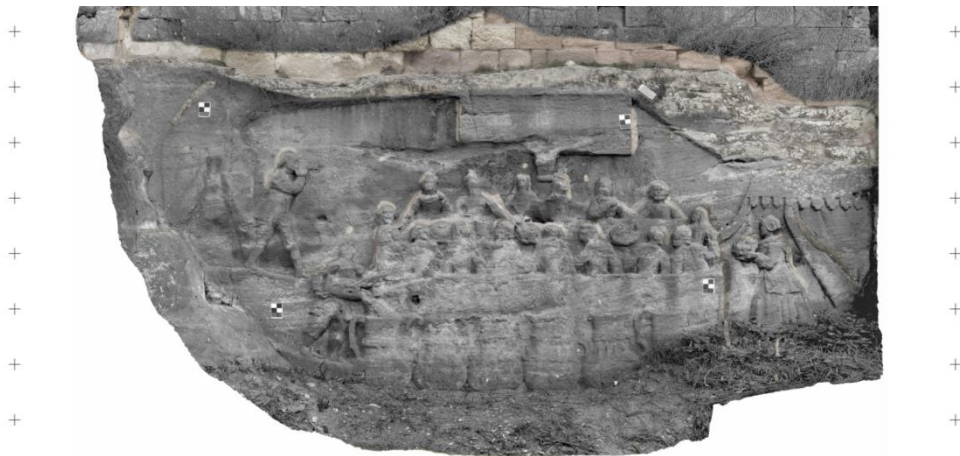
Es ist erstaunlich, welche Details zu dieser Zeit noch erkennbar waren. Die Aufnahme aus dem Jahr 1995 (siehe Abb. 10) zeigt zunächst einmal ein stark angewachsenes Erdreich, das vermutlich für tieferliegende Bereiche, zumindest zeitweise, als eine Art Feuchtekompresse negativen Einfluss auf die Substanz hatte.

Das Relief wirkt weiterhin sehr dunkel, was die Erkennbarkeit von Details erschwert, so z.B. die Zelte. Nur zwei oder drei Gesichter sind detaillierter auszumachen. Gewandfalten sind nicht zu erkennen. Alles wirkt stark reduziert. Daher ist auch der Strahlenkranz von Jesus Christus nicht zu erkennen.

Abb. 10: Zustand 1995, vor der Restaurierungskampagne, Relief *Hochzeit zu Kana*

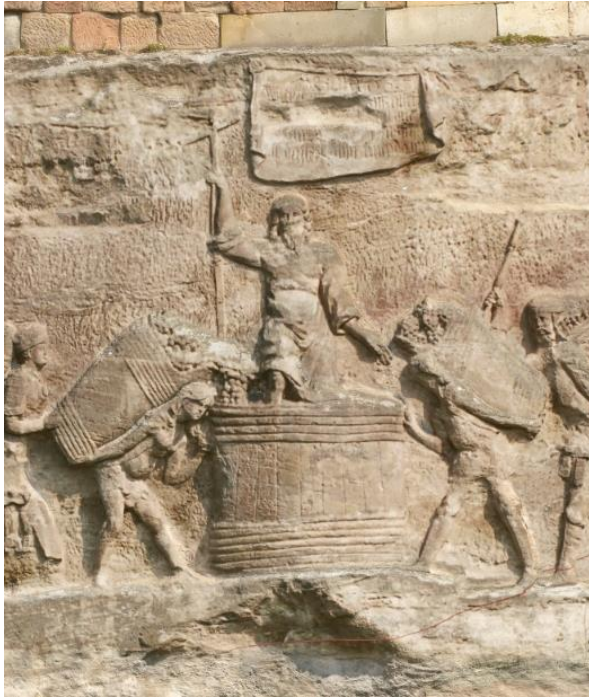
Abb. 14: Zustand 1999, nach der Restaurierungskampagne, Relief *Christus in der Kelter*. Der Zustand wirkt insgesamt stabil.

Über die Zeit haben sich massive Erosionen ergeben. Durch die Schrifttafel zieht sich eine große Fehlstelle, die im Rahmen der Restaurierungskampagne (1998-99) auch nicht verschlossen wurde und als Quelle weiterer Verwitterung durch horizontale Saugflächen verblieb (siehe Abb. 14.) Gesichter und Gliedmaßen sind 1999 eindeutiger als 2021 (siehe Abb. 15). Die Erosion im Hüftbereich der Figur rechts der Kelter ist stark vorangeschritten.

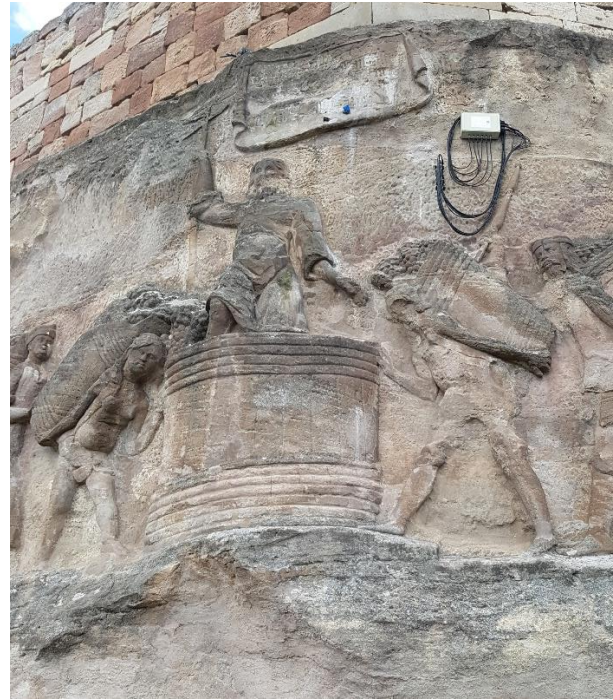
Abb. 15: Zustand 2021, Relief *Christus in der Kelter*. Die Rückwitterungen im Beinbereich der Person rechts der Kelter sind deutlich vorangeschritten.

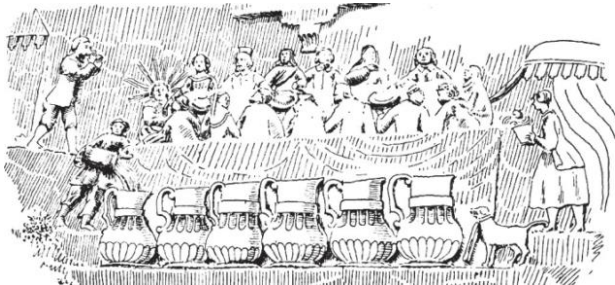
Abb. 16: Relief *Hochzeit zu Kana*, Skizze

herausgegriffenen Beispiele zeigen anschaulich die Entwicklung des Zustandes der letzten 100 Jahre am Steinernen Album. Die Entwicklung des Zustandes bis in die Mitte der 1990er Jahre verdeutlicht, unter welchem Handlungsdruck die Restauratoren und Denkmalpfleger damals am Steinernen Album standen. Innerhalb der Beschreibungen widmet sich Heinrich Bergner nicht nur dem Zustand der Inschriften. Er beschreibt kurz die Bildinhalte jeder Reliefdarstellung und ergänzt diese, wie bereits erwähnt, mit einer dazugehörigen Skizze. Durch diese Zeichnungen erschließen sich heute die zum Teil völlig rückgewitterten Inhalte. Betrachtet man zum Beispiel die angefertigte Skizze zu dem Relief *Hochzeit zu Kana* etwas intensiver (siehe Abb. 16), fällt auf, dass bereits einige Details, wie der Strahlenkranz, der Schleier der Braut, die mit Tüchern behangenen Bank und einzelne Gesichter bereits 1905 nur noch schemenhaft in der Skizze dargestellt sind. Neben der einsetzenden Rückwitterung sind zur damaligen Zeit bereits Teile abgebrochen. So fehlen einer Frauenfigur bereits beide Hände.⁶⁸

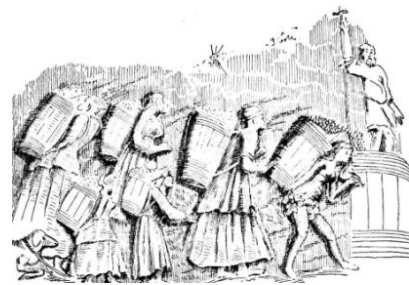
Abb. 17: Relief *Christus in der Kelter*, Skizze

Ein ähnlicher Zustand lässt sich für das Relief *Christus in der Kelter* konstatieren. Leider erstellte Bergner in seiner Abschrift lediglich für den linken Teil des Reliefs eine Skizze, weshalb hier nur eingeschränkt Aussagen getroffen werden können (siehe Abb. 17). Aber nimmt man diese Darstellung als Grundlage für den Zustand von 1905 an, so zeigt diese bereits starke Rückwitterungen innerhalb der Gesichtszüge der hinteren Frauengruppe. In einem deutlich besseren Zustand als heute war damals der Hüftbereich der Frau, welche die Trauben gerade in das Fass schüttet. Besonders der von ihr getragene Weinlaubschurz ist, wenn überhaupt noch als solches zu bezeichnen, heute in einer sehr rudimentären Ausprägung vorhanden. Die Darstellung eines angebundenen Tieres zeigte damals schon starke Zurundungen.⁶⁹ Im Fall *Noah* sind besonders das Gesicht, die linke Hand, die Beine sowie die Basis mit den Kugeln, auf welchen Noah selbst balanciert, in einem sehr stark zurückgewittertem Zustand (siehe Abb. 18).

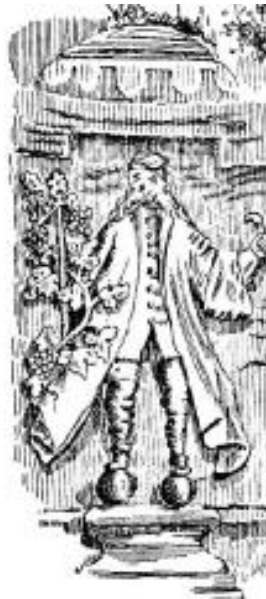
Abb. 18: Relief *Noah*, Skizze

Möglicherweise begünstigte der Verlust der noch auf der Zeichnung existierenden Überdachung in Form eines Baldachins, die enorme Schädigung der benannten Bildteile. Wie weit der abgebildete Baldachin wirklich hervorstand, ist aus den Aufzeichnungen von damals nicht abzuleiten. Deshalb lässt sich an dieser Stelle lediglich vermuten, dass der Verlust des Himmels zu einem verstärkten Regenablauf geführt haben könnte und auf diese Weise besonders im Gesichtsbereich der starken Rückwitterung der Weg geebnet

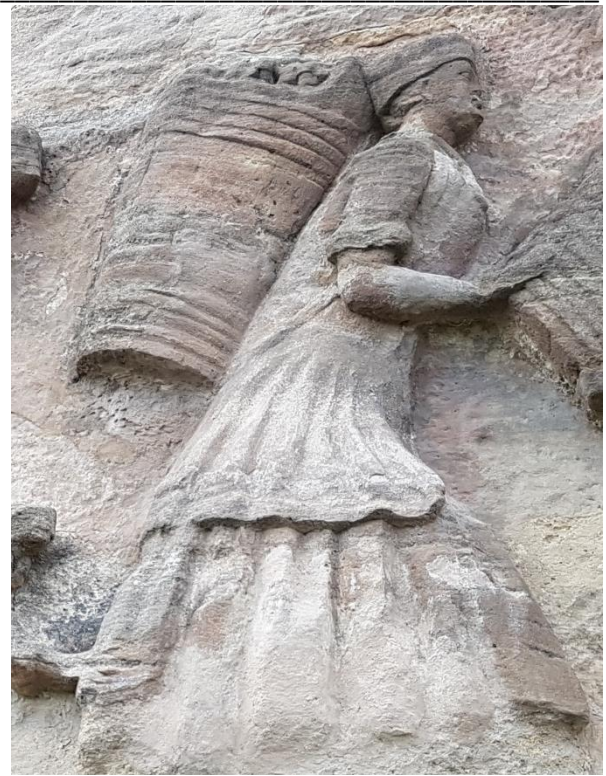
Abb. 31: Dritte Figur von links im Relief *Christus in der Kelter* ebenfalls mit einem relativ hohen Anteil an Ergänzungen im unteren Gewand. Ansonsten steht die Figur rechts stabil.

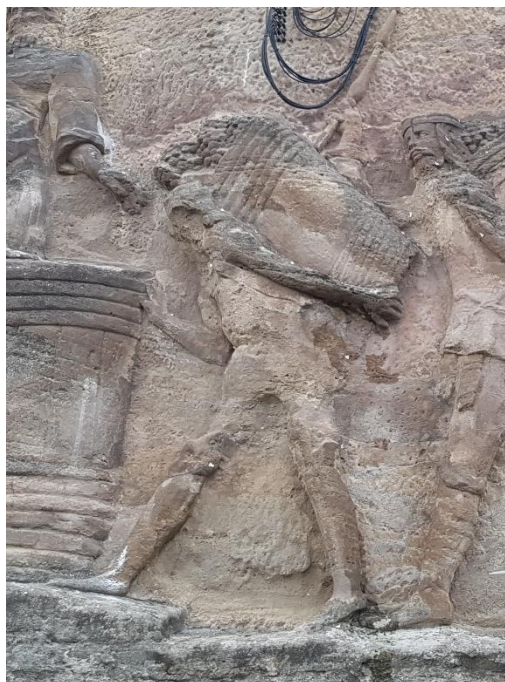
Für eine dritte Figur in dem Relief, der Weinträger rechts neben der Christusfigur (siehe Abb. 19), hat die Untersuchung, entgegen den beiden anderen, ein sehr hohes Risiko ergeben (0,94; siehe Abb. 33). Hochrisiken sind hier der Restaurierungsmaßnahme, dem Naturstein und auch dem Stand der aktuellen Materialverluste zuzuordnen. Die ermittelte Zahl deutet ganz eindeutig darauf hin, dass Maßnahmen zum weiteren Erhalt dringend erforderlich sind.

Unter Beachtung der Detailaufnahme dieser Figur (siehe Abb. 34) ist auch ohne detaillierte Kenntnis der einzelnen Faktoren, die in die Bewertung eingeflossen sind, deutlich erkennbar, dass für diese Figur, im Vergleich zu beiden zuvor beschriebenen, Handlungsbedarf besteht. Somit korrelieren die Ergebnisse mit den subjektiven Einschätzungen aus der visuellen Betrachtung zumindest tendenziell.

Abb. 34: Erste Figur rechts der Kelter im Relief *Christus in der Kelter* mit massiven Fehlstellen u.a. im Oberschenkelbereich und Oberkörper sowie einem relativ hohen Anteil an Ergänzungen. Die Fehlstellen scheinen mürbe und sind damit auch aktiv.

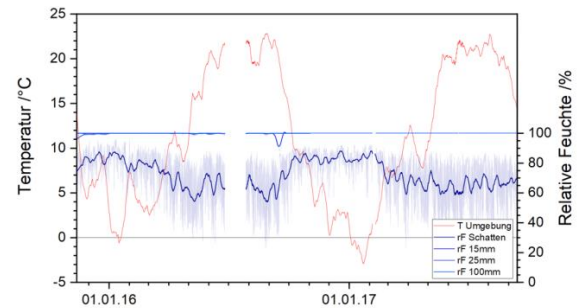
Abb. 41: Relative Luftfeuchten aller am Relief verbauten Sensoren und mittlere Temperatur der Umgebungsluft.

Zusätzlich sind in den Messwerten im Winter kurzzeitige sprunghafte Anstiege der Impedanz zu erkennen. Dieser Effekt lässt sich auf das Gefrieren des Porenwassers zurückführen, welches dann nicht mehr für die Ionenleitung zur Verfügung steht. Der Frost stellt sich über die gesamte Messtiefe von bis zu 100 mm ein. Regenereignisse lassen sich in den Daten durch sprunghafte Einbrüche der Impedanz um bis zu zwei Zehnerpotenzen erkennen. Je näher die Sensoren an der Oberfläche eingebaut sind, desto höher ist die Änderung. Die relativen Luftfeuchten in den Bohrlöchern liegen nahezu immer bei 100, mit Ausnahme einer kurzen Zeitspanne im Sommer 2016, im Bohrloch direkt unter der Steinoberfläche, in 15 mm Tiefe. Es ist auf Grundlage der Messungen davon auszugehen, dass die Feuchtebelastung des Steins ständig im überhygroskopischen Bereich liegt, was sich auch mit der Interpretation der Impedanzmessungen deckt.

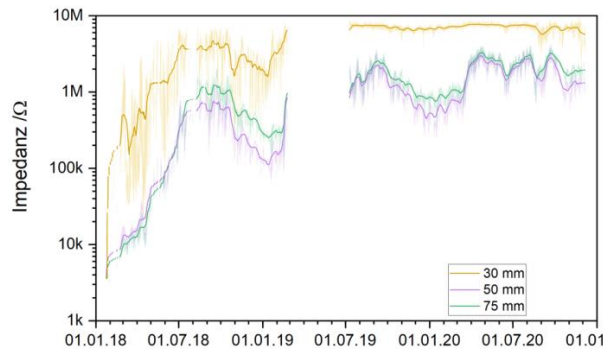
Abb. 42: Impedanzwerte bei 10 kHz der Sensoren in 30 mm, 50 mm und 75 mm Tiefe.

Die Impedanzen nehmen auch an diesem Relief mit zunehmendem Abstand zur Steinoberfläche ab (siehe Abb. 42 und 43). Das bedeutet, dass auch an diesem Relief die Materialfeuchte zu größeren Tiefen hin zunimmt. Zwischen den Werten aus 150 und 200 mm Tiefe sind die Unterschiede im Rahmen der Messungenauigkeit. Hier könnte die Feuchtesättigung oder zumindest ein Ausgleichszustand mit hoher Feuchte erreicht sein. Die niedrigsten Werte liegen an dieser Messstelle bei etwas über 1 k Ω , was auf eine höhere Salzbelastung relativ zum Relief *Hochzeit zu Kana* hinweist. Dieser Befund deckt sich mit den aufgelisteten Messwerten der Salzbelastung⁹² (siehe Kap. 7.2) an beiden Reliefs. Aufgrund der zunehmenden Feuchtebelastung mit der Tiefe kann davon ausgegangen werden, dass der hauptsächliche Feuchteintrag über den anstehenden Fels erfolgt.⁹³

Während des besonders trockenen Sommers 2018 steigen die Impedanzen in allen Messtiefen deutlich an, wobei die sich die Messwerte der Sensoren in 30 mm Tiefe an die obere Messbereichsgrenze annähern. Eine klare Grenze ist hier im Vergleich zu den alten Messungen nicht mehr gegeben, da beim Umbau Anfang 2018 eine neue, verbesserte Hardware eingebaut wurde. Mit einsetzendem Herbst sinken die Impedanzen langsam wieder ab, wobei der Ausgangszustand der Materialfeuchte nach einem Jahr Messdauer noch nicht wieder erreicht ist. Das Gestein ist damit zu diesem Zeitpunkt durch die geringen Niederschlagsmengen deutlich trockener als zuvor. Auch im weiteren Verlauf des Monitorings bis zum Ende des Überwachungszeitraums ist keine wesentliche erneute Wasseraufnahme zu erkennen.

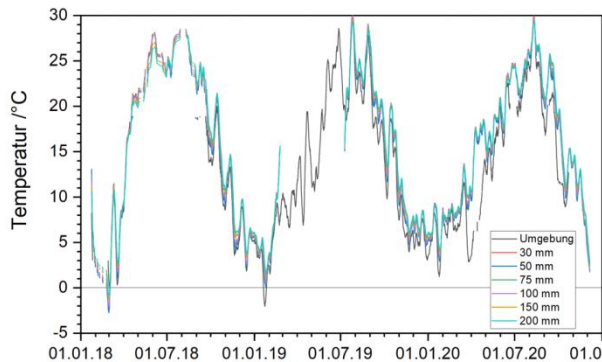
Die Temperaturkurven (siehe Abb. 44) zeigen sehr eindrücklich, dass die Schwankungen der Umgebungstemperatur bis in die Tiefe von 20 mm durchprägen, sowohl die niedrigen Temperaturen als auch die hohen, von bis zu 30°C.

Abb. 44: Temperaturwerte aller verbauten Sensoren

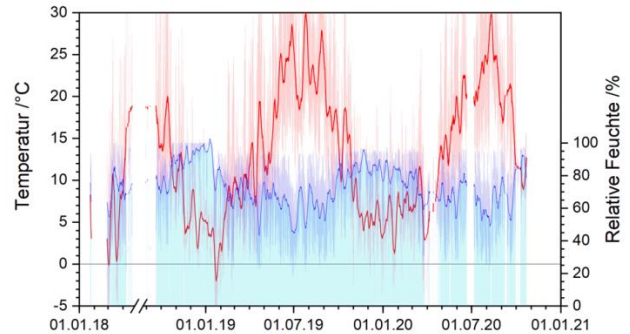
Abb. 45: Temperatur und relative Feuchte der Umgebungsluft am Relief. Die Zeitachse ist im Sommer 2018 wegen fehlender Werte unterbrochen.

In Abbildung 45 sind ergänzend noch Temperaturen und relativen Luftfeuchten der Umgebungsluft dargestellt. Die relativen Luftfeuchten in den Bohrlöchern liegen leider für das Relief *Christus in der Kelter* nicht vor. Durch diesen Vergleich war es ursprünglich am Relief *Hochzeit zu Kana*, in Ergänzung der Impedanzen, möglich gewesen zu erkennen, dass die relativen Feuchten nahezu immer bei 100 % lagen und damit eindeutig davon auszugehen war, dass die Feuchtebelastung des Steins ständig im überhygroskopischen Bereich ist.

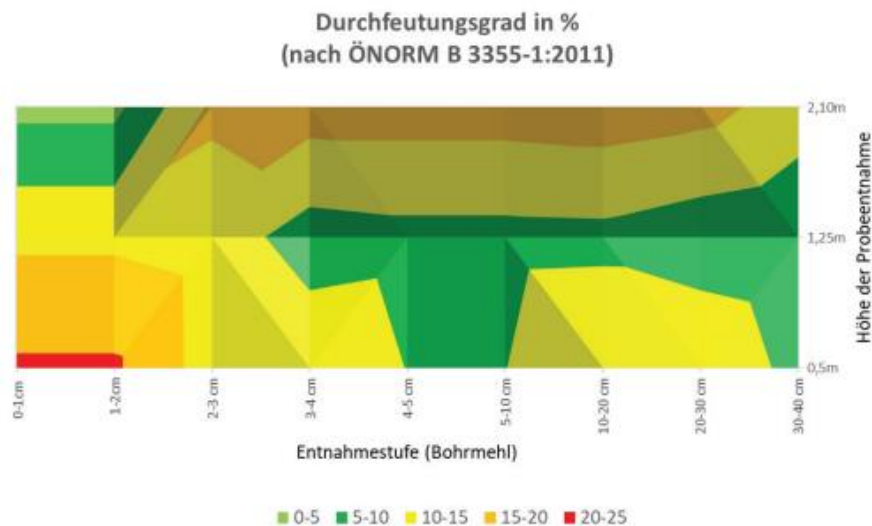
3-10 cm zu beobachten (ca. 1 Ma%). In einer Tiefe von 20-40 cm liegt das Feuchteniveau bei 0,6 Ma%. Die unterste Messstelle mit der höchsten Oberflächenfeuchte von 2,3 Ma%, zeigt einen ähnlichen Verlauf des Feuchtegehaltes. Generell sinkt der Feuchtegehalt bis auf 0,9 Ma% ab. Dazwischen, im Bereich von 5-20 cm, wird der stetige abnehmenden Verlauf durch eine feuchtere Zone unterbrochen (1,6 Ma%). Auch eine Messung in der Nähe des Reliefs *Lots Berausung* bestätigt den nach hinten geringer werdenden Feuchtegehalt (SA_TP1)⁹⁷. Zusammenfassend ist für das anstehende Gestein am Relief *Hochzeit zu Kana* unterhalb von 2 m eine Absenkung des Feuchtegehaltes zu erkennen. Der Verlauf ist durch einzelne Zonen dabei immer wieder gestört. Die Messstelle oberhalb von 2 m zeigt oberflächennah eine geringe Feuchtebelastung, diese nimmt aber bis in eine Tiefe von 20 cm zu. Sie ist vergleichbar mit den Ergebnissen der Impedanzmessung. Eine wichtige Erkenntnis aus der Messreihe stellt die Verteilung der Feuchtigkeit ab einer Tiefe von 20 cm dar. Die Messwerte verändern sich bis in eine Tiefe von 40 cm nicht weiter. Der Verdacht liegt nah, dass sich ab einer Tiefe von 20 cm, ein Gleichgewicht der Feuchtigkeit einstellt. Von der Auffassung des in den 1990er Jahren postulierten Feuchtenachschubs aus dem Inneren des Gesteins, muss auf Grundlage der vorliegenden Messdaten der Darrfeuchtemessung Abstand genommen werden. Die Bohrmehlentnahme stellt allerdings nur eine Momentaufnahme der Feuchteverhältnisse zum Zeitpunkt der Bohrung dar. Um den oft formulierten Feuchtenachschub besser untersuchen bzw. wiederlegen zu können, wurden die Impedanz-Sensoren, wie in Kapitel 7.1 beschrieben, noch einmal neu angelegt und dabei bis in eine Tiefe von 20 cm. Der am Relief *Hochzeit zu Kana* gezogene Bohrkern aus der Nähe des Bodenniveaus (siehe Abb. 98) wurde u.a. ebenfalls zur Bewertung des Feuchtegehaltes verwendet. Der zwischen zwei Amphoren entnommene Bohrkern zeigt einen durchschnittlichen Feuchtegehalt von 1,1 Ma%.⁹⁸ Die ersten fünf Zentimeter zeigen dabei einen erhöhten Feuchtegehalt von 1,8 Ma% an. Dieser reduziert sich in der Tiefe ab 10 cm bis auf 0,65 Ma%. Er ist mit den Messungen aus der Bohrmehlanalyse vergleichbar.⁹⁹ Der Feuchtegehalt der feinkörnigen Varietät des Reliefs *Christus in der Kelter* konnte ebenfalls durch einen Bohrkern bestimmt werden.¹⁰⁰ Der Feuchtegehalt des im oberen Bereich des Reliefs (ca. 3,5 m Höhe) entnommenen Kerns (siehe Abb. 100) liegt durchschnittlich bei 0,78 Ma%. Der Bohrkern zeigt eine relativ gleichmäßige Feuchteverteilung zwischen den einzelnen Bohrkernteilen. Die beschriebenen massenbezogenen Feuchtebelastungen wurden weiterhin genutzt, um den vorliegenden Durchfeuchtungsgrad näher zu bestimmen.¹⁰¹ Die angegebenen Messwerte des Feuchtegehaltes wurden dafür in Relation zur maximalen Wasseraufnahme (WAK) gesetzt.¹⁰² Die ermittelten Werte zur Feuchtebelastung der Messachse zeigen eine mittlere Belastung der Oberfläche (0-2 cm) im bodennahen Bereich. Der Durchfeuchtungsgrad beträgt an diesem Messpunkt 21% (siehe Abb. 46).¹⁰³

Abb. 46: Durchfeuchtungsgrad, Messachse Relief *Hochzeit zu Kana*

Der geringste bestimmte Durchfeuchtungsgrad innerhalb der gesamten Messsondierung (0,5m) ist mit 8% erst an der tiefsten Stelle in 30-40 cm Tiefe zu lokalisieren. Vergleicht man die Oberflächenprofile (0-2cm) der drei Bohrlöcher innerhalb der Messachse, so ist eine Reduzierung des Durchfeuchtungsgrades bis auf 4 % nach oben hin zu erkennen. An der obersten Messstelle steigt dieser Wert von 4%, nach 3 cm sprunghaft auf 13% an. Diese Beobachtung wird durch die Impedanzmessungen zusätzlich gestützt. Wichtig an dieser Stelle ist zu erwähnen, dass sich, über die Messtiefe der Impedanzsensoren hinaus (>100 cm), der hohe Wert von 17 -18% nach einer Tiefe von 30 cm auf 8% reduziert. Diese Beobachtung zeigt sich auch an der mittleren Bohrprobe (1,25 m), an der ebenfalls eine stetige Abnahme der Feuchtigkeit nach hinten zu erkennen ist. Die letzten 10 cm dieser Messbohrung erreicht den geringsten gemessenen Durchfeuchtungsgrad (6%). Auf Grundlage einer Vergleichsbohrung oberhalb eines Luftschachtes im rechten unteren Bildfeld des Reliefs, lässt sich der Einfluss von Bodenfeuchte auf den unteren Horizont des Reliefs nachweisen. Der Feuchtegehalt der Vergleichsprobe fällt auf Grundlage der baulichen Situation und dem fehlenden direkten Bodenkontakt sehr viel geringer aus. In allen Messtiefen dieser Bohrung ist ein geringer Durchfeuchtungsgrad (4%) bis in eine Tiefe von 20 cm ablesbar. Zur Abschätzung des Durchfeuchtungsgrades wurden die Bewertungen aus der ÖNORM B 3355-1:2011 herangezogen. Der Vergleich der am Steinernen Album gemessenen Durchfeuchtungsgrade zeigt, dass die Feuchtebelastungen allgemein als gering (unter 20 %) bis mittel (20-60 %) einzustufen sind (ÖNORM B 3355-1:2011). Diese Einstufung basiert allerdings auf der Beurteilung von geprüften Baustoffen hinsichtlich notwendiger Abdichtungsmaßnahmen. Diese berücksichtigten möglicherweise nicht den, zum Teil sehr tonhaltigen, inhomogen anstehenden Buntsandstein und die sich daraus ergebende Empfindlichkeiten gegenüber Feuchtigkeitseinflüssen. Diese Messungen wurden im Rahmen der Masterarbeit von Benjamin Hübner (2018) gemacht. Er resümiert, dass eine Betrachtung über die eigene Datenlage hinaus (*Hochzeit zu Kana*), die vorsichtige Vermutung zulässt, dass ein Einfluss von Feuchteströmen in größeren Höhen vorliegt. Es scheint, dass die über den Reliefs liegende Terrassierung möglicherweise ein großes Feuchtereservoir bietet und sich daraus ein logisches Modell für die Feuchtezonierung hinter einer abtrocknenden Oberfläche ergeben könnte. Die neuen Ergebnisse am Relief *Hochzeit zu Kana* zeigten weiterhin, dass der Einfluss von Bodenfeuchte für das Steinerner Album nicht, wie in den 1990er Jahren formuliert, vernachlässigt werden darf.¹⁰⁴ Weiterhin muss, so wie es häufig je nach Jahreszeit beobachtet werden kann, in dem Gedankenmodell der möglichen Feuchtezonierung am Steinernen Album der

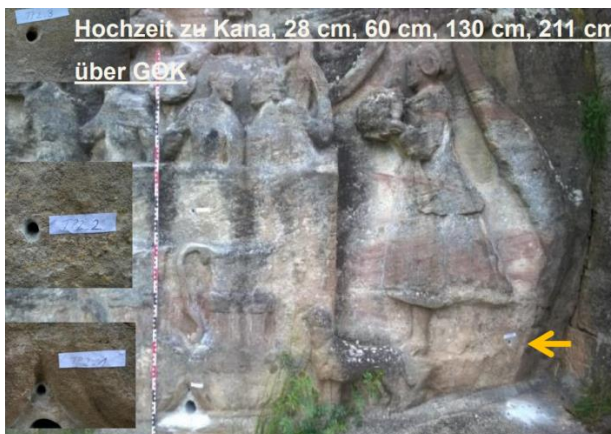
Abb. 47: Tiefenprofil des IDK am Relief Hochzeit zu Kana in 4 verschiedenen Höhen und jeweils bis in 40 cm Tiefe.

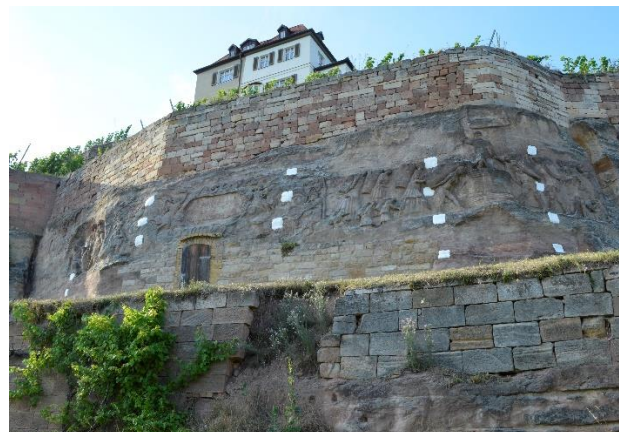
Abb. 48: Stichprobenartig und kurzfristig über die gesamten Reliefs angelegte Cellulosekompressen zur Detektion der Verteilung leichtlöslicher Salze.

Wie zu Beginn des Kapitels beschrieben, sind breit angelegte Untersuchung der Oberflächenbelastung mittels Cellulose-Kompressen (ca. 25×25cm), die stichprobenartig über die gesamte Höhe der Reliefdarstellungen verteilt waren (siehe Abb. 48), durchgeführt worden. Um möglichst viele Faktoren miteinander in Beziehung setzen zu können, erfolgte die Auswahl der Probeflächen nach bestimmten Kriterien. Zu diesen gehörte einerseits die unterschiedliche Feuchtebeaufschlagung, also Regenschatten- oder Regenablaufzonen. Aber auch Subfloreszenzen bzw. Effloreszenzen gaben den Ausschlag bei der Auswahl der zu untersuchenden Bereiche. Auf diese Weise ergeben sich pro Relief drei bis vier Messfelder. Insgesamt wurden 41 Messstellen, verteilt auf zwölf Reliefdarstellungen, angelegt. Die Cellulose-Kompressen basieren auf einer sich als sehr praxistauglich erwiesenen Mischung aus Arbocel BC 1000 und Arbocel BW 40 im Gewichtsverhältnis von 1:2,1 und einer Zugabe von 4,5 Teilen destilliertem Wasser.¹²⁰ Die Kompressen wurden in einer Schichtdicke von ca. 1 cm aufgetragen. Nach dem Einwirken über mindestens 24 Stunden wurden mittels einer Schablone (10×10 cm), die für die wässrigen Auszüge vorgesehenen abgetrockneten Kompressenproben entnommen.¹²¹ Die Klimabedingungen waren zum Zeitpunkt der Maßnahme mit sehr hohen Temperaturen bis über 30 °C als typisch sommerlich zu bezeichnen. Jedoch sorgten besonders am Spätnachmittag des zweiten Tages starke Gewitter dazu, dass nicht alle Messfelder später für die Analyse zur Verfügung standen. Es konnten jedoch letztlich von 36 Messfeldern von neun Reliefs die Leitfähigkeit bestimmt werden.¹²²

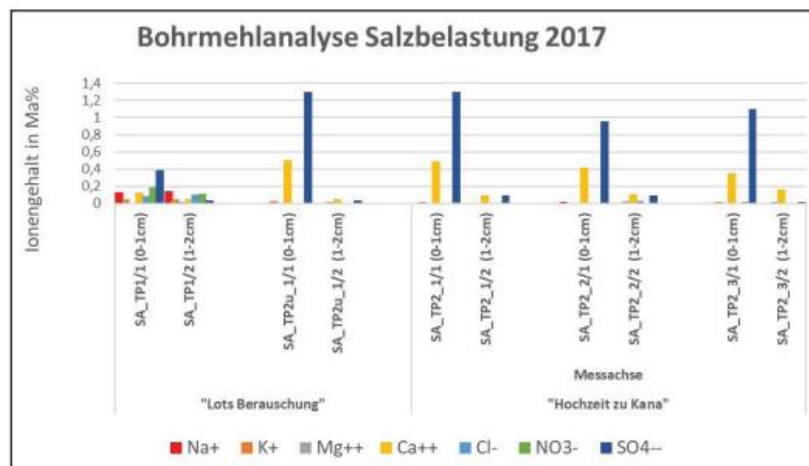
Betrachtet man die Gehalte der Anionen der ersten Zentimeter der drei Bohrungen aus der Messachse (SA_TP2_1 bis 3) wird schnell deutlich, dass die oberflächennahen Bereiche hauptsächlich mit Sulfat belastet sind (0,96 - 1,3 Ma%) (siehe Abb. 49). Eine Belastung von bis zu 1,3 Ma% ist auf der Grundlage der angegebenen Bewertungsgrenzen des WTA-Merkblattes „Mauerwerksdiagnostik“¹¹⁴ für Sulfate als eine Belastung mittleren Ausmaßes einzustufen. Auf der Seite der Kationen ist Calcium das maßgeblich bestimmende Ion. Die Werte liegen zwischen 0,35-0,49 Ma%. Die Probe SA_TP2u_1 zeigt eine vergleichbare Ionenverteilung innerhalb des ersten Zentimeters. Die Probe aus der Nähe des Reliefs *Lots Berausung* weist eine geringere Sulfatbelastung auf (0,39 Ma%). An dieser Messstelle lässt sich zusätzlich eine mittlere Nitratbelastung nachweisen (0,19 Ma%) (siehe Abb. 49).

Abb. 49: Salzbelastung der Bohrmehlproben aus dem oberflächennahen Bereich (0-1 cm)

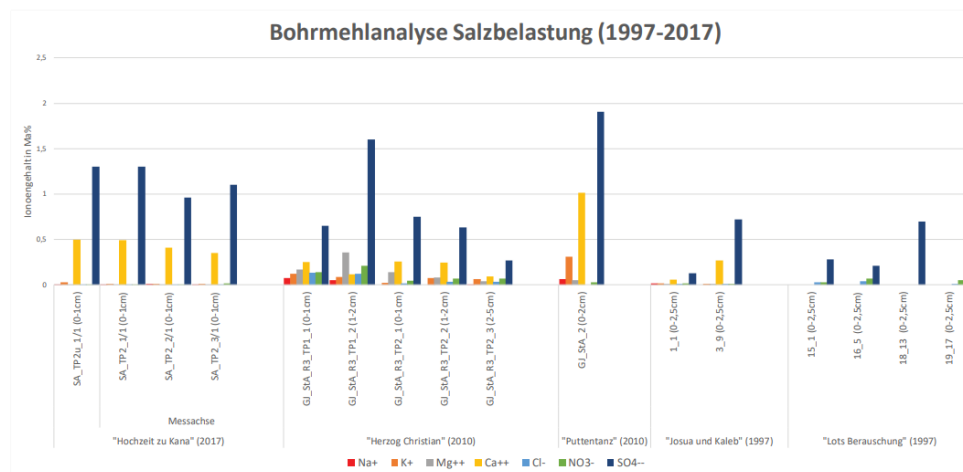
Abb. 50: Ionengehalte aller untersuchten Proben von 1997-2017

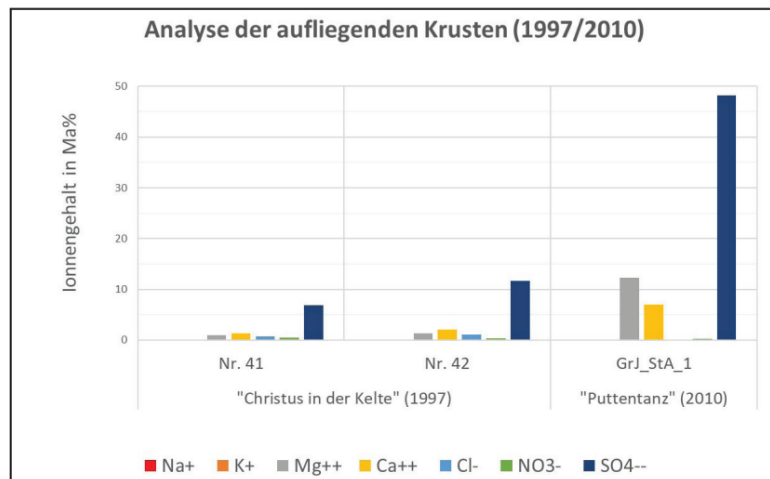
Als einzige, sich stark in den Ionengehalten unterscheidende Proben, stellten sich zwei Oberflächenproben mit der Bezeichnung „Kelter Fels“ heraus.¹¹⁵ Die Werte waren lediglich aus einer im Anhang befindlichen Tabelle der damaligen Analyse zu entnehmen. Die zwei entnommenen Proben stammen wahrscheinlich aus dem Bildfeld *Christus in der Kelter*, aus einer Höhe von 1,5 m. Aufgrund der sehr hohen Sulfatbelastung von 7-12 M% ist davon auszugehen, dass es sich dabei um die Analyse einer Kruste und nicht einer Bohrmehlprobe gehandelt haben muss.¹¹⁶ Neben dem extremen Sulfatgehalt wurden des Weiteren hohe Chlorid- (0,69-1 Ma%) und Nitratgehalte (0,37- 0,53 Ma%) gemessen. Auf der Seite der Kationen ist hauptsächlich Calcium mit 1,38-2,13 Ma% vertreten. Daraus lässt sich schlussfolgern, dass es sich bei der untersuchten Kruste um eine Gipskruste handelt. Neben Calcium wurden aber auch größere Mengen an Magnesium (0,92-1,3 Ma%) in der Kruste detektiert.¹¹⁷ Die 2009 innerhalb des Monitoringprogramms erhobenen Daten bestehen aus der Auswertung zweier Bohrmehlproben aus dem Relief *Herzog Christian* mit einer Tiefenstufe von bis zu 10 cm sowie einer weiteren Bohrmehlprobe aus 0-2 cm. Ebenfalls wurde eine Krustenprobe aus dem Relief *Puttentanz* analysiert. Dabei zeigen die Bohrmehlproben aus dem Relief *Herzog Christian* eine mittlere bis hohe Sulfatbelastung innerhalb der ersten 2 cm (0,63-1,6 Ma%). In einer der beiden Bohrmehlproben (GJ_StA_R3_TP1_1-2) ist zusätzlich eine mittlere Nitratbelastung analysiert worden (0,21 Ma%). Der Hauptanteil der Kationen wird in fast allen Proben durch den Anteil des Calciums bestimmt (0,12- 0,26 Ma%), jedoch sind ebenfalls die Kationen des Magnesiums an der Salzbildung beteiligt (0,14-0,36 Ma%). Die Auswertung der Bohrmehlprobe aus dem Relief *Puttentanz* bestätigte die, sich durch das ganze Steinerne Album ziehende, oberflächennahe Gipsbelastung (SO_4^{2-} 1,9 Ma%; Ca 1 Ma%). Auch die entnommene Krustenprobe ist mit der beschriebenen Probe aus dem Jahr 1997 vergleichbar. Sie weist ebenfalls, wie für eine Gipskruste üblich, einen sehr hohen Sulfatgehalt (48,2 Ma%) auf. Auf der Seite der Kationen ist der Anteil von Magnesium-Ionen (12,3 Ma%) höher als der Anteil der Calcium-Ionen (7 Ma%). Ebenso sind, wie bereits in der zuvor beschriebenen Kruste, geringe Anteile von Chlorid und Nitrat auszumachen (siehe Abb. 51).

Abb. 51: Ionengehalte der Krusten (1997-2010)

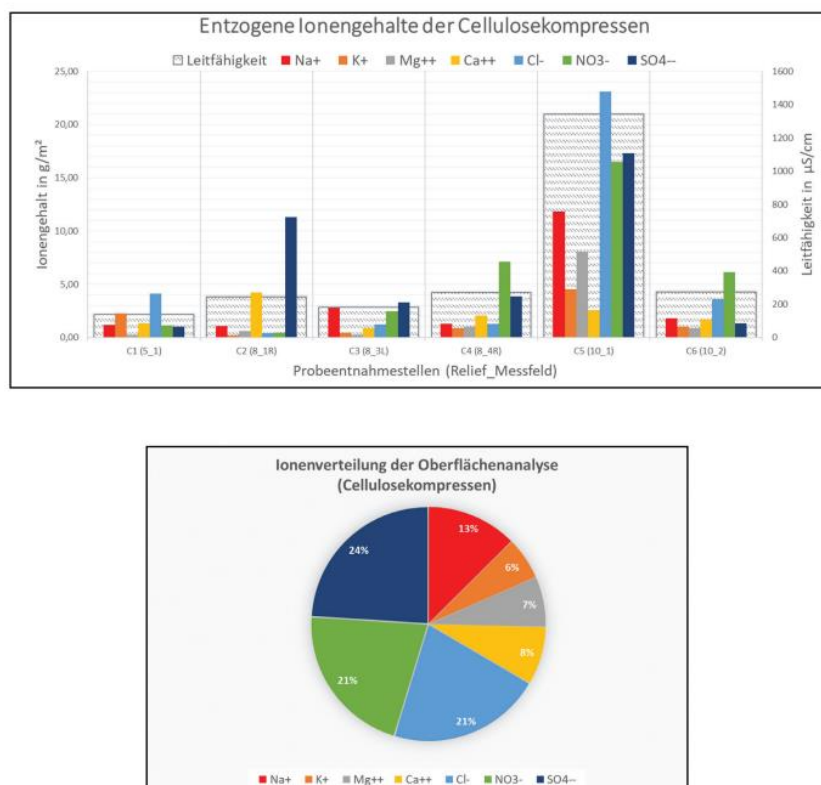
Wie bereits die sehr hohe Leitfähigkeit (1344 $\mu\text{S}/\text{cm}$) erahnen ließ, zeigt die Komresse aus dem unteren Bereich (70 cm) des Reliefs *Noah* mit Abstand den höchsten Ionengehalt mit 84 g/m^2 (siehe Probe 10_2 in Abb. 52).

Abb. 52: Ergebnisse der Cellulosekompressen - Ionenverteilung in den Oberflächen

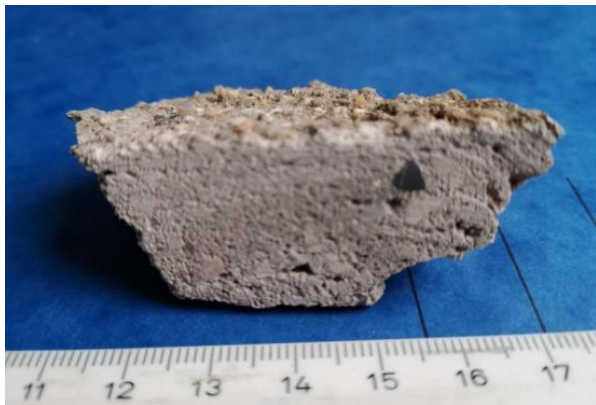
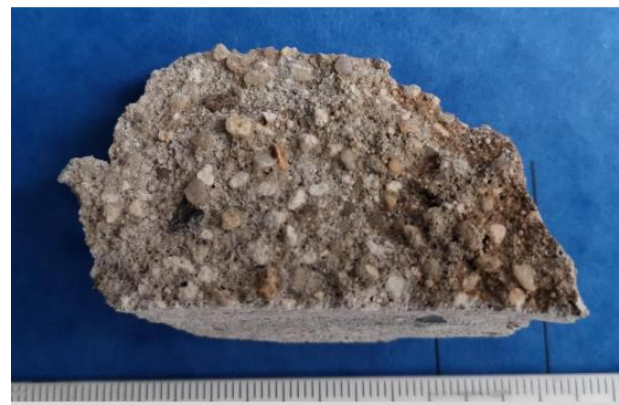
Salzspeicherputzes.¹²⁹ In den Abbildungen 53 und 54 ist die Probe des Salzspeichermörtels gezeigt, aus der dann auch senkrecht zur Oberfläche die Untersuchungen ausgeführt worden sind.

Abb. 53: Probe des Salzspeichermörtels, Schnitt senkrecht zur Oberfläche

Abb. 54: Oberfläche des Salzspeichermörtels

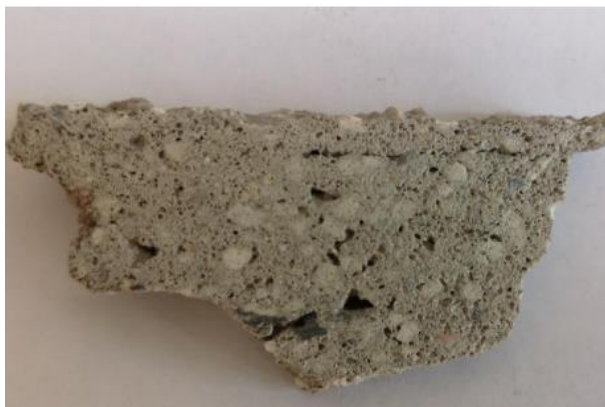
Eine Probe der unterliegenden Natursteinoberfläche wurde leider in dem Zusammenhang nicht mit beprobt. Der vorliegende Speicherputz weist einen großen Porenraum auf und enthält bis zu ca. 2 mm große helle Komponenten (siehe Abb. 55), bei denen es sich vermutlich um Bims handelt, die für eine Salzspeicherung und Gewichtsreduktion zugesetzt wurden.¹³²

Abb. 55: Salzspeicherputzprobe mit vermutlich Bimskomponenten, die für eine Salzspeicherung und Gewichtsreduktion zugesetzt wurden.

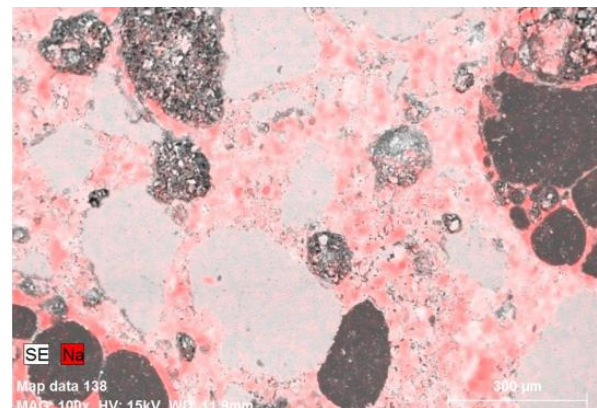
Die REM-EDX-Analysen erfolgten mit einem sehr aufwendigen Verfahren, mittels Elementverteilungsmapping über den gesamten Querschnitt, in 11 Ausschnitten (inklusive Detailmapping) der Salzspeicherputzprobe. Das sehr aufwendige Elementverteilungsmapping über den gesamten Querschnitt der Probe kann für die mit der Methode nachweisbaren Elemente, die zuvor durch Bohrmehleluatuntersuchungen festgestellte An- und Kationenverteilung nicht bestätigen. Die Elementgehalte scheinen allerdings gleichmäßig verteilt. Die Methode ist bei dieser Fragestellung bekanntlich auch deutlich unterlegen. Der Porenraum der Bimskomponenten ist kaum stärker mit Ionen belegt als das restliche Gefüge um die Quarzzuschläge. Allein beim Natrium scheinen die Poreninnenseiten deutlicher mit Natrium ausgekleidet zu sein (siehe Abb. 56). Eine wirkliche „Füllung“ des Porenraums wurde in keinem Fall festgestellt.¹³³

Abb. 56: Salzspeicherputzprobe, Natrium-Elementverteilungsmapping auf SE-Bild, Detail

Im Fazit schlussfolgerte das IDK auf der Grundlage dieser stichprobenartigen Untersuchung mit gebotener Vorsicht, dass die Salzspeichermörtel durchaus in dem Sinn ihrer Anwendung gewirkt haben und dieses auch weiterhin tun können, da der Porenraum nicht umfassend ausgefüllt ist. Sicherlich ist das in verschiedenen Bereichen auch unterschiedlich, aber es erlaubt eine erste Einschätzung. Die Salzspeichermörtel in den Auskofferungen auszutauschen o.ä. Gedanken, sind daher nicht haltbar.¹³⁴

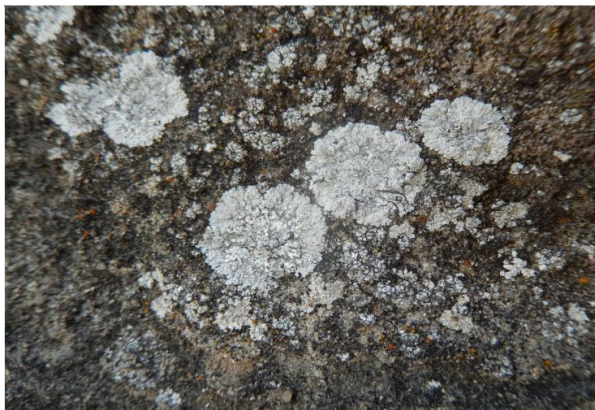
Abb. 57: Einige Thalli von *Caloplaca teicholyta* auf dem Relief *Fuchsjagd*

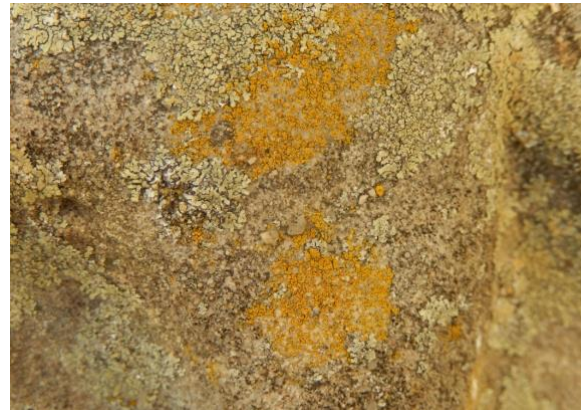
Abb. 58: *Candelariella aurella* auf dem Relief *Fuchsjagd*

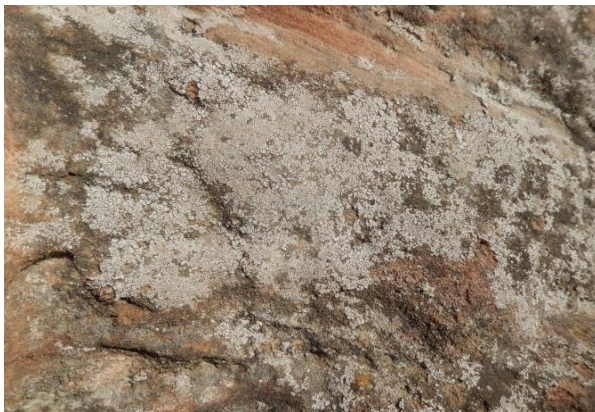
Abb. 59: *Circinaria caesiocinerea* auf dem Relief *Christus in der Kelter*

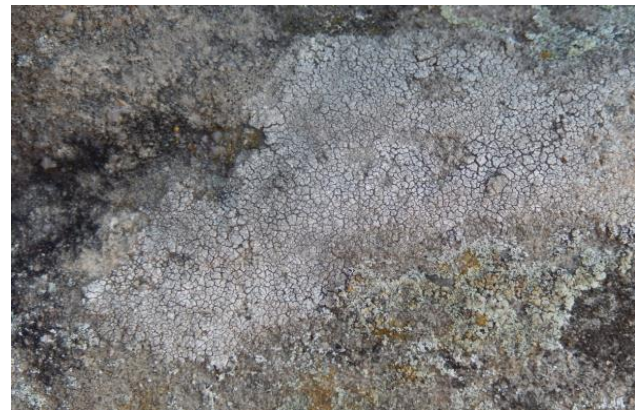
Abb. 60: *Lecanora albescens* auf dem Relief *Fuchsjagd*

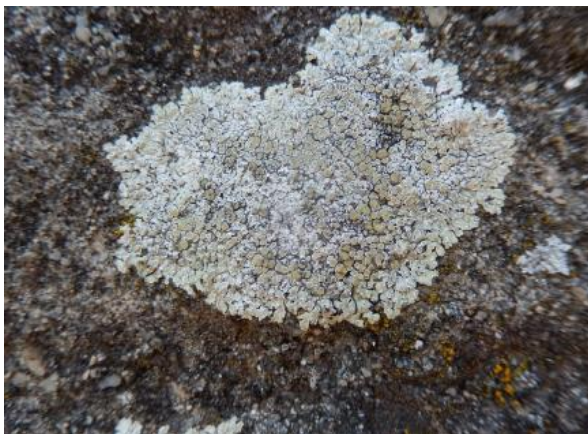
Abb. 61: *Lecanora muralis* auf dem Relief *Fuchsjagd*

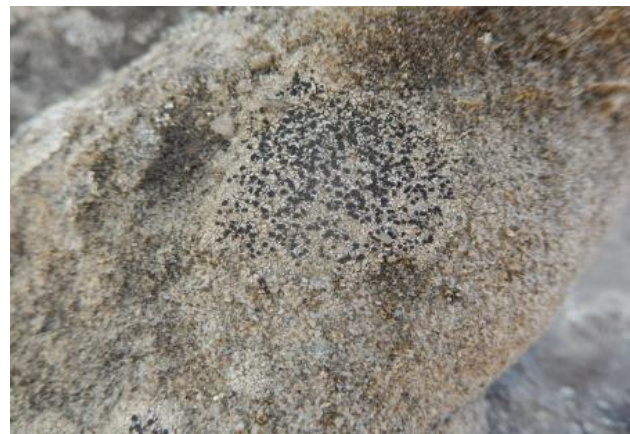
Abb. 62: *Lecidella stigmatea* auf dem Relief *Fuchsjagd*

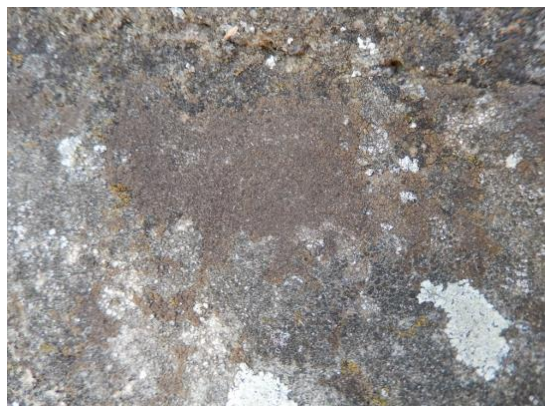
Abb. 63: Verrucaria nigrescens auf dem Relief *Fuchsjagd*

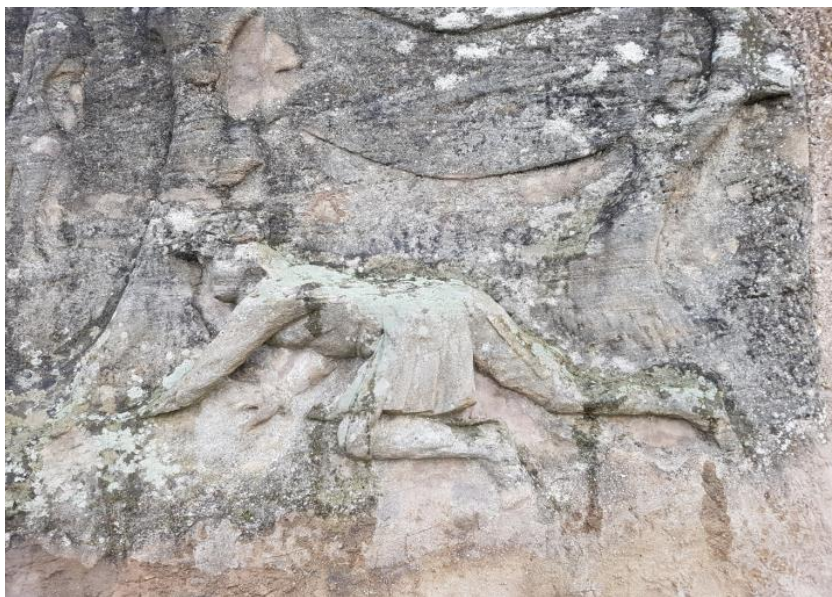
Dieses Relief ist mit der Oberkante zum Hang geneigt und nach Süden exponiert. Bei der Betrachtung der Abbildung 64 fallen sofort die Thalli von *Lecanora muralis* ins Auge. Diese Krustenflechte überwächst großflächig die Oberfläche des Reliefs und dominiert somit alle anderen kartierten Flechten. Makroskopisch augenfällig sind auch die gelben Krustenflechten *Candelariella aurella* und *Caloplaca citrina* sowie die schwarz/braune *Verrucaria nigrescens*. Die rosettig wachsende Flechte *Caloplaca teicholyta* ist ebenso nicht zu übersehen.¹⁶⁵ Alle anderen am Steinernen Album insgesamt nachgewiesenen Flechten kommen nur vereinzelt vor.

Abb. 64: Ausschnitt aus der rechten Hälfte des Reliefs *Fuchsjagd*

Überdies ist auch ein dunkel gefärbter Biofilm, der sich im Wesentlichen aus Algen, Cyanobakterien und Pilzen zusammensetzt, und der die Gesteinsoberfläche stellenweise, zuweilen auch großflächig, krustenartig überzieht (siehe Abb. 64), nicht zu übersehen.¹⁶⁶ Die mikroskopische Untersuchungen dieser schwarzen Bereiche, die an den entnommenen Kontaktpräparate erfolgten, visualisieren einen Biofilm mit einer eindeutige Dominanz coccaler und fädiger Cyanobakterien (siehe Abb. 65). Coccale Grünalgen sowie schwarze Hefen, *Alternaria* sp., *Cladosporium* sp. und sterile Hyphen können nur vereinzelt beobachtet werden.¹⁶⁷

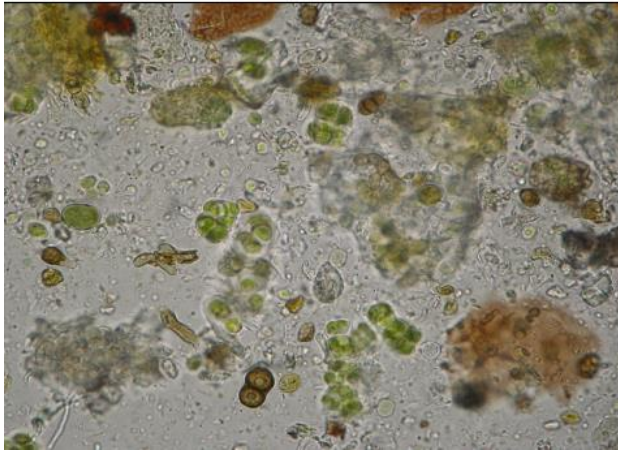
Abb. 65: Relief *Fuchsjagd* Dominanz coccaler Cyanobakterien (grün)

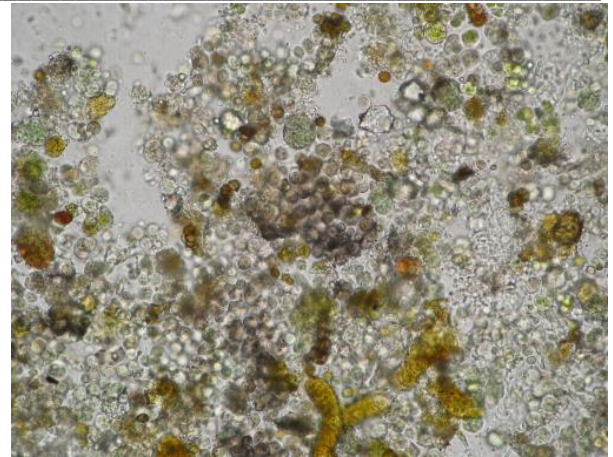
Abb. 66: Relief *Christus in der Kelter* Dominanz coccaler (blauschwarze Haufen) und fädiger Cyanobakterien (unten Mitte)

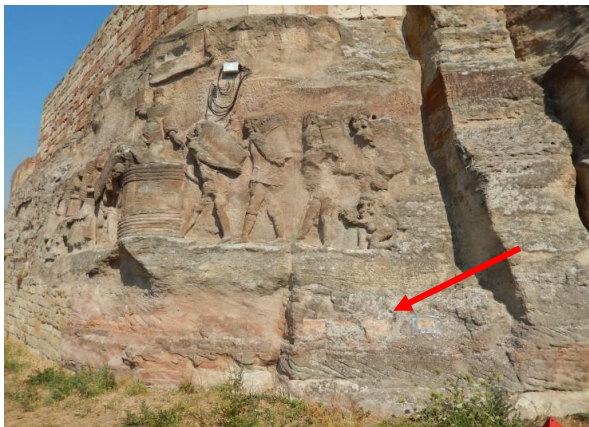
Der näher betrachtete Teil dieses Relief ist südostexponiert und nicht im gleichen Maße wie die *Fuchsjagd* mit der Oberkante zum Hang geneigt (siehe Abb. 67). Im Bereich, der in Abbildung 68 im Detail zu sehen ist, wurden vier siedelnde Krustenflächen identifiziert, weniger als an der *Fuchsjagd* (*Caloplaca albolutescens* *Caloplaca flavovirescens* *Circinaria caesiocinerea* *Lecanora muralis*).¹⁶⁸

Abb. 67: Relief *Christus in der Kelter*, östlicher Bereich. Der Pfeil markiert den Bereich unter den bildhauerischen Arbeiten, der mit Hinblick auf die Vegetationskartierung großflächig näher betrachtet worden ist (siehe Abb. 68).

Augenfällig sind in den Abbildungen 67 und 68 die z. T. ausgedehnten weißlich-grauen Thalli von *Circinaria caesiocinerea*, die die Gesteinsoberfläche überziehen. Nicht zu übersehen sind auch die grünliche *Lecanora muralis* und die gelbe *Caloplaca flavovirescens*. Auch hier sind die Flechten fest mit der Gesteinsoberfläche verbunden.

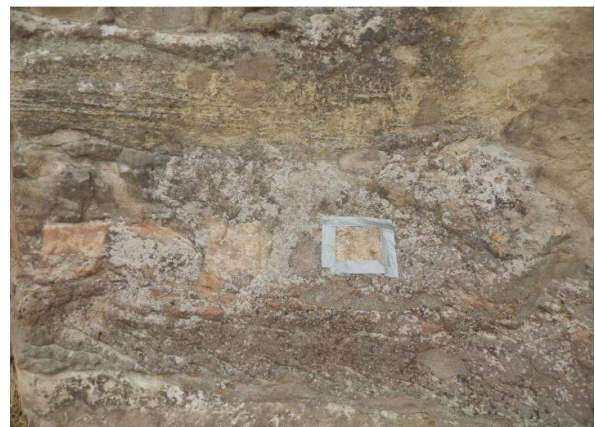
Abb. 68: Kartierter Bereich (nicht das markierte Feld) unterhalb des Reliefs *Christus in der Kelter*

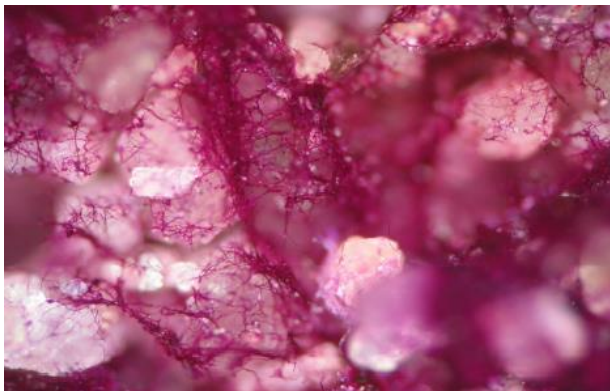
Alle kartierten Flechten gehören zur großen Gruppe der epilithischen Krustenflechten, d. h. sie wachsen auf der Gesteinsoberfläche. Charakteristisch für die Krustenflechten ist, dass dem Thallus die untere Rinde fehlt, so dass die Markhyphen in das Gestein eindringen und so die Flechte verankern.¹⁷¹ In Abhängigkeit von den physikalischen und chemischen Eigenschaften des Gesteins, dessen Verwitterungszustand und der beteiligten Flechte penetrieren die Pilzhyphe mehr oder weniger das Innere des Gesteins. Bei dem vorliegenden Buntsandstein erfolgt das Durchdringen des Gesteins über Porenräume, Spalten und Rissen. Mittels der Perjodsäure-Schiff-Reaktion konnte dieses Phänomen gut dokumentiert werden. Die Mikroskopie zeigt anhand der angefärbten Gesteinsproben ein ausgedehntes Hyphengeflecht im Inneren des Gesteins. In der oberen Schicht des Buntsandsteins, hier in 2mm Tiefe, scheint die Kornbindung nur noch sehr schwach zu sein, so dass Hyphenbündel oder Einzelhyphen den Porenraum durchziehen (siehe Abb. 69 und 70).

Abb. 69: *Lecanora muralis*, Hyphen (\varnothing 2-5 μ m) des Pilzes an der Unterseite in 2mm Gesteinstiefe, Relief *Fuchsjagd* (PAS, 200fach)

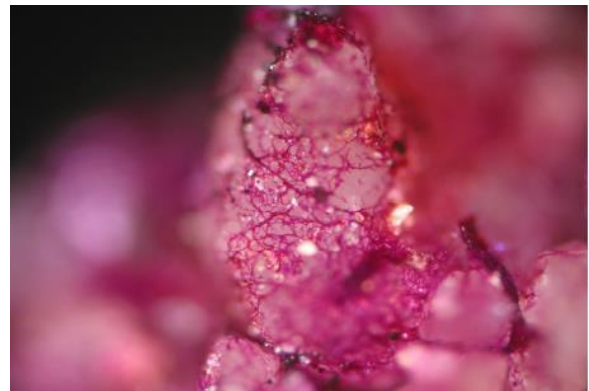
Abb. 70: *Circinaria caesiocinerea*, Längsseite, Hyphen (\varnothing 2-5 μ m) schlingen sich um Minerale, Relief *Christus in der Kelter*, rechte untere Reliefhälfte (PAS, 200fach)

Anhand der PAS - Reaktion konnte sehr klar visualisiert werden, dass die Pilzhyphe der Flechten in das Gesteinsinnere vorgedrungen sind.¹⁷² Die Wirkungsmechanismen, die hierbei zum Tragen kommen,

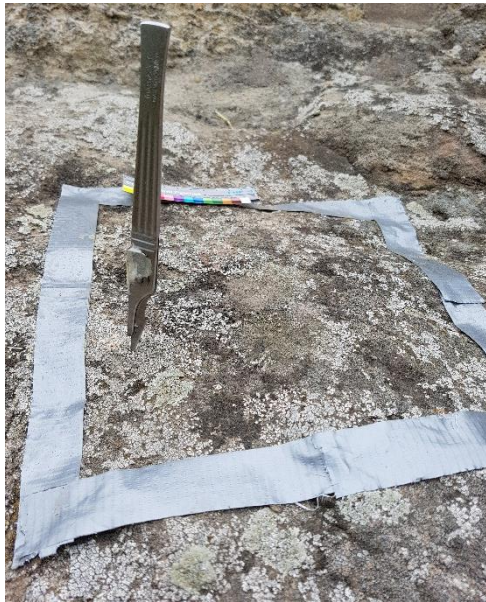
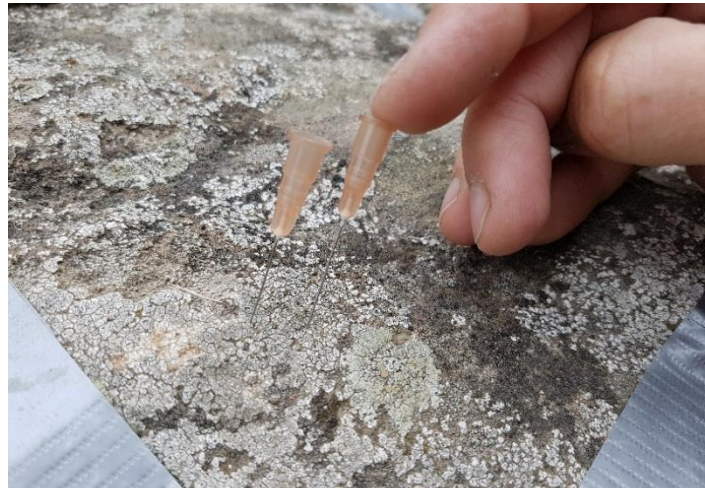
Abb. 71 und 72: Das Gestein unterhalb des Flechtenbewuchs ist vermutlich durch die Aktivität der Hyphen bereits sehr stark entfestigt. Skalpell (71) und Kanüle (72) sind leicht einzustecken.

Im Rahmen der Reinigungsmaßnahmen an den Musterflächen und auch aus beispielhaften Bohrwiderstandsmessungen (siehe Abb. 73 und 74) wurde deutlich, dass der Flechtenbewuchs an den betroffenen Reliefs bereits zu einer starken Entfestigung des unterliegenden Gesteins geführt hat.

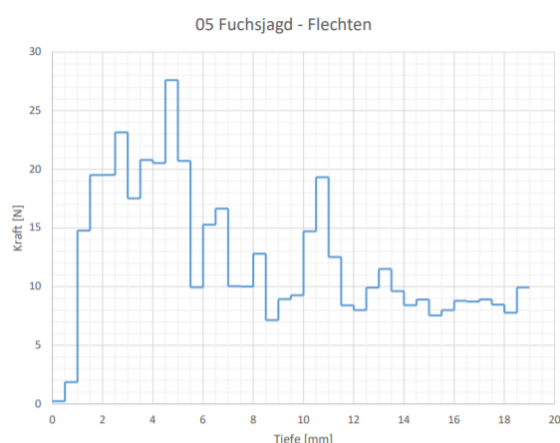
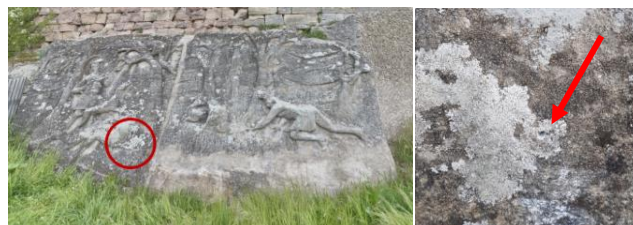
Abb. 73: Bohrwiderstandsmessung zur Charakterisierung des Einflusses der Flechten auf den Untergrund, Messfläche 05, Relief *Fuchsjagd*

Im Diagramm der Abbildung 73 ist in den vorderen 5 mm im Vergleich zu tieferen Bereichen zwar insgesamt eine höhere Festigkeit (Kombination des Flechtenbewuchses und Vergipsung) detektiert worden, allerdings schwankt die Festigkeit sehr, was einen deutlich disintegriertes Material widerspiegelt. Dieser Schwankungsbereich reicht bis in eine Tiefe von 1,1 cm. Bis in diesen Bereich ist erfahrungsgemäß auch maximal mit der Hyphenaktivität zu rechnen. Hin zu größeren Tiefen liegt der Bohrwiderstand ziemlich einheitlich bei ca. 10 N.

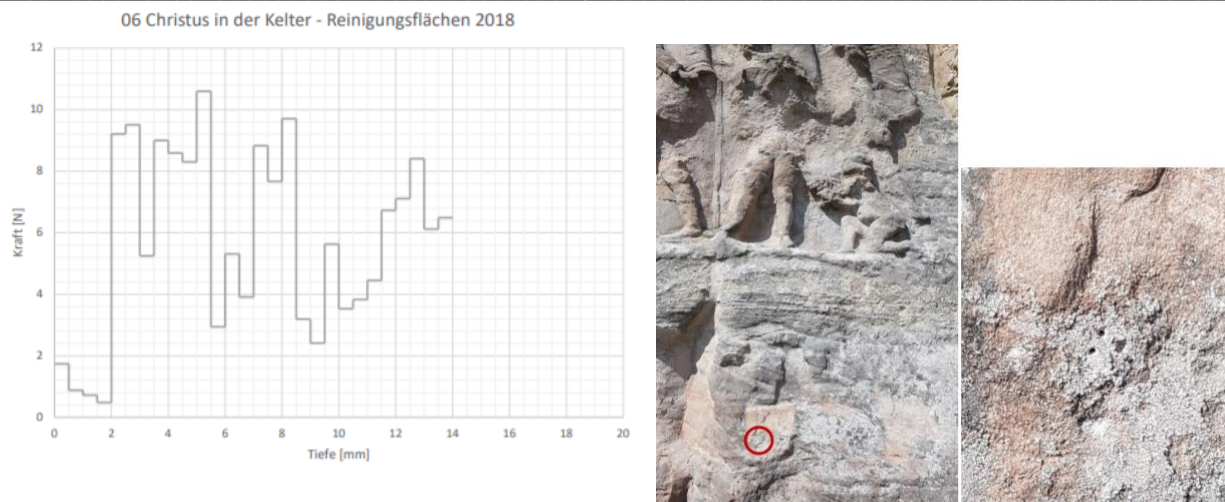
Abb. 74: Bohrwiderstandsmessung zur Charakterisierung des Einflusses der Flechten auf den Untergrund, Messfläche 06, Relief *Christus in der Kelter*

Die Bohrwiderstandsmessung in Abbildung 74 spiegelt ebenfalls schwankende Festigkeiten einer biogen besiedelten Fläche wider. Die maximalen Festigkeiten sind an dieser Messstelle weniger als halb so hoch wie im Relief *Fuchsjagd* (siehe Abb. 73). Die entfestigte oberflächennahe Zone reicht bis in 2 mm Tiefe.¹⁸⁰ Während der unterschiedlich intensiven Reinigungsmaßnahmen (s.u.), bei denen z.T. sandende Kornlagen abgetragen worden sind, kam selbstverständlich auch die Überlegung auf, den Bewuchs zu belassen, da eine intensive Reinigung eben mit Materialverlusten einhergehen kann, die durch die Bioaktivität vielleicht erst nach langer Zeit erreicht werden würden. Dennoch sollte im Rahmen des vorliegenden DBU-Vorhabens der Fragen nach Möglichkeiten der Einschränkung einer biogenen Besiedelung, noch dazu unter den vorliegenden extremen Bedingungen, nachgegangen werden. Der unwägbare zerstörerische Einfluss von Flechten und auch die starke optische Einschränkung, die insbesondere in der „Vitalphase“ der Flechten mit grellen bunten Kreisen am Steinernen Album extrem sein kann, unterstützt diese Ausrichtung des Projekts in Richtung der Möglichkeiten der Vergrämung des biogenen Bewuchses. Die spezielle Situation der Reliefs, die ca. 50-60 Meter vom unten vorbeiführenden Radweg entfernt sind, erfordert eigentlich eine gute Erkennbarkeit. In dem Zusammenhang sollten zum einen verschiedene Reinigungsmaßnahmen auf ihre Eignung geprüft, Flechtenbewuchs zu reduzieren. Darüber hinaus war die Bewertung der Effektivität der Reinigung im Zusammenhang mit der nachträglichen Applikation unterschiedlicher Schutzschlämmen von großem Interesse.
