DBU-Fördervorhaben AZ 33821/01-45

„Pflege und Erhaltung von anthropogen geschädigten und bereits restaurierten Natursteinobjekten im anstehenden Gestein bzw. im Mauerwerksverbund vor dem besonderen Hintergrund ihrer Einbindung in umgebende Feuchte- und Salztransportprozesse am Beispiel des Steinernen Albums in Großjena“

„Das Steinerne Album in Großjena“

Prof. Dr. Jeannine Meinhardt
Studiengang Konservierung und Restaurierung
Fachrichtung Stein
Fachhochschule Potsdam

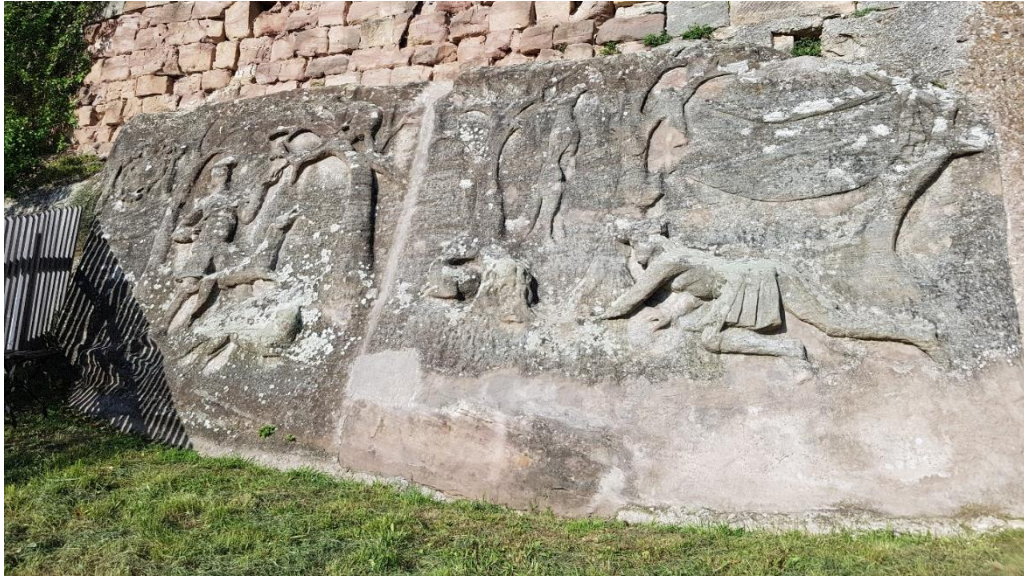
Ausgewählt wurde für die Musterflächen das in besonderer Weise von Flechten betroffene Relief *Fuchsjagd* (siehe Abb. 75). Dieses Relief liegt am westlichen Rand des Grundstücks und ist von dem vorbeiführenden Weg nicht sehr gut einsehbar. Auch dieser Umstand wurde bei der Wahl der Musterfläche berücksichtigt.

Abb. 75: Relief *Fuchsjagd* im Sommer 2017

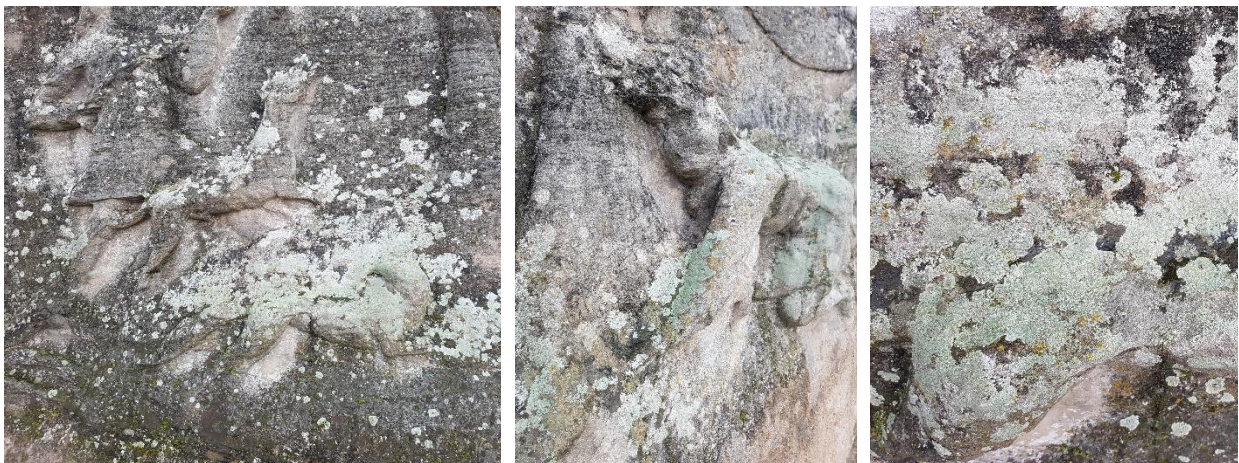
In Abbildung 76 (a-c) sind Details des massiven biogenen Bewuchses dargestellt, der zum Teil durch eine mehrlagige, intensiv grün und gelbe Flechtenbesiedelung charakterisiert ist.

Abb. 76 (a-c): Details des Reliefs *Fuchsjagd* Januar 2018

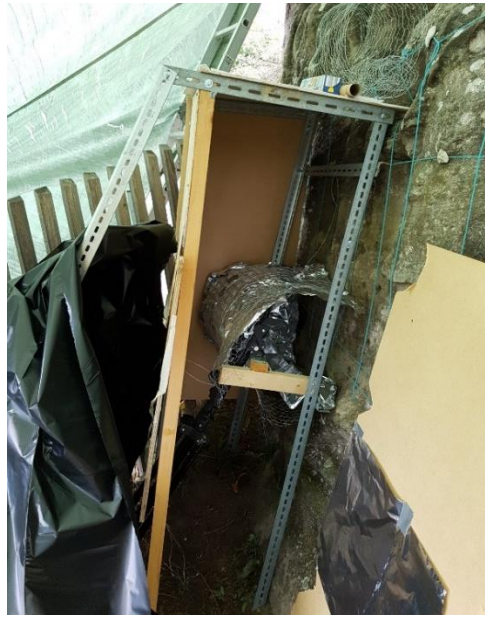
Abb. 77: Schutzvorrichtung um die UV-c-Lampe, deren Strahlung für 48 Stunden gegen den linken unteren Bereich des Reliefs gerichtet war.

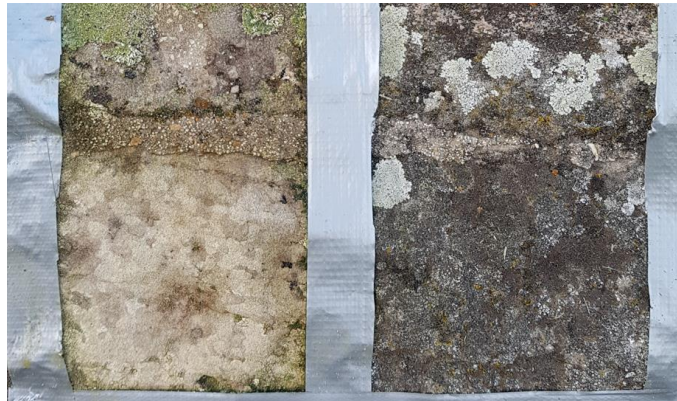
Die Abbildung 80-82 zeigen im Vergleich gereinigte und ungereinigte Reliefoberflächen. Zwar kann der Bewuchs nicht umfassend mit H₂O₂ abgenommen werden, aber es ist deutlich zu erkennen, dass das unterliegende Gestein in seiner Farbigkeit wieder hervortritt. Auch die Formen sind im gereinigten Zustand deutlicher erkennbar (siehe Abb. 82).

Abb. 80: Eine mit H₂O₂ gereinigte Fläche (links) im Vergleich zur nahezu entsprechenden ungereinigten Fläche (rechts). Ein leicht fleckiges Bild bleibt zurück, jedoch kommt die originale Farbigkeit des Gesteins zum Vorschein.

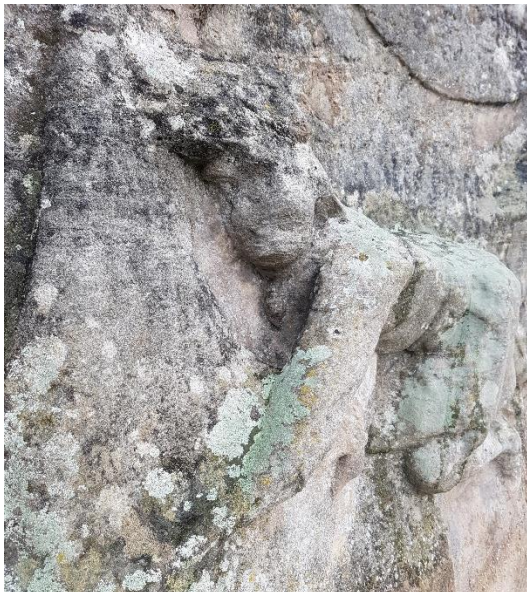
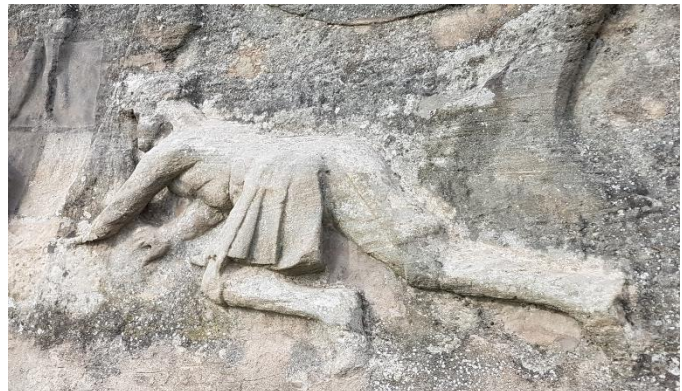
Abb. 82: Gereinigter Jäger im Relief *Fuchsjagd*, hellgrau bis hellrötliche Sandsteinvarietät

Abb. 81: Kriechender Jäger im Relief *Fuchsjagd* mit massivem hellgrünem Flechtenbewuchs

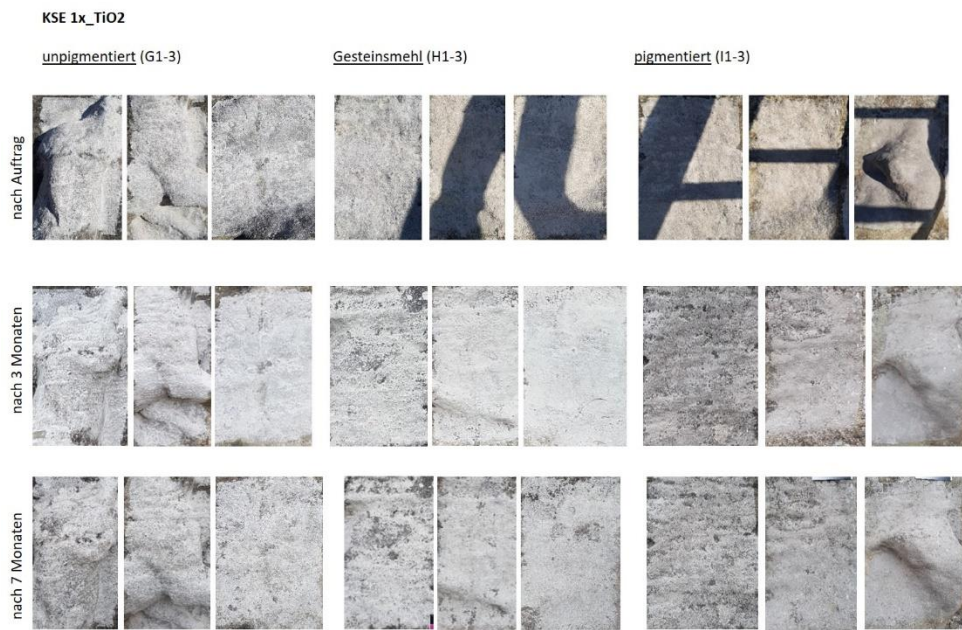
diesem Abschlussbericht sollen nachfolgend nur die Ergebnisse nach ca. 2,5jähriger Standzeit vorgestellt werden. Das Monitoring der Stabilität der Schlämmen bzw. der Wiederbesiedelung der Flächen mit unterschiedlichem Reinigungsgrad ergab, dass KSE als Bindemittel gar nicht geeignet ist. Bereits zwei Monate nach dem Auftrag gab es massive Fehlstellen, sowohl im gar nicht, als auch auf stark gereinigten Musterflächen. Ein einmaliger (siehe Abb. 85) und ein zweimaliger Auftrag (siehe Abb. 86) machte keinen Unterschied. Da bereits nach 7monatiger Standzeit deutlich wurde, dass KSE für den Zweck nicht als Schlämmmaterial geeignet ist, wird im Bericht der Zustand nur bis zu dem Zeitpunkt dargestellt.

Abb. 85: Musterflächen mit einmaligem Schlammauftrag KSE mit TiO₂-Zusatz am Relief *Fuchsjagd* in einer Zeitschau nach dem Auftrag, nach 3 Monaten und 7 Monaten.

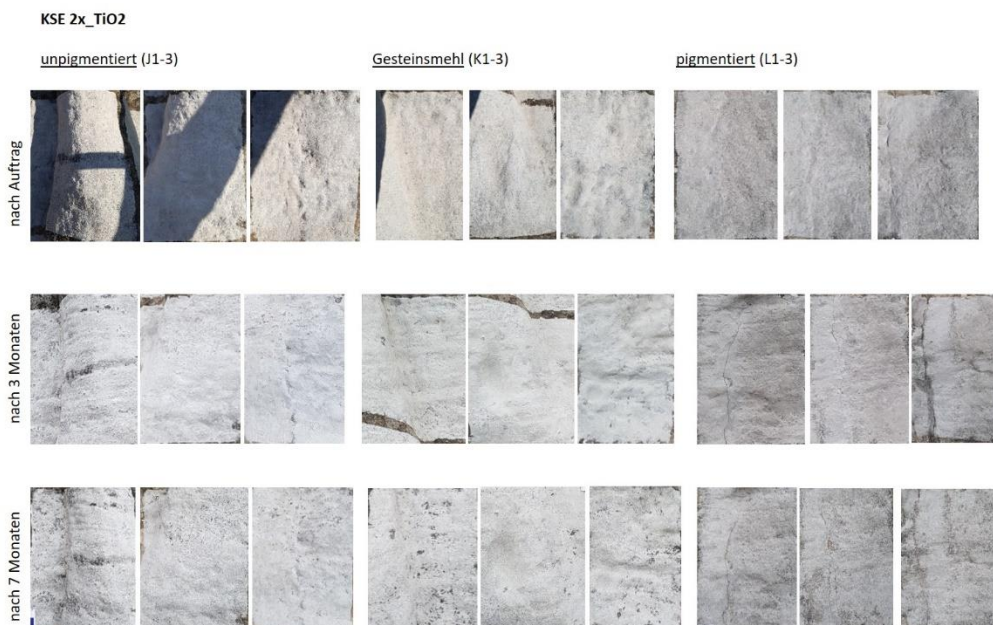
Abb. 86: Musterflächen mit zweimaligem Schlammauftrag KSE mit TiO₂-Zusatz am Relief *Fuchsjagd* in einer Zeitschau nach dem Auftrag, nach 3 Monaten und 7 Monaten.

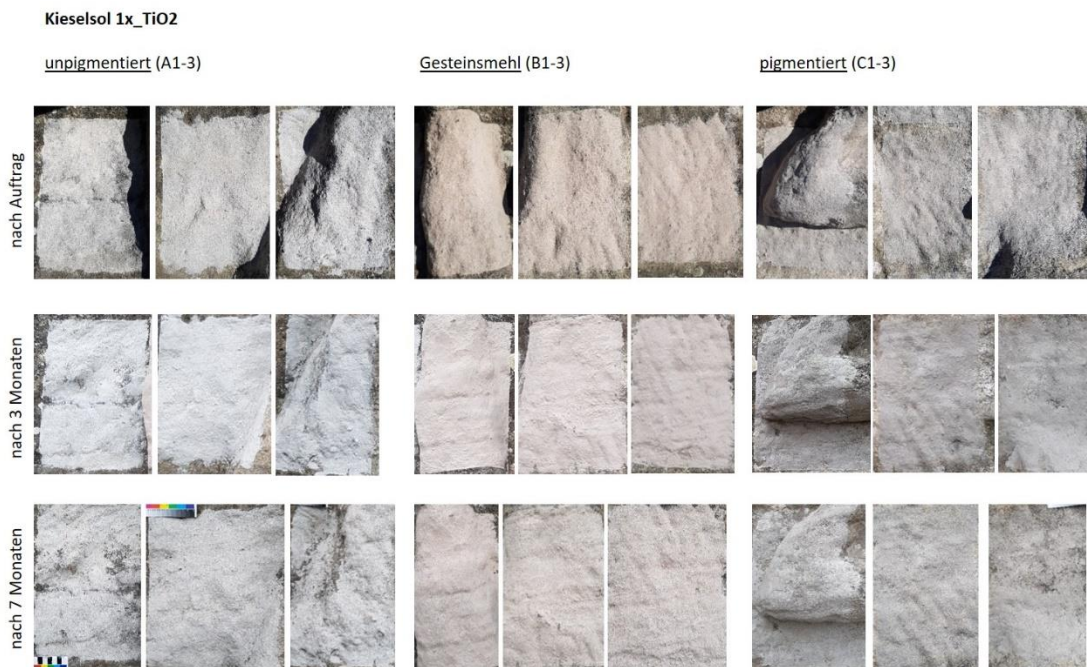
Die Flächen mit den Kieselolschlämmen sind deutlich stabiler, ein zweimalige Auftrag der Schlämme, der dennoch dünn genug ist, um feinste Details des Untergrundes nachvollziehen zu können, ist dauerhafter.

Abb. 87: Musterflächen mit einmaligem Schlämmauftrag Kieselzol mit TiO₂-Zusatz am Relief *Fuchsjagd* in einer Zeitschau nach dem Auftrag, nach 3 Monaten und 7 Monaten.

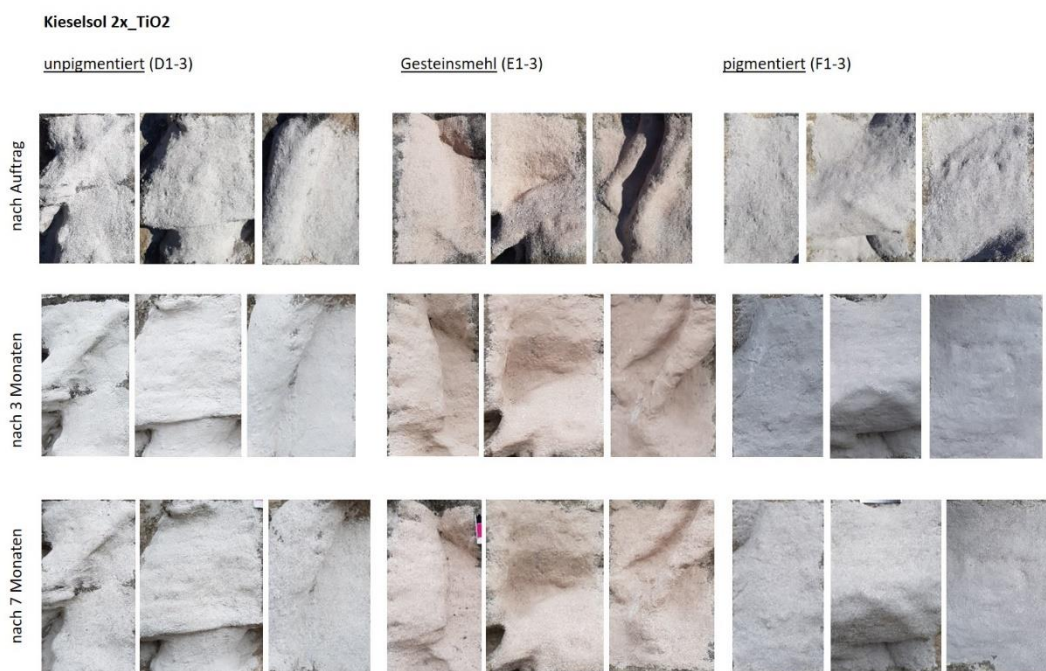
Abb. 88: Musterflächen mit zweimaligem Schlämmauftrag Kieselzol mit TiO₂-Zusatz am Relief *Fuchsjagd* in einer Zeitschau nach dem Auftrag, nach 3 Monaten und 7 Monaten.

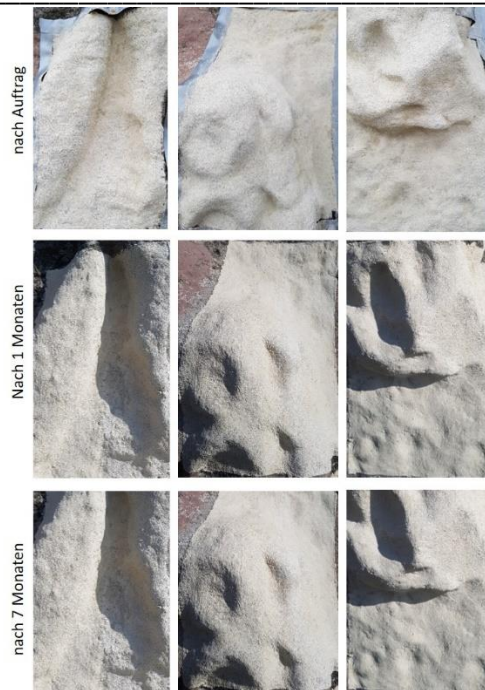
Acrylat 1x (links) und 2x (rechts)
unpigmentiert (P1-3)

Am besten stehen die Flächen mit dem Acrylatmörtel, nahezu unabhängig vom Reinigungsgrad gibt es nur minimale Ausplutzer der Schlämme durch nachwachsende Flechten (siehe Abb. 89). Auch diese Flächen sind für die Vergleichbarkeit nach 3- und 7monatiger Standzeit dargestellt. Auch nach 2 Jahren Standzeit sind die Flächen noch nahezu fehlstellenfrei.

Abb. 89: Musterflächen mit ein- und zweimaligem Schlammauftrag Acrylat (ohne TiO_2 -Zusatz) am Relief *Fuchsjagd* in einer Zeitschau nach dem Auftrag, nach 3 Monaten und 7 Monaten.

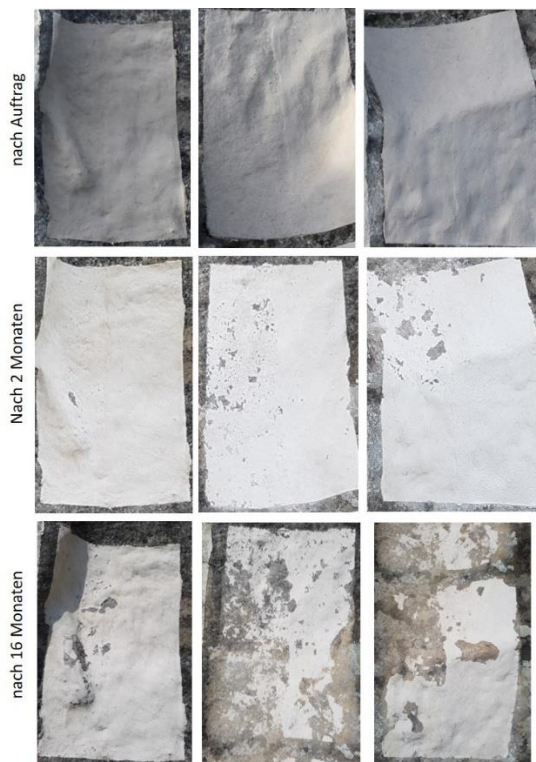
Kalk 1x (links) und 2x (rechts)
unpigmentiert (P1-3)

Die Kalkflächen erwiesen sich stabiler als die KSE-gebundenen, allerdings gab es am Ende der Kampagne deutliche Fehlstellen (siehe Abb. 90).

Abb. 90: Musterflächen mit ein- und zweimaligem Schlammauftrag Kalk (ohne TiO_2 -Zusatz) am Relief *Fuchsjagd* in einer Zeitschau nach dem Auftrag, nach 2 Monaten und 16 Monaten.

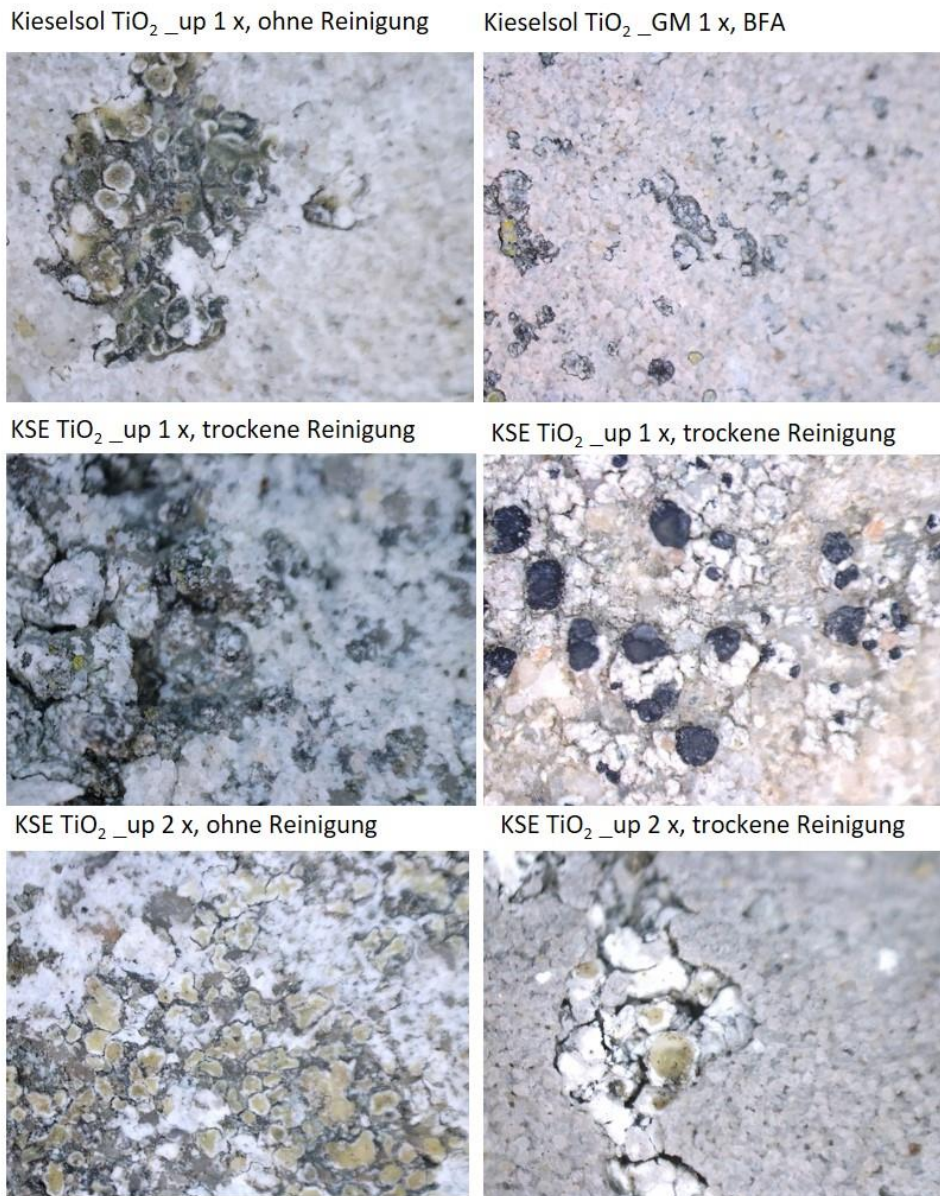
Der Einfluss des TiO_2 ist nicht eindeutig ablesbar. Die Besiedelung an den Oberflächen der Schlämmen war mit und ohne TiO_2 nicht signifikant voneinander zu unterscheiden. Ebenso verhält es sich mit dem ZnO . In Abbildung 91 sind durchgebrochene Flechtenbewüchse beispielhaft abgebildet.

Abb. 91: Musterflächen unterschiedlicher KSE- und Kieselolschlämmaufträgen nach ca. einjähriger Standzeit am Relief *Fuchsjagd*

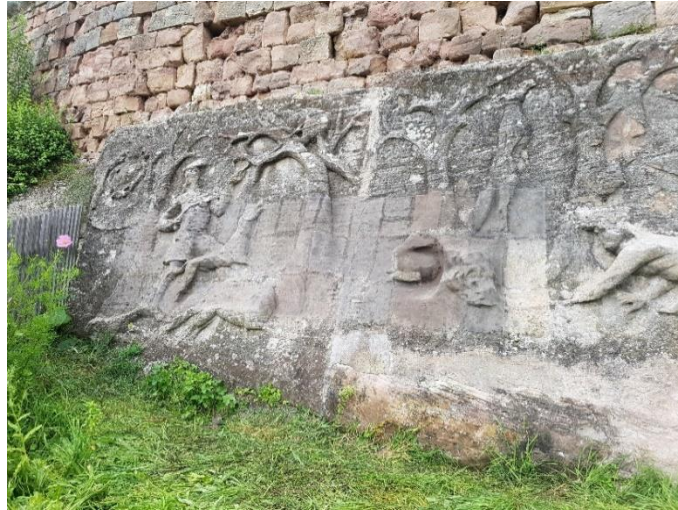
Abb. 92: Schlämmmuster auf dem Relief Fuchsjagd nachdem sie zum Ende des Projekts einretuschiert worden sind.

Im Rahmen des letzten Ortstermins des Projekts, im September 2021, wurden die Musterflächen, die ohnehin viele Fehlstellen aufwiesen und daher nicht weiterverfolgt werden, soweit es ging abgereinigt. Die nahezu intakten aus dem Bereich der Acrylatschlämme und eines Kieselolbereichs verblieben unangetastet zur weiteren Beobachtung. Abschließend erfolgte eine Retusche aller Flächen mit Silikatkreiden (umbra, ocker, schwarz),¹⁹⁷ die darauffolgend noch mit KSE fixiert wurden, um sie optisch besser in das Umfeld einzupassen (siehe Abb. 92).¹⁹⁸

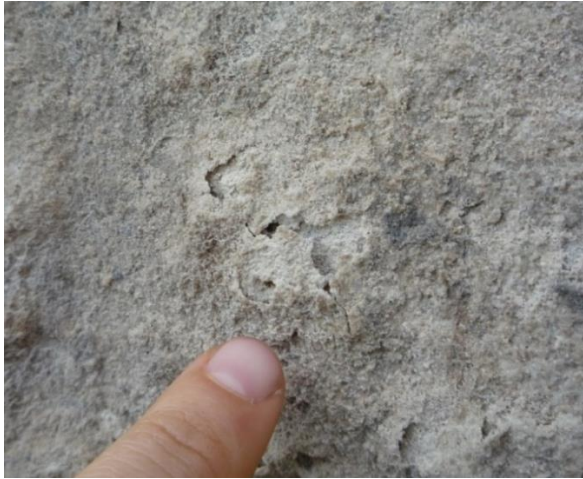
Wie bereits eingangs geschildert, sind die Reliefs im Zusammenhang mit der großen Restaurierungskampagne Ende der 1990er Jahre zwar stark invasiv gefestigt worden, nicht jedoch sind Salz- bzw. Gipsreduktionsmaßnahmen ausgeführt worden. In Abhängigkeit von der Gesteinsvarietät kommen an den Reliefs auch anteilig dolomitisch gebundene Horizonte vor (siehe Kap. 4). In Interaktion mit SO₂-haltiger Atmosphäre kam es während der DDR-Zeit zu einer Umwandlung dieses Bindemittels in Gips, Calciumsulfat(di)hydrat und auch Magnesiumsulfat. Auch im aktuellen Projekt konnten in allen untersuchten Bereichen oberflächennah deutliche Gipsgehalte detektiert werden (siehe Kap. 7.2). Vermutlich diese Vergipsung oder deren Interaktion mit dem Festiger führte in einzelnen Bereichen zu einer zähen Verfestigung der Oberfläche, eine Art ganz dünne Haut oder Kruste (siehe Abb. 94 und 95). Darunter ist das Gestein meist nur von (sehr) geringer Festigkeit.

Abb. 94: Zähle, spannungsreiche Oberfläche mit Pusteln, darunter sandend – Überfestigung oder Interaktion mit Gips, Relief *Herzog Christian*, linker Bereich

Diese verfestigten Bereiche, die sich in den Abbildungen 94 und 95 als Pusteln zeigen, gibt es in anderen, nicht reliefierten Zonen auch großflächigere, tapetenartige Ablösung der Oberfläche (siehe Abb. 96). Zumindest ein Teil des Bindemittels dieser dünnen Schalen besteht gemäß der mikroskopischen Analyse, die daran ausgeführt wurde²⁰¹, aus Gips (siehe Kap. 7.4.1).

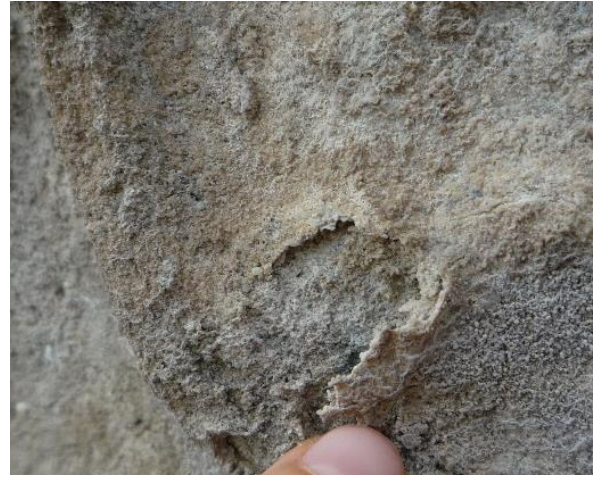
Abb. 95: Detail, spannungsreiche Pustel, darunter sandend, Relief *Herzog Christian*, linker Bereich

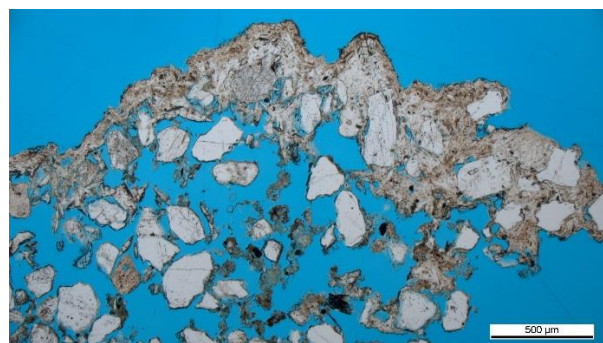
Abb. 98: Dünne Sandsteinschale mit aufgelockertem Gefüge (Mürbzona) unterhalb eines Gipssaums (Bereich 1), Maßstab 0,5 mm (Hellfeld)

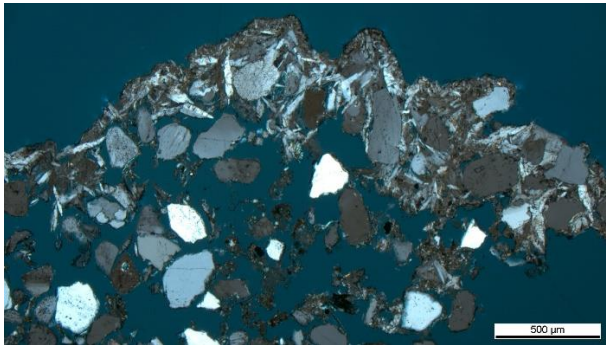
Unter gekreuzten Polarisatoren können in der genutzten Polarisationsmikroskopie die einzelnen Gipsnadeln im Gipssaum deutlich dargestellt werden (siehe Abb. 99 und 100).

Abb. 99: Dünne Sandsteinschale mit aufgelockertem Gefüge (Mürbzone) unterhalb eines Gipssaums mit weißen Gipsnadeln (gekreuzte Polarisatoren) (0,5 mm)

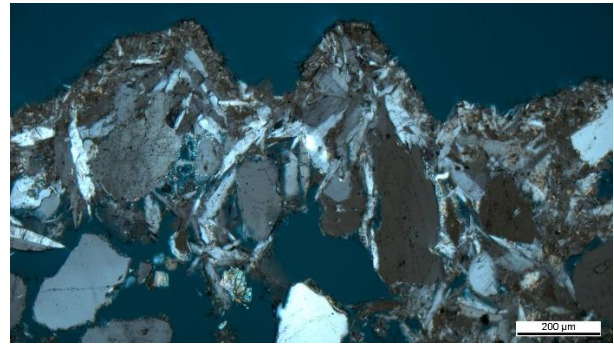
Abb. 100: Sandsteinschale mit einem Gipssaum, an der Außenseite, Maßstab 0,2mm (gekreuzte Polarisatoren)

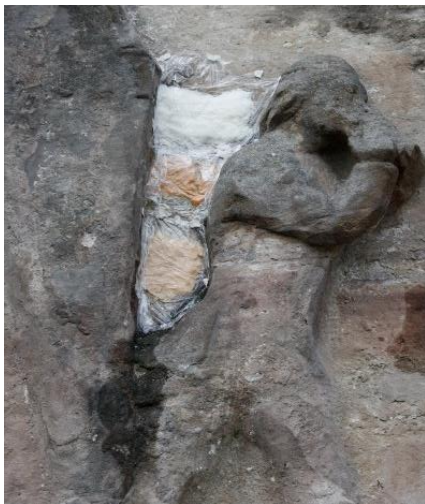
Abb. 101: Musterfläche mit Ionentauschern (u. und Mi.) und Ammoniumkarbonat (o.) im li. Bereich des Reliefs *Hochzeit zu Kana*, Bereich mit schlechter Wasseraufnahme

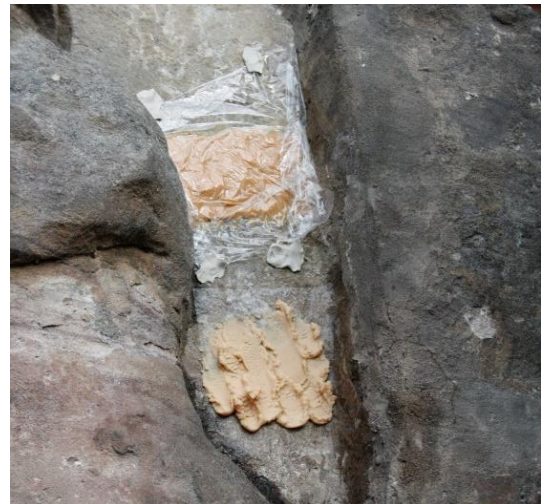
Abb. 102: Detail der Abbildung 101 nur mit Ionentauschern

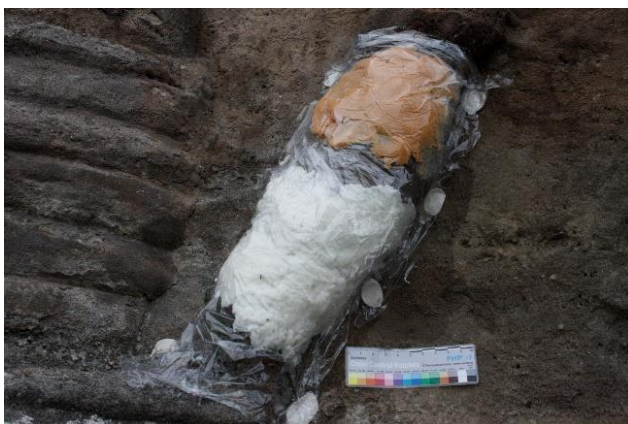
Abb. 103: Musterfläche mit Ionentauscher Akeogel (oben) und Ammoniumkarbonat (unten) im Reliefs *Christus in der Kelter*, im Bereich mit schlechter Wasseraufnahme

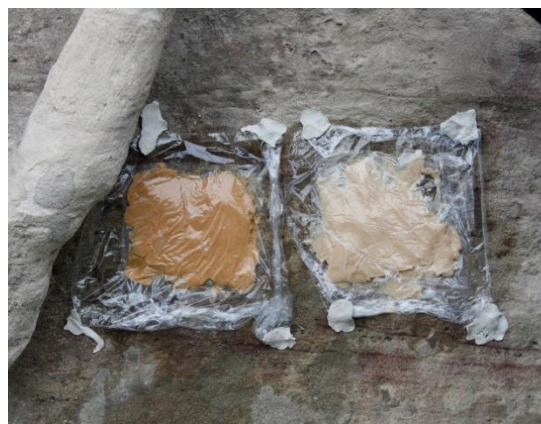
Abb. 104: Musterfläche mit Ionentauschern (li. Akeogel, re. Powdex) im re. Bereich des Reliefs *Herzog Christian*, im saugfähigen Bereich mit fester, zäher, leicht pusteliger Oberfläche

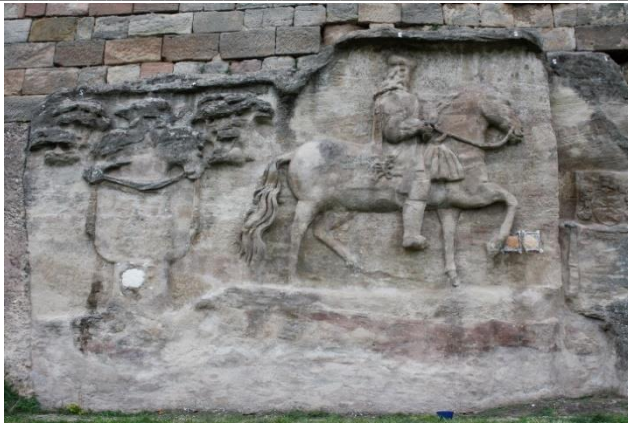
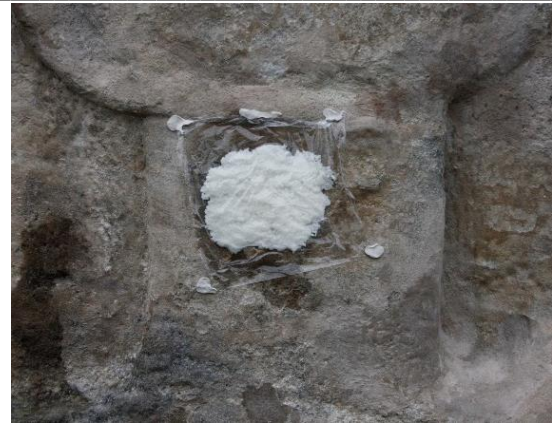
Abb. 105: Musterfläche mit Ammoniumkarbonat im li. Bereich des Reliefs *Herzog Christian*, im saugfähigen Bereich mit fester, zäher, leicht pusteliger Oberfläche

Abb. 106: Detail aus Abbildung 105

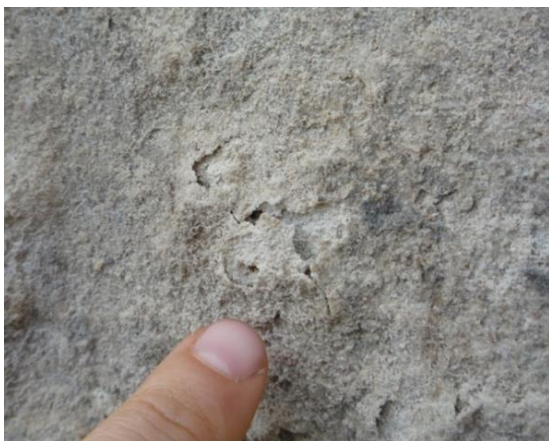
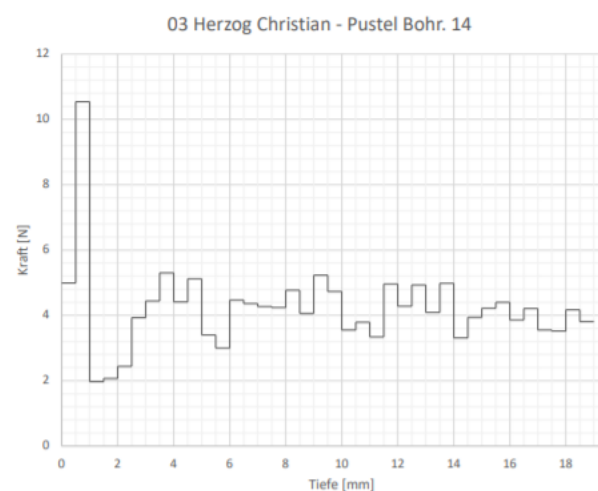
Abb. 108: Relief *Herzog Christian* (MP 03). Typisches Kurvenprofil für zähe feste Oberflächen, die z.T. pustelig aufspringen. Eine sehr dünne, überfeste Schicht (10,5 N) ist gefolgt von schmaler entfestigter Mürbzone (2 N) und dann dem „normal festen“ Gestein, auf sehr niedrigem Festigkeitsniveau (Werte zwischen 3 – 5,3 N).

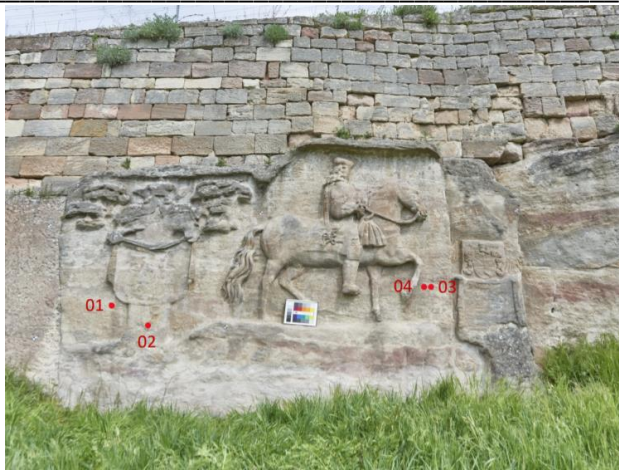
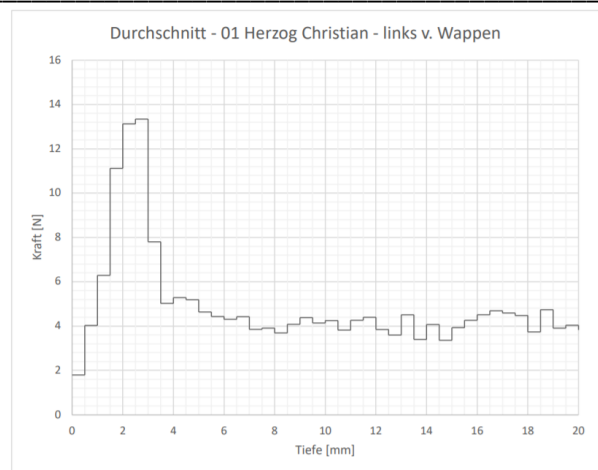
Abb. 109: Relief *Herzog Christian* (MP 01). Ebenfalls typisches Kurvenprofil für zähe feste Oberflächen: erhöhte Festigkeit zwischen 1 - 3,5 mm (Höchstwert 13,3 N; ca. 3x so hoch wie Mittelwert „normal“), keine Mürbzone, „normal“ ab 4 mm (Werte zwischen 3,4 - 5 N)

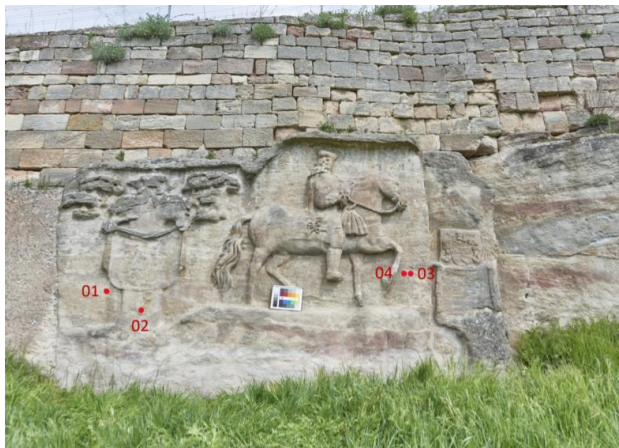
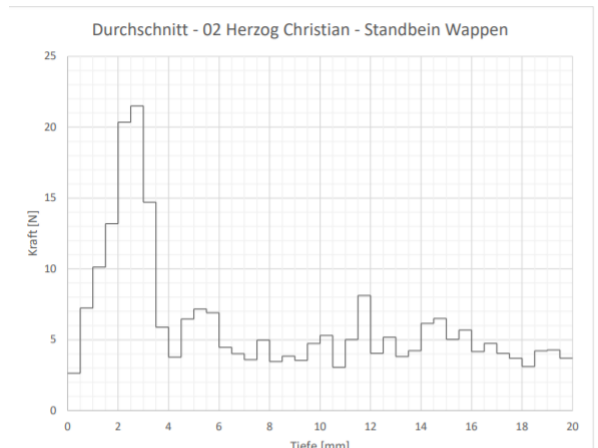
Abb. 110: Relief *Herzog Christian* (MP 02). Typisches Kurvenprofil für zähe feste Oberflächen: erhöhte Festigkeit zwischen 0,5 - 3,5 mm (Höchstwert 21,5 N; ca. 4x so hoch wie der Mittelwert „normal“), keine deutliche Mürbzone „normal“ ab 4 mm (Werte zwischen 3,1 – 6,9 N; Einzelwert 8 N)

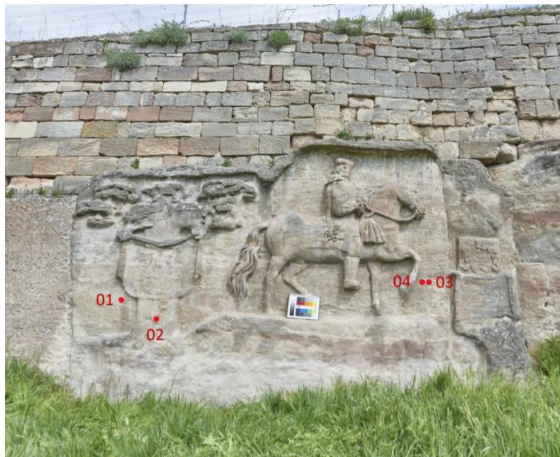
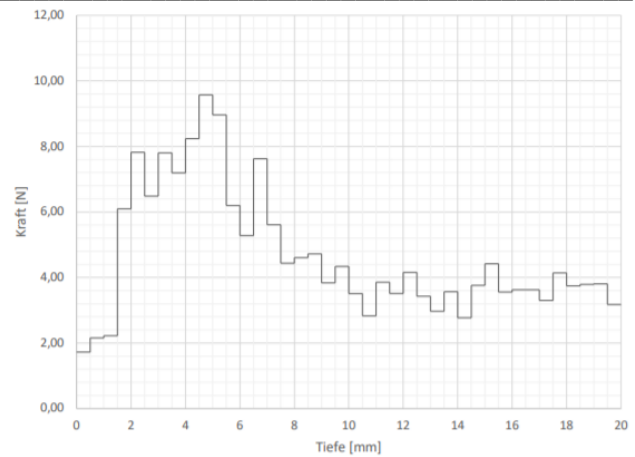
Nach der Applikation von Ammoniumkarbonat und Akeogel (siehe Abb. 112) sind die Festigkeitsspitzen der oberflächennahen Peaks in unterschiedlichem Maße reduziert. Ein Beispiel für das Relief *Herzog Christian* ist diesbezüglich in der nachfolgenden Abbildung (111) gezeigt. Es steht in direktem Bezug zu dem Vorzustand in Abbildung 109.

Abb. 111: Bohrwiderstand. Messstellen 01-04, Relief *Herzog Christian*, nach dem Auftrag des Ammoniumkarbonats (MP 01): 1-1,5 mm: entfestigt (< 3 N); erhöhte Festigkeit zwischen 2-7 mm (Höchstwert 9,6 N) = abgeflachter „Gips-Peak“; „normal“ ab 7,5 mm (2,8-4,7 N)

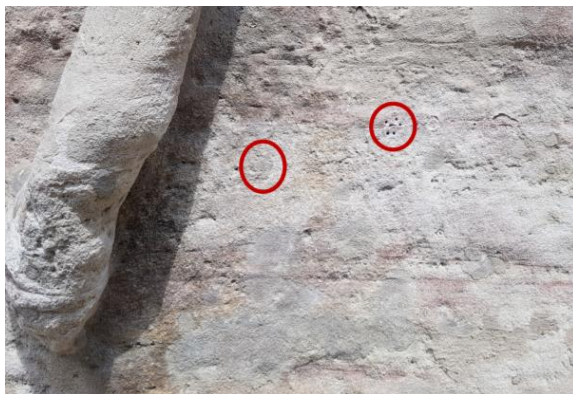
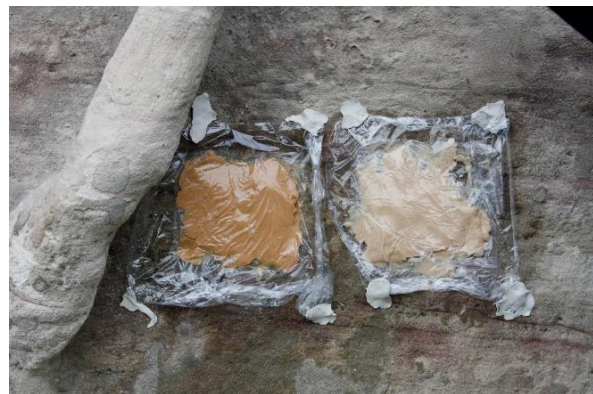
Abb. 112: Detail 03 und 04 (links); Fläche in 2018 mit Ionenaustauschern behandelt, Messungen um Pustel herum angeordnet.

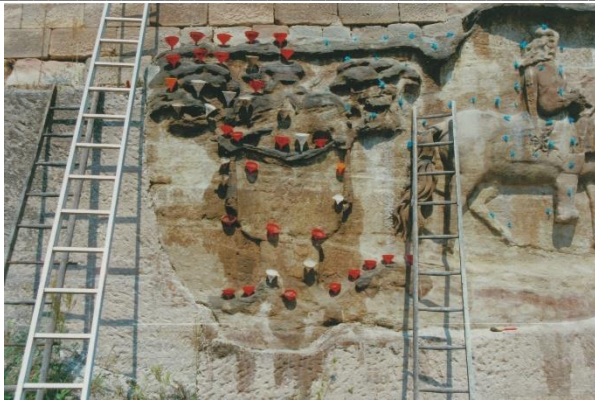
Abb. 113: Situation der Injektionsfestigung über auf Bohrlöcher aufgesetzte Trichter im Zuge der umfassenden Restaurierungskampagne 1998/99 am Bereich des Reliefs *Herzog Christian*

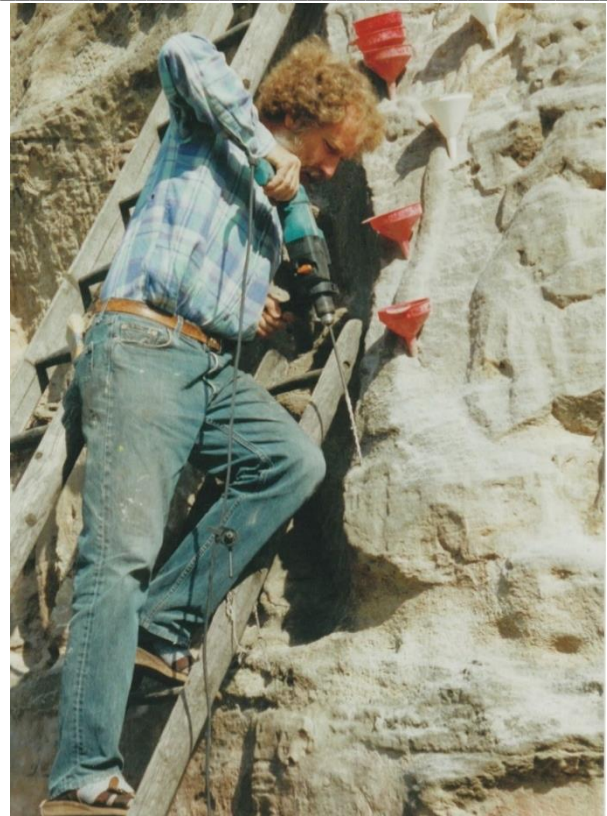
Abb. 114: Vorgehen im Rahmen der Injektionsfestigung: mit einem 30 cm langen Bohrer wurden zahlreiche Kanäle zur Injektion in die Reliefoberflächen gebohrt. Über aufgesetzte Trichter ist das KSE eingebracht worden.

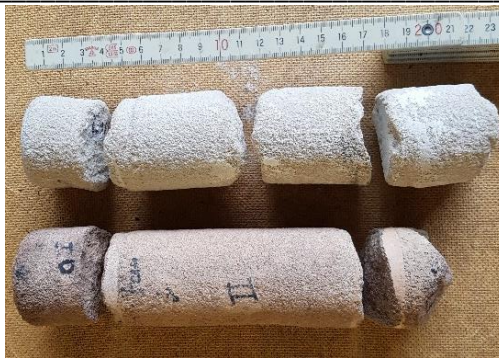
Abb. 116: Bohrkerne zweier verschiedener Varietäten, die aus den Reliefs *Hochzeit zu Kana* und *Christus in der Kelter*, jeweils aus gefestigten Bereichen entnommen wurden, um daran exemplarisch die Effektivität der Festigung von 1998/99 zu überprüfen.

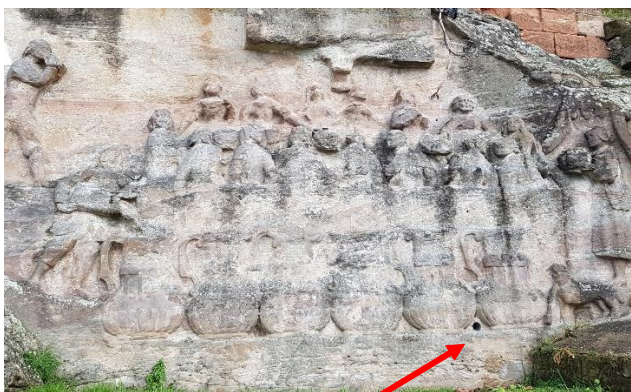
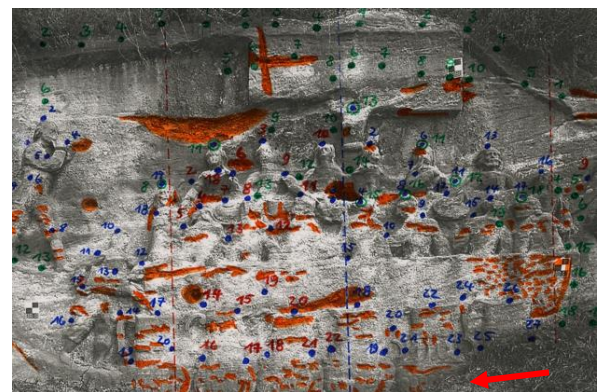
Abb. 117: Verortung des Bohrkerns im Relief *Hochzeit zu Kana* (Pfeil) im unteren Bereich, hellgraue, mittelkörnige Varietät und in der Maßnahmenkartierung (Pfeil), unweit von zwei durch blau Punkte markierte Injektionslöcher bzw. unterhalb zweier Bohrlöcher und damit ungefähr auf Höhe derer tiefsten Stellen.

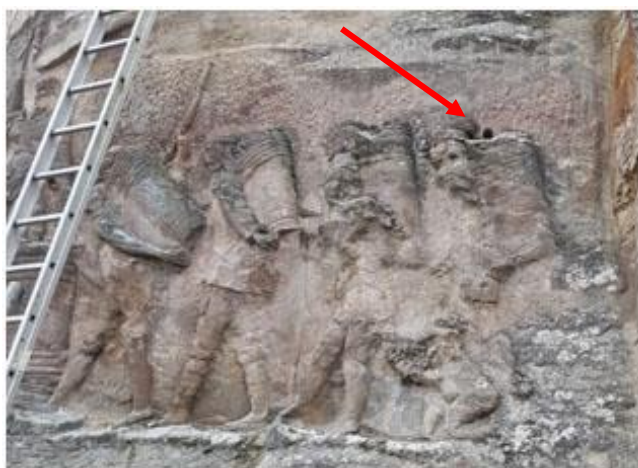
Abb. 118: Verortung des Bohrkerns im Relief *Christus in der Kelter*, li. Bereich (Pfeil) im oberen Bereich, rötliche, feinkörnige Varietät

in der Kelter ganz oben, oberhalb eines Weinkorbes entnommen (siehe Abb. 118). Der Entnahmebereich fiel entsprechend der Maßnahmenkartierung aus 1998/99 direkt zusammen mit einem Injektionsloch. Der Festiger wird vom schräg in die Tiefe eingebrachten Bohrloch aus natürlich kapillar, aber auch in gewissem Maße der Gravitation folgend in das umliegende Gestein gesaugt (gesickert) worden sein²¹⁹. Daher kann davon ausgegangen werden, dass der Bohrkern, der in diesem Bereich bis in 19 cm Tiefe genommen wurde, im hinteren Bereich eher unbeeinflusst vom Festiger sein sollte. Die hier anzutreffenden Ultraschallgeschwindigkeiten von 1,6 km/s repräsentieren daher sicherlich die Festigkeit des unbehandelten, unverwitterten Gesteins dieser Varietät. Bezogen darauf bedeutet der Bereich zwischen 0-11 cm Tiefe, wo die Ultraschallgeschwindigkeiten zwischen 2,1 und 2,4 km/s liegen eine deutliche Steigerung der Festigkeit. In diesem Bereich kann theoretisch von einer erfolgreichen Konsolidierung, zumindest ab 11 cm Tiefe hin zur Oberfläche ausgegangen werden. Im Kern der hellgrauen, feinkörnigen Varietät verhalten sich die gemessenen Ultraschallgeschwindigkeiten dem entgegen. Der beprobte Bereich liegt sowohl auf der Höhe als auch unterhalb von Injektionslöchern. Daher ist davon auszugehen, dass sich der Festiger über das Bohrloch für die Injektion (ca. 20-25 cm) auch in diesen Tiefen ringsherum verteilt hat und eben auch in Richtung Oberfläche „wanderte“. Ohne eine angelegte Verdunstungsebene wird es in der Tiefe von 20-25 cm relativ schwierig sein, eine fokussierte Migration zur Reliefoberfläche zu erwirken. Entsprechend den physikalischen Grundsätzen der Ultraschallmessung unterstützt die Entwicklung der Geschwindigkeiten im Bohrkern der grauen, feinkörnigen Varietät den Ansatz, dass es möglicherweise aufgrund einer Frühhydrolyse des KSE zu einer eingeschränkten Migration des Festigers und zu einer Gelabscheidung in größeren Tiefen kam. Die Messergebnisse geben einen charakteristischen Hinweis auf eine unzureichende KSE-Migration in Richtung Oberfläche. So liegen die Kennwerte zwischen ca. 21-12 cm Tiefe im Mittel bei 2,6 km/s, was für den Mittleren Buntsandstein eine gute Festigkeit widerspiegelt.²²⁰ Im Vergleich zur Zone zwischen 10-3 cm, deren Mittelwert signifikant niedriger bei 1,5 km/s liegt und der häufig an den Reliefs im Monitoring ermittelt wird. Dieser Wert spiegelt eher nicht erfolgreich konsolidiertes Material wider. Zur Oberfläche (0-3 cm) steigt die Ultraschallgeschwindigkeit nochmal etwas an (Mittelwert 1,8 km/s). Hierfür können Oberflächenfestigung, wie sie im Rahmen der Restaurierungskampagne 1998/99 ebenfalls stellenweise durchgeführt worden sind bzw. auch im Pflegeprozess angewendet wurden, verantwortlich sein. Es wird also deutlich, dass ein mächtiges Gesteinspaket von der Oberfläche bis in ca. 12 cm Tiefe eine eher geringe Festigkeit hat, die für den dauerhaften Erhalt der Reliefs problematisch sein könnte.

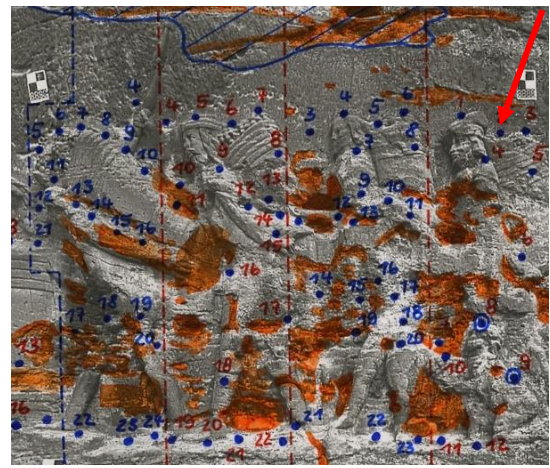
Abb. 119: Verortung des Bohrkerns in der Maßnahmenkartierung des Reliefs *Christus in der Kelter*, li. Bereich (Pfeil), direkt neben einem mit einem blauen Punkte markiertem Injektionsloch. Da die Bohrlöcher über die Trichter bis zum oberen Rand mit KSE gefüllt waren, müsste auch dieser Bereich getränkt worden sein.

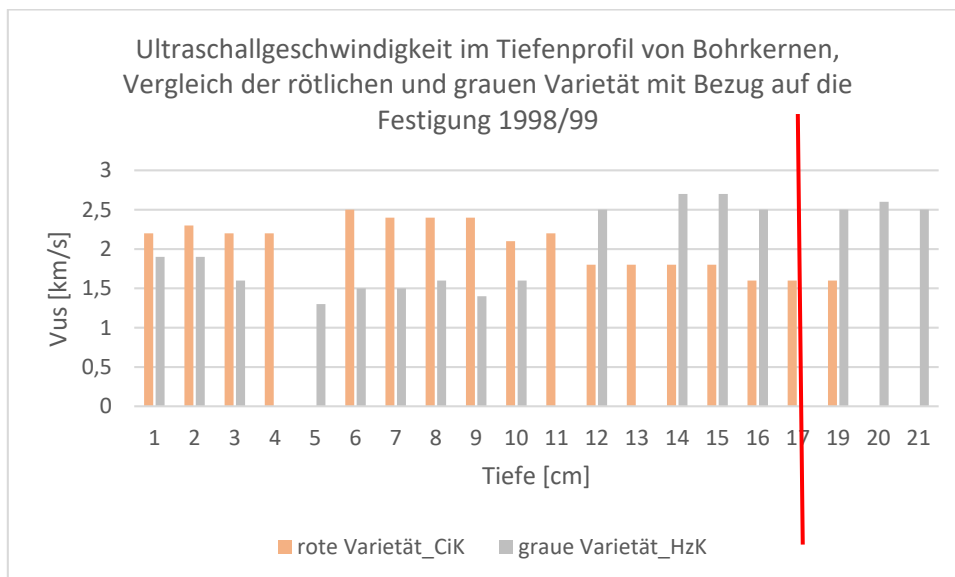
Abb. 120: Vergleichende Darstellung der Ultraschallgeschwindigkeiten der beiden entnommenen Bohrkern (rötliche, feinkörnige aus dem Relief *Christus in der Kelter* und die graue, mittelkörnige Varietät aus dem Relief *Hochzeit zu Kana*). Die rote Linie markiert die angenommenen Bohrtiefe zur Injektion des Festigers.

Die ermittelten Ultraschallgeschwindigkeiten liegen für die feinkörnige, rötliche Varietät (Relief *Christus in der Kelter*) im Mittel bei 2,0 km/s. Auch bei der hellen, mittelkörnigen Varietät (Relief *Hochzeit zu Kana*) liegt der Mittelwert über den gesamten Kern bei 2,0 km/s. Allerdings zeigen beide Kerne eine ganz unterschiedliche Verteilung der Messwerte im Tiefenprofil. Die rötliche Varietät wurde im Relief *Christus*

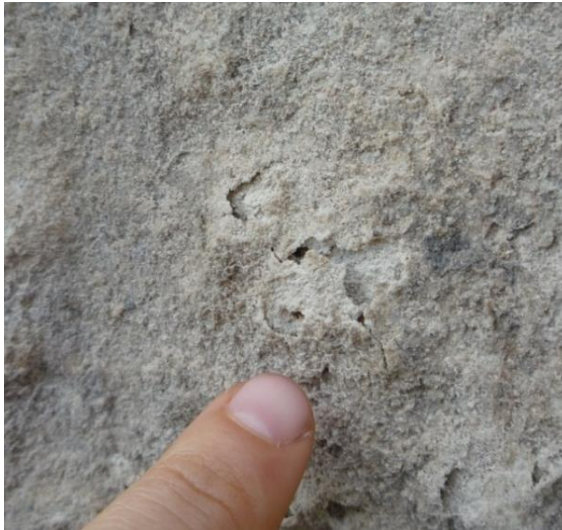
Abb. 121: Zäh, spannungsreiche Oberfläche mit Pusteln, darunter sandend – Überfestigung oder Interaktion mit Gips, Relief *Herzog Christian*, linker Bereich

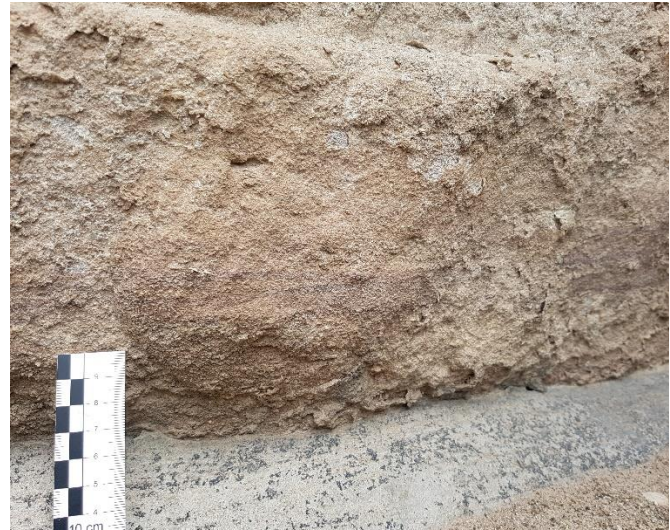
Abb. 122: Relief Hochzeit zu Kana: schuppiger und körniger Materialverlust. Auch hier sind helle Ränder und Flächen zu erkennen, bei denen es sich ebenfalls vermutlich um kristallisierte Salze handelt.

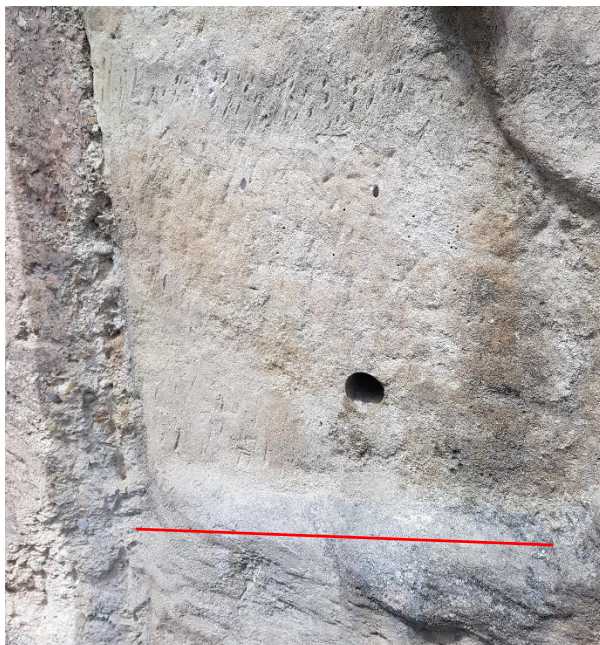
Abb. 124: Bohrkernentnahmestelle am unteren Rand der li., unteren Musterfläche, hellgraue mittelkörnige Varietät, Vorzustand vor der Injektionsfestigung. Die rote Linie markiert den unteren Rand der Musterfläche mit KSE 300.

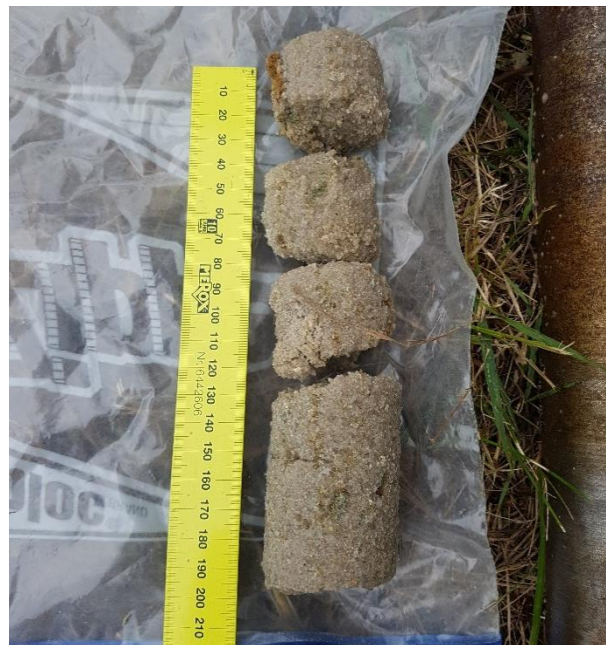
Abb. 125: Gewonnener Bohrkern, der einen relativ bröseliges, instabiles Material repräsentiert.

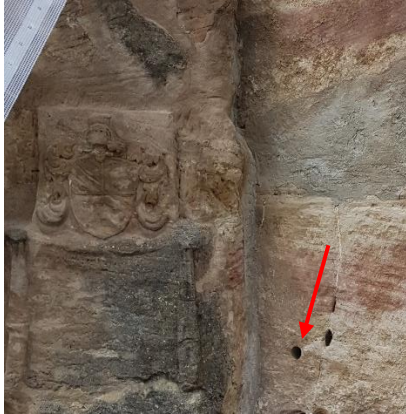
Abb. 126: Bohrkernentnahmestelle (Pfeil) rechts neben dem Relief *Herzog Christian*, in der gleichen Gesteinsvarietät verortet, wie die beiden Musterflächen rechts des Pferdes (KSE 300) - hellgraue mittel- bis grobkörnige Varietät

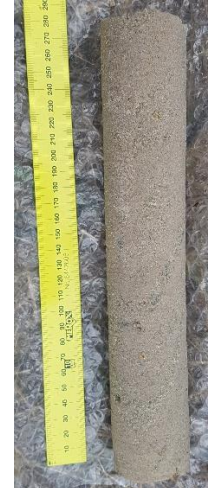
Abb. 128: Bohrkern aus dem markierten Bereich. Relativ stabiles Material.

Der zweite Bohrkern bzw. die andere Varietät, die bereits vor der erneuten Festigung deutlich stabiler war (siehe Abb. 128) als das Material aus dem linken Bereich des Reliefs, erfuhr durch die Nachfestigung mit KSE 300 keinen entsprechenden Festigkeitszuwachs (siehe Abb. 138). Die orangefarbenen Balken spiegeln bereits ein viel höheres Ausgangsniveau der Festigkeit wider, obwohl die Varietät laut lithologischer Kartierung entsprechend sein sollte. Ausgehend von der Lage des Injektionslochs in 10 cm Tiefe ist Festiger wahrscheinlich in alle Richtungen migriert. Sowohl in tieferen Bereichen, aber auch zur Oberfläche hin sind zumindest kleine Festigkeitszunahmen zu verzeichnen, die jedoch im vorderen Bereich nur bei 7 bis maximal 25 % liegen.

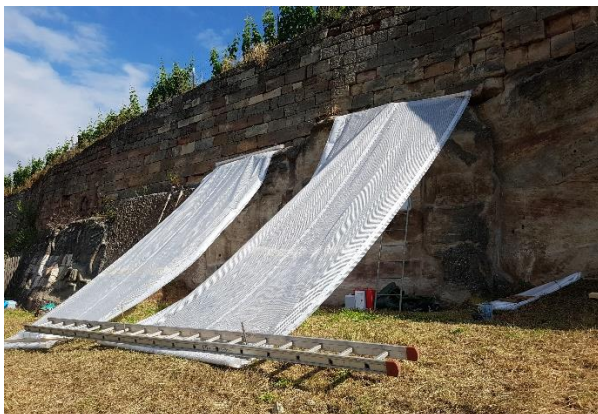
Abb. 129: Abplanung der Musterflächen. Wiederholung der Injektionsfestigung am Relief *Herzog Christian*

Die Musterflächen wurden am 14. und 15. Juli 2021 angelegt. Es herrschten tageszeitlich schwankende Temperaturen an den Gesteinsoberflächen zwischen 24°C bis zu 49°C bei rel. Luftfeuchtigkeiten zwischen 29% und 49%. Die Oberflächen wurden mit großen Planen vor zu starker Besonnung (Verdunstung des Lösungsmittels) und vorhergesagtem Regen vorsorglich geschützt (siehe Abb. 129).²²⁷

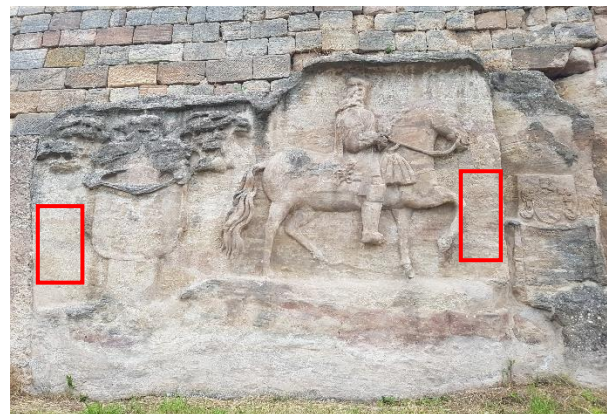
Abb. 130: Überblick der Musterflächen am Relief *Herzog Christian*

Zur Durchführung der Probefestigungen wurden im Relief *Herzog Christian* vier ungestaltete Flächen jeweils mit einer Abmessung von 30 x 50 cm ausgewählt (siehe Abb. 130). Diese befinden sich links neben dem Wappen (siehe Abb. 131) sowie auf der rechten Seite, neben dem Knie des Pferdes und in der Höhe des Pferdehufes (siehe Abb. 132). Hinsichtlich der verwendeten Festiger fiel die Auswahl hauptsächlich auf KSE 300, ein monomerer Kieselsäureester, der die kleinsten Moleküle der kommerziell zu erwerbenden KSE-Produkte besitzt (2-3 nm). Daher war das günstigste Eindringverhalten zu erwarten. Und darauf lag vor allem der Fokus, vor dem absoluten Festigkeitszuwachs.

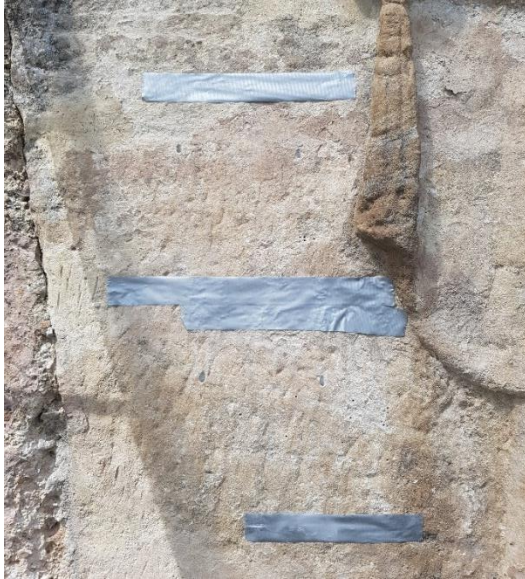
Abb. 131: Zwei Musterflächen links des Wappens – oben KSE 100 und KSE 300 unten

In einer Fläche wurde versuchsweise auch KSE 100 verwendet, ein oligomerer KSE, der stark verdünnt ist. Der Wirkstoffgehalt ist also geringer, aber die Molekülgröße ist mit ca. 6-8 nm mehr doppelt so groß wie die des monomeren KSE.
