DBU-Fördervorhaben AZ 33821/01-45

„Pflege und Erhaltung von anthropogen geschädigten und bereits restaurierten Natursteinobjekten im anstehenden Gestein bzw. im Mauerwerksverbund vor dem besonderen Hintergrund ihrer Einbindung in umgebende Feuchte- und Salztransportprozesse am Beispiel des Steinernen Albums in Großjena“

„Das Steinerne Album in Großjena“

Prof. Dr. Jeannine Meinhardt
Studiengang Konservierung und Restaurierung
Fachrichtung Stein
Fachhochschule Potsdam

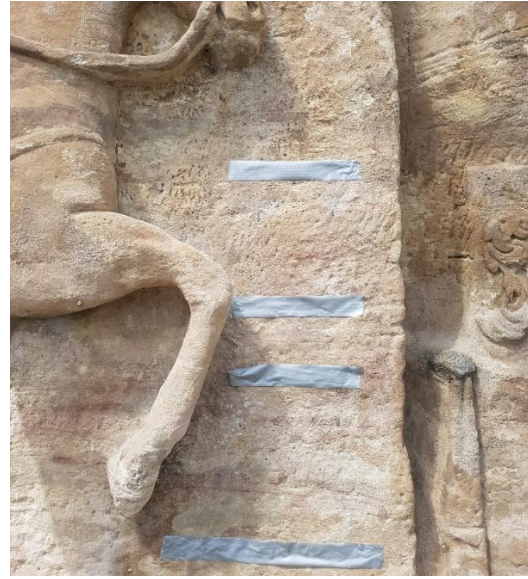
Abb. 132: Zwei Musterflächen rechts des Pferdes – beide mit KSE 300

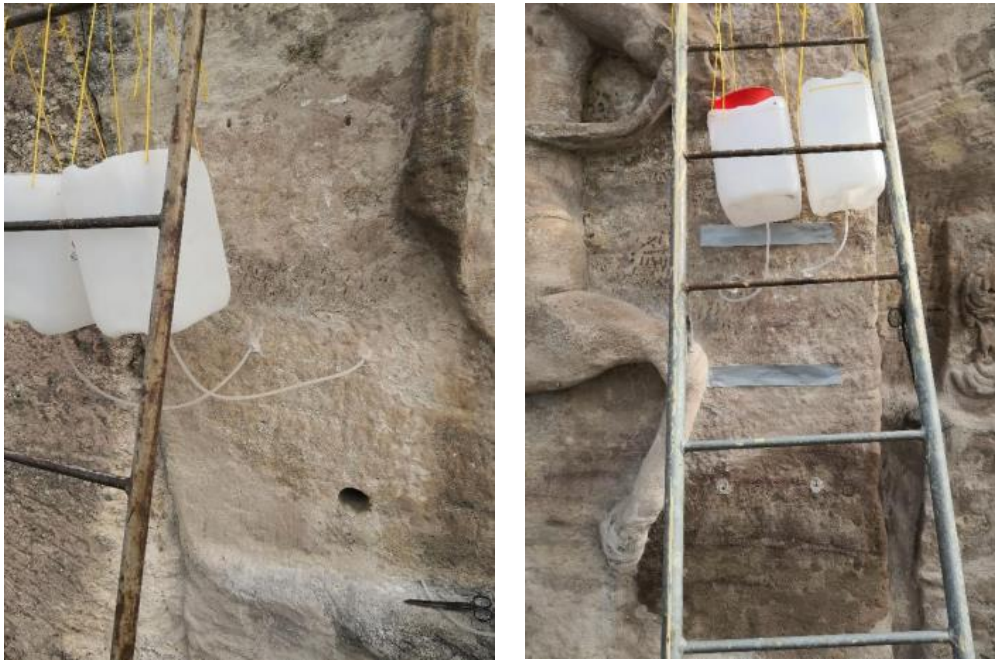
Abb. 133: Aufhängung der Behälter mit dem KSE, für einen möglichst knickfreien Verlauf der Schläuche

Bezüglich des Vorgehens bei der Festigung hat sich die verwendete Konstruktion grundsätzlich als geeignet herausgestellt.²²⁸ Hierbei ist zu beachten, dass die Schläuche der Konstruktion möglichst kurz gehalten werden müssen, um einen stetigen Fluss des Festigungsmittels zu gewährleisten (siehe Abb. 133). Weiterhin kam es vereinzelt dazu, dass sich Luftblasen in den Schläuchen gebildet haben, wodurch der Fluss des Festigungsmittels unterbrochen wurde. Das könnte durch die Verwendung eines Ventils am oberen Ende des Schlauches, mit welchem die Luft abgelassen werden kann, perspektivisch verhindert werden.²²⁹ Weiterhin empfiehlt es sich die Größe des Behälters, in welchen das Festigungsmittel vorrätig gehalten wird, zukünftig zu vergrößern. Bezüglich der Positionierung der Injektionslöcher hat sich gezeigt, dass sich die Feuchtehöfe der 20 cm voneinander entfernten Bohrlöcher meist nach kurzer Zeit verbunden haben (siehe Abb. 134 und 135). Geht man davon aus, dass die Ausdehnung des Feuchtigkeitsvolumens in der Tiefe ähnlich verhält, könnte man den Abstand der einzelnen Bohrlöcher zueinander vergrößern, wodurch weniger invasiv gearbeitet werden könnte. Betrachtet man die horizontale Ausdehnung der Feuchtehöfe so scheint ein Abstandsmaß von ca. 30 cm als ausreichend. Bezüglich des vertikalen

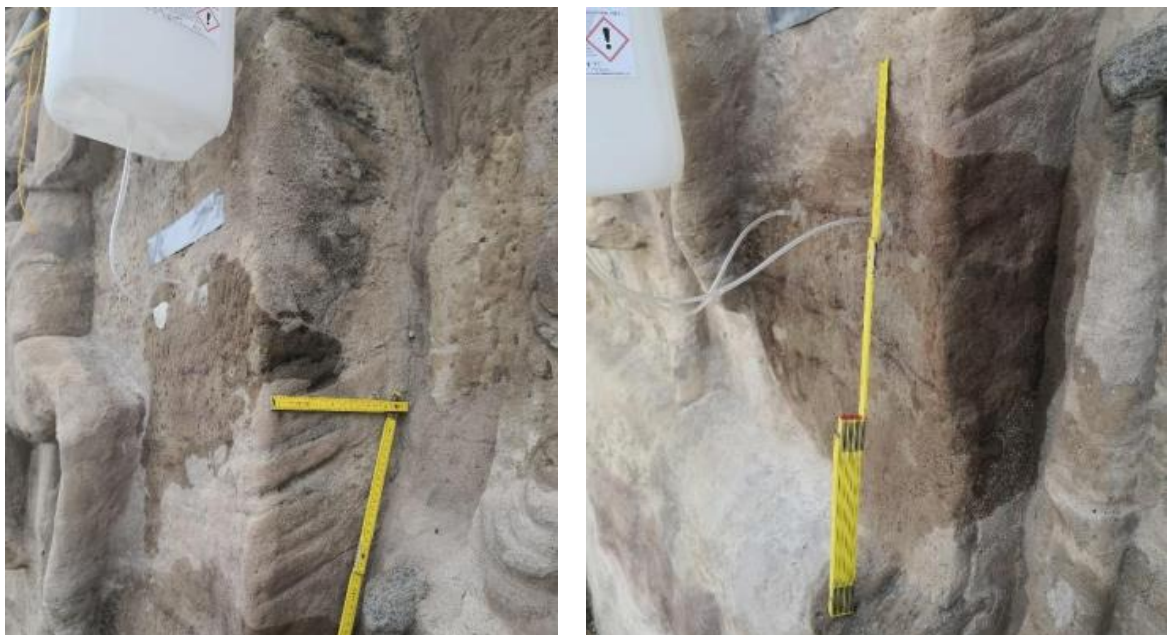
Abb. 134: Musterfläche oben rechts - KSE 300 nach 75 min des Saugens (li.) und in Folge des Nachsaugens (re.)

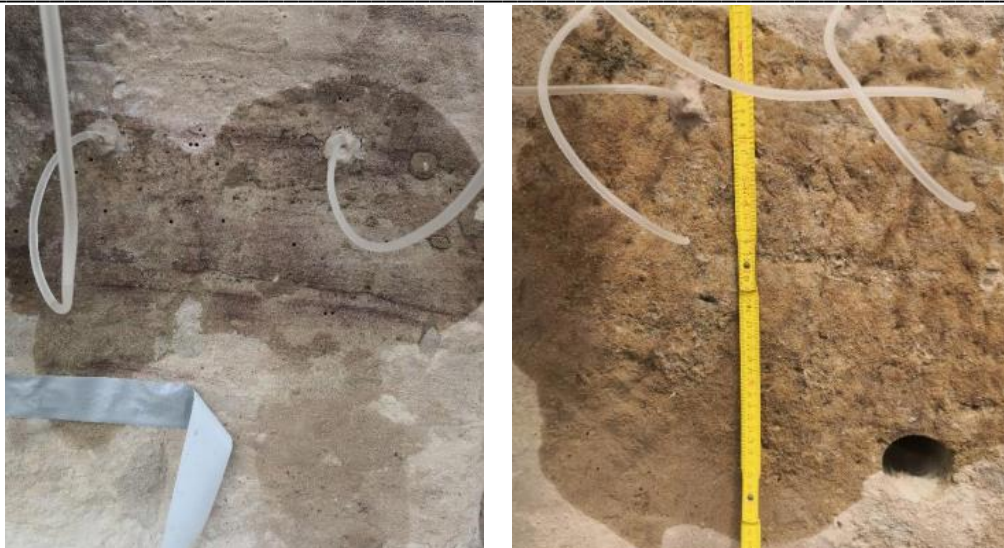
Abb. 135: Musterfläche unten rechts - KSE 300 nach 75 min des Saugens (links) und Musterfläche unten links - KSE 300 nach 75 min (rechts)

Die unterschiedliche Menge an aufgenommenem Festigungsmittel lässt sich einerseits durch die unterschiedlich starke Verwitterung des anstehenden Gesteins bzw. dessen Inhomogenität erklären. Betrachtet man die Kartierung der Gesteinsvarietäten des Reliefs *Herzog Christian* zeigt sich zwar, dass dort hauptsächlich die Varietät heller Ocker mittleres Korn zu verorten ist (siehe Abb. 136). Aber die Qua-

Bezüglich der Auswertung der Klimadaten scheint der Festigungszeitpunkt Mitte Juli gut geeignet. Es sollte jedoch unbedingt darauf geachtet werden, die Festigung in den frühen Morgenstunden durchzuführen und die Oberfläche dauerhaft vor Sonneneinstrahlung zu schützen.

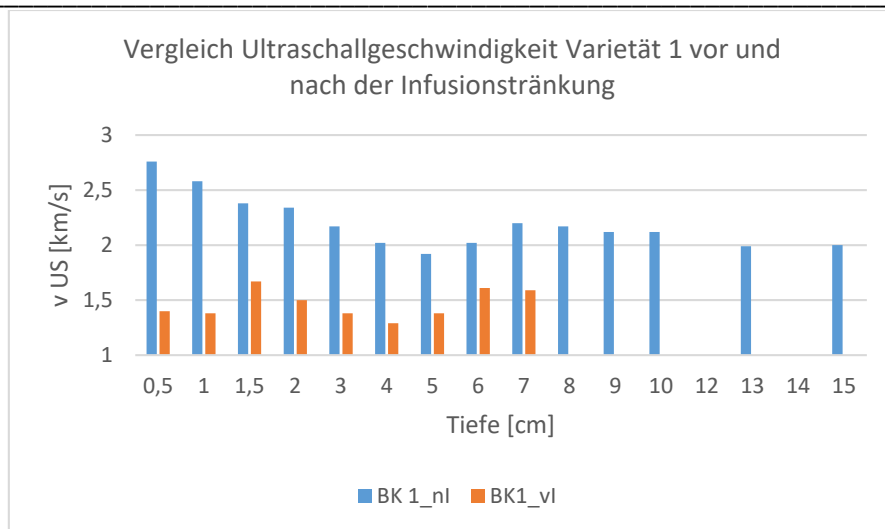
In Abbildung 137 ist der Vergleich der Festigkeiten vor und nach der Infusion des Festigers KSE 300 in der Musterfläche links unten im Relief *Herzog Christian* abgebildet. Die orangefarbenen Balken kennzeichnen den Zustand vor der erneuten Tränkung mit KSE 300 und die blauen Balken den nach der Festigung. Da der Bohrkern, der im Vorfeld entnommen wurde, sehr bröselig war (siehe Abb. 125), konnten daran nicht so viele Ultraschallmessungen gemacht werden, wie an dem Kern der Nachmessungen. Deutlich ist in der Gegenüberstellung zu erkennen, dass bei dieser Varietät die Festigkeit des Sandsteins deutlich zugenommen hat. Die Bohrtiefe lag bei 10 cm von der Oberfläche. Vor dieser Tiefe ausgehend ist offensichtlich ringsherum, auch in tiefere Bereiche, Festiger gesaugt worden. Auch wenn für die tieferen Zonen der direkte Vergleich zu Vormessungen fehlt, da der ursprüngliche Kern eben nicht lang genug war, ist das Niveau dennoch deutlich höher. Der Zuwachs an Festigkeit schwankt zwischen 97 % nahe der Oberfläche und 25% in der Tiefe.

Abb. 137: Vergleichende Darstellung der Ultraschallmessungen vor und nach der Infusionsfestigung mit KSE 300, Varietät 1, im linken Bereich des Reliefs *Herzog Christian*

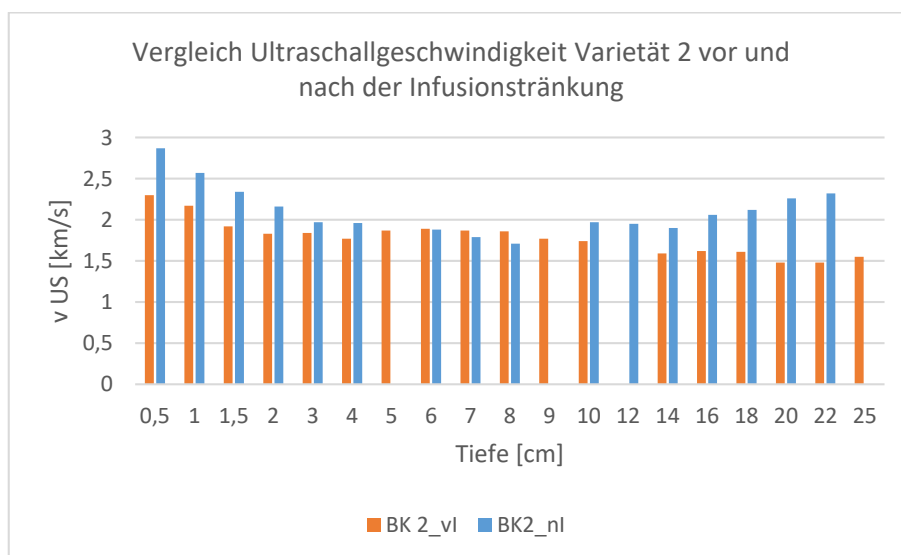
Der zweite Bohrkern bzw. die andere Varietät, die bereits vor der erneuten Festigung deutlich stabiler war (siehe Abb. 128) als das Material aus dem linken Bereich des Reliefs, erfuhr durch die Nachfestigung mit KSE 300 keinen entsprechenden Festigkeitszuwachs (siehe Abb. 138). Die orangefarbenen Balken spiegeln bereits ein viel höheres Ausgangsniveau der Festigkeit wider, obwohl die Varietät laut lithologischer Kartierung entsprechend sein sollte. Ausgehend von der Lage des Injektionslochs in 10 cm Tiefe ist Festiger wahrscheinlich in alle Richtungen migriert. Sowohl in tieferen Bereichen, aber auch zur Oberfläche hin sind zumindest kleine Festigkeitszunahmen zu verzeichnen, die jedoch im vorderen Bereich nur bei 7 bis maximal 25 % liegen.

Abb. 138: Vergleichende Darstellung der Ultraschallmessungen vor und nach der Infusionsfestigung mit KSE 300, Varietät 2, im rechten Bereich des Reliefs *Herzog Christian*

Insgesamt wird aus dem Verlauf der Festigkeitszuwächse deutlich, dass das Phänomen der Frühhydrolyse in beiden betrachteten Versuchsflächen nicht vorliegt.²³⁰ Insbesondere im Bereich der entfestigten

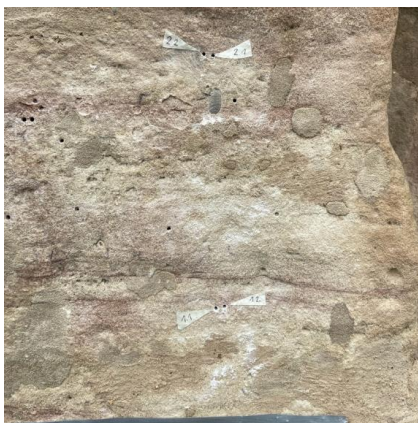
In der Abbildung 140 stehen die Bohrprofile aus einem Bereich der Musterfläche rechts unten, die vor der Tränkung ermittelt wurden. Man erkennt einen oberflächennahen Festigkeitspeak, der bis in 2 mm Tiefe reicht. Dahinter fällt die Festigkeit auf knapp die Hälfte ab.

Abb.140: Musterfläche rechts unten, Relief *Herzog Christian*, vor der Tränkung

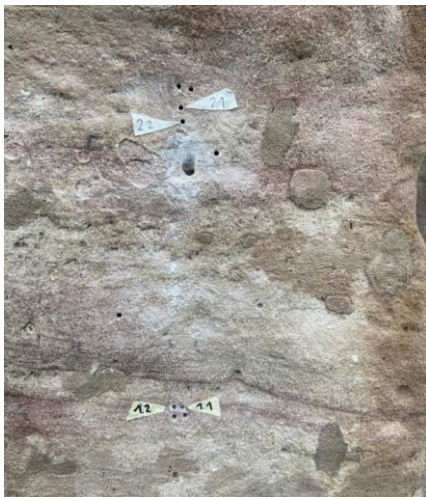
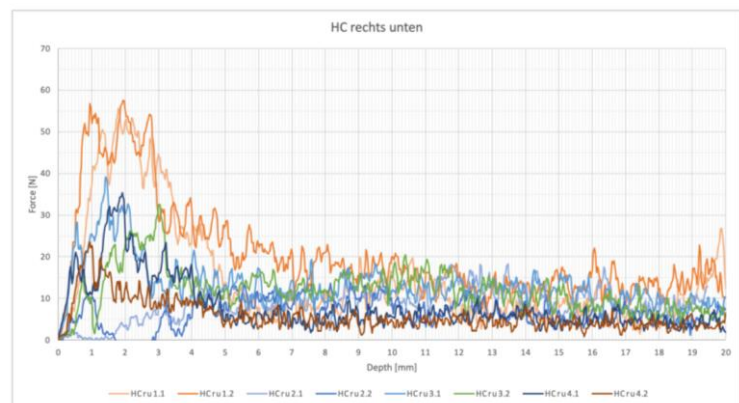
Nach der Festigung (siehe Abb. 141) ist einerseits die Festigkeit gesteigert, und noch dazu reicht die Zone einer höheren Festigkeit in größere Tiefe. Der Peak ist breiter. Die Festigkeit ist deutlich gesteigert worden. Bis in ca. einen Zentimeter Tiefe ist eine höhere Festigkeit erreicht worden. Die Messungen in der Musterfläche unten rechts ist nah zu dem bröseligen Sandstein (siehe Abb. 125, Varietät 1) angelegt. Hier konnte mit dem Ultraschall ein massiver Festigkeitszuwachs detektiert werden (siehe Abb. 137). Warum mit der Bohrwiderstands-messung, anders als mit der Ultraschallmessung, die Steigerung der Festigkeit in der Tiefe zwischen 1 und 2 cm Tiefe nicht so deutlich ausfällt, kann nicht schlüssig beantwortet werden. Es zeigt aber deutlich, dass zur Bewertung von Naturstein bzw. Maßnahmen nicht nur eine Messmethode ausreicht. Das Verständnis eines Sachverhalts wird durch die kombinierte Anwendung mehrere Messmethoden verbessert.

Abb. 141: Musterfläche rechts unten, Relief *Herzog Christian*, nach der Tränkung mit KSE 300

In Anlehnung an die Ergebnisse der Masterarbeit von J. Klein²³¹ und den Versuchen im Rahmen des DBU-Projekts wäre es optimal, vor der Injektionsfestigung eine Gipsreduktion mit Ammoniumkarbonat (oder dem Ionentauscher Akeogel) und anschließender Anwendung von Neutralkompressen durchzuführen. Das würde helfen, den Festigkeitspeak vor der Tränkung zu harmonisieren. Die Anbindung an die silikatischen Bestandteile des Sandsteins würde darüber hinaus noch besser nach Gipsreduktion funktionieren.

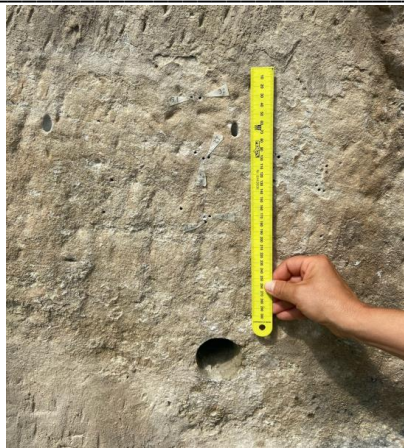
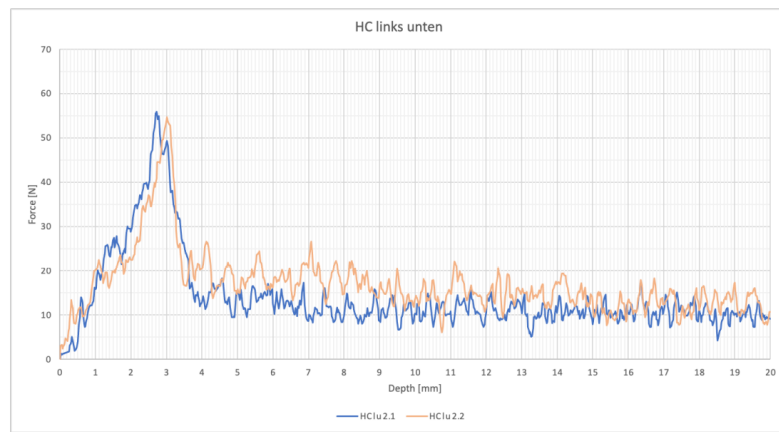
Weiterhin soll noch die Musterfläche unten links am Relief *Herzog Christian* bezüglich der Bohrwiderstandsmessungen im Zuge der Tränkung mit KSE 300 betrachtet werden (siehe Abb. 142-143). Auch hier ist durch die erneute Festigung einerseits eine Steigerung der Festigkeit im Peakbereich erzielt worden und darüber hinaus ist das Gesamtniveau der Festigkeit innerhalb des untersuchten Bereichs von 0-2 cm gesteigert worden.

Abb. 142: Musterfläche links unten, Relief *Herzog Christian*, vor der Tränkung

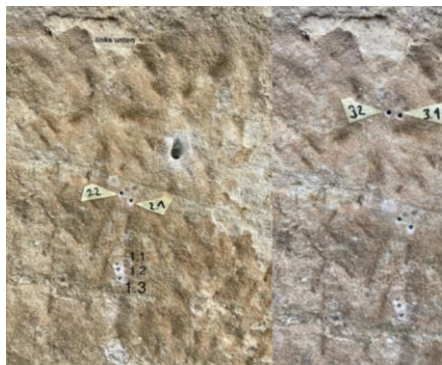
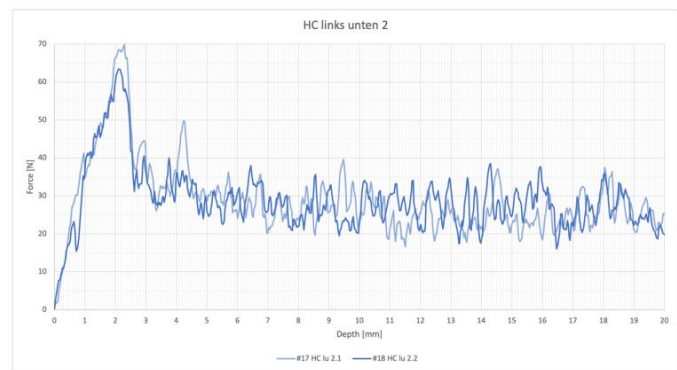
Abb. 143: Musterfläche links unten, Relief *Herzog Christian*, nach der Tränkung mit KSE 300: Messung 9 cm unter dem Injektionsloch (Oberfläche)

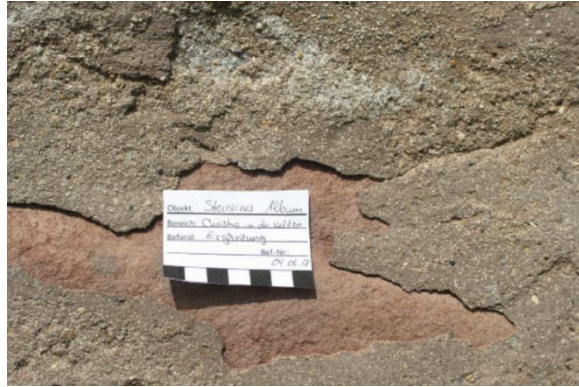
Abb. 144: Ergänzung (Remmers weich) mit Flankenablösung. Das darunterliegende Gestein sandet stark. Die Ergänzung erscheint zu hart

Die Ergänzungsmassen zeigen aktuell stellenweise starke Flankenablösungen, die so neu entstandenen Hohlstellen sorgen für zusätzliche Auswaschungen der Originalsubstanz.

Die Ergänzungsmassen sind vordergründig für die kleinen, flachen Fehlstellen gedacht. Sie sollten auch in pustelig aufgewitterten Bereichen angewendet werden können. Weiterhin sollen auch feine, abstehende Schalen und dünne Risse angebösch und gesichert werden können. Für tiefe Fehlstellen wurde der mineralische Salzspeicherputz gemeinsam mit dem Jahn-Mörtel „M70“²⁴⁰ und dem Remmers-Mörtel „RM-weich“ erprobt. Tiefe Fehlstellen entstehen vor allem durch Abplatzungen, abgebrochene Figurenbestandteile und unterschiedlich tiefe Auswitterungen im Gestein.

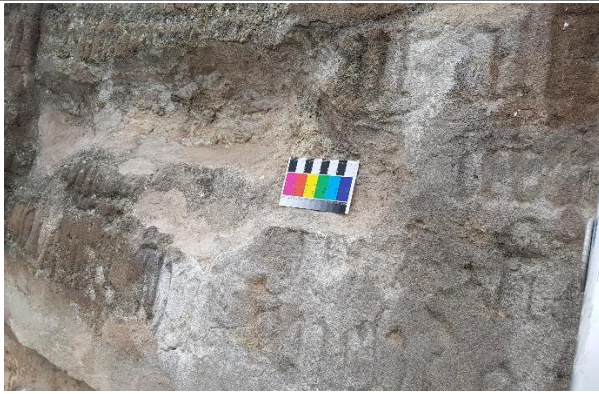
Wie in der Abbildung 148 zu erkennen ist, sind die Flanken der hohlliegenden Schale im Rahmen einer früheren Kampagne mit einem Mörtel verfüllt worden, der im Umfeld massiv zur Rand- und Schleierbildung geführt hat. Auch an anderen hohlliegenden bzw. schaligen Bereichen wurde dieser Mörtel offensichtlich versuchsweise angewandt (siehe Abb. 149). Diese Stellen sind alle aufwändig gereinigt und später mit dem Kieselsool Syton X30 angebunden worden (entsprechend dem Vorgehen an der Inschriftentafel).

Abb. 148: Inschriftentafel im Relief *Christus in der Kelter* mit großen Fehlstellen und unzureichender Anwendung des Injektionsmörtels. Der Mörtel liegt auf der Schalenflanke auf und führte ringsherum zu Schleiern.

Zunächst erfolgte eine Vorfestigung mit Syton X30, (1:1 verdünnt mit dest. Wasser), da die Hohllagen stellenweise nicht komplett ausgeräumt werden konnten. Die Vorfestigung erfolgte, um lose verbliebenes Material zu konsolidieren und einen Haftverbund der Injektionsmasse zu befördern. Eine Stunde nach der Vorfestigung wurden in die Bohrlöcher mit Zellstoff umwickelte Silikonschläuche (0,5 mm) eingeführt. Anschließend sind die festsitzenden Röhrchen noch mit Heißkleber gegen das Auslaufen der Injektionsmasse gesichert worden (siehe Abb. 150 und 151). Diese Vorgehensweise war erforderlich, da die Schalen relativ weit aufstanden bzw. sich durch unterschiedliche Verwitterungstiefen z.T. offene Flanken von 2,5 cm ergeben haben. In diese hätten auch gleich mit einem geeigneten Mörtel die Schläuche stabil eingesetzt werden können. Da aber die Situation der vorangegangenen Injektionsversuche von Peter Fiedler ungünstig war, sind alle Flanken mit einem Mörtel verschlossen gewesen und mussten in den erforderlichen Bereichen aufgebohrt werden. Dadurch konnte nicht mit einem Mörtel gesichert werden, sondern war eine zusätzliche Sicherung der Schläuche mit Heißkleber erforderlich.

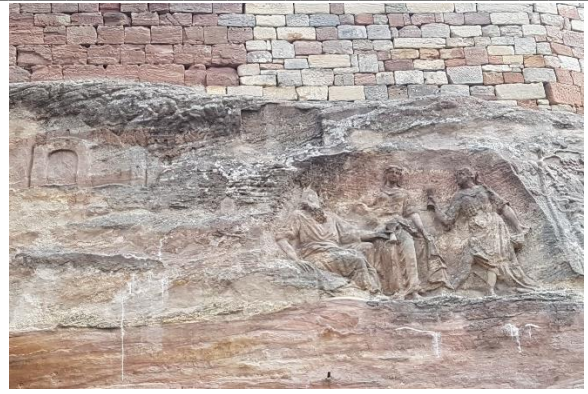
Abb. 149: Umfeld des Reliefs *Lots Berauschung* mit Ablaufspuren des nicht geeigneten Injektionsmörtels (Anwendung P. Fiedler) unter dem Relief und weiter zum linken Bildrand.

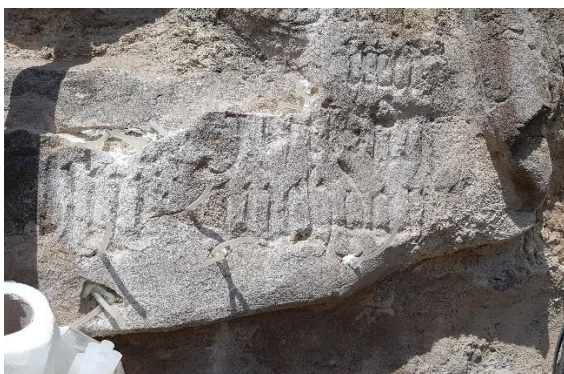
Abb. 150: Mit Heißkleber eingesetzte und fixierte Schläuche zur Injektion bzw. zur Entlüftung

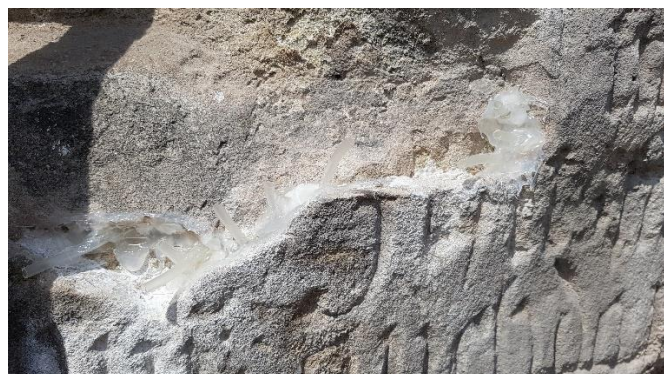
Abb. 151: Nahaufnahme der Oberkante der hohl liegenden Schale – mit Heißkleber abgedichtet und mit Injektionsschläuchen versehen.

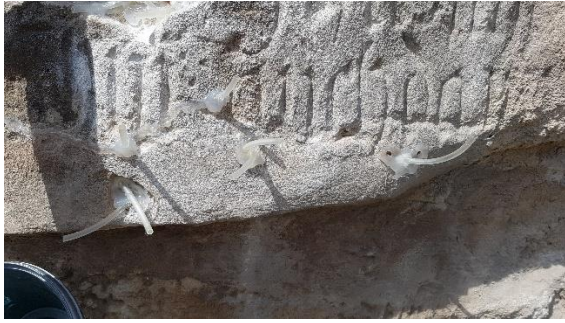
Abb. 152: Schläuche zur Injektion im unteren Bereich der zu hinterfüllenden Platte, eingeklebt mit Heißkleber.

Die Verfüllung der Schrifttafel erfolgte über Spritzen, die auf die Silikonschläuche aufgesetzt worden sind, jeweils von unten nach oben, gegen die Schwerkraft (siehe Abb. 152). Es wurde stets abgewartet, ehe die Luft mit der Mörtelsuspension aus darüber liegenden Löchern knapp austrat. So konnte davon ausgegangen werden, dass die Luft ausgetrieben und die Hohllagen nahezu vollflächig verfüllt wurden. Nach dem Verfüllen wurden die jeweiligen Röhrchen mit Zellstoff verschlossen, um ein Austropfen zu vermeiden.

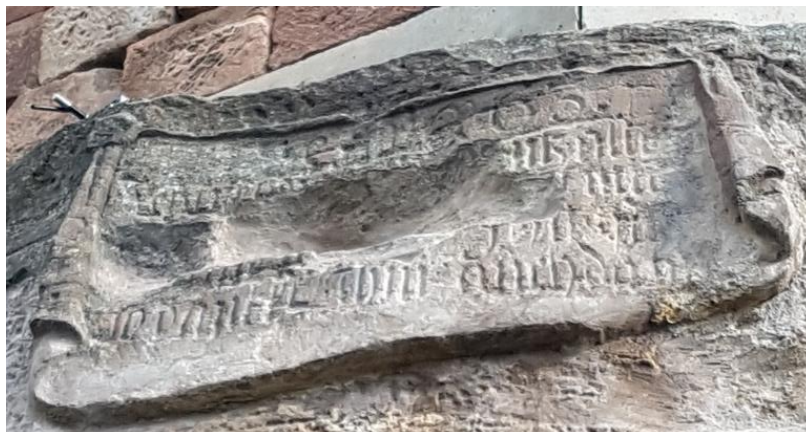
Abb. 153: Inschriftentafel nach Abschluss der Arbeiten im Sommer 2021

Da es sich um sehr große Hohllagen handelte, war zu erwarten, dass die Mörtelmasse beim Abbinden schrumpft. Deswegen folgte nach einem halben Jahr, im Rahmen der nächsten Kampagne, die finale Verfüllung. Nach dem Entfernen der Schläuche sind die Öffnungen mit dem mineralischen Mörtel Remmers weich verschlossen worden (siehe Abb. 153). Die Anbindung der hohl liegenden Bereiche ist entsprechend einer abschließenden Perkussionsprüfung nahezu umfänglich gelungen. Die Schleier, die durch das falsche Material im Vorfeld verursacht worden waren, konnten im Rahmen des Projekts an der Inschriftentafel leider nicht wieder zufriedenstellend entfernt werden. An dieser Stelle müsste im Rahmen der Pflegemaßnahmen nochmal durch Herrn Fiedler nachgearbeitet werden. Mit der Anleitung zur Injektion wird zukünftig auch diese Pflegemaßnahmen denkmalverträglich und nachhaltig ausgeführt werden können.

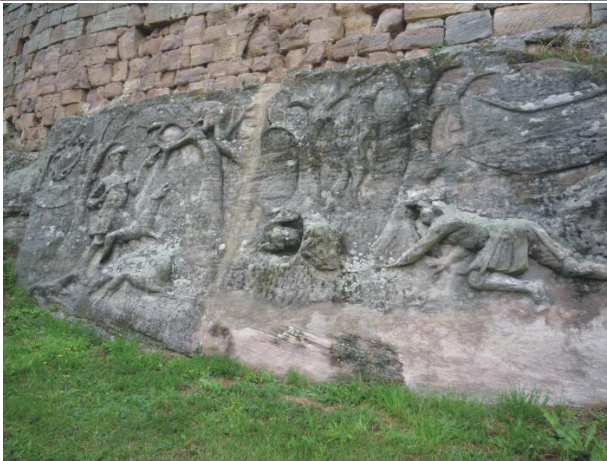
Abb. 155: Relief Fuchsjagd, Zustand Sommer 2021

Im DBU-Vorhaben war daher vorgesehen, auf der Grundlage der 3D-Erfassung der fokus GmbH Leipzig, von einem Relief eine Vorlage zu erstellen, die dann abgeformt werden kann. Dafür wurde das Relief *Fuchsjagd* ausgewählt, das vom Radweg besonders schlecht zu erkennen ist, einerseits aufgrund seiner Lage und andererseits aufgrund des erheblichen Flechtenbewuchses. Daher wurde auf der Grundlage der 3D-Erfassung der Reliefs durch die Firma Fokus GmbH stellvertretend für das Relief *Fuchsjagd* (siehe Abb. 155) eine Kopie des aktuellen Zustands im Maßstab 1:10 mit der Frästechnik hergestellt (siehe Abb. 156). Eine Kopie dieser Größe in 3D-Drucktechnik wäre zwar noch präziser gewesen, allerdings hätte das die dafür im Projekt vorgesehenen Kosten deutlich überstiegen. Die Kopie dieser Reliefoberfläche wurde im Rahmen eines Masterprojekts an der FH Potsdam in verschiedenen Mörtelrezepturen umgesetzt.

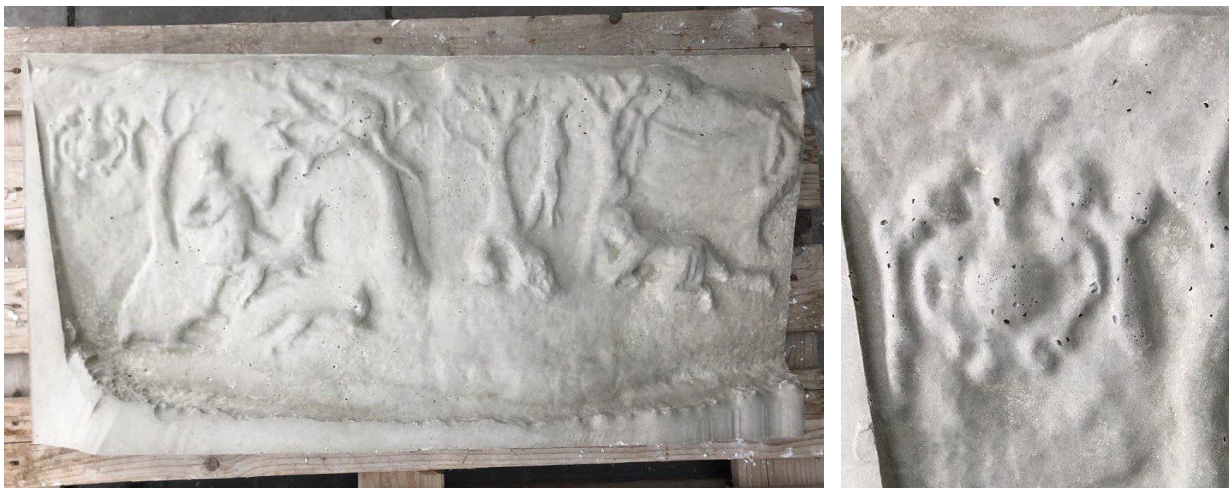
Der hohe Bindemittelanteil, für den sich mit Hinblick auf die daraus resultierende detaillierte Abformung entschieden wurde, stellte sich im Nachhinein jedoch als ungünstig heraus. Zwar ist die Blasenbildung minimal, aber der hohe Zementanteil verursachte im Zuge der Trocknung ein starkes Schwinden des Mörtels. Das führte wiederum zu starken Spannungen im Mörtelgefüge, welche sich in Haarrissen zeigten. Dadurch ist die perspektivische Verwitterungsresistenz des Abgusses deutlich eingeschränkt. Zwar sind durch die Verwendung von Edelstahl für die Armierung daran keine Korrosion und damit verbundene Schäden zu erwarten, aber auch optisch beeinträchtigen die Risse das Gesamtbild. In Anlehnung an diese Rezeptur (3) wurde noch eine weitere, bindemittelärmere (B-Z-Verhältnis 1:2) umgesetzt (20% Portlandzement, 80% Weißzement; Zuschlag 1: Sand 0-2mm 60%, Zuschlag 2: Kies 2-8mm 40%; Pigment 0,1% Sienna natur). Dieser Abguss ergab ein zufriedenstellendes Ergebnis (siehe Abb. 166). An einigen Stellen gab es zwar ebenfalls einige Luftblasen, die sich an der Silikonform festgesetzt hatten. Aber diese ließen sich auch mit einer feinen Schlämme nahezu unsichtbar ausgleichen.

Abb. 166: Ergebnis der Mörtelmischung 3. Trotz einiger sehr kleiner Fehlstellen (rechts) sind die meisten Details präzise nachgebildet. Auch die Farbwirkung kommt dem originalen Gestein sehr nahe.
