Abschlussbericht

„Weiterbildung von polnischen Fachkräften zur Sanierung
umweltgeschädigter Glasmalereien und nachhaltige
Maßnahmen zur Rettung gefährdeter Farbverglasungen
von hohem Wert“

Az. 33822/01-45

Bundesanstalt für Materialforschung
und -prüfung, Fachbereich 4.5
„Kunst- und Kulturgutanalyse“

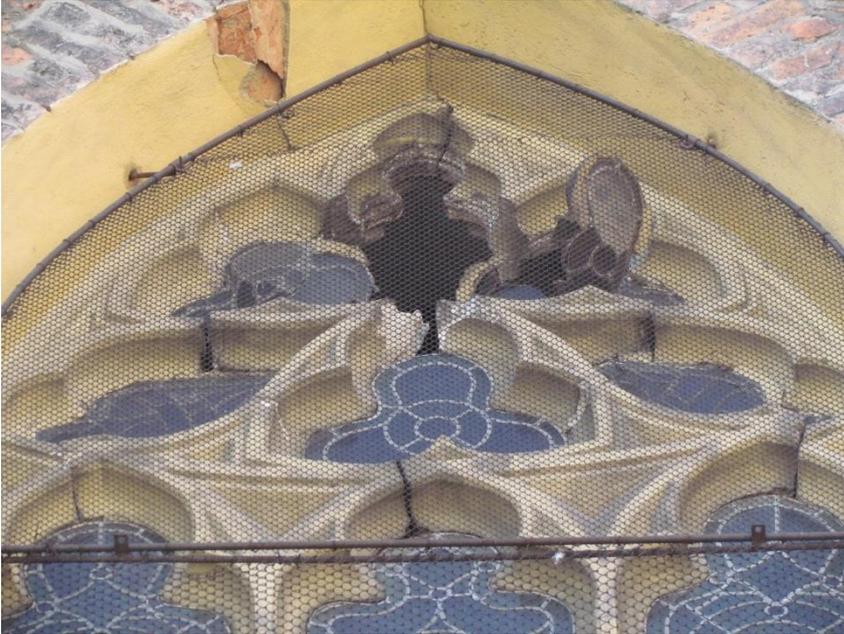
Ein starker Sturm im Winter 2017/2018 verursachte noch vor Beginn der Restaurierungsarbeiten und dem Einbau der Schutzverglasung starke Schäden am Maßwerk des Fensters nX. Maßwerkteile und Glassegmente stürzten in die Tiefe und wurden vom Schutzgitter vor dem Fenster aufgehalten. Einige dieser Bruchstücke wurden für die Bestimmung der Glaszusammensetzung verwendet bevor sie wieder in den Glasbestand zurückgeführt wurden.

Bild 8: Fenster nX mit Schäden im Maßwerk

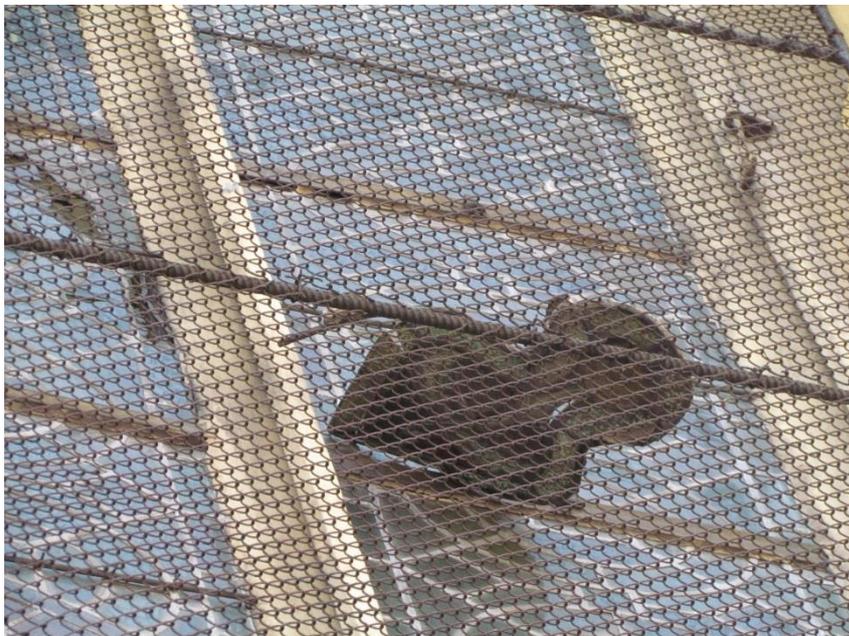
Bild 9: Fenster nX, Glasstück aus Maßwerk und Schäden in Feld 6b

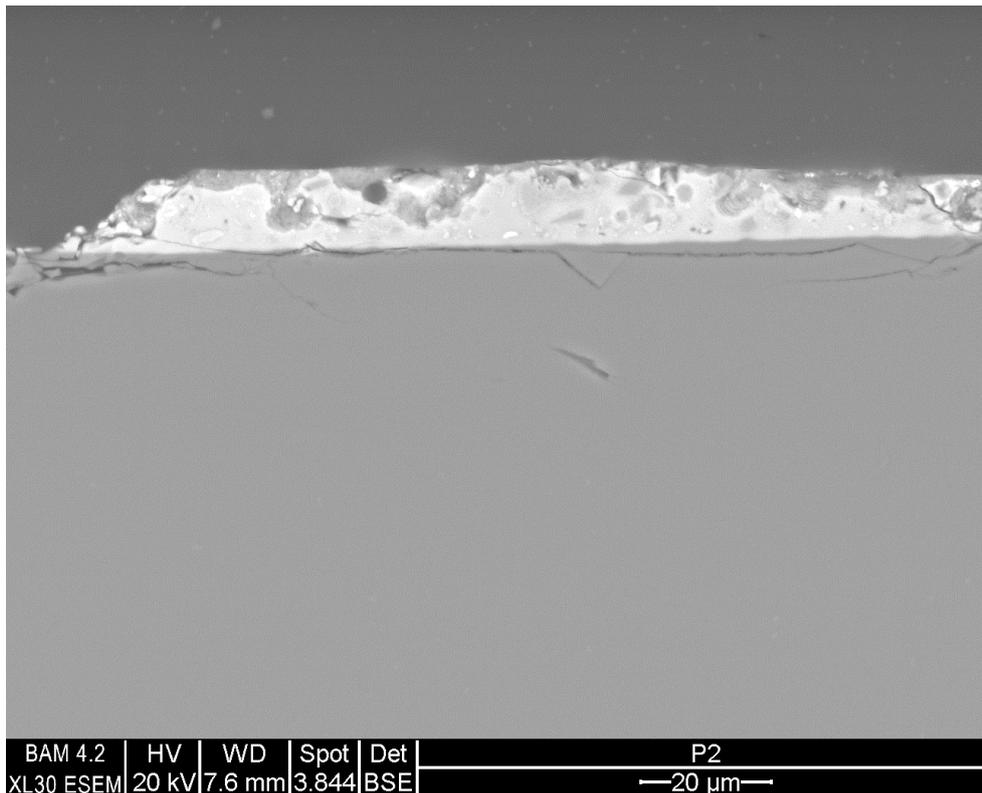
In der elektronenmikroskopischen Aufnahme (Bild 10) ist eine Malschicht am Glasquerschnitt abgebildet. Sie hat eine Stärke von ca. 10-20 µm und ist relativ inhomogen. Die Lasur in Bild 12 befindet sich auf der Glasoberfläche. Im Elementspektrum werden ähnliche Elemente wie in der Malschicht detektiert (Bilder 11, 13)

Bild 10: Elektronenmikroskopische Aufnahme; Probe P2 mit Schwarzlot

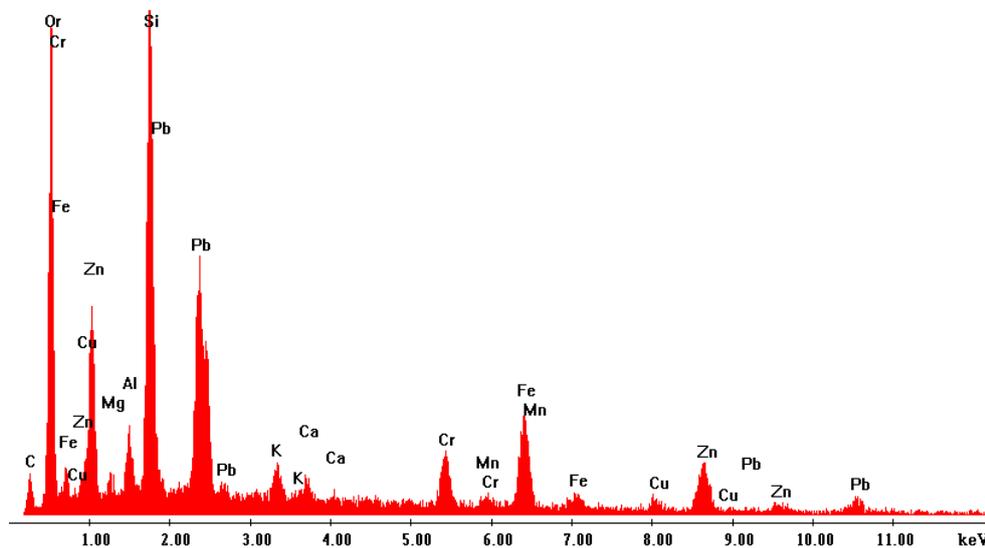
Bild 11: Elementspektrum im Bereich des Schwarzlotes auf Probe 2

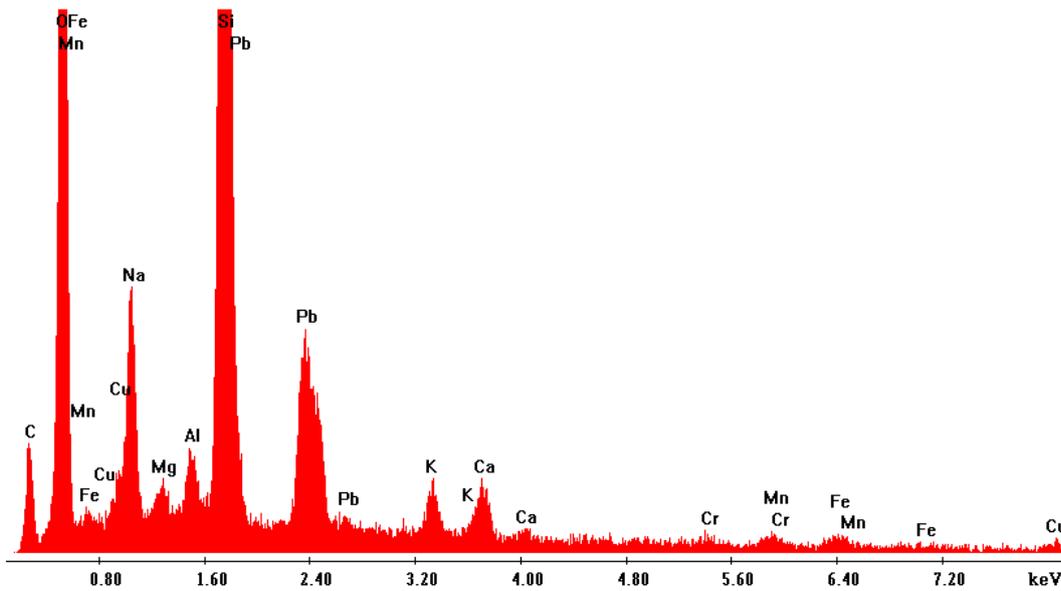
Malschichten und Lasuren können aufgrund ihrer Zusammensetzung bei hoher relativer Luftfeuchtigkeit durch Kondensation von Wasser und Feuchteinwirkung geschädigt werden. Außenschutzverglasungen an Glasmalereien des 19. und 20 Jh. sollen diese Schadensphänomene verhindern. Verwitterungsschäden in den Lasurschichten auf der Glasoberfläche sind in Abb. 12 sichtbar.

Bild 13: Elementspektrum im Bereich der Lasur auf Probe 3

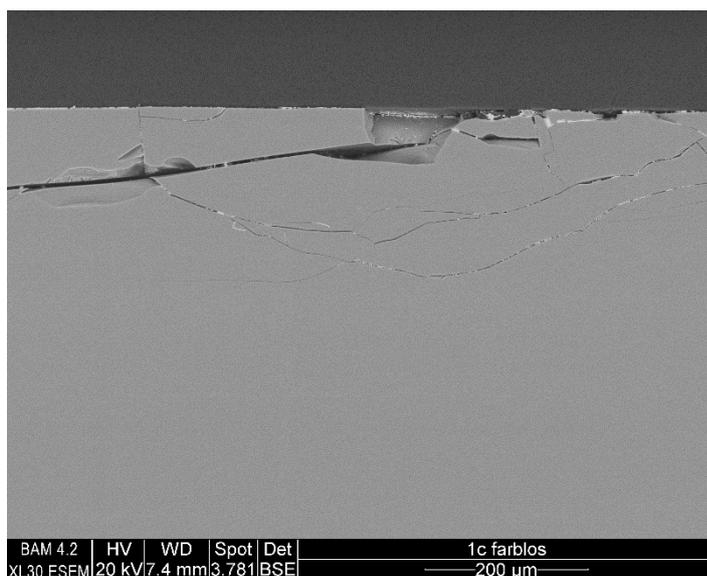
Die Sprünge im Glas weisen häufig eine geschwungene Form auf, reichen nicht immer von einer bis zur anderen Glasseite, sind zur Oberfläche jedoch häufig offen. Auch elektronenmikroskopische Aufnahmen zeigen, dass weitere mikroskopisch kleine Risse vorhanden sind (Bild 22).

Bild 22: Elektronenmikroskopische Aufnahme am Glasquerschnitt

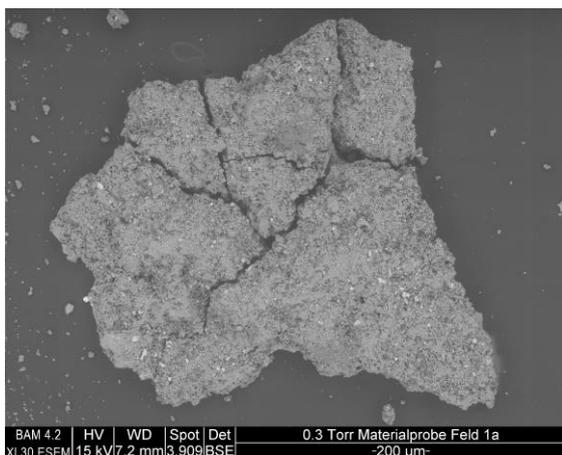
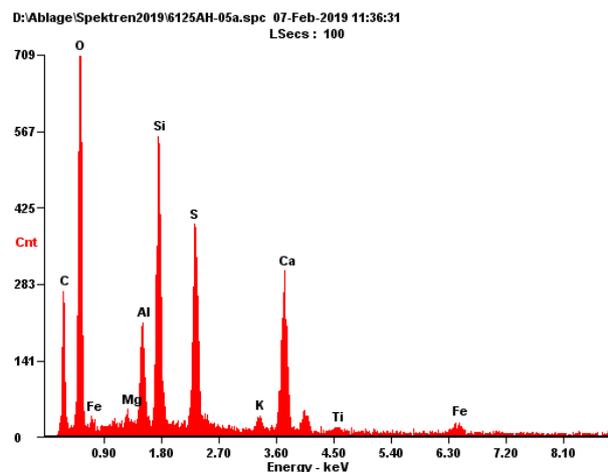
Bilder 24, 25: ESEM-Aufnahme, Rückseite der Materialprobe mit Bestandteilen des Glases (Si, Al, Mg) und Gips (Ca, S)

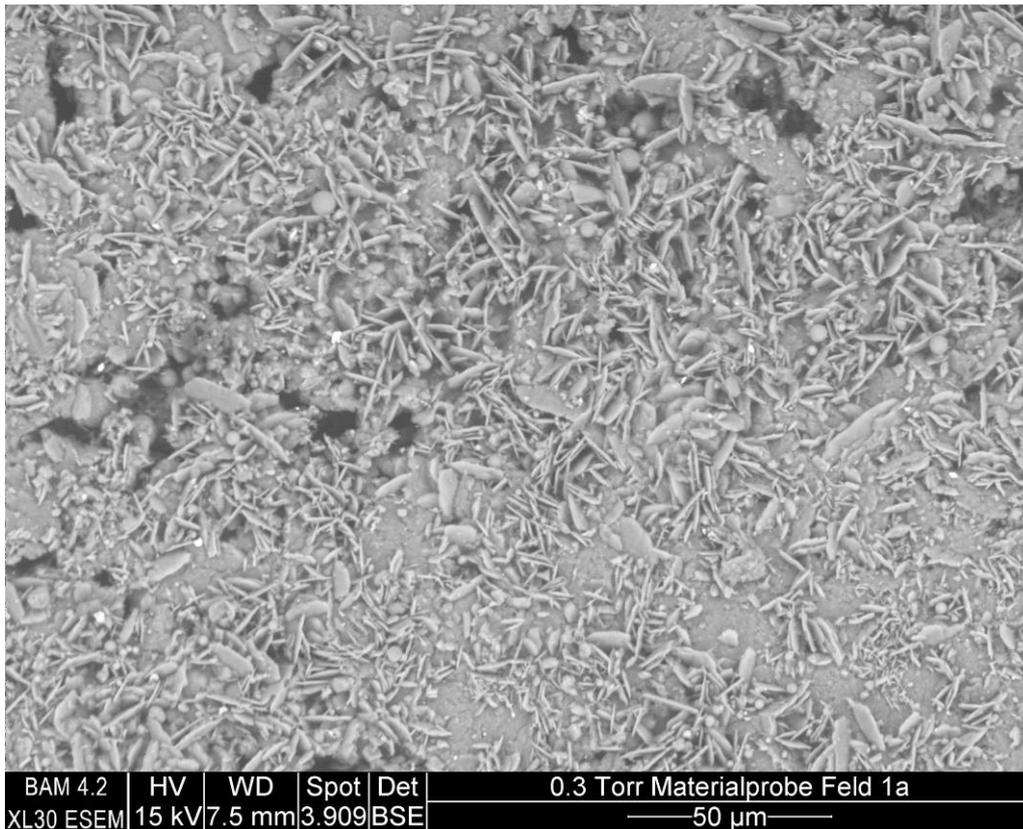
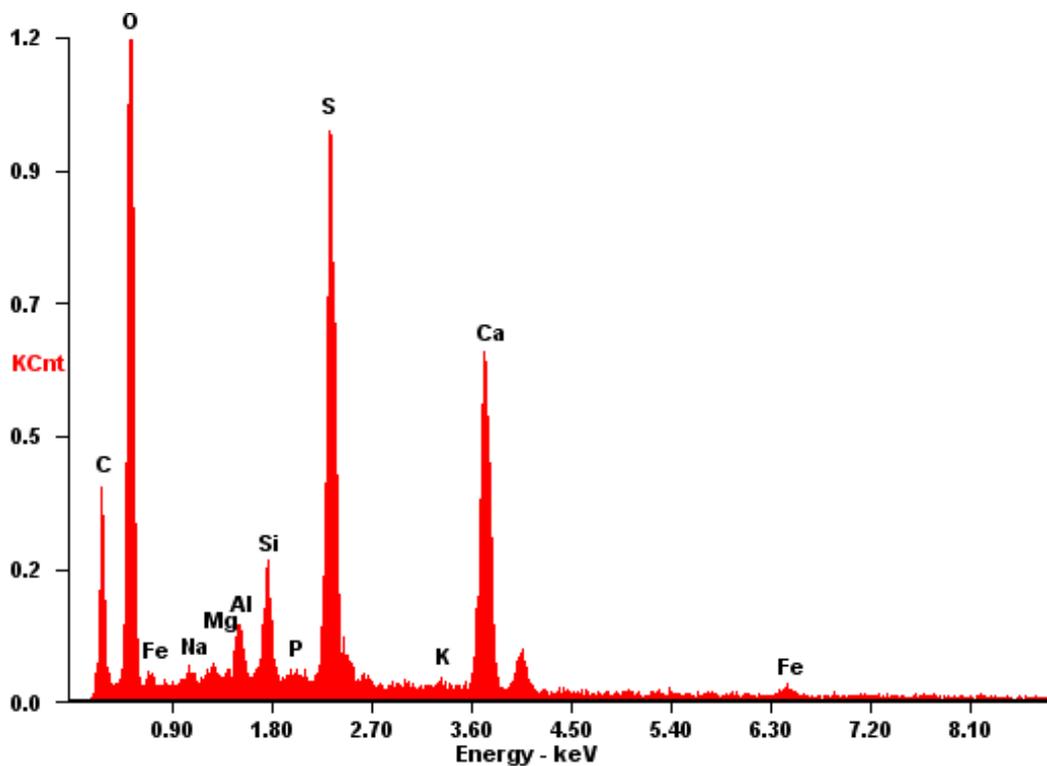
Bilder 26, 27(unten): ESEM-Aufnahme der Oberflächenmorphologie und Elementanalyse der Materialprobe, Hauptbestandteil ist Gips (Ca, S)

Vermutlich wurde mit Kohlenstoff eingefärbter Gips zur Abdunklung von zu hellen Bereichen benutzt. Gips wurde z.B. auch im 20.Jh. als Füllstoff in Kaltmalerei eingesetzt.

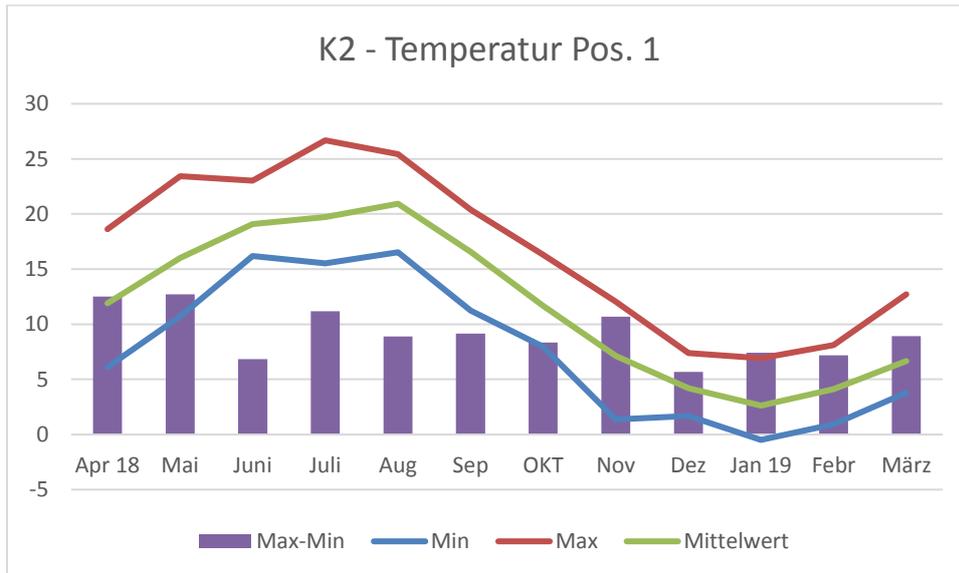
Bild 50: Temperaturextrema sowie -schwankungen an der Innenseite der Originalverglasung (Pos.1)

Die maximale gemessene Temperatur an der Innenseite der Originalverglasung am Feld nIII betrug im Juli 26,7°C, die minimale Temperatur lag im Januar an derselben Messstelle bei -0,5°C. Der maximale Temperaturschwankungsbereich betrug im Monat Mai 12,7 K.

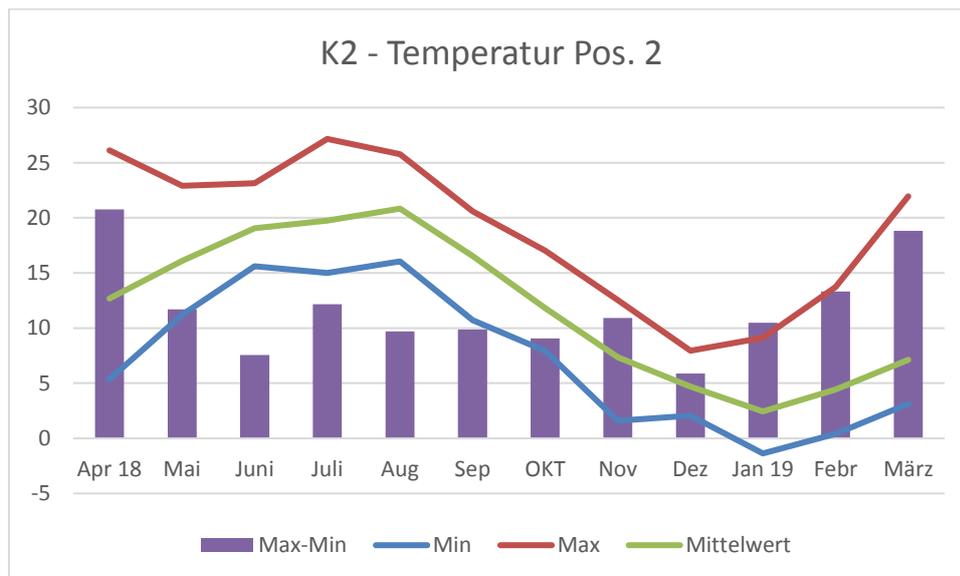
Bild 52: Temperaturextrema sowie -schwankungen an der Innenseite der Originalverglasung (Pos.2)
Die maximale gemessene Temperatur an der Außenseite der Originalverglasung am Feld nIII betrug im Juli 27,2°C, die minimale Temperatur lag im Januar an derselben Messstelle bei -1,4°C. Der maximale Temperaturschwankungsbereich betrug im Monat April 20,1 K

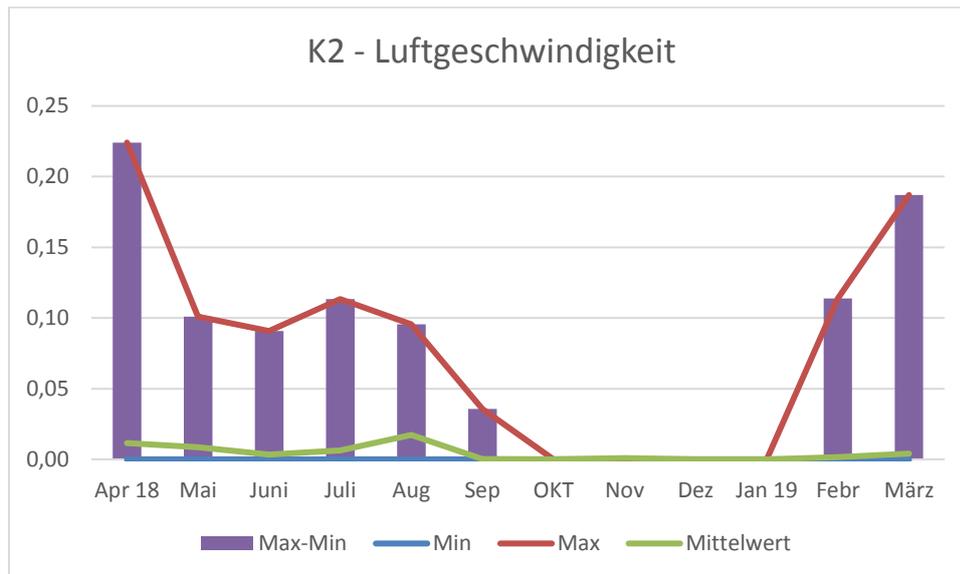
Bild 54: Extremwerte und Mittelwert der Luftgeschwindigkeit [m/s] im Spalt zwischen Original- und Außenschutzverglasung im Fenster nIII

Die maximal gemessene Luftgeschwindigkeit im Spalt am Fenster nIII betrug im April 0,22 m/s und liegt damit unter den Maximalwerten der Südseite. Die minimale Luftgeschwindigkeit beträgt in allen Monaten des Jahres 0 m/s, d.h. sie kommt im Tagesverlauf zum Erliegen. Aus dem Verlauf des Mittelwertes wird deutlich, dass geringe Luftgeschwindigkeiten an diesem Fenster überwiegen und dass die Luftströmung in den Monaten Oktober bis Januar völlig zum Erliegen kommt. Obwohl die Spaltbreite nur ca. 3cm betrug wurden eine Luftzirkulation in den Monaten registriert, in denen es auch eine deutliche Erwärmung der Glasmalereifelder gemessen worden ist. Die Extremwerte der Temperatur auf der Nord- und Südseite unterscheiden sich deutlich voneinander, die Werte der relativen Luftfeuchte sind jedoch nahezu gleich, eine damit einhergehende höhere Beanspruchung der Glasmalereien am Fenster sIII ist daraus jedoch noch nicht abzuleiten. Entscheidend für die Beanspruchung der Glasmalereien ist die Dauer von extremen Klimaereignissen, insbesondere die Zeitspanne bei einer relativen Luftfeuchtigkeit oberhalb von 80 %.

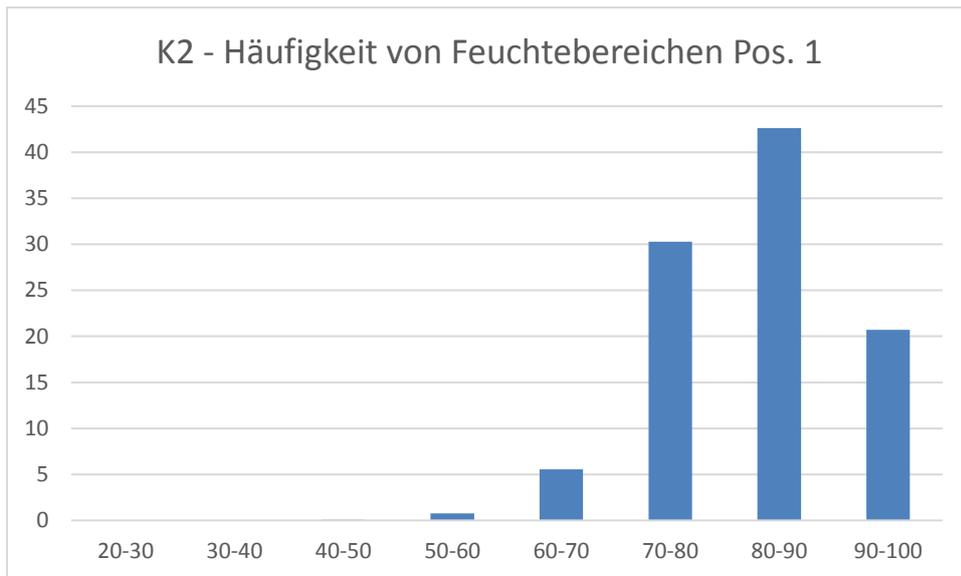
Bild 55: Häufigkeitsverteilung von Feuchtebereichen an der Innenseite der Originalverglasung (Pos. 1) im gesamten Messzeitraum

An der Innenseite der Originalverglasung (Pos. 1) von Fenster nIII wurden zu mehr als 60% der Messdauer eine relative Luftfeuchtigkeit oberhalb von 80 % gemessen. Im Vergleich dazu waren die Werte auf der auf der Südseite an Fenster sIII deutlich geringer (vgl. Bilder 48, 49).

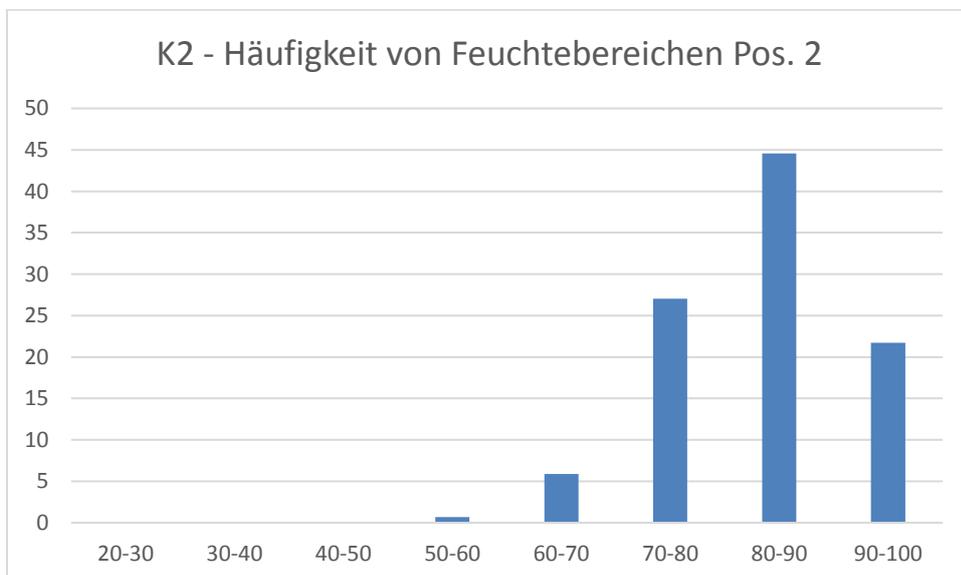
Bild 56: Häufigkeitsverteilung von Feuchtebereichen an der Innenseite der Originalverglasung (Pos.2) im gesamten Messzeitraum

Feuchtigkeitswerte zwischen 90-100 % r. F. werden zu mehr als 20 % der Gesamtmesszeit an der Innenseite der Originalverglasung gemessen. Die Maximalwerte lagen bei 94,4 %. Die Kondensation von Tauwasser wurde auf der Originalverglasung nicht beobachtet, allerdings ist Tauwasserbildung bei einem vor Ortbesuch im April auf der Innenseite der Schutzverglasung beobachtet worden. Unter Berücksichtigung der Feuchtwerte in den Monaten Januar bis März ist auch in diesen Monaten mit Tauwasserbildung auf der Schutzverglasung zu rechnen.

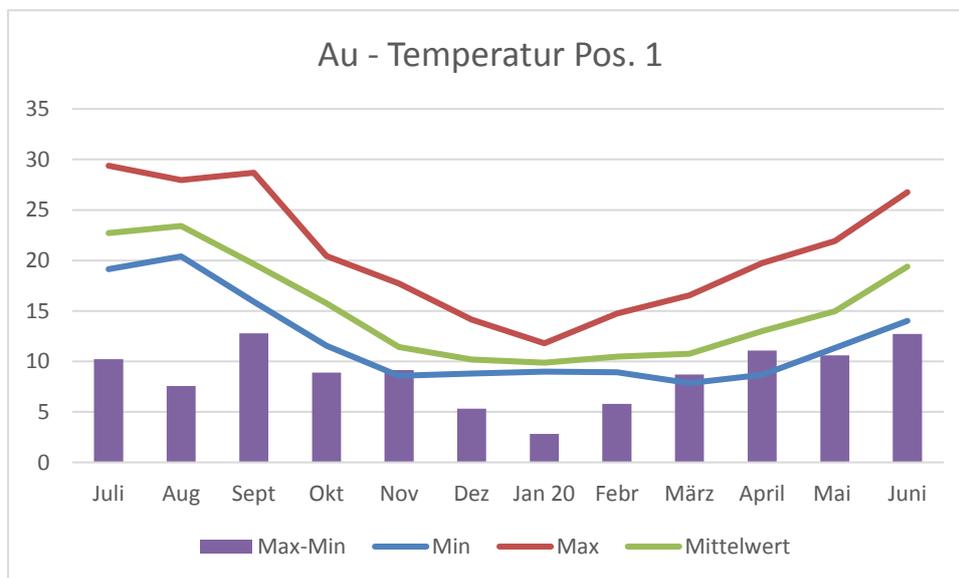
Bild 58: Temperaturextrema und -schwankungen an der Innenseite der Originalverglasung (Pos.1)

Die maximale gemessene Temperatur an der Innenseite der Originalverglasung am Fenster nll betrug im Juli 29,4°C, die minimale Temperatur lag im Januar an derselben Messstelle bei 7,9°C. Der maximale Temperaturschwankungsbereich betrug im Monat September 12,8 K.

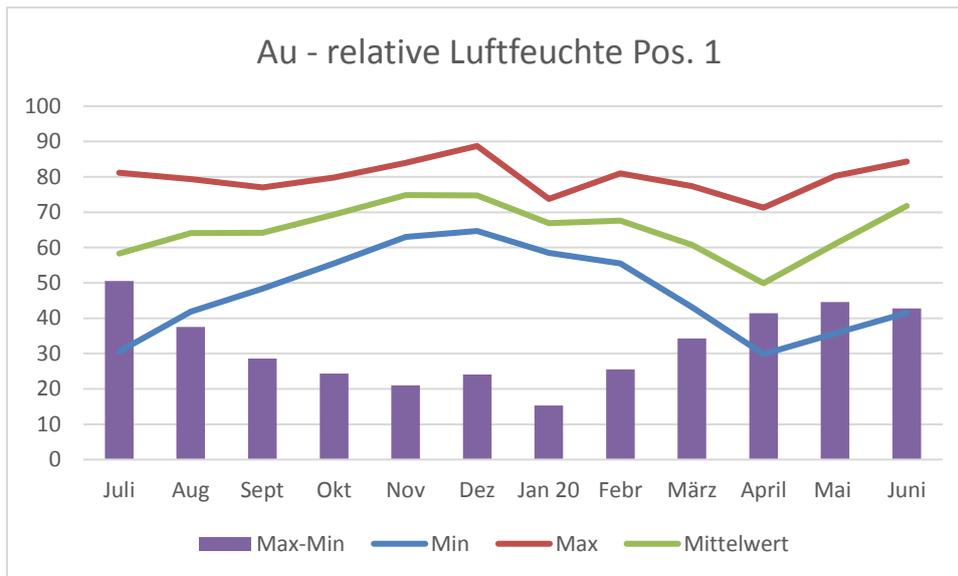
Bild 59: Feuchtigkeitsextrema und -schwankungen an der Innenseite Originalverglasung (Pos.1)

Die maximale Feuchtigkeit an der Innenseite der Originalverglasung am Fenster nll betrug im Dezember 90 % r. F. Die minimale Feuchtigkeit lag im Juli bei 30,6 % r. F. an derselben Messstelle. Die maximalen Feuchteschwankungen wurden im Juli mit Δ r. F. = 50,0 % festgestellt.

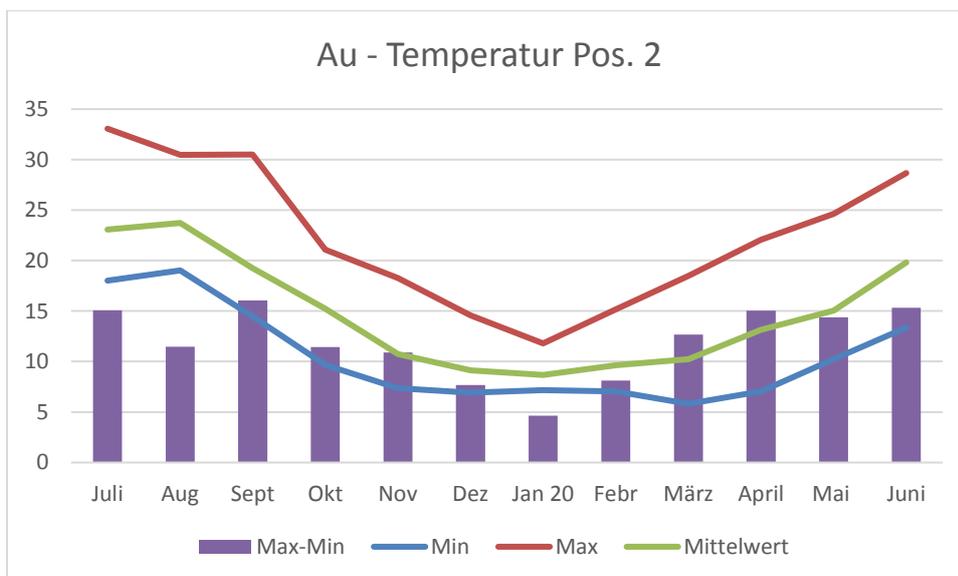
Bild 60: Temperaturextrema und -schwankungen an der Außenseite der Originalverglasung (Pos. 2)

Die maximale Temperatur an der Außenseite der Originalverglasung am Fenster nll betrug im Juli 33,1°C. Die minimale Temperatur lag im Dezember an derselben Messstelle bei 6,9°C. Der maximale Temperaturschwankungsbereich lag im Monat Juni bei 15,3 K. Aus dem Verlauf des Mittelwertes wird deutlich, dass hohe Temperaturen und niedrige Temperaturen etwa gleich häufig auftreten (Tag-Nachtzyklus).

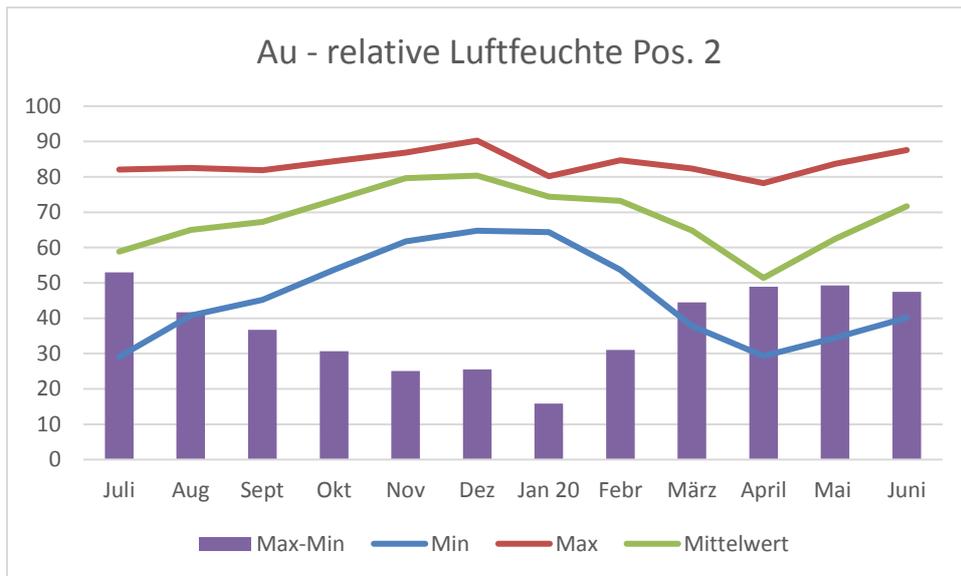
Bild 61: Feuchtigkeitsextrema und -schwankungen an der Außenseite der Originalverglasung (Pos. 2)

Die maximale relative Luftfeuchtigkeit an der Außenseite der Originalverglasung am Fenster nII betrug im Dezember 90,3 % r. F. Die minimale relative Luftfeuchtigkeit lag im April bei 29,3 % an derselben Messstelle. Die maximalen Feuchteschwankungen wurde im Juli mit Δ r. F. = 53 % festgestellt.

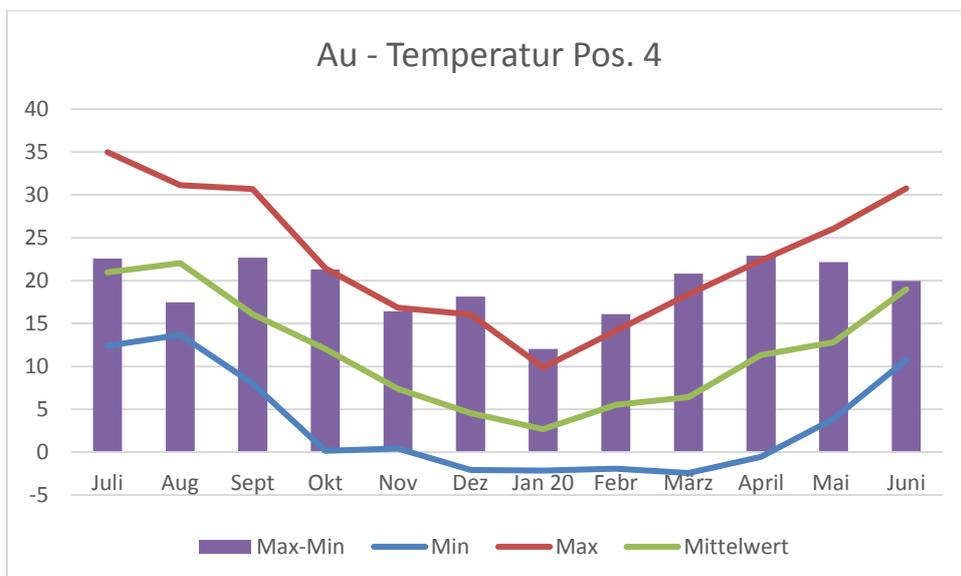
Bild 62: Temperaturextrema und -schwankungen an der Außenseite der Außenschutzverglasung (Pos. 4)

Die maximale Temperatur an der Außenseite der Außenschutzverglasung am Fenster nII betrug im Juli 35°C. Die minimalen Temperaturen lagen im Dezember bis März an derselben Messstelle bei -2,4°C. Der maximale Temperaturschwankungsbereich lag im Monat April bei 23 K.

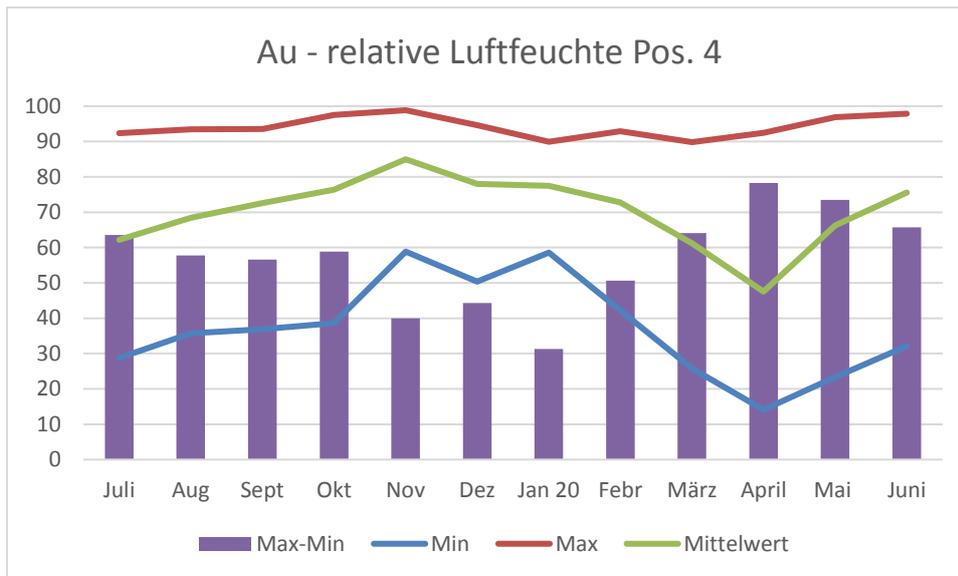
Bild 63: Feuchtigkeitsextrema und -schwankungen an der Außenseite der Außenschutzverglasung (Pos. 4)

Die Maximalwerte der relativen Luftfeuchtigkeit lagen im Messzeitraum deutlich über 90 %. Der Maximalwert betrug im Februar 98,9 % r. F. Die minimale Feuchtigkeit lag im April bei 14,1 % r. F. an derselben Messstelle. Die maximalen Feuchteschwankungen wurde ebenfalls im April mit Δ r. F. = 78,3 % festgestellt. Die Mittelwertskurve zeigt, dass höhere Feuchtigkeitswerte häufiger auftreten.

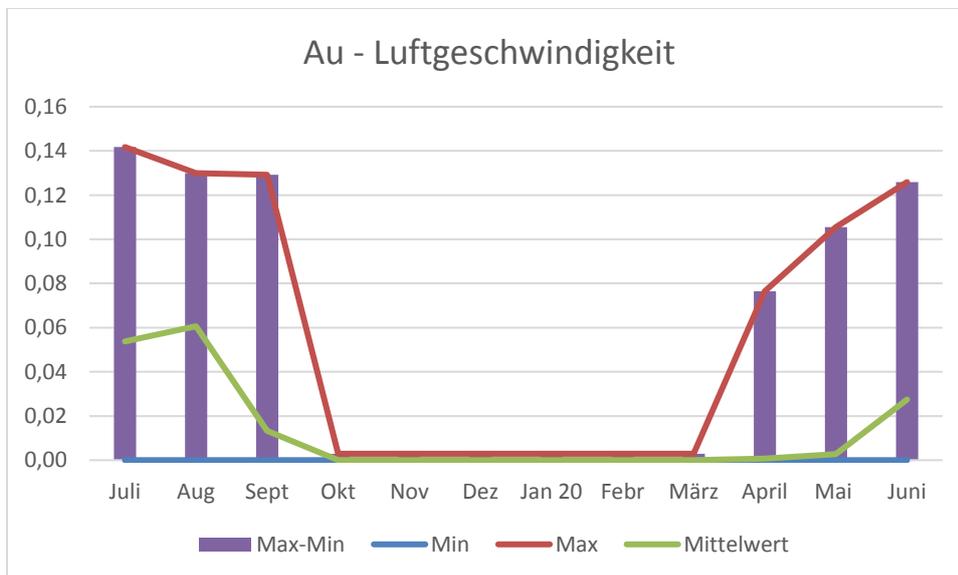
Bild 64: Luftgeschwindigkeitsextrema und -schwankungen im Spalt zwischen Original- und der Außenschutzverglasung

Die Maximalwerte der Luftgeschwindigkeit werden in den Sommermonaten erreicht und liegen im Juli bei 0,14m/s. In den Monaten Oktober bis März wurde aufgrund der geringen Temperaturen im Spalt auch keine Luftzirkulation gemessen.

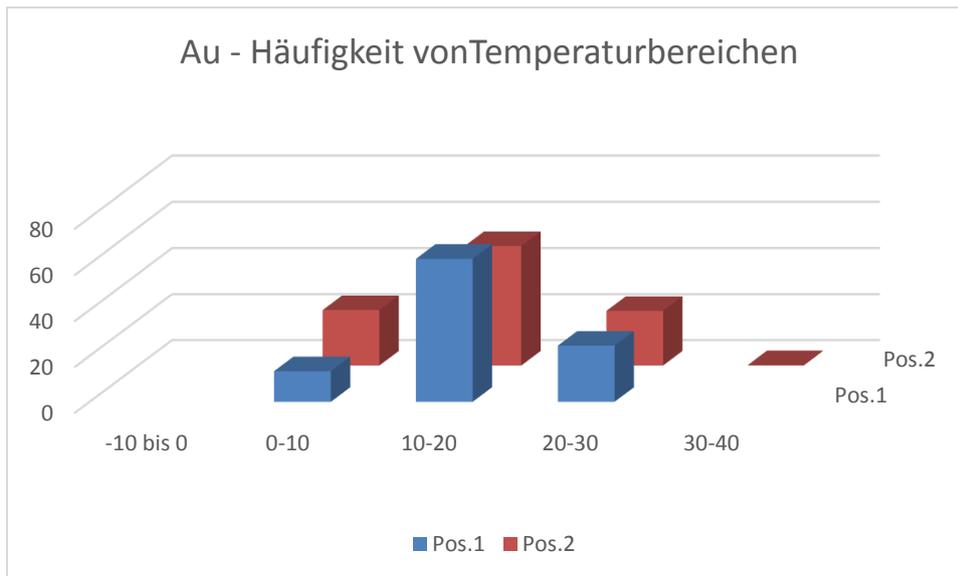
Bild 65: Häufigkeitsverteilung von Temperaturbereichen an der Originalverglasung (Pos. 1, Pos. 2) in % der gesamten Messdauer

Die häufigsten Temperaturen an der Innenseite der Originalverglasung lagen im Messzeitraum im Bereich zwischen 10-20°C. In den Wintermonaten wurden Werte zwischen 0 bis 10°C gemessen. Die höchsten Temperaturen an Pos. 1 lagen im Bereich zwischen 20 und 30°C. Der Temperaturverlauf an der Außenseite der Originalverglasung ist nahezu identisch. Die Gläser sind in den Wintermonaten außen geringfügig länger kalt als innen. Lediglich zu 0,2 % der Messzeit wurden an Pos. 2 Temperaturen zwischen 20-30°C gemessen.

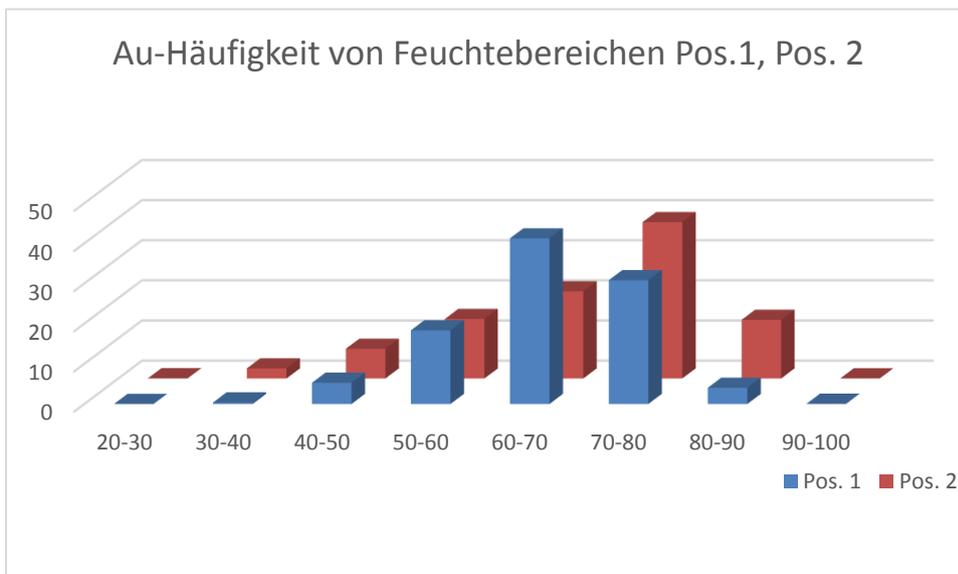
Bild 66: Häufigkeitsverteilung von Bereichen der relativen Luftfeuchtigkeit der Originalverglasung (Pos. 1, Pos. 2) in % der gesamten Messdauer

Die relative Luftfeuchtigkeit an der Innenseite der Originalverglasung (Pos. 1) liegt zu etwa 2/5 der Messzeit in einem Bereich zwischen 60-70 %. Auf der Außenseite wurden fast 40 % der Messzeit Werte über 70-80 % r. F. registriert und lediglich zu 14 % der Messzeit Werte gemessen, die 80 % r. F. überschreiten. Kondensation von Tauwasser infolge von Taupunktunterschreitung wurde weder gemessen noch berechnet. Auch treten geringe relative Luftfeuchten von unter 40% nur im einstelligen Prozentbereich auf. Die Klimawerte machen deutlich, dass die Gläser in Auschwitz wesentlich besseren Bedingungen ausgesetzt sind als die in Koszewko.

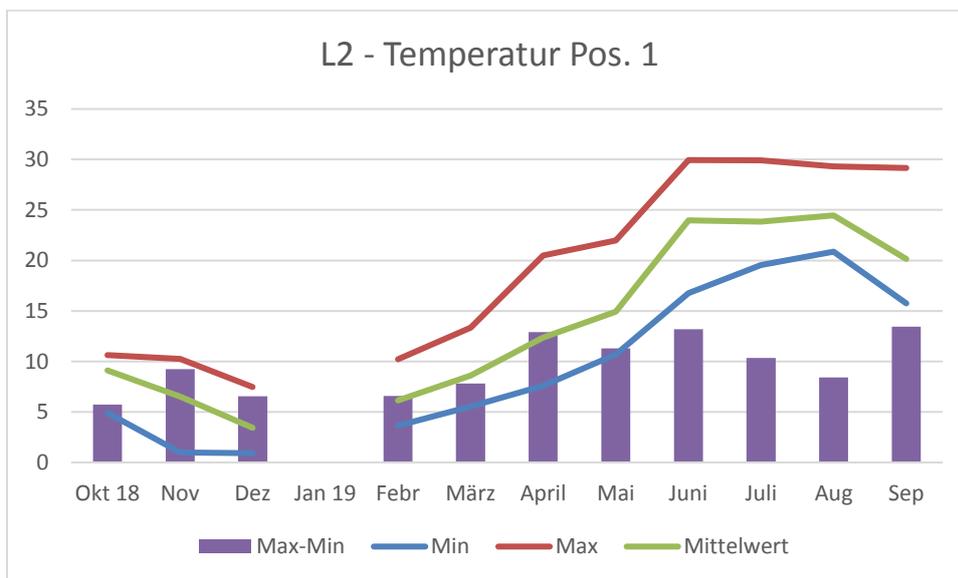
Bild 67: Temperaturextrema sowie -schwankungen an der Innenseite der Originalverglasung (Pos.1)

Die maximale gemessene Temperatur an der Innenseite der Originalverglasung am Feld nX9b betrug im Juni 29,9°C, die minimale Temperatur lag im Februar an derselben Messstelle bei 3,6°C. Der maximale Temperaturschwankungsbereich betrug im Monat September 13,4 K. Im Zeitraum von 13.12.2019 bis zum 21.02.2020 kam es an dieser Messstelle zu einem Ausfall des Datenloggers, der erst bei einem Vorort-Besuch behoben werden konnte.

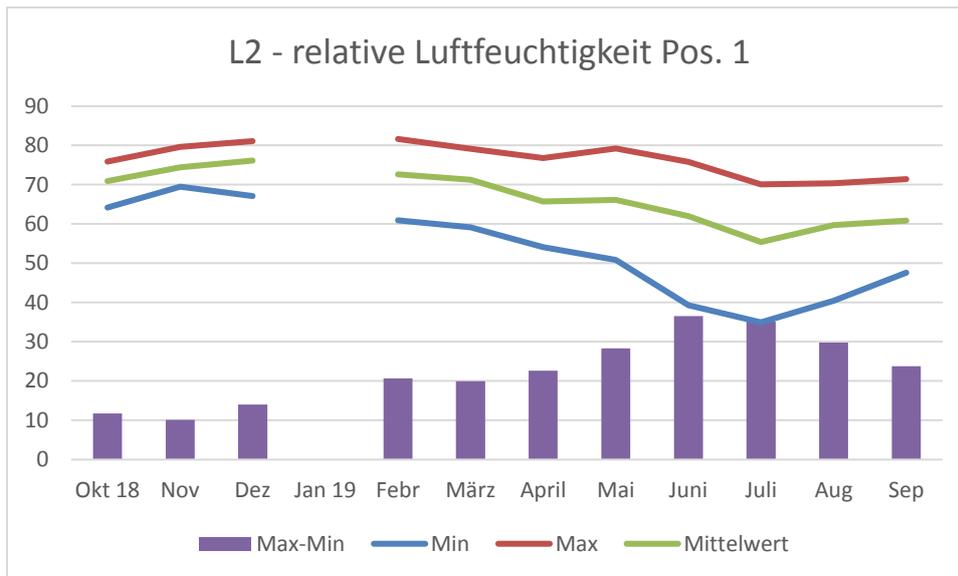
Bild 68: Feuchtigkeitsextrema sowie -schwankungen an der Innenseite der Originalverglasung (Pos.1)

Die Maximalwerte der rel. Luftfeuchtigkeit lagen in den Monaten Dezember und Februar oberhalb von 80 % r. F. Die maximale Feuchtigkeit an der Innenseite der Originalverglasung am Feld nX9b betrug im Februar 81,1 % r. F. Die minimale Feuchtigkeit lag im Juli bei 35,0 % r. F. an derselben Messstelle. Die maximalen Feuchteschwankungen wurden im Juni mit Δ r. F. = 36,6 % festgestellt.

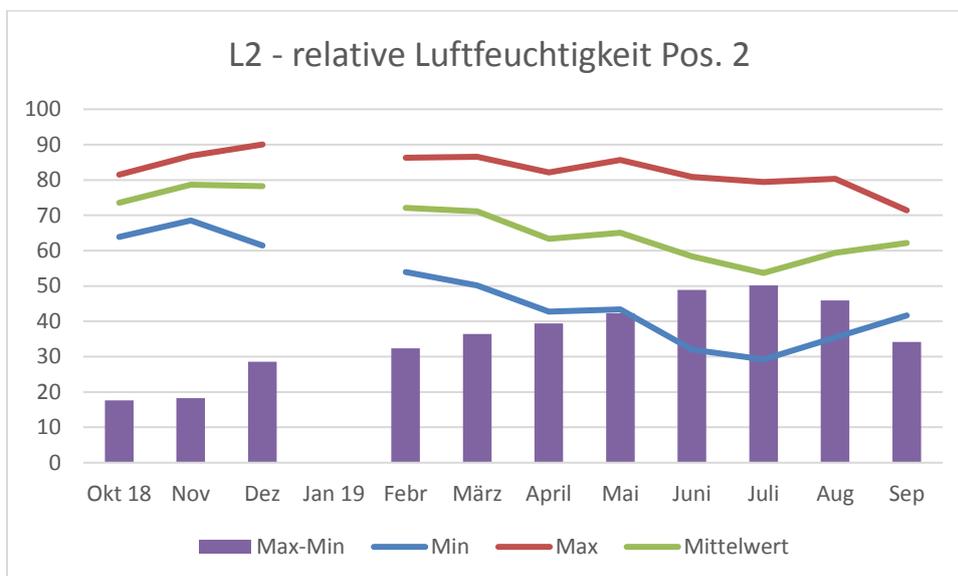
Bild 69: Feuchtigkeitsextrema und -schwankungen an der Außenseite der Originalverglasung (Pos.2)

Die maximale relative Luftfeuchtigkeit an der Außenseite der Originalverglasung am Feld nX9b betrug im Dezember 90,0 % r. F. Die minimale relative Luftfeuchtigkeit lag im Juli bei 29,1 % r. F. die maximale Schwankungsbreite wurde ebenfalls im Juli mit Δ r. F. = 50,2 % berechnet.

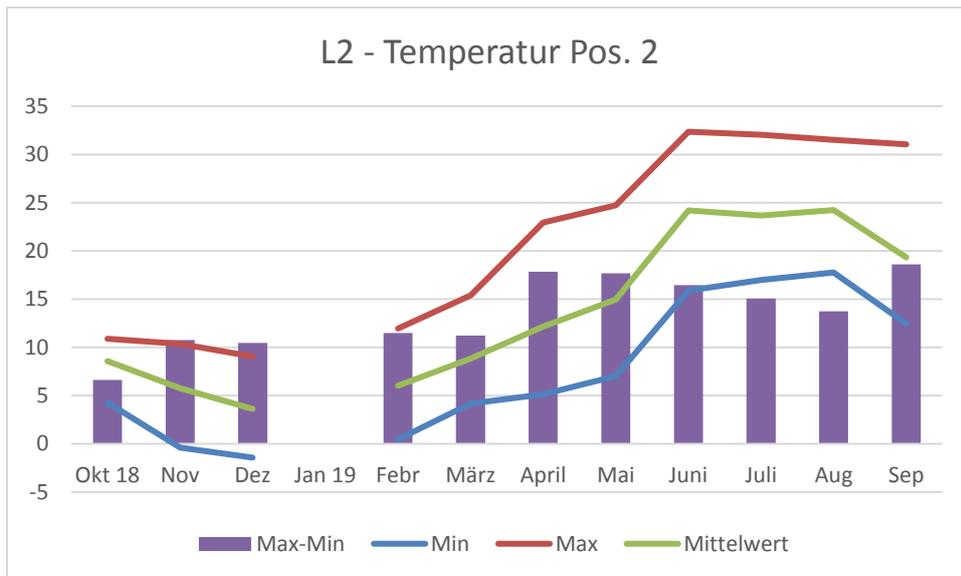
Bild 70: Temperaturextrema und -schwankungen an der Außenseite der Originalverglasung (Pos.2)

Die maximale Temperatur an der Außenseite der Originalverglasung am Feld nX9b betrug im Juni 32,4°C. Die minimale Temperatur lag im Dezember an derselben Messstelle bei -1,4°C. Der maximale Temperaturschwankungsbereich lag im Monat September bei 18,6K.

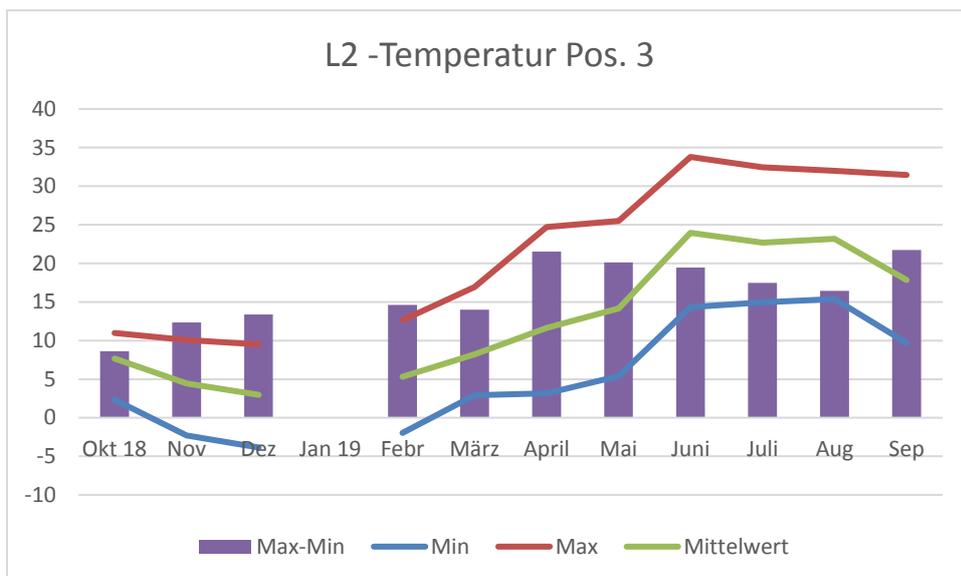
Bild 71: Temperaturextrema und -schwankungen an der Innenseite der Außenschutzverglasung (Pos.3)

Die maximale Temperatur an der Außenseite der Originalverglasung am Feld nX9b betrug im Juni 33,8°C. Die minimale Temperatur lag im Dezember an derselben Messstelle bei -3,9°C. Der maximale Temperaturschwankungsbereich lag im Monat September bei 21,7 K.

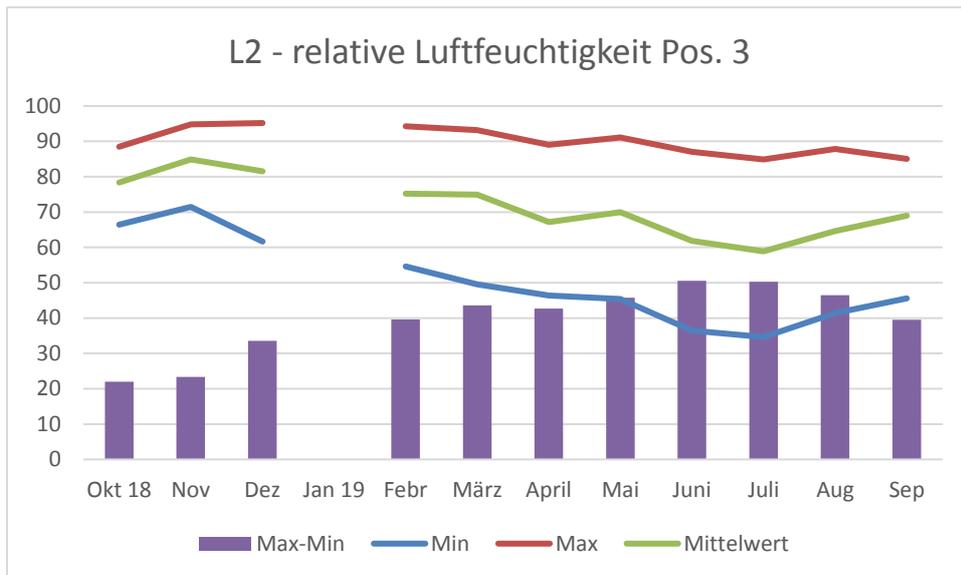
Bild 72: Feuchtigkeitsextrema und -schwankungen an der Außenseite der Originalverglasung (Pos.2)

Die Maximalwerte der relativen Luftfeuchtigkeit lagen in den Monaten November bis März deutlich über 90 % r. F. Die maximale relative Luftfeuchtigkeit an der Innenseite der Außenschutzverglasung am Feld nX9b betrug im Dezember 95,2 % r. F. Die minimale relative Luftfeuchtigkeit lag im Juli bei 34,6 % an derselben Messstelle. Die maximalen Feuchteschwankungen wurden im Juni mit Δ r. F. = 50,5 % festgestellt.

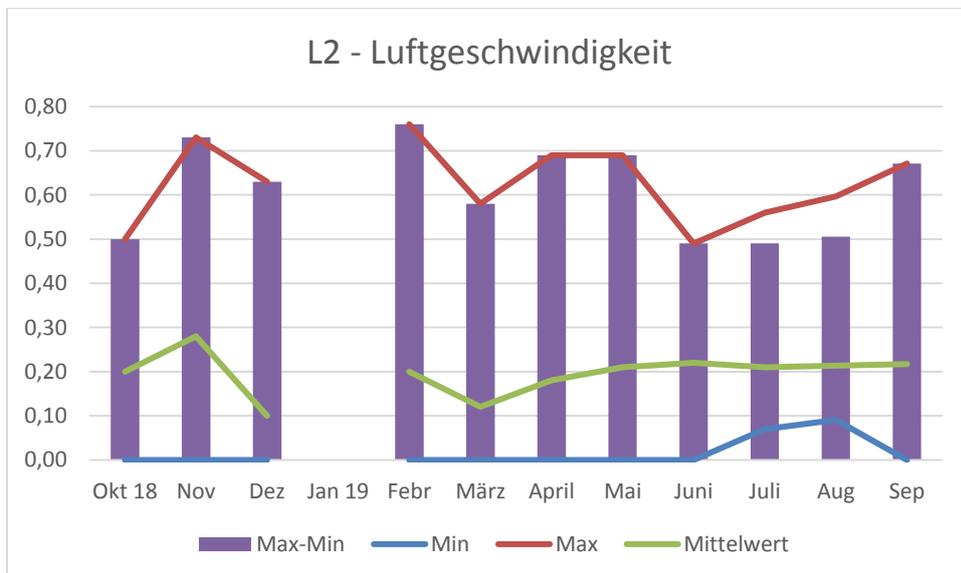
Bild 73: Extremwerte und Mittelwert der Luftgeschwindigkeit [m/s] im Spalt zwischen Original- und Außenschutzverglasung im Fenster nX

Die maximal gemessene Luftgeschwindigkeit im Spalt zwischen Feld nX9b und nX8b betrug im Februar 0,76 m/s und liegt damit deutlich über den Maximalwerten der Südseite. Die minimale Luftgeschwindigkeit beträgt mit Ausnahme der Monate Juli und August 0 m/s. Aus dem Verlauf des

Mittelwertes wird deutlich, dass geringere Luftgeschwindigkeiten an diesem Fenster überwiegen und dass die Luftströmung auch in den Wintermonaten nicht wie sonst üblich völlig zum Erliegen kommt. Oberhalb des Glasmalereifeldes nX9b liegt ein Lüftungsfenster. Entscheidend für die Beanspruchung der Glasmalereien ist die Dauer von extremen Klimaereignissen, insbesondere die Zeitspanne bei einer relativen Luftfeuchtigkeit oberhalb von 80 % in Kombination mit einer Belastung durch Luftschadstoffe.

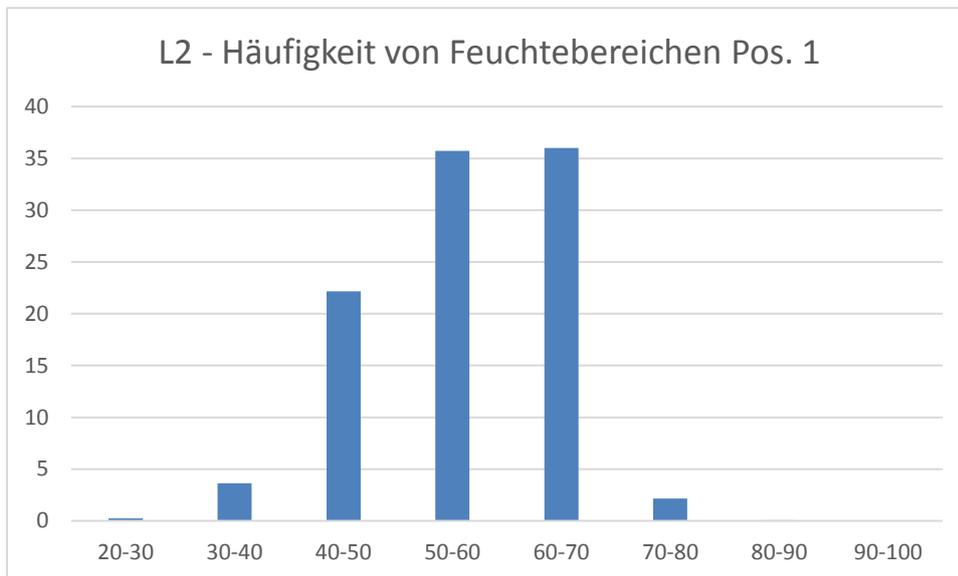
Bild 74: Häufigkeitsverteilung von Feuchtebereichen an der Innenseite der Originalverglasung (Pos. 1) im gesamten Messzeitraum

An der Innenseite der Originalverglasung (Pos. 1) von Feld nX9b wurden zu weniger als 1 % der Messdauer eine relative Luftfeuchtigkeit oberhalb von 80 % gemessen. Unterhalb von 40 % r. F. waren es knapp 4 % der Messdauer

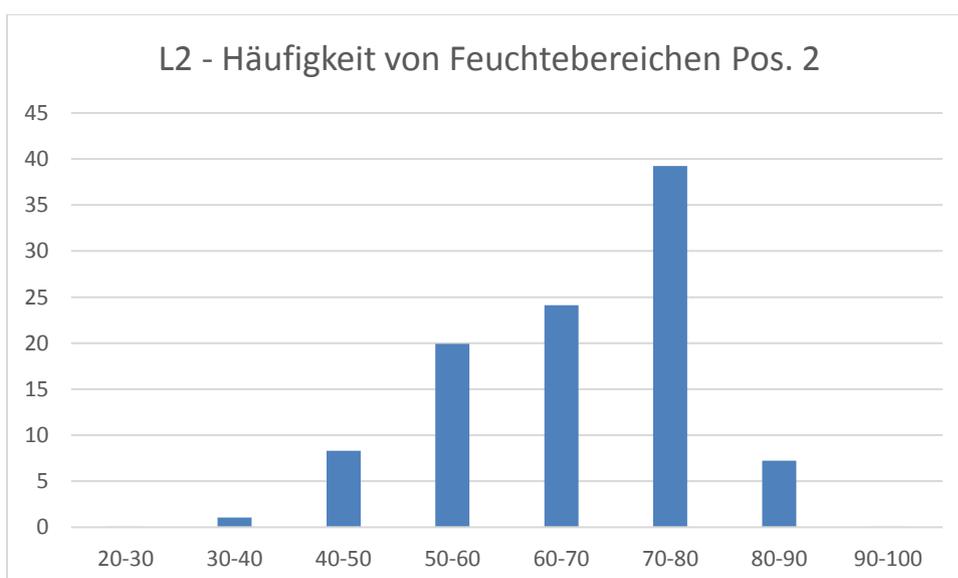
Bild 75: Häufigkeitsverteilung von Feuchtebereichen an der Außenseite der Originalverglasung (Pos.2) im gesamten Messzeitraum

Feuchtigkeitswerte zwischen 90-100 % r.F. werden nur zu 0,04 % der Gesamtmesszeit an der Außenseite der Originalverglasung gemessen. Die Maximalwerte lagen bei 90,1%. Werte oberhalb von 80% r. F. wurden zu etwa 7 % der Messzeit festgestellt und Fechtebereiche unterhalb von 40 % r. F. zu 1,1 %. Zu mehr als 80% der Messzeit sind die Glasmalereien moderaten Bedingungen zwischen 40 und 80 % relativer Luftfeuchte ausgesetzt.
