Abschlussbericht

„Weiterbildung von polnischen Fachkräften zur Sanierung
umweltgeschädigter Glasmalereien und nachhaltige
Maßnahmen zur Rettung gefährdeter Farbverglasungen
von hohem Wert“

Az. 33822/01-45

Bundesanstalt für Materialforschung
und -prüfung, Fachbereich 4.5
„Kunst- und Kulturgutanalyse“

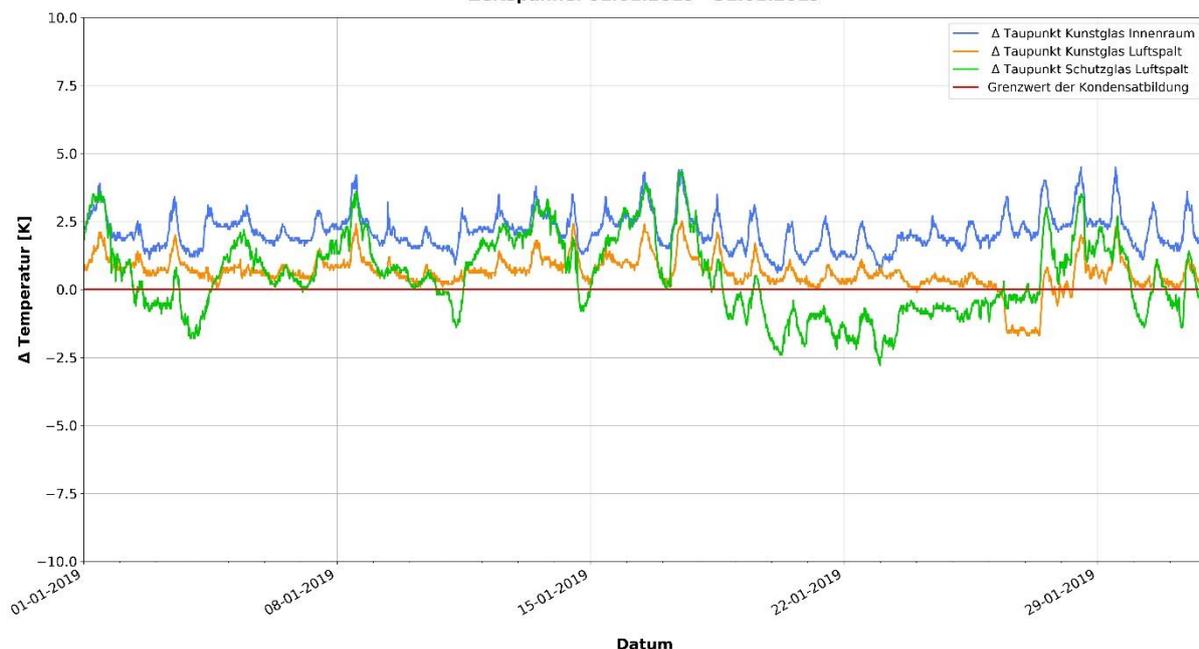
Bild 81: Custos Aeris Taupunktüberwachung für die Glasoberflächen an Pos. 1, 2 und 3

Unterschreitet die Temperatur der Glasoberfläche den Taupunkt der Luft, so fällt Kondensat aus. Dies wird im Diagramm durch Unterschreiten der Null-Linie dargestellt.

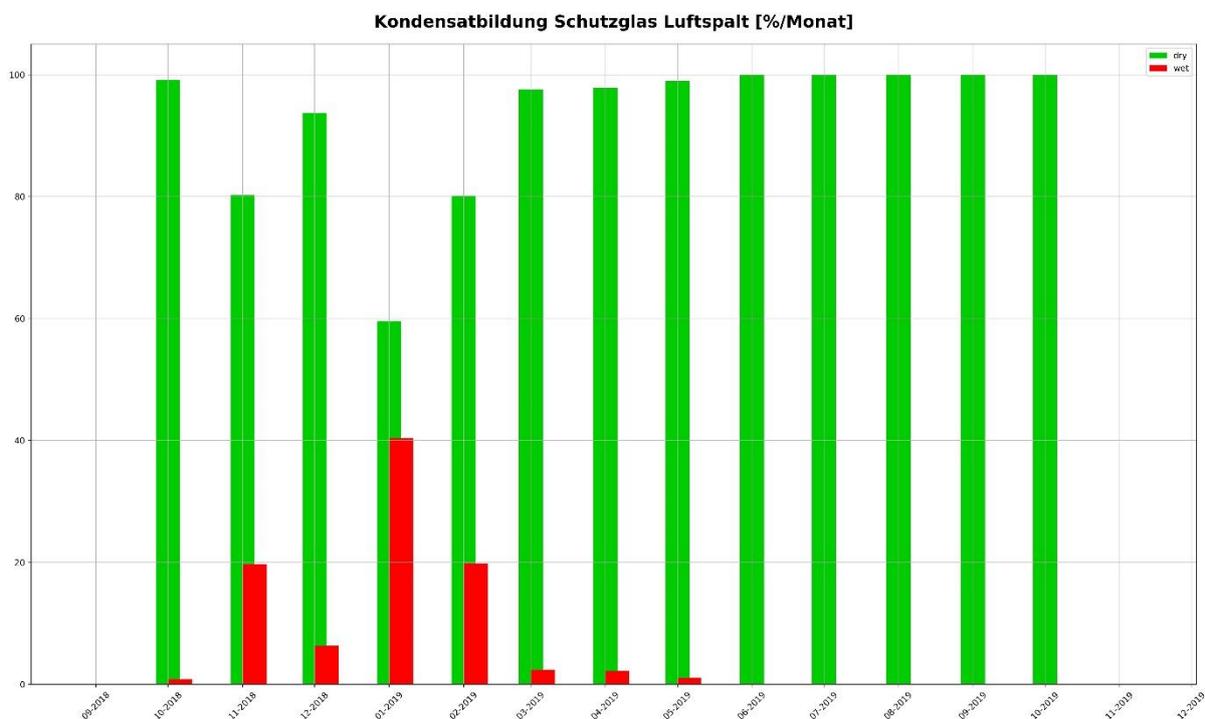
Bild 82: Custos Aeris, Taupunktunterschreitung in % der Messzeit an Pos. 3

Die Häufigkeit von Taupunktunterschreitungen an der Innenseite der Schutzverglasung in % der Messzeit wird durch die roten Balken im Diagramm dargestellt.

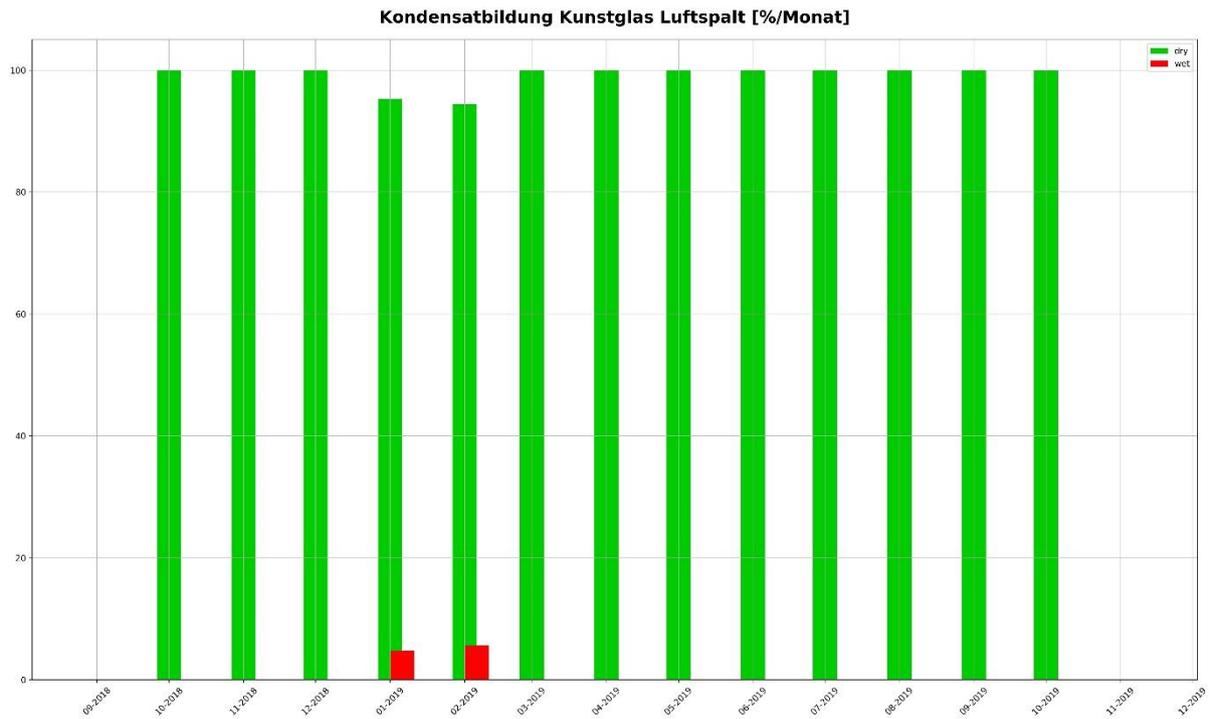
Bild 83: Custos Aeris, Taupunktunterschreitung in % der Messzeit an Pos. 2

Die Häufigkeit von Taupunktunterschreitungen an der Außenseite der Originalverglasung in % der Messzeit wird durch die roten Balken im Diagramm dargestellt.

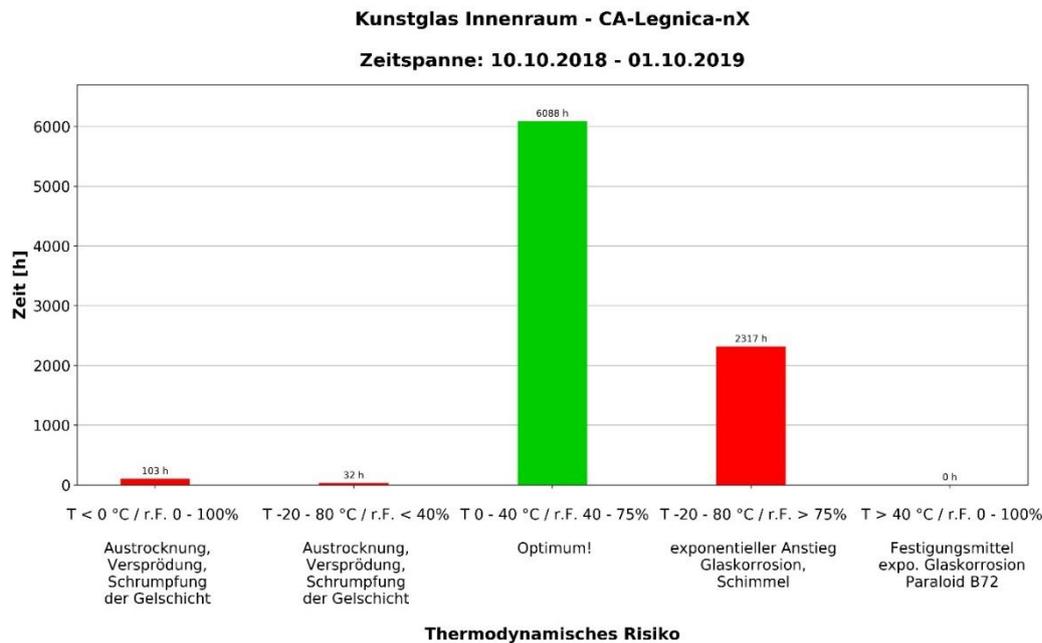
Bild 85: Bewertung des Schädigungsrisikos der Klimabedingungen innerhalb bestimmter Temperatur- und Feuchtebereiche an Pos. 1.

Das Optimum für einen langfristigen Erhalt von Glasmalereien liegt demnach in einem Temperaturbereich zwischen 0 und 40°C und einem Feuchtebereich zwischen 40 und 75% r. F. Werte außerhalb dieser Cluster können in Abhängigkeit von der Glaszusammensetzung zu Schäden an Gläsern oder Malschichten bzw. auch Restaurierungsmitteln führen.

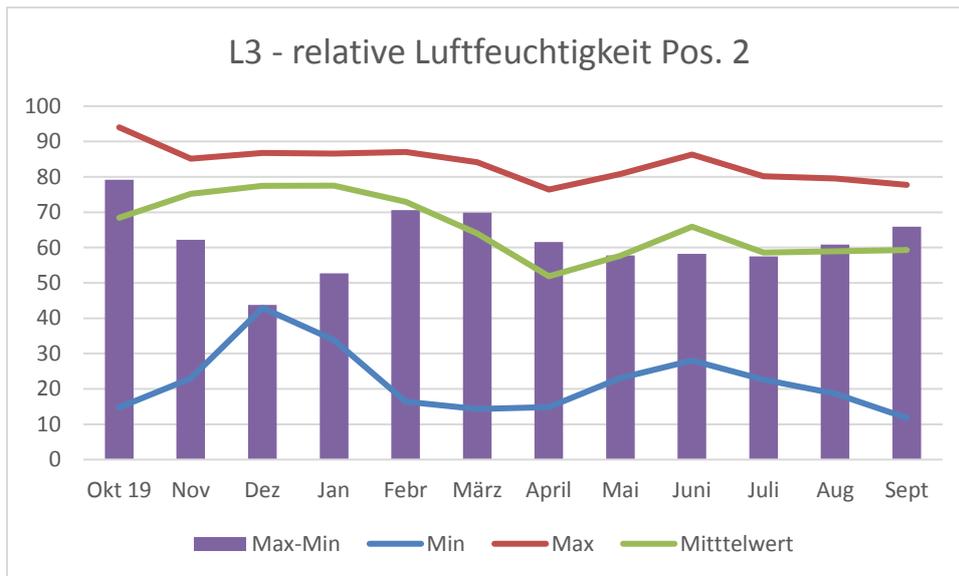
Bild 92: Feuchtigkeitsextrema und -schwankungen an der Außenseite der Originalverglasung (Pos. 2)

Die Maximalwerte der relativen Luftfeuchtigkeit lagen im Monat Oktober am Feld sIX 3a bei 94,0 %. Die minimale relative Luftfeuchtigkeit lag im März bei 14,3 % an derselben Messstelle. Die maximale Feuchteschwankung betrug im Oktober mit $\Delta r. F. = 79,2 \%$.

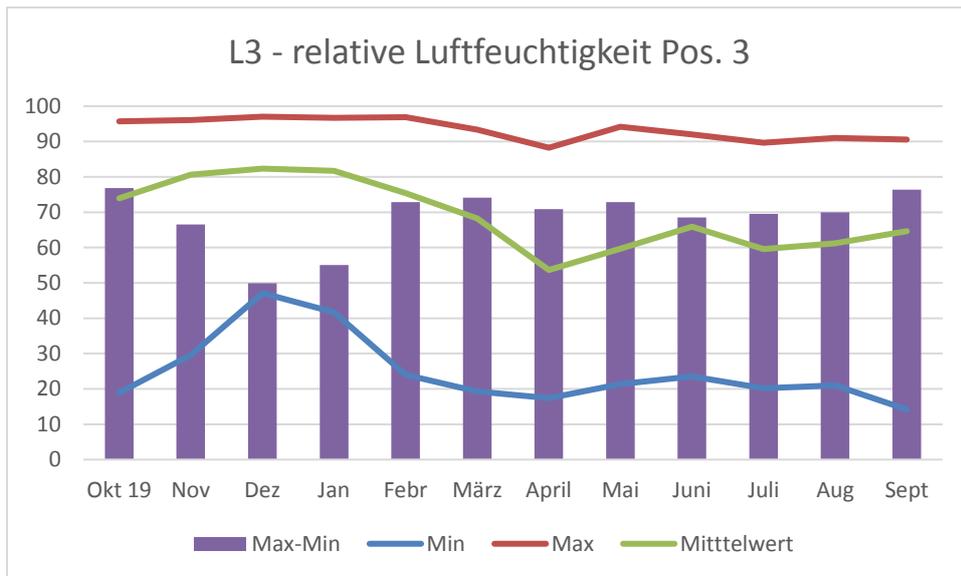
Bild 94: Feuchtigkeitsextrema und -schwankungen an der Innenseite Außenschutzverglasung (Pos.3)

Die Maximalwerte der relativen Luftfeuchtigkeit lagen in allen Monaten außer im April bei 90 % bzw. deutlich oberhalb davon. Die maximale Feuchtigkeit betrug im Februar 96,8 % r. F. Die maximalen Feuchteschwankungen wurden im Oktober mit Δ r. F. = 76,8 % festgesellt.

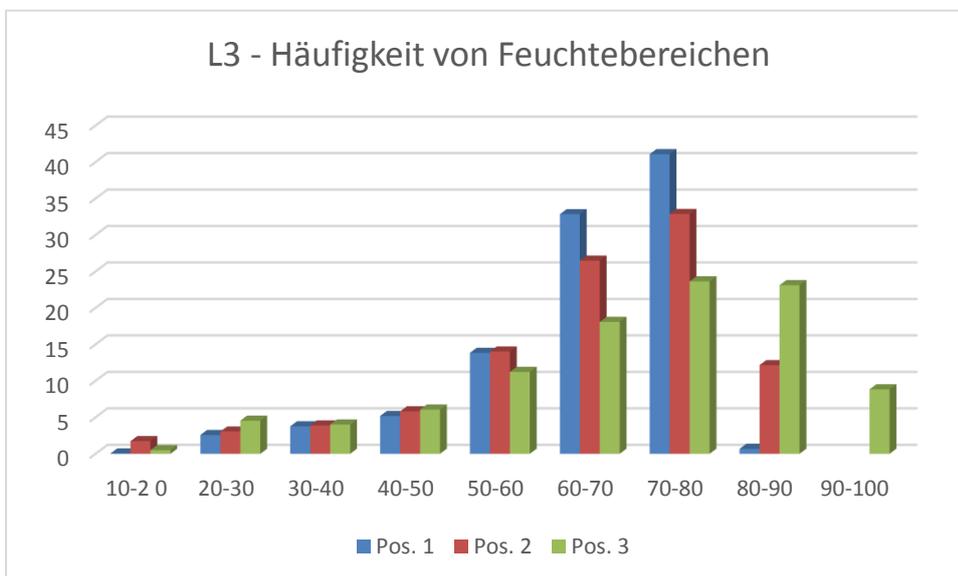
Bild 97: Häufigkeitsverteilung von Bereichen der relativen Luftfeuchtigkeit am Fenster sIX (Pos1, Pos. 2, Pos. 3) in % der gesamten Messdauer

Die relative Luftfeuchtigkeit an der Innenseite der Originalverglasung (Pos. 1) liegt zu etwa 40% der Messzeit in einem Bereich zwischen 70-80 % und zu einem weiteren Drittel der Messzeit zwischen 60-70 %. Werte über 80 % r. F. wurden zu weniger als einem Prozent an Pos. 1 und zu etwa 12 % der

Messzeit an Pos. 2 registriert. Zu mehr als 20% der Messzeit werden diese Werte an Pos. 3 gemessen und Feuchtwerte oberhalb von 90 % zu etwa einem Zehntel der Messzeit an der Innenseite der Außenschutzverglasung registriert. Durch den Einbau der Außenschutzverglasung werden Bedingungen erreicht, die sich in Bezug auf Temperatur und relativer Luftfeuchtigkeit für historische Gläser und Malschichten in einem tolerierbaren Bereich bewegen. Eine Kondensation von Wasser sollte, wenn überhaupt, nur auf der Innenseite der Außenschutzverglasung erfolgen.

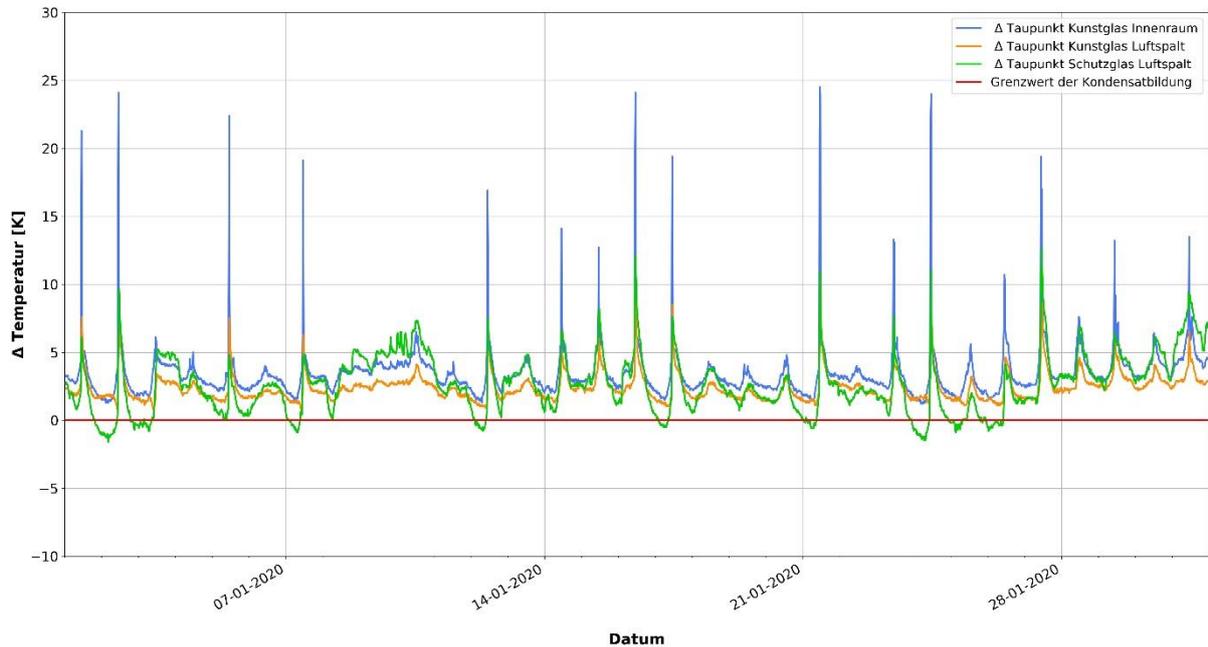
Bild 102: Custos Aeris Taupunktüberwachung für die Glasoberflächen an Pos. 1, 2 und 3

Unterschreitet die Temperatur der Glasoberfläche den Taupunkt der Luft, so fällt Kondensat aus. Dies wird im Diagramm durch Unterschreiten der Null-Linie dargestellt. Die Kondensatbildung erfolgt in diesem Fall auf der Innenseite der Außenschutzverglasung (Pos.3)

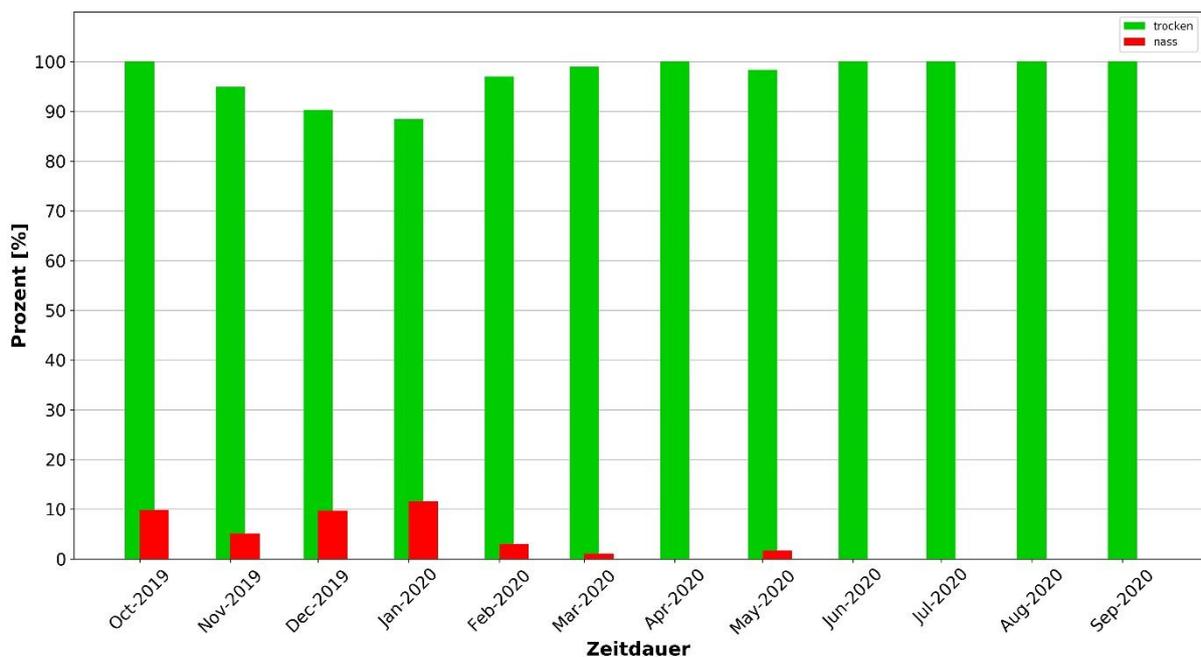
Bild 103: Custos Aeris, Häufigkeit der Taupunktunterschreitung in % der Messzeit an Pos. 3

Die Häufigkeit von Taupunktunterschreitungen an der Innenseite der Schutzverglasung in % der Messzeit wird durch die roten Balken im Diagramm dargestellt.

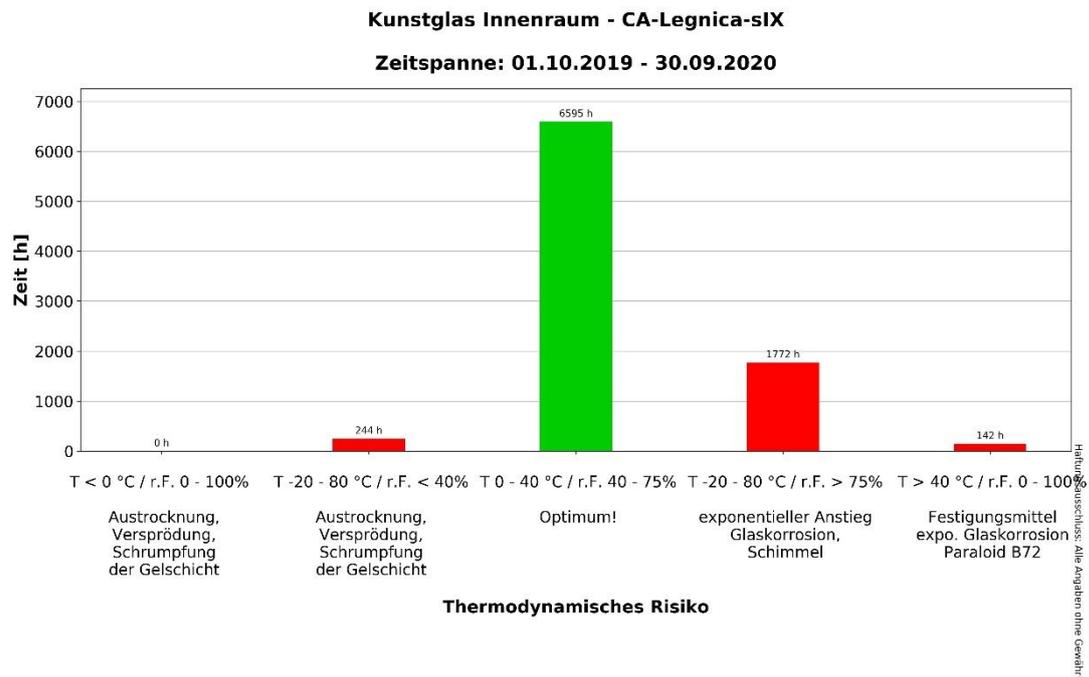
Bild 106: Bewertung des Schädigungsrisikos der Klimabedingungen innerhalb bestimmter Temperatur- und Feuchtebereiche an Pos. 1.

Das Optimum für einen langfristigen Erhalt von Glasmalereien liegt nach dieser Darstellung in einem Temperaturbereich zwischen 0 und 40°C und einem Feuchtebereich zwischen 40 und 75% r. F. Werte außerhalb dieses Clusters können in Abhängigkeit von der Glaszusammensetzung zu Schäden an Gläsern oder Malschichten bzw. auch Restaurierungsmitteln führen.

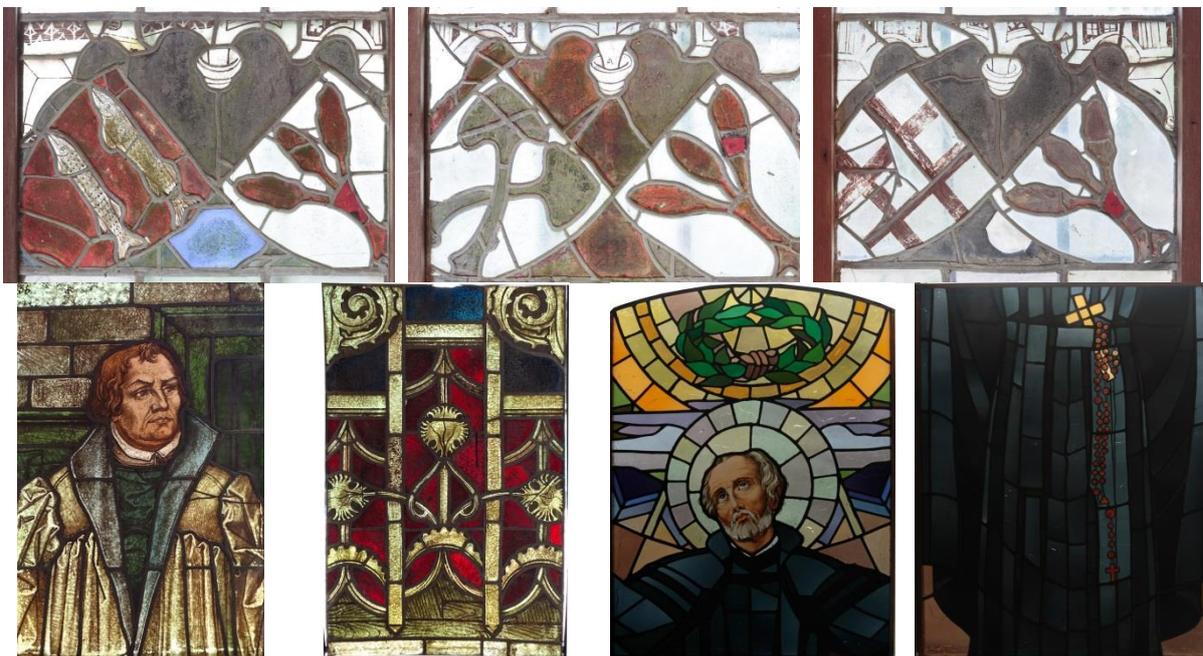
Abb. 1: Übersicht der untersuchten Fensterfelder. Oben v.l.n.r.: Koszewko *nII*, *nIII*, *sIII*. Unten v.l.n.r.: Liegnitz *nX3b*, *nX4b* sowie Ausschwitz *3b* und *2b*. (Oleszczuk 2017-2019)

In der Dorfkirche von Koszewko haben sich Glasmalereien mit den Wappen der Familie "von Küssow" aus dem 15. Jahrhundert erhalten (Abb. 1). Sie zeigten Korrosionsschäden durch Umwelteinflüsse, die in einem partiellen Verlust der Malschicht resultierten. Außerdem waren Schmutzauflagerungen sowie Glasbruch und Defekte an den Bleiruten festzustellen. Im Zuge der Restaurierung wurden stark verdunkelte Partien durch manuelle Reinigung aufgehellt. Auf der Grundlage von 3D-Vergleichen sollte gezeigt werden, wie behutsam die Klebung und Reparatur gebrochener Scheiben durchgeführt wurde.

Die Liebfrauenkirche in Liegnitz (Abb. 1) ist mit hochwertigen Glasmalereien aus den Jahren 1905/6 ausgestattet, die in verschiedenen bekannten deutschen Glaswerkstätten hergestellt wurden: Franke, Naumburg; Müller, Quedlinburg; Geiges, Freiburg; Oetken, Oldenburg; Linnemann, Frankfurt/M. Aufgrund einer fehlenden Außenschutzverglasung waren die Schwarzlotmalereien besonders gefährdet, was zu partiellen Abplatzungen der Malerei führte. Aufgrund der Schäden lag der Fokus der Restaurierung auf einer sorgfältigen Reinigung der Gläser und einer anschließenden Konsolidierung der Malerei. Die 3D-Vergleiche auf Basis der Oberflächenscans wurden durchgeführt, um festzustellen, inwieweit mit dieser Technik die manuelle Entfernung der Schmutzschichten messbar ist.

Die Glasmalereien in der Pfarrkirche von Auschwitz (Abb. 1) stammen aus dem Jahr 1940. Sie wurden von der Firma Müller in Quedlinburg hergestellt. Durch thermische Beanspruchung, vermutlich verursacht durch einen Brand, wiesen die Gläser ein sehr starkes Craquelé aus Rissen und Fehlstellen auf. Zudem waren Verfärbungen im Glas detektierbar. Während der Restaurierung wurde das komplexe Rissmuster mit Acrylharz verstärkt. Mit den 3D-Vergleichen sollte geprüft werden, ob das Acrylharz nur in die Risse geflossen ist oder zusätzlich als Schicht auf der Oberfläche aufliegt.

Das Fenster *nIII* aus Koszewko war vor der Konservierung in einem sichtlich schlechten Zustand (Abb. 1). Diverse Einzelscheiben waren gebrochen und teilweise bereits durch Reparaturbleie fixiert. Im Rahmen der Konservierung wurden diese Bleie entfernt und, wie der Detailausschnitt zeigt (Abb. 8), die zum Teil stark fragmentierten Einzelscheiben wieder zusammengefügt. Hierbei sind keinerlei Rückstände des Klebstoffes auf den Glasflächen detektierbar. Das Acrylharz (Araldit 2020) wurde demnach sorgfältig auf den Bruchkanten der Fragmente aufgetragen, etwaige Überstände wurden entfernt.

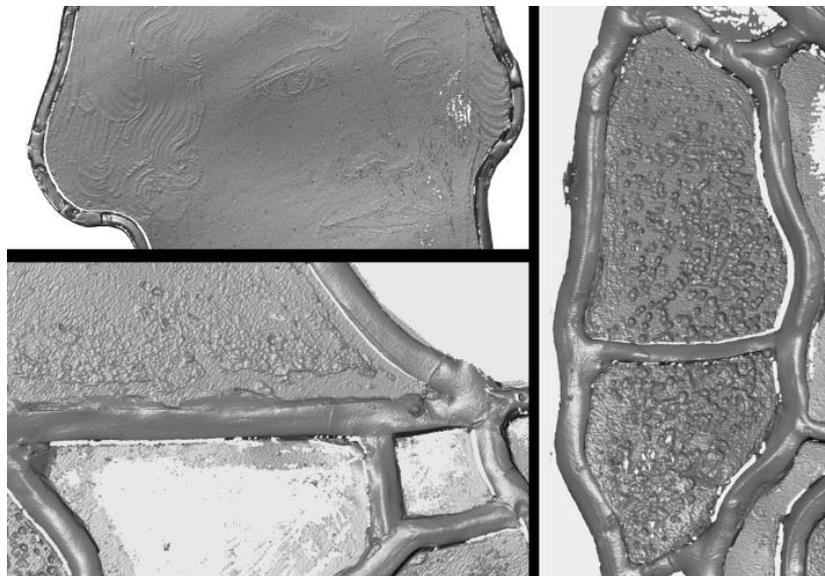
An den Fenstern aus Koszewko und Liegnitz ließ sich die Glasmalerei sehr gut im 3D-Modell erfassen (Abb. 3). Darüber hinaus konnten aber auch weitere Oberflächeninformationen in den 3D-Modellen abgelesen werden, so zum Beispiel die unterschiedlichen Korrosionsphänomene. Hierbei handelte es sich um Schmutzkrusten, die auf der Glasoberfläche auflagerten (Abb. 3), aber auch um Korrosionen, die die Glasoberfläche Stück für Stück zersetzten und eine Kraterlandschaft im Glas hinterließen (Abb. 3). Risse im Glas und historische Reparaturen, wie bspw. Reparaturbleie konnten ebenfalls detektieren werden (Abb. 3). Bereiche, in denen sich die Glasoberfläche in einem vorzüglichen Zustand befand, stellten sich im 3D-Scan hingegen vornehmlich als Negativbefund, ohne Oberflächeninformation, dar (Abb. 3). Dies begründete sich durch die fehlenden Wettersteinkrusten und sonstigen Ablagerungen, weshalb das Glas nicht opak, sondern weiterhin vollständig transluzent war, wodurch eine Vermessung der Oberfläche nicht möglich war.

Abb. 3: Übersicht verschiedener Oberflächendetails im 3D-Scan. Oben links: Farbauftrag der Schwarzlotmalerei in einem Gesicht. Unten links: Ablagerungen von Schmutz und Staub auf der Glasoberfläche, darunter eine saubere Glasoberfläche als Negativbefund (keine Oberfläche messbar). Rechts: Stark korrodierte Glasoberfläche mit einem horizontal eingefügten Reparaturblei.

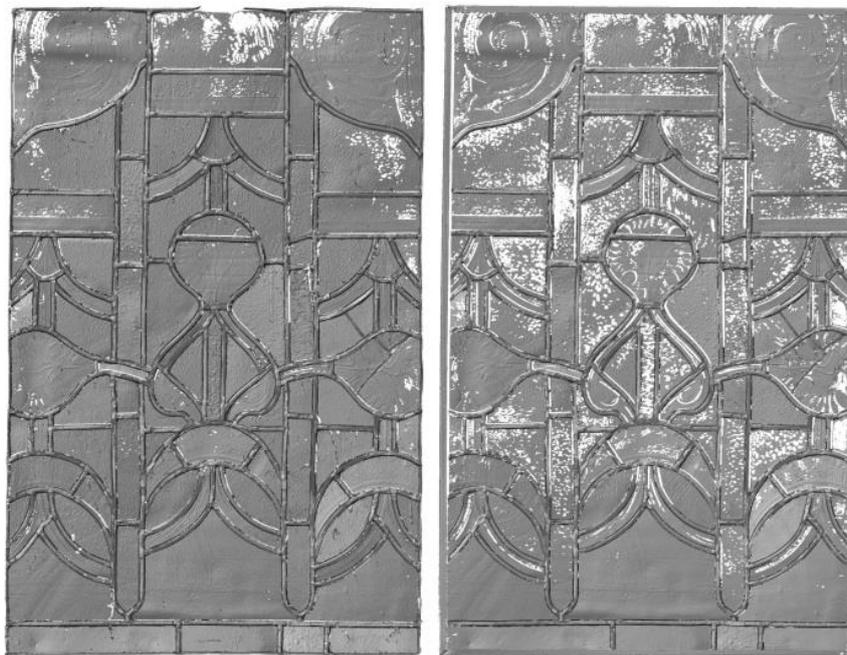
Die Hauptfragestellung zur 3D-Dokumentation der historischen Gläser lag in einem Vergleich der Oberflächen vor und nach ihrer Konservierung. Eine Nebeneinanderstellung der beiden Datensätze der Gläser für einen optischen Vergleich lieferte zunächst nur wenige Aussagen. Gut erkennbar war, dass durch die Reinigung der Oberflächen teilweise die Lichtdurchlässigkeit deutlich erhöht wurde und somit die Scans des Nachzustands mehr Fehlstellen durch nicht erfassbare Bereiche aufwiesen (Abb. 4). Weitere Unterschiede zwischen den beiden Kampagnen ließen sich auf diese Weise jedoch nur sehr bedingt ausmachen. Für eine objektive Erfassung der Veränderungen bot sich daher ein mathematischer Vergleich der 3D-Modelle mittels 3D-Inspektionssoftware an.

Abb. 4: Nebeneinanderstellung von Fensterfeld *nX4b* aus Liegnitz. Links: Vorzustand. Rechts: Nach der Reinigung und Konservierung.

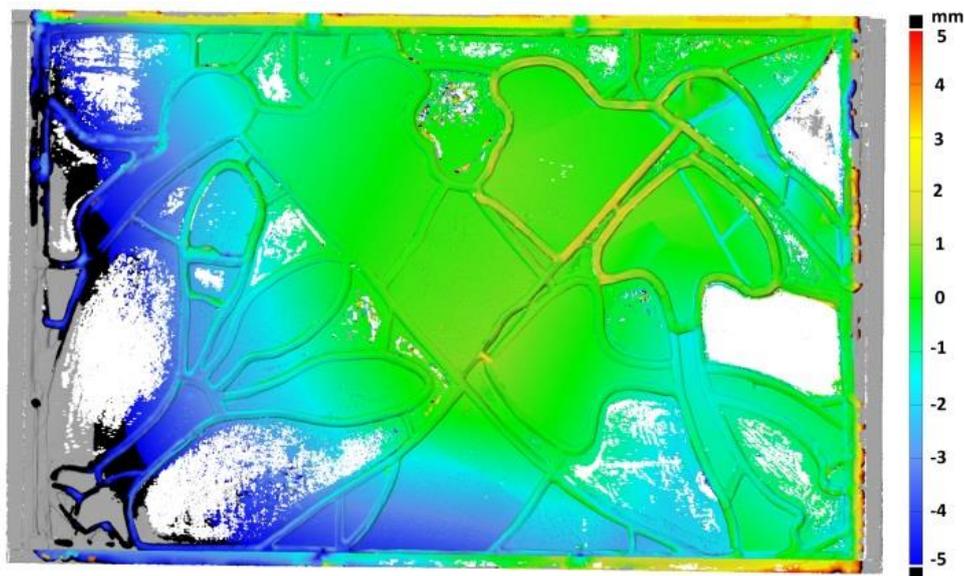
Die Standardabweichung der Scans mit dem 250er Messfeld in der Auflösung von 0,1 mm war nach der Ausrichtung unverhältnismäßig groß. Sie lag im Durchschnitt bei etwa 0,8 mm. Ein Blick auf den Oberflächenvergleich lieferte hierzu den Aufschluss (Abb. 5). In den Vergleichen waren deutliche Abweichungen zwischen den 3D-Daten des Vor- und Nachzustandes sichtbar, welche sich jedoch nicht auf die Konservierung zurückführen ließen, sondern vielmehr auf den Bewegungsspielraum, den die Bleiruten boten. Da Blei kein starres Metall, sondern vergleichsweise weich ist, kam es beim Transport der Fenster zu leichten Bewegungen des Bleinetzes. Besonders der mittlere Bereich der Gläser neigte somit zum leichten Durchhängen, wodurch schüsselförmige Abweichungen in den 3D-Vergleichen entstanden. An den mittelalterlichen Fenstern aus Erfurt konnten bereits ähnliche Erfahrungen gemacht werden (Drewello, Wetter et al. 2010). Für die Vergleiche war dieser Bewegungsraum kontraproduktiv, für die historischen Glasfenster jedoch ein wichtiger Schutzfaktor. Durch das flexible System können Wind- und Sturmböen, die gegen die Fenster drücken, ausgeglichen und so das Brechen von Einzelscheiben verhindert werden.

Dennoch ließen sich bestimmte Veränderungen an den Gesamtübersichten der Gläser ablesen, wie bspw. die Verstärkungen der Randpartien. Hier wurden Rahmen aus Kupferblech um die Fenster gesetzt, um ihnen mehr Stabilität zu geben und den Wiedereinbau in der Kirche zu erleichtern. Aber auch Änderungen im Bleinetz ließen sich erfassen (Abb. 5). Hierbei konnte es sich um Bereiche handeln, in denen Bleie ausgetauscht oder wo neue Bleiruten eingezogen wurden. Es fanden sich aber auch Stellen, an denen Reparaturbleie entfernt wurden. Gesprungene Scheibe wurden bei einer historischen Reparatur vielfach mit einer Bleirute gesichert. Da die Sprünge bei der Restaurierung geklebt wurden, konnten die Sicherheitsbleie entfernt werden.

Abb. 5: 3D-Vergleich der Außenseite von *nIII* aus Koszewko vor und nach der Restaurierung.

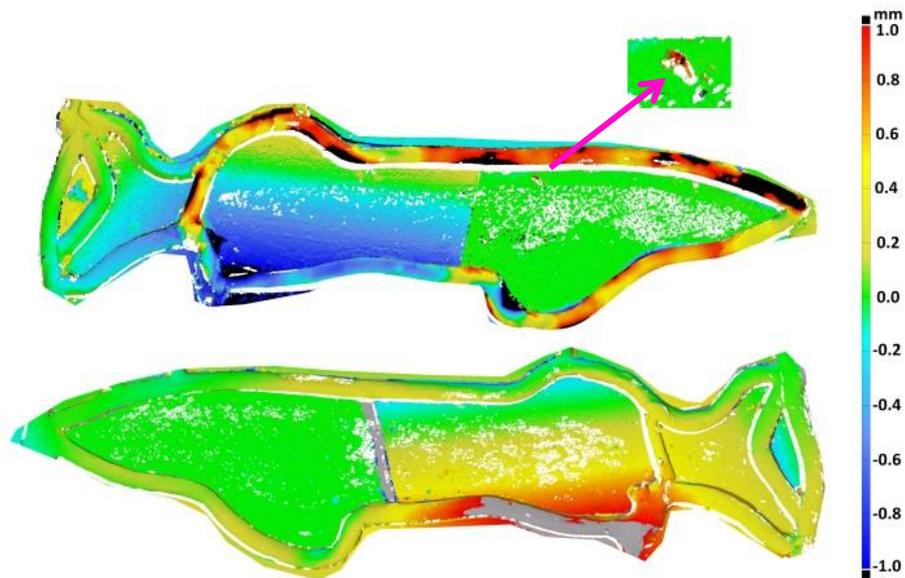
Koszewko: In den hochauflösenden 3D-Vergleichen der Einzelscheiben lassen sich diverse Informationen zu den unterschiedlichen Arbeitsschritten der Konservierung fassen. Abbildung 6 zeigt den 3D Vergleich der Innen- und Außenseite einer Einzelscheibe aus einer Wappendarstellung aus Fenster *nll* aus Koszewko. Die Scheibe zeigt einen der beiden Fische (Hechte) des Wappens. Da die Scheibe mittig gebrochen war, wurde das Alignment nur auf eine der beiden Teilscheiben, den vorderen Teil des Fisches, gerechnet. Fünf Maßnahmen sind offensichtlich. Bei einer Betrachtung der Außenseite ist zunächst auffällig, dass die hintere Teilscheibe extreme Veränderungen aufzeigte. Sie verlaufen von über -1 mm im unteren Bereich der Scheibe bis zu + 0,6 mm im oberen Bereich. Hier fand also eine deutliche Verkipfung der Teilscheibe statt. Diese Bewegung war auf ein Zusammenkleben der beiden Teilscheiben zurückzuführen. Im Vorzustand waren die Teilscheiben noch deutlich zueinander verkippt und mit einem Reparaturblei verbunden. Nach der Konservierung bildeten sie eine einheitliche Ebene. Zum Kleben der Teilscheiben war es notwendig, dass die Scheiben ausgebaut wurden. Dazu mussten die Bleiruten vorsichtig geöffnet werden, wodurch Verformungen der Bleiruten entstanden. Die untere Bleirute wurde dabei lediglich aufgebogen. Dies führte zu Veränderungen bis +/- 1 mm. Das obere Blei wurde hingegen ausgetauscht, wodurch deutlich stärkere Veränderungen in der Oberfläche entstanden. Der Vergleich der Innenseite zeigt zudem eine starke Abweichung im Übergang zwischen den beiden Teilscheiben. Hier befand sich vor der Restaurierung ein älteres Reparaturblei, welches nach der Klebung der Scheiben nicht mehr notwendig war und entfernt wurde.

Es lässt sich noch eine weitere Anomalie der Oberfläche greifen: Auf der rechten Teilscheibe (Abb. 6, Außenseite) ist nahe der oberen Bleirute ein Bereich sichtbar, bei dem es ein Anwachsen der Oberfläche im Vergleich zum Vorzustand gab. Hierbei handelt es sich vermutlich um einen Rückstand der Kittmaße. Nachdem die Scheibe geklebt und wieder in das Bleinetz eingefügt wurde, wurde der Zwischenraum zwischen Glasscheibe und Bleirute mit Fensterkitt gefüllt. Hierdurch entstand eine festere Verbindung zwischen Glas und umgebendem Bleinetz, wodurch die Stabilität der Fenster erhöht wurde. Zudem verhinderte dies ein Verrutschen der Einzelscheiben und ein mögliches

Herausfallen der Scheiben. Bei den weißen Bereichen handelt es sich um nicht scanbare Bereiche. Hier war die Lichtdurchlässigkeit des Glases zu hoch für eine Erfassung der Oberfläche mit dem 3D-Scanner.

Abb. 6: 3D-Vergleich einer Einzelscheibe von *nII*, Koszewko. Oben: Vergleich der Außenseite; Unten Vergleich der Innenseite.

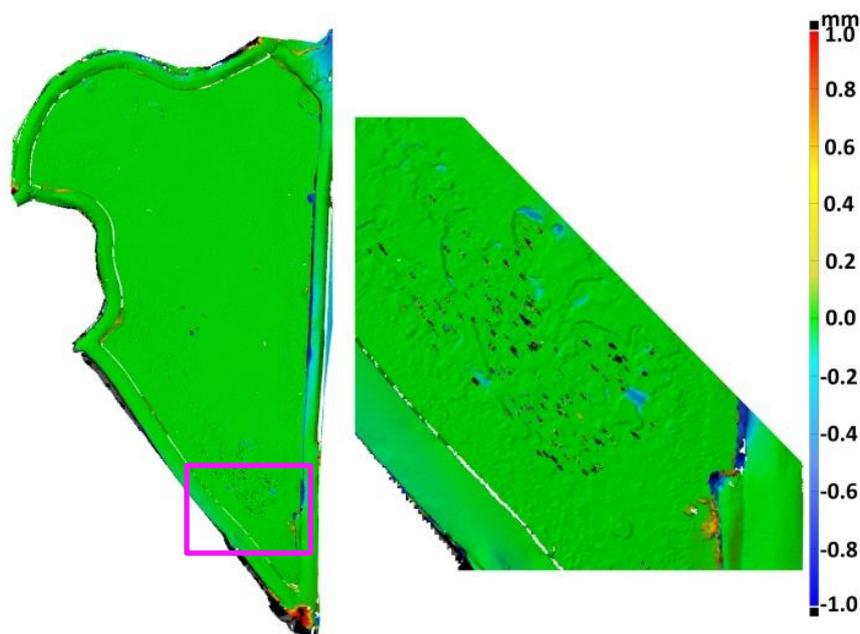
Abb. 7: Übersicht und Detail eines 3D-Vergleichs. Einzelscheibe von *nII*, Koszewko.

In einer weiteren Einzelscheibe des Fensters lässt sich nachweisen, wie vorsichtig und behutsam die Konservierung erfolgte. In der Betrachtung der ganzen Scheibe fallen kaum Veränderungen auf, daher wurde ein Teilbereich in der Darstellung vergrößert (Abb. 7). Der Teilbereich zeigt einen Ausschnitt von der Außenseite des Fensters. Die Außenbereiche waren stärker der Witterung ausgesetzt, weshalb hier per se starke Korrosionsprodukte zu vermuten waren. Der Detailausschnitt zeigt die Oberfläche des Glases mit verschiedenen leichten Versprüngen. Hierbei handelt es sich um die Ränder der aufliegenden Wettersteinkruste. Der 3D-Vergleich zeigt das hier nur ganz vereinzelt lose Bereiche der Kruste entfernt wurden. Die anderen Bereiche scheinen demnach eine stabile Verbindung mit dem Glas aufzuweisen, sodass ein flächiges Abnehmen der Korrosionsschicht nicht nötig war, oder dem Glas

mehr geschädigt hätte. Die schwarzen Bereiche sind auf kleine Fehlstellen im Scan des Vorzustandes zurückzuführen. In der linken Ecke des Ausschnitts ist ein weiterer kleiner Partikel Kittmasse sichtbar.

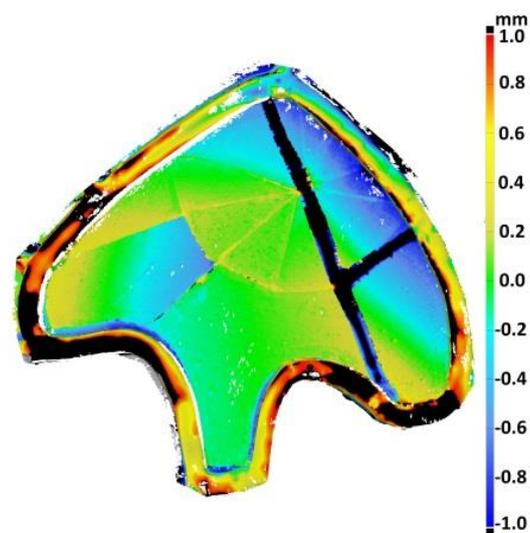
Abb. 8: 3D-Vergleich einer stark fragmentierten Einzelscheibe von *nIII* aus Koszewko, welche während der Restaurierung geklebt wurde.

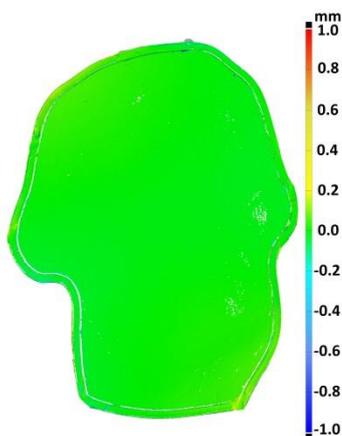
Abb. 9: 3D-Vergleich einer Glasscheibe von *nX3b* aus Liegnitz.

Liegnitz: Der Oberflächenvergleich der Innenseite des Portraits von Martin Luther im Fenster *nX3b* aus der Kirche von Liegnitz zeigt keinerlei messbaren Veränderungen (Abb. 9). Hier sollte die Schwarzlotmalerei gefestigt werden. Die Arbeiten hatten keinerlei Rückstände des Festigungsmittels auf der Oberfläche hinterlassen. In der Betrachtung der Scans einer einzelnen Kampagne ist die filigrane Strichzeichnung des Gesichts deutlich sichtbar (Abb. 3). Ein Vergleich mit der Durchlichtaufnahme der Scheibe zeigt zudem deutlich abweichende Helligkeitsverläufe im Glas, ohne dass es sich um unterschiedlich farbige Scheiben handelt (Abb. 10). Diese Farbwechsel sind auf eine

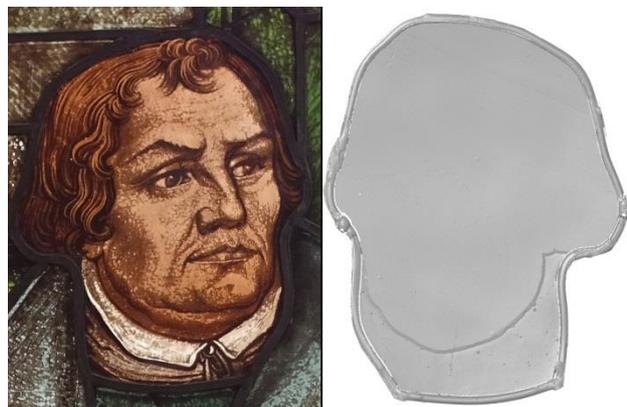
Abb. 10: Links: Durchlichtaufnahme von *nX3b* (Oleszczuk 2019). Rechts: 3D-Scan der Rückseite der Scheibe.

abweichende Glasstärke der Scheibe zurückzuführen. Auf der Rückseite ist eine deutliche Stufe im Glas zu erkennen. Hier wurde bei der Herstellung der Glasmalerei ein Teil der Oberfläche abgeätzt, wodurch die Scheibe dünner wurde und sich eine andere Lichtbrechung und Färbung ergibt.

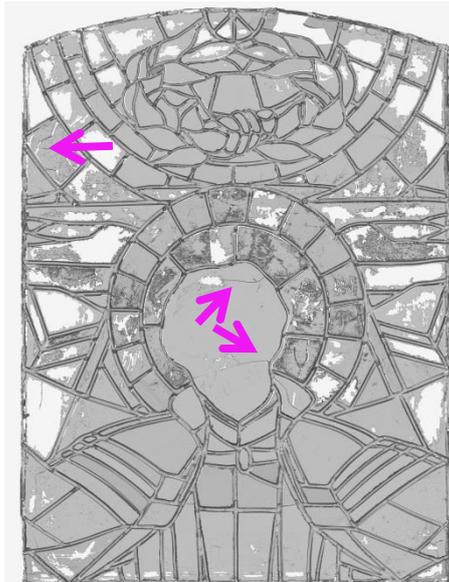
Auschwitz: In den 3D-Scans der Fenster aus Auschwitz ist bereits in der Gesamtübersicht das extreme Schadensbild der craquelierten Einzelscheiben deutlich sichtbar (Abb. 11). Die Risse ziehen sich chaotisch durch die Scheiben. Die Darstellung der Innenseite mit den diversen Fehlstellen im Scan zeigt aber auch, dass die Gläser ansonsten in einem verhältnismäßig guten Zustand waren und im Gegensatz zu den deutlich älteren Scheiben aus Koszewko deutlich lichtdurchlässiger waren.

Abb. 11.: Innenseite Fensterfeld 3b aus Auschwitz vor der Restaurierung. Übersicht der Innenseite. Einige Risse im Glas wurden markiert (Pfeile).

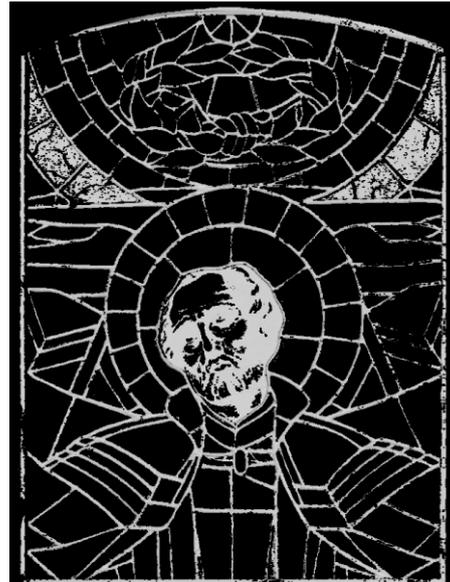
Abb. 12.: Innenseite Fensterfeld 3b aus Auschwitz nach der Restaurierung. Aufgrund der deutlich erhöhten Leuchtkraft konnte lediglich die Oberfläche der Malerei und Bleiruten erfasst werden.

Auf der Außenseite der Fenster in Auschwitz sind im 3D-Scan flächendeckend deutlich sehr unebene Strukturen erkennbar (Abb. 13). Naturwissenschaftliche Untersuchungen haben ergeben, dass es sich hierbei um eine flächig aufgetragene Gipsschlämme handelt, die zu einer deutlichen Verdunkelung der Gläser führte (s. Kap. 3.3). Im Rahmen der Restaurierung wurde diese Gipsschicht entfernt, um die ursprüngliche Leuchtkraft der Gläser wiederherzustellen. Hierbei wurde die Lichtdurchlässigkeit derart erhöht, dass die 3D-Dokumentation des Nachzustandes nur äußerst lückenhaft erfolgen konnte (Abb. 12) und sich die Datensätze nicht für einen 3D-Vergleich nutzen ließen.

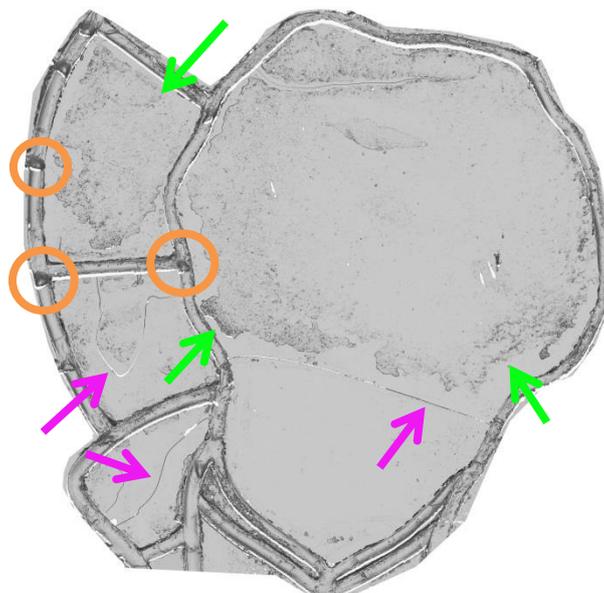
Abb. 13: Fensterfeld 3b aus Auschwitz Detail der Außenseite. Orange: Tropfen an Lötstellen des Bleinetzes. Grün: aufliegende Gipschicht. Pink: Risse im Glas.

Die detaillierte Betrachtung der hochauflösenden Scans liefert weitere Hinweise für den Grund der vielen Risse. An den Knotenpunkten zwischen den einzelnen Bleiruten haben sich sowohl auf der Innenseite wie auch auf der Außenseite, Tropfen aus Lötzinn gebildet (Abb. 13). Die Tropfen befinden sich allesamt an der Unterkante der Lötstelle, und scheinen sich demnach erst gebildet zu haben, als die einzelnen Fensterfelder bereits aufrecht in der Kirche verbaut waren. Wären die Tropfen bereits beim Verbleien der Scheiben in der Glaserwerkstatt entstanden, müsste es auch anders orientierte Tropfen geben, da die Fenster dort horizontal auf einem Tisch bearbeitet worden wären. Es ist daher anzunehmen, dass die Fenster irgendwann im Laufe ihrer Exposition an der Kirche einer starken Hitzequelle ausgesetzt waren. Die Ursache des Feuers konnte jedoch nicht näher geklärt werden. Die Kirche selbst hat seit der Entstehungszeit der Gläser in den 1940er Jahren nicht gebrannt. Daher ist davon auszugehen, dass in der unmittelbaren Nähe der Fenster ein großes Feuer stattgefunden haben könnte, die genauen Umstände bleiben jedoch unklar.

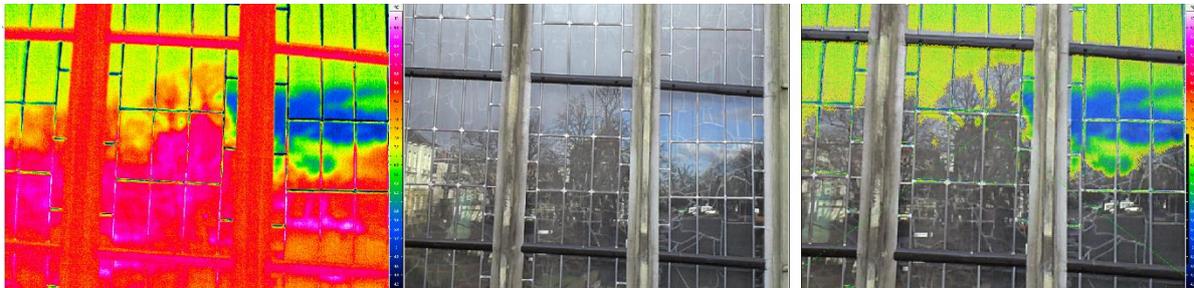
Die IRT-Messungen von außen waren wenig aussagekräftig. Der Grund hierfür lag im Material der modernen Schutzverglasungen. Dieses reflektierte die Temperaturen der Umgebung und überdeckte im Thermogramm somit die hinter der Schutzverglasung liegenden historischen Gläser. Eine Überlagerung des Thermogramms mit einem Foto zeigt deutlich die Abgrenzung zwischen der thermischen Reflektion des kalten Himmels und den wärmeren umliegenden Gebäuden und Bäumen (Abb. 15). Die starke Reflektion der Umgebung ist bedingt durch die glatte Oberfläche der modernen Schutzverglasung (hergestellt nach dem Floatglasverfahren) und dem thermischen Verhalten von Glas. Glas weist einen niedrigen Emissionskoeffizienten und einen hohen Reflexionskoeffizienten auf (vgl. Fouad, Richter 2012). Somit wird in den Thermogrammen der Glasoberfläche immer zu einem großen Anteil die Umgebung reflektiert. Stellt sich die Umgebung als thermisch äußerst heterogen dar, wie im Falle der Außenaufnahmen, dominiert dieses Phänomen in den Thermogrammen derart, dass nur wenige bis keine Informationen über die eigentlich zu betrachtende Oberfläche gewonnen werden können.

Abb. 15: Nebeneinanderstellung eines Thermogramms der Außenschutzverglasung der Nordfassade der Liebfrauenkirche in Liegnitz. Links: Thermogramm mit Temperaturbereich (TB) 4 °C (blau) bis 10 °C (pink); Mitte: Farbfoto des gezeigten Bereichs; Rechts: Überlagerung des Fotos mit TB von 4 °C bis 7,5 °C.

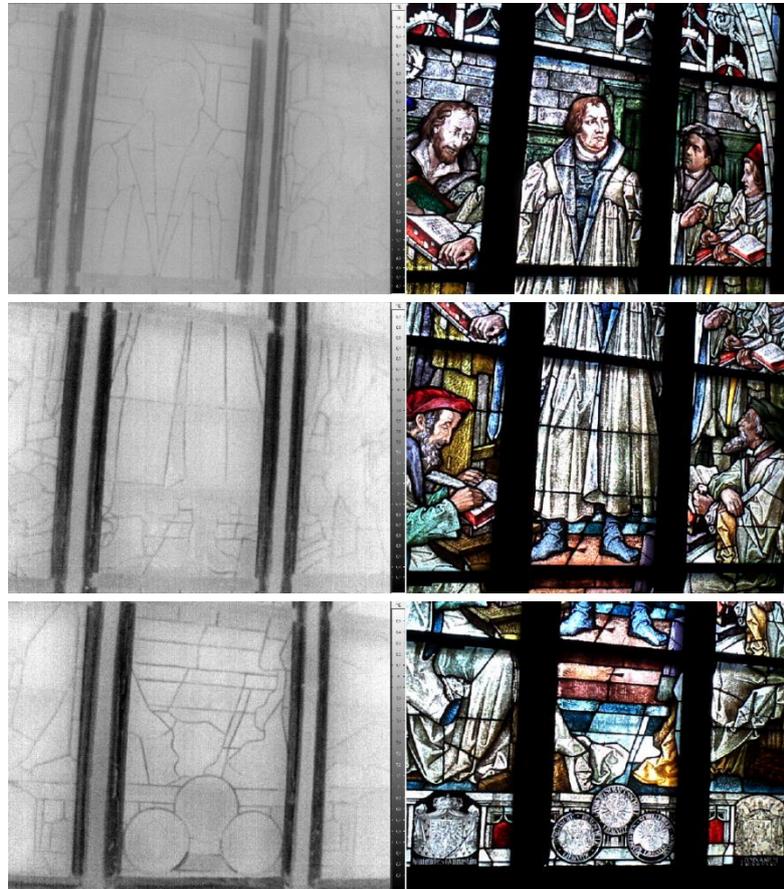
Die Untersuchung der Fensterfelder *nX1b* bis *nX3b*, welche die Darstellung Martin Luthers umfasst, zeigte eine sehr gleichmäßige Temperaturverteilung (Abb. 16). Hierbei ließ sich deutlich zwischen den am Rand der Fensterfelder angesetzten Bleibändern, welche sich als schwarze Streifen zwischen Fensterfeld und steinerner Fensterrippe darstellten, und den helleren Glasscheiben unterscheiden. Die Temperaturdifferenz zwischen den Bleiruten und den Glasscheiben variierte zwischen 0,3 ° und 1,3 °C. Es ließen sich keine gravierenden, lokal eingrenzbaeren, materialbezogenen Temperaturunterschiede erfassen, welche auf Hotspots oder Wärmebrücken hindeuteten.

Abb. 16: Links Thermogramme der Fensterfelder nX1b (unten) bis nX3b (oben), rechts daneben die korrespondierenden Felder als Fotografien. Die beiden unteren Thermogramme zeigen einen TB von 6 °C (schwarz) bis 9 °C (weiß), das obere umfasst einen TB von 4 °C (schwarz) bis 10 °C (weiß).

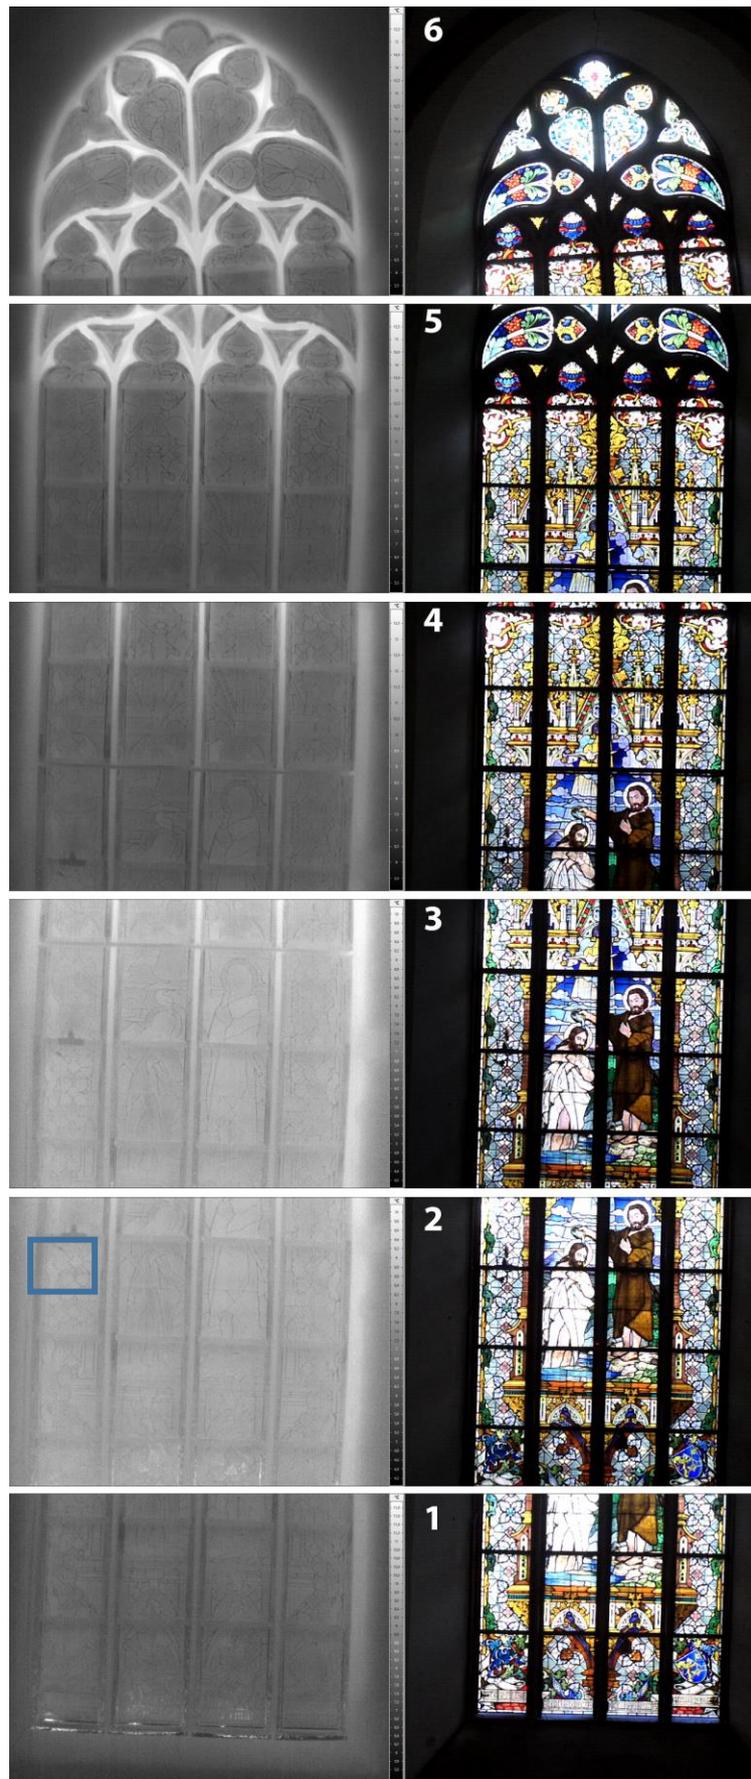
Die Betrachtung des Fensterfeldes auf der Südseite der Kirche zeigte eine vergleichbare Situation (Abb. 17). Der dargestellte Temperaturbereich variierte von 5,5 °C bis 12 °C im unteren Thermogramm Nr. 1, über 4 °C bis 10 °C in den beiden folgenden Thermogrammen (2-3) und 5,5 °C bis 13,5 °C in den Thermogrammen 4 bis 6. Die Anpassung der Temperaturbereiche war notwendig, um den jeweils bestmöglichen Kontrast zwischen den Oberflächen zu erzielen. Aufgrund der Ausrichtung des Fensters nach Süden wurde besonders in den oberen Bereichen das steinerne Maßwerk der Fensterfassung im Laufe des Tages deutlich erwärmt. Gleiches galt für das Thermogramm Nr. 1. Hier wurde das

Sonnenlicht durch den Lüftungsschlitz unterhalb der Fensterfelder reflektiert. Für eine bessere Vergleichbarkeit der Flächen wurde daher eine großzügige Überlappung zwischen den einzelnen Aufnahmen vorgesehen. In den Thermogrammen 2 bis 4 ist auf der linken Bildseite ein dunkler Kältepunkt zu sehen (markiert in Thermogramm Nr. 2), hierbei handelt es sich um den Datenlogger der Klimamessung. Es konnten keine weiteren thermischen Anomalien detektiert werden.

Abb. 17: Thermogramme der Glasmalereien auf der Südseite der Liebfrauenkirche in Liegnitz. Die blaue Hervorhebung zeigt den Klimadatenlogger, dessen Gehäuse kälter als die Umgebung ist.
