Schlussbericht

Fassaden der Stadthalle Lahnstein

Materialtechnologische und dauerhaftigkeitsbezogene Untersuchungen und Bewertungen

Beurteilung des Zustandes und Empfehlungen zur Instandsetzung und Instandhaltung

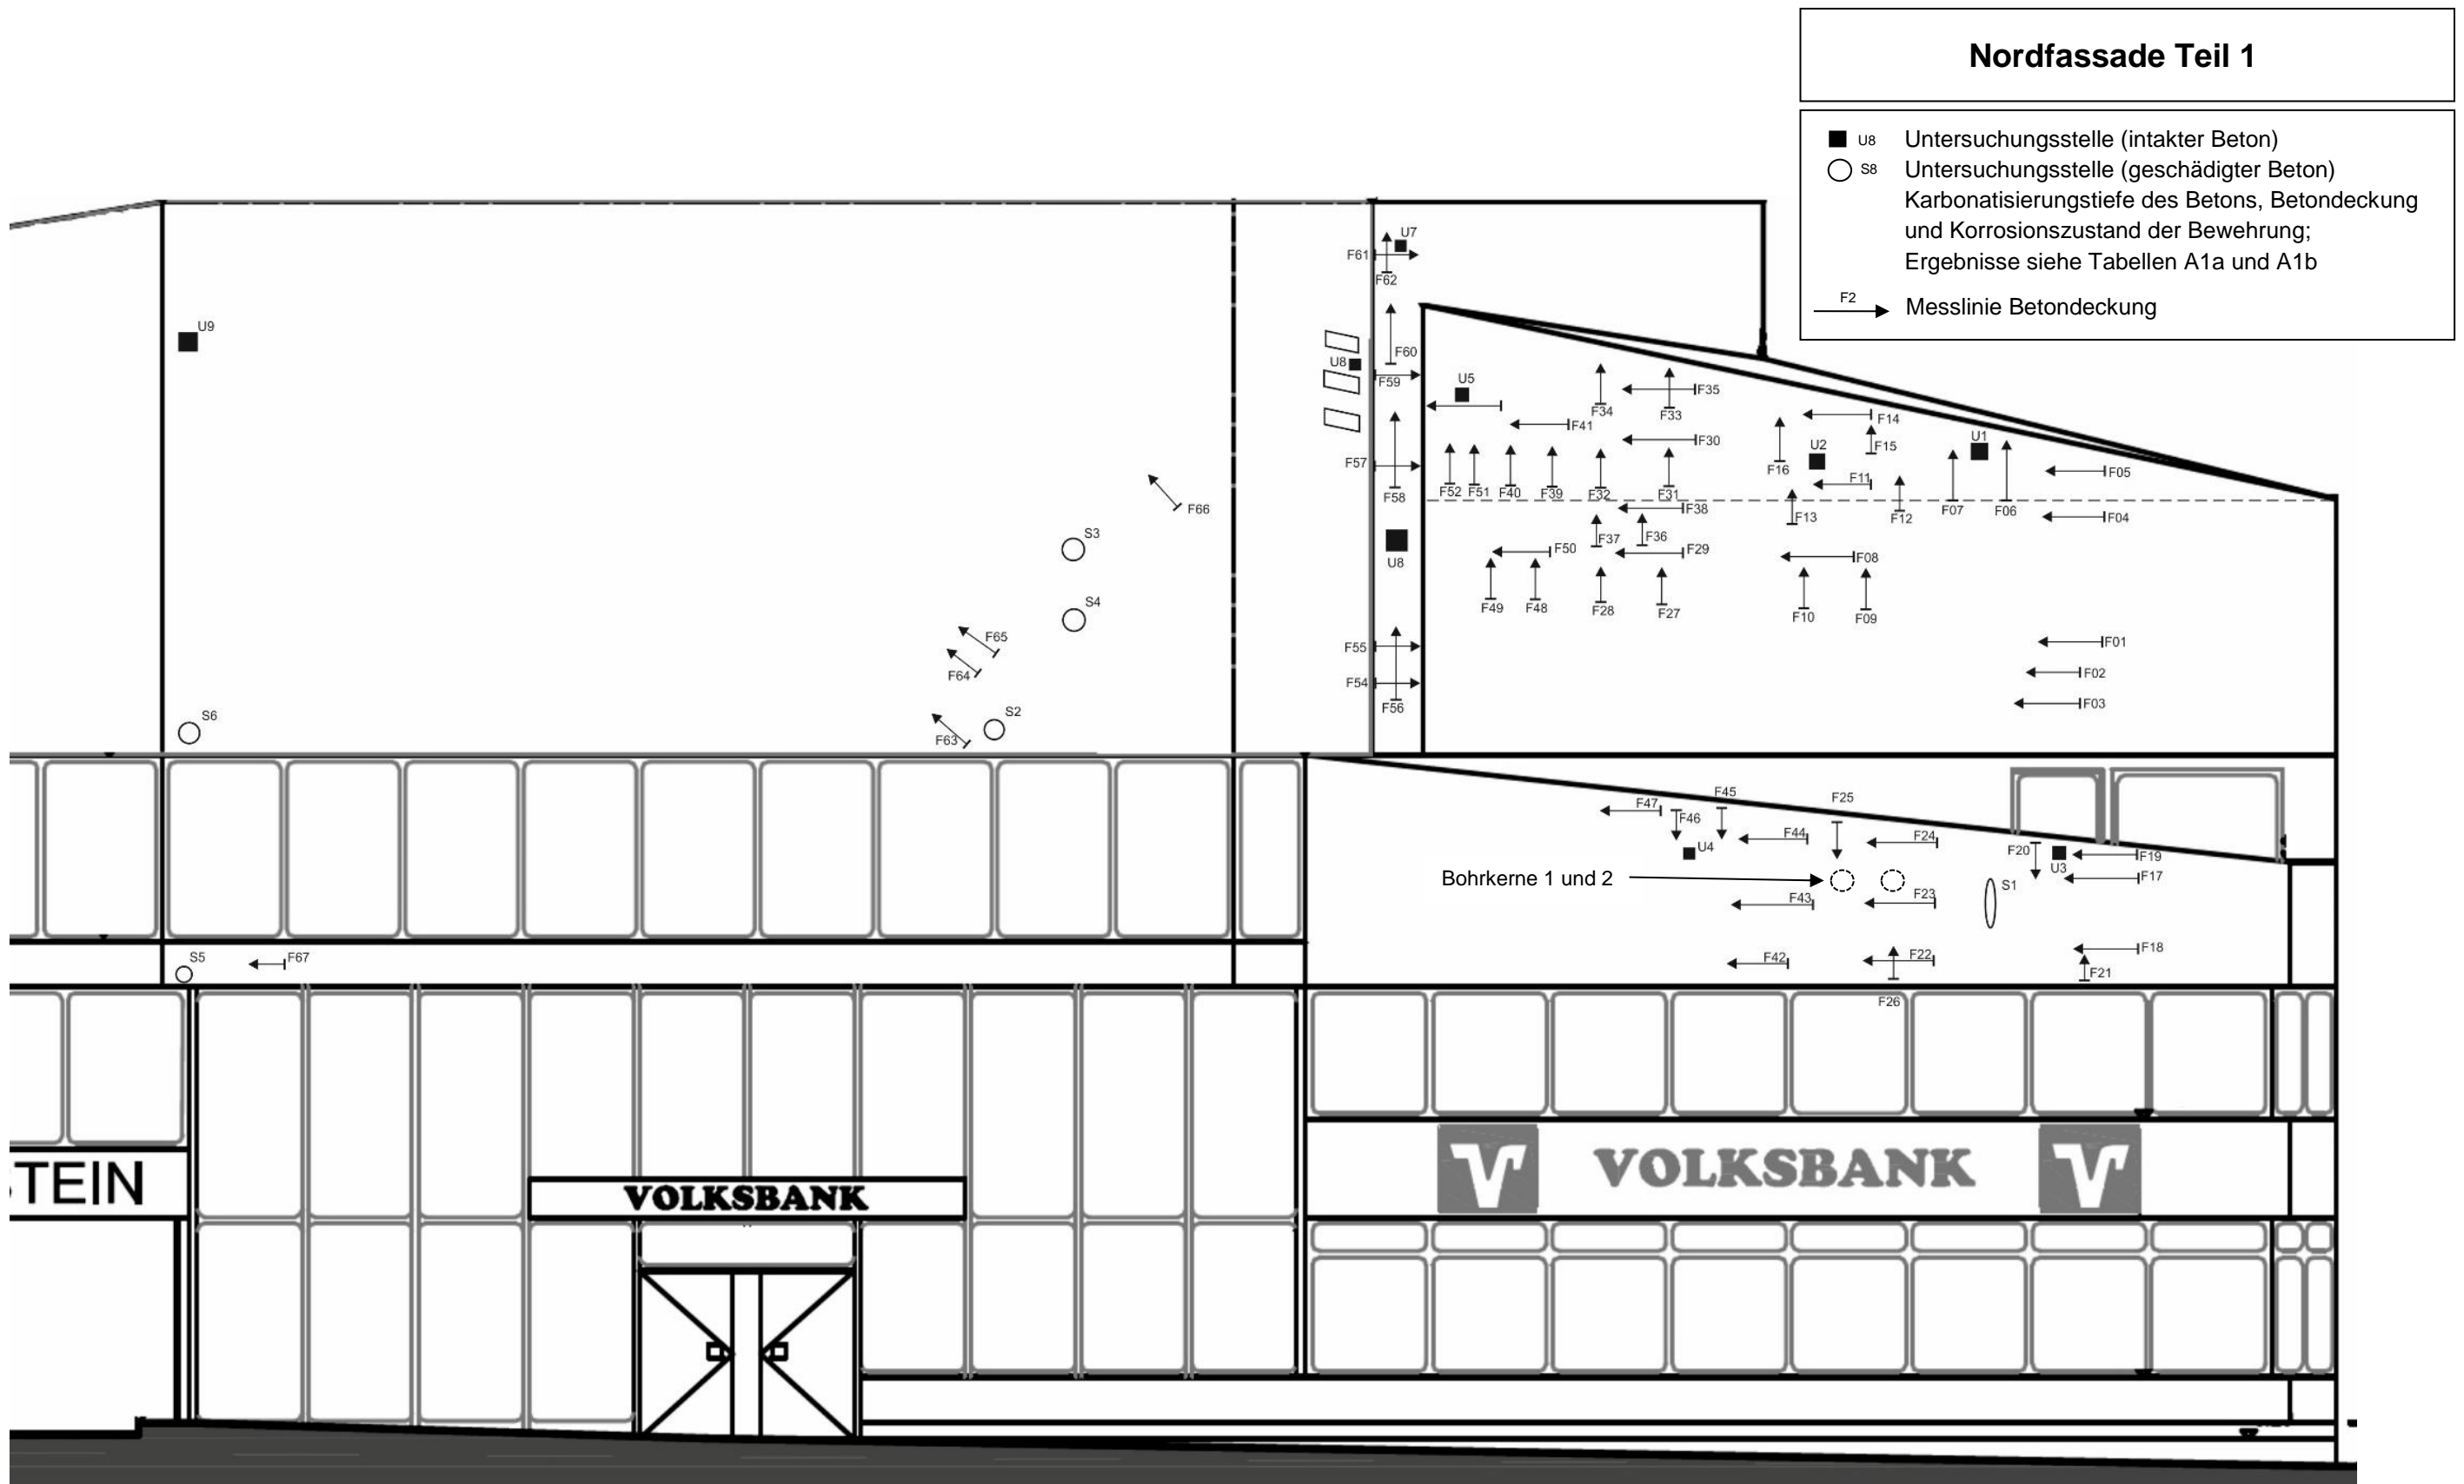
Abbildung A1a: Mess- und Untersuchungsstellen an der Nordfassade (Salhofplatz), Teil 1 (Zeichnungsgrundlage: Zeichnung übergeben vom Architekturbüro Maier-Körner [1.3])

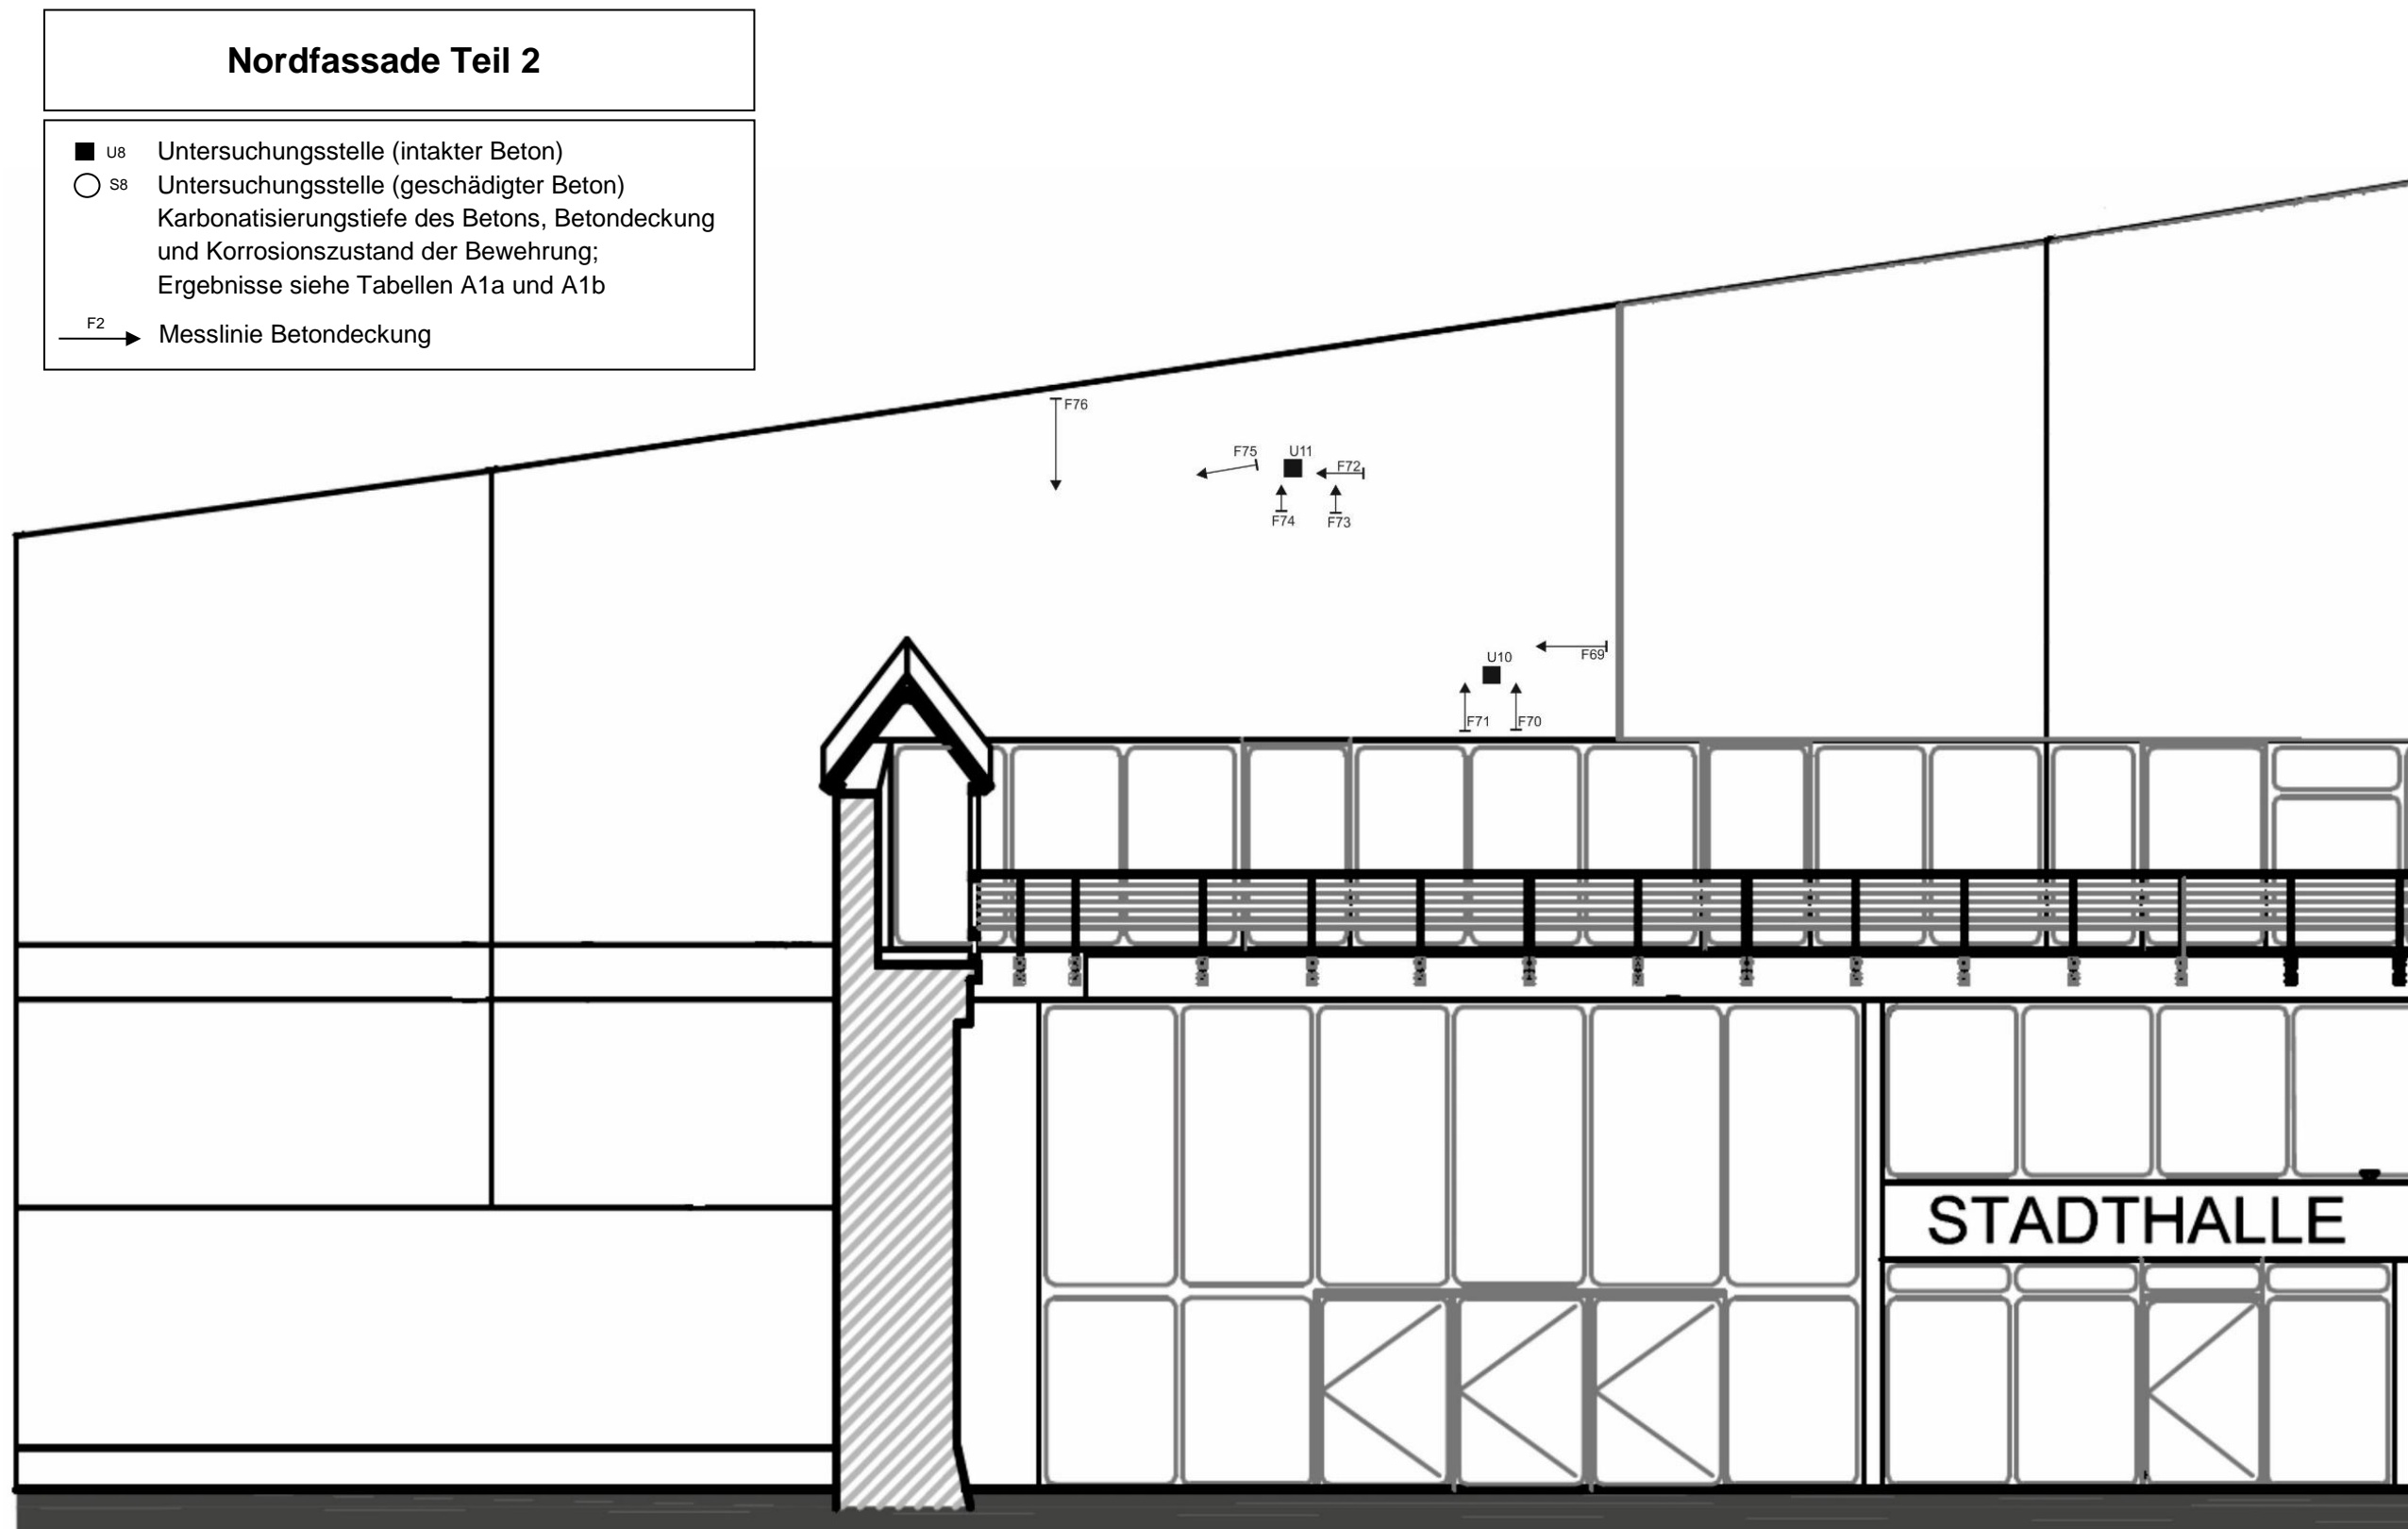
Abbildung A1b: Mess- und Untersuchungsstellen an der Nordfassade (Salhofplatz), Teil 2 (Zeichungsgrundlage: Zeichnung übergeben vom Architekturbüro Maier-Körner [1.3])

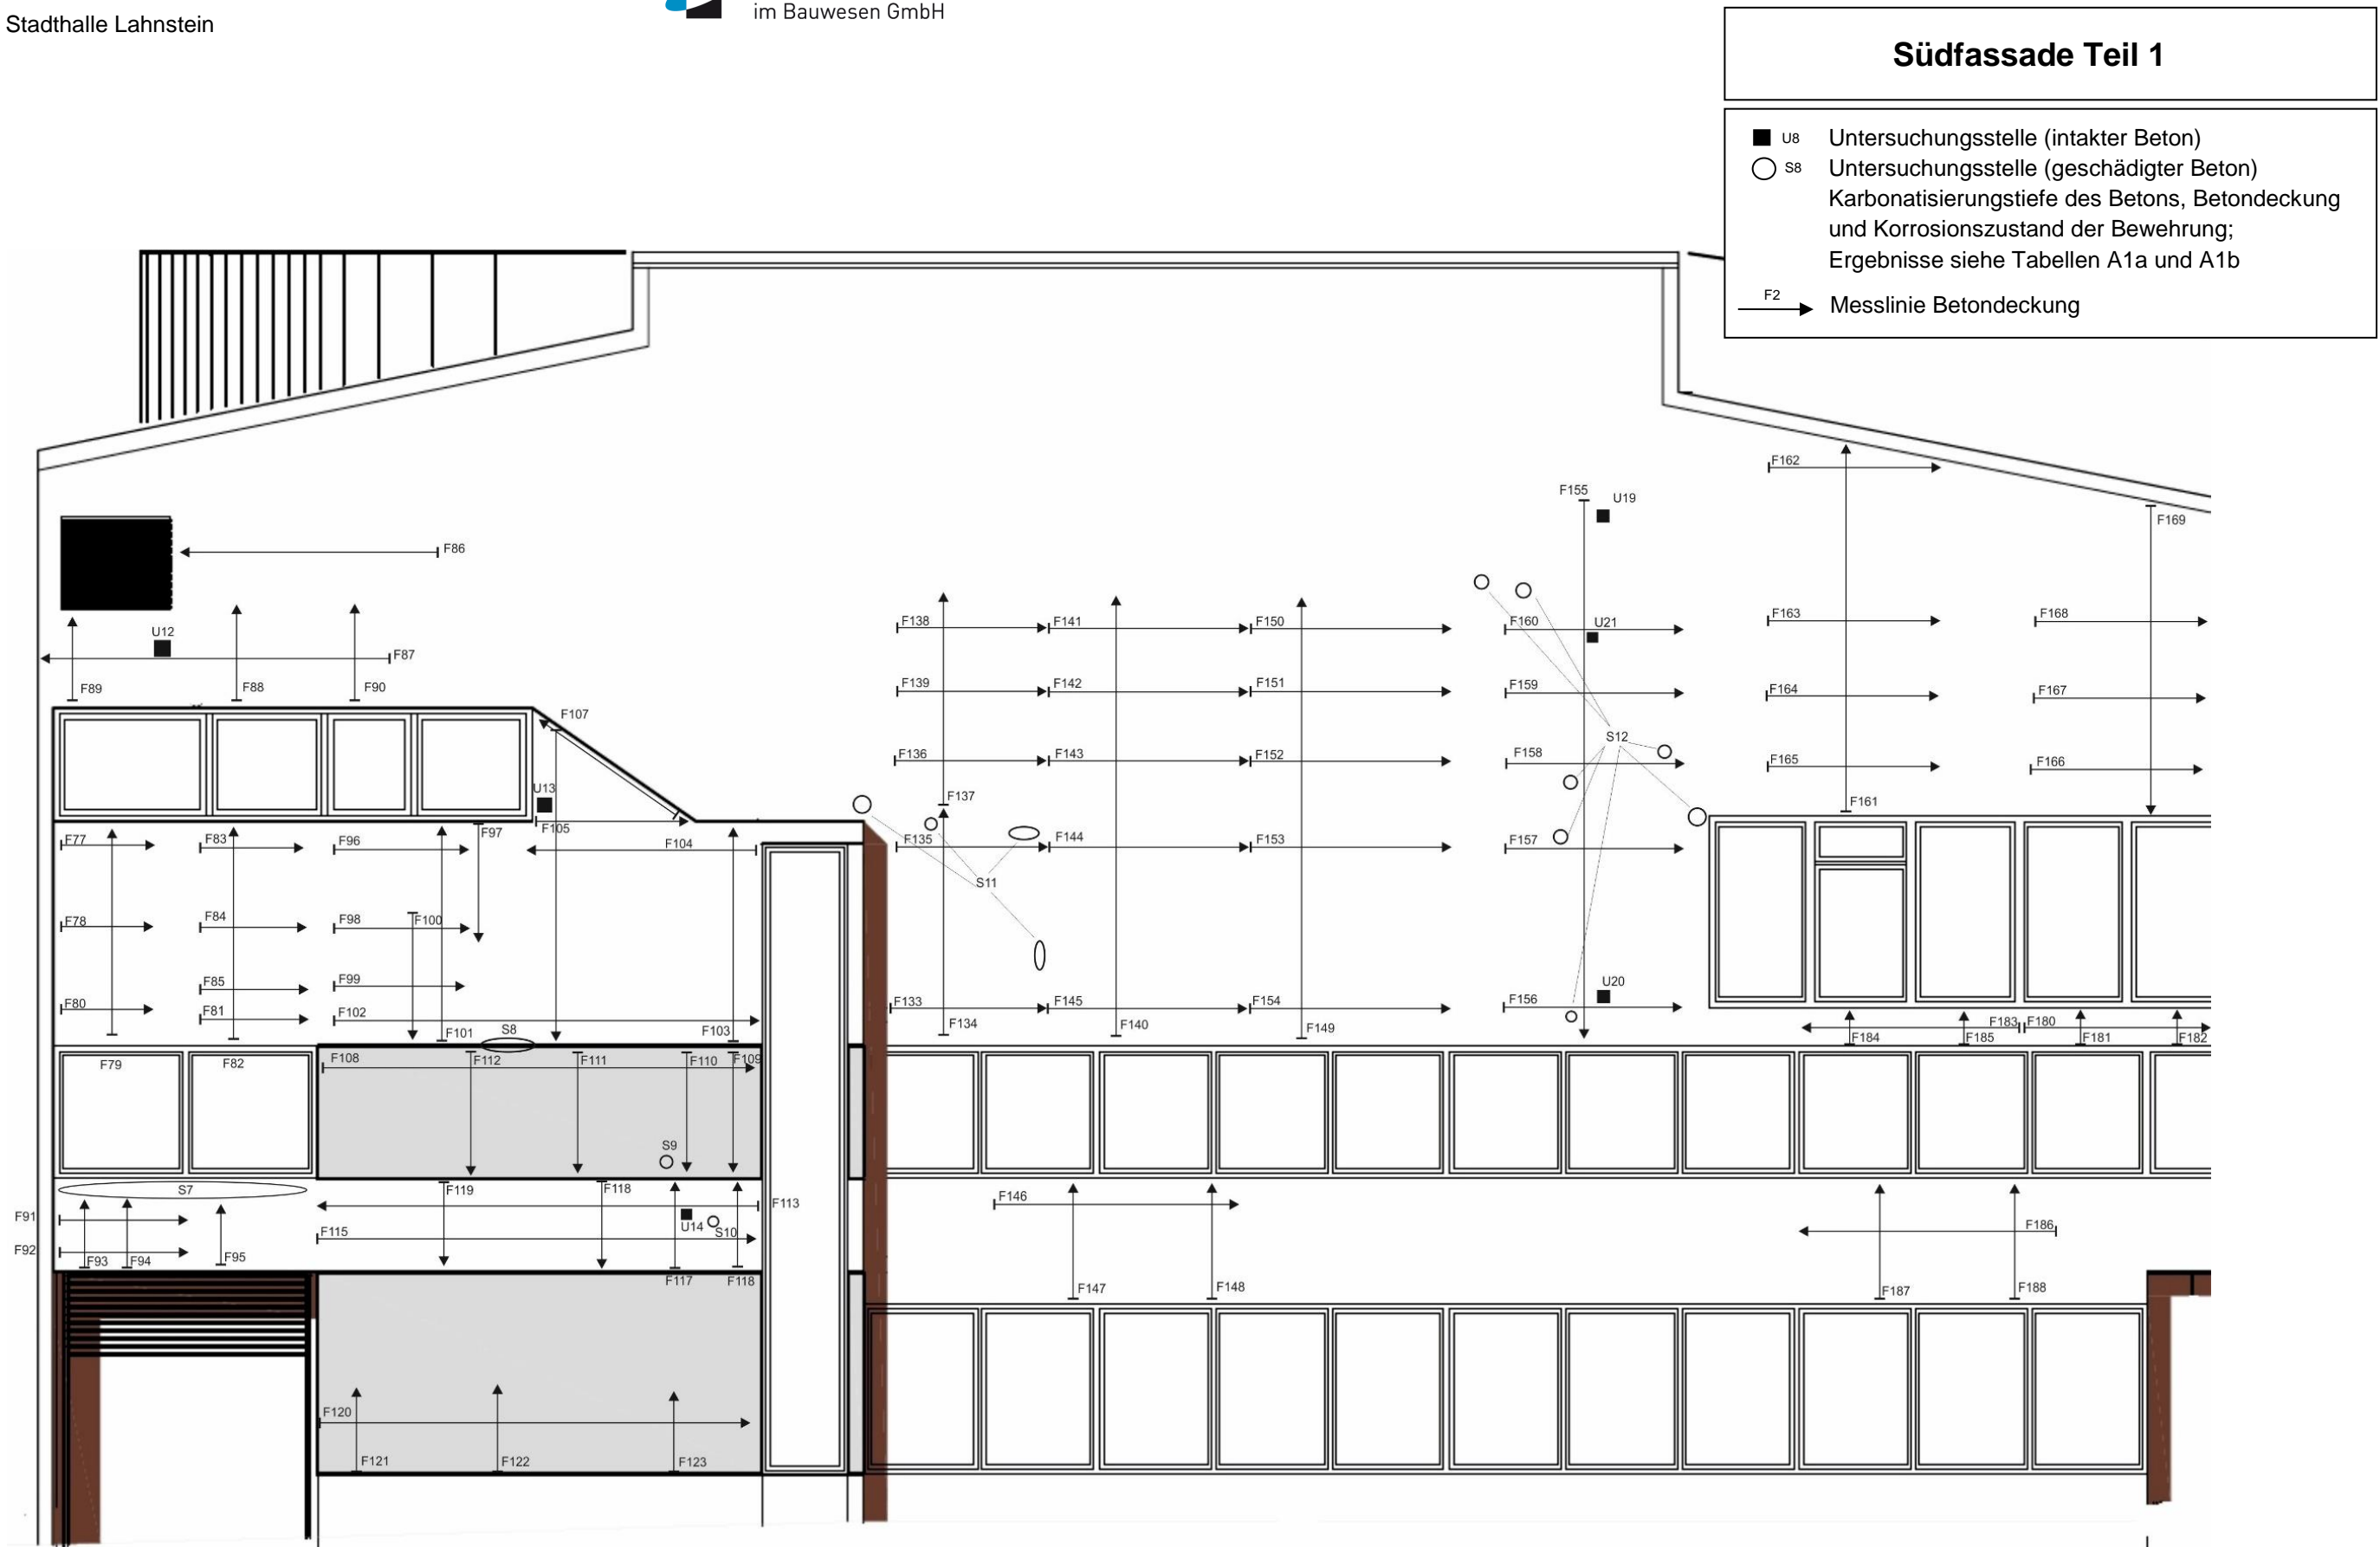
Abbildung A1c: Mess- und Untersuchungsstellen an der Südfassade (Blankenberg), Teil 1 (Zeichnungsgrundlage: Zeichnung übergeben vom Architekturbüro Maier-Körner [1.3])

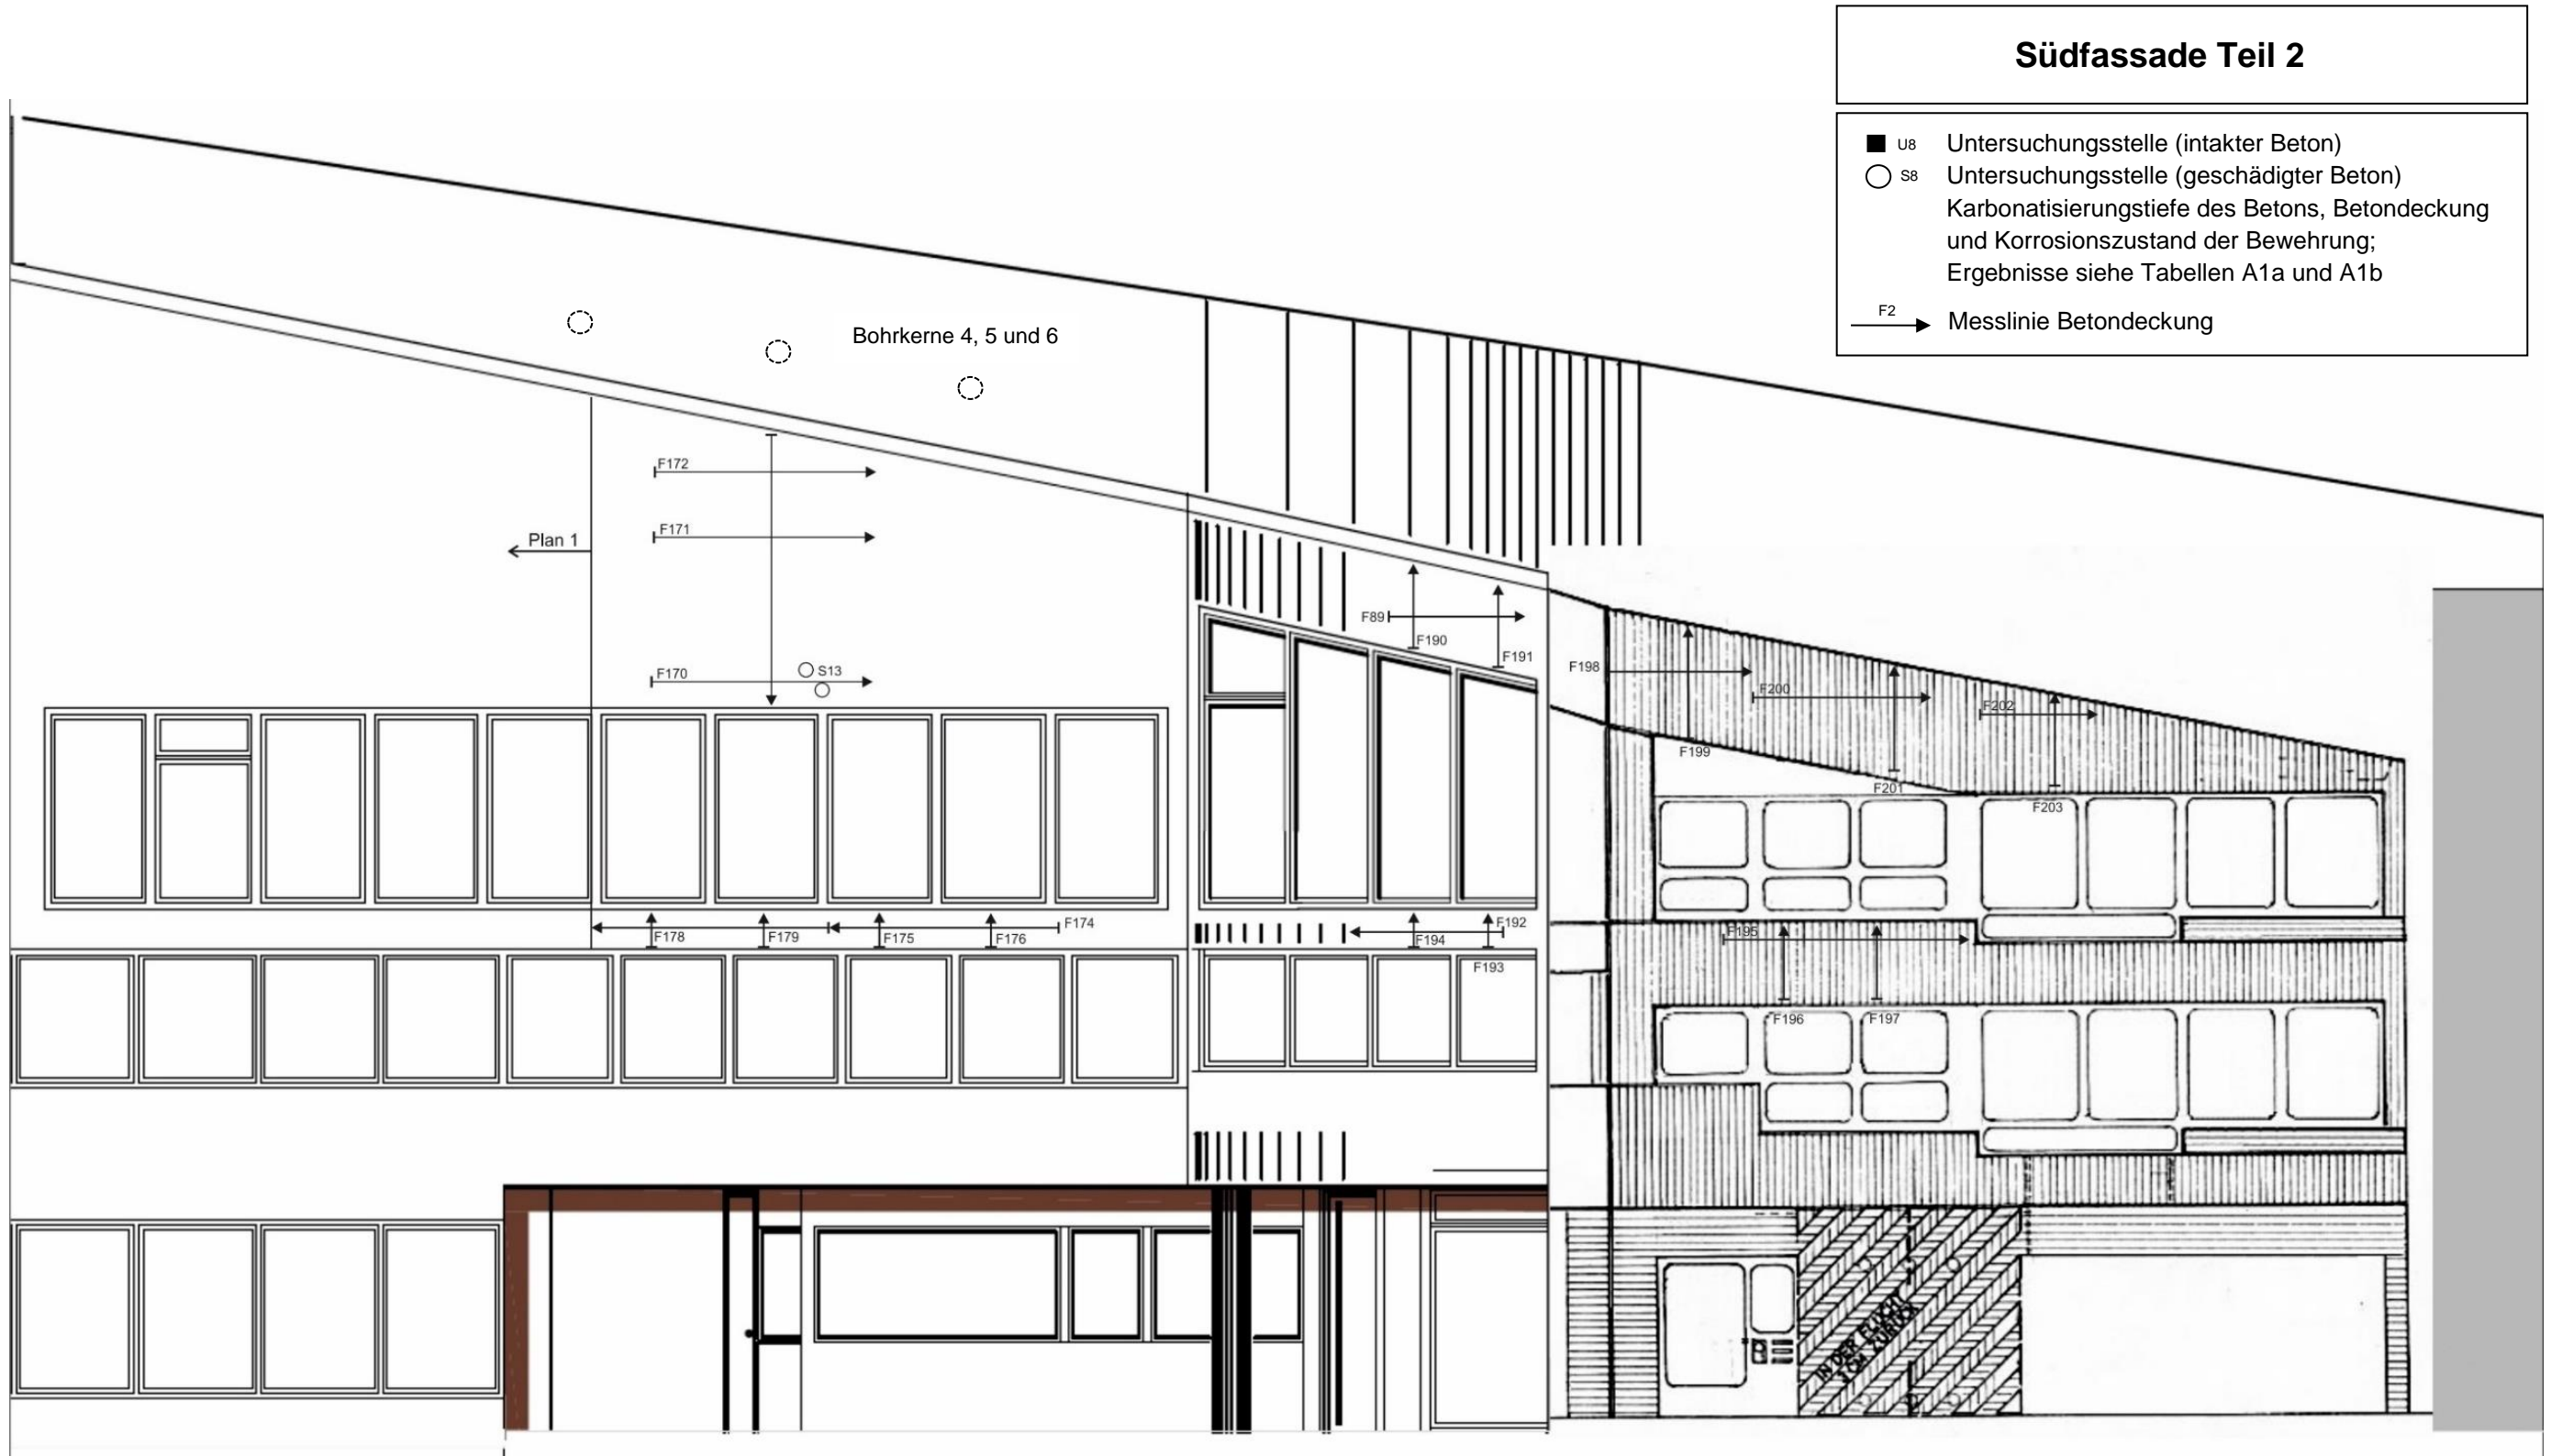
Abbildung A1d: Mess- und Untersuchungsstellen an der Südfassade (Blankenberg), Teil 2 (Zeichnungsgrundlage: Zeichnung übergeben vom Architekturbüro Maier-Körner [1.3])

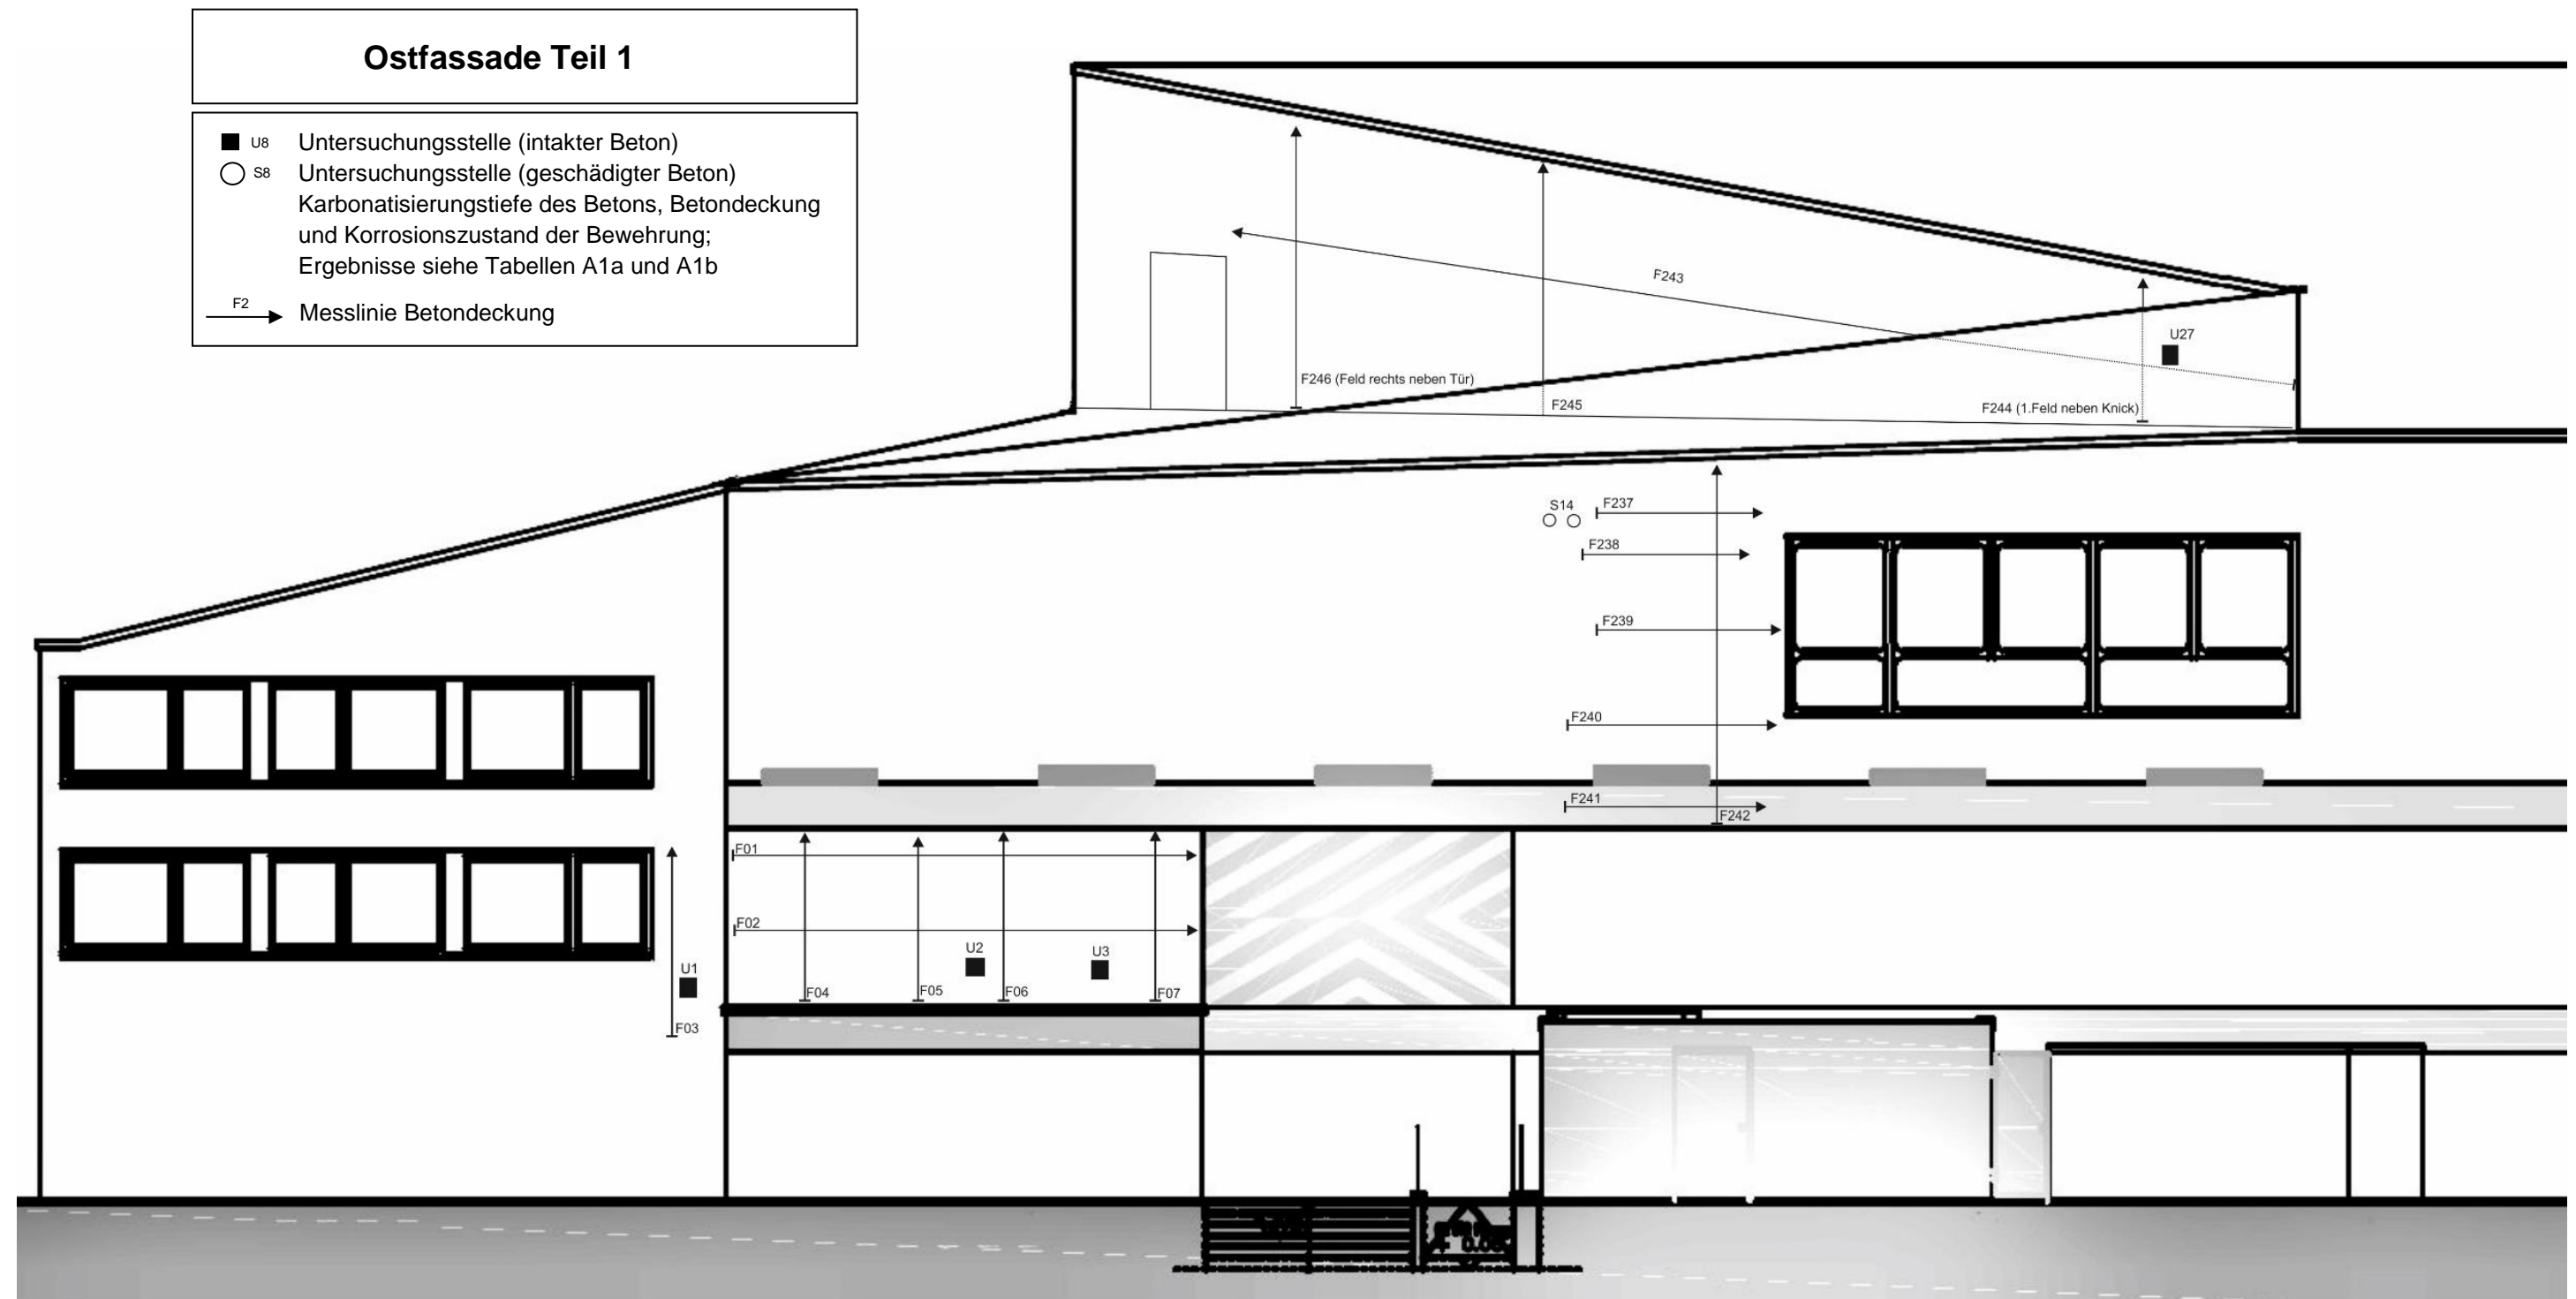
Abbildung A1e: Mess- und Untersuchungsstellen an der Ostfassade (Adolfstraße), Teil 1 (Zeichungsgrundlage: Zeichnung übergeben vom Architekturbüro Maier-Körner [1.3])

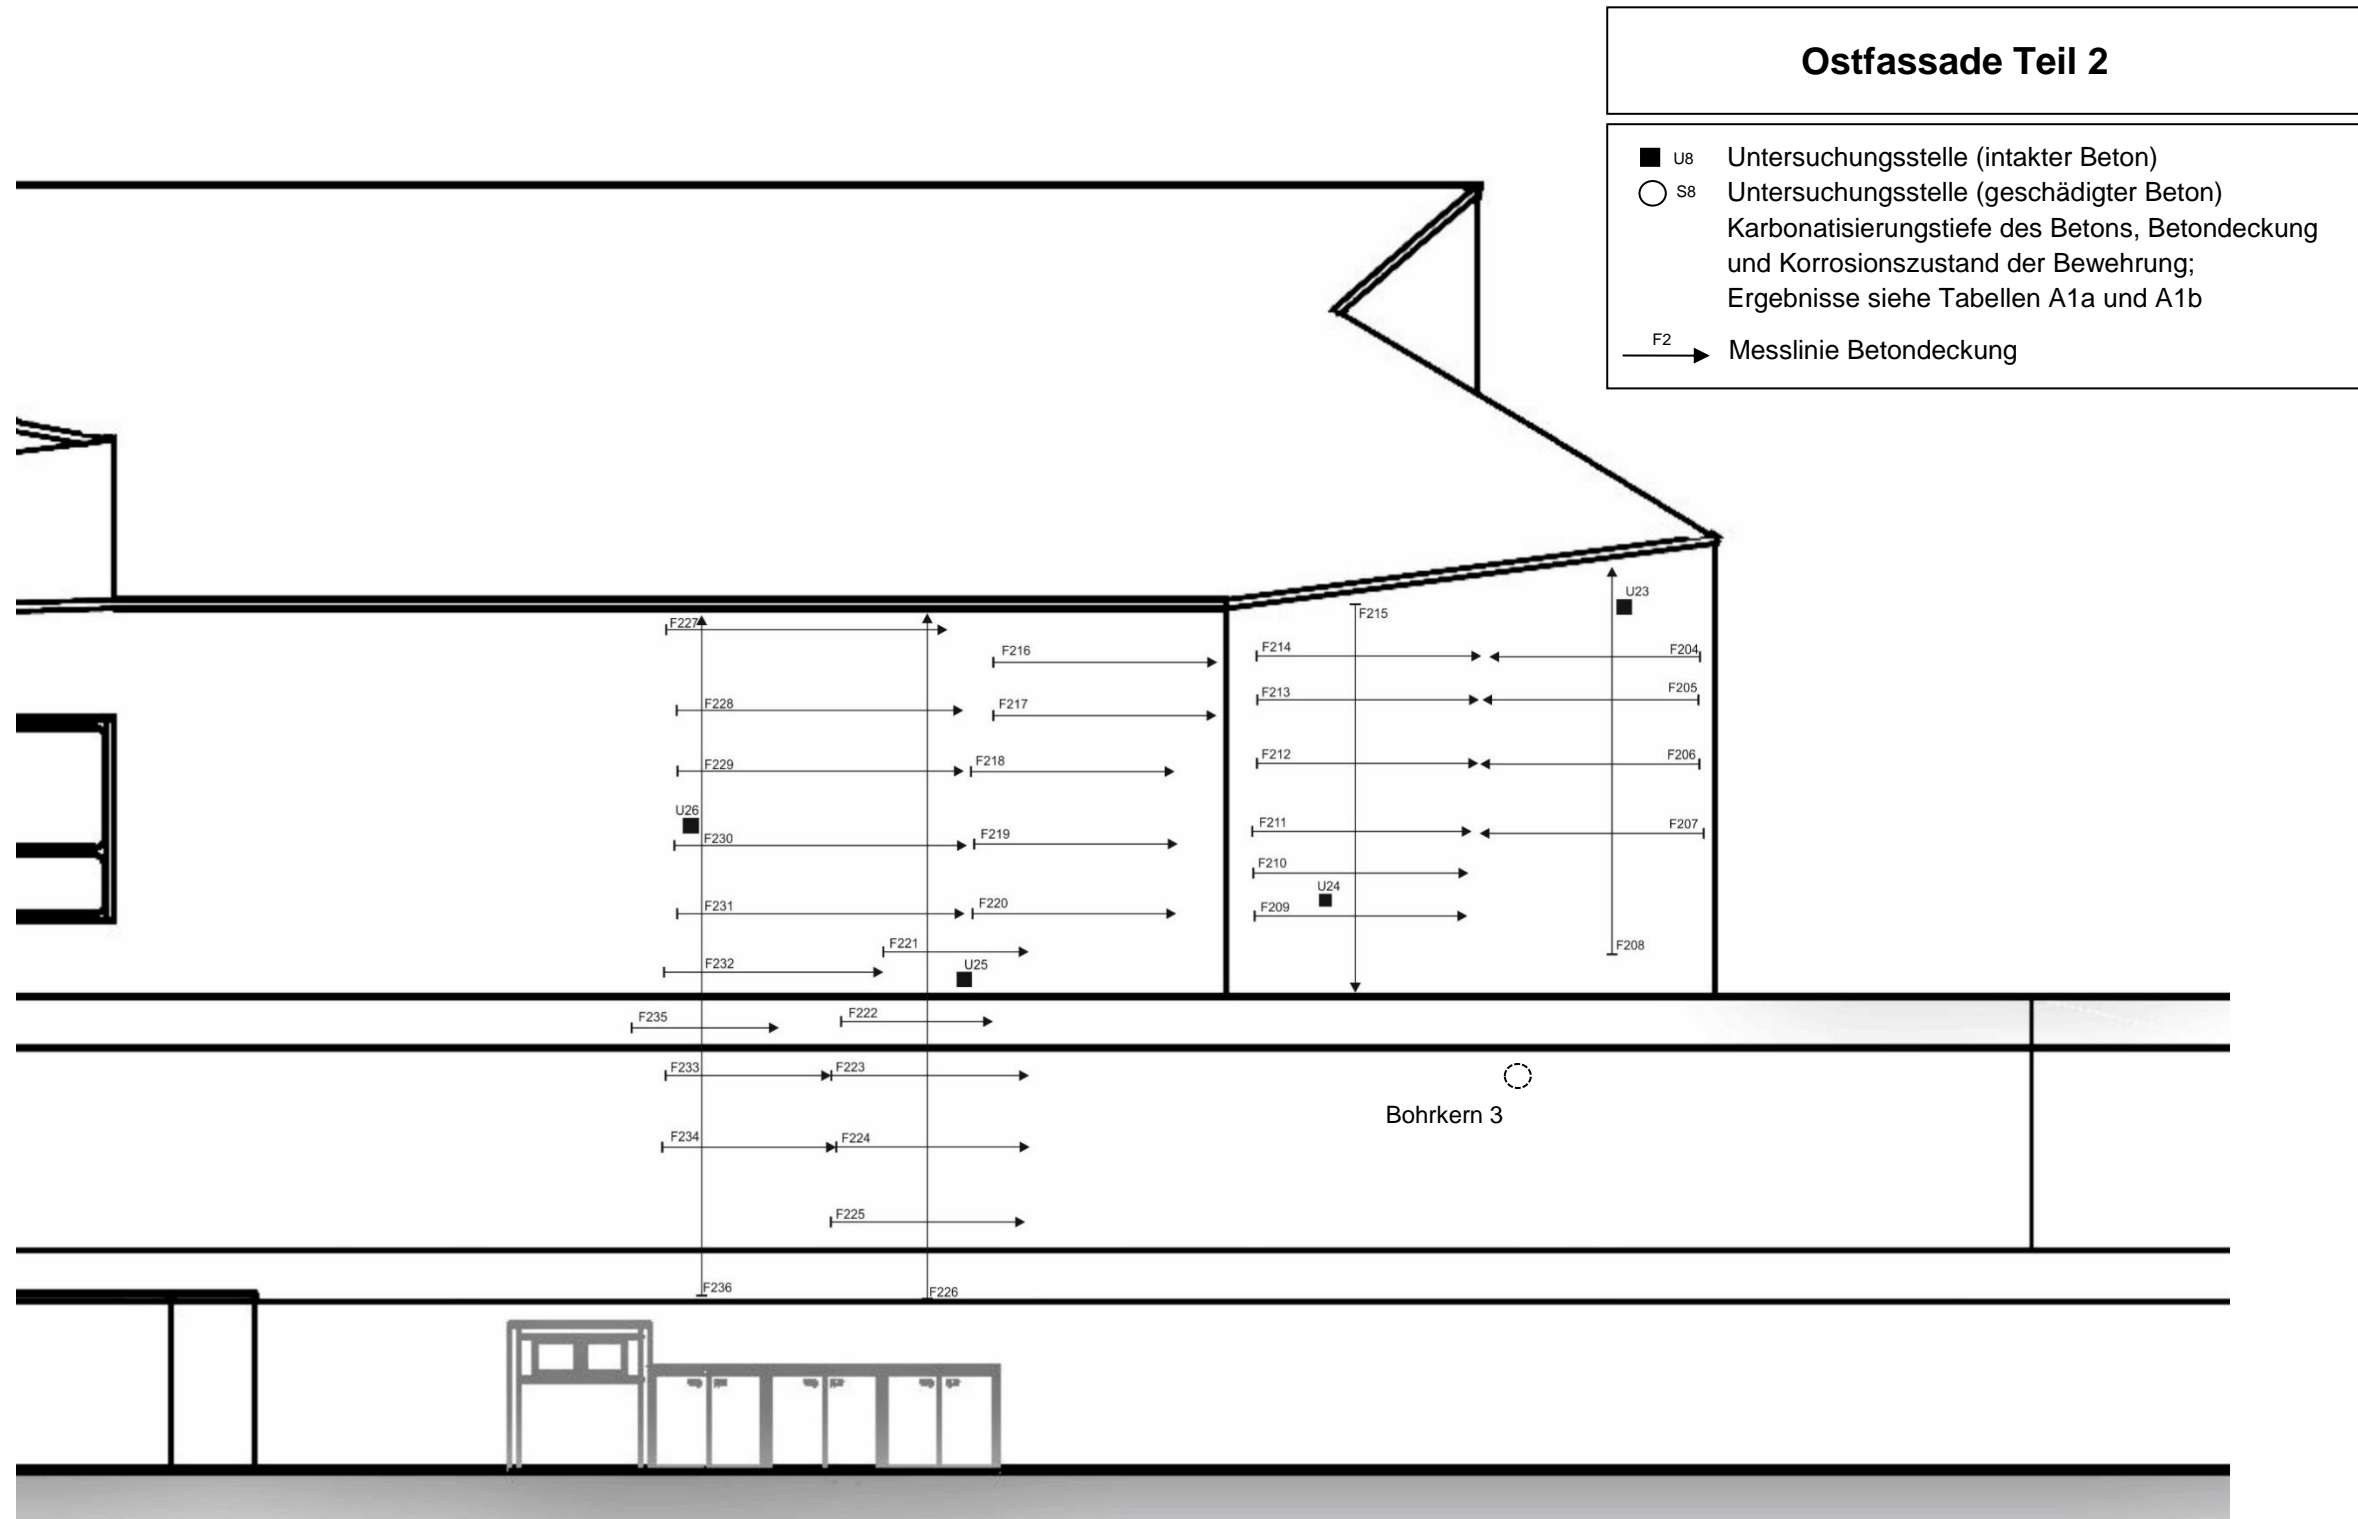
Abbildung A1f: Mess- und Untersuchungsstellen an der Ostfassade (Adolfstraße), Teil 2 (Zeichnungsgrundlage: Zeichnung übergeben vom Architekturbüro Maier-Körner [1.3])

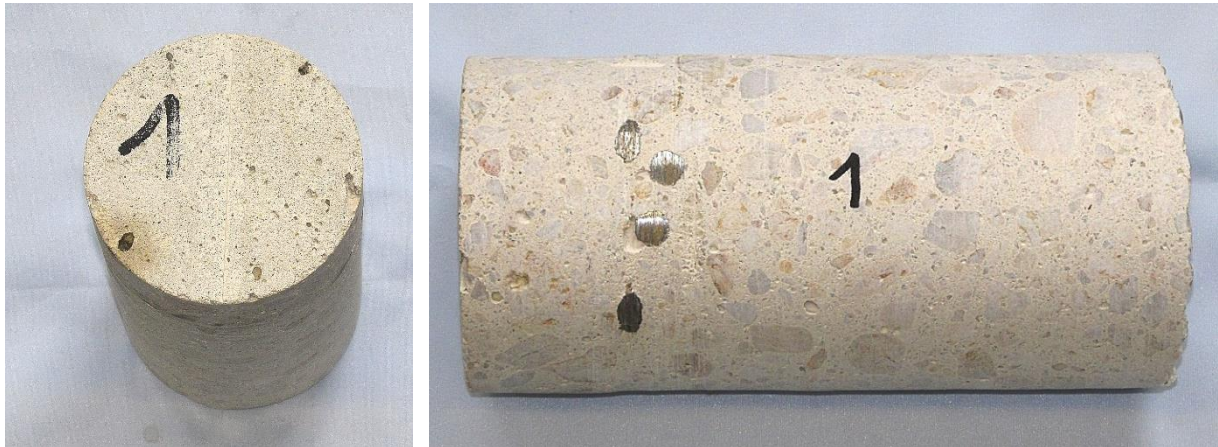
Abbildung A5: Bohrkern 1, entnommen aus einer Ortbetonwand der Nordfassade, Stirn- und Seitensicht (außenseitige Wandoberfläche links)

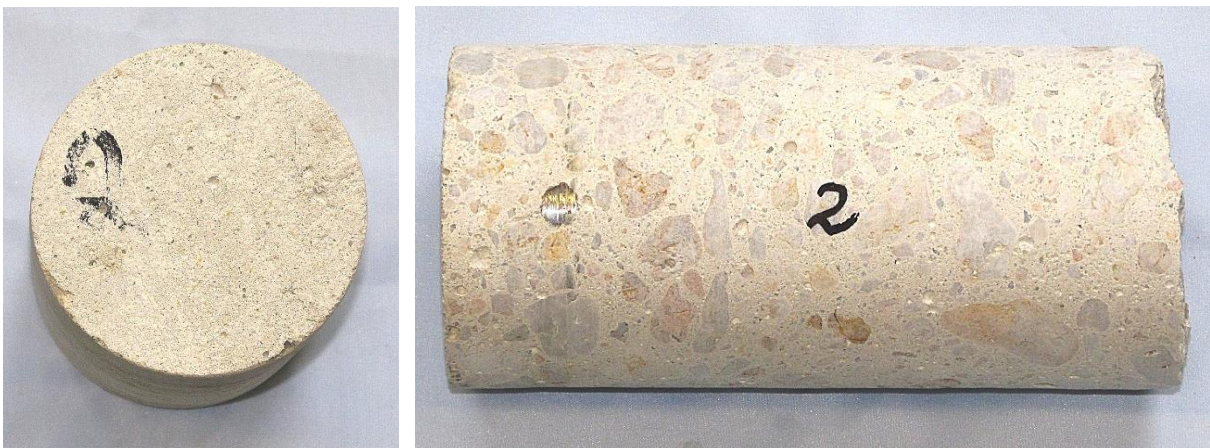
Abbildung A6: Bohrkern 2, entnommen aus einer Ortbetonwand der Nordfassade, Stirn- und Seitensicht (außenseitige Wandoberfläche links)
