Schlussbericht

Fassaden der Stadthalle Lahnstein

Materialtechnologische und dauerhaftigkeitsbezogene Untersuchungen und Bewertungen

Beurteilung des Zustandes und Empfehlungen zur Instandsetzung und Instandhaltung

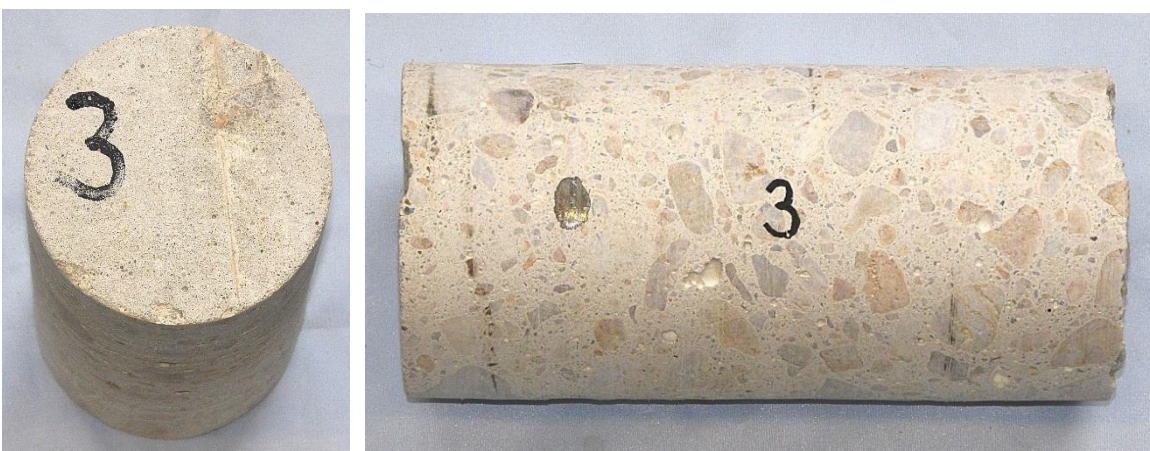
Abbildung A7: Bohrkern 3, entnommen aus einer Ortbetonwand der Ostfassade, Stirn- und Seitensicht (außenseitige Wandoberfläche links)

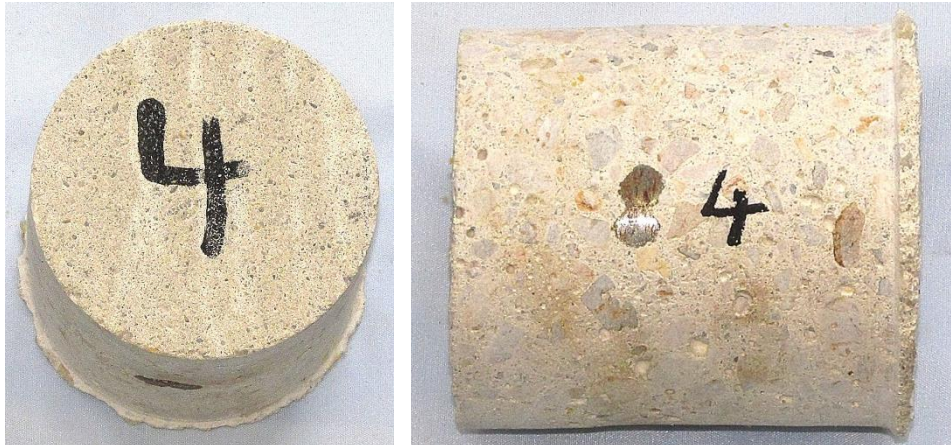
Abbildung A8: Bohrkern 4, entnommen aus einer Fertigteilwand der Südfassade, Stirn- und Seitensicht (außenseitige Wandoberfläche links)

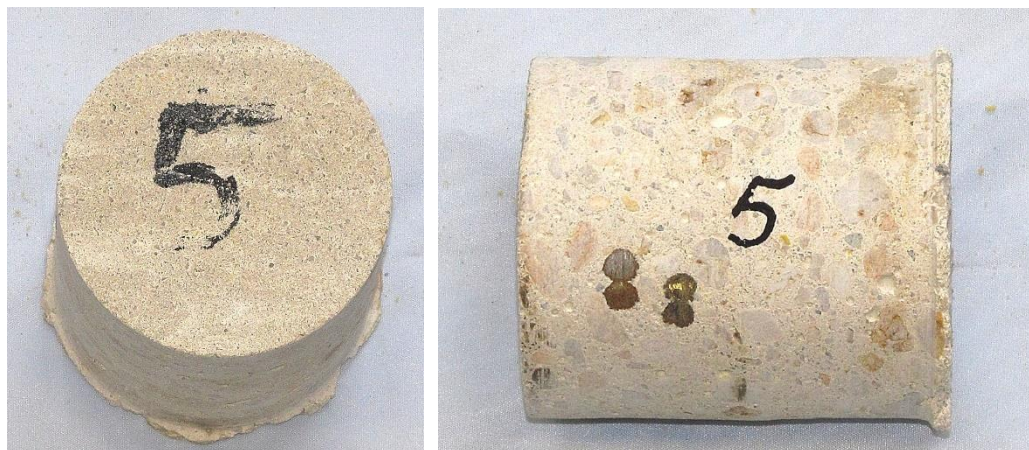
Abbildung A9: Bohrkern 5, entnommen aus einer Fertigteilwand der Südfassade, Stirn- und Seitensicht (außenseitige Wandoberfläche links)

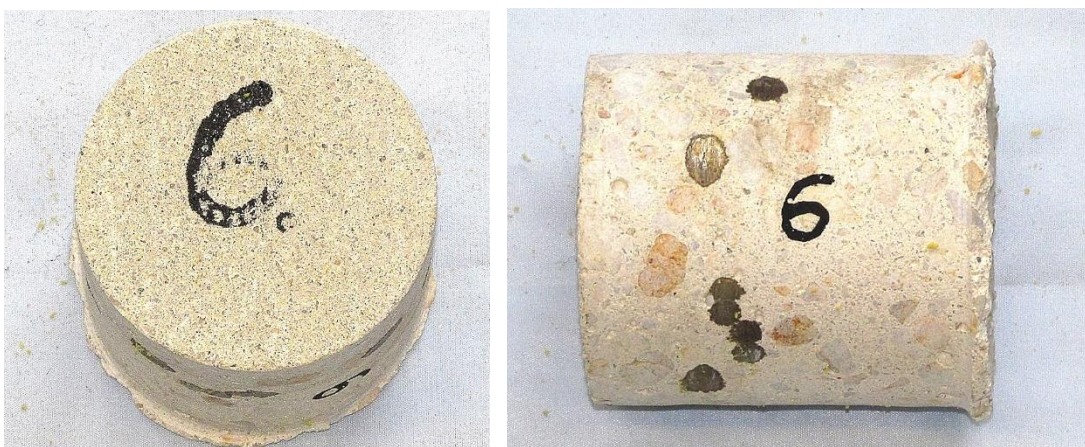
Abbildung A10: Bohrkern 6, entnommen aus einer Fertigteilwand der Südfassade, Stirn- und Seitensicht (außenseitige Wandoberfläche links)
