Abschlussbericht

Münster Februar 2024

Projekt: **Umgang mit Althydrophobierungen**
Modellhafte Konservierung von Objekten aus durch Althydrophobierung geschädigtem Baumberger Kalksandstein
Entwicklung eines praxisorientierten Leitfadens

Gefördert unter: **AZ 34759/01+02 gefördert von der Deutschen Bundesstiftung Umwelt**

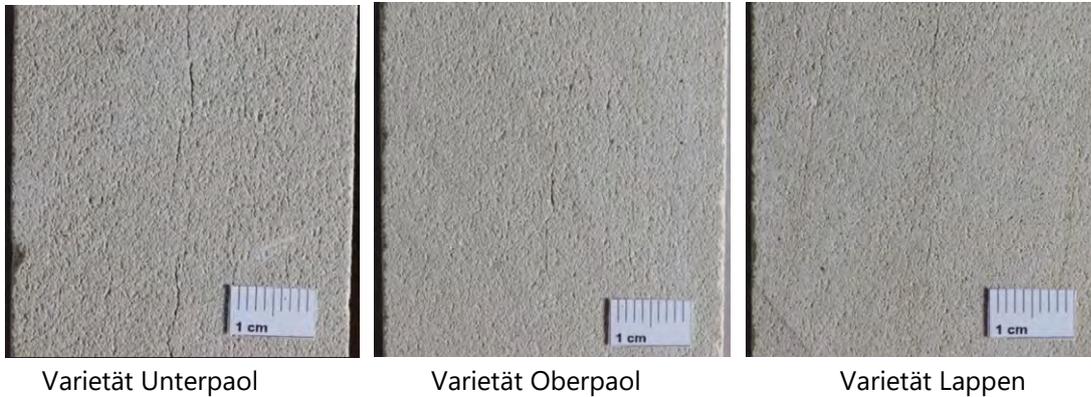
- Bei der Varietät Lappen treten an den meisten Prismen nur sehr wenige, ungleichmäßig verteilte, kurze Risse auf. Nur ein Prisma weist auch 13 lange Risse mit einer Rissweite < 0,1 mm auf.

Abb. 29: exemplarische Rissbilder nach Versuchsphase III im Vergleich (Fotos: HAWK)

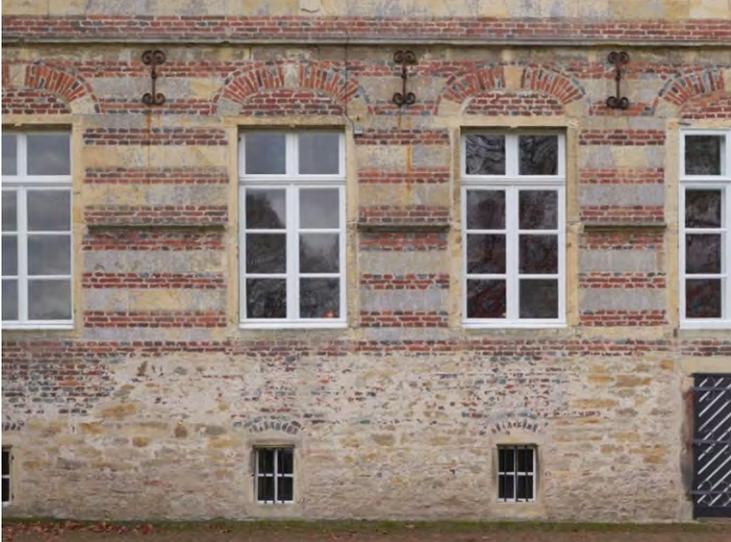
<p>Abb. 30: Ausschnitt Nordfassade</p>		
Frühere Maßnahmen	Nach Angaben der Besitzer und Datenlage im Archiv der LWL-DLBW wurden an der Fassade keine Hydrophobierungs- oder Restaurierungsmaßnahmen durchgeführt.	
Zustand	Schalen, Absanden und Abschuppen der Oberflächen, biogener Bewuchs.	
Kategorisierung	Keine Hydrophobie, mit Schäden.

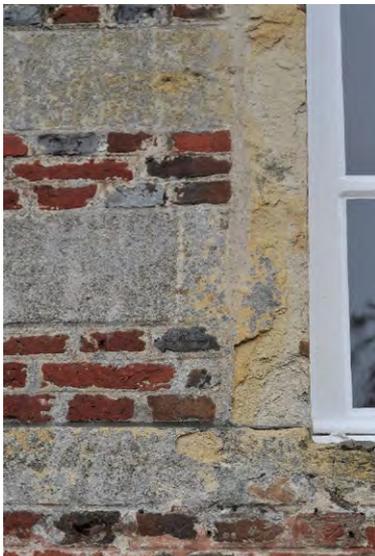
Abb. 33: Ausschnitt des zweiten Fensters von Westen an der Nordfassade im Hauptgeschoss, mit geschädigtem Fenstergewände.

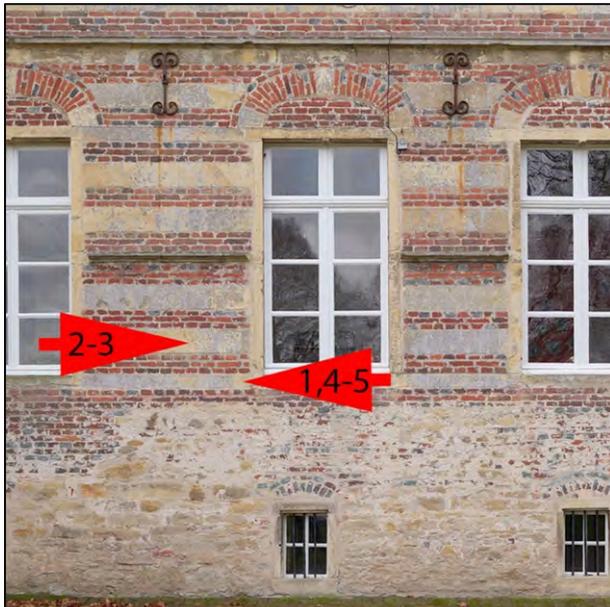
Zum Objekt: um 1626 erbaut, Sockel ehemals verputzt
 Frühere Maßnahmen: laut Akten und Eigentümerangaben keine Konservierungsmaßnahmen an Werksteinen, nicht hydrophobiert
 Lage der Messstellen: Nordfassade, zwischen 1. und 2. Fensterachse von Osten
 Zustand Messstellen: geringfügige Abwitterung (Scharrur noch zu erkennen), ganz geringes Abmehlen, Messstellen 1 und 5 Abmehlen bis Abschuppen

Abb. 35: Lage der Messstellen an der Fassade.

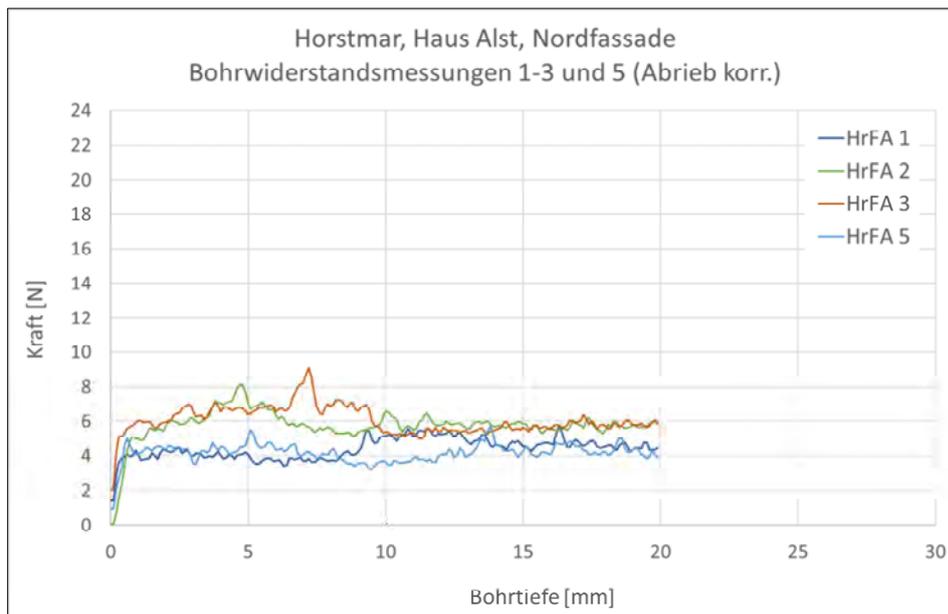
Diagr. 24: Bohrwiderstandsprofile der Messungen 1 bis 5 (Bohrschneidenabrieb korrigiert)

Messergebnisse HrFA 1 bis 5
 HrFA 1: Abschnitt 1-19,9 mm: Mittelwert 4,5 N, Variationskoeffizient 12 %
 HrFA 2: Abschnitt 1-19,9 mm: Mittelwert 5,9 N, Variationskoeffizient 10 %
 HrFA 3: Abschnitt 1-19,9 mm: Mittelwert 6,1 N, Variationskoeffizient 12 %
 HrFA 5: Abschnitt 1-19,9 mm: Mittelwert 4,2 N, Variationskoeffizient 10 %
 recht gleichmäßige Profilverläufe ohne anfängliche Schwächezone;
 gute Übereinstimmung von phänomenologischem Zustandsbefund und
 Bohrwiderstandskurven

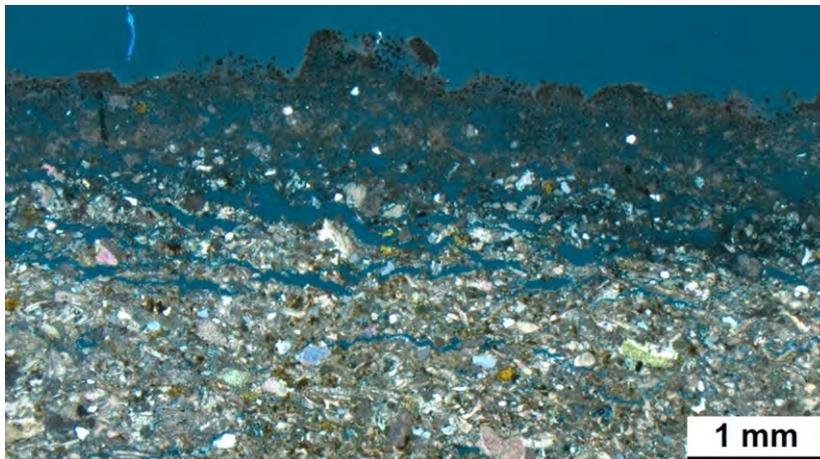
Probe **HA_M1**

Abb. 40: Aufgefächerte BKS-Schale mit Flechten

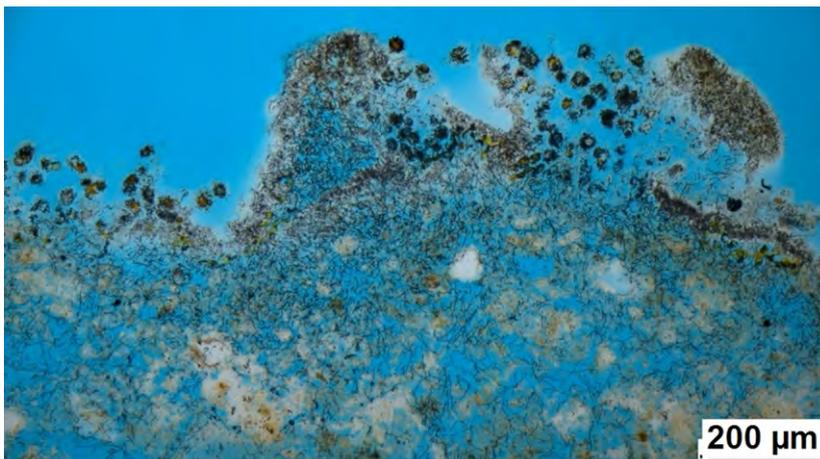
Probe **HA_M1**

Abb. 41: Details aus **Abb. 39** Flechten: Pilze und Algen

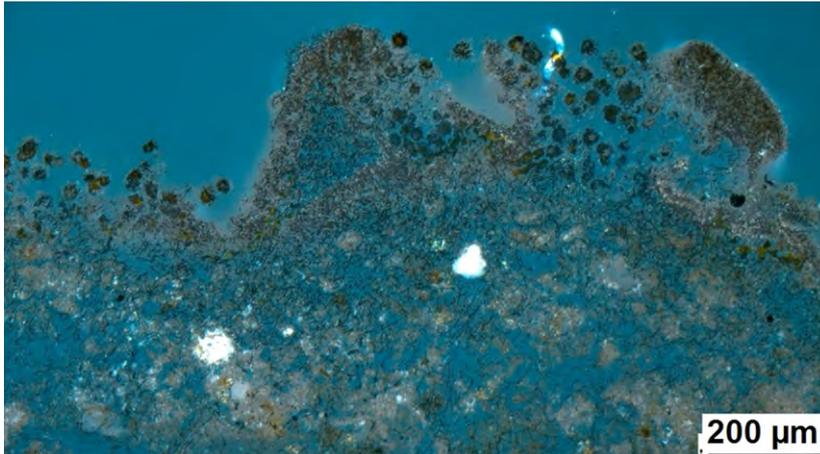
Probe **HA_M1**

Abb. 42: Gleiche Probestelle wie Abb. 41 Flechten: Pilze und Algen unter gekreuzten Polarisatoren.

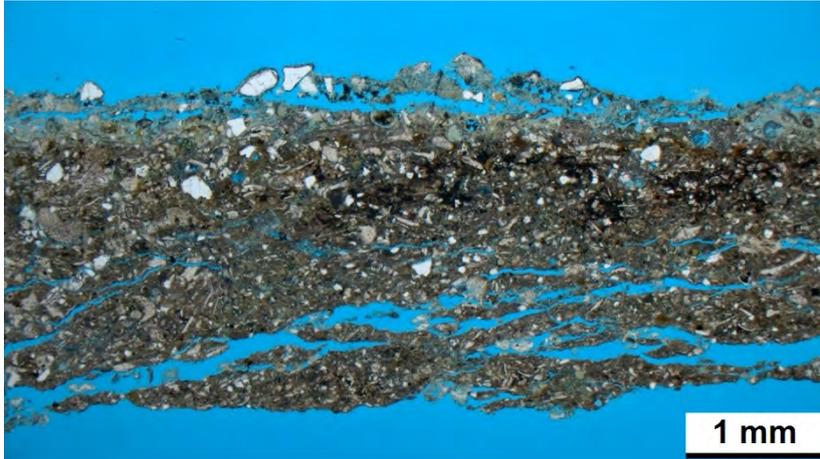
Probe **HA_M2**

Abb. 45: BKS-Schale mit Resten einer vergipsten Schlämme an der Oberfläche.

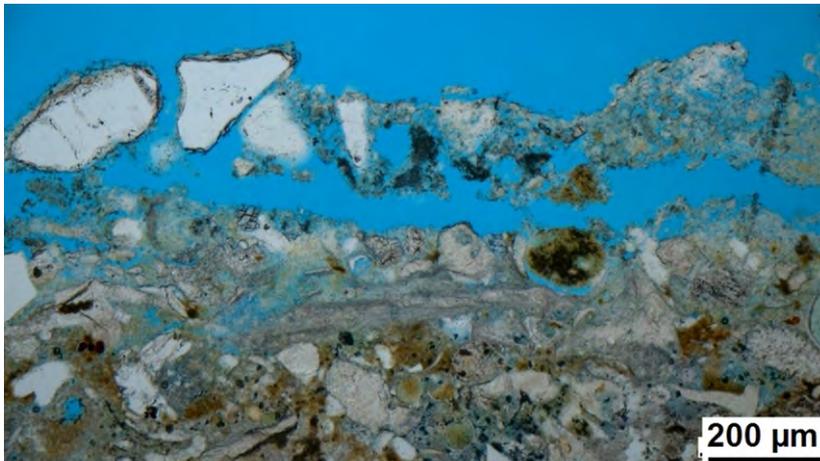
Probe **HA_M2**

Abb. 46: Detail aus Abb. 45 BKS-Schale mit Resten einer vergipsten Schlämme an der Oberfläche.

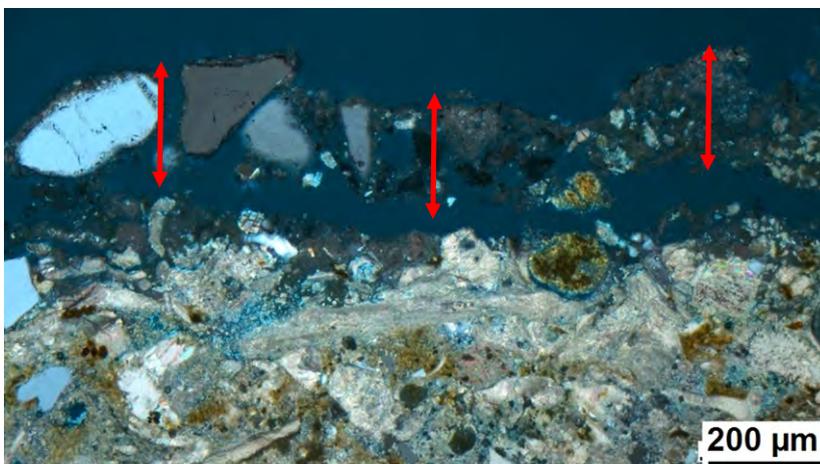
Probe **HA_M2**

Abb. 47: Gleiche Probenstelle wie Abb. 46 unter gekreuzten Polarisatoren BKS-Schale mit Resten einer vergipsten Schlämme an der Oberfläche.

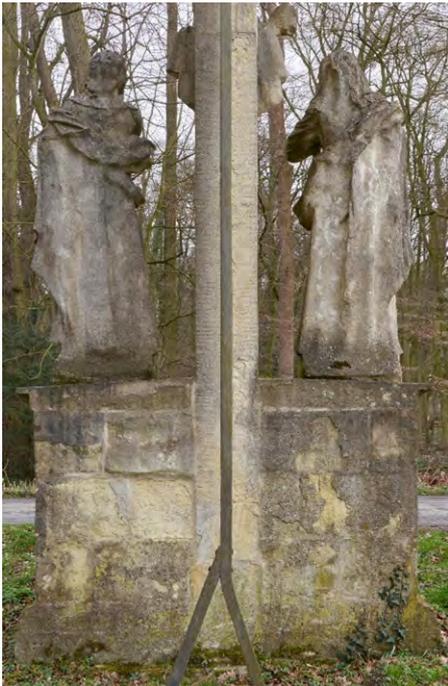
<p>Abb. 48: Rückansicht</p>
Frühere Maßnahmen	Letzte Restaurierungsmaßnahme 1968 mit dokumentierter Hydrophobierung.	
Zustand	Risse, Schalen einlagig und mehrlagig, Abschuppen, Flechten und Moose, Schwarze Auflagen,	
Kategorisierung	Hydrophobie mit Schäden.	
Aktueller Status	Es besteht Handlungsbedarf.

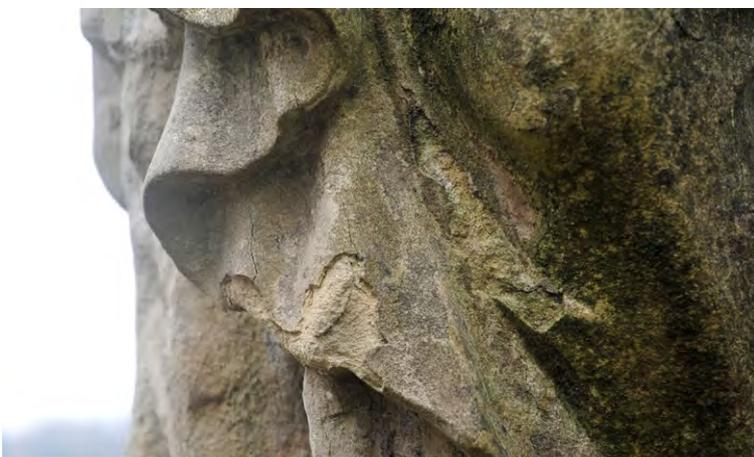
Abb. 51: Detail der Figur „Maria“, links vom Kreuz, Schadensbild: Fehlstelle im Gewand.

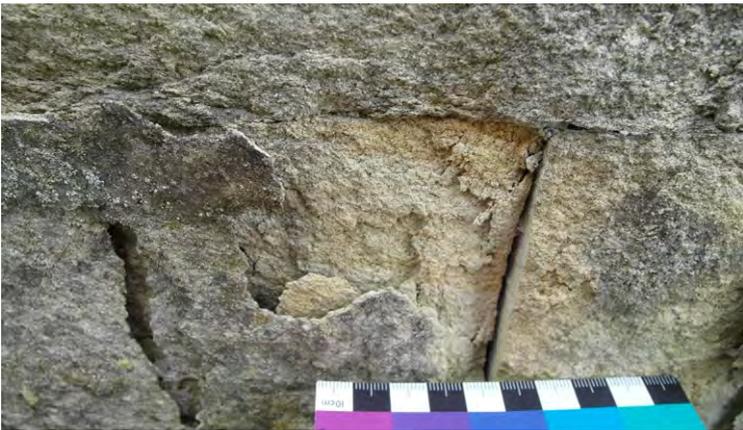
</div> <div style="width: 50%;"> <p>Abb. 53: Sockelrückseite mit Mürbzone unter Schalen.</p> </div> </div> <div style="display: flex; justify-content: space-between;"> <div style="width: 45%;">

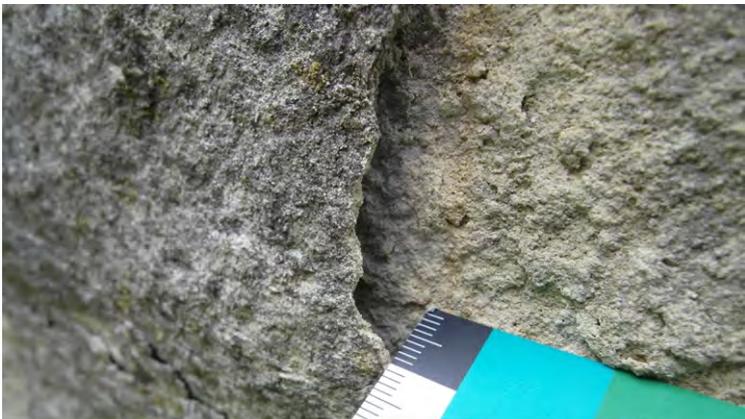
</div> <div style="width: 50%;"> <p>Abb. 54: Detail Sockelrückseite mit Schalenbildung.</p> </div> </div>

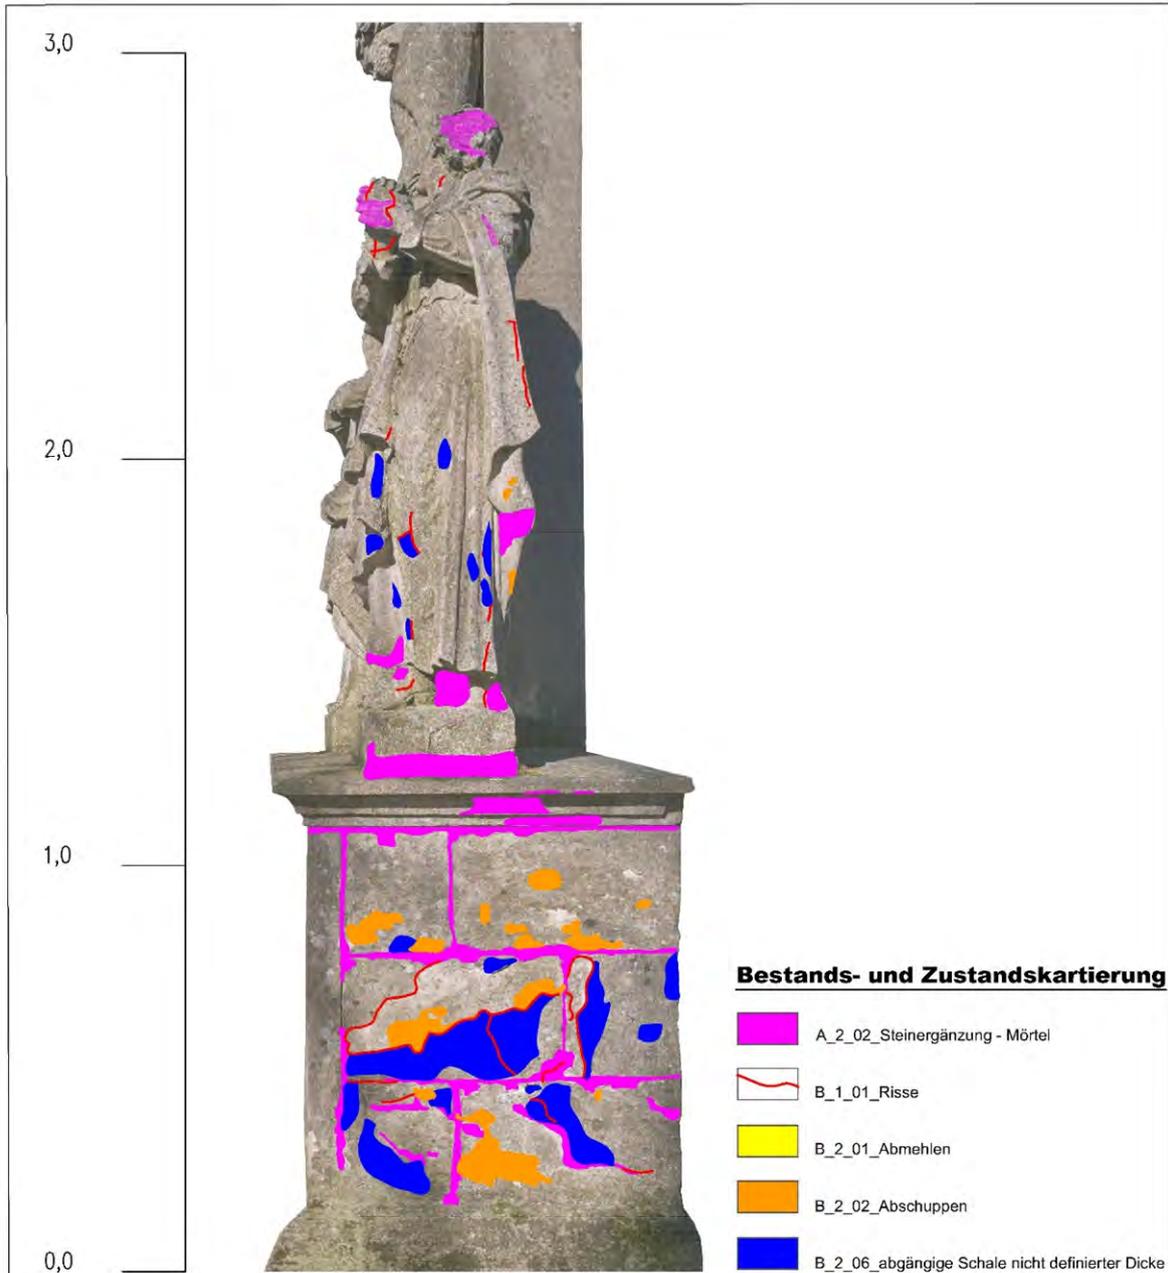
LWL-Denkmalpflege, Landschafts- und Baukultur in Westfalen		LWL-DLBW	
Ort / Ortsteil 48329 Havixbeck	Aufmass LWL-DLBW, April 2019		
Objekt / Anschrift Haus Stapel, Gennerich 18	Bearbeitung LWL-DLBW, Dipl.-Rest. Friederike Funke, 2019		
Bauteil / Planinhalt Kreuzigungsgruppe, Rückseite, Bestands- und Zustandskartierung		Planerstellung 09.06.2020	Änderung 10.11.2023
Klara-ID 017459	CAD LWL-DLBW, Wolfram Zalberg 09.06.2020, Michael Peren 10.11.2023	Bemerkungen:	
Maßstab 1:10	Foto LWL-DLBW, Hartwig Dülberg, 07.03.2019		
Planarchiv Nr. 017459PLD_004	Münster - Fürstenbergstraße 15 - Telefon: 0251/591-4036 - Mail: dlbw@lwl.org

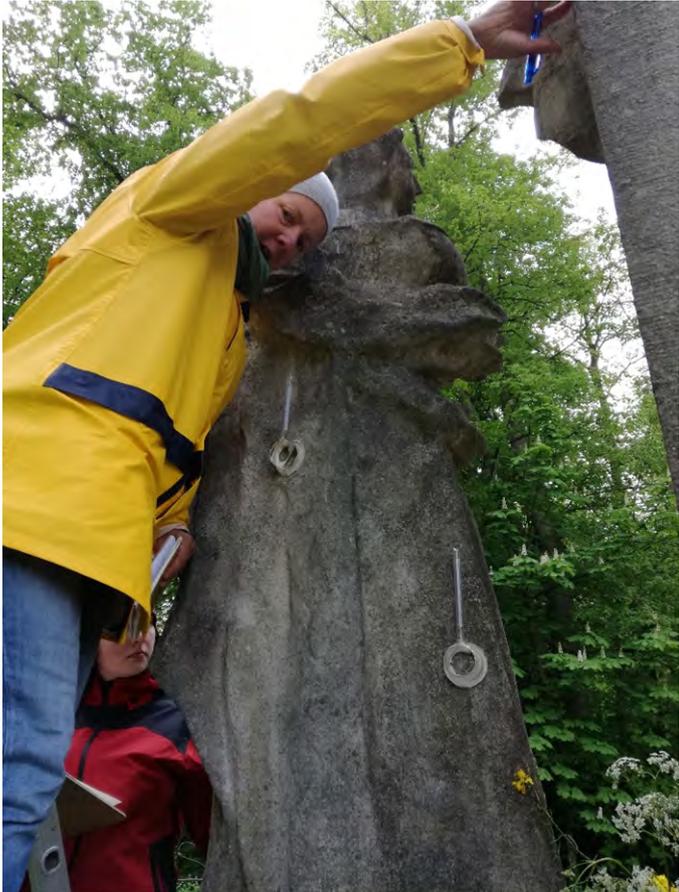
DBU-Forschungsvorhaben: Baumberger Kalksandstein - Umgang mit Alhydrophobierungen FH;P		
Objekt: Kreuzigungsgruppe, Haus Havixbeck	Bearbeiter*innen: Fachhochschule Potsdam, Studiengang Konservierung und Restaurierung Stein	Blatt: 2
Adresse: Josef-Heydt-Straße 1, 48329 Havixbeck	Lokalisierung: Rechte Figur, Rückseite, ca. Kniehöhe, rechter Gewandrand	Bearbeitungszeitraum: Mai 2019
	Konservierungsstatus Objekt allgemein: behandelt, hydrophobiert	
Messung der kapillaren Wasseraufnahme nach Karsten w-Wert = 1,5 kg/m²v/t		
Beschreibung der Oberfläche:

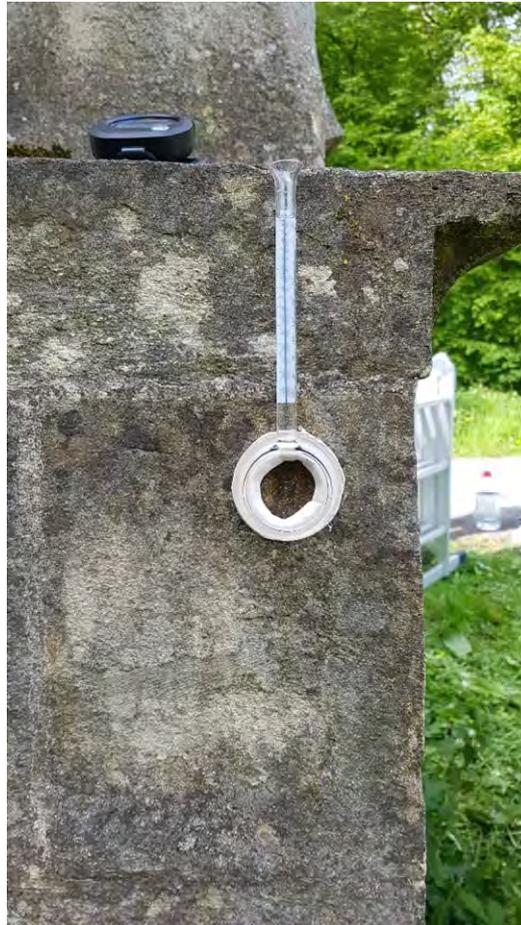
DBU-Forschungsvorhaben: Baumberger Kalksandstein - Umgang mit Alhydrophobierungen FH;P		
Objekt: Kreuzigungsgruppe, Haus Havixbeck	Bearbeiter*innen: Fachhochschule Potsdam, Studiengang Konservierung und Restaurierung Stein	Blatt: 4
Adresse: Josef-Heydt-Straße 1, 48329 Havixbeck	Lokalisierung: Kreuzigungsgruppe, ausgewechselter Teil des Kreuzes, linke Seite	Bearbeitungszeitraum: Mai 2019
	Konservierungsstatus Objekt allgemein: behandelt, hydrophobiert	
Messung der kapillaren Wasseraufnahme nach Karsten w-Wert = 4,5 kg/m²v		
Beschreibung der Oberfläche: Scharrur ohne starke Verschwärzung

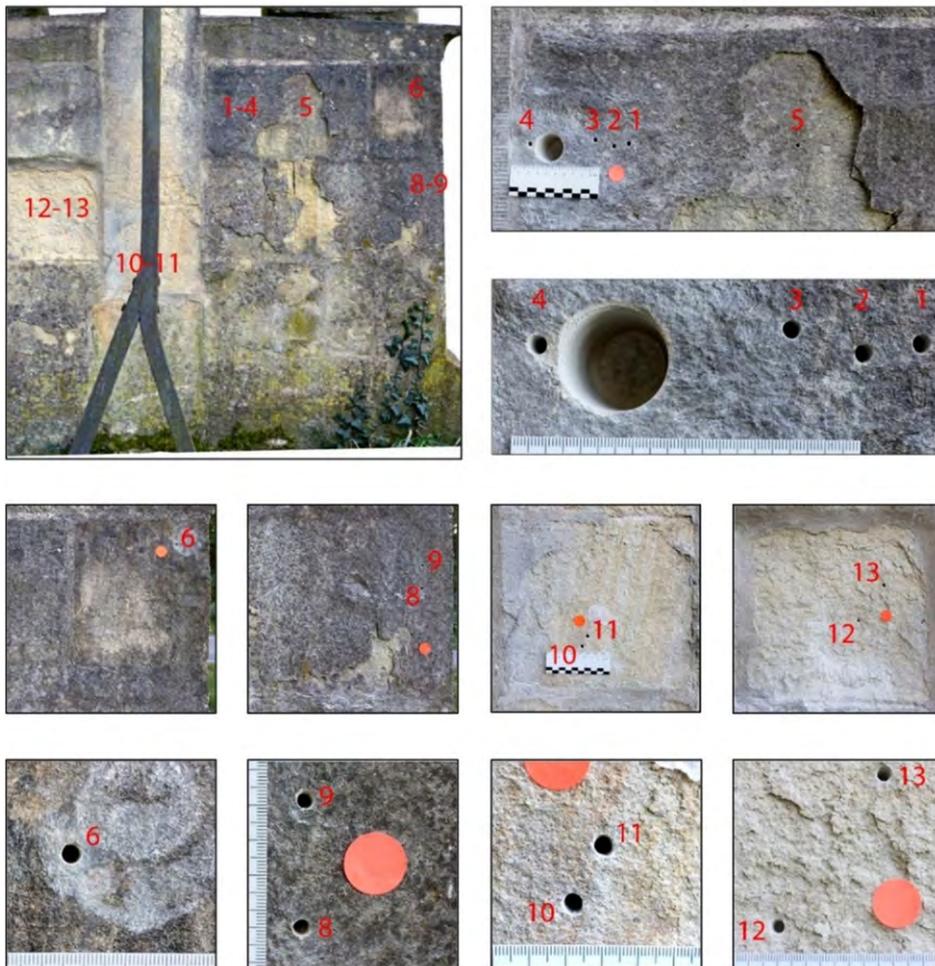
Zum Objekt: 1756 errichtete Kreuzigungsgruppe, 1900 an jetzigen Standort versetzt
 Frühere Maßnahmen: 1928 mit Fluat behandelt und Kreuzbalken erneuert; letztmalig 1968 restauriert, dabei mehrfache Tränkung mit KSE (wo?), bündige Verfugung mit hydraulischem Kalkmörtel und Hydrophobierung
 Lage der Messstellen: Rückseite des aus mehreren Werksteinschichten aufgebauten Podestes
 Bestand: ursprüngliche Oberflächengestaltung an BKS-Werksteinen nicht erkennbar
 Zustand: Messstelle 1-3: auf großflächiger, verschwärzter Schale, Oberfläche (OF) fest
 Messstelle 4: am Rand der verschwärzten Schale, OF fest
 Messstelle 5: auf erodierter Fläche nach Schalenverlust, OF fest
 Messstelle 6: verschwärzt, OF fest
 Messstelle 8-9: am Rand großflächiger Schalen, Flechtenbewuchs
 Messstelle 10-11: Erosion infolge Schalenverlust, OF fest (Austauschquader)
 Messstelle 12-13: starke Erosion, Mehrfachschuppen

Abb. 56: oben links; Messstellen am Sockel, oben rechts; Messstellen 1-5, unten links; Messstelle 6,8 und 9, unten rechts; Messstellen 10,11,12 und 13.

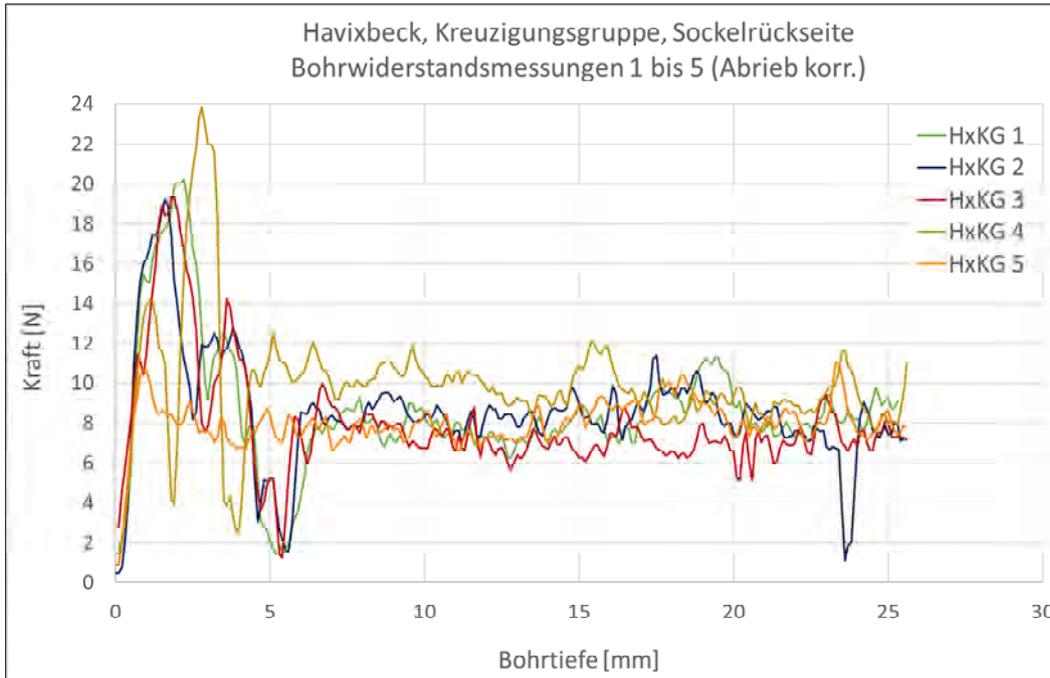
Diagr. 25: Havixbeck, Kreuzigungsgruppe, Bohrwiderstandsprofile 1 bis 5 (Bohrschneidenabrieb korrigiert).

Der Profilverlauf der Messungen 1 bis 4 ist als typisches Mehrfachschalenprofil anzusprechen. Die deutlich erhöhten Bohrwiderstandswerte in den ersten 5 mm dürften Folge früherer Anwendungen von Kieselsäureester mit geringer Eindringtiefe sein. Die Minima in 5 mm Tiefe sind als Mürbezonen anzusprechen im Übergang der harten Schale in Oberflächennähe zum ursprünglichen Grundniveau der Bohrhärte an diesem Werkstein.

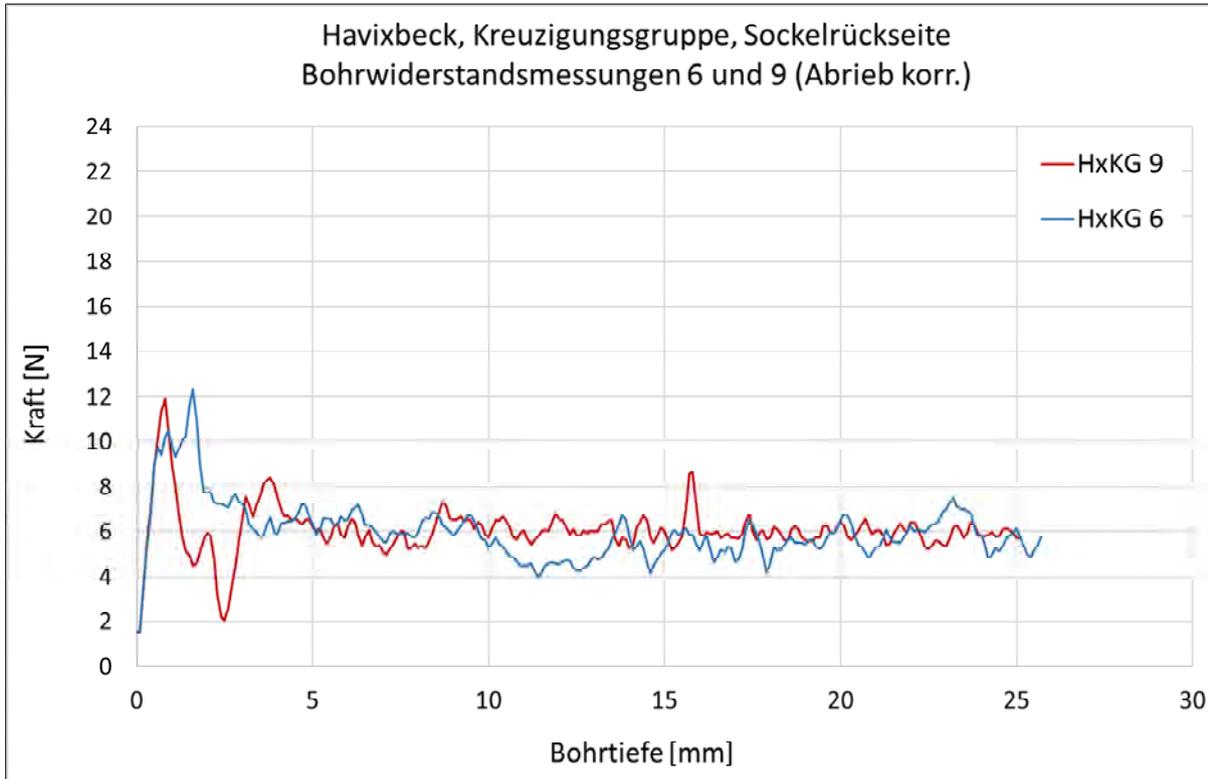
Diagr. 26: Havixbeck, Kreuzigungsgruppe, Bohrverhaltensprofile 6 und 9 (Bohrschneidenabrieb korrigiert)

<p>Ergebnisse HxKG 6 und 9</p>	<p>HxKG 6: Abschnitt 1-25,7 mm: Mittelwert 6,0 N, Variationskoeffizient 20 % HxKG 9: Abschnitt 1-25,1 mm: Mittelwert 6,0 N, Variationskoeffizient 14 % Beide Profile zeigen oberflächennah ein Maximum mit verdoppeltem Bohrverstand bei sehr geringer Tiefenerstreckung und ab etwa 4 mm Tiefe ein gleichbleibendes Niveau mit geringen Schwankungen. Bei Messung 9 tritt im Übergang von harter Außenzone zum Normalniveau ein Minimum in 3 mm Tiefe auf. Hier sinkt die Bohrhärte auf ein Drittel des Normalniveaus.</p>
<p>Interpretation HxKG 6 und 9</p>	<p>Die Maxima dürften Folge früherer Anwendungen von Kieselsäureester mit geringer Eindringtiefe sein. Die Messung 9 ist als Schalenprofil mit Mürbzone anzusprechen.</p>

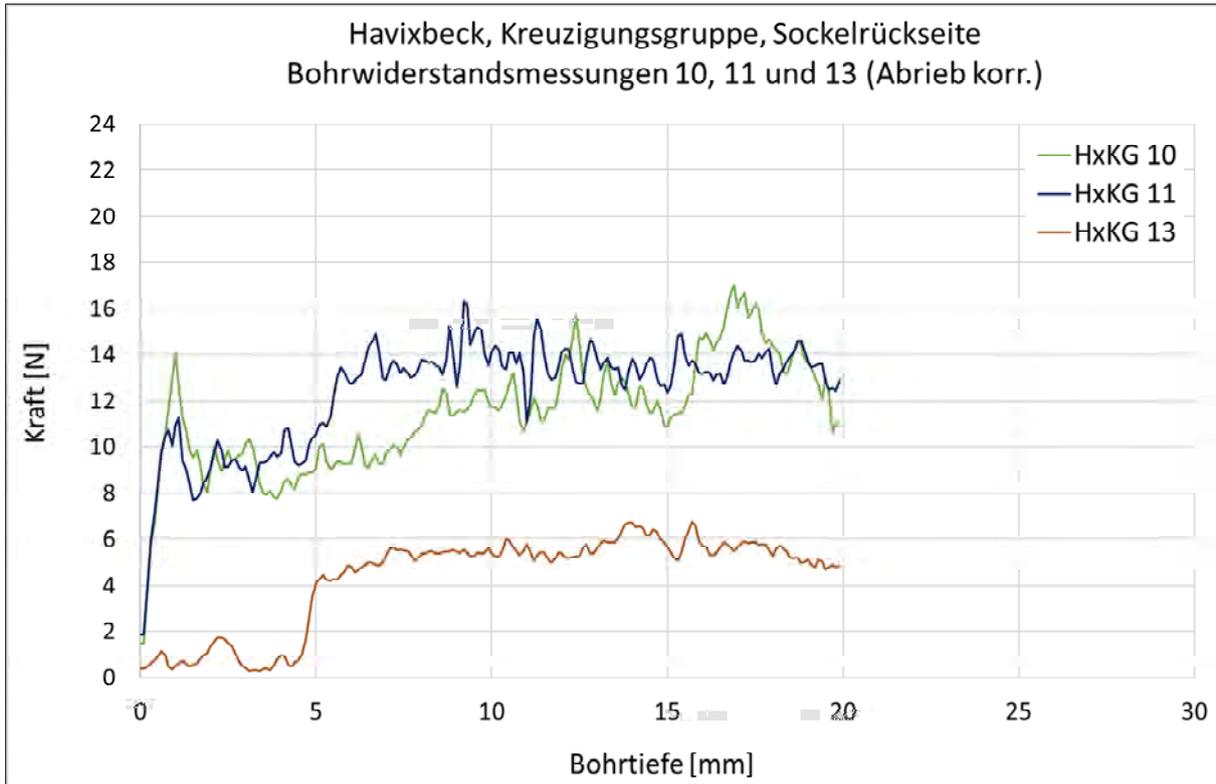
Diagr. 27: Havixbeck, Kreuzigungsgruppe, Bohr widerstandsprofile 10 bis 13 (Bohrschneidenabrieb korrigiert)

Die Bohr widerstandsmessung 13 zeigt ein Auflockerungsprofil mit abrupter Stufenausprägung. Einer Zone Blättereig artiger Gefügezerrüttung folgt ab 5 mm Tiefe praktisch übergangslos der nicht geschädigte Kern.

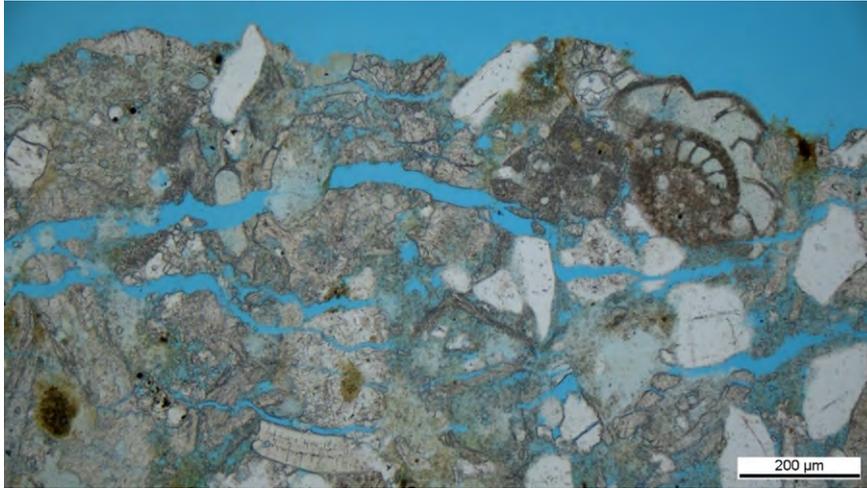
Probe **Hx BK1**

Abb. 59: Detail aus **Abb. 58** Oberflächenparallele Risse an der Kante zum Bohrkanal.

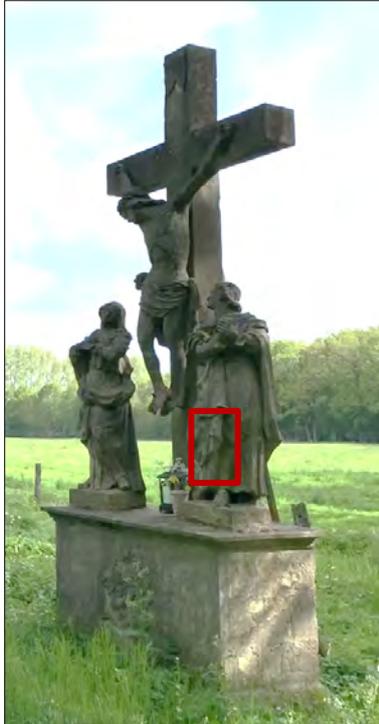
Abb. 64: Kreuzigungsgruppe an der Allee zum Wasserschloss Haus Stapel, Havixbeck. Die rote Umrahmung markiert den Bereich mit dem abgefallenen Gewandstück.

Am 09.07.2021 wurde bei einem Termin vor Ort bei der Kreuzigungsgruppe festgestellt, dass ein großes Fragment einer Gewandfalte von der Johannes-Figur abgefallen ist (s. **Abb. 64**, rote Umrandung und **Abb. 65** links.). Das abgefallene Gewandfragment bot eine Möglichkeit einer Probeentnahme für die Ermittlung des Tiefenprofils an, wobei darauf geachtet wurde, die Originaloberfläche möglichst wenig zu zerstören.

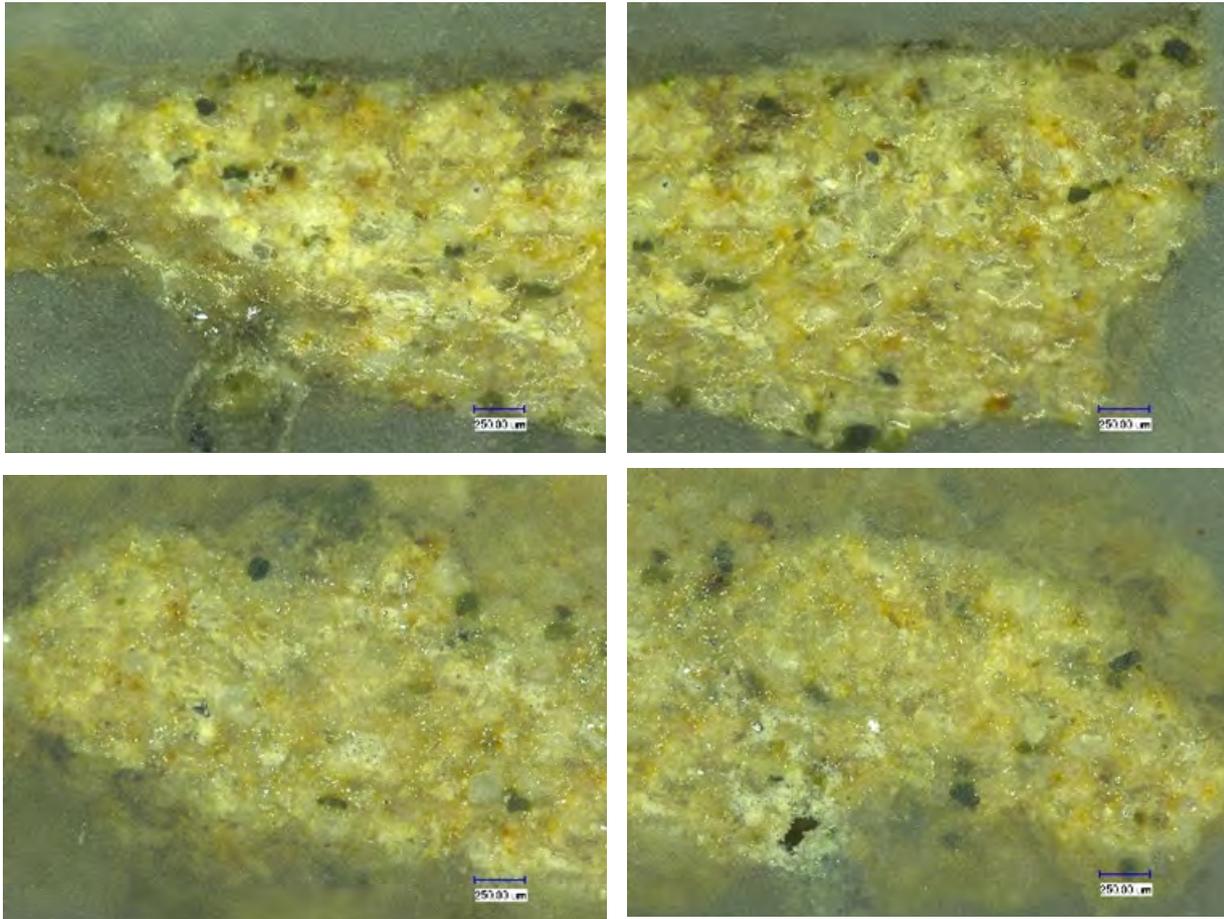
Abb. 66: Mikroskopische Aufnahmen der Querschliffe der Proben P1 (oben) und P2 (unten).

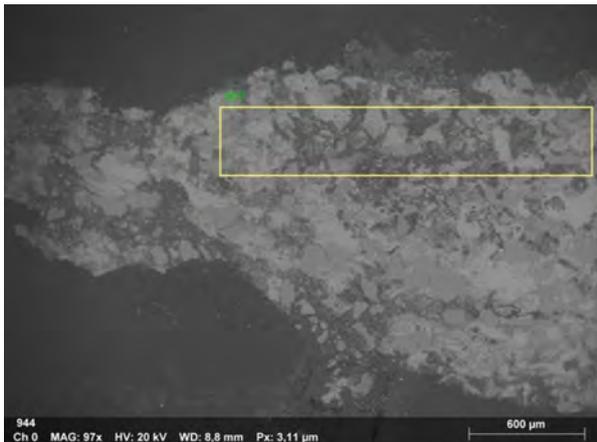
Abb. 68: REM-Aufnahme der Probe P1. Die gelbe Umrandung markiert den untersuchten Bereich.

Abb. 68 zeigt die REM-Aufnahme des äußersten Abschnitts der Proben P1 (siehe **Abb. 66**) mit einer gelben Umrandung, die den untersuchten Bereich markiert. Die Untersuchungsergebnisse aus diesem markierten Bereich der Probe P1 sind in **Tab. 34** zusammengefasst (siehe **Abb. 68**). Die vorgefundenen Elemente sind nach ihrem Vorkommen in Masseprozenten und Atomprozenten geordnet, angefangen mit der größten Menge. Diese Elemente sind auch in **Diagr. 28** dargestellt. Die Peaks im Diagramm zeigen die cps-Ausschläge (counts per second) für jedes erfasste Element in verschiedenen energetischen Bereichen.

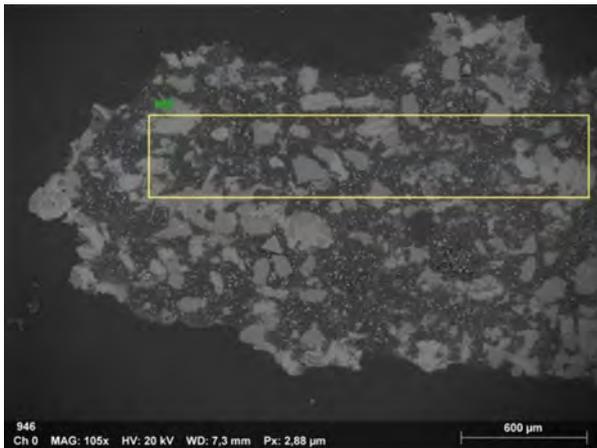
Abb. 70: REM-Aufnahme der Probe P2. Die gelbe Umrandung markiert den untersuchten Bereich.

Die Mengen von Chlor und Schwefel sind in beiden Proben sehr gering und fast identisch. Das gilt auch für Kalium. In Probe P2 fehlen Natrium und Magnesium vollständig. Auffällig ist, dass Probe P2 die doppelte Menge an Eisen im Vergleich zu Probe P1 aufweist. Gleiches gilt für Aluminium und Calcium, die zu den Hauptbestandteilen des Baumberger Sandsteins gehören. Diese Verhältnisse werden auch durch die EDX-Element-Mapping-Bilder bestätigt (siehe **Abb. 70** und **Abb. 71**).

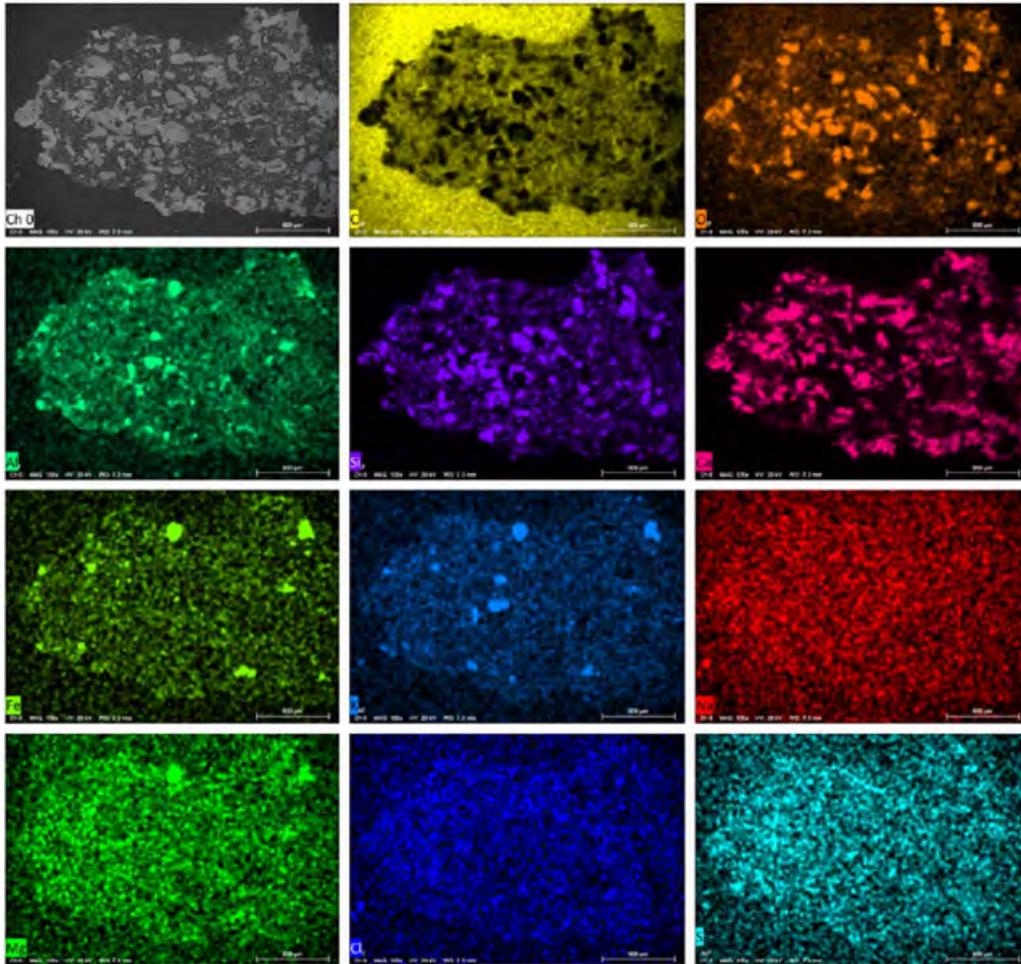
Abb. 71: Ortsaufgelöste Elementanalyse (EDX-Element Mapping) der vorgefundenen Elemente der Probe P2.

Abb. 71 zeigt die ortsaufgelöste Elementverteilung (EDX-Element Mapping) der ausgewählten Elemente in dem markierten Bereich der Probe P2. Das dargestellte Element ist in der unteren linken Ecke angegeben. Das Bild in der ersten Reihe oben links zeigt die REM-Aufnahme des markierten Bereichs zur Orientierung.

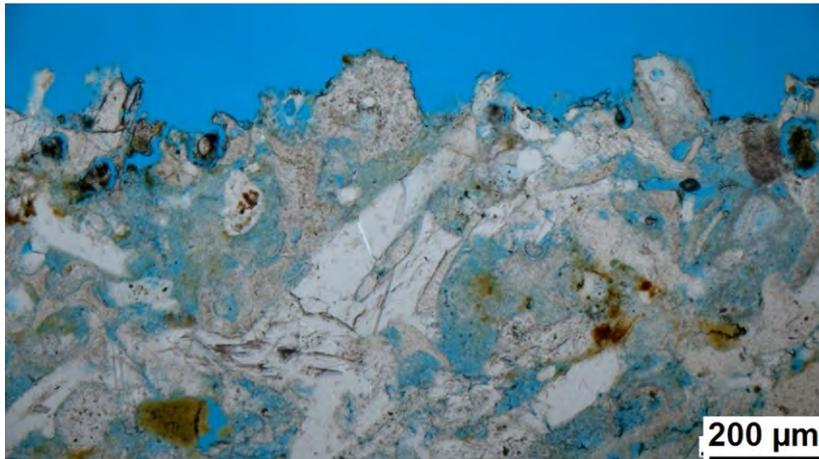
Probe **MS_M1**

Abb. 73: Detail aus **Abb. 72** Gefüge der Schale mit Oberfläche. Aufrauhung (hervorstehende Fossilbruchstücke). Kein Gips

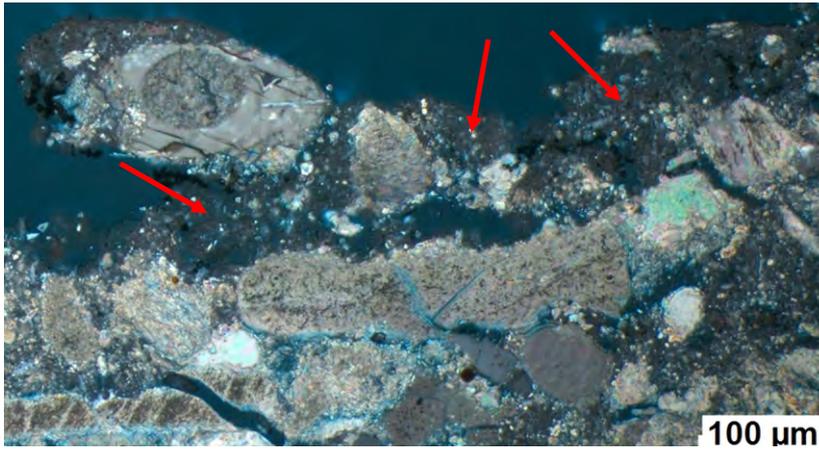
Probe **MS_M5**

Abb. 79: Detail aus **Abb. 78** Gips im oberflächennahen Gefügeabschnitt

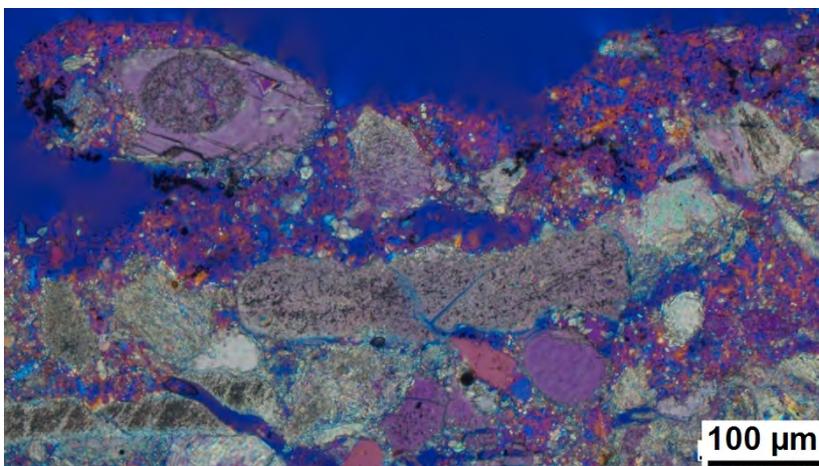
Probe **MS_M5**

Abb. 80: Wie **Abb. 79**+ Lambda-Plättchen. Gips im oberflächennahen Gefügeabschnitt..

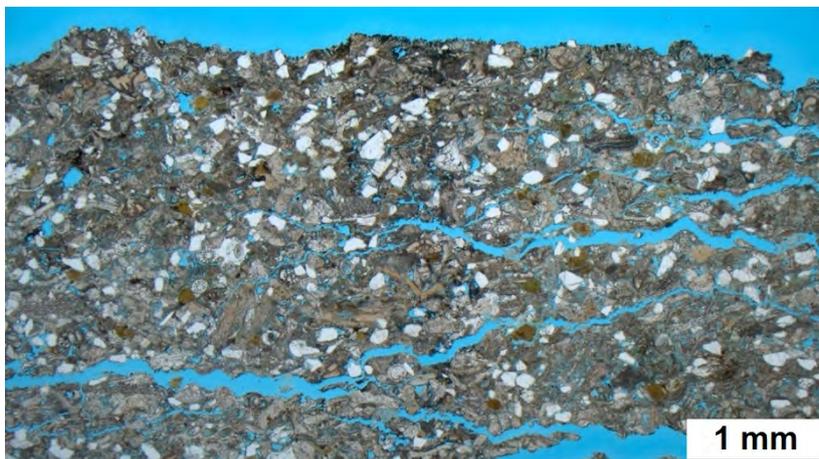
Probe **HS_M1**

Probe	Beschreibung	Untersuchungsergebnisse
HS_M 1	Sandender / schuppender BKS, hydrophobierter Bereich Torhaus, Ostfassade, SüdOst-Ecke, 2. Gesims von oben, unterm Dach	<ul style="list-style-type: none"> • Modalbestand BKS: <ul style="list-style-type: none"> - überwiegend Kalk (meist Fossilbruchstücke) - silikatische Körner (meist Quarz, überwiegend gut gerundet, Größtkorn: 0,1 mm), Glaukonit • miteinander „verpresste“ Kalkbestandteile (meist schwach kompaktiert) • im PolMi keine BM-Phase erkennbar • Kapillarporosität vorhanden (in rissfreien, d.h. intakten, Bereichen) • stark geschädigt: Entfestigung bis mindestens 1,6 cm Tiefe (gesamte präparierte Probendicke) • kein Gips
HS_M 2	BKS-Stück Torhaus, Süd-Seite, Ausbruchstück aus stark geschädigtem Gesimsbereich unter dem Dach	<ul style="list-style-type: none"> • in allen Punkten identisch HS_M1
HS_M 3	BKS-Stück Torhaus, Ost-Seite, linke Seite der Tordurchfahrt, Ausbruchstück neben der Dachrinne	<ul style="list-style-type: none"> • geschädigt (aber geringer als M1 und M2) • vereinzelt oberflächenparallele Risse (Bildung von etwa 2 mm breiten Schalen) • stellenweise (punktuell) sekundäre Vergipsung unmittelbar an der Oberfläche

Abb. 82: Oberflächenparallele Schuppen (Oberfläche im Bild oben)

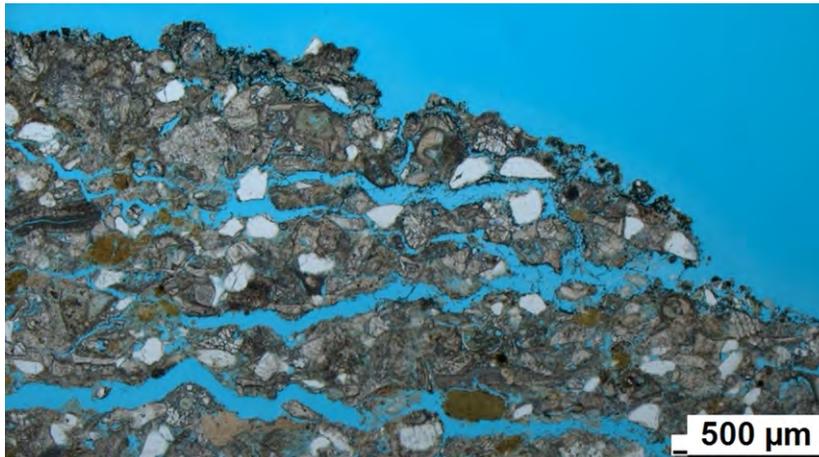
Probe **HS_M1**

Abb. 83: Oberflächenparallele Schuppen (Oberfläche im Bild oben), schräger Randbereich

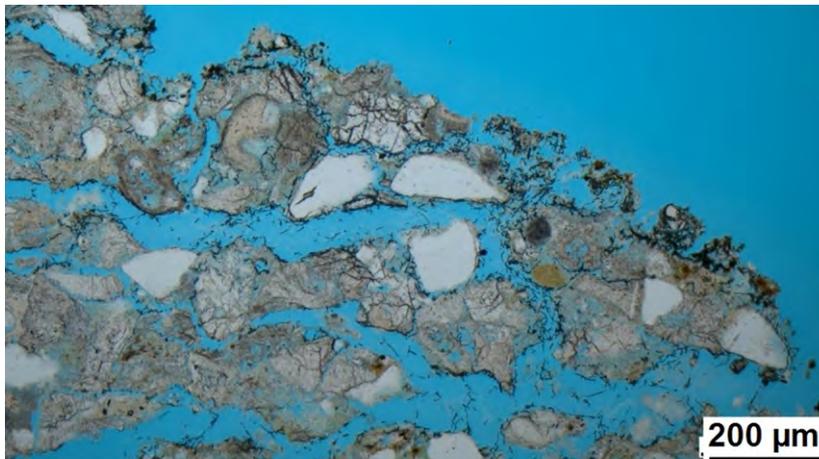
Probe **HS_M1**

Abb. 84: Detail aus **Abb. 83** Oberflächenparallele Schuppen (Oberfläche im Bild oben), schräger Randbereich, Mikrobiologie, kein Gips

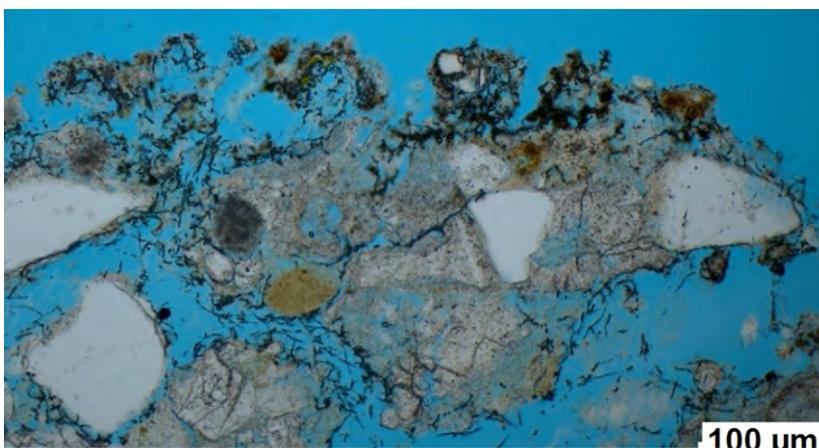
Probe **HS_M1**

Abb. 85: Detail aus **Abb. 84** Oberflächenparallele Schuppen (Oberfläche im Bild oben), Mikrobiologie, kein Gips

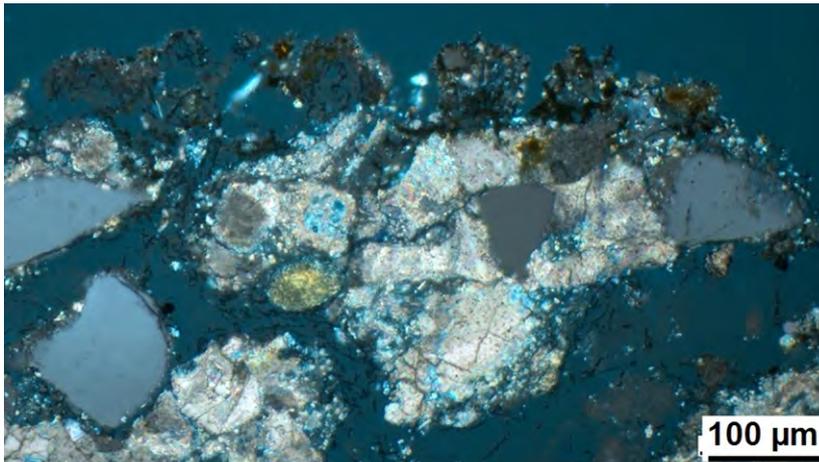
Probe **HS_M1**

Abb. 86: Gleiche Probenstelle wie Abb. 85 unter gekreuzten Polarisatoren
Oberflächenparallele Schuppen (Oberfläche im Bild oben), Mikrobiologie, kein Gips

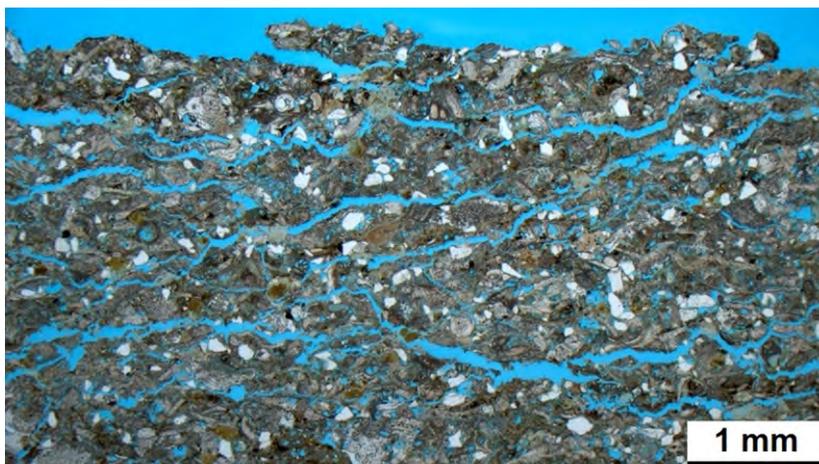
Probe **HS_M2**

Abb. 87: Oberflächenparallele Schuppen.

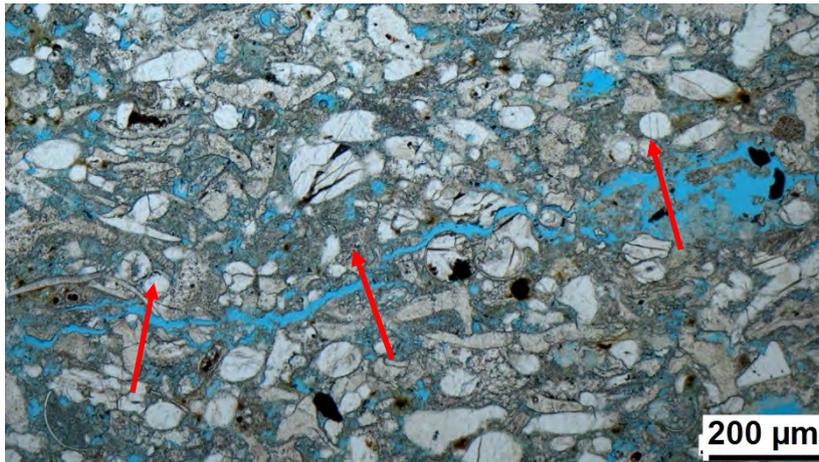
Probe **HS_M3**

Abb. 89: Detail aus **Abb. 88** Weitgehend intaktes BKS-Gefüge mit oberflächenparallelem Riss

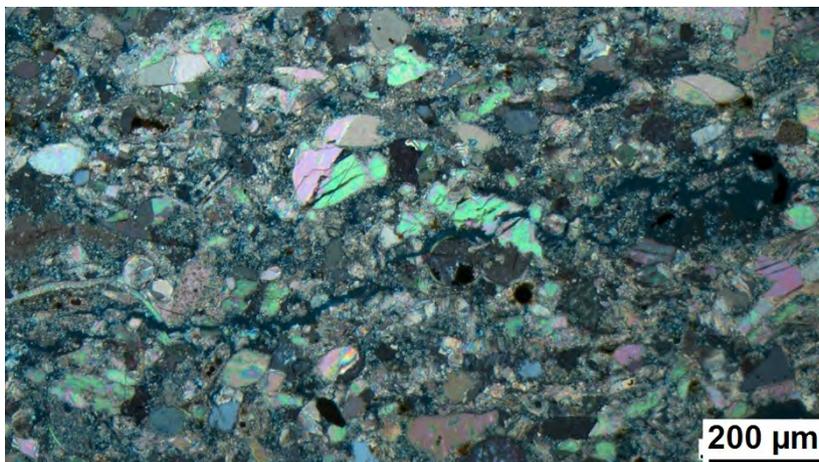
Probe **HS_M3**

Abb. 90: Gleiche Probenstelle wie **Abb. 89** unter gekreuzten Polarisatoren. Weitgehend intaktes BKS-Gefüge mit oberflächenparallelem Riss
