Abschlussbericht

Münster Februar 2024

Projekt: **Umgang mit Althydrophobierungen**
Modellhafte Konservierung von Objekten aus durch Althydrophobierung geschädigtem Baumberger Kalksandstein
Entwicklung eines praxisorientierten Leitfadens

Gefördert unter: **AZ 34759/01+02 gefördert von der Deutschen Bundesstiftung Umwelt**

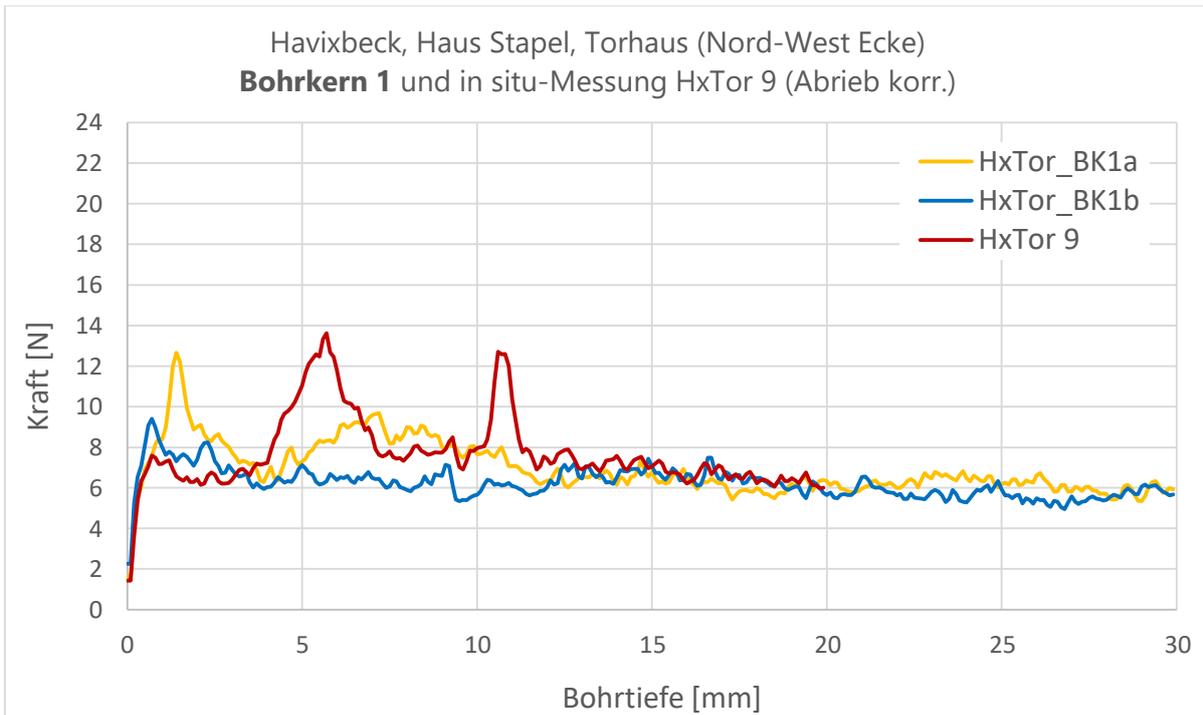
Diagr. 30 : Bohrwiderstandsverläufe für zwei am gezogenen Bohrkern BK 1 durchgeführte Messungen.

Die Grafik (**Diagr. 30**) zeigt die Bohrwiderstandsverläufe für zwei am gezogenen Bohrkern BK 1 durchgeführte Messungen (gelbe und blaue Kurve) sowie eine vor Ort (am Bauwerk) erfolgte Messung (rote Kurve). Mikroskopisch untersucht wurde der Bohrkern BK1. Die Schlieffebene wurde so gelegt, dass beide Bohrkanäle in ihrer gesamten Länge Gegenstand des Präparates sind (siehe **Abb.91**).

Im Lichtmikroskop waren keinerlei Auflockerungen des Steins im Bereich der Bohrkanäle erkennbar. Das entspricht den Bohrprofilen. Die in etwa 2 mm Tiefe gemessene Erhöhung des Bohrwiderstandes kann durch lokale Dichteunterschiede im Gefüge oder härtere Mineralkomponenten verursacht worden sein (z.B. ein oder mehrere Quarzkörner).

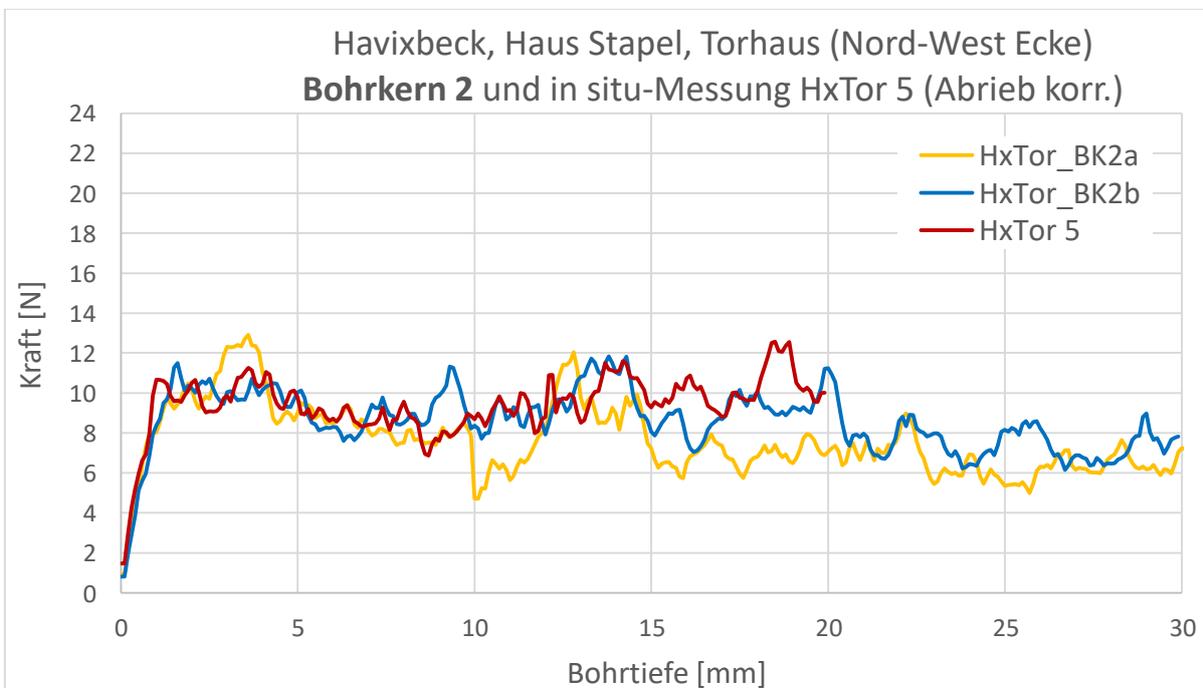
Diagr. 31: Bohrwiderstandsverläufe für zwei am gezogenen Bohrkern BK 2 durchgeführte Messungen.

Die Grafik (**Diagr. 31**) zeigt die Bohrwiderstandsverläufe für zwei am gezogenen Bohrkern BK 2 durchgeführte Messungen (gelbe und blaue Kurve) sowie eine vor Ort (am Bauwerk) erfolgte Messung (rote Kurve). Mikroskopisch untersucht wurde der Bohrkern BK2 (**Abb. 81**). Die Schliffebene wurde so gelegt, dass beide Bohrkanäle in ihrer gesamten Länge Gegenstand des Präparates sind (vergl. **Fehler! Verweisquelle konnte nicht gefunden werden.**).

Im Lichtmikroskop waren unmittelbar an der Oberfläche, bis in etwa 0,5 mm Tiefe, Risse nachweisbar. Dieser schmale Abschnitt wird in den Bohrprofilen nicht ausreichend fein aufgelöst. Im weiteren Verlauf sind keinerlei Auflockerungen des Steins im Bereich der Bohrkanäle erkennbar. Die in den Bohrprofilen vorhandenen Schwankungen (v.a. im Abschnitt 10-20 mm) können im mikroskopischen Bild nicht nachvollzogen werden.

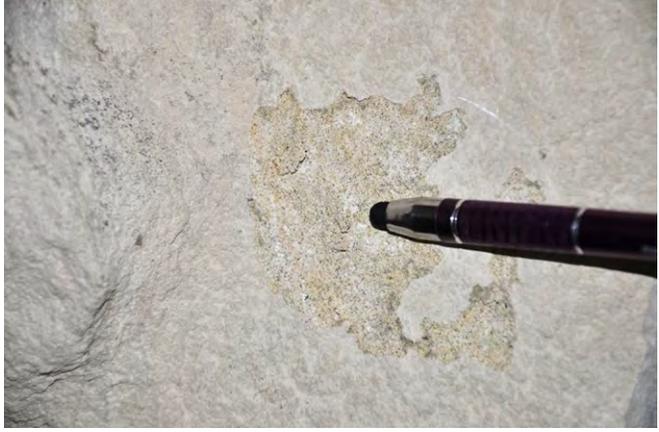
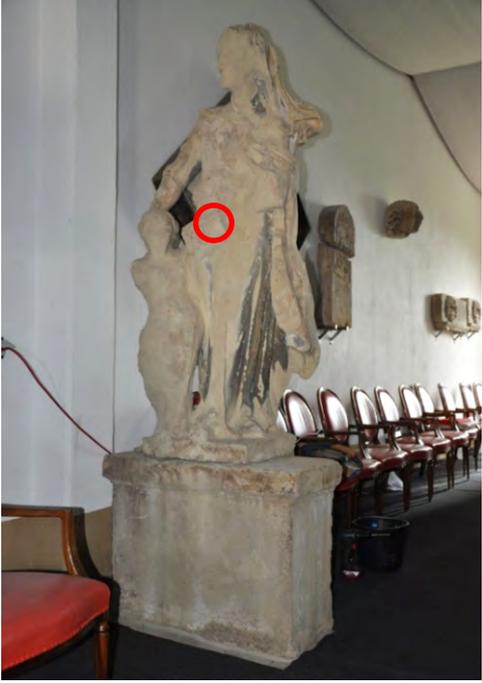
Objekt: Skulptur Anna/ Gewandbereich

Probenart: Schuppen der Oberfläche									
			Methode der Probennahme: Abnahme einer Abplatzung der Oberfläche									
Ergebnisse:												
Objektort	Profil		Anionen [M-%]				Kationen [M-%]				pH	
	Bhrg	Segm.	SO ₄ ²⁻	NO ₃ ⁻	Cl ⁻	Σ _{Ni+Cl}	Na ⁺	K ⁺	Mg ²⁺	Ca ²⁺		
Schloss Harkotten	SH 1	Ab. Ofi.	0,10	0,01	<0,0 1	0,01	0,01	0,01	<0,01	0,16	8,6	
			Anionen [meq/kg]			Kationen [meq/kg]				Summe		
			SO ₄ ²⁻	NO ₃ ⁻	Cl ⁻	Na ⁺	K ⁺	Mg ²⁺	Ca ²⁺	A	K	
			21,7	1,5	0,7		2,3	2,8	2	81,6	24	89
Bemerkung: keine Salzbelastung feststellbar

Trotz deutlicher Schädigung ist die Skulptur im Bereich der schuppigen Oberfläche (SH 1) nicht salzbelastet. An den anderen beiden Messstellen (SH 2 und 3) liegen sehr hohe Gipsgehalte (4-5 M-% Sulfat) und leicht erhöhte Nitrat/Chlorid-Gehalte vor (etwa 0,2 M-%).

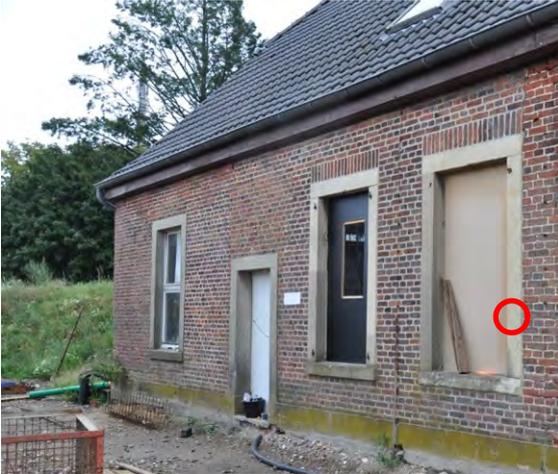
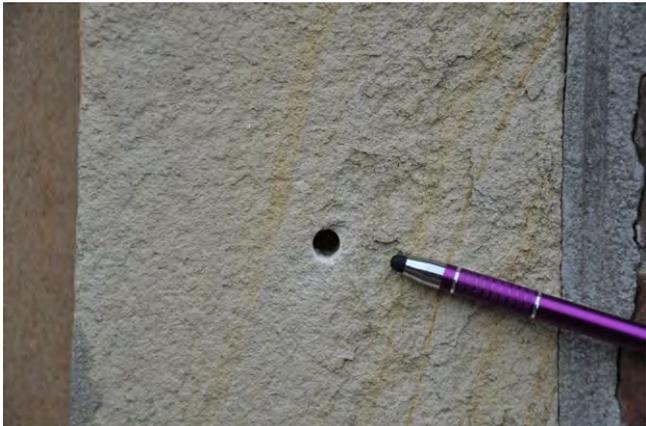
Quantitative chemische Salzanalysen		Bearbeiter: F. Schlütter /M.Rübe	Datum: 20.07.2022
Befund-Nr.: HSm 1		Probenentnahmestelle: Schuppender Bereich an der unteren rechten Fensterlaibung	
Ort: Haus Schmeing Holthausener Straße 9 46325 Borken-Weseke			
Objekt: Fensterlaibung – 2. Fenster rechts vom Eingang, rechts unten

Bemerkung: niedriger bis mäßiger Gipsgehalt

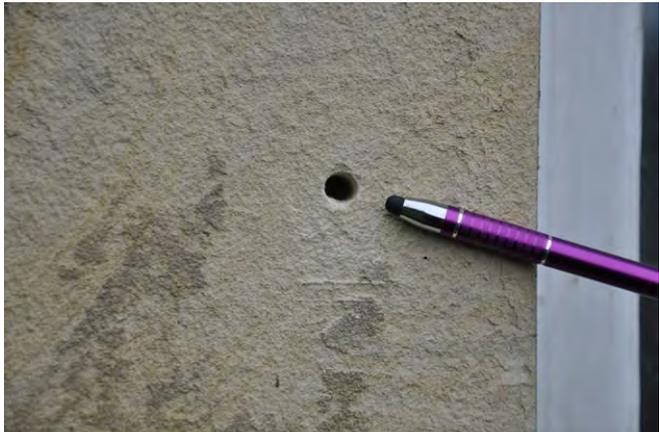
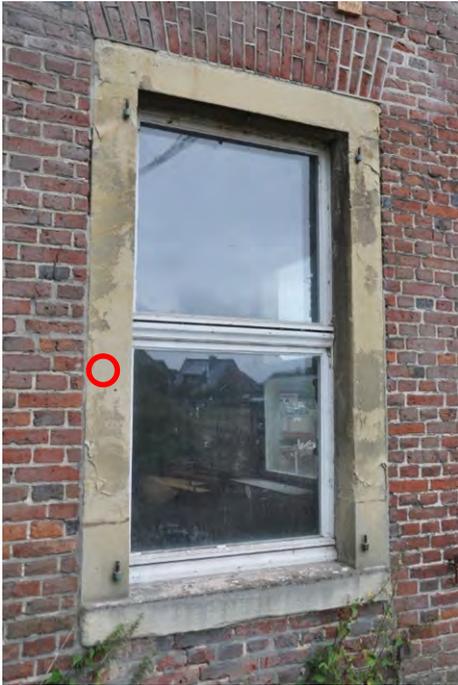
Objekt: Fensterlaibung links Mitte, Fenster links vom Eingang

Probenart: Bohrmehlprobe (4 Segmente)									
			Methode der Probennahme: Bohrung Ø10 mm									
Ergebnisse:												
Objektort	Profil		Anionen [M-%]				Kationen [M-%]				pH	
	Bhrg	Segm.	SO ₄ ²⁻	NO ₃ ⁻	Cl ⁻	Σ _{Ni+Cl}	Na ⁺	K ⁺	Mg ²⁺	Ca ²⁺		
Haus Schmeing	HSm 2	0-3 mm	1,81	0,64	0,32	0,96	0,23	0,11	0,02	0,98	9,4	
			Anionen [meq/kg]				Kationen [meq/kg]				Summe	
			SO ₄ ²⁻	NO ₃ ⁻	Cl ⁻	Σ	Na ⁺	K ⁺	Mg ²⁺	Ca ²⁺	A	K
			377	103	90,5		98	26,8	13,4	487	571	625
Bemerkung: mäßiger Gipsgehalt und erhebliche Nitrat/Chloridgehalte

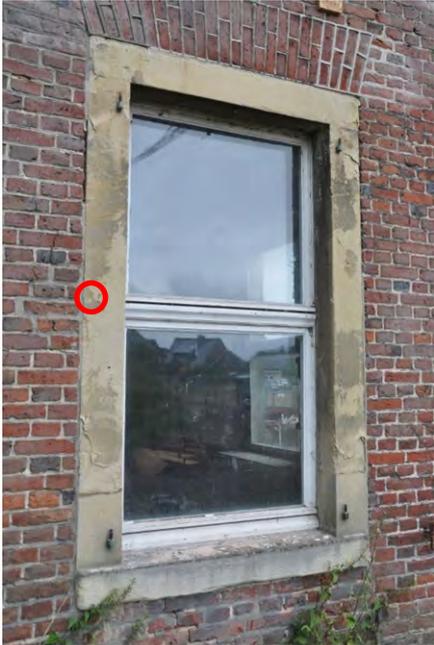
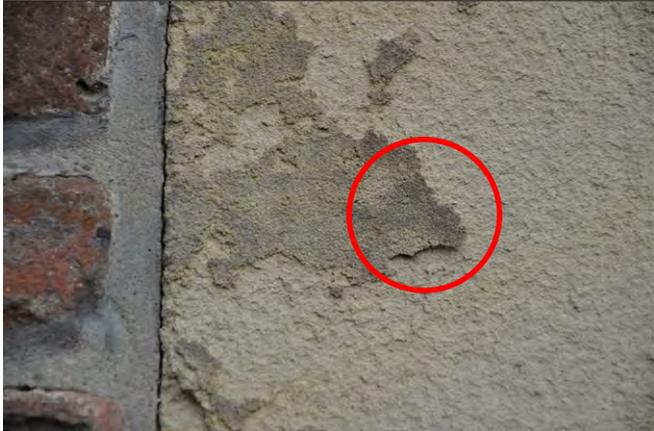
PROBENENTNAHME/AUSWERTUNG												
Quantitative chemische Salzanalysen			Bearbeiter: F. Schlütter /M.Rübe				Datum: 20.07.2022					
Befund-Nr.: HSm 3			Probenentnahmestelle: Aufschuppender Bereich an der Mitte der linken Laibung									
Ort: Haus Schmeing Holthausener Straße 9 46325 Borken-Weseke			Objekt: Fensterlaibung links Mitte, Fenster links vom Eingang

Probenart: Schuppen der Oberfläche									
			Methode der Probennahme: Abnahme der an der Oberfläche liegenden Schuppe									
Ergebnisse:												
Objektort	Profil		Anionen [M-%]				Kationen [M-%]				pH	
	Bhrg	Segm.	SO ₄ ²⁻	NO ₃ ⁻	Cl ⁻	Σ _{Ni+Cl}	Na ⁺	K ⁺	Mg ²⁺	Ca ²⁺		
Haus Schmeing	HSm 3	Ab. Ofl.	7,15	0,65	0,36	1,01	0,22	0,08	0,02	3,25	9,2	
			Anionen [meq/kg]				Kationen [meq/kg]				Summe	
			SO ₄ ²⁻	NO ₃ ⁻	Cl ⁻		Na ⁺	K ⁺	Mg ²⁺	Ca ²⁺	A	K
			1490	105	101		95	20,3	12,7	1620	1696	1748
Bemerkung: hoher bis sehr hoher Gipsgehalt und erhebliche Nitrat/Chloridgehalte

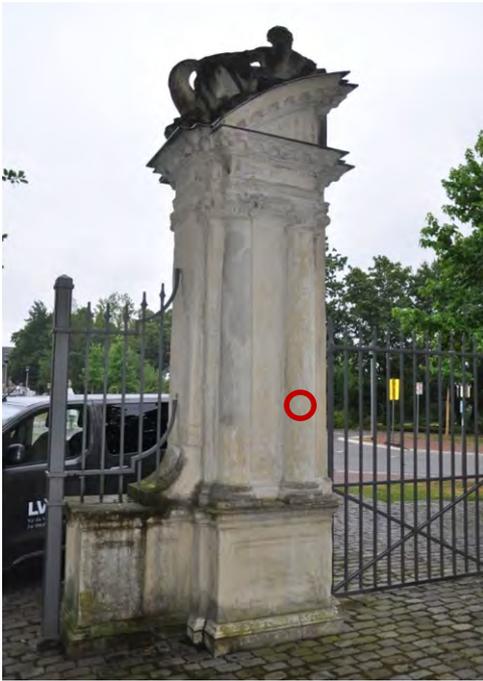
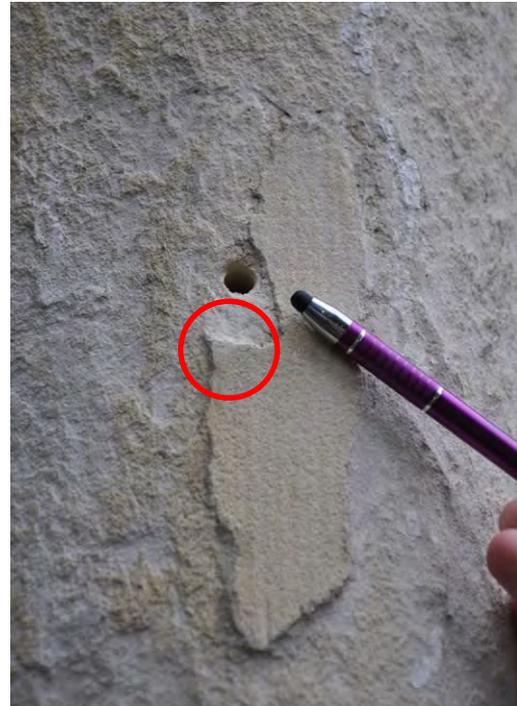
Objekt:
Torpfeiler rechts, Rückseite

Bemerkung: sehr hoher Gipsgehalt

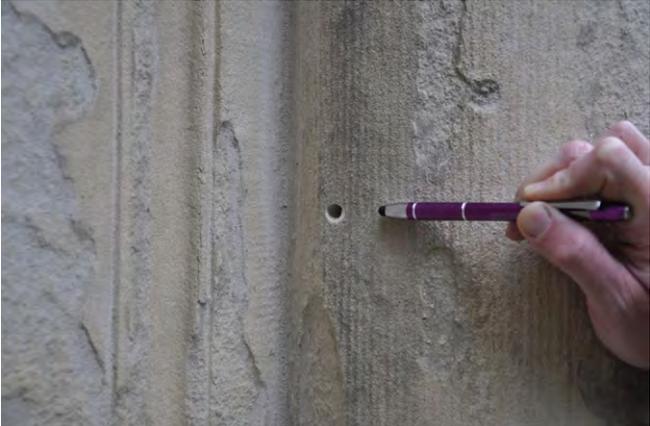
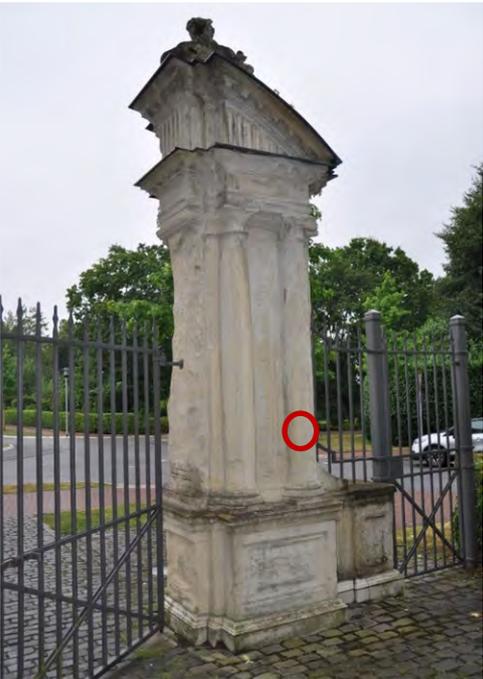
Ort: Schloss Nordkirchen Schloss 1 59394 Nordkirchen												
Objekt: Torpfeiler links, Rückseite			Probenart: Bohrmehlprobe (4 Segmente)

Ergebnisse:			Methode der Probennahme: Bohrung Ø10 mm									
Objektort	Profil		Anionen [M-%]				Kationen [M-%]				pH	
	Bhrg	Segm.	SO ₄ ²⁻	NO ₃ ⁻	Cl ⁻	Σ _{Ni+Cl}	Na ⁺	K ⁺	Mg ²⁺	Ca ²⁺		
Schloss Nordkirchen	SN 2	0-3 mm	8,01	0,10	0,05	0,16	0,04	0,03	0,01	3,61	9,4	
			Anionen [meq/kg]			Kationen [meq/kg]				Summe		
			SO ₄ ²⁻	NO ₃ ⁻	Cl ⁻	Na ⁺	K ⁺	Mg ²⁺	Ca ²⁺	A	K	
			1670	16	14,5		17,9	6,6	5,3	1800	1701	1830
Bemerkung: sehr hoher Gipsgehalt

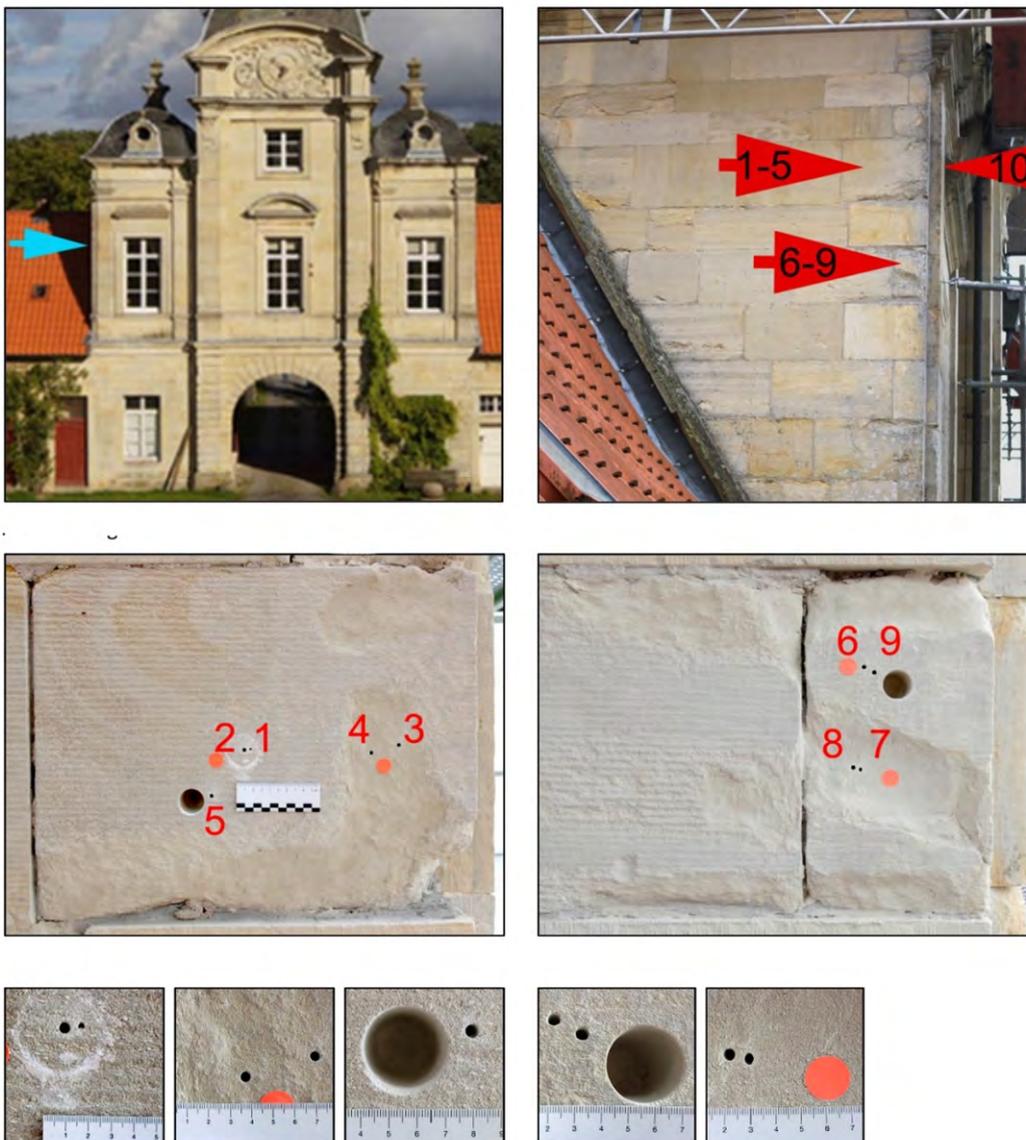
An den Modellobjekten in Havixbeck wurden drei Bohrkern von ca. 45 mm Länge und 23 mm Durchmesser entnommen, zwei an der Nordfassade des Torhauses (**Abb. 99**) und einer am Sockel der Kreuzigungsgruppe (**Abb. 56**). An ihnen wurden zunächst drei Ultraschalllaufzeitprofile erstellt und nachfolgend je zwei Bohrwiderstandsmessungen vorgenommen. Anschließend wurde in Ebene der Bohrungen Dünnschliffe präpariert und vom Projektpartner MPA Bremen mikroskopisch untersucht. In den nachfolgenden Diagrammen sind den Bohrwiderstandsprofilen an den Bohrkernen die Profile von in-situ-Messungen in unmittelbarer Nähe der Bohrkernentnahmestellen hinzugefügt.

Abb. 99: oben links; Lage der Bohrkernentnahmestellen und Messstellen an den Fassaden, oben rechts; Lage der Messstellen an der Gebäudeecke, Mitte links; Übersicht Messstellen 1 bis 5, Mitte rechts; Übersicht Messstellen 6 bis 9; Reihe unten von links nach rechts, Messstellen 1+2; 4+3; 5; 6+9; 8+7.

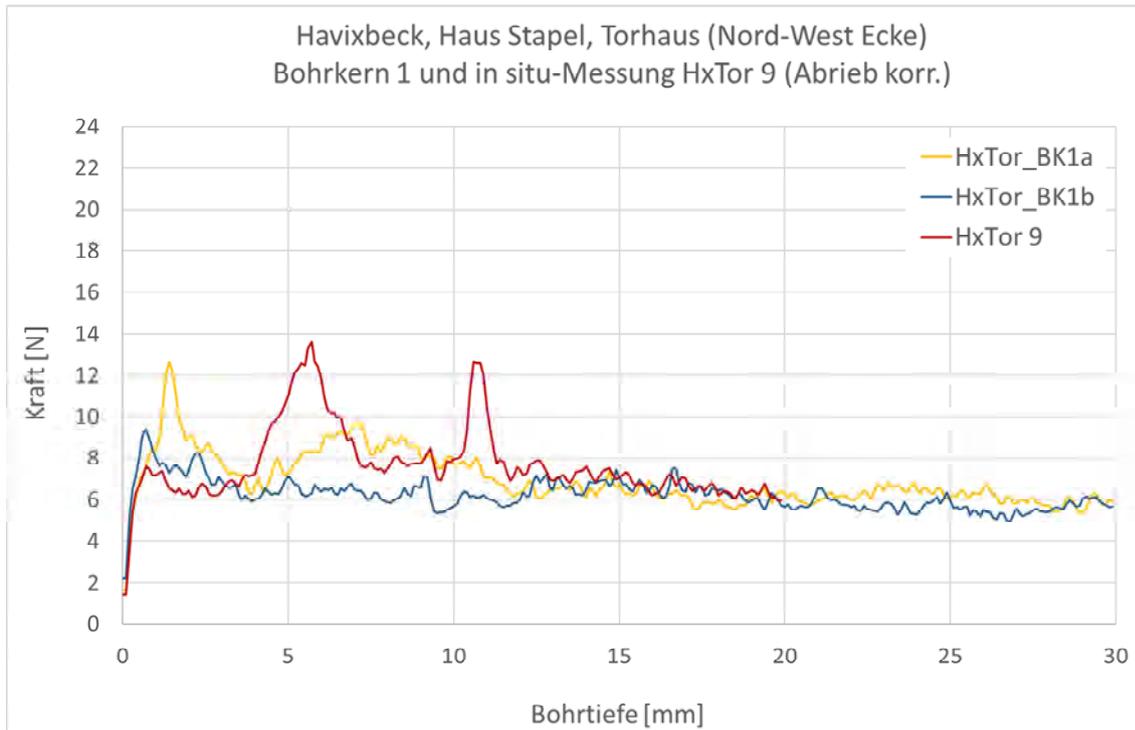
Diagr. 36: Havixbeck, Haus Stapel, Torhaus, Bohrwiderstandsprofile Bohrkern 1 (Bohrschneidenabrieb korrigiert)

Die Profile zeigen überwiegend ein ausgeglichenes Niveau über die jeweilige Bohrtiefe. Lokal erhöhte Bohrwiderstände dürften auf Gefüge-inhomogenitäten und/oder Unregelmäßigkeiten in der Messdurchführung (Verwackler) zurückzuführen sein, letzteres insbesondere bei der in-situ-Messung. Diese peaks deuten nicht auf frühere Festigungsmaßnahmen hin.

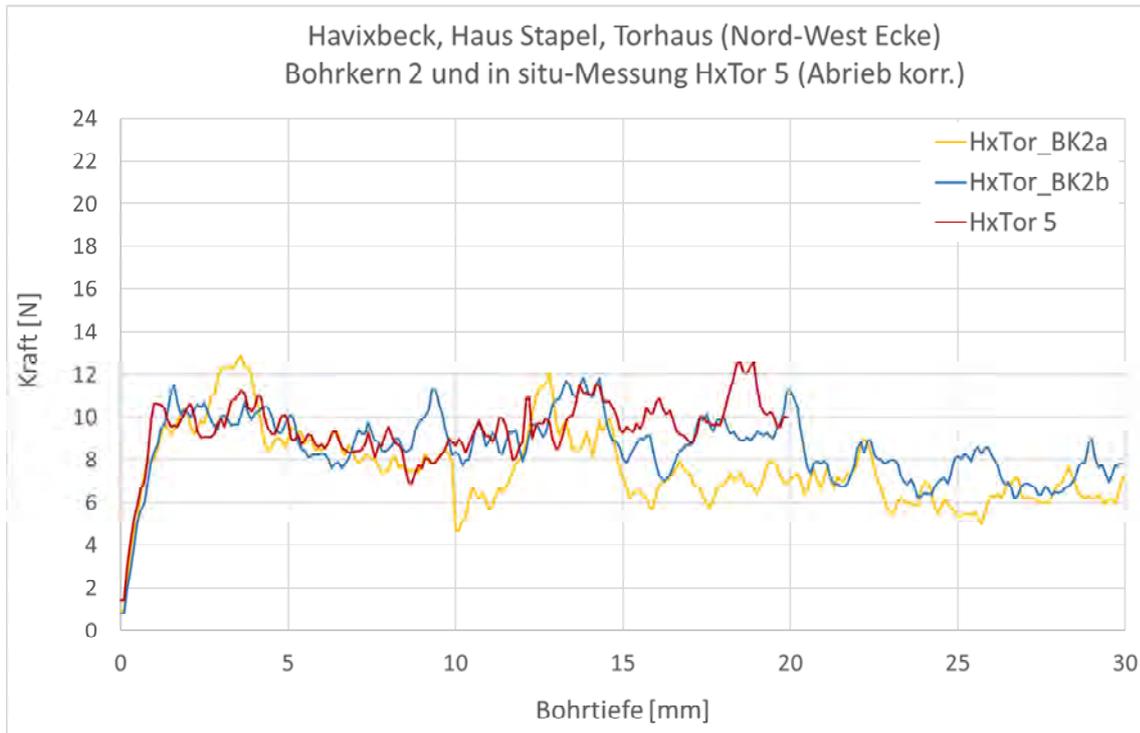
Diagr. 37: Havixbeck, Haus Stapel, Torhaus, Bohrwiderstandsprofile Bohrkern 2 (Bohrschneidenabrieb korrigiert).

Die größere Schwankungsbreite der Bohrwiderstände dürfte mit der Grobkörnigkeit des Gefüges in Zusammenhang stehen. Es bleibt abzuwarten, ob diese Hypothese durch die Analyse des Bohrkerndünnschliffes bestätigt werden kann und ob sich die Unterschiede zwischen den beiden Bohrkernprofilen durch natürliche Gefügeanomalien hinreichend erklären lassen.

Insgesamt können die Profilverläufe noch als ausgeglichen bewertet werden. Sie geben keine Hinweise auf verwitterungs- oder konservierungsbedingte Veränderungen.

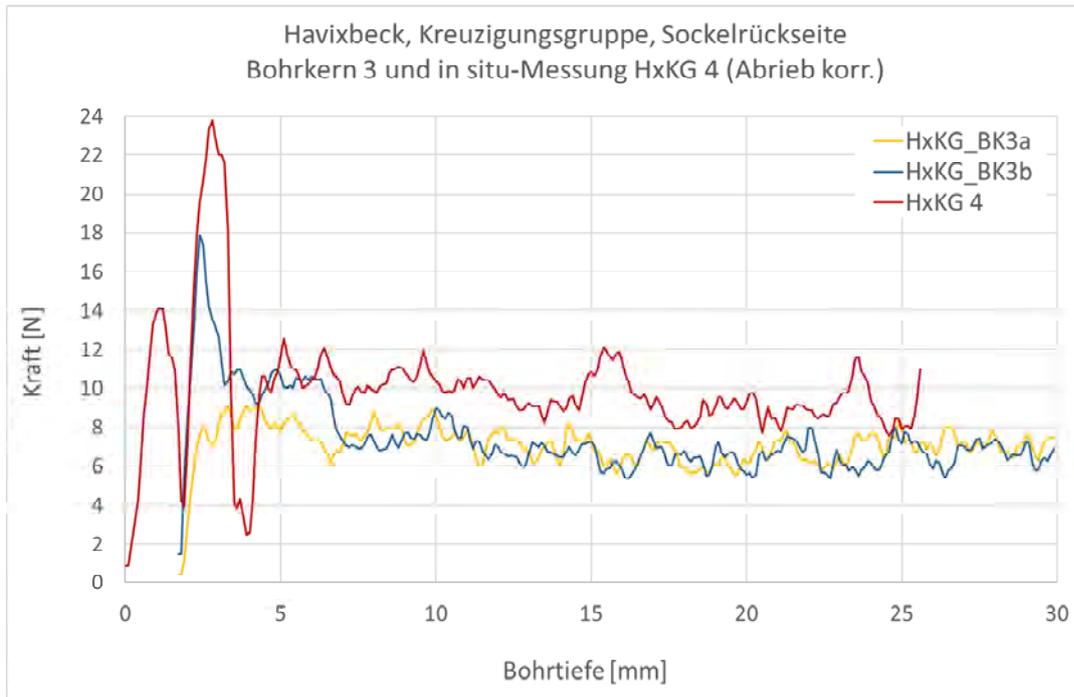
Diagr. 38: Havixbeck, Kreuzigungsgruppe, Bohrwiderstandsprofile Bohrkern 3 (Bohrschneidenabrieb korrigiert)

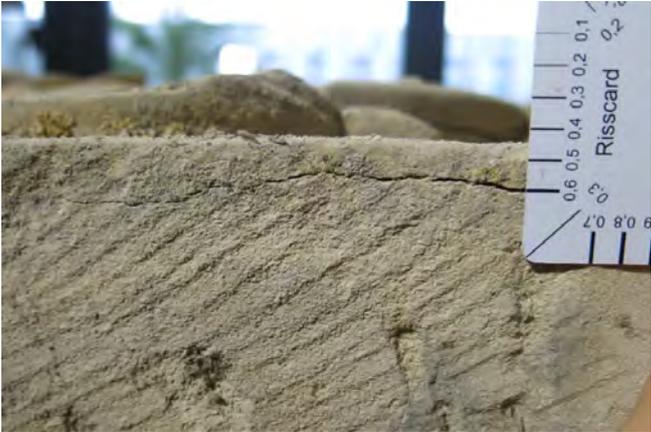
<p>B_1_0_Risse Risse sind eine klar erkennbare Unterbrechung in der Oberfläche.</p>	
<p>B_1_01 Einzelriss Einzelrisse zeigen sich in variierenden Rissbreiten von schmalen Haarrissen mit einer Breite $\leq 1\text{mm}$ bis zu mehreren Millimeter breiten Rissen. Risse können im Gesteinsgefüge entstehen oder markieren Gefügeveränderungen wie z.B. eine Schalenbildung. Häufig treten Risse an den Verbindungsstellen von verschiedenen Materialien auf wie z.B. zwischen Stein und Mörtelergänzungen.</p>

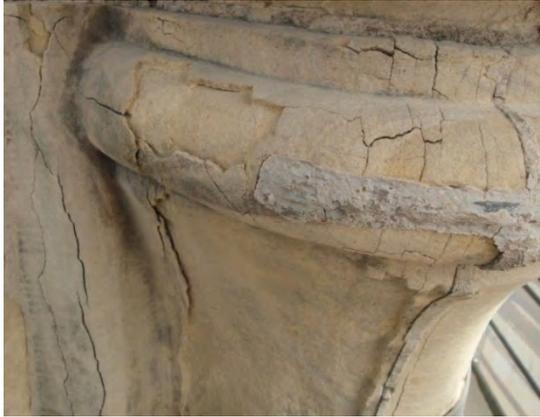
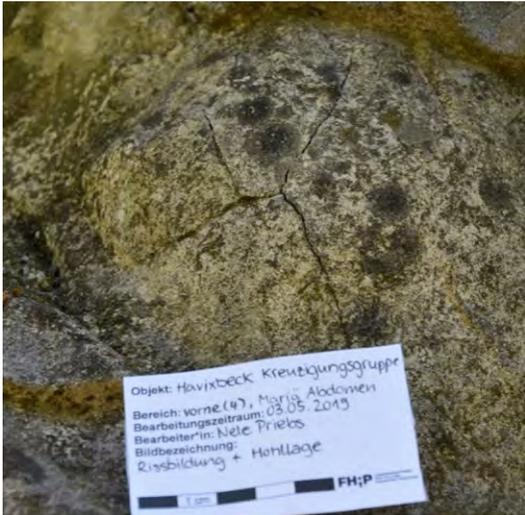
<p>B_1_02 Rissnetz Rissnetze treten häufig in Kombination mit Hohlstellen oder in Beziehung zu oberflächenparallelen Schalen auf, die sich spannungsreich über gewölbte Oberflächen ausgebildet haben, z. B. Knie an Skulpturen. Überwiegend sind es schmale Haarrisse mit einer Breite von $\leq 1\text{mm}$.</p>

<p>Objekt: Havixbeck Kreuzigungsgruppe Bereich: vorne (4), Maria, Abdomen Bearbeitungszeitraum: 03.05.2013 Bearbeiter/in: Niele Priebes Bildbezeichnung: Rissbildung + Hohltafel FH;P</p>

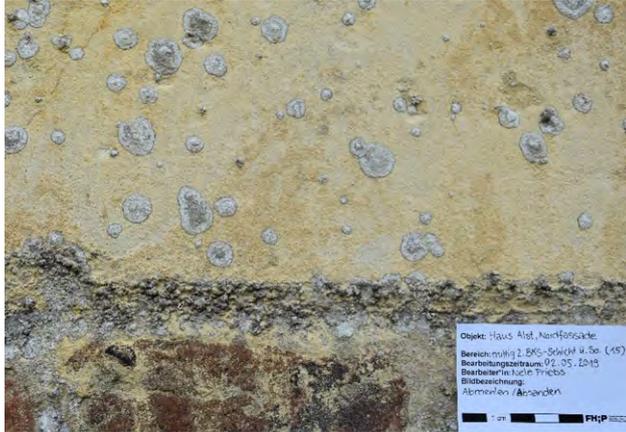
<p>Objekt: Haus Alst, Nordfassade Bereich: mittl. 2. Stk-Sockel u. Stk. (15) Bearbeitungszeitraum: 02.05.2019 Bearbeiter*in: Julia Priebis Bildbezeichnung: Abmehlen / Abspänden</p>
<p>B_2_02 Abschuppen Abschuppen äußert sich in ein- oder mehrlagigen Schuppen als oberflächenparallele, dünne Aggregate, unregelmäßig bis wenige cm groß. Graduell gehen einlagige und mehrlagige Bereiche ineinander über, z.T. blättereartige Zonen. Sie entsprechen mehreren abschuppenden Bereichen übereinander. Rückwitterung von max. 5 mm möglich.</p>

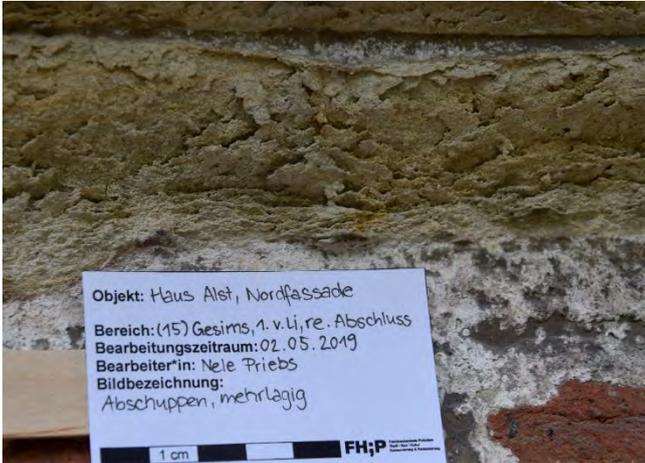
<p>Objekt: Haus Alst, Nordfassade Bereich: (15) Gesims, 1. v. li. re. Abschluss Bearbeitungszeitraum: 02.05.2019 Bearbeiter*in: Nele Priebis Bildbezeichnung: Abschuppen, mehrlagig</p>

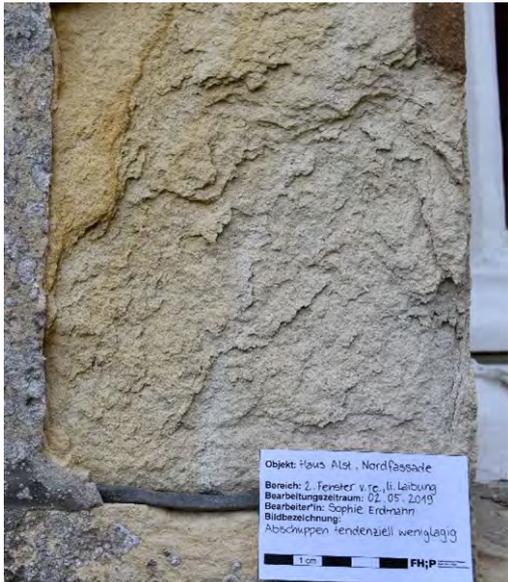
<p>B_2_03 Mürbzone (Aufblättern) Unter Mürbzone versteht man Bereiche mit dünnen, flächigen, oberflächenparallelen Ablösungen der äußeren Steinschicht, welche mehrlagig, blättereartig überlagernd vorkommen. Dieses Phänomen findet sich häufig in Regen geschützten Bereichen. Teilweise ist zu beobachten, dass mehrlagig abschuppende Bereiche graduell in Schalenbildungen übergehen.</p>

<p>Objekt: Haus Alst, Nordfassade Bereich: 2. Fenster v. re., li. Leibung Bearbeitungszeitraum: 02.05.2019 Bearbeiter*in: Sophie Erdmann Bildbezeichnung: Abschuppen tendenziell mehrlagig</p>

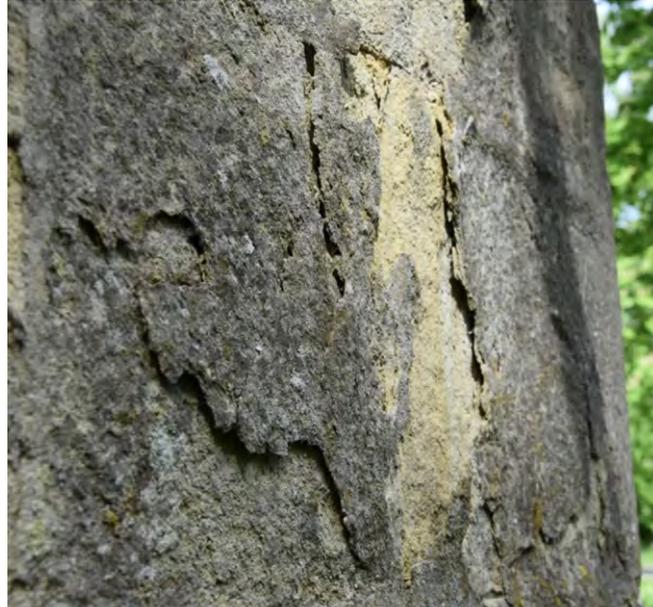
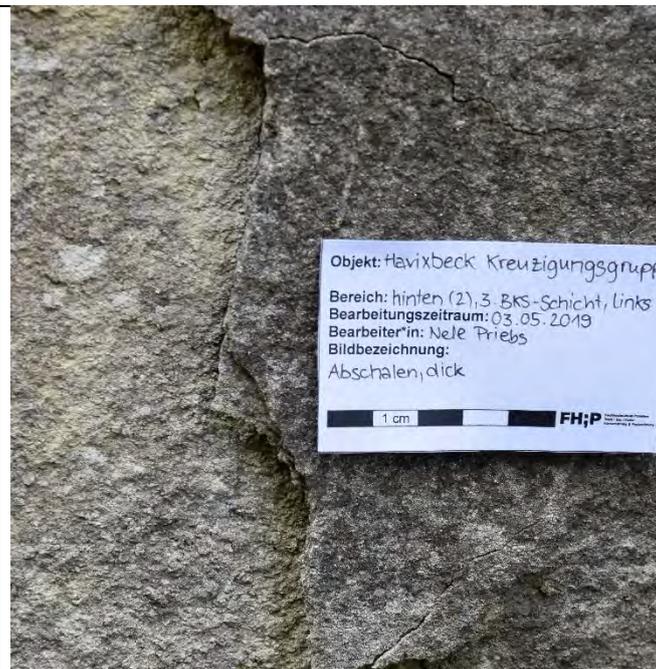
B_2_04 Schalenbildung < 3 mm

Dünnschichtige Schalen bilden sich parallel zur Oberfläche aus, unabhängig von der geologischen Schichtung, in einer Dicke von <0,3 cm. Die Schalenbildung entsteht über einem instabilen, häufig schuppenden Untergrund. Typisch sind eine zum Rand hin stärkere Ablösung der dünnen Schalen und leichte Deformationen. Bei Verlust der dünnen oberflächenparallelen Schalen liegt morbides Gefüge offen. Die Schadensphänomene Schale auf instabilem Untergrund und Schuppen gehen ineinander über.

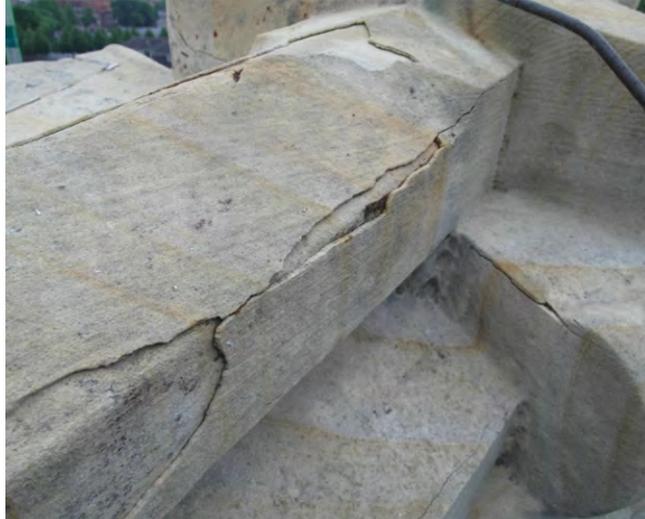
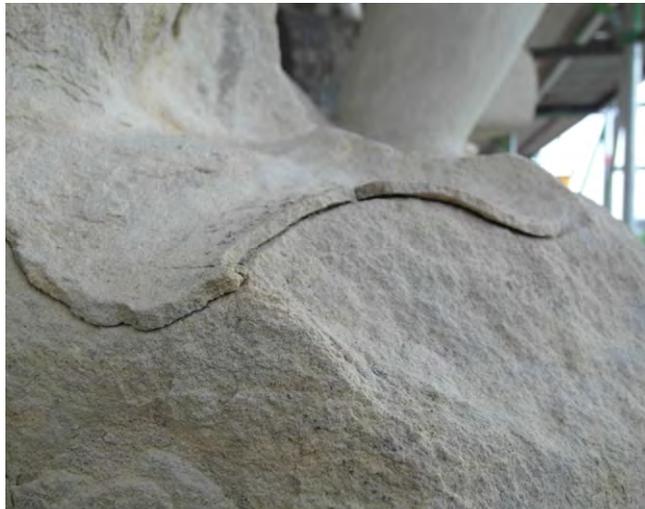
Dünne Schalen, die sich stets oberflächenparallel entlang der Objektkontur mit einer Schichtdicke <0,3 cm ausbilden, unabhängig von der geologischen Schichtung. Typisch sind eine zum Rand hin stärkere Ablösung der dünnen Schalen und leichte Aufwölbungen. Mittels Abklopfen sind Hohlräume akustisch wahrnehmbar. Das Gesteinsgefüge unterhalb der dünnen Schalen ist stets stabil.

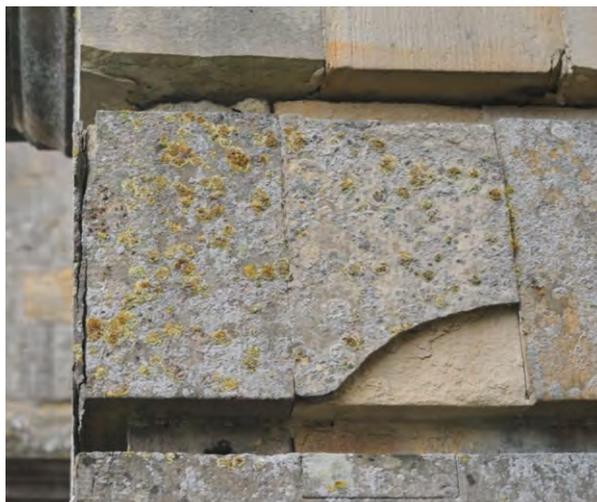
**B_2_05 Schalenbildung > 0,3 cm**

Dicke Schalen > 0,3 cm sind eine großflächige Ablösung von in sich festen flächigen Stücken in mind. 3 mm Schichtdicke. Mittels Abklopfen sind Hohlräume akustisch wahrnehmbar. Dicke Schalen bilden sich mit stabilen und instabilen Untergründen. Ob ein Zusammenhang mit der geologischen Schichtung besteht, ist nicht eindeutig zu bestimmen.

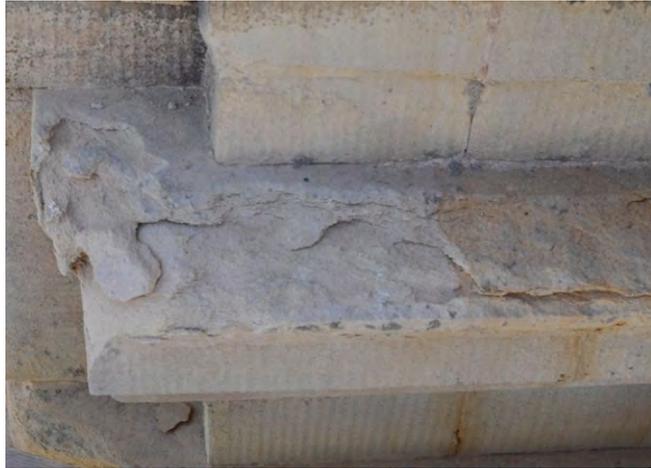
B_2_06 Schalenbildung nicht definierter Dicke

Mehrlagige Schalen sind mehrfach hintereinander gestaffelte Ablösungen, die sich wie geschichtete Blätter unterschiedlicher Dicke darstellen. Stellenweise gehen die Schadensphänomene Abschuppen und mehrlagige Schalen ineinander über.

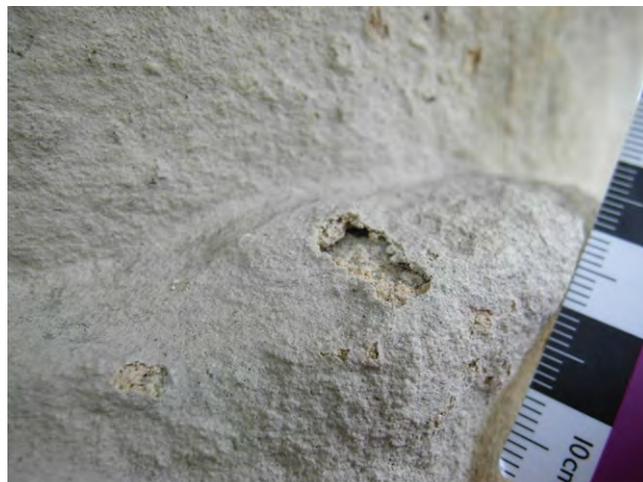
**B_2_07 Blasenbildung, Aufwölbung (Beschichtung)**

Blasenbildung äußert sich in Ablösungen der Beschichtung vom Untergrund, dabei entstehen rund-ovale Aufwölbungen (Blasenform). In der Folge zeigt sich an der Oberfläche das partielle Auf- und Abplatzen der Beschichtung.

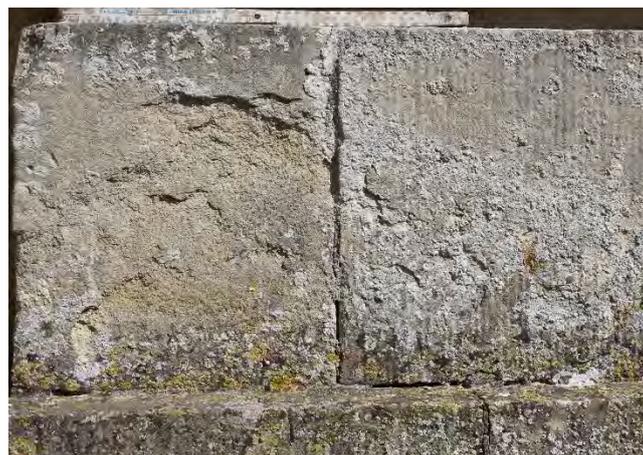
**B_2_08 offene/defekte Fugen**

Die Fuge ist der Zwischenraum zwischen den Steinen, der für die strukturelle Integrität, die Wetterbeständigkeit und ästhetische Aspekte des Mauerwerks von entscheidender Bedeutung ist. Offene und defekte Fugen treten auf, wenn dieser Zwischenraum beschädigt ist und das Material herausfällt oder zerbröckelt.

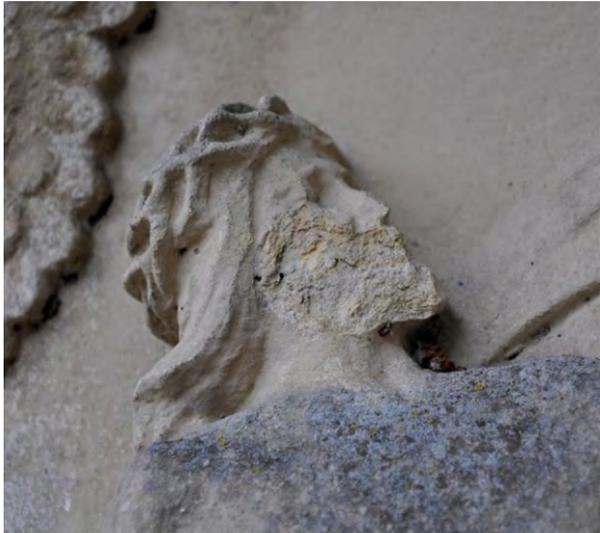
B_3_0_Materialverlust	
<p>B 3.1 Fehlstellen Hiermit werden fehlende Teile des Objektes benannt, die entweder durch äußere Einwirkung bzw. mechanische Beschädigung mit klaren Bruchkanten entstanden sind oder maßgebliche, verloren gegangene Steinsubstanz, die sich durch langanhaltende Verwitterung in abgerundeten Formen darstellt.</p>

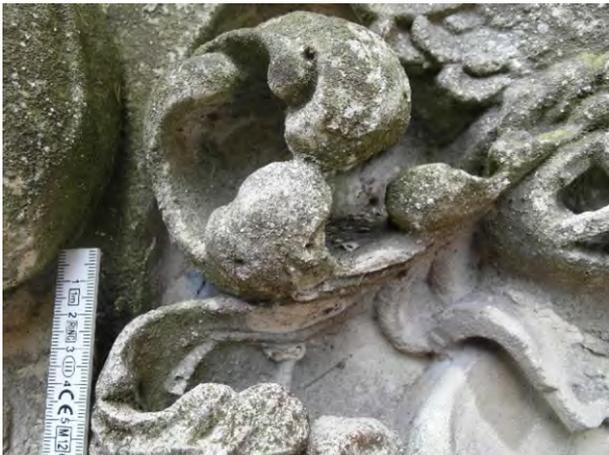
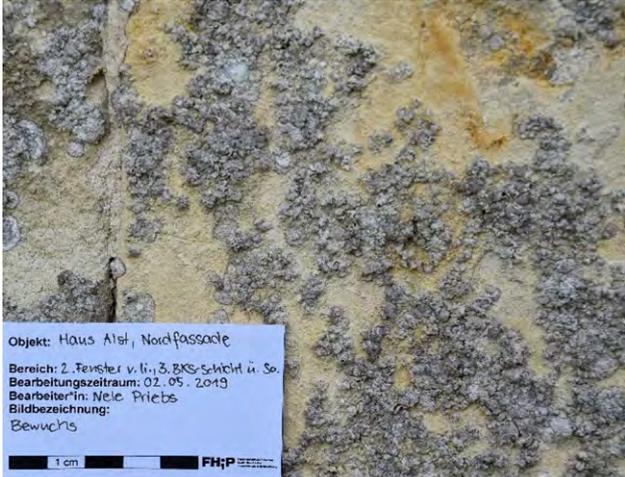
B_4_0_Oberflächenverschmutzung Unterschiedliche Auflagen auf der Oberfläche des Steinmaterials.	
<p>B_4_01 Algen, Flechte, Moose, Pflanzen Makroskopisch sichtbarer Bewuchs von Flechten, Algen, Moosen, usw. auf den Oberflächen, als auch mikroskopisch erkennbar unmittelbar im oberflächennahen Gestein verankert. Mikroorganismen finden sich vor allem in feuchten geschützten Bereichen. Die Besiedlungsdichte ist je nach Himmelsrichtung unterschiedlich. Die Form der Besiedelung kann schwanken von dünnen Filmen bis zu dicken Kissen und höheren Pflanzen.</p>

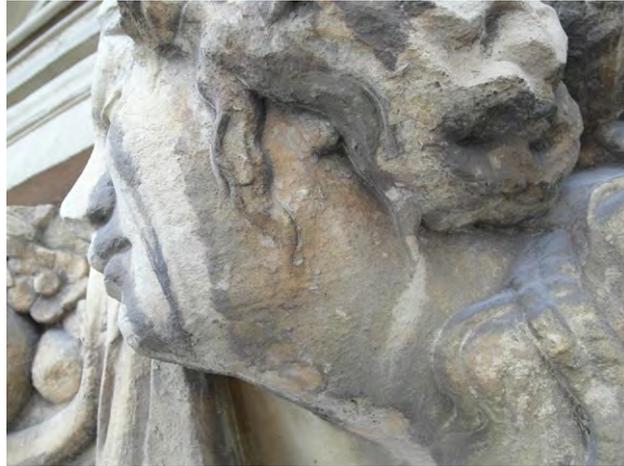
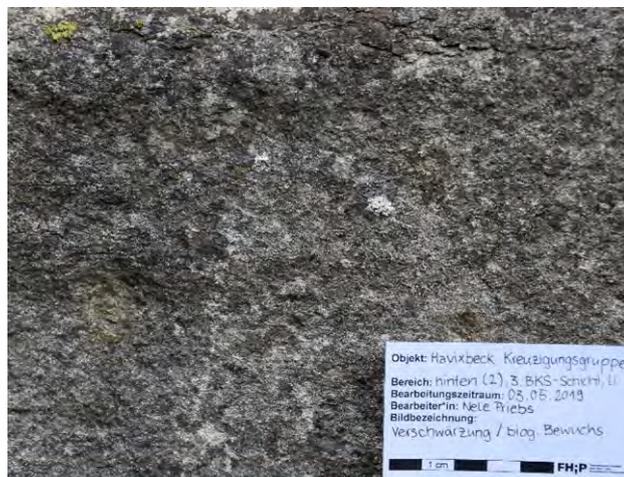
B_4_02_Verschwärzung

Verschwärzte Oberflächen stellen sich als – mitunter krustenartige – schwarze Oberflächen dar, wobei die ursprüngliche Oberflächenkontur bei dünnen, schwarzen Krusten i.d.R. noch gut lesbar ist.

Schwarze Krusten – in der Regel Gipskrusten, die je nach Wechselwirkung mit den Schmutzpartikeln der Atmosphäre als grau bis schwarze Auflage erscheinen – sind häufig dicker, verunklaren die ursprüngliche Oberflächenkontur und stellen eine spannungsreiche Schicht dar.

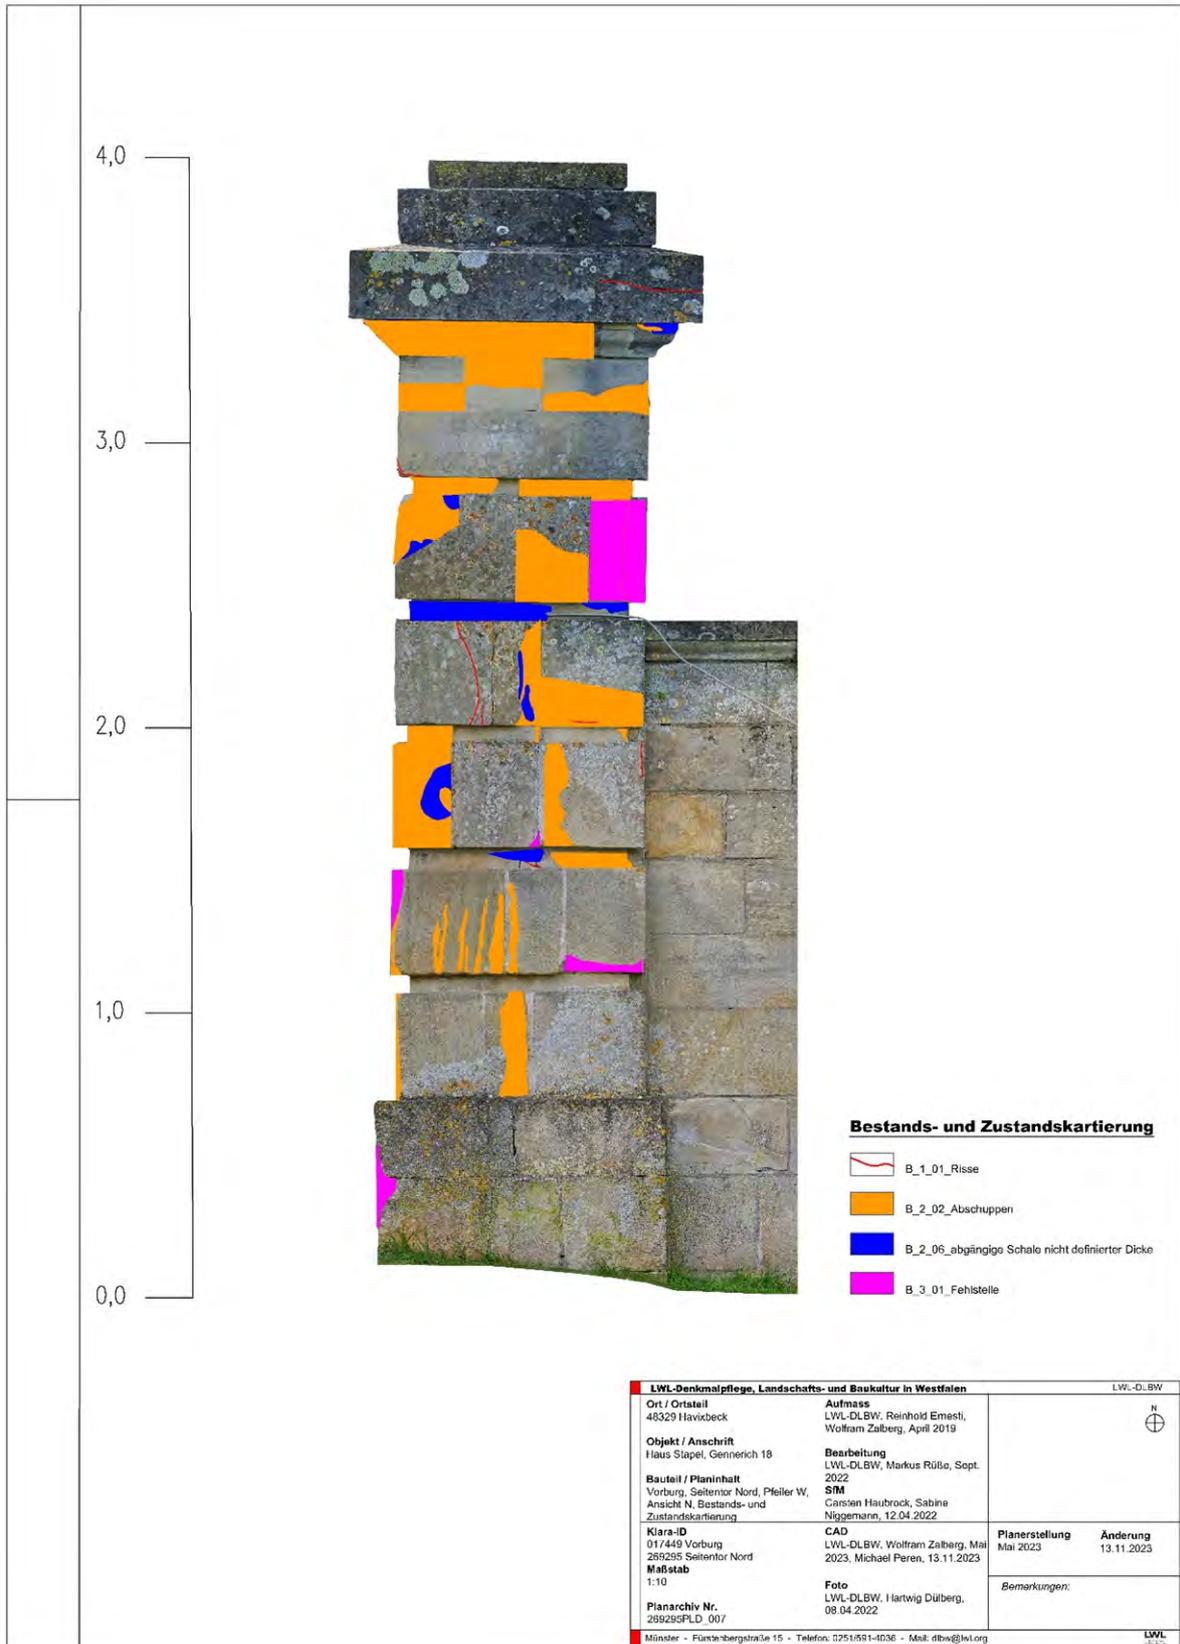
6.10.2.1 Torpfeiler Nordseite

- Risse/Rissnetze
- Abmehlen/Absanden
- Abschuppen/Mürbzone (Aufblättern)
- Schalenbildung und abgängige Schalen (von > 0,3 cm, < 0,3 cm bis zu nicht definierter Dicke)
- Offene/defekte Fugen
- Materialverlust/Fehlstellen
- Oberflächenverschmutzung (Algen, Flechten/Moose/Verschwärzung/Salze)

Verwitterungsbedingte Schadensphänomene finden sich häufig in Kombination miteinander. Absandungen gehen z.B. in Abschuppung oder Risse über. Fehlstellen finden sich verwitterungsbedingt oder als Folge von äußerer Einwirkung. Die Fugen sind zu einem großen Teil ausgewittert oder sandig. In witterungsgeschützten Bereichen unter der Pfeilerabdeckung finden sich schwarze Krusten. Die Krusten haben zu Spannungen geführt und Schäden wie Schalen und Risse am Stein verursacht. Rostende Eisenklammern haben zu Rissen geführt.

Hochfeste Mörtel, die als Ergänzungsmasse verwendet wurden, sind vollständig desolat. Die Mörtel sind abgerissen und verfärbt. Die neuzeitlichen festen Fugenmörtel sind in gleicher Weise rissig und entfärbt. Eine ausgeprägte biogene Besiedlung aus Algen, Moosen und Flechten findet sich auf der gesamten Steinoberfläche und wurde in der Kartierung auf Grund des flächigen Vorkommens nicht aufgeführt. Perkussions-Untersuchungen zur detektierten Hohlstellen (Schalen) sind anhand der Kartierung ablesbar.
