Abschlussbericht

Münster Februar 2024

Projekt: **Umgang mit Althydrophobierungen**
Modellhafte Konservierung von Objekten aus durch Althydrophobierung geschädigtem Baumberger Kalksandstein
Entwicklung eines praxisorientierten Leitfadens

Gefördert unter: **AZ 34759/01+02 gefördert von der Deutschen Bundesstiftung Umwelt**

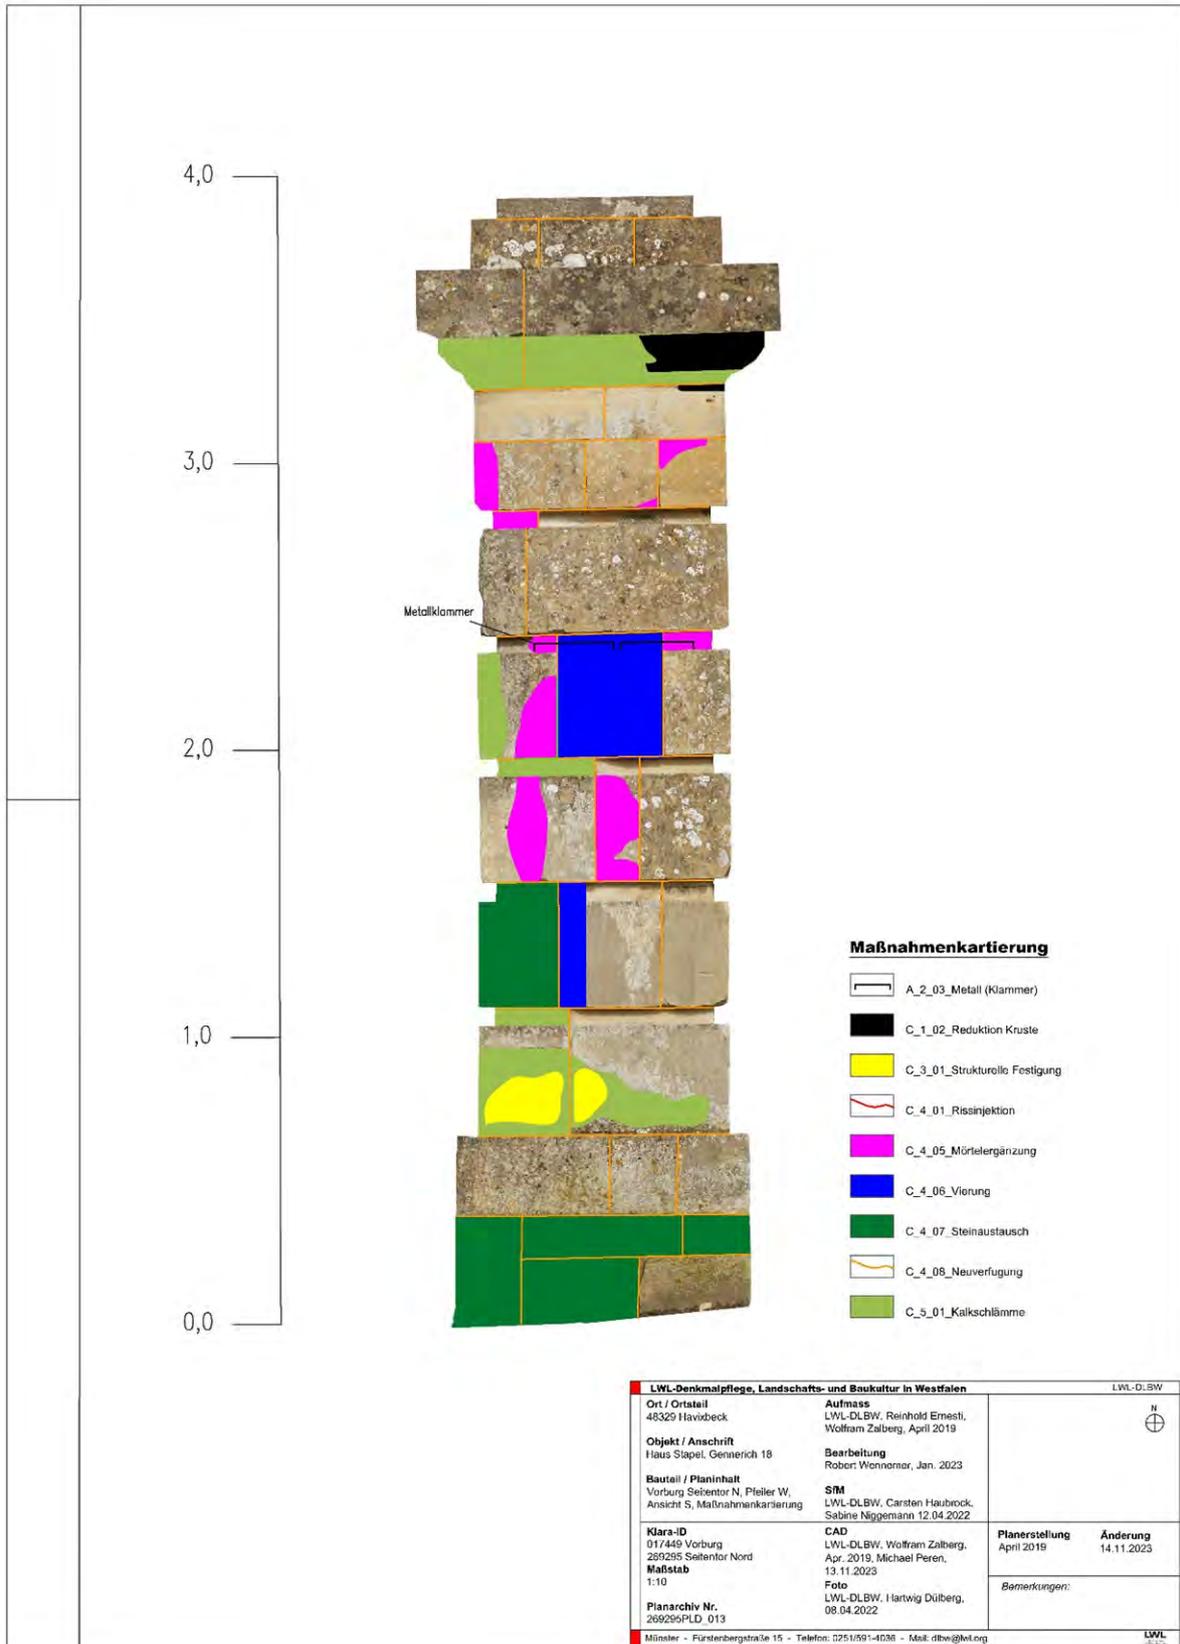
6.10.2.2 Torpfeiler Südseite

- Risse/Rissnetze
- Abmehlen/Absanden
- Abschuppen/Mürbzone (Aufblättern)
- Schalenbildung und abgängige Schalen (von > 0,3 cm, < 0,3 cm bis zu nicht definierter Dicke)
- Offene/defekte Fugen
- Materialverlust/Fehlstellen
- Oberflächenverschmutzung (Algen, Flechten/Moose/Verschwärzung/Salze)

Verwitterungsbedingte Schadensphänomene finden sich häufig in Kombination miteinander. Absandungen gehen z.B. in Abschuppung oder Risse über. Fehlstellen finden sich verwitterungsbedingt oder als Folge von äußerer Einwirkung. Die Fugen sind zu einem großen Teil ausgewittert oder sandig. In witterungsgeschützten Bereichen unter der Pfeilerabdeckung finden sich schwarze Krusten. Die Krusten haben zu Spannungen geführt und Schäden wie Schalen und Risse am Stein verursacht. Rostende Eisenklammern haben zu Rissen geführt.

Hochfeste Mörtel, die als Ergänzungsmasse verwendet wurden, sind vollständig desolat. Die Mörtel sind abgerissen und verfärbt. Die neuzeitlichen festen Fugenmörtel sind in gleicher Weise rissig und entfärbt. Eine ausgeprägte biogene Besiedlung aus Algen, Moosen und Flechten findet sich auf der gesamten Steinoberfläche und wurde in der Kartierung auf Grund des flächigen Vorkommens nicht aufgeführt. Perkussions-Untersuchungen zur detektierten Hohlstellen (Schalen) sind anhand der Kartierung ablesbar.

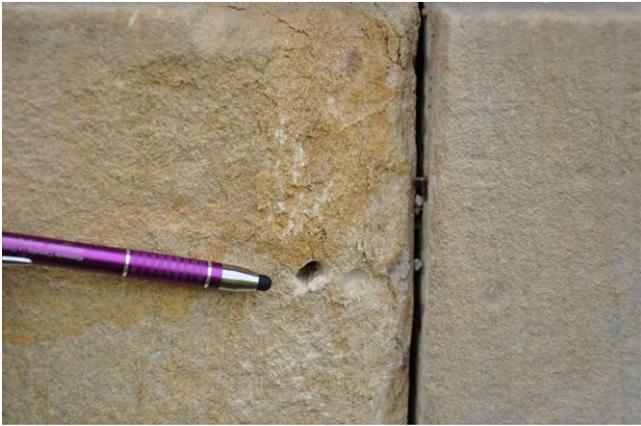
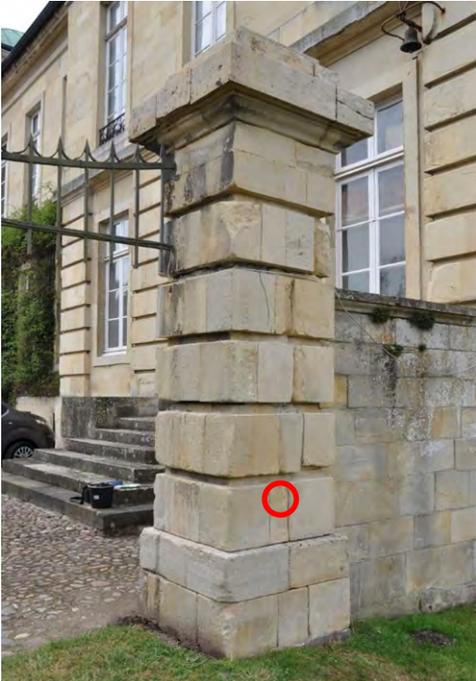
PROBENENTNAHME/AUSWERTUNG												
Quantitative chemische Salzanalysen												
Befund-Nr.: HSt 1				Bearbeiter: F. Schlütter /M.Rübe				Datum: 20.07.2022				
Ort: Haus Stapel Gennerich 18 48329 Havixbeck				Probenentnahmestelle: Schuppender Bereich an der rechten Randzone des Werksteins								
Objekt: Torpfeiler, unterer Abschnitt (3 Mauerschicht von unten)

Ergebnisse:												
Objektort	Profil		Anionen [M-%]				Kationen [M-%]				pH	
	Bhrg	Segm.	SO ₄ ²⁻	NO ₃ ⁻	Cl ⁻	Σ _{Ni+Cl}	Na ⁺	K ⁺	Mg ²⁺	Ca ²⁺		
Haus Stapel	HSt 1	0-3 mm	1,50	0,32	0,12	0,44	0,04	0,03	0,01	0,81	9,6	
			Anionen [meq/kg]			Kationen [meq/kg]				Summe		
			SO ₄ ²⁻	NO ₃ ⁻	Cl ⁻	Na ⁺	K ⁺	Mg ²⁺	Ca ²⁺	A	K	
			312	51,5	34,1		18,8	7,9	8,1	405	398	440
Bemerkung: mäßig bis hohe Gipsbelastung

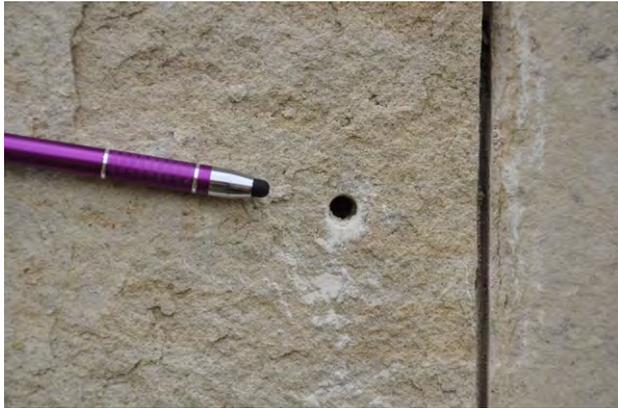
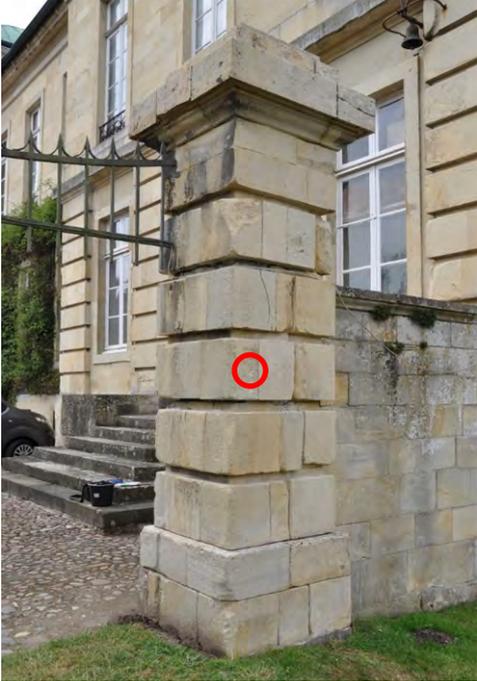
PROBENENTNAHME/AUSWERTUNG												
Quantitative chemische Salzanalysen												
Befund-Nr.: HSt 2			Bearbeiter: F. Schlütter /M.Rübe				Datum: 20.07.2022					
Ort: Haus Stapel Gennerich 18 48329 Havixbeck			Probenentnahmestelle: Schuppender Bereich am Übergang zur Werksteinverierung									
Objekt: Torpfeiler, mittlerer Abschnitt (5 Mauerschicht von unten)

Probenart: Bohrmehlprobe (4 Segmente)									
			Methode der Probennahme: Bohrung Ø10 mm									
Ergebnisse:												
Objektort	Profil		Anionen [M-%]				Kationen [M-%]				pH	
	Bhrg	Segm.	SO ₄ ²⁻	NO ₃ ⁻	Cl ⁻	Σ _{Ni+Cl}	Na ⁺	K ⁺	Mg ²⁺	Ca ²⁺		
Haus Stapel	HSt 2	0-3 mm	0,61	0,13	0,10	0,23	0,02	0,02	<0,01	0,46	9,9	
			Anionen [meq/kg]				Kationen [meq/kg]				Summe	
			SO ₄ ²⁻	NO ₃ ⁻	Cl ⁻		Na ⁺	K ⁺	Mg ²⁺	Ca ²⁺	A	K
			126	21,5	28,9		10,7	4,5	3,3	230	176	249
Bemerkung: mäßig bis hohe Gipsbelastung

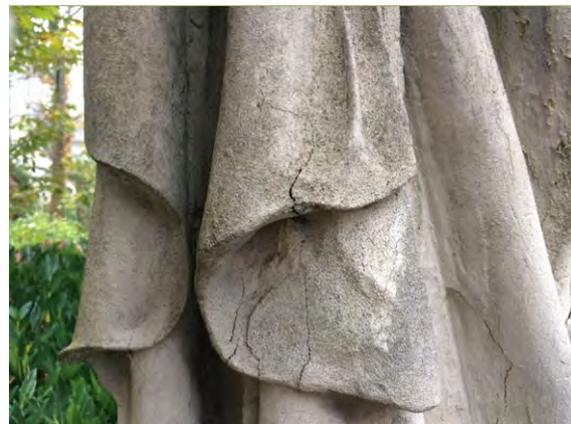
Detail Johannes: Tiefe Risse zeugen von Instabilität trotz noch vorhandener bildhauerischer Oberfläche.

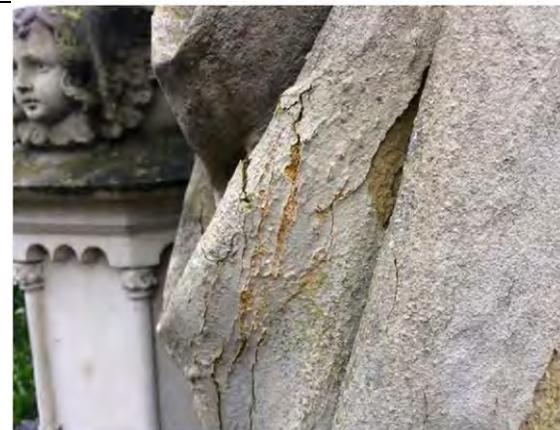
Detail Johannes: Unterhalb der Beschichtungen bilden sich massive Mürbzonen aus.

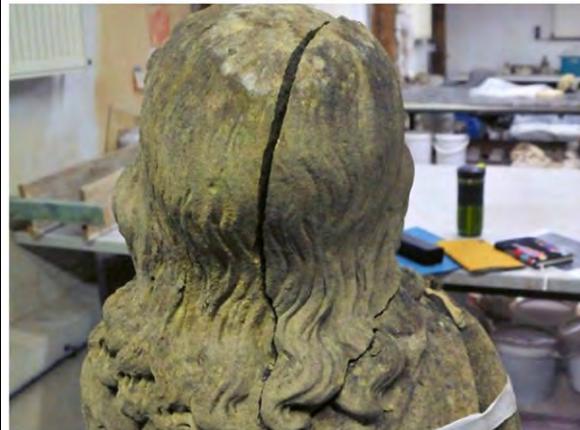
Detail Kopf hinten: Ein Teil des Kopfes hat sich durch die Tiefe des Risses gelöst.

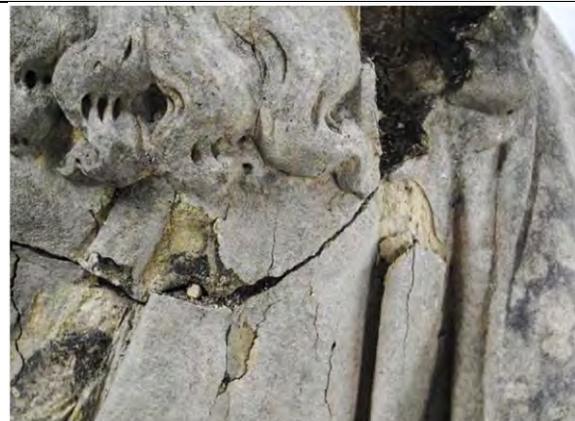
Detail: An den Bruchflächen / Rissflanken hat sich biogener Bewuchs angelagert.

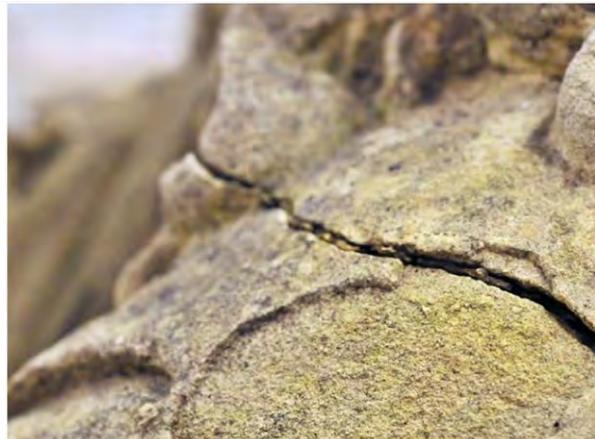
Vorzustand
Detail: ehemals verklebte oder verfüllte Risse weisen keine Anbindung mehr auf.

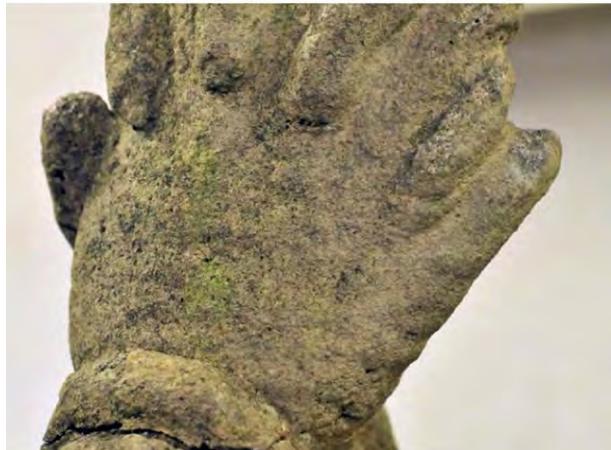
Vorzustand
Detail Hand: Die ehemals bereits ergänzte Hand ist abgerissen und in ihrer Form zurückgewittert. Eine Rekonstruktion ist nicht vorgesehen.

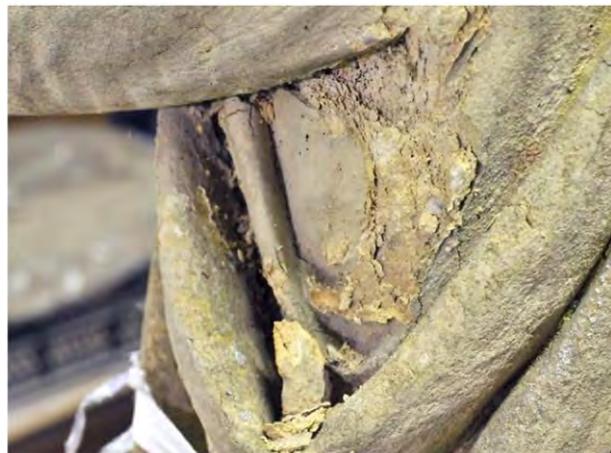
Vorzustand
Detail: Unterhalb der Beschichtungen bilden sich massive Mürbzonen aus, deren einzelne Schuppen weit aufblättern und damit keine Berührungspunkte mehr miteinander haben.

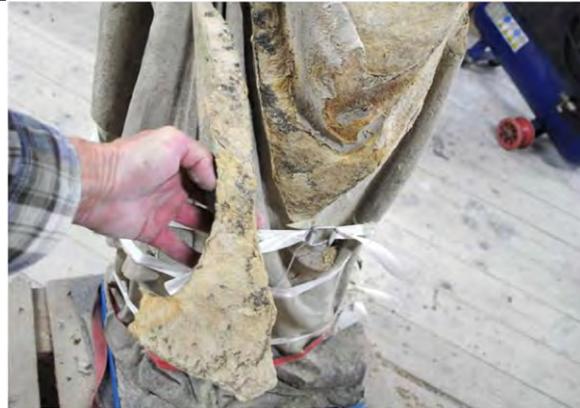
Detail: Abgerissene Elemente mussten abgenommen, gereinigt und neu verklebt werden, um kraftschlüssige Verbindungen herstellen zu können.

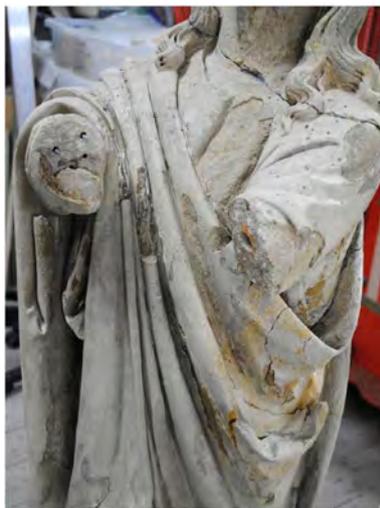
Objekt:	Kreuzigungsgruppe Ahlener Stadtpark	Lokalisierung: Figur des Johannes
Thema:	Zwischenzustand/Endzustand	
Fotograf:	Fa. Lehmkuhl	
Bildnummer:	15,16,17

Zwischenzustand	Endzustand	Endzustand
Zwischenzustand Johannes während des Verklebens der gerissenen und abgenommenen Elemente	Gesamtansicht Johannes nach Abschluss der konservatorisch-restauratorischen Maßnahmen	Gesamtansicht Rückseite Johannes nach Abschluss der konservatorisch-restauratorischen Maßnahmen

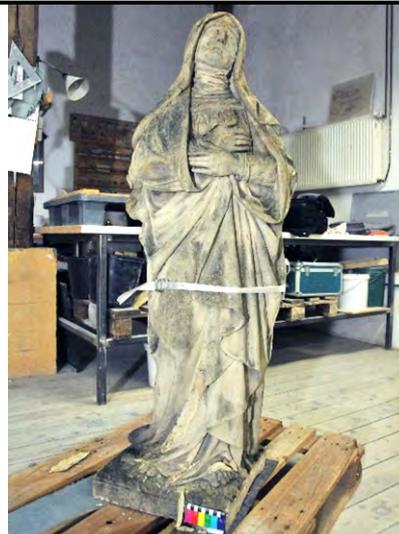
Objekt:	Kreuzigungsgruppe Ahleener Stadtpark	Lokalisierung: Figur der Maria
Thema:	Vorzustand	
Fotograf:	Fa. Lehmkuhl	
Bildnummer:	18,19,20

Vorzustand Marienfigur in der Restaurierungswerkstatt

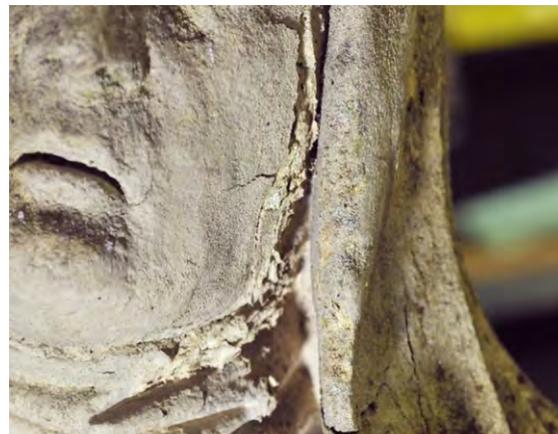
Detail: unter der verfestigten Oberfläche haben sich Mürbzonen ausgebildet; das Gesicht ist zudem als Ganzes abgerissen.

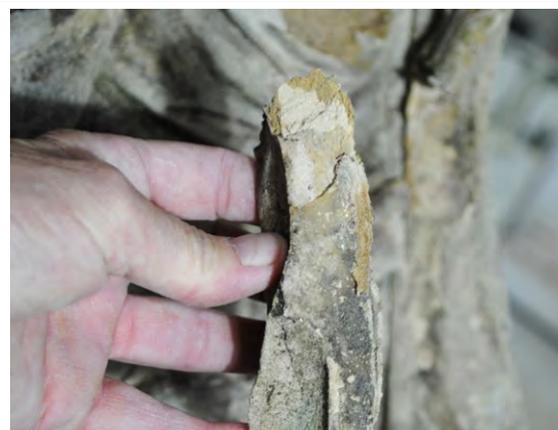
Detail: Hinter abgenommenen Elementen wie dieser Gewandfalte sind Schmutzablagerungen, Bewuchs und Ergänzungsmörtel / Rissverschlussmassen zu erkennen. Eine Reinigung der Bruchflanken ist zur kraftschlüssigen Verklebung unabdingbar.

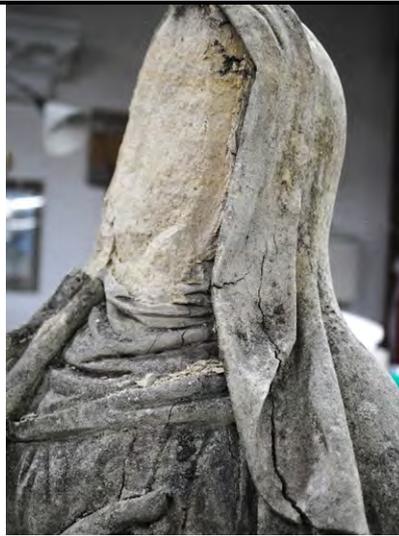
Objekt:	Kreuzigungsgruppe Ahleener Stadtpark	Lokalisierung: Figur der Maria
Thema:	Zwischenzustand	
Fotograf:	Fa. Lehmkuhl	
Bildnummer:	21,22,23

Detail: Das Gesicht als Ganzes war abgerissen und musste abgenommen werden.

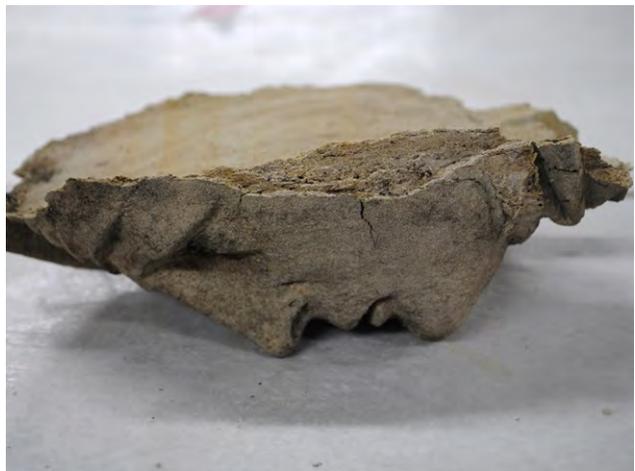
Detail: Das Gesicht als Ganzes war abgerissen und musste abgenommen werden.

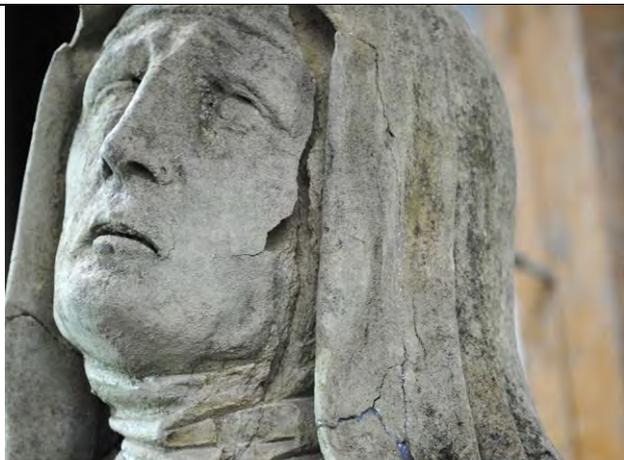
Detail nach Festigung, Reinigung und Verklebung des Gesichts.

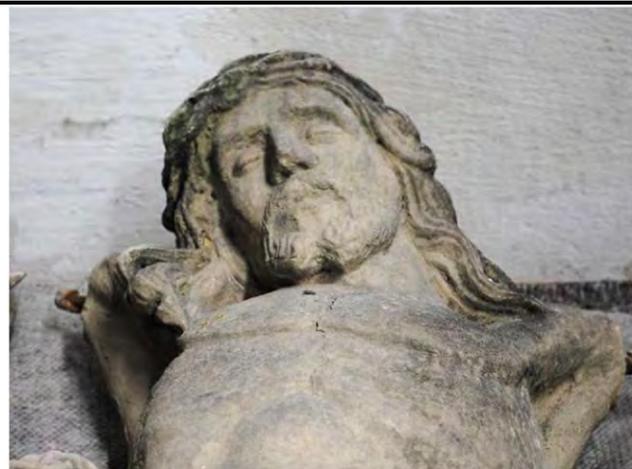
Objekt:	Kreuzigungsgruppe Ahleener Stadtpark	Lokalisierung: Korpus
Thema:	Vorzustand	
Fotograf:	Fa. Lehmkuhl	
Bildnummer:	27,28,29

Detail: Korpus nach dem Transport in die Restaurierungswerkstatt

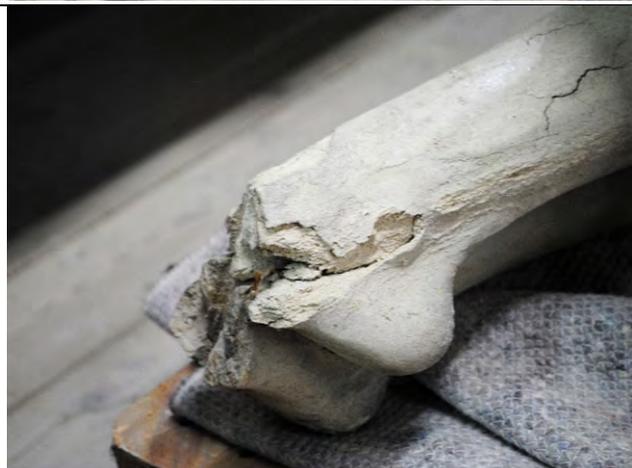
Detail: Die Zehen waren zu Beginn der Maßnahme bereits nicht mehr vorhanden.

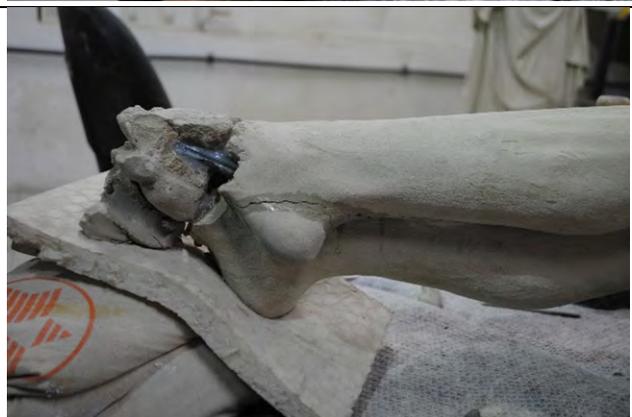
Detail: Risse wurden über Injektionen stabilisiert, Bruchstücke verklebt und mit Edelstahlstiften gesichert

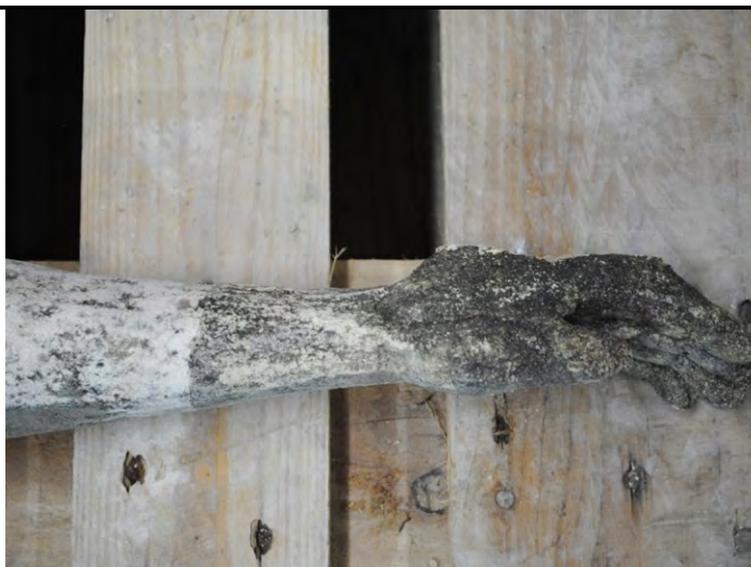
Objekt:	Kreuzigungsgruppe Ahleener Stadtpark	Lokalisierung: Korpus
Thema:	Vorzustand/ Zwischenzustand	
Fotograf:	Fa. Lehmkuhl	
Bildnummer:	30,31

Detail: Detail Arm mit Reinigungs-
proben.

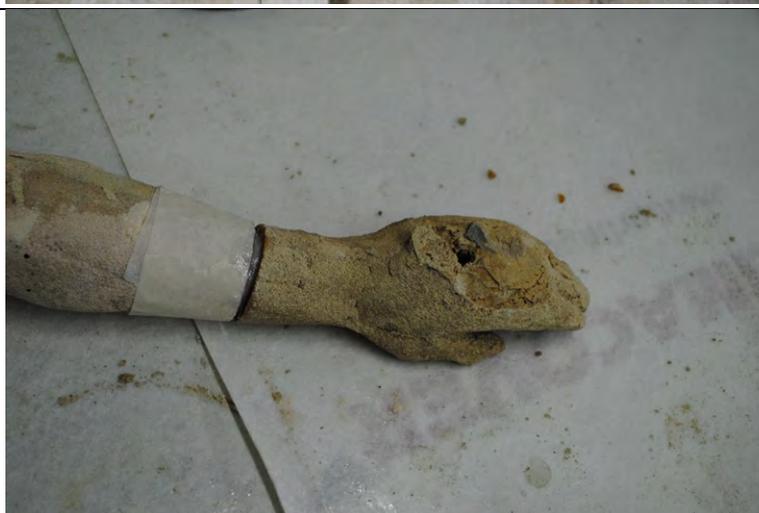
Detail: Detail Arm nach Reinigung und
Klebung

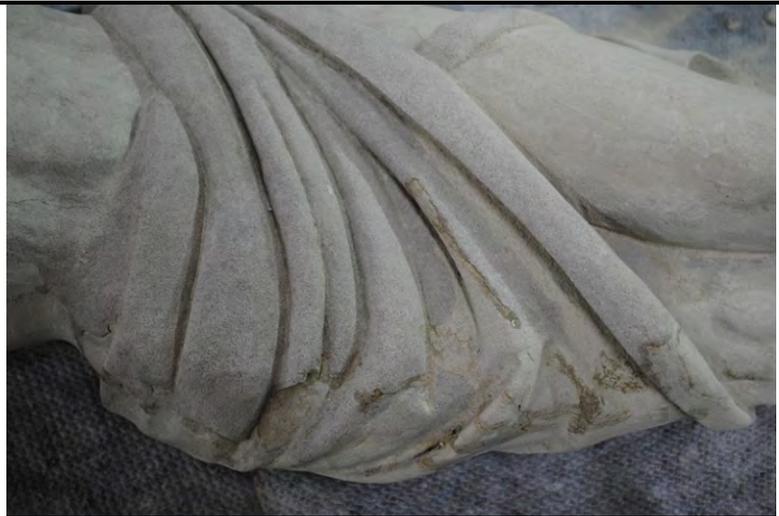
Objekt:	Kreuzigungsgruppe Ahleener Stadtpark	Lokalisierung: Korpus
Thema:	Zwischenzustand	
Fotograf:	Fa. Lehmkuhl	
Bildnummer:	32,33

Detail: Korpus während der Rissinjektion

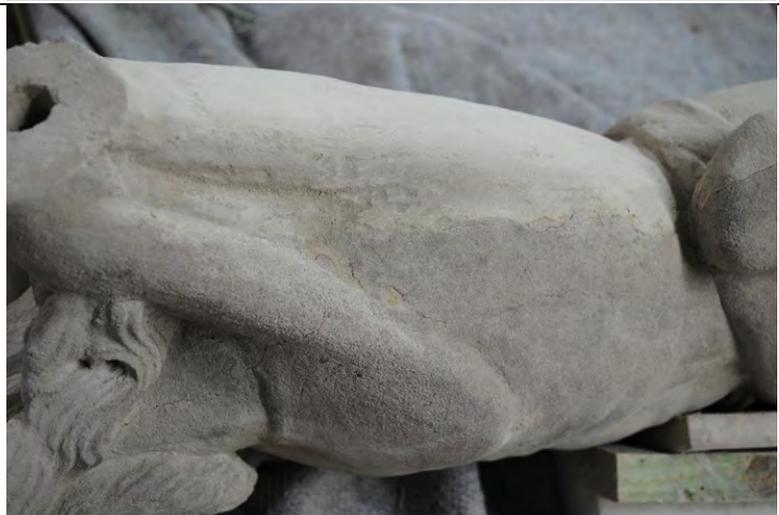
Korpus während der Egalisierung
aufstehender Schuppen durch
mineralische Schlämmen

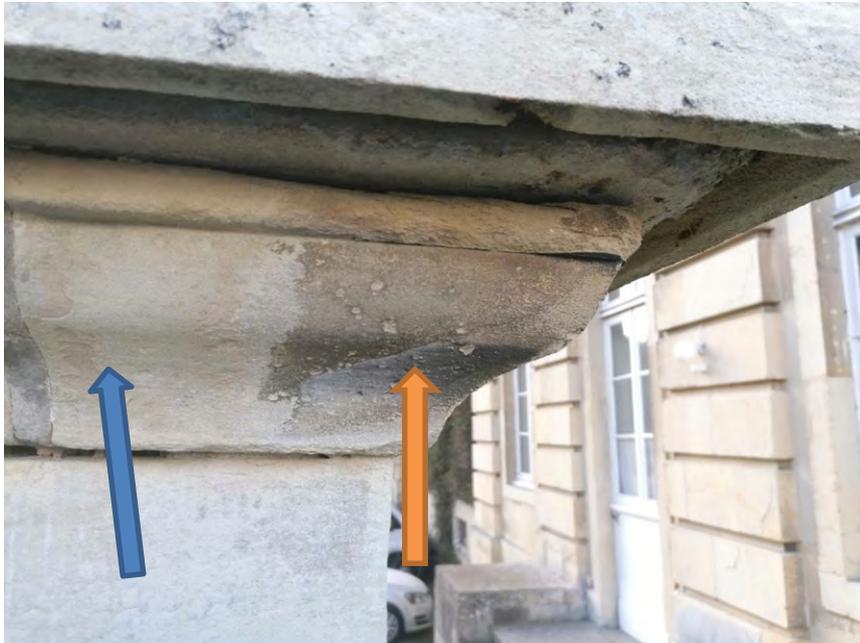
Abb. 132: Vorher-Nachher Vergleich während der Entfernung der schwarzen Krusten. gelber Pfeil ungereinigt, blauer Pfeil gereinigt)

Die auf der Oberfläche in den regengeschützten Bereichen befindlichen schwarzen Krusten werden mittels Feinstrahltechnik ausgedünnt. Die Krusten werden dabei soweit wie möglich reduziert, ohne die Steinoberfläche zu beschädigen. Dafür wird der Luftdruck und die Strahlgutmenge zu Beginn eingestellt. Durch die Entfernung der Kruste werden die Spannungen an der Oberfläche reduziert und ein optisch ansprechenderes Bild erzeugt.

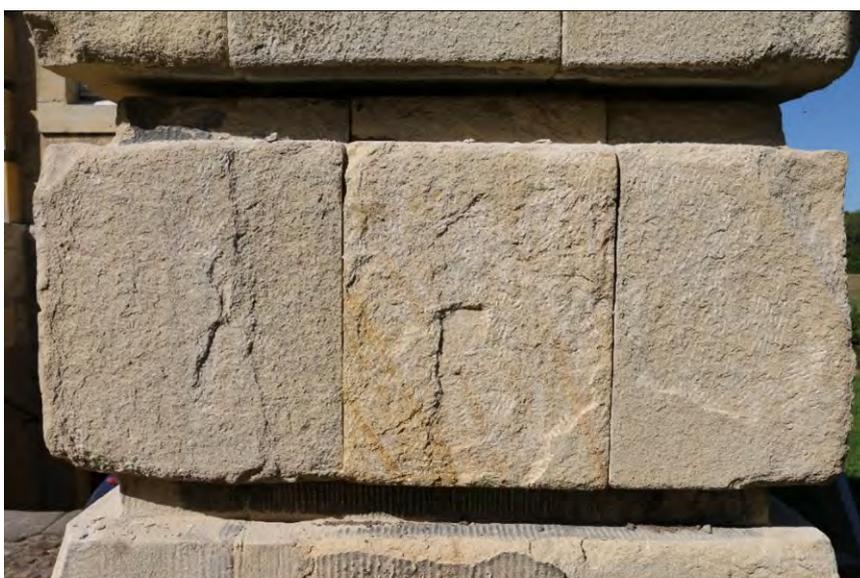
Abb. 133: Die losen Schuppen und Schalen wurden abgenommen.

Nach der Reinigung werden die losen Schalen und Schuppen abgenommen. Dabei wird die Oberfläche händisch mit Werkzeugen bearbeitet, ohne auffällige Bearbeitungsspuren zu hinterlassen. Fester sitzende Bereiche werden belassen.

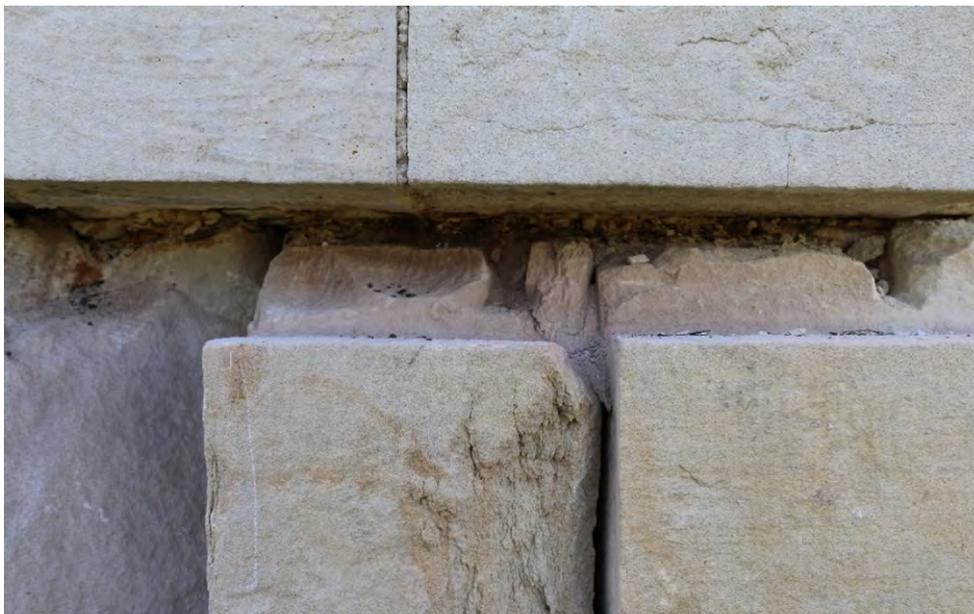
Im Pfeiler sind verschiedene rostige Dübel verbaut. Diese üben Druck auf das Steingefüge aus, in dessen Folge Fehlstellen und Risse im Naturstein entstehen. Die Klammern sind im Bereich des ehemaligen Torgitters verbaut und sollen vermutlich die Zugkräfte aufnehmen. Durch frühere Mörtelergänzungen ist ersichtlich, dass die Schäden schon länger vorliegen.

Abb. 137: Nach Entfernung vorhandener Klammer.

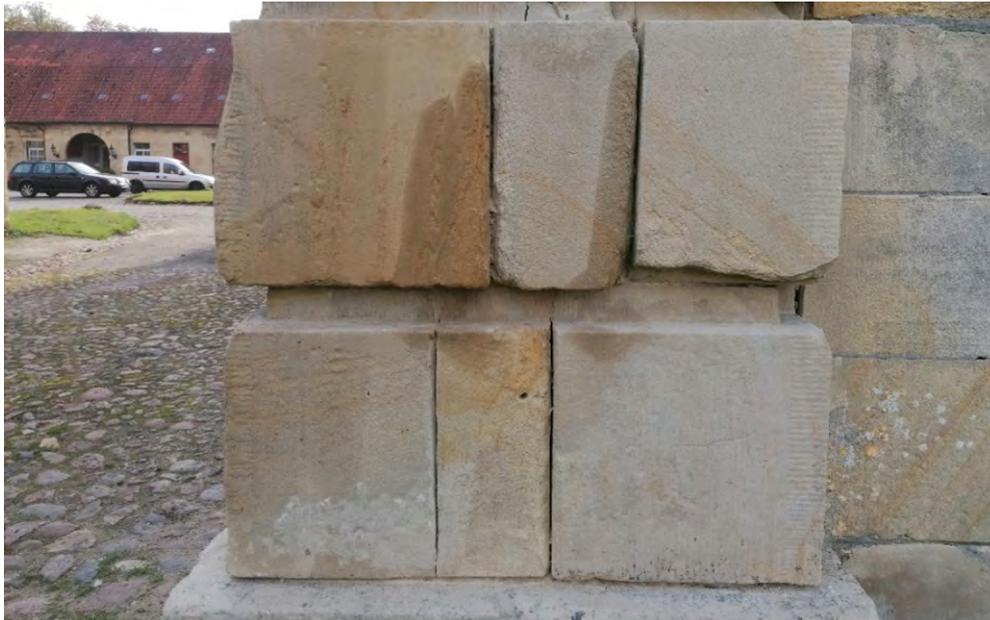
Abb. 138: Die feuchten Bereiche im Bild zeigen die gefestigten Flächen auf.

Die entfestigten Bereiche am Naturstein werden partiell mit Kieselsäureester KSE 100 mit einer Gelabscheidungsrate von 10% gefestigt. Die Festigung erfolgt tiefgreifend auf die Schadstelle begrenzt. Die Applikation erfolgt in mehreren Durchgängen im Flutverfahren. Da der Stein den Festiger nur sehr langsam aufnimmt, muss der Behandlungszeitraum entsprechend lang sein. Nach der Festigung werden die Flächen mit der Verdünnung V101 nachgewaschen. Die Bereiche werden in den folgenden sechs Wochen nachversorgt und vor Feuchtigkeit und direkter Sonneneinstrahlung geschützt.

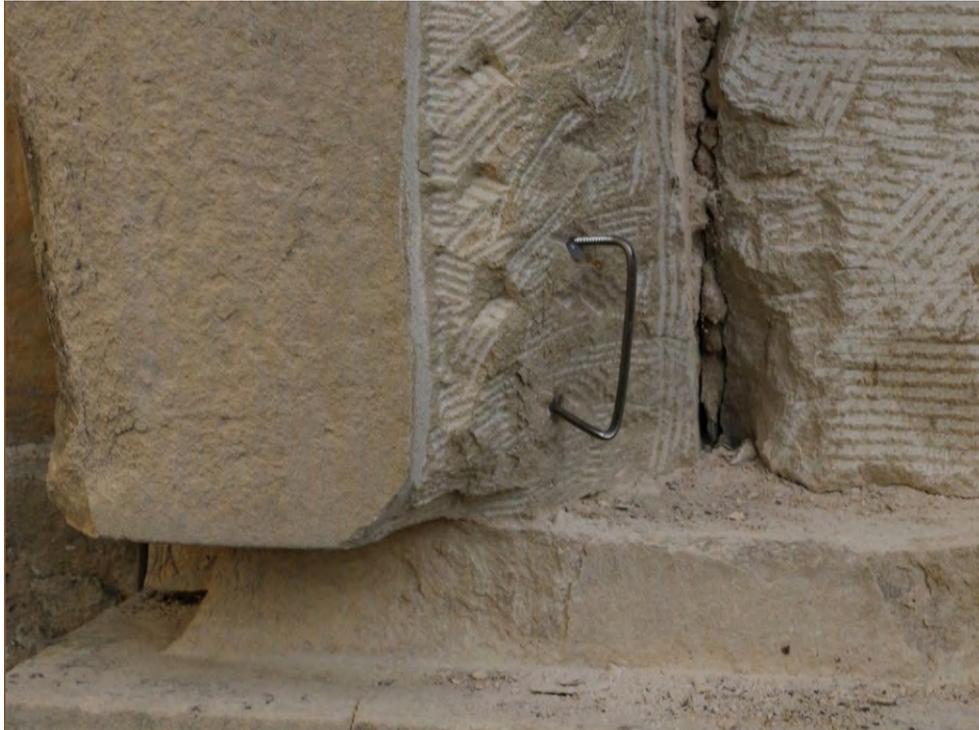
Abb. 139: Armierung aus Edelstahl für die Haltung einer Mörtelergänzung.

Mörtelergänzungen werden in geschützten Bereichen vorgenommen. Diese werden mit einem Fertigmörtel, der in Körnung und Farbton dem Bestand angepasst wird, vorgenommen. Die Oberfläche wird dem Bestand angeglichen. Fehlstellen werden vorab auf eine Tiefe von mind. 1 cm und die Ränder mit steilen Kanten ausgearbeitet. Lose Teile werden entfernt. Die Bereiche werden von Staub befreit und gründlich vorgeätzt. An relevanten Bereichen z.B. überhängenden Stellen, größeren Ergänzungen, absturzgefährdete Elementen werden Edelstahl-Armierungen vorgenommen. Sie bieten eine zusätzliche Halterung der Mörtelsubstanz bei größeren Mörtelmengen und durch Schwerkraft gefördertes Ablösen vor Abbindung der Masse. Die Klammern werden passgenau angefertigt und mit Epoxidharz eingeklebt. Auf eine genügende Mörtelüberdeckung ist zu geachtet. Die Dimensionierung der Klammern richtet sich nach den Erfordernissen des jeweiligen Bereichs.

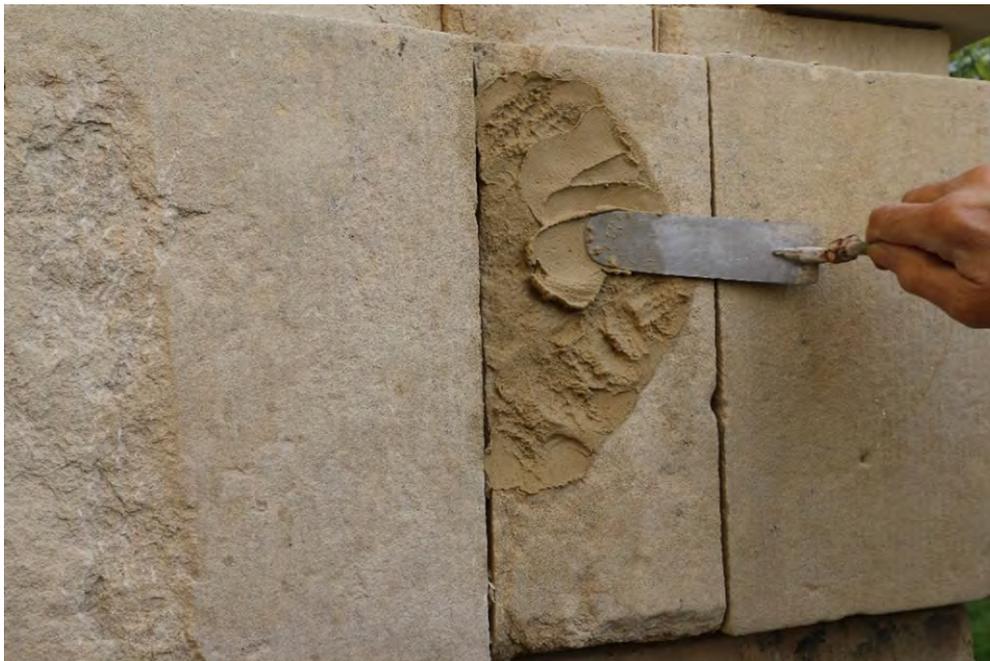
Abb. 140: Auftragen einer Mörtelergänzung.

Der Mörtel wird nass in nass mit einer Kontaktschlämme aufgetragen. Über Niveau aufgebracht kann er in einem weiteren Arbeitsschritt in Form gebracht und der umliegenden Oberflächenstruktur angepasst werden.

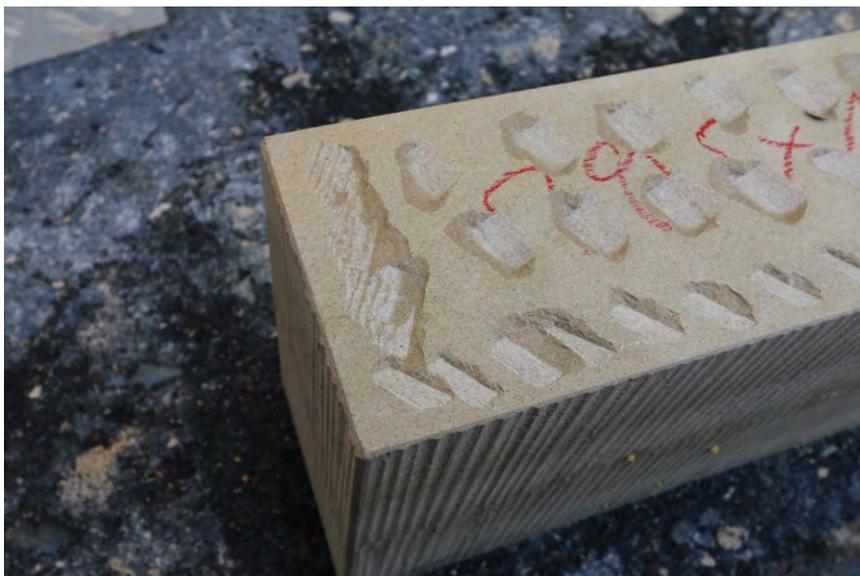
Abb. 143: Vierungen aus Naturstein wurden nach Maß vorgefertigt und die Sägeflächen überarbeitet. So kann der Mörtel sich besser verkrallen.

Große Fehlstellen im Stein und in besonders beanspruchten Bereichen werden mit Natursteinvierungen ergänzt. Diese Vierungen werden dem Bestand in Steinschichtung, Oberflächenbearbeitung und Dimensionierung genau angepasst. Die Schadstellen werden eckig ausgekastet. Dabei soll die Größe der Vierungen so gering wie möglich gehalten werden. Die Klebefuge soll dünn ausfallen und ist beim Zurarbeiten zu berücksichtigen. Die fertige Vierung wird an den zu verklebenden Seiten durch Steinmetzwerkzeuge aufgeraut, um eine Verzahnung mit dem umgebenden Mörtel zu ermöglichen. In die saubere Auskantung wird dann die Vierung mit einem mineralischen Kleber versetzt. Für eine kraftschlüssige Verbindung muss der Mörtel vollflächig anhaften. Die Fugen zwischen den Bauteilen werden dabei nicht verklebt sondern mit einem NHL Kalkmörtel verschlossen. Generell sind Steine und auch Vierungen horizontal im Lager einzubauen, Ausnahmen können z.B. lange oder besonders große Bauteile wie Gewände darstellen.

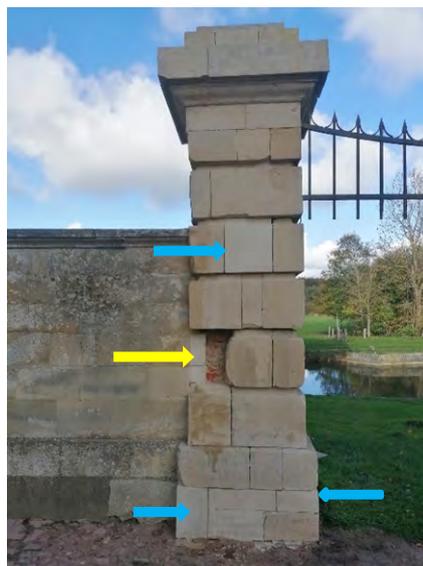
Objekt:	Haus Stapel, Nördliches Tor, westlicher Pfeiler	Lokalisierung: Südansicht

Vorzustand	Zwischenzustand	Endzustand
Pfeiler vor der Restaurierung	Pfeiler während der Restaurierung. Ein Quader fehlt (gelber Pfeil), andere Quader sind schon eingebaut (blaue Pfeile).	Pfeiler nach der Restaurierung

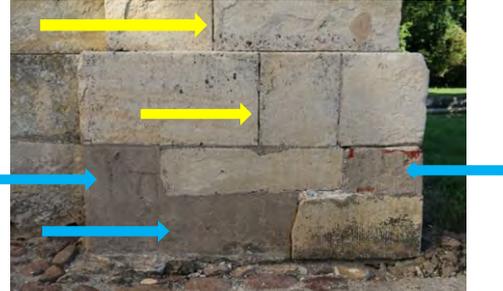
<p>Pfeiler nach der Reinigung. Die offenen und defekten Fugen (gelber Pfeile) und großen Mörtelergänzungen (blaue Pfeile) sind nun gut sichtbar.</p>		
<p>Zwischenzustand</p>

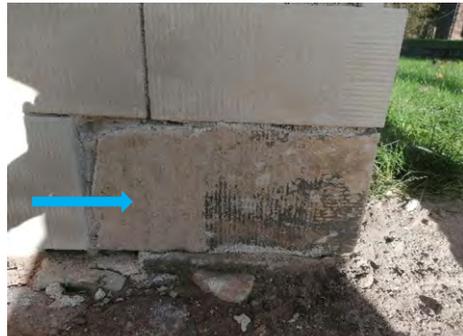
<p>Ein alter, loser Mauerstein wurde aus- und wieder eingebaut.</p>		
<p>Endzustand</p>

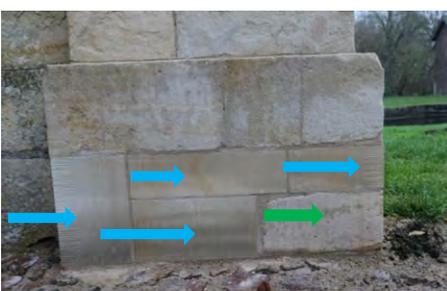
<p>An der Pfeilerbasis sind neue Steine versetzt worden (blaue Pfeile). Ein alter Stein, der noch intakt war, wurde wieder eingebaut und nicht erneuert (grüner Pfeil).</p>

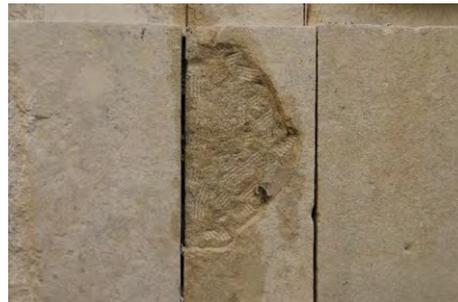
Ausgearbeitete Fehlstelle vor dem Ergänzen mit Mörtel. Vorzustand ersichtlich in Bildnummer 1.

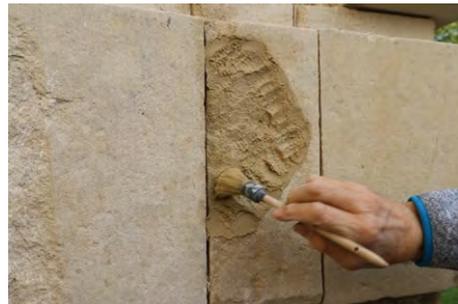
Bestreichen der Fehlstelle mit einer Kontaktschlämme.

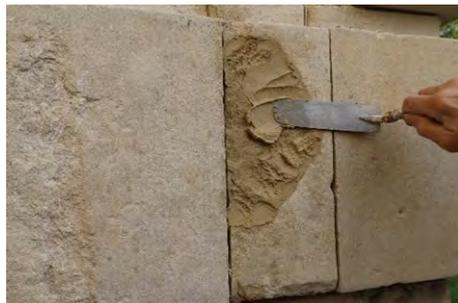
Nass in nass wird der Ergänzungsmörtel in die Schlämme aufgebracht.

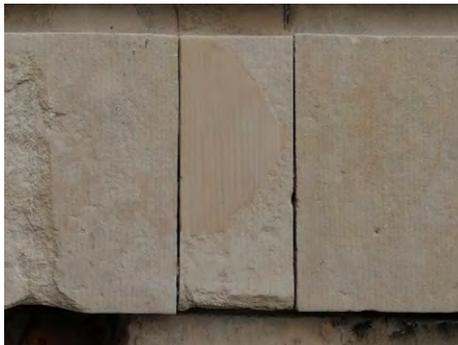
Die ergänzte Fehlstelle mit nachgearbeiteter angepasster Oberflächenstruktur.

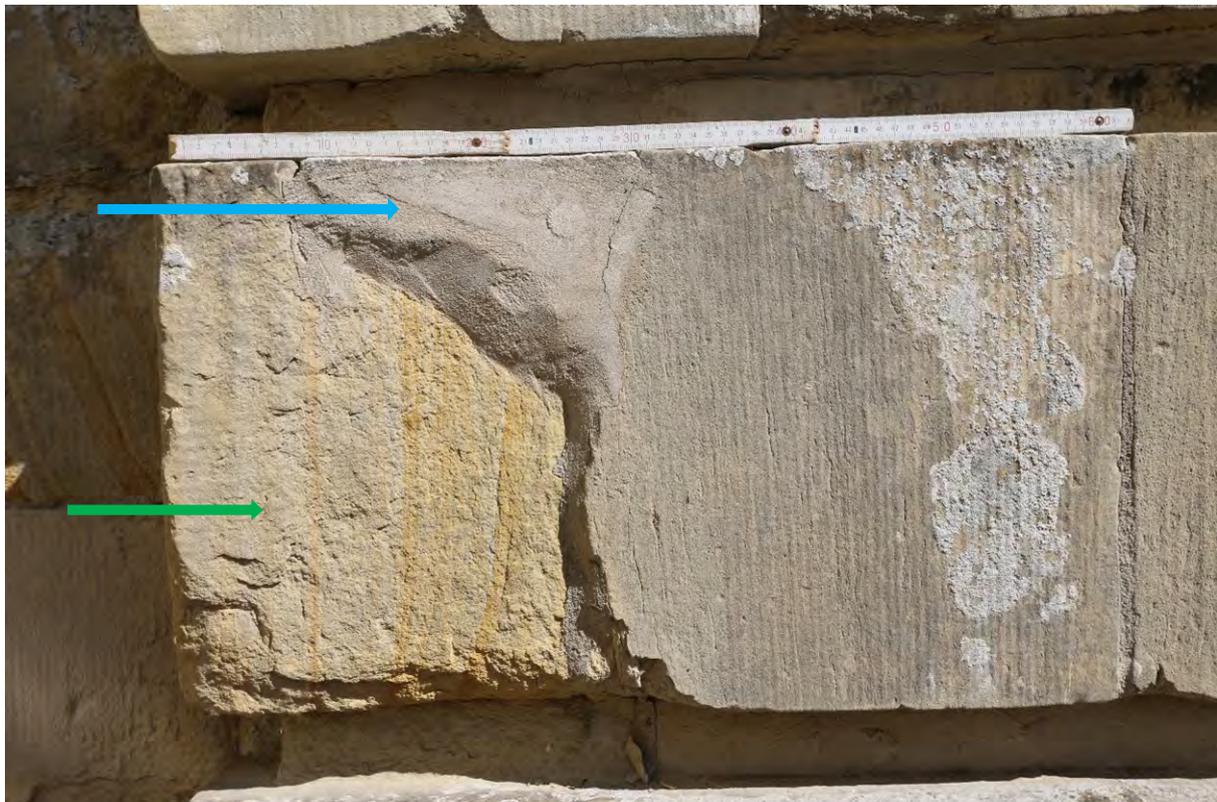
Detail der schadhaften Quader vor der Restaurierung. Zu sehen sind eine große Fehlstelle (grüner Pfeil) mit alter Mörtelergänzungen (blauer Pfeil).

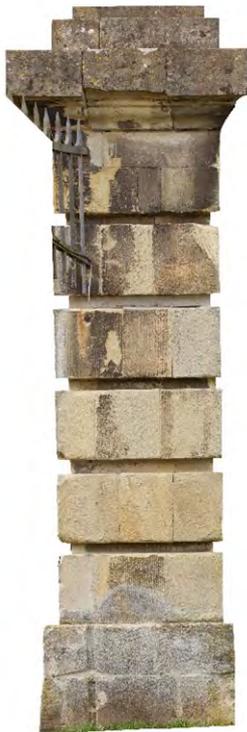
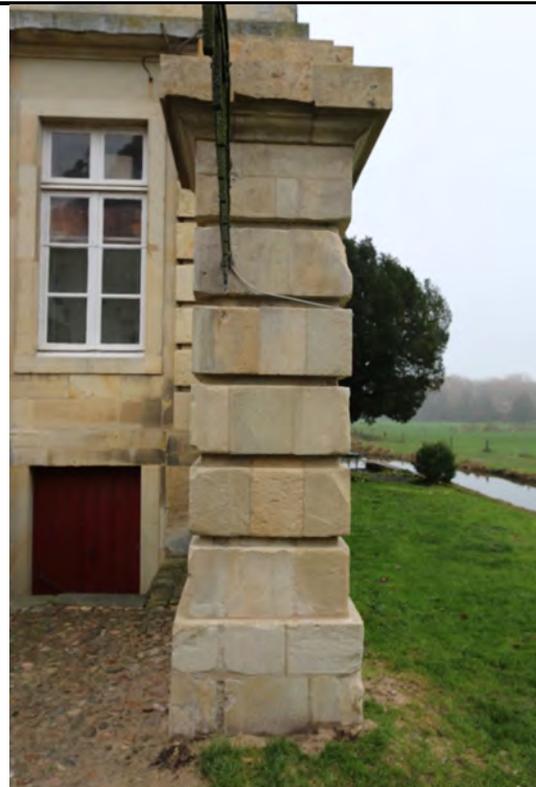
Vorzustand	Endzustand
Pfeiler vor der Restaurierung.	Pfeiler nach der Restaurierung.

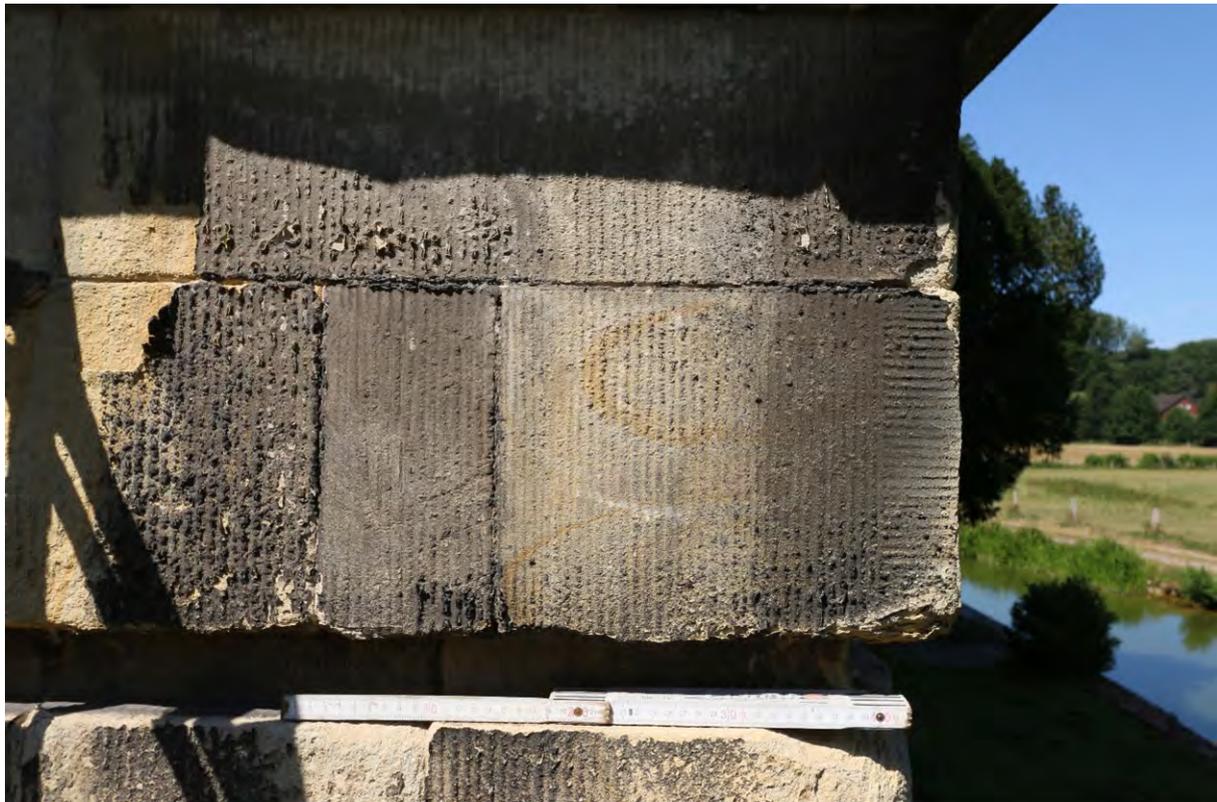
Thema:	<i>Vorzustand</i>		
Fotograf:	<i>Robert Wennemer M.A.</i>		
Bildnummer:	<i>19</i>		
Vorzustand			
Detail schwarzer Krusten in den regengeschützten Bereichen vor der Restaurierung.

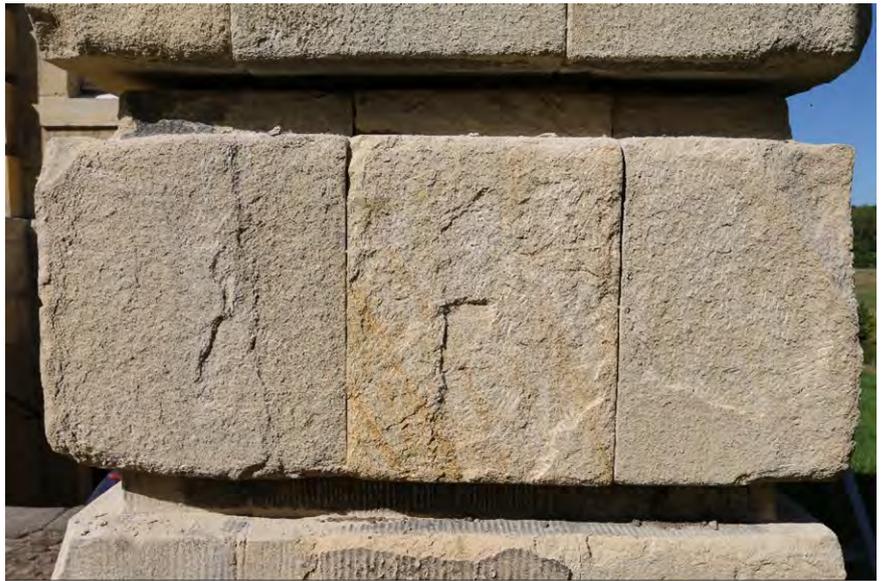
Detail nach der Abnahme von
losen Schuppen und Schalen.

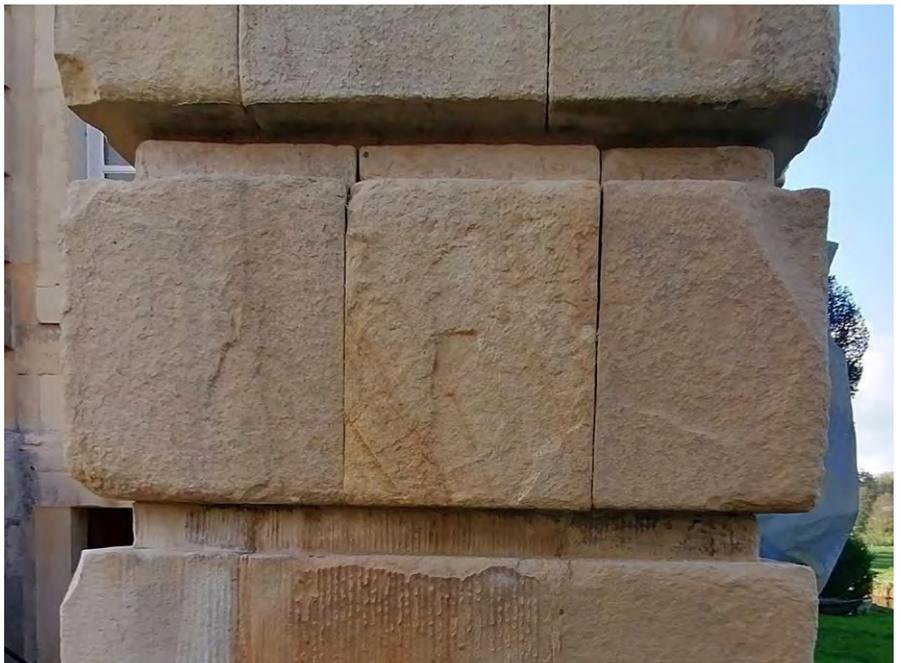
Detail der geschlammten Fläche.

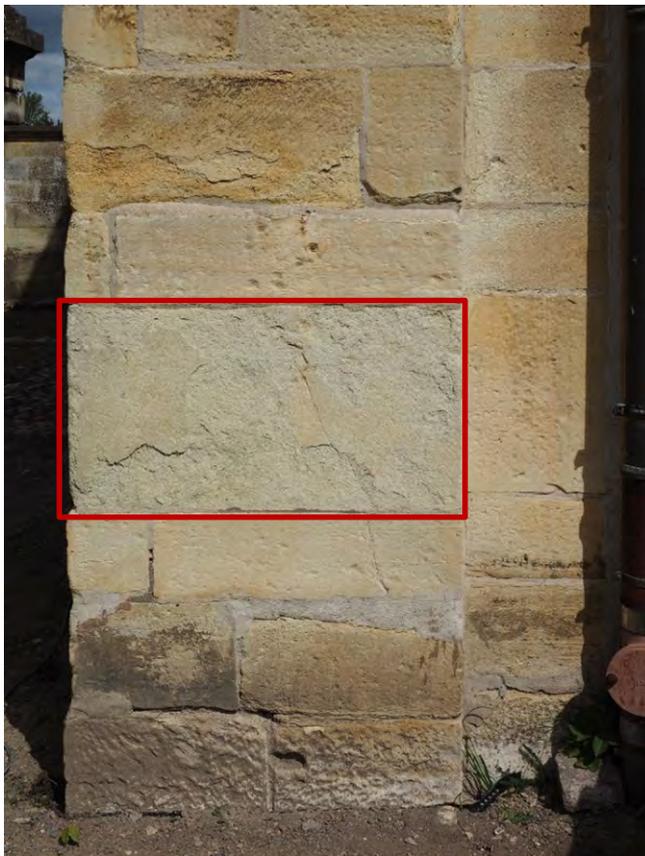
Abb. 145: Südostecke des nördlichen Außenflügels der Vorburg Haus Stapel in Havixbeck. Der dunkelrote Rand markiert den gescannten Bereich.

Der Baumberger Kalksandsteinquader wurde laut Recherche 1985/86 hydrophobiert. Die Oberfläche des Steinblocks ist derzeit in einem sehr schlechten Zustand. Es sind Schalen als auch absandende und abschuppende Bereiche vorhanden. Die Kanten und Ecken des Quaders sind stark abgerundet.
