Abschlussbericht

Münster Februar 2024

Projekt: **Umgang mit Althydrophobierungen**
Modellhafte Konservierung von Objekten aus durch Althydrophobierung geschädigtem Baumberger Kalksandstein
Entwicklung eines praxisorientierten Leitfadens

Gefördert unter: **AZ 34759/01+02 gefördert von der Deutschen Bundesstiftung Umwelt**

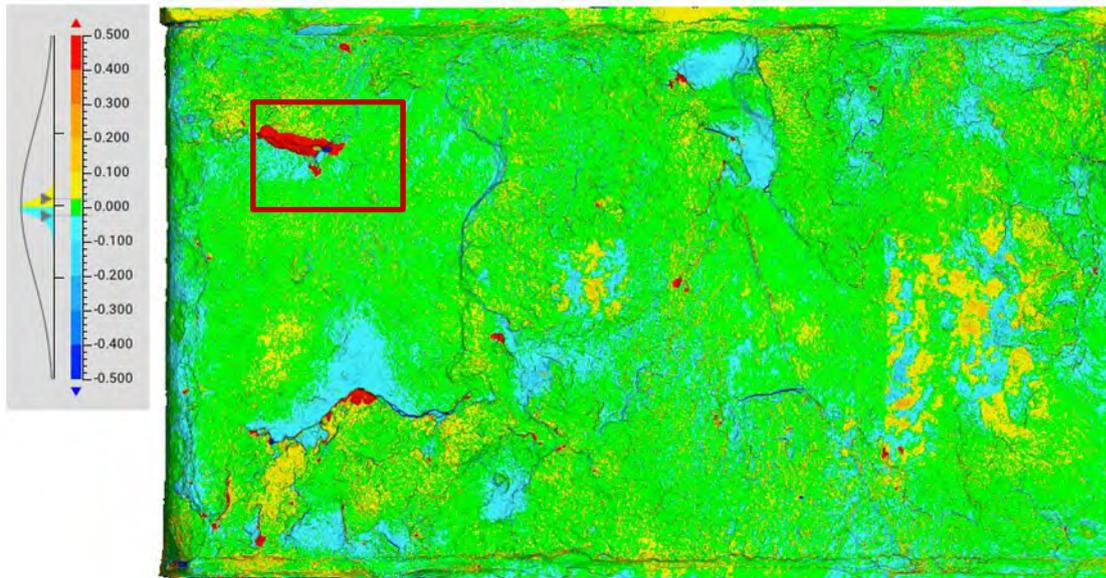
Abb. 146: Falschfarbendarstellung der Unterschiede der untersuchten Oberfläche nach zwei Jahren freier Bewitterung im Intervall von -5 bis +5 Millimetern. Orthogonale Projektion.

Der größte Verlust an Steinmaterial ist am Rand der Schale in der linken Hälfte des betrachteten Feldes zu verzeichnen (siehe dunkelrote Umrandung). Insbesondere am oberen Rand der Schale ist ein Schichtverlust von mehr als 8,5 mm detektiert worden (Stichprobenmessung). In diesem Fall handelt es sich um den verlorenen Rand der Schale. Hier ist ebenfalls zu sehen ein kleiner dunkelblau markierter Bereich, wo ein Fragment einer abgefallenen Schale liegengeblieben ist.

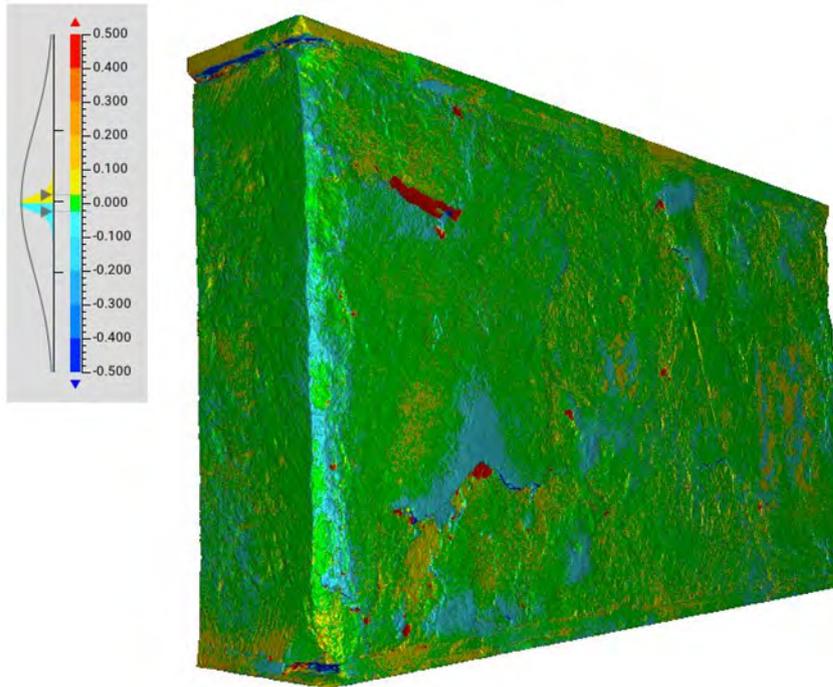
Abb. 147: Zwei Flächen des Steinquaders (links Westseite, recht Südseite) mit Falschfarbendarstellung der Unterschiede im perspektivische Darstellung.

Im unteren Teil der Schale, direkt über der rot markierten Fehlstelle, ist eine hellblaue Färbung zu sehen. Auch die Fragmente der Sekundärschale darunter und die ebenso sekundär entstandenen Schale im oberen rechten Teil der Fläche zeigen diese Färbung. Dies zeigt eine Wölbung dieser Bereiche von bis zu 0,1 mm an.

Besonders auffällig ist, dass die südliche Seite des Steinquaders starke Schäden zeigt, während die westliche Seite fast keinen Schaden aufweist (siehe **Abb. 147**).

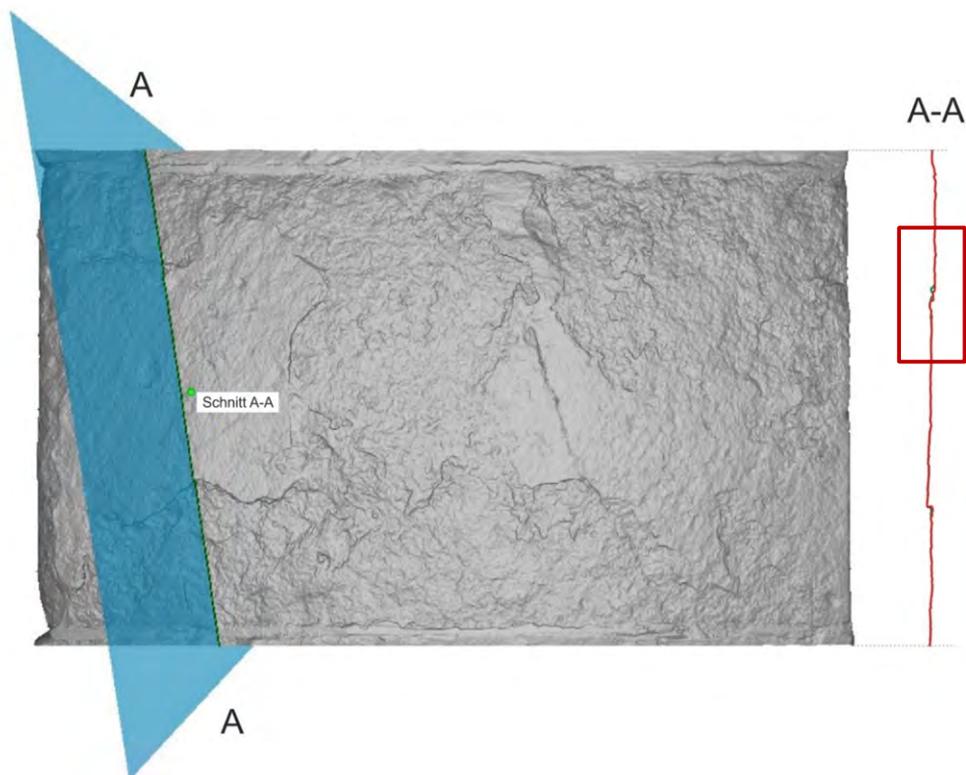
Die Ansicht der Schnittlinienauswahl (**Abb. 148**) bestätigt ebenfalls die Ergebnisse der Falschfarbendarstellung. Die Abweichung der Oberflächenlinie im oberen Teil des Schnittes (siehe dunkelrote Umrandung) zeigt deutlich den Bereich des größten Verlustes in der untersuchten Fläche an. Dieser Schalenverlust ist auch in **Abb. 146** und **Abb. 147** zu sehen. Die Krümmung der Schale im unteren Bereich (von ungefähr 0,1 mm) ist hier dagegen nicht erkennbar. Dieses Phänomen ist aber deutlich auf der Abbildungen **Abb. 146** und **Abb. 147** deutlich zu sehen.

Abb. 148: Schnittlinienselektionsansicht A-A durch das 3D- Modell des Scans vom 03.05.2019 (grüne Linie) und das 3D- Modell des Scans vom 09.07.2021 (rote Linie). An der Stelle des neu entstandenen Schadens ist ein deutlicher Unterschied im Linienverlauf des Nachzustandsmodells im Vergleich zum Vorzustandsmodell zu erkennen (dunkelrote Umrandung).

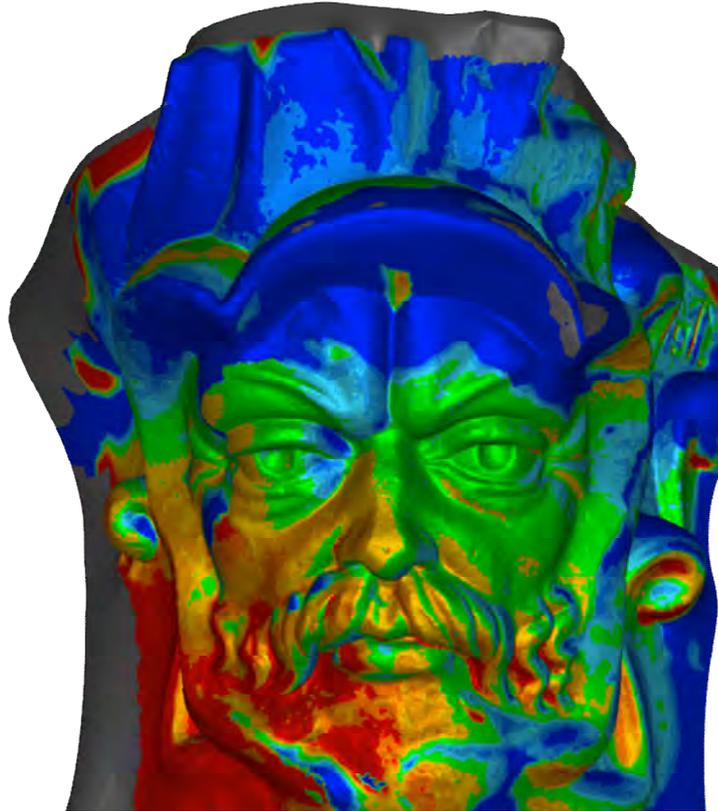
Das Ergebnis (**Abb. 152**) wird in diesem Fall farbcodiert in einer zuvor festgelegten Abstufung generiert. Für die Auswertung der Oberflächenveränderungen wird in diesem Beispiel, aufgrund der hohen Unterschiede, eine Skalierung von +5mm bis -5mm in einer Abstufung von 1 mm gewählt. Deutlich sind die quantitativen Zunahmen (Dunkelblau) an denen im Vorzustand Materialverluste festgestellt werden konnten und die im Nachzustand wieder eine Materialzunahme erfahren haben.

Abb. 152: farbcodierte Visualisierung der Oberflächenveränderung des untersuchten Objekts in Artec Studio.

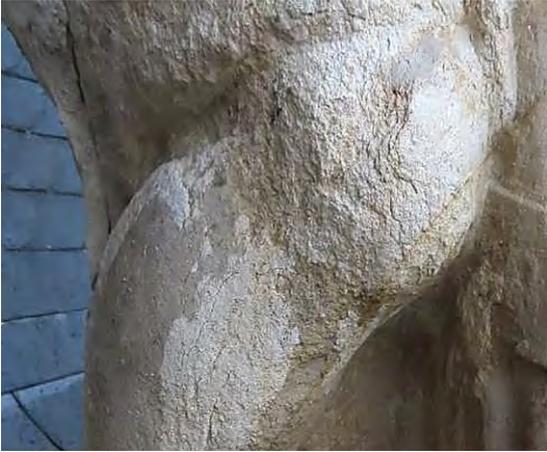
Abb. 155: Putto – Schuppen-, Schalen-, Rissbildung (Foto: M.Schmidt 2023)	Abb. 156: Mörtelergänzung (Foto: M.Schmidt 2023)
Lageplan	Beschreibung der Position

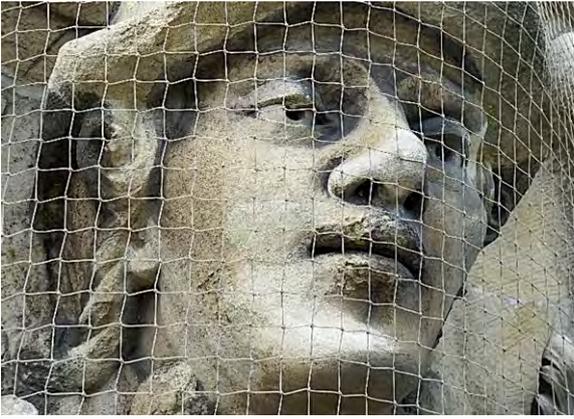
<p><i>Abb. 157: Abschuppen (Foto: M.Schmidt)</i></p>	<p><i>Abb. 158: Schlämmauftrag (Foto: M.Schmidt)</i></p>
<p>Lageplan</p>

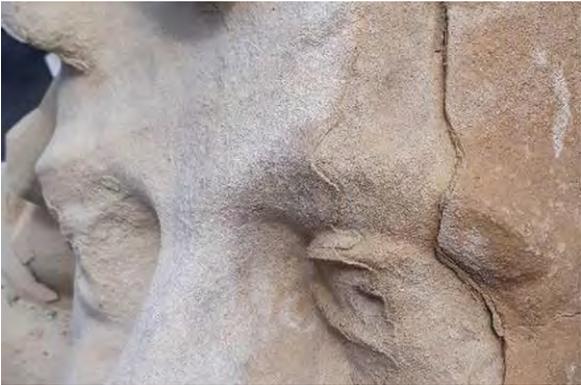
<i>Abb. 159: Schalenbildung (Foto: M.Schmidt)</i>	<i>Abb. 160: gesicherte, hinterfüllte und geschlossene Schale (Foto: M.Schmidt)</i>
Lageplan	Beschreibung der Position

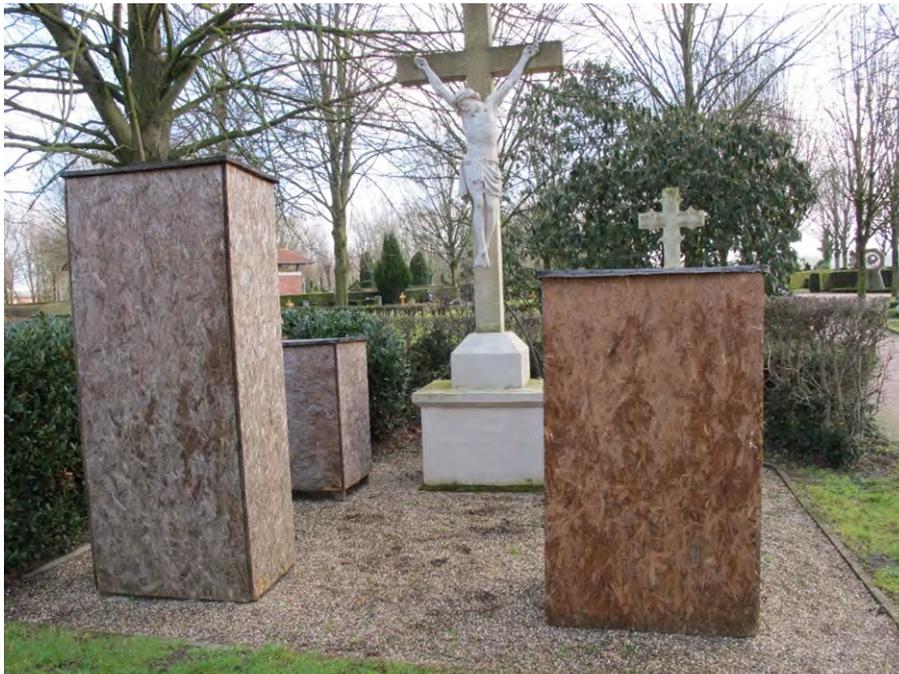
Abb. 163: Wintereinhausungen von Grabsteinen der sog. Priestergräber, Friedhof Telgte-Ostbevern (KLARA-ID: 118009) (Foto: M.Rübe, LWL-DLBW)

In Telgte haben sich Holzverkleidungen bewährt, der ästhetische Anspruch ist der Zweckdienlichkeit hintangestellt. Auf eine gewisse Luftzirkulation wird bei allen Verkleidungen geachtet. Manche haben im unteren Bereich einen freien Raum, so dass Luft strömen kann (vgl. **Abb. 166** und **Abb. 167b**). Mitunter stehen die Bildstöcke in einem Kieselbett, um Staunässe zu vermeiden (vgl. **Abb.163** und **Abb. 167**)

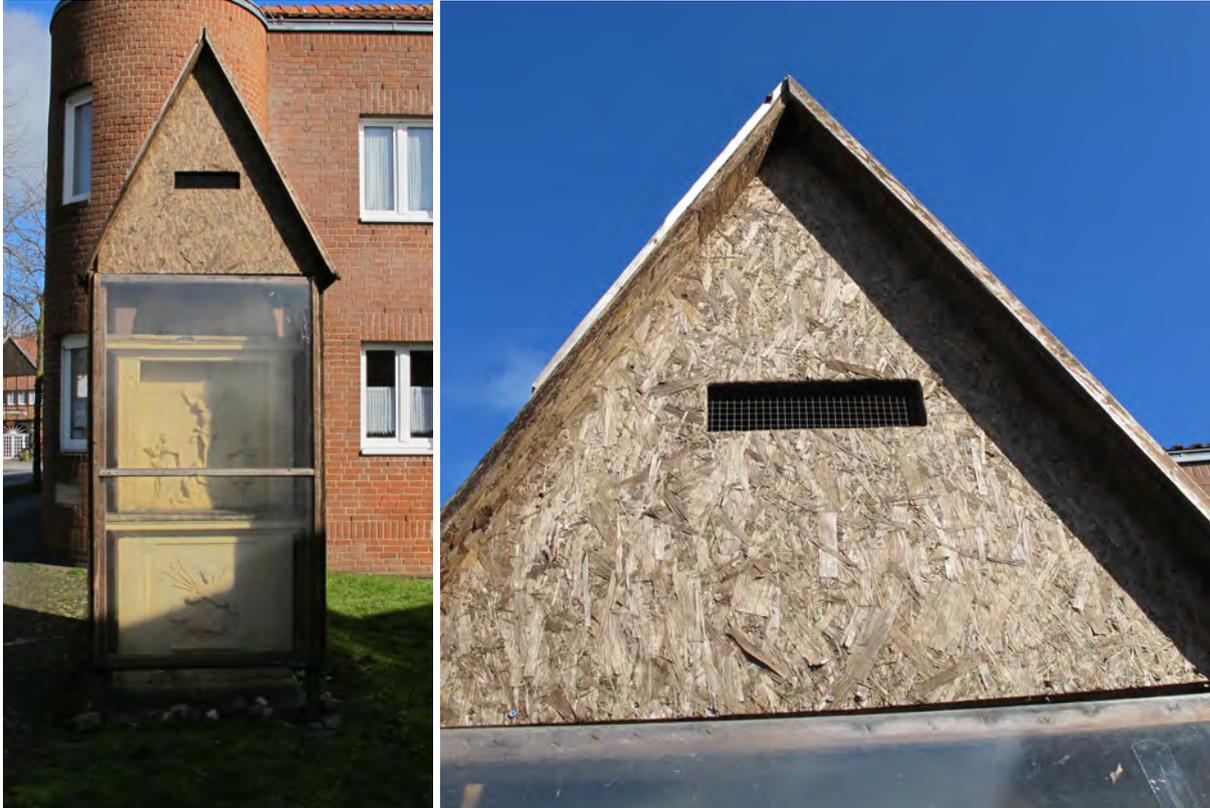
Abb.: 164 und Abb. 165 Doppelbildstock, Am Steintor, Telgte (KLARA-ID: 34672): **Abb.: 164** Wintereinhausung mit Plexiglasscheibe **Abb.: 1645** Belüftungsschlitz im oberen Bereich der Einhausung. (Foto: M.Rübe, LWL-DLBW)

Interessant ist die Belüftungslösung beim Doppelbildstock, Am Steintor, Telgte (vgl. **Abb.: 164** und **Abb.: 164**), für die über einen Belüftungsschlitz im oberen Bereich der Einhausung gesorgt wird. Bei dieser Einhausung, die einen gewissen optischen Anspruch verfolgt, ist der Doppelbildstock auf einer Seite durch Plexiglasscheiben sichtbar. Damit einher geht eine mitunter intensive Sonnenbestrahlung (vgl. **Abb.: 164**), die als kritisch zu werten ist.

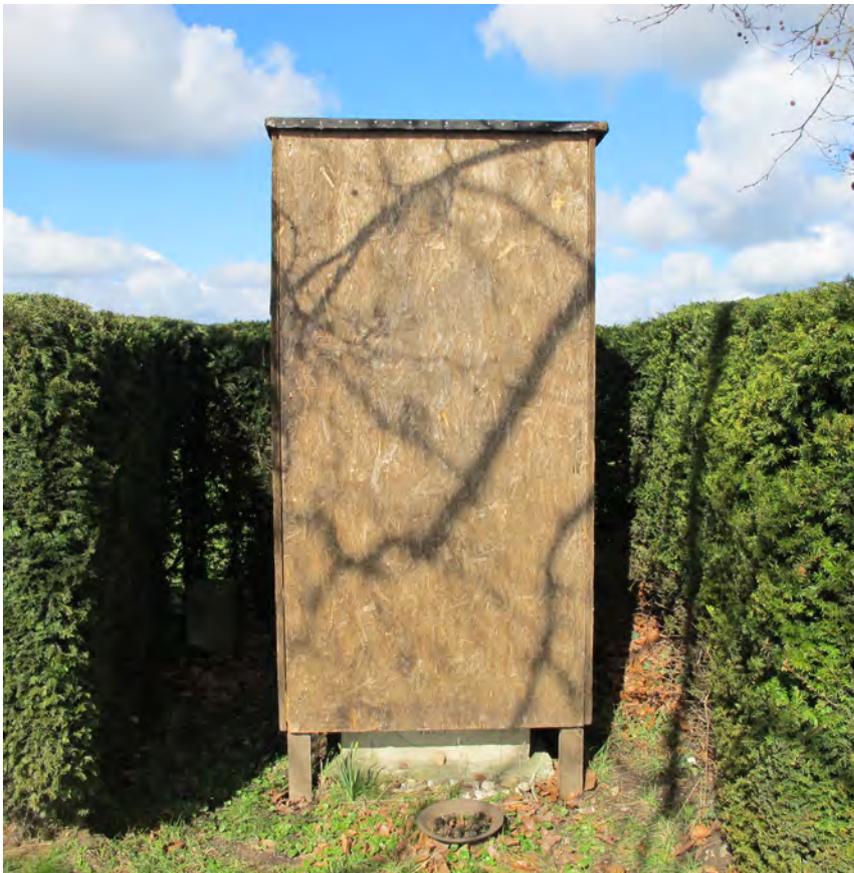
Abb. 166: Bildstock, Schweinhorst, Telgte (KLARA-ID: 34611): Wintereinhausung mit offenem Belüftungsbereich unten. (Foto: M.Rübe, LWL-DLBW)

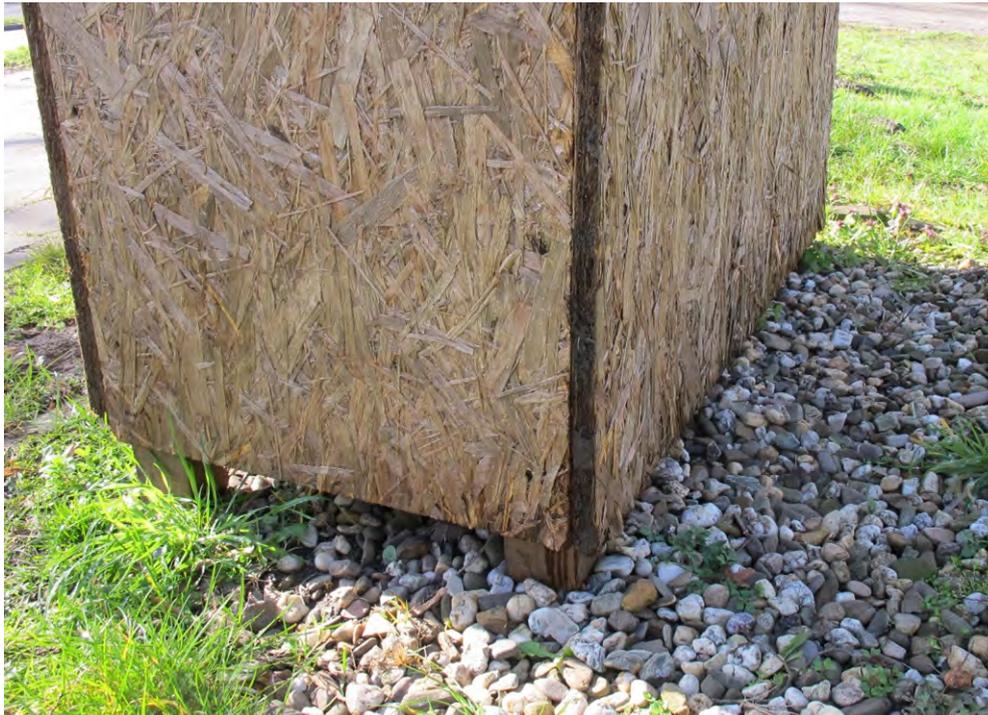
Abb. 167: Bildstock, Ostbeverer Str./Am Emstor, Telgte (KLARA-ID: 34448): Wintereinhausung mit offenem Belüftungsbereich unten und Kieselbett zwecks Drainage. (Foto: M.Rüße, LWL-DLBW)

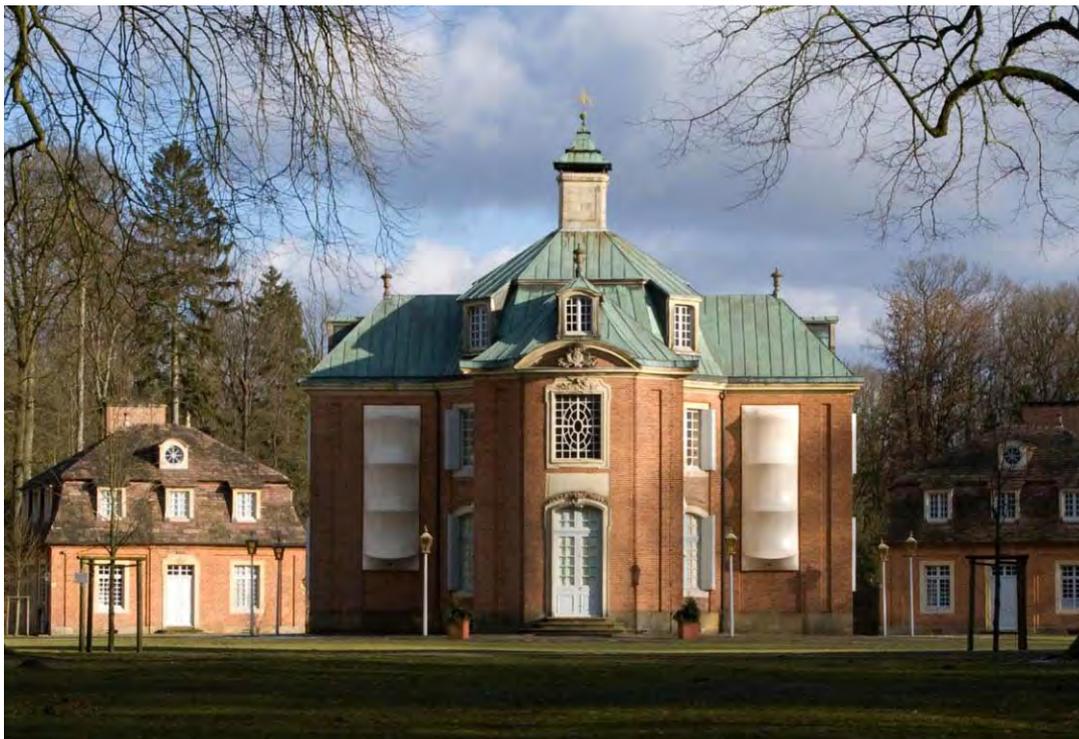
Abb. 168: Zentralbau von Schloss Clemenswerth mit Wintereinhausungen der Steinskulpturen. (Foto: Michael Herud-Fotolia) (WENNEMER, 2009)

Bei der neuerlichen Betrachtung im August 2022 im Rahmen des vorliegenden Projektes wurde grundsätzlich festgestellt, dass die Wintereinhausungen die Feuchtebelastung und den biogenen eindämmen, wodurch z.B. die Reinigung der Skulpturen stark reduziert ist. Auch sind seit der regelmäßig

1. Die Wintereinhausung mit Schutzhauben hat sich in Bezug auf die reduzierte Feuchtebelastung und Flechtenbesiedelung bewährt. Denn an den gereinigten Musterflächen, die in den Sommerhalbjahren seit 2009 der Witterung ohne Schutzbeschichtung ausgesetzt waren, sind keine nennenswerten Veränderungen bzw. Substanzverluste festzustellen. Zudem scheint die Vitalität des Flechtenbewuchses infolge der Einhausung reduziert worden zu sein. Die Wiederbesiedelung der gereinigten Flächen hat im Gegensatz zu früher erfreulicherweise nicht mehr stattgefunden. Bemerkenswert sind außerdem sichtbare Veränderungen in Bezug auf die Flechtenpopulation innerhalb der besiedelten Bereiche in Nordexposition, denn hier scheinen sich die Wachstumsbedingungen für rötliche Grünalgen seit rund 15 bis 20 Jahren deutlich verbessert zu haben.

2. Konservierungsbedingte Folgeschäden, wie z.B. Schuppen- oder Schalenbildung, sind bisher nicht erkennbar. Die zur Früherkennung prädestinierte Skulptur Nr. 4 mit der schon historisch dokumentierten Schalenbildung im Bereich der Handschuhe ist stabil.
