Bericht HAL 18 / 2023

Modellhafte Beurteilung der Beständigkeit von Wegebefestigungen unterschiedlicher Ausführung in historischen Parkanlagen im Einfluss vermehrter Extremwetterereignisse und deren Instandsetzung unter Aspekten der Nachhaltigkeit und Umweltrelevanz

- Abschlussbericht -

Projekt AZ 35536/01

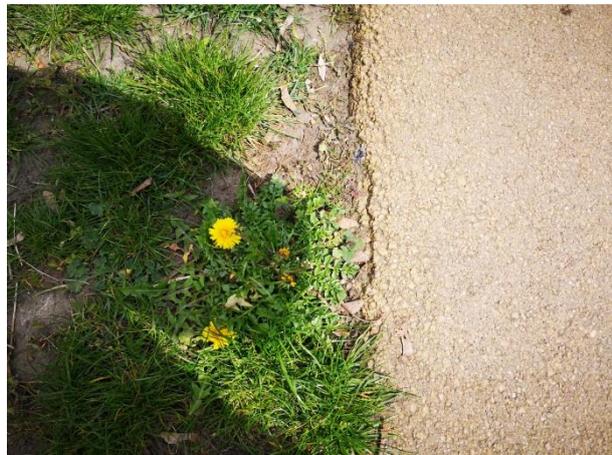
Abb. 4 Magdeburg, Klosterbergegarten, farbige Asphaltdecke. Sehr seltene Abbrüche im Randbereich (Zötzl, 2021)

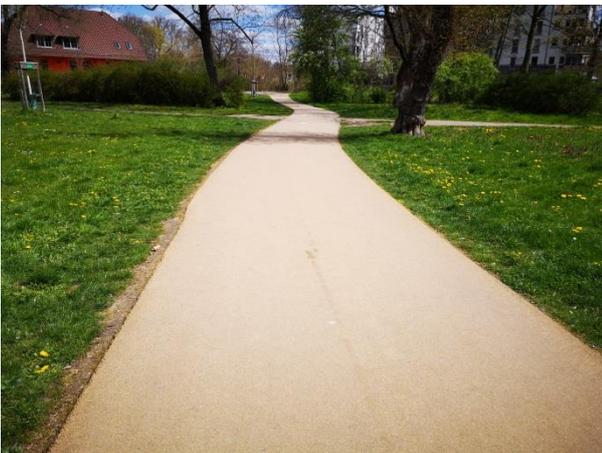
Abb. 5 Magdeburg, Klosterbergegarten, farbige Asphaltdecke. ungenaue Randführung bei der Herstellung (Zötzl, 2021)

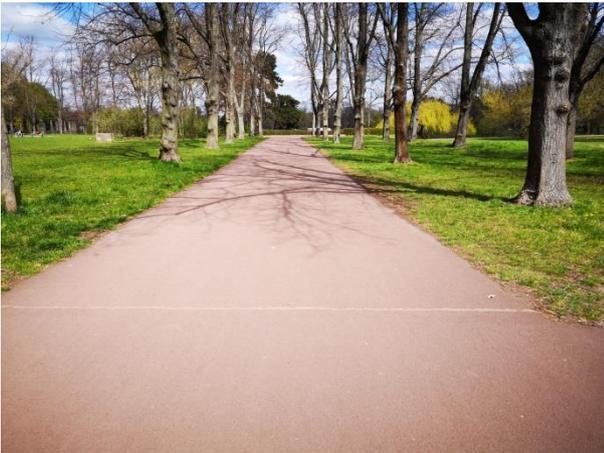
(siehe oben). Auch die Verbindungsfugen zwischen den Abschnitten wurden mit einem heute ausgeblichenem Material verfüllt.

Abb. 7 Magdeburg, Rotehornpark, rote Asphaltdecke, zwei extra gefertigte Abschnitte mit ausgeblichenener Trennfuge (Zötzl, 2021)

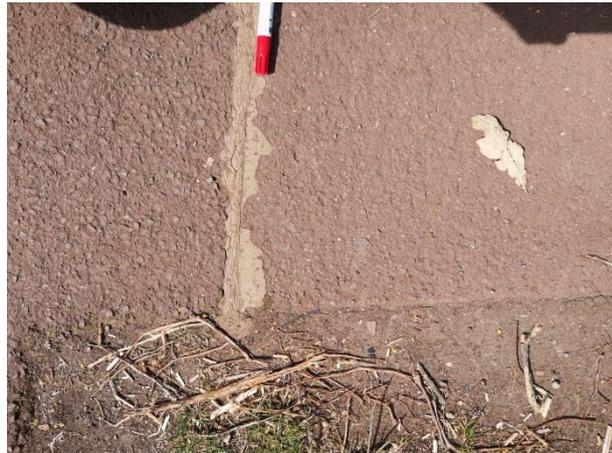
Abb. 8 Magdeburg, Rotehornpark, rote Asphaltdecke, zwei extra gefertigte Abschnitte mit ausgeblichenener Trennfuge (Zötzl, 2021)

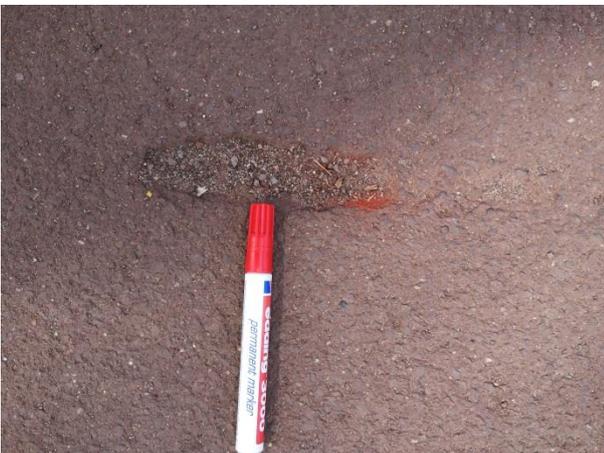
Das nach dem Winter, im Frühjahr 2021, durchgeführte Monitoring zeigte eine rötliche asphaltgebundene Wegedecke in einem recht guten Zustand. In einigen Abschnitten treten doch recht häufig kleine Löcher im Asphalt auf, die mit einem in Beige ausgebleichten Material geschlossen wurden.

Abb. 9 Magdeburg, Rotehornpark, Löcher im Asphalt (Zötzl, 2021)

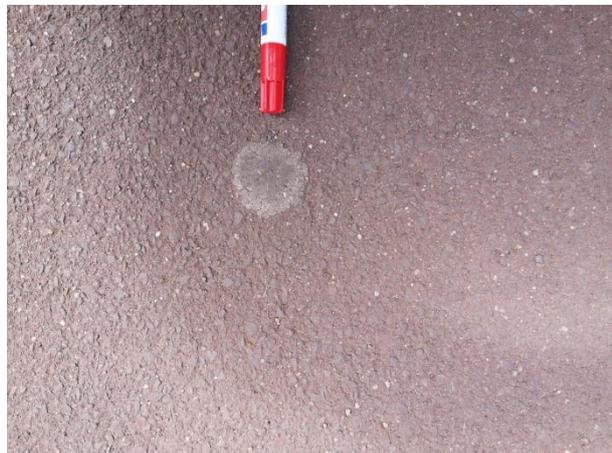
Abb. 10 Magdeburg, Rotehornpark, mit einem ausgeblichenen Material reparierte Löcher im Asphalt (Zötzl, 2021)

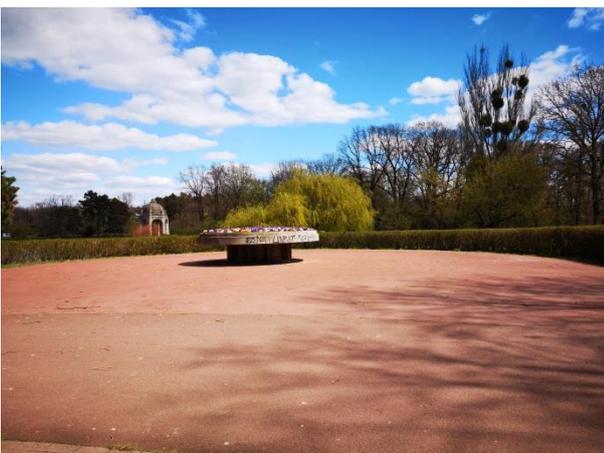
Abb. 11 Magdeburg, Rotehornpark, unterschiedlich eingefärbte Rottöne (Zötzl, 2021)

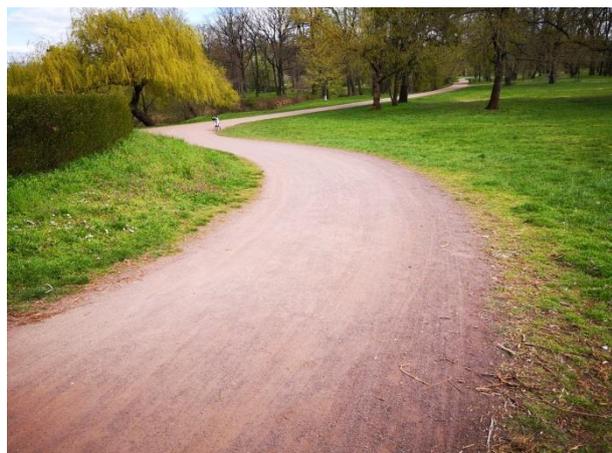
Abb. 12 Magdeburg, Rotehornpark, wassergebundene Wegedecke ohne Einfassung mit Humusaufgabe im Randbereich und Materialauswurf in die Rasenfläche (Zötzl, 2021)

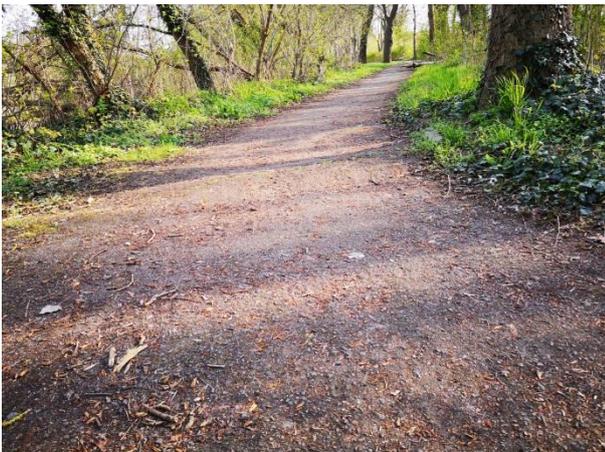
In direkter Nähe zur Schafsbrücke, direkt parallel zur Saale, befindet sich ein asphaltierter Nebenweg, der augenscheinlich in den letzten Jahren ungepflegt blieb. Hier zeigt sich ein Spektrum an Schäden. Neben der Humusaufgabe können Ausbrüche, Vegetationsübergriffe, Aufwölbungen durch Wurzeldruck und Rissbildungen durch Absenkung beobachtet werden. Eine Pflege sollte erfolge, da der Weg in diesem Zustand eine Unfallgefahr darstellt.

Abb. 19 Halle, Peißnitzinsel, asphaltierter Nebenweg parallel zur Saale mit Humusaufgabe (Zötzl, 2021)

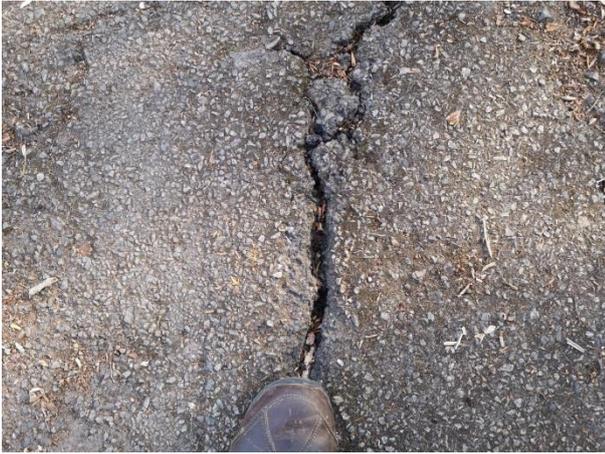
Abb. 21 Halle, Peißnitzinsel, asphaltierter Nebenweg parallel zur Saale, Rissbildung durch Absenkung (Zötzl, 2021)

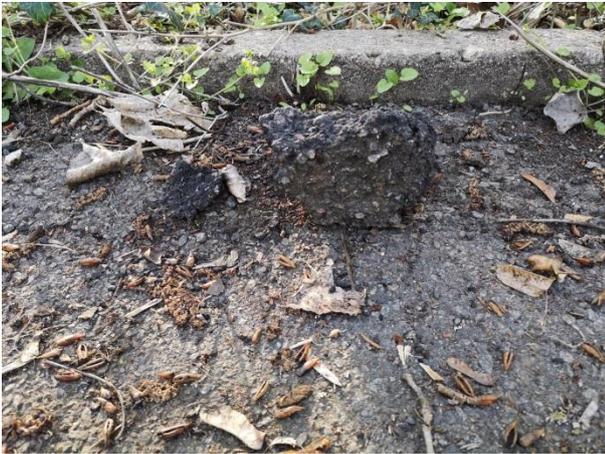
Abb. 23 Halle, Peißnitzinsel, asphaltierter Nebenweg parallel zur Saale, Humusauflage, ausgebrochener Teil der Decke (Zötzl, 2021)

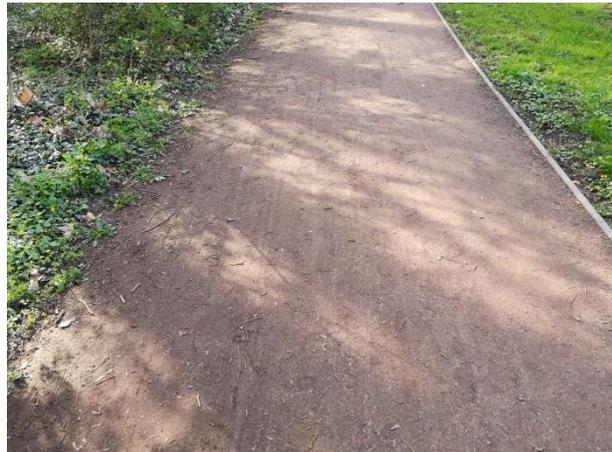
Abb. 26 Halle, Gimritzer Park, wassergebundene Deckschicht: Links: Übergreifen der Vegetation in nicht begrenzten Bereichen auf den Weg (Zötzl, 2021)

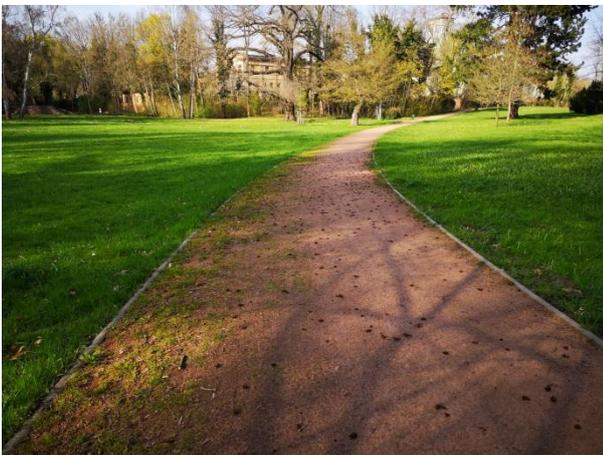
Die wassergebundenen Wegedecken im Gimritzer Park wurden 2016 eingebaut. Die Wege, aus einem rötlichem Hartgestein (handelt sich nicht um einen regionalen Porphyry) wurden fast durchgängig mit einem Betonkantenstein gefasst. Das Monitoring im Frühjahr 2021 zeigte, in gut belüfteten Bereichen ein zufriedenstellendes Erscheinungsbild. In durch Vegetation schlecht belüfteten Wegeabschnitten, kommt es zu einer Vermoosung und zum Übergriff der Vegetation auf die Wegefläche. Die ausgebildete Bauweise mit durchgängiger Betonkannte behindert in einigen Abschnitten die Wasserableitung. Hier kommt es zu einem Feuchtestau und zu Besiedlung durch Moose.

Abb. 27 Halle, Gimritzer Park, wassergebundene Deckschicht, Humusauflage. Die Betonsteineinfassung behindert den Abfluss von Niederschlagswasser, was zu einer Vergrünung, links im Bild, führt. (Zötzl, 2021)

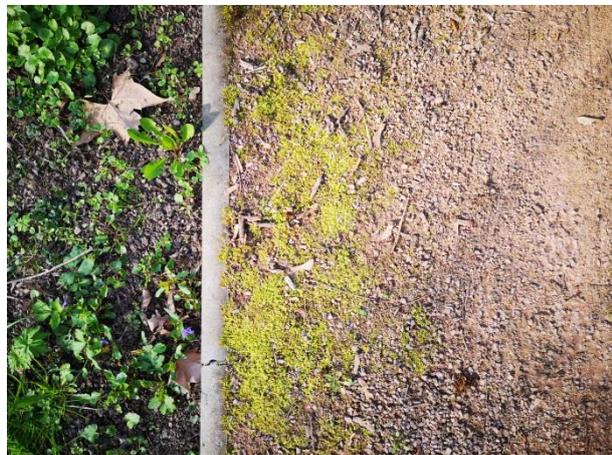
Abb. 28 Halle, Gimritzer Park, wassergebundene Deckschicht. Die Betonsteineinfassung behindert den Abfluss von Niederschlagswasser, was zu einer Vergrünung, links im Bild, führt. (Zötzl, 2021)

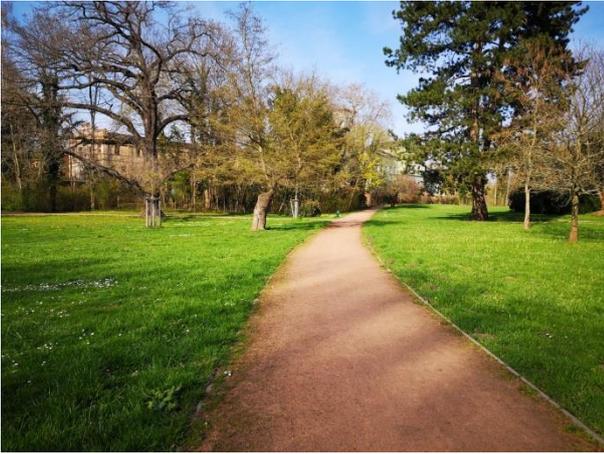
Abb. 29 Halle, Gimritzer Park, wassergebundene Deckschicht. Die Betonsteineinfassung behindert den Abfluss von Niederschlagswasser, was zu einer Vergrünung im Kantenbereich führt. (Zötzl, 2021)

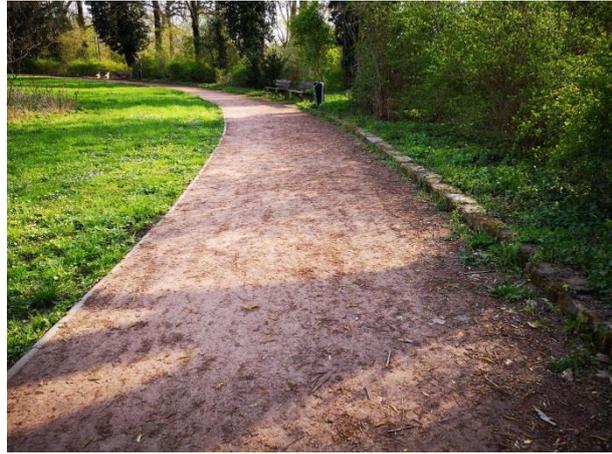
Abb. 30 Halle, Gimritzer Park, wassergebundene Deckschicht, Humusauflage. (Zötzl, 2021)

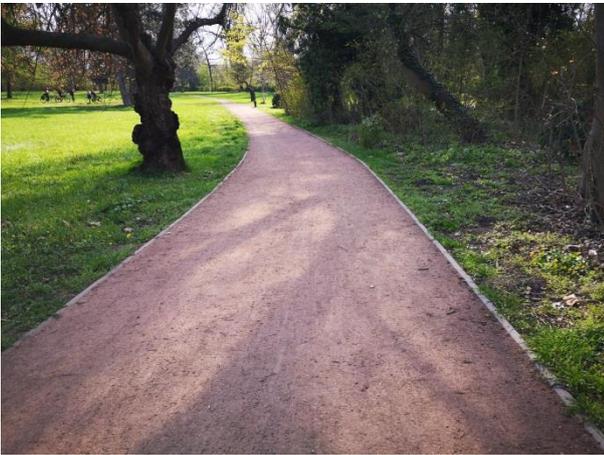
Abb. 31 Halle, Gimritzer Park, wassergebundene Deckschicht. Betonsteineinfassung zeigt im Kantenbereich, mit dem Gefälle Auswaschungen (rechts) und einen Materialeintrag in die Vegetationsfläche über die Kante, links. (Zötzl, 2021)

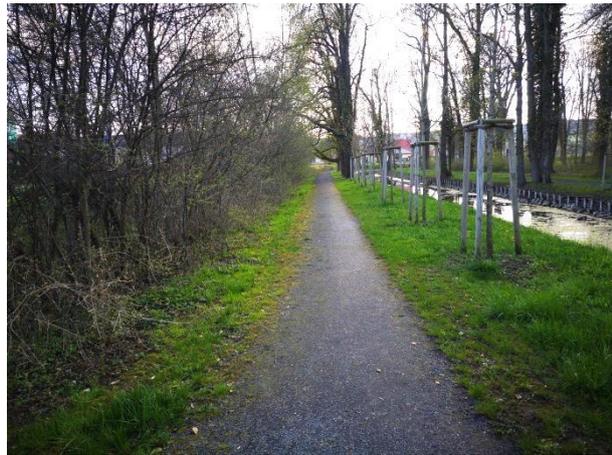
Abb. 34 Gutspark Großjena, wassergebundene Deckschicht, ohne Wegekanten, schlecht belüftete Bereiche durch dicht anstehende hohe Vegetation. (Zötzl, 2021)

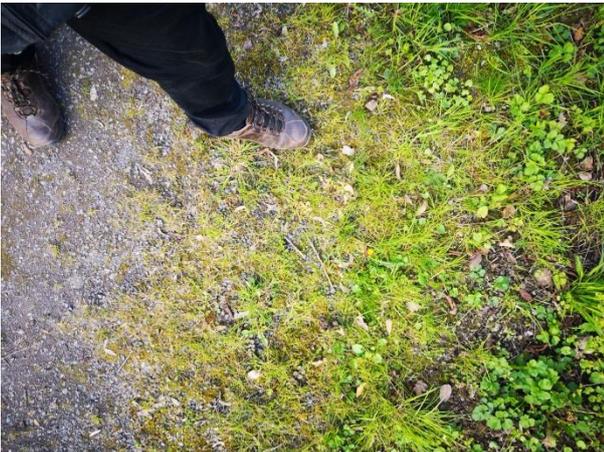
Abb. 35 Gutspark Großjena, wassergebundene Deckschicht, ohne Wegekanten, schlecht belüftete Bereiche durch dicht anstehende hohe Vegetation. Übergreifen der Vegetation auf den Weg. (Zötzl, 2021)

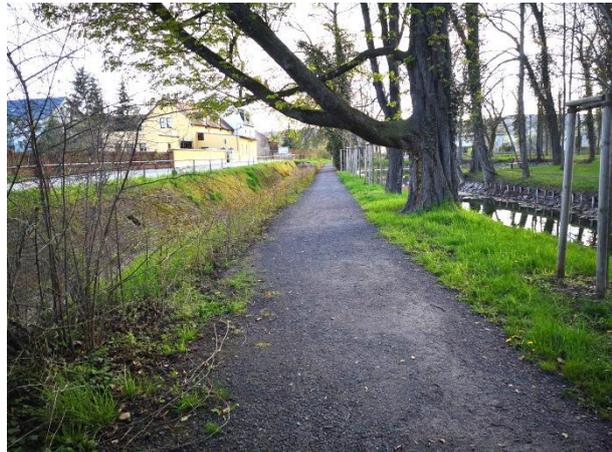
Abb. 36 Gutspark Großjena, wassergebundene Deckschicht, ohne Wegekanten, schlecht belüftete Bereiche durch dicht anstehende hohe Vegetation. Vegetationsübergreif, im hinteren Bereich, bei niedriger Hecke kommt es zu einer besseren Belüftung und kein Ausbreiten der Vegetationsfläche auf den Weg (Zötzl, 2021)

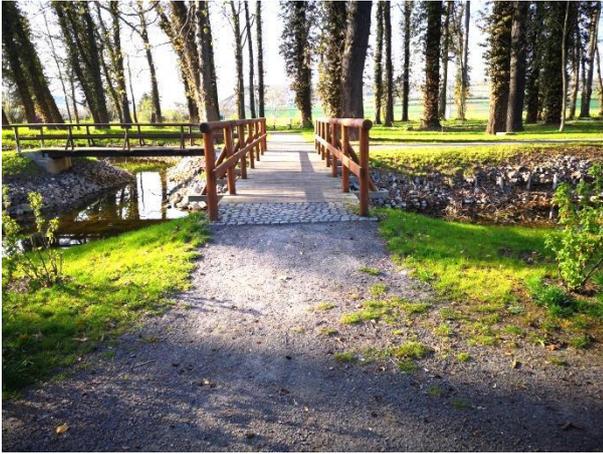
Die wassergebundenen Wegedecken im Gutspark Großjena wurden im Jahr 2016 angelegt. Das Deckmaterial besteht aus einem Kupferschieferabraummaterial von einer Halde aus dem nahen Mansfelder Land. Es wurde demnach nicht extra für den Einsatz im Wegebau gebrochen. Die Wegedecken werden nicht durch eine Rasenkante begrenzt. Eine Besonderheit ist hier zudem, dass aus Gründen des Gehölzschutzes in größeren Bereichen auf eine Tragschicht verzichtet wurde. Das Monitoring im Frühjahr 2021 zeigte, in gut belüfteten Bereichen ein zufriedenstellendes Erscheinungsbild. Nur an wenigen Stellen wurden Aufgrabungen festgestellt. Anders in durch Randvegetation schlecht belüfteten Wegeabschnitten. Hier kommt es zu einer Vermoosung und zum Übergriff des Rasens auf die Wegefläche. Gerade im Kreuzungsbereich konnte eine beginnende Verkrautung festgestellt werden.

Abb. 37 Gutspark Großjena, wassergebundene Deckschicht, ohne Wegekanten, beginnende Verkrautung im Kreuzungsbereich (Zötzl, 2021)

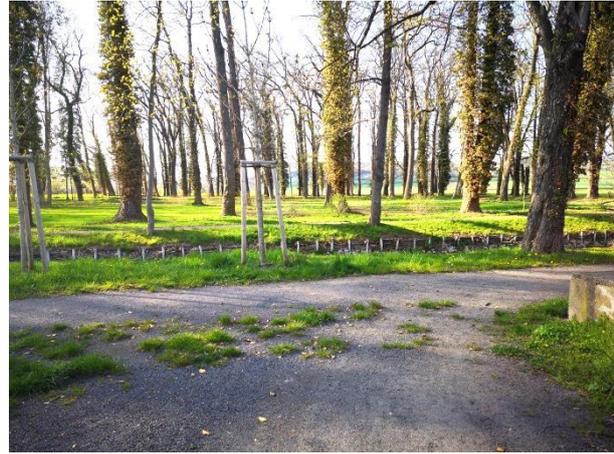
Abb. 38 Gutspark Großjena, wassergebundene Deckschicht, ohne Wegekanten, beginnende Verkrautung im Kreuzungsbereich (Zötzl, 2021)

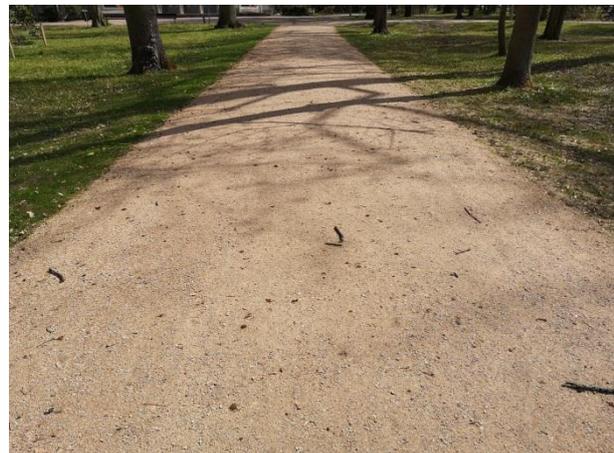
Abb. 40 Leipzig, Clara-Zetkin-Park, zwischen Glashaus und Parkbühne, wassergebundene Deckschicht, nicht zur Vegetationsfläche begrenzt mit Humusauflagen (Zötzl, 2021)

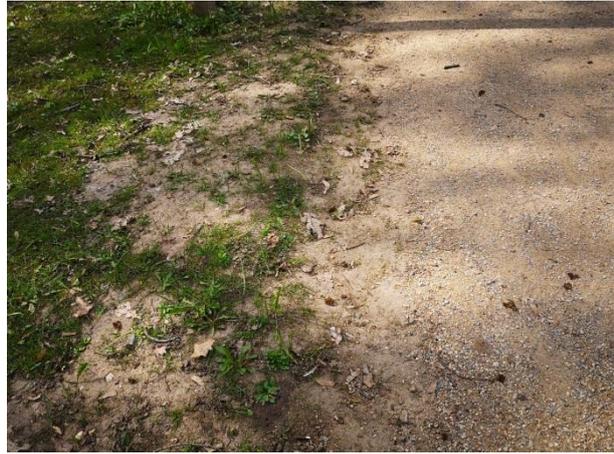
Abb. 42 Leipzig, Clara-Zetkin-Park, Blickrichtung Glas-haus, wassergebundene Deckschicht, nicht zur Vegetationsfläche begrenzt. Daher schneller Übergriff der Vegetation auf die Wegefläche (Zötzl, 2021)

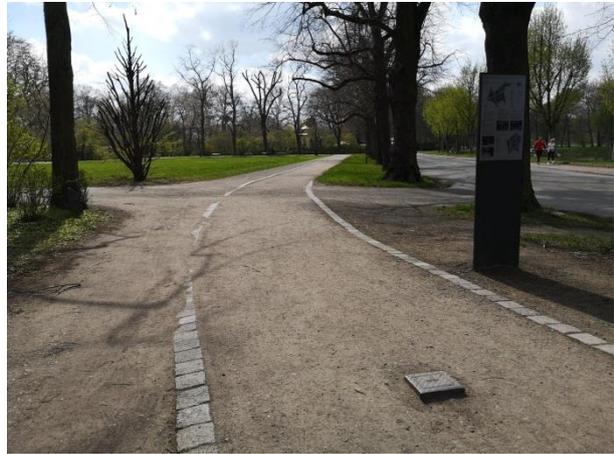
Abb. 44 Leipzig, Clara-Zetkin-Park, Weg parallel zur Anton-Bruckner-Allee, wassergebundene Deckschicht, Wegeingrenzung durch Schlackesteine, Ausspülung über die Begrenzung, Stolpergefahr (Zötzl, 2021)

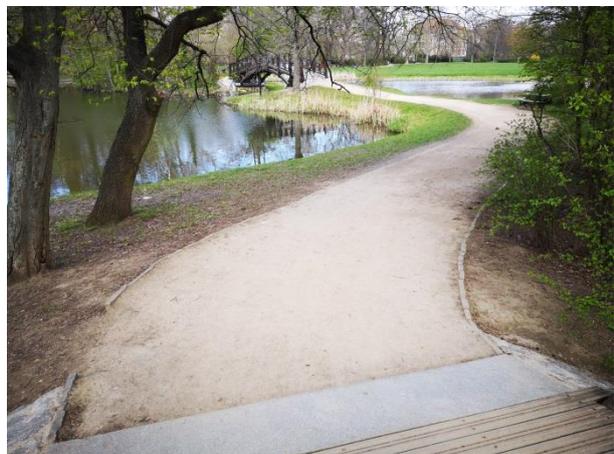
Abb. 46 Leipzig, Johannapark, Brücke am Inselteich, durch Steinrasenkanten gefasste wassergebundene Deckschicht (Wasserabführung links) (Zötzl, 2021)

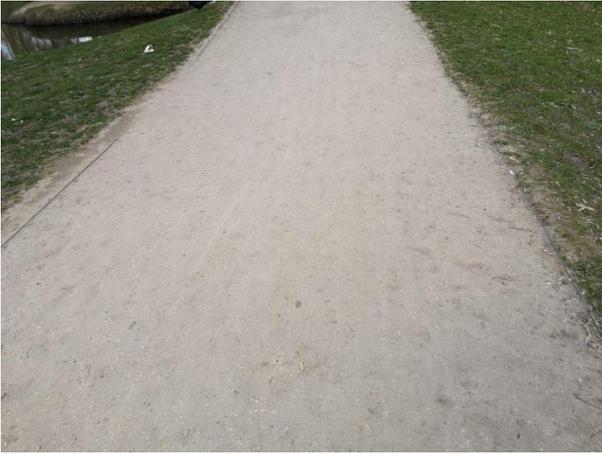
Abb. 47 Leipzig, Johannapark, Brücke am Inselteich, durch Bandeisenrasenkanten gefasste wassergebundene Deckschicht mit, Vegetation führt in Randbereichen zur Verkrautung (Zötzl, 2021)

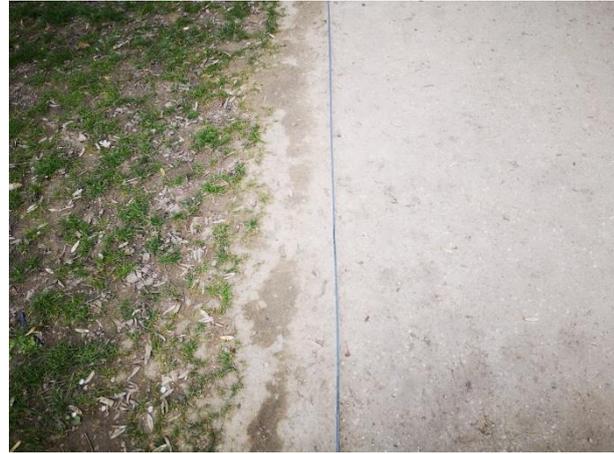
Abb. 48 Leipzig, Johannapark, Brücke am Inselteich, durch Bandeisenrasenkanten gefasste wassergebundene Deckschicht mit, Austrag den Materials über die Rasenkante in die Vegetationsfläche (Zötzl, 2021)

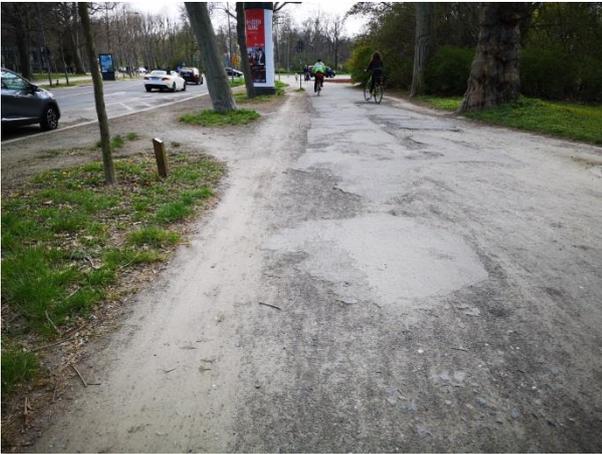
Abb. 49 Leipzig, Johannapark, Asphaltweg parallel Karl-Tauchnitz-Straße, Nähe Herzliya-Platz, geschädigte asphaltgebundene Deckschicht (Zötzl, 2021)

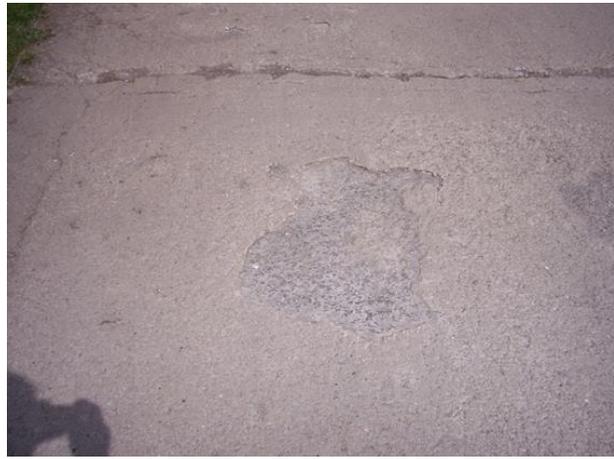
Die in Leipzig, im Lene-Voigt-Park verwendeten Kunstharzbeläge stammen aus dem Jahr 2007 und wiesen ebenfalls bereits nach kurzer Zeit schollige Ablösungen auf und wurden bereits kostenintensiv durch Asphalt ersetzt. Die Schädigung wird mit der Versprödung von EP-Harzen durch UV-Strahlung in Verbindung gebracht. Versuche zur UV-Stabilität aktueller EP-Binder wurden an der Hochschule durchgeführt.

Abb. 52 Leipzig, Lene-Voigt-Park, große schollenartige Ablösungen der Oberflächen von epoxidharzgebundenen Deckschichten (Benecken, 2016)

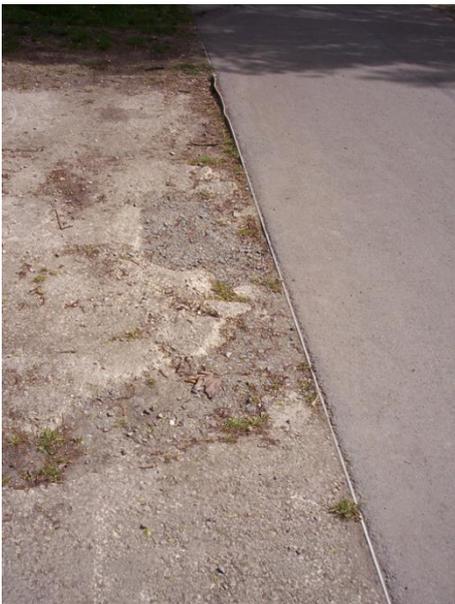
Abb. 53 Leipzig, Lene-Voigt-Park, geschädigte EP-gebundene Deckschicht neben einer asphaltgebundenen Deckschicht (Benecken, 2016)

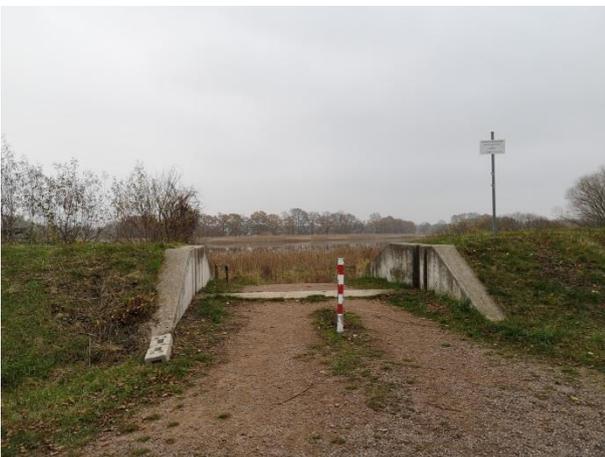
Abb. 54 Kühnauer Park, Deichquerung Nähe der Kirche in der Burgkühnauer Straße, Ausführung mit wassergebundener Decke, Vegetation führt in nicht befahrenen Bereichen, in Randbereichen und in der Mitte zur Verkräutung (Zötzl, 2021)

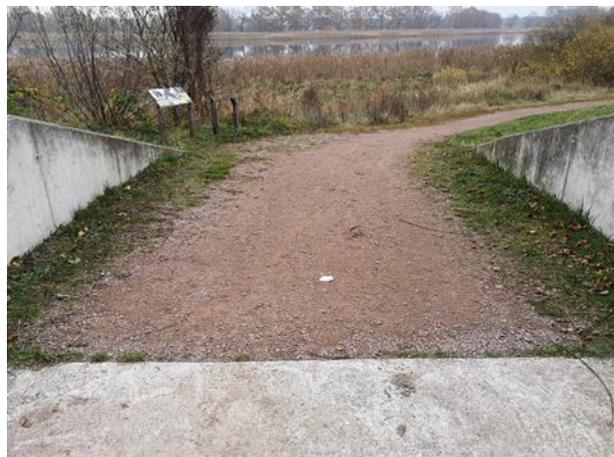
Abb. 55 Kühnauer Park, Deichquerung Nähe der Kirche in der Burgkühnauer Straße, Ausführung mit wassergebundener Decke, Vegetation führt in Randbereichen zur Verkräutung (Zötzl, 2021)

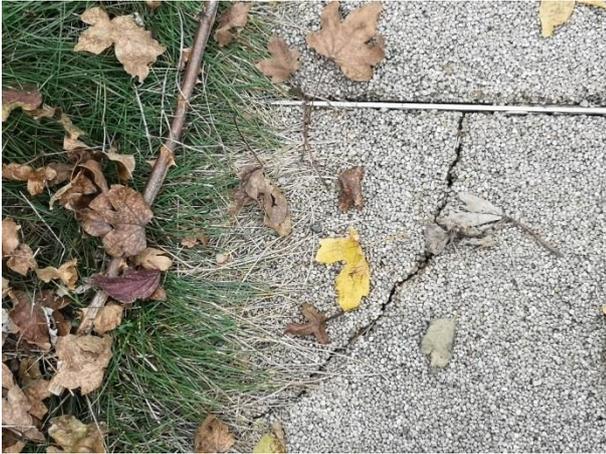
Abb. 64 Steigungsbereich in LUWADUR, Schäden im Außenbereich beider Seiten, an der Trennfuge (Zötzl, 2021)

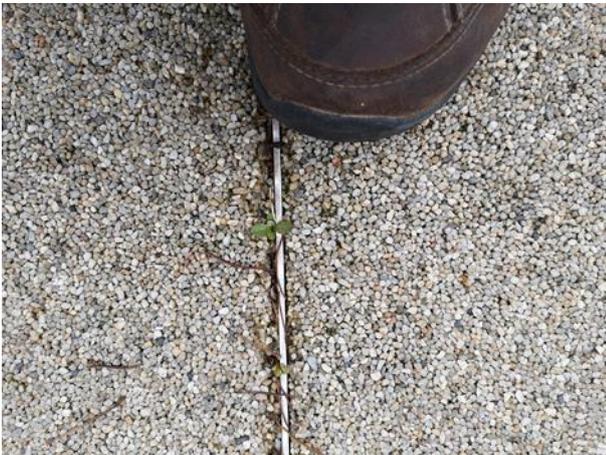
Abb. 66 Erste Ausbrücke und erste Begrünungen im Bereich der Metallschiene zwischen den einzelnen Abschnitten (Zötzl, 2021)

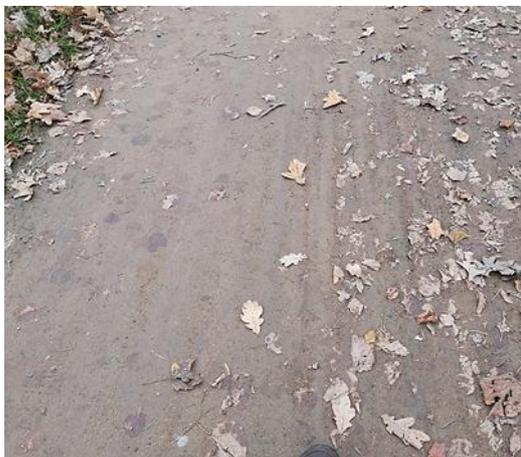
Abb. 72 Bereich der wassergebundenen Decke mit Spurrinnen und anschließender Pfützenbildung (Zötzl, 2021)

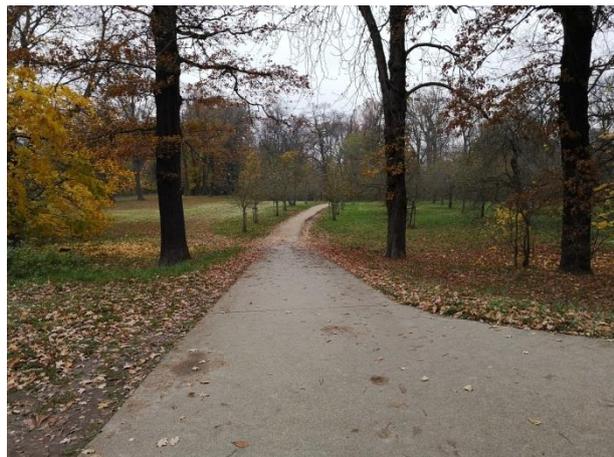
eine graubeige LUWADUR-Decke und ein rotbraunes wassergebundenes Deckenmaterial gegenüber. Gegenüber der wassergebundenen Decke werden bei der epoxidharzgebundenen Decke keine Pfützenbildung und ein wesentlich geringeren Übergriff der Vegetation beobachtet. Verschmutzungen fallen jedoch bei der EP-Decke wesentlich deutlicher auf. Die Übergänge sind oft weniger gut ausgebildet, was auf die unterschiedlichen Materialeigenschaften und die Begrenzung der EP-Decke durch eine Metallschiene zurückzuführen ist.

Abb. 76 Im Steigungsbereichen eingesetzte LUWADUR-Decke mit Übergang zur wassergebundenen Decke, Verschmutzungen (Zötzl, 2021)

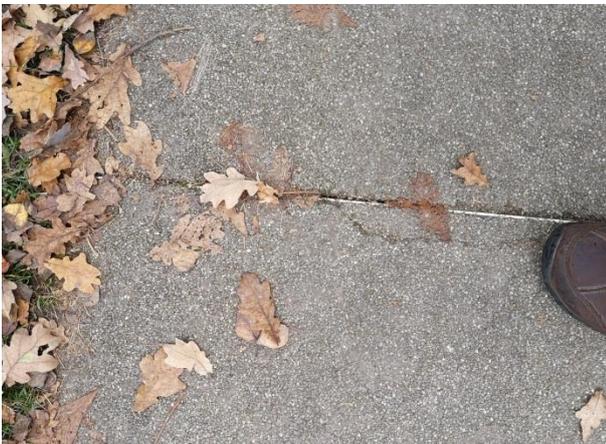
Abb. 79 Ausbruch im Bereich der Trennfuge (Zötzl, 2021)

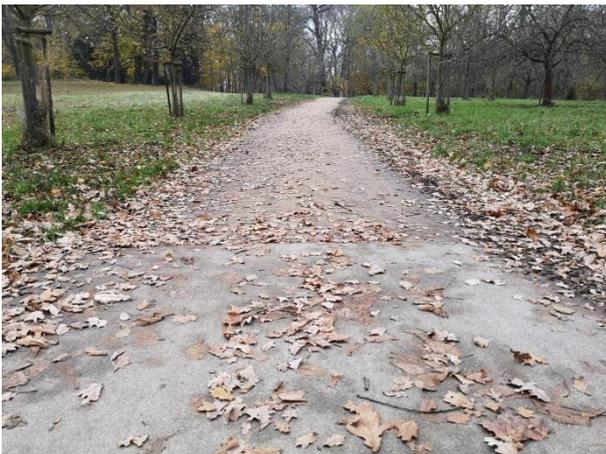
Abb. 81 Spurrinnen im Übergangsbereich zwischen epoxidharz- und wassergebundener Decke zeigen eine Nutzung durch zu breite und zu schwere Fahrzeuge (Zötzl, 2021)

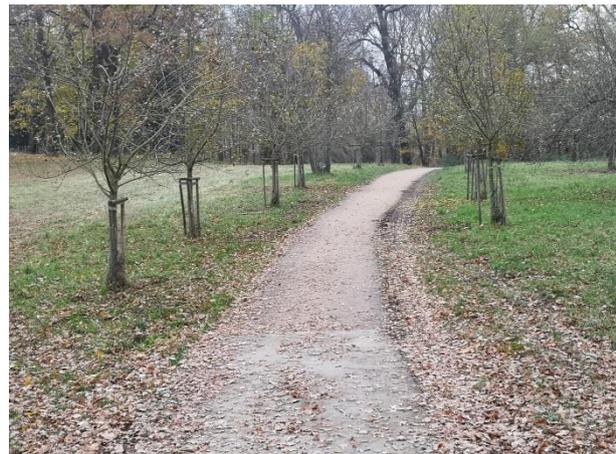
Abb. 82 Spurrinnen im Übergangsbereich zwischen epoxidharz- und wassergebundener Decke zeigen eine Nutzung durch zu breite und zu schwere Fahrzeuge (Zötzl, 2021)

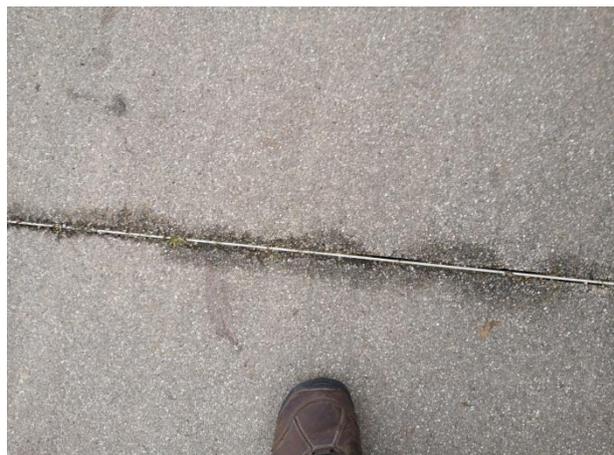
Abb. 92 Tiergartenbrücke, LUWADUR-Decke, Befechtung, Begrünung und kleine Ausbrüche entlang der Metallkante zwischen den Abschnitten (Zötzl, 2021)

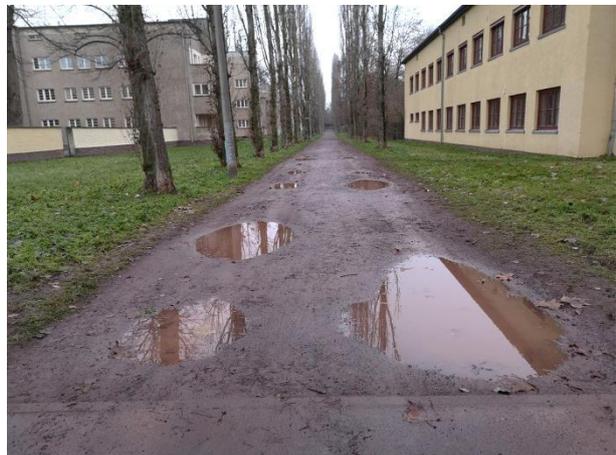
Abb. 102 Magdeburg, Weg parallel der Pappelallee, unsanierter Weg im Winter 2022 (Zötzl, 2022)

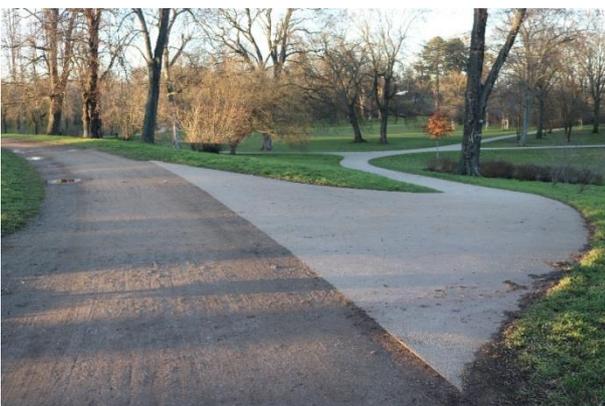
Abb. 109 Anschluss Weg mit Asphaltbelag an wasser- gebunden befestigten Weg (Benecken, 2023)

- Im Frühjahr 2023 befanden sich die Asphaltbefestigungen in einem guten Erhaltungszustand ohne nennenswerte bauliche Schäden (Abb. 109, 110, 114)
- Die wassergebunden befestigten Wege wiesen jahreszeitlich bedingt partiell Aufweichungstendenzen und Pfützenbildung auf. In abschüssigen Bereichen waren Materialabträge und Ausspülungen zu beobachten. Querschläge am Übergang zu anschließenden abschüssigen asphaltbefestigten Wegen waren z.Z. mit Deckschichtmaterial der wassergebunden befestigten Wege gefüllt (Abb. 111)

- Die Färbungen von wassergebundenen und asphaltierten Deckschichten waren im Frühjahr 2023 deutlich voneinander zu unterscheiden und kontrastierten deutlich (Abb. 109, 110, 111)
- Farbliche Abweichungen bestanden auch zwischen den gefärbten Asphaltdeckschichten im Park und der Asphaltdeckschicht des Elbuferweges (Abb. 114)
- Auch die Asphaltdeckschichten unterschiedlicher, durch Fugen voneinander getrennter Wegeabschnitte im Park changieren leicht hinsichtlich der Färbung (Abb. 112).
- Unterschiedliche Oberflächentexturen bei Verwendung teils gröberer Materials bei den wassergebunden befestigten Wegen verstärken deren Kontrastbildung zu den Asphaltwegen (Abb. 109, 111)

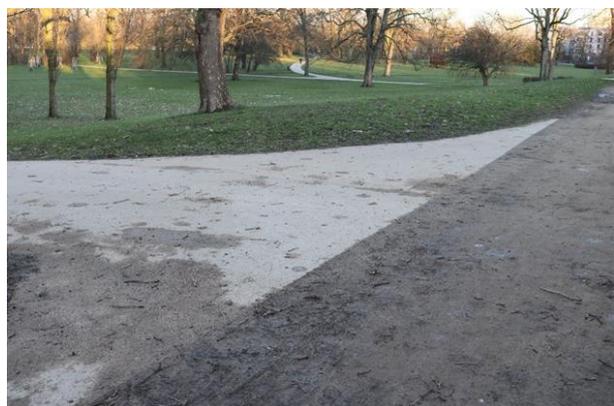
Abb. 110 Anschluss abschüssiger Weg mit Asphaltbe- lag an wasser- gebunden befestigten Weg (Benecken, 2023)

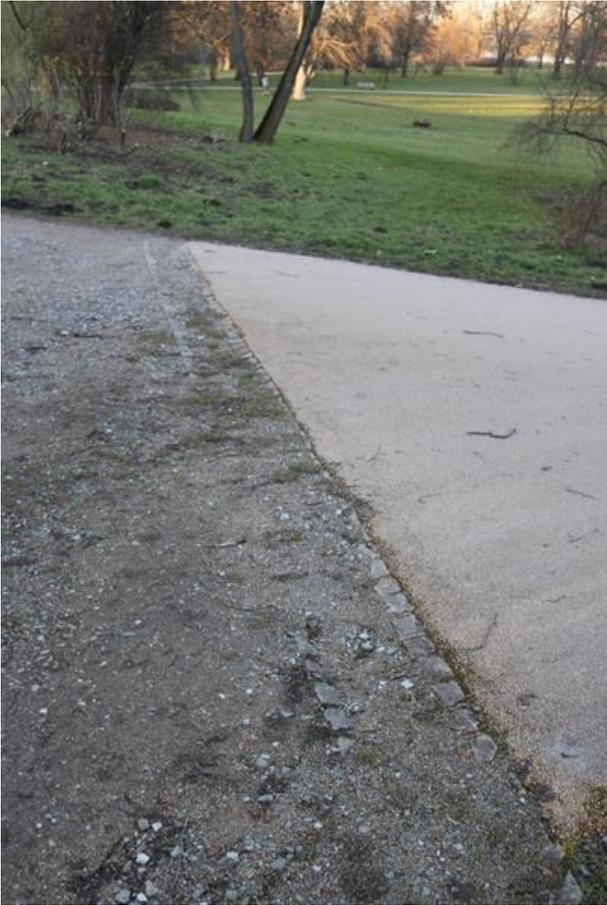
Abb. 111 Anschluss abschüssiger Weg mit Asphaltbelag an wassergebunden befestigten Weg, dazwischen Querschlag (Entwässerungsrinne) (Benecken, 2023)

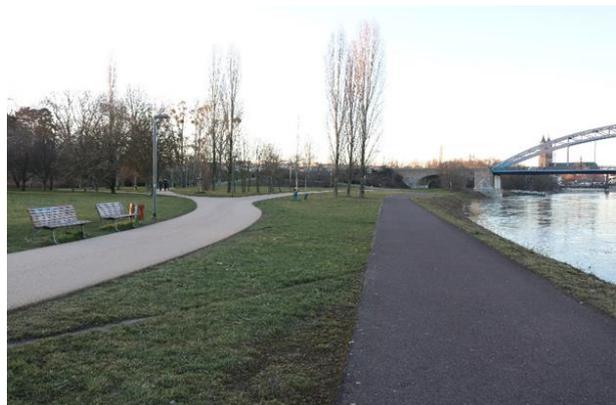
Abb. 114 benachbarte asphaltbefestigte Wege mit unterschiedlichen Deckschichten in Elbnähe (Benecken, 2023)

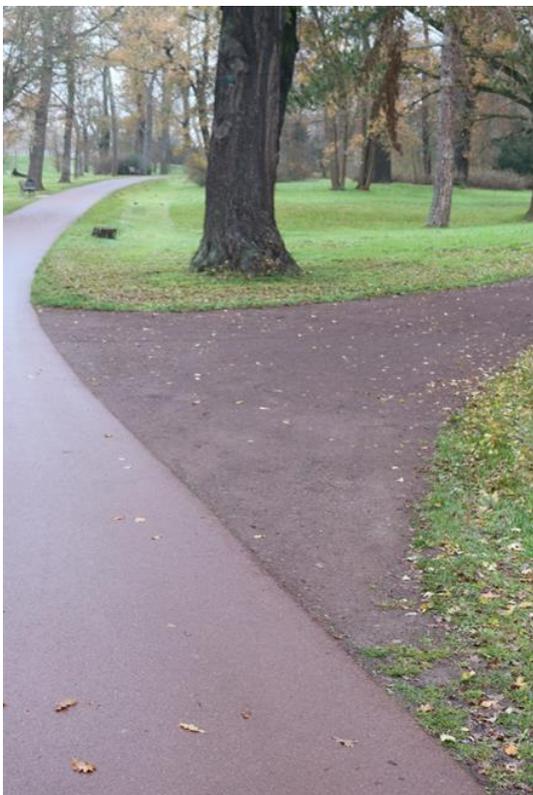
Abb. 117 Wege mit farblich gefasster Asphaltdeckschicht und rötlicher wassergebundener Deckschicht (Benecken, 2022)

- Auch die wassergebunden befestigten Wege ließen keine Bau- oder Unterhaltungsmängel wie Schlagloch- oder Pfützenbildung, übermäßigen Abtrag der Deckschichten, Spurrinnen oder übermäßigen Humusauftrag erkennen (Abb. 117, 120). Die Anarbeitung an die seitlichen Bandeisenkanten oder angrenzende Asphaltdeckschichten erfolgte exakt (Abb. 118).

- Trotz des Versuchs, die Färbungen von wassergebundenen und asphaltierten Deckschichten einander anzupassen, waren diese bei leicht feuchter Witterung im Herbst 2022 deutlich voneinander zu unterscheiden und erzeugten klar eine Kontrastbildung zwischen beiden (Abb. 117, 120)
- Die Kontrastwirkung zwischen den Wegedeckschichten dürfte auch auf unterschiedliche Oberflächenrauigkeiten zurückzuführen sein, mit gewissen Spiegeleffekten bei den sehr glatt ausgeführten Asphaltbefestigungen.
- Technisch kaum zu vermeidende Effekte wie Anschlussfugen (Abb. 123) verstärken den technisch-artifiziellen Charakter der Asphaltdeckschichten.

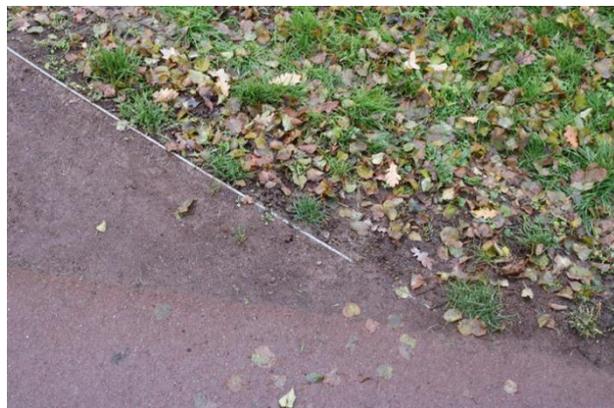
Abb. 118 Übergang farblich gefasste Asphaltdeckschicht und rötliche wassergebundene Deckschicht mit Bandeisenkante (Benecken, 2022)

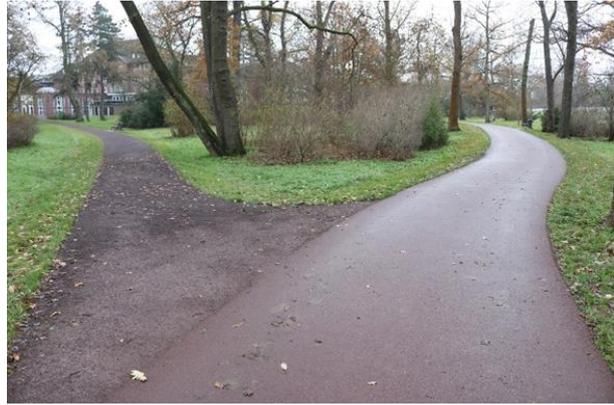
Abb. 120 Weg mit farblich gefasster Asphaltdeckschicht und abzweigender wassergebunden befestigter Weg (Benecken, 2022)

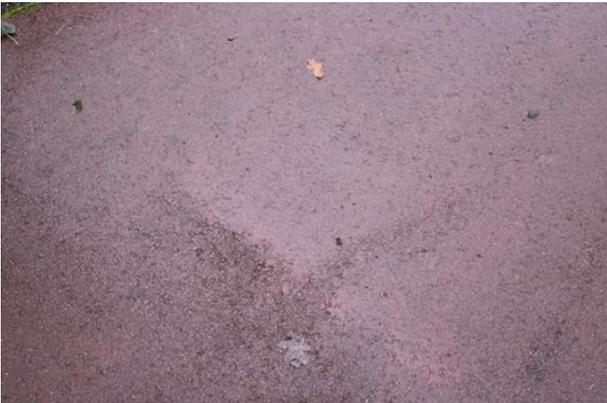
Abb. 121 Detail farblich gefasste Asphaltdeckschicht (Benecken, 2022)

- Im Winter 2022 guter Erhaltungs- und Pflegezustand sowohl der Wege mit Asphalt-, als auch wassergebundener Deckschicht
- Schlagloch- und Rissbildung oder seitliche Ausbrüche waren an den Asphaltdeckschichten nicht zu beobachten. Die seitlichen Kanten wurden exakt ausgeführt (Abb. 122), Wegeschwünge gemäß den Gestaltungsprinzipien der landschaftlichen Parkanlage sind beim Bau durchaus gelungen nachvollzogen worden (Abb. 115, 120). Baubedingte Anschlussfugen sind an Abzweigungen erkennbar (Abb. 123). Die Durchfärbung erfolgte weitgehend gleichmäßig mit unregelmäßiger Pigmentkonzentration an nur wenigen Stellen (Abb. 121).

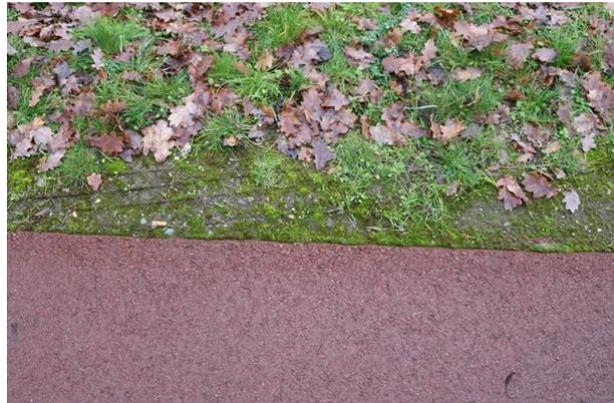
Abb. 122 Asphaltdeckschicht, Wegekante (Benecken, 2022)

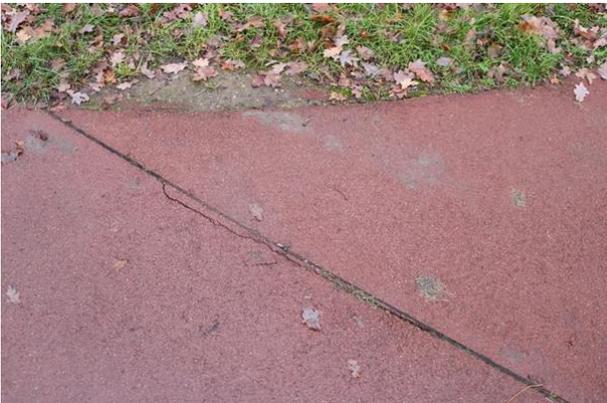
Abb. 123 Asphaltdeckschicht, Anschlussfuge (Benecken, 2022)

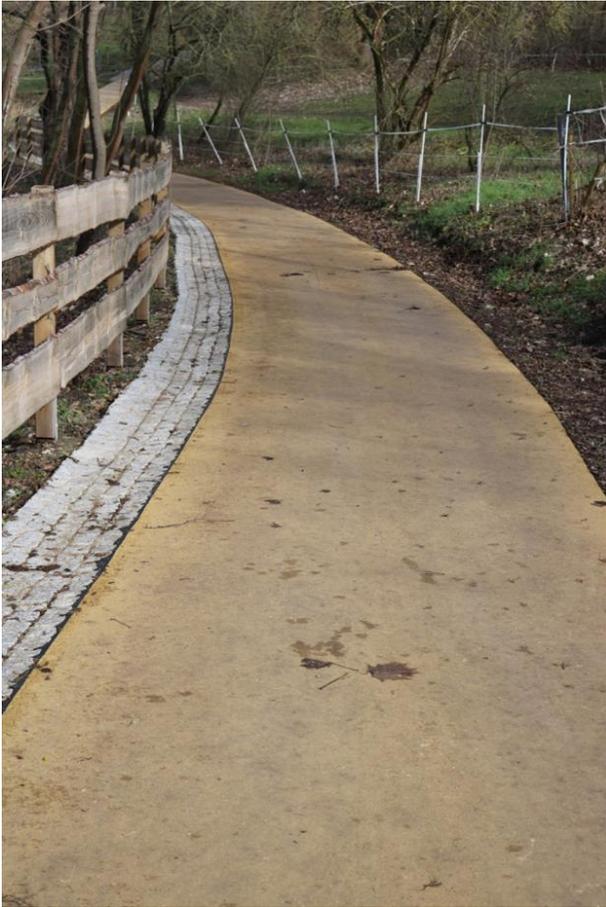
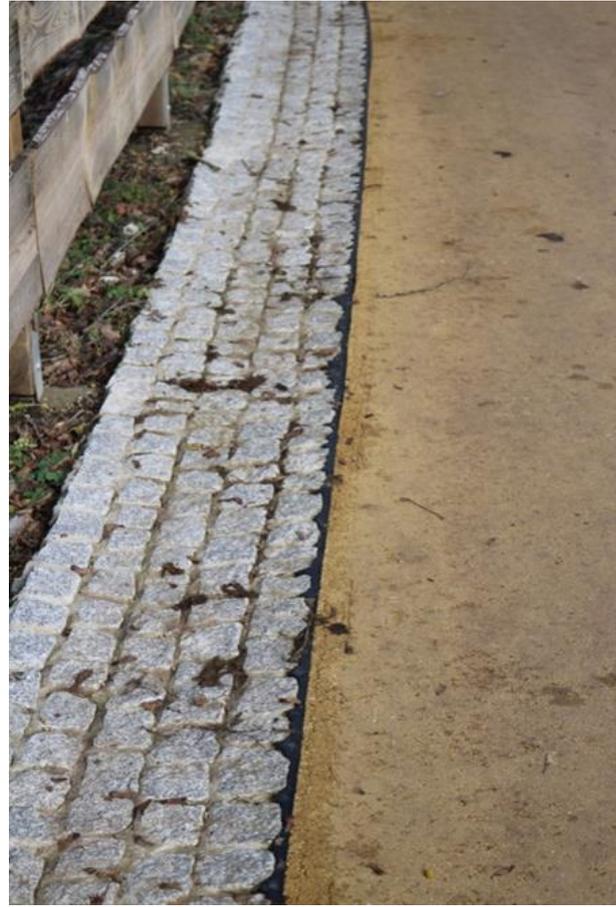
Abb. 126 Europaradweg mit eingefärbter Gussasphaltdeckschicht und Gerinne aus Granit-Kleinstein am Abstieg mit stärkerem Gefälle östlich des Schlosses Hohenerxleben zum Bodetal (Benecken, 2023)

Abb. 127 wie Abb.126, Detail, Übergang zwischen Gussasphalt und Gerinne (gebundene Bauweise) (Benecken, 2023)

Es wurde versucht, durch eine gelblich-ockerfarbige Einfärbung eine Annäherung an das Erscheinungsbild wassergebundener Wegedecken zu erreichen. Wie die vorangegangenen fotografischen Beispiele zeigen, weicht der erreichte Farbton jedoch stark von demjenigen der angrenzenden wassergebundenen Deckschichten ab (vgl. Abb. 128, 129, 132, 133). Es ist zu erwarten, dass sich dieser Effekt bei unterschiedlichem Alterungsverhalten der Materialien und Wegeaufbauten noch verstärkt. Diesbezüglich sollte in einigen Jahren eine weitere Analyse erfolgen. Der stark abweichende Charakter beider Deckschichten ist zudem durch deren sehr unterschiedliche Oberflächentextur bedingt, welche bei dem Gussasphalt so glatt ausgefallen ist, wie sie sich bei wassergebundenen Deckschichten nicht herstellen bzw. langfristig kaum erhalten lässt (vgl. Abb. 126, 130). Durch die Verarbeitung von Materialien mit gröberen Kornanteilen hätte sich dem ggf. begegnen lassen. Auffällig ist zudem, dass für die Gerinne am Europaradweg im Unterschied zu den wassergebunden befestigten Wegen einheitlich hellgrauer Granit verwendet wurde, welcher im Park als Fremdkörper wahrzunehmen ist (Abb. 126 und 127 im Vergleich zu Abb. 128).

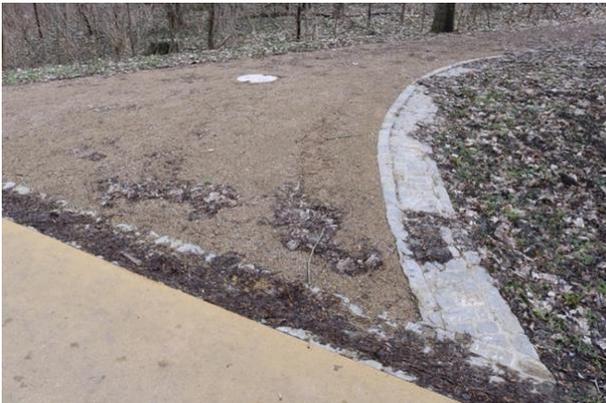
Abb. 128 Europaradweg (Gussasphalt) mit abzweigendem Parkweg (Wassergebundene Deckschicht und Gerinne aus Naturstein-Kleinstein in gebundener Bauweise) (Benecken, 2023)

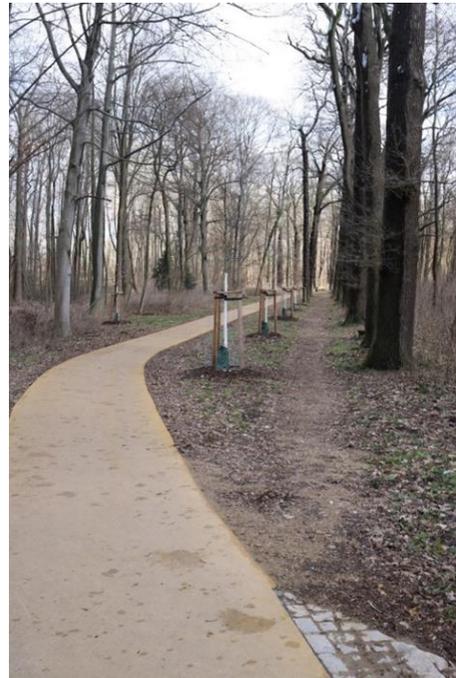
Abb. 129 Verschwenk des Europaradweges aus dem historischen Verlauf des Parkweges (Eichenallee) heraus, dort wassergebundene Deckschicht (Benecken, 2023)

Da der für die Herstellung erforderliche Unterbau im Bereich der Eichenallee Auskofferungen erfordert hätte, welche den Baumerhalt durch Eingriffe in den Bestand statisch wirksamer Starkwurzeln gefährdet hätte, musste die Radwegetrasse in diesem Bereich aus der Allee heraus verschwenkt werden, was durchaus als struktureller Eingriff in das historische Parkgefüge zu bewerten ist (Abb. 129). Wäre der Gehölzaltbestand im Bereich der fotografisch festgehaltenen Nachpflanzungen auf der Wegeseite Richtung Bode erhalten geblieben, hätte die Radwegetrasse aus Gründen des Baum-

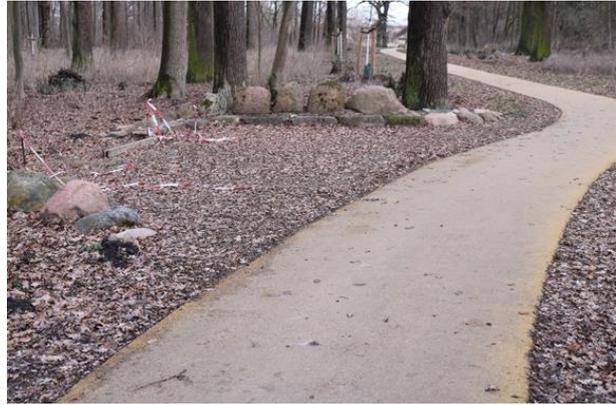
Abb. 131 Europaradweg mit angrenzendem Sitzplatz (Findlingssetzungen mit parkgestalterischer Bedeutung und wassergebundene Wegedeckschicht) (Benecken, 2023)

- Artifiziert-technischer Charakter durch Farbigeit und Textur der Oberfläche und Ausführung der Gerinne
- Kontrastwirkung zu den angrenzenden Wegebereichen
- Beeinträchtigung des Erscheinungsbildes benachbarter Sitzplätze und Denkmale durch Störung von deren fließender Einbindung in die Parklandschaft (Abb. 131, 132, 133, 134)
- Eingriff in die historische Struktur des Landschaftsparks durch den im Sinne des Baumschutzes erforderlichen Verschwenk der Hauptwegetrasse im Bereich der Eichenallee.

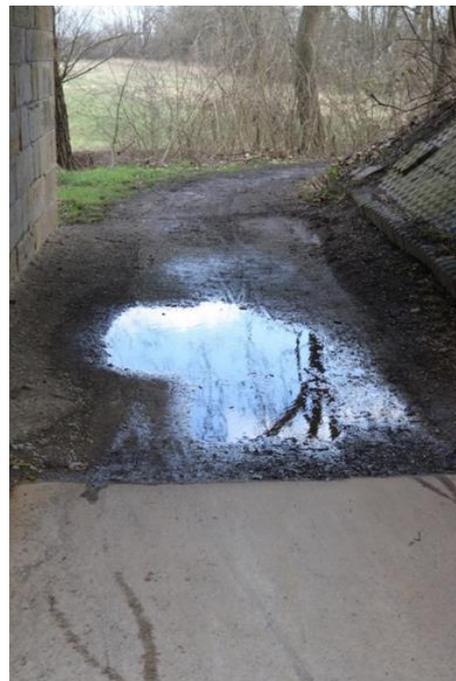
Abb. 135 Ende der Ausbaustrecke des Europaradweges vor der ehem. Eisenbahnbrücke über das Bodetal im östlichen Parkteil (Benecken,

Der mit Gussasphalt ausgebaute Wegebereich bricht im Bereich der ehemaligen Eisenbahnbrücke im östlichen Parkteil abrupt ab und geht schließlich bis zum Schlosspark Neugattersleben in einen weitgehend naturbelassenen Waldweg über. Dieser allerdings ist durch seine leicht erhöhte Lage weniger durch Überflutungsschäden gefährdet.

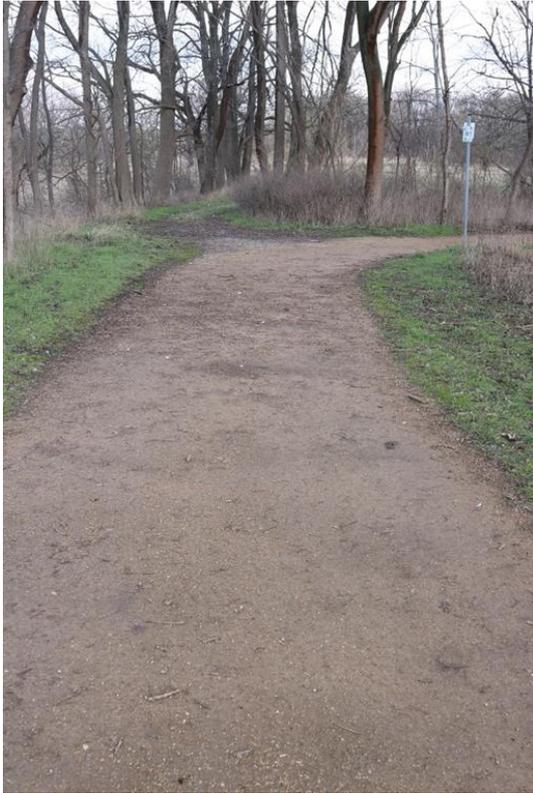
Abb. 137 wassergebundene Deckschicht ohne gebaute Kanteneinfassung und Bankett (Benecken, 2023)

- Weitgehend intakter Zustand der Wegedeckschichten mit überwiegend funktionaler Profilierung und nur geringem Humusauftrag
- Pfützenbildung infolge von Mängeln an der Profilierung ist lediglich punktuell zu beobachten
- Die nicht baulich gesicherten Wegekanten sind durchgängig gut zu erkennen und nicht durch Überlaufen, Ausschwemmungen, Materialabtrag, Humusauftrag oder Wildkrautbildung verunklart.

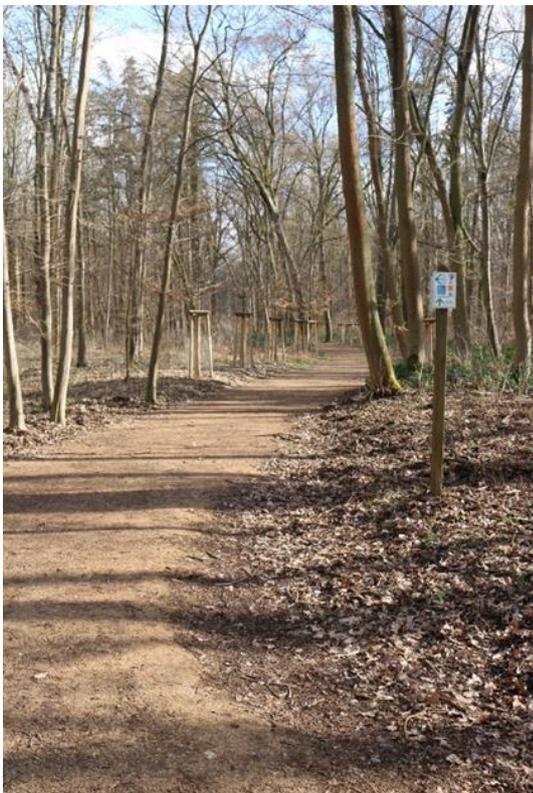
Abb. 139 wassergebunden ausgebauter Weg ohne gebaute Kanten im Bereich der Hainbuchenallee (ergänzt durch Nachpflanzungen) (Benecken, 2023)

- Im gestalteten Landschaftsraum zwischen der eigentlichen Parkanlage und der Ortslage Großkühnau sind die Kanten der wassergebunden befestigten Wege weniger exakt ausgebildet oder unterhalten, als in der eigentlichen Parkanlage (Abb. 155 und 156 vs. 163 und 167)
