Bericht HAL 18 / 2023

Modellhafte Beurteilung der Beständigkeit von Wegebefestigungen unterschiedlicher Ausführung in historischen Parkanlagen im Einfluss vermehrter Extremwetterereignisse und deren Instandsetzung unter Aspekten der Nachhaltigkeit und Umweltrelevanz

- Abschlussbericht -

Projekt AZ 35536/01

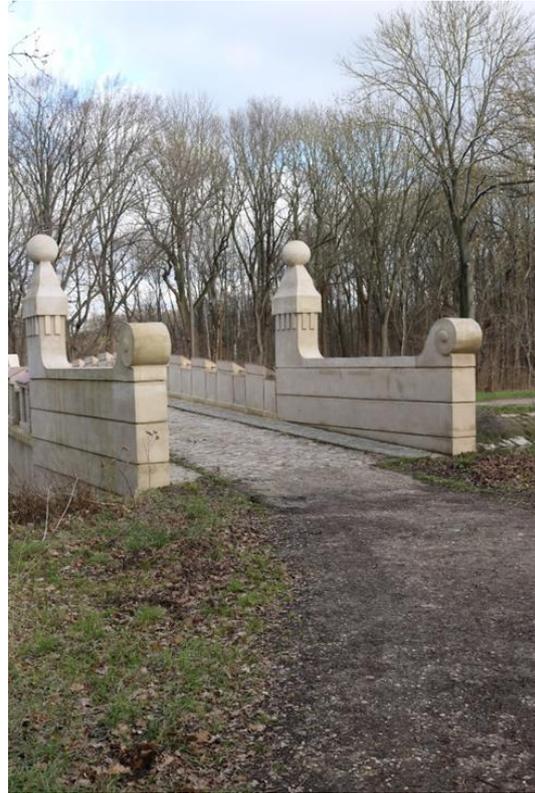
Abb. 146 Wegeanschluss südlich der westlichen Bodebrücke (Benecken, 2023)

Denkmalpflegerisches Fazit: Im Bereich der erneuerten wassergebunden befestigten Wege sind keine Beeinträchtigungen des denkmalpflegerisch intendierten Erscheinungsbildes der Parkanlage zu konstatieren. Der Verzicht auf gebaute Wegekanten, auch Bandeisen, ist dem landschaftlichen Charakter der überwiegend extensiv gestalteten Parkanlage zuträglich (vgl. Abb. 145). Positiv zu vermer-

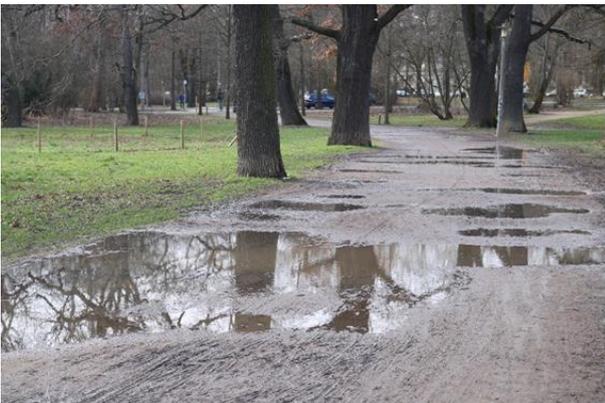
Abb. 147 Aufgeweichte Deckschicht und Pfützenbildung unmittelbar nach Frost-Tau-Wechsel auf einem unsanierten Hauptwegeabschnitt (Februar 2023) (Benecken, 2023)

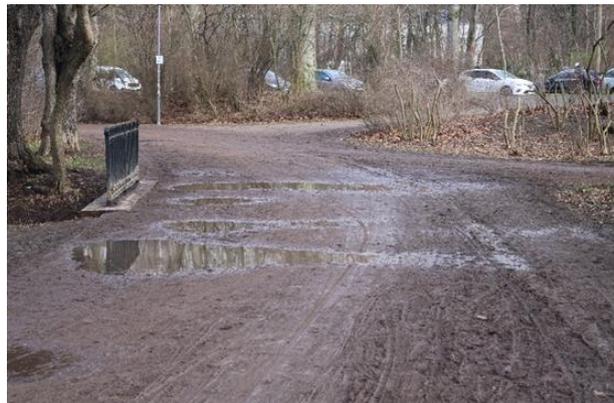
Abb. 148 wie Abb. 147 (Benecken, 2023)

- Verformungen der Wegedeckschichten durch Spurrinnen von Pflegefahrzeugen und Fahrrädern (Abb. 148, 152)
- Aufweichen der Deckschicht nach Frost-Tau-Wechsel als Folge länger zurückliegender Verdichtung (Abwalzen) und Profilierung (Abb. 148, 152)
- Pfützenbildung durch wellenartige Ausformung der Deckschicht als Folge mangelnder Verteilung und Verdichtung des Tragschichtmaterials und dann einsetzende Setzungstendenzen (Abb. 147, 151)
- Punktuelle Ausspülungen bzw. Materialabtrag an den rampenartigen Anläufen zu den Parkbrücken und zu gepflasterten Abschnitten (Abb. 153)

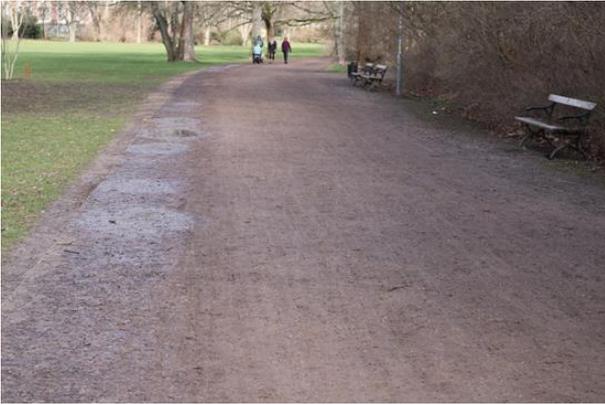
Abb. 149 Zustand sanierter Hauptwegeabschnitt unmittelbar nach Frost-Tau-Wechsel (Februar 2023) (Benecken, 2023)

- Im Frühjahr 2023 noch relativ intakter Zustand mit weitgehend ebener Wegefläche ohne Ausspülungen, Aufweichungen und Wellenbildung, lediglich in den Randbereichen Ausspülungen über die Bandeisenkante in die Vegetationsfläche und Pfützenbildung auf der Wegefläche (vgl. Abb. 149, 150)

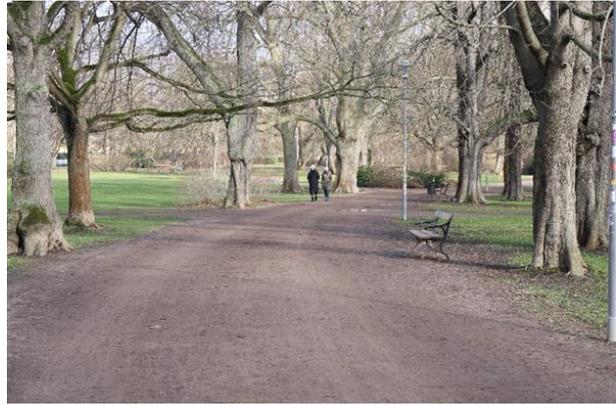
Abb. 150 wie Abb. 149 (Benecken, 2023)

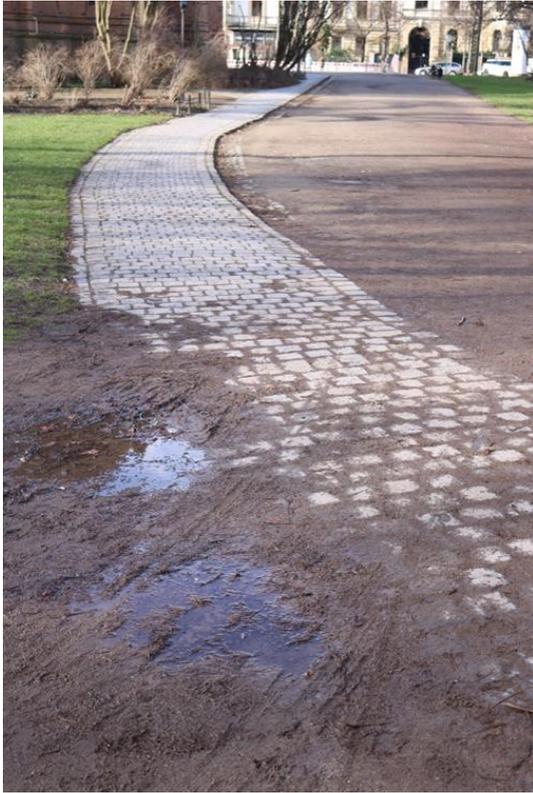
Abb. 153 Übergang hist. Kupferschlackebahn zu wassergebundenem Wegebelaag, Zustand unmittelbar nach Frost-Tau-Wechsel (Februar 2023) (Benecken, 2023)

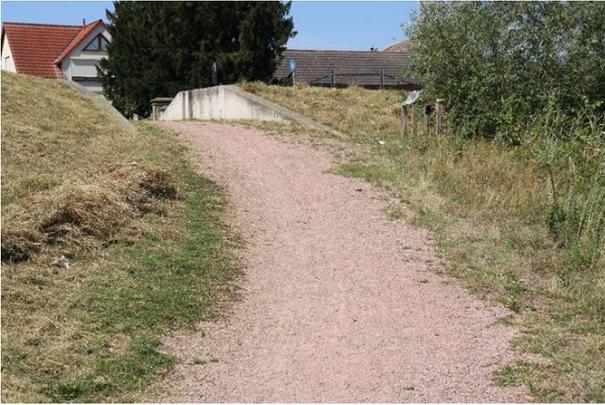
Abb. 155 Wassergebunden befestigter Weg am Deichdurchlass bei der Ortslage Großkühnau (Benecken, 2022)

- Im gestalteten Landschaftsraum zwischen der eigentlichen Parkanlage und der Ortslage Großkühnau sind die Kanten der wassergebunden befestigten Wege weniger exakt ausgebildet oder unterhalten, als in der eigentlichen Parkanlage (Abb. 155 und 156 vs. 163 und 167)

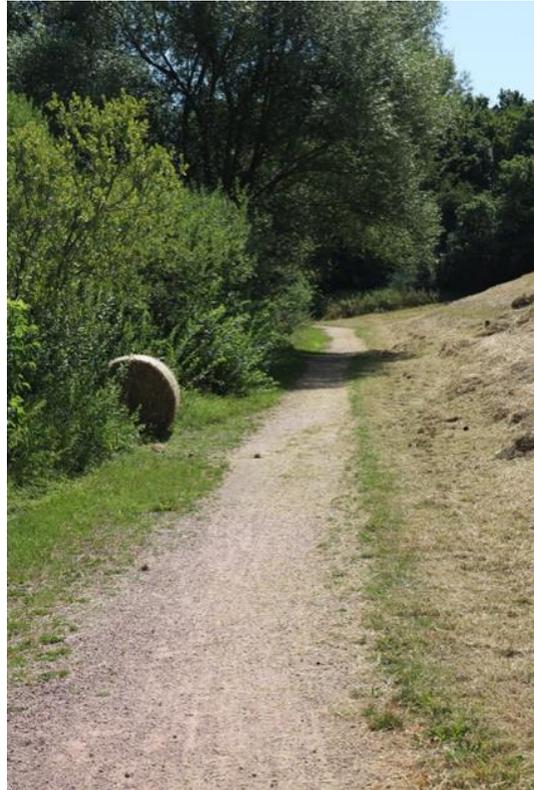
Abb. 156 Wassergebunden befestigter Weg am Deichfuß bei der Ortslage Großkühnau (Benecken, 2022)

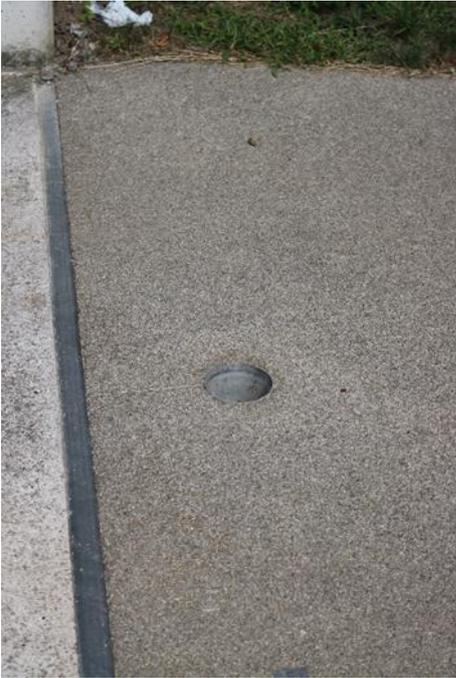
Abb. 159 wie Abb. 157, Detail mit Fuge und Pollerverankerung (Benecken, 2023)

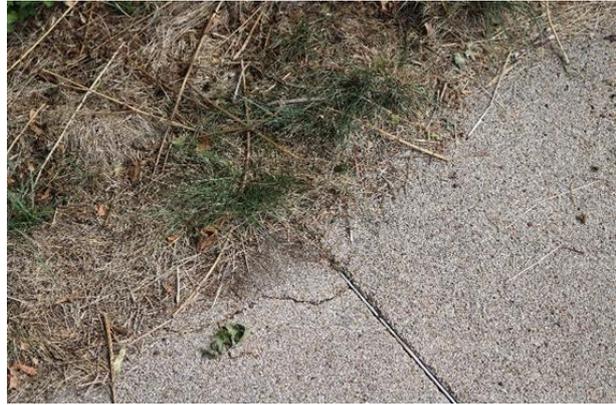
Abb. 160 wie Abb. 157, Detail mit Fuge und Wegekante (Benecken, 2022)

- An den epoxidharzgebunden befestigten Wegen sind insbesondere an den baubedingten Fugen Rissbildungen und ggf. bevorstehende Materialausbrüche zu beobachten (Abb. 158, 160)

Auffällig ist der artifizielle Charakter der epoxidharzgebundenen Wegedecken. Dieser ist begründet in der gleichmäßig glatten Oberflächenbeschaffenheit (Abb. 166), den baubedingten Fugen (Abb. 157, 158) und auch der angesprochenen Rissbildung (Abb. 158, 160). Diese Effekte stehen durchaus im Widerspruch zum Prinzip der idealisierten Kulturlandschaft im Gartenreich Dessau-Wörlitz. Verstärkt wird dies durch den auffälligen Kontrast zwischen den beiden Befestigungsarten. Der Angleich ihrer Farbigkeit und Oberflächentextur weist deutlich Mängel auf. Erschwert dürfte dieser auch dadurch sein, dass die Epoxidharzbindung beide Faktoren beeinflusst und offensichtlich nicht ausreichend gegengesteuert werden konnte.

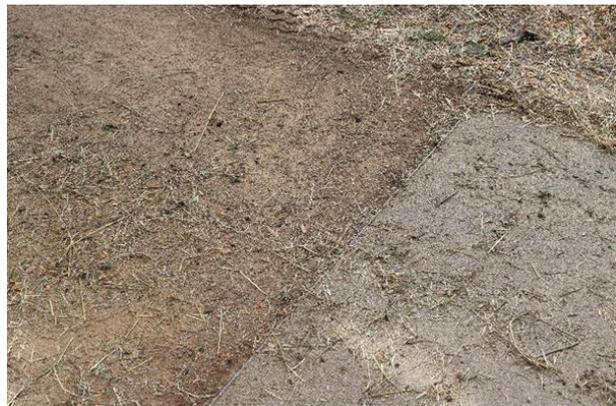
Abb. 162 wie Abb. 157, Übergang zum wassergebundenen Wegebau in ebener Lage (Benecken, 2022)

- Optisch unterscheiden sich wassergebunden und mit einer epoxidharzgebundenen Deckschicht befestigten Wegeabschnitte deutlich. Dies gilt sowohl hinsichtlich der Farbgebung, als auch der Oberflächenrauigkeit / Textur (Abb. 162, 163, 167, 168)

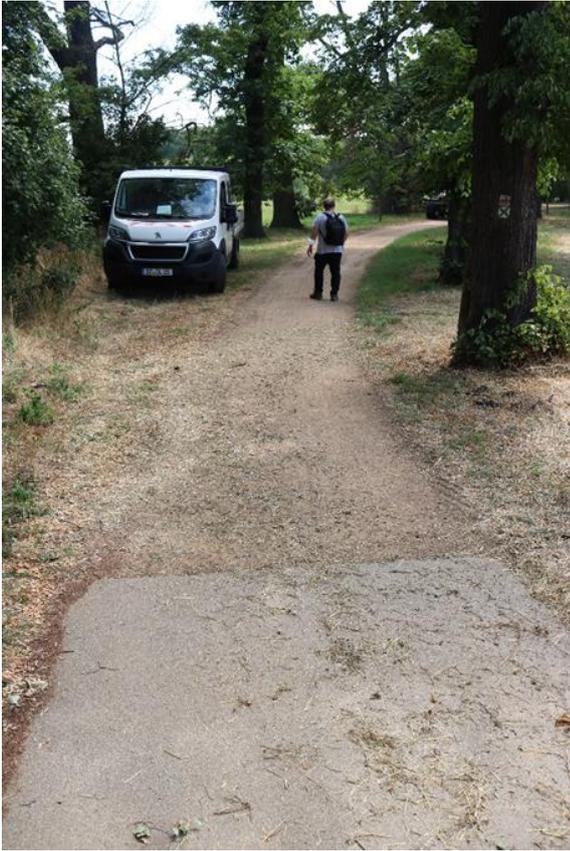
Abb. 163 wie Abb. 157, Übergang zum wassergebundenen Wegeausbau in ebener Lage (Benecken, 2022)

Die angesprochenen Rissbildungen an den Rändern der epoxidharzgebundenen Wegedecken können lagebedingt nicht auf den Fahrradverkehr auf dem Elberadweg zurückzuführen sein. Denkbar sind auch hier Verdichtungsmängel im Unterbau, ggf. in Verbindung mit der Nutzung durch Pflegefahrzeuge (Abb. 163). Offensichtlich hängt die Rissbildung mit geringerer Oberflächenflexibilität der statisch gebundenen Deckschicht im Vergleich zu den flexibleren wassergebundenen Deckschichten zusammen. Es ist davon auszugehen, dass die Rissbildungen bei weiteren Belastungen zu Materialausbrüchen führen können.

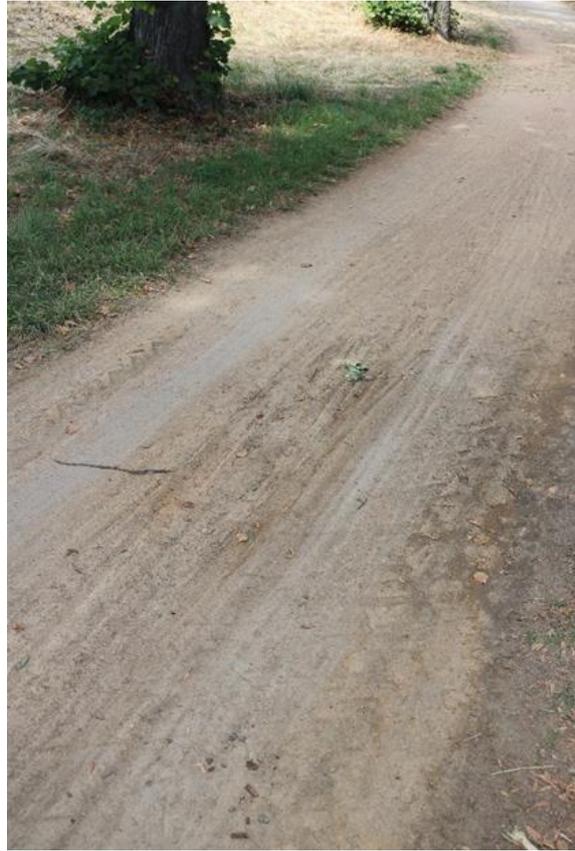
Abb. 164 Zustand wassergebunden befestigter Weg (Sommer 2022) (Benecken, 2022)

- Die wassergebunden befestigten Wege weisen im Bereich des Elberadweges Fahrradschnecken (Abb. 164) und abschnittsweise durchweichte sowie verformte Deckschichten auf (Abb. 165). Dies gilt in weitaus geringerem Maße für die Wegeabschnitte am Weinberg (Abb. 167, 168)

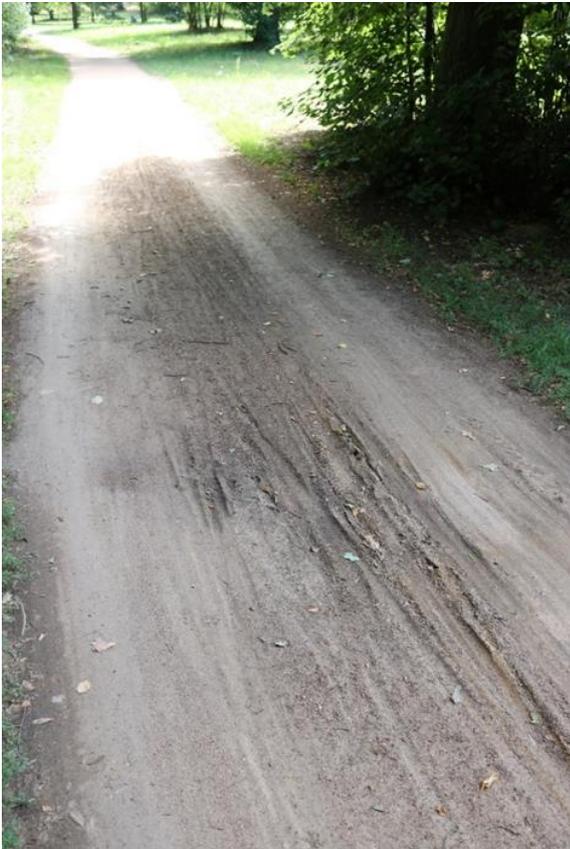
Abb. 165 Fahrradsprurrinnen in wassergebundener Wegedecke (Sommer 2022) (Benecken, 2022)

Interpretation: Der Zustand der wassergebunden befestigten Wege variiert in Abhängigkeit von Pflege- und Unterhaltungsintensität sowie der Nutzung. So weist der stark frequentierte Elberadweg nutzungsbedingt in größerem Umfang Fahrradspurrinnen in der Deckschicht auf, als die weniger befahrenen Wegeabschnitte am Weinberg. Auch die Verformungen und Durchweichungen in einem leicht abgesenkten Bereich (Abb. 165) dürften z.T. darauf zurückzuführen sein. Ggf. treten geringere Verdichtung des Unterbaus und daraus folgende Setzungserscheinungen hinzu.

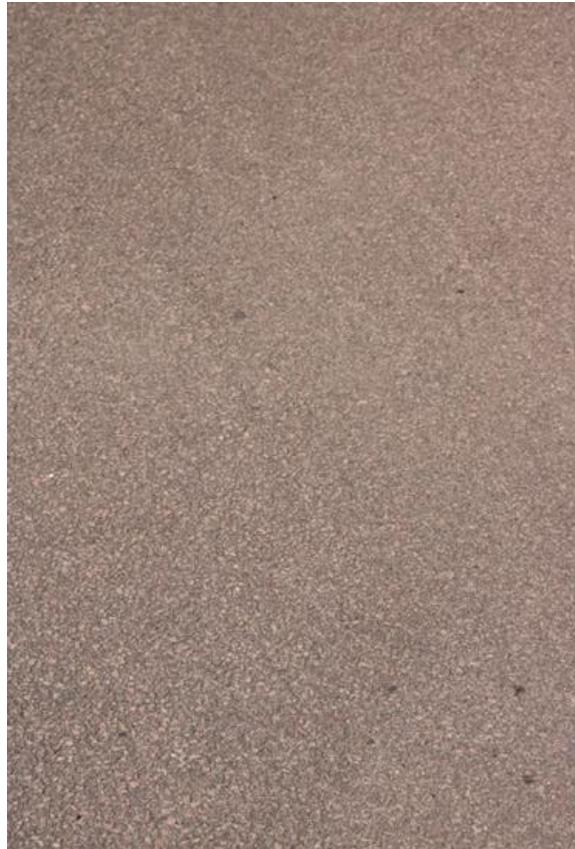
Abb. 166 Detail epoxidharzgebunden befestigte Wegedecke (Sommer 2022) (Benecken, 2022)

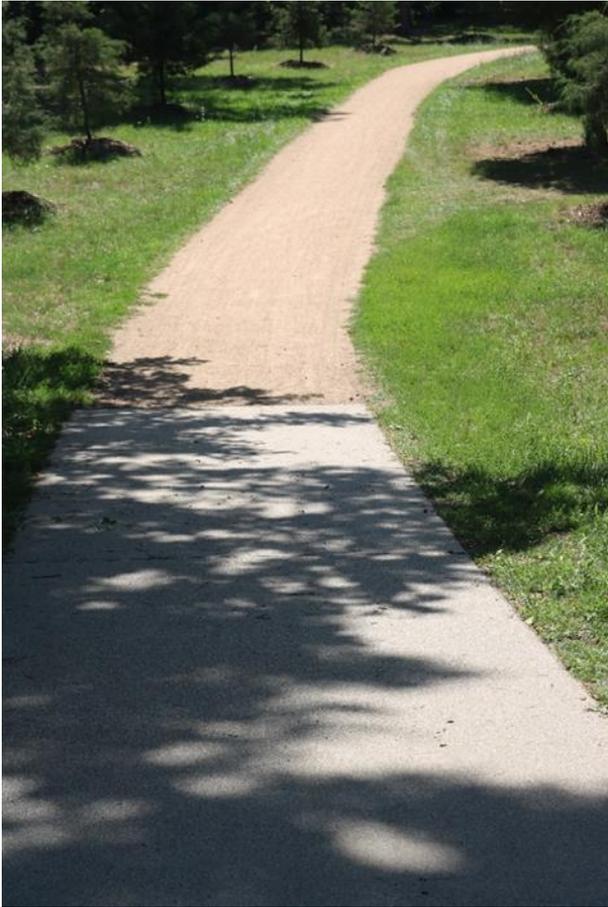
Abb. 167 Übergang wassergebunden befestigter zu epoxidharzgebunden befestigtem Wegeabschnitt (Weinberg, Sommer 2022) (Benecken, 2023)

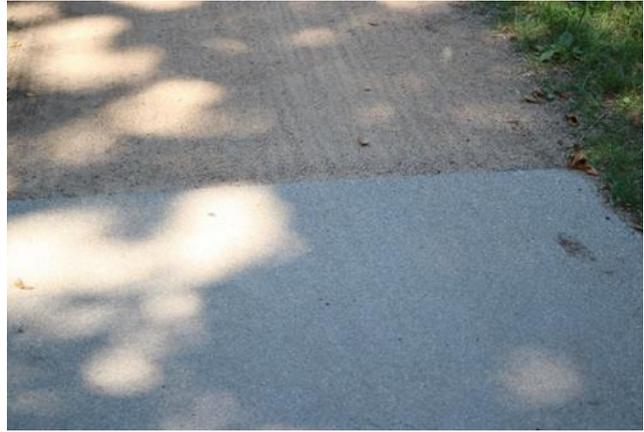
Abb. 168 wie Abb. 167, Detail (Benecken, 2022)

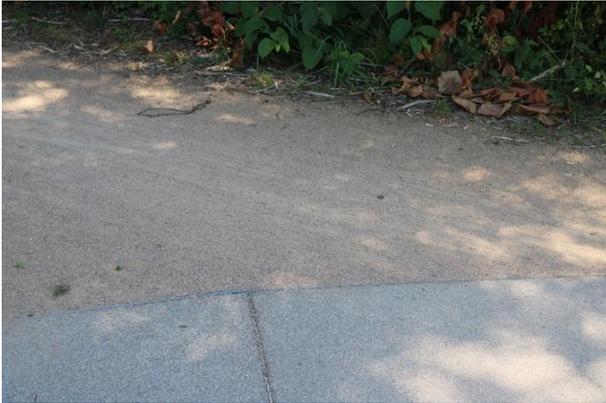
Abb. 169 Epoxidharzgebundene Deckschicht mit Übergang zur wassergebundenen Wegedecke (Benecken, 2022)

- Die wassergebunden befestigten Wege befinden sich in einem vergleichsweise guten Zustand, leichte Fahrradspurrinnen in der Deckschicht sind lediglich oberflächlich und gefährden nicht den Wegeaufbau (Abb. 169, 171)

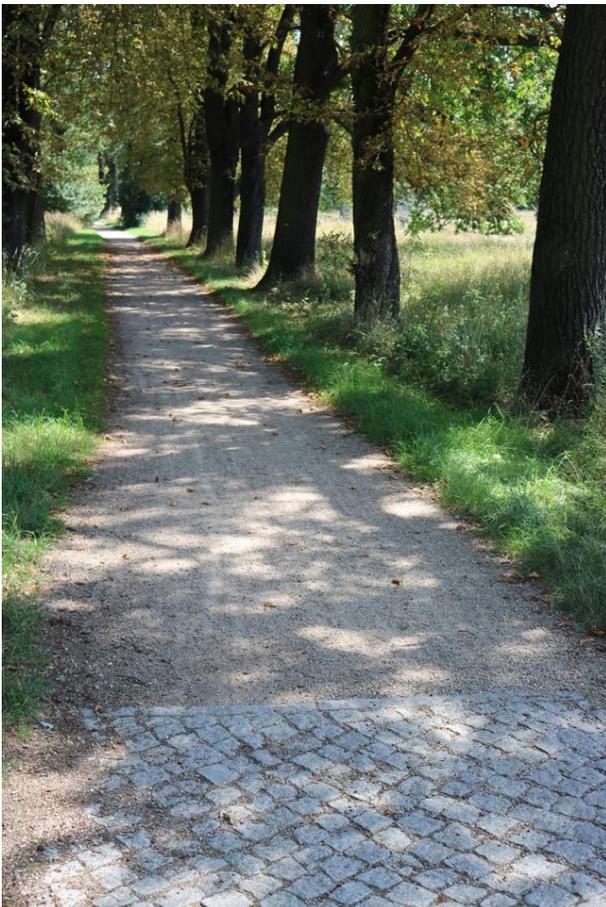
Abb. 171 weiterer Verlauf des Hauptweges in den Vorderen Tiergarten mit Kleinsteinpflaster und wassergebundenem Wegebelag im Verlauf einer Allee (Sommer 2022) (Benecken, 2022)

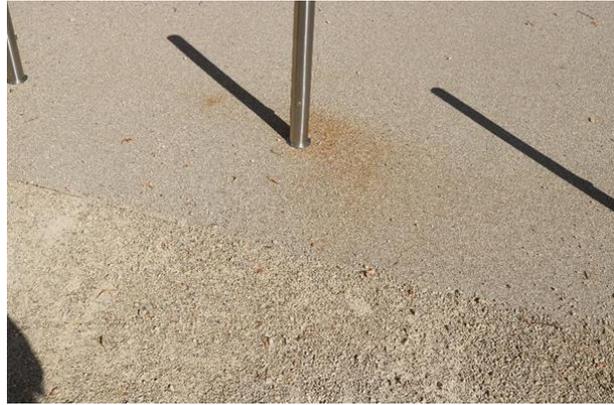
Abb. 174 wie Abb. 173, zusätzlich Pigmentunregelmäßigkeiten um Pollerstandort in der epoxidharzgebundenen Deckschicht (Benecken, 2022)

- Die wassergebundenen Wegeaufbauten wiesen eine leichte Wellenstruktur an der Oberfläche auf.
- Konstruktive Defekte an den epoxidharzgebundenen Wegedeckschichten auf Asphaltunterbau waren nicht festzustellen. Einzig einige Unregelmäßigkeiten hinsichtlich der Pigmentierung waren zu konstatieren (Abb. 174, 175, 176)
- Pflegedefizite und deren Folgen (Humusauftrag, Wildkräuterbildung, Ausspülungen oder übermäßiger Materialabtrag) waren nicht zu beobachten.

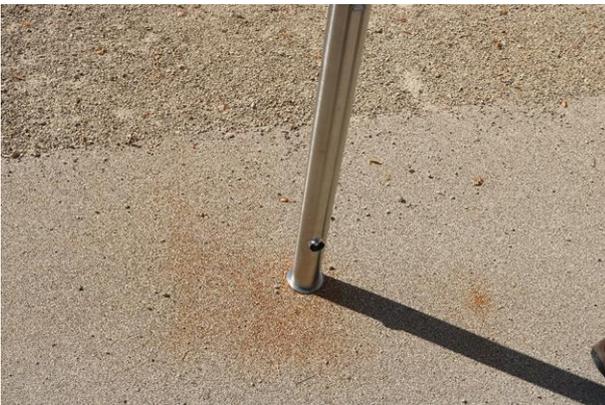
Abb. 175 zusätzlich Pigmentunregelmäßigkeiten um Pollerstandort in der epoxidharzgebundenen Deckschicht (Benecken, 2022)

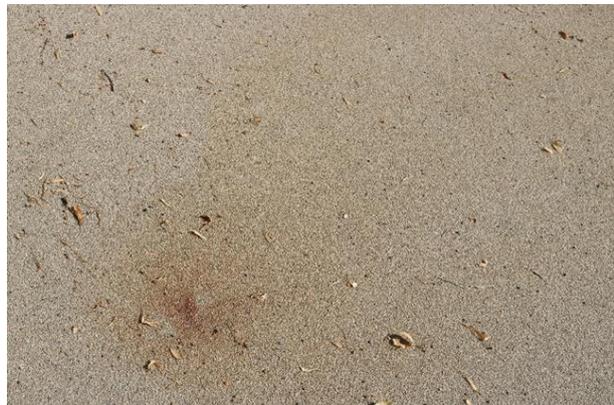
Abb. 176 Pigmentunregelmäßigkeit an einer Störung unter der epoxidharzgebundenen Deckschicht (Benecken, 2022)

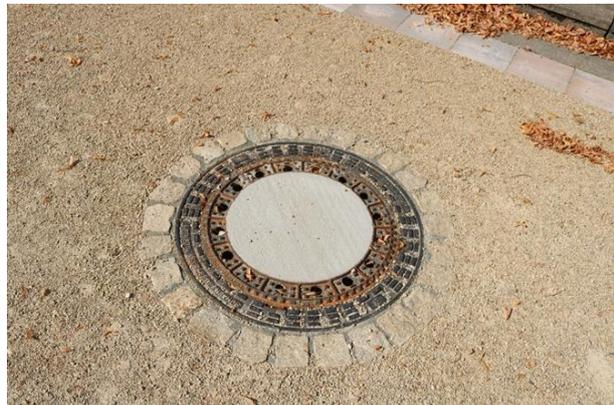
Abb. 178 im Vergleich zu Abb. 5, Kanaldeckel mit Betonfüllung in wassergebundener Deckschicht (Benecken, 2022)

Denkmalpflegerisches Fazit: Bau- oder konstruktionsbedingte Beeinträchtigungen des Erscheinungsbilds des Kulturdenkmals waren im Sommer 2022 zu vernachlässigen. In geringem Umfang in Wegenähe vorhandene Gehölzsubstanz konnte durch angepasste Bauweise bei der Schaffung des Unterbaus für die hier eingebaute wassergebundene Wegedecke erhalten werden; ein für Befahrungen tragfähiger Unterbau war hier nicht erforderlich. Der farbliche Angleich der beiden benachbarten Wegedecken ist zwar vergleichsweise gut gelungen, aber dennoch wahrzunehmen. Bedeutender sind ggf. die Effekte durch abweichende Korngrößenzusammensetzungen der Deckschichten und eine daraus resultierende unterschiedliche Oberflächentextur (Abb. 173, 174, 175). Auch diese trägt sowohl aus der Nähe, als auch bei Beobachtung aus der Distanz dazu bei, dass die unterschiedlichen Befestigungsarten klar voneinander zu unterscheiden sind. Sicherlich ist damit ein leicht verfremdender Effekt verbunden. Dieser wirkt sich auf den Charakter des Gartendenkmals hier aber geringer aus, als in landschaftlichen Anlagen mit ihrem komplexen gestalterischen Gefüge. Ein abschließend zu vermerkender Effekt ist, dass die epoxidharzgebundene Deckschicht auch auf Kanaldeckeln aufgebracht werden konnte (Abb. 177). Damit lassen sich diese technischen Einbauten etwas besser an ihre Umgebung anpassen, als in wassergebunden befestigten Deckschichten (Abb. 178).

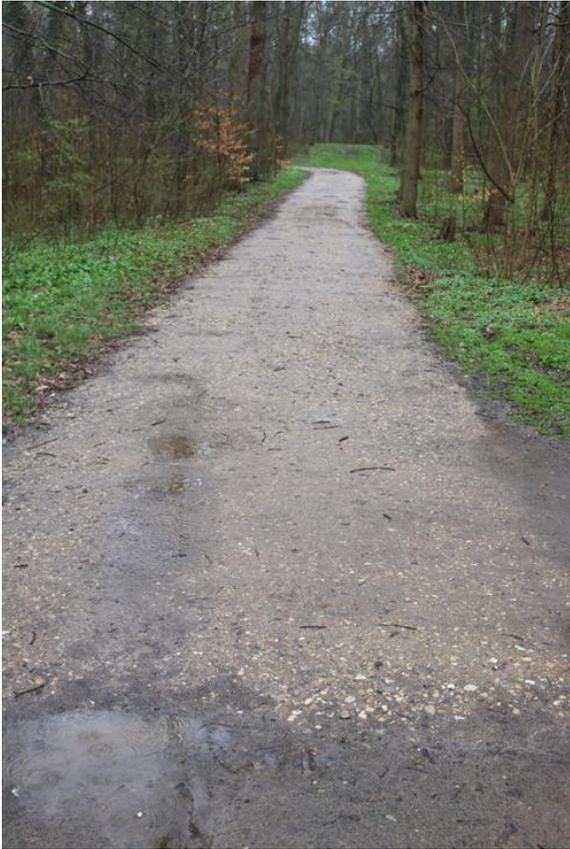
Abb. 179 Weg mit Wandkiesdecke, vorn unsanierterer Wegebereich (Benecken, 2023)

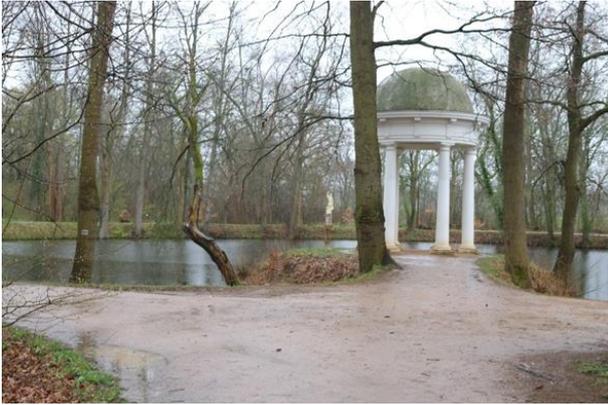
Abb. 183 Wassergebundene Wegedecke (Tegra) am Dianatempel nach Regenereignis (Benecken, 2023)

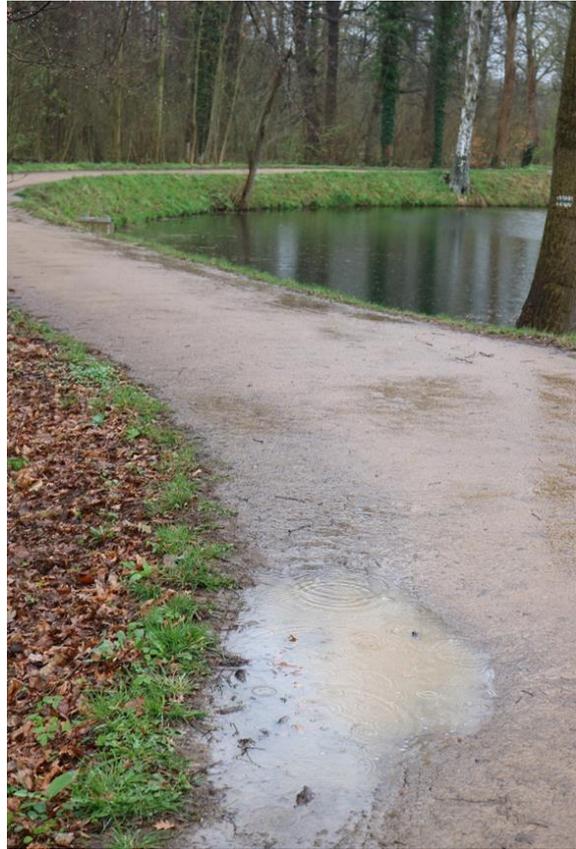
Abb. 184 Wassergebundene Wegedecke (Tegra) nach Regenereignis, Detail (Benecken, 2023)

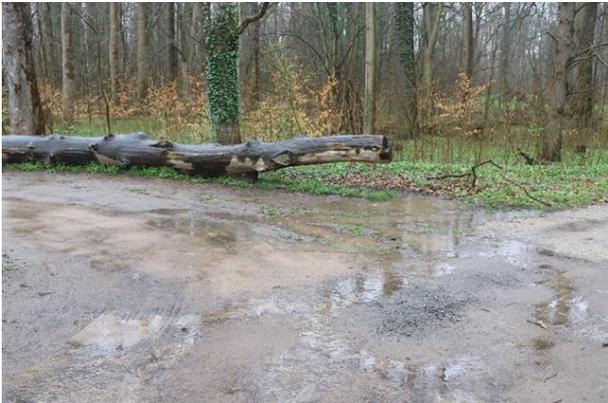
Abb. 185 Unsanierter Wegeabschnitt nach Regenereignis, rechts Ansatz Wandkiesdecke (Benecken, 2023)

- Nach einem Regenereignis weisen die unsanierten und lediglich punktuell reparierten Wegeabschnitte (kein durchgängiger Unterbau) starke Durchweichungen und Verformungen auf und sind weitgehend nicht nutzbar (Abb. 185)

Interpretation: Der schlechte Zustand der unsanierten Wegeabschnitte ist auf Schäden durch intensive Befahrung auch mit schwereren Fahrzeugen im Jahr 2022 in Verbindung mit weitgehend nicht

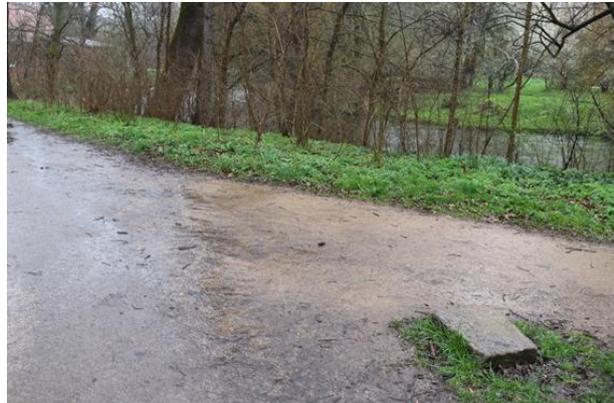
Abb. 186 Sanierter Wegeanschluss (wassergebundene Decke) nach Regenereignis (Benecken, 2023)

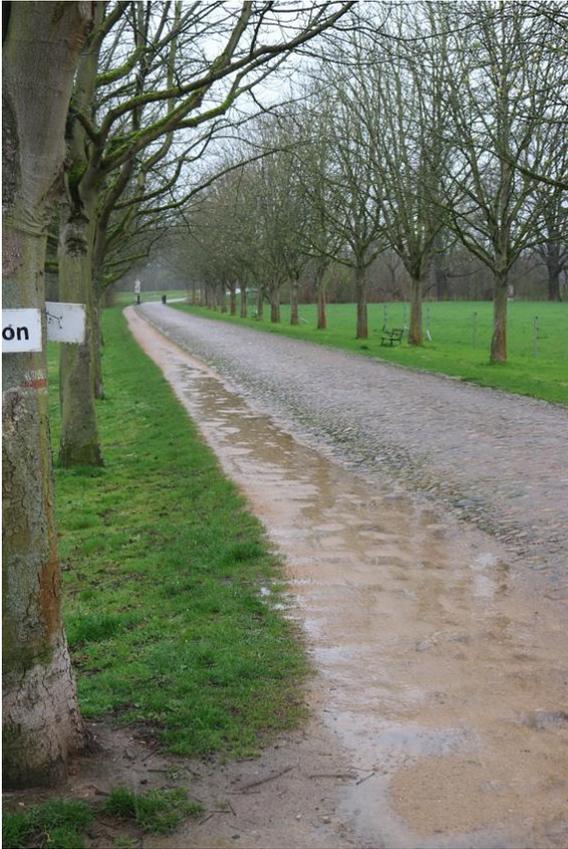
Abb. 187 Sanierter Sommerweg (wassergebundene Decke) östlich des Schlosses nach Regenerereignis (Benecken, 2023)

Der Sommerweg in der Allee östlich des Schlosses besitzt keine funktionierende Entwässerung und einen stark ungleichmäßig aufgebauten und verdichteten Unterbau (Wellenbildung). Es besteht ein leichtes Dachgefälle in Richtung der erhöhten Feldsteinpflasterbahn. Nach einem Regenereignis führte dies zu fast flächendeckender Staunässe und starker Pfützenbildung. Eine Nutzbarkeit war nicht gegeben. Durch die bestehenden Baumängel ist ohne Korrekturen von schnell voranschreitenden Schäden infolge Durchweichung und Auflösung der Deckschicht auszugehen.

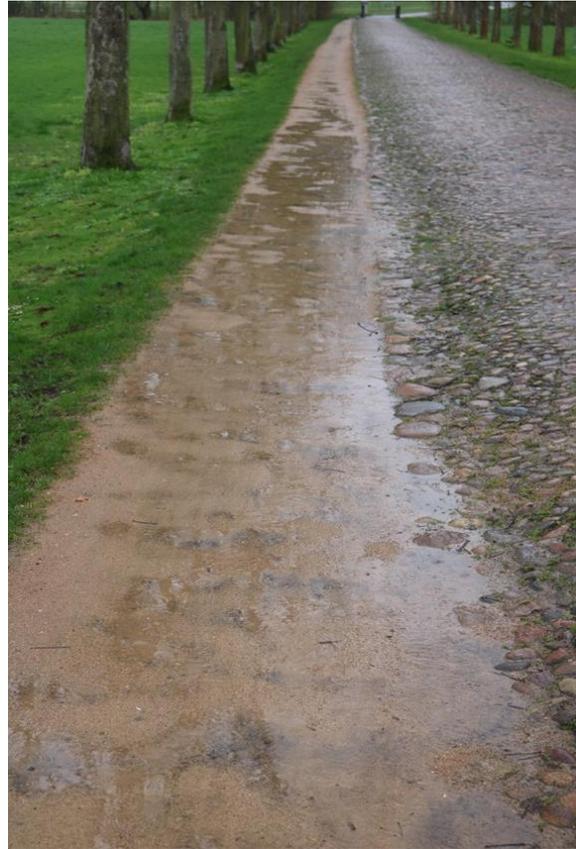
Abb. 188 Sanierter Sommerweg (wassergebundene Decke) östlich des Schlosses nach Regenerereignis (Benecken, 2022)
