DBU-Projekt Klimawandel an kulturellem Erbe, AZ 35598-01/02-45

Schadensrisiko für Kulturgut aufgrund zu geringer relativer Luftfeuchte in Innenräumen von national wertvollen Kulturgütern.

Abschlussbericht

Otto-Friedrich-Universität Bamberg

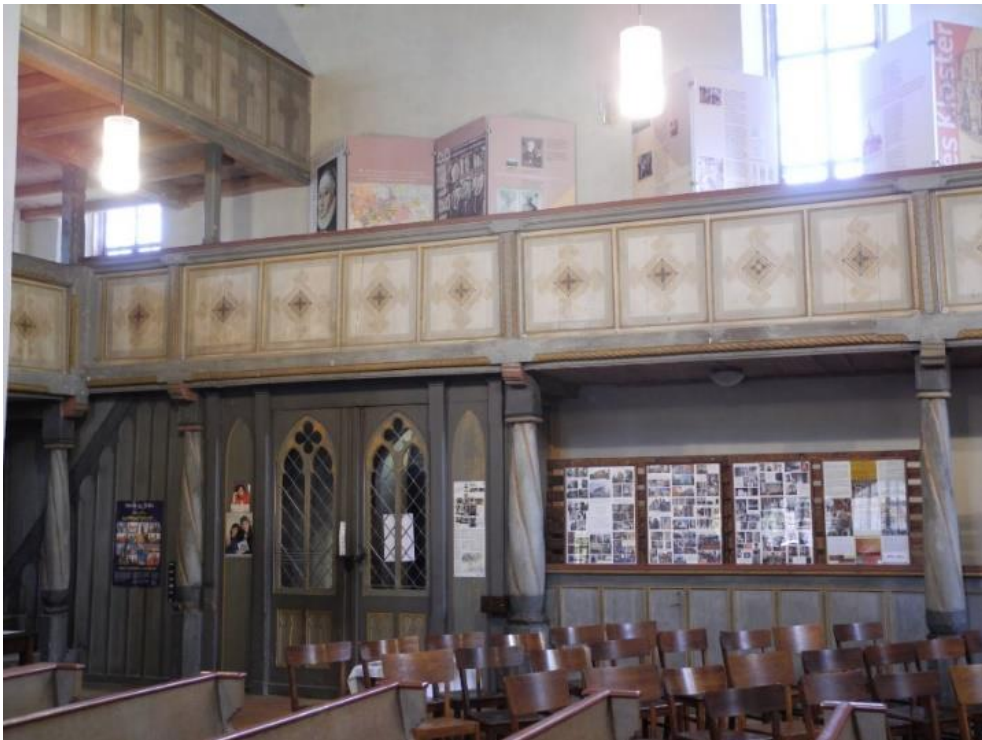
Im Kirchenschiff befindet sich auf gedrehten Säulen eine dreiseitige, bis an die Ostwand geführte Empore, an der Westseite ist sie zweigeschossig (spätes 17. Jh., Fassung Anfang 20. Jh.). Die Risse in den Füllungen der Holzvertäfelungen haben sich in den Dürresommern 2018 / 2019 neu gebildet (Abb. 4, 5).

Abb. 4:
Übersicht Ecke Nordseite/Westseite, (Fotos 7.10.2020, Karoline Danz).

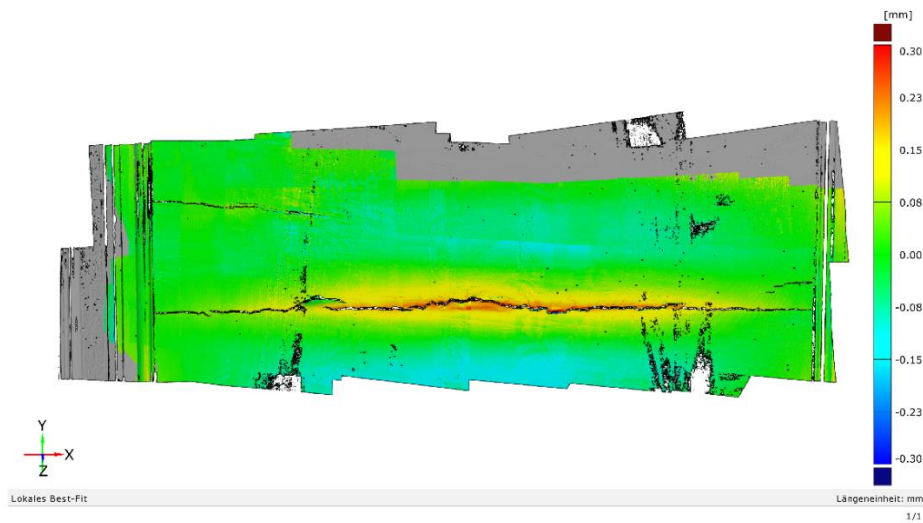
Abb. 13:

Scanvergleich am Beispiel des linken Altarflügels des Tafelgemäldes von St. Nicolai in Döbeln. Vergleich der Messungen von August mit Oktober 2020, Die grün gefärbten Flächen zeigen keine Veränderung, die blau gefärbten Flächen eine Verwölbung nach hinten (max. 0,15 mm), die gelben und orangen Flächen eine Bewegung nach vorne (max. 0,15 mm).

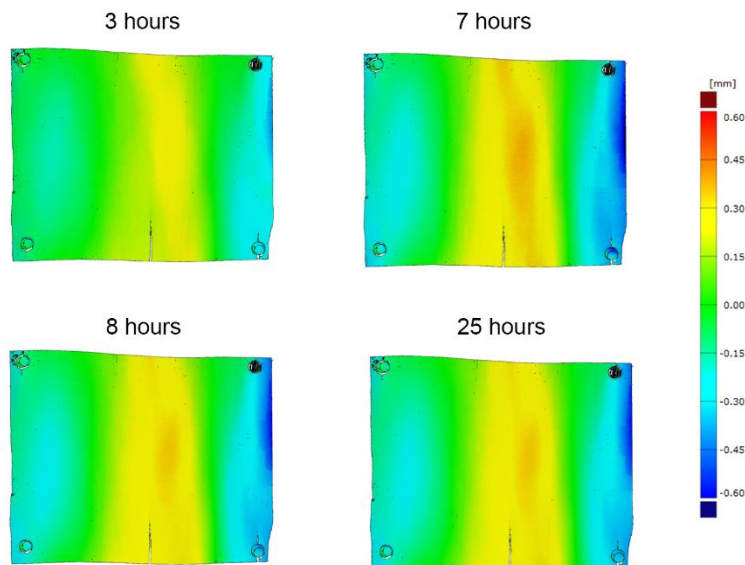
Abb. 16:

Auch wenn die gewonnenen Punktwolken qualitativ hochwertig aussehen, konnten Fehlermeldungen zur Objektverschiebung aufgrund der Vibration des Kompressors, dessen Betrieb zur Aufrechterhaltung der Klimaeinstellungen nötig ist, nicht vermieden werden. Dies bedeutet, dass die Genauigkeit des 75er Objektivs bei der Auswertung niedriger als die eigentlichen 0,03 mm angesetzt werden muss. Erfasste Veränderungen können weiterhin qualitativ ausgewertet werden. Der Vergleich der einzelnen Messungen innerhalb von 25 Stunden zeigt, dass die stärkste Bewegung nach 7 Stunden auftritt (Abb. 16).

Untersuchung der Auswirkung einer 10 % igen Klimaschwankung von 50 % auf 40 % r.F. Die Veränderungen der Oberflächen nach einer Stunde bei 40 % r.F. werden mit denen nach 3, 7, 8 und 25 Stunden verglichen. Dabei zeigt sich, dass hier die höchste Spannung nach 7 Stunden auftritt.

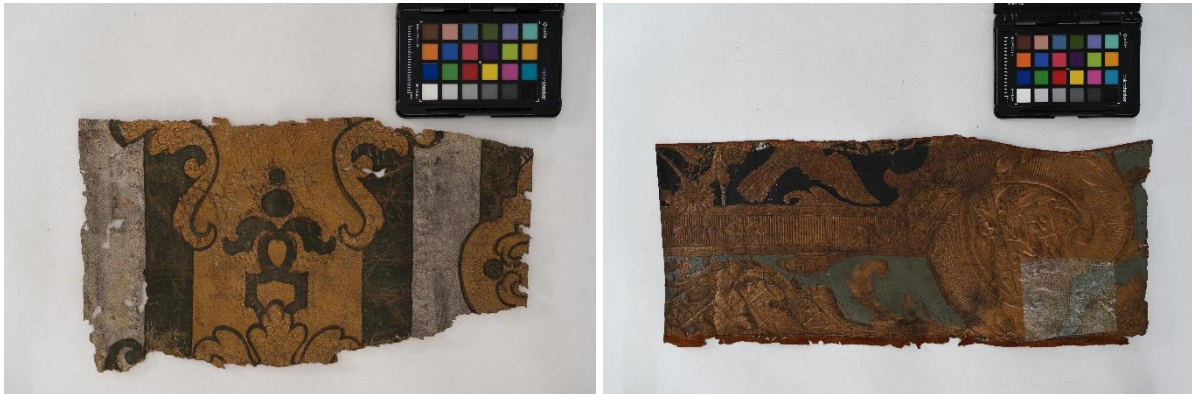
Abb. 17:
Links: Ledertapete M 10 FH 58, rechts: M 10 FH 58.

Die Ledertapete M 10 FH 58 (Abb. 17 links) zeigt beim neunstündigen Versuch vor allem im linken unteren Bereich eine starke Zunahme um ca. +1,4 mm bei 27 % r. F. Mit zunehmender Feuchtigkeit schwächt diese Verformung ab, erreicht aber nicht den Ursprungszustand. Wie schon beim Holzfurnier zu beobachten war, erreicht die Abnahme der Oberfläche erst nach dem Zyklusminimum bei aufsteigender Luftfeuchtigkeit ihr Maximum. In Vergleich der ersten mit der siebten Messung (also nach der ersten und der siebten Stunde) ist die Verformung mit -0,7 mm am oberen Rand der Ledertapete am stärksten. Bis auf eine geringe

Die Ledertapete M 16 K 276 (Abb. 17 rechts) durchlief denselben Zyklus bei 18 °C. Die Reaktion ist vergleichbar mit der ersten Ledertapete. Die maximale Bewegung zeigte die Tapete nach dem Absinken auf 27 % r.F. mit einer Bewegung von ca. 1,3 mm in beide Richtungen (Abb. 19).

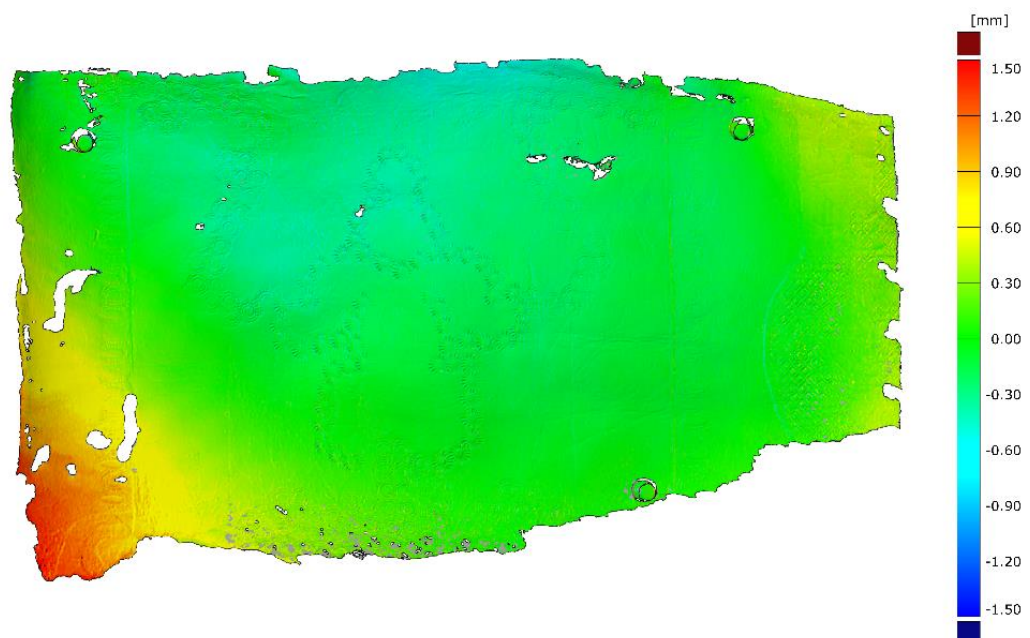
Zunahme am linken oberen Rand sind keine Auffälligkeiten zu erkennen. In der Messung eine Stunde nach Ende des Messzyklus' ist bei gleichbleibender Luftfeuchtigkeit (40 %) die stärkste Zunahme des Versuches mit +1,5 mm zu verzeichnen (Abb. 18). Fehlstellen in der Ledertapete scheinen keinen Einfluss auf das Bewegungsverhalten. Das Gewicht war nach den Messungen um 0,02 g auf 27,86 g angestiegen.

Abb. 18:
Bewertung der Auswirkungen einer Klimaschwankung von 40 % auf 27 % r.F. an der Ledertapete M 10 FH 58. Die Messung, die einer Stunde nach Ende der Klimaschwankung von 40 % r.F. auf 27 % und zurück auf 40 % r.F. erstellt wurde, zeigte sich die stärkste Abweichung zur ersten Messung um +1,5 mm.

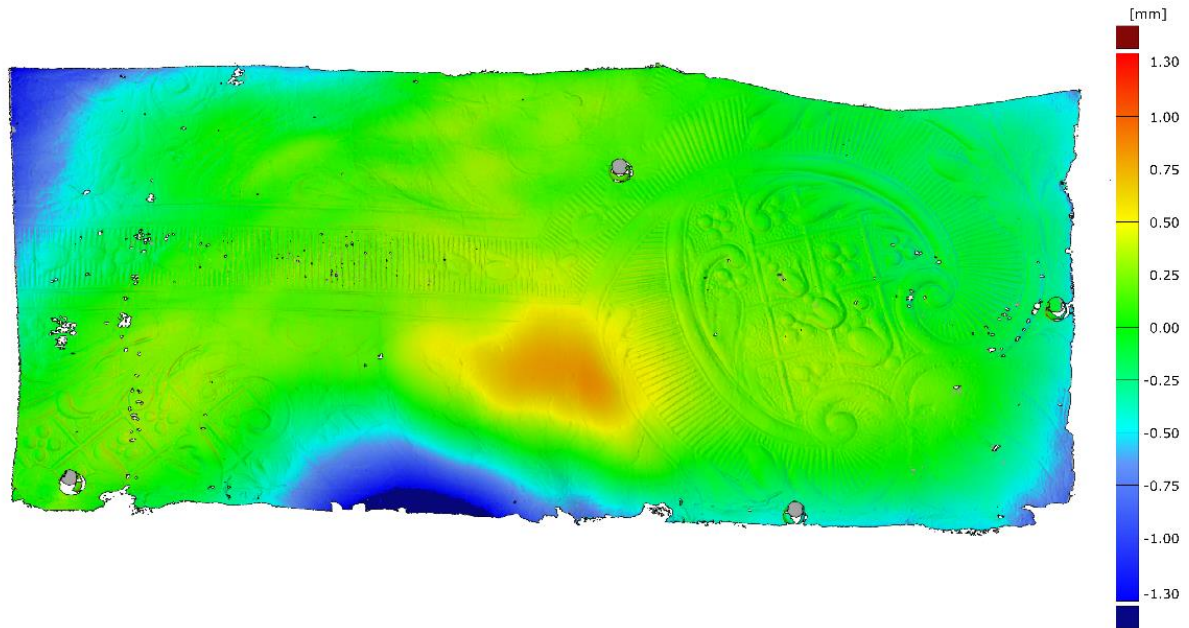
Abb. 19:
Bewertung der Auswirkungen einer Klimaschwankung von 40 % auf 27 % r.F. an der Ledertapete M 16 K 276. Die maximale Bewegung von $\pm 1,3$ mm stellte sich nach Änderung der relativen Feuchte auf 27 % r.F. ein.

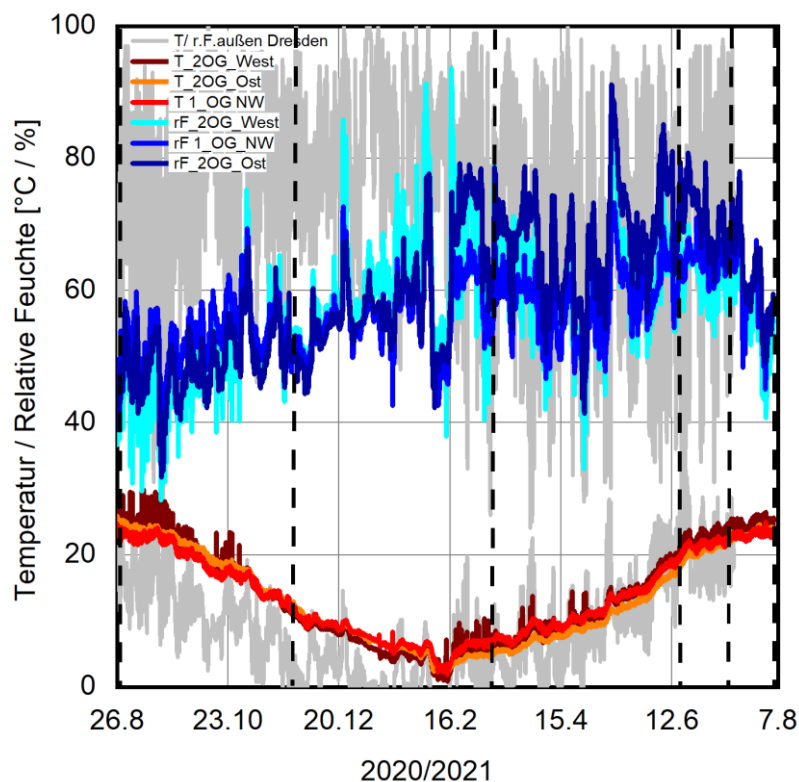
Abb. 21 zeigt das gemessene Raumklima in den Räumen, in denen Referenzflächen festgelegt wurden über den gesamten Messzeitraum von 26. August 2020 bis 7. August 2021. Hier wird insbesondere in den relativen Feuchten sichtbar, dass sich das Raumklima im Schloss stark unterscheidet und stark von der geographischen Lage des Raumes abhängt. In Hinblick auf die relative Feuchte variieren die Werte in den drei Räumen zum Teil sehr stark. Insbesondere die Messposition im 2. OG West (vgl. Abb. 21) weist hohe Schwankungen von unter 30 % bis über 90 % r.F. auf.

Abb. 21:
Darstellung der relativen Feuchte und Temperaturen an den drei Messpositionen über den gesamten Messzeitraum des Forschungsprojektes.

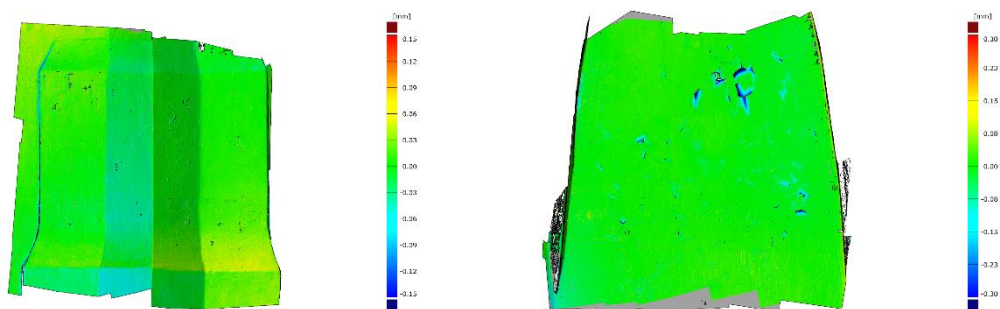
Abb. 23:

In der Albrechtburg wurden ein charakteristisches Detail der Wandmalereien im großen Saal des ersten OGs, sowie je eine Fläche im Kleinen und Großen Appellationssaal im zweiten OG mit dem 250er Objektiv aufgenommen (Abb. 22). Die vorgeschädigte Fläche im Großen Appellationssaal ist durch die Sonne, die zeitweise über die Malereien streicht, stark belastet. Nichtsdestotrotz zeigte sich die Malschicht unkritisch gegenüber der klimatischen Situation (Abb. 23 links). Die gefestigte Testfläche im 1. OG wies während der sieben Messkampagnen nur geringfügige Veränderungen auf. Der Erfolg der restauratorischen Strategie der konsequenten kontinuierlichen Festigung gelockerter Malschichten konnte durch das Monitoring nachgewiesen werden. Im kleinen Appellationssaal (2.OG Ost) wurden innerhalb der gelockerten Malschicht im Vergleich der dritten und sechsten Messung Bewegungen von 0,3 mm verzeichnet (Abb. 23 rechts).

Vergleich der Referenzfläche im Großen und Kleinen Appellationsaal zwischen 10. März und 18. Juni 2021. Im Großen Appellationsaal (links) sind geringfügige Bewegungen von $\pm 0,06$ mm erkennbar. Die Referenzfläche im Kleinen Appellationsaal (rechts) zeigt innerhalb der gelockerten Malschichten Bewegungen nach hinten (max. 0,3 mm).

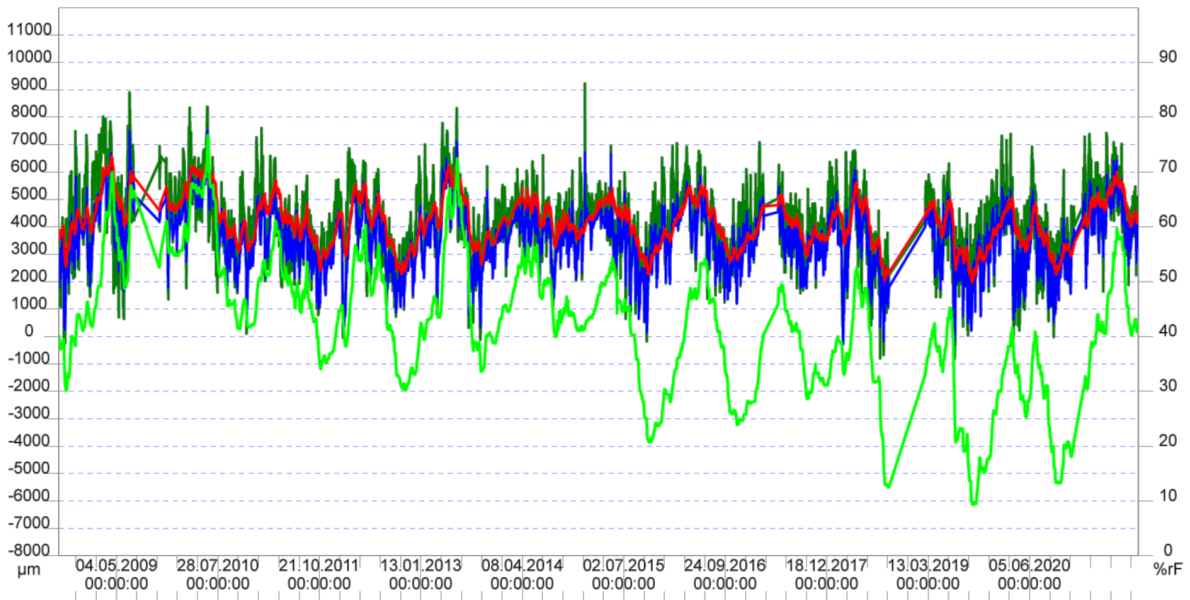
Abb. 29:
Langzeitklimamessung am Tafelgemälde in Schloss Augustusburg an unterschiedlichen Positionen bzw. in unterschiedlicher Schichttiefe. Die hellgrüne Linie zeigt die Breite des in der Mitte der Tafel aufgetretenen Risses. Insbesondere in den Jahren ab 2018 zeigen sich hier immer größer werdende Längenänderungen.

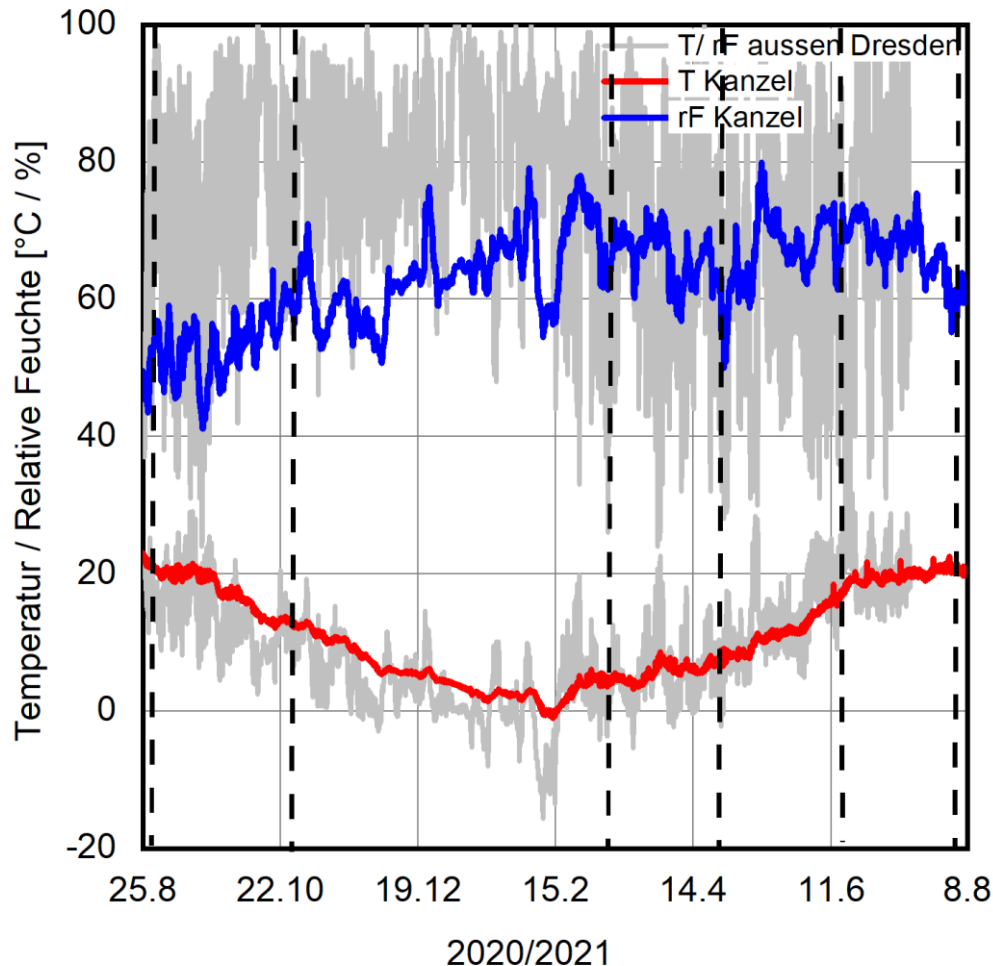
Abb. 30 zeigt das an der Kanzel gemessene Raumklima für den Zeitraum der Messungen (26. August 2020 bis 8 August 2021) im Vergleich zum Außenklima. Die Temperatur liegt im Mittel bei ca. 10,7 °C (Minimum: -1,0 °C; Maximum: 23,1 °C), die relative Feuchte im Mittel bei 63,1 % r.F. (vgl. Tabelle 1).

Abb. 30: Liniendiagramm der Temperatur (rot) und relativen Feuchte (blau) für den gesamten Messzeitraum von August 2020 bis August 2021. Die grauen Linien stellen das in Dresden gemessene Außenklima dar. Die gestrichelten Linien markieren die Zeiträume der Messkampagnen.

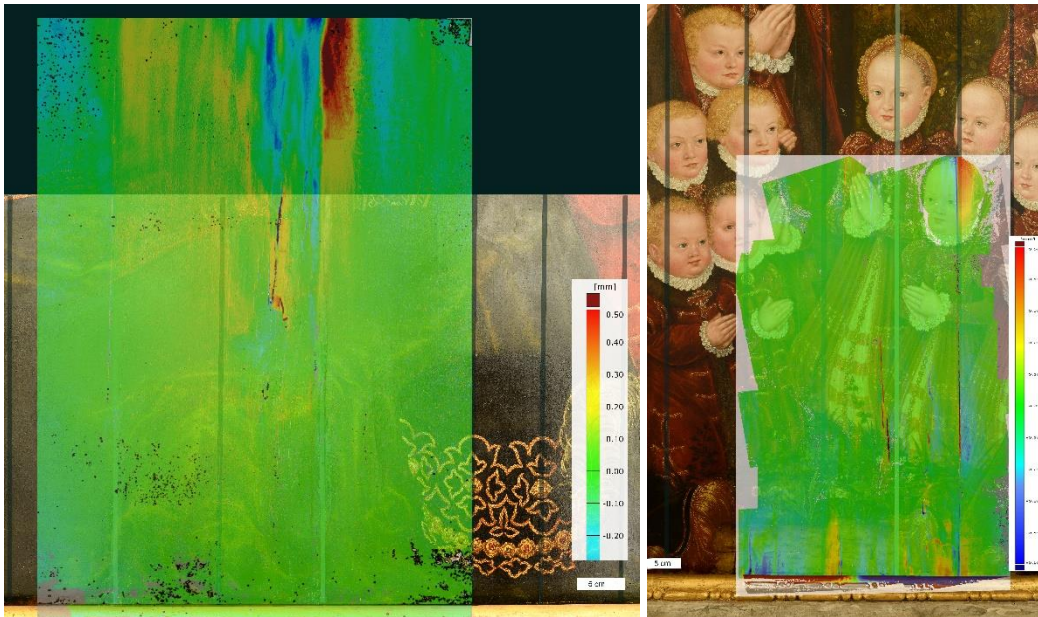
Die beiden Positionen am Tafelgemälde zeigten ähnliche Reaktionen gegenüber dem Raumklima. Der Riss, der im Rahmen der Restaurierung geschlossen, verkittet und retuschiert wurde, zeigte zu etwas geringeren Bewegungen als der neu entstandene Riss. In Abb. 31 ist der Vergleich zwischen April und Juni 2021 abgebildet, bei dem die höchsten Schwankungen der relativen Feuchte von 29,5 % verzeichnet wurden (Min.: 50,8 %, Max.: 80,0 % r.F.). Als Reaktion sind Bewegungen der Oberflächen von bis zu ±0,5 mm festzustellen. Die Predella reagiert ebenfalls auf die hohen Klimaschwankungen mit Bewegungen von bis zu ±0,25 mm (Abb. 32).

Abb. 31:
 3D-Vergleich des Tafelgemäldes zwischen April und Juni 2021, die zur besseren Lesbarkeit auf eine Fotografie des Ausschnitts gelegt wurde. Zur Verortung der Bewegung sind die Holzfugen (graue Linien) eingezeichnet. In diesem Zeitraum wurden die höchsten Schwankungen der relativen Feuchte von 29,2 % verzeichnet. Die Tafel zeigt an beiden Positionen Bewegungen von $\pm 0,5$ mm (links) bzw. $\pm 0,3$ mm rechts.

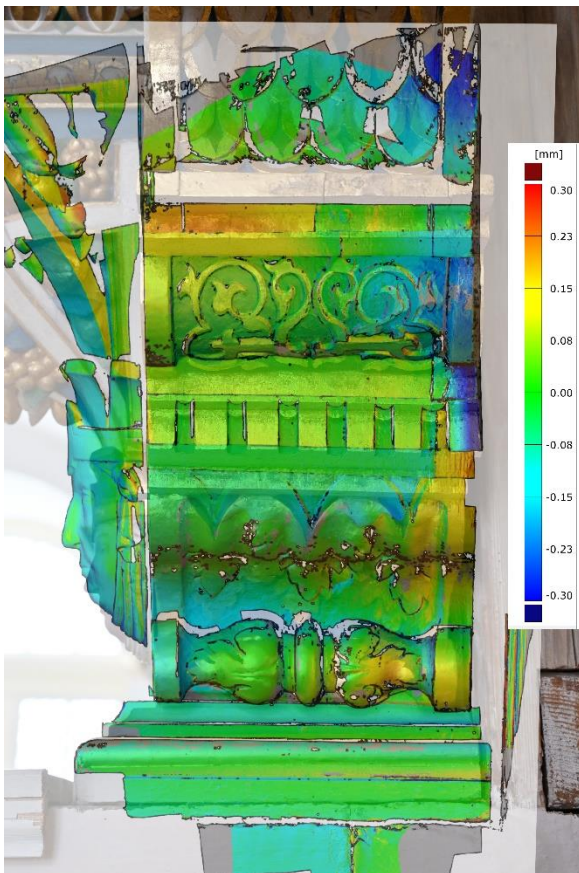
Abb. 32:
 3D-Vergleich der Predella zwischen April und Juni 2021, die zur besseren Lesbarkeit auf eine Fotografie des Ausschnitts gelegt wurde. Hier lagen Bewegungen von $\pm 0,25$ mm vor.

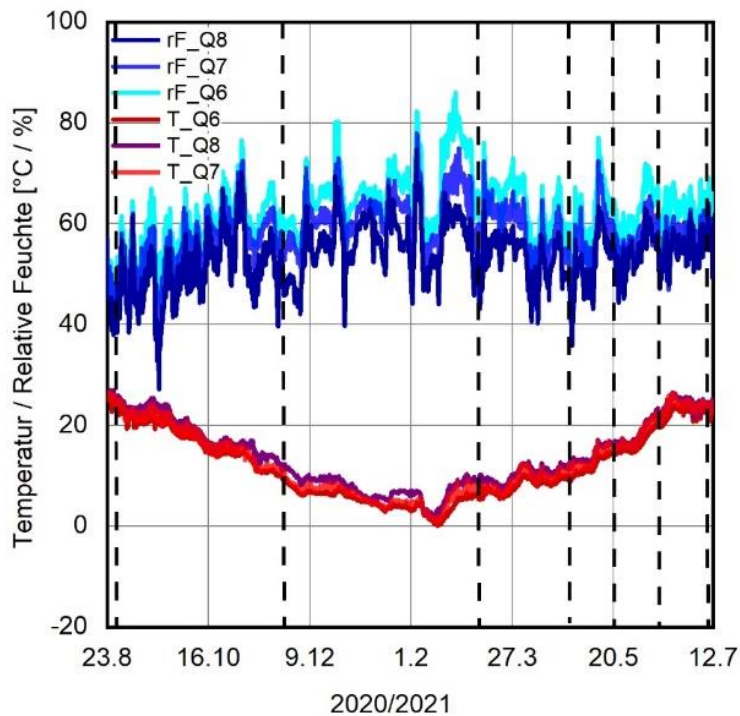
In Abb. 34 ist die Auswertung des Raumklimas in den drei Räumen Q6, Q7 und Q8 dargestellt. Diese befinden sich in unterschiedlichen Himmelsrichtungen (siehe Abb. C1), so dass sich ein geringfügig unterschiedliches Mikroklima einstellt. Die geringsten Werte der relativen Feuchte wurden in Q8 mit 27 % r.F. gemessen.

Auswertung der Klimadaten der drei Räume Q6, Q7 und Q8 über den Messzeitraum von 23.8.2020 bis 12.7. 2021. Die schwarz gestrichelte Linie markiert die Messkampagnen.

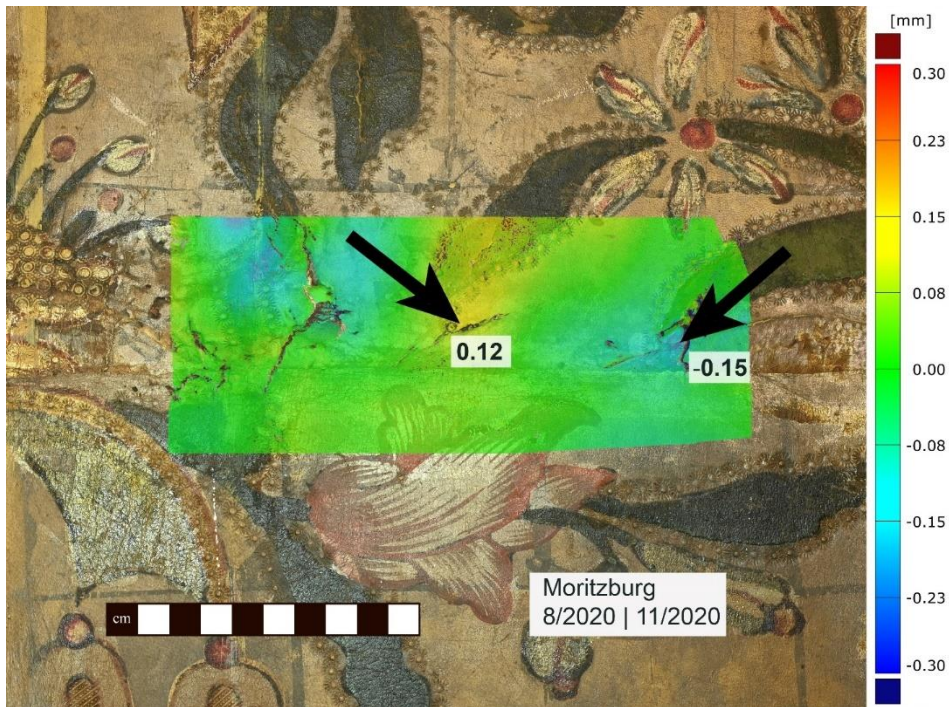
Abb. 35:
3D-Vergleich der Ledertapete zwischen August 2020 und November 2020, die zur besseren Lesbarkeit auf eine Fotografie des Ausschnitts gelegt wurde. In diesem Zeitraum wurden die höchsten Schwankungen der relativen Feuchte verzeichnet. Dennoch ist die Reaktion der Ledertapete gering (± 0.15 mm).

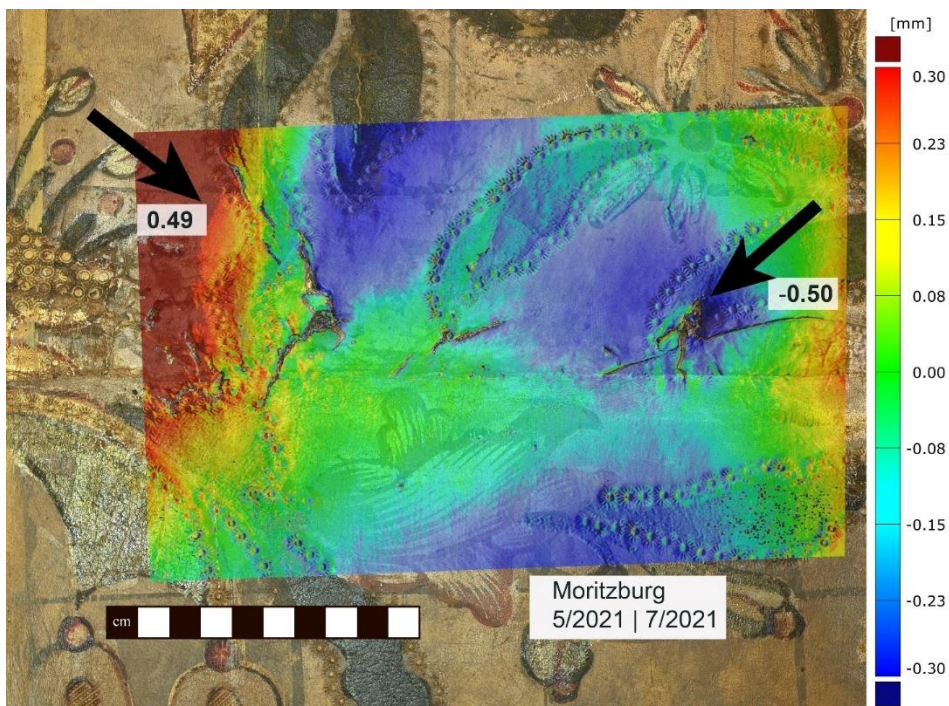
Die Ledertapeten zeigten im Vergleich zu den anderen untersuchten Materialkombinationen die größte Reaktion auf klimatische Schwankungen. Diese waren an allen drei Messpositionen (siehe Anhang) bei allen Vergleichen stark ausgeprägt. Im monatlichen Vergleich ist gut sichtbar, wie sich die Oberflächen an bereits vorgeschädigten Flächen nach vorne und nach hinten bewegen (Abb. 35, 36). Die maximale Bewegung wurde im Zeitraum zwischen Mai und Juli 2021 gemessen. In diesem Zeitraum waren die klimatischen Schwankungen mit 19 % vergleichsweise gering (siehe Tabelle 2). Die größten Schwankungen der relativen Feuchte wurden im Zeitraum zwischen August und November 2021 gemessen. Der Vergleich der 3D-Scans zeigte jedoch eine geringere Reaktion auf diese Schwankungen (Abb. 36).⁵ Daher muss es einen weiteren Grund für die starken Bewegungen geben. Da aufgrund der Coronarestriktionen das Haus für einige Monate geschlossen war und erst im Mai wieder geöffnet wurde, könnte die erneute Frequentierung durch Besucher und die damit zusammenhängende Veränderung der Luftströmung eine Rolle gespielt haben. Dies wurde aber nicht weiterverfolgt.

Abb. 36:
3D-Vergleich der Ledertapete zwischen Mai und Juli 2021, die zur besseren Lesbarkeit auf eine Fotografie des Ausschnitts gelegt wurde. Innerhalb der Ledertapete ist eine deutliche Verschiebung zu erkennen, insbesondere an den bereits beschädigten Oberflächen (hellblau zu dunkelblau: Verschiebung nach hinten, hellgrün zu rot: Verschiebung nach vorne). Die Messungen wurden mit einer Auflösung von $30 \mu\text{m}$ durchgeführt. Hier ist eine Verschiebung von etwa $\pm 0,5$ mm sichtbar.

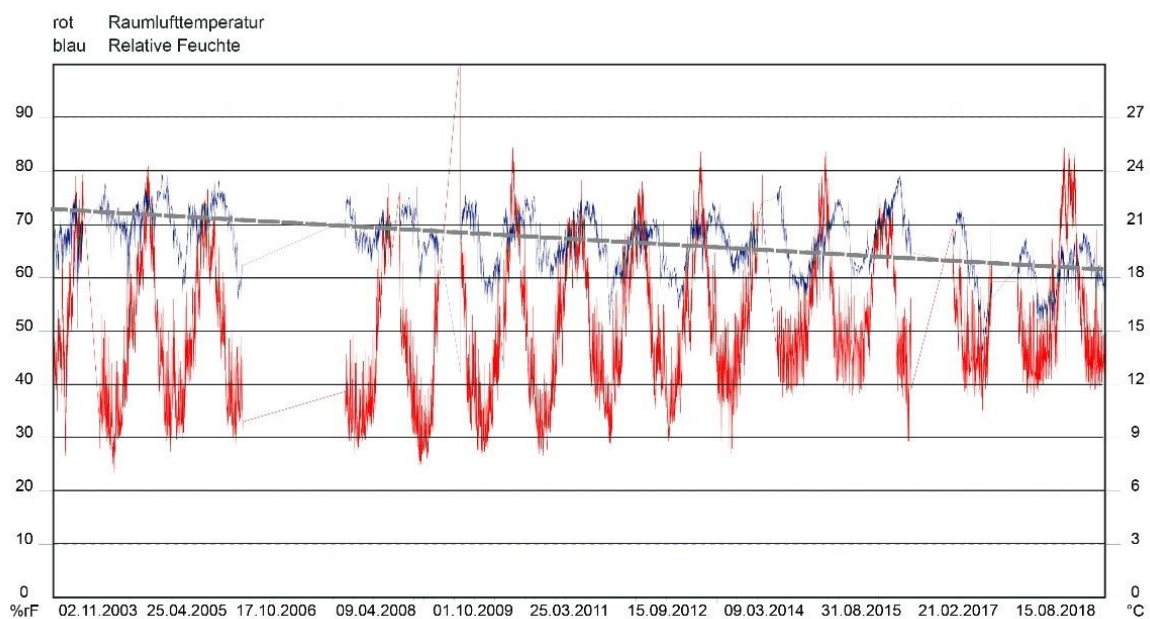
Am Flügelretabel sind deutliche Schäden, wie die Risse von den polychrom gefassten Tafelgemälden und Verformungen von deren Rahmenkonstruktion festzustellen. Hier spielen jedoch eine Vielzahl von Faktoren

bei der Schädigung eine Rolle (Auswirkungen von Hochwasser, die konstruktiv bedingte Schädigung des Retabels, das sich durch Personalwechsel ändernde Heizregime der Grundtemperierung). Jedoch stellen auch sich ändernde Außenklimabedingung mit langen zu trockenen Zeiträumen eine Belastung auch für den Innenraum dar, da es zeitlich versetzt auch zu einer Trocknung des Innenraumes führt. Hier wird einem kritischen trockenen Ausgangszustand noch eine weitere negative und sehr stark dominierende Belastung auferlegt. Auch hier konnten die sehr langfristig erfassten Raumklimadaten das Phänomen der langsamen und temporären Raumtrocknung belegen. Die Langzeitklimamessung des Raumklimas in Döbeln ab 2003 zeigt, dass die Temperatur ab 2013 speziell im Winter um ca. 3 K gestiegen ist. Dies wirkt sich auf das Feuchteniveau in der Kirche aus, das über den Messzeitraum kontinuierlich abnimmt (Abb. 37). Auch die Hitzesommer ab dem Jahr 2017 zeichnen sich in den Klimadaten durch höhere Temperaturen und geringere relative Feuchten deutlich ab.

Abb. 37:
Langzeit-Klimamessung (rot: Temperatur, blau: relative Feuchte) in der St. Nicolaikirche in Döbeln von 2003 bis 2018. Ab 2013 wurde die Temperatur im Winter von ca. 9 °C auf ca. 12 °C angehoben. Die grau gestrichelte Linie zeigt die langfristige Reduktion der relativen Feuchten.

Für die Erhaltung des Hochaltars spielt im Hinblick auf künftige Veränderungen durch den Klimawandel die Heizstrategie eine große Rolle. Eine Verringerung der Temperatur im Winter von derzeit minimal 18 °C auf 15 °C würde in diesem Zeitraum eine Erhöhung der relativen Feuchte in der Kirche um ca. 10 % r. F. bewirken. Dies hätte eine puffernde Wirkung zur Folge, von der das Altarretabel bis über die künftig trockener werdenden Sommermonate profitieren würde.

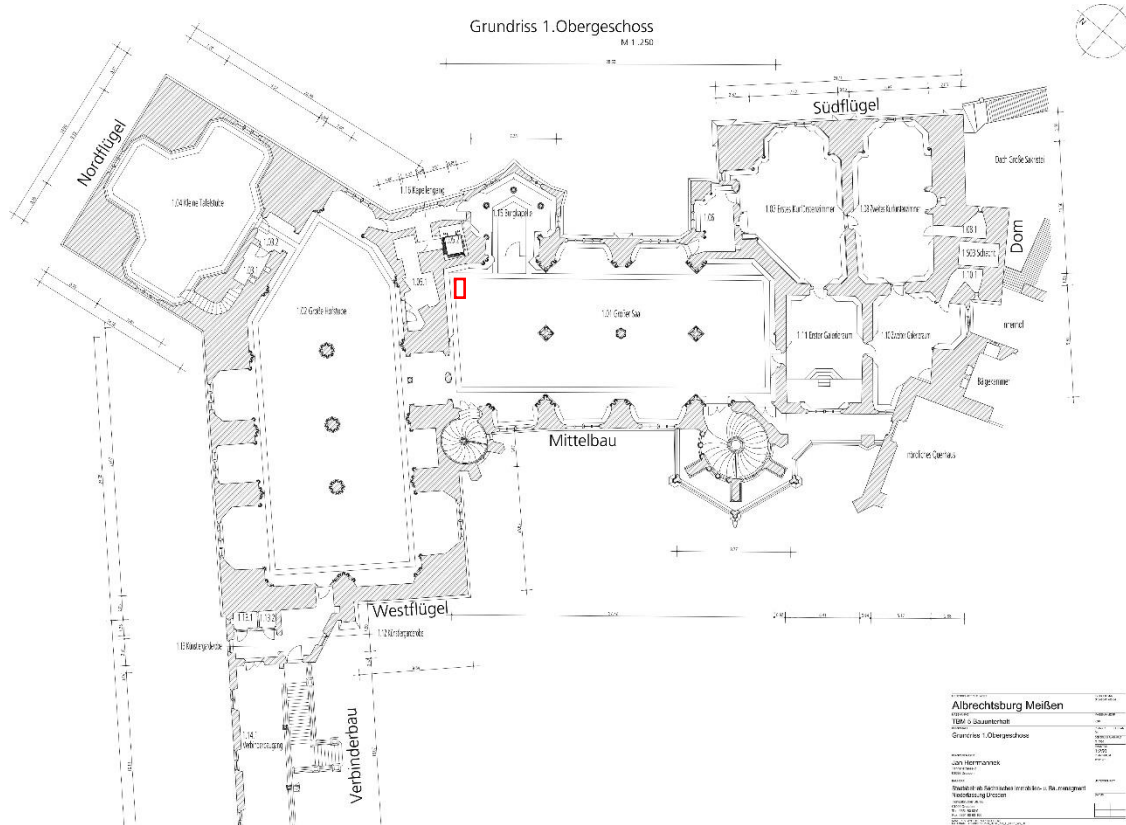
Grundriss 1. OG mit gekennzeichnete Scanfläche

1. OG Großer Saal, Nordwand, auf Höhe 1,30 m Lockerungen und Substanzverluste in der Malerei (rote Umrandung im Grundriss).

| <p>2. Appellationszimmer Westwand, südwestlicher Teil; gelockerte Malschicht an Pilaster (blau umrandet im Grundriss)</p> | |

| <p>Südostwand, Gelockerte Malschicht an Wandmalerei, Substanzverluste, (grün umrandet im Grundriss)</p> | |
