Abschlussbericht zum Forschungsvorhaben

**Monitoring von Maßnahmen
zur behutsamen Betoninstandsetzung
von national bedeutsamen Baudenkmälern
der Nachkriegsmoderne**

Wiesbaden, Mai 2023

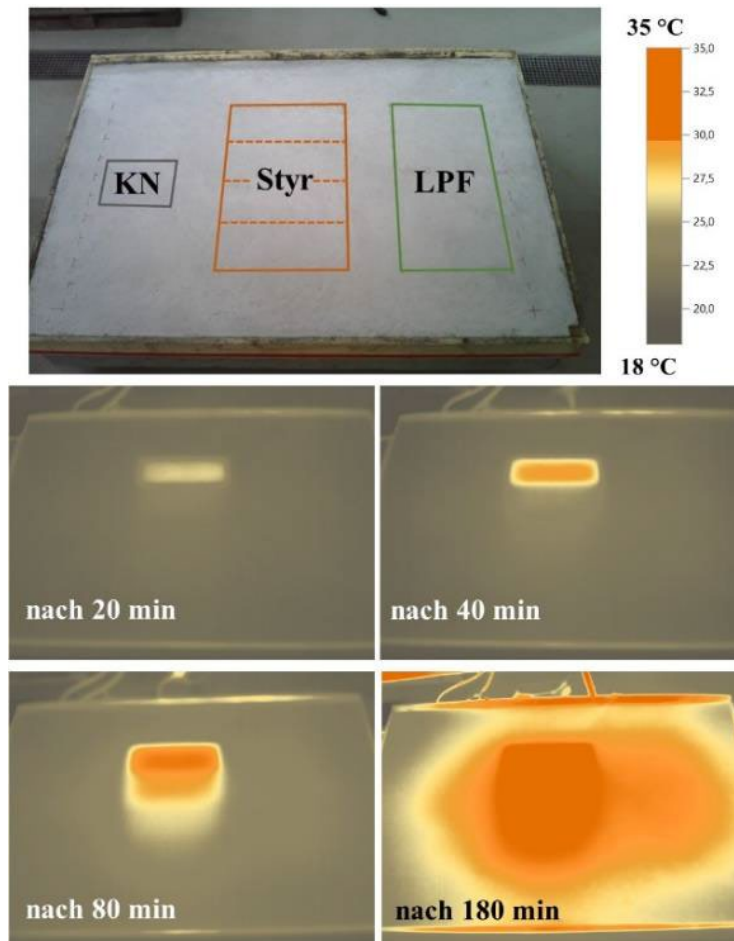
Die in Abb. 3 dargestellten Wärmebilder sind Messungen am Probekörper Sto-1 nach 20, 40, 80 und 180 min der aktiven Erwärmung der Platte. Die erste Stufe der Styrodur-Fehlstelle ist nach 20 min zu sehen; Lage und Ausmaß der ersten Stufe sind nach 40 min sehr gut auszumachen. Die Schichtdicke des Instandsetzungsmörtels an dieser Stelle beträgt 2 cm. Die zweite Stufe mit einer Materialüberdeckung von 4 cm ist nach 80 min Aufwärmen vollständig am Wärmebild zu erkennen. Nach 80 min können außerdem erhöhte Temperaturen im Bereich der dritten Stufe (6 cm Überdeckung) gemessen werden. Nachfolgende Wärmebildaufnahmen zeigen allerdings bei fortschreitender Erwärmung eine eher diffuse Temperaturverteilung. Wie am Wärmebild nach 180 min zu sehen, können Luftpolsterfolie (LPF) und Kiesnest (KN) nicht klar dargestellt werden. Die Messergebnisse deuten darauf hin, dass Delaminationen oder Inhomogenitäten ab einer Tiefe von ca. 8 cm mit aktiver Thermographie nicht mehr eindeutig detektiert werden können.

Abb. 3: Oben: Bild des Probekörpers Sto-1 mit eingezeichneten Positionen der Fehlstellen. Unten: Wärmebilder bei aktiver Thermographie nach verschiedenen Zeitspannen der Aufheizung.

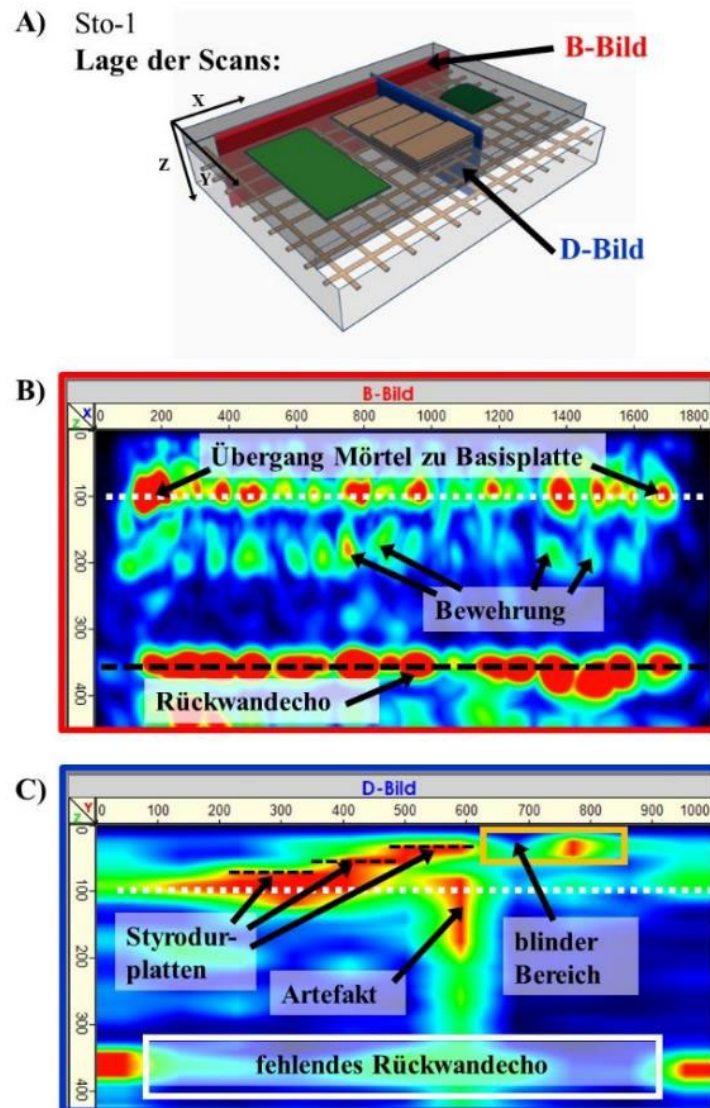
Abb. 4 zeigt die Ergebnisse der Ultraschallmessungen an der Probe Sto-1. Der horizontale Schnitt (B-Bild) stellt einen Linienscan außerhalb der Fehlstellen dar. Der Übergang von Instandsetzungsmaterial zu Bestandsbeton liegt bei der Probe Sto-1 in 10 cm Tiefe, und wird durch deutliche Reflexionen direkt abgebildet. Die Horizontalbewehrung und das Rückwandecho ist ebenfalls durchgängig vorhanden, was auf einen guten Verbund zwischen appliziertem Material und Basisplatte hindeutet. Abb. 4 C) zeigt einen vertikalen Schnitt (D-Bild) in Höhe der stufenweise eingebrachten Styrodurplatten. Zwischen Styrodur und Mörtel gibt es keinen direkten Materialverbund. An den damit einhergehenden Lufteinschlüssen erfolgt eine Totalreflektion der Scherwellen. Der Bereich hinter der Fehlstelle kann nicht mehr abgebildet werden, was zu einem fehlenden Rückwandecho führt. Befinden sich Delaminationen im blinden Bereich der Ultraschallmessung, kann ein plötzliches Fehlen des Rückwandechos als Interpretationshilfe herangezogen werden. Dargestellt ist ein solcher Fall in Abb. 4 C) im Bereich der obersten Styrodurplatte. An dieser Stelle liegt lediglich eine Mörtelüberdeckung von 2 cm vor. Die Delamination befindet sich im blinden Bereich und kann nicht direkt dargestellt werden. Da hier aber auch kein Rückwandecho vorliegt, muss es vorher zur Totalreflektion der Scherwellen gekommen sein.

Abb. 4: A): 3D Skizze des Probenkörpers Sto-1. Zu sehen ist die Lage der in B) und C) dargestellten Ultraschallmessungen. Die rote Ebene kennzeichnet die Position des B-Bildes und die blaue Ebene die Position des D-Bildes

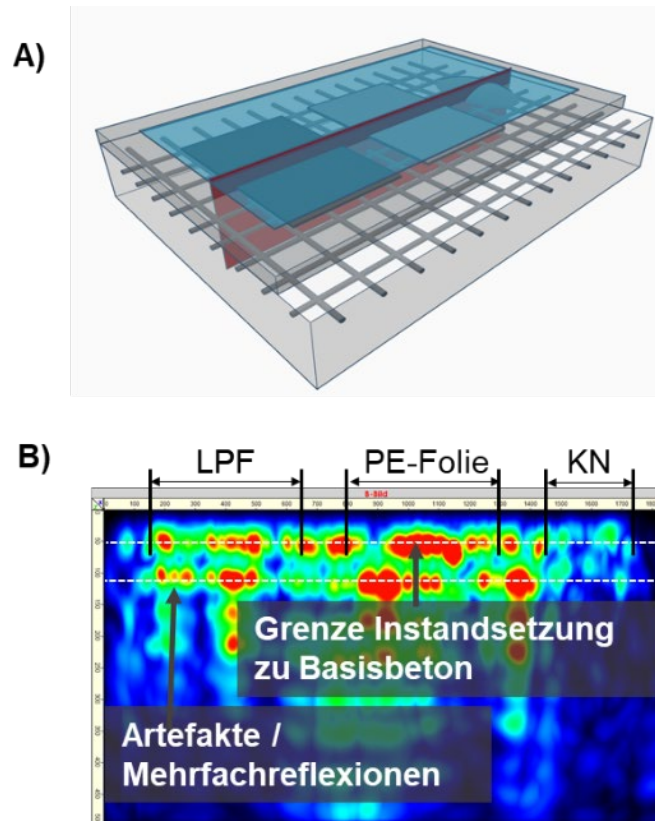
Abb. 5 zeigt die Untersuchungsergebnisse am Probekörper P1-CEM I. Das B-Bild (Abb. 5 B) verdeutlicht, dass es bei einer Totalreflexion an Delaminationen zu Mehrfachreflexionen mit gleichbleibenden, sich wiederholenden Tiefenabständen kommen kann. Diese Mehrfachreflexionen können als Artefakte die Interpretation der Ultraschallmessungen erschweren. Das Kiesnest hingegen scheint sich bei dem untersuchten Probekörper durch ein Fehlen jeglicher Reflexionen auszuzeichnen. (siehe Abb. 5 B)).

Abb. 5: A) 3D Skizze des Probenkörpers P1-CEM I mit der Position der in B) dargestellten Ultraschallmessung (B-Bild; rote Ebene in A).

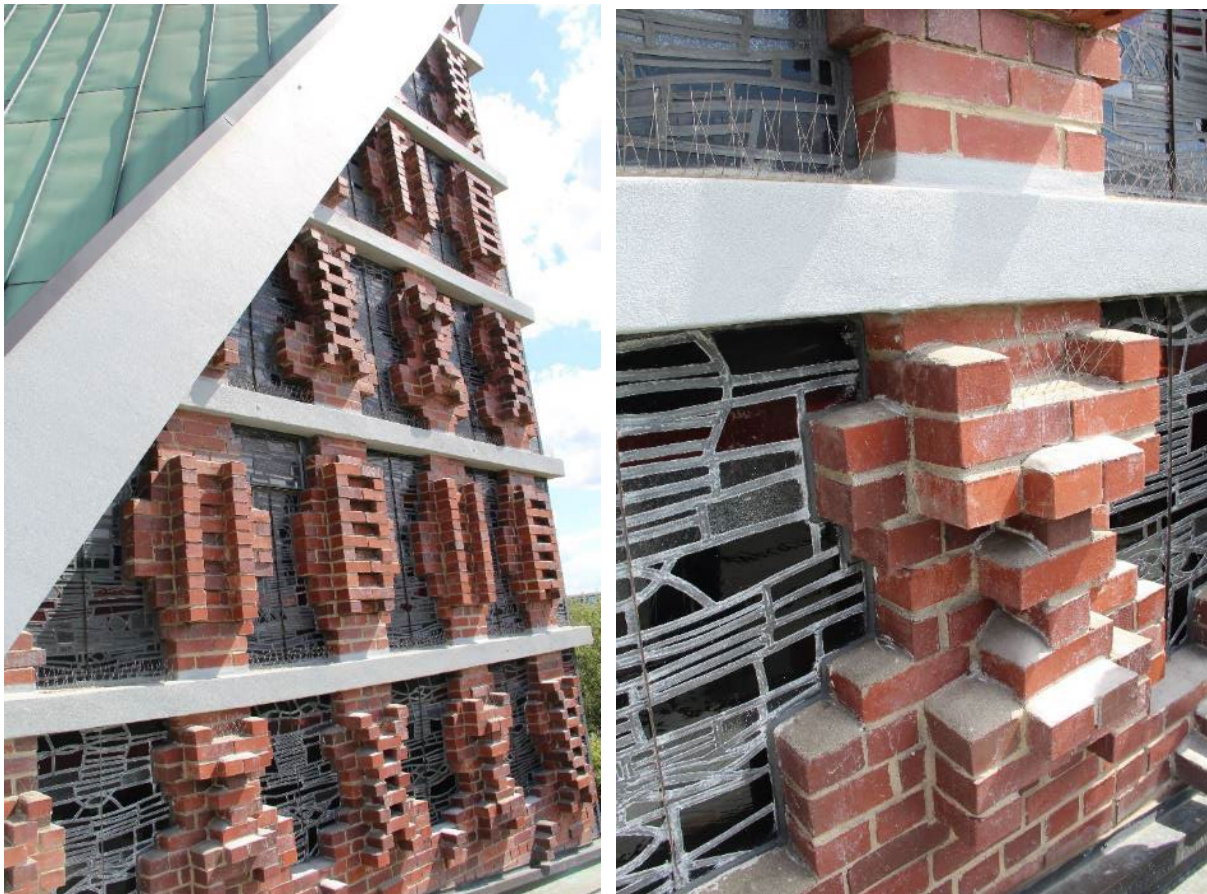
Aufgrund diverser Ausführungsfehler, wie beispielsweise einer unzureichenden Betondeckung oder nicht ordnungsgemäß angebrachter Rödeldrähte, was unmittelbar nach dem Einbau Korrosionsspuren an der Oberfläche zum Vorschein brachte, kam es bereits vor der Einweihung der Kirche 1964 zu ersten Sanierungsmaßnahmen. Beton und Mauerwerksoberflächen im Außen- und Innenbereich wurden beschichtet. Zusätzlich wurde der Beton im Bereich des Sockelgeschosses verputzt. Bei der Fertigung der kunstvollen Mauerwerk-Buntglasfenster-Kombination unmittelbar unter den Zeltdacharealen kamen anstatt der geplanten Vollziegel Lochziegel zum Einsatz, was eine Durchnässung der Fassade begünstigt hätte. Die entsprechenden Bereiche wurden daher händisch versiegelt (Abb. 9).

Abb. 9: Links: Abschnitt der aus einer Kombination aus Buntglasfenstern und Mauerwerk gefertigten Fassade im Zeltdachbereich. Rechts: Detailaufnahme zeigt die Ausführung einer ersten Sanierungsmaßnahme, bei der die Oberseite der freiliegenden Ziegelbereiche händisch abgedichtet werden musste, da Lochziegel anstatt planmäßig vorgesehener Vollziegel verwendet wurden.

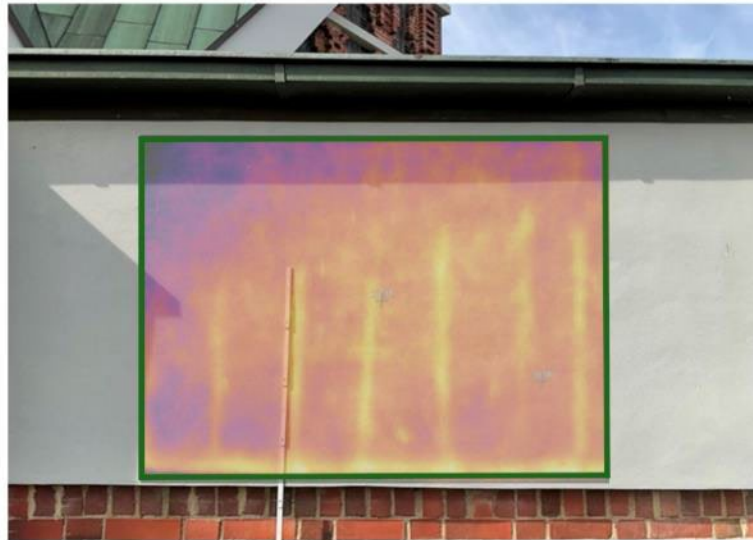
Abb. 11 zeigt das im Untersuchungsfeld an der Ostfassade aufgenommene Wärmebild.

Abb. 11: Wärmebildaufnahme eines Stahlbetonelements der Ostfassade

Eine Besonderheit ist in diesem Fall, dass die Vertikalbewehrung augenscheinlich so oberflächennah liegt, dass sie Wärmeanomalien im IR-Bild verursacht. In Abb. 12 ist die Bewehrungsdetektion mit dem Radarverfahren dargestellt. Ein Projizieren der Messergebnisse auf das Bauteil bestätigt, dass die Vertikalbewehrung im Wärmebild zu sehen ist. Die Horizontalstäbe weisen einen Abstand von ca. 35 cm auf. Der vertikale Abstand der Bewehrung beträgt etwa 20 cm. Die Horizontalbewehrung tritt im IR-Bild nicht oder nur sehr schwach in Erscheinung, was darauf hindeutet, dass sie eine höhere Betondeckung und/oder einen geringeren Durchmesser aufweist. Gestützt wird dies von Untersuchungen der Materialprüfanstalt (MPA) Wiesbaden [36] im Vorfeld zur letzten Instandsetzung 2013/14. Die exemplarisch an einer Stemmstelle freigelegte Bewehrung ergab für die vertikal verlaufenden Eisen eine Betonüberdeckung von lediglich 3 mm. Die darunter befindliche Horizontalbewehrung oder Matte lag entsprechend tiefer eingebettet und hatte einen deutlich geringeren Durchmesser [36]. An der Untersuchungsfläche der Ostfassade wurden ergänzend Messungen mit dem Profometer durchgeführt. Die Ergebnisse bestätigen die höhere Betondeckung bei der Horizontalbewehrung. Während vertikal verlaufende Eisen in diesem Bereich eine Überdeckung von 16 ± 4 mm haben, liegt die Horizontalbewehrung etwa in 26 ± 7 mm Tiefe. Bei der in Abb. 12 dargestellten Radarmessung ist die Stärke der Reflexion der Bewehrungsstäbe ③, ④ und ⑤ schwächer als die der Horizontalbewehrung. Grundsätzlich gilt, dass die Signalstärke abnimmt je tiefer sich die Bewehrung im Bauteil befindet [21]. Die Messungen mit dem Profometer haben jedoch ergeben, dass diese 3 Bewehrungsstäbe mit $13,5 \pm 1,5$ mm zu jenen mit der geringsten Betonüberdeckung gehören. Da die Amplitude im Radargramm bei korrodiertem Eisen weniger stark ausgeprägt ist [13], könnte das schwächere Signal auf eine beginnende Bewehrungskorrosion hinweisen.

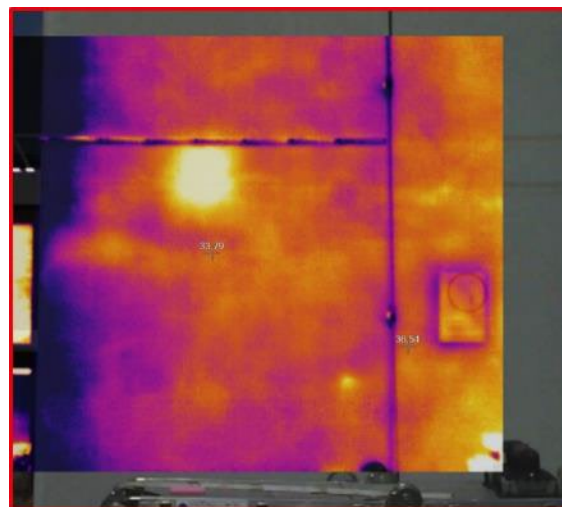
Abb. 15: Wärmebildaufnahme an der Südseite des Glockenturms.

Das in der nachfolgenden Abb. 15 dargestellte IR-Bild zeigt jedoch eine ausgeprägte Wärmeanomalie an der Südseite des Glockenturms.

Der Klopfest ergab Unregelmäßigkeiten im Bereich der Wärmeanomalie, eine klare Fläche konnte allerdings nicht abgegrenzt werden. Risse oder offensichtliche Abplatzungen waren nicht auszumachen.

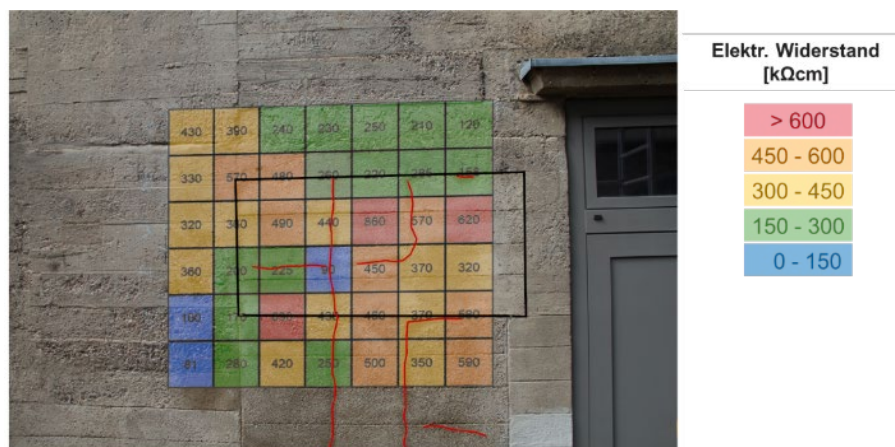
Der in Abb. 25 dargestellte Fassadenabschnitt wurde zusätzlich mit dem Ultraschallgerät und der Wenner-Sonde untersucht. Die Kiesnester und die oberflächliche Rissbildung haben bei den Ultraschallmessungen zu überlagernden Mehrfachreflexionen geführt, sodass hier keine aussagekräftigen Messungen generiert werden konnten. Die Ergebnisse der Widerstandsmessung ist in Abb. 26 dargestellt.

Abb. 26: Messergebnisse des elektrischen Widerstands mit der Wenner-Sonde. Die roten Linien kennzeichnen Risse. Der instandgesetzte Bereich ist schwarz umrandet.

Die Ergebnisse zeigen insbesondere im rechten Abschnitt der Instandsetzung erhöhte Werte, was auf eine partielle Verbundlockerung bzw. im Bereich unter der Instandsetzung auf eine beginnende Abplatzung durch Bewehrungskorrosion hindeutet. Der niedrige Widerstand (90 kΩcm) beim Kreuzungspunkt der Horizontal- und Vertikalbewehrung entspricht wegen des Vorhandenseins des Bewehrungsstahls nicht dem elektrischen Widerstand des Betons. Es ist zu beachten, dass dieser Wert verzerrt ist, und daher bei der Beurteilung der Verbundfestigkeit nicht berücksichtigt werden kann. Die der Untersuchungsfläche durchgeführte Sicht- und Klopfprobe deutet darauf hin, dass es sich hier noch nicht um eine ausgeprägte Schadstelle handelt. Dennoch wird dringend empfohlen, den untersuchten Fassadenabschnitt im Rahmen eines fortführenden Monitorings zu beobachten.

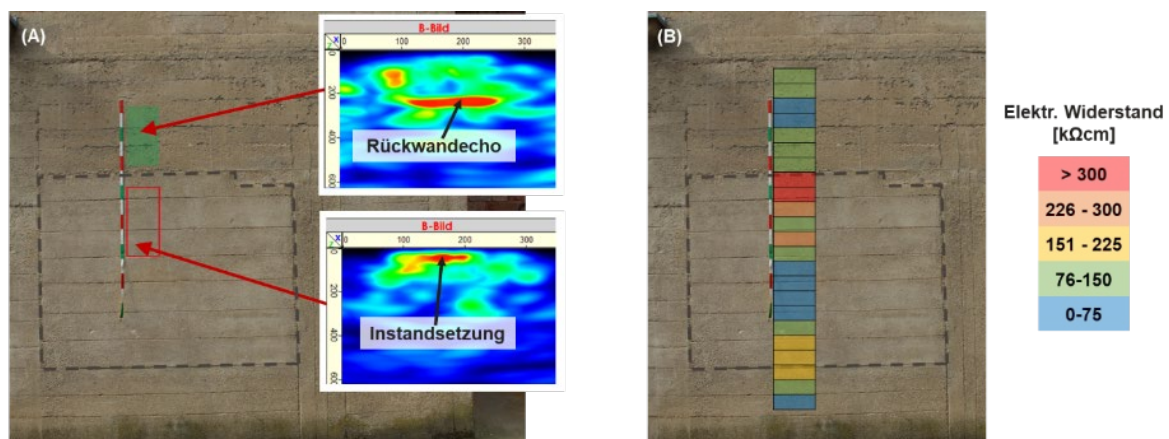
Eine weitere repräsentative Untersuchungsstelle an der Südfassade ist in Abb. 27 dargestellt. Ultraschalluntersuchungen und Widerstandsmessungen mittels Wenner-Sonde deuten darauf

hin, dass es bei dieser Instandsetzung bereits zu beginnenden Verbundlockerungen im oberen Bereich gekommen ist. Die in Abb. 27 (A) dargestellten B-Bilder der Ultraschalltomographie lassen aufgrund der klaren Detektion eines Rückwandechos auf einen intakten Beton unmittelbar oberhalb des Instandsetzungsbereichs schließen. Im oberen Drittel der Instandsetzung konnte hingegen kein Rückwandecho nachgewiesen werden. Die Ergebnisse des senkrecht durchgeführten Linienscans weisen durch sprunghaftes Auftreten von höheren Widerständen bei Erreichen der Instandsetzung auf einen mangelhaften Verbund zum bauzeitlichen Beton hin. Die geringen Widerstände mit abnehmender Messhöhe kennzeichnen den unteren intakten Bereich der Instandsetzung. Die Verbundlockerung des oberen Randes der Instandsetzung könnte jedoch auch bereits während der Ausführung der Maßnahmen entstanden sein. Bei einem besonders fließfähigen Instandsetzungsmörtel könnte es während der Aushärtung zu einem Absetzen des Materials gekommen sein, das einen partiellen Abriss der oberen Kante verursacht hat. Solche Instandsetzungen sollten bei einem weiterführenden Monitoring dahingehend beobachtet werden, ob sich der Bereich der möglichen Verbundlockerung vergrößert.

Abb. 27: Behutsame Instandsetzung (grau eingerahmt) an der Südfassade. (A): Ergebnisse aus der Ultraschalltomographiemessung. (B): Auswertung einer vertikal angelegten Messreihe mit der Wenner-Sonde.

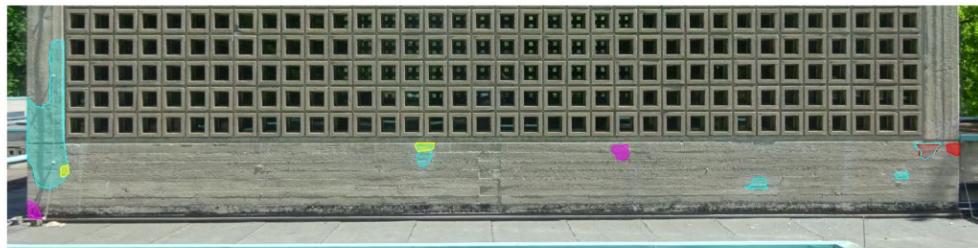
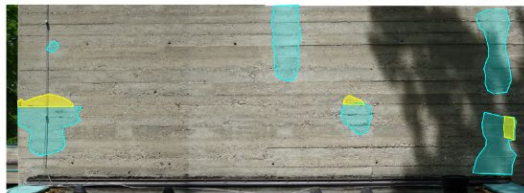
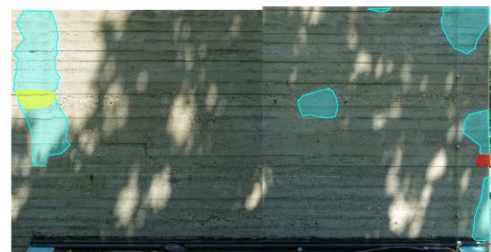
An zehn Teilflächen erfolgte eine handnahe Prüfung, d.h. eine visuelle Inspektion in Kombination mit einer Klopfproben zur ersten Detektion von Hohlstellen und Ablösungen im Beton. Die Ergebnisse von 5 Teilflächen wurden in eine Schadenskartierungen übertragen und flächenmäßig ausgewertet. Bei der Auswertung der Zahlen ist vorzuschicken, dass nicht jede Hohlstelle an den Reparaturmörteln als Schaden zu betrachten ist. Teilweise wurden bei den Instandsetzungsarbeiten die unteren Bereiche der Grundmörtel im Kontakt zum Altbeton ungenügend verdichtet, sodass nun in Teilbereichen hochporöse Mörtellagen unter dem kompakten Deckbeton liegen. Dieser Aufbau ist handwerklich mangelhaft und kann - muss aber nicht - zu Schäden führen. Unabhängig von einer Ablösung des Deckmörtels vom Untergrund kann die ungenügende Verdichtung zu Klangveränderungen bei der Klopfprobe und zu Irritationen bei der Messwertinterpretation führen. Daher wird für die Reparaturstellen allgemein von „Mängeln und Schäden“ gesprochen, bei eindeutigen Ablösungen im Bauzeitlicher Bestandsbeton jedoch von „Schäden“. Für die bislang anhand der Kartierungen (siehe Abb. 29) ausgewerteten Teilflächen von insgesamt 45 m² lässt sich ableiten, dass bei der Maßnahme von 2010 ca. 8 % der Gesamtfläche überarbeitet wurde und dass heute ca. 10 % dieser Reparaturflächen Risse oder Ablösungen aufweisen bzw. sich akustisch als Hohllage von ihrer Umgebung abgrenzen lassen (Tab. 3). Am Bestandsbeton haben sich in 0,3 % der kartierten Teilflächen neue Abplatzungen gebildet. Insgesamt sind heute 1,1 % der ausgewerteten Fläche mangel- oder schadhafte.

Abb. 29: Bestands- und Zustandskartierung repräsentativer Teilflächen (Blau: Instandsetzung; Gelb: Hohlstelle; Rot: Schaden an Instandsetzung; Violett: Schaden am bauzeitlichen Sichtbeton).

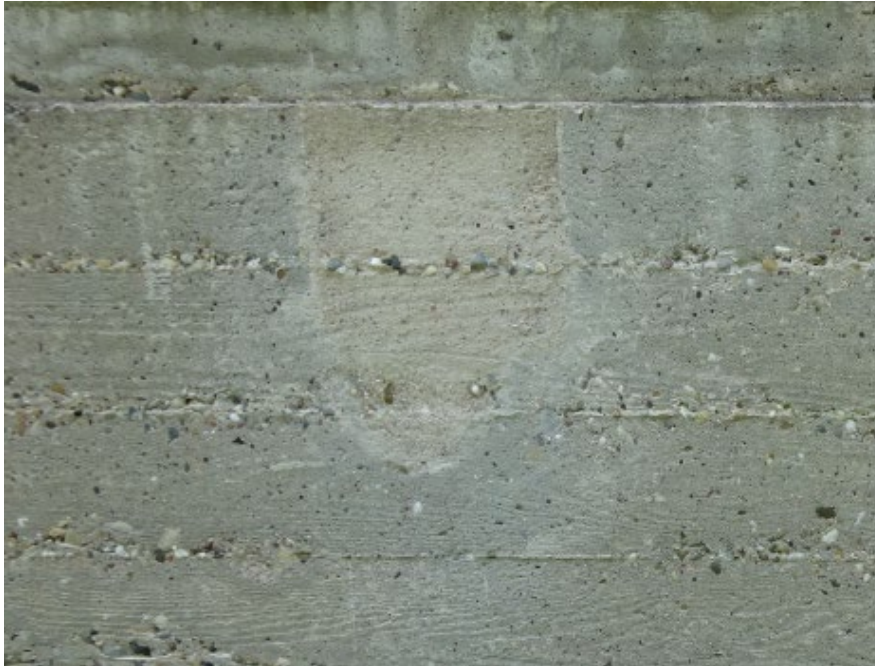
Bemerkenswert ist die handwerkliche Nachstellung der durch die Kiesnester entlang der ehemaligen Brettfolgen vorgegebenen Linearstruktur. Hierfür wurden händisch Kieselsteine in den frischen Reparaturmörtel eingedrückt, um die Entmischungen an den Schalbrettfolgen nachzuahmen (siehe Abb. 30).

Abb. 30: Einarbeiten von Kieselsteinen in die Reparaturflächen zur Nachstellung der teilweise durch Bindemittelgrate, teilweise durch freiliegende Kieselsteine vorgezeichneten Schalbrettstruktur.

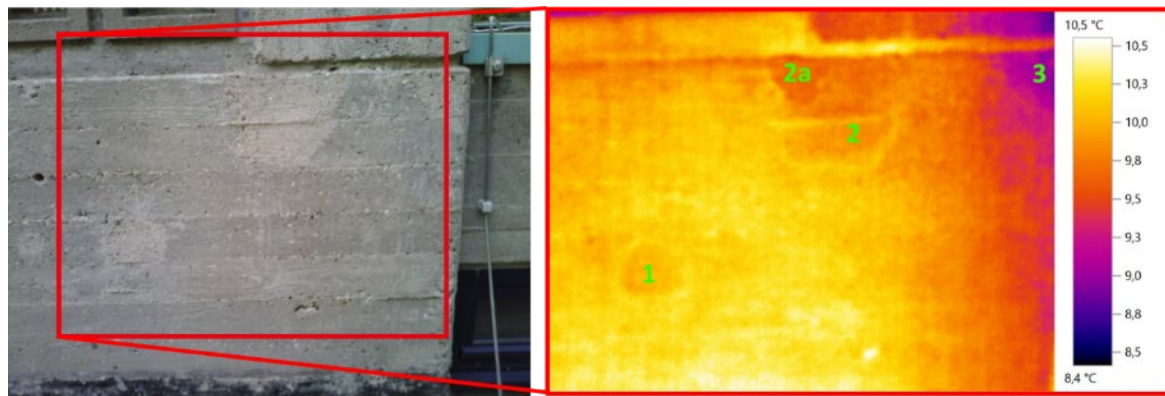
Eine repräsentative Untersuchung mit Thermographie einer behutsamen Instandsetzung ist in Abb. 32 dargestellt. Das IR-Bild wurde an der Südwestfassade auf Höhe des ersten Obergeschosses gemacht und lässt neben intakten Instandsetzungsbereichen auch eine partielle Delamination erkennen. Die in Abb. 32 (Rechts) mit 1 markierte Stelle zeigt fast die gleiche Oberflächentemperatur wie der umgebende Bestandsbeton, was auf eine gute Ankopplung des Reparaturmörtels hinweist. Die Temperatur von Stelle 2 unterscheidet sich etwas stärker vom Bestandsbeton, was in diesem Fall vermutlich durch etwas größere Farbunterschiede des instandgesetzten Bereichs vom Bestandsbeton bedingt ist. Jedoch zeichnet sich der Teilbereich 2a besonders stark ab, da er sich vom Untergrund gelöst hat, wie die Klopffprobe bestätigt. Bei Stelle 3 überlagern sich ablösungs- und geometriebedingte Effekte.

Abb. 32: Links: behutsame Instandsetzung an der Südwestfassade auf Höhe des ersten Obergeschosses. Rechts: Der rote Rahmen markiert die Wärmebildaufnahme.

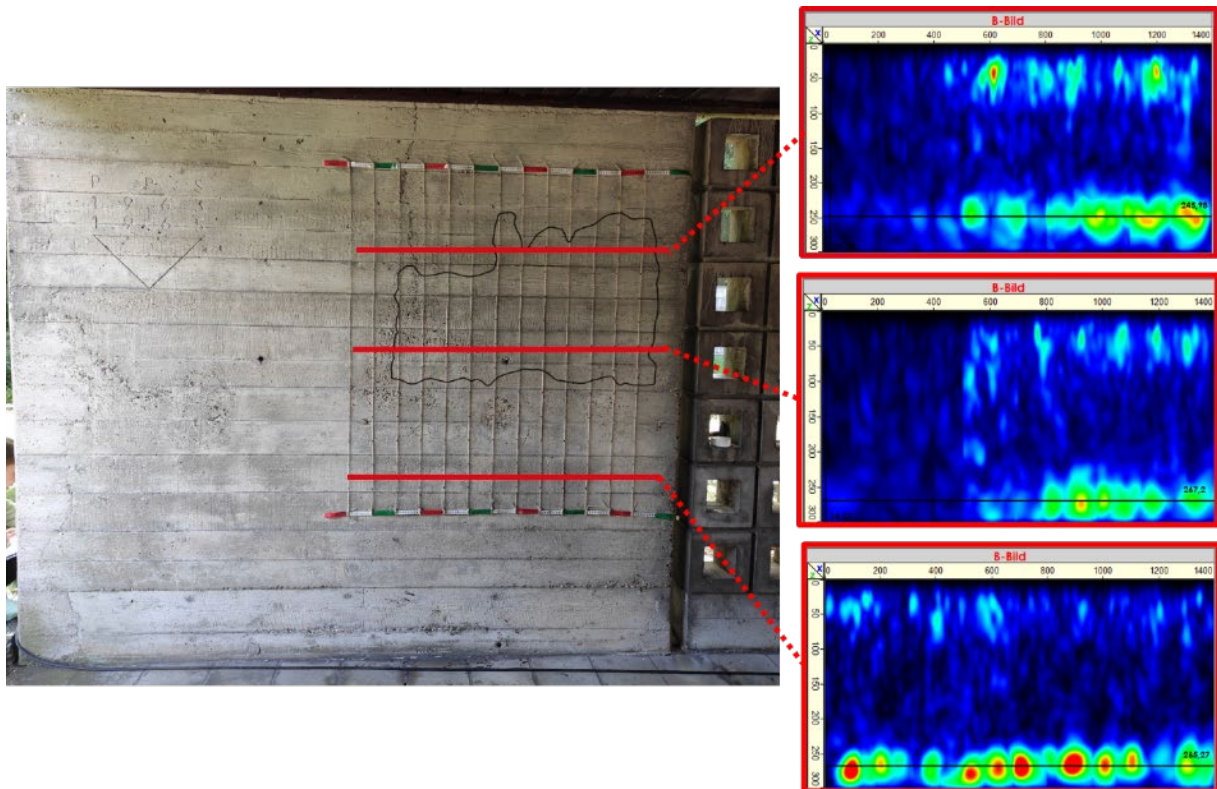
Die Rückseite der freistehenden Wand ist in Abb. 34 abgebildet. Die durchgeführten Ultraschallmessungen zeigen im B-Bild deutlich, dass im Bereich eines Kiesnestes, welches in diesem Fall direkt an der Oberfläche liegt, keine Reflexionen detektiert wurden. Es zeigt, dass bei dem Vorhandensein eines Kiesnestes keine Aussage über die Güte des Verbunds

im instandgesetzten Bereich getroffen werden kann. Allerdings bestätigen die Messungen an der Rückseite, die in Abb. 33 dargestellte Kartierung der intakten Wandabschnitte. Im unteren Bereich der Instandsetzung und im unteren Drittel der Sichtbetonwand wurde mittels Ultraschall eine Wandstärke von etwa 26,6 cm ermittelt. Dies entspricht der gemessenen Wanddicke. Jedoch im oberen Randbereich der Instandsetzung wird das vermeintliche Rückwandecko sprunghaft bei nur noch 24,5 cm Tiefe gemessen. Es ist daher davon auszugehen, dass sich der Verbund im oberen Bereich der Instandsetzung gelöst hat.

Abb. 34: Rückseite der in Abb. 33 gezeigten freistehenden Wand eines Laubengangs (links) und die B-Bilder aus den Ultraschallmessungen (rechts)

Wegen der starken Verschattung dieses Fassadenabschnitts konnten die Ergebnisse nicht mittels Thermographie validiert werden. Im Rahmen eines nachfolgenden Monitorings sollte dieser Wandabschnitt laufend auf eine Ausbreitung der beginnenden Verbundlockerungen hin kontrolliert werden. Zudem wäre es empfehlenswert, mittelfristig Maßnahmen für weitere behutsame Instandsetzungen in die Wege zu leiten, damit die bauzeitliche Sichtbetonoberfläche so vollständig wie möglich erhalten werden kann.

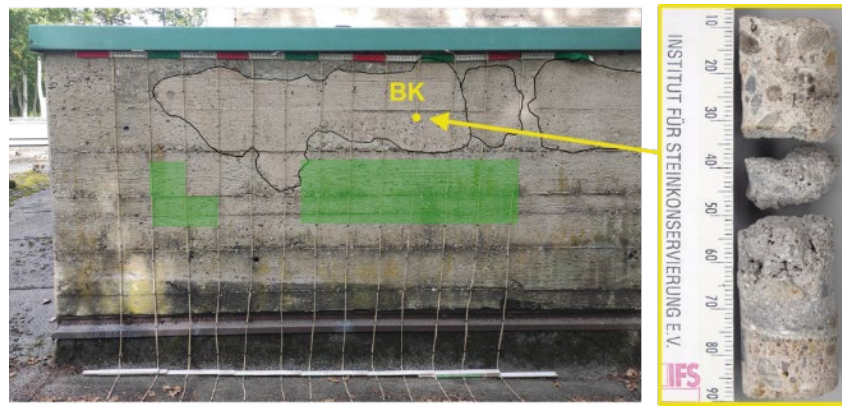
Die Untersuchungen eines Fassadenabschnitts (Südost) in Höhe des ersten Obergeschosses haben einen internen Mangel offengelegt. Abb. 35 zeigt auf der linken Seite ein Foto des untersuchten Sichtbetons mit der Auswertung der Ultraschallmessungen. Die grün hinterlegten Bereiche kennzeichnen intakten Bestandsbeton. Im gesamten instandgesetzten Bereich war es nicht möglich, ein Rückwandecko nachzuweisen. Dies deutet auf interne Schäden oder Mängel hin. Bei der stichprobenartigen Entnahme eines Mikro-Bohrkerns stellte sich heraus, dass unter dem farblich angepassten Instandsetzungsmörtel ein konfektionierter Aufbaumörtel eingebracht wurde, der aufgrund ungenügender Verdichtung sehr porös ist. Dieser Umstand muss nicht zwingend eine Delamination der Instandsetzung verursachen. Ein weiterführendes Monitoring wäre jedoch auch an diesem Abschnitt empfehlenswert.

Abb. 35: Links: Abschnitt der Südost-Fassade des ersten Obergeschosses. Die behutsame Instandsetzung ist schwarz umrandet. Die grün markierten Bereiche kennzeichnen intakte Fassadenabschnitte (Rückwandecho nachweisbar). Rechts: Aufnahme des entnommenen Mikro-Bohrkerns (BK)

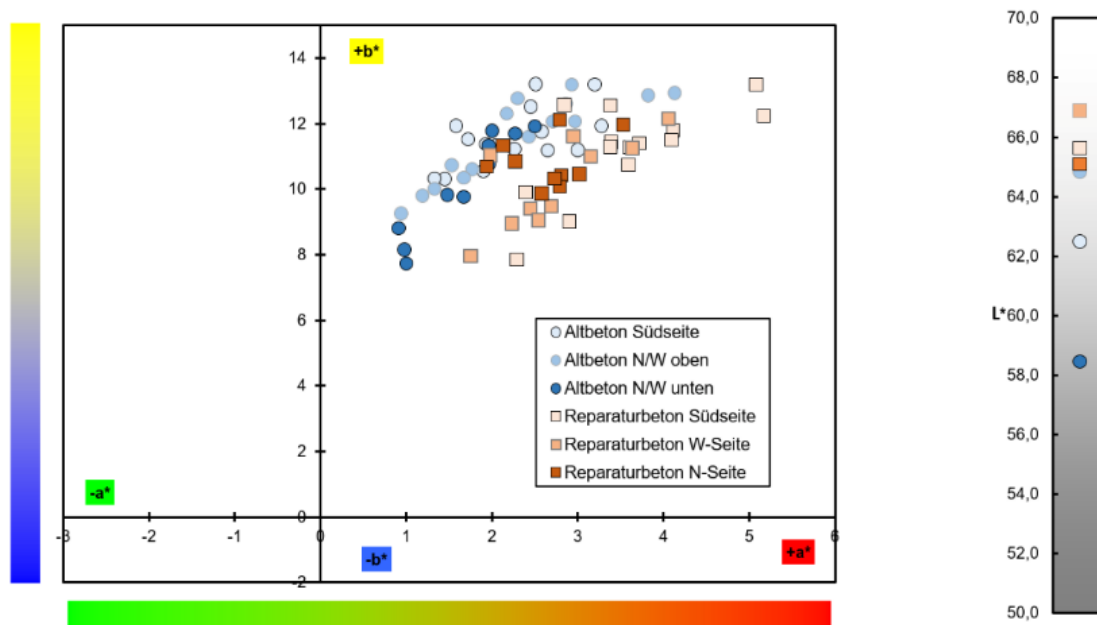
Die a^* - und b^* -Einzelwerten der Farbmessungen sind in Abb. 36 (links) dargestellt. Sie zeigen, dass die Reparaturmörtel gegenüber dem bauzeitlichen Beton (Altbeton) etwas stärker ins Rötliche tendieren. Auffällig sind die Unterschiede der L^* -Werte (Lumineszenz), insbesondere bei Mittelwertbildung für die 6 untersuchten Teilflächen (Abb. 36, rechts). Der bauzeitliche Bestandsbeton zeigt starke Unterschiede in der Lumineszenz, d.h. der bauzeitliche Bestandsbeton (Altbeton) der Flächen Zentralbau Dach Nord und West unten (Signatur Dach N/W unten in Abb. 36) ist deutlich dunkler als in den übrigen Flächen des Bestandsbetons (siehe Abb. 37).

Abb. 36: Links: Einzelwerte der a^* - und b^* -Werte im XY-Diagramm; Rechts: Mittelwerte der L^* -Werte für die drei untersuchten Teilflächen, jeweils Bestandsbeton (Altbeton) und Reparaturbeton.

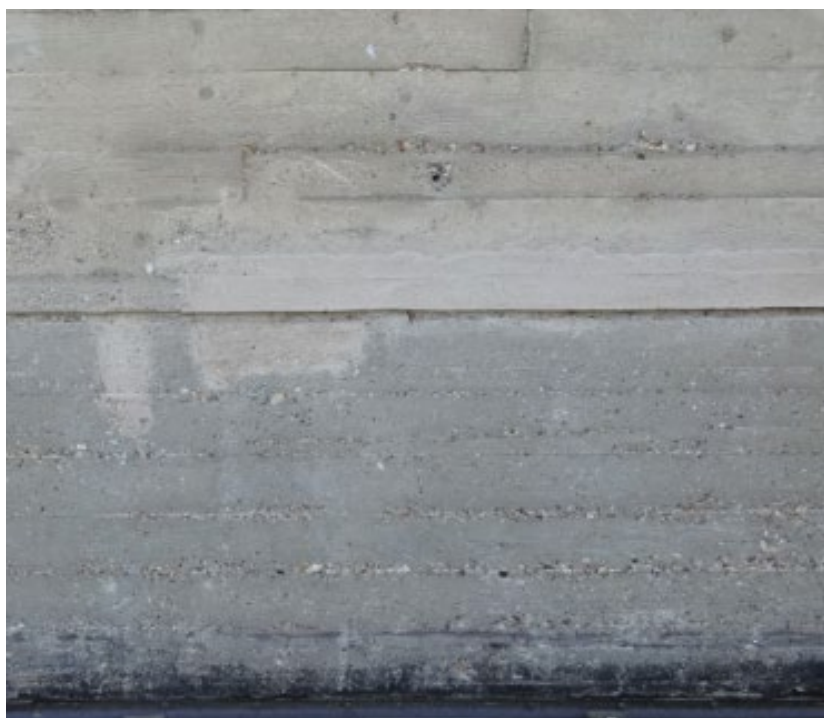
Aufgrund dieser farblichen Varianzen vor allem im bauzeitlichen Bestandsbeton, und in geringerem Maß auch in den Reparaturmörteln, zeichnen sich die Reparaturflächen teils nur minimal, teils deutlich erkennbar vom Bestand ab (siehe Abb. 37).

Abb. 37: Sehr gute farbliche Anpassung des Reparaturmörtels an den Bestandsbeton des oberen Betonierabschnitts, jedoch deutlicher Unterschied zum Bestandsbeton des unteren, etwas dunkleren Abschnitts (Zentralbau, Dach, Nordfassade).

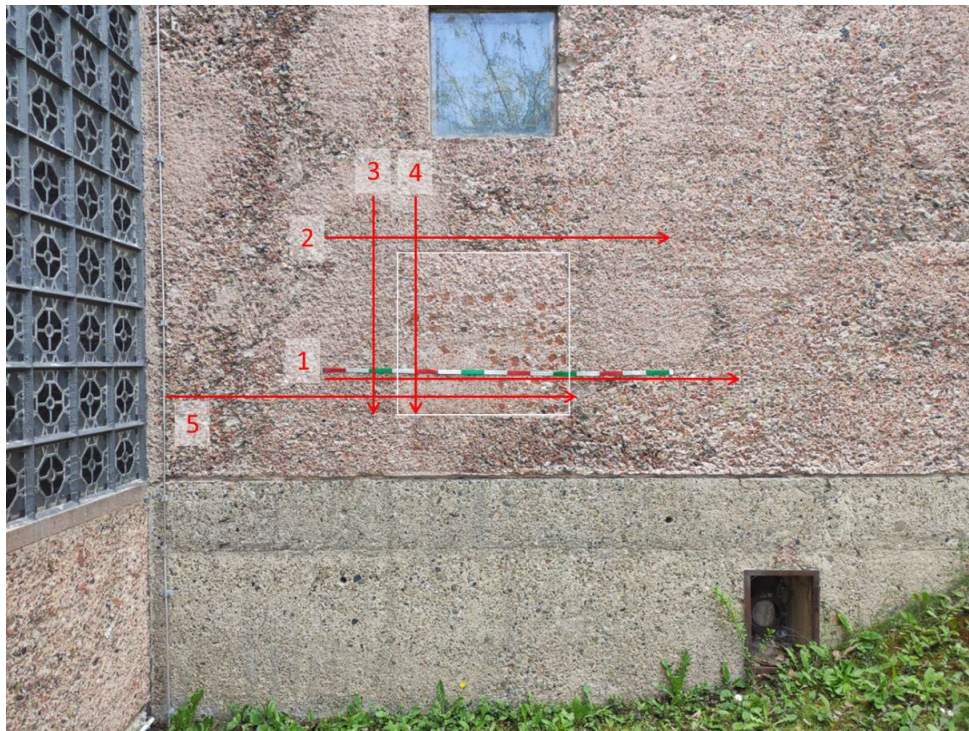
Zur Bestimmung der Betonüberdeckung und der Detektion der Bewehrungslagen erfolgten Messungen mit dem Profometer. Die Messreihen im Bereich einer Instandsetzungsfläche der Nordfassade des Kirchengebäudes sind in Abb. 41 dargestellt. Die aufgenommene Vertikalbewehrung weist hohe Differenzen in der Betonüberdeckung auf, wobei die Betonüberdeckung im Untersuchungsgebiet von links nach rechts zunimmt. Die Differenz in den Überdeckungsmaßen liegt bei etwa 30 mm. Über der Horizontalbewehrung außerhalb der Reparaturstelle (Messlinie 3) besteht eine gleichmäßige Betonüberdeckung von circa 40 mm. Deutlich höhere Betondeckungswerte wurden im Bereich der Instandsetzung gemessen (Messlinie 4), was darauf hindeutet, dass die Horizontaleisen hier teilweise entnommen wurden. Die Horizontalbewehrung liegt hier bei $\varnothing = 72,2$ mm Tiefe.

Abb. 41: Nordfassade: die Position der Profometermesslinien sind durch rote Pfeile gekennzeichnet; die behutsame Instandsetzung ist weiß umrahmt

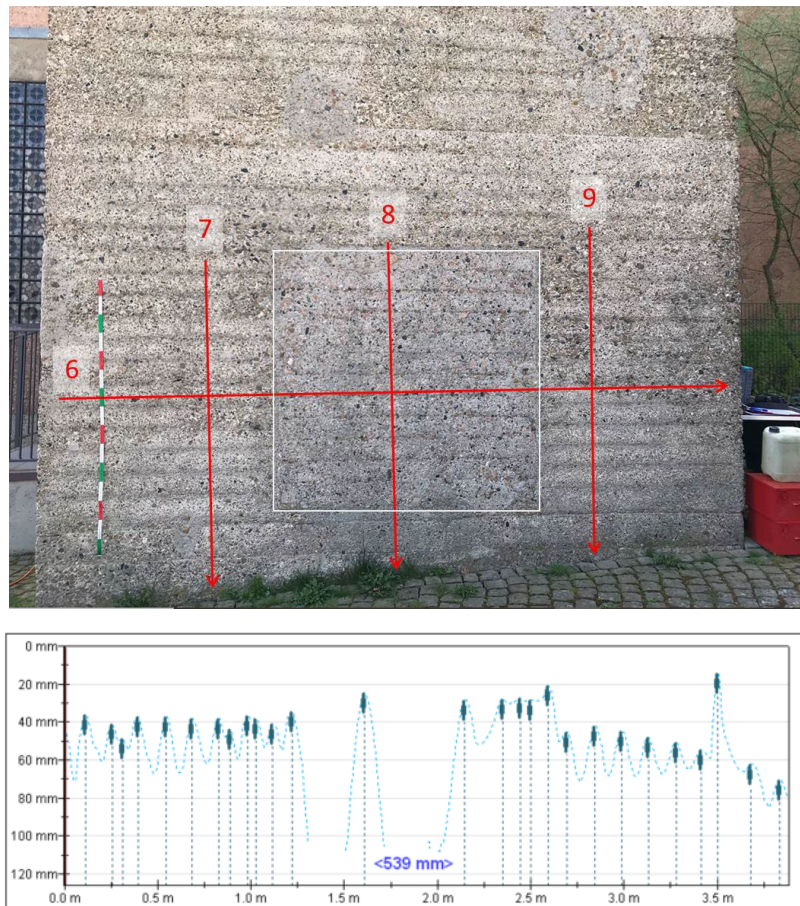
Ergänzend wurde die Betondeckung an der Nordfassade des Turms der Fatimakirche überprüft. Die Messpositionen und das Messbild der horizontalen Messlinie 6 sind in Abb. 42 dargestellt. Die Messergebnisse zeigen eine in zwei Lagen eingebrachte Bewehrung. Messlinie 6 (Abb. 42 unten), welche eine Horizontalmessung über die gesamte Breite der Nordseite des Turms darstellt, deutet darauf hin, dass die obere Vertikalbewehrung relativ konstant in einer Tiefe von circa 35 mm liegt. Allerdings verliert sich die Gleichmäßigkeit der Bewehrungslage, sobald das Prüfgerät im Bereich der Reparaturstelle misst, was auf die stellenweise Entnahme schadhafter Bewehrung während der Instandsetzungsmaßnahmen zurückgeführt werden kann. In derselben Messlinie sind nach der Reparaturstelle wieder regelmäßige und dichtere Bewehrungsabstände zu erkennen, wobei die Betonüberdeckung stetig zunimmt. Es wurden zusätzlich drei vertikale Messlinien aufgenommen, die die Horizontalbewehrung zeigen, welche in 2 Lagen und einem regelmäßigen Abstand eingebracht wurde. Die obere Lage liegt in einer Tiefe von ca. 25 mm hinter der Betonoberfläche. Die untere Bewehrungslage hat eine Überdeckung von rund 50 mm. Die

Messungen deuten darauf hin, dass im Bereich der Instandsetzung die Horizontalbewehrung ebenfalls teilweise entnommen wurde.

Abb. 42: Oben: Nordfassade des Glockenturms mit Messlinien der zur Bewehrungsdetektion (rote Pfeile). Die behutsame Instandsetzung ist weiß umrahmt. Unten: Messbild der Untersuchungen mit dem Profometer (Messlinie 6)

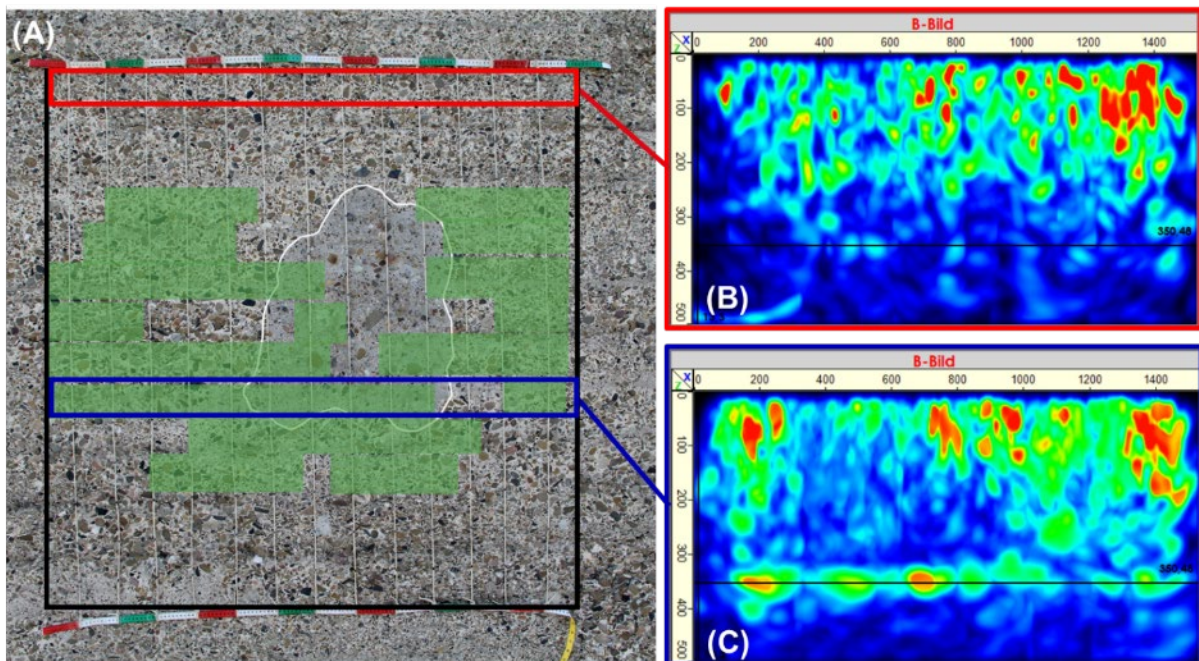
Die graue Sichtbetonfassade des Glockenturms weist ebenfalls eine gewisse Rauigkeit auf, im Gegensatz zur Kirche sind hier jedoch auswertbare Ultraschallmessungen möglich. In Abb. 43 ist exemplarisch die Ultraschalltomographie eines behutsam instandgesetzten Bereichs an der Nordfassade des Glockenturms dargestellt. Die Auswertung, projiziert auf den Sichtbeton (Abb. 43: A)), zeigt, dass insbesondere im oberen und unteren Viertel der untersuchten Fläche kein Rückwandecho darstellbar ist. Abplatzungen oder eine ausgeprägte Rissbildung im bauzeitlichen Beton konnten durch eine Sichtprüfung an dieser Stelle nicht nachgewiesen werden. Im Untersuchungsbereich oberhalb der Instandsetzung ist das Fehlen eines Rückwandechos allerdings eindeutig (zu sehen im B-Bild in Abb. 43: B). Die diffusen, vielfachen vorkommenden Echos bis etwa 20 cm Tiefe können an dieser Stelle durch das ausgeprägte Oberflächenrelief oder ein oberflächennahes Kiesnest entstanden sein. Das Fehlen des Rückwandechos sollte an dieser Stelle daher nicht mit einer internen Schädigung des bauzeitlichen Sichtbetons gleichgesetzt werden.

Abb. 43: A): Auswertung der Ultraschallmessungen an der Nordfassade des Glockenturms. Die Instandsetzungsfläche ist weiß umrahmt. Grün hinterlegte Abschnitte kennzeichnen Wandbereiche ohne Delamination. B): Im B-Bild ist kein eindeutiges Rückwandecho darstellbar; C): Rückwandecho ist trotz hohem Signalrauschen im oberflächennahen Bereich weitgehend nachweisbar.

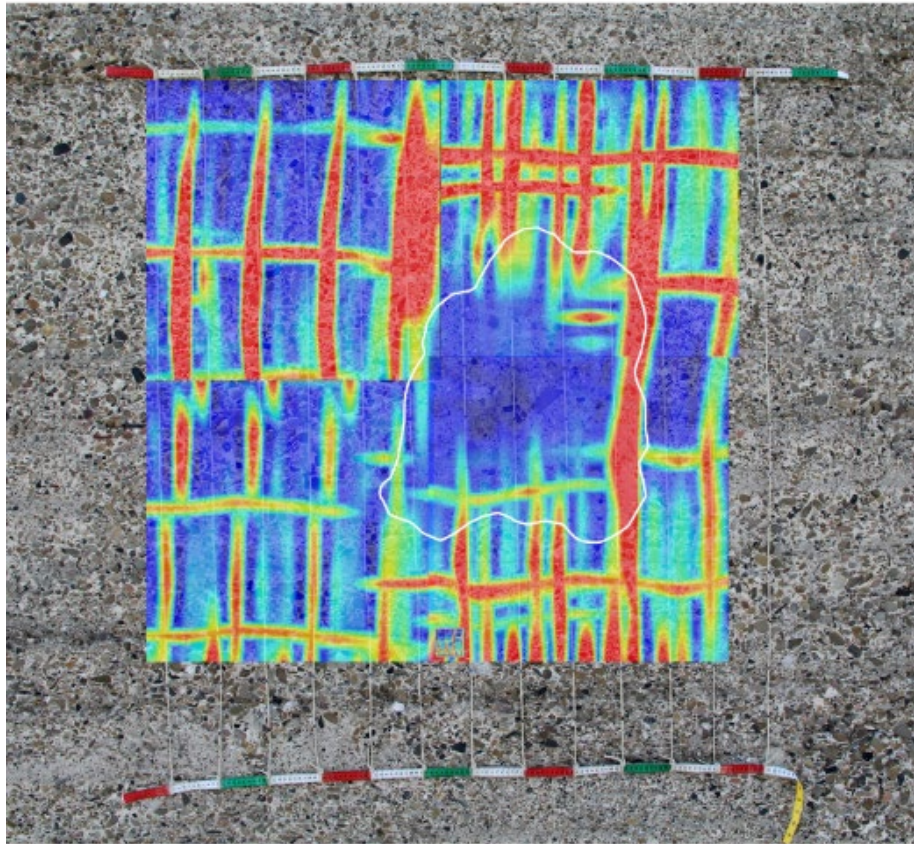
Ergänzend zu den Ultraschallmessungen in Abb. 43 wurden an demselben Bereich Untersuchungen mit dem Radar und Widerstandsmessungen mit der Wenner-Sonde durchgeführt. Die Ergebnisse der Radaruntersuchungen, dargestellt in Abb. 44, zeigen, dass

im Bereich der behutsamen Instandsetzung die erste Bewehrungslage entfernt wurde. Eine Beeinflussung der Widerstandsmessung durch oberflächennahe Bewehrung kann hier daher ausgeschlossen werden.

Abb. 44: Radargramm (Tiefe 0-6 cm; kumuliert) projiziert auf den untersuchten Bereich der Sichtbetonfassade des Glockenturms. Die Instandsetzung ist weiß umrahmt.

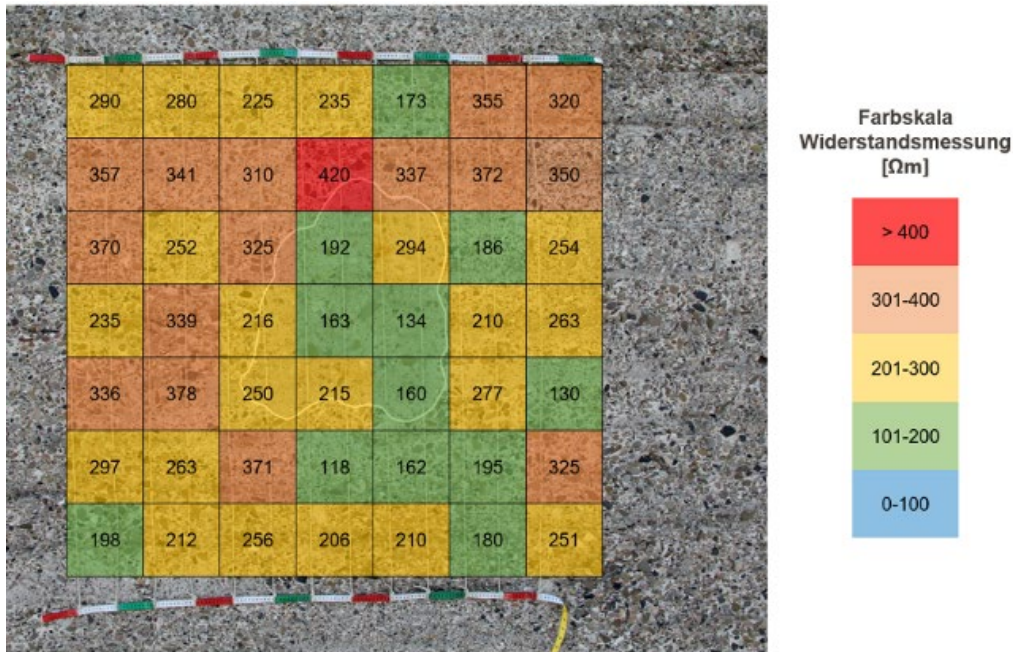
Die Ergebnisse der Widerstandsmessungen mit der Wenner-Sonde sind in Abb. 45 dargestellt. An der oberen Randzone der Instandsetzung wurde ein erhöhter elektrischer Widerstand gemessen, was gemeinsam mit den Ergebnissen der Ultraschalltomographie darauf hindeutet, dass es hier zu einer beginnenden Ablösung oder Verbundlockerung gekommen ist. Die geringen Widerstände im Bereich der Instandsetzung lassen hingegen auf eine gute Untergrundanbindung schließen (keine Lufteinschlüsse durch Delamination/ Verbundlockerung zwischen Instandsetzungsmörtel und bauzeitlichen Beton). Obwohl bei den Ultraschallmessungen zum Teil kein Rückwandecho detektiert werden konnte, deuten die Ergebnisse der Widerstandsmessungen in diesem Bereich auf eine intakte Instandsetzung hin. Gestützt wird dies durch die Durchführung eines „Klopftests“, der auf keine ausgeprägten Hohlstellen schließen ließ.

Abb. 45: Widerstandsmessung mittels Wenner-Sonde an der Nordfassade des Glockenturms. Die Instandsetzungsfläche ist weiß umrahmt.

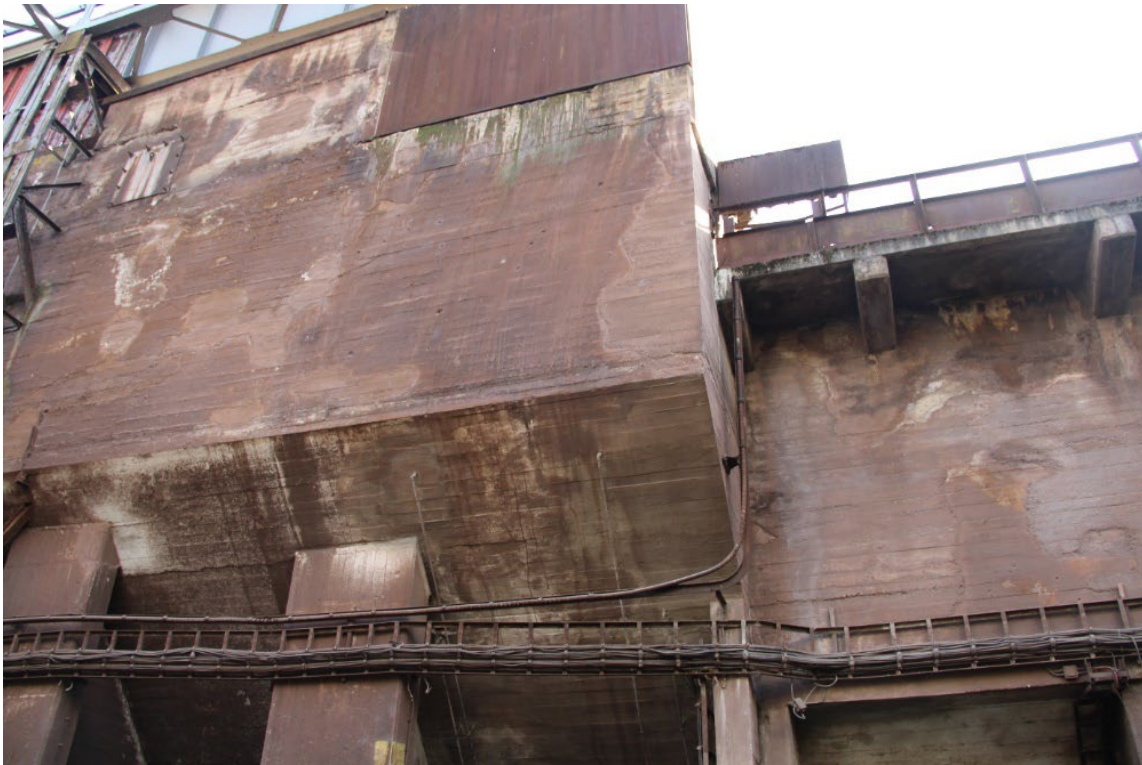
Durch die hohe CO₂ Belastung während der Roheisenherstellung beschleunigten sich Karbonatisierung und Bewehrungskorrosion erheblich. Die Planung zur Instandsetzung der daraus resultierenden Schäden am Stahlbeton erfolgten ab 2008 gemeinsam mit dem Landesamt für Denkmalpflege. Die Entscheidung fiel auf eine lokal begrenzte, behutsame Instandsetzung, um die bauzeitliche Sichtbetonoberfläche mitsamt den Nutzungsspuren während des Betriebs der Anlage möglichst zu erhalten. Das Instandsetzungskonzept sah überdies vor, vorhandene Betonschalen, die aufgrund von korrodierter Bewehrung abgeplatzt sind, möglichst zu erhalten und an gleicher Stelle wiedereinzusetzen. Andernfalls sollte die bauzeitliche Oberflächenstruktur originalgetreu wieder hergestellt werden [47]. Die Ausführung der Instandsetzungsmaßnahmen erfolgte 2011. Abb. 48 zeigt den Rohstoffbunker wie er im Zuge der Bauwerksuntersuchungen in 2022 vorgefunden wurde.

Abb. 48: Foto des Rohstoffbunkers, Zustand 2022.

Der Zustand des Rohstoffbunkers wird als gut bewertet. Die Reparaturen sind optisch und technisch gut an den Bestand angepasst und weisen in den untersuchten Teilbereichen keine Schäden auf. Am Bestandsbeton treten hingegen einige Schäden, insbesondere etliche Rissbildungen auf.

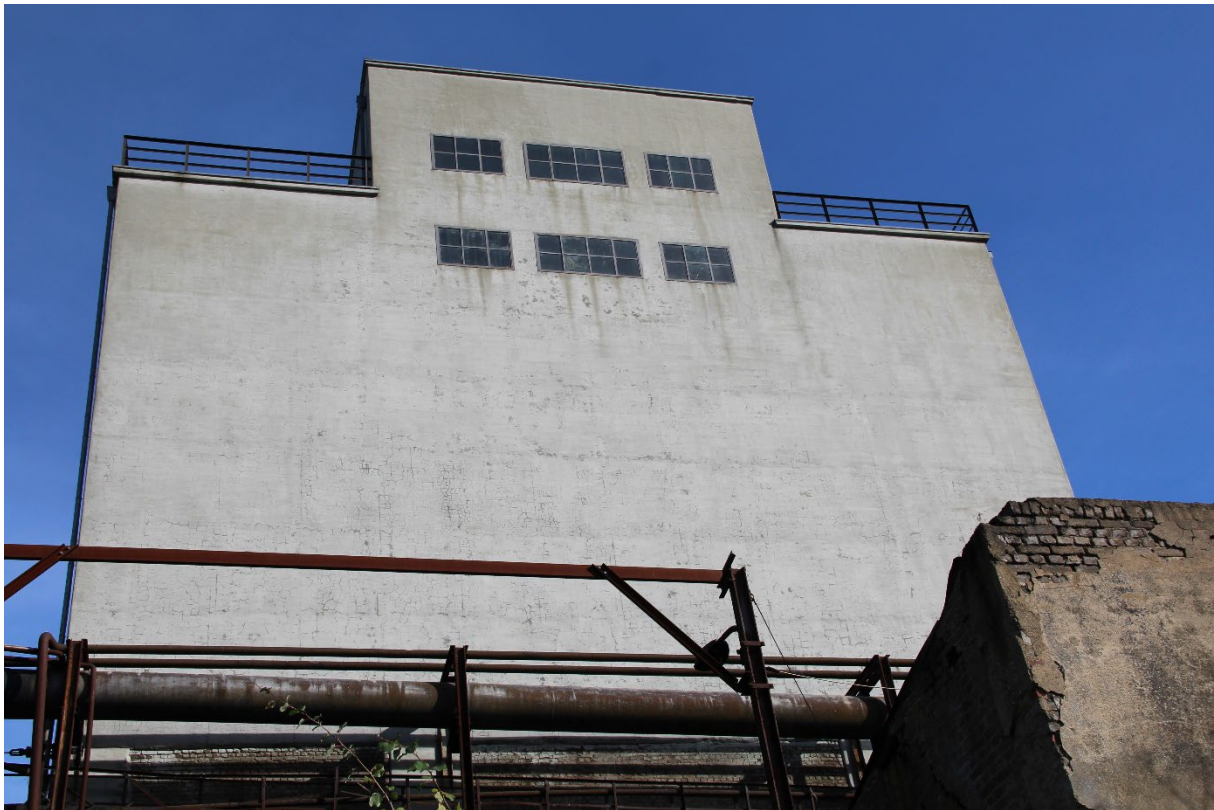
2007/2008 wurde der Turm umfangreich saniert. Da der oberflächennahe Sichtbeton der Nord-West und Südfassade nahezu vollständig zerstört war, mussten die Wände vollflächig erneuert werden. Die Dicke des applizierten Spritzbeton wurde um 2 cm erhöht, um eine ausreichende Betonüberdeckung zu gewährleisten. In einem zweiten Schritt wurde ein pigmentierter Feinspachtel aufgebracht, der dem ursprünglichen Farbton nachempfunden war [46]. Da die den Koksboxen zugewandte Ostseite des Kohleturms in einem wesentlich besseren Zustand war, fand hier nur eine partielle Reparatur der Schadstellen statt. Die Ostfassade war mit gesinterter Kohlestaub überzogen, der offenbar eine schützende Wirkung hatte [46].

In Abb. 49 ist die konventionell instandgesetzte Südfassade des Kohleturms dargestellt. Abb. 50 zeigt die Ostseite des Kohleturms, an der der bauzeitliche Sichtbeton nur partial und lokal begrenzt instandgesetzt wurde.

Abb. 49: Südfassade des Kohlenturms

Die Bewehrungskorrosion an der Nord-, West-, und Südfassade war augenscheinlich derart fortgeschritten, sodass es bereits zu z.T. großflächigen Abplatzungen des 2007/2008 aufgetragenen Instandsetzungssystems kam. Zum Zeitpunkt der Untersuchung konnte eine massive Rissbildung dokumentiert werden. Die Untersuchungen beschränkten sich daher auf eine Sichtprüfung inkl. Klopftests. Messungen mit Ultraschall, Impakt-Echo oder der Wenner-Sonde ließ angesichts der fortgeschrittenen Schädigung der konventionell instandgesetzten Flächen keinen weiteren Erkenntnisgewinn erwarten.

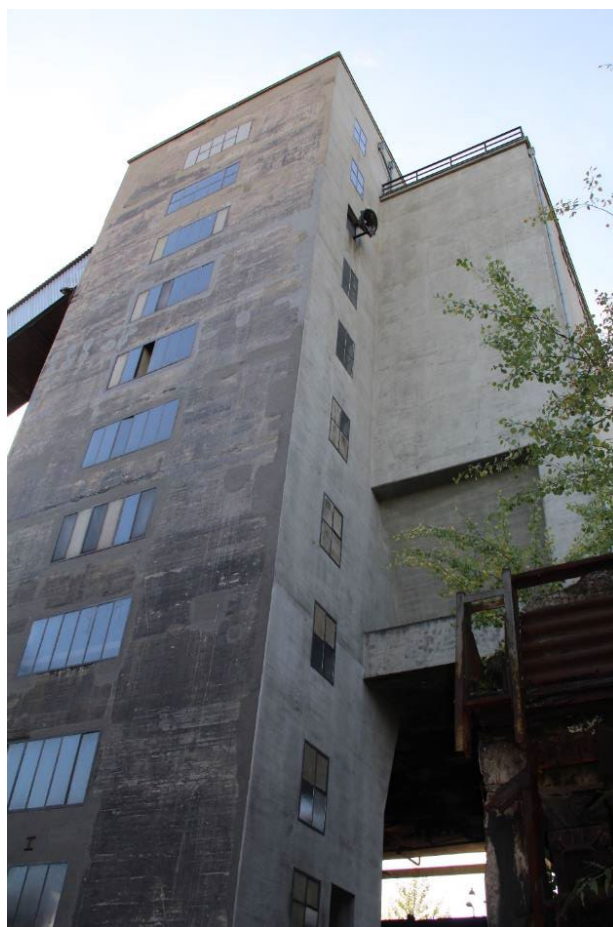
Abb. 50: Partiiell instandgesetzte Ostseite des Kohlenturms
