Abschlussbericht zum Forschungsvorhaben

**Monitoring von Maßnahmen
zur behutsamen Betoninstandsetzung
von national bedeutsamen Baudenkmälern
der Nachkriegsmoderne**

Wiesbaden, Mai 2023

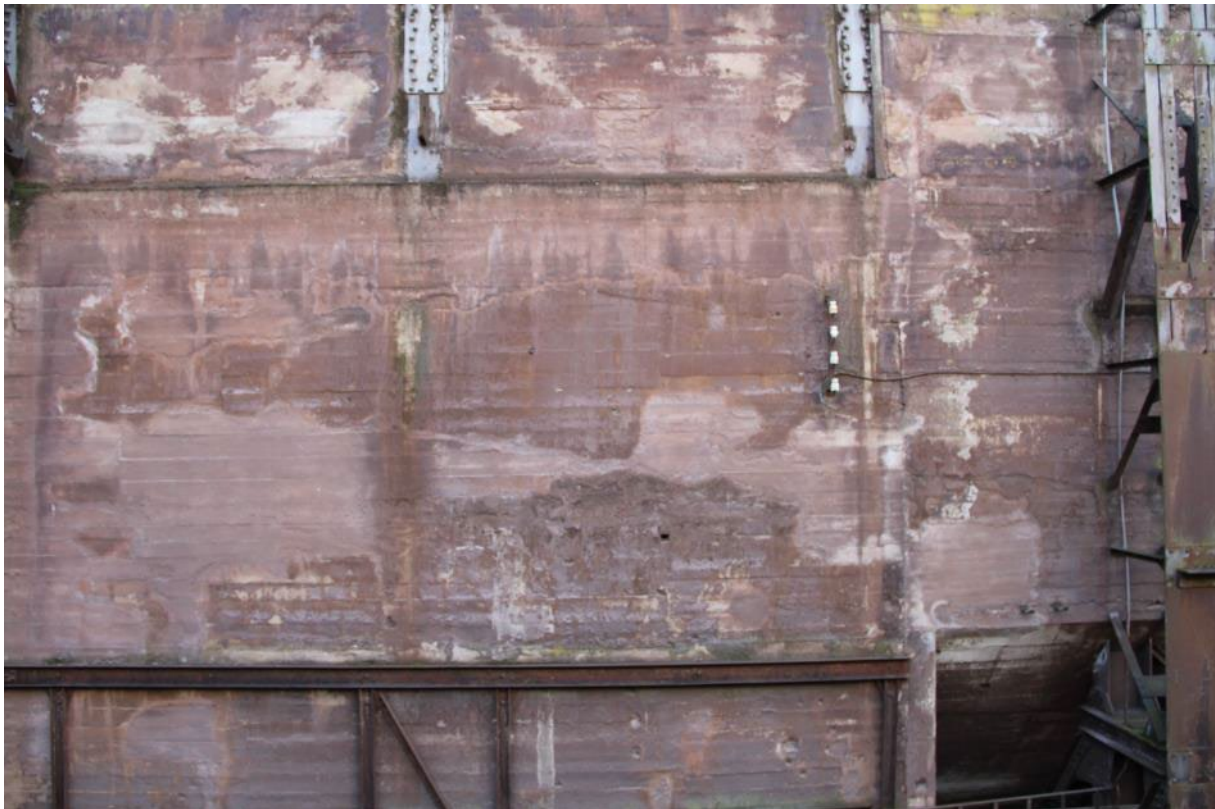
Zur farblichen Anpassung an die mit originaler Verschmutzung belassenen Bereiche von Bestandsbeton wurde der Instandsetzungsbeton abschließend farblich lasiert. Die Reparatur fügt sich gut in das insgesamt heterogene Erscheinungsbild ein (Abb. 51).

Abb. 51: Deutlich ablesbare Instandsetzungsbereiche mit Nachstellung der originalen Schalbrettstruktur und dem insgesamt heterogenen Erscheinungsbild.

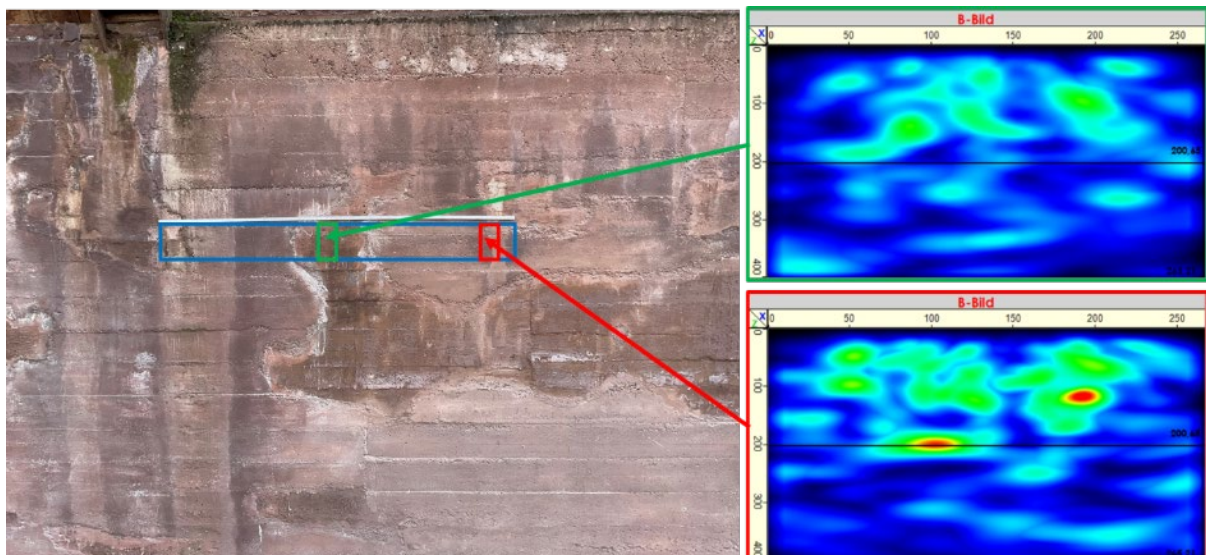
Die Einflüsse der Umgebungsbedingungen führten außerdem dazu, dass sich auf der Oberfläche des Sichtbetons Ablagerungen aus rotbraunem Staub und Feinpartikeln (vermutlich Sinterstaub mit hohem Eisenoxidgehalt) zu einer feinblättrigen Schicht verbunden haben. Diese flächendeckend vorkommenden Ablagerungen verhindern ein ausreichendes Ankoppeln an den Sichtbeton. Bei Messungen mit Ultraschall waren eindeutige Messungen daher an vielen Stellen nicht möglich. Abb. 56 zeigt exemplarisch eine Ultraschallmessung an der Nordwand des Rohstoffbunkers. Ein eindeutiges Rückwandecho ohne weitere interne Echos war in keinem der B-Bilder gemessen worden. Das grün umrahmte B-Bild in Abb. 56, Rechts zeigt eine im Rahmen der Messkampagne typische Ultraschallmessung. Das rot umrahmten B-Bild (Abb. 56, Rechts) wurde im behutsam Instandgesetzten Bereich aufgenommen. Es ist ein Rückwandecho bei 20 cm Tiefe darstellbar. Allerdings war es innerhalb des Linienscans die einzige Einzelmessung, in der das Rückwandecho detektiert wurde. Im Rahmen der Untersuchungen wurden noch zwei weitere Flächenmessungen durchgeführt. Deren Ergebnisse lassen, ähnlich wie die des Linienscans, keine eindeutige Interpretation des inneren Aufbaus zu.

Abb. 56: Links: Nordseite des Rohstoffbunkers. Der blaue Rahmen markiert die Position des über 2 m aufgenommenen Linienscans. Rechts: Detailaufnahmen (B-Bilder) der einzelnen Messstellen.

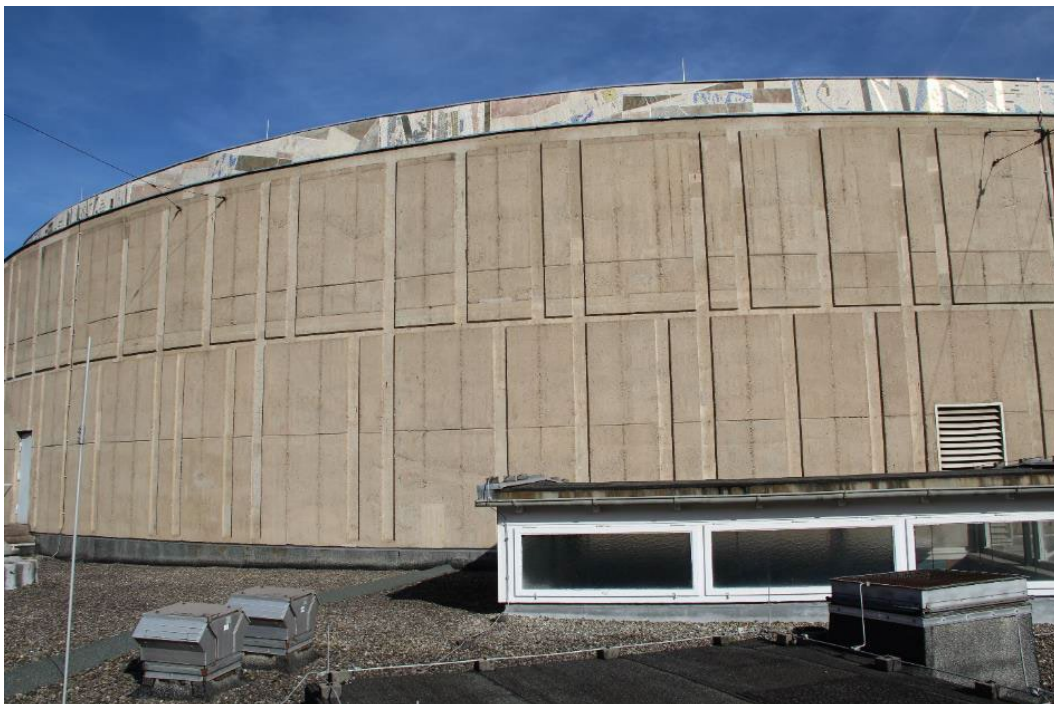
Abb. 57: Blick auf einen Ausschnitt der hufeisenförmig gekrümmten Außenwand des Beethovensaals mit charakteristischer Felderung und leicht aufgehellten Instandsetzungsstellen.

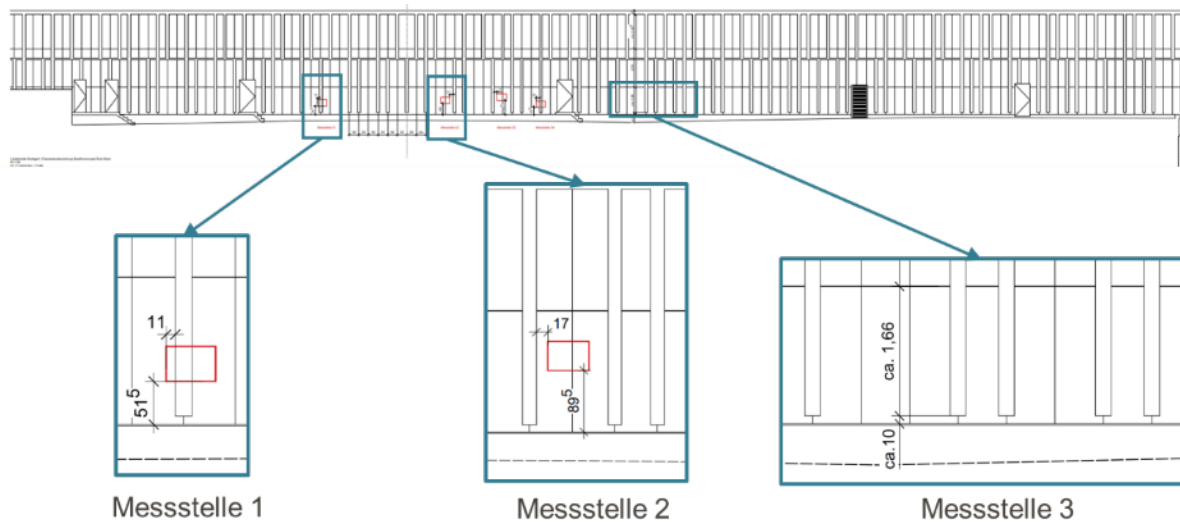
Abb. 61: Übersichtsplan der Fassade des BeethovensaaIs. An den eingezeichneten Messstellen wurden Messungen mit Ultraschall und Wenner-Sonde durchgeführt.

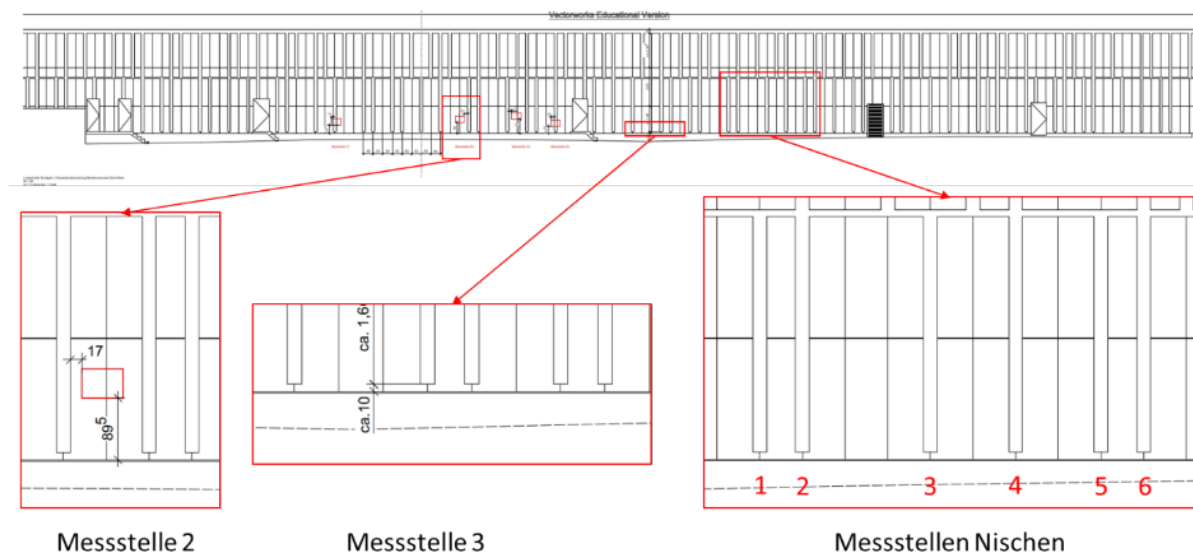
Abb. 62: Übersichtsplan der Fassade des BeethovensaaIs. An den eingezeichneten Messstellen wurden Radar-Messungen durchgeführt.

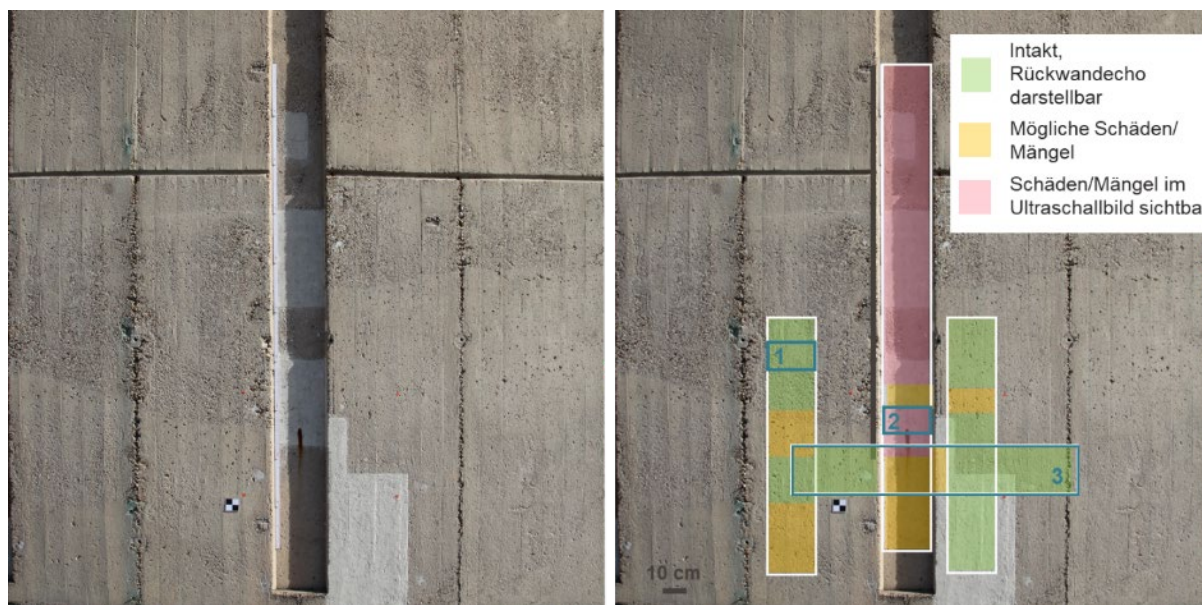
An den Messstellen 1 wurden 4 Linienscans mit dem Ultraschallgerät durchgeführt. Die Auswertung der Daten ist in Abb. 63 dargestellt. Der bauzeitliche Sichtbeton und der Instandsetzungsbereich rechts der Nische sind weitgehend schadfrei. Entlang der Nische wurden 3 Teilabschnitte behutsam instandgesetzt.

Abb. 63: Links: Foto der Messstelle 1. Rechts: Auswertung der Ultraschallmessungen projiziert auf die Sichtbetonfassade. Die Bereiche 1 – 3 kennzeichnen die Positionen der in Abb. 64 gezeigten B-Bilder.

Die Ergebnisse der Ultraschallmessungen (siehe Abb.) deuten darauf hin, dass alle drei Instandsetzungen, sowie der umgebende bauzeitliche Beton eine Verbundlockerung bzw. eine beginnende Abplatzung aufweisen. Auf Höhe der untersten Instandsetzungsfläche ist zudem eine Rostfahne ersichtlich, was zumindest auf eine lokale Bewehrungskorrosion hindeutet.

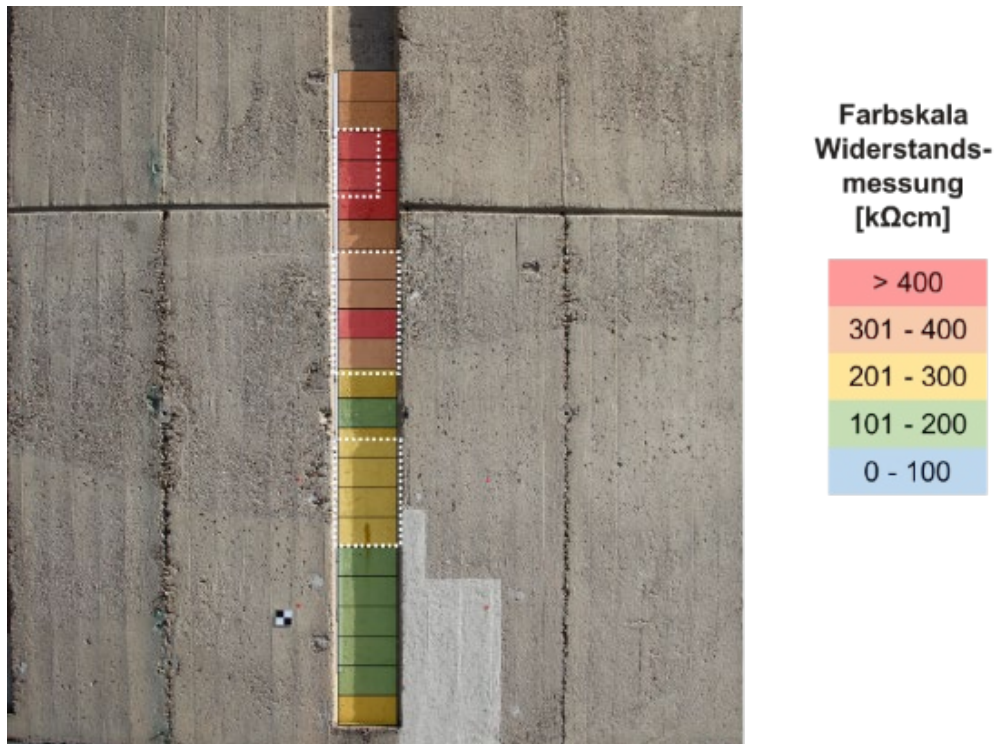
Die in Abb. 65 dargestellten Ergebnisse der Widerstandsmessungen ergaben für die unterste Instandsetzung hingegen nur ein mittleres Korrosionsrisiko.

Die beiden Instandsetzungen, sowie der umgebende bauzeitliche Beton weisen vergleichsweise hohe elektr. Widerstände auf (siehe Abb. 65), was auf ein hohes Korrosionsrisiko hindeutet. Die erhöhten Widerstände im Bereich der Instandsetzungen könnte zudem auf eine beginnende Verbundlockerung zurückzuführen sein, was den Ergebnissen der Ultraschallmessung entsprechen würde (vgl. Abb. 63). Die Untersuchungen mit Ultraschall

ergaben für das unterste Viertel der Nische keine eindeutigen Messwerte. Die Ergebnisse der Wenner-Sondenmessung deuten hingegen aufgrund der niedrigen elektr. Widerstände auf einen intakten Abschnitt mit niedrigem Korrosionsrisiko hin.

Abb. 65: Ergebnisse der Widerstandsmessung (Wenner-Sonde) an Messstelle 1. Die Instandsetzungsflächen sind weiß umrahmt.

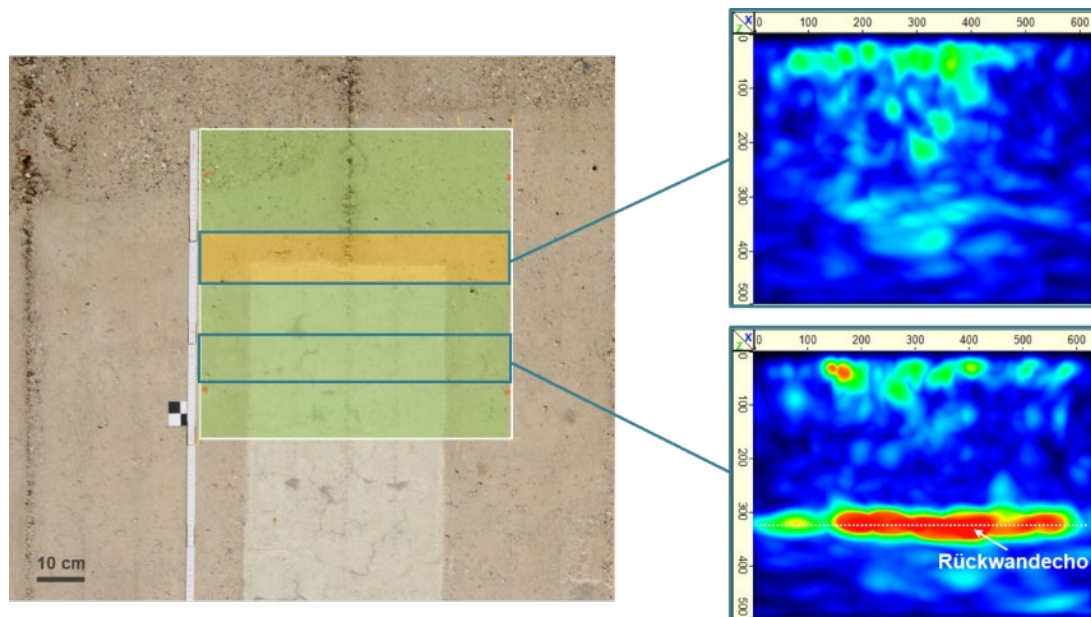
Die Untersuchungsergebnisse an der Messstelle 2 sind in Abb. 66 (Ultraschalltomographie) und Abb. 67 (Widerstandsmessungen mit der Wenner-Sonde) dargestellt. Die Flächenmessung mit Ultraschall ergab eine weitgehend intakte Instandsetzung. Verdeutlicht wird das durch ein klares Rückwandecko im B-Bild. Die Reflexionen bei etwa 3 cm Tiefe sind auf den Materialwechsel von Instandsetzungsmaterial zu bauzeitlichen Beton zurück zu führen (siehe unteres B-Bild in Abb. 66). Im bauzeitliche Sichtbeton des untersuchten Areals gab es ebenfalls keine Anzeichen auf interne Schäden oder Mängel. Lediglich im Bereich der oberen Kante der Instandsetzung ist das Rückwandecko nicht eindeutig darstellbar. Zudem ist der Materialwechsel von Instandsetzungsmörtel zu Beton stark ausgeprägt, was auf einen Abriss (Verbundlockerung) des obersten Bereichs der Instandsetzung hindeuten kann.

Abb. 66: Auswertung der Ultraschallmessung an Messstelle 2

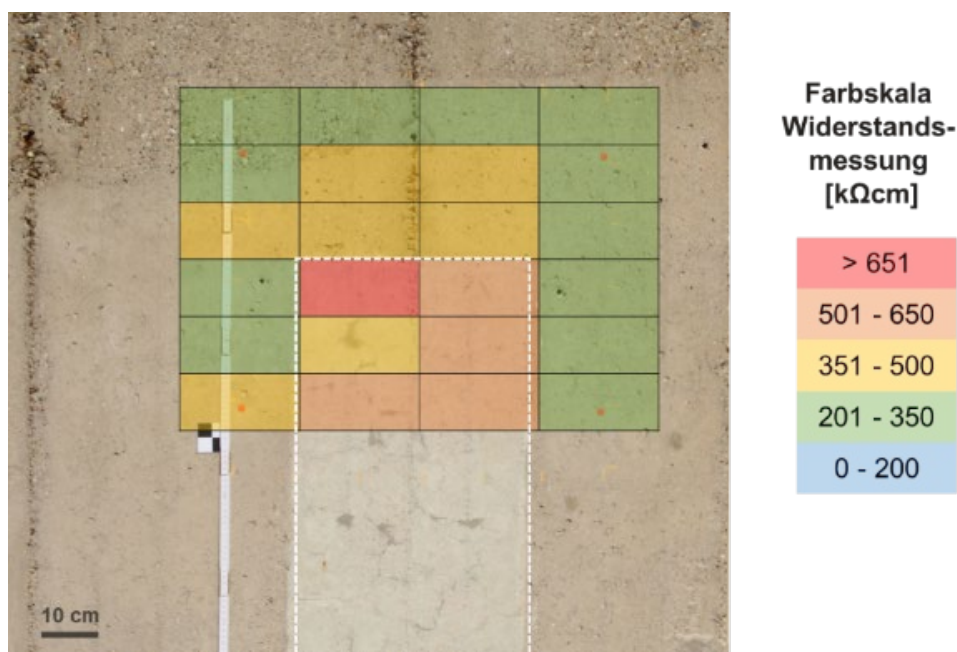
Gestützt werden diese Ergebnisse durch die Widerstandsmessungen mit der Wenner-Sonde. Wie aus Abb. 67 ersichtlich wurden an der oberen Kante der Instandsetzung vergleichsweise hohe Widerstände gemessen, was durch eine beginnende mangelnde Untergrundanbindung des Instandsetzungsmaterials hervorgerufen werden könnte. Insgesamt kann die Instandsetzung der Messstelle 2 noch als intakt angesehen werden. Bei einem weiterführenden Monitoring wäre es jedoch empfehlenswert, die Instandsetzungsfläche dahingehend zu prüfen, ob sich an der oberen Kante eine ausgeprägte Verbundlockerung entwickelt.

Abb. 67: Ergebnisse der Messung des elektr. Widerstandes (Wenner-Sonde) an Messstelle 2

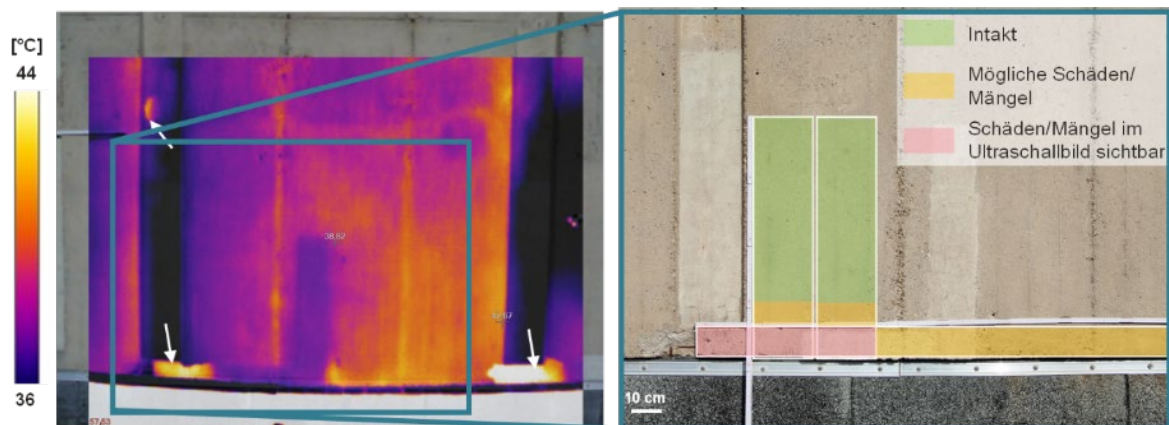
Abb. 68 zeigt auf der linken Seite die Wärmebildaufnahme der Messstelle 3. Zu sehen sind zwei Abplatzungen der unteren Kante im bauzeitlichen Sichtbeton durch fortschreitende Bewehrungskorrosion.

Eine Wärmeanomalie in der linken Nische oberhalb der Instandsetzung deutet auf eine weitere beginnende Abplatzung im bauzeitlichen Beton hin. Bemerkenswert sind zudem die im IR-Bild ersichtlichen geringen Temperaturen aufgrund der helleren Farbgebung des Instandsetzungsmaterials, im Vergleich zum bauzeitlichen Sichtbeton. Da sich allerdings innerhalb der Instandsetzungsflächen im Wärmebild keine Bereiche mit deutlich höheren Temperaturen zeigen, kann davon ausgegangen werden, dass sich die Instandsetzung in einem guten Zustand befinden. Bestätigt werden die Ergebnisse der Thermographie durch die Ultraschallmessungen, anhand derer ebenfalls die Abplatzungen im bauzeitlichen Sichtbeton an der unteren Kante nachgewiesen werden konnten. Exemplarisch durchgeführte vertikale Linienmessungen im bauzeitlichen Beton deuten darauf hin, dass sich die Abplatzung bislang nicht in den Bereich oberhalb der Abplatzung fortgepflanzt hat (siehe Abb. 68 rechts).

Abb. 68: Links: IR-Bild der Messstelle 3. Rechts: Auswertung der Ultraschallmessungen projiziert auf die Sichtbetonfassade

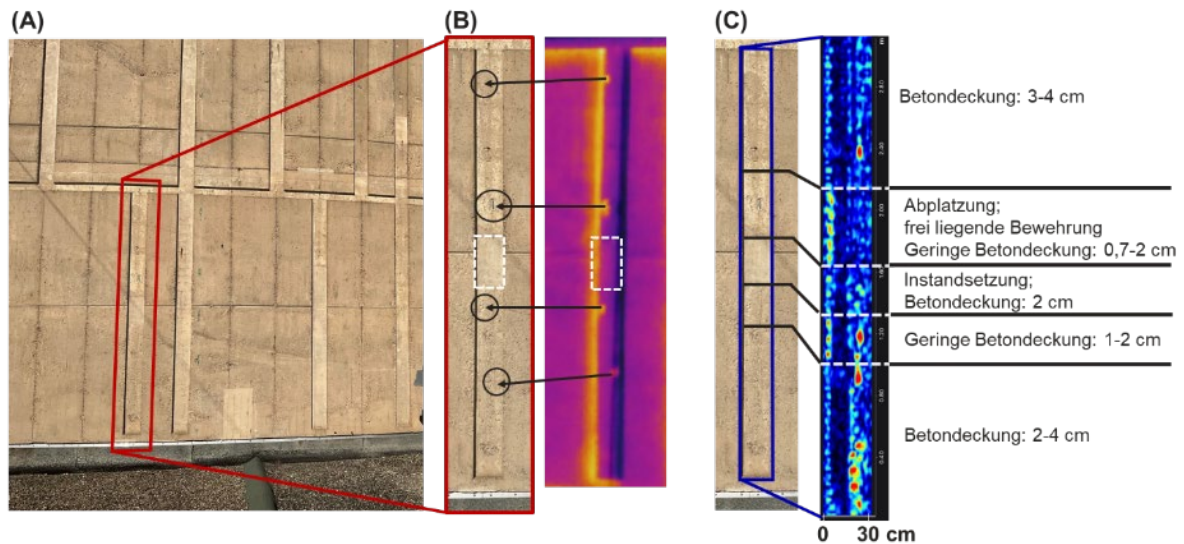
Die Ergebnisse der Thermographie- und Radarmessungen der Messstelle „Nischen“ sind in Abb. 69 A) und B) dargestellt. Die Messergebnisse deuten darauf hin, dass im Bereich der Instandsetzung eine gute Untergrundanbindung gegeben ist. Im bauzeitlichen Beton konnten hingegen 4 kleinere Abplatzungen lokalisiert werden. Die Radarmessungen ergaben variierende Betonüberdeckungen von ca. 0,7 cm bis 4 cm. Die Abplatzungen befinden sich überwiegend in Bereichen mit geringer Betondeckung (siehe Abb. 69 C)).

Abb. 69: A) Übersichtsbild der Messstelle „Nischen“. B) Wärmebildaufnahme eines Detailbereichs. Die instandgesetzte Fläche ist weiß umrahmt. C) Ergebnisse der Radarmessung.

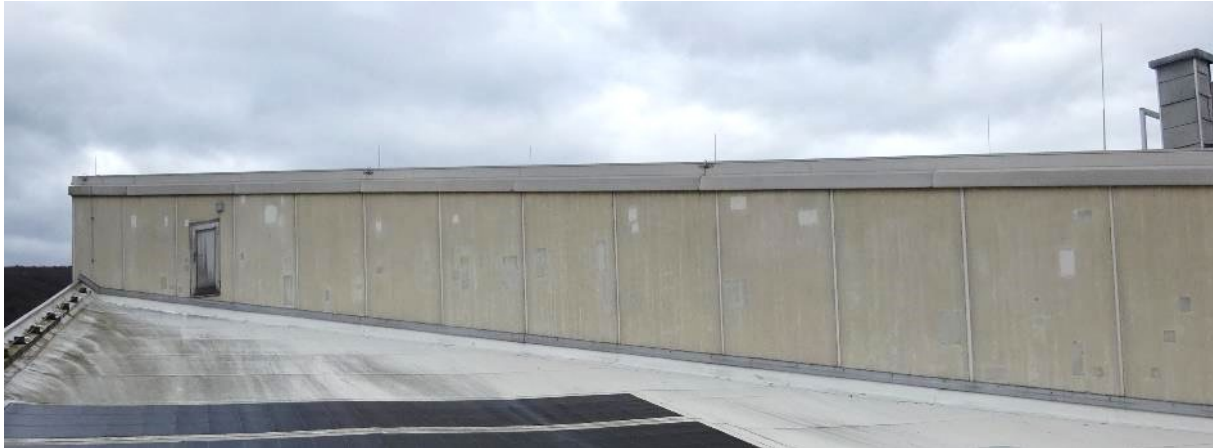
Vom Bauherrn wurde der Projektgruppe der Zugang zu einer Teilfläche auf dem Dach der Stadthalle gewährt, der vom Boden aus nicht einsehbar ist. Die Fläche besteht aus Fertigteilen, an denen zu Beginn der Instandsetzungsarbeiten die Arbeitsproben angelegt wurden. Deshalb zeichnen sich die kleinen Instandsetzungsflächen durch unterschiedliche Farbtöne und unterschiedliche Oberflächenbearbeitung teils deutlich, teils kaum erkennbar vom Bestand ab (siehe Abb.).

Abb. 71: Teil des Untersuchungsbereichs auf dem Dach der Stadthalle

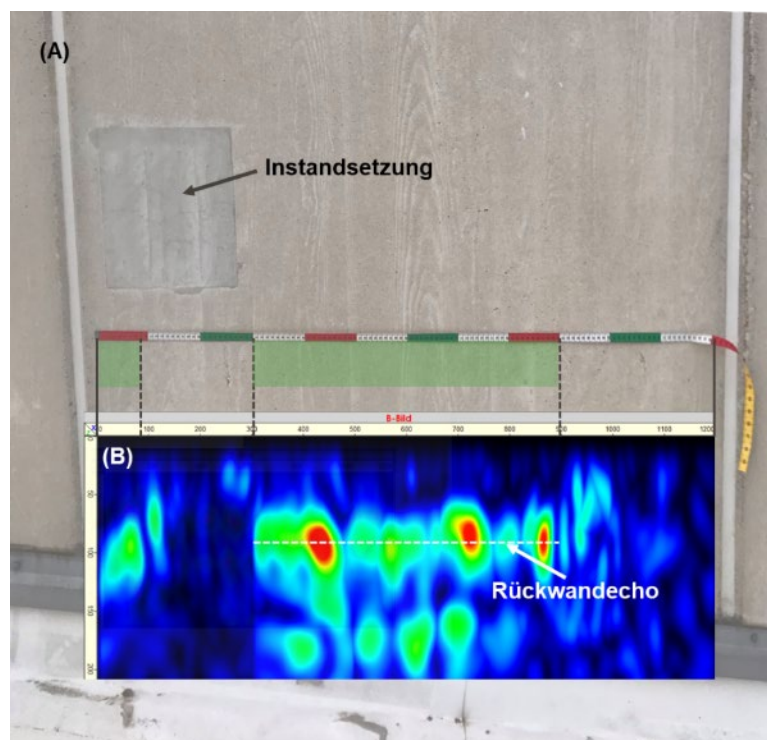
Die Untersuchungsergebnisse aus den Ultraschallmessungen (Abb. und Abb.) bestätigen die aus den IR-Bildern ersichtlichen Schäden. Die Auswertung des horizontalen Linienscans ist in Abb. dargestellt. Während das Rückwandecho im intakten Bereich klar detektiert werden konnte (grün hinterlegter Bereich) zeichnen sich die schadhaften Abschnitte durch ein Fehlen jeglicher Echos aus. Die Abplatzungen liegen im „blinden Bereich“ der Messung und können daher nicht direkt abgebildet werden kann. Die Schäden im bauzeitlichen Sichtbeton sind teilweise bereits mit bloßem Auge zu erkennen. (siehe Fotos in Abb.).

Abb. 73: A) Bild eines Sichtbetonelements an der Südost-Fassade. Die Auswertung der Ultraschallmessung ist auf das Bild projiziert. Grün hinterlegter Bereich: intakter Beton. B) B-Bild über die Länge des Linienscans

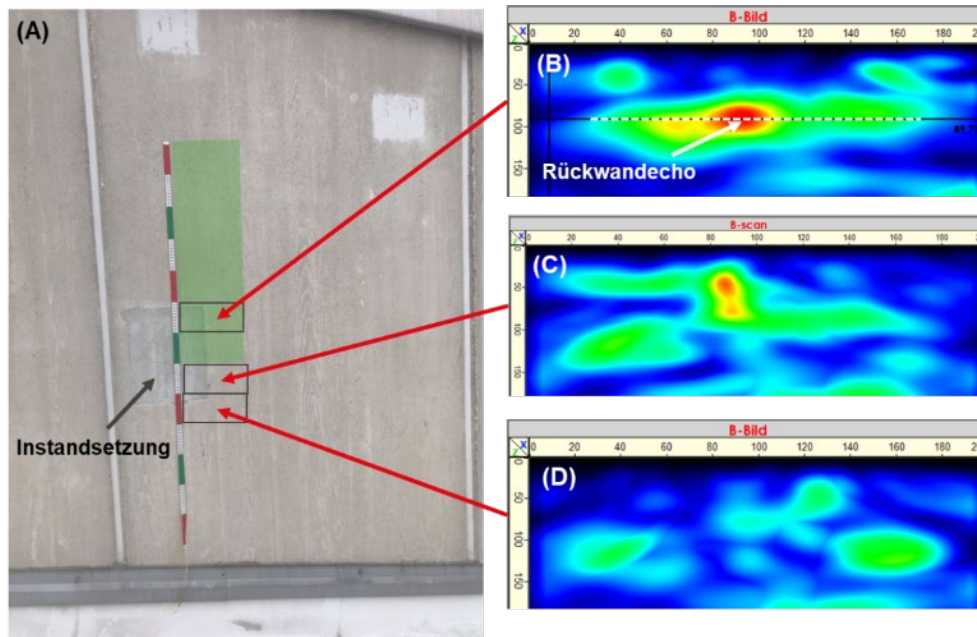
Um festzustellen, ob die beginnende Abplatzung im linken Bereich der Platte bis unter die behutsame Instandsetzung reicht, wurde ein vertikaler Linienscan durchgeführt. Die Lage des Linienscans und die Auswertung der Messung sind in Abb. dargestellt. Der bauzeitliche Sichtbeton oberhalb der Instandsetzung und die oberen zwei Drittel des instandgesetzten Bereichs weisen keine internen Schädigungen auf (exemplarisch dargestellt im B-Bild Abb. 75 B). Ab dem unteren Viertel der Instandsetzung war kein Rückwandecho mehr darstellbar (siehe B-Bilder in Abb. 75 C) und D)), was darauf hindeutet, dass sich die Abplatzung bereits bis unter die Instandsetzungsfläche fortpflanzt.

Abb. 75: A): Auswertung des vertikalen Linienscans mit Ultraschall projiziert auf die Sichtbetonoberfläche. B) bis D): Einzelmessungen (B-Bilder) aus dem durchgeführten Linienscan
