Evaluierung der modellhaften Anwendung von ORMOCER®-Beschichtungen zum Schutz wertvoller historischer Glasmalereien vor klimatischen Einflüssen und anthropogenen Emissionen

(AZ 37059/01)

- Abschlussbericht -

Kölner Dom

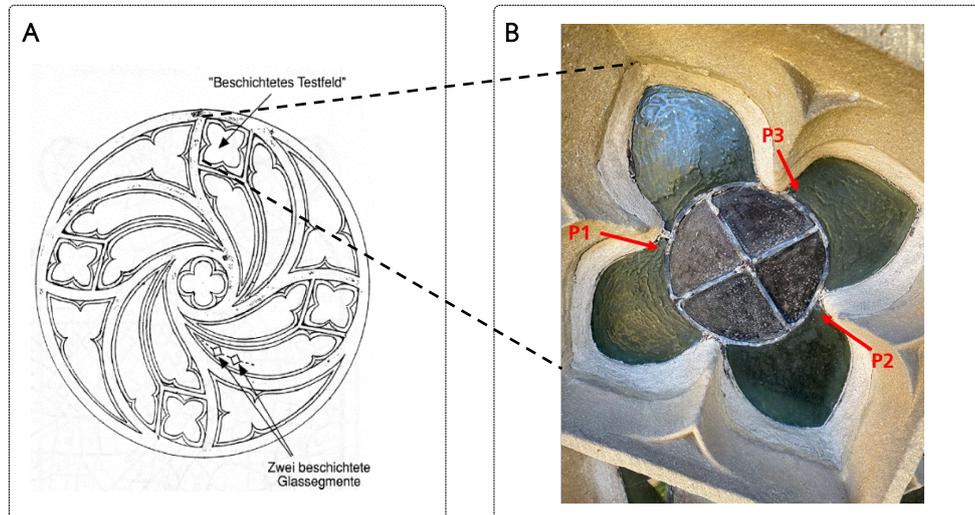
Im Rahmen der erneuten Evaluierung wurden 2021 drei Proben der außenseitigen Verbundbeschichtung von unterschiedlichen Stellen entnommen (P1, P2 und P3, siehe Abbildung 12) und deren Zustand mittels Mikro-FTIR-Spektroskopie und Mikro-Raman-Spektroskopie untersucht.

Abbildung 12: A: Skizze des Glasfensters; B: Foto (2021) des beschichteten Fenstersegments. Die Stellen der Probennahme auf der Außenseite wurden markiert (P1, P2, P3).

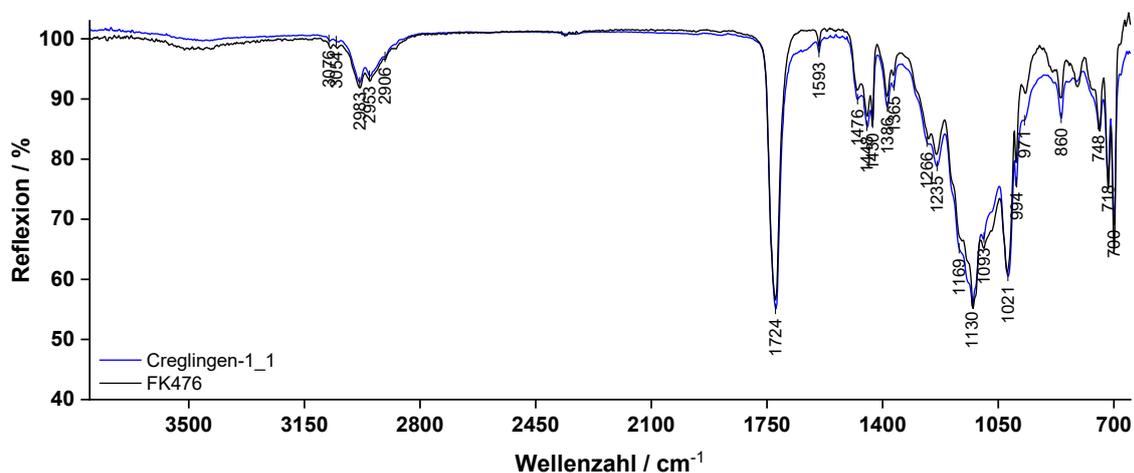
Die IR-spektroskopischen Untersuchungen der Proben P1 und P3 zeigten im Vergleich zu einer im Jahr 2015 synthetisierten Referenz (FK476) keine detektierbaren Veränderungen in Form neuer Banden oder der Verschiebung von Banden (engl. *Peakshifts*) (Abbildung 13).

Abbildung 13: IR-Spektrum (aufgenommen mit: Nicolet - 6700-Continuum, FT-IR-Mikroskop; Mikro ATR/Germanium-Kristall) der Probe P1. Die Banden der untersuchten Probe (P1) und der Referenz (FK476) sind nahezu deckungsgleich.

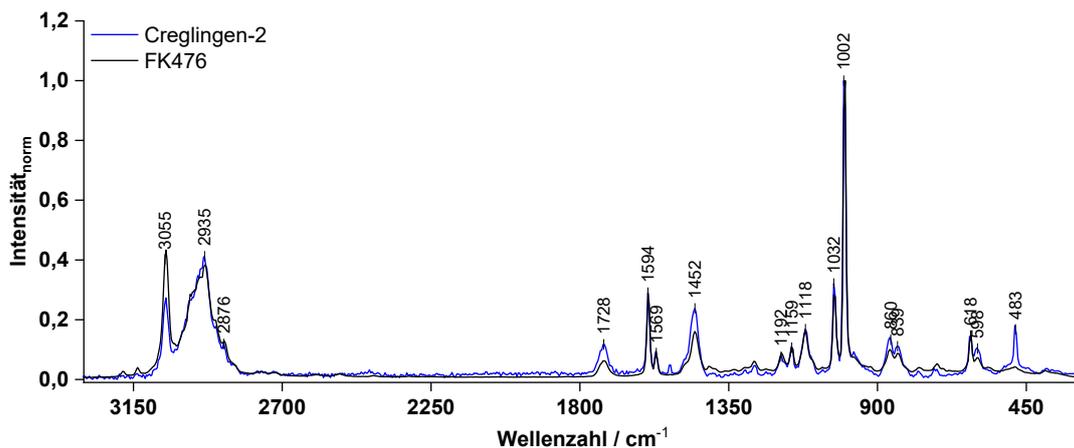
Die untersuchte Probe P2 zeigte eine geringere Übereinstimmung zur Referenz. Allerdings stellte sich hierbei die Qualität des Spektrums insgesamt als schlechter dar, sodass eine konkrete Aussage zum Zustand der Probe P2 allein aus dem IR-Spektrum nur schwer zu treffen ist. Neben den Messungen der Proben mittels FTIR-Spektroskopie erfolgte zusätzlich eine Mikro-Raman-Analyse. Dabei konnte eine sehr gute Übereinstimmung des Referenzspektrums und P2 festgestellt werden.

Abbildung 14: Raman-Spektrum (aufgenommen mit: WITec Alpha 300; Laser: 532 nm) der Probe P2. Die Banden der untersuchten Probe (P2) und der Referenz (FK476) sind nahezu deckungsgleich.

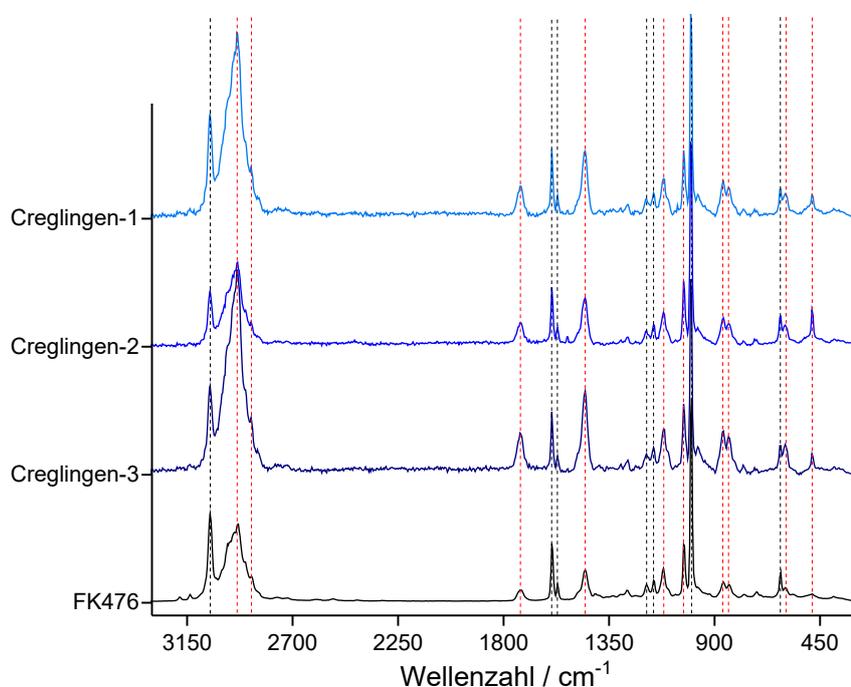
Abbildung 15: Vergleich der untersuchten Proben P1, P2 und P3. Die rot-gestrichelten Linien sind die Banden, die primär dem PB72 zugeordnet werden können. Die Intensivierung einiger Banden (u.a. bei 2935 cm^{-1}), lassen die Vermutung zu, dass für die Proben P1 und P3 in der Raman-Spektroskopie ein großer Anteil an Deckschicht gemessen wurde.

Es zeigten sich auch hier weder Bandenverschiebungen noch neue Banden, was für eine sehr gute Integrität des Materials spricht.

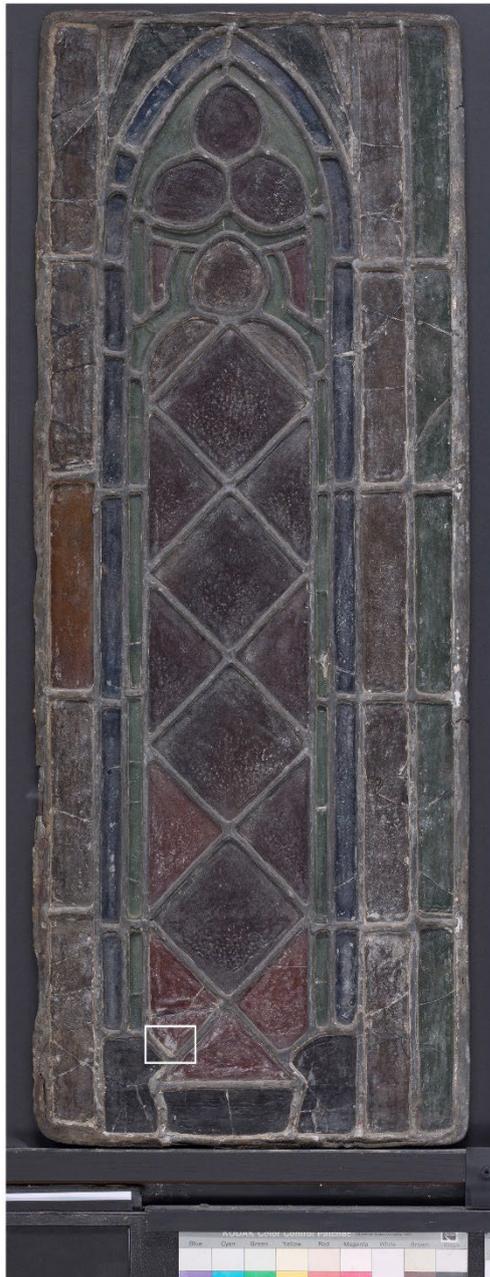
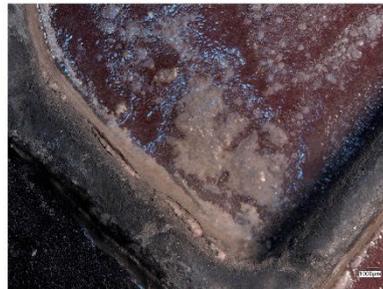
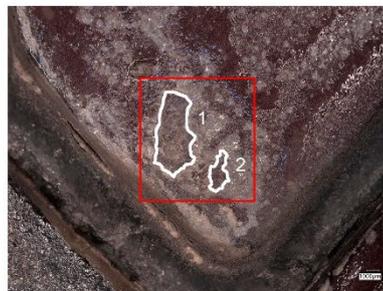
A) Feld NVI-4dl

Bereich vor der Probenahme
Mikroskopaufnahme: M. Roth (ISC)

Bereich nach der Probenahme
Mikroskopaufnahme: M. Roth (ISC)

wurden, war noch relativ fest in die Beschichtung eingebunden (K-NVI-4dL-fest-Nord); die andere lag locker auf (K-NVI-4dL-locker-Nord).

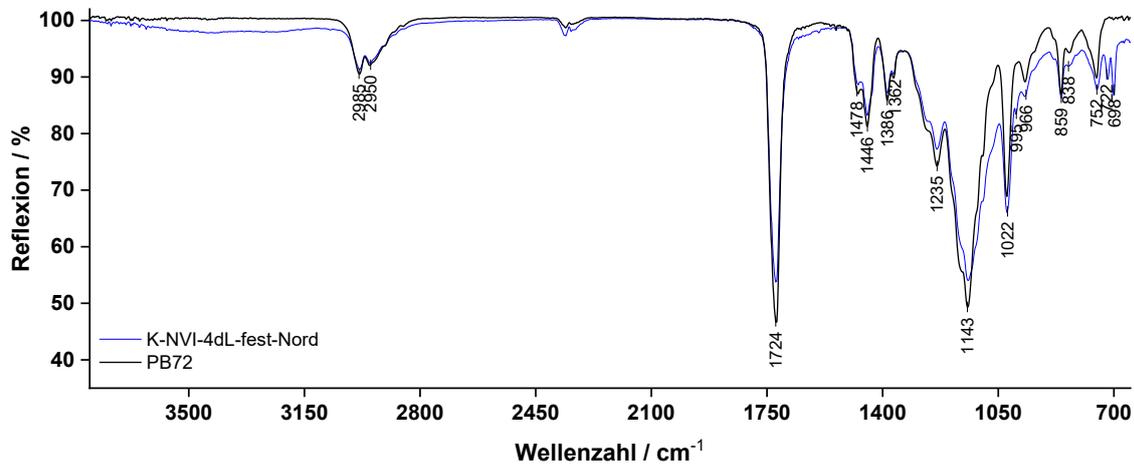
Für die Probe K-NVI-4dL-fest-Nord konnte mittels FTIR ausschließlich Paraloid™ 72 nachgewiesen werden (siehe Abbildung 17). Es ist daher naheliegend zu vermuten, dass hier lediglich die Deckschicht gemessen wurde.

Abbildung 17: IR-Spektrum (aufgenommen mit: Nicolet 6700 - Continuum, FT-IR-Mikroskop; Mikro ATR/Germanium-Kristall) der Probe K-NVI-4dL-fest-Nord im Vergleich zu PB72 (Probenmaterial von 1997), die Spektren sind nahezu deckungsgleich und sprechen für einen sehr hohen PB72-Anteil.

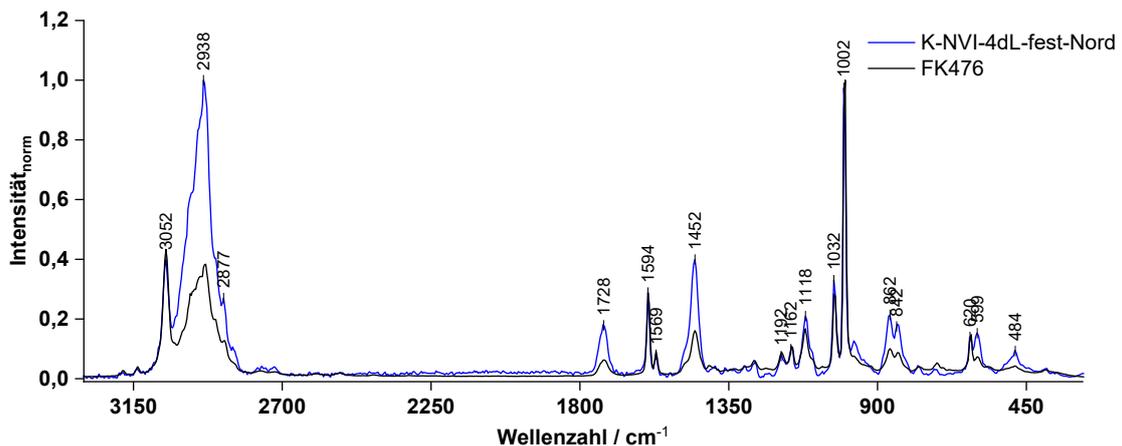
Auch die Raman-Untersuchung ergab, dass ein hoher PB72-Anteil vorliegt, was sich u. a. in einer intensiven Bande (u.a. bei 2938 cm⁻¹) äußert. Dennoch konnten auch ORG-spezifische Banden ausgemacht werden (z.B. bei 1002 cm⁻¹; siehe Abbildung 18).

Abbildung 18: Raman-Spektrum (aufgenommen mit: WITec Alpha 300; Laser: 532 nm) der Probe K-NVI-4dL-fest-Nord.

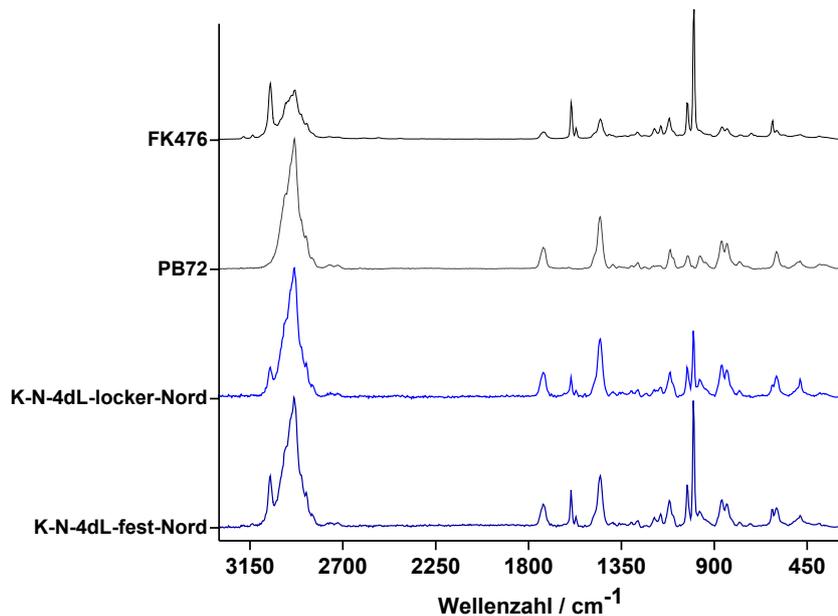
Aufgrund des hohen PB72-Anteils, der darauf zurückzuführen ist, dass primär die Deckschicht abgenommen wurde, lässt sich der Zustand des ORG kaum evaluieren. In den Raman-Spektren (vgl. Abbildung 19 und Tabelle 9) lassen sich dennoch alle ORG-Banden eindeutig zuordnen. Dabei erfolgte – analog zu den Proben aus Creglingen – weder eine Verschiebung der Banden, noch traten zusätzliche Banden auf, was prinzipiell für eine sehr gute Materialintegrität spricht. Das Auftreten der Bande bei

484 cm^{-1} ist ein Hinweis auf die Bildung von Spuren hydratisierten SiO_2 [IVA], was aber keine Bedeutung für die Stabilität der Schicht hat.

Abbildung 19: Raman-Spektren der Proben K-NVI-4dL locker und fest im Vergleich zur Referenz (FK476) und Paraloid™ B72 (PB72)

Es ist zu erkennen, dass der PB72-Anteil der lockeren Schicht etwas höher ist als der der festen Schicht (hierzu wurde das Verhältnis der aliphatischen C-H-Banden bei 2938 cm^{-1} (ORG + PB72) und den aromatischen C-H-Banden bei 3052 cm^{-1} (ORG) betrachtet).

Es kann daher vermutet werden, dass in diesem Fall die lockeren Schichten, die nur das visuelle Erscheinungsbild beeinträchtigen, primär abgelöste Deckschichten (d. h. Paraloid™B72) sind.

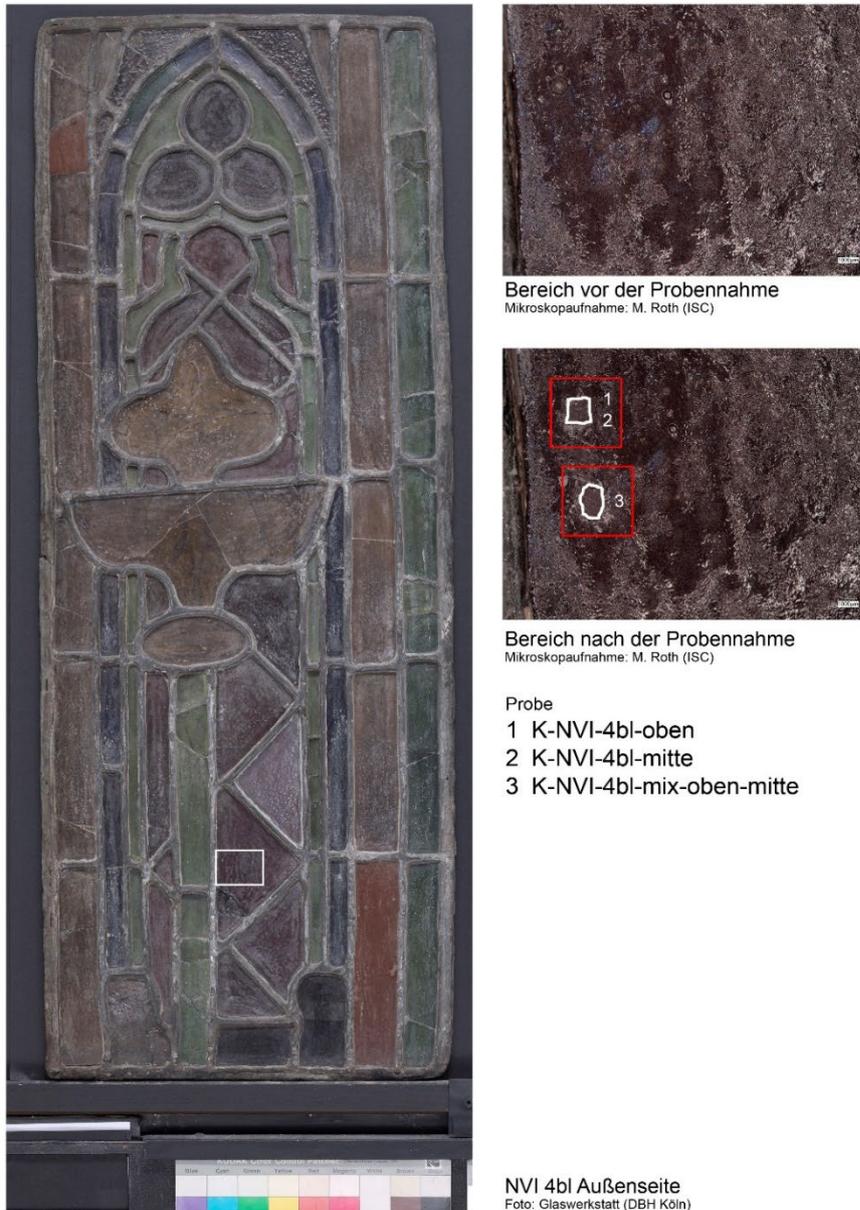
B) Feld NVI-4bl

Abbildung 20: Untersuchtetes Fenster (NVI 4bl) und Detailaufnahmen der Probenahmestellen.

Für das Feld K-NVI-4bl (Abbildung 20) wurde versucht, die Proben aus unterschiedlichen Schichttiefen zu entnehmen: von der unmittelbaren Oberfläche einer Blase und anschließend von der darunter befindlichen Zone, sowie eine dickere Probe, die aber nicht bis zum Glas abgetragen wurde. Damit sollte geprüft werden, ob unter der Deckschicht aus PB72 eine intakte ORG-Schicht zu finden ist. Das entsprechende FTIR-Spektrum zeigt weder zusätzliche Banden noch eine Verschiebung der ORMOCER®-G-Banden und ist nahezu deckungsgleich zum Referenzspektrum, sodass auch hier von einem sehr guten Zustand des Materials ausgegangen werden kann (siehe Abbildung 21).

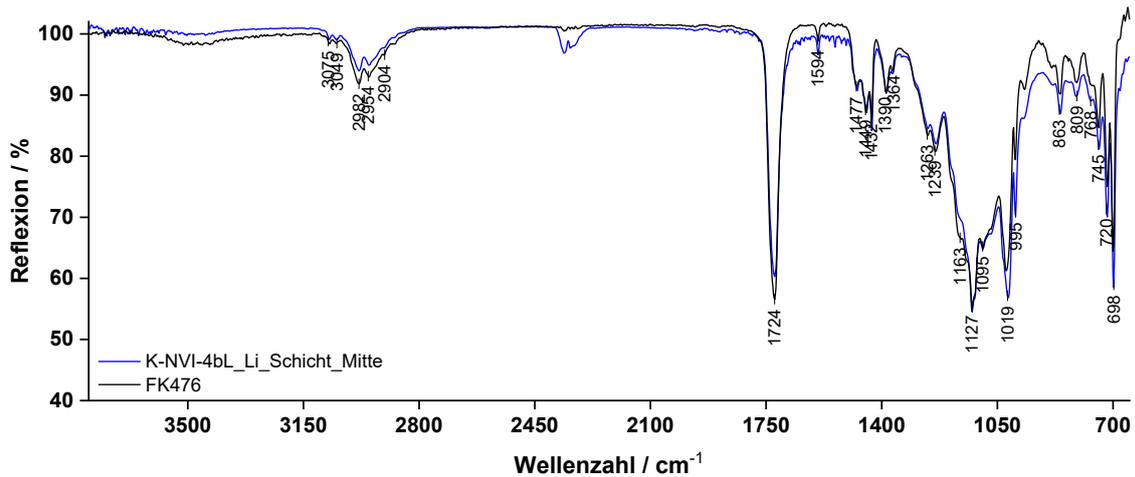
Abbildung 21: IR-Spektrum (aufgenommen mit: Nicolet 6700 - Continuum, FT-IR-Mikroskop; Mikro ATR/Germanium-Kristall) der Probe K-NVI-4bL_Li_Schicht_mitte im Vergleich zur Referenz (FK476). Die Spektren sind nahezu Deckungsgleich.

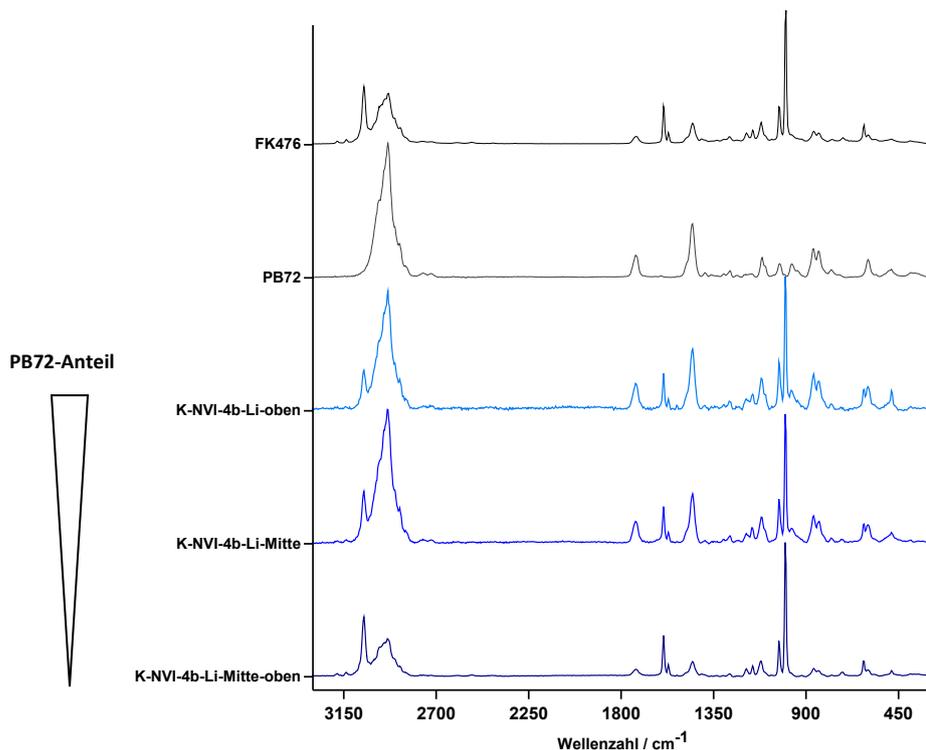
Die Raman-Spektren geben diese Tendenz ansatzweise wieder: Während für die obere Schicht sowohl via FTIR als auch via Raman-Spektroskopie ein eindeutig sehr hoher PB72-Anteil detektiert werden konnte, wurde für die Schichten „Mitte“ und Mitte-oben“ via Raman-Analyse ein dem IR entgegengesetztes PB72-Verhältnis detektiert (vgl. Abbildung 22).

Abbildung 22: Raman-Spektren der verschiedenen Schichten der Proben K-NVI-4bL im Vergleich zur Referenz (FK476) und Paraloid™ B72 (PB72).

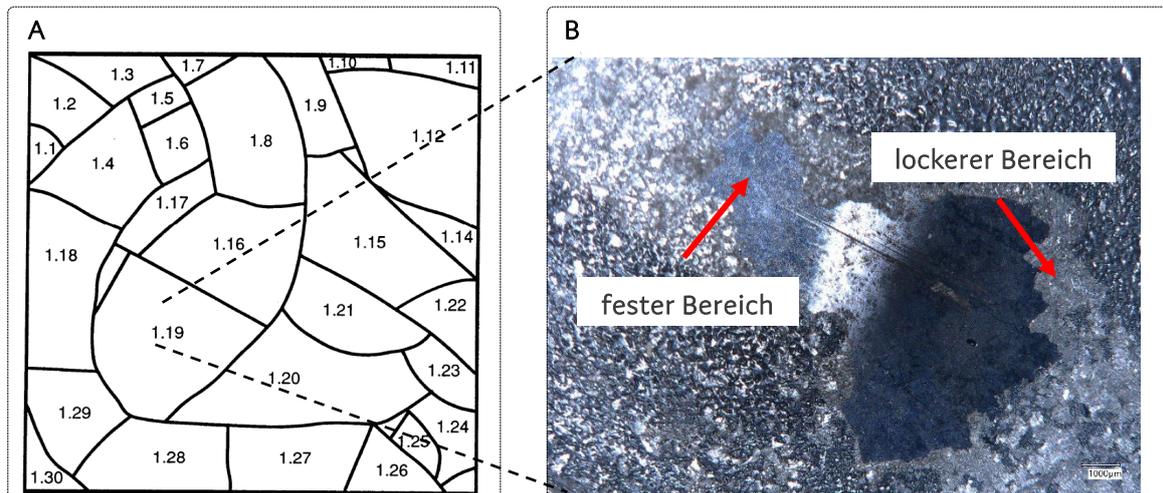
Testfeld Erfurt I, Segment 1.19

Abbildung 23: A) Skizze des Testfelds „Erfurt I“; B) Detailaufnahme des Probenbereichs im Segment 1.19, von dem die Probe Erfurt I-1.19_fester Bereich entnommen wurde.

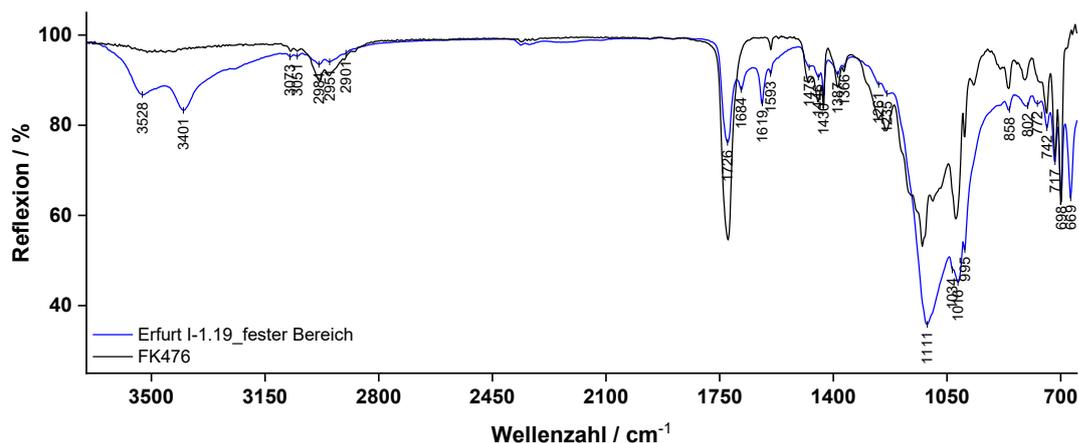
Die FTIR-Analyse der Probe Erfurt I-1.19_fester Bereich zeigt teilweise erhebliche Abweichungen zum Referenzspektrum (FK476). Zwar konnten alle ORG-spezifischen Banden identifiziert werden, allerdings wurden auch zusätzliche Peaks bei 3528 cm^{-1} , 3401 cm^{-1} , 1684 cm^{-1} , 1619 cm^{-1} und bei 669 cm^{-1} detektiert (vgl. Abbildung 24).

Abbildung 24: IR-Spektrum (aufgenommen mit: Nicolet 6700 - Continuum, FT-IR-Mikroskop; Mikro ATR/Germanium-Kristall) der Probe Erfurt I-1.19_fester Bereich (blaue Linie) im Vergleich zur Referenz (FK476).

Die zusätzlichen Banden zwischen 3528 und 3401 cm^{-1} könnten auf Amidgruppen deuten (N-H-Streckschwingungen). Dies wird durch die Banden bei 1684 und 1619 cm^{-1} bestätigt, wo typischerweise N-H-Biegeschwingungen liegen. Eine genaue chemische Identifikation einer bestimmten Verbindung war aber nicht möglich. Die chemische Struktur von ORMOCER®-G ist frei von

Die Intensität der zusätzlichen Banden zwischen 3528 und 3401 cm^{-1} , wie sie im IR-Spektrum der Probe Erfurt I-1.19_fester Bereich (Abbildung 24), erreichen allerdings nahezu die Intensität der C=O-Bande (1724 cm^{-1}) und scheinen zudem für Carbonsäurebanden zu scharf/schmal zu sein, sodass die Bildung

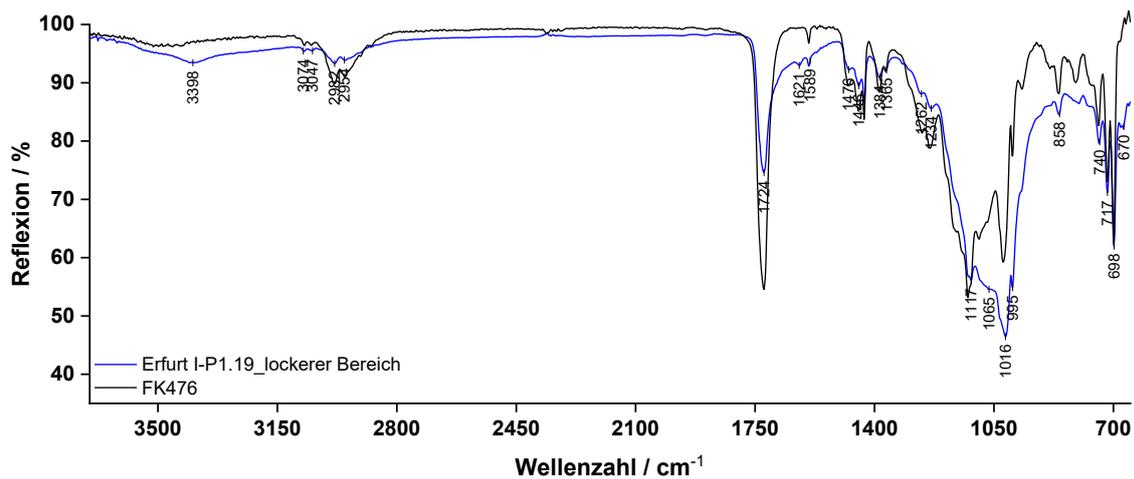
einer Amid-Spezies als wahrscheinlicher erachtet werden kann. Eine solche Amidbindung könnte, wie bereits erörtert, über eine Reaktion zwischen einer Carbonsäure (**10**) und einem Amin (z. B. aus mikrobiellem Befall) entstehen. Es ist anhand der FTIR-Analyse allerdings nicht ersichtlich, ob die beobachtete Degradation lediglich ein Phänomen der reinen Paraloid™ B72-Deckschicht ist oder auch im ORMOCER®-G stattfindet, da dieses zu 50 wt% ebenso aus PB72 besteht. Interessanterweise ergab die IR-Analyse der Probe Erfurt I-1-19_lockerer Bereich, dass diese (anders als für Köln NVI-4dL beobachtet) über einen insgesamt höheren ORMOCER®-G-Anteil verfügt. Auch hier konnten, wenn gleich schwach, neue Banden bei 3398 cm^{-1} und 1621 cm^{-1} detektiert werden (siehe Abbildung 25).

Abbildung 25: IR-Spektrum (aufgenommen mit: Nicolet 6700 - Continuum, FT-IR-Mikroskop; Mikro ATR/Germanium-Kristall) der Probe Erfurt I-1.19_lockerer Bereich (blaue Linie) im Vergleich zur Referenz (FK476).

Sowohl die breite Bande bei 3398 cm^{-1} als auch die Verbreiterung der C=O-Bande (1724 cm^{-1}) könnten auf eine Oxidation der Beschichtung zur Carbonsäure (vgl. Schema 2, Verbindung **10**) hinweisen.

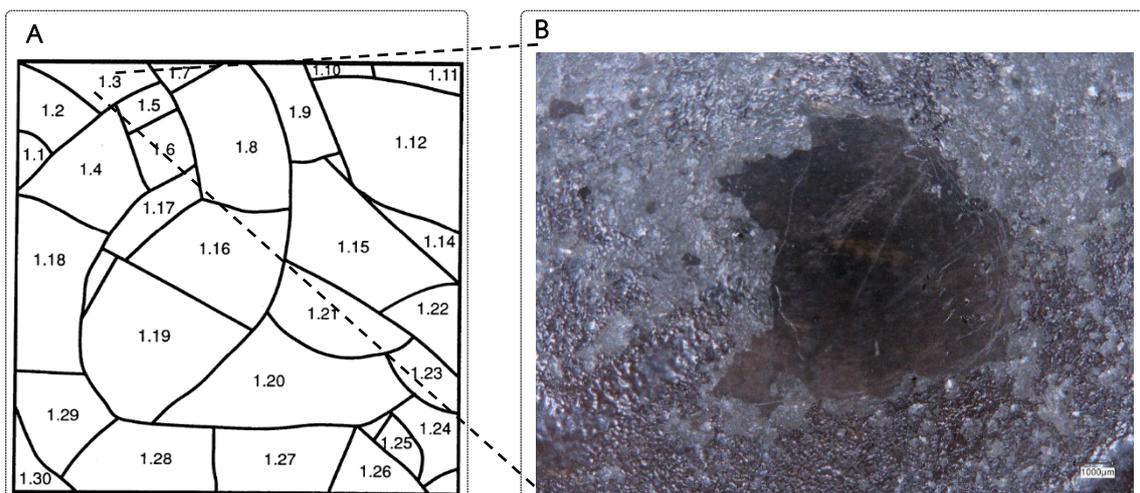
Testfeld Erfurt I, Segment-1.3

Abbildung 26: **A)** Skizze des Testfelds „Erfurt I“; **B)** Detailaufnahme des Probenbereichs im Segment 1.3 von dem die Probe Erfurt I-1.3 entnommen wurde.

Das FTIR-Spektrum der Probe Erfurt I-1.3 zeigt Ähnlichkeiten zum Spektrum der Probe Erfurt I-1.19_fester Bereich: auch hier konnten zusätzliche Banden bei 3533 cm^{-1} , 3405 cm^{-1} und 1621 cm^{-1} beobachtet werden. Zudem tritt auch hier eine Verbreiterung der C=O-Bande (1724 cm^{-1}) auf (vgl. Abbildung 27).

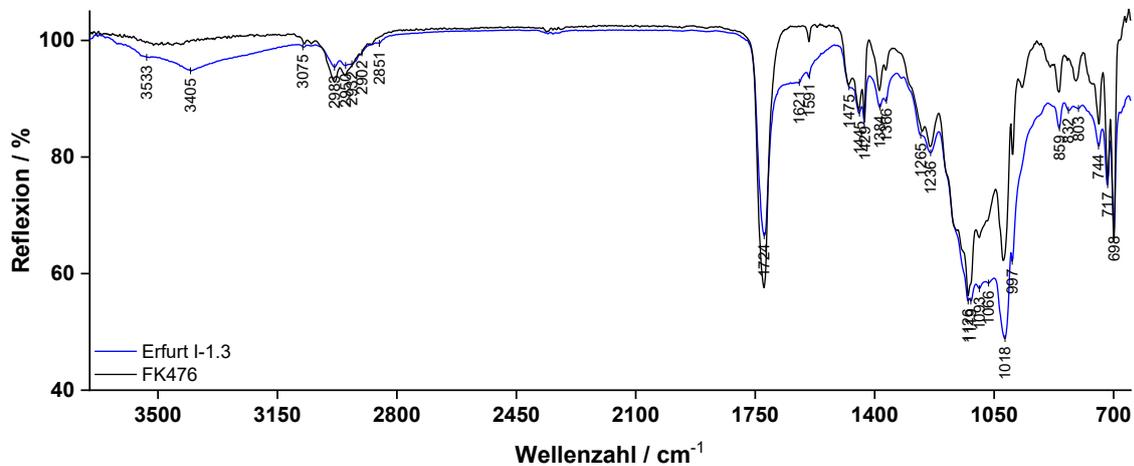
Abbildung 27: IR-Spektrum (aufgenommen mit: Nicolet 6700 - Continuum, FT-IR-Mikroskop; Mikro ATR/Germanium-Kristall) der Probe Erfurt I-1.3 (blaue Linie) im Vergleich zur Referenz (FK476).

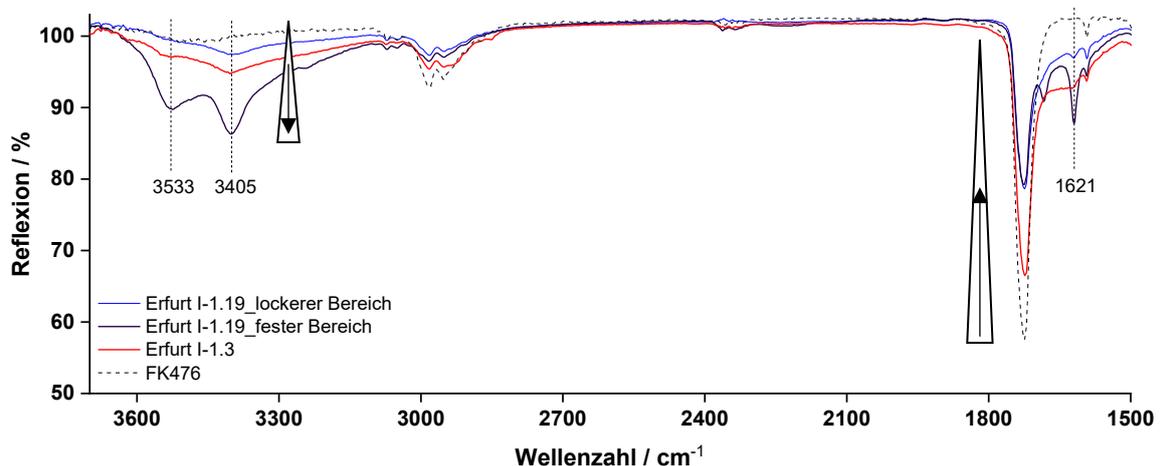
In Abbildung 28 sind die drei Spektren, die von den Proben des Testfeldes Erfurt I entnommen wurden, vergleichend und im Detail dargestellt: Deutlich erkennbar ist, dass die Probe Erfurt I-1.19_fester Bereich (dunkelblaue durchgezogene Linie) die stärkste Abweichung zur Referenz (gestrichelte Linie) aufweist.

Abbildung 28: Vergleich der Spektren zu 1.19_fester Bereich (dunkelblaue Linie), 1.19_lockerer Bereich (blaue Linie), 1.3 (rote Linie) und der Referenz FK476 (gestrichelte Linie). Die größten Abweichungen zur Referenz weist die Probe Erfurt I-1.19_fester Bereich auf.

Die FTIR-Analyse der Beschichtungen des Testfeldes Erfurt I deuten darauf hin, dass durchaus Oxidationsprozesse stattgefunden haben. Es ist allerdings nicht ersichtlich, ob diese chemischen Veränderungen lediglich in der Paraloid™ B72-Deckschicht auftreten, die Glas-ORMOCER-Beschichtung an sich, oder beide Systeme betreffen.

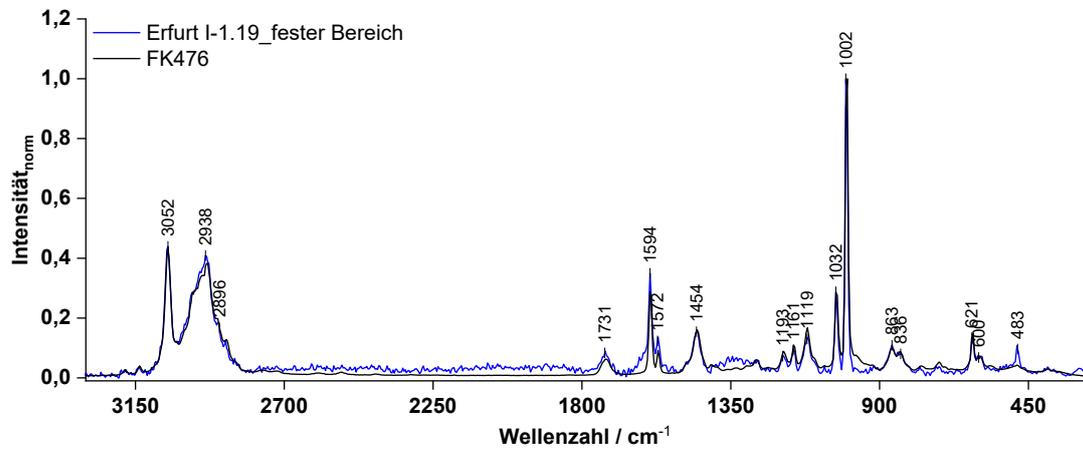
Da im Ramanspektrum keinerlei zusätzliche Banden aufgetreten sind, müssen die Oxidationsprodukte Raman-inaktiv sein. Es konnten ebenso keine signifikanten Bandenverschiebungen beobachtet werden (vgl. hierzu exemplarisch Abbildung 29).

Abbildung 29: Mikro-Raman-Aufnahme der Probe Erfurt I-1.19_fester Bereich im Vergleich zur Referenz (FK476). Die Beiden Spektren sind nahezu deckungsgleich.

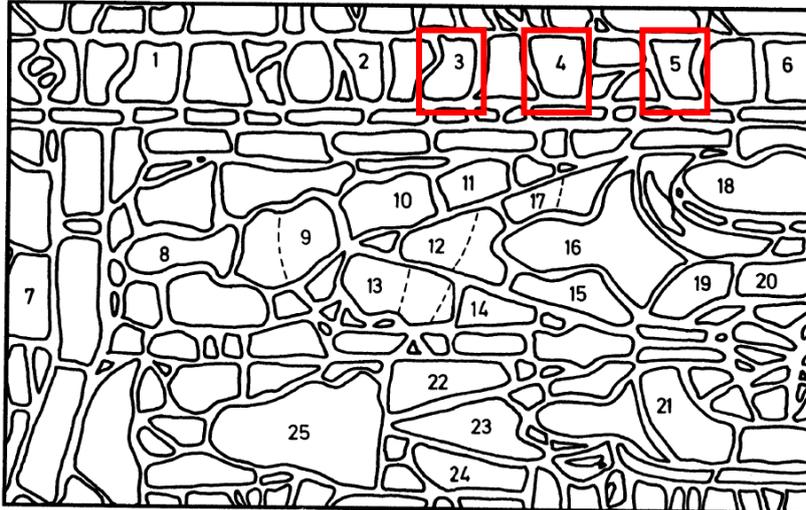
Glasmalereifeld Erfurt III (Hoher Chor, Fenster nII, Feld 6d)

Die spektroskopische Untersuchung des Glasmalereifeldes 6d aus Fenster nord II (Bezeichnung „Erfurt III“) erfolgte anhand von Proben auf der Innenseite der Segmente 3, 4 und 5 (Abbildung 30, Anhang A32 bis A34). Die Beschichtungen wurden 1989 als Verbundbeschichtung in Varianten aufgetragen, wobei auf Segment 3 und 4 gleichermaßen nur der Grundlack appliziert wurde (Tabelle 4).

Abbildung 30: Skizze der Innenansicht des Glasmalereifeldes „Erfurt III“, die beschichteten und beprobten Flächen 3, 4 und 5 sind rot markiert [FUC 91, S. A18].

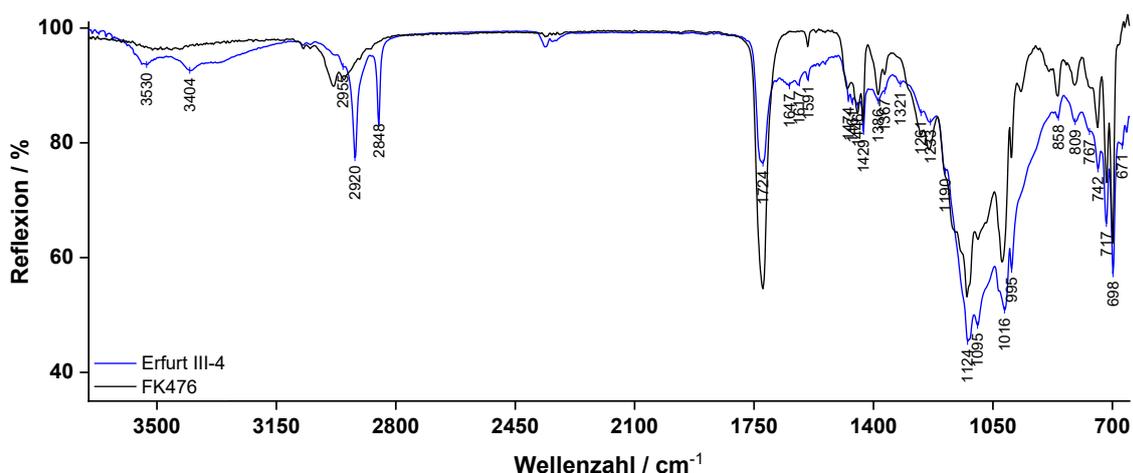
Die IR-Spektren der Segmente 3 und 4 sind insgesamt sehr ähnlich und unterscheiden sich jeweils deutlich von dem Segment 5. Für die Segmente 3 und 4 konnten neben den bereits für Erfurt I beobachteten neuen Banden bei 3530, 3404 und 1620 cm^{-1} zusätzlich noch zwei intensive, schmale Banden bei 2920 und 2848 cm^{-1} , sowie eine kleine Bande bei 1647 cm^{-1} (nur für Segment 4) identifiziert werden (vgl. Abbildung 31). Dabei sind die zusätzlichen Banden für Segment 4 deutlich intensiver als für Segment 3. Beide Flächen wurden nur mit Grundlack (behandelt).

Abbildung 31: IR-Spektrum (aufgenommen mit: Nicolet 6700 - Continuum, FT-IR-Mikroskop; Mikro ATR/Germanium-Kristall) der Probe Erfurt III-4 (blaue Linie) im Vergleich zur Referenz (FK476).

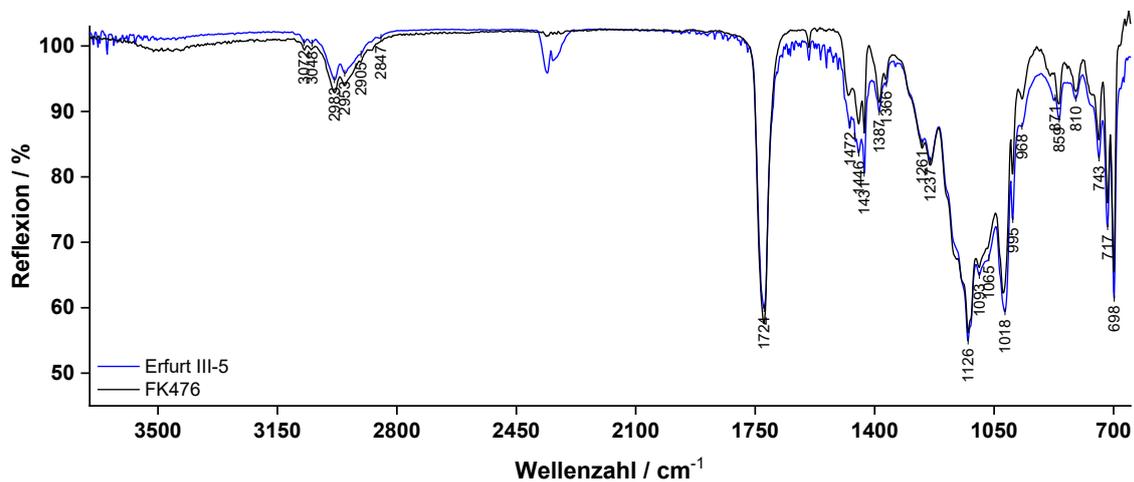
Demgegenüber zeigt das IR-Spektrum der Probe aus Erfurt III-5, das als einzige Fläche auf diesem Fenster mit einer Vollverbundbeschichtung behandelt wurde, weder neue Banden noch Bandenverschiebungen auf und ist nahezu deckungsgleich zum Referenzspektrum, was für eine hohe Integrität des Beschichtungsmaterials spricht (vgl. Abbildung 32). Hier wird deutlich, dass eine mehrlagige Beschichtung im Verbundsystem von Vorteil für die Langzeitbeständigkeit des Materials zu sein scheint.

Abbildung 32: IR-Spektrum (aufgenommen mit: Nicolet 6700 - Continuum, FT-IR-Mikroskop; Mikro ATR/Germanium-Kristall) der Probe Erfurt III-5 (blaue Linie) im Vergleich zur Referenz (FK476).

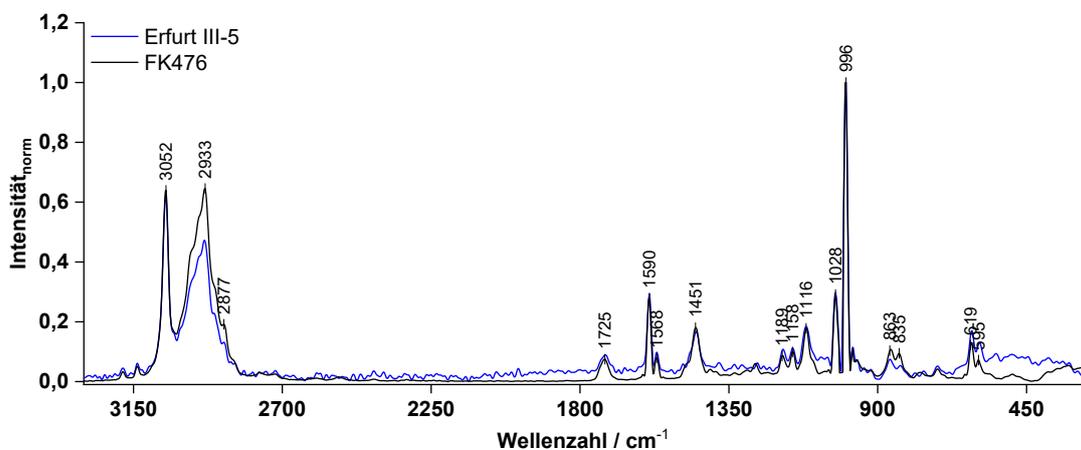
Die Raman-Spektren der drei Proben (Erfurt III-3, Erfurt III-4 und Erfurt III-5) sind im Gegensatz dazu nahezu identisch und stimmen mit dem Referenzspektrum sehr gut überein (vgl. Abbildung 33). Die im IR-sichtbaren zusätzlichen Banden stammen daher von Raman-inaktiven funktionellen Gruppen. Diese Beobachtung verdeutlicht, dass es notwendig ist beide (komplementäre) schwingungsspektroskopische Messverfahren zur Evaluation gealterter Beschichtungen heranzuziehen.

Abbildung 33: Mikro-Raman-Aufnahme (aufgenommen mit HORIBA, LabRAM Soleil, Laser: 532 nm) der Probe Erfurt III-5 im Vergleich zur Referenz (FK476). Die Beiden Spektren sind nahezu deckungsgleich.

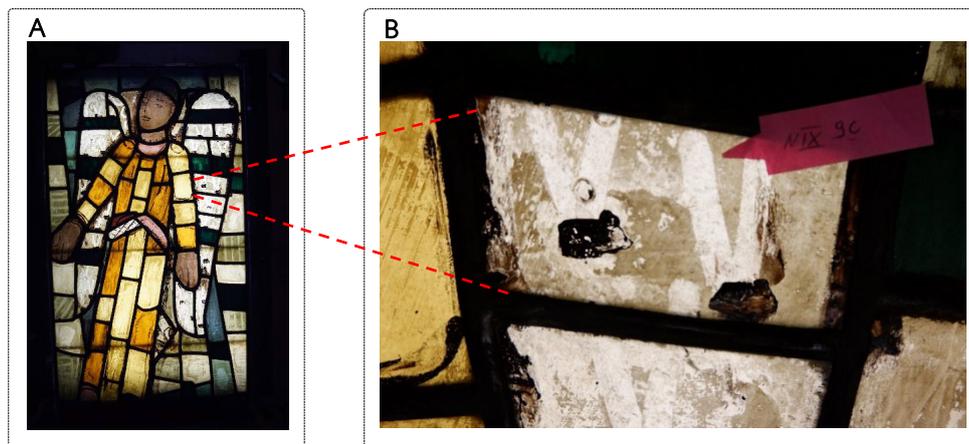
Probennahme der Malschichtsicherung am Heilig-Kreuz-Fenster (nord XIX)

Die Proben nXIX-9c-Malschicht und nXIX-9c zur Untersuchung des Beschichtungszustands wurden in dem in Abbildung 34 dargestellten Bereich entnommen.

Abbildung 34: **A)** Untersuchtetes Fenster (Erfurt – Crodel – Heilig-Kreuz-Fenster), sowie Detailaufnahme **(B)** der Probenahmestellen zu den Proben nXIX-9c-Malschicht und nXIX-9c.

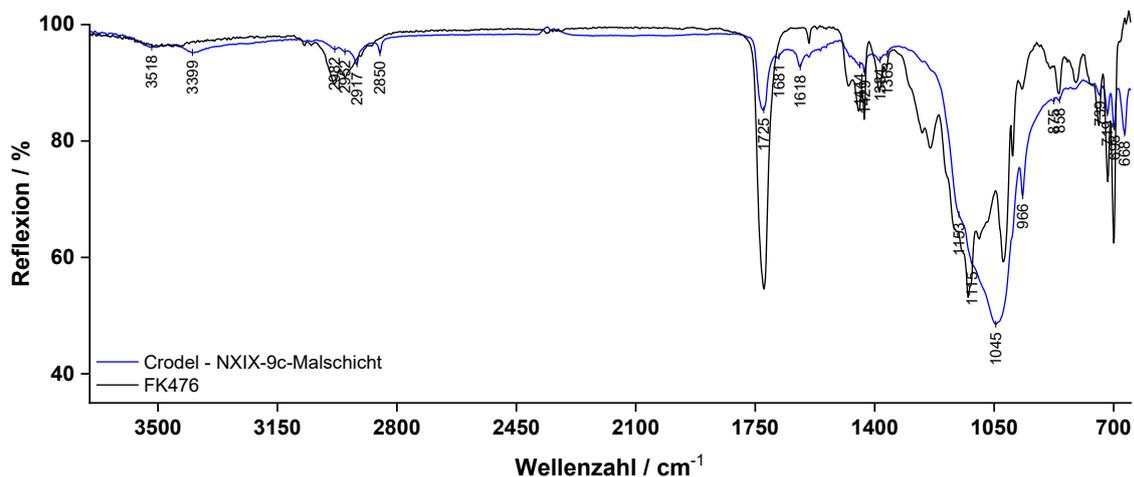
Abbildung 35: IR-Spektrum (aufgenommen mit: Nicolet 6700 - Continuum, FT-IR-Mikroskop; Mikro ATR/Germanium-Kristall) der Probe nXIX-9c-Malschicht (blaue Linie) im Vergleich zur Referenz (FK476).

Die Evaluierung des Zustands der Probe nXIX-9c-Malschicht auf Basis der IR-Spektroskopie war sehr schwierig. Es lassen sich nur noch vereinzelte ORMOCER®-G-Banden erkennen (vgl. Abbildung 35). Abermals treten neue Banden bei 3518, 3399, 1681, 1618 und 668 cm⁻¹ auf, während gleichzeitig die Banden zwischen 1444 und 1240 cm⁻¹ in den Hintergrund treten oder nicht mehr detektiert werden

können. Zusätzlich treten noch zwei relativ schmale, scharfe Banden bei 2917 und 2850 cm^{-1} auf, die auch im IR-Spektrum der Probe Erfurt III-4 gefunden wurden. Da direkt die Malschicht untersucht wurde, lässt sich schwer einschätzen inwieweit hier während der Messung überhaupt ORMOCER®-G erfasst wurde bzw. in Abhängigkeit des Malmaterials könnten die ORG-Banden von diesen überlagert sein. Demgegenüber kann anhand des IR-Spektrums der Probe nXIX-9c (keine Malschicht!) ein sehr guter Zustand des ORGs festgestellt werden. Hier sind weder neue Banden zu verzeichnen, noch konnten Bandenverschiebungen festgestellt werden (vgl. Abbildung 36):

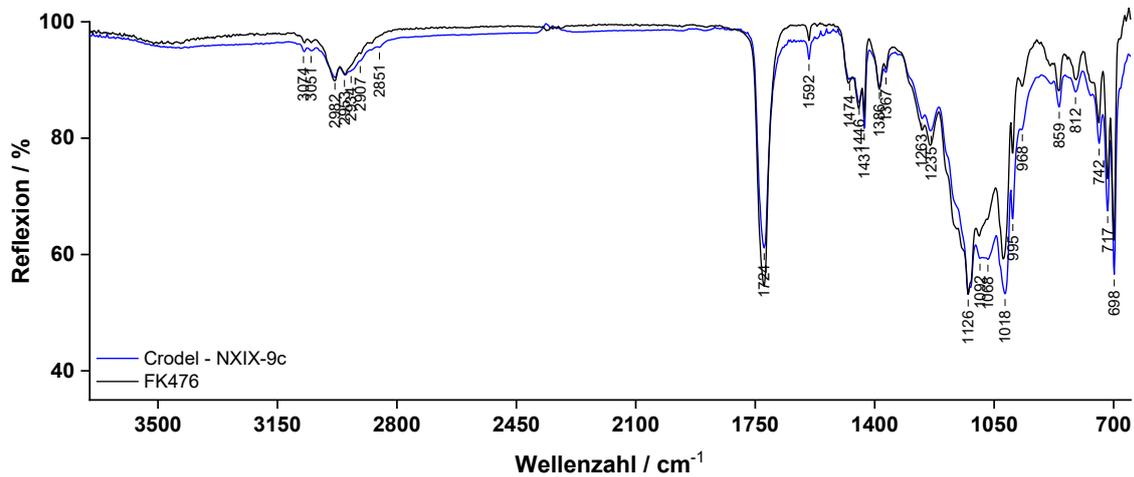
Abbildung 36: IR-Spektrum (aufgenommen mit: Nicolet 6700 - Continuum, FT-IR-Mikroskop; Mikro ATR/Germanium-Kristall) der Probe NXIX-9c (blaue Linie) im Vergleich zur Referenz (FK476).

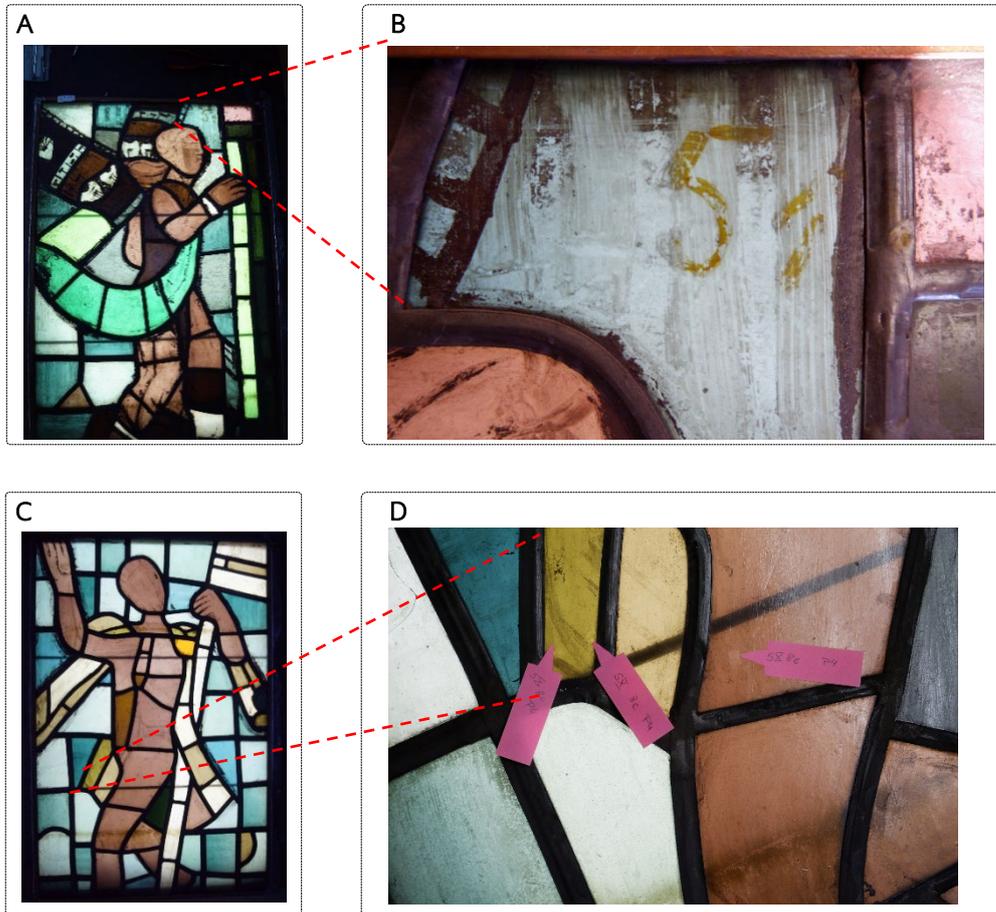
Probennahme der Malschichtsicung am Marienfenster (süd X)

Die Proben zur Untersuchung des Beschichtungszustands wurden in dem in Abbildung 37 dargestellten Bereich entnommen:

Abbildung 37: **A)** und **C)** Untersuchtes Fenster (Erfurt – Crodel – Marienfenster), sowie Detailaufnahmen (**B** und **D**) der Probenahmestellen zu den Proben SX-2c und SX-8e_Mischprobe.

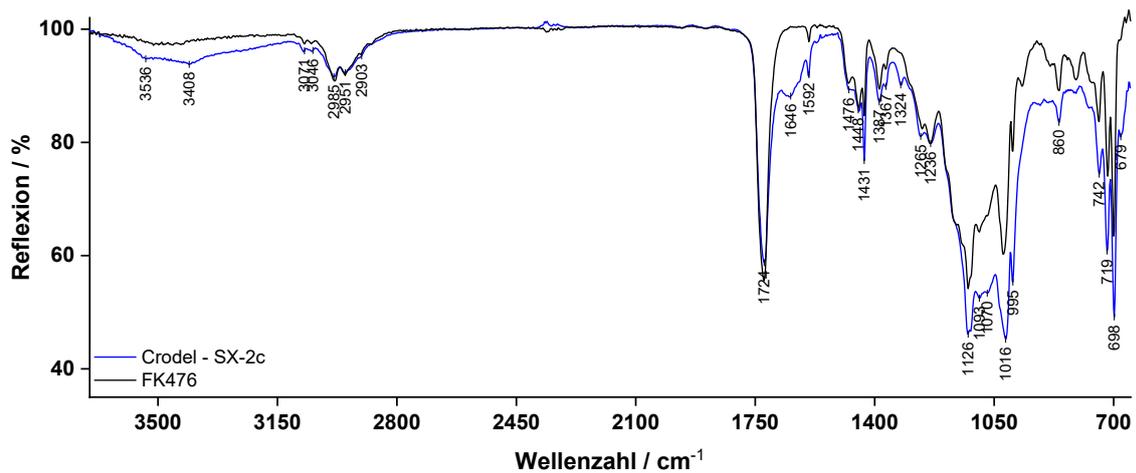
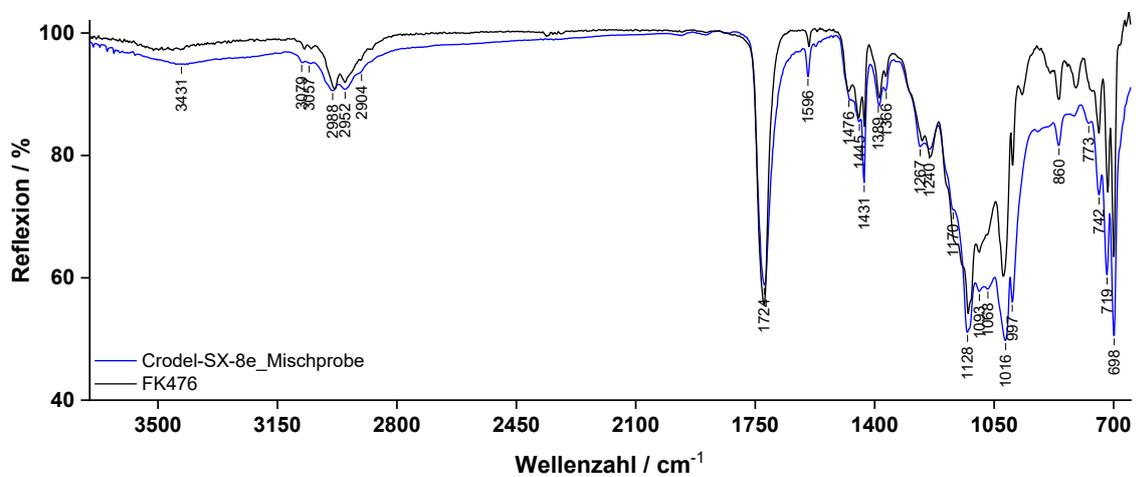
Abbildung 38: **oben**: IR-Spektrum (aufgenommen mit: Nicolet 6700 - Continuum, FT-IR-Mikroskop; Mikro ATR/Germanium-Kristall) der Probe SX-2c (blaue Linie) im Vergleich zur Referenz (FK476) und **unten**) der Probe 2X-8e_Mischprobe (blaue Linie) im Vergleich zur Referenz (FK476).

Ähnlich wie für Erfurt I zeigen die IR-Spektren der Proben sX-2c und sX-8e zusätzliche Banden. Während für sX-2c zusätzliche Banden bei 3536, 3408 und 1646 cm^{-1} (siehe Abbildung 38 oben) gefunden wurden (Interpretation vgl. Erfurt I), scheint die Veränderung der Probe sX-8e weniger weit fortgeschritten. Hier deutet sich lediglich eine zusätzlich Bande im Bereich 3431 cm^{-1} an (siehe Abbildung 38 unten).

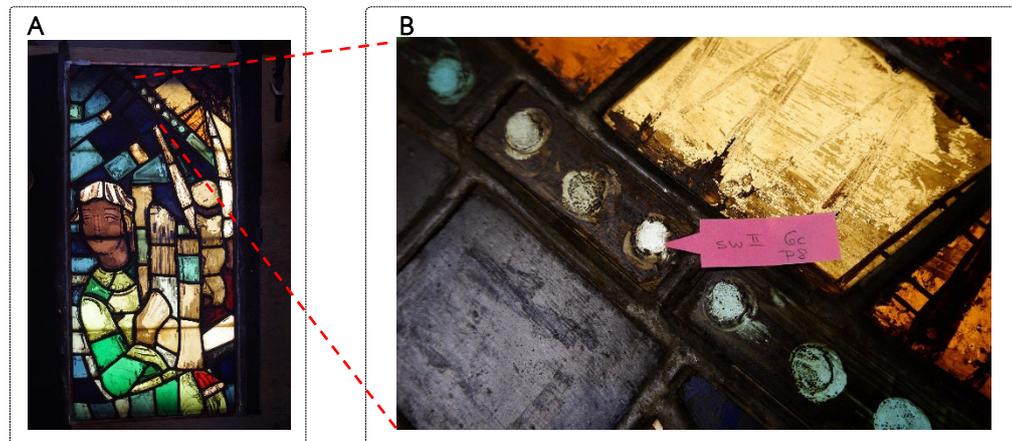
Probennahme der Malschichtsicung am Cäcilienfenster (südwest II)

Die Proben zur Untersuchung des Beschichtungszustands wurden in dem in Abbildung 39 dargestellten Bereich entnommen.

Abbildung 39: **A)** Untersuchtetes Fenster (Erfurt – Crodel – Cäcilienfenster), sowie Detailaufnahme **(B)** der Probenahme stelle zur Proben swII-6c.

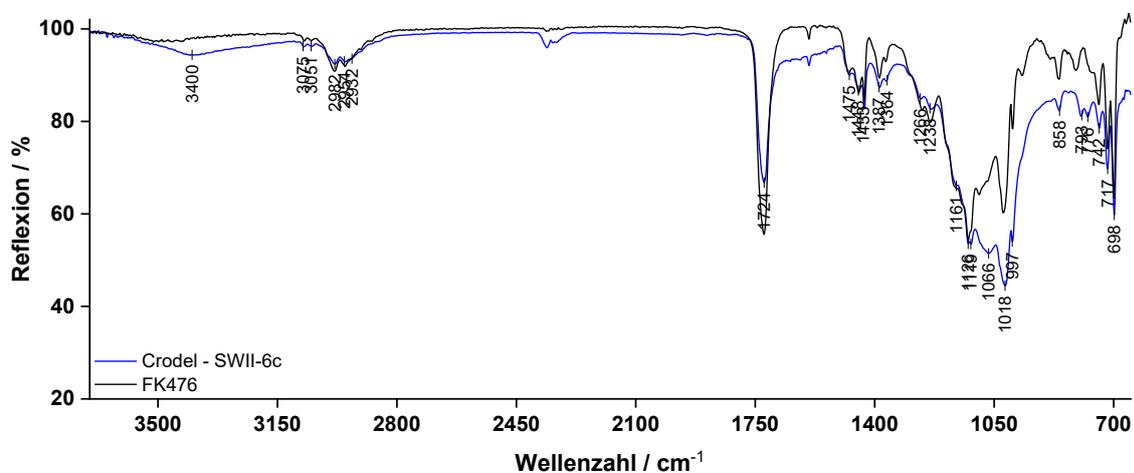
Abbildung 40: IR-Spektrum (aufgenommen mit: Nicolet 6700 - Continuum, FT-IR-Mikroskop; Mikro ATR/Germanium-Kristall) der Probe swII-6c (blaue Linie) im Vergleich zur Referenz (FK476).

Das IR-Spektrum der Probe swII-6c (vgl. Abbildung 40) ist dem der Probe sX-8e recht ähnlich. Auch hier deuten sich erste neue Banden bei 3400 cm⁻¹ an. Der Bereich um die C=O-Bande (1724 cm⁻¹) läuft in Richtung kleinerer Wellenzahlen breiter aus, was, wie bereits erläutert auf Oxidationsprozesse im Paraloid™ B72 deuten könnte. Ansonsten zeigt sich eine relativ gute Übereinstimmung zur Referenz (FK476). Anzumerken wäre noch die umgekehrte Bandenintensität im Bereich 1120–1018 cm⁻¹.

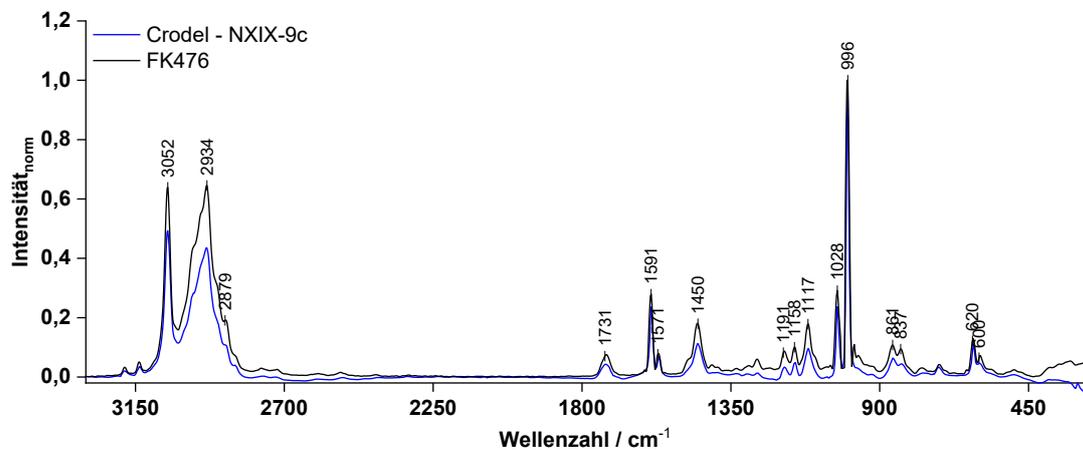
Die Proben Crodel – Cäcilienfenster – sX-8e und Crodel – Heilig-Kreuz-Fenster – nXIX-9c wurden Ramanspektroskopisch analysiert. Beide Spektren sind nahezu identisch und fast deckungsgleich zur Referenz (vgl. Abbildung 41). Es konnten hier keine zusätzlichen Banden oder Bandenverschiebungen

identifiziert werden. Die in der FTIR-Spektroskopie beobachteten Veränderungen sind, wie bereits erwähnt, entsprechend vermutlich Raman-inaktiv, was für polare Oxidationsprodukte nicht unwahrscheinlich wäre.

Abbildung 41: Mikro-Raman-Aufnahme (aufgenommen mit HORIBA, LabRAM Soleil, Laser: 532 nm) der Probe Crodel- nXIX-9c im Vergleich zur Referenz (FK476). Die beiden Spektren sind nahezu deckungsgleich.
