Evaluierung der modellhaften Anwendung von ORMOCER®-Beschichtungen zum Schutz wertvoller historischer Glasmalereien vor klimatischen Einflüssen und anthropogenen Emissionen

(AZ 37059/01)

- Abschlussbericht -

Kölner Dom

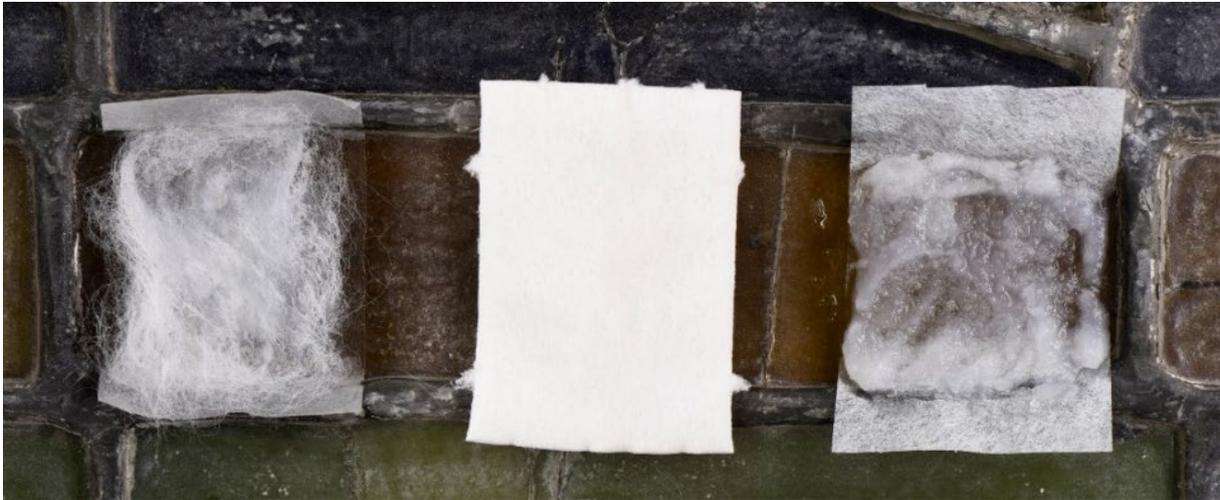
Abbildung 44: Belegung der Testbereiche mit verschiedenen Kompressenmaterialien, von links: Japanpapier mit Watte, Zellstofftupfer, Japanpapier mit Klucel G (angedickt durch Lösungsmittel).

Die Beschichtung wurde durch den Einfluss der Lösungsmittel gelöst und vom jeweiligen Kompressenmaterial aufgesaugt. Auch die zunehmend freigelegten Glasflakes hafteten an der Komresse bzw. der Zwischenlage aus Japanpapier. Nach dreimaliger Einwirkzeit war die Beschichtung zumeist bereits vollständig entfernt und die verbliebenen losen Glasflakes konnten abgepinselt bzw. abgesaugt werden (Abbildung 45, Abbildung 47). Lediglich bei dem Gel in Kombination mit Ethylacetat und Methylketon verblieb noch eine dünne ORMOCER®-Restschicht, deren Entfernung einen weiteren Arbeitsschritt erforderlich machte. **Die Versuchsreihe belegt erneut die nach wie vor gute Reversibilität der mittlerweile 33 Jahre alten ORMOCER®-Beschichtung.**

Abnahme mit Kompresse: Für eine großflächige und rationelle Abnahme der Beschichtung bietet sich der Einsatz von Kompressen an. Die drei vielversprechendsten Lösungsmittel aus den vorhergehenden Versuchen – Methylethylketon (MEK), Butylacetat, Ethylacetat – sind in den Tests verwendet worden. Als Kompressen dienten Watte, Zellstofftupfer und mit Klucel G angedickte Lösungsmittelgele. Um

möglichst wenig Kompressenmaterial auf der Oberfläche zurückzulassen, wurde zwischen Gel bzw. Watte und Glasoberfläche ein Japanpapier (Falzer Langfaser, 30g) gelegt (siehe Abbildung 44). Die feuchten Kompressen lagen jeweils 3 x 10 min auf den beschichteten Glasoberflächen (Anhang A29). Eine Abdeckung als Verdunstungsschutz (Nitril-Handschuh²²) und eine leichte Beschwerung gewährleisteten optimierte Einwirkbedingungen (Abbildung 46).

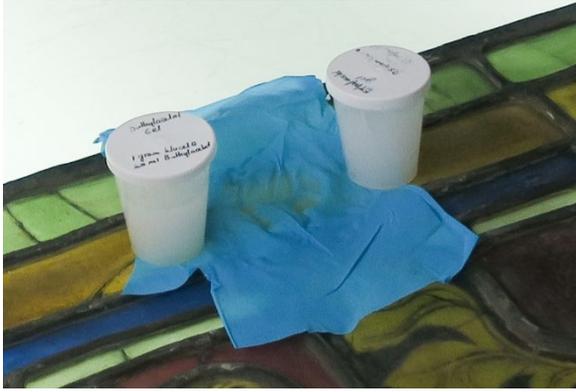
Abbildung 46: Belegung der Testbereiche mit Kompressen, die gegen zu schnelle Verdunstung abgedeckt und für guten Kontakt zum Untergrund leicht beschwert wurden.

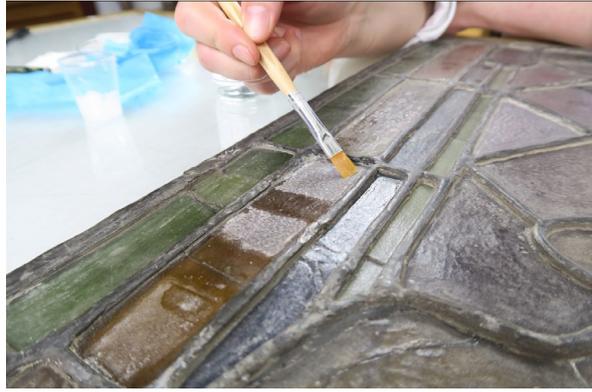
Abbildung 47: Entfernung aufliegender Glasflakes mit einem Pinsel nach Abnahme der Beschichtung mit einer Komresse in einem Testbereich; die korrodierte mittelalterliche Glasoberfläche liegt frei.

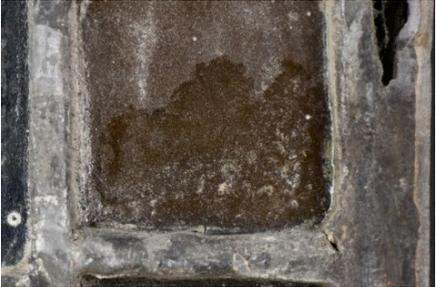
<p>Zustandsbeschreibung der ORMOCER®-Verbundbeschichtung</p>	<p><i>Die Beschichtungen auf den beiden Außenseiten und der Innenseite sind generell in einem guten Zustand. An einigen wenigen Stellen haben sich Blasen gebildet oder die Beschichtung scheint sich vom Glas zu lösen.</i></p> <p><i>Feld 4bl: In der außenseitigen Beschichtung finden sich Blasen vor allem in der Kreuzblume und in den rosafarbenen Architekturteilen am oberen Ende des Feldes. Abplatzungen befinden sich insbesondere auf dem blauen Glas am unteren Rand, den Randstücken und Sprüngen.</i></p> <p><i>Feld 4br: Während die Blasen an mehreren Stellen auf dem Feld zu finden sind, treten die sich ablösenden Schichten hauptsächlich an den Übergangsbereichen zum Blei und in der Umgebung von geklebten Sprüngen auf. Es gibt keine Anzeichen für neue Sprünge.</i></p> <p><i>Bei früheren Untersuchungen wurde festgestellt, dass die beiden Felder aus Lanzette b im Vergleich zu den beiden Feldern der Lanzette d mehr Blasen und Lufteinschlüsse aufwiesen. Damals wurde vermutet, dass die direkte Sonneneinstrahlung und höhere Temperaturen während der Exposition an der Südseite die Ursache sein könnten. Aus heutiger Beurteilung hat sich diese Tendenz nicht fortgesetzt. Die Beschichtungen beider Felder sind unterschiedlich erhalten: besser (4br) bzw. schlechter (4bl). Bei den beiden Feldern der d-Bahn (4dl und 4dr) ist dies anders.</i></p> <p><i>Besonderheiten an Feld NVI, 4br</i></p> <p><i>Auf der beschichteten Innenseite oben befindet sich eine raue, erhabene, braune Oberfläche. Allem Anschein nach handelt es sich hierbei um Rückstände eines Etiketts (Papier, Klebstoff etc.). Diese wurden wie die Glasoberfläche mit Glas-ORMOCER® beschichtet. Die Beschichtung ist stabil, wirkt aber durch die abweichende Untergrundbeschaffenheit wie eine Ablösung.</i></p> <p><i>Am rechten Rand des Feldes sind innenseitig Laufspuren in der Glas-ORMOCER®-Schicht sichtbar, die sich über drei Glasstücke erstrecken. Unklar ist, ab wann und weshalb diese Laufspuren aufgetreten sind; sie sind bereits 2009 dokumentiert worden.</i></p> <p><i>Auf der Außenseite befindet sich unter der ORMOCER®-Schicht eine graue, blasige Bahn, und im Randstück ist ein bräunlicher Fleck unterhalb der ORMOCER®-Schicht. Diese Phänomene sind zwischen 2014 und 2021 aufgetreten. Die Ursache ist unklar.</i></p> <p><i>Koordinaten X: 28,5 cm Y: 17,5 cm</i></p>

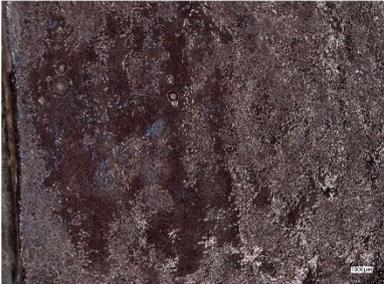
<p>Probenbereich(e) zur Analyse (FT-IR, Raman)</p>	<p><i>N VI 4dl – Probe K-NVI-4bl-oben und K-NVI-4bl-mitte und K-NVI-4bl-mix-oben-mitte</i> <i>Probenahme auf der Außenseite der ORMOCER®-Verbundschicht aus intaktem Bereich.</i> <i>X:14,5 cm Y: 16,3 cm; Koordinatenangabe in cm über x-y-Achse (x = von links, y = von unten)</i></p>

<p>Bereich vor der Probennahme Mikroskopaufnahme: M. Roth (ISC)</p>

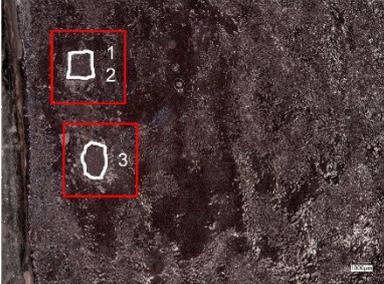
<p>Bereich nach der Probennahme Mikroskopaufnahme: M. Roth (ISC)</p> <p>Probe 1 K-NVI-4bl-oben 2 K-NVI-4bl-mitte 3 K-NVI-4bl-mix-oben-mitte</p> <p>NVI 4bl Außenseite Foto: Glaswerkstatt (DBH Köln)</p>
<p>Bemerkungen zu den Materialproben</p>	<p><i>K-NVI-4bl-oben: Beschichtung ist augenscheinlich intakt, Abnahme eines Splitters von der Oberfläche der Beschichtung - unmittelbare Oberfläche einer Blase</i></p> <p><i>K-NVI-4bl-mitte: derselbe Entnahmebereich wie vorher, jedoch Abnahme eines Splitters aus der darunter befindlichen Zone des Schichtenpaketes</i></p> <p><i>K-NVI-4bl-mix-oben-mitte: anderer Probenahmebereich, Beschichtung ist augenscheinlich intakt; oberflächennaher aber etwas dicker Splitter – nicht bis zum Glas abgetragen</i></p>

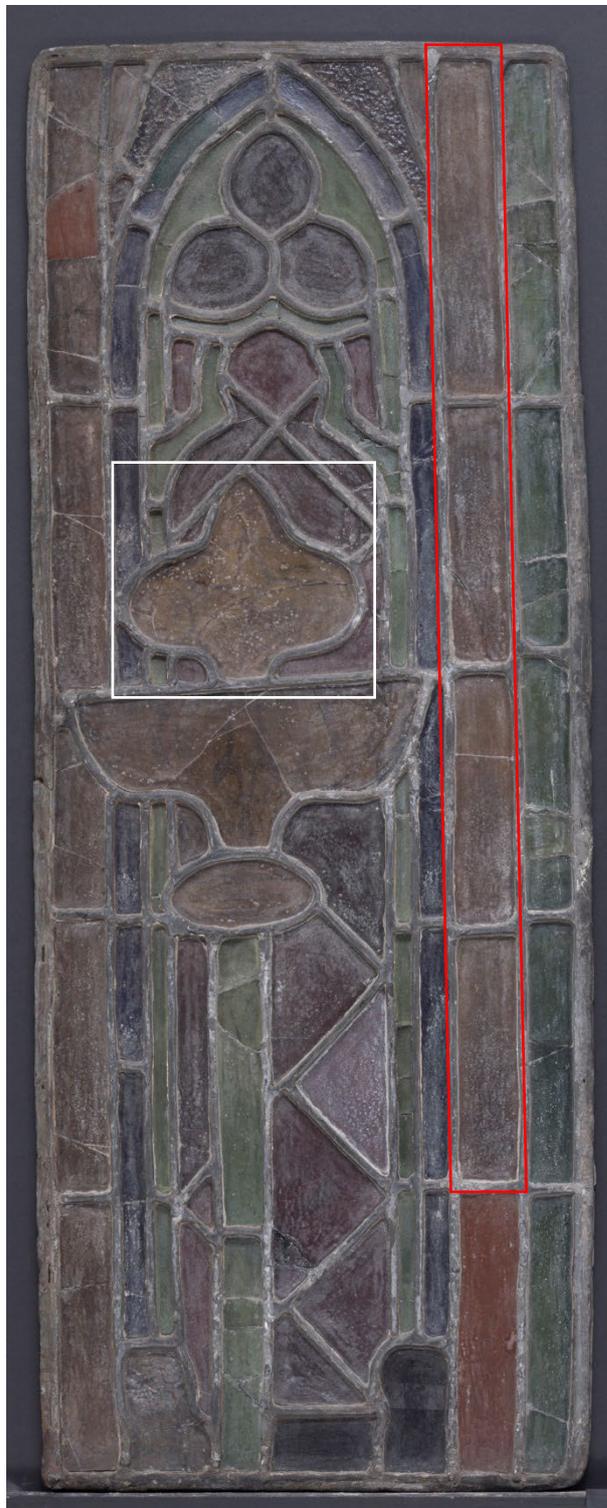
Auf Feld 4bl, Außenseite, wurden im Randbereich (roter Rahmen) Reversibilitätstests durchgeführt, beschrieben in Kapitel 3.4 Prüfung der Reversibilität.

In der Kreuzblume (weißer Rahmen) sind versuchsshalber zwei Blasen mit Ethylacetat und Methylethylketon niedergelegt worden (siehe Detailfoto).

Detailfoto mit niedergelegten Blasen (rot gerahmt): die Blasen ließen sich mit Ethylacetat bzw. Methylethylketon leicht entfernen, die Beschichtung zeigt dauerhaft eine glänzende Oberfläche.

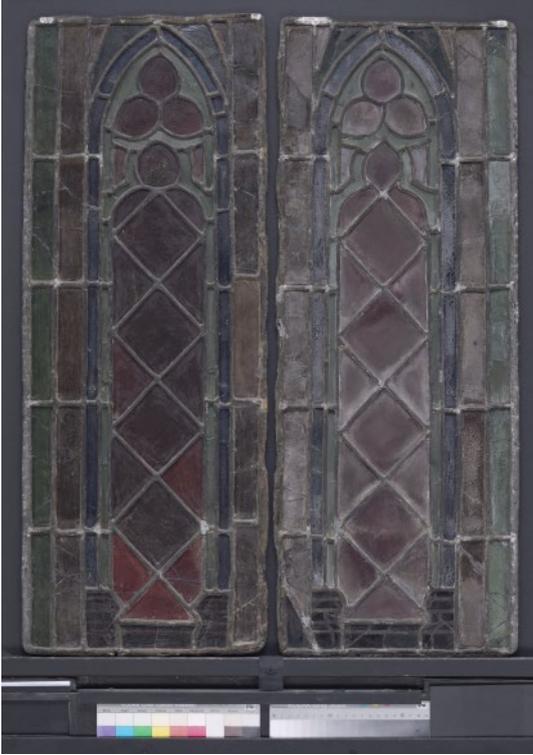
</div> <div style="width: 35%;"> <p><i>N VI 4dl und 4dr Innenseite im Auflicht</i></p> <p><i>4dl Innenseite mit ORMOCER®- Verbundbeschichtung</i></p> <p><i>4dr unbeschichtet</i></p> </div> </div> <div style="display: flex; justify-content: space-between;"> <div style="width: 60%;">

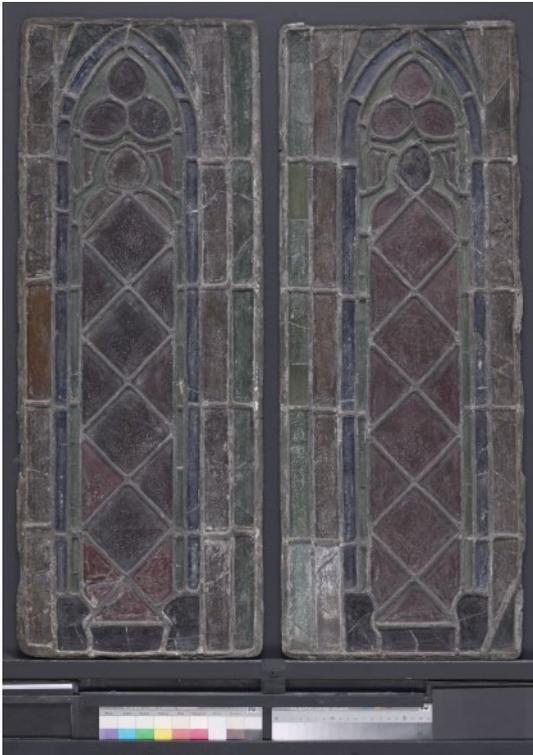
</div> <div style="width: 35%;"> <p><i>N VI 4dl und 4dr Außenseite im Auflicht</i></p> <p><i>Außenseiten mit ORMOCER®- Verbundbeschichtung</i></p> <p><i>Die Beschichtung wirkt insgesamt etwas matter als die innenseitige Verbundbeschichtung auf Feld 4dl.</i></p> </div> </div>

<p>Zustandsbeschreibung der ORMOCER®-Verbundbeschichtung</p>	<p>Die Beschichtungen auf den beiden Außenseiten und der Innenseite sind generell in einem guten und miteinander vergleichbaren Zustand. An einigen wenigen Stellen haben sich Blasen gebildet oder die Schicht scheint sich vom Glas zu lösen. Während die Blasen verteilt an mehreren Stellen auf den Feldern zu finden sind, treten die wenigen lose Schichten an den Übergangsbereichen zum Blei und in der Umgebung von geklebten Sprüngen auf. Es gibt keine Anzeichen für neue Sprünge.</p> <p>Zum Zustand der Glas-ORMOCER®-Beschichtung auf der Innenseite von Feld 4dl gibt es keine Kartierung und auch keine Detailaufnahmen. Die Beschichtung ist im Zustand vergleichbar mit der auf der Innenseite von Feld 4br (Kartierung vorhanden).</p> <p>Wie bereits erwähnt, befinden sich die Bereiche mit Lufteinschlüssen, Blasen und kleinen Rissen hauptsächlich an den Kanten des Glases und an den Sprungklebungen. Es gibt mehrere Erklärungsmöglichkeiten:</p> <ol style="list-style-type: none"> 1. Diese Bereiche sind anfälliger für Spannungen und/oder Bewegungen in den Feldern (Handhabung der Scheiben, Winddruck etc.). 2. Die im Paraloid™ B72 und Glas-ORMOCER® verwendeten Lösungsmittel reagieren auf das Kittöl und/oder auf den zur Sprungklebung verwendeten Klebstoff. 3. Die Dicke der aufgetragenen Schichten beeinflusst den Trocknungsprozess. Wenn eine Schicht sehr dick ist, kann sie ungleichmäßig trocknen, was zu Luftblasen und möglicherweise zu einer verminderten Haftung auf der ursprünglichen Oberfläche führen kann. 																		
<p>Kartierung</p> <p>Nord VI, 4dl Außenseite</p>	<p>Restaurierungsmaßnahmen 1982</p> <ul style="list-style-type: none"> Sprung geklebt - - - Spolie /// Ergänzung DBH <p>Feld N VI 4 d I</p> <p>Außenseite 1992</p> <ul style="list-style-type: none"> △ Lackabhebung ⊗ Bläschen (sehr klein) ▨ Grauschleier ✓ Beschichtung intakt <p>1 Mikroskopaufnahmen: Behandeln der angegrauten Lack- schicht mit Toluol (Bild 1.17.)</p> <p>Zustand Außenseite Juni 2021</p>

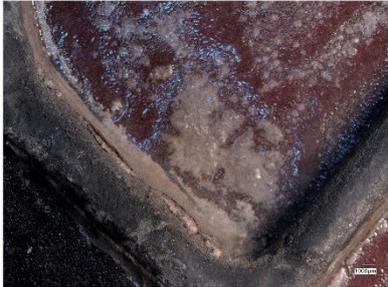
<p>Probenbereich(e) zur Analyse (FT-IR, Raman)</p>	<p><i>N VI 4dl – Probe K-NVI-4dl-locker-Nord und K-NVI-4dl-fest-Nord</i></p> <p><i>Probenahme auf der Außenseite der ORMOCER®-Verbundschicht im Bereich einer deutlichen Veränderung/Grauschleier.</i></p> <p><i>X:9,5 cm Y: 7,0 cm; Koordinatenangabe in cm über x,y-Achse (x = von links, y = von unten)</i></p>

<p>Bereich vor der Probennahme Mikroskopaufnahme: M. Roth (ISC)</p>

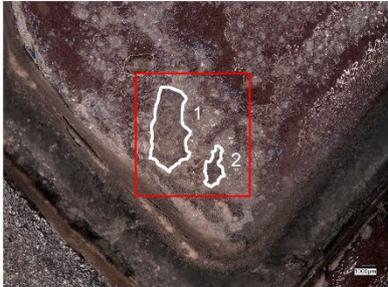
<p>Bereich nach der Probennahme Mikroskopaufnahme: M. Roth (ISC)</p> <p>Probe 1 K-NVI-4dl-locker-Nord 2 K-NVI-4dl-fest-Nord</p> <p>NVI 4dl Außenseite Foto: Glaswerkstatt (DBH Köln)</p>
<p>Bemerkungen zu den Materialproben</p>	<p><i>Probenbereich mit trüber, leicht grauer Beschichtung:</i></p> <p><i>K-NVI-4dl-fest-Nord: Probensplitter war relativ fest in die Beschichtung eingebunden</i></p> <p><i>K-NVI-4dl-locker-Nord: Probensplitter ließ sich leicht entnehmen, Schichtentrennung</i></p>

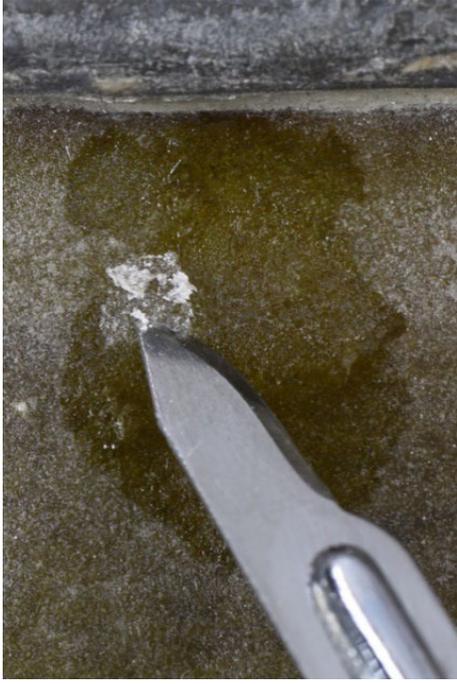
Aceton – 2:40 min nach Benetzung

Die Abbildungen dieser Seite zeigen exemplarisch das unterschiedliche Verhalten der ORMOCER®-Verbundbeschichtung nach Auftropfen von Lösungsmittel und Berührung der Beschichtung mit einer Skalpellklinge; siehe auch vorhergehende Tabelle im Anhang A30.

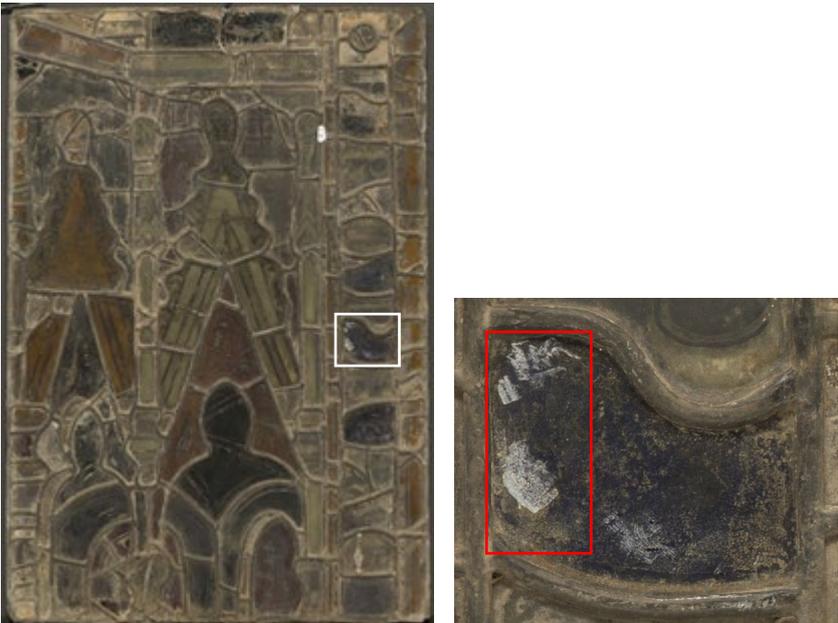
<p><i>Innenseite Segment 3 = „EFIII-3“ bzw. „P13“, nur Grundlack</i></p>

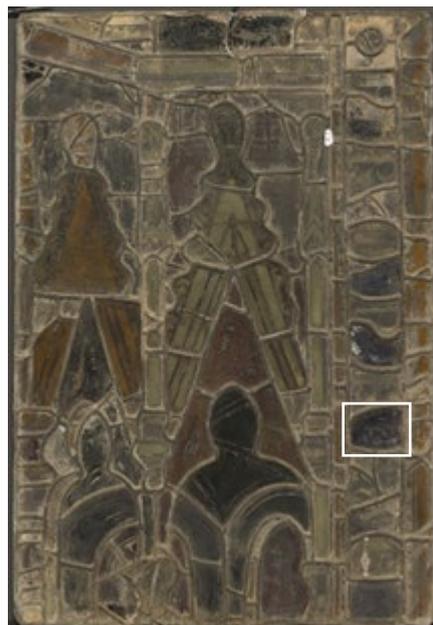
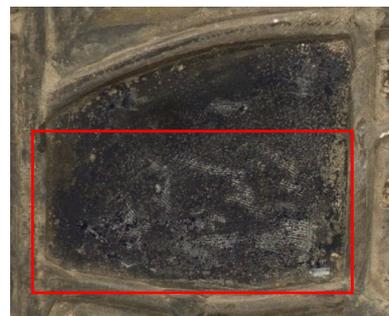
Innenseite Segment 4 = EFIII-4“ bzw. „P11“, nur Grundlack

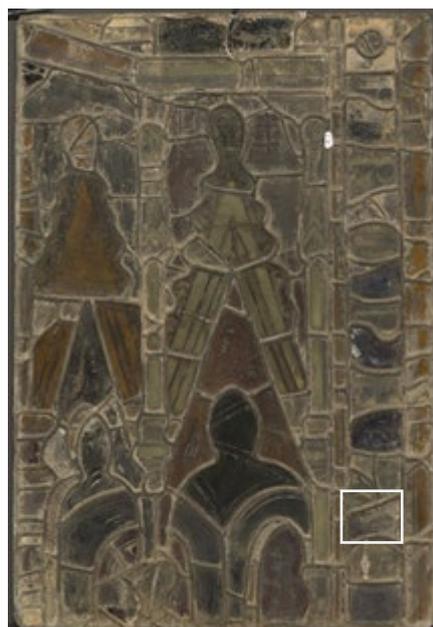
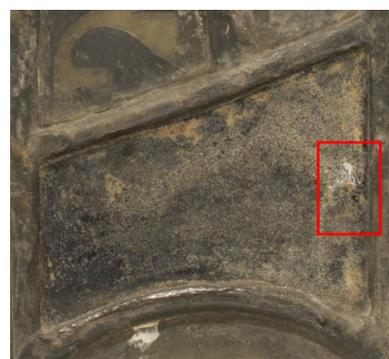
Innenseite Segment 5 = EFIII-5 bzw. „P12“, Verbundbeschichtung

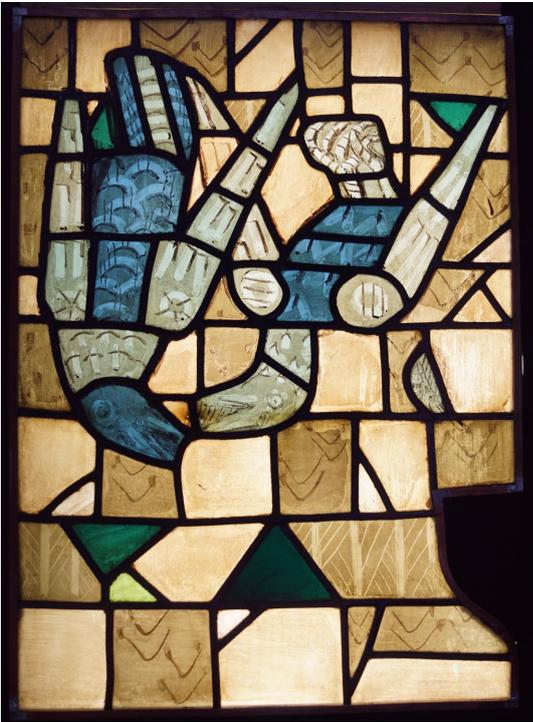
<p><i>nXIX 3b, Innenseite im Durchlicht</i></p>

Zustandsbeschreibung der beschichteten Bereiche	<i>Optische Begutachtung: augenscheinlich und durch Zeiss-Lichtmikroskop. Leicht verstaubt; glänzende Oberfläche; keinerlei Schäden in der Beschichtung zu erkennen</i>
Probenbereich(e) zur Analyse (FT-IR, Raman)	<i>Keine Probeentnahme</i>
Mikroskopische Befunde	<i>Sicherung augenscheinlich und durch optische Begutachtung mit Zeiss-Lichtmikroskop völlig intakt</i>
Weitere Informationen	<i>Bemessung der Lagerungsbedingungen mittels Glasdosimetern, siehe Anhang „Glasdosimeterstudie am Erfurter Dom“</i>

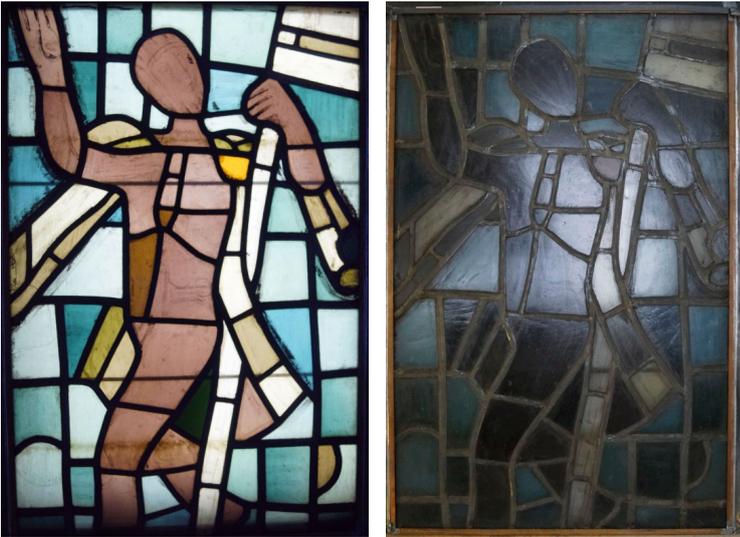
<p>süd X, 8e, Innenseite Durchlicht (links), Innenseite Auflicht (rechts)</p>
Zustandsbeschreibung der beschichteten Bereiche	Leicht verstaubt; glänzende Oberfläche

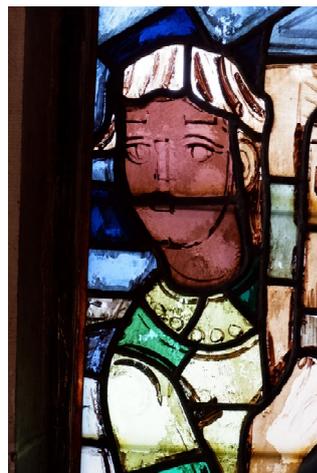
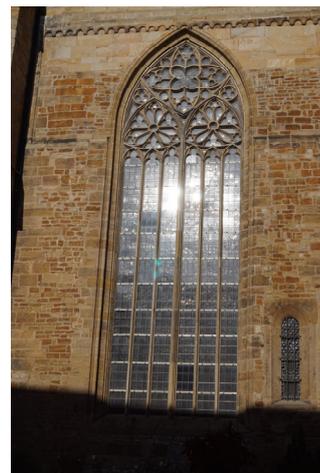
Schutzverglaste Crodel-Fenster mit starken Malschichtschäden

Südseite: starker Temperaturwechsel

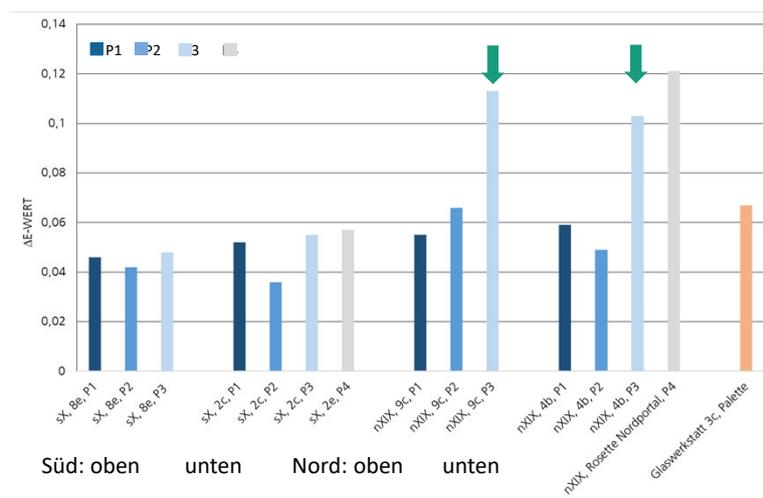
Zusammenfassung der Glasdosimeter – Jahresstudie M1,0_(fp/RSV), Auffälligkeiten

Interpretation:

- Spaltpositionen (P3) von nXIX 9c und 4b zeigen erhöhte ΔE -Werte
 -> Nordseite trocknet kaum ab, keine Sonne
 -> Schutzverglasung als Kondensationsebene
- Schutzverglasung sX mit leichter Schutzwirkung
 -> Südseite P3 und P4 deutlich geringere Korrosion, trocknet zyklisch ab
 -> geringes Gefährdungspotential
- Erhöhter ΔE -Wert im Depot
 -> Essigsäureemission aus Holzboden und Holzverschalung

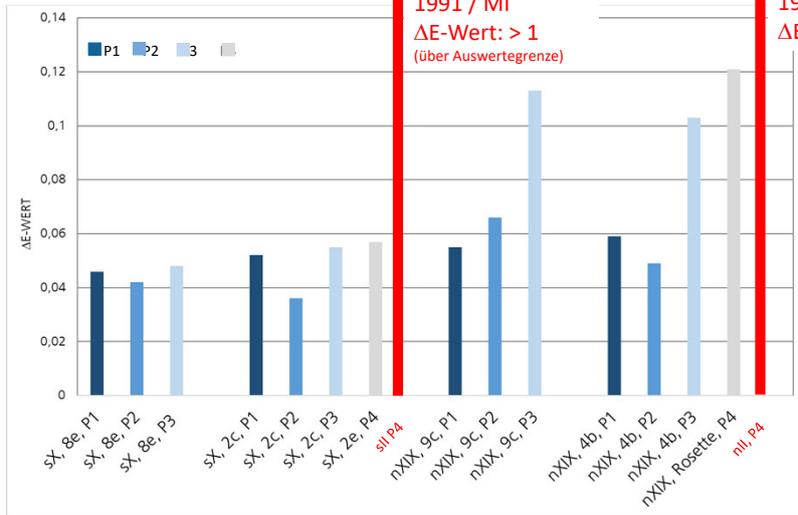
Vergleich der Studien Erfurter Dom 1991 mit 2021

Studie 1991- Dosimeter MI
-> unempfindlicher Glastype (rot markiert)

Studie 2021 – Dosimeter M1,0
-> sehr empfindlicher Glastype

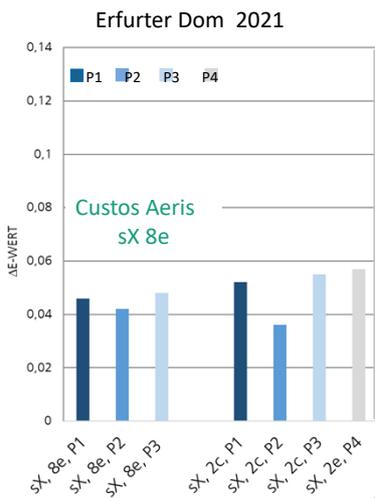
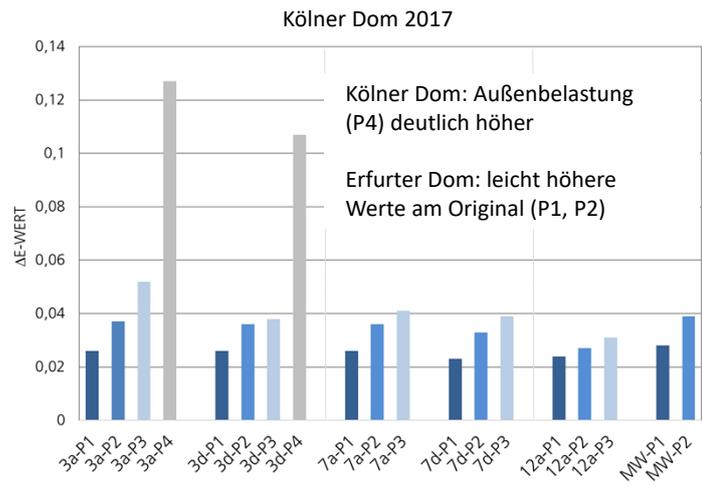
Vergleich der Studien Erfurter Dom / Kölner Dom Südseite – M1,0 fp + RSV

Kölner Dom: Außenbelastung (P4) deutlich höher

Erfurter Dom: leicht höhere Werte am Original (P1, P2)
