Abschlussbericht

DBU-Förderprojekt AZ: 37502/01

ANHANG

Entwicklung und modellhafte Anwendung einer in situ Befeuchtungsmethode mit Monitoringkonzept am Beispiel eines anthropogen geschädigten großformatigen Holztafelbildes

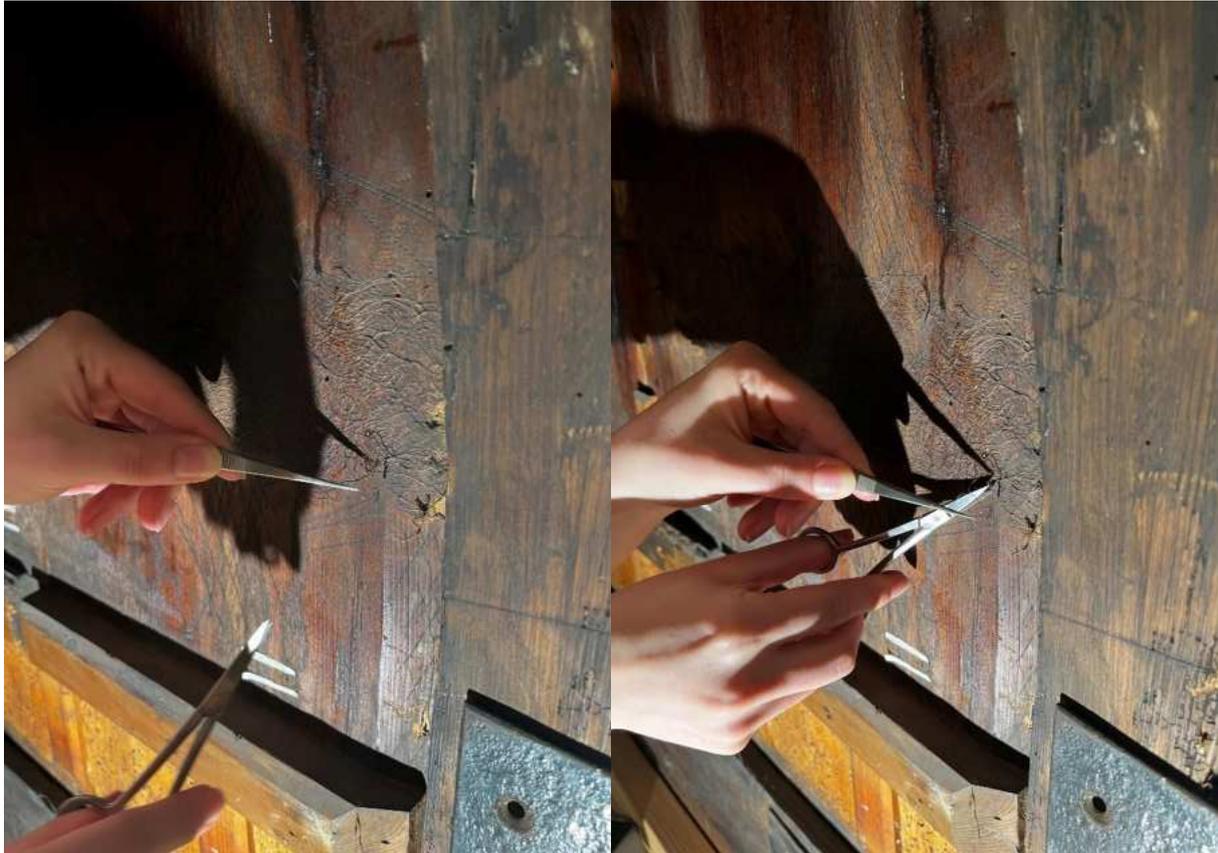
Abb. 1 und 2: Probeentnahme von PW 2 in der unteren rechten Ecke auf der Rückseite des Tafelbildes

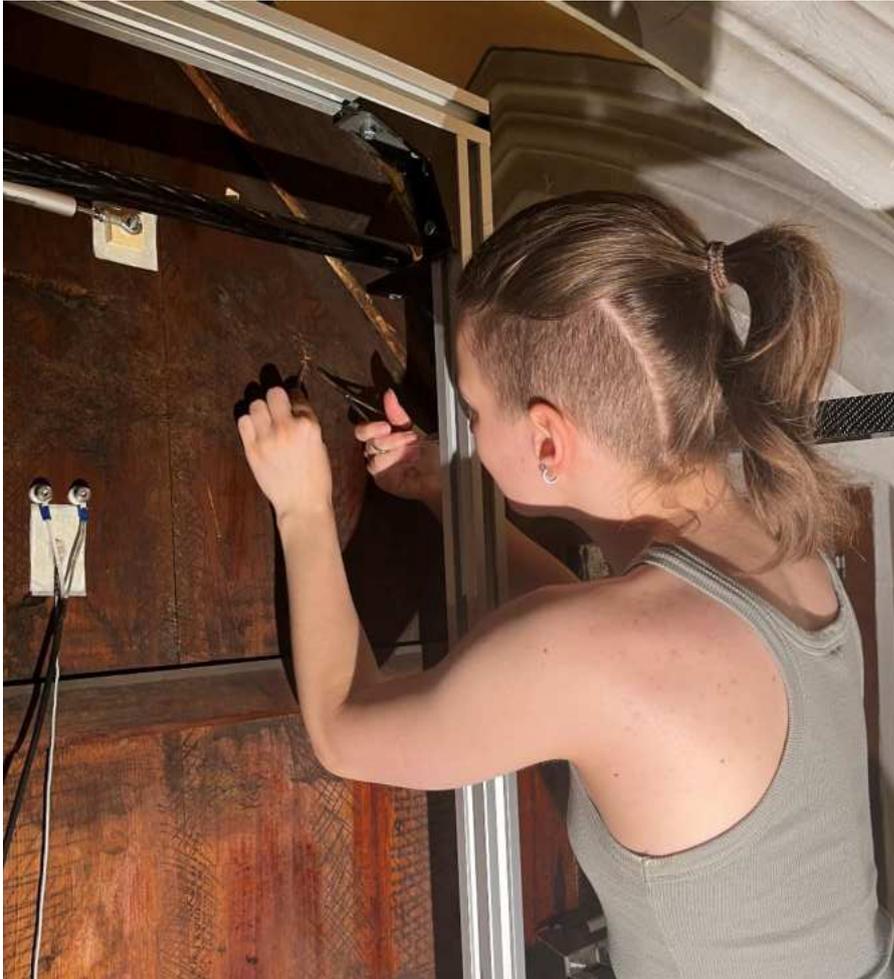
Abb. 3: Probeentnahme von PW 7 im oberen Abschnitt auf der Rückseite des Tafelbildes

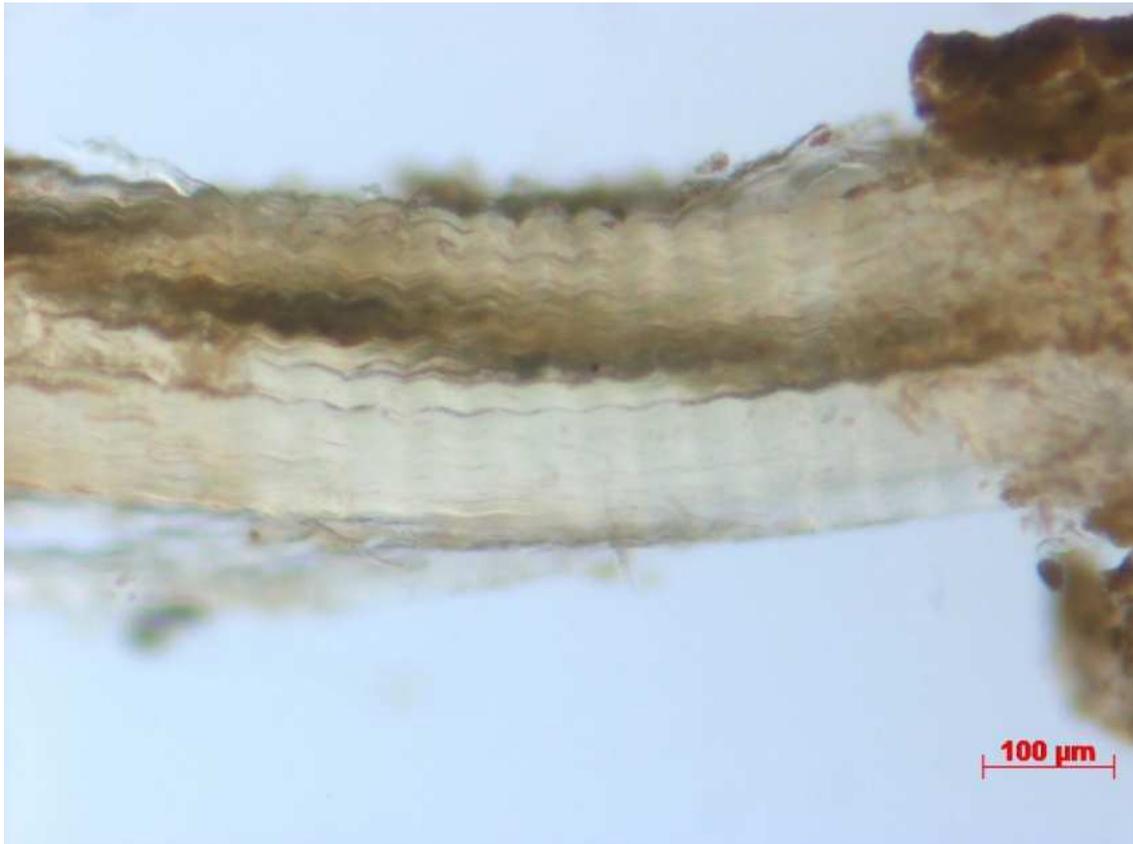
Abb. 4: Aufnahme unter dem Mikroskop, 10-fache Vergrößerung von PW7 Probe 3. Gut erkennbar ist die wellige Oberflächenstruktur und nur leichte Auflagerungen.

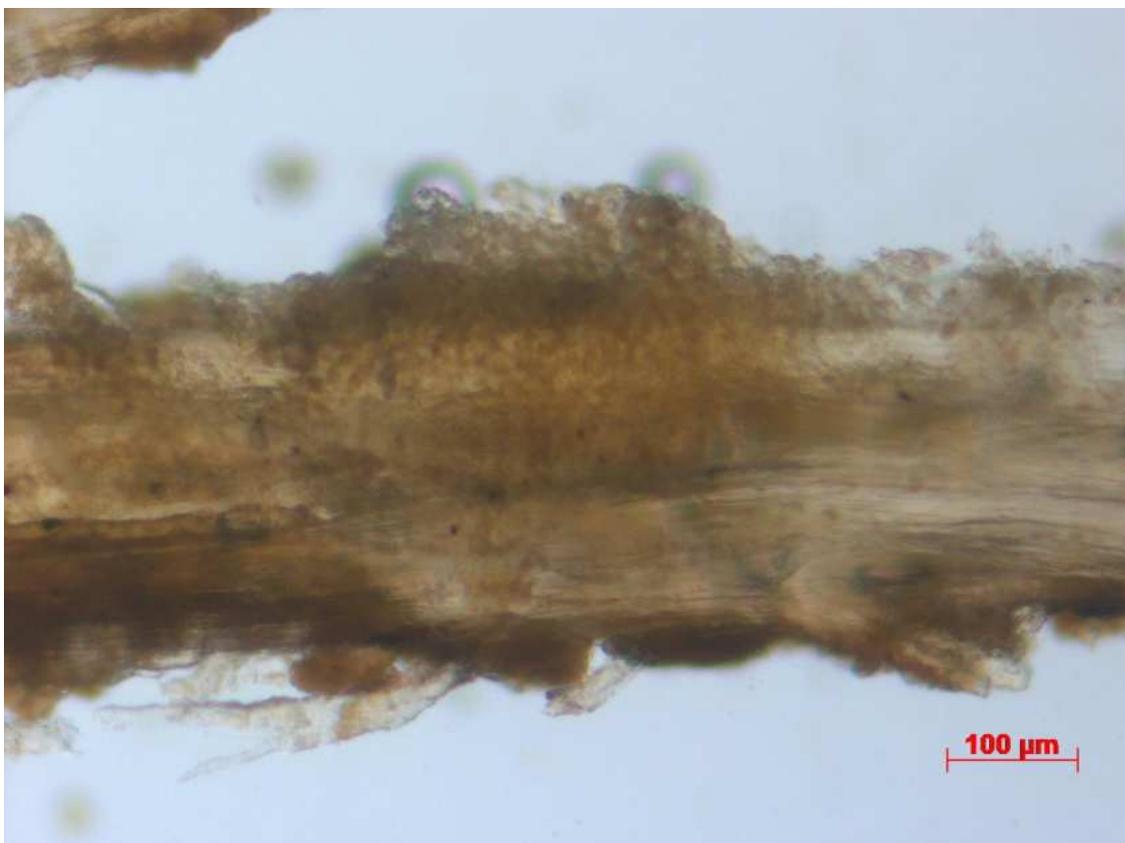
Abb. 5: Aufnahme unter dem Mikroskop, 20-fache Vergrößerung von PW7 Probe 2. Es sind deutliche Auflagerungen erkennbar.

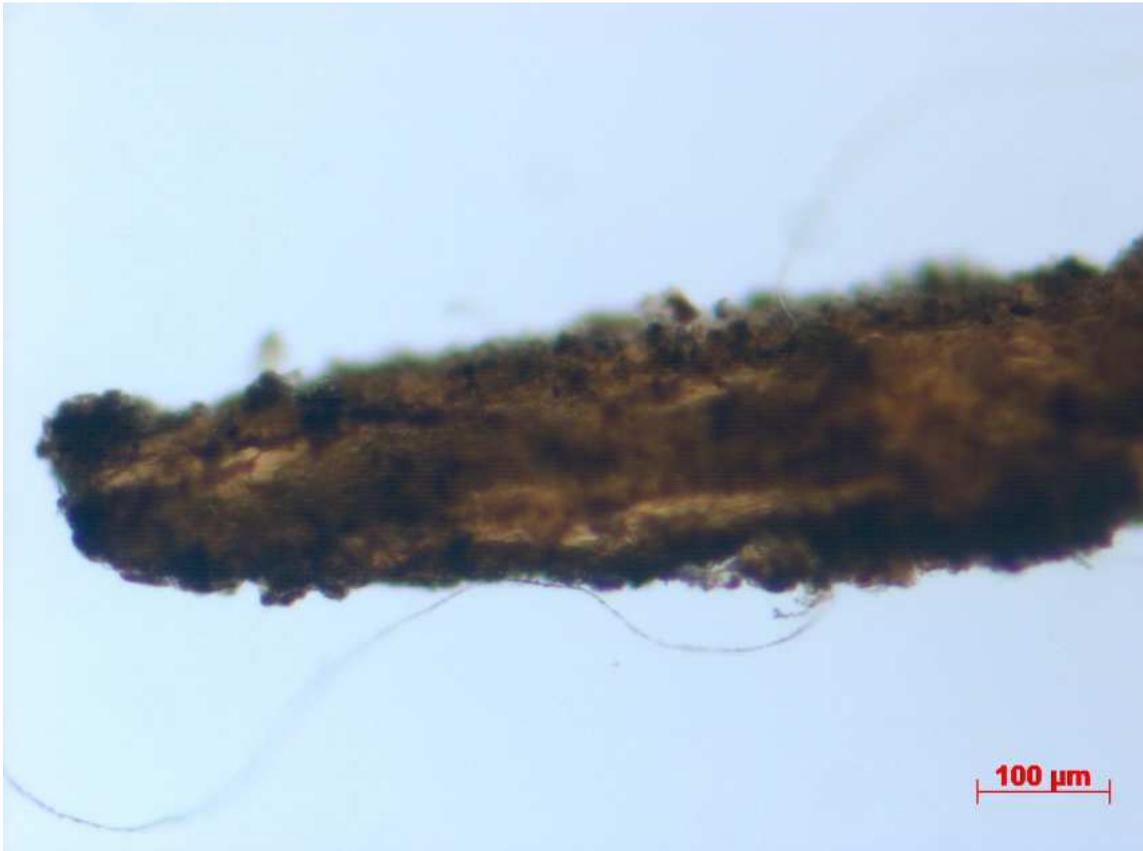
Abb. 6: Aufnahme unter dem Mikroskop, 20-fache Vergrößerung von PW 9 Probe 2. Es sind deutlich braune bis fast schwarze Auflagerungen erkennbar. Dadurch wird die eigentliche Faserstruktur vollständig verdeckt.

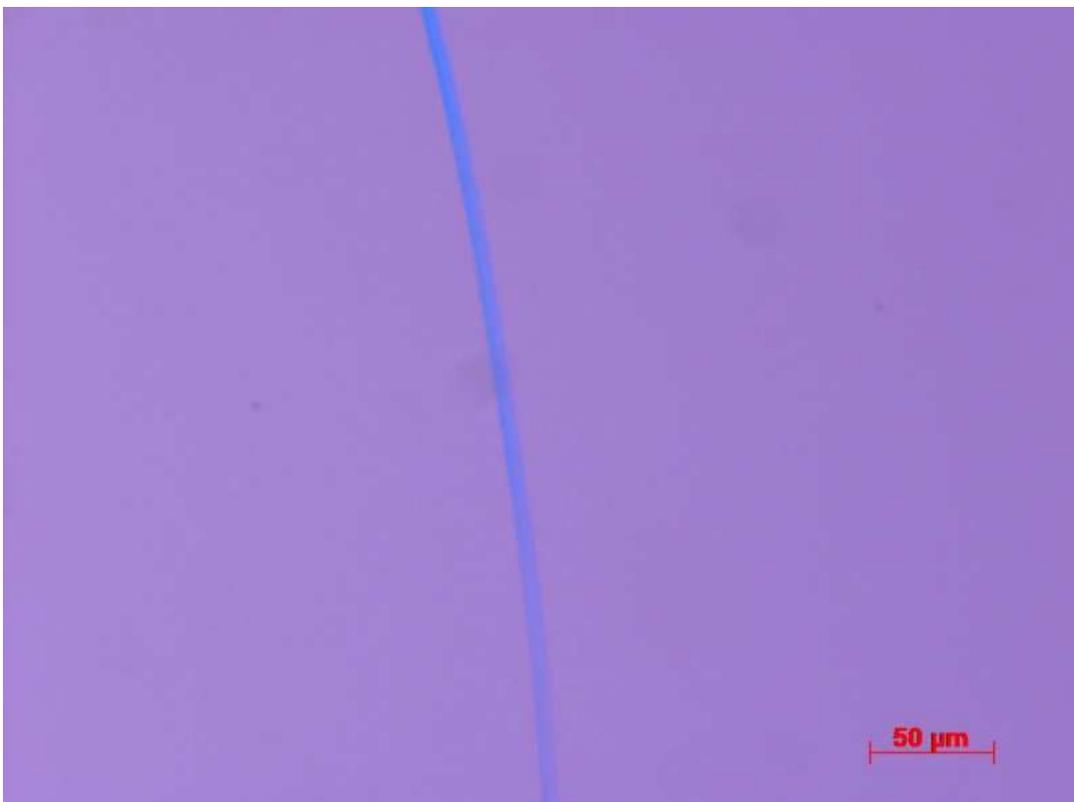
Abb. 7: Aufnahme unter dem Mikroskop bei polarisiertem Licht, 20-fache Vergrößerung von PW 3 Probe 3. In stehender Position ist eindeutig die blaue Farbe sichtbar und deutet damit auf eine Hanffaser hin.

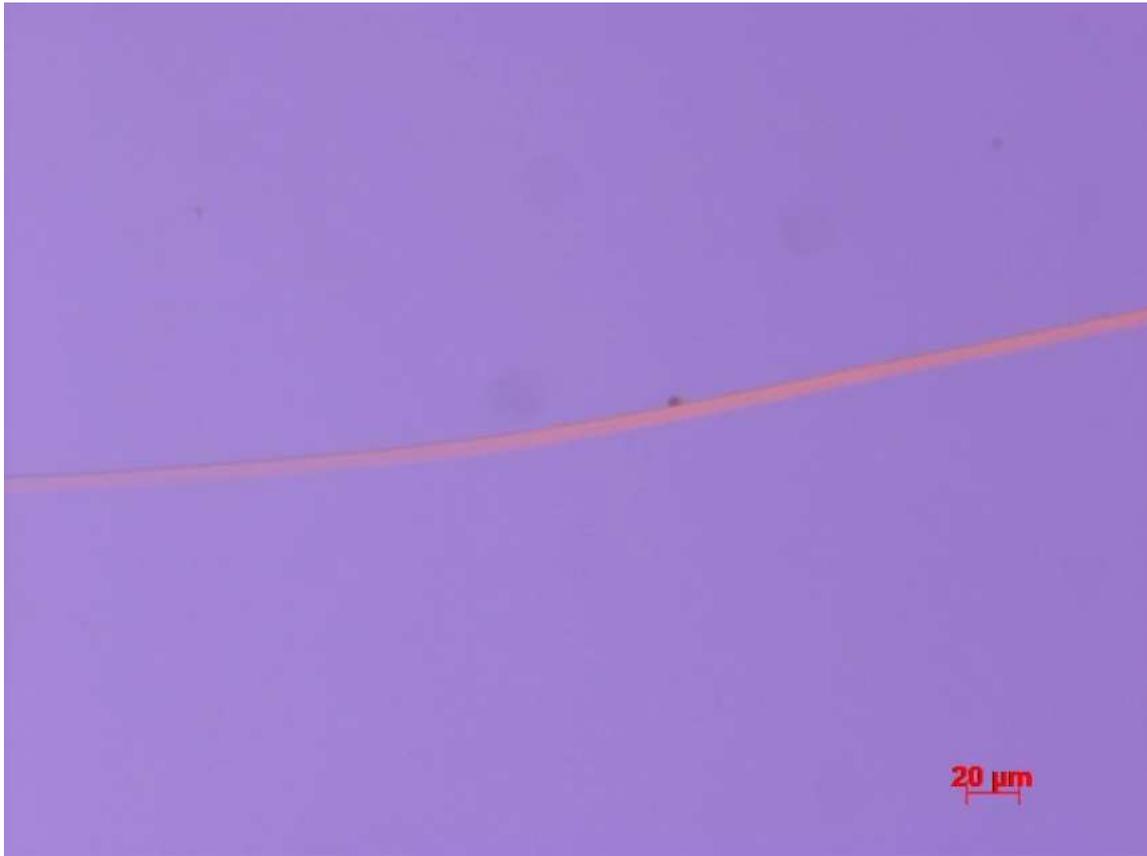
Abb. 8: Aufnahme unter dem Mikroskop bei polarisiertem Licht, 20-fache Vergrößerung von PW3 Probe 3. In liegender Position ist das rote Aufleuchten erkennbar.

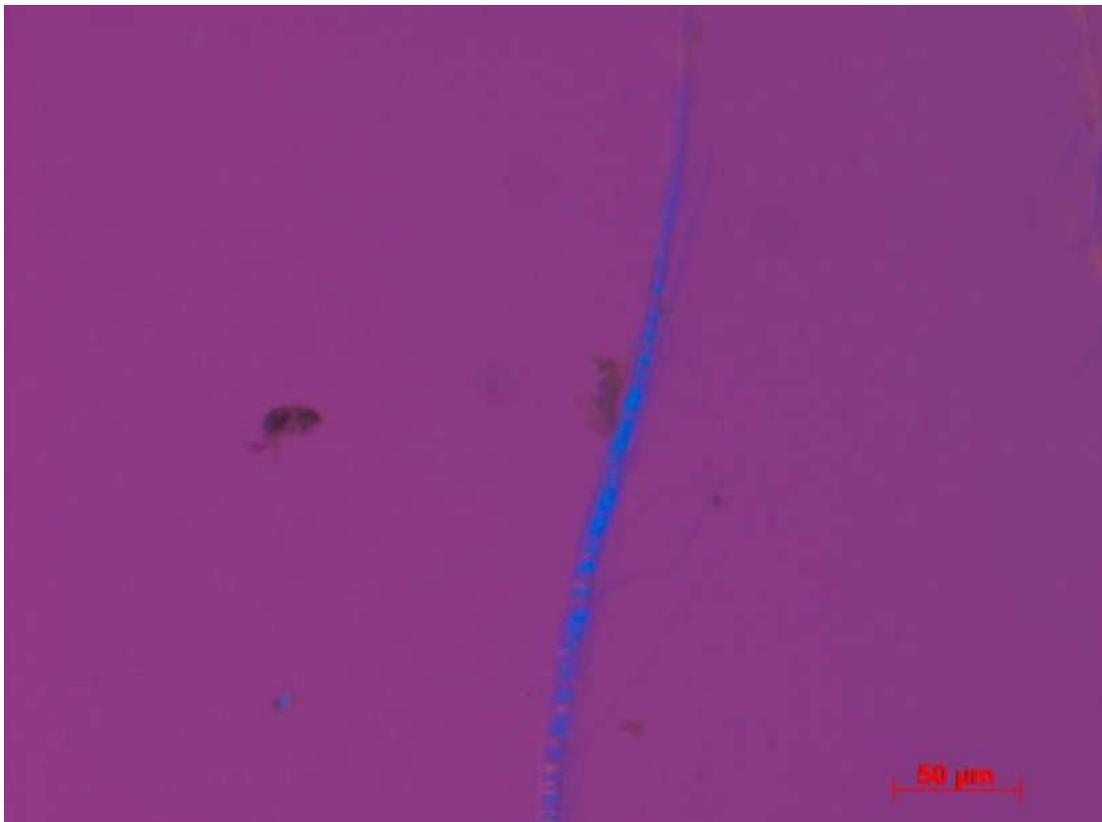
Abb. 9: Aufnahme unter dem Mikroskop bei polarisiertem Licht. 20-fache Vergrößerung von PW 6 Probe 1. Wie bei Abb. 7 ist auch hier in stehender Position die blaue Farbe erkennbar.

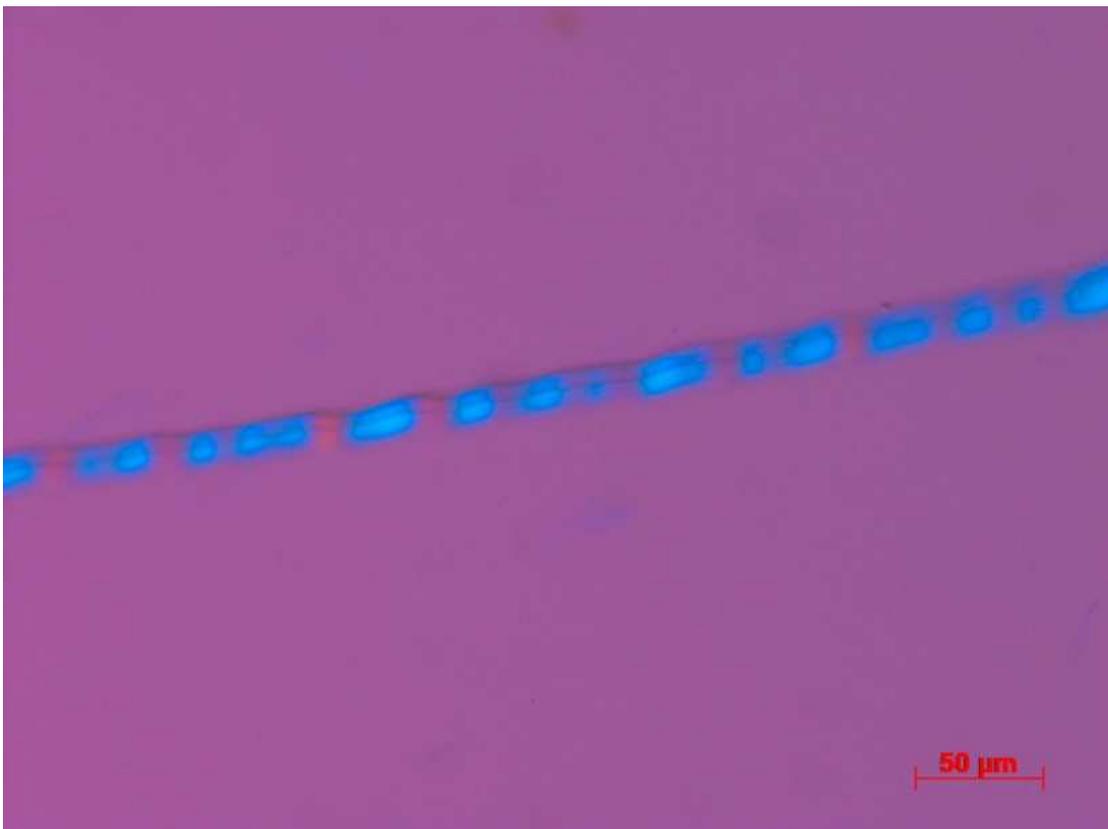
Abb. 13: Mikroskopaufnahme unter polarisiertem Licht bei 20-facher Vergrößerung von PW 7 Probe 1. Hier wird durch die wellige Oberflächenstruktur der Faser beide Farben angezeigt, was eine Zuordnung erschweren kann.

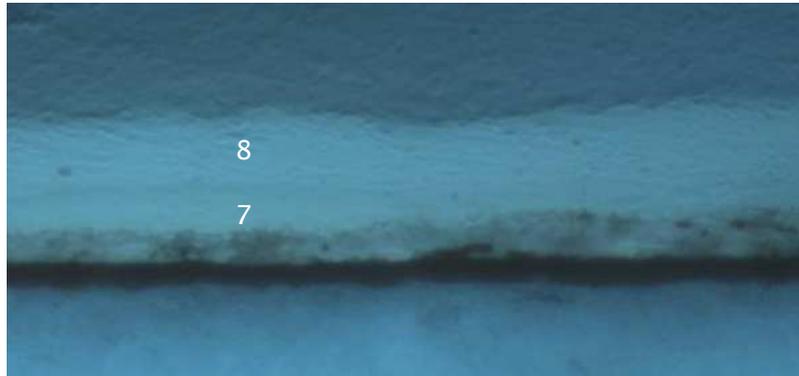
Abb. 7 : Detailansicht oberster Überzug (50:1 | UV)

Nr.	Schicht	Beschreibung
8	Überzug 2	Durchgehende transparent bzw. dunkel erscheinende, dicke Schicht; unter UV bläulich fluoreszierend; Schichtdicke ca. 30 µm

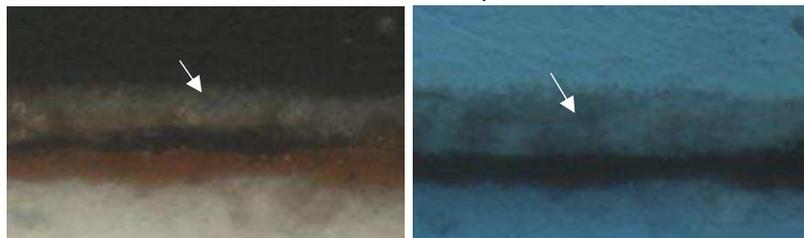
Abb. 9 : Detail Farbschichten (50 : 1 | VIS (links) | UV (rechts))

6	Braune Schicht	Durchgehende braune Schicht mit bunten und schwarzen kleineren Partikeln; unter UV nur schwach fluoreszierend; durchschnittliche Schichtdicke: ca. 10 µm
---	----------------	--

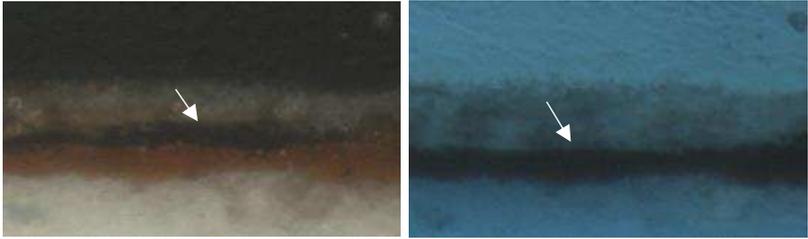
<p>Abb. 10 : Detail Farbschichten (50 : 1 VIS (links) UV (rechts))</p>	
<p>4 Schwarze Schicht bzw. Metallauflage</p>	<p>Durchgehende, hauchdünne Schicht, unter UV schwarz - im HF kann die Schicht als Metallauflage identifiziert werden.</p>

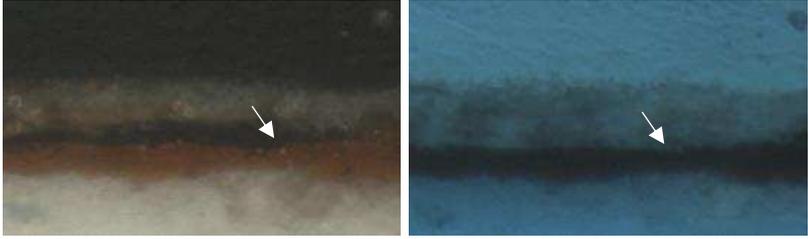
<p>Abb. 11 : Detail Metallauflage (50 : 1 VIS (links) UV (rechts))</p>

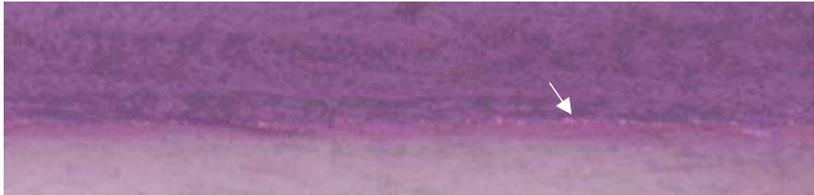
<p>Abb. 12 : Detail Metallauflage (10 : 1 HF)</p>	
<p>3 Rötlich-braune Schicht</p>	<p>Durchgehende, dünne, rötlich-braune, homogene Schicht mit minimalen dunklen Partikelchen; unter UV schwarz</p>

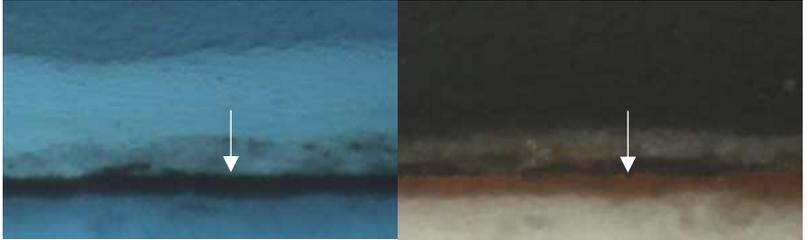
<p>Abb. 13 : Detail röt.-br. Schicht (50 : 1 UV (links) VIS (rechts))</p>	
<p>2 Grundierung</p>	<p>Durchgehende Grundierung mit mehrschichtigem Aufbau; im unteren Bereich gräulich, im oberen Bereich weiß erscheinend; unten sehr homogen (kaum Einschlüsse), oben mit wenigen Einschlüssen. Unter UV leichte Fluoreszenz zwischen einzelnen Aufträgen (augenscheinlich min. 5 Schichten); durchschnittliche Gesamtschichtdicke: ca. 660 µm (max. 815 µm); oberste, hellere Schicht: ca. 175 µm</p>

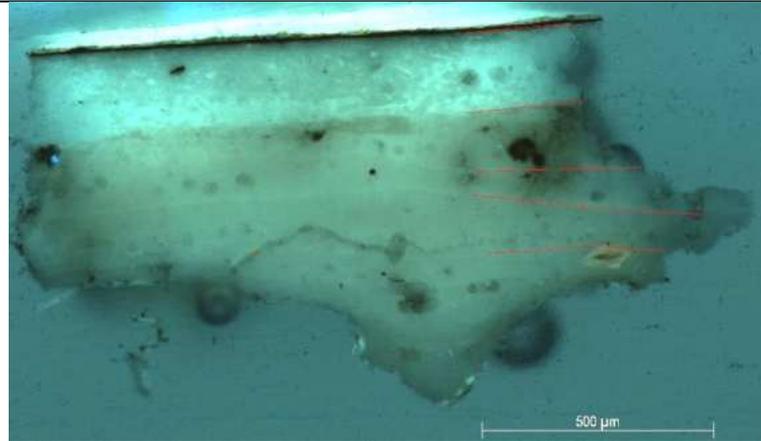
Abb. 14 : Detail Grundierung (5 :1 | UV (links) | VIS (rechts))

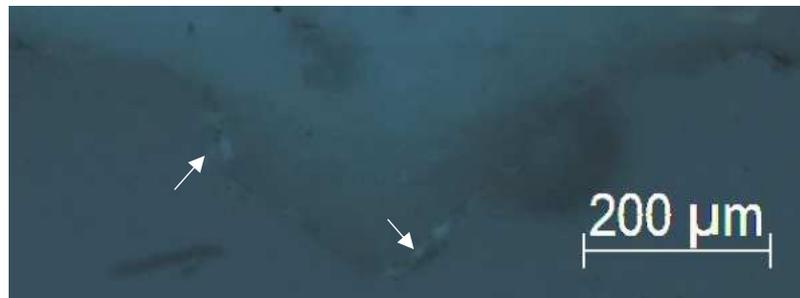
| 1 | Transparente Schicht | Partielle, transparente, sehr dünne Schicht (vermutlich Bindemittel), unter UV bläulich fluoreszierend mit kleinen schwarzen Partikeln. |

Abb. 15 : Detail fluoreszierende partielle Schicht (5 :1 | UV)

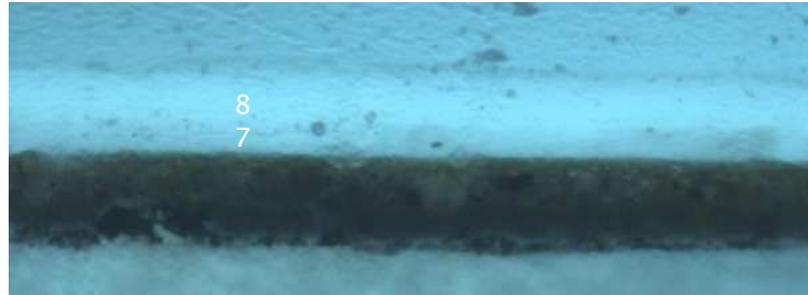
Nr.	Schicht	Beschreibung
7	Überzug 2	Durchgehende transparent bzw. dunkel erscheinende, dicke Schicht; unter UV bläulich fluoreszierend. Am oberen Rand eine sehr dunkle Ansammlung –vermutl. Schmutzschicht (siehe Nr. 7); durchschnittliche Schichtdicke: ca. 15 µm
6	Überzug 1	Durchgehende transparent bzw. dunkel erscheinende, dünne Schicht; unter UV bläulich fluoreszierend. Am oberen Rand eine sehr dünne dunkle Ansammlung (ggf. Schmutzschicht?); durchschnittliche Schichtdicke: ca. 9 µm

Abb. 7 : Detail Überzüge (20:1 | UV)

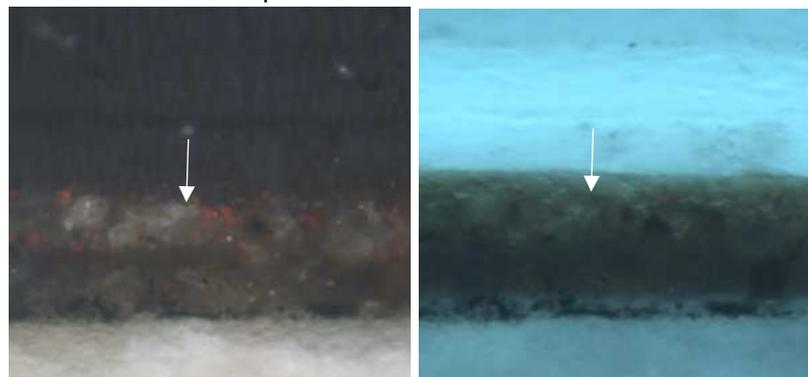
6	Reste von transp. Schicht	Kleine Bereiche mit dünner transp. Schicht; unter UV gelblich/bräunlich (fluoresz.?) – ggf. Reste eines alten Überzugs
5	Braune Schicht	Durchgehende, hellbraune Schicht mit roten, weißen und schwarzen Partikeln; unter UV braun mit Einschlüssen; vereinzelte große bläulich-grüne Partikel; durchschnittliche Schichtdicke: ca. 15 µm

Abb. 8 : Detail braune Schicht (50 : 1 | VIS (links) | UV (rechts))

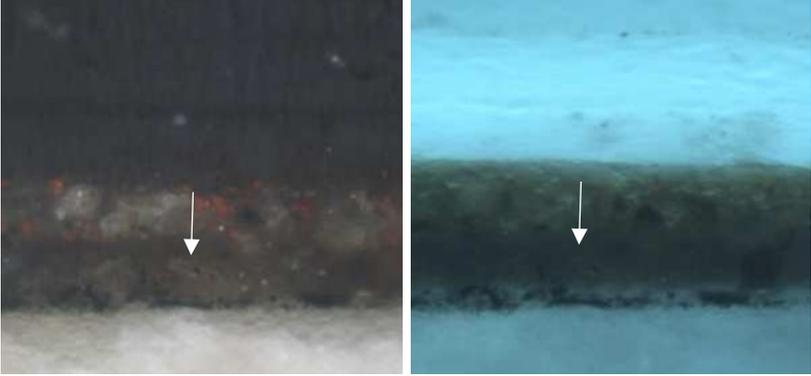
4	Dunkelbraune Schicht	Durchgehende, homogene, dunkelbraune Schicht (kaum Einschlüsse), unter UV sehr homogen und dunkel, durchschnittliche Schichtdicke: ca. 18 μm

Abb. 9 : Detail dunkelbraune Schicht (50 : 1 VIS (links) UV (rechts))		
3	dunkle Schicht	Partiell wirkende, sehr dünne und körnige, dunkle Schicht; unter UV schwarze, eingeschlossene Partikelchen, eingebettet in blau-grau fluoreszierende Schicht

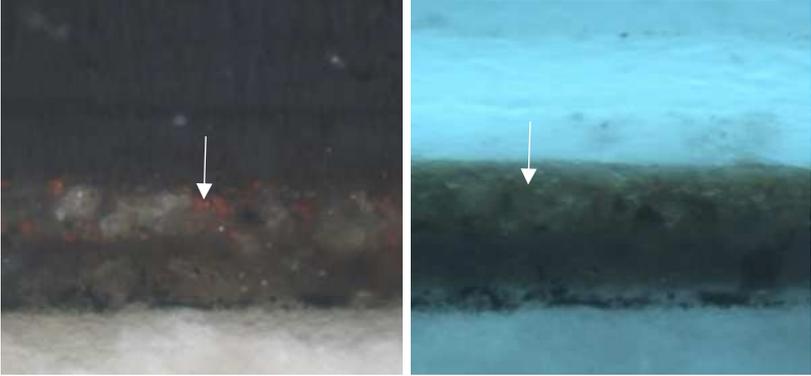
Abb. 10 : Detail dunkle Schicht (20 : 1 VIS (links) UV (rechts))		
2	Grundierung	Durchgehende Grundierung mit mehrschichtigem Aufbau; im unteren 1/5 gräulich, darüber creme-weiß erscheinend; unten eher homogen (mit homogenen weißen Einschlüssen), oben ebenfalls mit weißen Einschlüssen, partiell aber auch verdichteten Bereichen. Unter UV fluoresziert der Übergang zwischen dem unteren 1/5 sowie den darüber liegenden Schichten bläulich; leichte Fluoreszenz zwischen einzelnen Aufträgen darüber (augenscheinlich min. 3 Schichten); durchschnittliche Gesamtschichtdicke: ca. 730 μm (max. 820 μm)

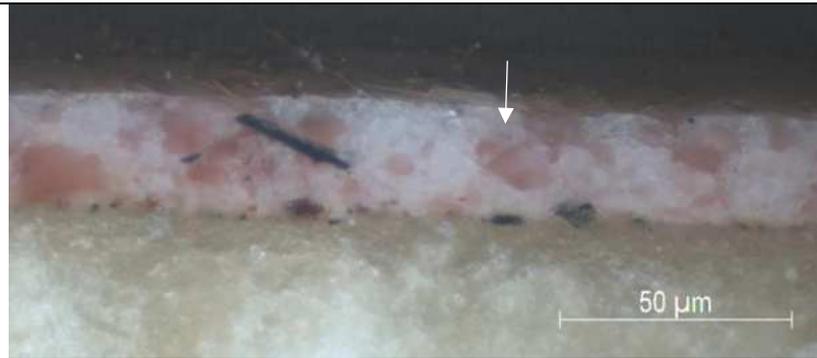
Nr.	Schicht	Beschreibung
6	Überzug 2	Durchgehende transparent bzw. dunkel erscheinende, dicke Schicht; unter UV bläulich fluoreszierend. Am oberen Rand eine sehr dunkle Ansammlung –vermutl. Schmutzschicht (siehe Nr. 5); durchschnittliche Schichtdicke: ca. 17 μm
5	Überzug 1	Durchgehende transparent bzw. dunkel erscheinende, dünne Schicht; unter UV bläulich fluoreszierend. Am oberen Rand eine sehr dünne dunkle Ansammlung (ggf. Schmutzschicht?); durchschnittliche Schichtdicke: ca. 8 μm
<p>Abb. 9 : Detail Überzüge (50 : 1 UV)</p>		
4	Rosafarbene Schicht	Durchgehende, inhomogene rosa Schicht mit zahlreichen rötlichen Einschlüssen/orange-roten Partikeln; unter UV fluoreszierend; durchschnittliche Schichtdicke: 23 μm

Abb. 10 : Detail rosa Schicht (50 : 1 | VIS)

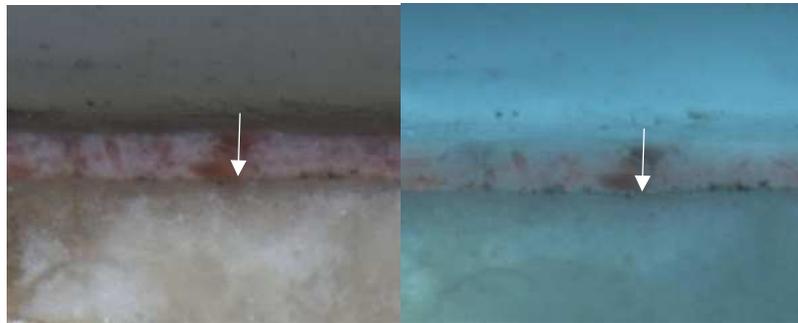
| 3 | dunkle Schicht | Partiell wirkende, sehr dünne und körnige, dunkle Schicht mit schwarzen und roten Partikeln; unter UV schwarze/rote Partikel, eingebettet in blau-grau fluoreszierende Schicht |

Abb. 11 : Detail dunkle Schicht (10 : 1 | VIS (links) | UV (rechts))

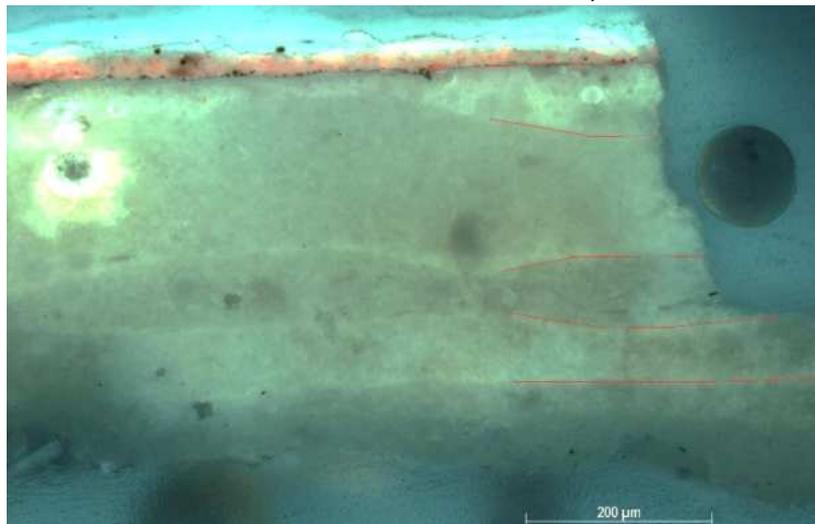
| 2 | Grundierung | Durchgehende Grundierung mit mehrschichtigem Aufbau; im unteren 1/5 gräulich, darüber creme-weiß erscheinend; unten eher homogen (mit homogenen weißen Einschlüssen), oben ebenfalls mit weißen Einschlüssen, partiell aber auch verdichteten Bereichen. Unter UV leichte Fluoreszenz zwischen den einzelnen Aufträgen (augenscheinlich ca. 5-6 Schichten), durchschnittliche Gesamtschichtdicke: ca. 420 µm |

Abb. 12 : Detail Grundierung (5 : 1 | VIS (links) | UV (rechts))

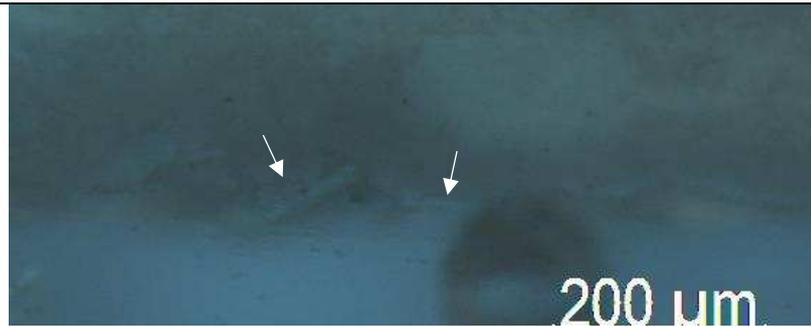
| 1 | Transparente Schicht | Partielle, transparente, sehr dünne Schicht (vermutlich Bindemittel), unter UV bläulich fluoreszierend |

Abb. 13 : Detail fluoreszierende partielle Schicht (5 :1 | UV)

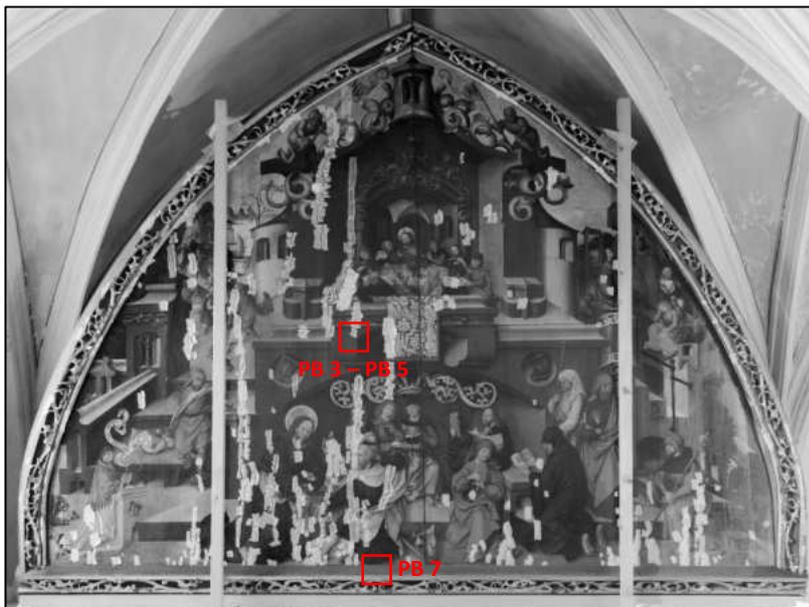
Abbildung 3: Kartierung der Probeentnahmestellen auf der Tafelbildvorderseite (Bild: BLfD, Giorgia Petta, 2022).

In Abbildung 3 sind die Probeentnahmestellen auf der Tafelbildvorderseite dargestellt. Wie zu Beginn erwähnt, sollen bei den Untersuchungen v. a. die im Tafelbild verwendeten Materialien, insbesondere die eingesetzten Binde- und Farbmittel, bestimmt werden. Zu diesem Zweck wurden an zentraler Position des Bildes mehrere Materialproben entnommen. Bei der Wahl der Probenentnahmestelle wurde zum einen darauf geachtet, dass ein im Gesamtbild häufig vorkommender Farbton vorliegt. Auf diese Weise soll die Repräsentanz der Untersuchungsergebnisse erhöht werden. Zum anderen sollten an der entsprechenden Stelle möglichst keine Überarbeitungen im Zuge zurückliegender Restaurierungsmaßnahmen durchgeführt worden sein, um möglichst die originalen Bildmaterialien zu analysieren. Die entsprechend gewählte Probenentnahmestelle befindet sich darstellungsbezogen an einem Architekturelement mit dunkelbrauner bis grünlicher Farbgebung und wies zum Zeitpunkt der Beprobung bereits eine erhebliche Schollenbildung mit stellenweiser Abplatzungserscheinung auf

(siehe Abbildung 3 und Abbildung 6). Dementsprechend wurde die Schadstelle bereits durch vorherige Restaurierungsmaßnahmen u. a. durch Aufbringen von Japanpapier notgesichert. Zur Ermittlung der genauen Schichtabfolge und deren elementarer Zusammensetzung an der gewählten Entnahmestelle wurde zunächst eine Farbscholle mit komplettem Schichtaufbau (Probe PB 3) entnommen. Neben der entsprechenden Untersuchung unter dem Rasterelektronenmikroskop soll aus dieser Farbscholle darüber hinaus auch das Probenmaterial für eine schwingungsspektroskopische Analyse der Malschicht gewonnen werden. In Abbildung 7 ist eine lichtmikroskopische Aufnahme der Vorder- und Rückseite der entnommenen Fassungssprobe dargestellt. Anschließend wurde an gleicher Stelle eine Schabeprobe der sich darunter bzw. daneben befindlichen hellen Grundierungsschicht entnommen (Probe PB 4).

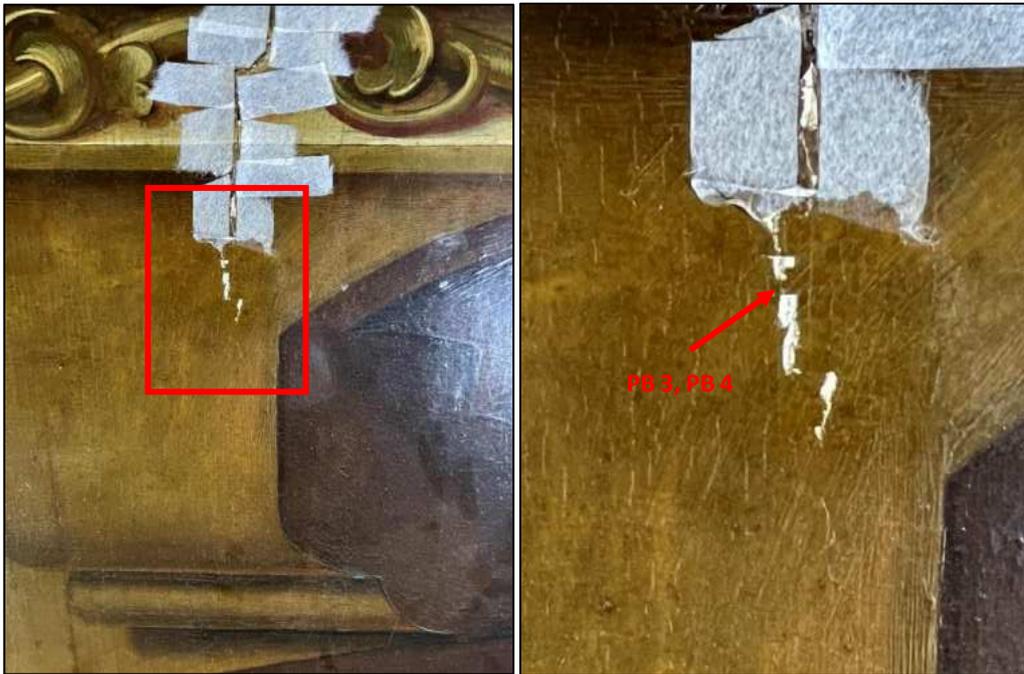
Abbildung 6: Aufnahmen der Probeentnahmestelle der Fassungsscholle PB 3 und der Grundierungsschabeprobe PB 4 auf der Tafelbildvorderseite (Bild: BLfD, Theresa Hilger, 2022).

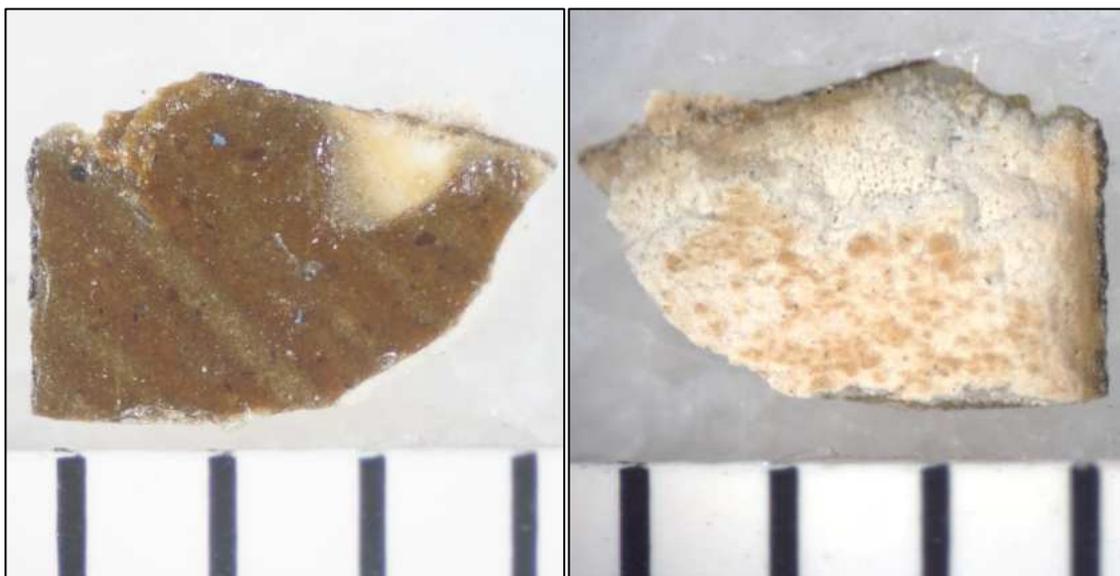
Abbildung 7: Lichtmikroskopische Aufnahmen der Vorder- (links) und Rückseite (rechts) der entnommenen Fassungsscholle (Probe PB 3) mit Millimetermaßstab in den unteren Bildbereichen.

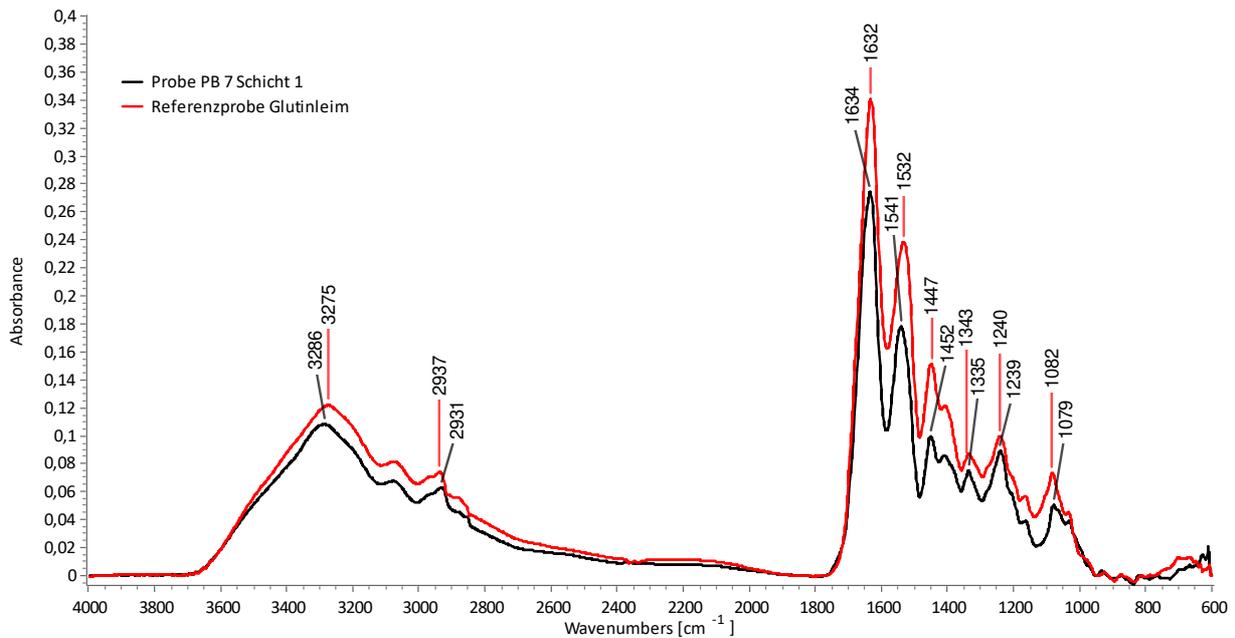
Abbildung 17: FTIR-Spektrum von Probe PB 7 Schicht 1 (Rahmenüberzug, schwarz) und Referenzspektrum von Glutinleim (rot). Alle Spektren wurden jeweils im ATR-Modus gemessen und grundlinienkorrigiert.

Im Zuge der Probenvorbereitung für die FTIR-Analyse der Rahmenüberzugsprobe PB 7 konnte unter dem Stereomikroskop eine untere und eine äußere Schicht separiert werden (siehe Abschnitt 2). In Abbildung 17 ist das FTIR-Spektrum der unteren, holzanliegenden Schicht von PB 7 dargestellt. Im kurzwelligen Bereich wird es von einer breiten O-H-Streckschwingung bei 3286 cm^{-1} dominiert.¹ Im langwelligen Spektralbereich fallen insbesondere drei Schwingungsbanden bei 1634 cm^{-1} , 1541 cm^{-1} und 1452 cm^{-1} auf. Diese können gemäß der spektralen Position und der abgestuften Intensitätsverteilung dem charakteristischen Amid-Triplett zugeordnet werden.¹ Dieses besteht aus der Amid I Bande für die entsprechende C=O-Streckschwingung, der etwas abgeschwächten Amid II Bande für eine Mischung aus C-N- und N-H-Schwingungen, sowie der noch etwas schwächeren Amid III Bande für zugehörige C-H-Schwingungen.¹ Der spektrale Vergleich mit dem Glutinleim-Referenzspektrum zeigt eine in allen Molekülschwingungen sehr gute Übereinstimmung mit dem Probenspektrum (siehe Abbildung 17). Aus diesem Grund kann hier von Glutinleim als Probenmaterial ausgegangen werden.

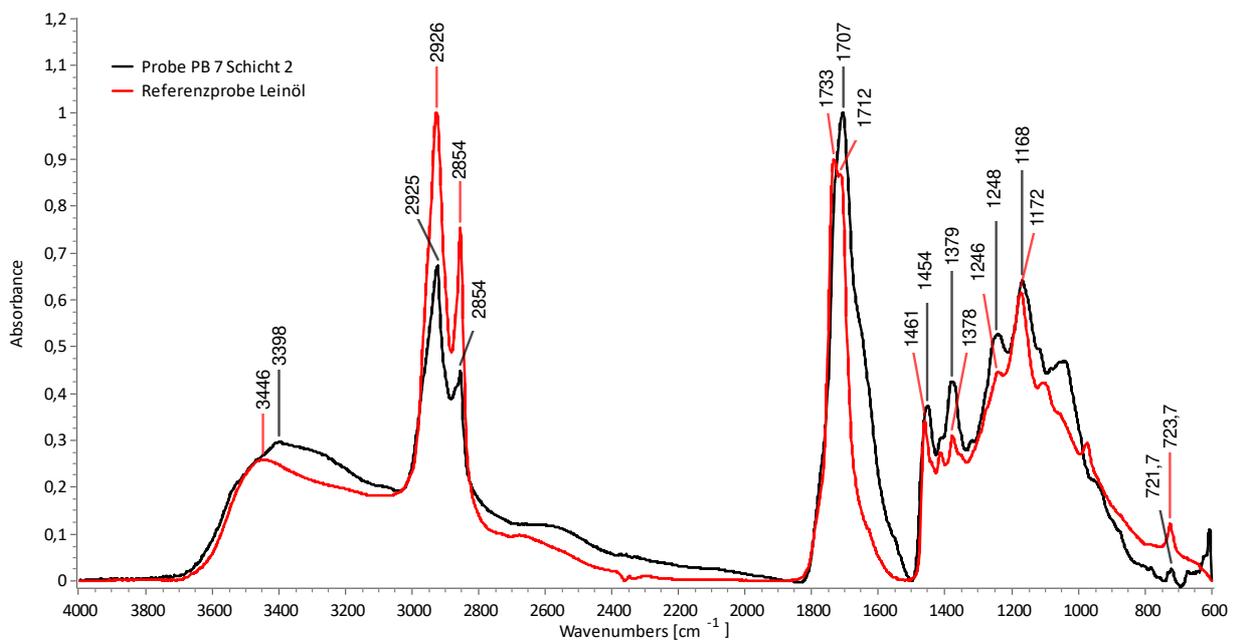
Abbildung 18: Normierte Darstellung des FTIR-Spektrums von Probe PB 7 Schicht 2 (Rahmenüberzug, schwarz) und des Referenzspektrums von Leinöl (rot). Das Probenspektrum wurde im ATR-Modus und das Referenzspektrum im Transmissionsmodus gemessen. Alle Spektren wurden grundlinienkorrigiert.

In Abbildung 18 ist das FTIR-Spektrum der separierten äußeren Schicht des Rahmenüberzugs PB 7 dargestellt. Das aufgenommene Spektrum weist im kurzwelligen Spektralbereich eine breite O-H-Valenzschwingungsbande bei 3398 cm^{-1} und die charakteristischen Absorptionsbanden für die C-H-Valenzschwingungen bei 2925 cm^{-1} sowie bei 2854 cm^{-1} auf.¹ Im langwelligen Messbereich dominiert die Carbonylstreckschwingungsbande bei 1707 cm^{-1} mit einem relativ starken Schulter-signal der C=C-Valenzschwingung bei ca. 1650 cm^{-1} das Spektrum.³ Im Bereich von 1500 cm^{-1} bis 1340 cm^{-1} sind charakteristische Signale von C-H-Biegeschwingungen mit zwei Maxima bei 1454 cm^{-1} und 1379 cm^{-1} zu erkennen.¹ Im sich daran anschließenden Spektralbereich von 1340 cm^{-1} bis 690 cm^{-1} können, analog zum Spektrum von PB 5, C-O-Schwingungsbanden mit einem Maximum bei 1168 cm^{-1} detektiert werden, welche nach spektraler Position und Intensitätsverteilung typisch für einige pflanzliche Öle sind.¹ Der in Abbildung 18 dargestellte Vergleich mit dem FTIR-Spektrum einer gealterten Leinöl-Referenzprobe zeigt, dass das Probenspektrum der äußeren Schicht von PB 7, ähnlich wie im Fall des aufgenommenen Spektrums der Firnisprobe PB 5, eine sehr hohe Übereinstimmung aufweist. Es fallen lediglich leichte Intensitätsabweichungen bei oben genannter C=C-Valenzschwingungsbande (1650 cm^{-1}), sowie bei einer C-H-Biegeschwingung (1379 cm^{-1}) und einer C-O-Streckschwingung (1248 cm^{-1}) ins Auge.¹ Außerdem sind leicht abweichende C-O-Valenzschwingungen im Bereich von 1125 cm^{-1} bis 910 cm^{-1} erkennbar.¹ Aus diesem Grund ist es auch hier möglich, dass ein anderes, dem

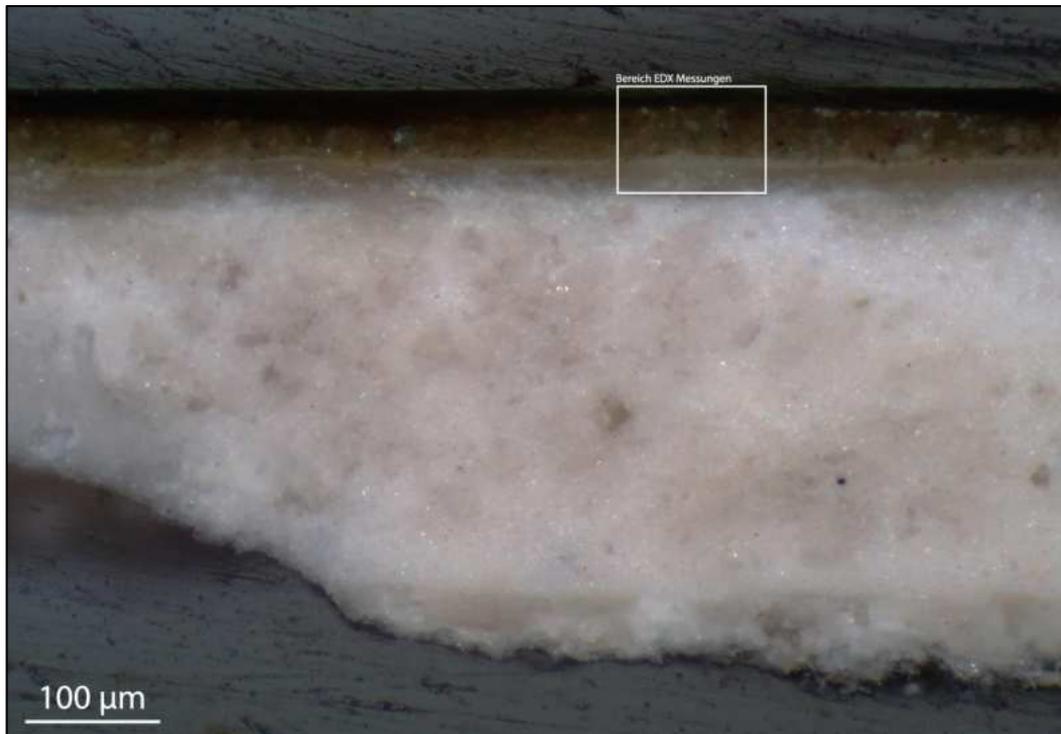
Abbildung 19: Ausschnitt aus der lichtmikroskopischen Aufnahme des in Acrylharz eingebetteten Querschliffs von Fassungsprobe PB 3. Die Markierung zeigt den ungefähren Aufnahmebereich der REM-BSE-Messung in Abbildung 20.

Sowohl in der lichtmikroskopischen Übersichtsaufnahme des untersuchten Querschliffausschnitts der Farbschollenprobe PB 3 (siehe Abbildung 19), als auch in der zugehörigen REM-BSE Detailaufnahme (siehe Abbildung 20) ist im Wesentlichen ein dreischichtiger Aufbau erkennbar. Auf die sehr breite untere Grundierung folgt eine vergleichsweise dünne und helle obere Grundierungsschicht. Darüber schließt sich die eigentliche Malschicht, welche unter dem Mikroskop dunkelbraun erscheint, an. Die anhand der REM-BSE-Aufnahme beobachteten durchschnittlichen Schichtkorngrößen fallen recht unterschiedlich aus. Während die dünne, obere Grundierungsschicht insgesamt sehr feinkörnig wirkt, weist die untere Grundierung im Schnitt etwas größere Körner auf. Die Malschicht wirkt insgesamt sehr heterogen und enthält neben einigen großen Farbmittelagglomerationen auch feinkörnigere Bestandteile, welche sich dazwischen anordnen. Die durchschnittliche Korngröße ist unter den betrachteten Schichten in der Malschicht am größten. Um Hinweise auf die im Holztafelbild verwendeten Farbmittel zu erlangen, wurden die elementanalytische Zusammensetzung einzelner Farbmittelkörner durch REM-EDX-Analysen ermittelt. In Abbildung 20 sind die entsprechenden Messstellen auf der REM-BSE-Aufnahme kartiert. Im Folgenden werden die erhaltenen EDX-Spektren diskutiert und interpretiert.

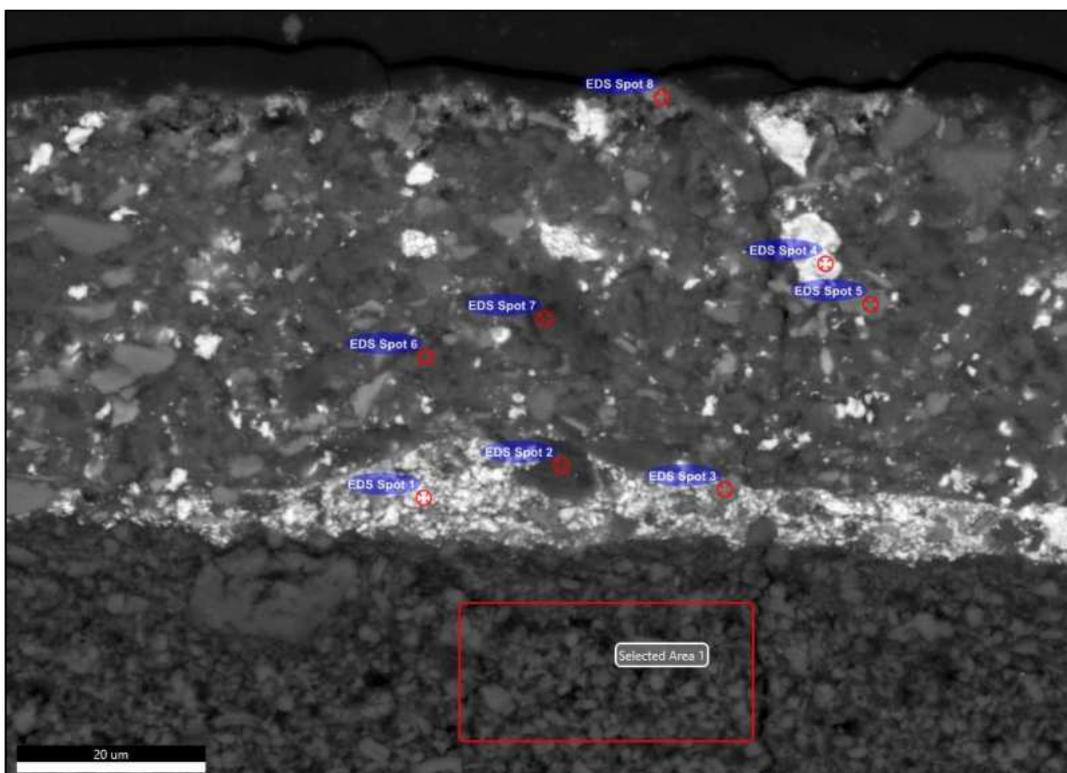
Abbildung 20: REM-BSE-Aufnahme eines Teilbereichs des Querschliffs von Fassungsprobe PB 3 mit Kartierung der EDX-Messstellen. Der Maßstab im Bildbereich unten links zeigt 20 µm.
