Abschlussbericht

DBU-Förderprojekt AZ: 37502/01

ANHANG

Entwicklung und modellhafte Anwendung einer in situ Befeuchtungsmethode mit Monitoringkonzept am Beispiel eines anthropogen geschädigten großformatigen Holztafelbildes

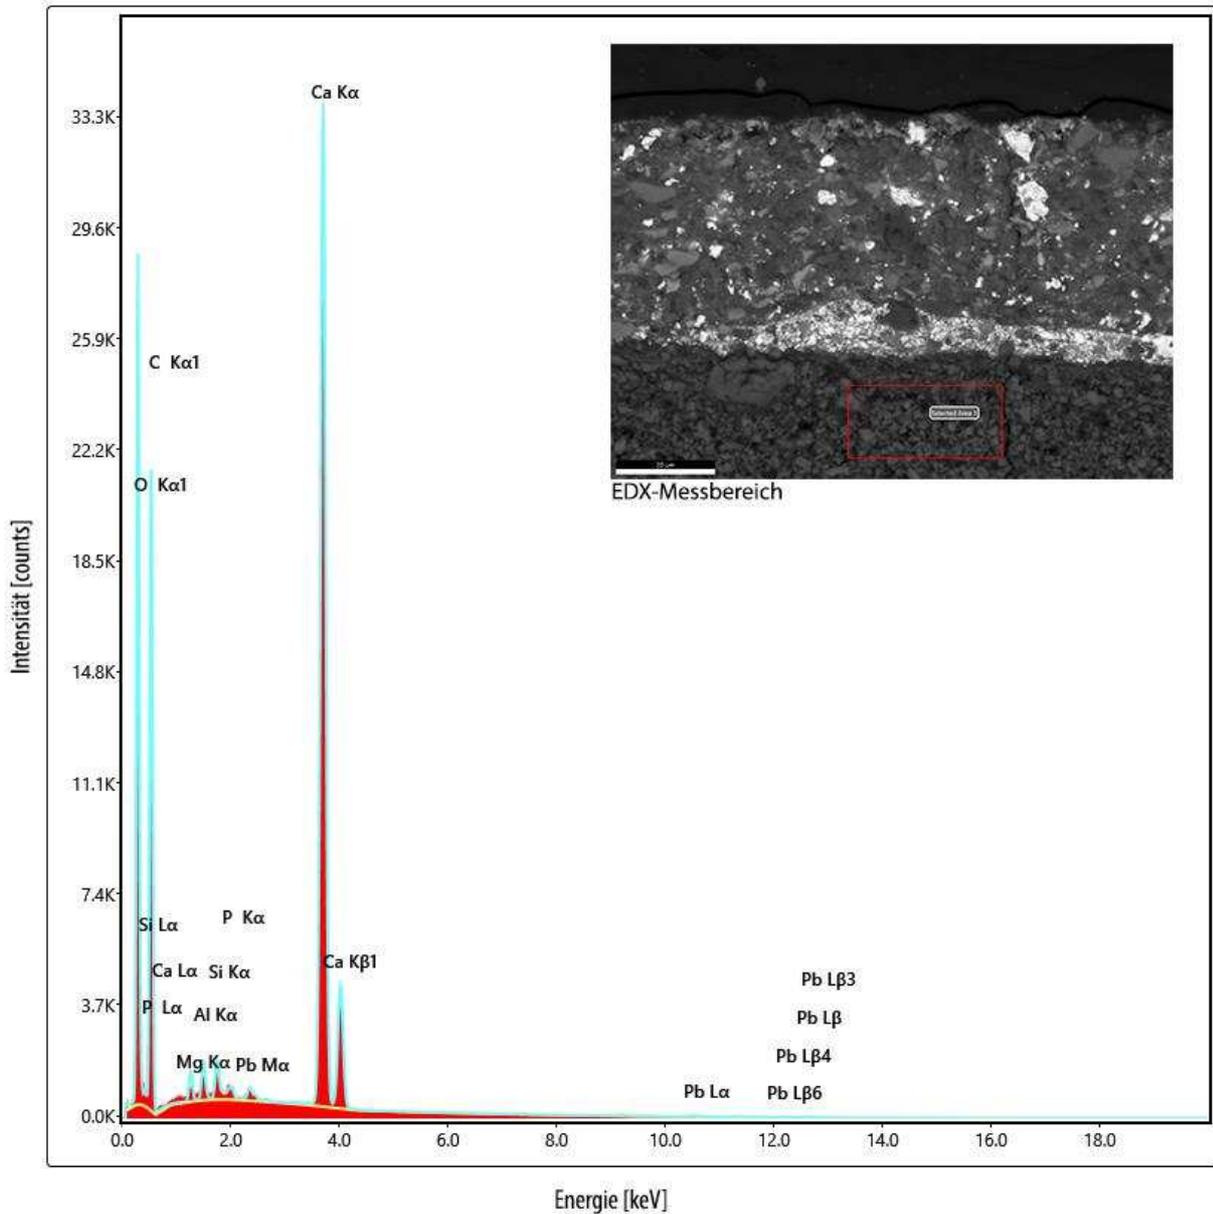
Abbildung 21: EDX-Spektrum der unteren Grundierungsschicht in Probe PB 3.

In Abbildung 21 ist das EDX-Spektrum der unteren Grundierungsschicht dargestellt. Als Hauptbestandteile werden hier Calcium, Kohlenstoff und Sauerstoff nachgewiesen. Stark untergeordnet bzw. als Spuren tauchen darüber hinaus noch Silicium, Blei, Phosphor, Aluminium und Magnesium im Spektrum auf. Anhand der Untersuchungsergebnisse der FTIR-Analyse (siehe Abschnitt 4.1.4) wurde bereits eine kreidehaltige Grundierung vermutet. Dies wird durch die hier aufgeführten Analyseergebnisse bestätigt, da die nachgewiesenen Hauptbestandteile stark auf CaCO_3 hindeuten. Das stark untergeordnete Blei könnte möglicherweise aus der benachbarten oberen Grundierungsschicht (siehe unten) migriert bzw. durch die Probenpräparation eingeschleppt worden sein.

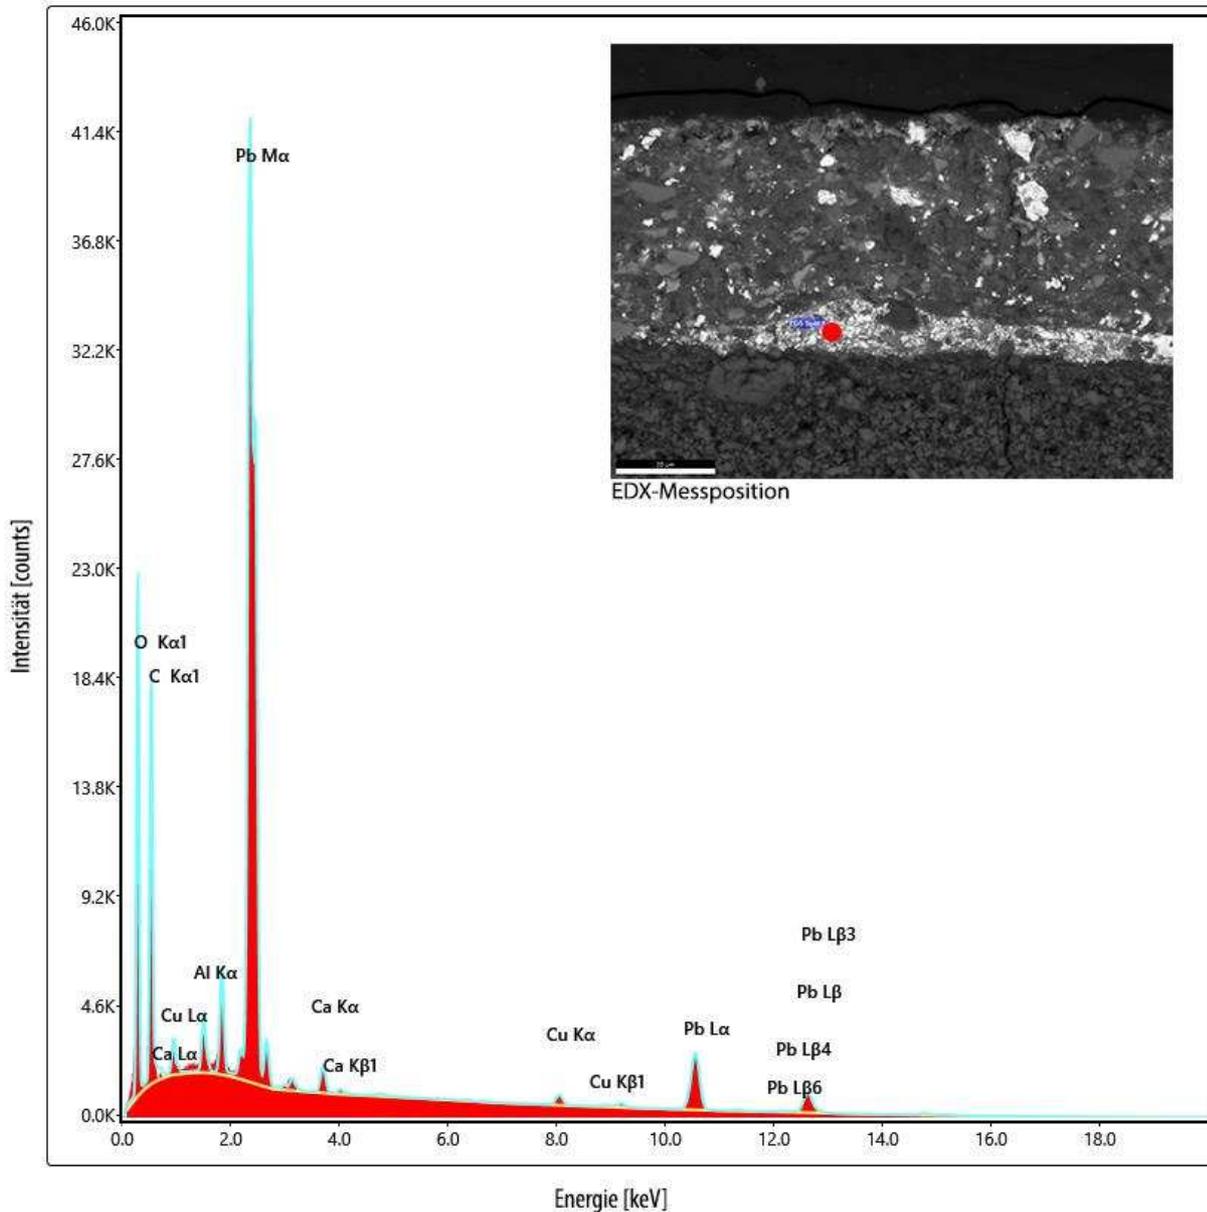
Abbildung 22: EDX-Spektrum der oberen Grundierungsschicht in Probe PB 3.

Das in Abbildung 22 abgebildete EDX-Spektrum der oberen Grundierungsschicht weist im Wesentlichen Blei, Sauerstoff und Kohlenstoff nach. Daneben enthält es noch schwächere Signale für Aluminium, Kupfer und Calcium, welche als untergeordnet bzw. stark untergeordnet klassifiziert werden können. In Kombination mit der hellen Farbgebung und der eher feinkörnigen Struktur weisen die nachgewiesenen Hauptbestandteile hier auf eine bleiweißhaltige Grundierung hin.⁴

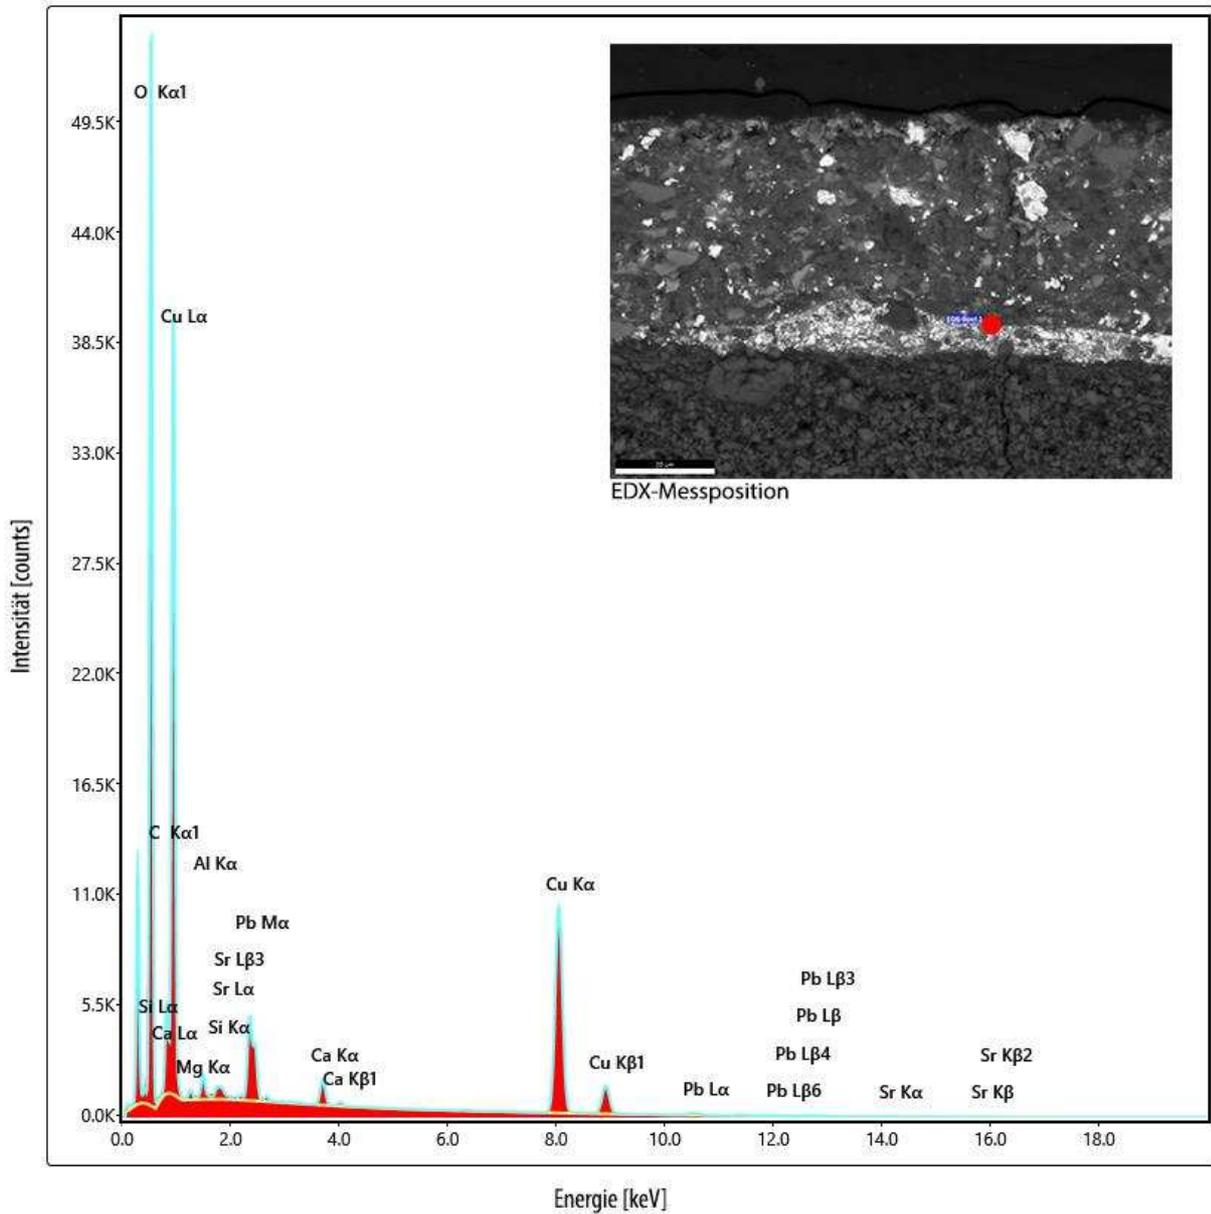
Abbildung 24: EDX-Spektrum eines kupferhaltigen Pigmentkorns zwischen Malschicht und oberer Grundierung von Probe PB 3.

Ebenfalls unmittelbar auf der oberen Grundierungsschicht befindet sich ein weiteres Farbmittelkorn, welches mittels REM-EDX analysiert wurde. Unter dem Lichtmikroskop zeigt das Korn eine auffällig grüne Farbigekeit. In Abbildung 24 ist das entsprechende EDX-Spektrum dargestellt. Als Hauptelemente können Sauerstoff, Kupfer und Kohlenstoff nachgewiesen werden. Daneben erscheinen untergeordnet noch Blei, Calcium, Magnesium und Strontium. Aufgrund der Farbigekeit und der nachgewiesenen Hauptelemente wird hier ein kupferhaltiges Pigment vermutet. Möglicherweise handelt es sich um ein Kupfercarbonat.⁴ Dies kann jedoch anhand des Spektrums nicht weiter verifiziert werden. Die nachgewiesenen Nebenelemente stammen sehr wahrscheinlich aus benachbarten Farbmittelbestandteilen.

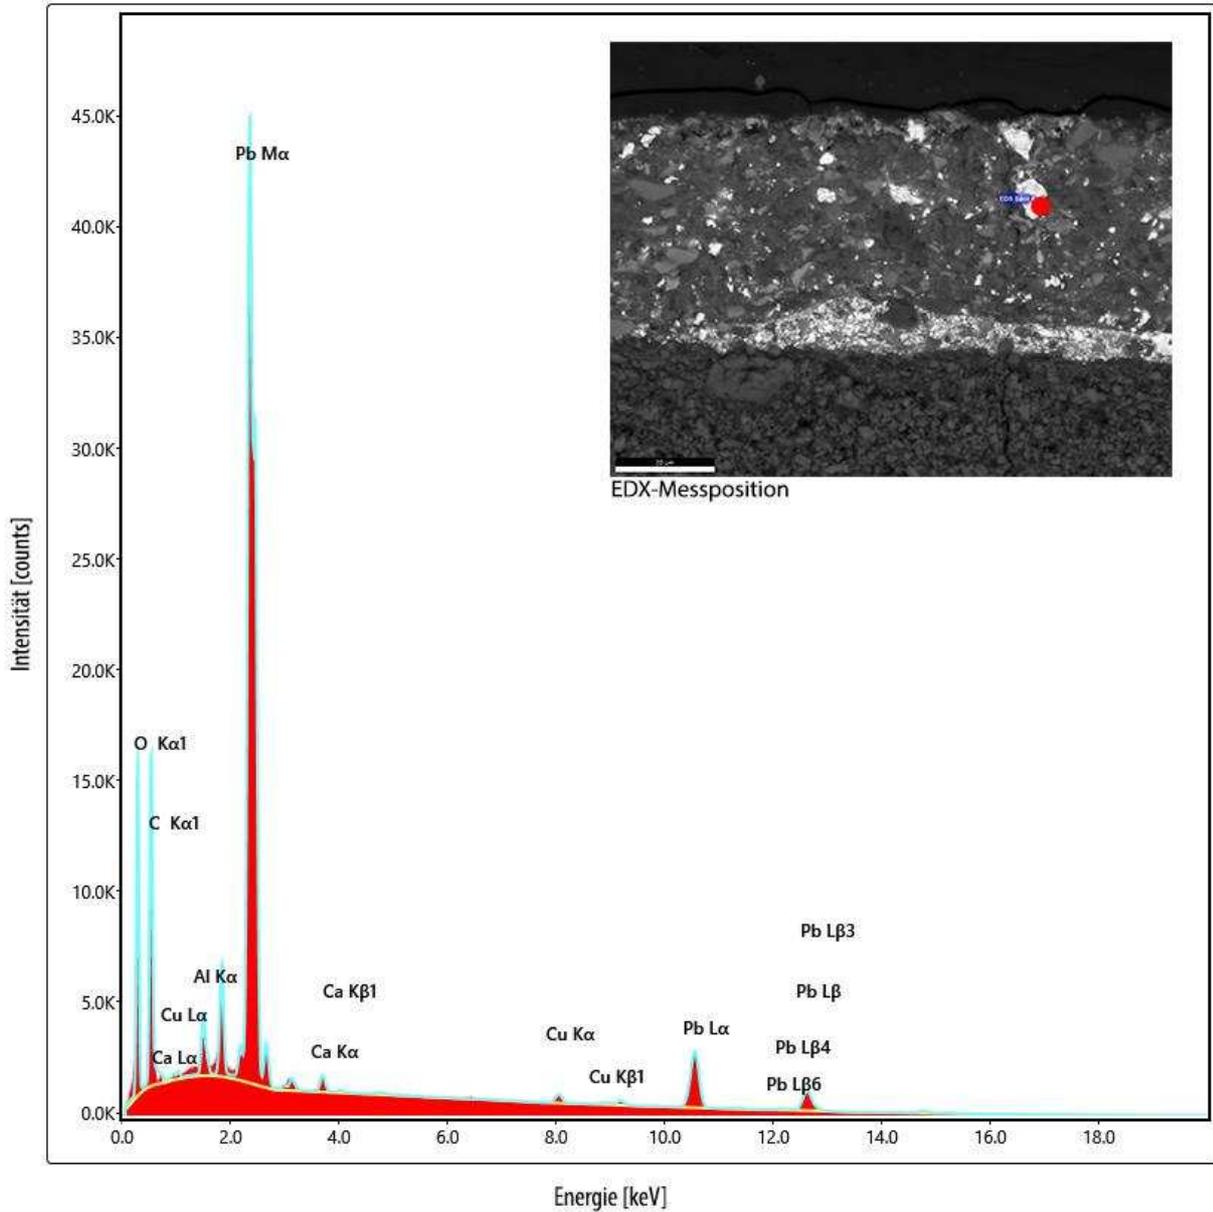
Abbildung 25: EDX-Spektrum eines mutmaßlichen Bleiweißkorns in der Malschicht von Probe PB 3.

In Abbildung 25 ist das EDX-Spektrum eines weißen Farbmittelkorns in der Malschicht abgebildet. Als Hauptelemente erscheinen Blei, Kohlenstoff und Sauerstoff. Daneben tauchen noch untergeordnet Aluminium, Kupfer und Calcium auf. Sowohl die nachgewiesenen Hauptbestandteile als auch die weiße Farbgebung deuten hier auf ein Bleiweißkorn in der Malschicht hin.⁴ Bei genauerer Betrachtung handelt es sich bei dem

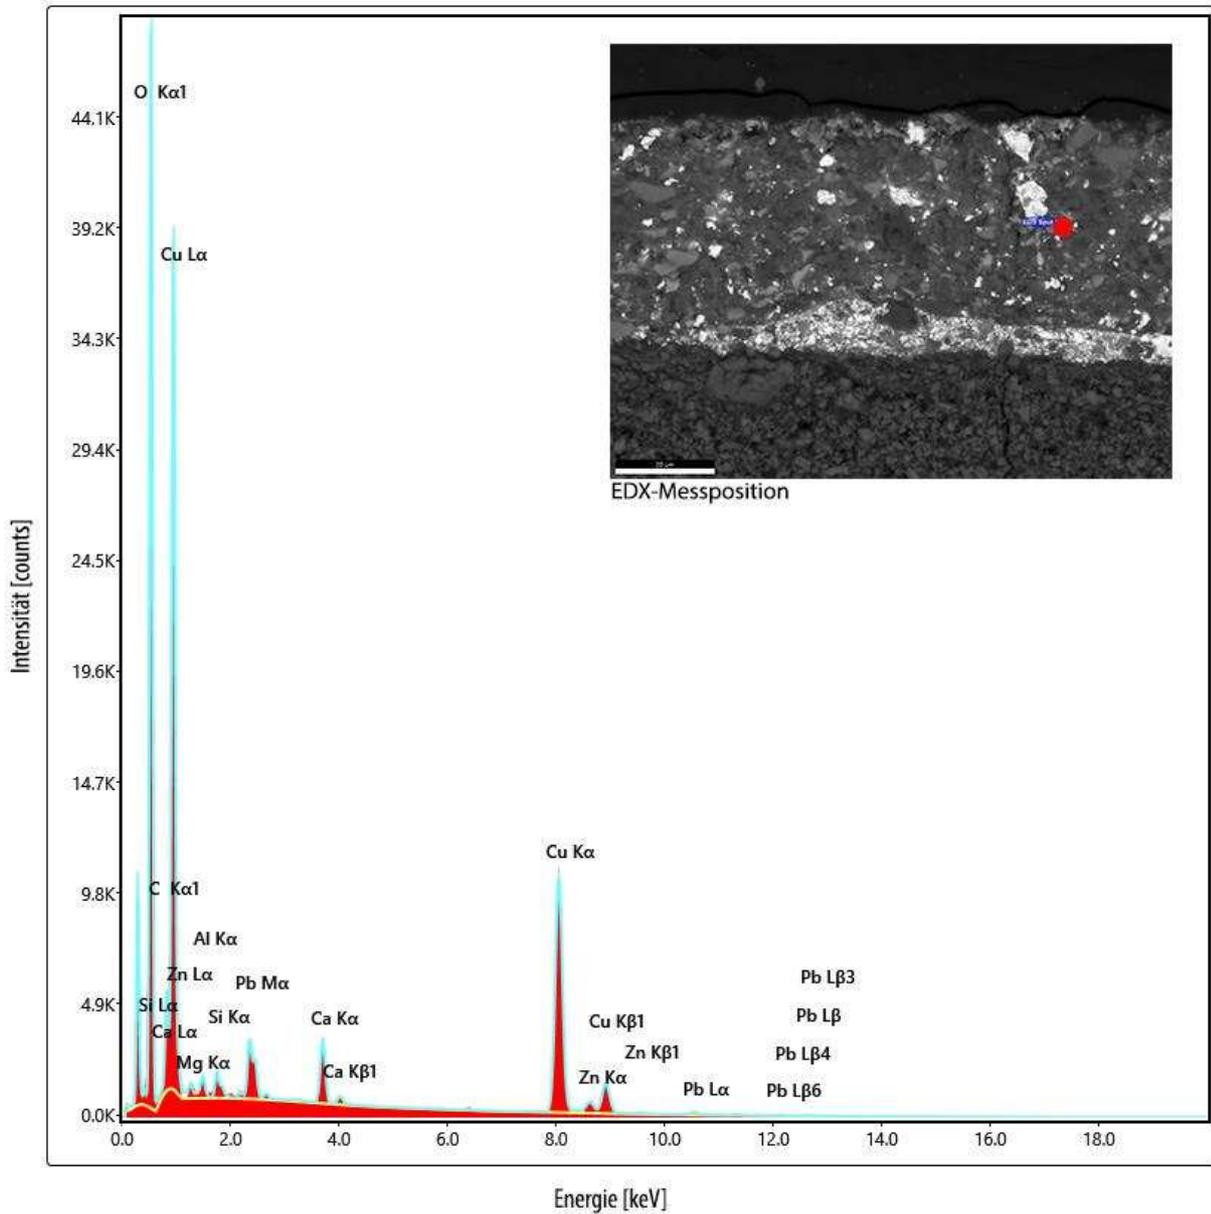
Abbildung 26: EDX-Spektrum eines kupferhaltigen Pigmentkorns in der Malschicht von Probe PB 3.

Abbildung 26 zeigt das EDX-Spektrum eines grünen Pigmentkorns in der Malschicht von Probe PB 3. Als Hauptelemente werden hier Sauerstoff, Kupfer und Kohlenstoff angezeigt. Außerdem können als untergeordnete Nebenelemente noch Blei, Calcium und Magnesium nachgewiesen werden. Die Zusammensetzung der Hauptelemente entspricht weitestgehend der des grünen kupferhaltigen Pigments auf der oberen Grundierungsschicht (siehe oben). Aus diesem Grund wird auch hier das gleiche kupferhaltige Pigment vermutet. Die übrigen Nebenelemente stammen sehr wahrscheinlich aus benachbarten Farbmittelbestandteilen.

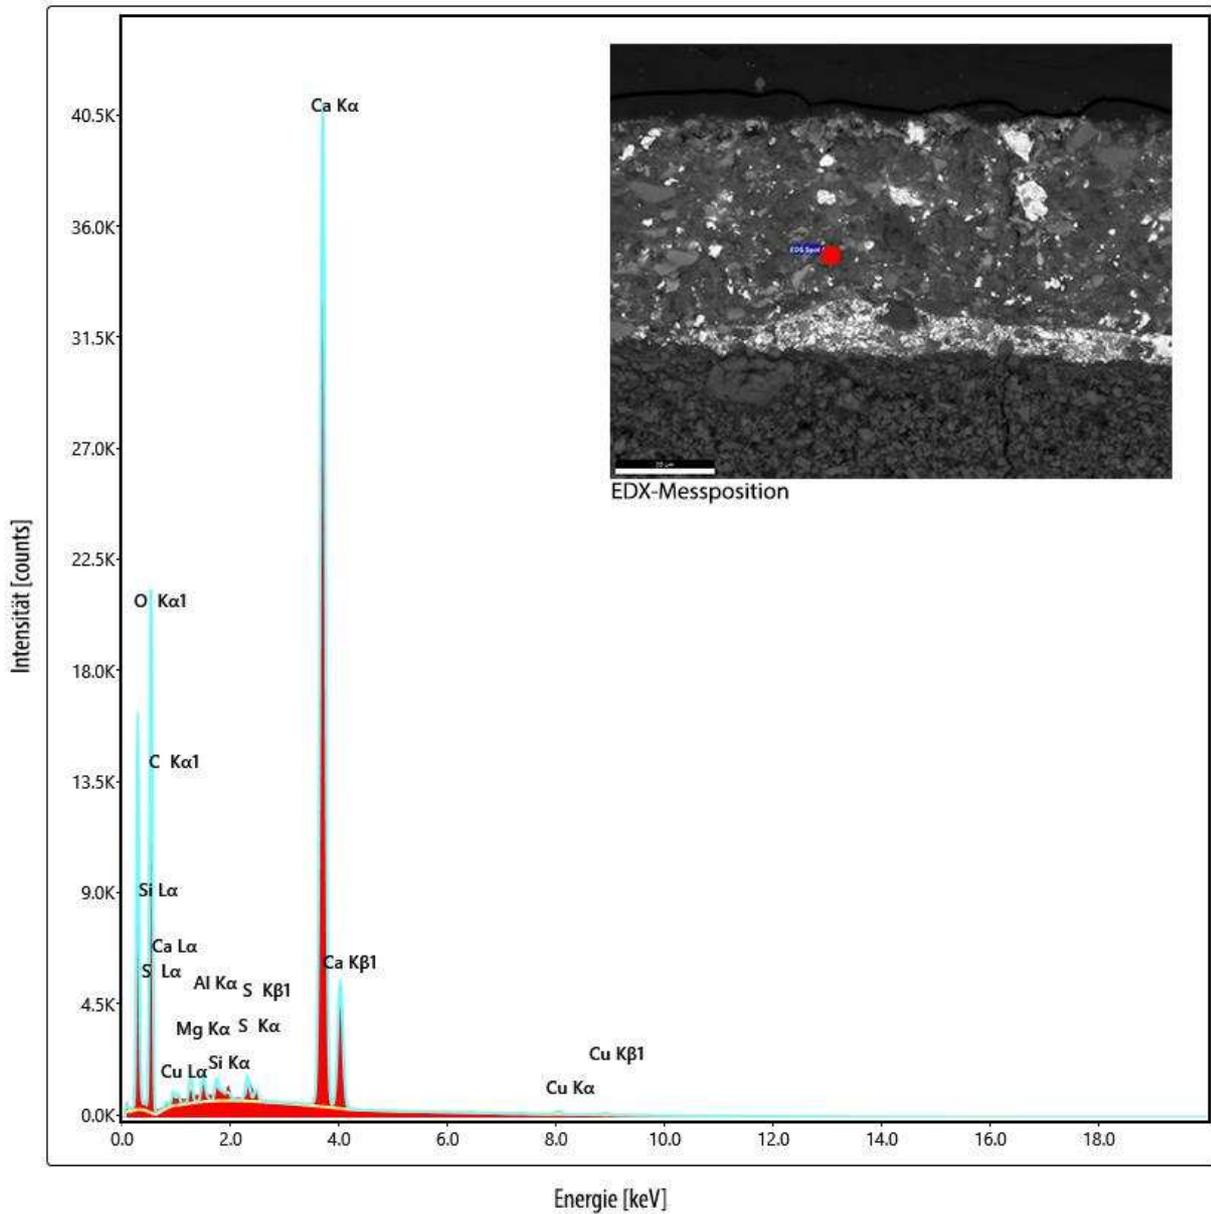
Abbildung 27: EDX-Spektrum eines mutmaßlichen Kreidekorns in der Malschicht von PB 3.

Das in Abbildung 27 gezeigte EDX-Spektrum eines hellen Farbmittelkorns im zentralen Bereich des untersuchten Messfensters zeigt, analog zum entsprechenden Spektrum der unteren Grundierung, im Wesentlichen Calcium, Sauerstoff und Kohlenstoff als Hauptelemente. Als Nebenelemente erscheinen noch Kupfer, Aluminium und Magnesium. Aufgrund der hellen Farbgebung und der nachgewiesenen Hauptelemente wird hier auf CaCO_3 und damit auf ein Kreidekorn geschlossen.⁴ Wie bei den zuvor betrachteten Spektren stammen die Nebenelemente vermutlich aus umgebenden Substanzen.

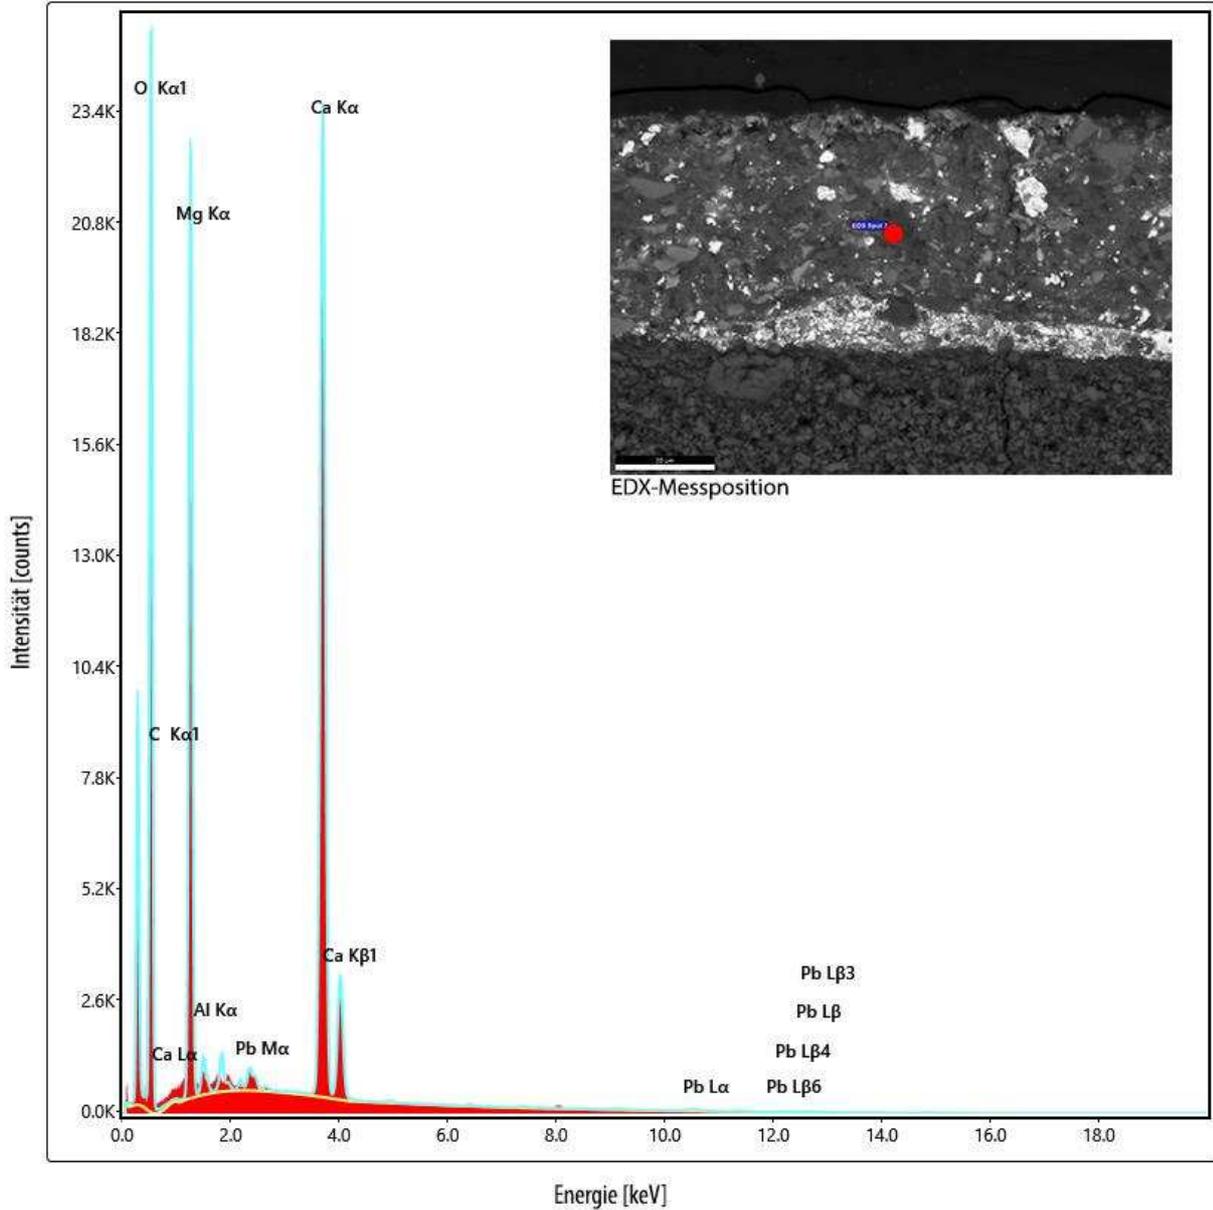
Abbildung 28: EDX-Spektrum eines mutmaßlichen Dolomitmikrokorns in der Malschicht von PB 3.

Im Rahmen der Untersuchungen wurde auch ein zur eben beschriebenen Substanz benachbartes Farbmittelkorn mittels REM-EDX analysiert. In Abbildung 28 ist das entsprechende EDX-Spektrum abgebildet. Analog zum mutmaßlichen Dolomitmikron zwischen der oberen Grundierungsschicht und der Malschicht (siehe oben) zeigt auch dieses Spektrum Sauerstoff, Calcium, Magnesium und Kohlenstoff als Hauptelemente. Daneben können noch Blei und Aluminium nachgewiesen werden. Aufgrund dieser elementanalytischen Zusammensetzung wird auch hier Dolomit vermutet.

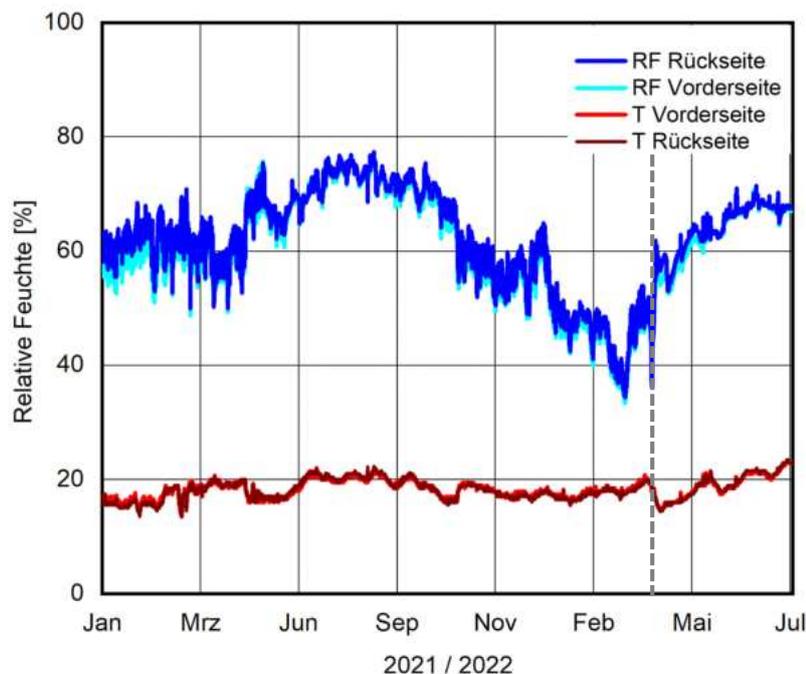
Bild 3:

(Bild 3). Daraus resultierte eine geringe relative Feuchte mit Minimalwerten von 34,4 % r.F. am 13. März. In diesem Zeitraum wurden die größten Bewegungen (Schrumpfung) im Tafelgemälde festgestellt. Im Gegensatz dazu steigt im Sommer die relative Feuchte auf maximal rund 77 % r.F. (Vorderseite: 76,9 % r.F., Rückseite: 77,4 % r.F.). Im Mittelwert (Gesamter Messzeitraum Januar 2021 bis Juli 2022) liegt die relative Feuchte bei ca. 62 % r.F. (Vorderseite: 61,1 % r.F., Rückseite: 62,3 % r.F, siehe Tabelle 2).

Die Fenster der Sakristei werden im Jahresverlauf regelmäßig nach Bedarf durch die Mesner geöffnet. Dies erzeugt Schwankungen von Temperatur und relativer Feuchte und wirkt sich auf die Erhaltung des Tafelgemäldes aus. Ab April 2022 ist die Einhausung des Tafelgemäldes fertig gestellt (4.4.2022, in Bild 3 markiert mit der gestichelten grauen Linie). Dies zeigt sich in den Messdaten unmittelbar anhand der deutlichen Reduzierung der Schwankungen von Temperatur und relativer Feuchte.

Grafische Darstellung von Temperatur und relative Feuchte, gemessen vor und hinter dem Tafelgemälde für den Zeitraum vom 1.1.2021 bis 31.7.2022. Die Fertigstellung der Einhausung am 4.4.2022 führt zu einer sofortigen Stabilisierung des Klimas (gestrichelte Linie). Die relative Feuchte liegt zwischen 34,4 % r.F. und 77,4 % r.F. Im Winter 2021 wurde zur Stabilisierung des Raumklimas ein Befeuchter eingesetzt, im Winter 2022 nicht. Dies führt zu kritischen Werten unter 40 % r.F. im Zeitraum Ende Februar bis März 2022.

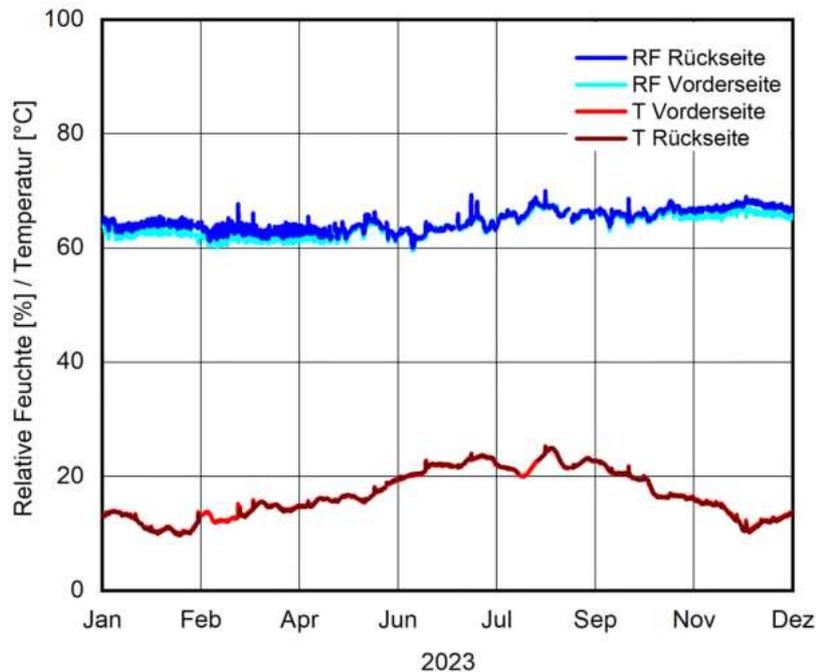
In Bild 5 ist der Temperatur- und Feuchteverlauf zum Vergleich mit dem durch die Einhausung erzeugten Raumklima im Zeitraum 1.1. – 31.12. 2023 abgebildet. Die statistische Auswertung ist in Tabelle 3 aufgeführt.

Bild 5: Grafische Darstellung von Temperatur und relative Feuchte, gemessen vor und hinter dem Tafelgemälde für den Zeitraum vom 1.1. – 31.12.2023.

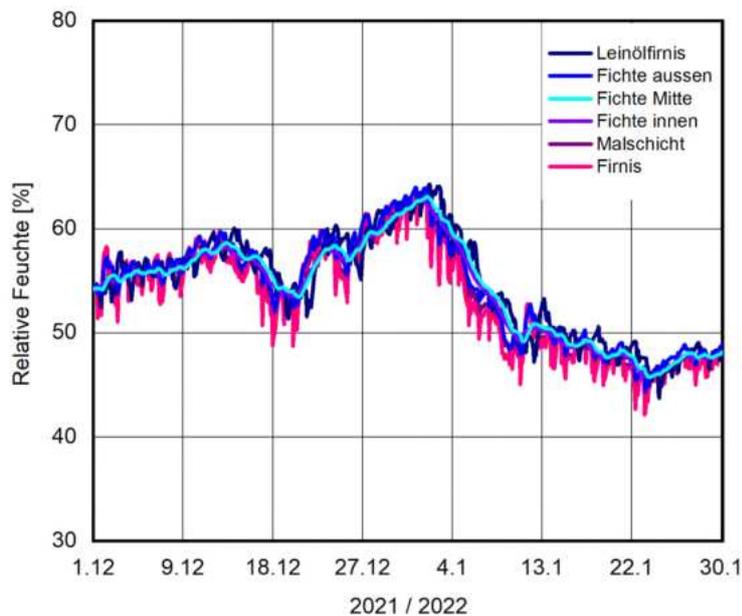
Bild 7 bildet die Reaktion des Materialverbunds über den gesamten Zeitraum hinsichtlich der relativen Feuchte ab. Die Temperatur ist in allen Schichten gleich und ist deshalb nicht mit dargestellt. Die relative Feuchte zeigt innerhalb der einzelnen Schichten nur geringe Abweichungen auf. Zwischen Leinölfirnis und Firnis der Bildvorderseite liegt im Mittel ein Gradient von 1,7 % r.F. vor (Maximum: 10,0 % r.F. am 1. April 2022:). In Bild 8 ist exemplarisch der Zeitraum von einem Monat zeitlich höher aufgelöst dargestellt (1.12-31.1.2022). Die kurzfristigen Schwankungen des Raumklimas zeigen sich klar erkennbar auch in der Malschicht. Insgesamt stellen sich jedoch nur geringe Schwankungen der relativen Feuchte in der Malschicht ein.

Die geringen Gradienten innerhalb des Materialverbunds deuten darauf hin, dass insbesondere die lang anhaltenden Trockenzeiten unterhalb von 60 % r.F. verantwortlich für die Schäden am Objekt sind. Von Mitte Oktober bis Mitte April liegen die Werte mit einer kurzen Ausnahme unter 60 % r.F. Wie sich das stabile Raumklima auf das Tafelgemälde auswirkt ist in 4.2. beschrieben.

Bild 8:
Simulation der relativen Feuchte im Materialverbund des Tafelgemäldes als Reaktion auf das in der Sakristei vorliegende Raumklima vom 1.12. 2021 – 31.1.2022.

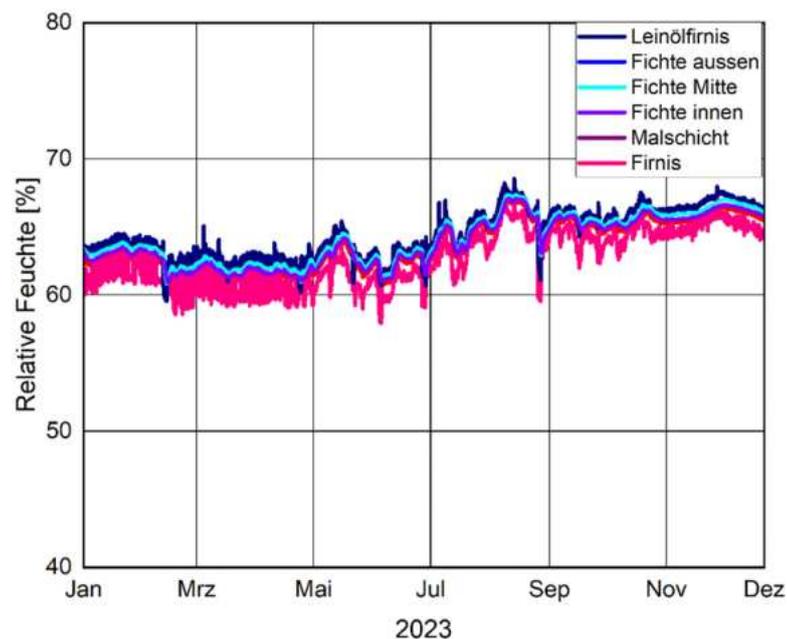
Für die Simulation der Auswirkungen des Raumklimas in der Einhausung auf das Tafelgemälde wurden die bisher beschriebenen Eingabedaten beibehalten und lediglich andere Klimadaten verwendet. Für die Untersuchung werden Messdaten der Vorder- und Rückseite aus dem Jahr 2023 mit Einhausung verwendet (Bild 5). Die Ergebnisse sind in Bild 9 zu sehen. Wie bereits bei der Simulation ohne Einhausung mit Raumklima der Sakristei (Bild 6), liegen auch mit Einhausung innerhalb des Materialverbunds zu vernachlässigende Schwankungen der Temperatur, sowie geringe Schwankungen der relativen Feuchte vor (Bild 9). Zwischen Leinölfirnis und Firnis der Bildvorderseite liegt hier im Mittel ein Gradient von 1,9 % r.F. vor, wobei die maximalen Werte nur bei 3,8 % r.F. sind. Die Werte liegen in der Holzschicht im Mittel bei 65,9 % r.F.

Bild 9:
Simulation der relativen Feuchte im Materialverbund des Tafelgemäldes als Reaktion auf das in der Einhausung vorliegende Raumklima vom 1.1.– 1.12.2023.

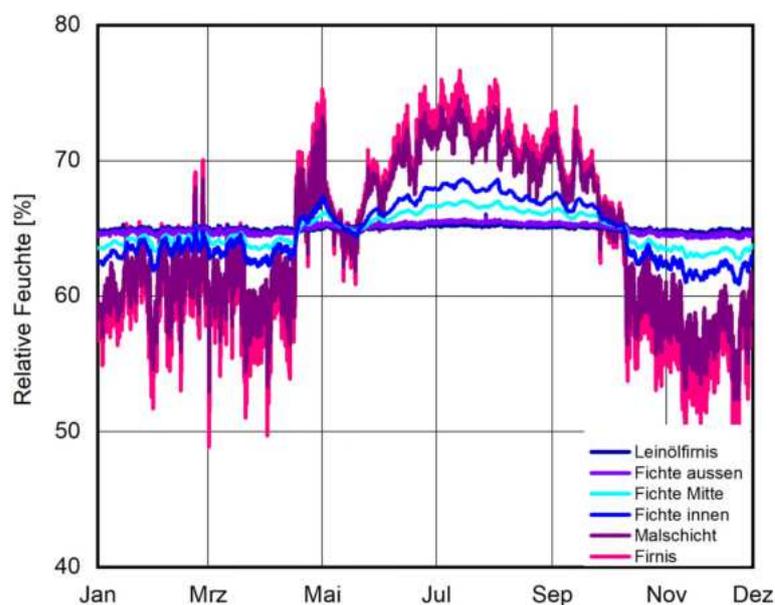
Im Rahmen der Überlegungen zur künftigen Konservierung des Tafelgemäldes am originalen Standort mit passiven Methoden wurde an der TU München eine Masterarbeit durchgeführt [7]. Hier wurden unterschiedliche Systeme (Lehmwand, Textil und konditionierte Salze) die an der Rückseite von Dummykunstwerken angebracht wurden miteinander verglichen. Dieses Szenario wird mit Hilfe der hygrothermischen Simulation untersucht. Hierzu wird an der Rückseite des Schichtenaufbaus eine konstante relative Feuchte von 65 % r.F. angelegt und an der Vorderseite die 2021 in der Sakristei gemessenen Klimadaten eingesetzt. Bild 11 zeigt hierzu die Ergebnisse. Es wird deutlich, dass einerseits das Feuchteniveau im Materialverbund weniger stark absinkt. Gleichzeitig ist aber der Gradient innerhalb des Materialverbunds hoch, da insbesondere die Bildschicht auf das Innenraumklima reagiert. Um dies zu vermeiden müsste entweder das Tafelgemälde verglast werden oder das Innenraumklima zusätzlich konditioniert werden.

Bild 11:
 Feuchteverteilung im Materialverbund des Tafelgemäldes mit gemessenem Raumklima in der Sakristei an der Vorderseite und konstanter relativer Feuchte von 65 % auf der Rückseite, Zeitraum vom 15.1 – 31.12.2021.

Hinsichtlich der künftigen Lagerung des Tafelgemäldes wurde in Absprache mit dem Forschungsprojektbeteiligten die Reaktion des Tafelgemäldes bei passiver Befeuchtung simuliert. Hier zeigte sich, dass innerhalb des Materialverbunds ein hoher Gradient vorliegen kann, wenn die Rückseite passiv konstant befeuchtet wird und das vorliegende Raumklima nicht konditioniert wird. Dennoch birgt die Methode einer rückseitigen Konditionierung bzw. Befeuchtung Potential, das mit einer sensorgestützten Ansteuerung der Befeuchtung optimiert werden kann.

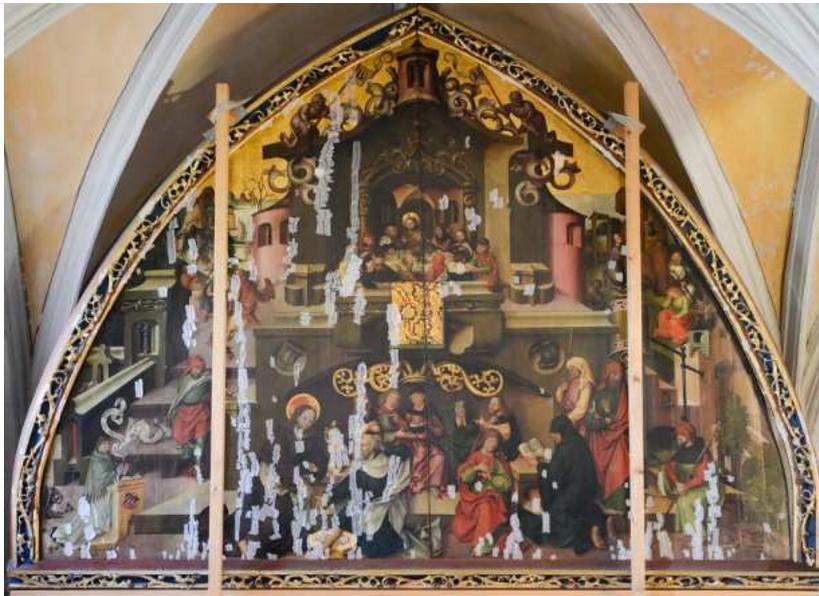
Aufgrund seines Formats und des fragilen Zustandes konnte das Gemälde nicht aus der Sakristei entfernt werden und machte ein Arbeiten in situ notwendig. Vor Ort zu arbeiten bedeutet immer eine Abhängigkeit und fortwährende Anpassung an lokale Gegebenheiten und ist nicht mit dem besser erprobten Arbeiten in einer Werkstatt vergleichbar.

Das Ausmaß des Schadens, die Bedeutung des Gemäldes und die besonderen Bedingungen erforderten praktikable in situ Monitoring- und Befeuchtungsstrategien. In Hinblick auf den Schutz des globalen Klimas sollte dies möglichst ressourcenschonend geschehen, was im Rahmen des Projektes berücksichtigt wurde.

Abbildung 1 "Gründonnerstagsretabel" (1495) in der Sakristei des Freisinger Doms mit Notsicherungen (Foto: BLfD, 2022).

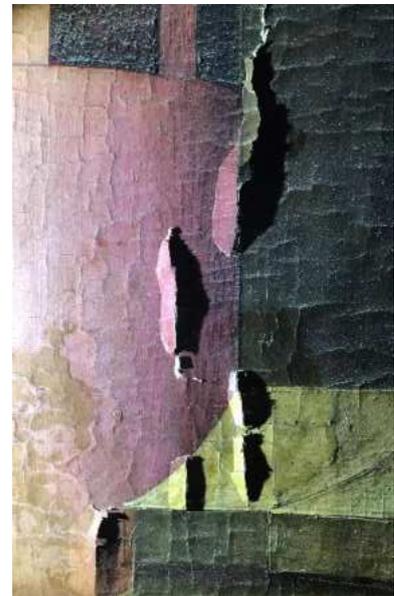
Abbildung 2 Detailaufnahme dachförmig aufstehender Malerschichtschollen vor der Notsicherung (Foto: BLfD, 2020).
