**„Die Wirkung eines Heizsystems („Temperier- bzw. Konditioniersystem“) auf feuchte- und salzbelastetes Mauerwerk in einem temporär genutztem Gebäude“**

Abschlußbericht F 1006/F-0E zu einem Forschungsprojekt,  
gefördert unter dem Az 20941 von der  
Deutschen Bundesstiftung Umwelt (DBU) in Osnabrück

Dipl.-Ing. Axel Dominik & Dipl.-Ing. Sabine Koch

August 2008

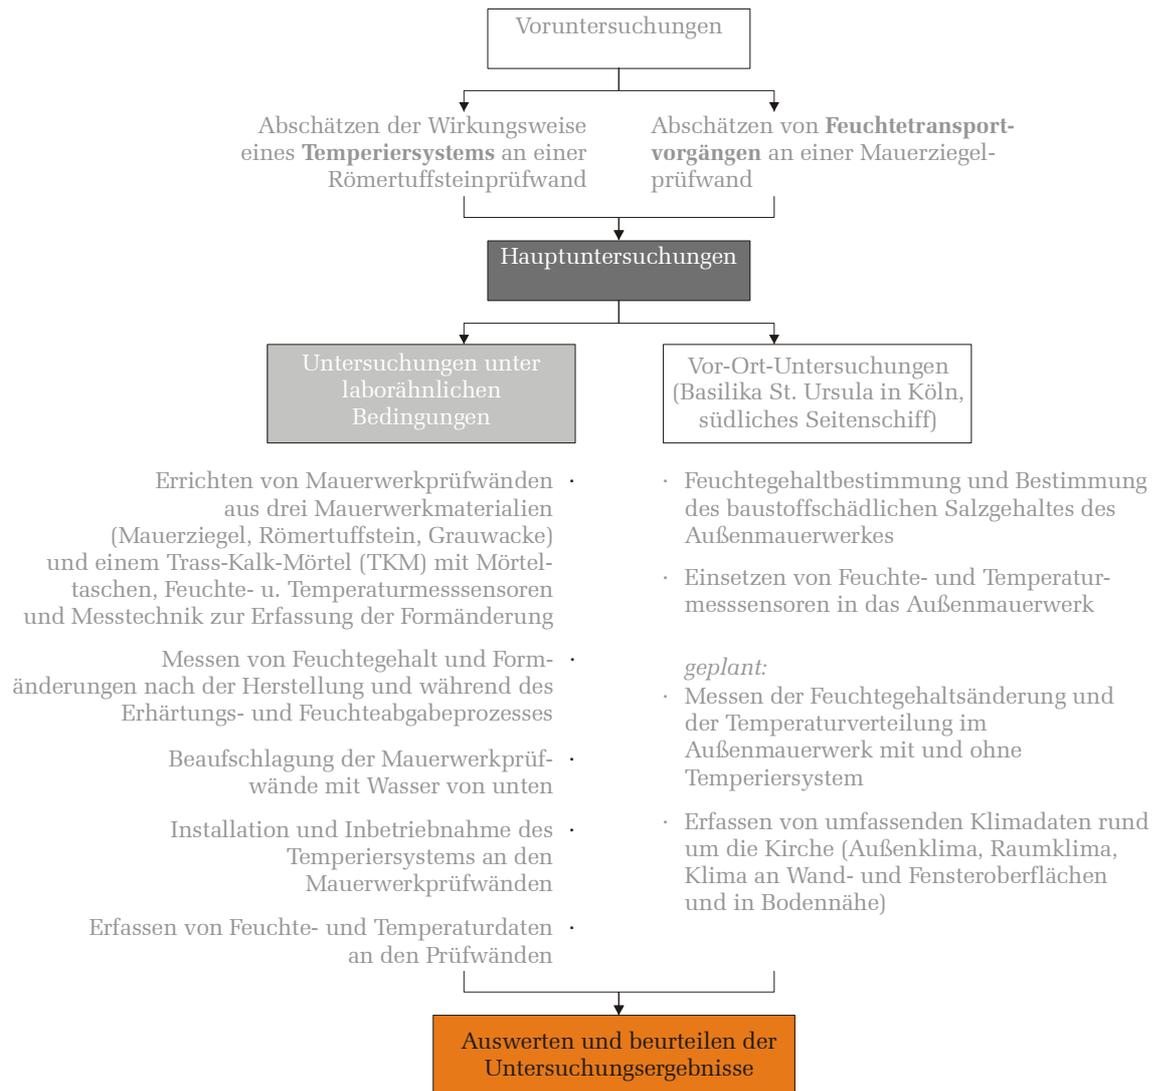
Bild 1: Prüfplan – die **hellgrau** unterlegten Abschnitte sind bereits abgeschlossen und die Untersuchungsergebnisse sind in genannten Berichten dargestellt und erläutert worden.

Der genaue Prüfplan, ist bereits in den vorangegangenen Berichten vorgestellt worden und ist in Bild 1 nochmals dargestellt, um einen Überblick über das Forschungsvorhaben zu geben. Aufgrund der sehr langen Trocknungszeiten der Mauerwerkprüfwände, insbesondere die des Mörtels, ist eine Verlängerung des Prüfzeitraumes notwendig geworden.

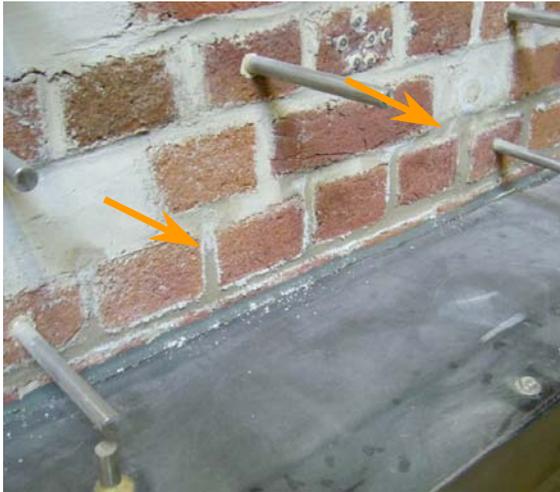
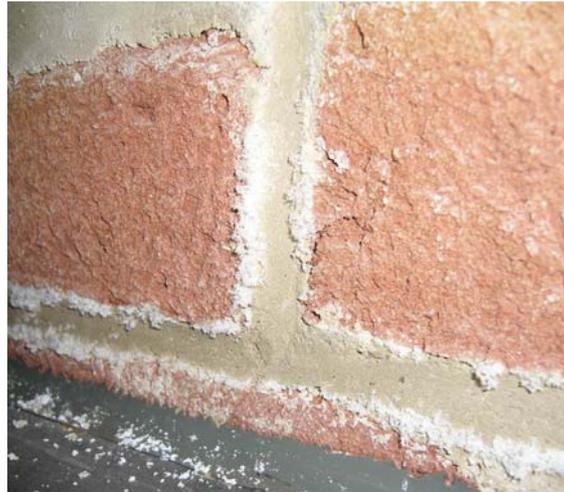
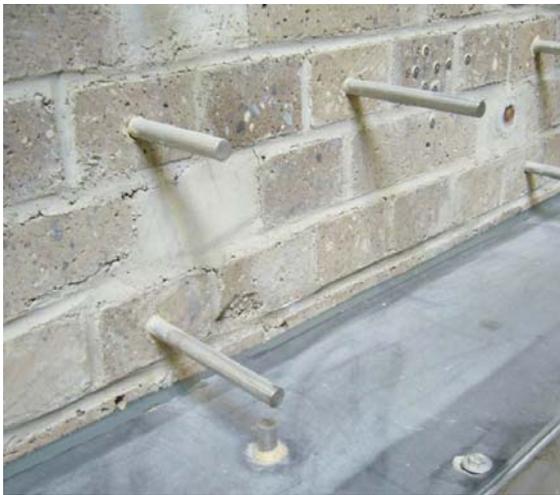
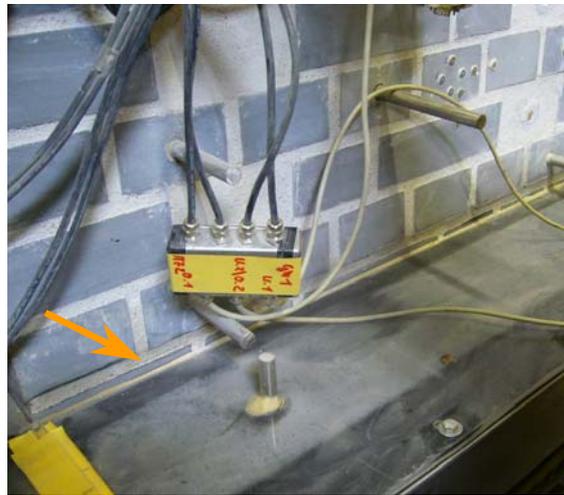
Bild 2: Zustand der Mauerwerkprüfwände an der Längsseite **16 Tage** nach der Wasserbeaufschlagung von unten: Feuchtefront erreicht zweite Lagerfuge oberhalb der Abdichtung und erste Ausblühungen sind sichtbar (MZ1) (a, b); keine Feuchtefront bzw. Oberflächenveränderungen visuell sichtbar (RT1) (c); Feuchtefront erreicht die erste Lagerfuge oberhalb der Abdichtung, Steine sind im Randbereich nass (GW1) (d).

Bei der **Grauwackewand** erscheint die Feuchtefront nach etwa **15 Tagen** Prüfzeit in der ersten sichtbaren Lagerfuge. In dieser Zeit hat die Feuchtefront der **Mauerziegelwand** bereits die zweite Lagerfuge erreicht. Die Steine erscheinen an der Oberfläche, wie bei der Grauwackewand, visuell trocken, zeigen im Randbereich Fuge/Mauerziegel allerdings bereits erste Ausblühungen. Bei der Römertuffsteinwand ist nach 16 Tagen Standzeit visuell keine Feuchtefront bzw. Veränderung an der Oberfläche sichtbar (siehe dazu Bild 2).

Nach Beginn der kapillaren Wasseraufnahme ist bei der Mauerziegelwand schnell eine Durchfeuchtung der ersten zwei bis drei Mauersteinlagen und z. T. extreme Ausblühungen auf den unteren Fugenmörtellagen erkennbar (siehe dazu auch Bild 2 bis 7).

An der Mauerziegel- und Grauwackewand sind im Prüfzeitraum extreme Ausblühungen über den ersten Fugen über der Acrylglasplatte aufgetreten. An der Römertuffsteinwand sind nach etwa 150 Tagen des Kapillartransportes nur punktuell einzelne, sehr leichte Ausblühungen entstanden (siehe dazu auch Bild 2 bis 7).

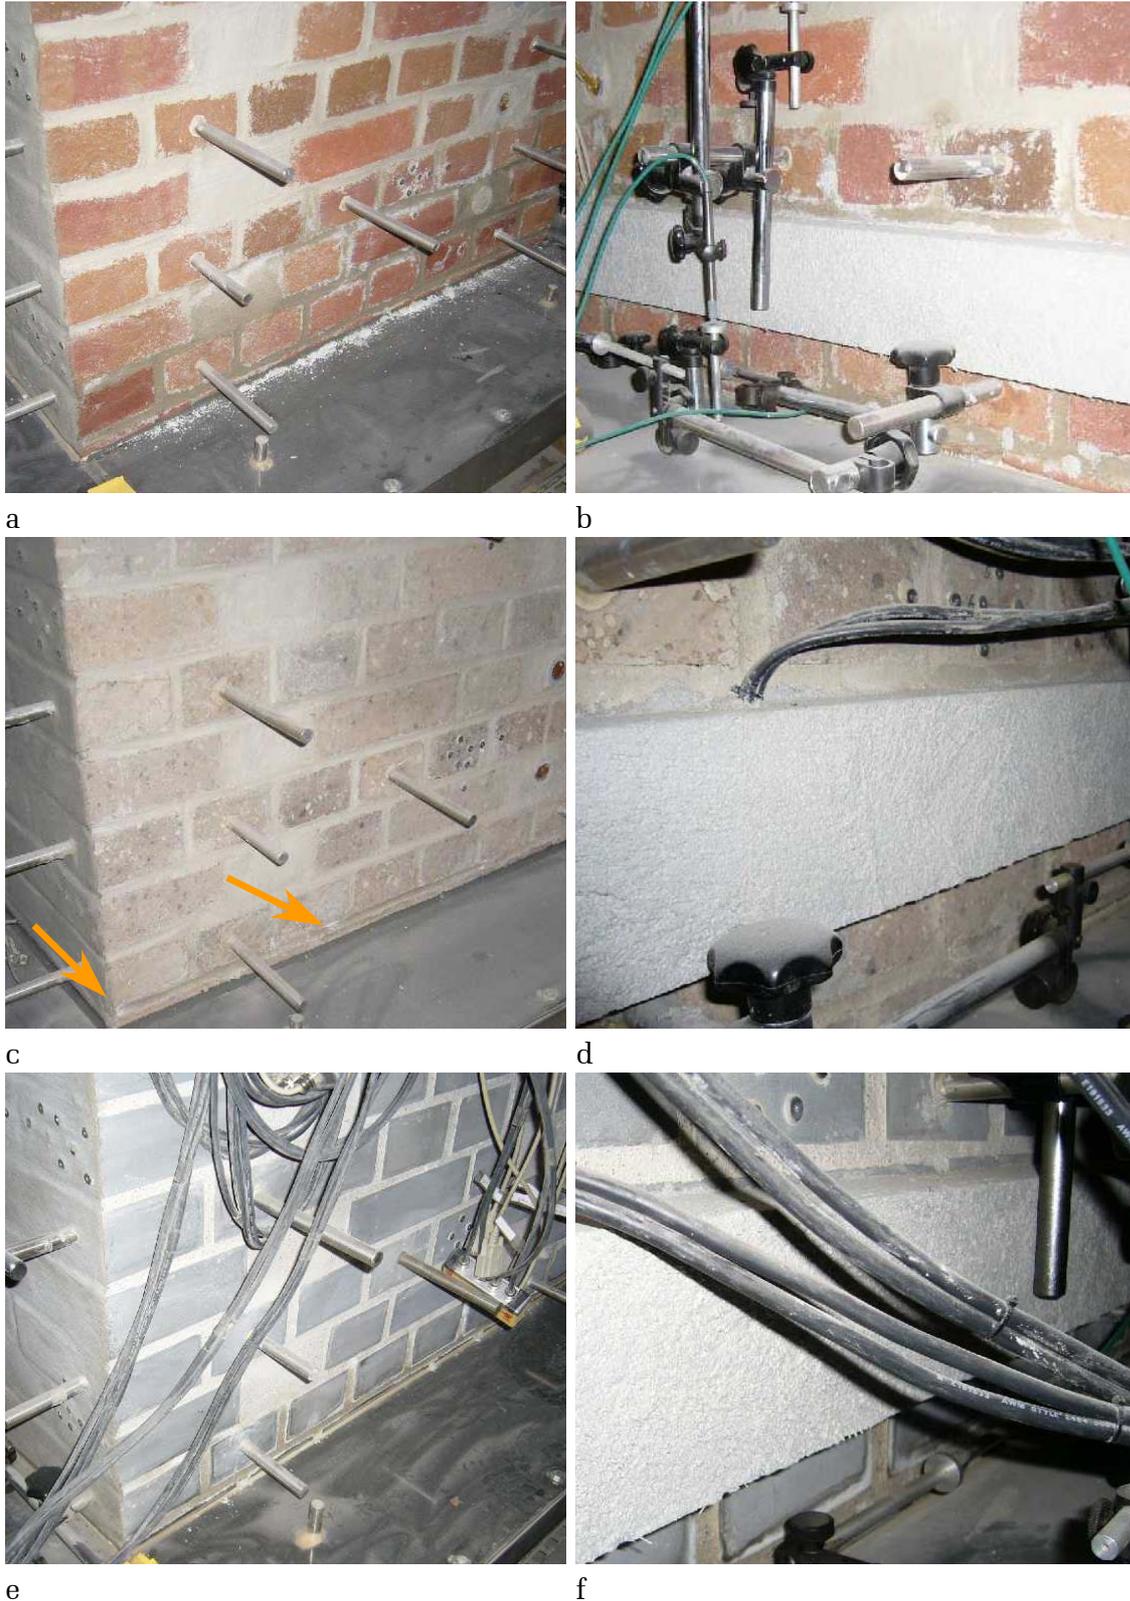
Bild 3: Zustand der Mauerwerkprüfwände an der Längsseite **60 Tage** nach der Wasserbeaufschlagung von unten: Feuchtefront erreicht dritte Lagerfuge oberhalb der Abdichtung, Ausblühungen nehmen zu und erste Ausblühungen über der Heizung sind vorhanden (MZ1) (a, b); keine eindeutige Feuchtefront visuell sichtbar, erste leichte Ausblühungen sichtbar (RT1) (c, d); Feuchtefront erreicht die erste Stoßfuge oberhalb der Abdichtung, Steine sind im Randbereich nass (GW1) (e, f).

Etwa 60 Tage nach der Wasserbeaufschlagung ist deutlich die Zunahme der Ausblühungen an der Mauerziegelwand zu erkennen. Zudem ist die visuell sichtbare Feuchtefront inzwischen bis zur dritten Lagerfuge angestiegen und an der Wandrückseite, wo die Heizungsanlage installiert worden ist, sind inzwischen Ausblühungen ober- und unterhalb der vermörtelten Heizungsrohre sichtbar. Bei der Römertuffsteinwand sind erste leichte Ausblühungen sichtbar und die Lage der Feuchtefront in der untersten sichtbaren Lagerfuge lässt sich „erahnen“. Bei der Grauwackewand ist die Feuchtefront in den Stoßfugen angelangt und erste farbliche Veränderungen (weißlich) an den Steinen und Fugen werden sichtbar (siehe dazu auch Bild 3).

Das zur kapillaren Wasseraufnahme zugegebene Wasser (etwa 37 kg bzw. Liter) wird von der Grauwackewand so aufgenommen, dass ein Feuchtehorizont visuell an der untersten Lager- und Stoßfuge über der Acrylglasplatte sichtbar wird (siehe dazu auch Bild 3.e).

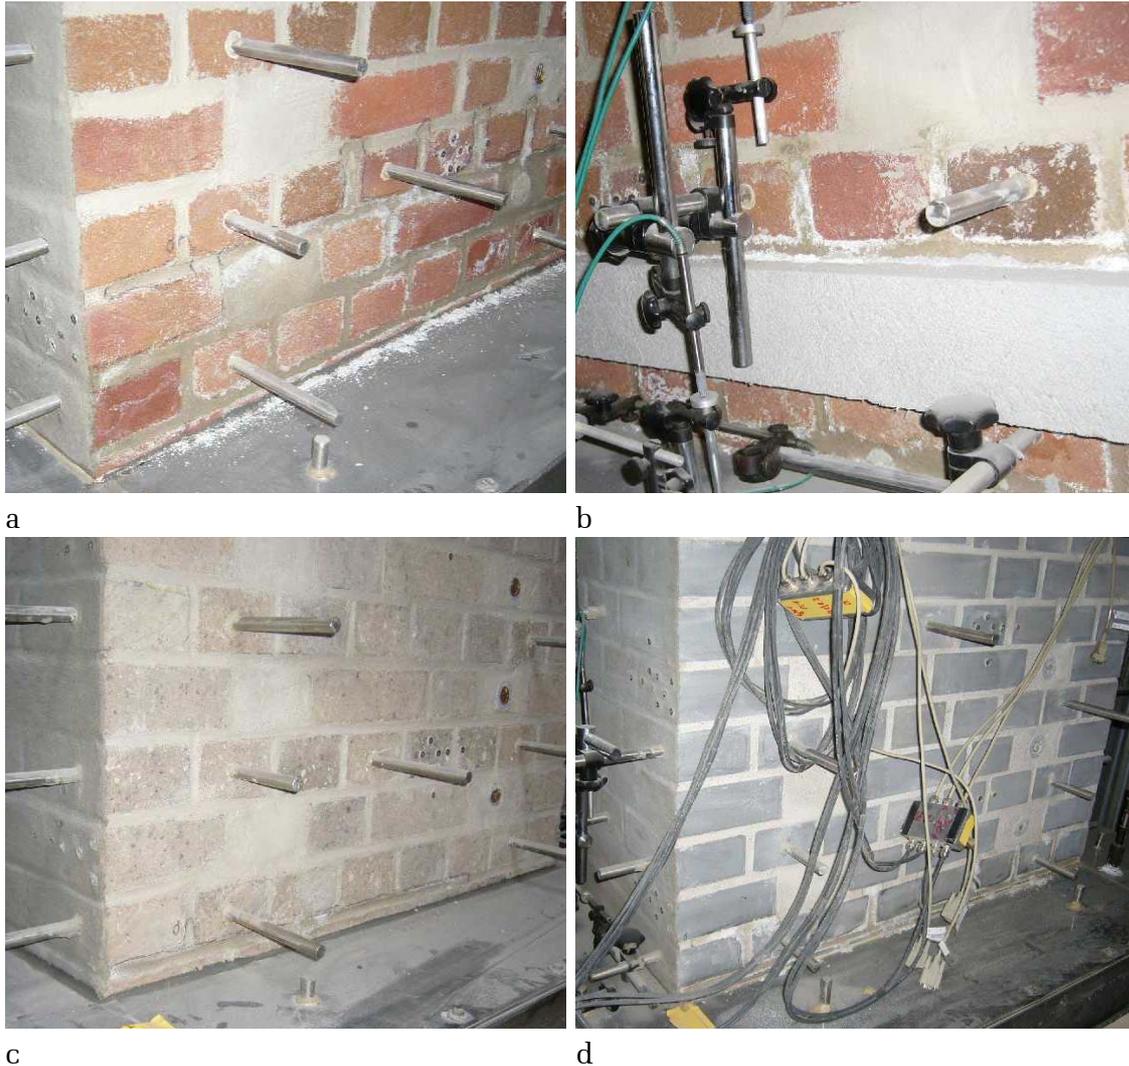
Bild 4: Zustand der Mauerwerkprüfwände an der Längsseite **75 Tage (9 Tage)** nach der Wasserbeaufschlagung von unten (Inbetriebnahme der Heizung): Feuchtefront erreicht dritte Lagerfuge oberhalb der Abdichtung und Ausblühungen nehmen weiter zu (MZ1) (a, b); Feuchtefront in der ersten Lagerfuge oberhalb der Abdichtung visuell sichtbar, die leichten Oberflächenveränderungen scheinen nicht weiter zuzunehmen (RT1) (c); Feuchtefront erreicht die erste Lagerfuge oberhalb der Abdichtung, Steine sind im Randbereich nass (GW1) (d).

Bei der Römertuffsteinwand ist keine weitere Zunahme bei den Ausblühungen visuell feststellbar (siehe Bild 5 bis 7).

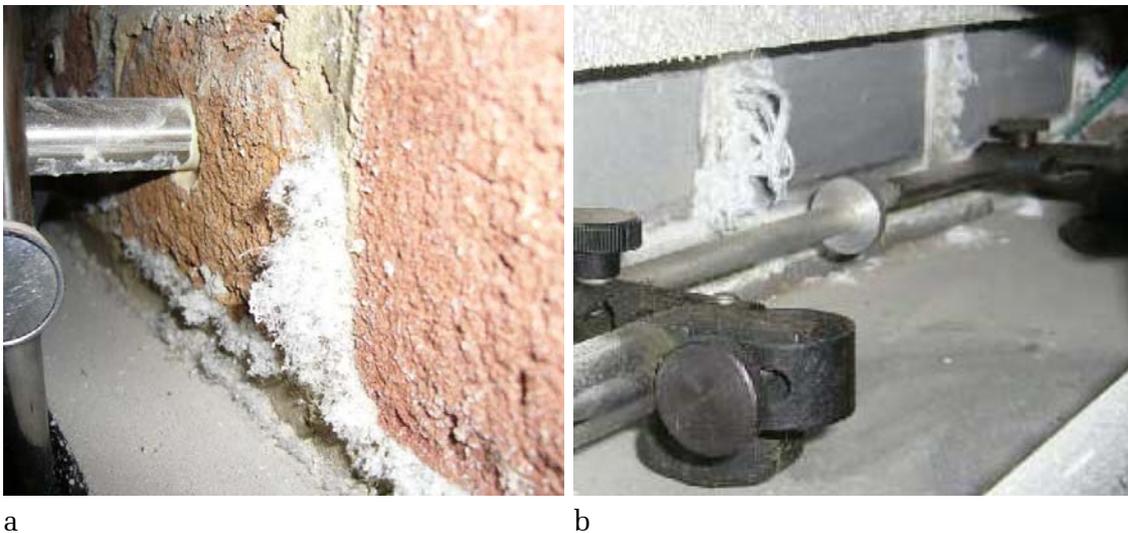
Bild 5: Ausblühungen an Mauerwerk- (a) und Grauwackewand (b) im unteren, feuchten Fugenbereich.

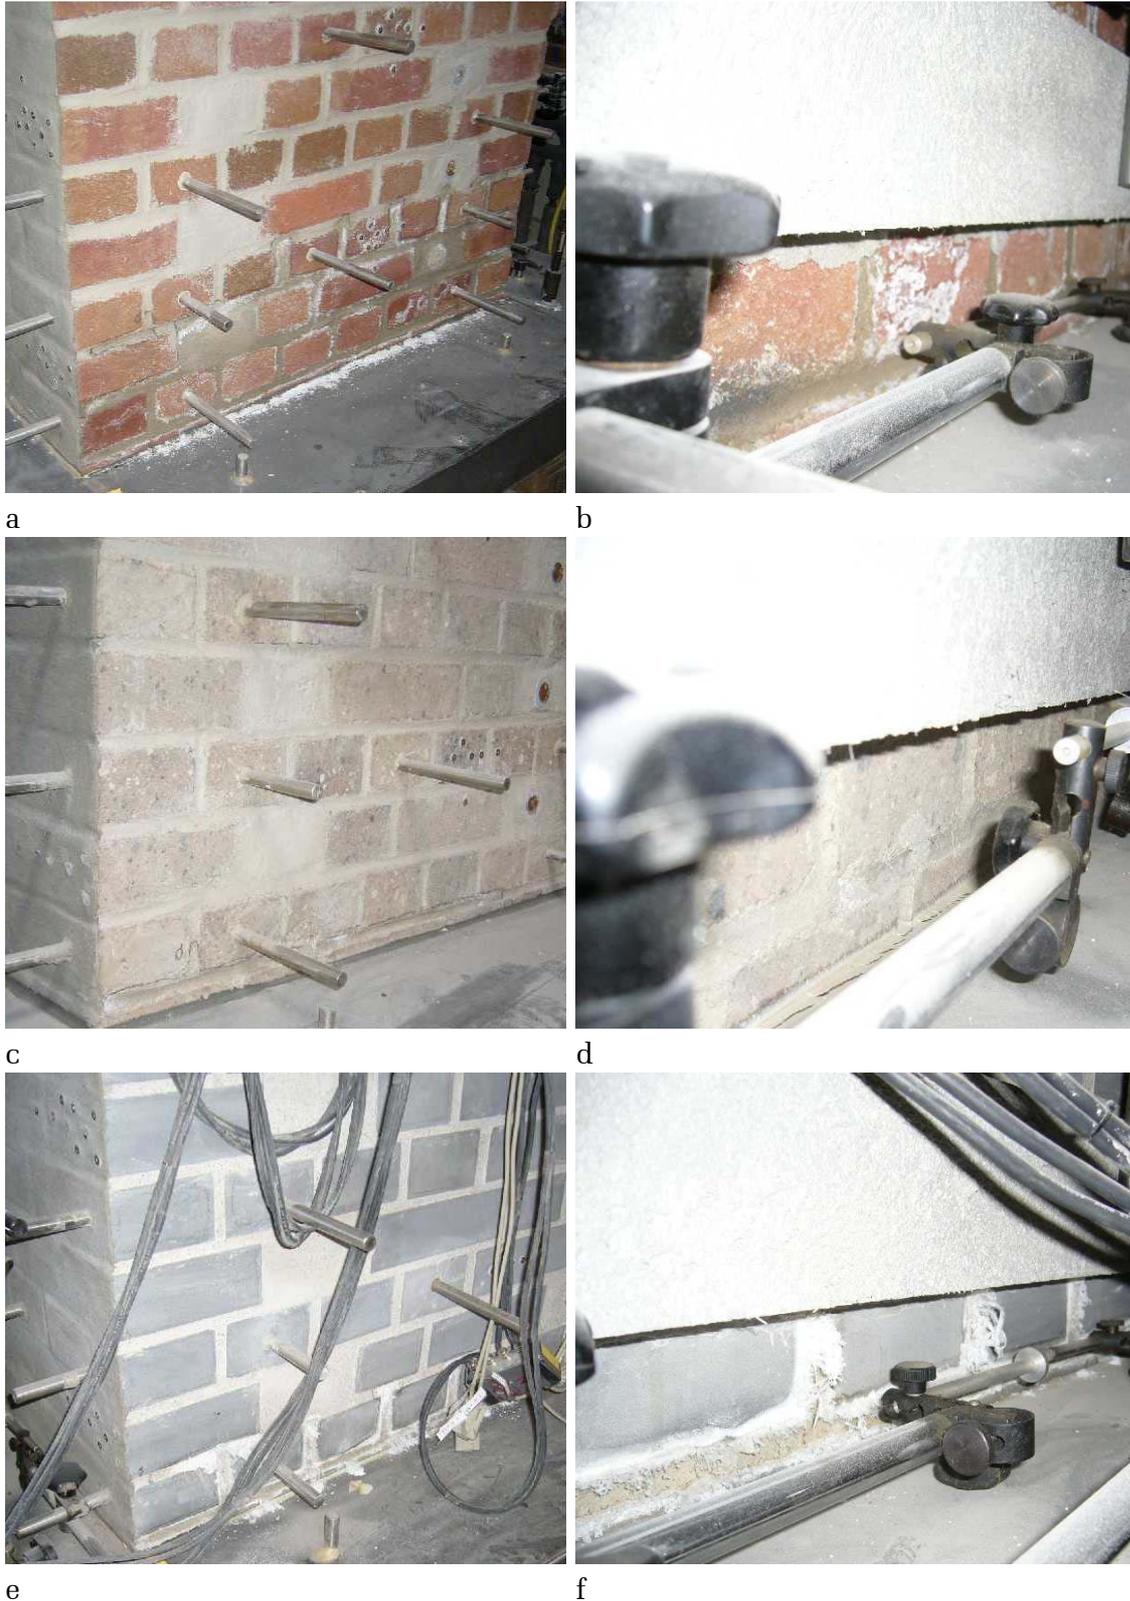
Bild 6: Zustand der Mauerwerkprüfwände an der Längsseite **84 Tage (18 Tage)** nach der Wasserbeaufschlagung von unten (Inbetriebnahme der Heizung): Feuchtefront erreicht zweite Lagerfuge oberhalb der Abdichtung und erste Ausblühungen sind sichtbar (MZ1) (a, b); keine Feuchtefront bzw. Oberflächenveränderungen visuell sichtbar (RT1) (c); Feuchtefront erreicht die erste Lagerfuge oberhalb der Abdichtung, Steine sind im Randbereich nass (GW1) (d).

Nach dem Zuschalten der Heizung ist in dem Prüfzeitraum die Feuchtefront bei allen drei Mauerwerkprüfwänden nur noch geringfügig im visuell sichtbaren Bereich (Mauerwerkoberfläche) über die nach 66 Tagen festgehaltenen Markierungen hinaus angestiegen (siehe Bild 6 und 7).

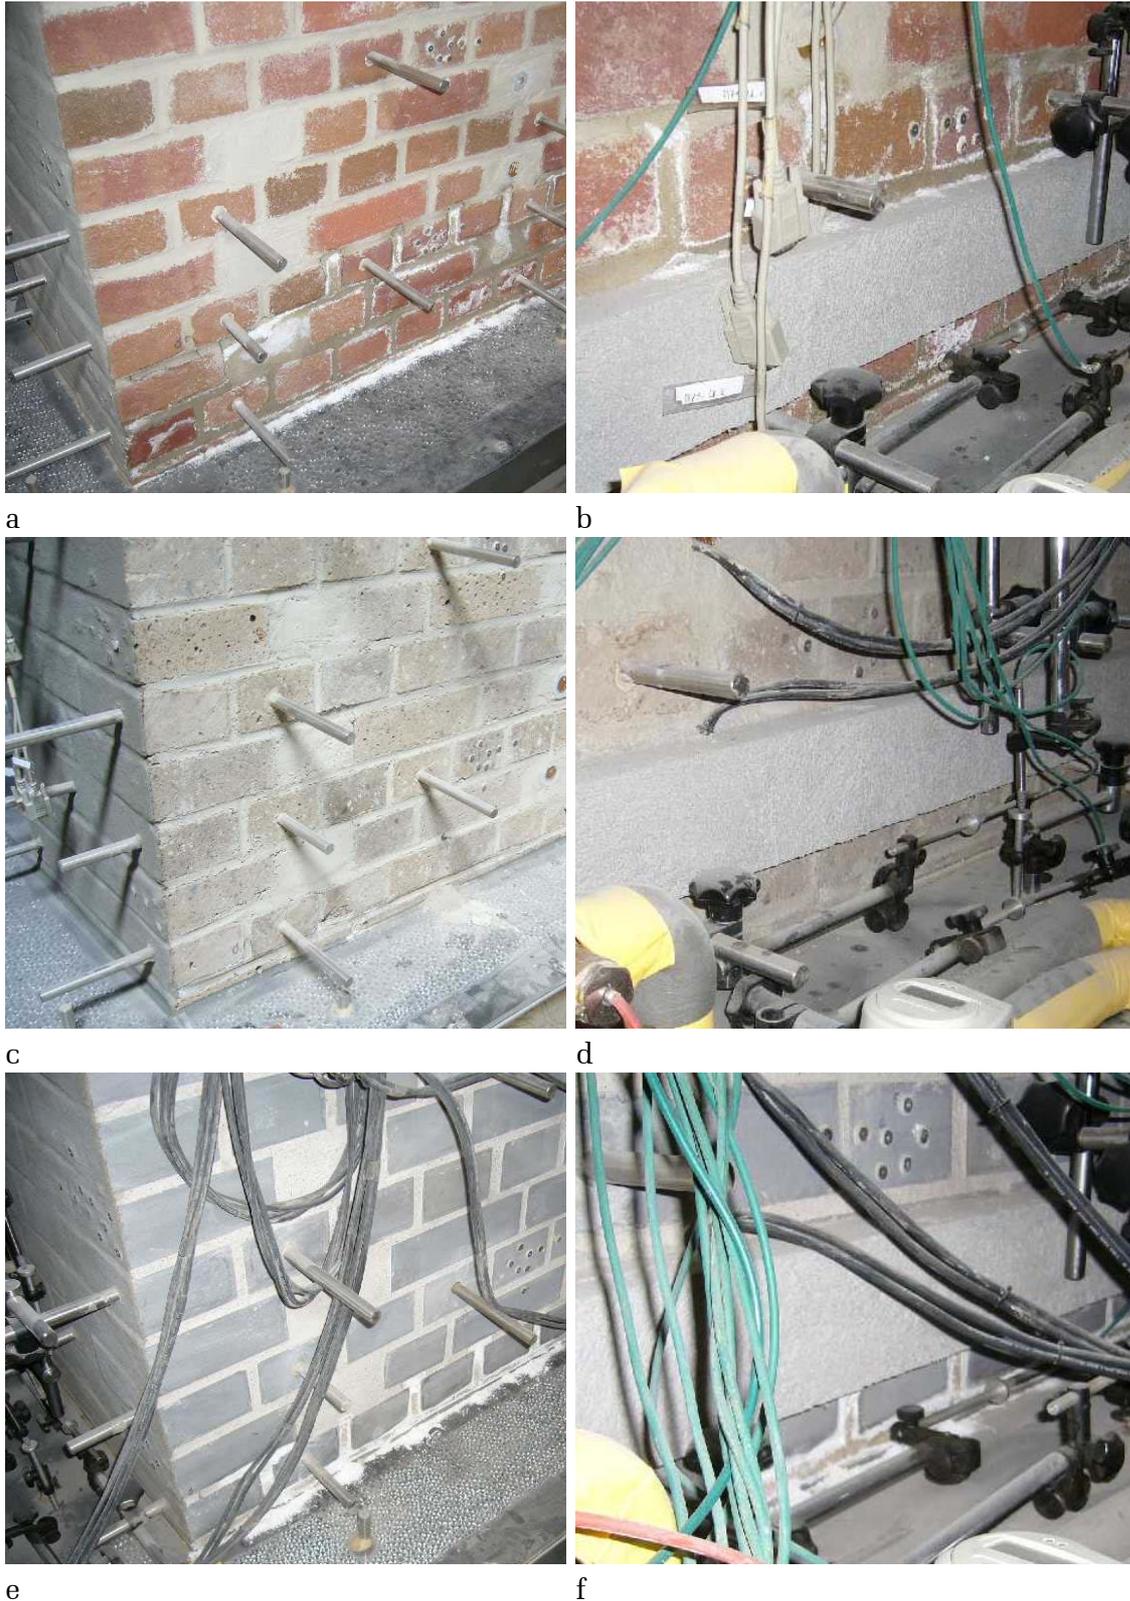
Bild 7: Zustand der Mauerwerkprüfwände an der Längsseite **128 Tage (62 Tage)** nach der Wasserbeaufschlagung von unten: Feuchtefront erreicht zweite Lagerfuge oberhalb der Abdichtung und erste Ausblühungen sind sichtbar (MZ1) (a, b); keine Feuchtefront bzw. Oberflächenveränderungen visuell sichtbar (RT1) (c); Feuchtefront erreicht die erste Lagerfuge oberhalb der Abdichtung, Steine sind im Randbereich nass (GW1) (d).

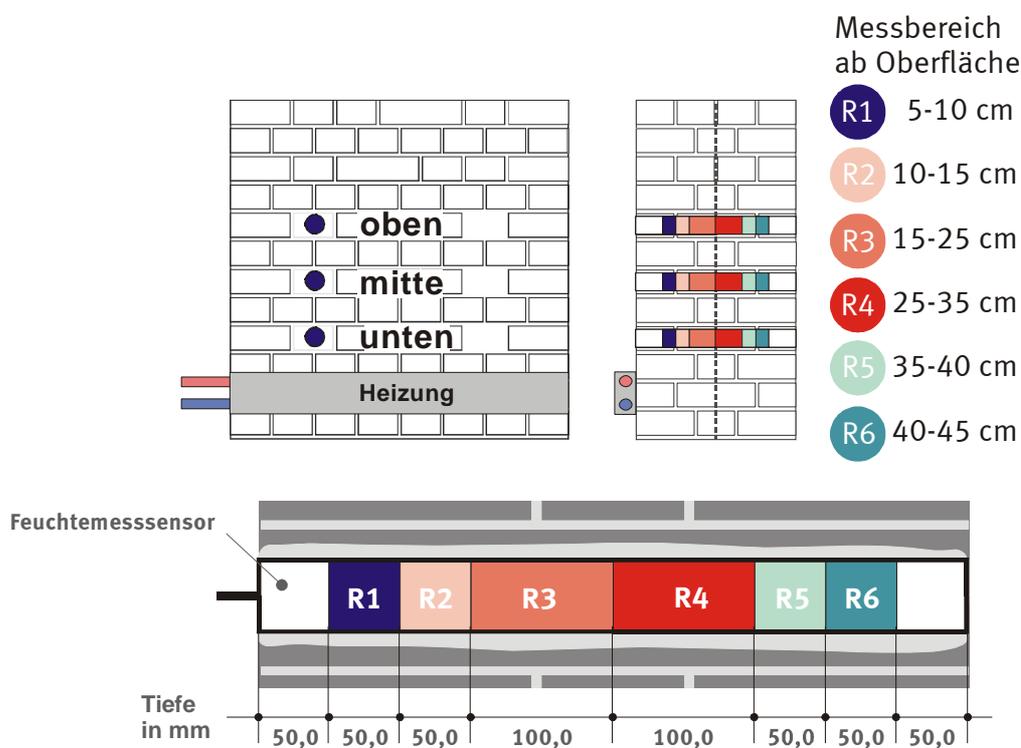
Bild 8: Lage der Feuchtemesssensoren im Mauerwerk in Ansicht, Querschnitt und Detail und Lage der Messwiderstände im Sensor bzw. Mauerwerk.

Neben der visuell festgestellten Feuchteaufnahme der einzelnen Mauerwerkprüfwände, wird die Feuchteaufnahme in regelmäßigen Abständen auch durch Feuchtemesssensoren über die Mauerwerkstärke und über die Mauerwerkhöhe erfasst (siehe dazu auch Bild 8). Die Feuchtemesssensoren sind mit dem TKM-Mörtel in das Mauerwerk eingesetzt worden; sie geben also den Feuchtegehalt über die Tiefe und Höhe im Mörtel wieder (siehe dazu auch Bericht F 1006/F-0A).

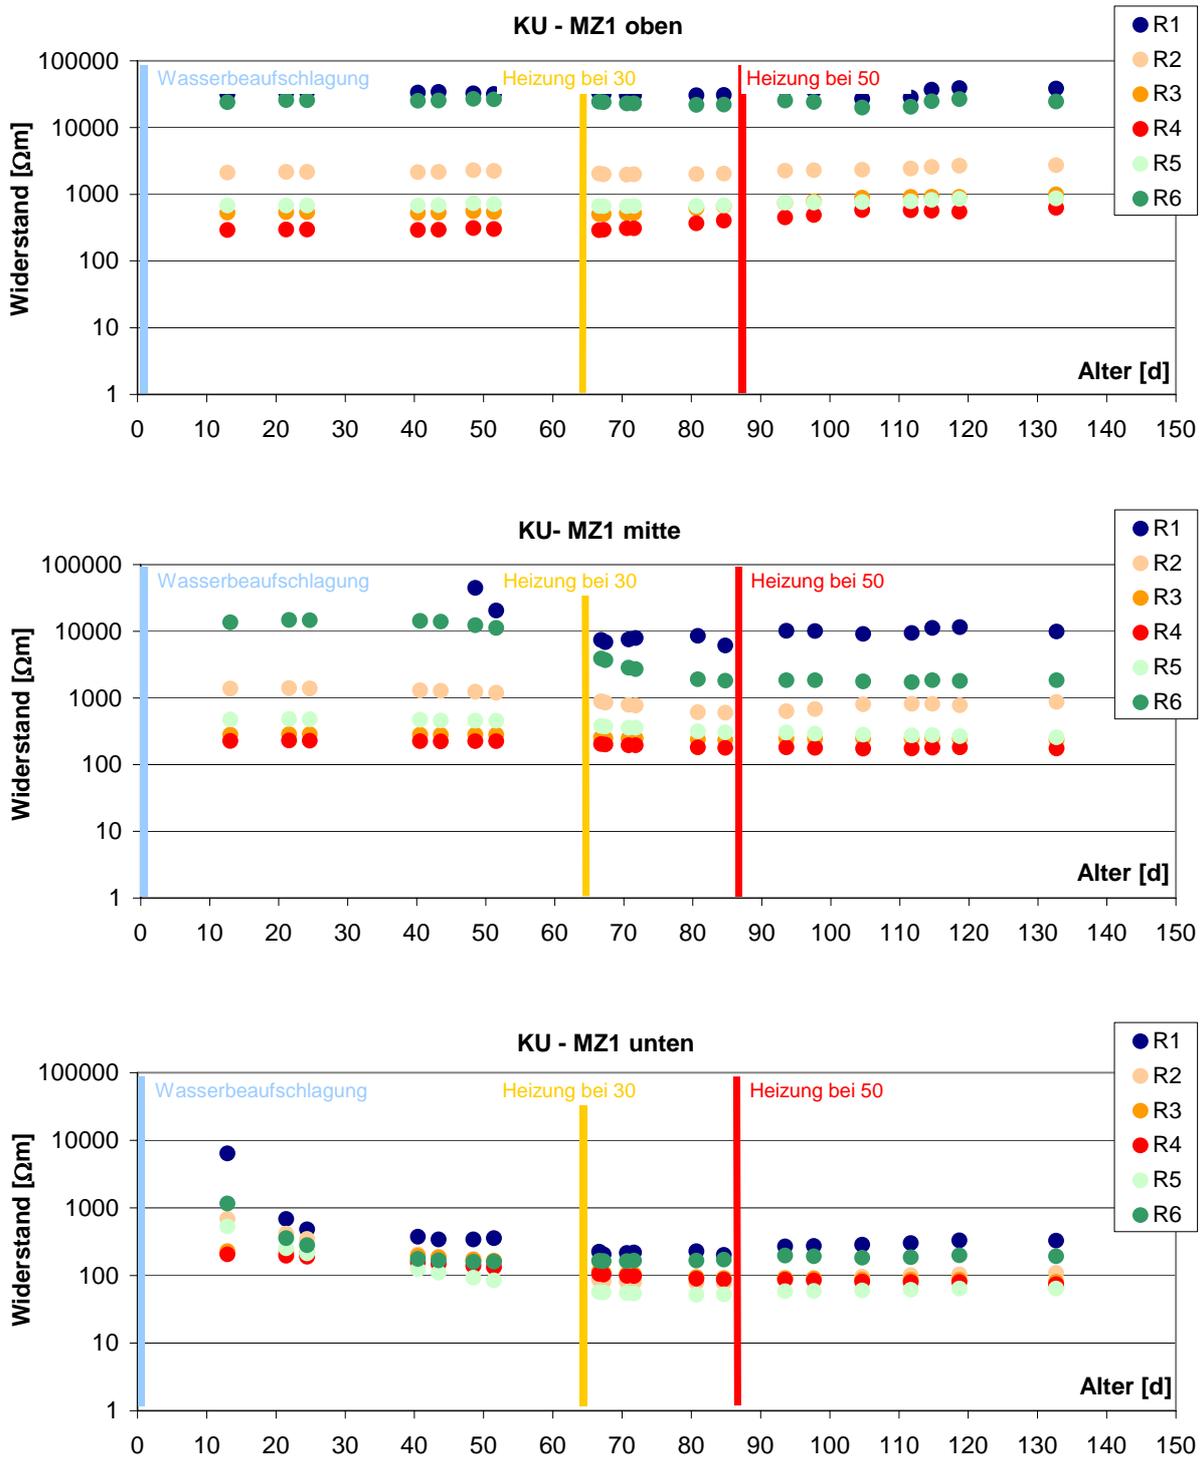
Bild 9: Widerstand in  $\Omega\text{m}$  über die Mauerwerk-tiefe und über die Höhe, für die **Mauerziegelprüfwand MZ1** in Abhängigkeit vom Prüfalter  $t$  in Tagen nach Wasserbeaufschlagung von unten und Start der Heizung nach 66 und 85 Tagen.

In Bild 9 bis 11 sind die Messergebnisse der Widerstandsmessung zur Feuchtegehaltsänderung in den Mauerwerkswänden über den Mauerwerkquerschnitt und die Mauerwerkhöhe nach der Wasserbeaufschlagung von unten und dem Zuschalten der Heizung nach 66 Tagen (Vorlauftemperatur + 35 °C) bzw. 85 Tagen (Vorlauftemperatur auf + 53 °C erhöht) dargestellt.

Mit der kapillaren Wasseraufnahme der Mauerwerkprüfwände von unten, zeigen die Sensoren bei der **Mauerziegelwand** im unteren Bereich (Sensor unten) eine eindeutige Feuchtezunahme, nach etwa 50 Tagen nimmt auch im mittleren Bereich (Sensor mitte) die Feuchte im Mauerwerk zu.

Im oberen Mauerwerksbereich (Sensor oben) ist eine leichte Feuchtereduktion zu verzeichnen. Im unteren und mittleren Mauerwerksbereich nimmt die Feuchte nach dem Start der Heizung zunächst weiter ab, bis dann nach etwa 80 Tagen im unteren Bereich eine Konstanz und schließlich sogar wieder eine leichte Feuchteabnahme und im mittleren Bereich eine Konstanz festzustellen ist. Nach etwa 50 Tagen ist bei dem mittleren Bereich außen an der heizungsabgewandten Seite eine deutlich stärkere Feuchtezunahme als bei den anderen Messstellen zu verzeichnen, die nach etwa 90 Tagen wieder ähnlich den anderen Messstellen verläuft.

Die **Mauerziegelprüfwand** hat in dem Prüfzeitraum seit der Wasserbeaufschlagung von etwa vier Monaten kapillar etwa 92 kg Wasser aufgenommen. Davon sind in diesem Zeitraum etwa 52 kg als Massezunahme über die Wägung festgestellt worden, so dass 40 kg Wasser demnach von der Mauerwerkwand abgegeben worden sind. Dennoch ist im Kern des Mauerwerks im Mörtel über die Höhe eine nahezu gleichmäßige Durchfeuchtung in Höhe von bis zu etwa  $D_\Omega = 80\%$  feststellbar (siehe dazu auch Bild 9).

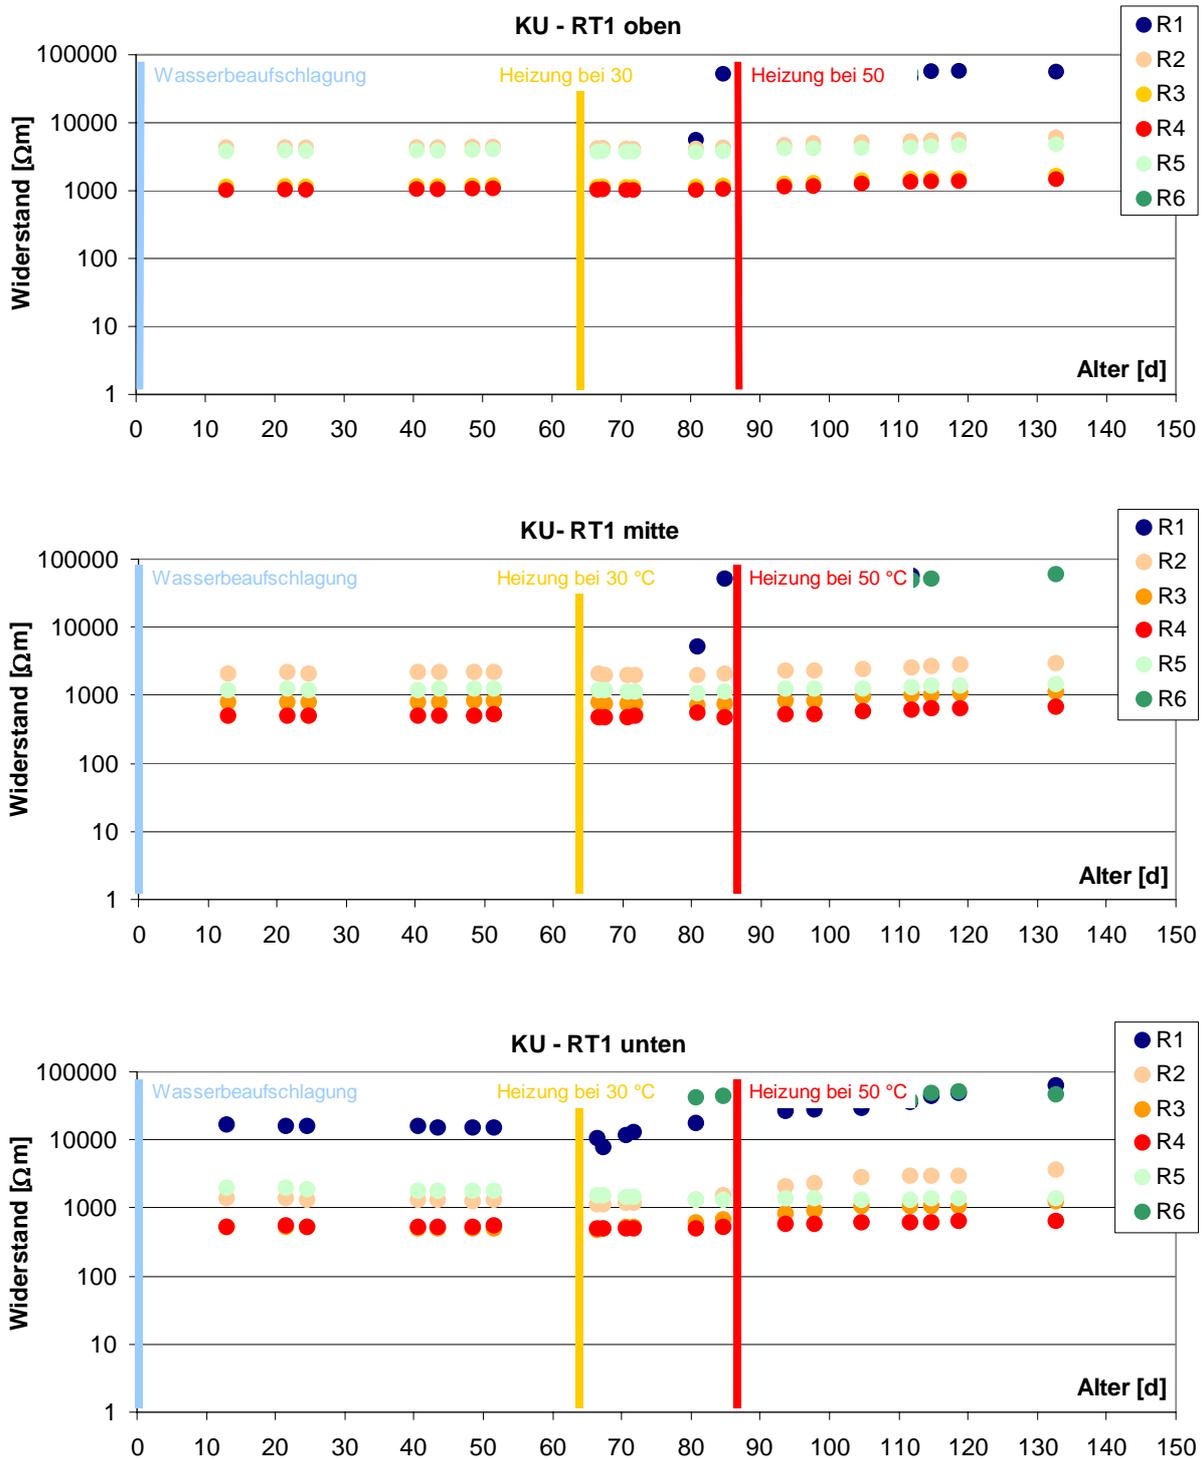
Bild 10: Widerstand in  $\Omega\text{m}$  über die Mauerwerk-tiefe und über die Höhe, für die **Römertuffsteinprüfwand RT1** in Abhängigkeit vom Prüfalter  $t$  in Tagen nach Wasserbeaufschlagung von unten und Start der Heizung nach 66 und 85 Tagen.

Bei der **Römertuffsteinwand** zeigen die Messergebnisse bezüglich der Feuchteaufnahme, die mittels der Feuchtemesssensoren ermittelt werden, ein ganz anderes Verhalten als bei der Mauerziegelwand auf. Nach der Wasserbeaufschlagung bis zum Start der Heizung nach 66 Tagen ist bei der Römerwand keine wesentliche Veränderung der Feuchtesituation im Mauerwerk mittels der Feuchtemesssensoren feststellbar. Nach dem Start der Heizung mit einer Vorlauftemperatur von + 35 °C ist nur im unteren Bereich ein geringer Einfluss in der Hinsicht erkennbar, dass eine anfängliche leichte Feuchtereduktion im Mörtel eintritt. Mit dem Erhöhen der Vorlauftemperatur auf + 53 °C tritt auch im mittleren und oberen Bereich eine geringfügige Feuchtereduktion im Mauerwerk ein.

Die Römertuffsteinwand hat in einem Prüfzeitraum von nahezu fünf Jahren ohne Beheizung unter raumklimatischen Bedingungen etwa 91 kg an Masse abgenommen. Dennoch ist der Mörtel zwischen den Römertuffsteinen – wie nachfolgend beschrieben – noch feucht bis nass (siehe dazu auch Bild 10). Es wurde also auch in dieser langen Lagerungszeit unter raumklimatischen Verhältnissen, wie bereits erläutert, kein Ausgleichsfeuchtezustand erreicht.

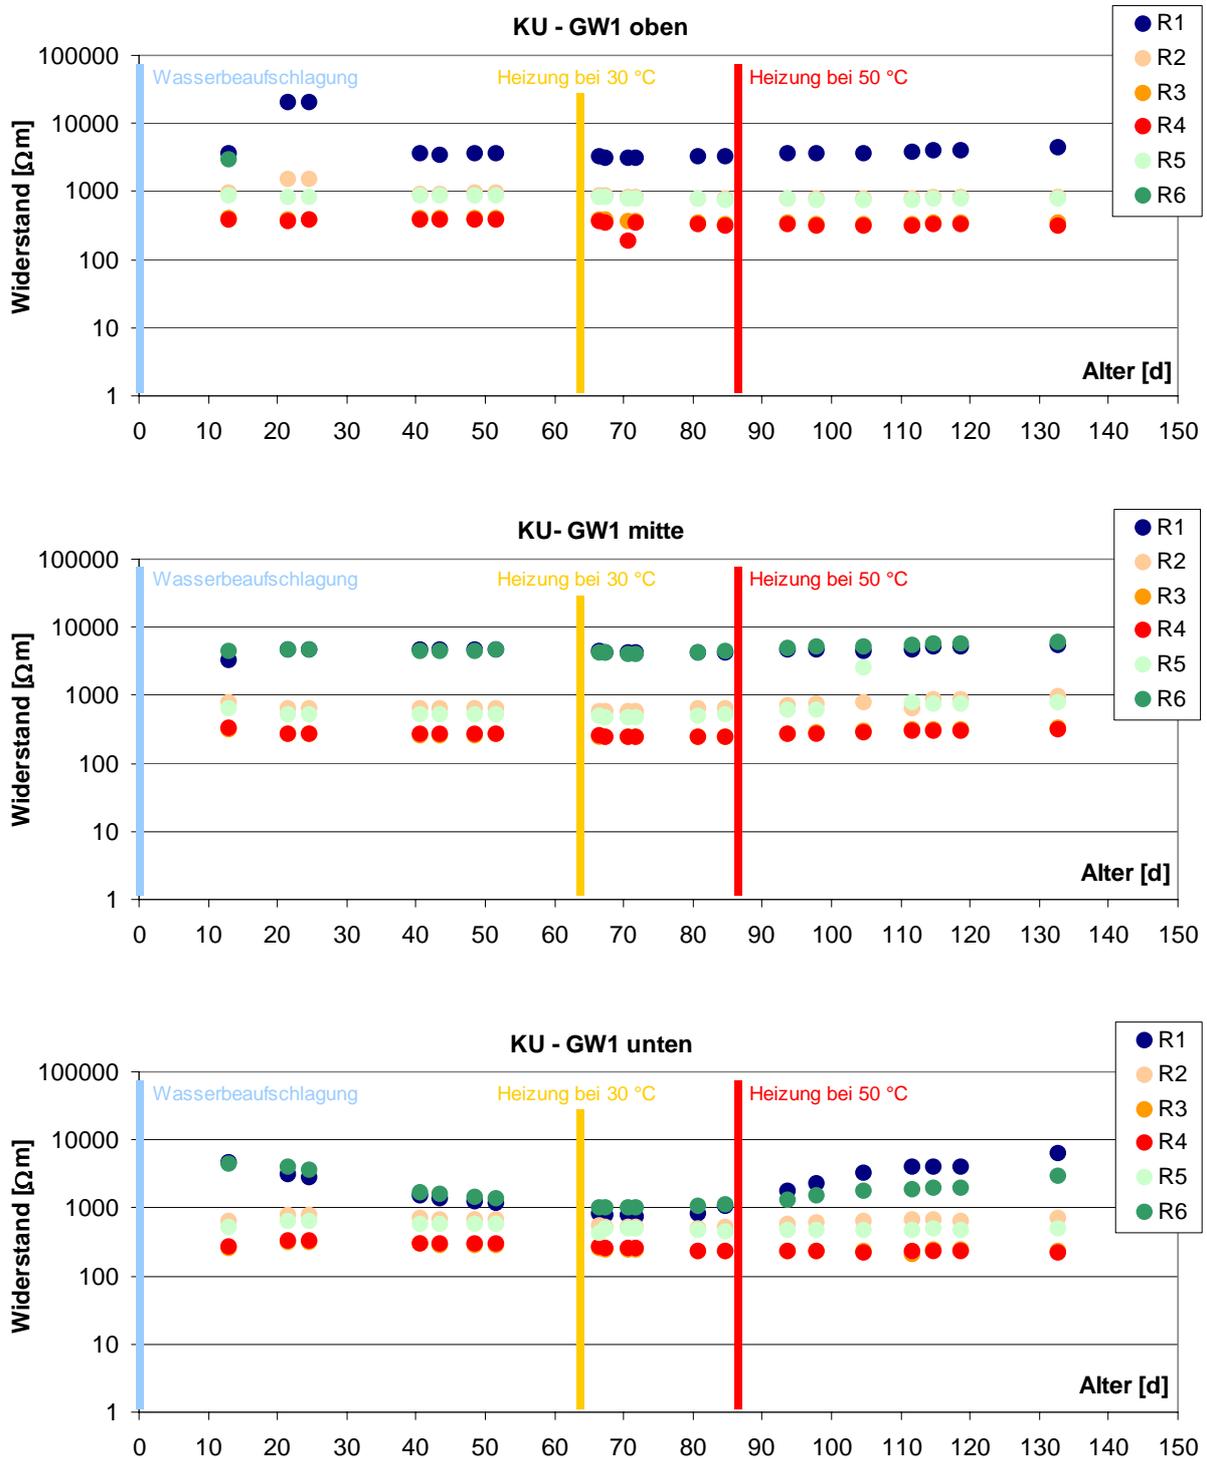
Messbereich ab Oberfläche

- R1 5-10 cm
- R2 10-15 cm
- R3 15-25 cm
- R4 25-35 cm
- R5 35-40 cm
- R6 40-45 cm

Bild 11: Widerstand in  $\Omega\text{m}$  über die Mauerwerk-tiefe und über die Höhe, für die **Grauwacke-prüfwand GW1** in Abhängigkeit vom Prüfaller  $t$  in Tagen nach Wasserbeaufschlagung von unten und Start der Heizung nach 66 und 85 Tagen.

Bei der **Grauwackewand** ist die Wasserbeaufschlagung bis zum Start der Heizung nur im unteren Mauerwerksbereich (Sensor unten) bei den außenliegenden Widerständen (Messtiefe R1 etwa 50 mm und R6 etwa 450 mm ab Mauerwerkoberfläche) messbar. Die Messwerte der übrigen Messstellen im unteren Bereich und die Messwerte im mittleren und oberen Bereich bleiben nahezu unverändert. Mit dem Start der Heizung nach 66 Tagen nimmt weiterhin die Feuchte nur im unteren Außen-

bereich (Sensor unten, R1 und R6) weiter ab. Mit dem Beginn der Erhöhung der Vorlauftemperatur auf + 53 °C (Rücklauftemperatur + 50 °C) findet dann eine Feuchtereduktion an den Messstellen R1 und R6 im unteren Bereich statt, bei dem mittleren Bereich tritt eine leichte Feuchtereduktion über den gesamten Mauerwerkquerschnitt ein, wohingegen im oberen Mauerwerkbereich, außer bei Messstelle R1 (Messtiefe 50 mm ab Mauerwerkoberfläche), die weiter eine leichte Feuchteabnahme verzeichnet, eine leichte Feuchtezunahme zu erkennen ist (siehe dazu auch Bild 9 bis 11).

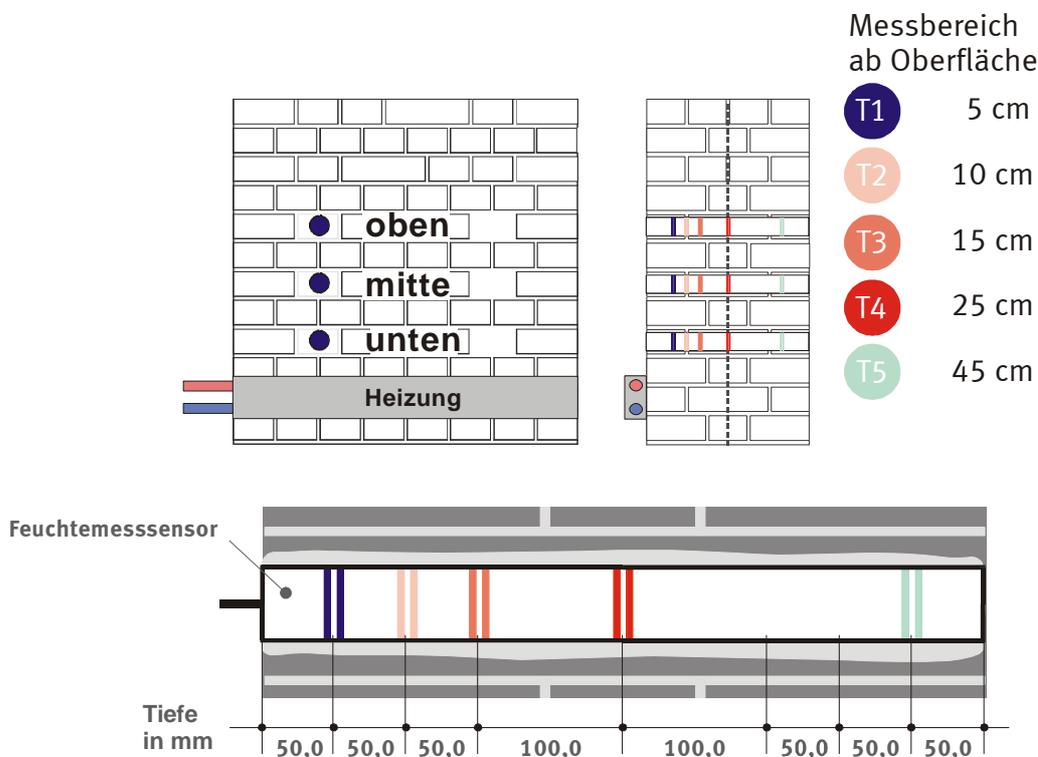
Bild 12: Lage der Feuchtemesssensoren im Mauerwerk in Ansicht, Querschnitt und Detail und Lage der Temperaturmessstellen im Sensor bzw. Mauerwerk.

Mittels der Feuchte- und Temperaturmesssensoren wird über die Mauerwerkstärke und die Mauerwerkhöhe neben der qualitativen Feuchteverteilung, auch die Temperaturverteilung bei allen drei Mauerwerkprüfwänden erfasst (siehe dazu auch Bild 12).

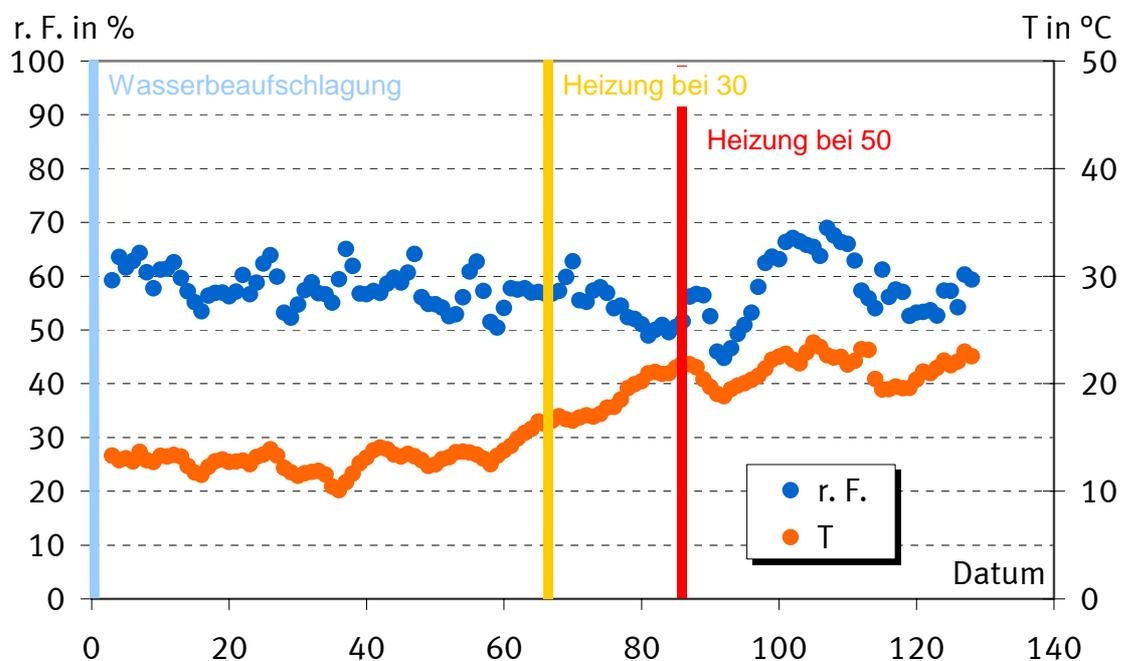
Bild 13: Relative Luftfeuchte r. F. in % und Temperatur T in  $^{\circ}\text{C}$  im Raum in Abhängigkeit vom Prüfalter t in Tagen nach Wasserbeaufschlagung von unten und Start der Heizung nach 66 und 85 Tagen.

Die Temperaturaufzeichnungen sind nachfolgend ab der Wasserbeaufschlagung dargestellt. Alle Wände weisen dabei über die Höhe und die Mauerwerkstärke eine nahezu gleichmäßige Temperaturverteilung von etwa 12 °C (285 K) auf. Die Raumtemperatur lag in dieser Zeit im Mittel bei etwa 13 °C (siehe dazu auch Bild 13).

Die Raumtemperatur liegt in diesem Zeitraum im Mittel bei etwa  $+ 19 \text{ °C}$ , wobei sich die Raumluft in diesem Zeitraum insgesamt von etwa  $+ 16 \text{ °C}$  bis auf etwa  $+ 22 \text{ °C}$  erwärmt hat.

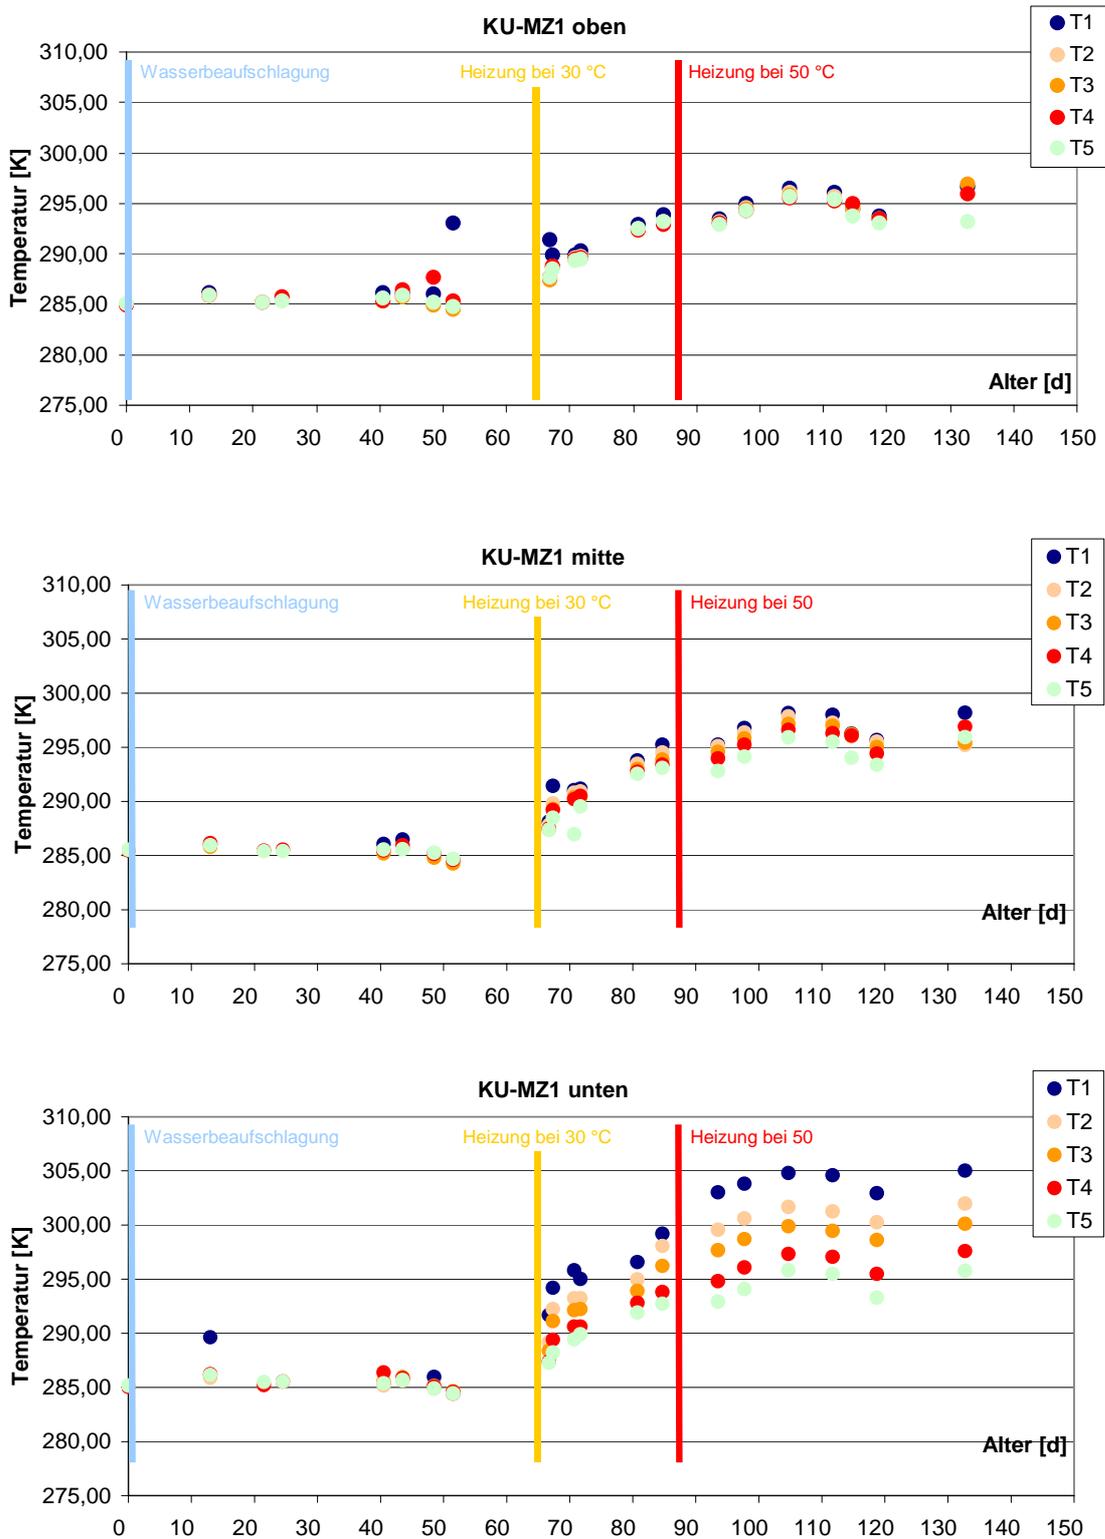
Bild 14: Temperatur in K über die Mauerwerk-tiefe und über die Höhe, für die **Mauerziegelprüfwand MZ1** in Abhängigkeit vom Prüfalter t in Tagen nach Wasserbeaufschlagung von unten und Start der Heizung nach 66 und 85 Tagen.

In den nachfolgenden Diagrammen ist die Temperaturverteilung in Kelvin, wie sie sich messtechnisch in den Mauerwerkprüfwänden über die Tiefe und Höhe darstellt, von dem Zeitpunkt der Wasserbeaufschlagung abgebildet (siehe dazu auch Bild 14 bis 16).

Nach etwas 20 Tagen ist die Heizung von einer Vorlauftemperatur von + 35 °C (Rücklauftemperatur + 30 °C) auf eine Vorlauftemperatur von + 53 °C (Rücklauftemperatur + 50 °C) erhöht worden. Dadurch steigt die Temperatur an der beheizten Oberfläche am unteren Sensor bis auf maximal etwa + 32 °C (305 K) bei der **Mauerziegelwand**, etwa + 34 °C (307 K) bei der **Römertuffsteinwand** und etwa + 30 °C (303 K) bei der **Grauwackewand** an. Insgesamt nimmt auch das Temperaturgefälle über den Mauerwerkquerschnitt, wie zu erwarten, zu, das am unteren Sensor mit einer maximalen Temperaturdifferenz von der beheizten zur unbeheizten Oberfläche von + 10 °C bzw. K bei der MZ-Wand, + 12 °C bzw. K bei der RT-Wand und + 7 °C bzw. K bei der GW-Wand am größten ist.

Die größere Wärmeleitfähigkeit  $\lambda$  des Grauwackemauerwerkes insgesamt zeigt sich auch in der geringeren Spreizung der Temperaturmessung über den Mauerwerkquerschnitt (siehe dazu auch Bild 14 bis 16).
