**„Die Wirkung eines Heizsystems („Temperier- bzw. Konditioniersystem“) auf feuchte- und salzbelastetes Mauerwerk in einem temporär genutztem Gebäude“**

Abschlußbericht F 1006/F-0E zu einem Forschungsprojekt,  
gefördert unter dem Az 20941 von der  
Deutschen Bundesstiftung Umwelt (DBU) in Osnabrück

Dipl.-Ing. Axel Dominik & Dipl.-Ing. Sabine Koch

August 2008

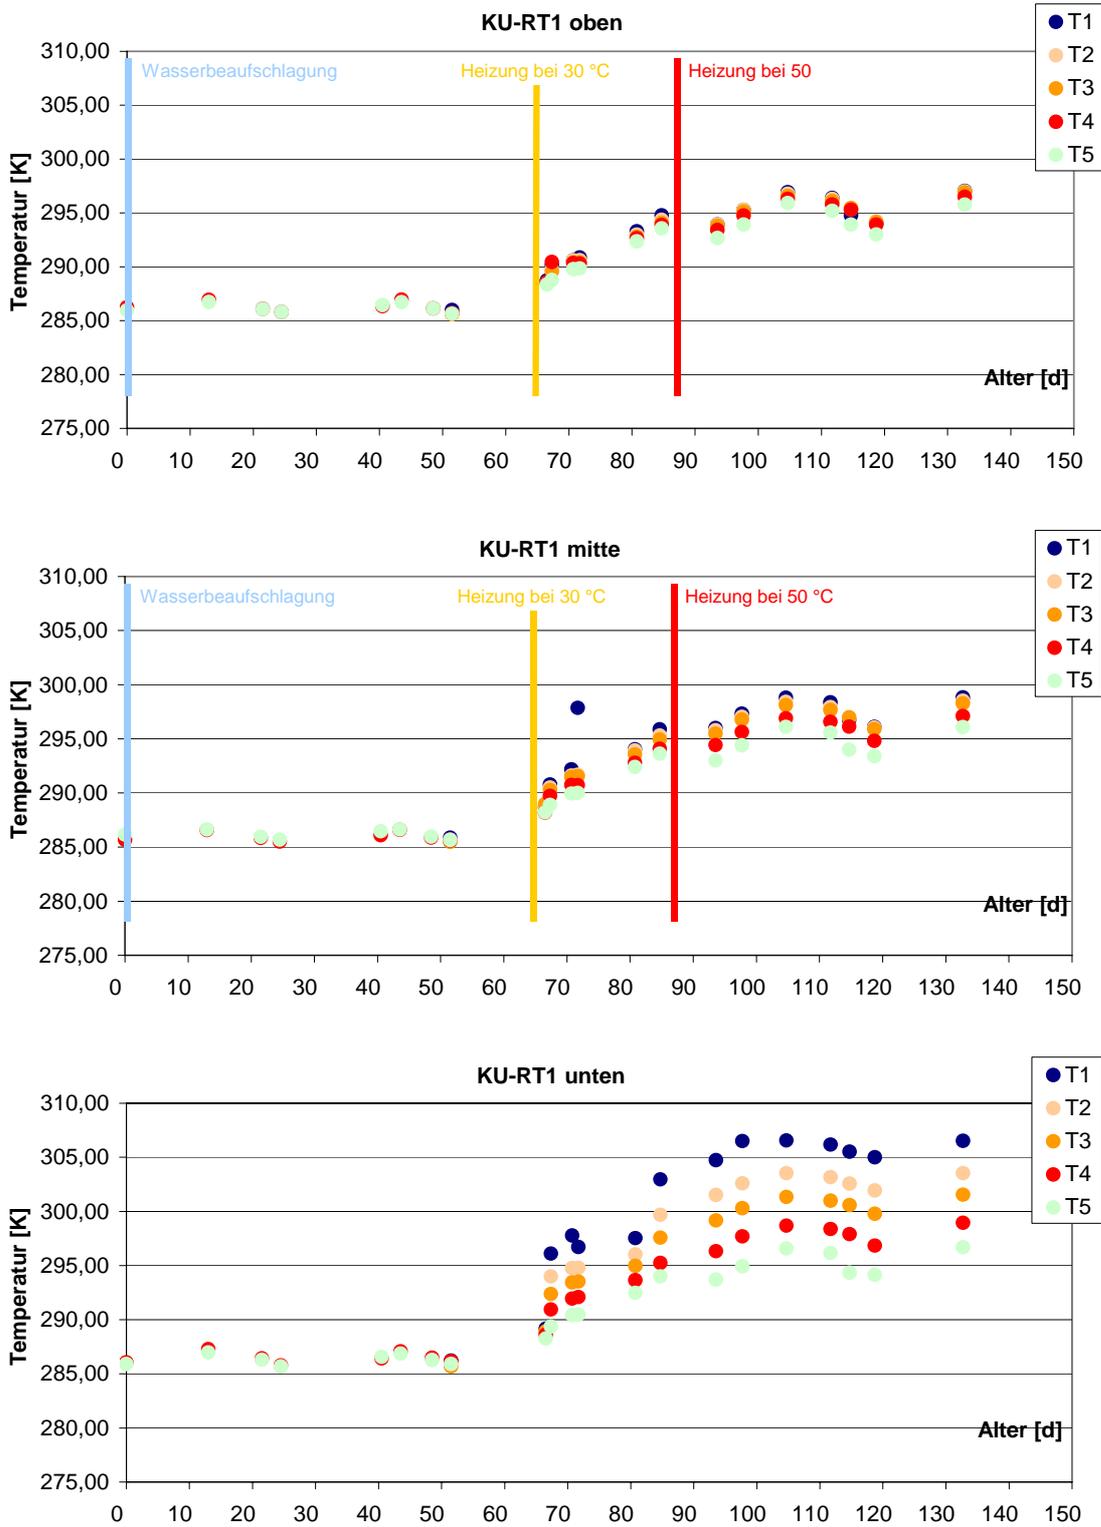
Bild 15: Temperatur in K über die Mauerwerk-tiefe und über die Höhe, für die **Römertuffsteinprüfwand RT1** in Abhängigkeit vom Prüfalter  $t$  in Tagen nach Wasserbeaufschlagung von unten und Start der Heizung nach 66 und 85 Tagen.

Bezüglich der erreichten Temperaturen an der Römertuffsteinprüfwand ist zu sagen, dass die Römertuffsteinwand sich im Vergleich zur Mauerziegel- und Grauwackewand an der heizungszugewandten Seite, insbesondere am unteren Sensor, stärker erwärmt und einen großen Temperaturgradienten über den Mauerquerschnitt aufweist (siehe dazu auch Bild 15), was u. a. auf die höhere Wärmedämmfähigkeit des Römertuffsteines im Vergleich zu Mauerziegel und Grauwacke und des geringen Wärmeeindringkoeffizienten (siehe dazu auch Tabelle 1) zurückgeführt werden kann.

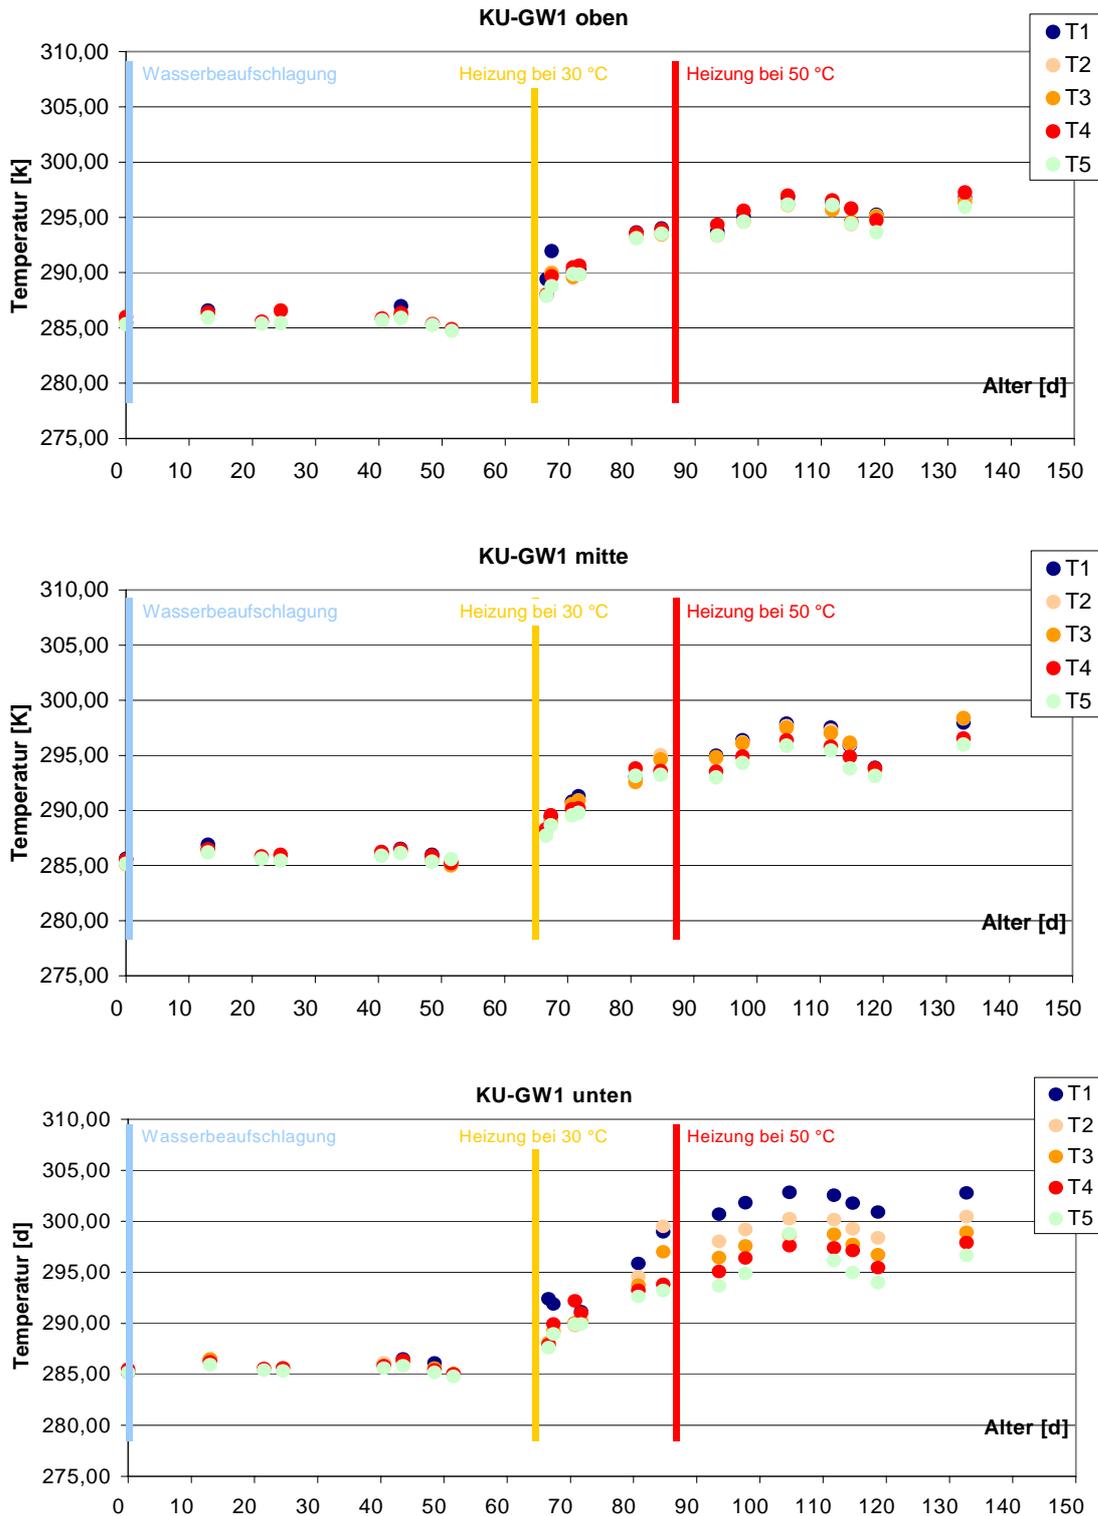
Bild 16: Temperatur in K über die Mauerwerk-tiefe und über die Höhe, für die **Grauwacke-prüf-wand GW1** in Abhängigkeit vom Prüfalter t in Tagen nach Wasserbeaufschlagung von unten und Start der Heizung nach 66 und 85 Tagen.

nach dem Zuschalten der Heizung, ein Temperaturgefälle von der beheizten zur unbeheizten Seite von etwa  $+ 7 \text{ °C}$  bzw. K erreicht. Die **Grauwackewand** heizt sich langsamer auf und ein Temperaturgefälle von etwa  $+ 7 \text{ °C}$  bzw. K wird erst nach etwa 19 Tagen nach dem Zuschalten der Heizung erreicht. Insgesamt findet eine Erwärmung des Mauerwerkes bei einer Heiztemperatur von  $+ 50 \text{ °C}$  im unteren Bereich an der Oberfläche von bis zu  $27 \text{ (MZ/GW)}$  bis  $30 \text{ °C}$  ( $303 \text{ K}$ ) (RT) statt. Über die Höhe (mittlerer und oberer Sensor) betrachtet, ist festzustellen, dass bei allen Wänden eine Erwärmung im Prüfzeitraum auf etwa  $22 \text{ °C}$  ( $295 \text{ K}$ ) an der Oberfläche erreicht wird, die über den Mauerwerkquerschnitt nahezu gleichmäßig verteilt ist (Temperaturdifferenz von der beheizten Oberfläche zur unbeheizten beträgt beim mittleren und oberen Sensor etwa  $2$  bis  $3 \text{ °C}$  bzw. K; dabei ist allerdings nicht immer die Oberflächentemperatur an der beheizten Seite in einer Tiefe von etwa  $50 \text{ mm}$  die größte gemessene Temperatur, sondern größtenteils liegen die Temperaturen im Kern oberhalb der Oberflächentemperatur an der beheizten Seite).

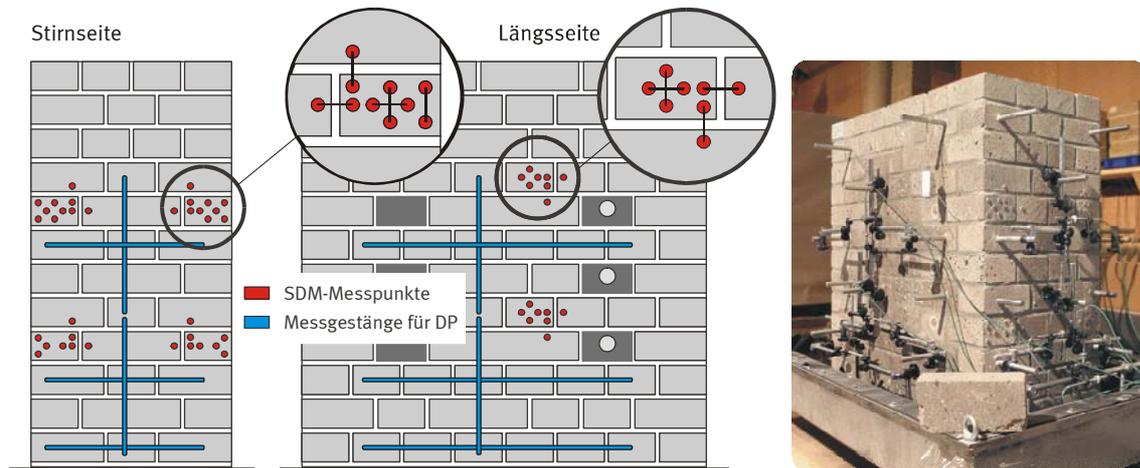
Bild 17: Lage und Anordnung der SDM-Punkte (zur Zeit keine Messung mehr möglich, siehe dazu auch Abschnitt 2.2.2) und der digitalen Präzisionstaster an den Mauerwerkprüfwänden – schematische Darstellung und Foto am Beispiel der Römertuffsteinwand.

Nachfolgend sind die mit der Feuchteaufnahme verbundenen Formänderungen des Mauerwerkes im Vergleich der einzelnen Mauerwerkarten untereinander und im direkten Vergleich der Längs- und Stirnseiten der einzelnen Mauerwerkswände dargestellt (siehe dazu auch Bild 17).

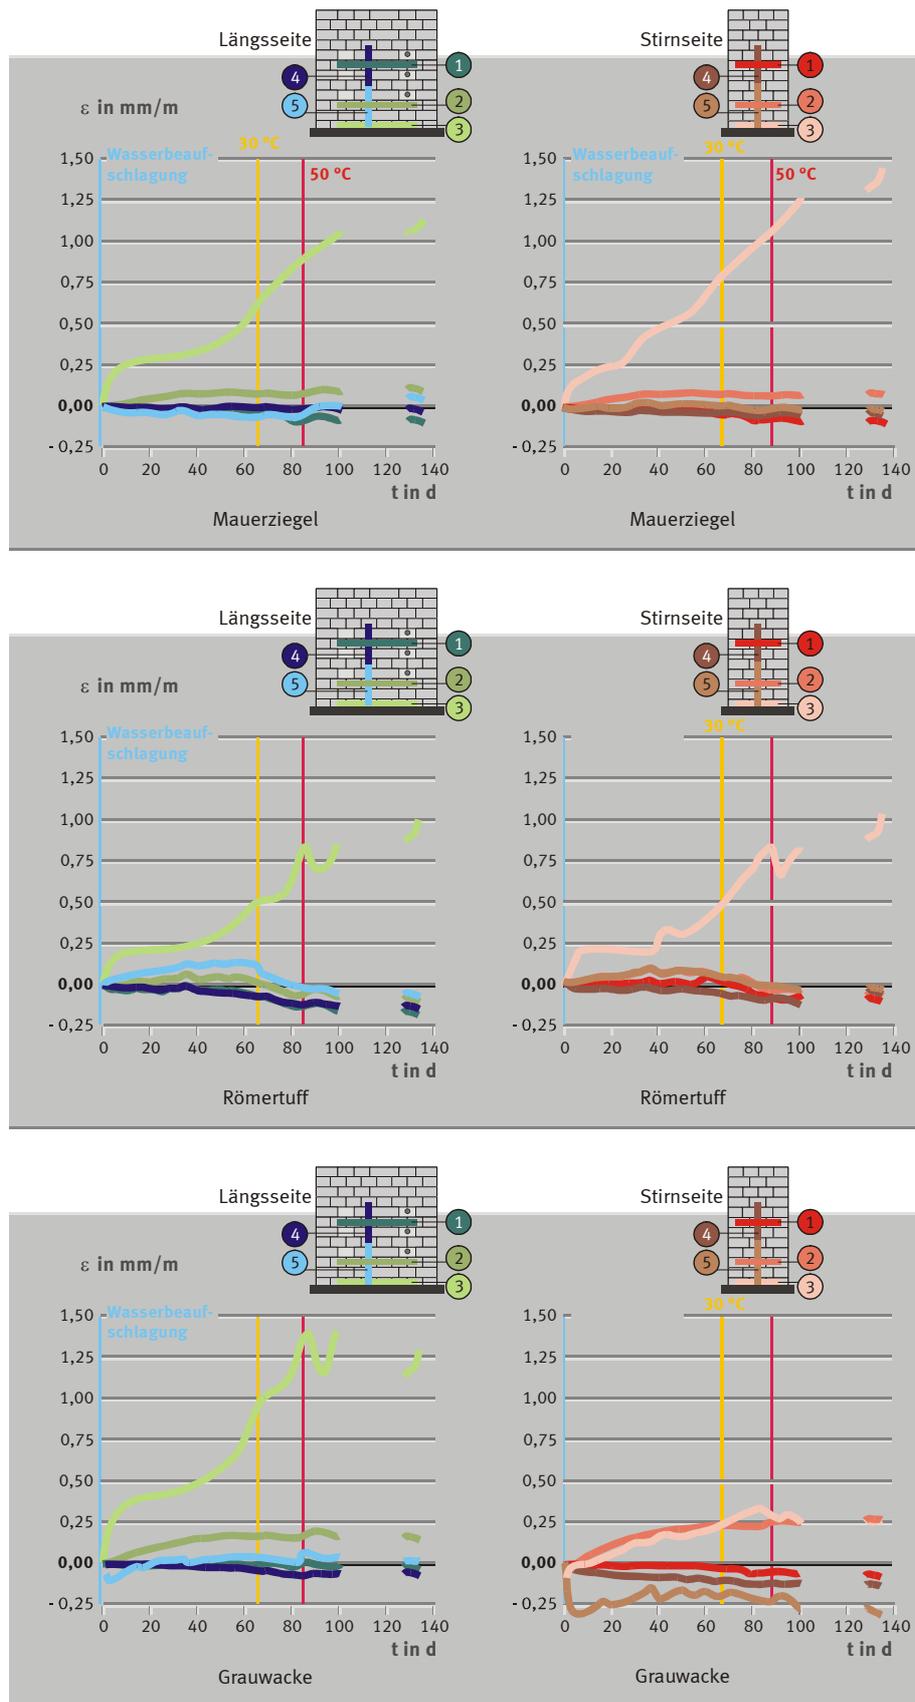
Bild 18: Formänderungsmessungen  $\epsilon_{DP}$  (+: Quellen; -: Schwinden) in [mm/m] mittels DP an der **Längs- und Stirnseite** der Mauerwerkprüfwand aus **MZ, RT und GW** abhängig vom Prüfalter in Tagen [d] ab Wasserbeaufschlagung von unten und Start der Heizung nach 66 und 85 Tagen.

Den Diagrammen ist u. a. zu entnehmen, dass alle Mauerwerkprüfwände mit Beginn der Wasserbeaufschlagung Formänderungen insbesondere im unteren Längs- und Stirnseitenbereich (Messstelle 1, siehe dazu auch Bild 18) erfahren.

An der Stirnseite sind ähnlich geringe Formänderungen in vertikaler Richtung messbar. Nur bei der Grauwackewand sind insbesondere im unteren Bereich (MS 5) starke Schwindverformungen

von bis zu etwa  $-0,22$  mm/m (im Mittel) feststellbar. An der Messstelle 4 (oben) betragen die Schwindverformungen an der Grauwackewand derzeit maximal etwa  $-0,13$  mm/m.

Die Formänderung muss im Wesentlichen auf die Feuchteaufnahme zurückgeführt werden. Die Temperatur der Heizung hat offensichtlich an den Prüfwänden direkt nur einen geringen Einfluss auf die Formänderung im Mauerwerk. Auffällig an der Römertuffsteinwand ist gegenüber den anderen untersuchten Mauerwerkswänden (Mauerziegel und Grauwacke), dass die übrigen Messwerte der digitalen Wegaufnehmer zwar mit Beginn der kapillaren Wasseraufnahme, sowohl an der Längs- wie auch an der Stirnseite sehr kleine Dehnung zeigen (insbesondere **Längs:** MS 2 – l/m/h, MS 5 – l/u/v und **Stirn:** MS 2 – st/m/h, MS 5 – st/u/v), dann aber im Zuge der Beheizungsphase eine deutliche Verkürzung aufweisen, was so bei der Mauerziegel und der Grauwackewand nicht feststellbar ist (siehe dazu auch Bild 18).

An der Grauwackewand ist kein direkter Zusammenhang zwischen der Messstelle 3 an der Längs- und der Stirnseite und der Heizung feststellbar. Durch die zunehmende Wassersättigung ist an der Messstelle 3 (MS 3 – l/u/h) ein feuchtebedingtes Quellen von immerhin bis zu etwa 1,40 mm/m festzustellen. An der Stirnseite (MS 3 – st/u/h) beträgt dieser feuchtebedingte Quellvorgang im Gegensatz dazu nur etwa 0,3 mm/m. Dieser Wert ist deutlich geringer als bei allen anderen Mauerwerkswänden (vergleiche dazu auch Bild 18). Dies verdeutlicht, dass an der Grauwackewand die Formänderungen im Wesentlichen von den Mörtelfugen abhängig sind. Während an der Längsseite sieben Stoßfugen pro Meter (Dicke aller Mörtelfugen zusammen beträgt etwa 70 mm) vorhanden sind, sind es an der Stirnseite im Verhältnis dazu nur zwei Stoßfugen pro Meter (Dicke aller Mörtelfugen zusammen beträgt etwa 20 mm), also nur etwa 29 % des Fugenteils der Längsseite. Wird das auf die gemessene Gesamtformänderung an der Längsseite der Wand von  $1,4 \text{ mm/m} \times 0,29 = 0,4 \text{ mm/m}$  bezogen, so wird deutlich, dass die Fugen im Grauwackemauerwerk eine entscheidende Bedeutung für die feuchtebedingten Formänderungen haben. Für eine zu verputzende, nasse Fassade führt dies im Umkehrschluss zu einer extremen Formänderung, z. B. im Zuge einer Feuchtereduktion, im Fugenbereich und damit zu den oft sichtbaren Putzrissen im Fugenbereich.

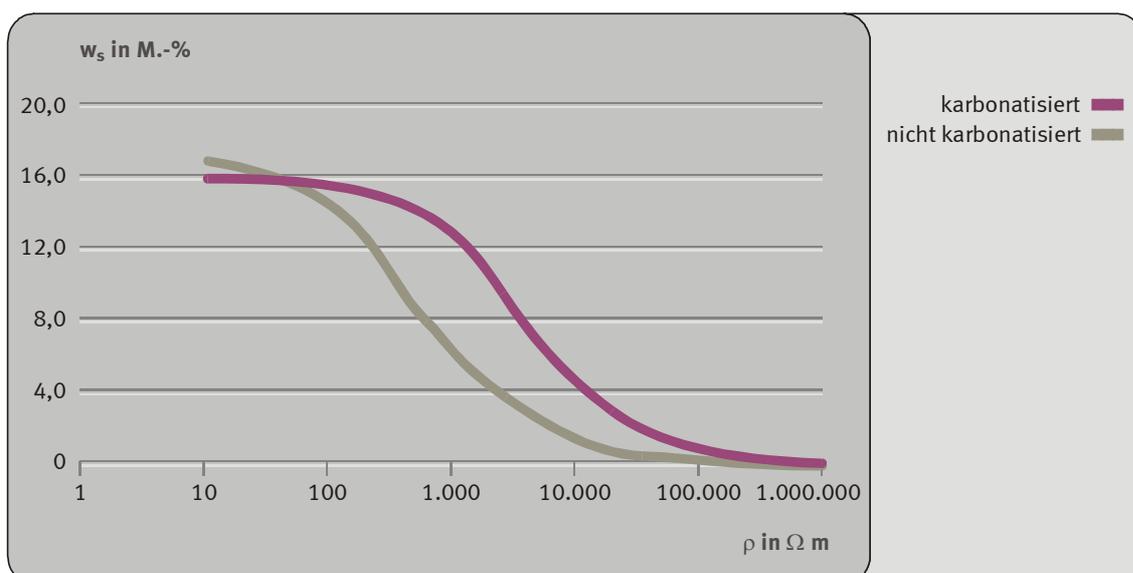
Bild 19: Kalibrierkurven für Trass-Kalk-Mörtel im Vergleich karbonatisiert/nicht karbonatisiert – Feuchtegehalt  $w_s$  in Abhängigkeit vom spezifischen Widerstand  $\rho$  (siehe dazu auch Bericht F 1006/F-0A).

Bei den nachfolgend aufgeführten Durchfeuchtungsgraden  $D_\Omega$  handelt es sich um aus den Widerstandsmessungen, abhängig von verschiedenen Feuchtegehalten, des Mörtels umgerechneten Feuchtegehalten (siehe dazu auch Bild 19).

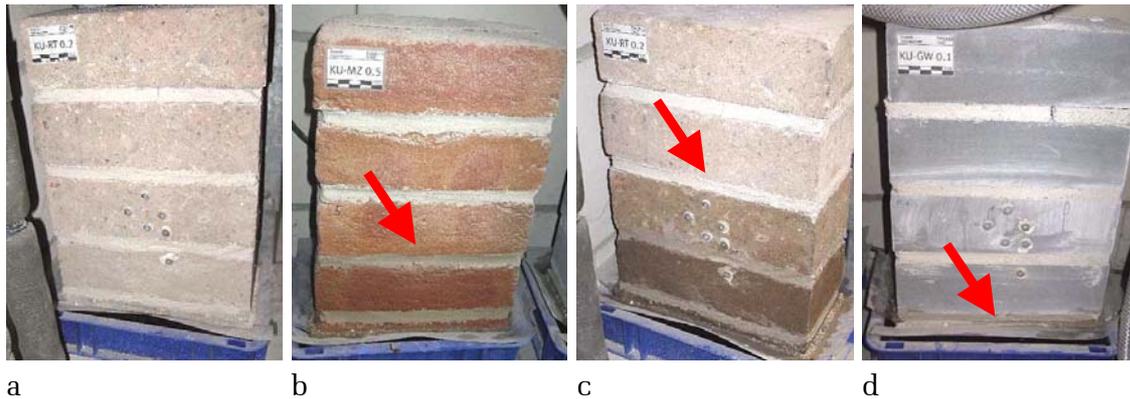
Bild 20: Kapillare Wasseraufnahme bei 5-Stein-Prüfkörpern: 5-Stein-Prüfkörper ohne Wasserbeaufschlagung am Beispiel der Römertuffsteine (a); 5-Stein-Prüfkörper aus Mauerziegel (3. Mauerstein wird durchfeuchtet) (b), aus Römertuffstein (3. Lagerfuge wird durchfeuchtet) (c), und Grauwacke (nach 1. Lagerfuge ist offensichtlich kein weiterer „Feuchteaufstieg“ mehr möglich) (d) nach 9 Tagen der Wasserbeaufschlagung von unten.

Parallel zu den großen Prüfwänden sind auch kleinere, sogenannte 5-Stein-Prüfkörper, die aus Steinen und Lagerfugen, nicht aber Stoßfugen bestehen, hergestellt worden (siehe Bild 19). An diesen 5-Stein-Prüfkörpern sind ebenfalls Untersuchungen zur kapillaren Wasseraufnahme durchgeführt worden. An den 5-Stein-Prüfkörpern war zwar eine kapillare Feuchteaufnahme feststellbar, diese endete aber bei einer Prüfdauer von etwa 150 Tagen, bei den Mauerziegel- und Römertuffsteinprüfkörpern augenscheinlich in der 3. Mauersteinlage und bei dem Grauwackeprüfkörper in der ersten Lagerfuge.

**Anmerkung:** Gemäß dem Bericht [FIT99] weist die verwendete Grauwacke einen Porenanteil von 2,2 Vol.-% auf und hat neben tonigen Einschlüssen auch einen sehr geringen Anteil an Kapillarporen, so dass bei einem Einbau entgegen dem Lager eine kapillare Feuchteaufnahme bis zur ersten Lagerfuge denkbar wäre; der Stein ist dann allerdings offensichtlich nicht in der Lage, der Mörtelfuge Wasser zu entziehen, so dass die kapillare Wasseraufnahme beim 5-Stein-Prüfkörper zum Stillstand kommt; genauere Aussagen sind erst nach weiterführenden Untersuchungen möglich.

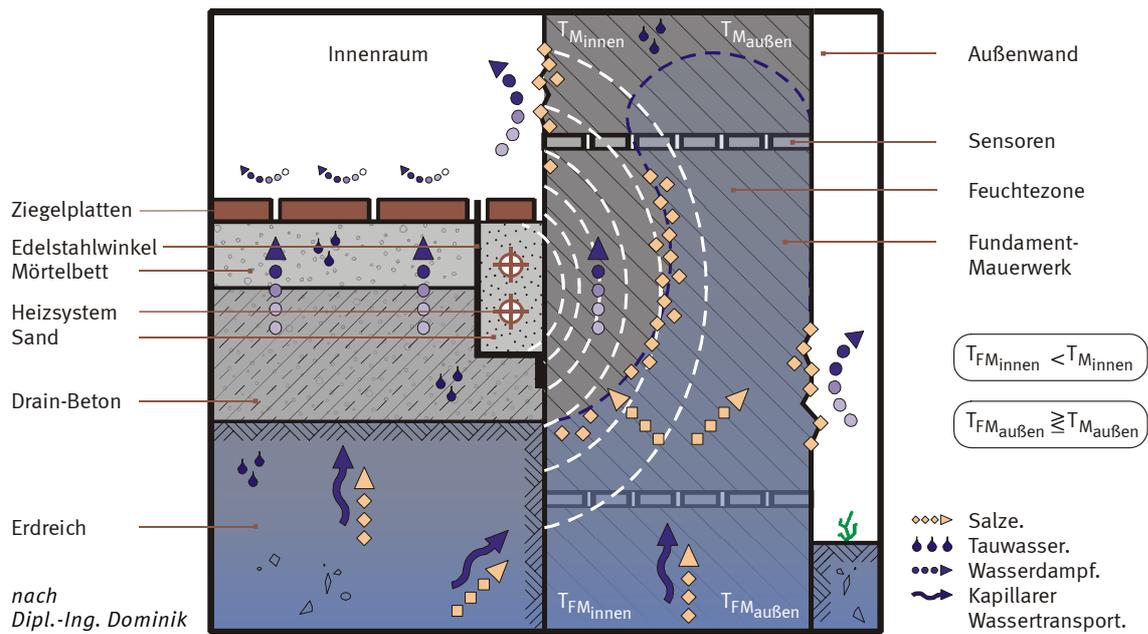
Bild 21: Erwartete Funktion und Wirkung eines „Temperiersystems“ an einer Mauerwerkwand (Systemskizze).

Das im Bild 20 dargestellte Wirkprinzip einer solchen Heizung, das aufgrund von vor dem Forschungsprojekt gemachten Überlegungen erstellt worden ist, muss nach den bis jetzt vorliegenden Untersuchungsergebnissen dahingehend verändert werden, dass bei einer beheizten Wand, die kapillar Wasser aufnimmt, nur eine oberflächennahe dünne Zone im Bereich der Heizungsrohre trocknet und sich in dieser Zone verstärkt Salze anlagern (vergleiche dazu auch Bericht F 1006/F-0C).
