Umweltfreundliche Waschanlage für Sportboote mit Biozid- freien Beschichtungen

Abschlussbericht

Prof. Dr.-Ing. D. Lompe, C. Schubert
Hochschule Bremerhaven

Antragstitel **Umweltfreundliche Waschanlage für Sportboote mit Biozid-freien Beschichtungen**

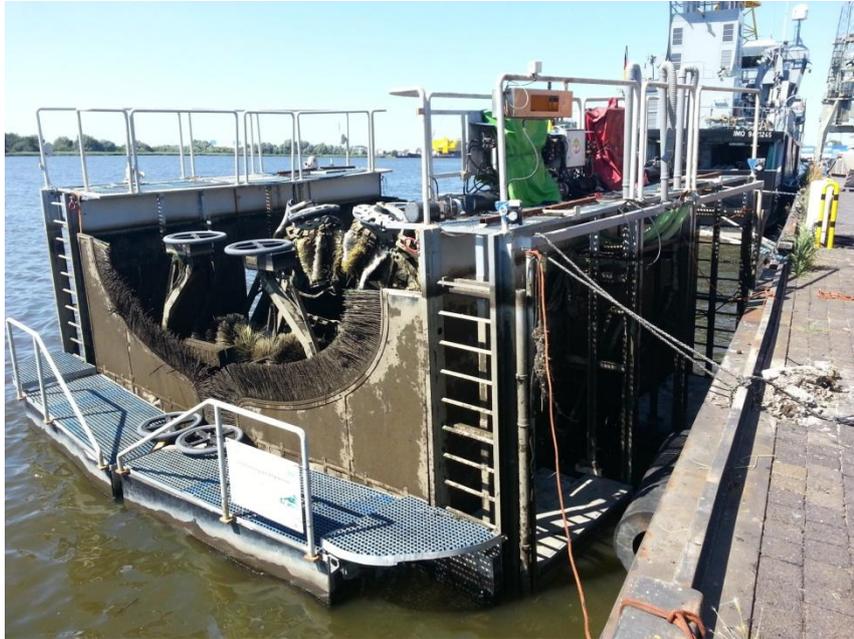
Abb. 3.1.3-1: Waschanlage in Serviceposition

Abb. 3.1.3-1 zeigt die Bootswaschanlage in der Serviceposition von der Ausfahrtseite aus aufgenommen.

In Abb. 3.1.3-2 ist die Waschanlage in Betriebsposition dargestellt, hier von der Einfahrtseite her aufgenommen. Die Folienabschottung an der Einfahrtseite wurde inzwischen durch eine feste Ausführung ersetzt, wie sie auch in Abb. 3.1.3-1 an der Einfahrtseite zu sehen ist.

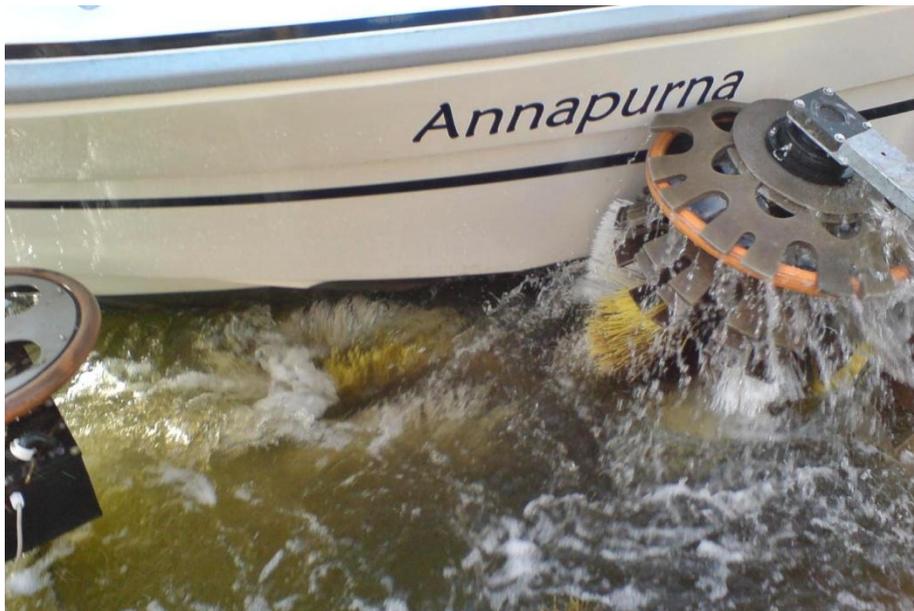
Abb. 3.1.3-3: Waschbürsten in Betrieb

Rumpfbürsten in Betrieb sind in Abb. 3.1.3-3 rechts, ein Führungsrad ist links zu erkennen.

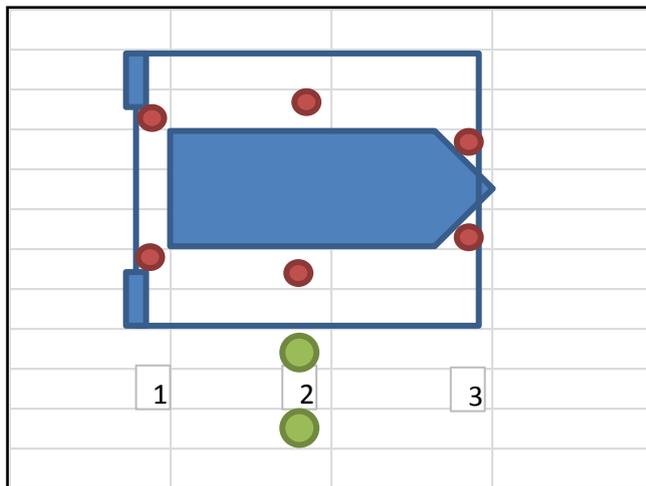
Abb. 3.1.3-4: Probenahmestellen während der Bootswäschen

Während der Wäschen wurden Wasserproben zu beiden Seiten des Bootes im Inneren der Anlage entnommen, sowie vor und nach der Wäsche aus dem Umgebungswasser. Die Abbildung 3.1.3-4 verdeutlicht die Probenahmestellen in einer schematischen Draufsicht.

Die roten Punkte in der Abbildung verdeutlichen die Probenahmestellen innerhalb der Anlage, die grünen außerhalb.

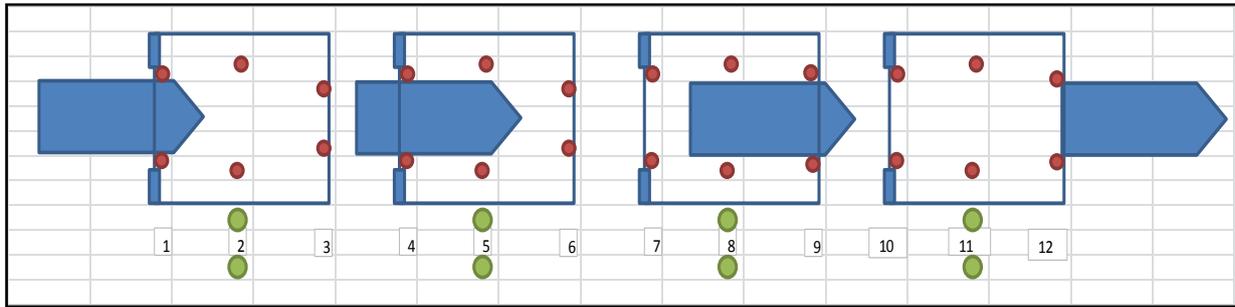
Abb.3.1.3-5: Probenahmestellen während des Waschbetriebes

Die Proben wurden steuerbord und backbord gleichzeitig mit einer 2. Person nacheinander gezogen. An Punkt 1 wurde erneut begonnen, wenn das Boot in der Anlage einen bestimmten Punkt erreicht hatte. Die Startpunkte für diese rotierenden Entnahmen zeigt Abbildung 3.1.3-5.

Insgesamt wurden so 12 Proben von je 1 Liter jeweils Steuerbord und Backbord entnommen, sowie 2 Proben vor der Wäsche und 2 Proben nach der Wäsche außerhalb der Anlage.

Abb. 4.4.4-1 zeigt die durch Vliesfiltration abfiltrierbaren Stoffe als Mittelwert von 12 Probenahmestellen in der Waschanlage (rote Messstellen in Abb. 3.1.3-5) jeweils an der Steuerbord- und Backbordseite, sowie die Werte vor und nach den Bootswäschen außerhalb der Anlage (grüne Messstellen in Abb. 3.1.3-5).

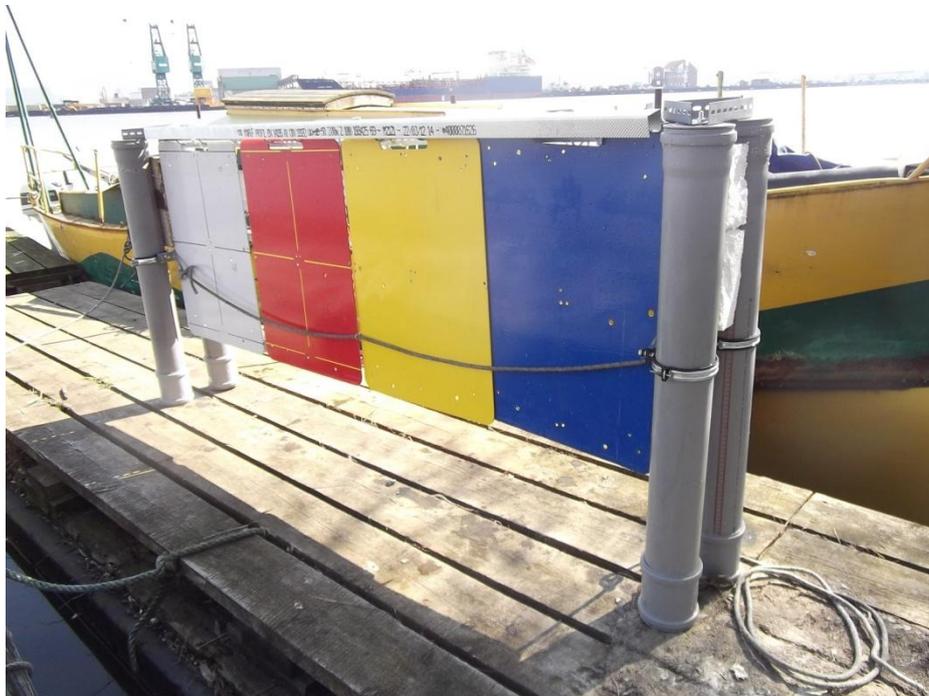
Abb. 3.2-1: Geräteträger mit Testplatten

Für jeden Auslagerungsort (16 Orte) wurden jeweils vier Platten (ca. 0,5*0,7m, Gesamtfläche je Plattenseite ca. 0,35 m²) mit Grundlack und Decklack beschichtet. Jede einzeln aufgetragene Schicht wurde manuell glatt geschliffen. Die Applikationen erfolgten durch Rollen und/ oder Pinseln. Die Testplatten mit Epoxid-Beschichtung ohne Decklack (graue Platte), bzw. mit drei unterschiedlichen Decklacken (farbige Platten) wurden an einem Geräteträger an den genannten Standorten schwimmend im Wasser am Steg oder an der Pier angebracht (siehe Abb. 3.2-1). Die Ausrichtung erfolgte jeweils nach Süden.

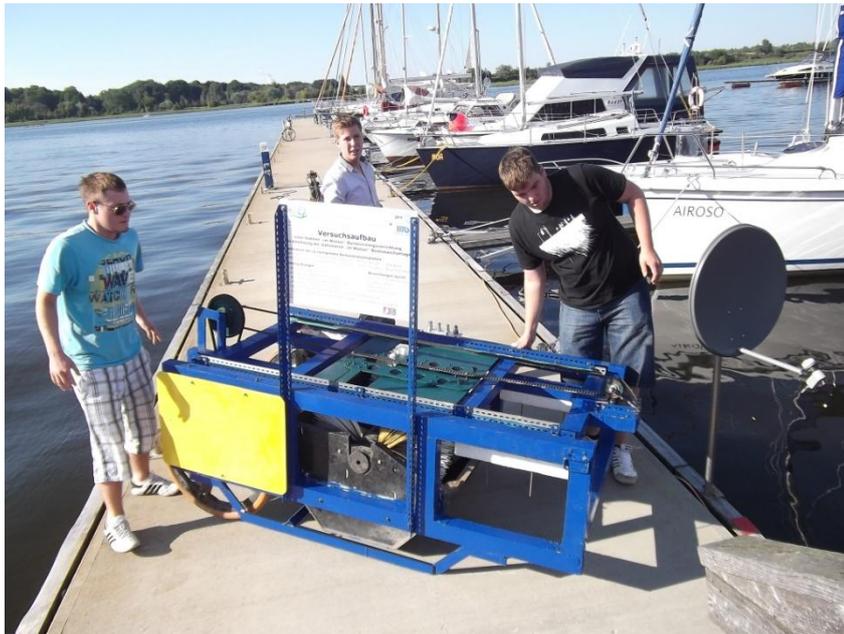
Abb. 3.2-2: Mobile Plattenwaschanlage

Eine mobile „im-Wasser“-Versuchs-Plattenwaschanlage mit Bürsten (siehe Abb. 3.2-2 und 3.2-3, in Anlehnung an die stationäre Bootswaschanlage) konnte eingesetzt werden, in der die beschriebenen Decklacke auf mechanische Widerstandsfähigkeit und Reinigungsqualität anhand von Testplatten untersucht wurden.

Die mobile Versuchsbürste wurde so hergestellt, dass diese im Wasser schwimmt, und die gesamte Bürstenwalze sich unter der Wasserlinie befindet. Die Größe der Vorrichtung wurde so gewählt, dass diese auf einem PKW-Anhänger transportiert werden kann. Die Bürstenwalze besitzt ein Becken, in welchem sich der Absauganschluss für die abgereinigten Partikel befindet. Ein durch Zahnriemen angetriebener Führungstisch bewegt sich mit konstanter Geschwindigkeit über die Bürstenwalze. Der gesamte Antrieb erfolgt hydraulisch.

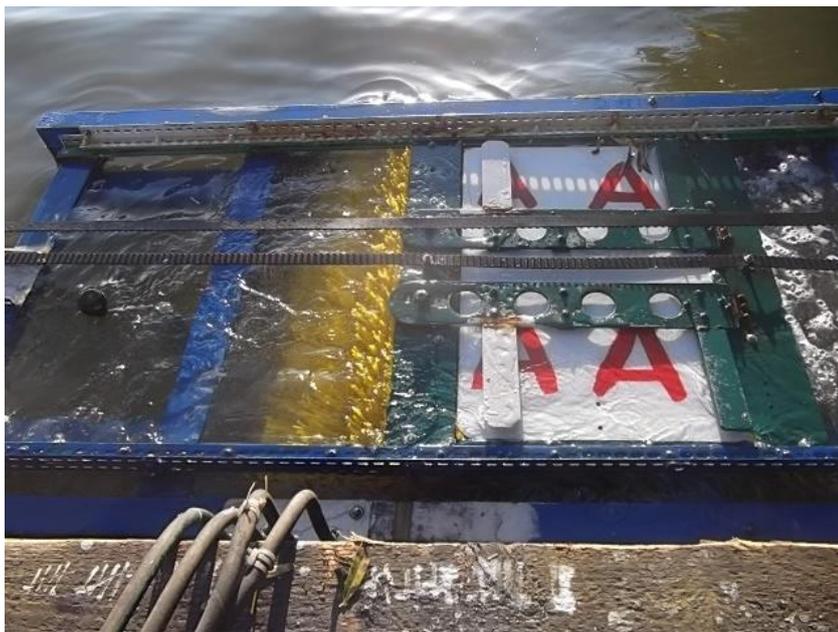
Abb. 3.2-3: Plattenwaschanlage in Betrieb

Die bewachsenen Platten wurden in einen Führungstisch gespannt. Dieser enthält eine abnehmbare Abdeckblende, um jeweils 1/3 der Platte zu reinigen. Dadurch konnten drei zeitunabhängige Reinigungen pro Plattenseite durchgeführt werden.

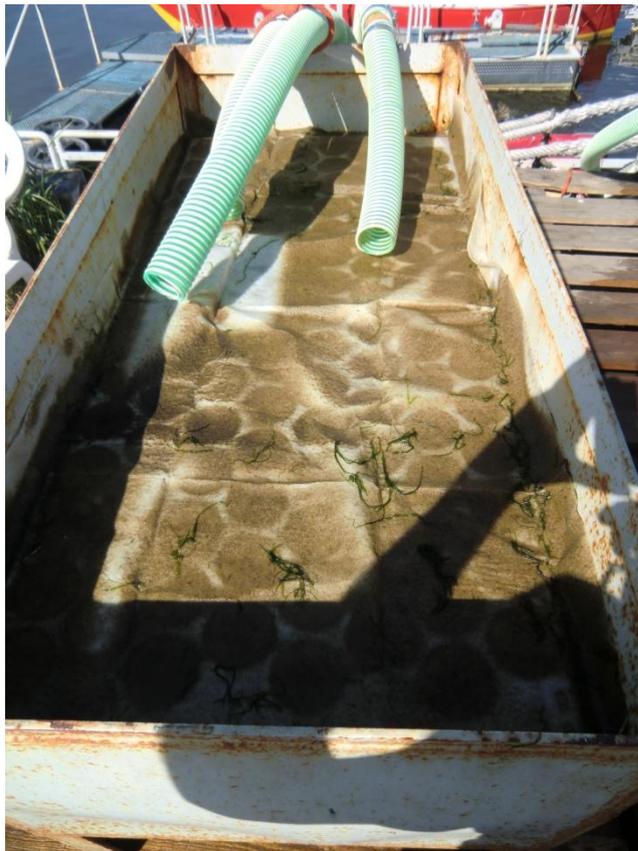
Abb. 3.2-4: Filterbecken mit Zulaufleitungen nach Testlauf

Um annähernd den gleichen Schwerpunkt zu erhalten, wurden Stahlträger entfernt und die Wanne als Teil der tragenden Konstruktion integriert. Größere, leichtere und geschäumte Stabilisierungstanks erhöhen die Schwimmfähigkeit um weitere 25%. Hydraulikantriebe anstatt Elektroantriebe erhöhen die Betriebssicherheit an den Vorschubrädern. Alle Absaugpumpen wurden zentral an der Bedienerseite integriert. Das Ende der Druckleitungen ist jeweils mit einer Kupplung versehen, so dass Schläuche zum Filter einfach angeschlossen werden können. Die Saugleitungen werden an die Bürstenbecken angebracht. Voruntersuchungen wurden an der mobilen Bürste vorgenommen. Die Bürstenanordnung wurde verbessert. Abb. 3.2-4 zeigt ein Filterbecken nach einem Testlauf mit zwei Zulaufleitungen. Ein Datenblatt zum verwendeten Filtervlies ist im Anhang A8 enthalten.

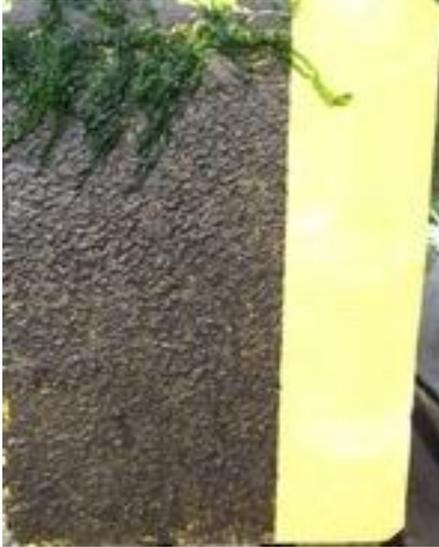
Abb. 4.2-1: Ergebnisse eines Plattenwaschversuches

Abb. 4.2-1 zeigt eine Platte mit Bewuchs (Bremerhaven, Sonnenseite, 7 Wochen bewachsen), die zu einem Drittel mit der mobilen Plattenwaschanlage gereinigt wurde.

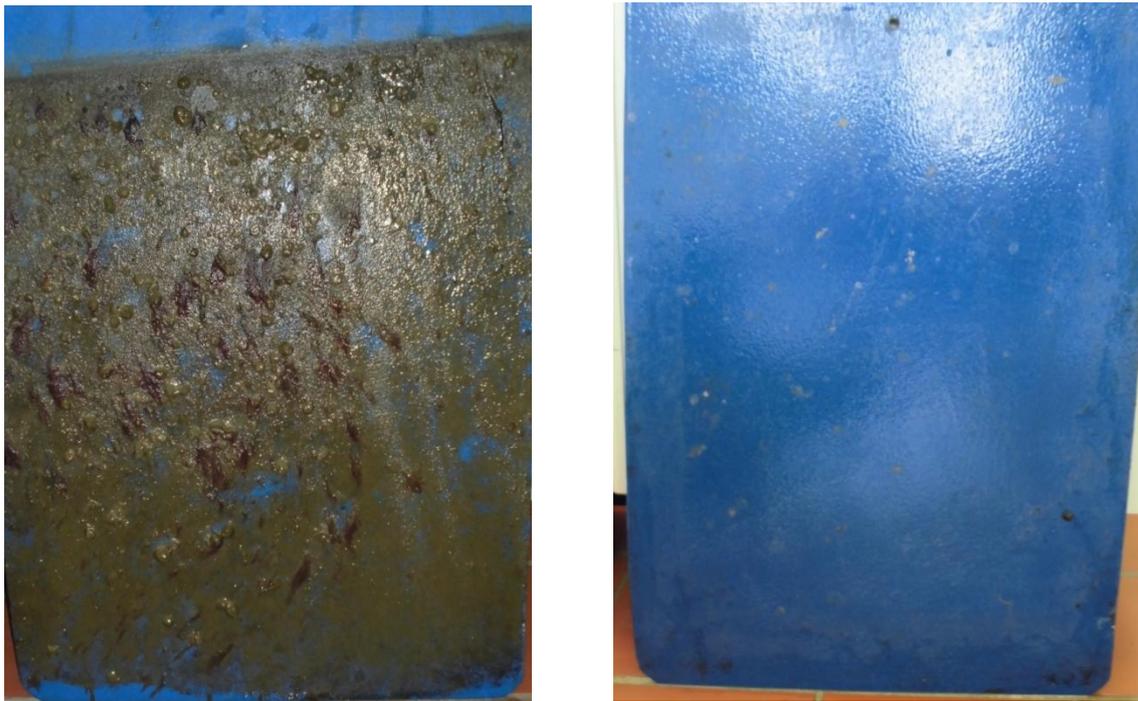
Abb. 4.3.1.1: Reinigung einer Platte aus Norddeich (Sonnenseite) im Labor durch Abbürsten.

Abb. 4.3.1.1 zeigt die Reinigung einer Testplatte unter Laborbedingungen nach mehrwöchigem Bewuchs in Norddeich (Sonnenseite).

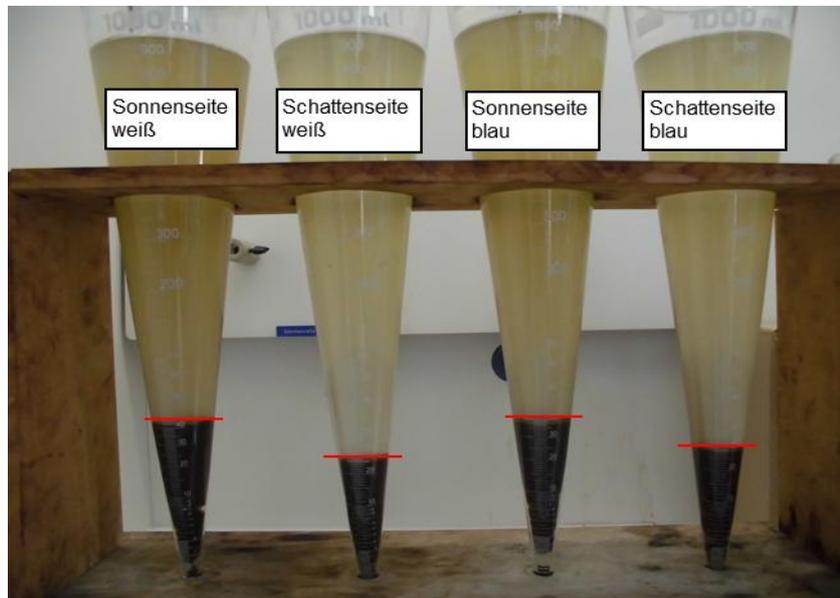
Abb.4.3.2-1 Messeinrichtung für absetzbare Stoffe, Platte aus Norddeich

Nach der Reinigung der Testplatten im Labor erfolgte die Untersuchung bezüglich der absetzbaren Stoffe. Die nachfolgende Abbildung 4.3.2-1 zeigt beispielhaft für den Standort Norddeich die Ergebnisse anhand eines Fotos des Versuchsstandes.

Zu erkennen sind jeweils vier Imhoff-Trichter eines Standortes, wobei die ersten beiden Trichter die Ergebnisse der „weißen“ Platten zeigen und die letzten beiden die Ergebnisse der „blauen“ Platten.

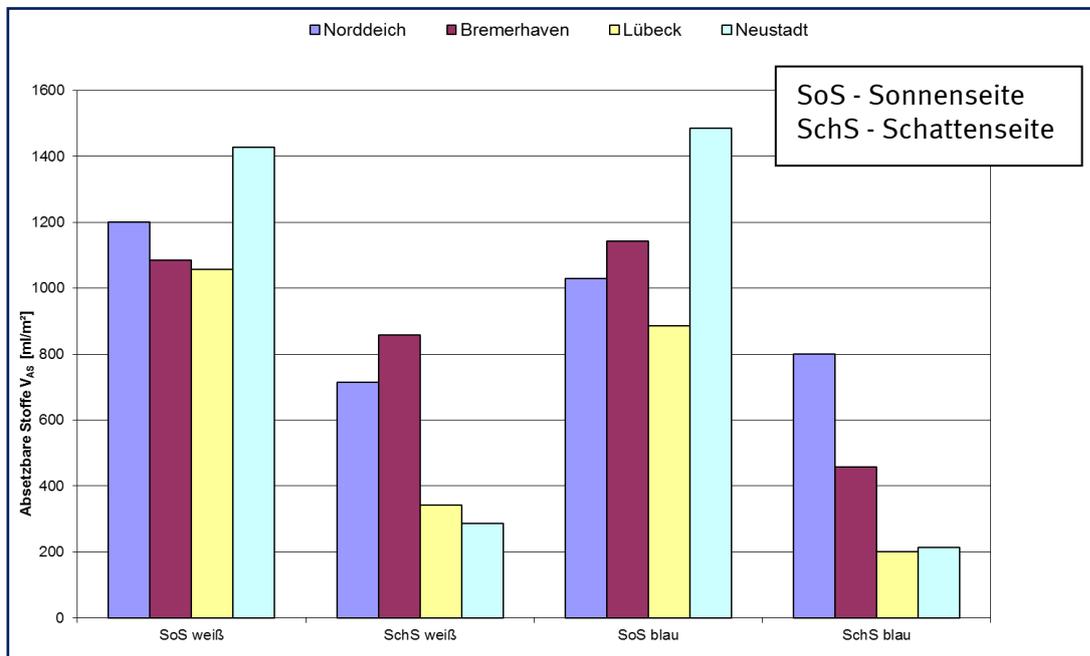
Abb.4.3.2-2 Absetzbare Stoffe V_{AS} , je m² Plattenfläche an verschiedenen Standorten

Die folgende Abbildung 4.3.2-2 zeigt die ermittelten Werte bezogen auf eine Fläche von 1 m².

Hier handelt es sich jeweils um Salzwasser, Ostsee. Den größten Anteil an absetzbaren Stoffen weisen die ausgelagerten Platten in Neustadt auf. Auf diesen befand sich im unteren Teil der Platte ein ausgeprägter Muschelbewuchs (siehe Anhang A7,-Abb.13, 14)

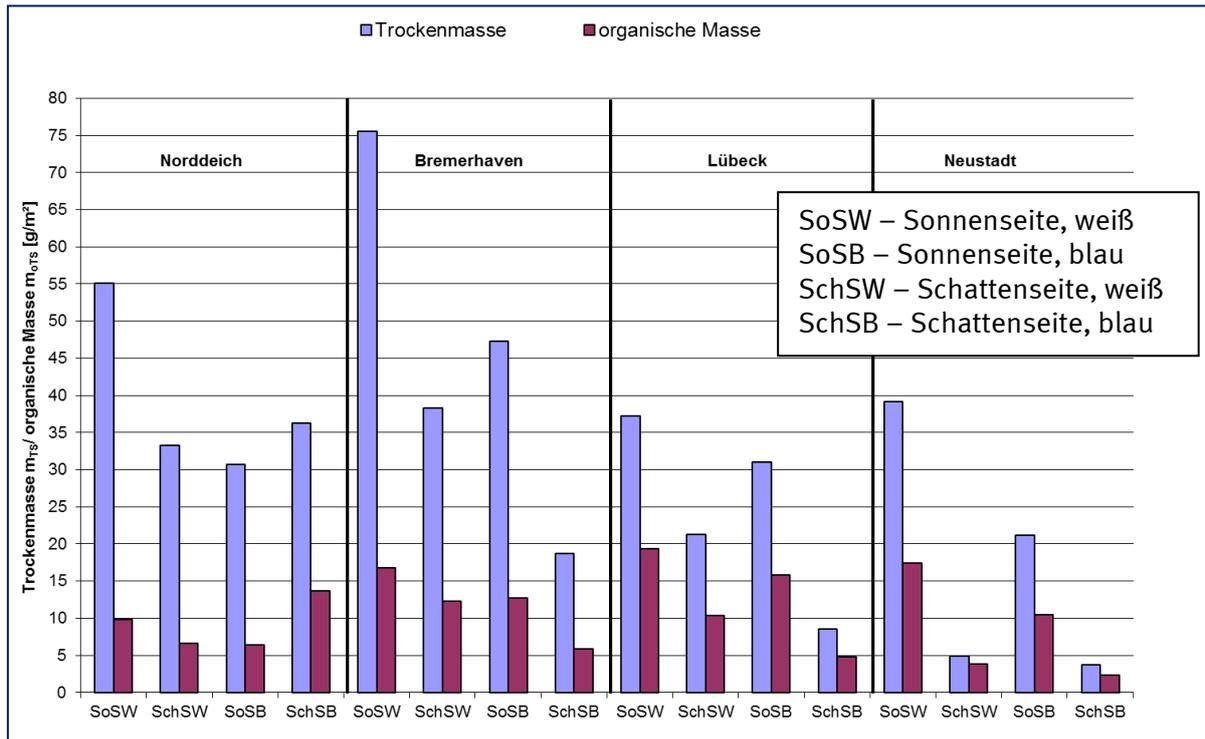
Abb.4.3.2-3: Spezifische Trockenmasse m_{TS} und organische Masse m_{OTs} je m^2

Abbildung 4.3.2-3 zeigt die nach Zentrifugieren und Trocknung ermittelten Werte für die Trockenmasse m_{TS} sowie die daraus bestimmte organische Masse m_{OTs} der suspendierten Feststoffe im Waschwasser, jeweils bezogen auf einen m^2 Plattenfläche.

In Abbildung 4.3.2-3 ist erkennbar, dass jeweils die Sonnenseiten der Platten einen höheren Feststoffbewuchs aufweisen, was mit den Ergebnissen aus den Versuchen hinsichtlich Absetzbarer Stoffe übereinkommt. Der organische Anteil ist bei den Proben der Standorte Norddeich und Bremerhaven im Vergleich zur Trockenmasse deutlich geringer, als bei den Proben der Standorte Lübeck und Neustadt. Diese Platten wiesen im Vergleich zu Norddeich und Bremerhaven einen wesentlich stärkeren Bewuchs mit Algen auf.

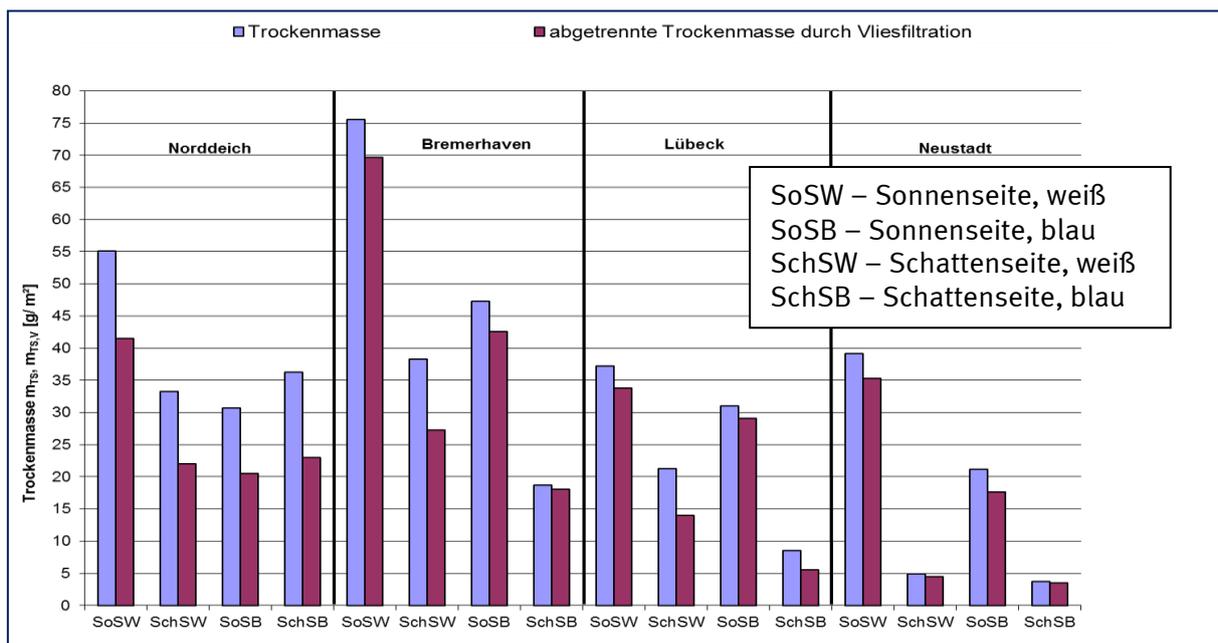
Abb.4.3.2-5 Spezifische Gesamttrockenmasse m_{TS} und durch das Vlies zurückgehaltene Trockenmasse $m_{TS,V}$ jeweils je m^2 Plattenfläche.

Um den abfiltrierbaren Anteil der Gesamttrockenmasse durch das verwendete Vlies zu verdeutlichen, zeigt Abbildung 4.3.2-5 diese auf einen m^2 Plattenfläche bezogenen Werte.

In dieser Abbildung sind die Gesamttrockenmasse m_{TS} und die durch das Vlies zurückgehaltene Trockenmasse $m_{TS,V}$ aufgetragen. Erkennbar ist, dass durch das Vlies bei den Proben Bremerhaven, Lübeck und Neustadt fast der gesamte Feststoffanteil durch das Vlies zurückgehalten werden kann.

Im Falle der Platten aus Norddeich beläuft sich das Rückhaltevermögen auf ca. zwei Drittel. Dies wird auf die Art des Aufwuchses zurückgeführt. Die Platten zeigten eine schlammartige Schicht. Dieser Schmutz war abgereinigt sehr fein, so dass das verwendete Vlies mit einer diesen durchlässt.

Das Rückhaltevermögen der Vliesfiltration R_V lässt sich nach Gl. (1) aus den in Abb. 4.3.2-5 dargestellten spezifischen Massen ermitteln und ist in Abb. 4.2.3-6 dargestellt.

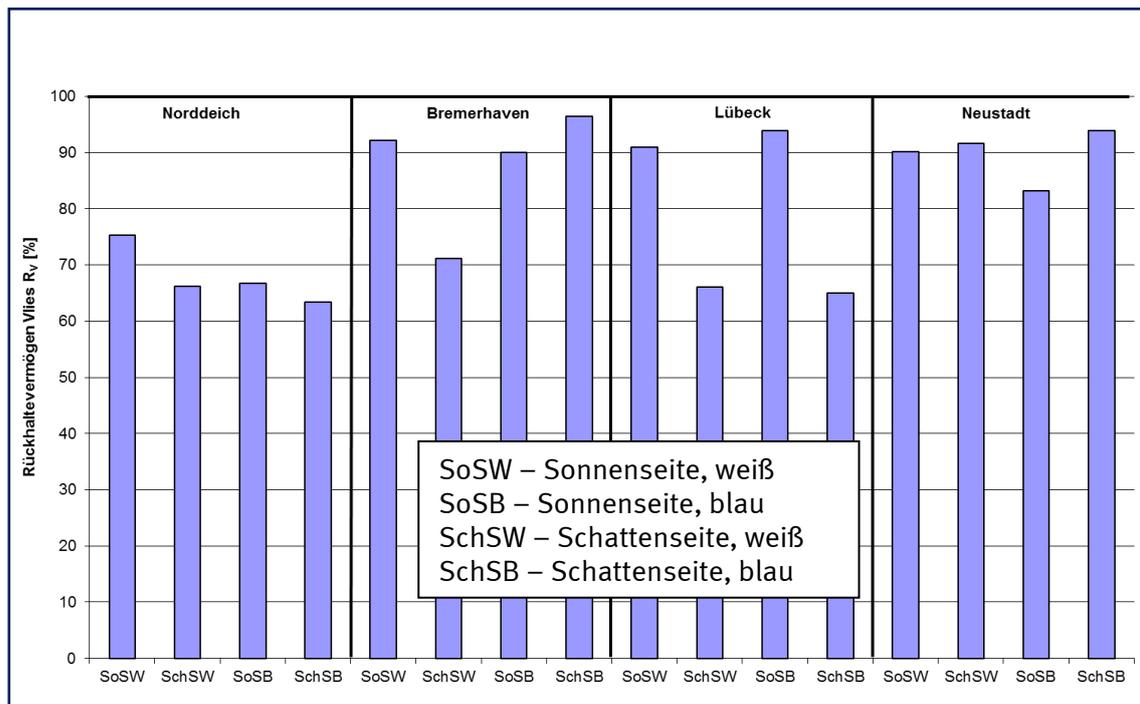
Abb.4.2.3-6 Rückhaltevermögen R_v des Filtervlieses

$$R_V = m_{TS,V} / m_{TS} \quad (1)$$

Das verwendete Vlies hält bei allen bisher untersuchten Standorten mind. 60% des Feststoffes zurück. Bei der Hälfte der Proben sogar mehr als 90%.

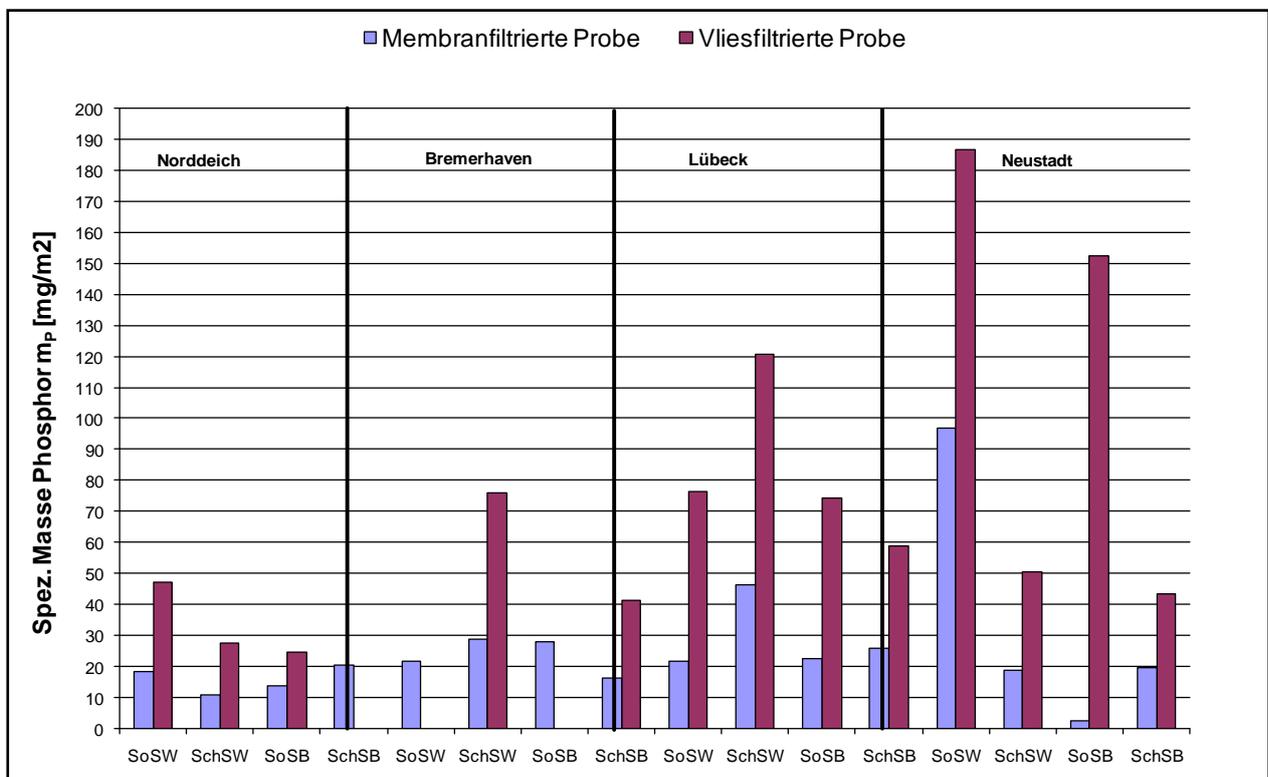
Abb.4.2.3-7 Spezifische Phosphormasse je m^2 der membranfiltrierten und vliesfiltrierten Proben

Zur Beurteilung des Phosphoreintrages zeigt Abb. 4.2.3-7 die spezifische Phosphormasse je m^2 m_p der membranfiltrierten und vliesfiltrierten Proben. Es sind deutliche Unterschiede der Größenordnungen zu erkennen.

Daraus lässt sich erkennen, dass der größte Anteil an Phosphaten an Partikel gebunden vorliegt und durch eine verbesserte Filtration die Phosphorbelastung des Waschwassers noch deutlich verringert werden kann. Die Größenordnungen von im Mittel ca. 66 mg/m^2 bei Vliesfiltration zeigt deutlich, dass ein nennenswerter Eintrag von Phosphor vorhanden ist (Mittelwert der membranfiltrierten Proben ca. 26 mg/m^2).

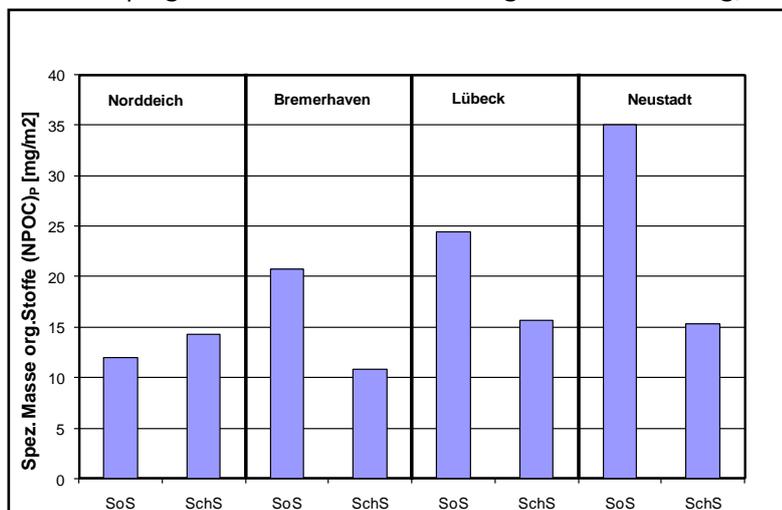
Abb. 4.2.3-8: Freigesetzte gelöste organische Stoffe bei der Plattenwäsche

Neben der Phosphatfreisetzung beim Waschen wurde auch der Eintrag organischer Verbindungen in das Waschwasser ermittelt. Neben den bereits dargestellten suspendierten Feststoffen wurden auch die gelösten organischen Verbindungen in der membranfiltrierten Probe gemessen und auf die Freisetzung je m^2 Plattenfläche umgerechnet. Abb. 4.2.3-8 zeigt diese Werte, die meist die schon von den anderen Parametern bekannten höheren Werte auf der Sonnenseite widerspiegelt. Im Mittel aller Messungen wurden 18 mg/m^2 freigesetzt.

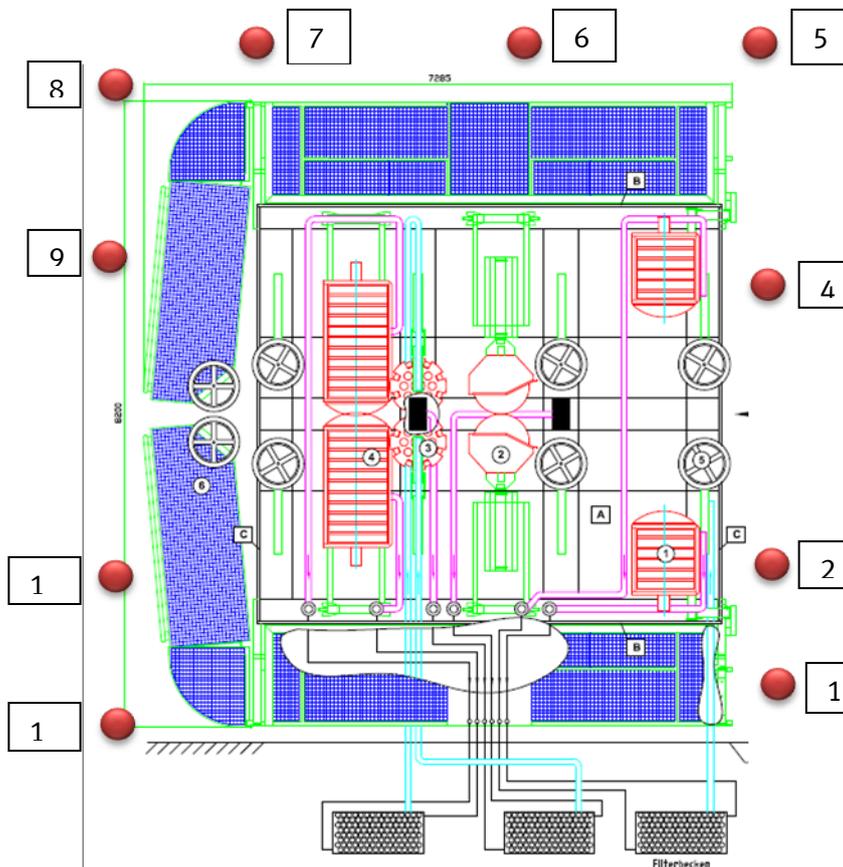
Abb.4.4.1-1 Strömungsmesspunkte außerhalb der Anlage (Ansicht von oben, Fahrtrichtung der Boote von rechts nach links)

Die Messpunkte außerhalb um die Anlage zeigt Abbildung 4.4.1-1

Gemessen wurde jeweils ca. 30cm entfernt von der Anlage, wenn möglich oder notwendig durch offensichtliche weiterführende Strömung auch weiter entfernt von der Anlage. Ebenso erfolgten Messungen in unterschiedlichen Tiefen, wobei nur knapp unter der

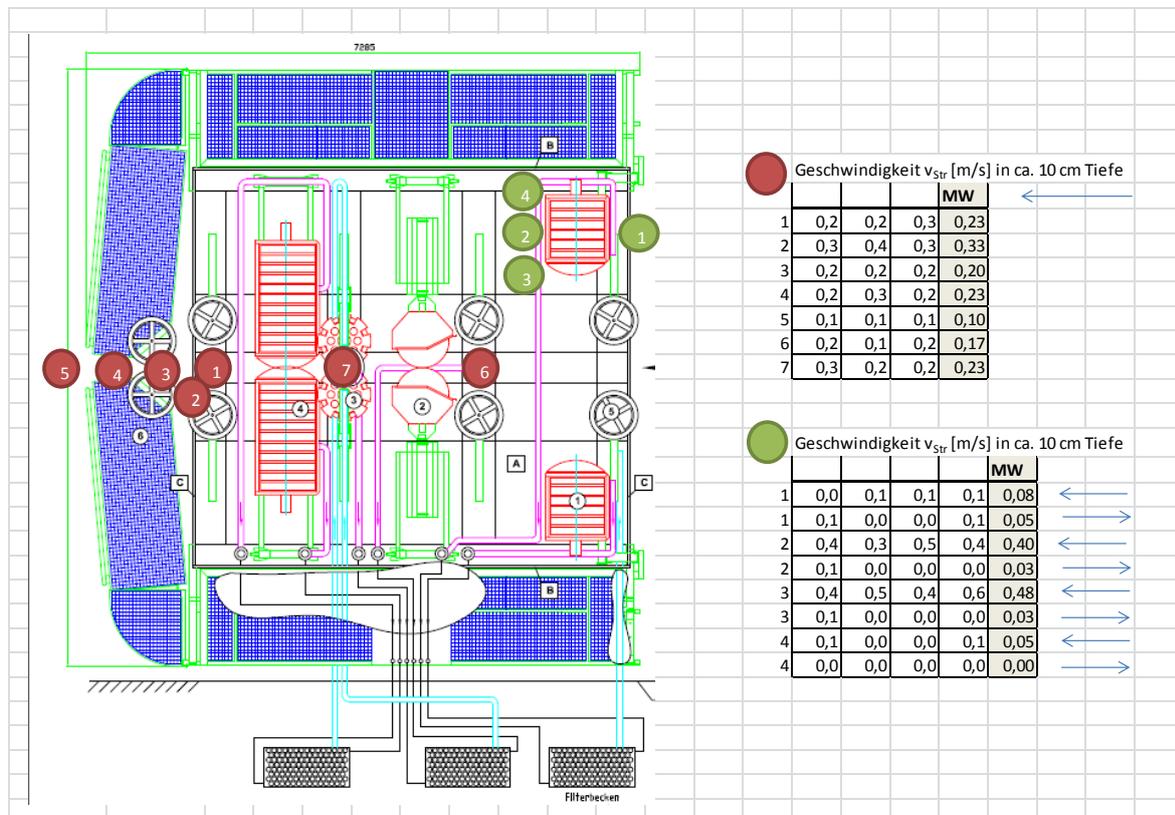
Abb.4.4.1-2 Messstellen innerhalb der Anlage, Anlage in Betrieb – ohne Boot

Die nachfolgende Abbildung 4.4.1-2 zeigt die Messstellen innerhalb der Anlage, sowie die ermittelten Werte. Die neben der Tabelle befindlichen Pfeile zeigen in allen Abbildungen die Strömungsrichtung an.

Es ist erkennbar, dass im Bereich der Ausfahrt (links in Abb. 4.4.1-2) aufgrund der Bürstenrotation eine Strömung Richtung Außenbereich vorliegt. Jedoch zeigen die Werte, dass die Geschwindigkeit Richtung Ausfahrt von 0,3 auf 0,1 m/s abnimmt. Die Messungen im Bereich der Einfahrt Nähe der ersten Rumpfbürste ergaben ein deutliches Strömungsprofil in die Anlage hinter der Bürste. Dort konnten Werte von $< 0,1$ bis 0,48 m/s festgestellt werden.

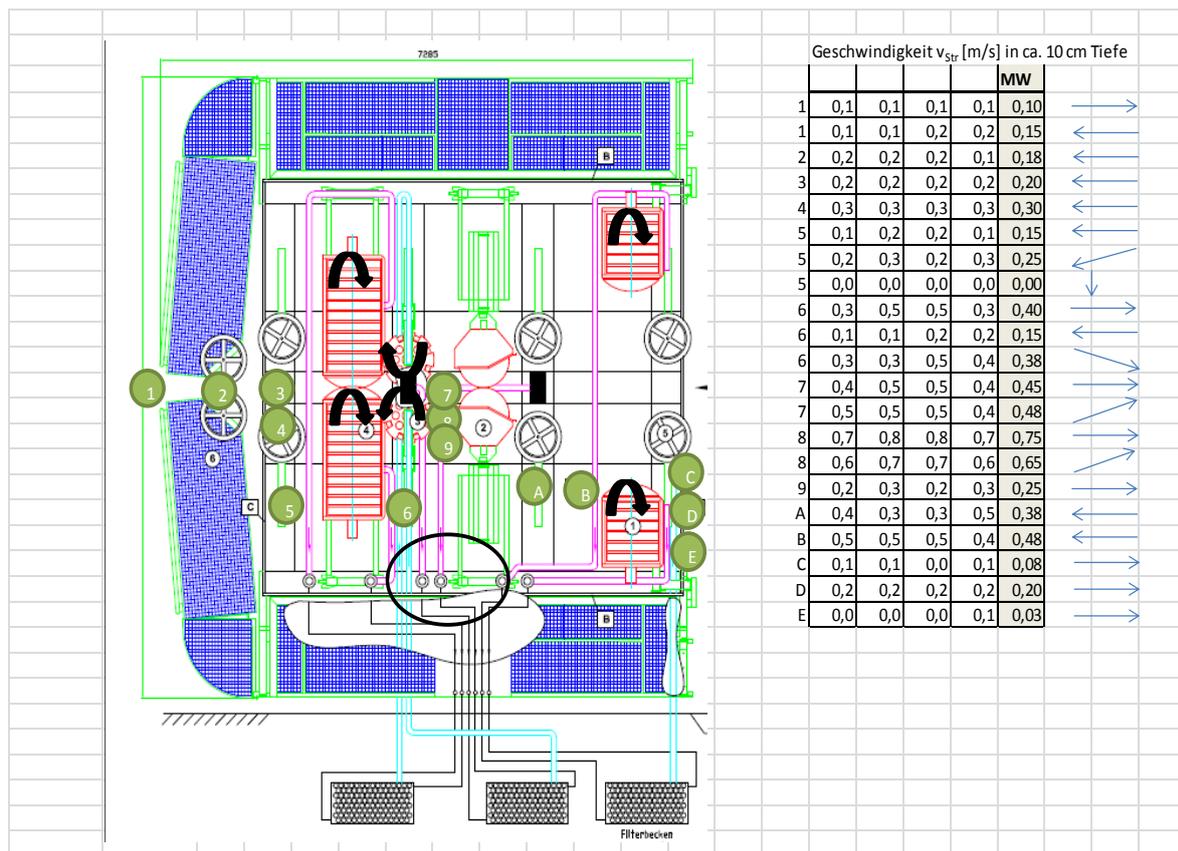
Abb.4.4.1-3 Messstellen innerhalb der Anlage, Anlage in Betrieb – ohne Boot, Kennzeichnung der Drehrichtung der Bürsten

Weitere Messpunkte innerhalb der Waschanlage zeigt die nachstehende Abbildung 4.4.1-3

Die Tabelle stellt wiederum die gemessenen Geschwindigkeiten und deren Richtung dar. Es ist abzulesen, dass im Bereich der Ausfahrt im Messpunkt 3 eine Geschwindigkeit von 0,2 m/s und im Punkt 4 eine Geschwindigkeit von 0,3 m/s im Mittel nach außen erreicht wird. Wie bereits aufgezeigt, nimmt diese Strömung nach außen hin ab, so dass im Bereich des Messpunktes 1 „nur“ noch eine Geschwindigkeit von 0,15 m/s nach außen gemessen wurde. Die Geschwindigkeit nach innen betrug hier 0,1 m/s.

Ebenso ist erkennbar, dass innerhalb der Anlage in der Nähe der rotierenden Bürsten eine Geschwindigkeit von bis zu 0,78 m/s entstehen kann. Diese Strömungen tragen jedoch nicht zu Strömungen in den Außenbereich bei, da diese sich innerhalb der Anlage reduzieren und verlieren.

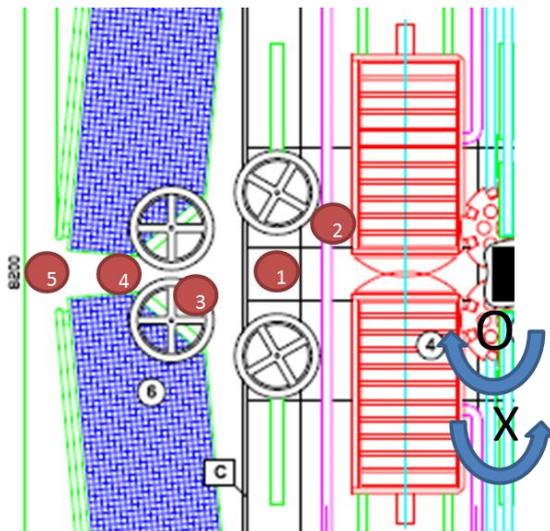
Abb.4.4.1-4 Schwerpunkt Ausfahrt

Da die bisherigen Messungen Strömungen nach außen nur im Bereich der Ein- und Ausfahrt aufzeigten, wurden diese beiden Stellen in weiteren Durchgängen genauer betrachtet. Abbildung 4.4.1-4 verdeutlicht nochmal die kritische Stelle der Ausfahrt.

In Abbildung 4.4.1-4 sind nicht nur die Messpunkte zu erkennen, sondern auch die Möglichkeit des Wechsels der Rotationsrichtung der Bordwandbürsten. Die Auswirkung der Rotationsrichtung auf die Strömungsgeschwindigkeiten macht Tabelle 4.4.1-5 deutlich.

Die Tabelle 4.4.1-5 verdeutlicht, dass bei der Drehrichtung im Uhrzeigersinn im Messpunkt 2 höhere Geschwindigkeiten knapp unter der Wasseroberfläche erzeugt werden als bei der Drehrichtung der Bürste entgegengesetzt des Uhrzeigersinnes. Die anderen Messpunkte weisen ähnliche Werte in Bezug zur Drehrichtung auf, so dass es in diesen Bereichen keine Rolle spielt, wie herum sich die Bürste dreht. Jedoch an Punkt 5 ist zu erkennen, dass der Mittelwert der gemessenen Geschwindigkeiten bei Drehrichtung entgegengesetzt dem Uhrzeigersinn etwas höher liegt bei Werten von 0,08 m/s. Die Drehrichtung der Bürsten in der Nähe der Ausfahrt beeinflusst die Ausströmgeschwindigkeit an der Oberfläche.

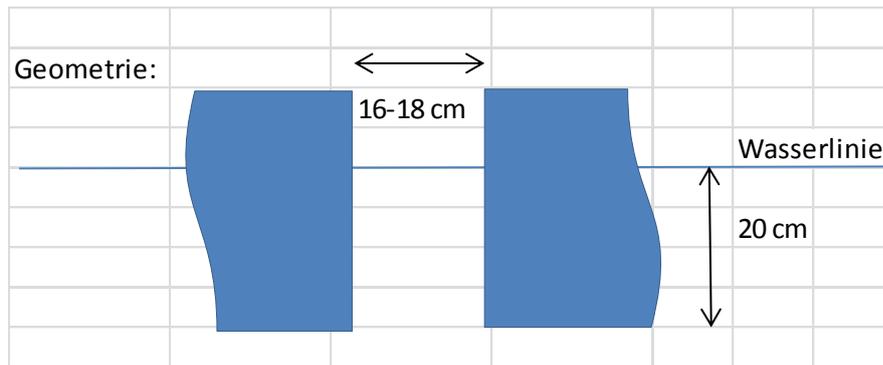
Abb.4.4.1-5 Schnitt der Ausfahrtsöffnung

Die folgende Abbildung 4.4.1-5 zeigt einen Schnitt der Ausfahrtsöffnung in Messpunkt 4 (s. Abb.4.4.1-3) von vorn gesehen. Dies dient im nachfolgenden dazu, mit Hilfe der ermittelten Geschwindigkeit und der durchströmten Fläche einen Austausch-Volumenstrom zu berechnen.

Hier ist die Öffnung der Ausfahrt in Messpunkt 4 im „Ruhezustand der Anlage“ (s. Abb.4.4.1-3) dargestellt. Die Öffnung beträgt 16-18 cm. Die blauen Flächen stellen die Auftriebskörper dar, die 20 cm im Wasser liegen.

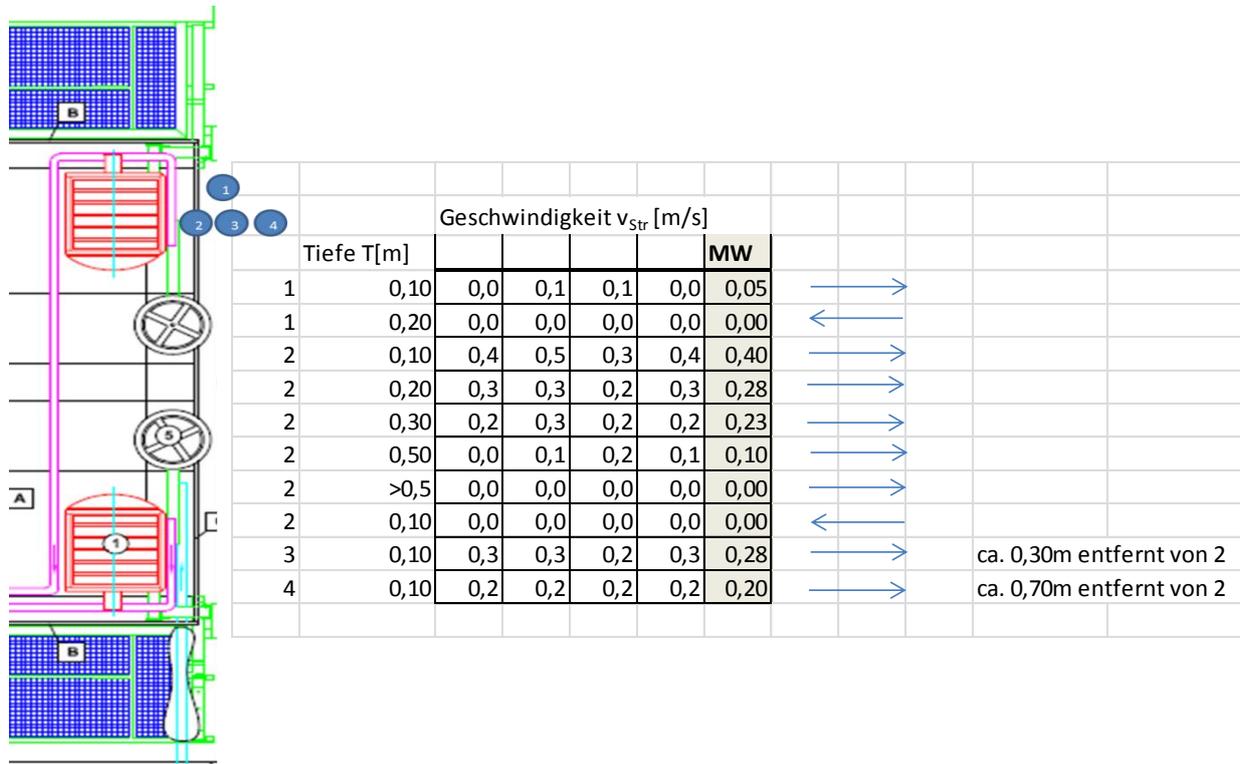
Abb.4.4.1-6 Messstellen an der Einfahrt und ermittelte Geschwindigkeiten

Nachfolgend wird die Stelle der Einfahrt genauer betrachtet. Abbildung 4.4.1-6 verdeutlicht die Messstellen und die ermittelten Werte für die Geschwindigkeiten.

Zum Zeitpunkt der Messungen lag die Anlage insgesamt etwas höher als bei den vorangegangenen Messtagen im Wasser. Der Bürstenkamm an der Einfahrt ragte einige Zentimeter aus dem Wasser heraus, so dass die ermittelten Werte an der Einfahrt sich von den bisher dargestellten Ergebnissen unterscheiden.

Die gemessene Geschwindigkeit liegt an Punkt 2 bei 0,4 m/s knapp unter der Wasseroberfläche. Im Gegensatz dazu konnte bei vorangegangenen Messungen an dieser Stelle ein Wert von 0,2 m/s ermittelt werden, siehe Abb.4.9. Des Weiteren zeigen die Messwerte eine Strömung bis 50 cm Tiefe. Eine Strömung in die Anlage konnte an diesem

Messpunkt nicht verzeichnet werden. Weiterhin konnte eine Strömung bis zu einem Abstand von ca. 0,70 m vom Messpunkt 2 gemessen werden. Diese betrug unterhalb der Wasseroberfläche noch 0,2 m/s.

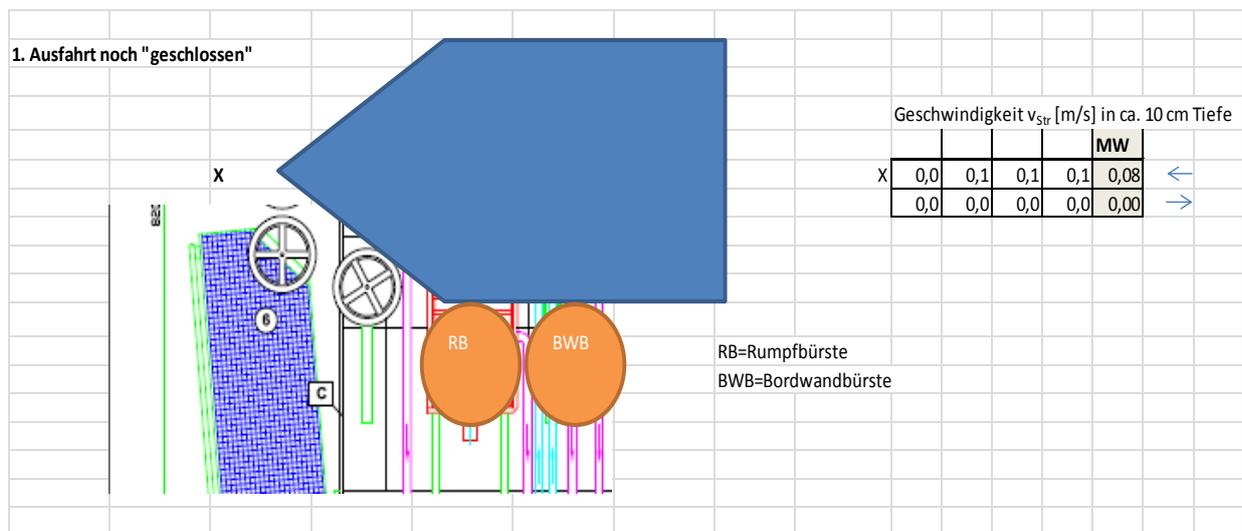
Abb.4.4.1-7 Testbootswäsche – Ausfahrt noch geschlossen

Zur Beurteilung des Strömungsverhaltens bei einer Bootswäsche wurde das Biozid-frei beschichtete Stahlboot verwendet. Da sich die Ausfahrt während des Waschvorganges öffnet, wurden bei unterschiedlichen Öffnungszuständen der Ausfahrt Messungen vorgenommen. Diese sind in den nachfolgenden Abbildungen 4.4.1-7 dargestellt.

Die Abbildung 4.4.1-7 stellt die Situation an der Ausfahrt während einer Bootswäsche dar. Die nebenstehende Tabelle beschreibt die Strömung im Punkt X anhand der ermittelten Werte. Es wird deutlich, dass eine Strömung in die Anlage nicht vorherrscht und die Geschwindigkeit des Wassers aus der Anlage heraus 0,08 m/s im Messpunkt X beträgt, gemessen ca. 10 cm unter der Wasseroberfläche. Darunter, in tieferen Regionen, konnte keine Strömung festgehalten werden. Abbildung 4.4.1-8 zeigt die verschiedenen Öffnungszustände der Ausfahrt und die dazugehörigen ermittelten Geschwindigkeiten. Die blauen Flächen verdeutlichen die Geometrie der Ausfahrtsöffnung mit Blick von oben.

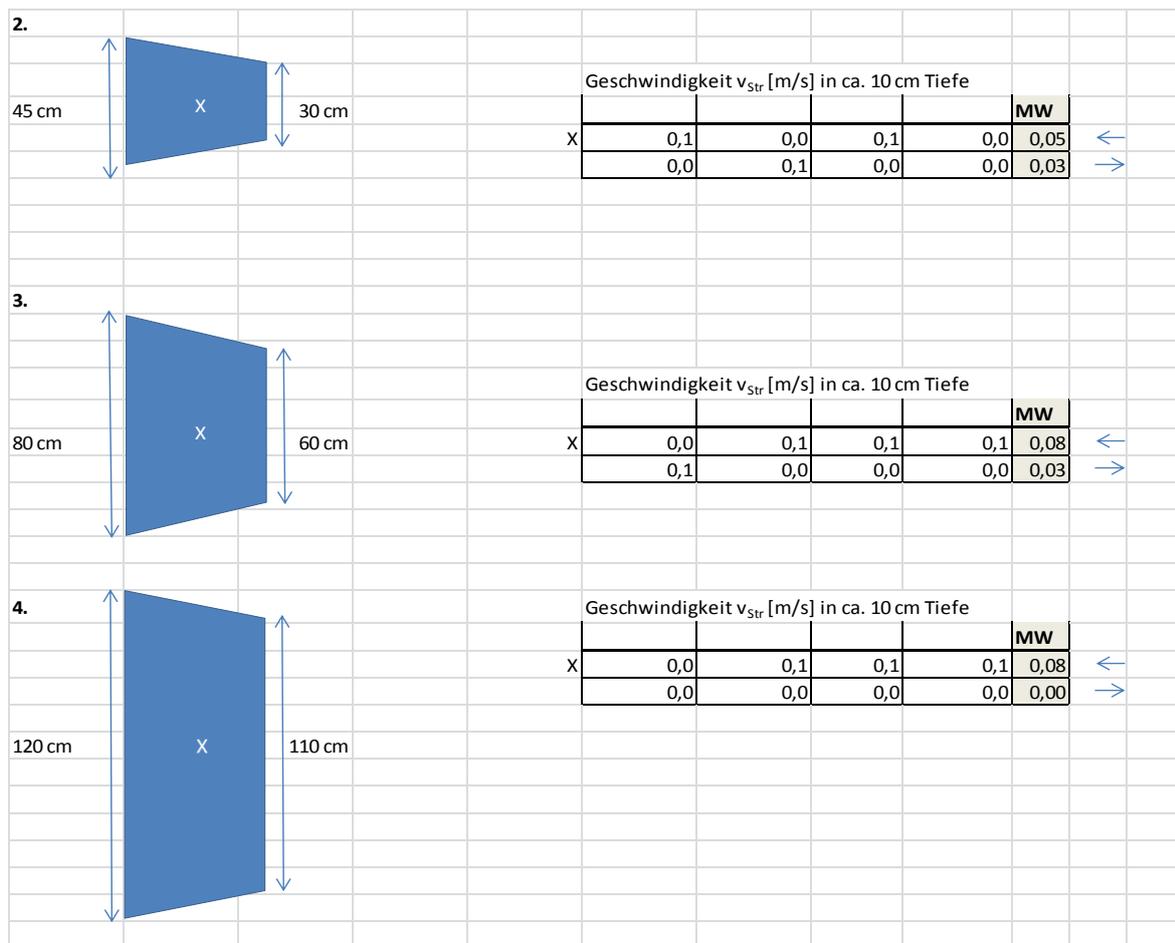
Abb.4.4.1-8 verschiedene Öffnungszustände der Ausfahrt und die dazugehörigen ermittelten Geschwindigkeiten

Die unterschiedlichen Öffnungszustände der Ausfahrt sind in Abb.4.4.1-8 als blaue Flächen dargestellt. Die Werte zeigen, dass die Strömung in die Anlage und aus der Anlage $< 0,1$ m/s beträgt. Die Strömung wurde jeweils in Punkt X gemessen.

Volumenstromberechnungen erfolgten für Ein- und Ausfahrt anhand der ermittelten Geschwindigkeiten und durchströmten Flächen lt. Abb. 4.4.1-8 und Abb. 4.4.1-9. In der nachfolgenden Tabelle 4.4.2-1 sind die Volumenströme vom Inneren der Anlage nach außen für die einzelnen Ausfahrtszustände sowie für die Einfahrt angegeben.

Tab. 4.4.2-1 Volumenstromberechnung an Ein- und Ausfahrt (siehe auch Abb. 4.4.1-8)

Bei der Ausfahrt wurde eine Zeit von 14 min für eine geschlossene Ausfahrt während einer Bootswäsche angenommen und weitere 6 min insgesamt für die Öffnungszustände 2. bis 4 aus Abb. 4.4.1-8. Daraus resultiert ein Volumenstrom aus der Anlage während einer Bootswäsche an der Ausfahrt von ca. 3,6 m³.

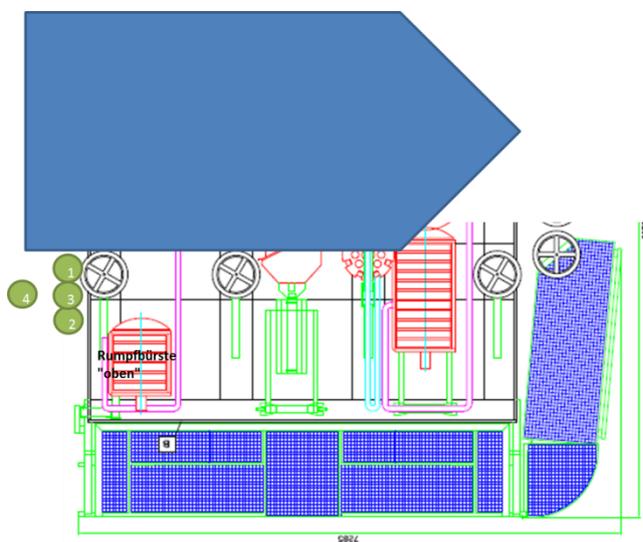
Abb.4.4.1-9 Testbootswäsche – Messpunkte an Einfahrt

1. Rumpfbürste "oben" AUS						
Geschwindigkeit v_{str} [m/s] in ca. 10 cm Tiefe						
						MW
1	0,1	0,2	0,2		0,1	0,15
2	0,1	0,1	0,0		0,1	0,08

2. Rumpfbürste "oben" AN						
Geschwindigkeit v_{str} [m/s] in ca. 10 cm Tiefe						
						MW
1	0,2	0,1	0,2		0,1	0,15
2	0,3	0,4	0,4		0,3	0,35
3	0,5	0,4	0,4		0,3	0,40
4	0,2	0,3	0,2		0,2	0,23

Die Abbildung 4.4.1-9 zeigt die Messstellen an der Einfahrt bei einer „simulierten Wäsche“. Dabei ist zu beachten, dass ein Durchgang ohne Rumpfbürste „oben“ stattgefunden hat und ein zweiter Durchgang mit Rumpfbürste „oben“. Diese kann je nach Breite der zu waschenden Boote zugeschaltet oder abgeschaltet werden. Ist die Bürste aus, so ist ersichtlich, dass am Bootsrumf die Strömung stärker ist, als weiter entfernt davon. Am Bootsrumf beträgt die Geschwindigkeit 0,15 m/s und weiter Steuerbord 0,08 m/s. Ist die Bürste zugeschaltet, so erkennt man, dass sich die Strömung am Rumpf nicht geändert hat, dazu aber eine wesentliche Strömung im Bereich der rotierenden Bürste vorliegt. Die Geschwindigkeit beträgt in den Punkten 2 und 3 0,35 und 0,4 m/s. In etwa 1 m Entfernung von Punkt 3 konnte noch eine Geschwindigkeit von 0,23 m/s festgestellt werden.

Für die Einfahrt wurde zur Berechnung eine mittlere Geschwindigkeit v von 0,3 m/s aus den Messpunkten 1,2,3 (siehe Abb.4.4.1-9, laufende Rumpfbürste) ermittelt. Die Breite der Strömung B betrug ca. 1,0 m auf jeder Seite des Bootes. Für die durchströmte Höhe H werden 0,1 m abgeschätzt. Damit kann ein Volumenstrom Q_E an der Einfahrt gemäß Gl. (3) ermittelt werden:

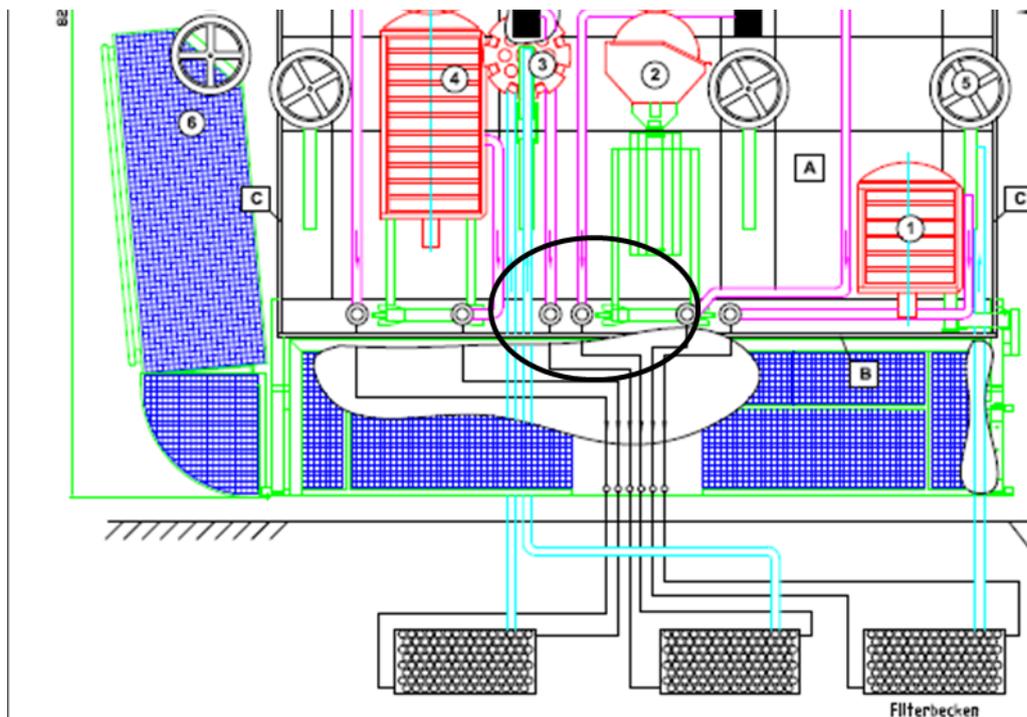
Abb.4.4.3-1 Einleitstelle des Filtratrücklaufes

Neben den Strömungsverhältnissen in um der Anlage wird an der Stelle des Filtratrücklaufes eine Strömung innerhalb der Anlage erzeugt. Die folgende Abbildung 4.4.3-1 kennzeichnet den Bereich des Rücklaufes während der Messungen. Abweichend von den in Abb. 4.4.3-1 hellblau eingezeichneten Filtrat-Rücklaufleitungen waren der Rücklauf eines Filters in der Versuchsanlage in den schwarz umkreisten Bereich geleitet worden, wo einfach gemessen werden konnte.

Es ist zu erkennen, dass im Bereich des Filtratrücklaufes unmittelbar unter der Wasseroberfläche Strömungen von $< 0,1$ m/s bis $0,25$ m/s vorherrschen. In Tiefen von $0,50$ m treten keine Geschwindigkeiten $> 0,1$ m/s auf. Auf Strömungen nach außen haben diese Geschwindigkeiten keinen Einfluss.
