Umweltfreundliche Waschanlage für Sportboote mit Biozid- freien Beschichtungen

Abschlussbericht

Prof. Dr.-Ing. D. Lompe, C. Schubert
Hochschule Bremerhaven

Antragstitel **Umweltfreundliche Waschanlage für Sportboote mit Biozid-freien Beschichtungen**

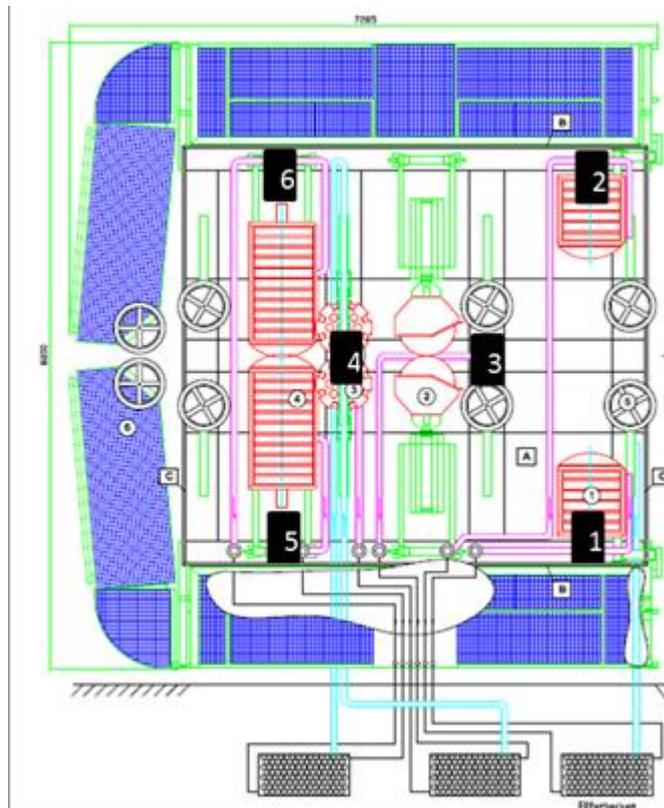
Abb.4.4.3-2 Position der Absaugpumpen innerhalb der Bootswaschanlage

Neben diesen Messungen erfolgte das Auslitern der einzelnen Pumpen. Die nachfolgende Abbildung 4.4.3-2 zeigt die Positionen der einzelnen Pumpen innerhalb der Anlage.

Insgesamt fördern alle 6 Pumpen zusammen ca. 1207 L/min (Tab. 4.4.3-2). Bei einer bereits oben angenommenen Washdauer von 20 min je Boot werden daher etwa 25 m³ Wasser je Waschgang filtriert und zurückgeleitet, was etwa einem Drittel des Wasserinhaltes der Waschanlage entspricht.

Durch die Positionierung der Absaugung an den Bürsten sollen die abgewaschenen Stoffe möglichst vollständig erfasst werden.

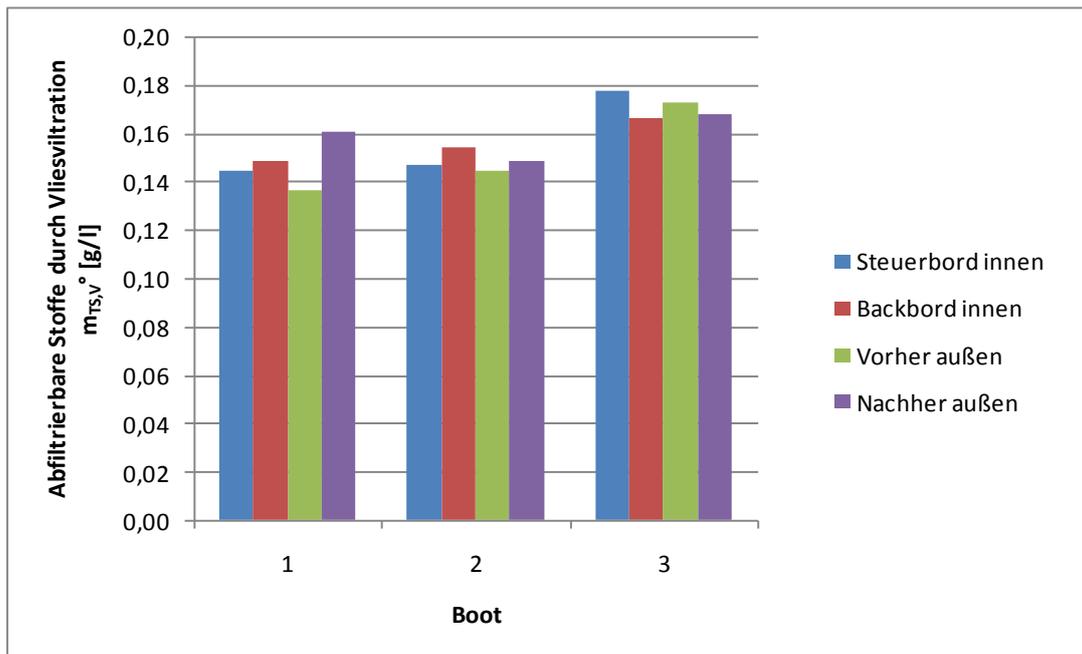
Abb.4.4.4-1 Durch Vliesfiltration abfiltrierbare Stoffe

Abb. 4.4.4-1 zeigt die durch Vliesfiltration abfiltrierbaren Stoffe als Mittelwert von 12 Probenahmestellen in der Waschanlage (rote Messstellen in Abb. 3.1.3-5) jeweils an der Steuerbord- und Backbordseite, sowie die Werte vor und nach den Bootswäschen außerhalb der Anlage (grüne Messstellen in Abb. 3.1.3-5).

Es ist zu erkennen, dass sich die Werte der einzelnen Wäschen nur gering voneinander unterscheiden. Auch bestehen zwischen den Proben innerhalb und außerhalb der Waschanlage keine signifikanten Unterschiede. Das gleiche gilt für den Vergleich der Proben außerhalb der Anlage vor und nach einer Wäsche. Der abgetrennte Feststoffanteil liegt jeweils zwischen 0,14 und 0,18 g/l.

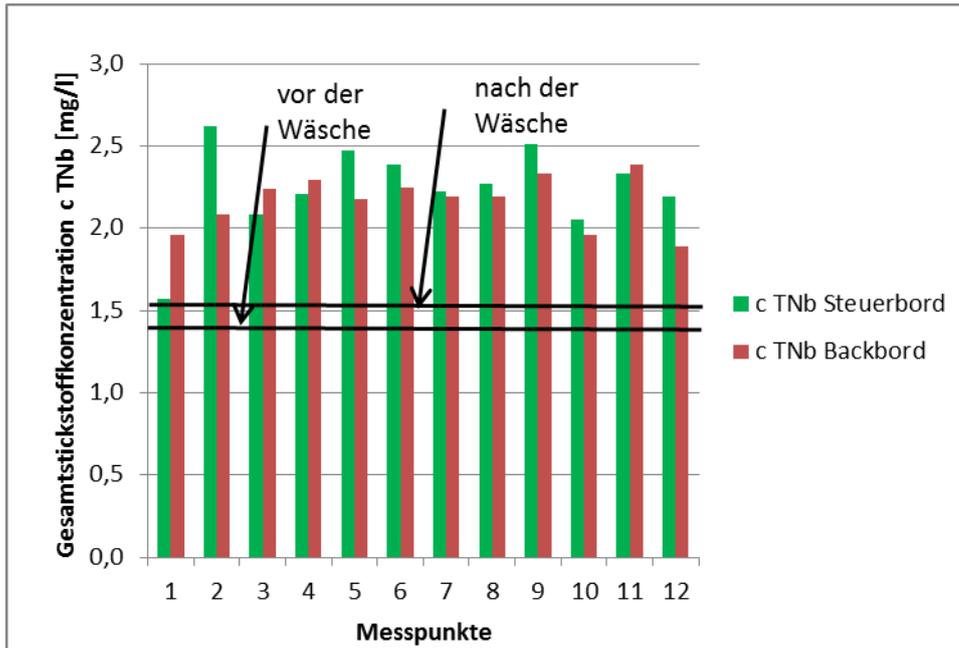
Abb.4.4.4-2 Gesamtstickstoffkonzentration der einzelnen Proben bei der 1. Bootswäsche

Die Ergebnisse zum Gesamtstickstoff (Abb. 4.4.4-2 bis 4.4.4-4) sind jeweils für eine Bootswäsche dargestellt, wobei die Werte innerhalb der Anlage als Balken und die Werte außerhalb der Anlage als waagerechte Linien eingetragen sind. Es sind jeweils die Werte für die Proben der Steuerbordseite und der Backbordseite aufgeführt, sowie die vorher/ nachher-Konzentrationen.

Es ist erkennbar, dass sich die erste Bootswäsche in der Höhe der Konzentrationen von den beiden weiteren Wäschen stark unterscheidet. So liegen die Konzentrationen für den Gesamtstickstoff bei der ersten Wäsche zwischen 1,5 und 2,7 mg/l, bei der zweiten Wäsche zwischen 0,7 und 1,5 mg/l und bei der dritten Wäsche zwischen 0,6 und 1,2 mg/l, was auf unterschiedlichen Bewuchs hinweist, wie bereits die Daten zu den abfiltrierbaren Stoffen andeuteten.

Insgesamt zeigen die Messwerte für Boot zwei und drei keine signifikanten Unterschiede zwischen Proben innerhalb und außerhalb der Anlage sowie zwischen den Werten vor und nach der Wäsche außerhalb der Anlage. Lediglich bei Boot 1 liegt innerhalb der Anlage eine leicht höhere Konzentration vor, die aber nicht zu einer signifikanten Erhöhung der Konzentrationen außerhalb führt.

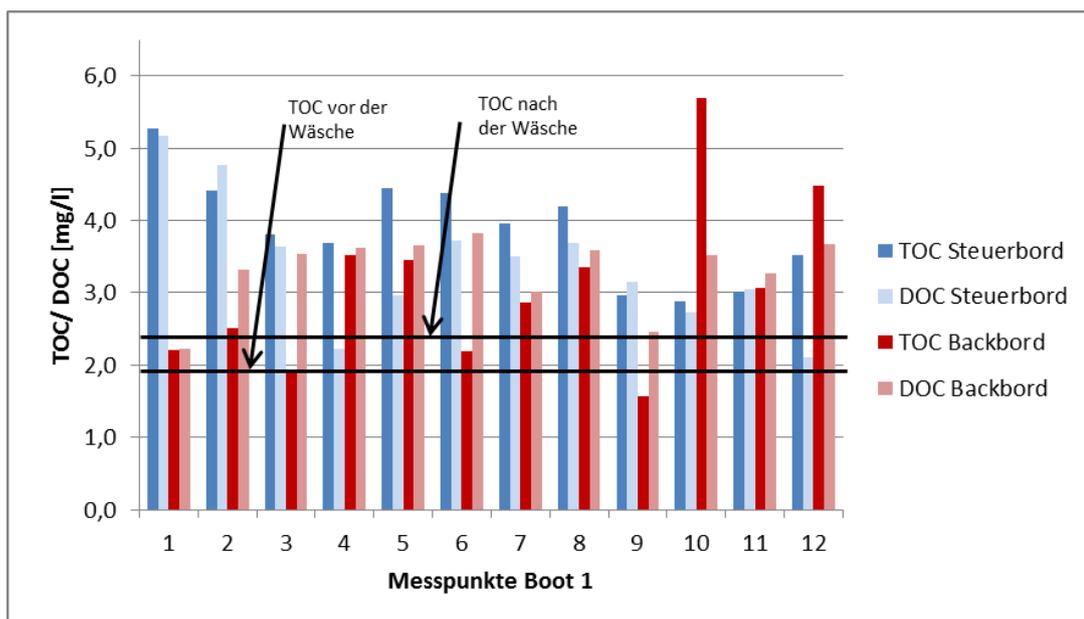
Abb.4.4.4-5 TOC/ DOC-Konzentrationen der einzelnen Proben bei der 1.Bootswäsche

Die Abbildungen Abb.4.4.4-5 bis 4.4.4-7 zeigen die Ergebnisse zur TOC/ DOC- Untersuchung in gleicher Darstellung wie oben. Die TOC-Messungen erfolgten an vliesfiltrierten Proben.

Man erkennt insgesamt niedrige Konzentrationen im Bereich von meist 4 bis 5 mg/L. Unterschiede der Messwerte von weniger als 1 mg/L werden wegen der hier vorliegenden Messungenauigkeit als nicht signifikant gewertet.

Insgesamt bestätigen auch diese Messungen die vorherigen Aussagen, dass kaum Unterschiede zwischen Werten innerhalb und außerhalb der Anlage bestehen und dass nur sehr geringe Änderungen der Konzentrationen außerhalb der Anlage vor und nach einer Wäsche festzustellen sind.

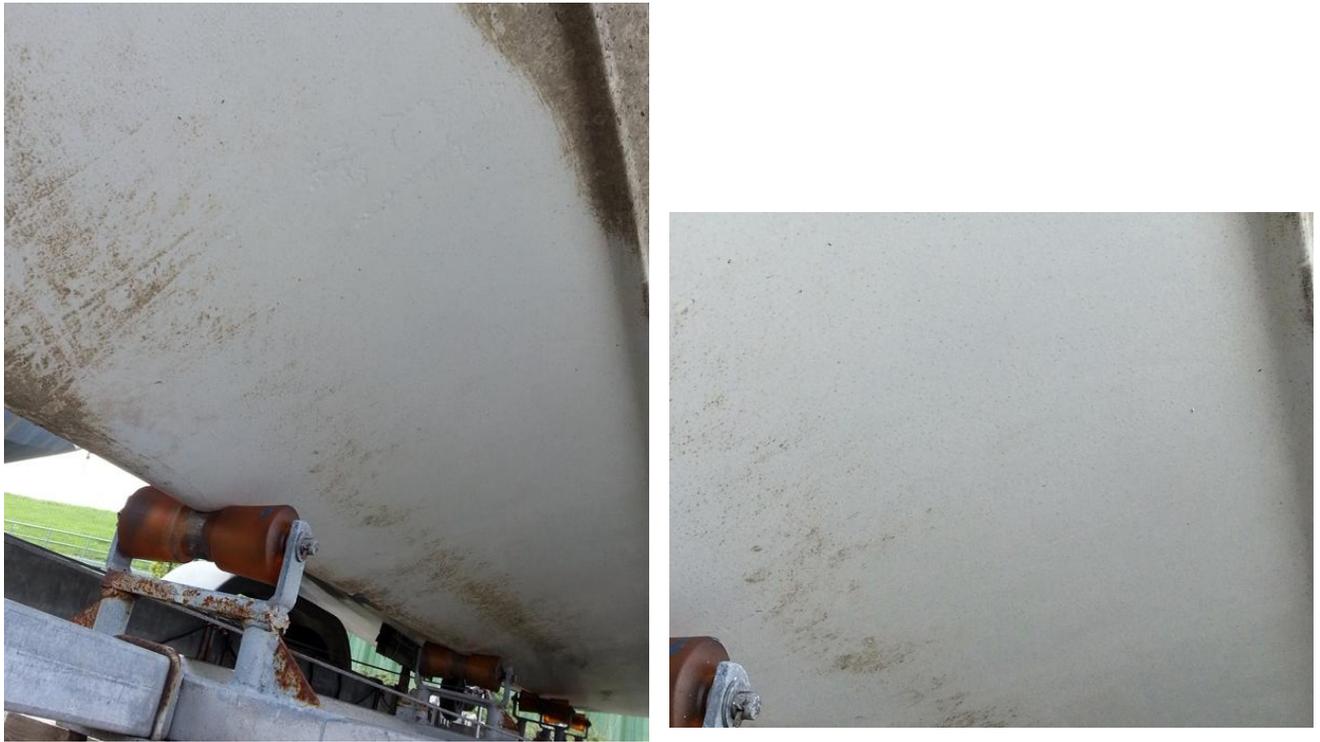
Abb. 4.4.4-8: Boot 2 nach der Wäsche

Nach den Bootswäschen in der Waschanlage wurden zwei der drei Testboote ausgekrant. Abb. 4.4.4-8 zeigt Aufnahmen vom Unterwasserschiff von Boot 2. Das Boot war 2012 bewachsen, ungereinigt den Winter über trocken gelagert worden und 2013 erneut bewachsen. Neben großen gut gereinigten Bereichen sind auch noch Stellen mit Belagresten zu erkennen.

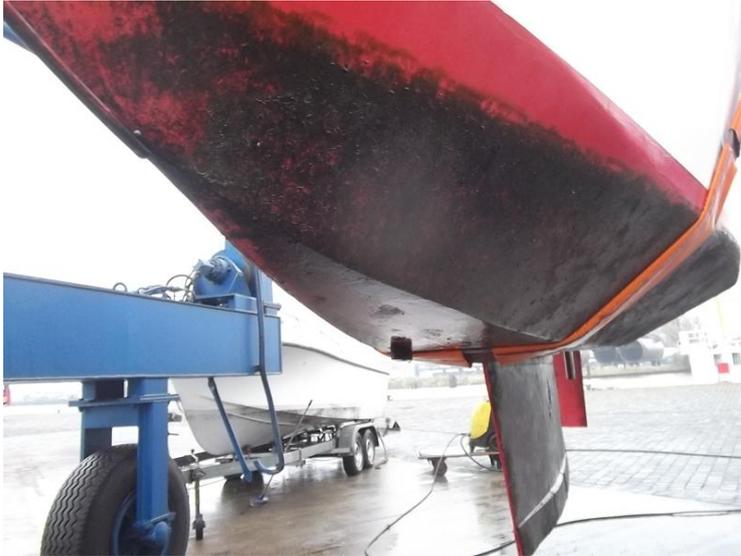
Abb. 4.4.4-9: Boot 3 vor der Wäsche

Boot 3 wurde bewuchs nur im Jahr 2013 und wurde vor der Wäsche zur Beurteilung des Bewuchses kurz ausgekrant (s. Abb. 4.4.4-9).

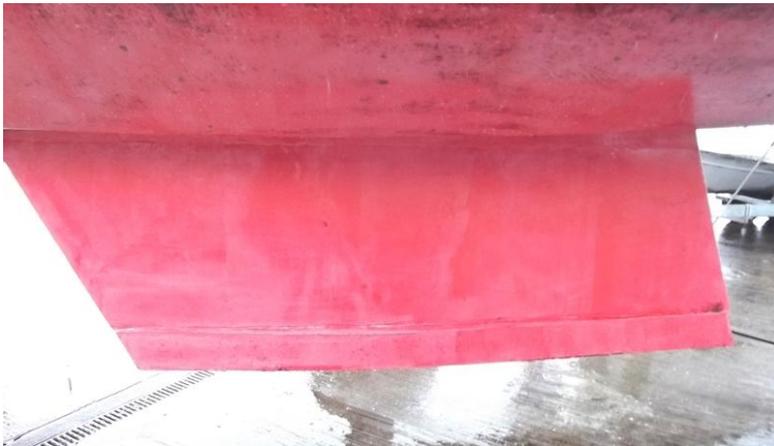
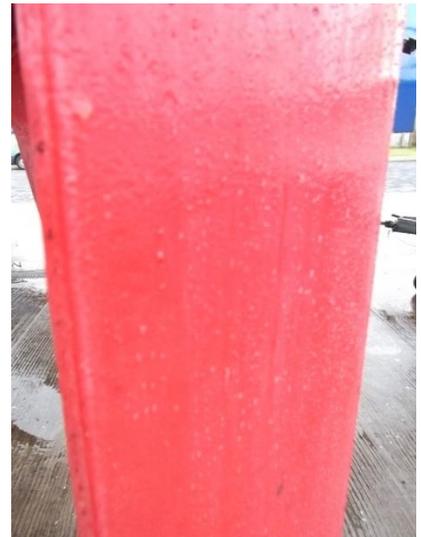
Abb. 4.4.4-10: Kiel und Ruderblatt von Boot 3 nach der Wäsche

Der Zustand nach der Wäsche ist in Abb. 4.4.4-10 abgebildet. Man erkennt große gut gereinigte Unterwasserflächen und Bereiche mit geringen Belagresten.

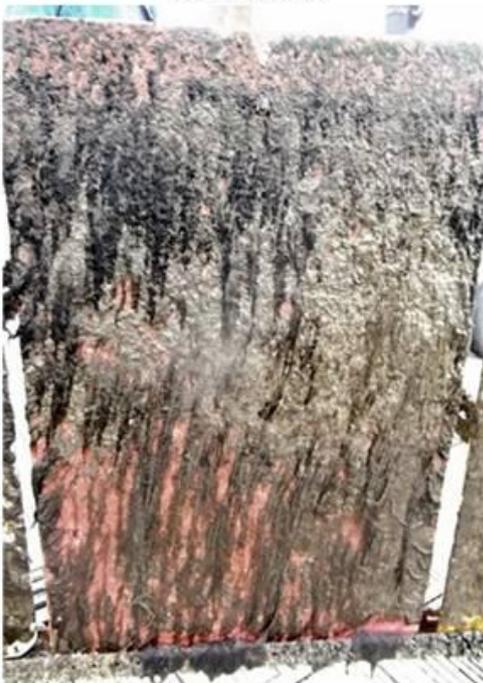
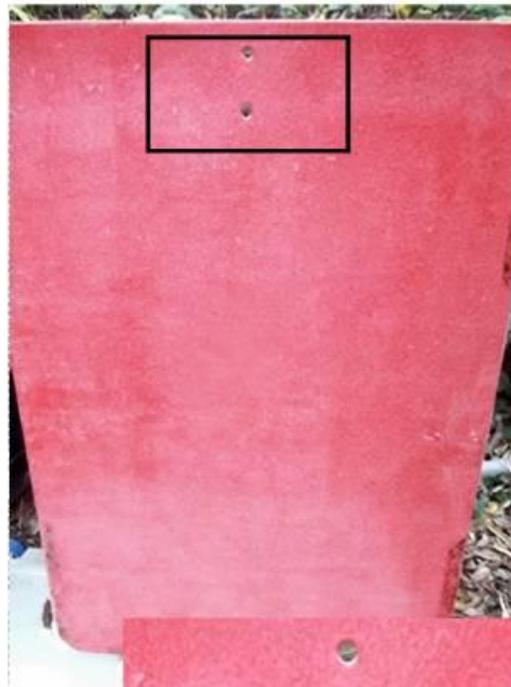
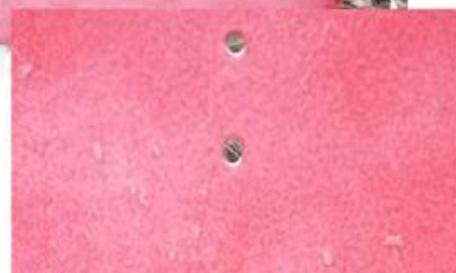
Demoplatte rot – mit 2 K-Epoxyd – Decklack 64006

Bei einem durchschnittlichen
Reinigungsintervall
von ca. 6 Wochen war anschließend die Platte
ohne Gebrauchsspuren.

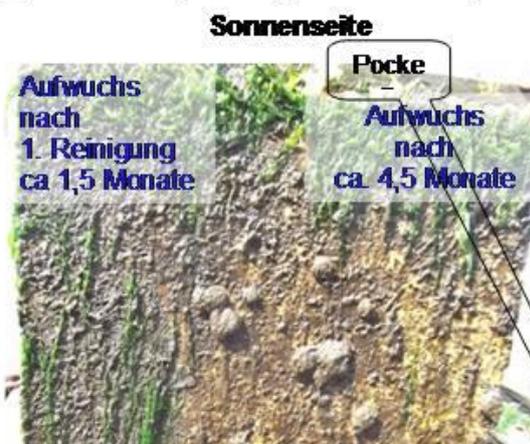
Ausgangslage – Demoplatte gelb – 2 K-Epoxyd easy clean 64005

Aufwuchsmasse nass
 $2 \times 0,35 \text{m}^2 = 600 \text{g}$

Aufwuchs-Typ
Sonnenseite & Schattenseite
leicht anhaftend
einige Pocken

Effizienz der Reinigung
■ optimal = 3

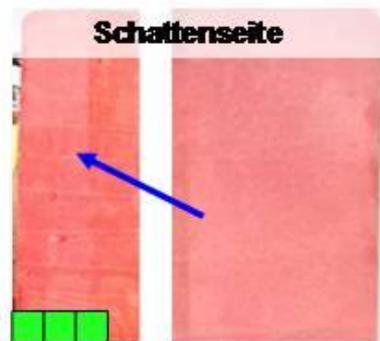
Schattenseite

Effizienz der Reinigung:

■ optimal = 3

Anmerkung:
Sonnenseite und
Schattenseite haben
sich sehr gut reinigen
lassen

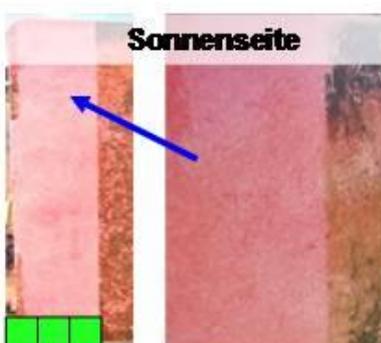
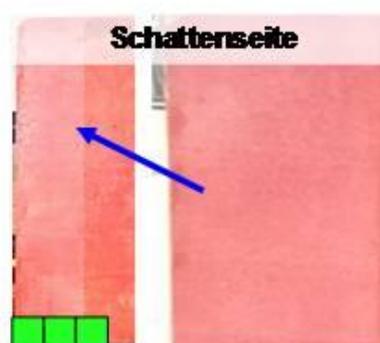
2. Reinigung durch Bürste auf noch nicht gereinigter Fläche

Sonnenseite

Schattenseite

Effizienz der Reinigung:

■ optimal = 3

Anmerkung:
Sonnenseite und
Schattenseite haben
sich sehr gut reinigen
lassen

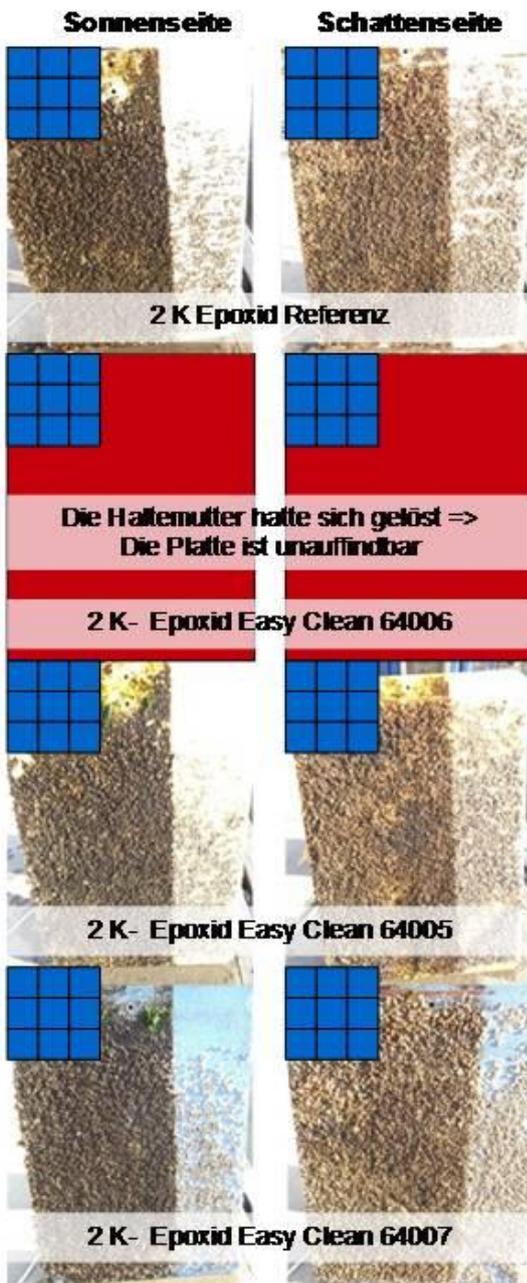
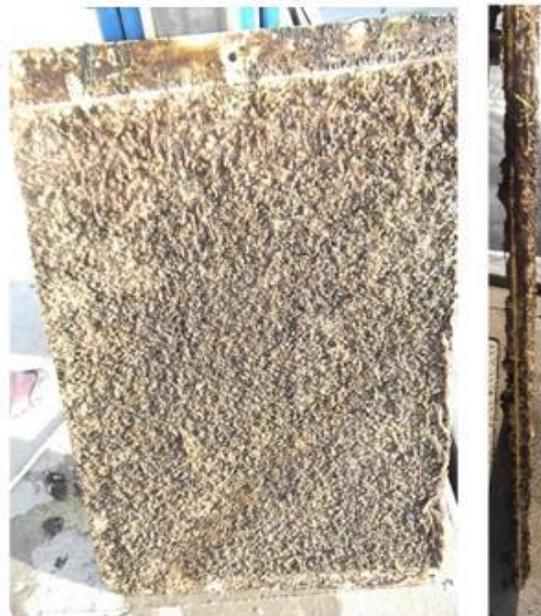
1. Reinigung der ausgelagerten Platten

Bewuchszeitraum: 9 Wochen, Auslagerung 4. Juni

Auslagerungsort: Rostock
durchgeführte Bewertung: Christof
Datum: 24. Juli 2012

Art der Ablagerung Effizienz der Reinigung:

✓✓ Schmutz
Muscheln

Aufwuchsmasse

2*0,35m² = 2800g

■ max. Anzahl der Muscheln
auf 100cm² :

■ bis 10 Stk.

Die Reinigungen wurden jeweils 2^x durchgeführt => ohne Erfolg

Laut Aussage von dortigen Bootseignern haftet dieser Aufwuchs (Muscheln) auch auf Anti-Foulingbeschichtungen annähernd in der gleichen Menge.

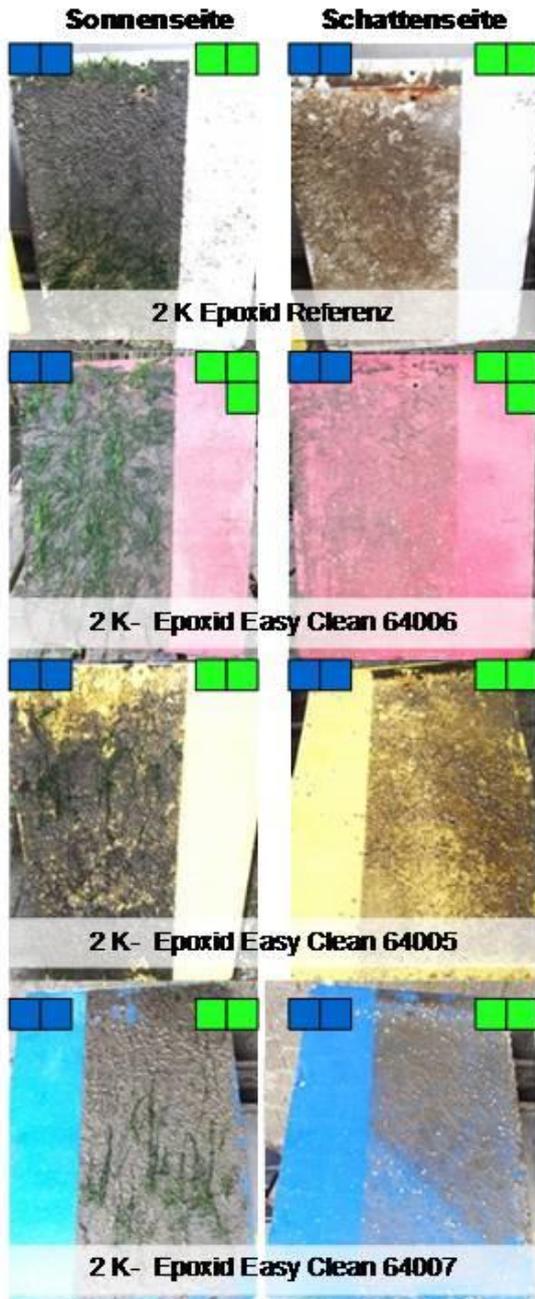
1. Reinigung der ausgelagerten Platten

Bewuchszeitraum: 7 Wochen

Art der Ablagerung Effizienz der Reinigung:

✓ Schmutz
✓ Pocken
Aufwuchsmasse
 $2 \times 0,35 \text{m}^2 = 550 \text{g}$

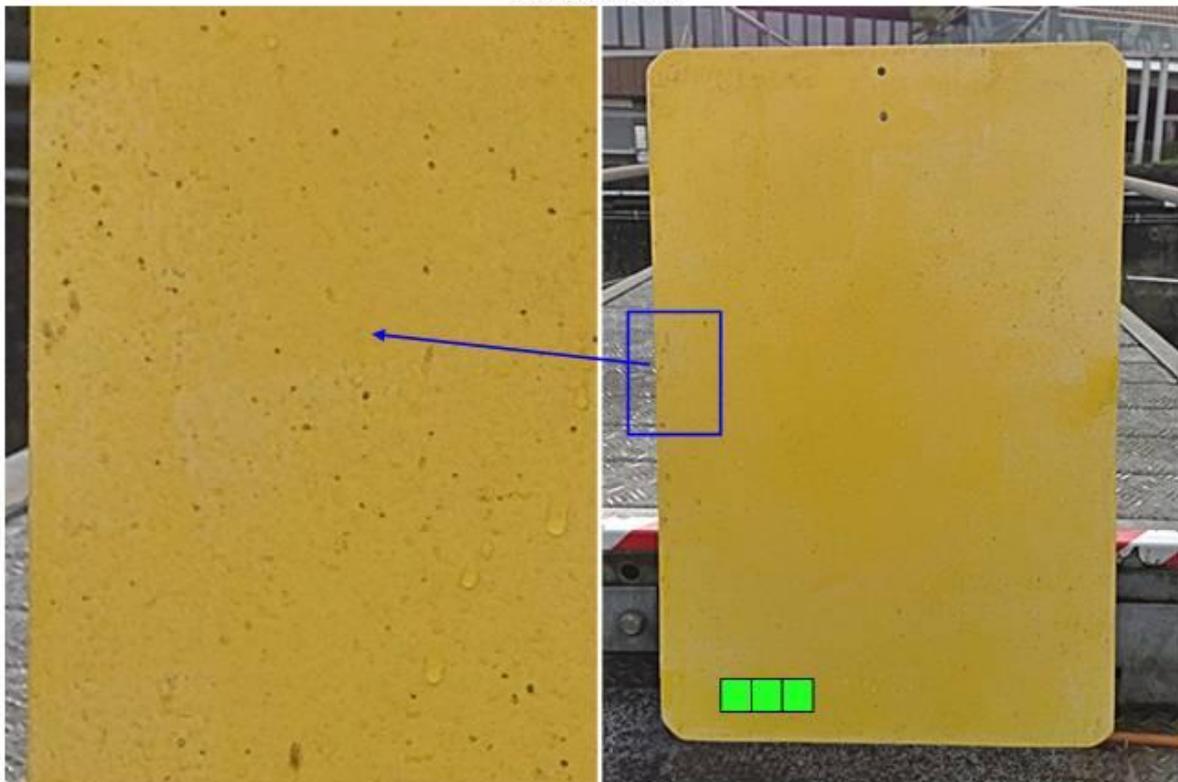
1. Reinigung der ausgelagerten Platten
Auslagerung: 16. Juli
1. Reinigung: 11. Okt. (manuell mit Schrubber im Wasser)

Auslagerungsort: Bregenz
Süßwasser - Bodensee
Reinigung: Jürgen Ederer

Ausgangslage – Demoplatte gelb- 2 K-Epoxid easy clean 64005

Sonnenseite

Effizienz der Reinigung:

■ optimal = 3

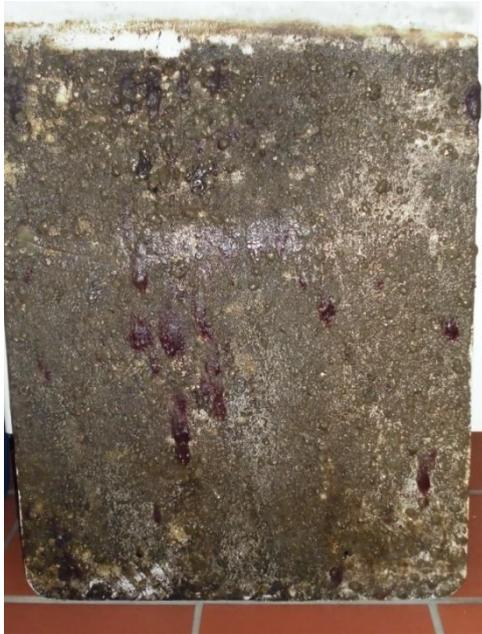
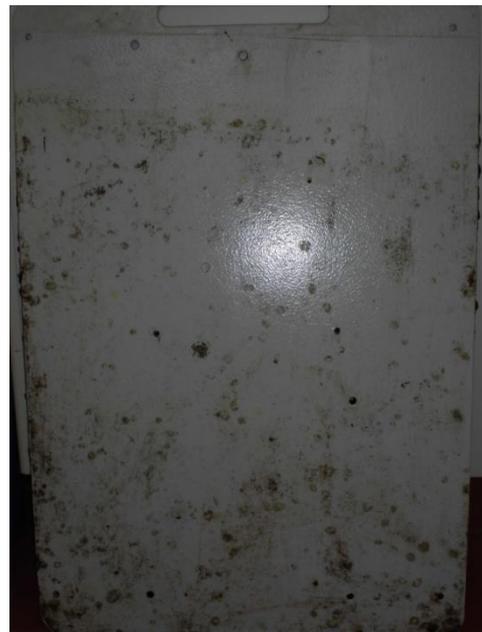
Abb.1: Norddeich-Sonnenseite, weißer Lack

In den Abbildungen Abb. 1 bis 16 im Anhang A7 sind die Testplatten, jeweils Sonnenseite und Schattenseite bewachsen und gereinigt der untersuchten Standorte bildlich dargestellt.

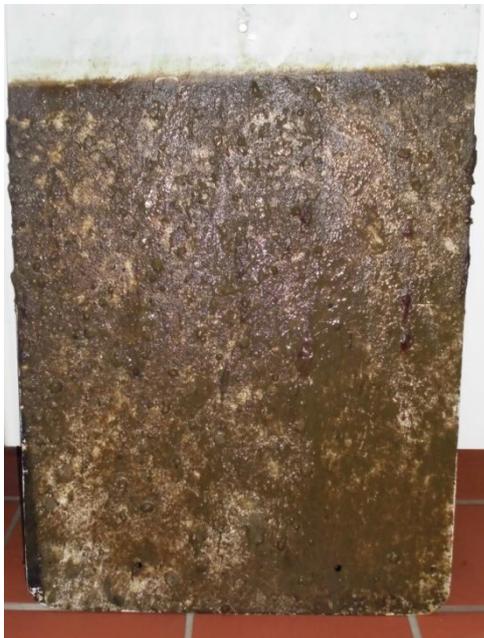
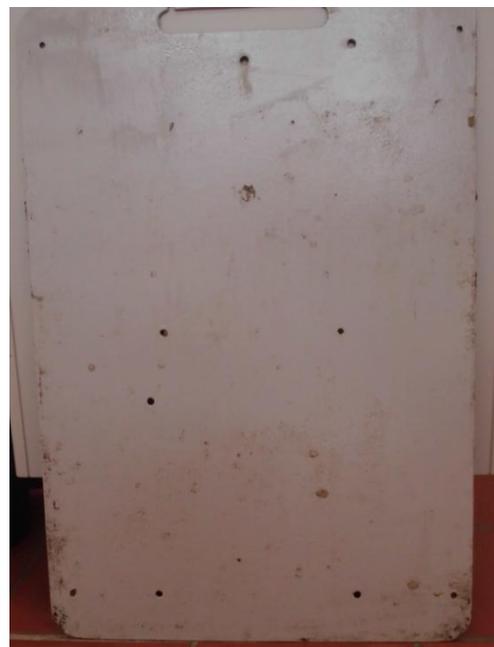
Abb.2: Norddeich-Schattenseite, weißer Lack

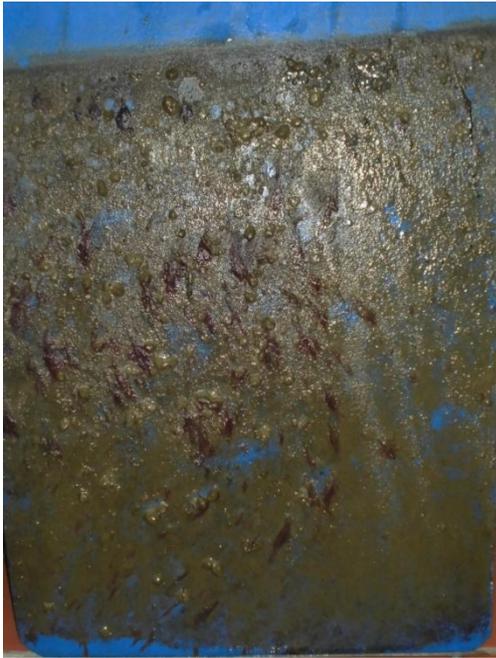
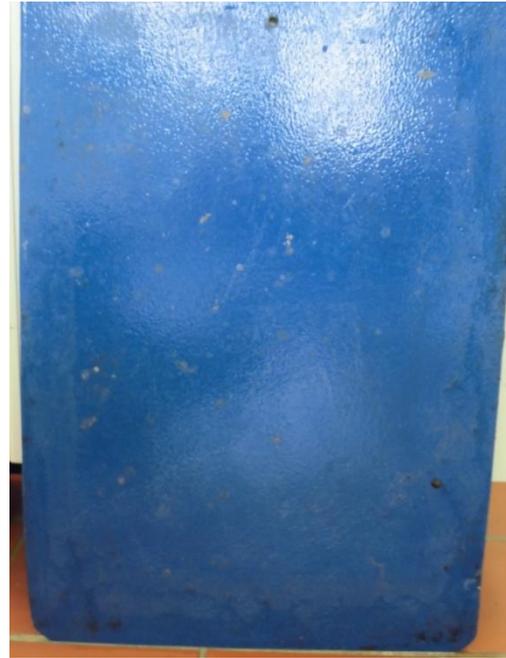
Abb.3: Norddeich-Sonnenseite, blauer Lack

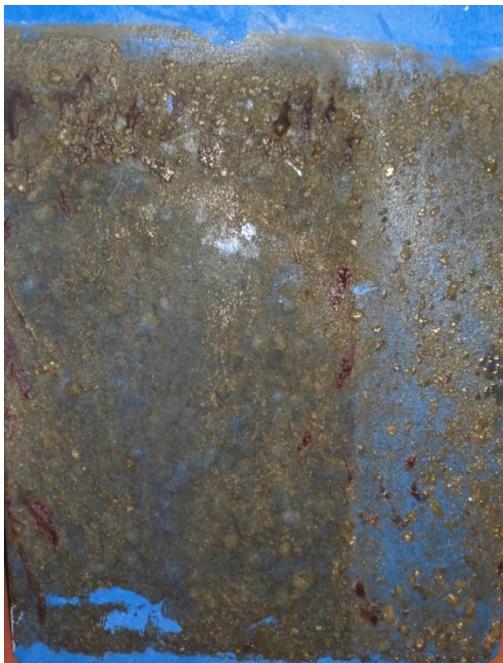
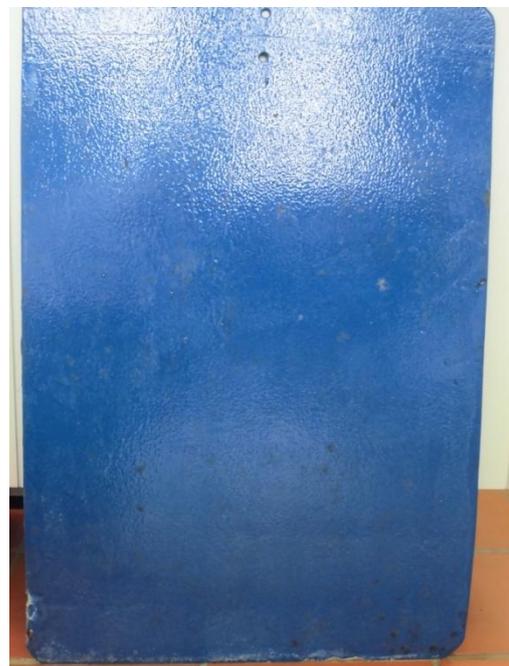
Abb.4: Norddeich-Schattenseite, blauer Lack

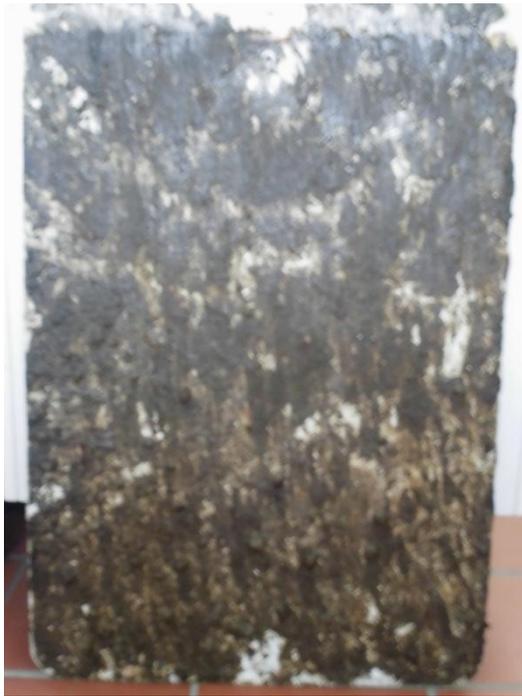
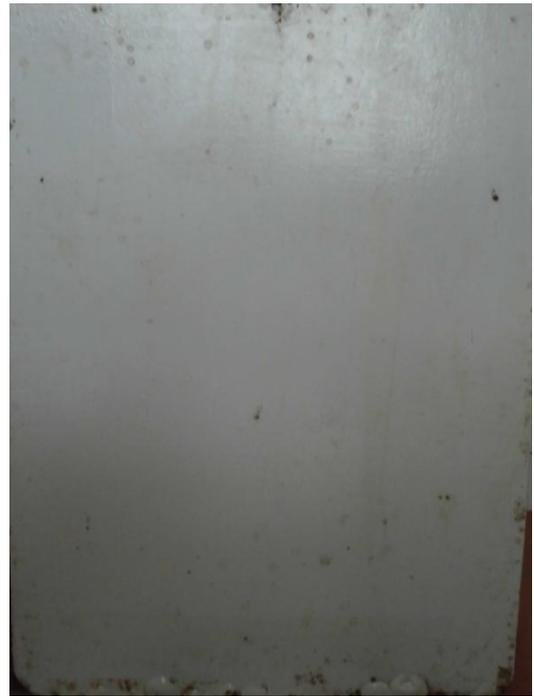
Abb.5: Bremerhaven-Sonnenseite, weißer Lack

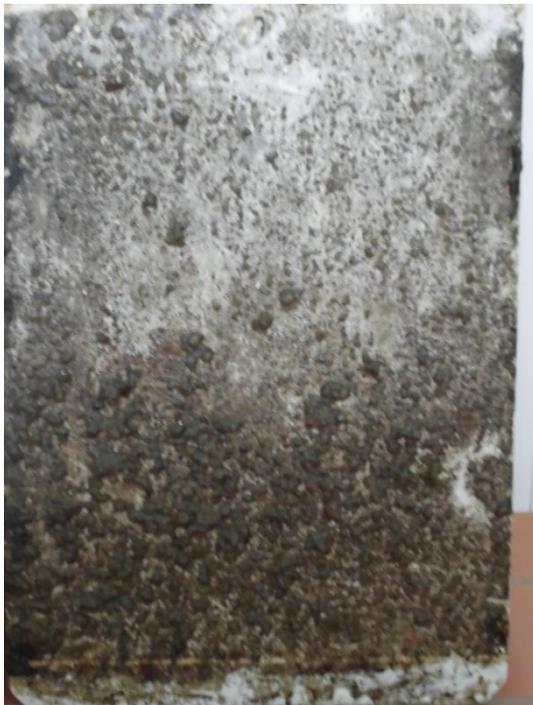
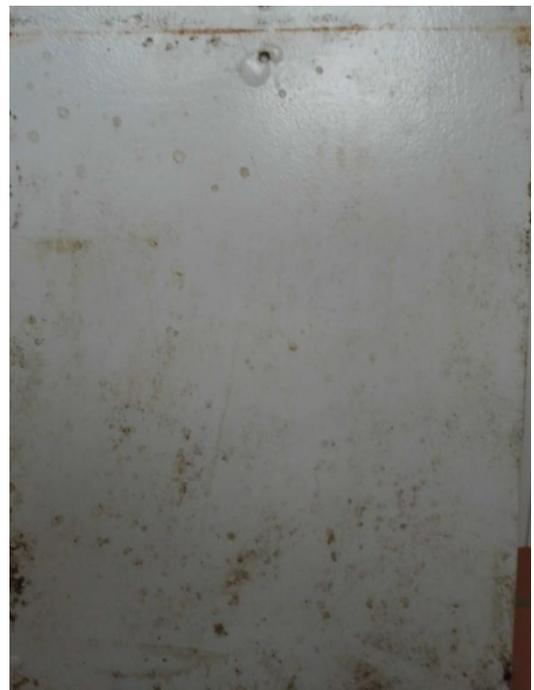
Abb.6: Bremerhaven-Schattenseite, weißer Lack

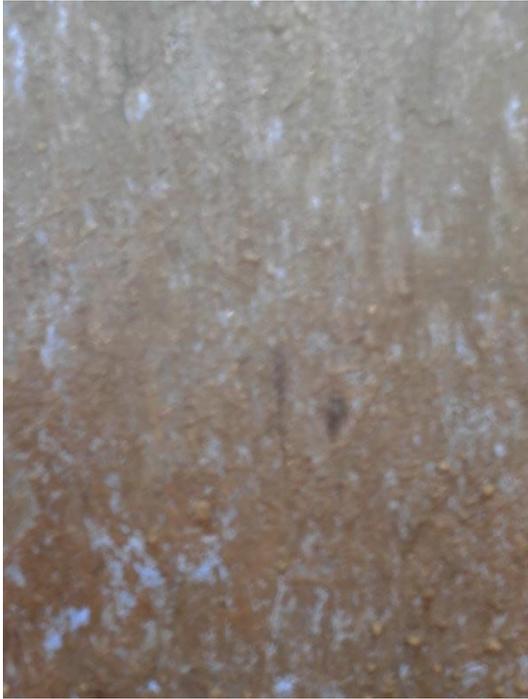
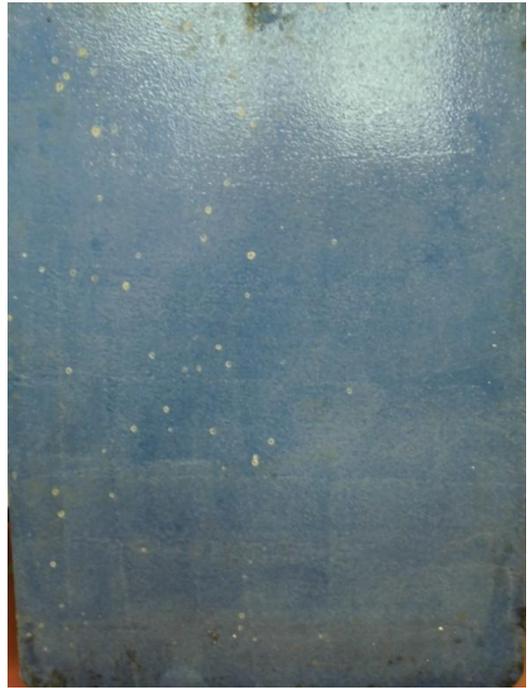
Abb.7: Bremerhaven-Sonnenseite, blauer Lack

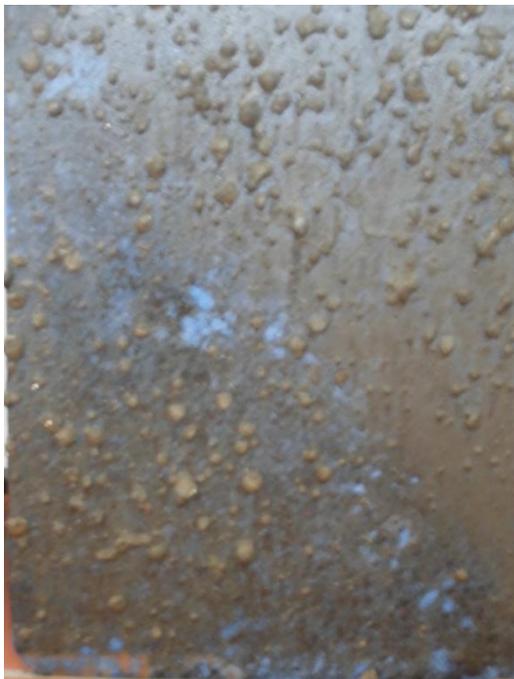
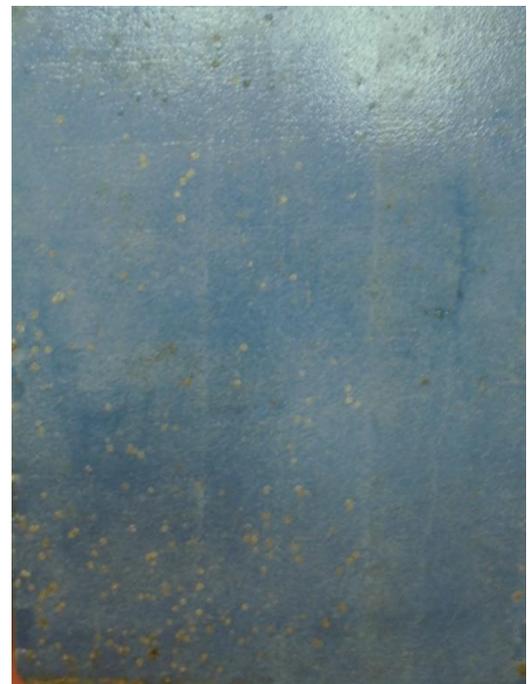
Abb.8: Bremerhaven-Schattenseite, blauer Lack

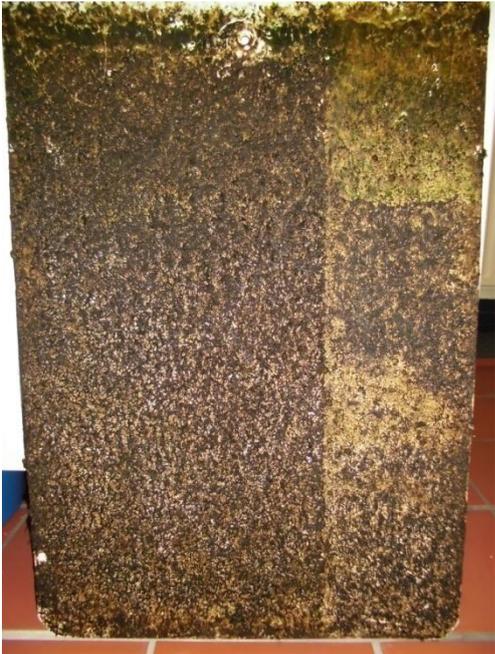
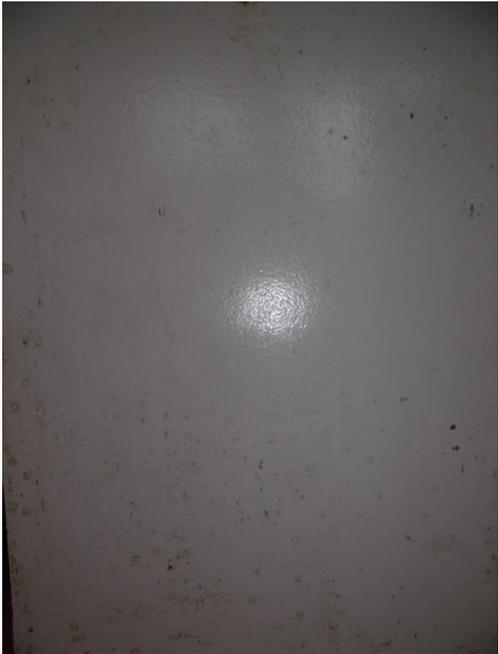
Abb.9: Lübeck-Sonnenseite, weißer Lack

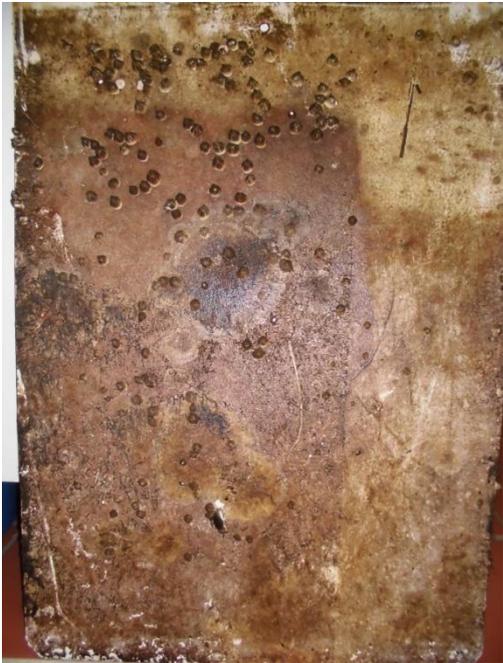
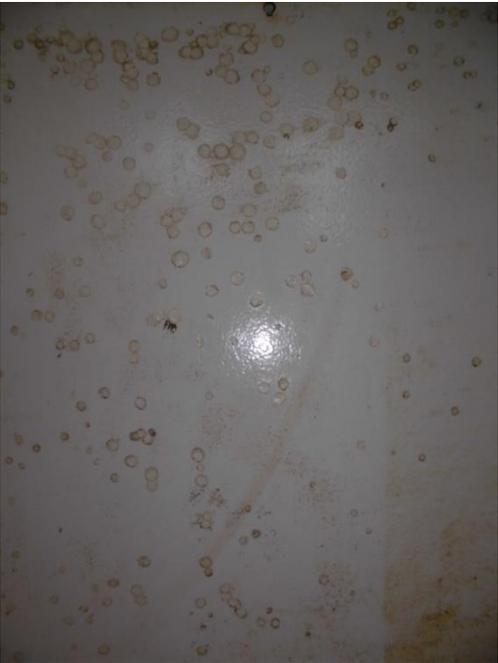
Abb.10: Lübeck-Schattenseite, weißer Lack

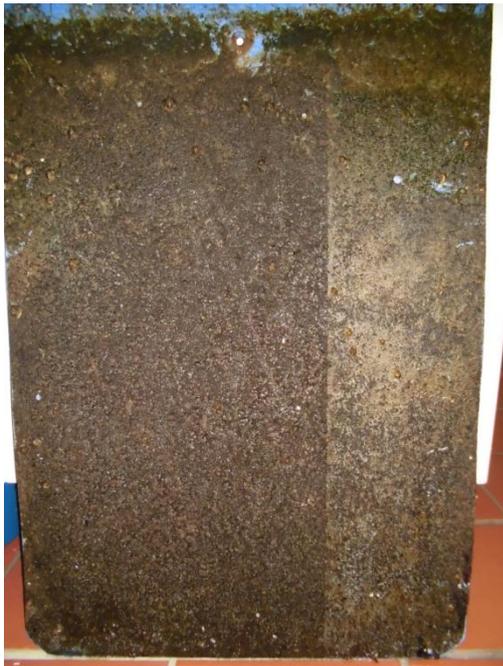
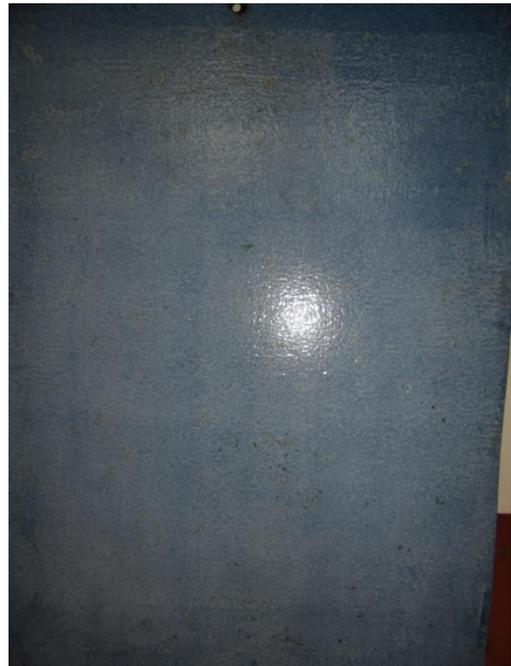
Abb.11: Lübeck-Sonnenseite, blauer Lack

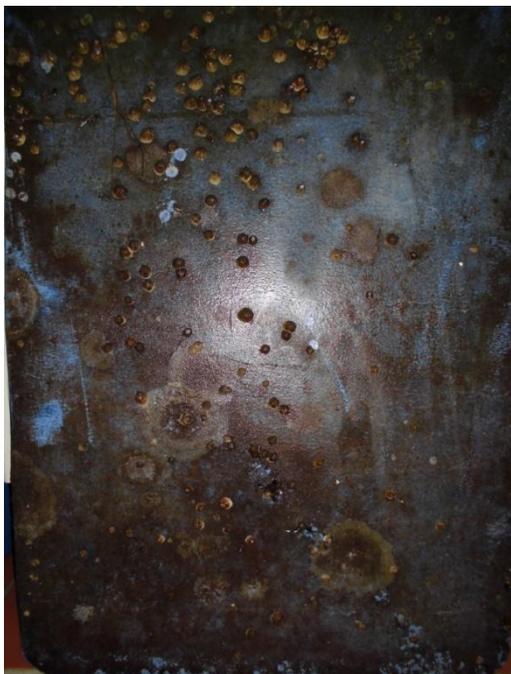
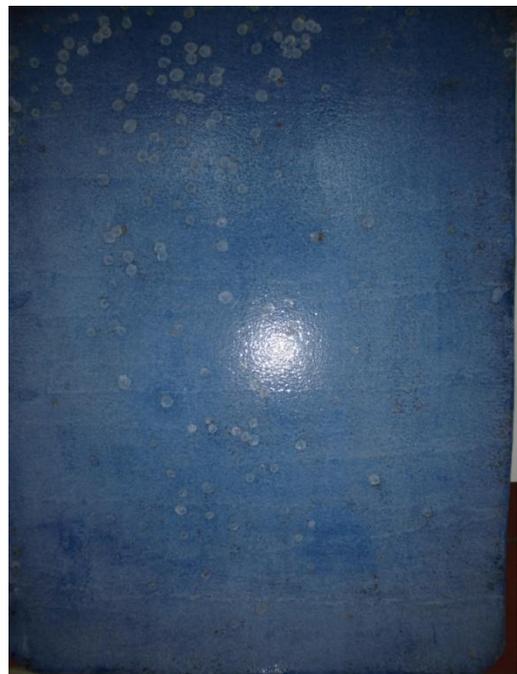
Abb.12: Lübeck-Schattenseite, blauer Lack

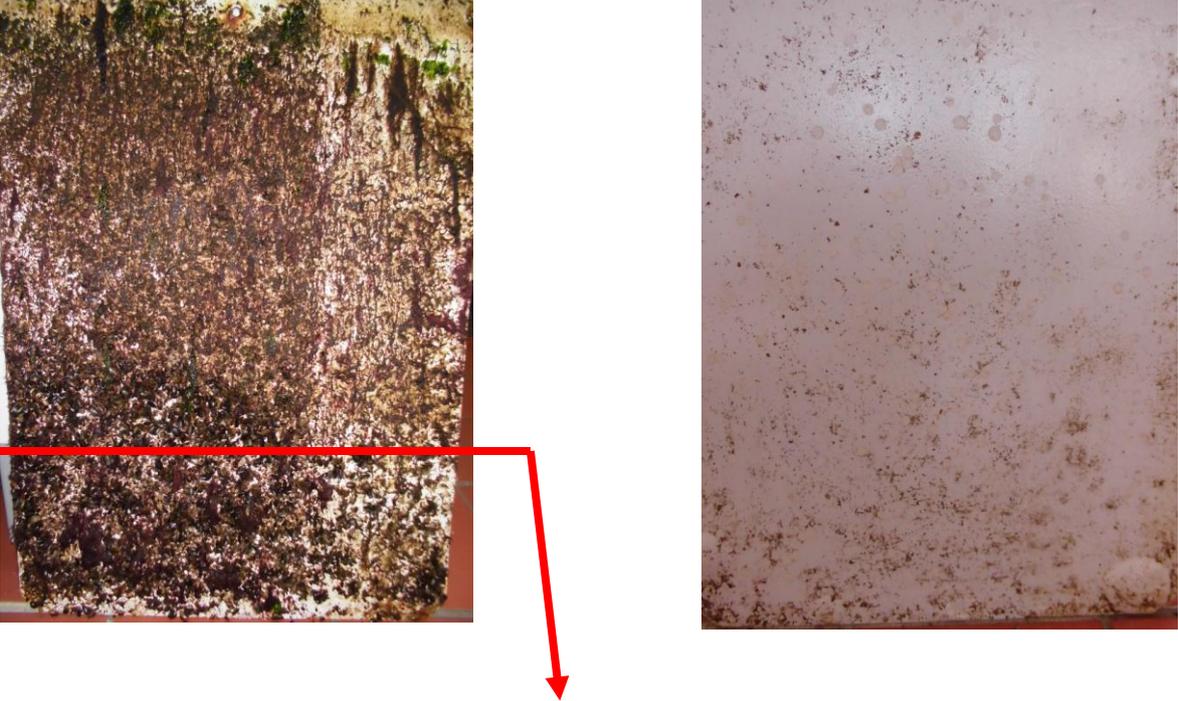
Abb.13: Neustadt-Sonnseite, weißer Lack

Insgesamt lässt sich die Abwaschbarkeit der untersuchten blauen Testplatten als gut bis sehr gut zu beurteilen. Es gibt deutliche Unterschiede hinsichtlich der Abwaschbarkeit zwischen den weißen Platten (2 K-Epoxyd Standard, Referenzplatten) und den blauen Testplatten (2 K-Epoxyd easy clean 64007). Die blauen Platten ließen sich aufgrund der glatteren Oberfläche wesentlich leichter reinigen, was auf den fehlenden Decklack der weißen Platten zurückzuführen ist. Ebenso gab es deutliche Unterschiede zwischen Sonnenseite und Schattenseite der Platten. Durch fehlenden bzw. geringeren Lichteinfluss ist der Bewuchs auf der Schattenseite geringer und weniger mit Algen behaftet. Sonnenseite und Schattenseite vom gleichen Standort zeigten unabhängig vom verwendeten Lack einen ähnlichen Aufwuchs. Jedoch treten Unterschiede in Art und Menge des Aufwuchses in Bezug auf den Standorte auf. In Norddeich, Salzwasser-Nordsee, ist der Bewuchs eher schlammartig fein mit vereinzelten Pocken und wenigen Algen. Im Brackwasser, Bremerhaven, waren die Testplatten ähnlich bewachsen. Dazu kamen noch die Larveneier siehe zum Beispiel Anhang-Abb.4.8, die sonst auf keiner der Platten vorzufinden waren. Im Salzwasser-der Ostsee wiesen die Platten auf den Schattenseiten feststehende große Pocken auf, deren Haftflächen per Hand nicht entfernt werden konnten. Am Standort Neustadt kamen im unteren Drittel der Platten auf den Sonnseiten vermehrt Muscheln hinzu, siehe Anhang A7,-Abb.13.

Hier handelt es sich jeweils um Salzwasser, Ostsee. Den größten Anteil an absetzbaren Stoffen weisen die ausgelagerten Platten in Neustadt auf. Auf diesen befand sich im unteren Teil der Platte ein ausgeprägter Muschelbewuchs (siehe Anhang A7,-Abb.13, 14)

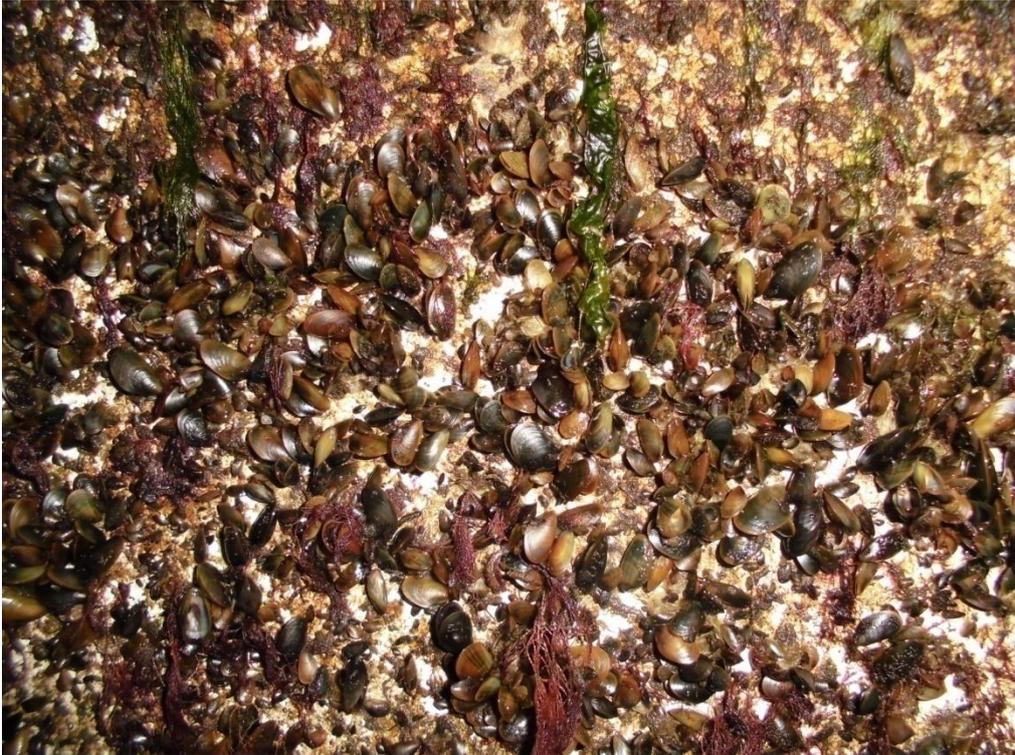
Abb.14: Neustadt-Schattenseite, weißer Lack
