Abschlussbericht

Erschließung des Recycling-Potenzials lackierter thermoplastischer Kunststoffe durch umweltfreundliche Laserentlackung

DBU-Aktenzeichen: 34843/01

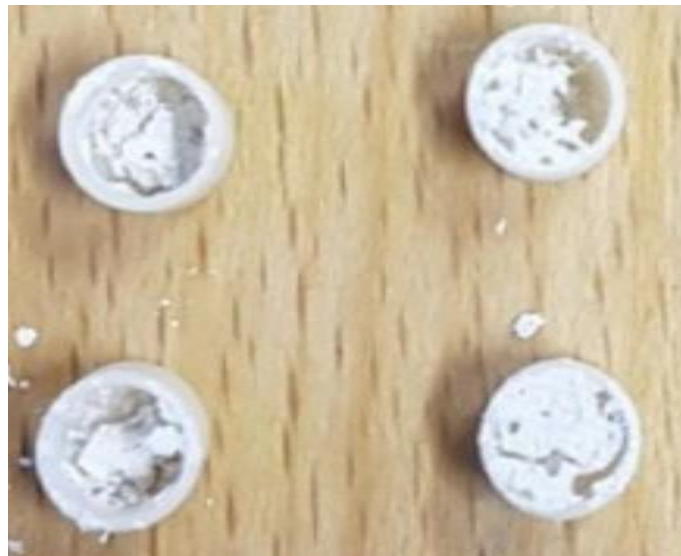
Abbildung 4: Proben Tiegel nach der TGA-Messung

Abbildung 4 zeigt die Proben Tiegel nach der ersten TGA-Messung bis 800°C, die zunächst betrachtet und verglichen werden. Der Tiegelinhalt weist bei allen weiße pulverige bzw. kalkartige Rückstände auf. Unterschiede sind keine zu erkennen. Die organischen Inhaltsstoffe haben sich in der oxidativen Ofenatmosphäre vollständig zersetzt und anorganische Inhaltsstoffe sind zurückgeblieben.

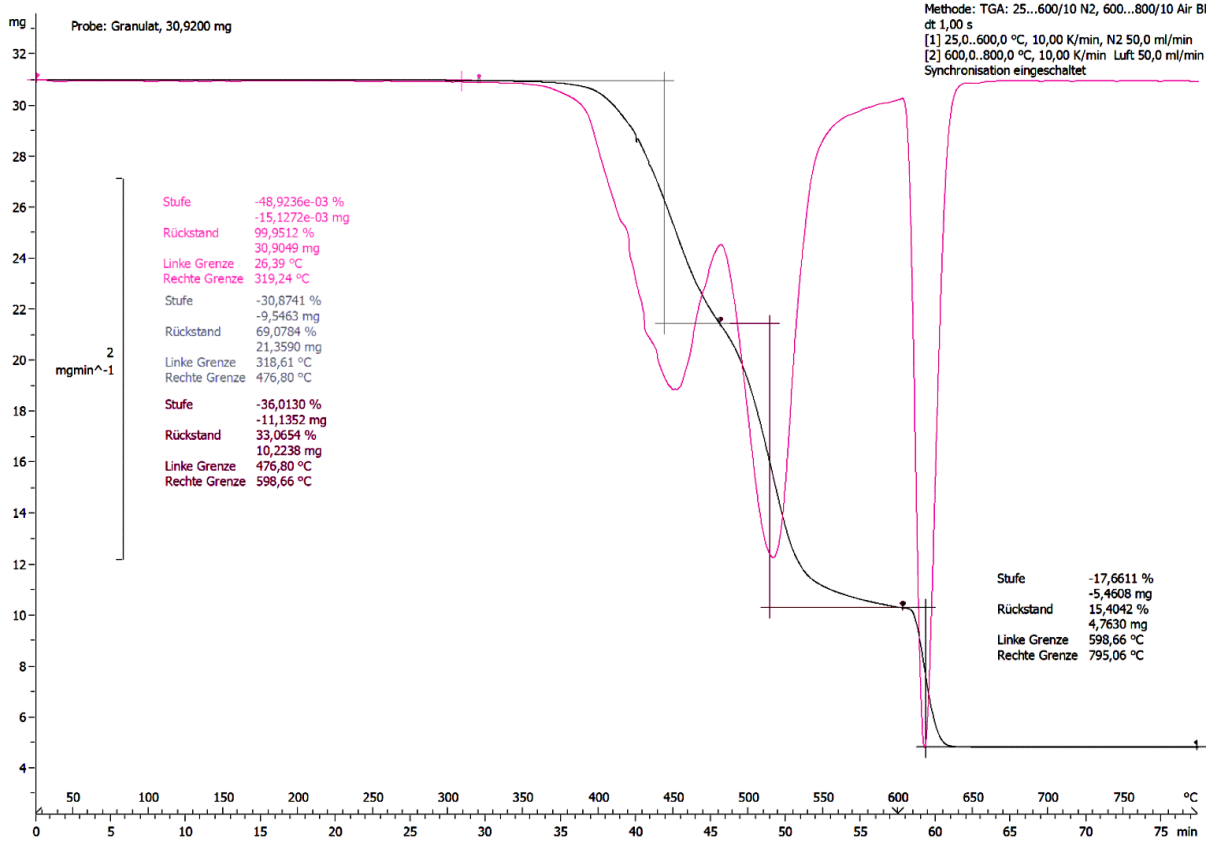
Abbildung 5: TGA-Kurve der Probe "Granulat"

Bei Betrachtung der TGA-Kurve „Granulat“ (siehe Abbildung 5) fällt auf, dass in der ersten Stufe der TGA-Kurve bis ungefähr 319°C ein geringer Masseabbau stattfindet. Dies ist vermutlich auf flüchtige Inhaltsstoffe in der Probe, wie zum Beispiel Verarbeitungszusätze, Entformungshilfsmittel oder Quellmittel wie Wasser und Weichmacher, zurückzuführen, da flüchtige Inhaltsstoffe bereits bei niedriger Temperatur entweichen [Ste16]. Bei der nächsten Stufe der TGA-Kurve ab ca. 319°C ist zu erkennen, dass 30,87% der Masse bis 476,80°C abgebaut wird. Ab 477°C bis ca. 599°C nimmt nochmals die Masse in Höhe von 36,01% ab. Das Peak der TGA-Kurve bei 477°C charakterisiert die Temperatur der maximalen Massenänderung. In der letzten Stufe erfolgt die Verbrennung oberhalb 600°C, innerhalb von drei Minuten. Der Rückstand liegt bei 15%.

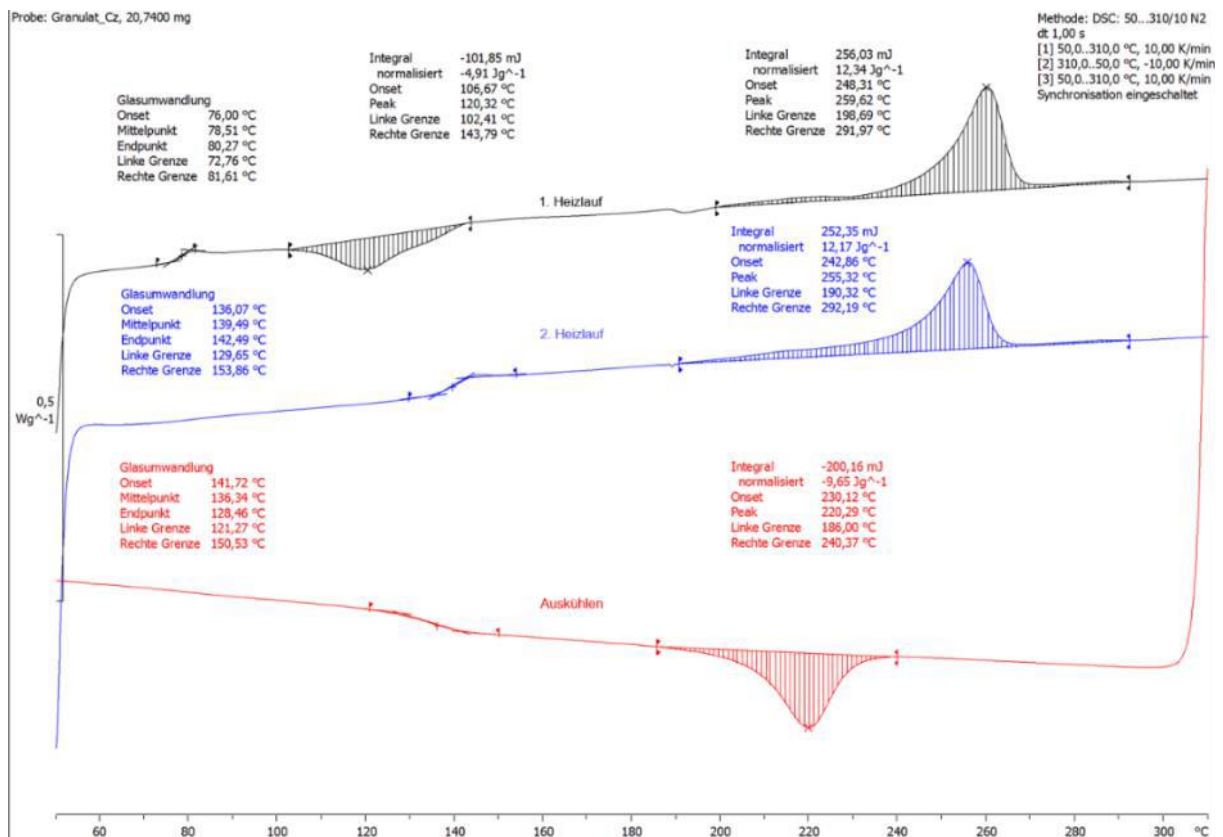
Abbildung 7: DSC-Thermogramm der Probe "Granulat"

Abbildung 7 stellt das Thermogramm der Probe „Granulat“ als Beispielinterpretation für die Thermogramme der DSC-Messung dar. Bei der Betrachtung des Thermogrammes ist zu erkennen, dass die Kurve des 1. Heizlaufs eine Glasumwandlungstemperatur mit einem Mittelpunkt bei 78°C hat. Nach einem weiteren Anstieg der Temperatur ist ein exothermer Vorgang mit einem Peak bei 120°C zu sehen, dies bedeutet, dass die Probe nachkristallisiert. Bei der Temperatur 259°C ist ein endothermer Vorgang zu beobachten, der den Schmelzpunkt der Probe darstellt.

Während der Abkühlung findet ab der Temperatur 240°C ein exothermer Vorgang mit dem Peak bei 220°C statt. Die Probe kristallisiert durch das Abkühlen vollständig. Aus diesem Grund findet beim 2. Heizlauf keine Nachkristallisation im Festkörper statt. Es ist nur eine Glasübergangstemperatur bei 139°C und ein Schmelzpeak bei der Temperatur 255°C zu sehen.

Die Kristallisation beim ersten Heizvorgang ist nur beim Thermogramm des Granulats vorhanden. Um Fehlinterpretationen zu vermeiden, wurde eine zweite Messung für das Granulat durchgeführt. Aber auch in der zweiten Messung war ein exothermer Peak bei der Temperatur 120°C zu sehen. Das Material wurde vermutlich beim Herstellungsprozess zu schnell abgekühlt und konnte sich dadurch nicht auskristallisieren, d. h. keine Kristallstruktur bilden. Die Nachkristallisation könnte vermieden werden, indem eine schnellere Heizrate definiert wird, da die Heiz – und Abkühlgeschwindigkeit das Messergebnis beeinflusst.

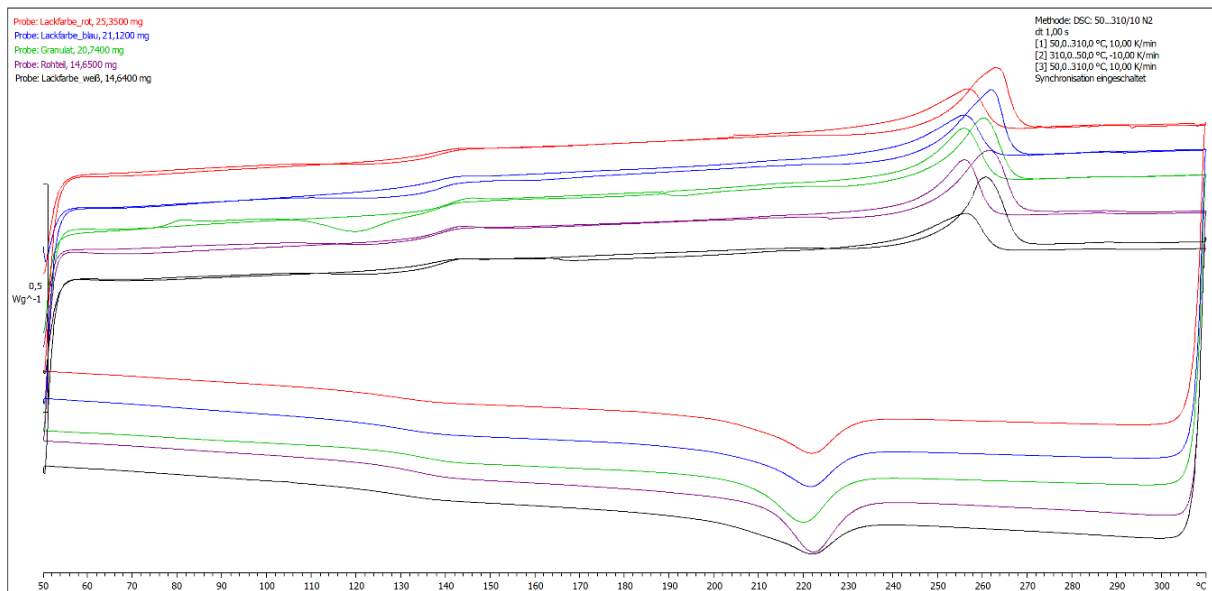
Abbildung 8: DSC-Kurvenvergleich aller Auswertungskurven

In der nachfolgenden Abbildung 8 werden die Kurven der Heizläufe und des Auskühlens aller Proben als Überblick dargestellt.

Abgesehen von den minimalen Abweichungen sind identische Kurvenverläufe bei allen Bauteilen zu erkennen, vor allem bei den lackierten Bauteilen. Der einzige auffällige Unterschied wird bei den Auskühlungskurven ersichtlich. Die exothermen Peaks der Proben von den Rohbauteilen d. h. die grüne und die lila Kurve, sind tiefer als die Peaks der lackierten Bauteile. Die Proben der Rohbauteile haben bei der Kristallisation mehr Wärmeenergie abgegeben als die Proben der lackierten Bauteile.

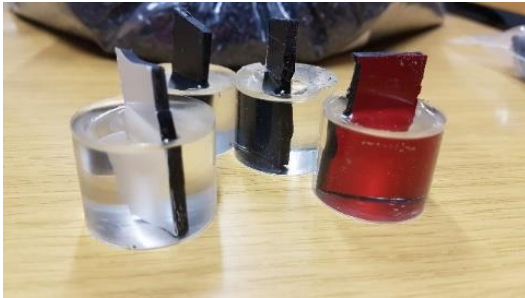
Abbildung 10: Querschnitt des Prüflings

Während der mechanischen Bearbeitung der Probekörper wird jeweils ein sauberer Querschnitt erzeugt, siehe Abbildung 10. Anschließend werden die Probekörper an den Querschnittstellen feingeschliffen und poliert. Die Oberflächenbearbeitung erfolgt an einer Schleifmaschine mit Hilfe von Schleif- und Poliermitteln, bis eine glasklare Oberfläche entsteht. Dadurch wird ein Anschliff erzeugt, siehe Abbildung 12, der für eine Untersuchung der Lackschichten am Mikroskop geeignet ist.

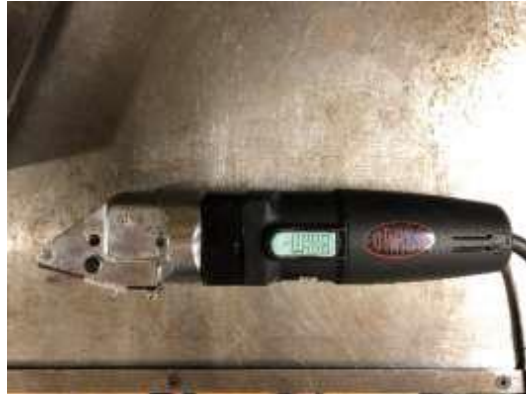
Abbildung 14: Elektroschere der Firma Dräco

Die Elektroschere ist ein speziell entwickeltes Werkzeug, um Kunststoffe kalt zu trennen (Abbildung 14). Hierbei ist es auch möglich, Radien zu schneiden. Ein elektrisch angetriebener Zahn drückt den Kunststoff gegen zwei Klingen, die für eine sehr saubere Trennung sorgen.

Beim Trennen entsteht ein langer Span, welcher nicht mehr verwendet werden kann. Durch die einfache Handhabung können auch schwere Geometrien getrennt werden.

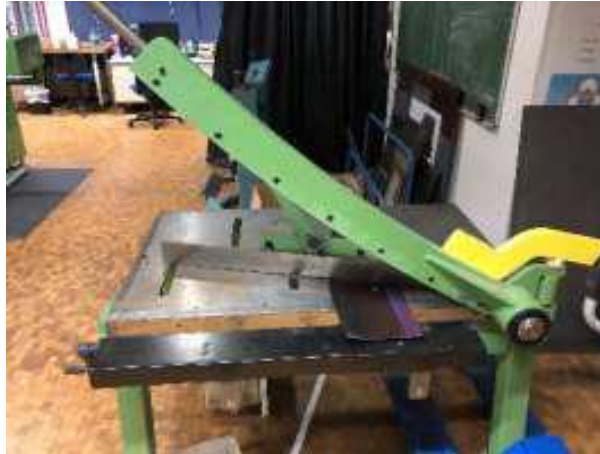
Abbildung 16: Abschlagschere

Beim Trennen mit einer Abschlagschere (Abbildung 16), wird das Kunststoffkarosserieteil zwischen einer festen Kante und einem beweglichen Messer gerade abgeschert. Das Problem hierbei ist, dass nur flache Geometrien wie beispielsweise Platten geschnitten werden können. Sehr positiv ist, dass saubere und glatte Schnittbild ohne Grat oder Wülste entsteht.

Das ganze Bauteil kann mit der Kabelrohrscherer verarbeitet werden und somit kann auf die Abschlagschere verzichtet werden. Bei großer Stückzahl ist jedoch zu überlegen, die einfachen und geraden Schnitte mit der Abschlagschere durchzuführen. Dies ist sinnvoll, da die Abschlagschere mehrere Platten gleichzeitig trennen kann, was zu einer Zeitersparnis führt. Mit Hilfe eines Anschlags werden dementsprechend auch alle Teile gleich groß.

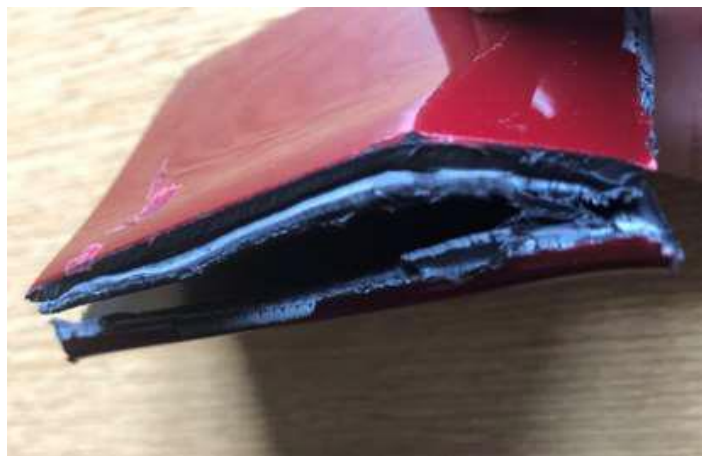
Abbildung 17: Trennung von dreidimensionalen Bauteilen mit der Abschlagschere

Zu vermeiden sind dreidimensionale Bauteile; die Schnittkanten können hier sehr schnell brechen und es entsteht ein Grat wie auf der Abbildung 17 zu erkennen ist. Zudem wird das Bauteil stark verformt und kann dadurch brechen. Durch das Brechen entstehen Risse im Lack, welche beim Entlacken zu Problemen führen können und die Weiterverarbeitung erschweren.

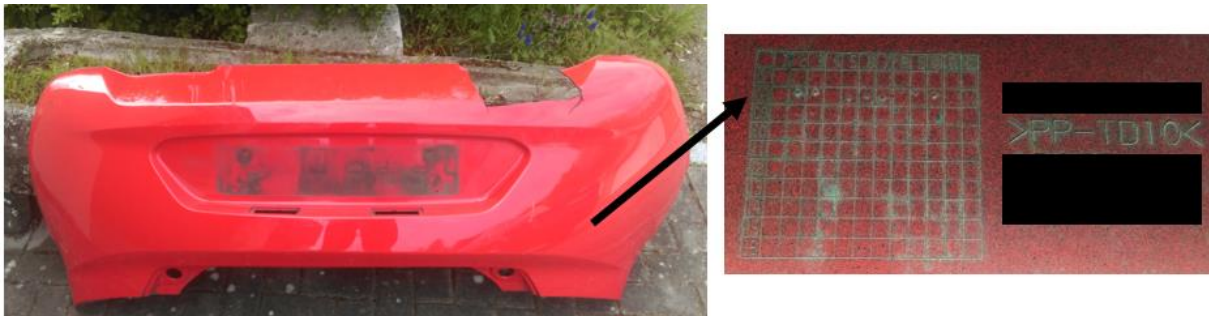
Abbildung 18: Stoßstange aus Polypropylen (PP) (links)
Herstellungs- und Materialinformationen (rechts).

Für die ersten Versuche zur Entlackung von thermoplastischem Material wurde eine gebrauchte Stoßstange verwendet, die 2008 hergestellt wurde, siehe Abbildung 18 links. Informationen über das Herstellungsdatum und das Material liefert der Stempel auf dem im Spritzgussverfahren hergestellten Kunststoffteil, Abbildung 18 rechts.

Die Karosserie (Träger) der Stoßstange ist ein thermoplastisches Material, Polypropylen (PP), ein mit 20% Talkum verstärktes Homopolymer. Das thermoplastische Material enthält Additive, wie Flammschutzmittel, Wärme- und Lichtstabilisatoren und ist für das Spritzgussverfahren ausgelegt. Das Material weist eine hohe mechanische Festigkeit, Formbeständigkeit, hohe thermische Beständigkeit auf und ist leicht zu verarbeiten.

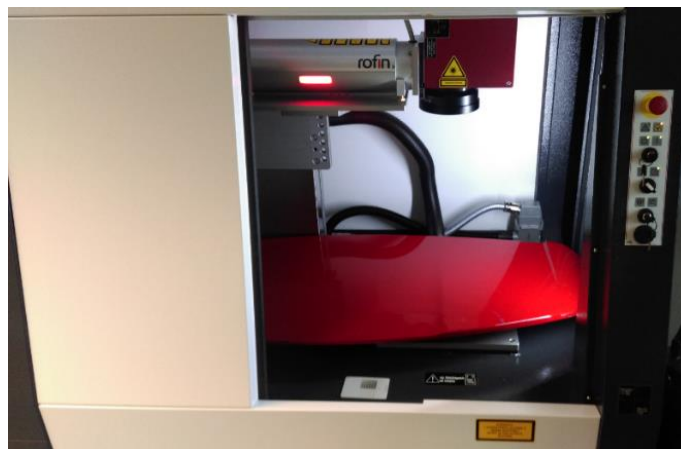
Die Bearbeitung erfolgte mit einem 50-W-Faserlaser der Firma Coherent-ROFIN. (siehe Abbildung 19)

Abbildung 19: 50 Watt Faserlaser der Fa. Coherent/Rofin

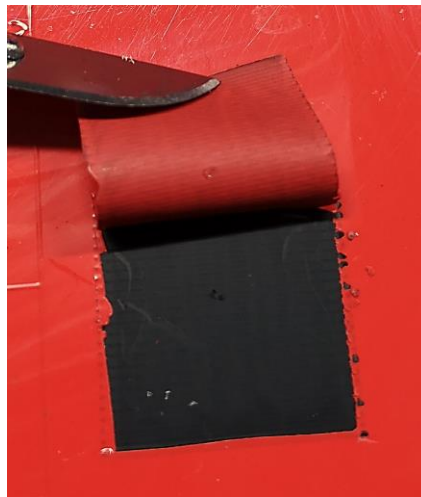
Ein weiterer Test wurde auf einer vergrößerten Oberfläche von 20 mm x 20 mm mit den optimalen Laserparametern durchgeführt. Auch diese Behandlung der Oberfläche war erfolgreich, und die Lackschicht konnte sehr leicht entfernt werden (siehe Abbildung 22). Die Haftung zwischen der Lackschicht und der Trägeroberfläche ist nach der Laserbearbeitung zerstört, so dass die Lackschicht (Duroplast) sehr leicht abgelöst werden kann, ohne das thermoplastische Material zu beschädigen.

Abbildung 22: Laserbearbeitung einer 20 mm x 20 mm großen Oberfläche mit Farbabtrag.

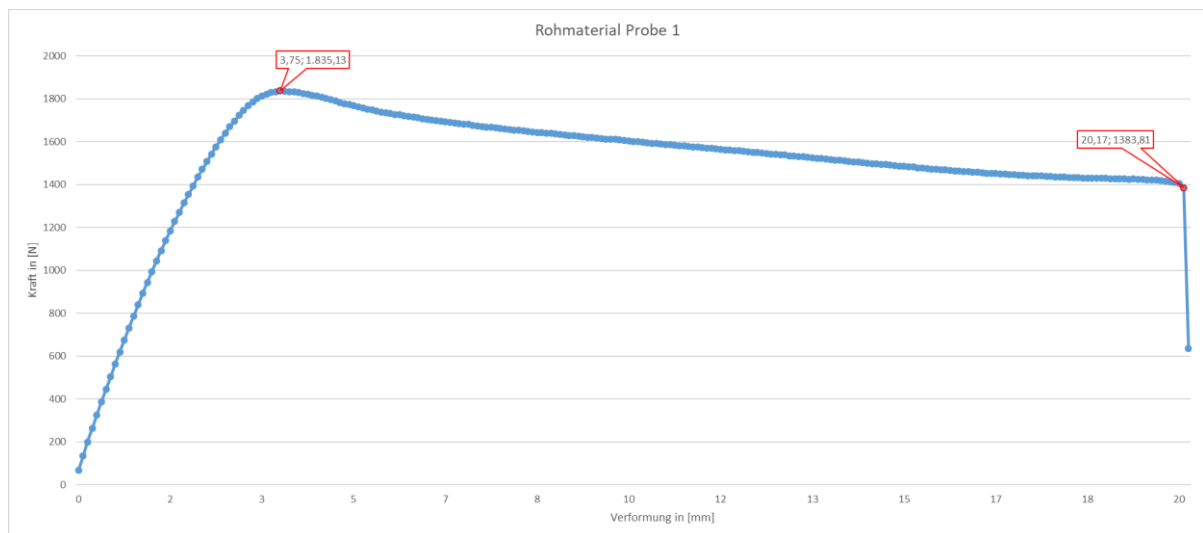
Die Messpunkte wurden grafisch in einem Diagramm dargestellt (siehe Abbildung 29). Auf der X-Achse ist hierbei der zurückgelegte Weg des Querhaupts in mm dargestellt und auf der Y-Achse die Kraft in N. Der Datenpunkt mit der maximalen Kraft wurde rot markiert und mit seinen Werten gekennzeichnet. Der Datenpunkt mit dem maximalen Weg des Querhaupts wurde grün markiert und ebenfalls mit seinen Werten gekennzeichnet.

Abbildung 29: Diagramm der Werte der Variante Rohmaterial mit den Achsen Belastung in [N] und Verformung in [mm]

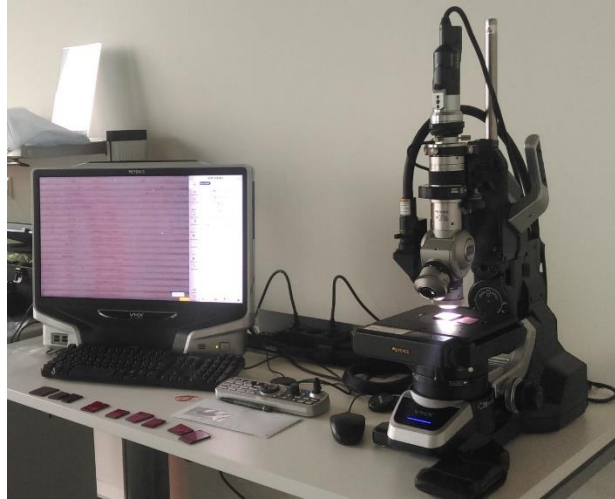
Die Oberflächen der laserbearbeiteten Bauteile wurden mithilfe eines Digitalmikroskops (siehe Abbildung 30) analysiert sowie ein dreidimensionales Höhenprofil erstellt.

Abbildung 30: Digitalmikroskop der Hochschule Ansbach

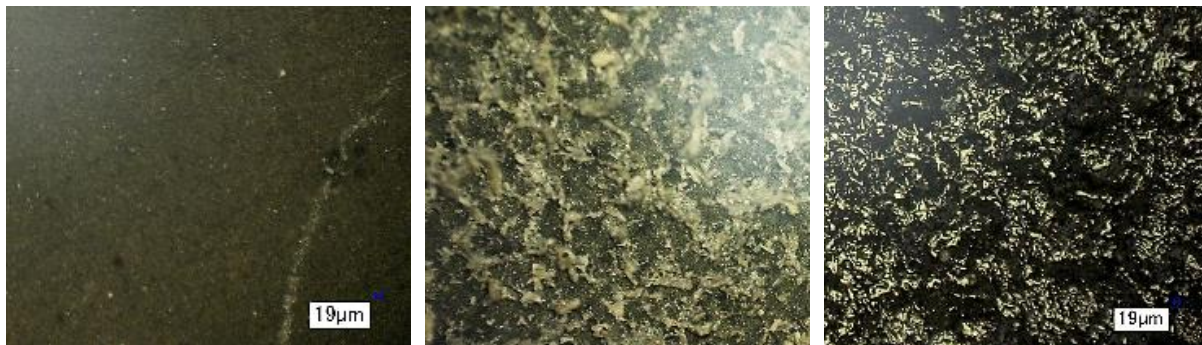
Diese Untersuchungen der bearbeiteten Oberflächen zeigte, dass aufgrund der verschiedenen Laserparameter die Oberflächen unterschiedlich aussehen. In Abbildung 31 ist deutlich der Unterschied von einer beschädigten zu einer nicht beschädigen Oberfläche zu erkennen. Die glänzenden Flächen sind Verbrennungen auf der Oberfläche, welche die Thermoplaste schädigen und somit deutliche Qualitätsverluste bei einem späteren Recycling verursachen, im späteren Entlackungsprozess sollten deshalb Beschädigungen an der Oberfläche vermieden werden.

Abbildung 31: Oberflächen der laserbearbeiteten Bauteile (Trägermaterial ABS)
(links: unbeschädigt, mitte: leicht beschädigt, rechts: beschädigt)

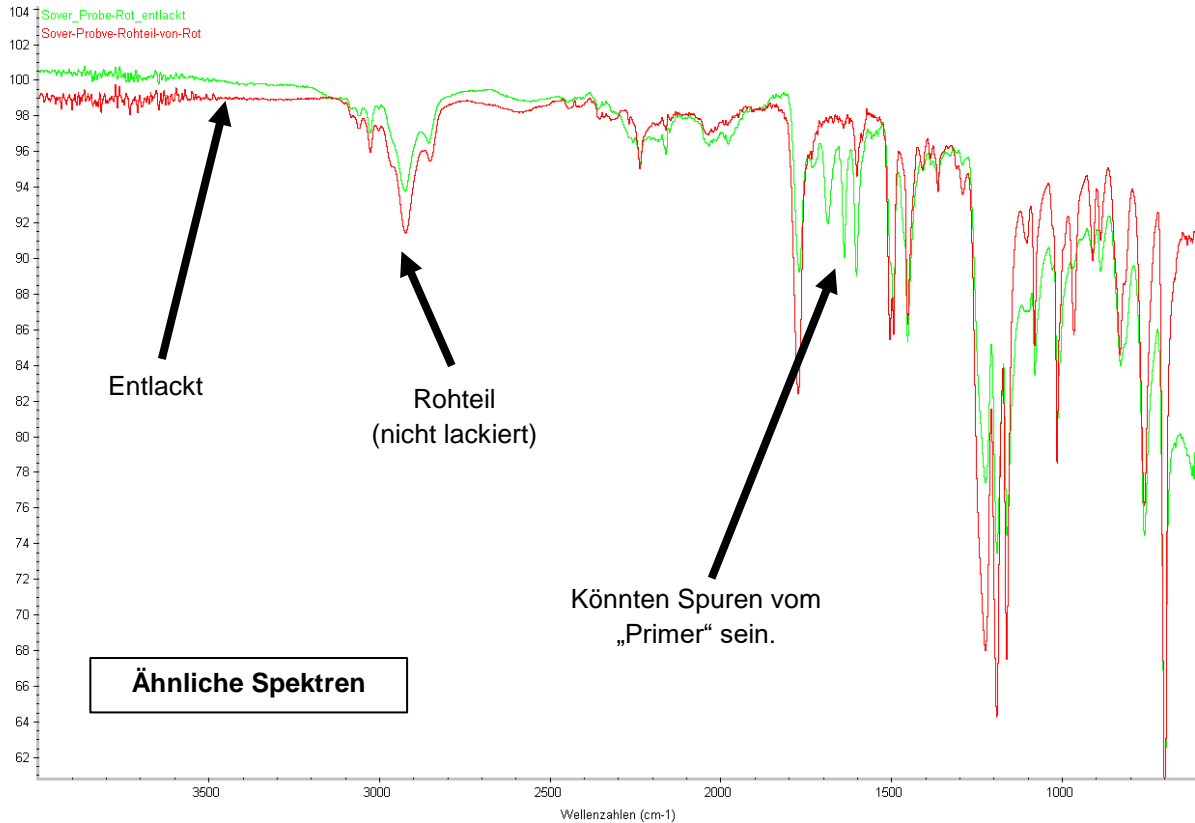
In der nachfolgenden Abbildung 33 sind die beiden IR-Spektren abgebildet und wie zu erkennen ist, sind beide Spektren, außer leichte Abweichungen aufgrund von Rückständen des Primers, sehr ähnlich. Eine „Lackschicht“ kann somit nicht mehr auf der Oberfläche nachgewiesen werden.

Abbildung 33: IR-Spektren der Proben "Rohteil" und "entlackt"

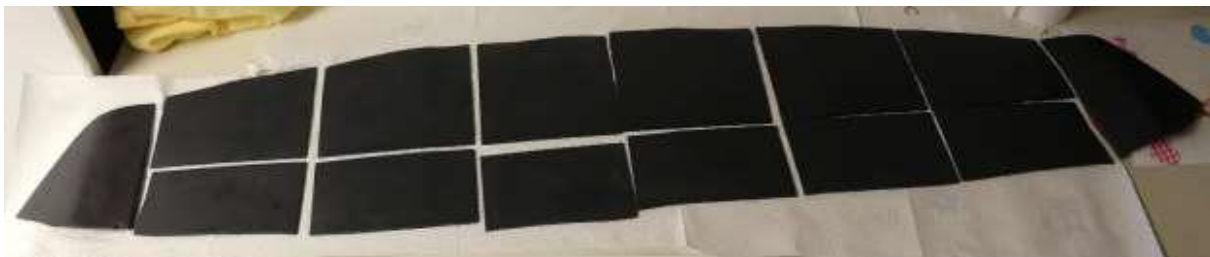
Die Nachbearbeitung dient dazu, Lackpartikel, welche nach dem Entlacken per Laser noch auf dem Kunststoffbauteil sind, zu entfernen und somit ein bestmögliches Ergebnis zu erzielen. Des Weiteren ist die Nachbearbeitung auch ein erster Schritt zur Vorbereitung des Kunststoffes auf eine nachfolgende Regranulierung. Als Verfahren zur Nachbearbeitung wurden das Abbürsten mit Wasser, das Abstrahlen mit dem Strahlmittel Nusschalen und das Abstrahlen mit dem Strahlmittel Glasperlen getestet. Wichtig hierbei war, dass bereits ein Großteil der Lackschicht direkt nach dem Lasern per Skalpell entfernt wurde, um ein gutes Ergebnis (siehe Abbildung 34) zu erzielen.

Abbildung 34: Entlacktes und nachbearbeitetes Bauteil

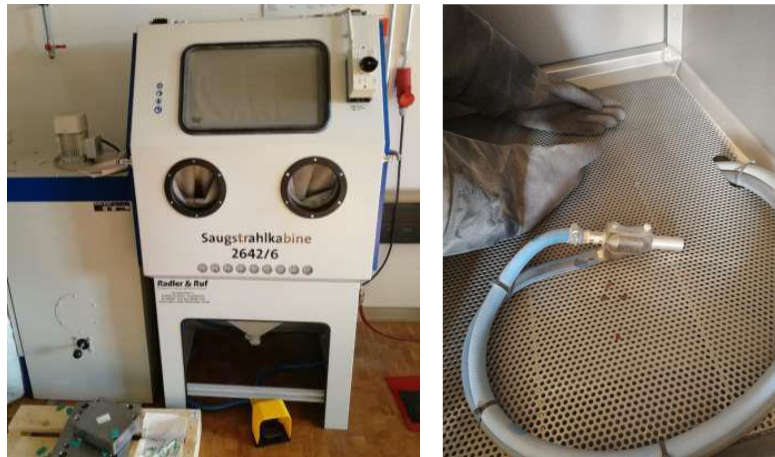
Eine weitere Art der Nachbearbeitung ist das Abstrahlen der Oberfläche mittels Nussschalen. Das Abstrahlen erfolgt in einer Saugstrahlkabine (siehe Abbildung 36). In dieser werden Nussschalen per Luftdruck beschleunigt und auf die Oberfläche des Kunststoffbauteils geschossen. Hierbei werden die Lackpartikel von der Oberfläche abgetragen und das Kunststoffbauteil gereinigt. Die Nussschalen wurden als Strahlmittel gewählt, da diese eine geringe Härte aufweisen und sich somit für weichere Oberflächen wie Kunststoff sehr gut eignen. Ein weiterer Vorteil ist der ökologisch wertvolle Faktor der Nussschalen, welche ein biologisch abbaubares Abfallprodukt darstellen und somit keine Schäden an der Umwelt verursachen.

Abbildung 36: Saugstrahlkabine (links: Außenansicht; rechts: Innenansicht)

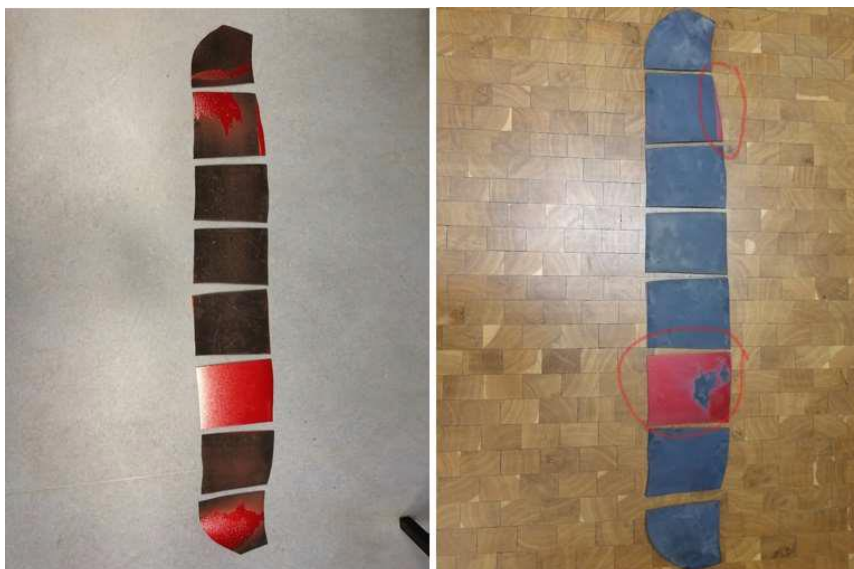
Zur besseren Visualisierung der Ergebnisse wurden die Bilder vor und nach der Bearbeitung nebeneinander dargestellt. (siehe Abbildung 37) Deutlich zu erkennen ist, dass durch die Nachbearbeitung die größten Lackreste auf der Vorderseite entfernt wurden.

Das Bauteil vor der Bearbeitung befindet sich hierbei auf der linken Seite, das Bauteil nach der Bearbeitung auf der rechten Seite. Wie zu erkennen ist, wurden durch die Nachbearbeitung die größten Lackreste auf der Vorderseite entfernt. Es gab allerdings ein Einzelteil, von welchem sich der Lack auch nach intensiver Bestrahlung nicht ablösen ließ und ein weiteres, welches nicht vollständig laserbearbeitet wurde, so dass eine Randschicht aus Lack bestehen blieb. Bei dem Einzelteil, von welchem sich der Lack nicht ablösen ließ hat ein Fehler bei der Fokussierung bei der Laserbearbeitung zu diesem Ergebnis geführt, da bereits vor der Nachbearbeitung der Lack sich kaum per Skalpell lösen ließ.

Abbildung 37: Vorderseite Bauteil vor (links) und nach (rechts) dem Strahlen

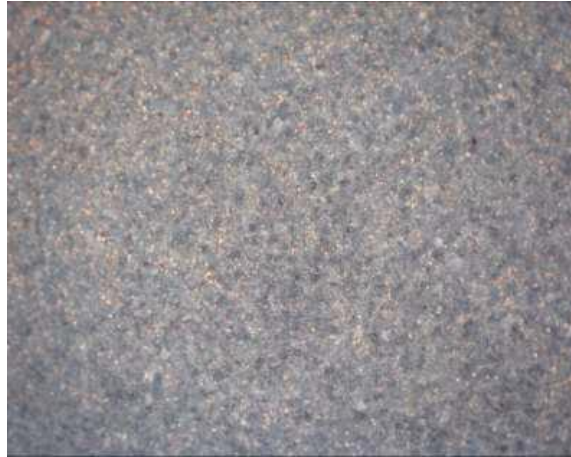
Die mikroskopische Untersuchung zeigte, dass auf der Vorderseite (siehe Abbildung 38) noch kleine rote Lackpartikel auf der Oberfläche zu erkennen sind.

Abbildung 38: Mikroskopische Aufnahme der Oberfläche der Vorderseite

Auf der Oberfläche der Vorderseite befinden sich hierbei deutlich mehr Lackpartikel, was sich auf die Lackpartikeldichte vor der Entlackung zurückführen lässt. Das Verfahren eignet sich nicht für eine vollständige Entlackung, da immer noch Lackpartikel auf der Oberfläche übrigbleiben. Um dieses Ergebnis zu verbessern wird im nächsten Versuchsabschnitt ein anderes Strahlmittel verwendet.

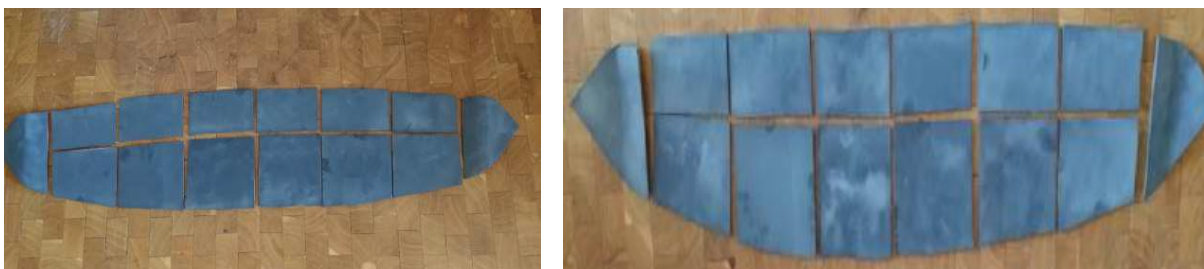
Das Strahlen mit Glasperlen erzeugte optisch sehr gute Ergebnisse. Sowohl auf der Rückseite (siehe Abbildung 39 rechts) als auch auf der Vorderseite (siehe Abbildung 39 links) waren direkt nach dem Strahlen keine Lackpartikel mehr erkennbar. Auch die Dauer des Strahlens war geringer als beim Strahlmittel Nusschalen. Während beim Strahlen mit Nusschalen die Teile teilweise mehrere Minuten lang abgestrahlt werden mussten war die Dauer beim Strahlen mit Glasperlen deutlich geringer.

Abbildung 39: Vorderseite (links) und Rückseite (rechts) des Bauteils nach dem Strahlen mit Glasperlen

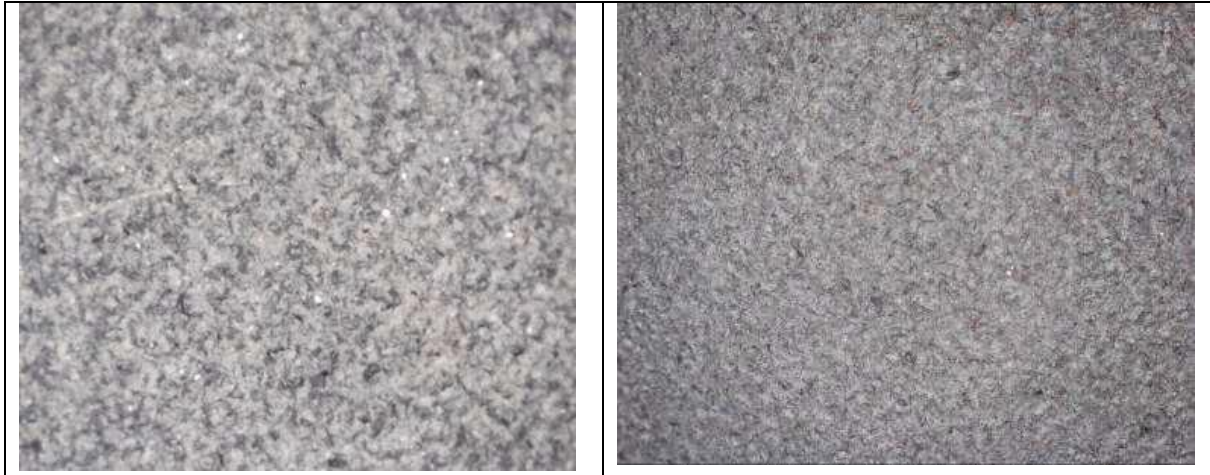
Bevor das Bauteil unter dem Mikroskop auf Lackpartikel untersucht wurde, wurde es per Bürste und Wasser gereinigt, um die beim Strahlen entstandene Staubschicht zu entfernen. Die mikroskopische Betrachtung der Vorderseite (siehe Abbildung 40 links) zeigt, dass keine roten Lackpartikel mehr zu erkennen sind. Auf der Rückseite (siehe Abbildung 40 rechts) sind noch leichte rötliche Schimmer zu erkennen, die auf restliche Lackpartikel hinweist.

Abbildung 40: Mikroskopische Aufnahme der Vorderseite (links) und Rückseite (rechts) des Bauteils

Das Strahlen mit dem Strahlmittel Glasperlen hat die besten Ergebnisse erzielt. Das Bürsten mit Wasser eignet sich hingegen als eine zusätzliche Maßnahme zu den beiden Strahlmethoden und sollte vor der Regranulierung angewendet werden. Im Vergleich zum Strahlen mit Nusschalen hat das Strahlen mit Glasperlen die übrigen Lackpartikel auf der Vorderseite sehr gut entfernt, sodass selbst unter dem Mikroskop keine Rückstände mehr sichtbar waren. Auf der Rückseite hingegen sind unter dem Mikroskop immer noch Lackrückstände zu sehen, diese sind allerdings minimal.
