Entwicklung eines kunststoffbasierten Systems zur Anbindung und gleichzeitiger Entkopplung zwischen zueinander unverträglichen Baustoffsystemen

Abschlussbericht des von der Deutschen Bundesstiftung Umwelt geförderten Forschungsprojektes AZ 35992/01

Materialforschungs- und -prüfanstalt an der Bauhaus-Universität Weimar

Weimar, Mai 2023

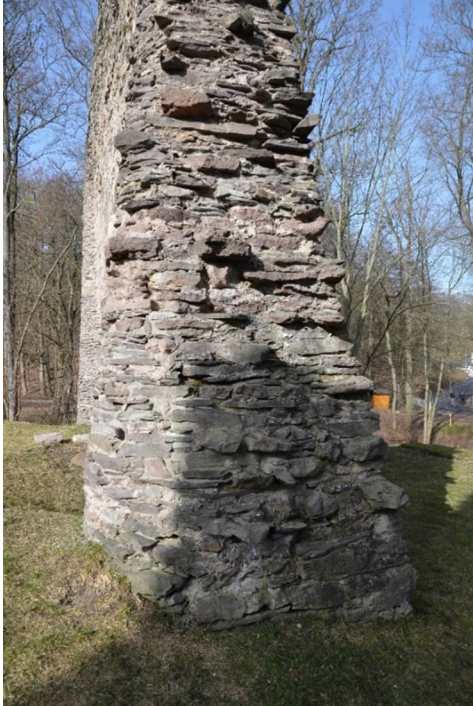
<p>Abbildung 11: Nachträgliche Aufmauerung zur Stabilisierung der Mauerwerksscheibe (Ostseite der Kapelle)</p>	<p>Abbildung 12: Detail der Südseite der Kapelle mit zwei zu unterschiedlichen Zeiten ausgeführten nachträglichen Verfugungen.</p>

Die Mauerkrone wurde offensichtlich abgeglichen und mit einigen Lagen von Bruchsteinen neu aufgemauert.

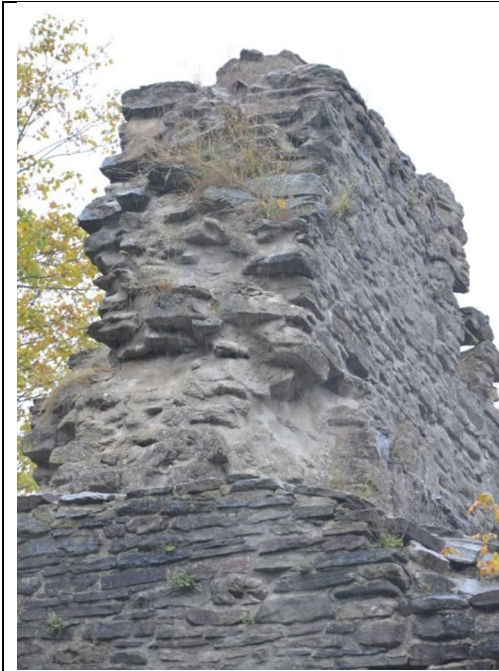
Abbildung 13: Sicherung des Mauerwerks des Turmstumpfes mit Spritzbeton

Die Mauerkronen wurden durch Aufmauerungen mit Bruchstein gesichert. Große Bereiche sind allerdings nur mit Spritzbeton abgedeckt worden, insbesondere die unregelmäßigen, das Füllmauerwerk zeigenden Abbruchlinien im oberen Bereich.

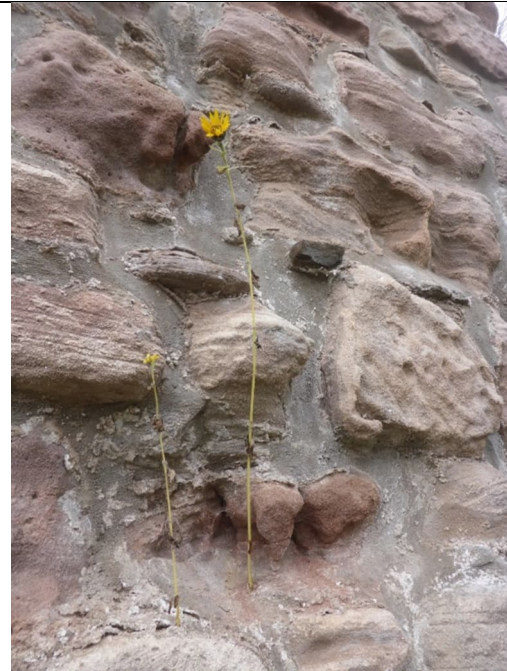
Abbildung 14: Nachträgliche Verfugung des Sandsteinmauerwerks mit einem dunklen hydraulischen Mörtel

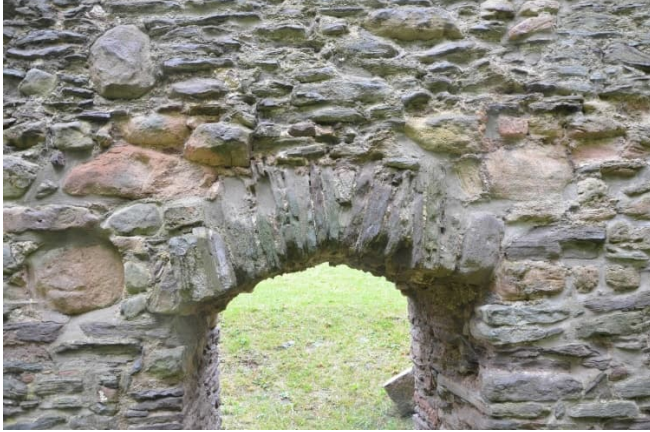
Abbildung 15: Detail des Mauerrestes der Kapelle (Nordseite): Gut erkennbar ist das meist kleinformatige Mauerwerk aus grauem bzw. rötlichem schiefrigem und Sandsteinmaterial. Die Segmentbogenöffnung ist vermutlich nicht ursprünglich.

Der Mauerrest der Kapelle besteht überwiegend aus hammerrechten Schichten- bzw. Bruchsteinmauerwerk. Verwendung fanden meist rötliche und graue Sandsteine aus dem Buntsandstein (vmtl. Sollingfolge), jedoch auch dunkelgraues schiefriges Material. Gewonnen wurden die Steine in der unmittelbaren Umgebung.

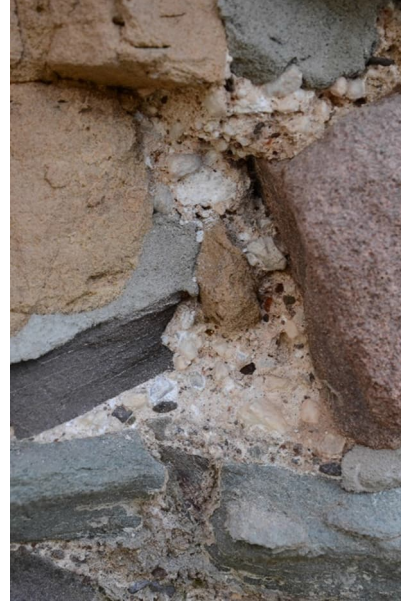
Abbildung 16: Nachträgliche Verfügung des Sandsteinmauerwerks mit einem dunklen hydraulischen Mörtel – hier in direktem Kontakt zu Gipsmörtel

Nachträgliche Verfugungen wurden, wie bereits erwähnt, mit grobkörnigen und meist sehr harten hydraulisch gebundenen Mörteln durchgeführt. Die letzte Verfugung vom Beginn des 21. Jahrhunderts wurde wahrscheinlich mit einem hydraulischen Mörtel mit erhöhtem Sulfatwiderstand vorgenommen.

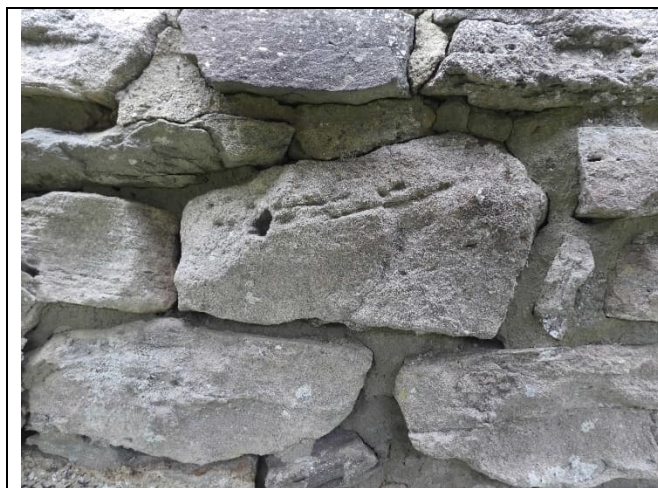
Abbildung 17: Detail der Außenseite des Turmstumpfes mit Rissen in den Fugenflankenbereichen und starker Rückwitterung

Der Turmstumpf weist gravierende statische Schäden auf, die trotz der umfangreichen Instandsetzungsmaßnahmen der Vergangenheit in ihrem Fortschreiten lediglich gebremst werden konnten. So wurden an der Nordwestecke Rissbildungen festgestellt, die hier ein Abtreiben der Bauwerksecke anzeigen. In ähnlicher Weise zeigen Risse in der gemauerten Laibung des Rechteckfensters in der Südfassade an, dass hier ein Auseinandertreiben der beiden „Außenschalen“ des Mauerwerkes erfolgt. Der Mauermörtel ist stark ausgelaugt und entwickelt nur wenig Strukturfestigkeit. Auch an der Mauerkrone ist das Auseinandertreiben etwa in Mauermitte gut erkennbar.

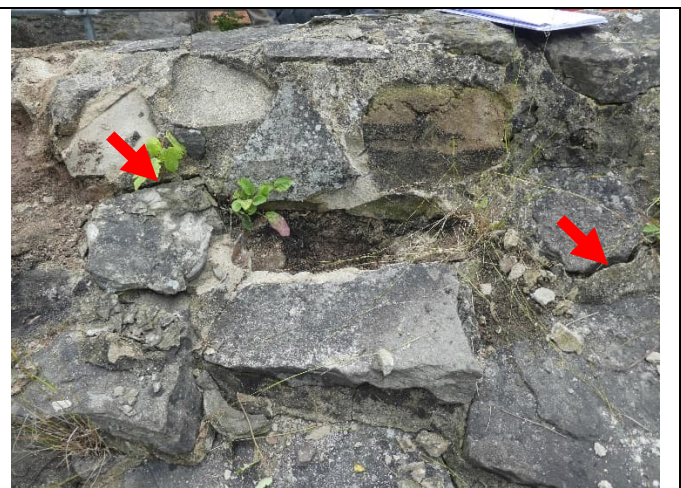
Abbildung 18: Detail der Mauerkrone: Etwa in Mauermitte durchzieht ein fassadenparalleler Riss das Mauerwerk (Pfeil)

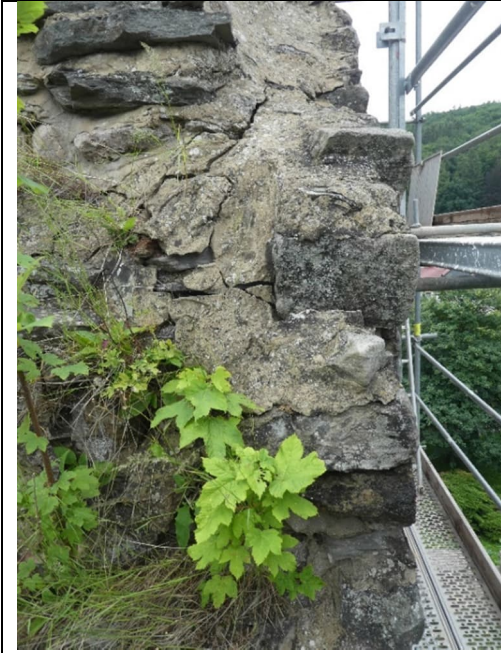
Abbildung 19: Südwestecke des Turmstumpfes mit Abriss und drohendem Absturz eines Mauerwerksbereiches

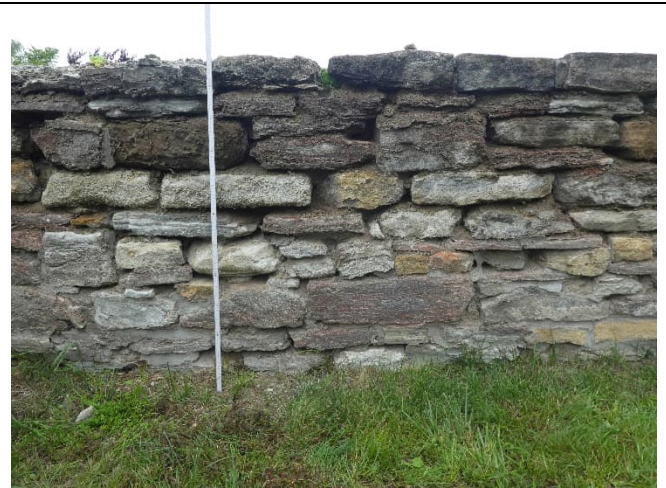
Abbildung 21: Detail der Mauer mit den stark ausgewaschenen Fugen

Aufgrund einer starken Durchfeuchtung und Ausspülen des Mauermörtels sind die Mauerwerksfugen über große Bereiche ausgewaschen und offen. Auch ist eine Schwächung der Strukturfestigkeit festzustellen. Ein Teilabschnitt der Mauer war zum Zeitpunkt der Bearbeitung eingestürzt. Hier waren umfangreiche Auswickelungen und ein hoher Lehmörtelanteil im Inneren der Mauer vorhanden (Mauerdicke ca. 60 cm).

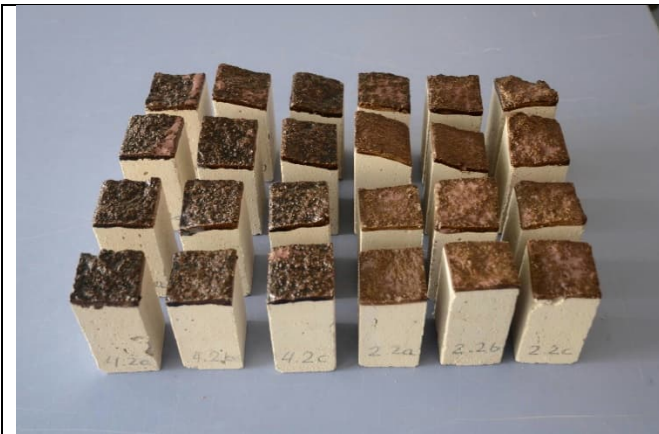
Abbildung 24: Gebrochene Mörtelprismen mit aufgetragener Dichtschicht auf den Bruchflächen

Gleichzeitig erfolgten erste Versuche, um die Abdichtungseigenschaften der unterschiedlichen Füllstoffrezepturen zu testen. Dafür wurden Mörtelprismen (hydraulischer Kalkmörtel M2,5, Prismendimension 4x4x16 cm³) mittig gebrochen und die Bruchfläche mit der Dichtschicht versehen. Auf die Dichtschicht wurde Mörtel angegossen. Die Prismen wurden dann in Wasser gestellt (Eintauchtiefe 40 mm) und die Massenzunahme über einen Zeitraum von 23 Tagen ermittelt.

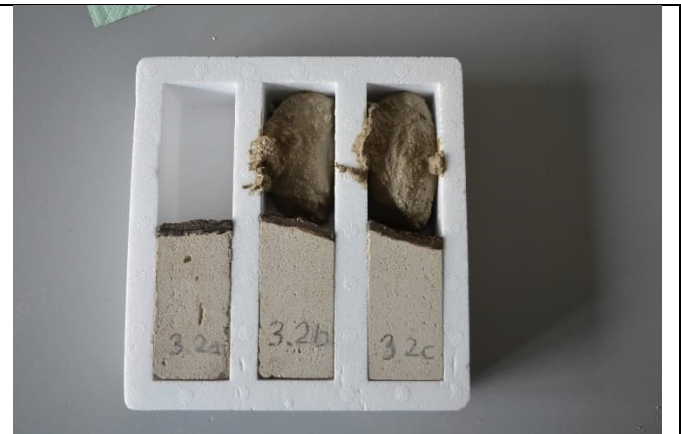
Abbildung 25: Einbringen des Mörtels über der Dichtschicht

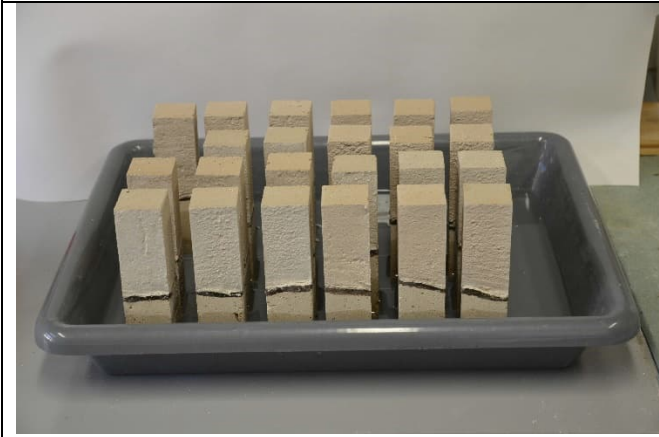
Abbildung 26: Lagerung der Mörtelprismen in Wasser

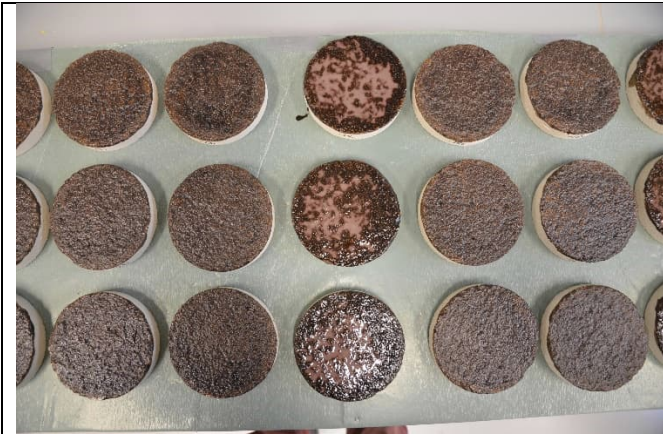
Abbildung 29: Mörtelscheiben mit frisch aufgetragener Dicht- und Entkopplungsschicht

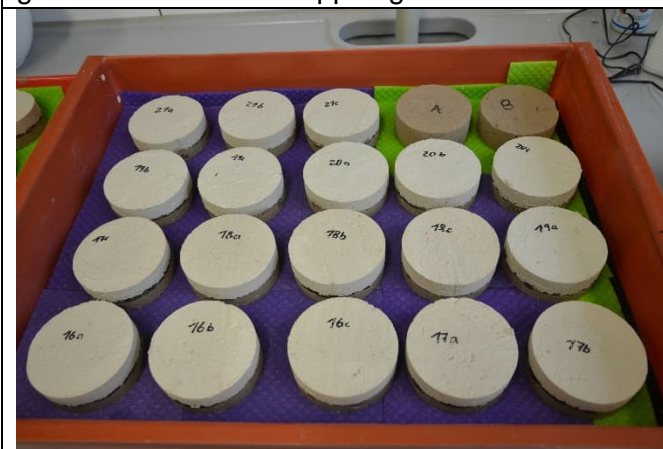
Abbildung 31: Versuchsanordnung für die Bestimmung der Wasseraufnahme durch kapillares Saugen. Oben rechts in der Schale liegen zwei Vergleichsprüfkörper ohne mittige Dicht- und Entkopplungsschicht.

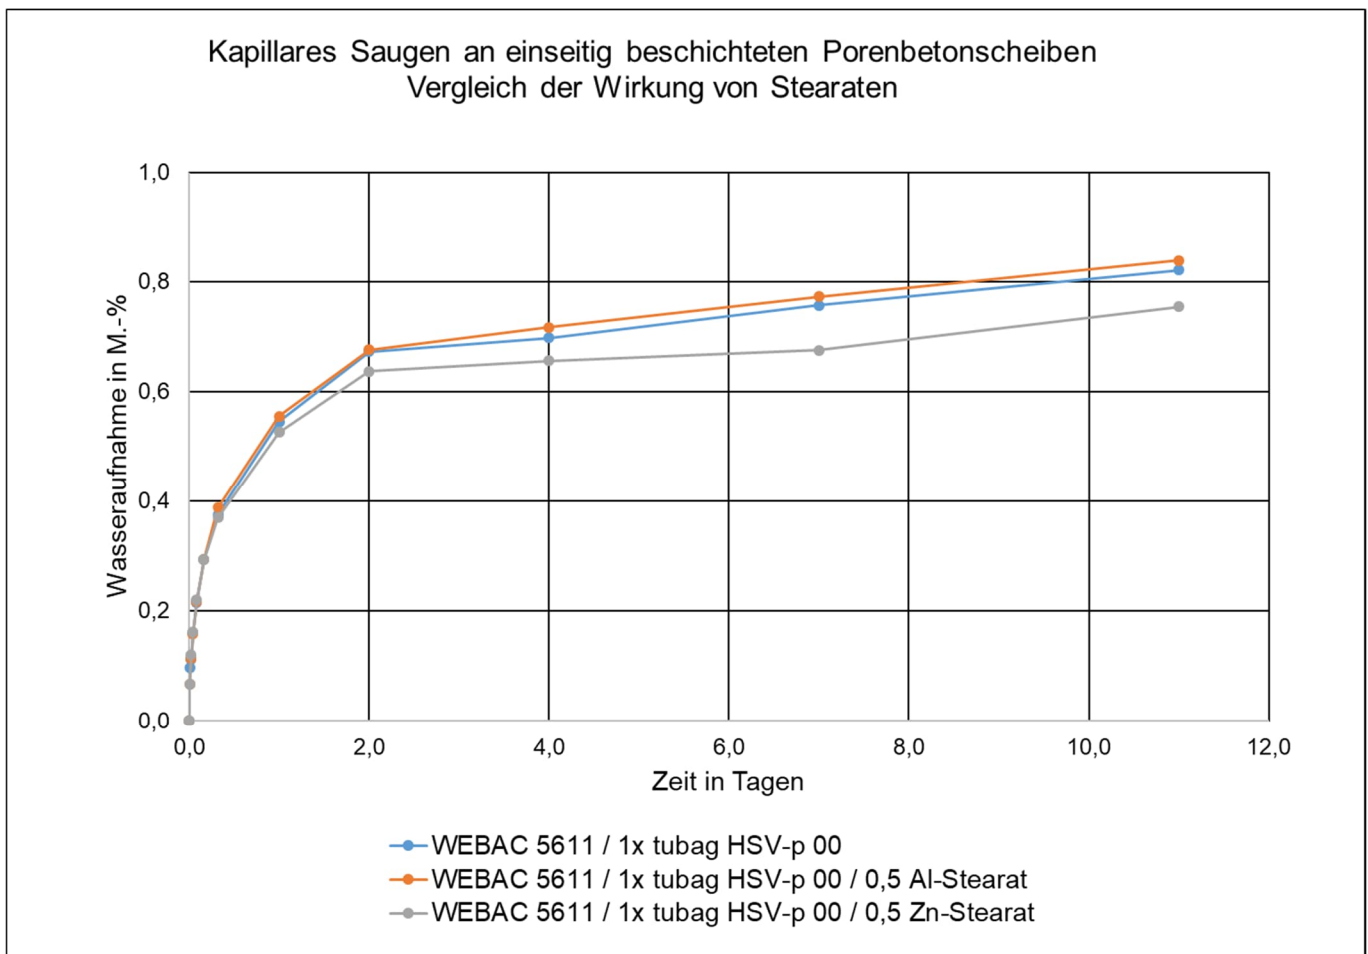
Abbildung 34: Ermittlung der Wasseraufnahme durch kapillares Saugen an einseitig beschichteten Porenbetonprüfkörpern – Vergleich des Einflusses von verschiedenen Stearaten in der Dicht- und Entkopp- lungsschicht. In der Darstellung wird die relevante Zeitachse zwischen 0 und 11 Tagen dargestellt. Es wurden jeweils die Mittelwerte aus 3 Einzelproben berücksichtigt.

Wie aus der Rezepturmatrix erkennbar ist, wurde der Stearatanteil jeweils auf 0,5 M.-% erhöht, um hier signifikante Wirkungen feststellen zu können. In Abbildung 34 sind die Wasseraufnahmen der Prüfkörper graphisch dargestellt.

Die Ergebnisse der Untersuchungen können einen signifikanten Einfluss von Stearaten auf das Wasseraufnahmeverhalten wiederum nicht bestätigen.

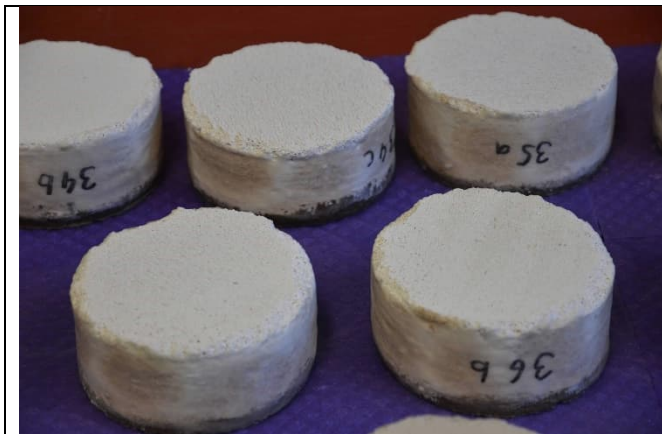
Abbildung 35: Porenbetonscheiben mit unterseitiger Abdichtungsschicht (= Saugfläche)

Zum direkten Vergleich der Wasseraufnahmeeigenschaften mit dem bitumenhaltigen Material wurden erneut Testkörper hergestellt. In diesem Falle kamen wieder die einseitig beschichteten Porenbetonscheiben zur Anwendung (Saugfläche = Beschichtungsfläche). Auch hierbei erfolgte die Untersuchung des Einflusses von Stearaten und der Anzahl der Aufträge der Beschichtung auf die Wasseraufnahmeeigenschaften.

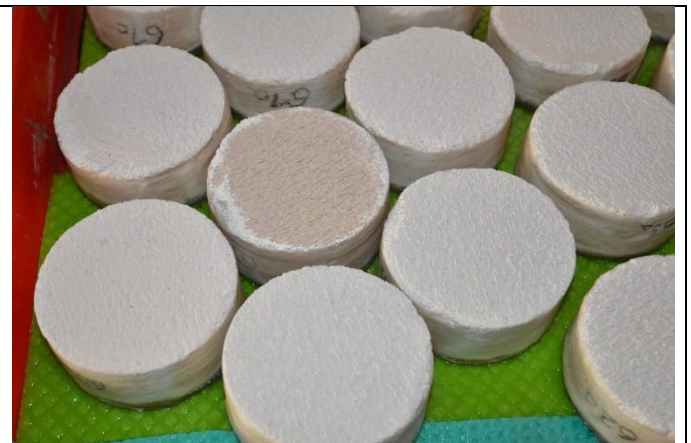
Abbildung 36: Prüfkörper während der Untersuchung zum Wasseraufnahmeverhalten. Die Porenbetonscheibe in Bildmitte weist einen Durchbruch der Abdichtungsschicht auf.

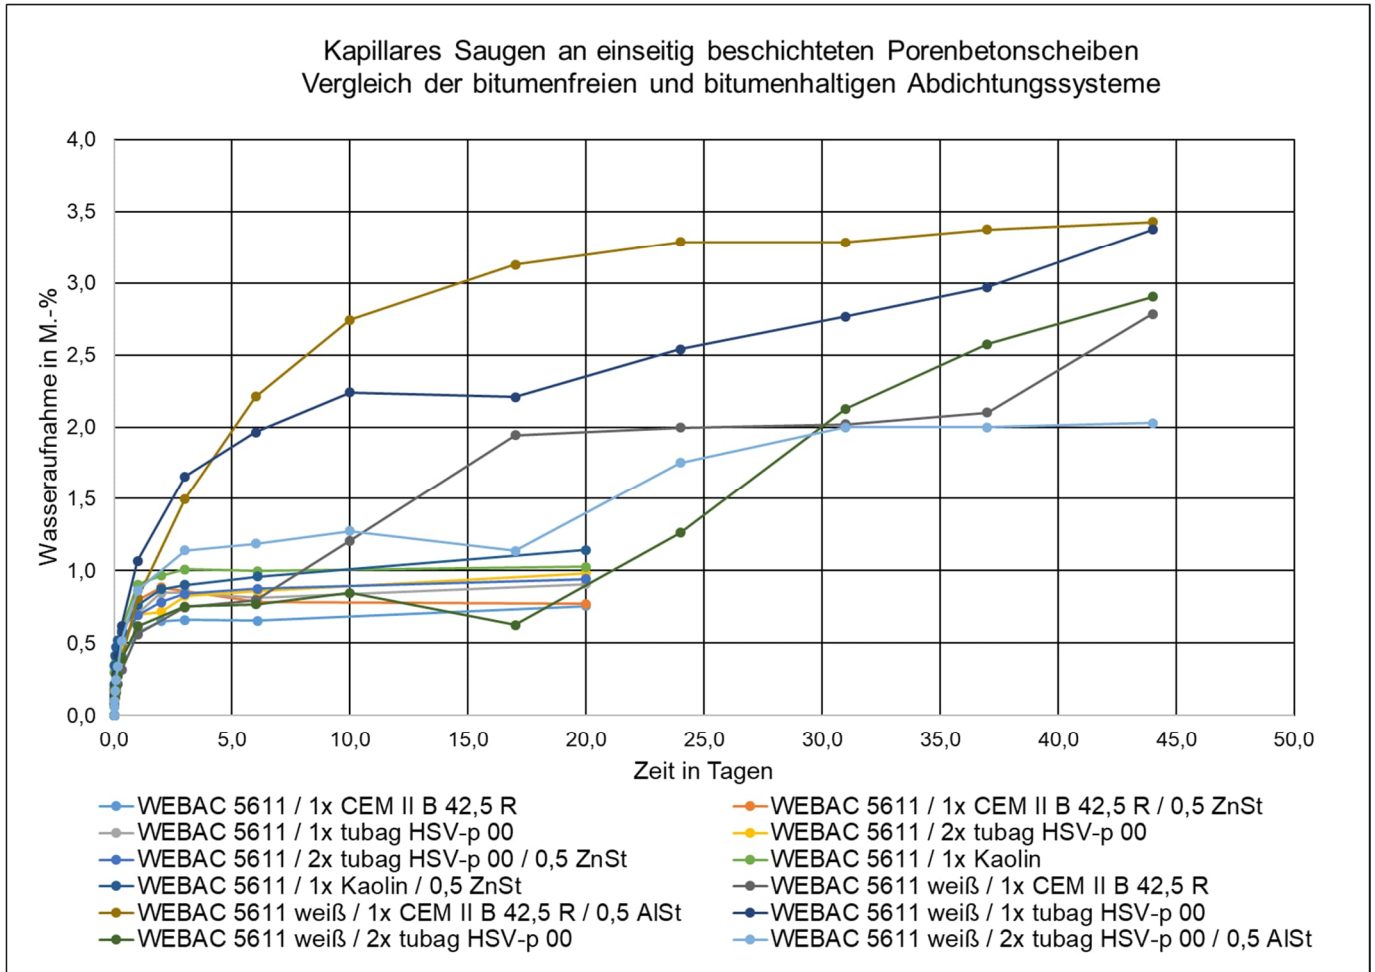
Abbildung 37: Ermittlung der Wasseraufnahme durch kapillares Saugen an einseitig beschichteten Porenbetonprüfkörpern – Vergleich der bitumenhaltigen und bitumenfreien Variante der Dicht- und Entkopplungsschicht unter Berücksichtigung unterschiedlicher Füllstoffe und zugesetzter Stearate. In der Darstellung wird die relevante Zeitachse zwischen 0 und 20 bzw. 44 Tagen dargestellt. Es wurden jeweils die Mittelwerte aus 3 Einzelproben berücksichtigt.

In der nachfolgenden Abbildung sind die Wasseraufnahmen grafisch dargestellt.

Im Falle der bitumenhaltigen Abdichtungs- und Entkopplungsschicht konnten keine signifikanten Einflüsse der Füllstoffe, der Anzahl der Schichtaufträge und der zugesetzten Stearate auf die Wasseraufnahme festgestellt werden. Im Unterschied dazu sind bei den Prüfkörpern mit bitumenfreier Abdichtungs- und Entkopplungsschicht deutlich höhere Wasseraufnahmen im Untersuchungszeitraum feststellbar (absolut sind die Werte mit maximal 3,5 M.-% nach 44 Tagen immer noch niedrig). Jedoch ist auch hier ein direkter Einfluss der Füllstoffe und zugesetzten Stearate auf die Wasseraufnahmeeigenschaften nicht abzuleiten. Im Rahmen der Untersuchungen war auffallend, dass bei der bitumenfreien Variante der Abdichtungen die Auftragsstärke bzw. die Anzahl der Schichten einen Einfluss haben. Bei einigen Prüfkörpern wurde ein „Durchbrechen“ der Abdichtung im Bereich von Fehlstellen bzw. zu geringen Auftragsstärken festgestellt.

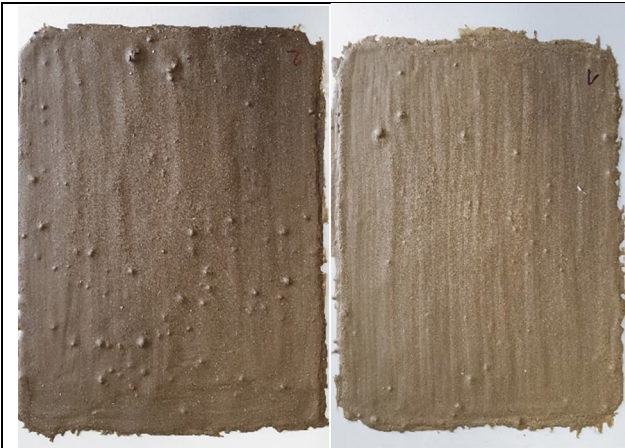
Abbildung 38: Dichtmaterialien für die Prüfung in der DMA, links Bitumenacrylat WEBAC 5611, rechts die bitumenfreie Variante („WEBAC 5611 weiß“), jeweils mit Füllstoff HSV-p 00 versehen

Untersucht wurden das Bitumenacrylat-Dichtmaterial WEBAC 5611 sowie die bitumenfreie Variante („WEBAC 5611 weiß“), jeweils mit reaktivem Füllstoff HSV-p 00 versehen (MV 1:0,8 MT).

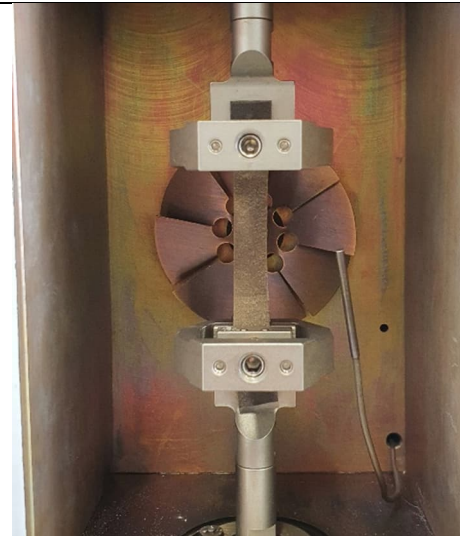
Abbildung 39: Streifen der Dichtmaterialien vor der Prüfung in der DMA

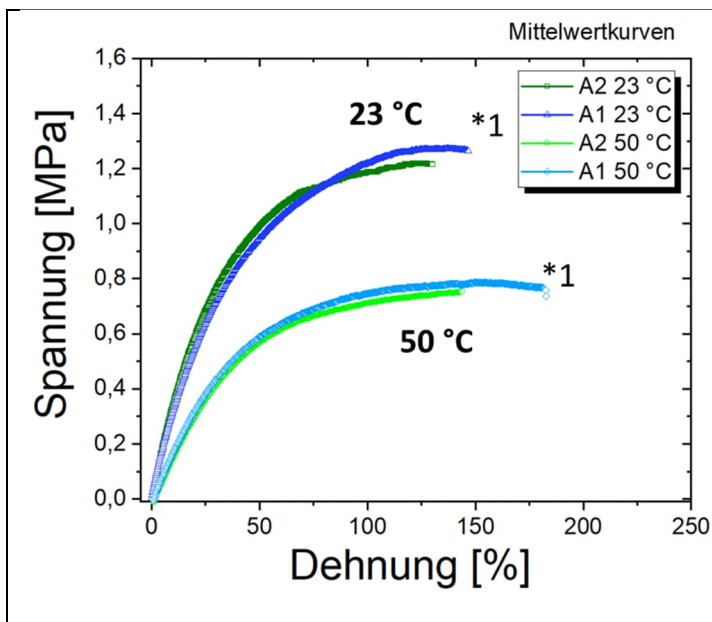
Abbildung 40: Spannungs-Dehnungs-Diagramm der untersuchten Materialproben bei jeweils 23 und 50 °C (A1: Bitumenacrylatsystem WEBAC 5611, A2: Bitumenfreie Variante WEBAC 5611 weiß, jeweils mit Füllstoff HSV-p 00) (1* Bruchdehnungen – Probe mit minimalem Wert)

In den nachfolgenden Abbildungen sind die Spannungs-Dehnungs- und Modul-Temperatur-Diagramme der Untersuchungen wiedergegeben.

- Der Spannungs-Dehnungs-Verlauf beider Materialvarianten ist vergleichbar.
- Das Dehnungsverhalten der bitumenhaltigen Materialvariante ist etwas besser, was die maximale Reißdehnung betrifft, jedoch liegen beide Varianten bei einer Reißdehnung von deutlich über 100 %. Teilweise versagten die Proben nicht, da die Messlänge der DMA nicht ausreichend war.
- Bei Temperaturerhöhung von 23 auf 50 °C ist eine deutliche Reduzierung der ertragbaren Spannungen beider Materialvarianten erkennbar.
- Beide Materialvarianten weisen einen dynamischen Glasübergang bei ca. -10 °C auf. Bis zu einer Temperatur von ca. 10 °C sind bei beiden Materialvarianten kaum Unterschiede in den Werten des Speichermoduls E' , danach machen sich offensichtlich die Einflüsse der Bitumenkomponenten in unterschiedlichen Kurvenverläufen bemerkbar.

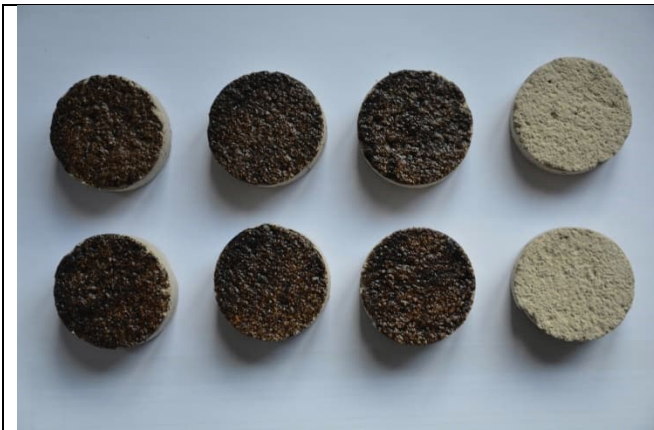
Abbildung 42: Prüfkörper während des Auftrages des Bitumenacrylat-Entkopplungssystems

Die Untersuchungen erfolgten an Verbundprüfkörpern, bestehend aus Mörtelscheiben (SAKRET-Mörtel, M2,5; Scheibendurchmesser 50 mm) mit mittiger Entkopplungsschicht. Die Prüfkörper wurden auf Stahlstempel aufgeklebt und einer Zugbelastung ausgesetzt (Prüfmaschine Z100, Prüfgeschwindigkeit 0,05 MPa/s).

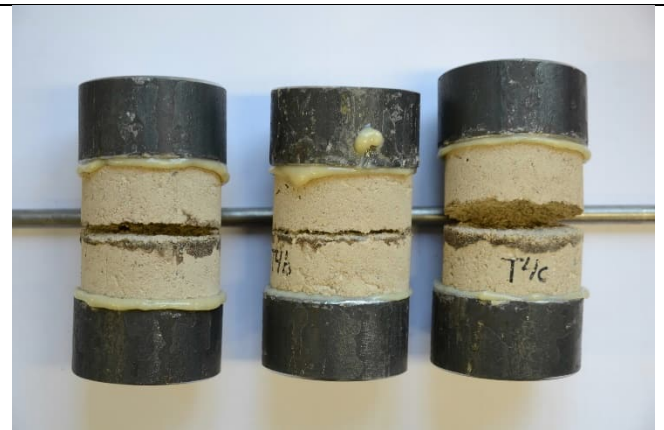
Abbildung 43: Verbundprüfkörper nach den Haftzugfestigkeitsprüfungen

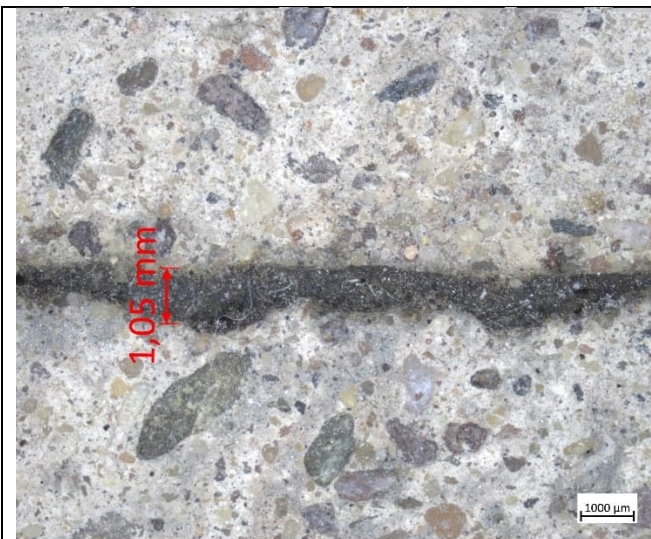
Abbildung 44: Verbundkörper A im Bereich der Dicht- und Entkopplungsschicht: Die Schichtdicke liegt im Bildausschnitt zwischen ca. 0,4 und 1,3 mm. Der Übergang von Abdichtungsschicht zum aufliegenden Mörtel ist scharf abgegrenzt und ohne Übergangszone. (Bildunterkante: 12,1 mm)

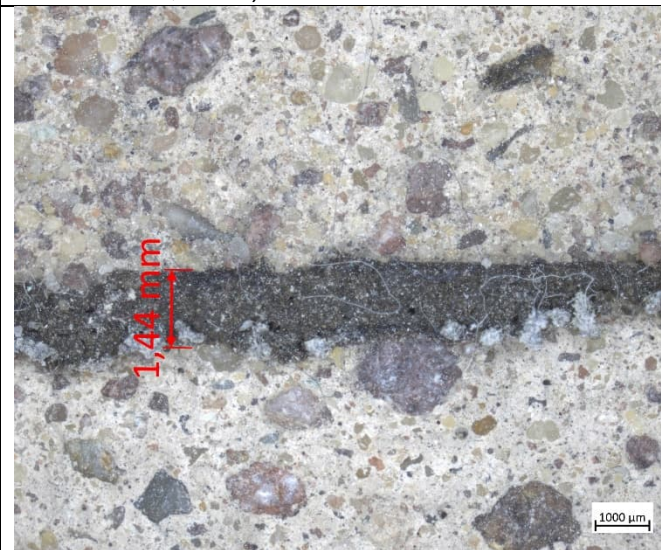
Abbildung 48: Verbundkörper C im Bereich der Dicht- und Entkopplungsschicht: Die Schichtdicke im Bildausschnitt ist vergleichsweise höher und liegt zwischen ca. 1 und 1,5 mm. Der Übergang von der Abdichtungsschicht zum aufliegenden Mörtel ist scharf abgegrenzt. (Bildunterkante: 12,1 mm)

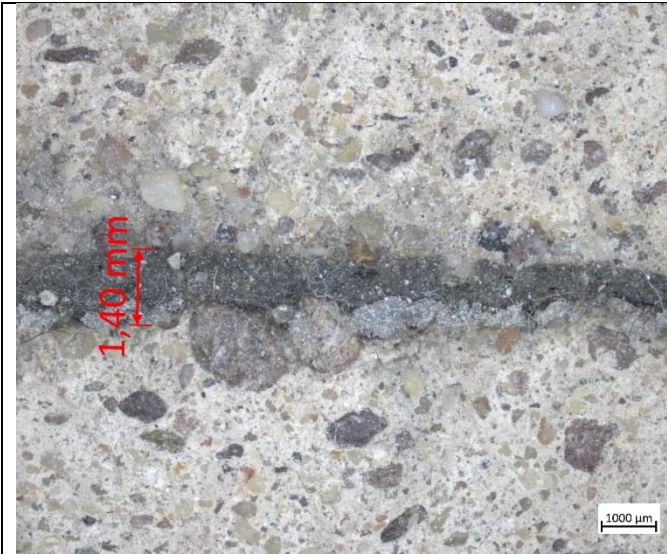
Abbildung 50: Verbundkörper D im Bereich der Dicht- und Entkopplungsschicht: Die Schichtdicke im Bildausschnitt ist vergleichbar mit A und beträgt zwischen 0,5 und 1,4 mm. Der Übergang von der Abdichtungsschicht zum aufliegenden Mörtel ist relativ scharf abgegrenzt. (Bildunterkante: 12,1 mm)

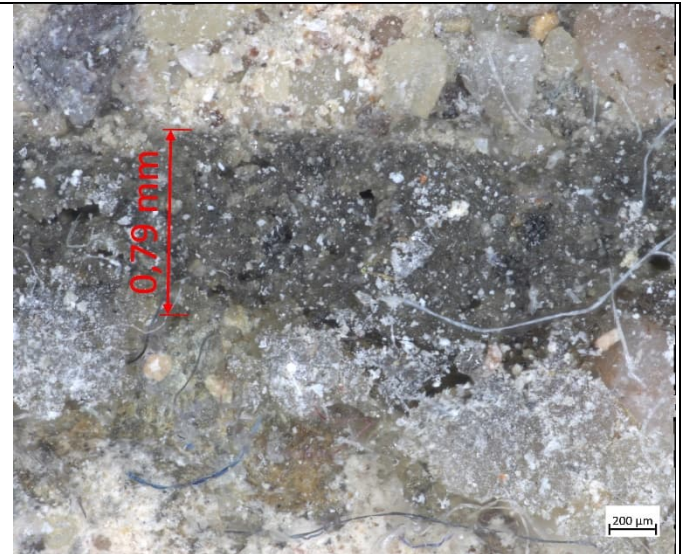
Abbildung 51: Verbundkörper D, vergrößerter Bildausschnitt mit erkennbarem Schichtenaufbau (Bildunterkante: 2,83 mm)

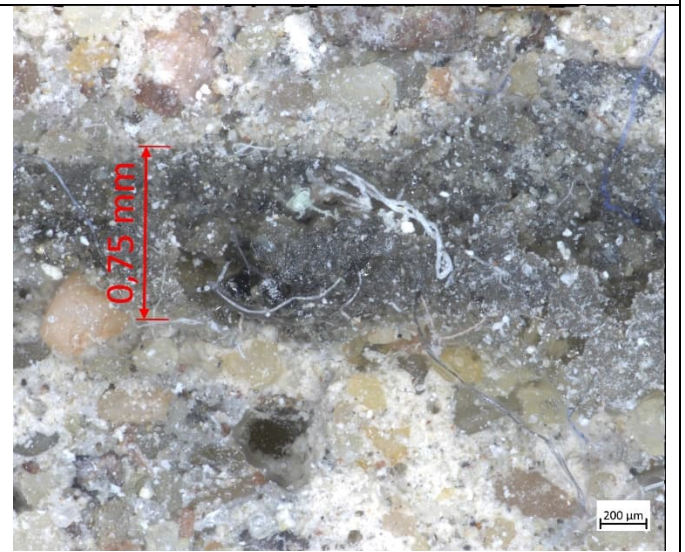
Abbildung 53: Verbundkörper E, vergrößerter Bildausschnitt (Bildunterkante: 2,83 mm)

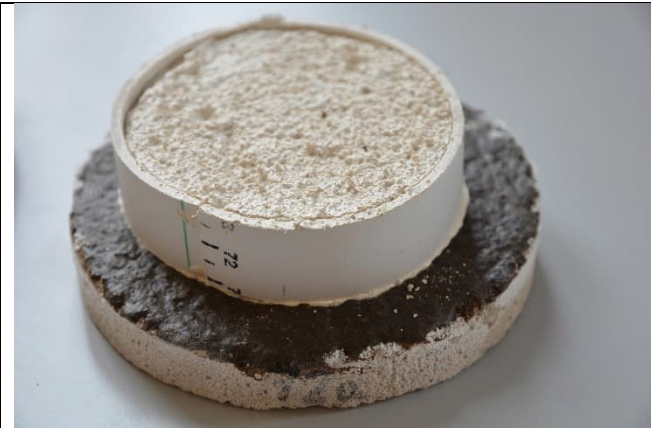
Abbildung 56: Verbundprüfkörper vor Beginn der Untersuchungen zur Salzmigration: Die untere Mörtelscheibe besteht aus einem hydraulischen Kalkmörtel, die obere, kleinere aus einem Luftkalkmörtel; dazwischen befindet sich die Abdichtungsschicht

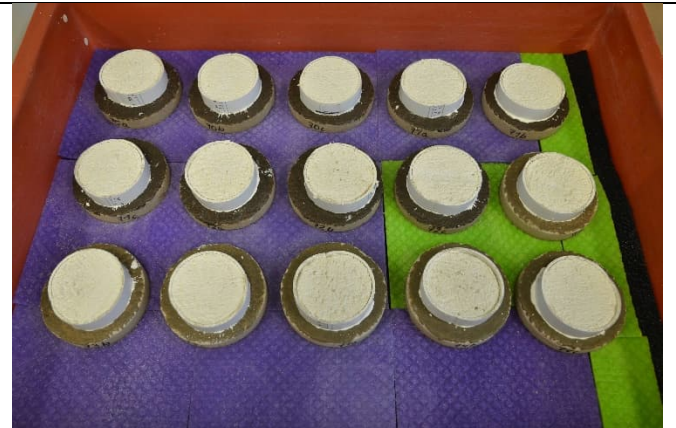
Abbildung 57: Verbundprüfkörper während der Untersuchungen zur Salzmigration: Die Salzlösung wird über die unteren Mörtelscheiben aufgenommen.

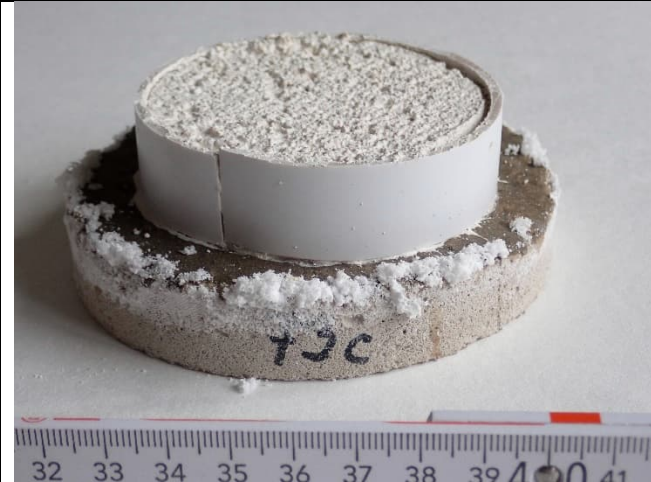
Abbildung 58: Verbundprüfkörper nach 120 Tagen Lagerung über der Salzlösung

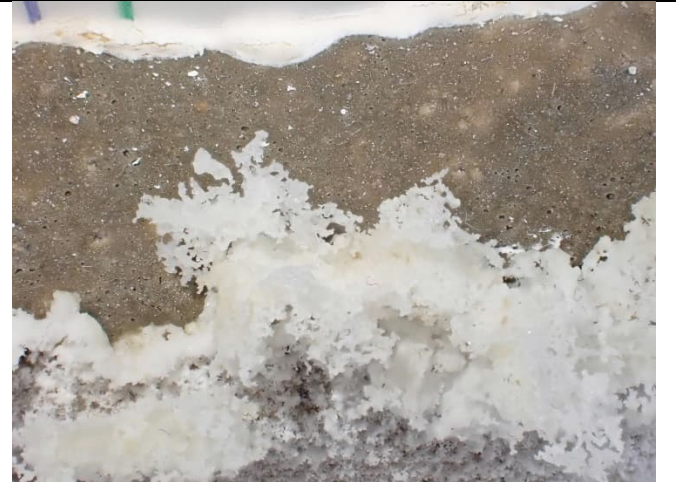
Abbildung 59: Detail der Abdichtungsoberfläche über der unteren Mörtelscheibe mit starken Salzauskristallisationen

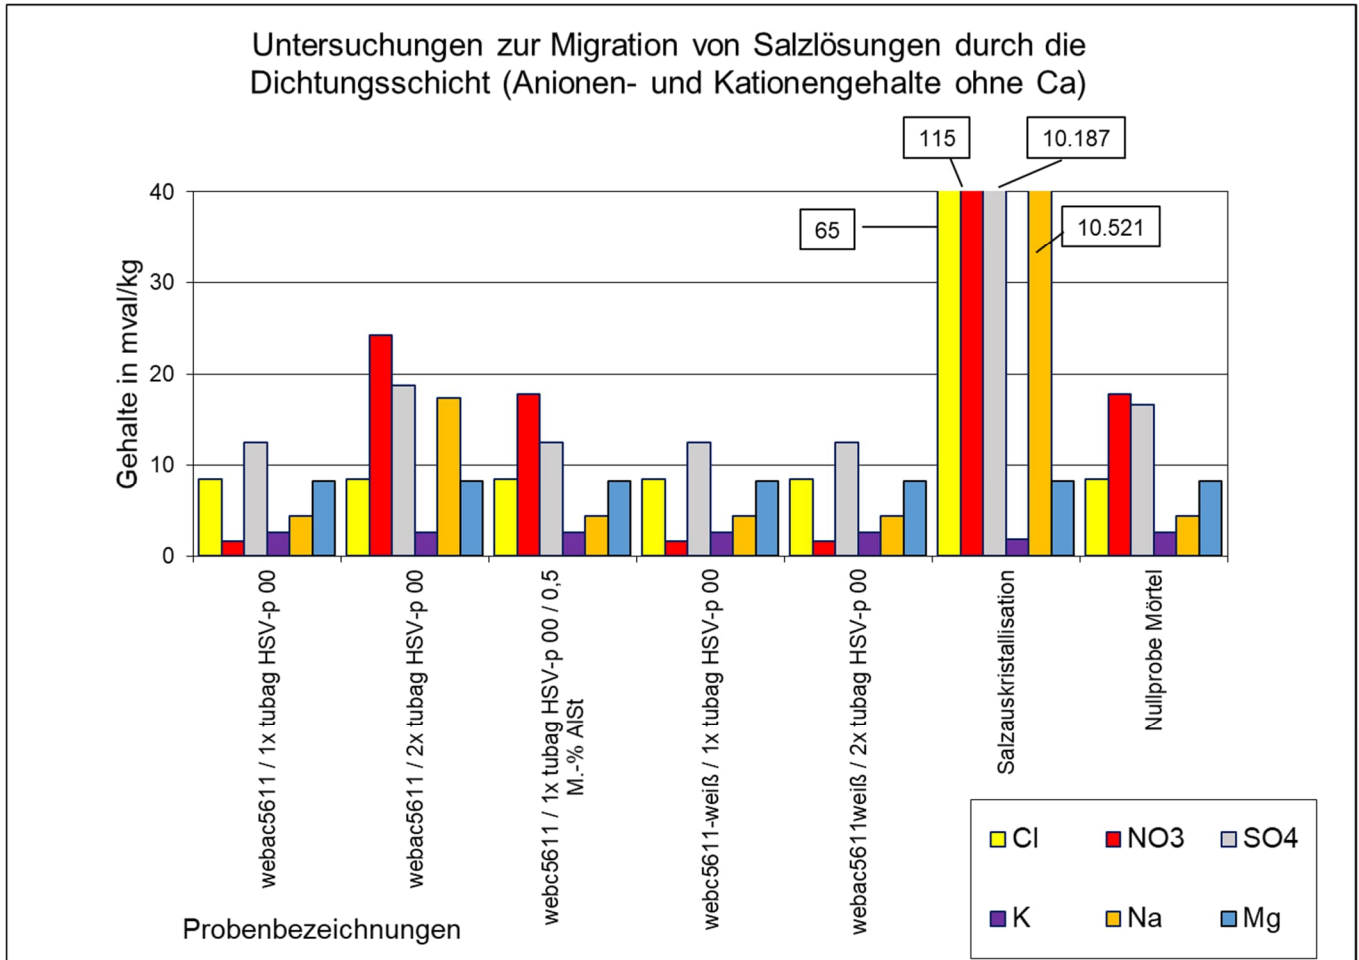
Abbildung 60: Gehalte an Anionen und Kationen in den Mörteln über der Abdichtungsschicht der Verbundproben

Zur besseren Veranschaulichung sind die ermittelten Anionen- und Kationengehalte der Mörtel oberhalb der Abdichtungsschicht in der nachfolgenden Abbildung 60 in mval/kg³ wiedergegeben.

Die Ergebnisse der Analysen zeigen, dass sämtliche Abdichtungen die Anforderungen an eine Sperrung gegenüber Migration relevanter Anionen und Kationen auch bei vergleichsweise extremen Gehalten erfüllen. Die Streuungen in den Werten sind im Verhältnis zur Belastungssituation nicht signifikant und lassen sich auch nicht auf den unterschiedlichen Aufbau der Abdichtungsschicht zurückführen.

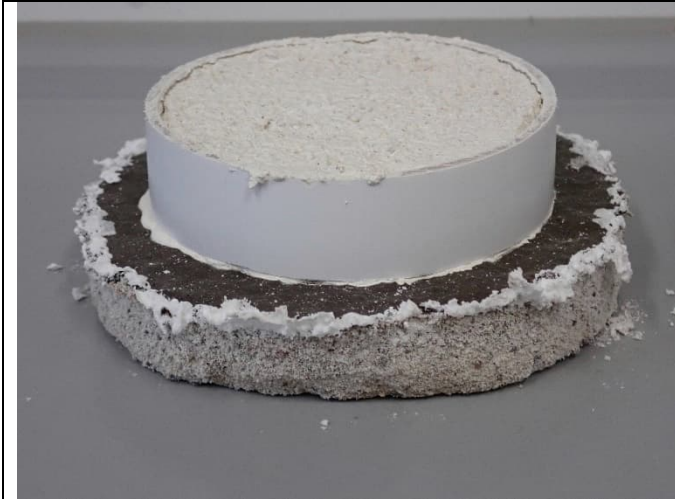
Abbildung 61: Verbundprüfkörper nach Abbruch der Untersuchungen zur Salzmigrations-Wechselbeanspruchung: Die untere Mörtelscheibe ist bereits extrem geschädigt, Salzränder haben sich am oberen Rand gebildet. Die Abdichtungs- und Entkopplungsschicht selbst ist indessen intakt.

Seitens des Projektbeirates wurde die Frage nach der Salzmigrations-Wechselbeständigkeit aufgeworfen. Für diesbezügliche Nachweisführungen fanden die Verbundprüfkörper der Untersuchungen zur Salzmigration und auch die in diesem Zusammenhang benutzte Untersuchungslösung (s. Tabelle 10) nochmalige Verwendung. Auch der Versuchsaufbau war identisch. Die Proben wurden allerdings in Zyklen zwischenzeitlichen Trocknungen ausgesetzt. Nach 9 Trocknungszyklen waren die als Träger der Dicht- und Entkopplungsschicht fungierenden Mörtelscheiben so stark geschädigt, dass der Versuch abgebrochen werden musste. Die Dicht- und Entkopplungsschichten waren bei keinem der Verbundprüfkörper davon betroffen - sie fungierten sogar als Stabilisierung der Mörtelscheiben.

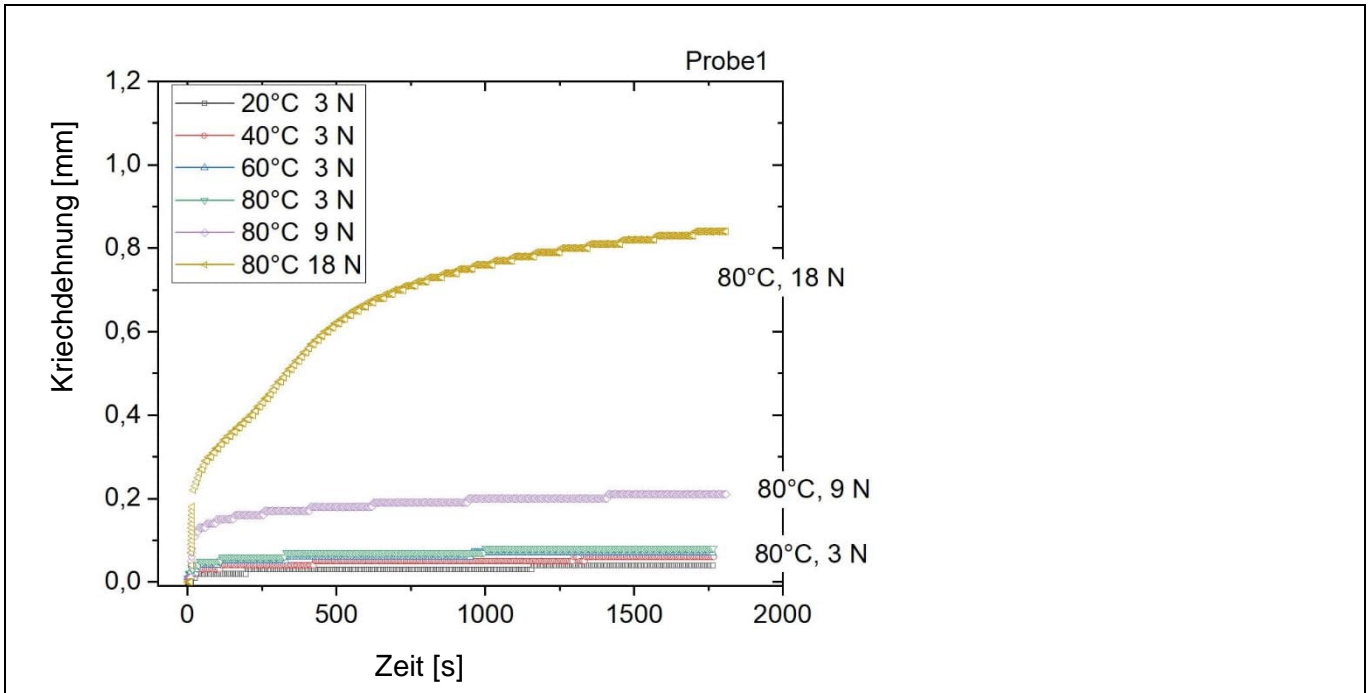
Abbildung 64: Kriechdehnung des Verbundprüfkörpers 1 bei verschiedenen Temperaturen und Zugkräften

Die Verbundprüfkörper wurden sukzessive bei Temperaturen von 20, 40, 60 und 80 °C einer Kraft von 3 N ausgesetzt, danach bei 80 °C sukzessive Zugkräften von 9 und 18 N. In dem nachfolgenden Diagramm ist die Kriechdehnung in Abhängigkeit von der Zeitdauer der Belastung bei den verschiedenen Parametern dargestellt.

Die Ergebnisse zeigen eine Kriechdehnung von unter 1 mm bei 80 °C, einer Zugkraft von 18 N und einer Krafteinwirkungszeit von 30 min. Bei halber Zugkraft betrug die Kriechdehnung nur ca. 0,2 mm.

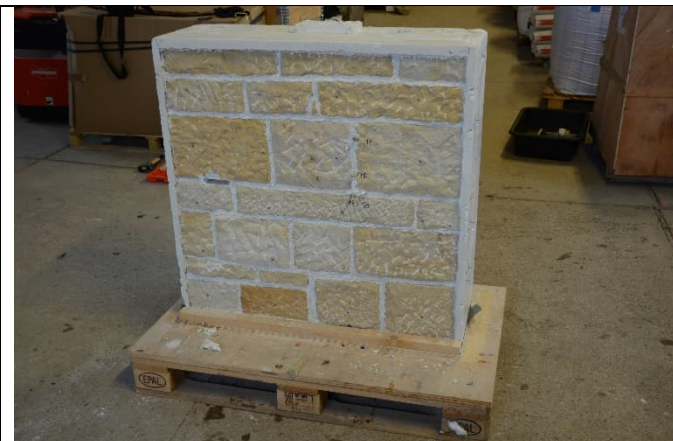
Abbildung 66: Mauerwerksdemonstrator, Sandsteinmauerwerk (Seeberger Sandstein), vor Applikation der Abdichtungen

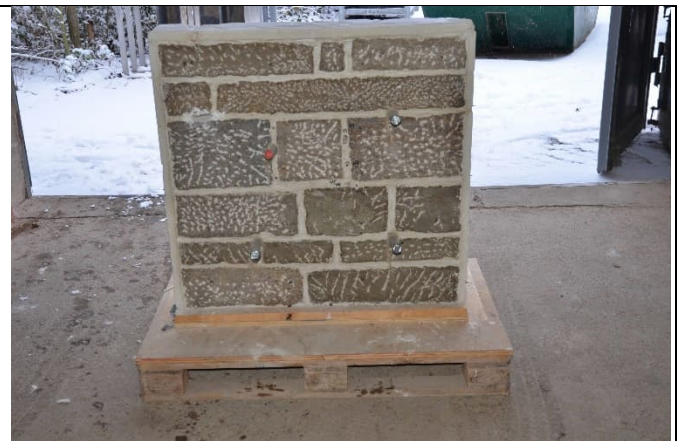
Abbildung 67: Mauerwerksdemonstrator, Kalksteinmauerwerk (Dichter Muschelkalk), vor Applikation der Abdichtungen

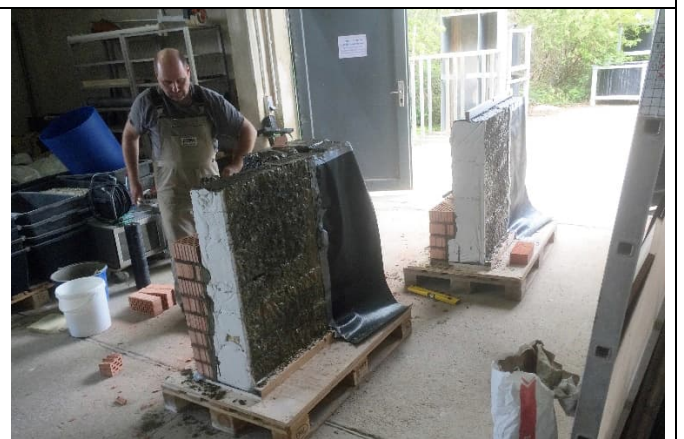
Abbildung 68: Mauerwerksdemonstrator, Ziegelmauerwerk (Vollziegel, Normalformat), vor Applikation der Abdichtungen

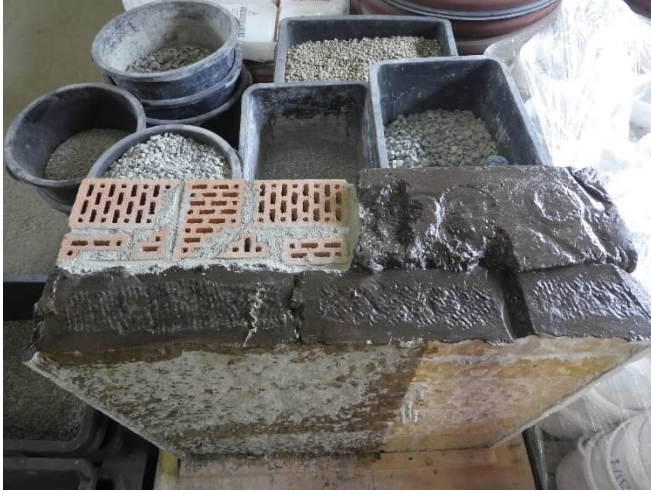
Abbildung 69: Herstellen der Aufmauerung hinter der Entkopplungsschicht, auf der Vorderseite des Demonstrators im Bildvordergrund ist die Abdichtungs- und Entkopplungsschicht für den später aufgetragenen Verputz erkennbar

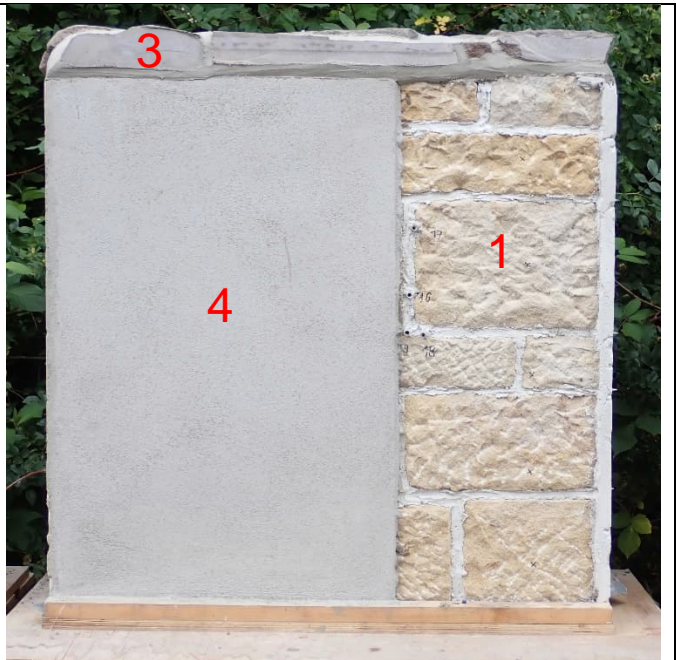
Abbildung 72: Mauerwerksdemonstrator, Sandsteinmauerwerk, vor der Außenbewitterung
 1 ... Sandstein-Quadermauerwerk, gemauert mit Gipsmörtel
 2 ... Hintermauerung mit Ziegelmauerwerk, Normalformat, gemauert mit Kalk-Zement-Mörtel, Entkopplung zum Sandstein-Mauerwerk durch WEBAC 5611 / tubag HSV-p 00

3 ... Aufmauerung Mauerkrone, Sandstein, gemauert mit Kalk-Zement-Mörtel, Entkopplung zum Sandstein-Mauerwerk durch WEBAC 5611 / tubag HSV-p 00
 4 ... Verputz auf Sandstein-Mauerwerk, einlagig, hydraulischer Kalkputz, Entkopplung zum Sandstein-Mauerwerk durch WEBAC 5611 weiß / tubag HSV-p 00

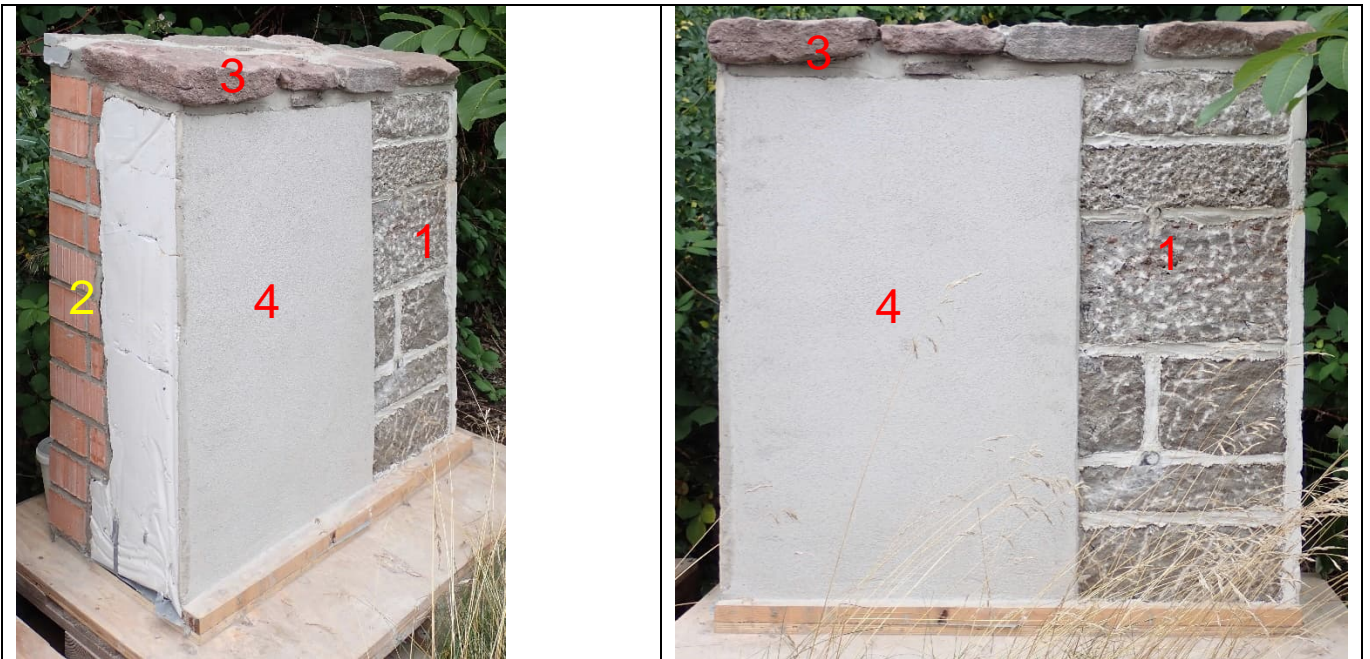
Abbildung 73: Mauerwerksdemonstrator, Kalksteinmauerwerk, vor der Außenbewitterung
 1 ... Kalkstein-Quadermauerwerk, gemauert mit Gipsmörtel
 2 ... Hintermauerung mit Ziegelmauerwerk, Normalformat, gemauert mit Kalk-Zement-Mörtel, Entkopplung zum Kalkstein-Mauerwerk durch WEBAC 5611 / tubag HSV-p 00
 3 ... Aufmauerung Mauerkrone, Sandstein, gemauert mit Kalk-Zement-Mörtel, Entkopplung zum Kalkstein-Mauerwerk durch WEBAC 5611 / tubag HSV-p 00
 4 ... Verputz auf Kalkstein-Mauerwerk, einlagig, hydraulischer Kalkputz, Entkopplung zum Kalkstein-Mauerwerk durch WEBAC 5611 weiß / tubag HSV-p 00

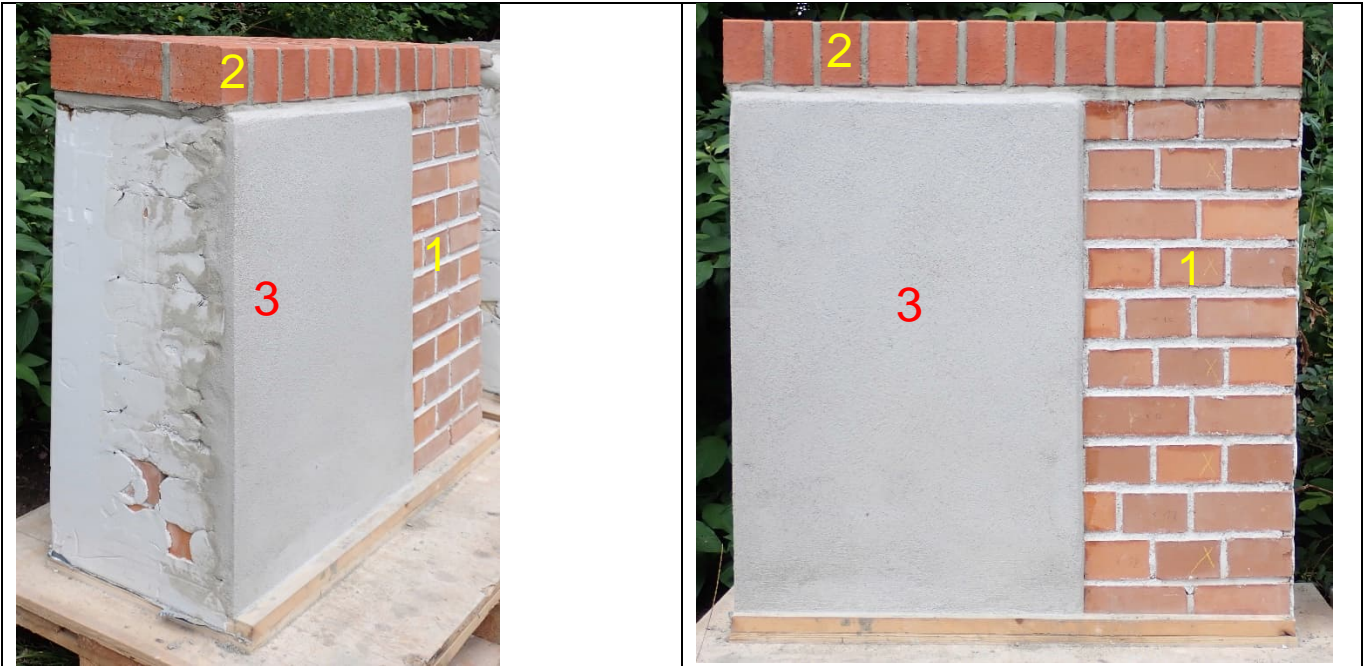
Abbildung 74: Mauerwerksdemonstrator, Ziegelmauerwerk, vor der Außenbewitterung
 1 ... Ziegelmauerwerk, gemauert mit Gipsmörtel
 2 ... Aufmauerung Mauerkrone, Klinkerrollschicht, gemauert mit Kalk-Zement-Mörtel, Entkopplung zum Ziegelmauerwerk durch WEBAC 5611 / tubag HSV-p 00
 3 ... Verputz auf Ziegelmauerwerk, einlagig, hydraulischer Kalkputz, Entkopplung zum Ziegelmauerwerk durch WEBAC 5611 weiß / tubag HSV-p 00

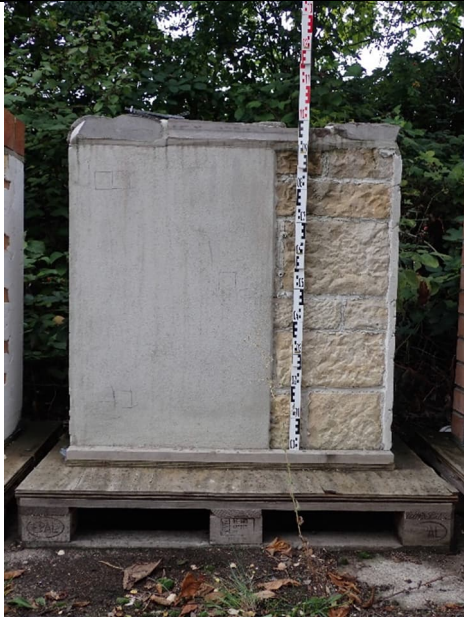
Abbildung 75: Demonstrator aus Sandsteinmauerwerk zum Zeitpunkt des Monitorings
