Entwicklung eines kunststoffbasierten Systems zur Anbindung und gleichzeitiger Entkopplung zwischen zueinander unverträglichen Baustoffsystemen

Abschlussbericht des von der Deutschen Bundesstiftung Umwelt geförderten Forschungsprojektes AZ 35992/01

Materialforschungs- und -prüfanstalt an der Bauhaus-Universität Weimar

Weimar, Mai 2023

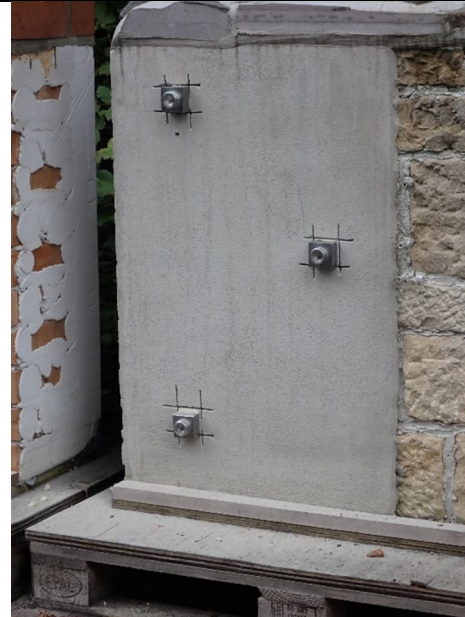
Abbildung 76: Putzfläche des Sandsteinmauerwerk-Demonstrators nach dem Aufsetzen der Prüfstempel für die Ermittlung der Haftzugfestigkeiten

Die ermittelten Werte sind mit ca. 0,1 – 0,23 N/mm² als vergleichsweise niedrig anzusehen, anhand der Bruchbilder ist jedoch feststellbar, dass der Abriss überwiegend im Putzmörtel erfolgte, die Haftzugfestigkeiten der Putzschicht sind daher als „Schwachstelle“ im Verbundsystem zu werten. Die Haftzugfestigkeiten der Grenzfläche Entkopplungsschicht – Untergrund bzw. Entkopplungsschicht – Putzschicht sind als deutlich höher einzuschätzen.

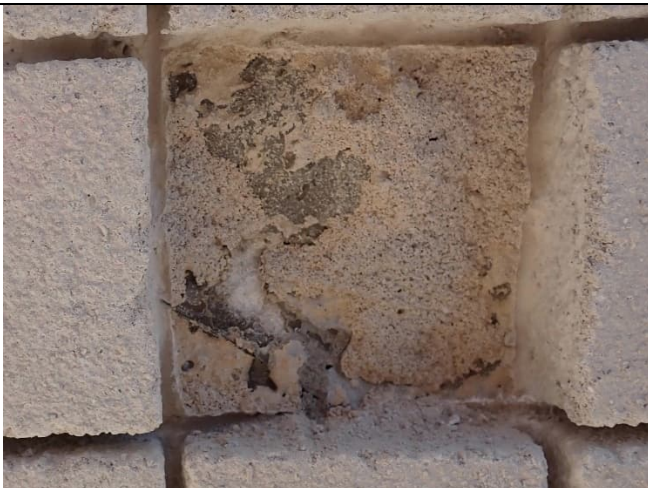
Abbildung 77: Bruchbild S2 im Sandsteinmauerwerk-Demonstrator

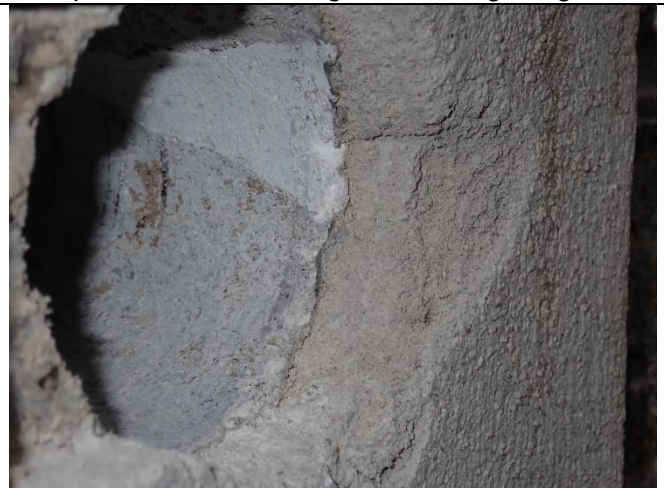
Abbildung 78: Bohrlochwandung im Bereich Kalksteinmauerwerksdemonstrator mit Gipsmörtelfuge / Entkopplungsschicht / Putzschicht ohne erkennbare Schäden oder Ablösungen

Es konnten visuell keine systembedingten Schäden sowohl an den entnommenen Proben (Bohrkernabschnitte, D50 mm, trocken erbohrt) als auch an den Bohrungswänden erkannt werden.

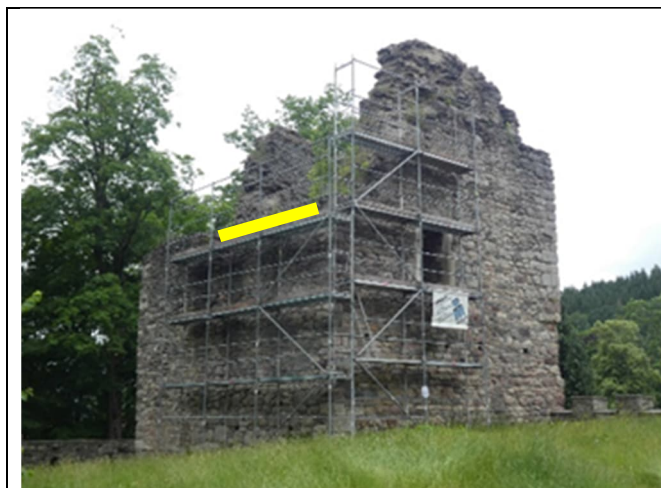
Abbildung 80: Turmstumpf der Burgruine Winterstein: Eingerüsteter Bereich vor Beginn des Anlegens der Musterflächen. Die Einarüstung wurde durch den Eigentümer und Projektpartner, die Verwaltungsgemeinschaft Waltershausen, veranlasst.

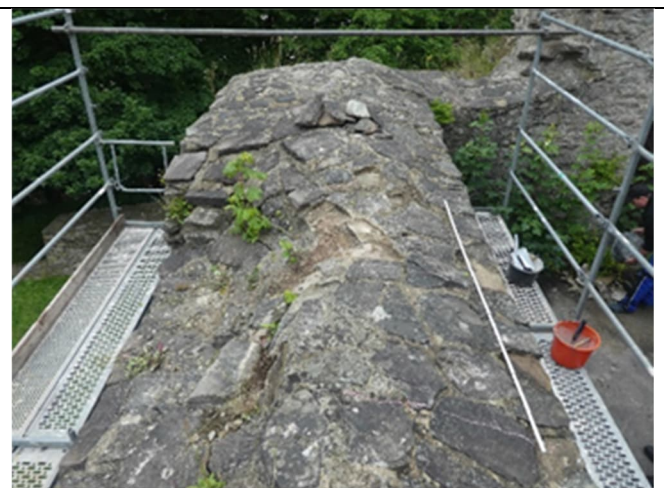
Abbildung 81: Mauerkrone im Bereich der anzulegenden Testfläche, Vorzustand

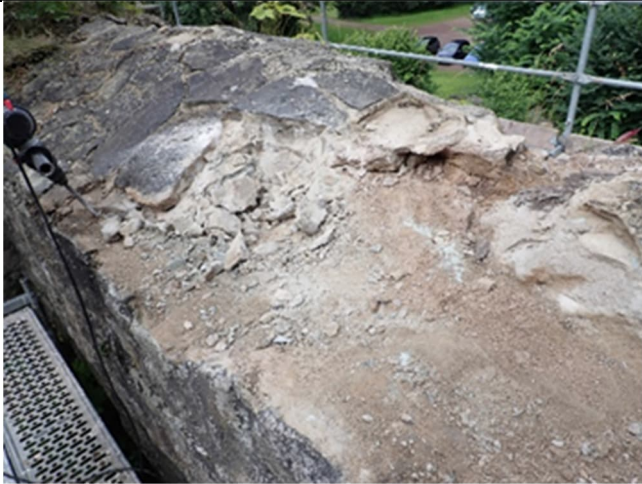
Abbildung 82: Abarbeiten der Mauerkrone im Bereich der anzulegenden Musterfläche

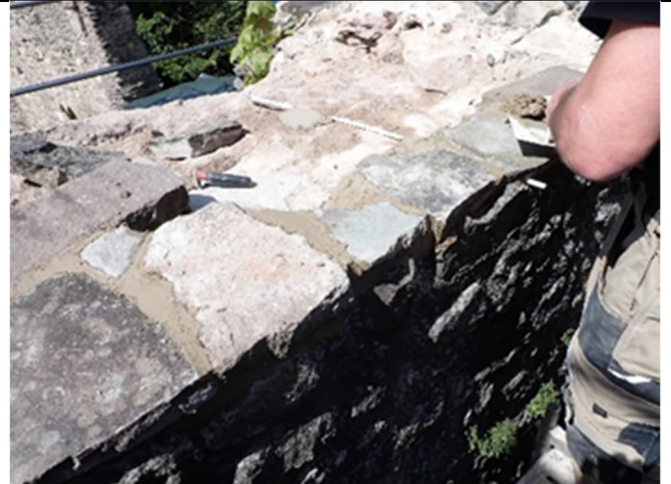
Abbildung 83: Aufmauern des Unterbaues für die Abdichtungs- und Entkopplungsschicht

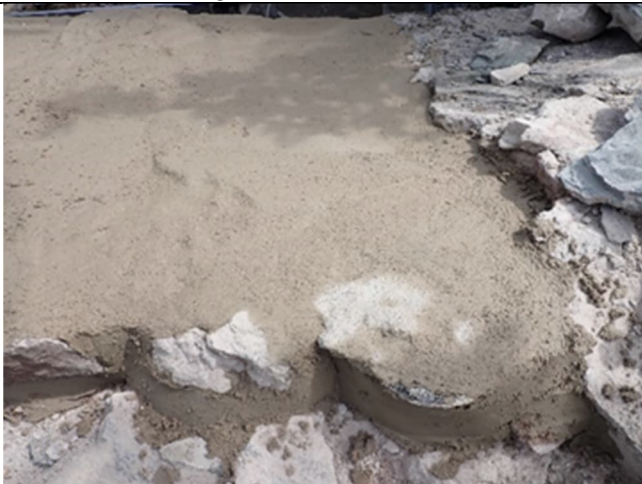
Abbildung 84: Mörtelabgleich auf dem Unterbau

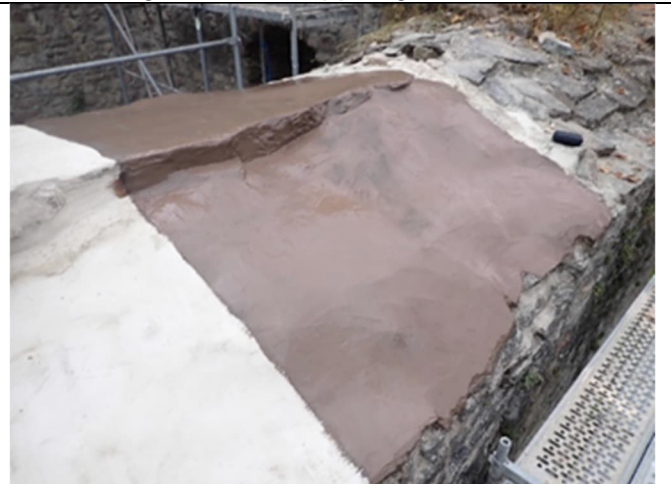
Abbildung 85: Aufbringen der Abdichtungs- und Entkopplungsschicht auf ca. 65 % der Fläche

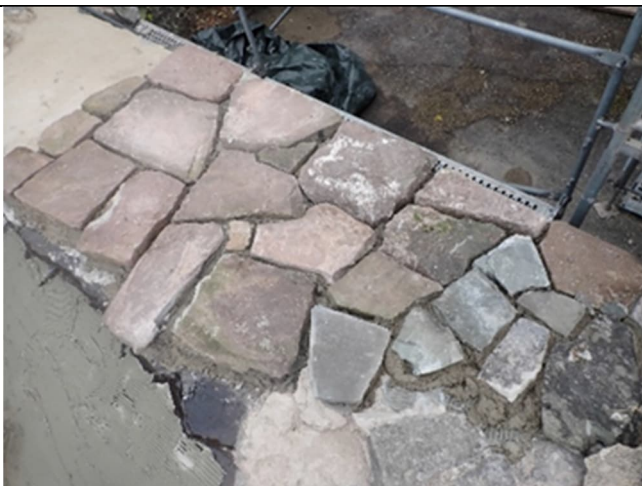
Abbildung 86: Aufmauern der Mauerkrone

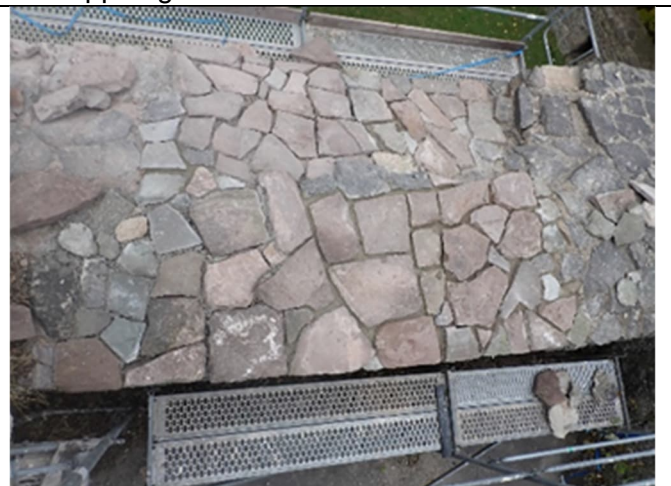
Abbildung 87: Fertig aufgemauerte Mauerkrone

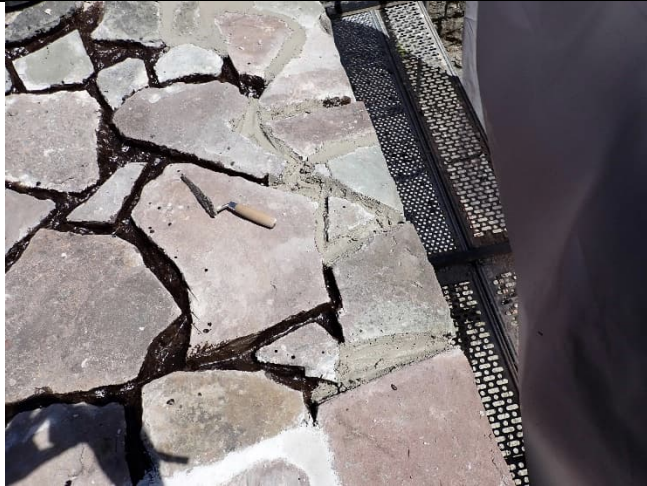
Abbildung 88: Einbringen der Entkopplungsschicht in die Stoßfugen der Mauerkronenabdeckung (4. Auftrag, links im Bild) und anschließende Verfugung

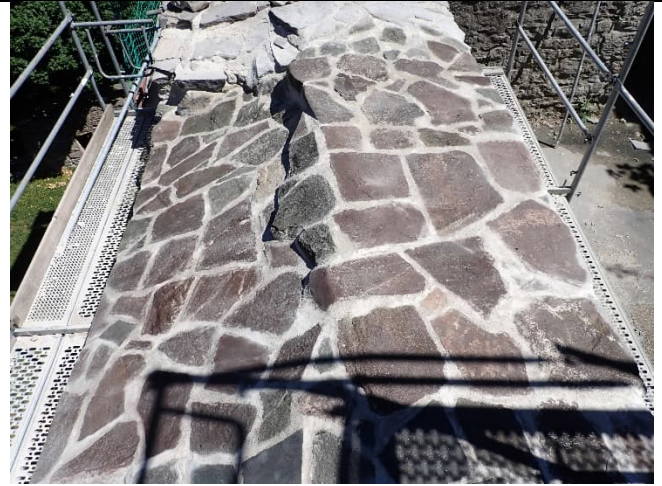
Abbildung 89: Fertig verfugte Mauerkrone

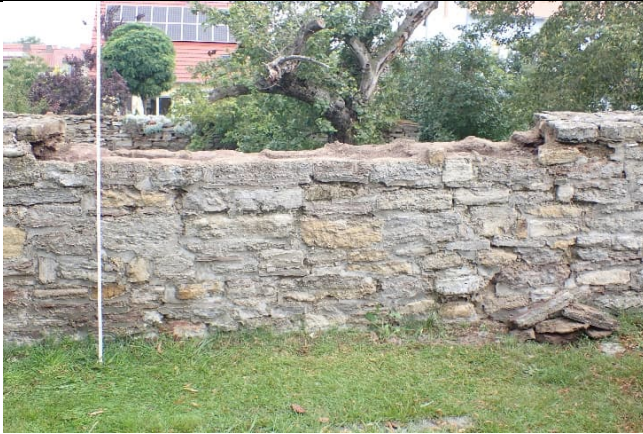
Abbildung 91: Teilbereich der Kirchhofmauer nach Abnahme der Mauerkronenabdeckung

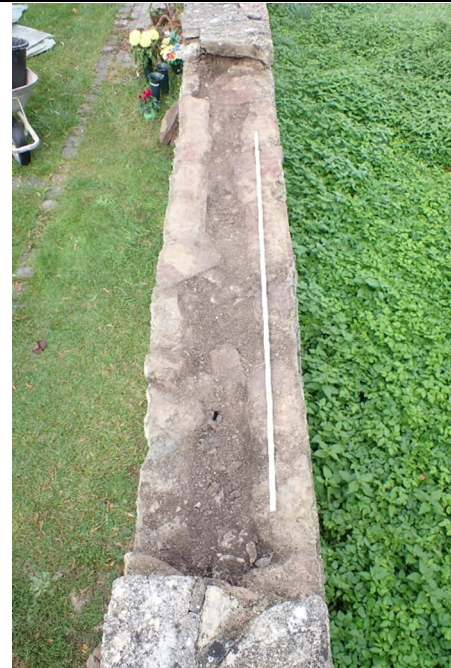
Abbildung 92: Oberseite Bestandsmauerwerk nach Abnahme der Mauerkronenabdeckung

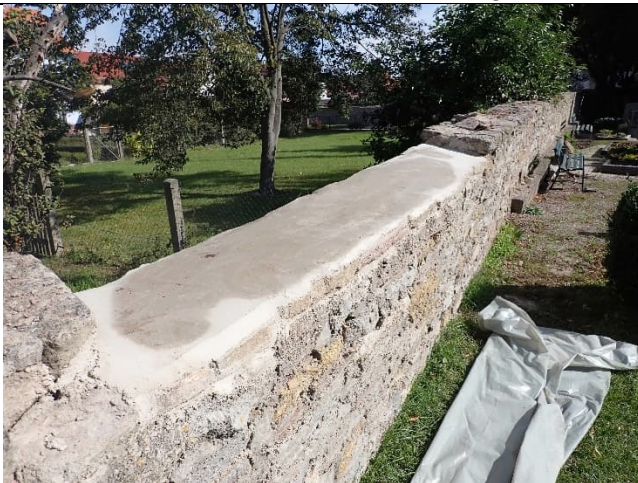
Abbildung 93: Unterbau aus sulfatbeständigem Mörtel für den Auftrag der flächigen Abdichtungs- und Entkopplungsschicht

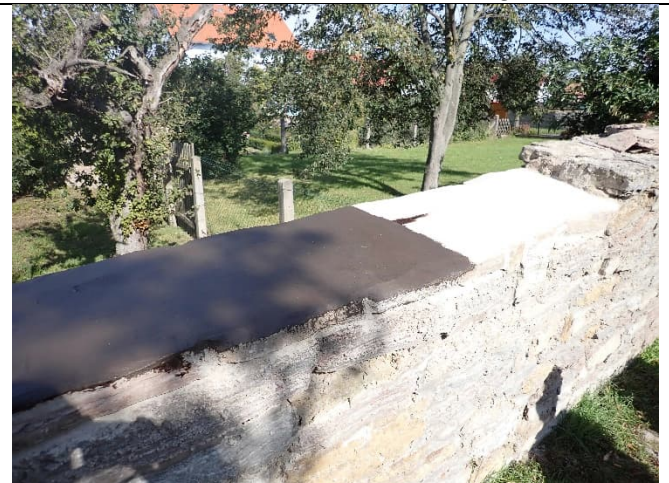
Abbildung 94: Auftrag der Abdichtungs- und Entkopplungsschicht (1. Auftrag mit reaktivem Füllstoff). Im Teilbereich rechts im Bild erfolgt eine Abdichtung in den Stoßfugen der Abdeckung.

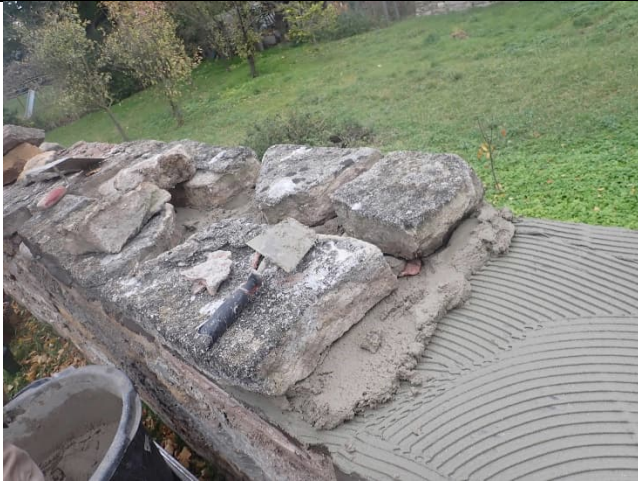
Abbildung 95: Aufmauern der Mauerkronenabdeckung

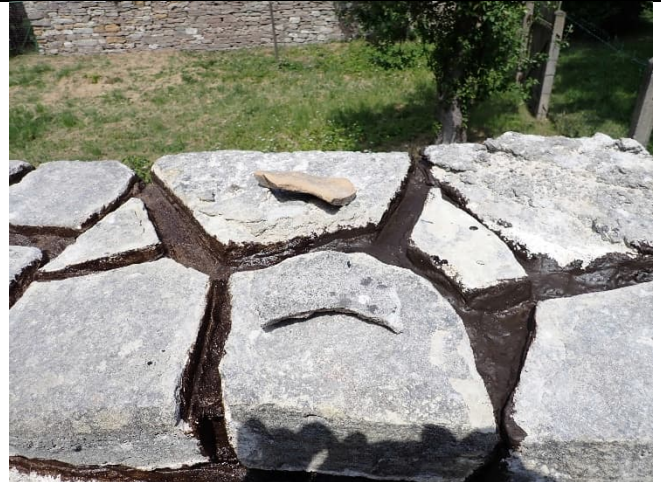
Abbildung 96: Auftrag der Abdichtungs- und Entkopplungsschicht in den Stoßfugen der Mauerkronenabdeckung (Teilbereiche 1 und 2).

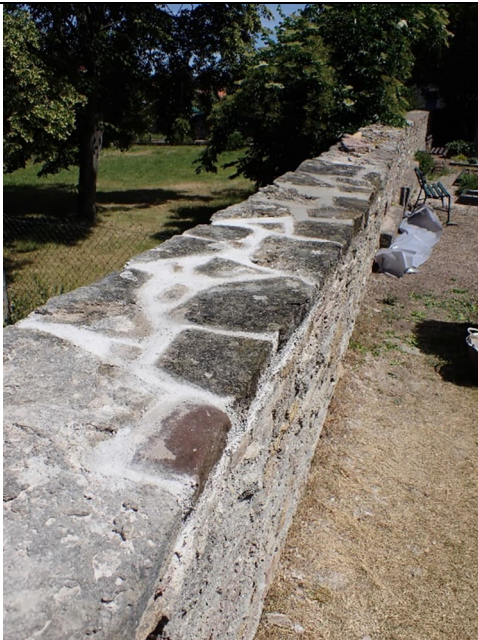
Abbildung 97: Verfugung der Stoßfugen der Mauerkronenabdeckung

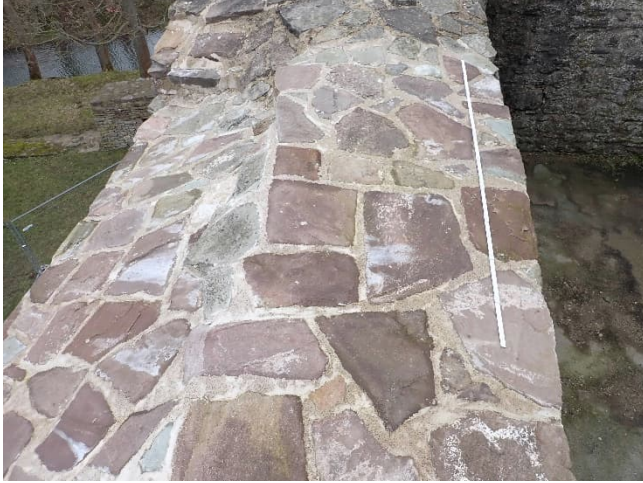
Abbildung 98: Teilbereich der Mauerkrone des Turmstumpfes der Burgruine Winterstein: Auf den Oberflächen sind lediglich leichte Kalkaussinterungen erkennbar.

Im Februar 2023 wurden die Musterflächen einem eingehenden Monitoring, verbunden mit dem Anlegen von Mauerwerksöffnungen, unterzogen. Dabei konnte festgestellt werden, dass die Verbundwirkung zwischen den Mörteln und den Entkopplungsschichten nach wie vor gegeben war.

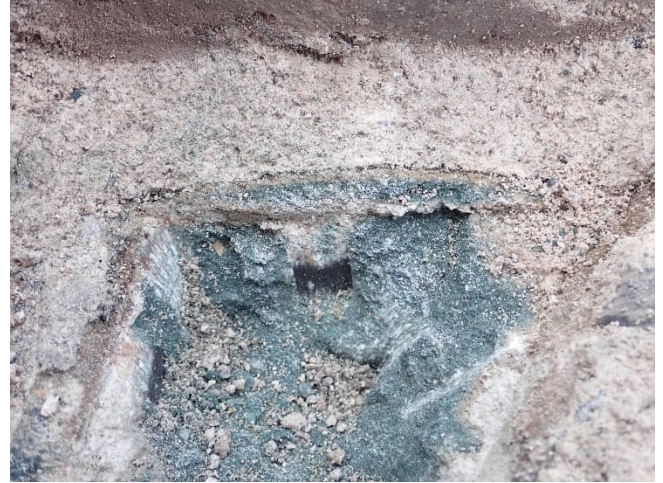
Abbildung 99: Mauerwerksöffnung im Bereich der Mauerkrone Turmstumpf: Die flächige Entkopplungsschicht ist intakt und in gutem Verbund (Pfeil), die Blaufärbung des darunter befindlichen Unterbaumörtels resultiert aus Bindemittelumwandlungen (Polysulfidbildungen)

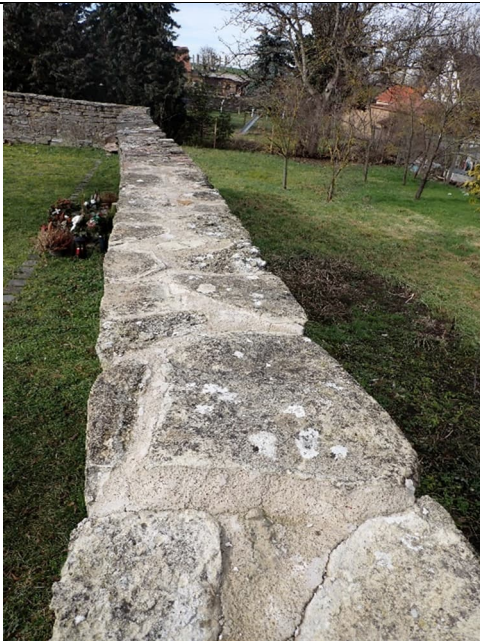
Abbildung 100: Teil der Musterfläche der Kirchhofmauer: Im Bildvordergrund sind einige Fugenflankenablösungen erkennbar, ansonsten ist die Aufmauerung ungeschädigt.

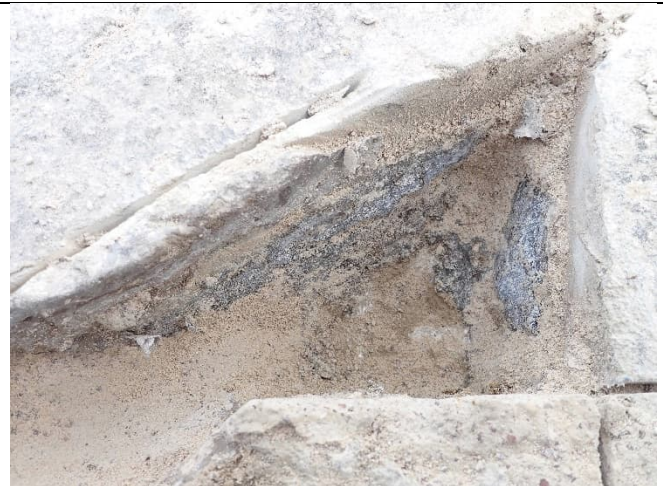
Abbildung 101: Mauerwerksöffnung an der Mauer oberseite: Auch hier ist die Verbundwirkung zwischen Entkopplungsschichten sowohl in den Stoßfugen als auch in flächiger Ausbildung darunter gegeben.

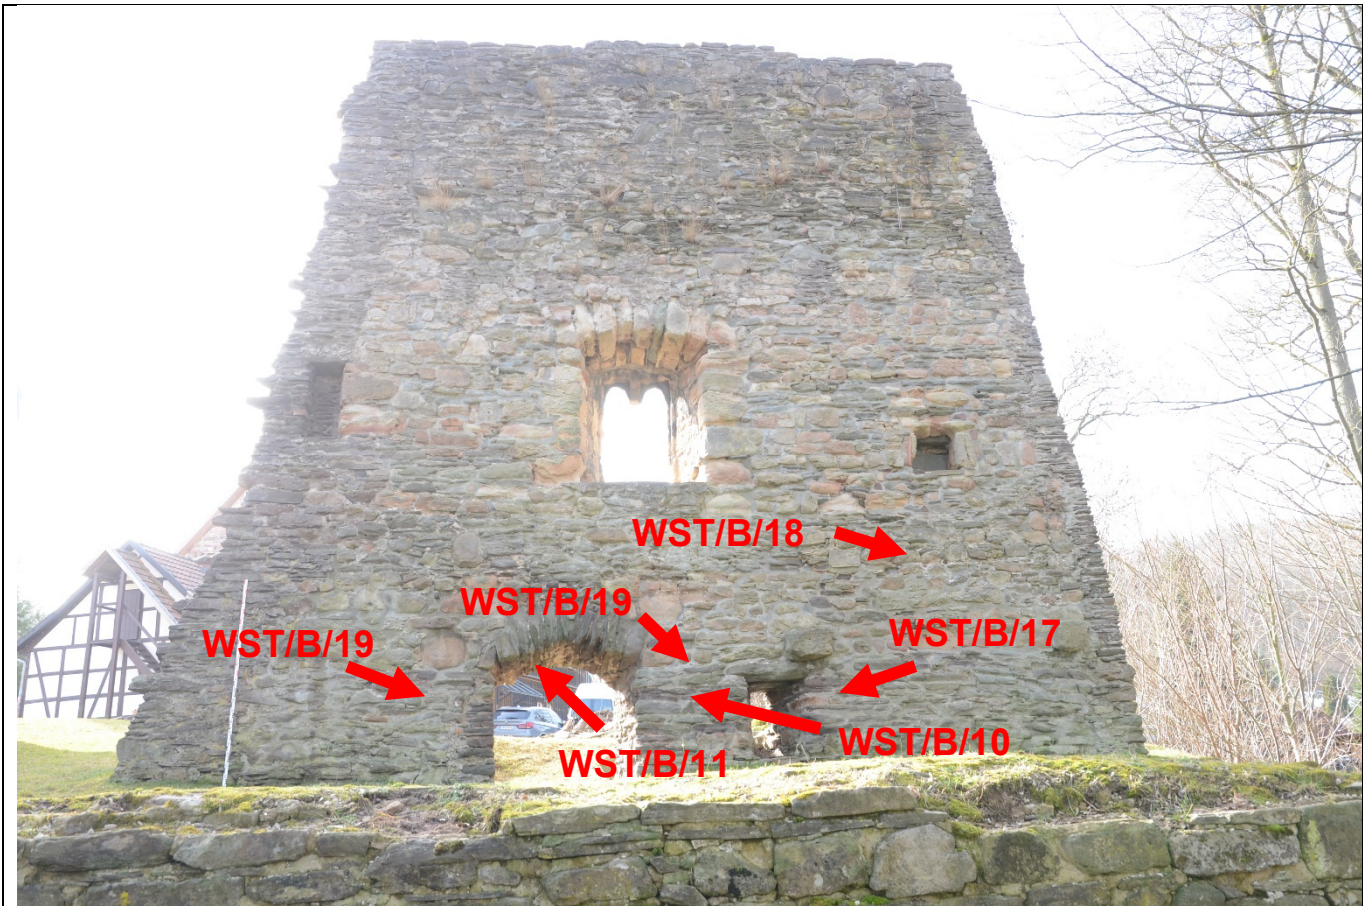
Abbildung 2: Mauerrest der Kapelle, Nordseite mit Lokalisierung der Probenahmestellen.

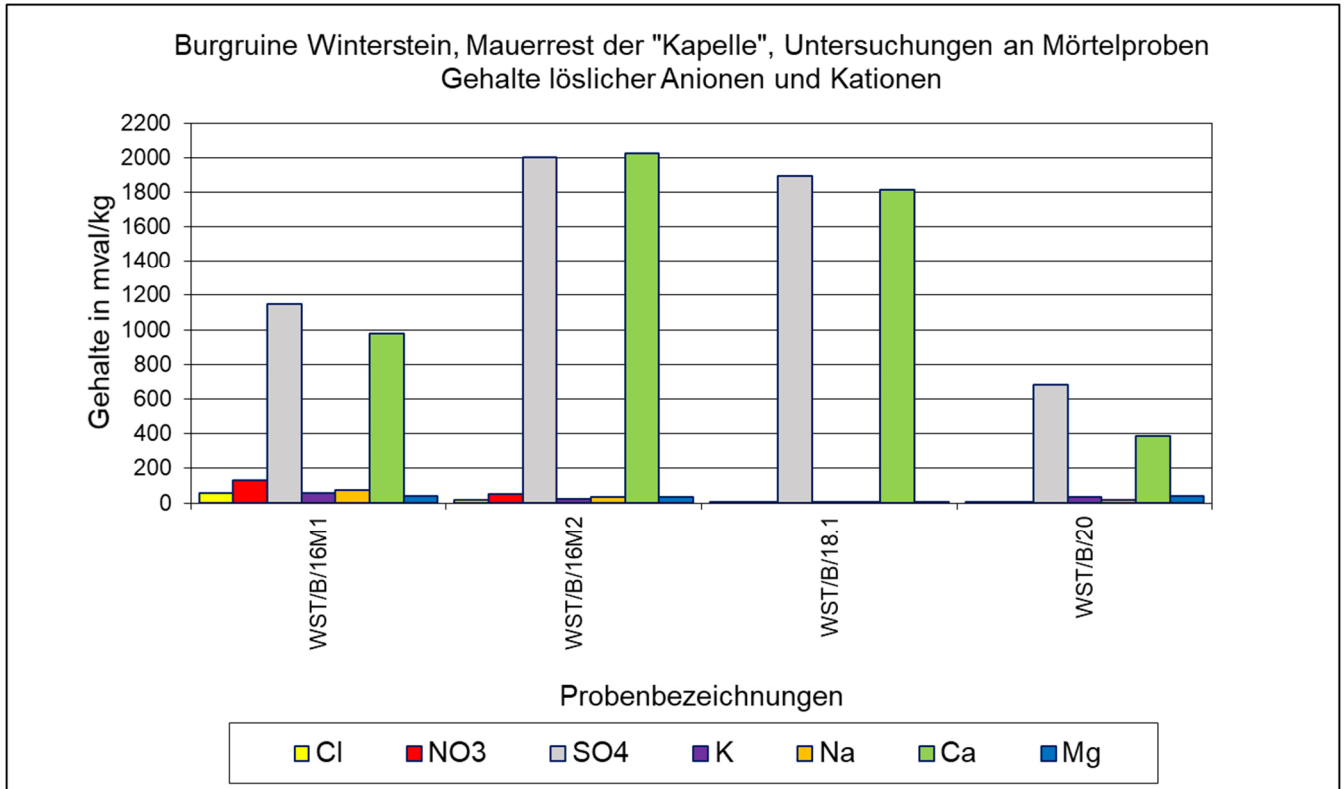
Abbildung 4: Gehalte der ermittelten An- und Kationen an einer Auswahl gewonnener Proben (Werte in mval/kg)

Die untersuchten Mörtelproben WST/B/16M2 und /18.1 sind offensichtlich gipshaltige Mörtel. Die übrigen Proben sind als Kalkmörtel zu charakterisieren. Bei allen vier untersuchten Proben sind allerdings die Hauptbestandteile löslicher Ionen Calcium und Sulfat. Diese entstammen dem gipshaltigen Bindemittel bzw. sind (im Falle der Kalkmörtelproben) aus den Gipsmörteln eingewandert.

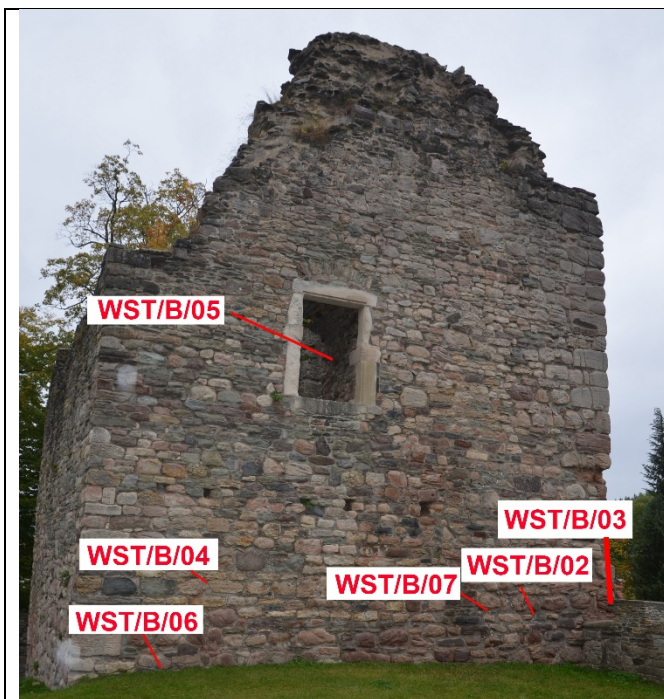
Abbildung 1: Südseite des Turmstumpfes mit Lokalisierung der Probenahmestellen

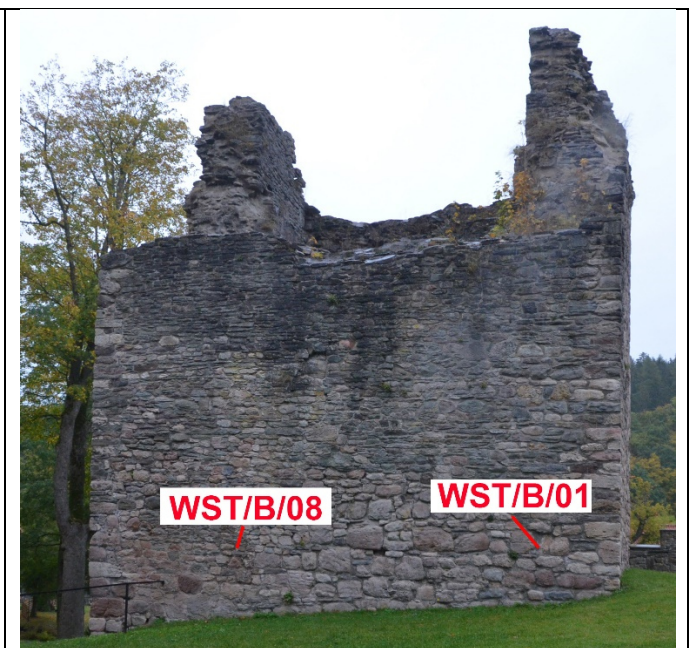
Abbildung 2: Westseite des Turmstumpfes mit Lokalisierung der Probenahmestellen

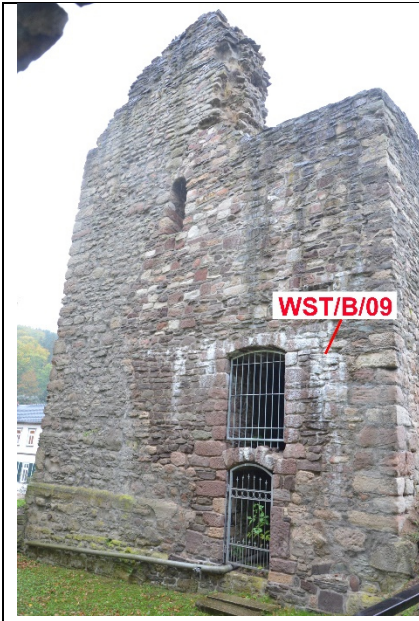
Abbildung 3: Nordseite des Turmstumpfes mit Lokalisierung der Probenahmestelle

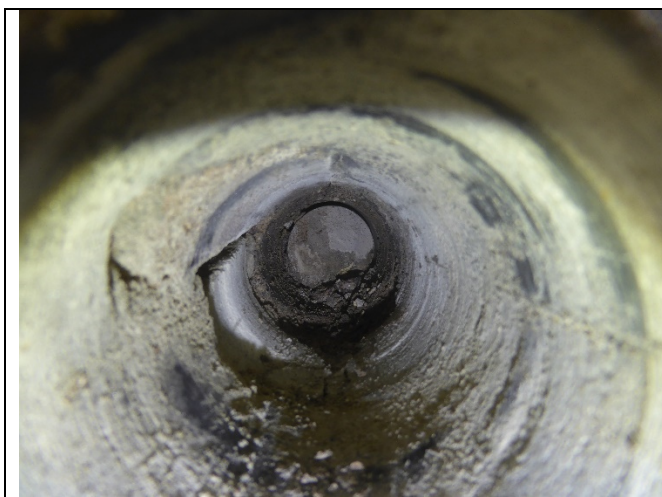
Abbildung 4: Kernbohrung WST/B/01, Bohrlochstirn nach Entnahme der Teilprobe WST/B/01.6 in 30 cm Bohrtiefe

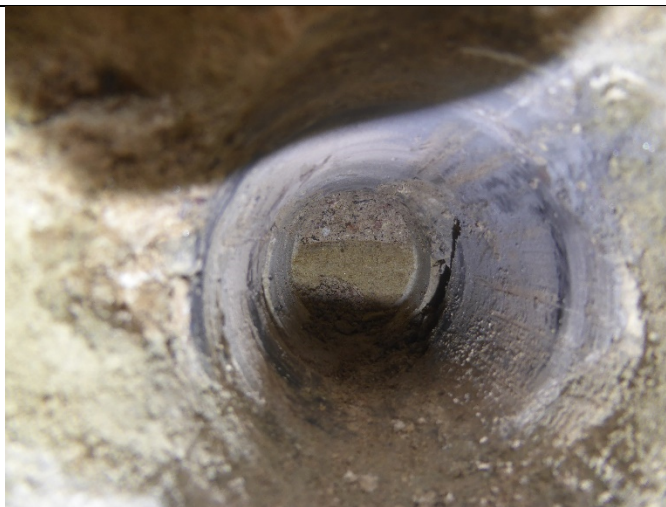
Abbildung 5: Kernbohrung WST/B/02, Bohrlochstirn nach Entnahme der Teilprobe WST/B/02.5 in 20 cm Bohrtiefe

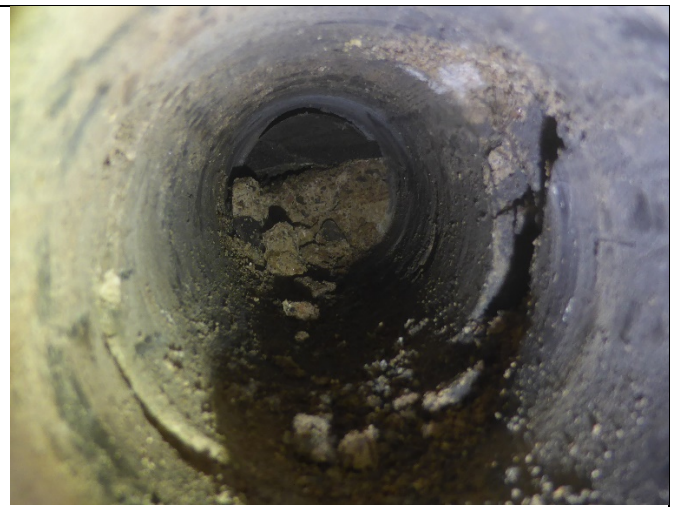
Abbildung 6: Kernbohrung WST/B/02, Bohrlochstirn nach Entnahme der Teilprobe WST/B/02.7 in 31 cm Bohrtiefe. Gut erkennbar ist der dunkle Verpressmörtel.

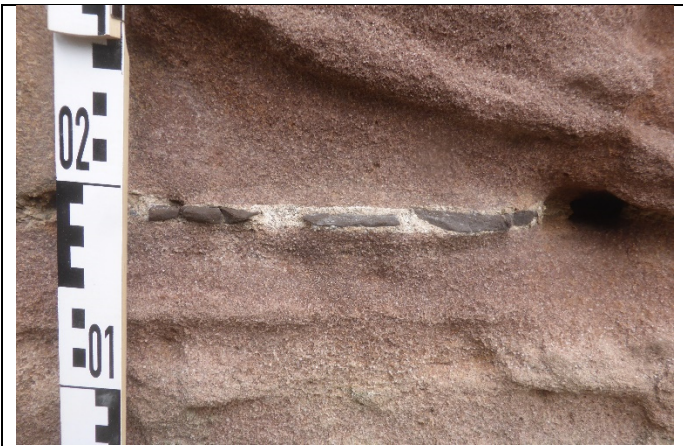
Abbildung 9: Probenahmestelle WST/B/03 im Bereich einer Setzfuge, erkennbar sind die Versetzhilfen

Bezeichnung WST/B/	Entnahmetiefe in cm	Material	Anmerkungen
03	Die Probenahmestelle befindet sich an der Südseite des Turmstumpfes. Die Probe wurde als Stückprobe in einer Setzfuge in ca. 100 cm Höhe über OKE entnommen. Das Mauerwerk im Probenahmebereich besteht aus Sandsteinmauerwerk, Mauermörtel und Versetzhilfen (Schieferstücke).		
03.1	0 – 2	Sandstein, Mörtel	03.1M – Mauermörtel

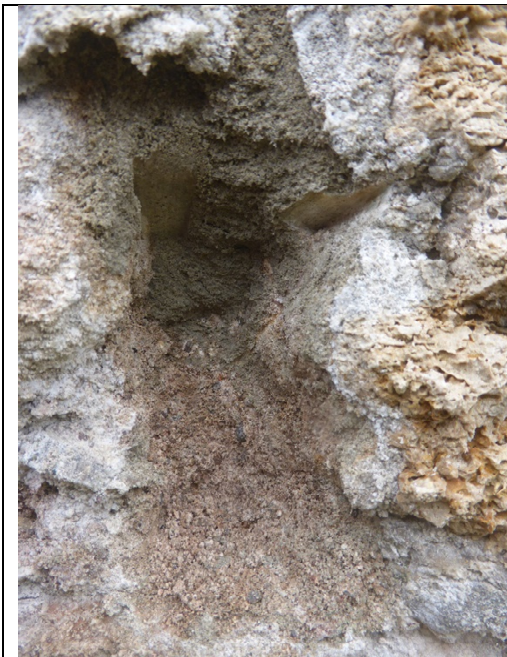
Abbildung 10: Probenahmestelle WST/B/04

Bezeichnung WST/B/	Entnahmetiefe in cm	Material	Anmerkungen
04	Die Probenahmestelle befindet sich an der Südseite des Turmstumpfes. Die Probe wurde als Stückprobe im Mauerwerk in ca. 140 cm Höhe über OKE entnommen. Das Mauerwerk im Probenahmebereich besteht aus Mischmauerwerk (Sand- und Kalkstein).		
04.1	0 – 5	Mörtel	04.1M – Verugmörtel mit Salzausblühungen
04.2	5 - 8	Mörtel	04.2M – Mauermörtel, stark entfestigt

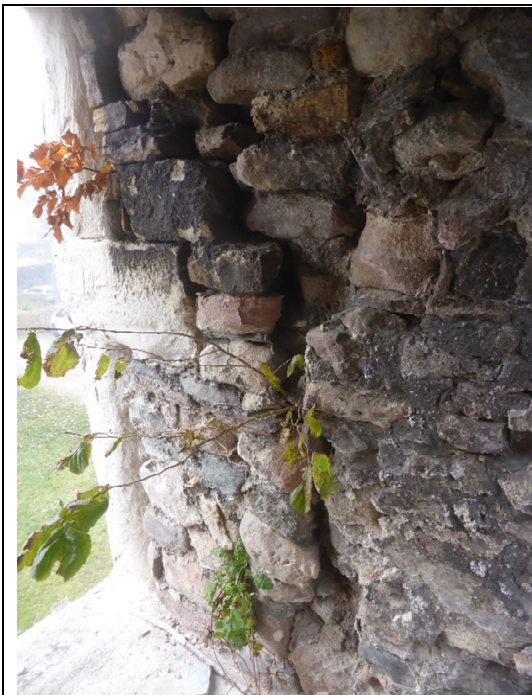
Abbildung 11: Probenahmestelle WST/B/05 in der Laibungsfläche, gut erkennbar ist der durchgehende vertikale Riss etwa in der Mitte des Mauerwerks

Bezeichnung WST/B/	Entnahmetiefe in cm	Material	Anmerkungen
05	Die Probenahmestelle befindet sich an der Südseite des Turmstumpfes in der gemauerten Fensterlaibung. Die Probe wurde als Stückprobe im Mauerwerk entnommen. Das Mauerwerk im Probenahmebereich besteht aus Mischmauerwerk (Sand- und Kalkstein).		
05	0 – 5	Mörtel	05M – Mauermörtel, stark entfestigt, enthält Steinbruchstücke bis 20 mm Durchmesser, rötliche Kiese, wenig gerundet

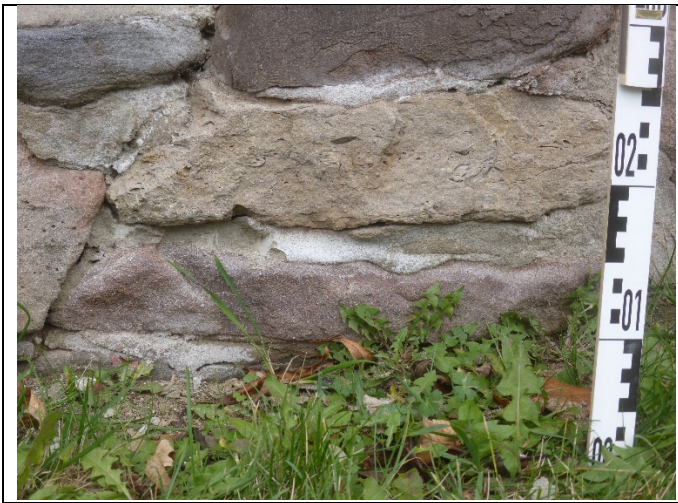
Abbildung 12: Probenahmestelle WST/B/06; Verfugmörtel mit weißer Salzkruste

Bezeichnung WST/B/	Entnahmetiefe in cm	Material	Anmerkungen
06			Die Probenahmestelle befindet sich an der Südseite des Turmstumpfes ca. 20 cm über OKE. Die Probe wurde als Stückprobe im Mauerwerk entnommen. Das Mauerwerk im Probenahmebereich besteht aus Mischmauerwerk (Sand- und Kalkstein).
06	0 – 2	Mörtel	06M – Verfugmörtel (Reparatur) mit weißer Salzkruste

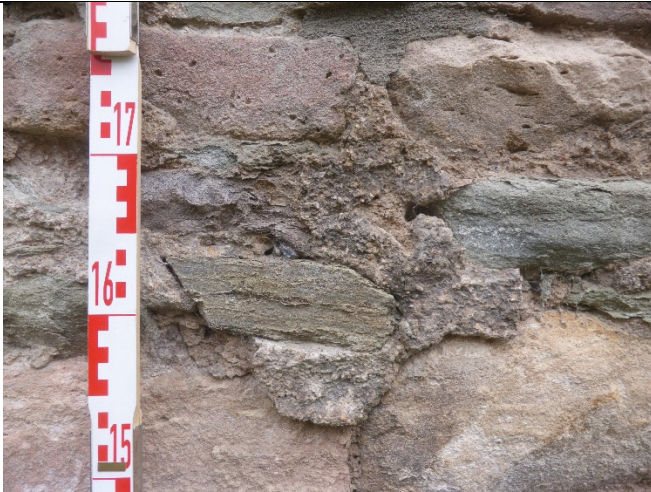
Abbildung 14: Probenahmestelle WST/B/08.1, älterer Reparaturmörtel

Bezeichnung WST/B/	Entnahmetiefe in cm	Material	Anmerkungen
08	Die Probenahmestellen befinden sich an der Westseite des Turmstumpfes ca. 150 cm über OKE. Die Proben wurden als Stückprobe im Mauerwerk entnommen. Das Mauerwerk im Probenahmebereich besteht aus Mischmauerwerk (Sand- und Kalkstein).		
08.1	0 – 2	Mörtel	08.1M – Verfügmörtel, Reparatur, aber älter als der dunkelgraue Verfügmörtel, sehr fest, enthält gebrochene Gesteinskörnungen, mittelgrau
08.2	2 - 5	Mörtel	08.2M – Verfügmörtel, Reparatur, aber älter als 08.1M, sehr fest, enthält gebrochene Gesteinskörnungen, leicht rötlich

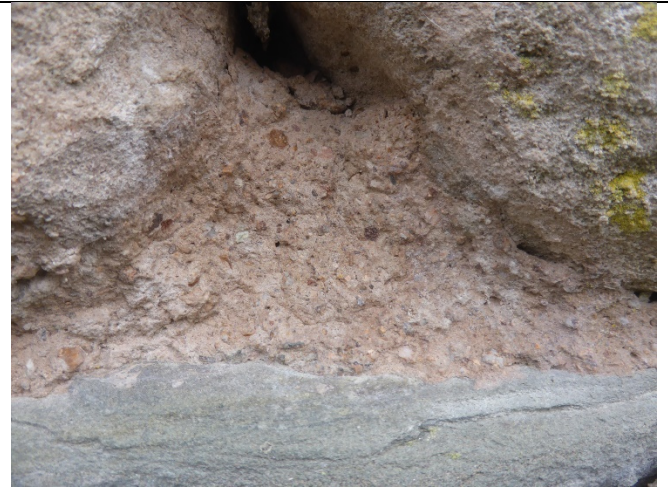
Abbildung 15: Probenahmestelle WST/B/08.2; der rötliche Reparaturmörtel liegt unter dem Mörtel 08.1M

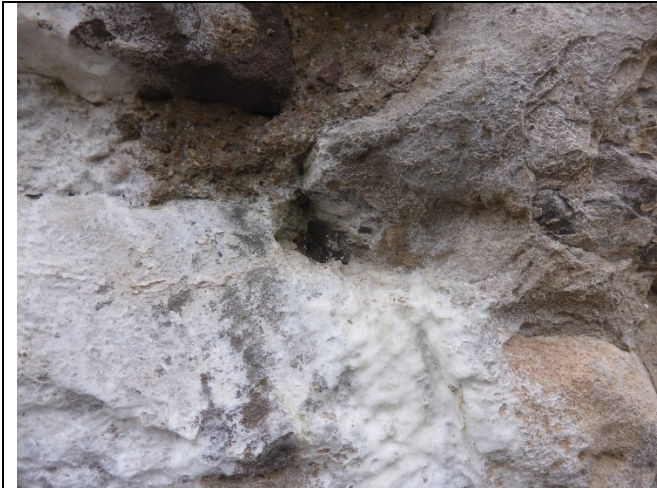
Bezeichnung WST/B/	Entnahmetiefe in cm	Material	Anmerkungen
09	Die Probenahmestelle befindet sich an der Nordseite des Turmstumpfes ca. 500 cm über OKE. Die Probe wurde als Stückprobe (weiße Aussinterung) von der Oberfläche des Mauerwerks entnommen. Im Probenahmebereich wurde das Mauerwerk wieder aufgemauert (ca. Anfang des 21. Jh.)		
09	0 – 0,5	Sinter	09 – weiße Aussinterung an der Oberfläche

Abbildung 16: Probenahmestelle WST/B/09 mit der weißen oberflächigen Aussinterung auf dem Mauerwerk

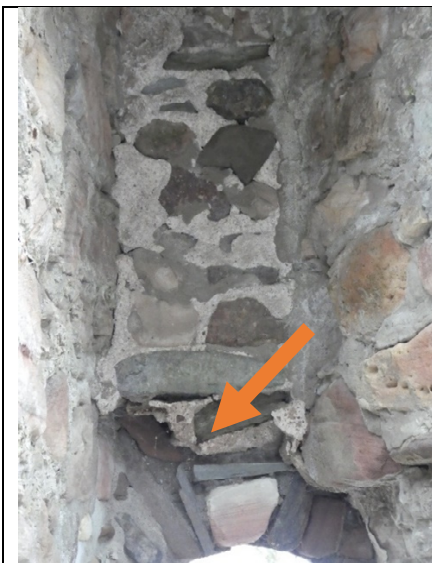
Bezeichnung WST/B/	Entnahmetiefe in cm	Material	Anmerkungen
24	Die Probenahmestelle befindet sich an der Nordseite des Turmstumpfes im Bereich der Fensternische, die über die Zwischendecke von innen her zugänglich ist. Die Probe wurde als Stückprobe des sich deutlich hell gegenüber den vermauerten Steinen abzeichnenden Mauermörtels entnommen.		
	0 – 2	Mauermörtel	Mörtel vermutlich gipshaltig bzw. gipsgebunden

Abbildung 17: Probenahmestelle WST/B/24 (Pfeil)
