# Abschlußbericht an die Deutsche Bundesstiftung Umwelt

## Beseitigung von Hochwasserschäden am Internationalen Begegnungszentrum St. Marienthal

Az. 28958-45

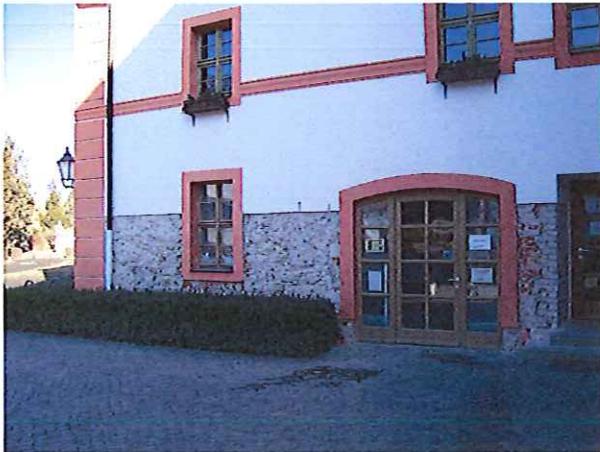
Am St. Bernhard-Haus (ehemalige Brauerei, Westflügel) wurde der Außenputz entfernt

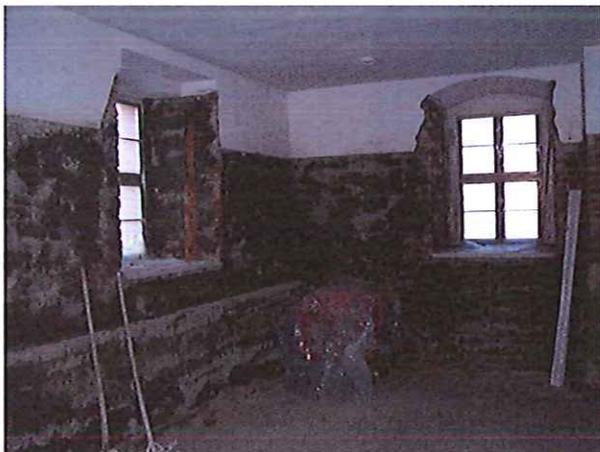
Im St. Bernhard-Haus (Gästeempfang) wurde der Innenputz entfernt, der Fußbodenaufbau wurde komplett zurückgebaut, die Elektroarbeiten sind zum großen Teil erledigt, die Toilettenanlagen sind komplett ausgebaut worden, die Räume wurden getrocknet, der Spritzputz wurde aufgetragen

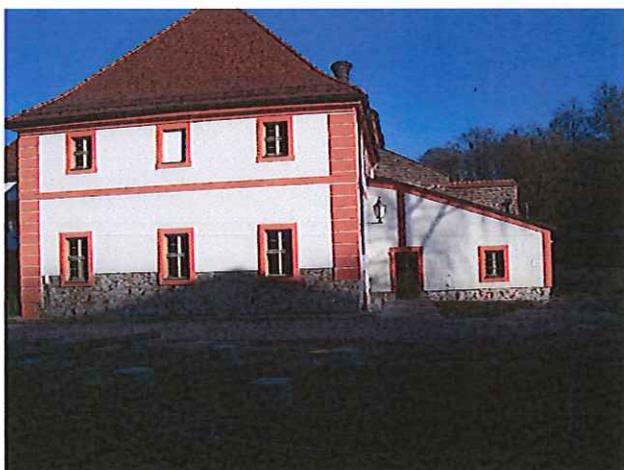
Am St. Bernhard-Haus (Westflügel) wurde der Außenputz entfernt

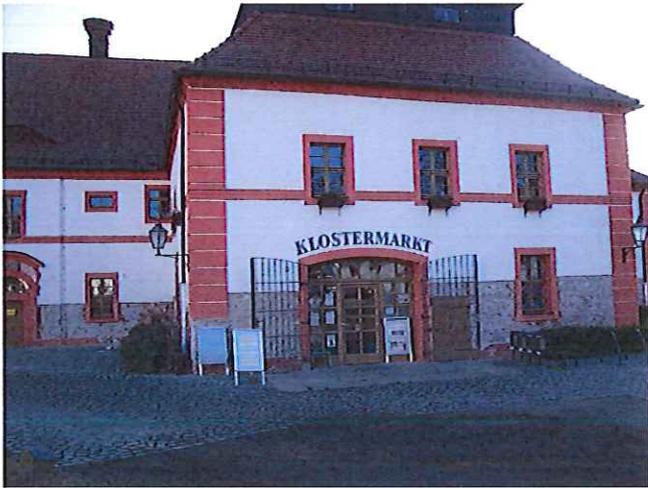
Am St. Bernhard-Haus (Nordflügel) wurde der Außenputz entfernt

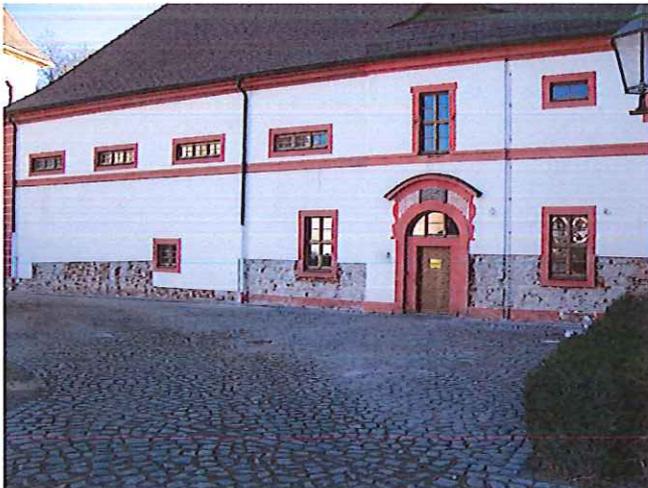
Am St. Bernhard-Haus (Nordflügel) wurde der Außenputz entfernt

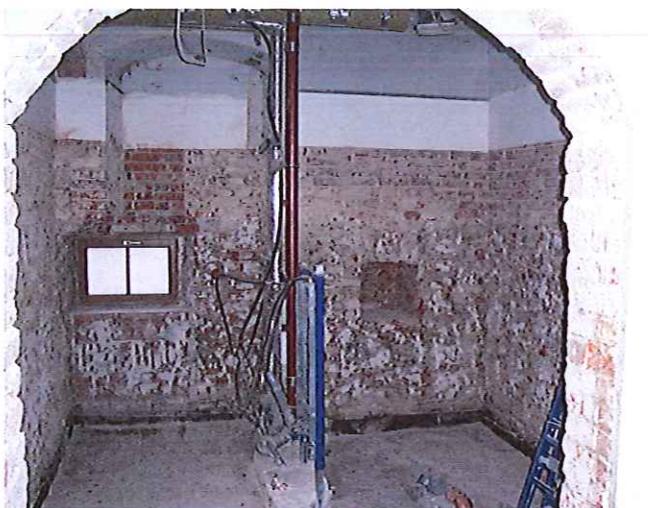
Im Ostflügel des St. Bernhard-Hauses wurden die Toilettenanlagen komplett demontiert, der Innenputz wurde abgeschlagen

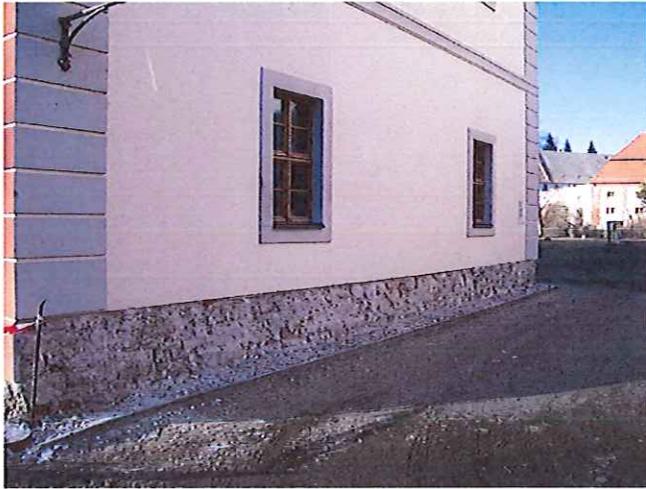
Am St. Bernhard-Haus (Ostflügel) wurde der Außenputz entfernt

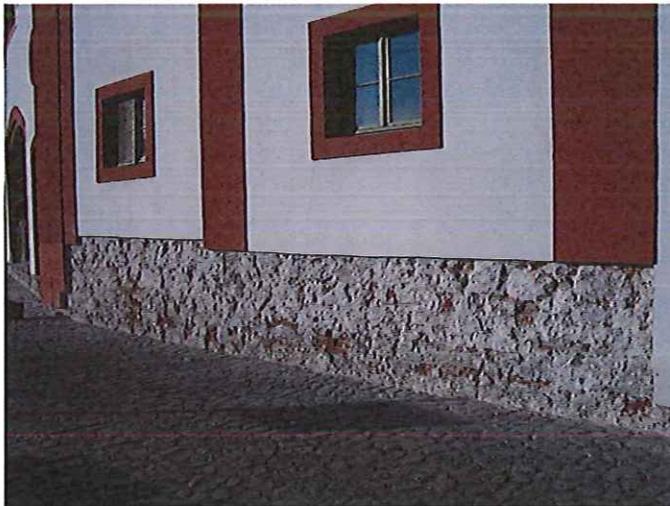
Am Celsa-Pia-Haus (ehemaliger Kuhstall) wurde der Außenputz entfernt

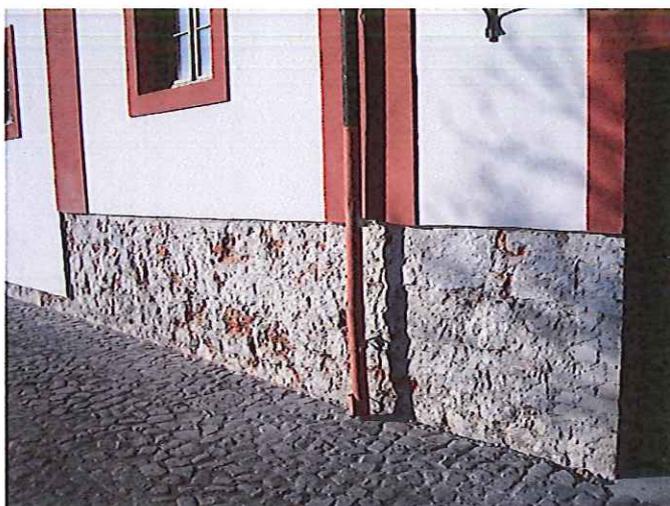
Am Celsa-Pia-Haus (ehemaliger Kuhstall) wurde der Außenputz entfernt

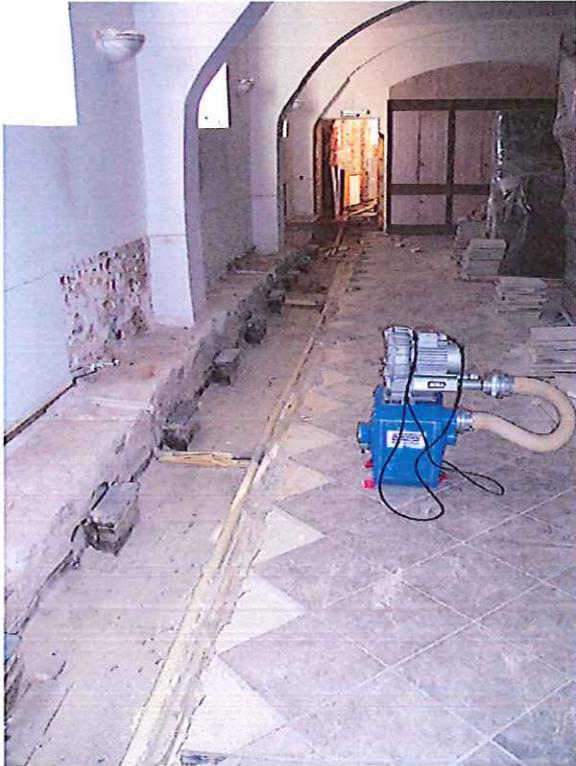
Im Celsa-Pia-Haus (Speisesaal) wurde der Innenputz abgeschlagen, der Fußboden geöffnet und mit der Trocknung des Fußbodens begonnen

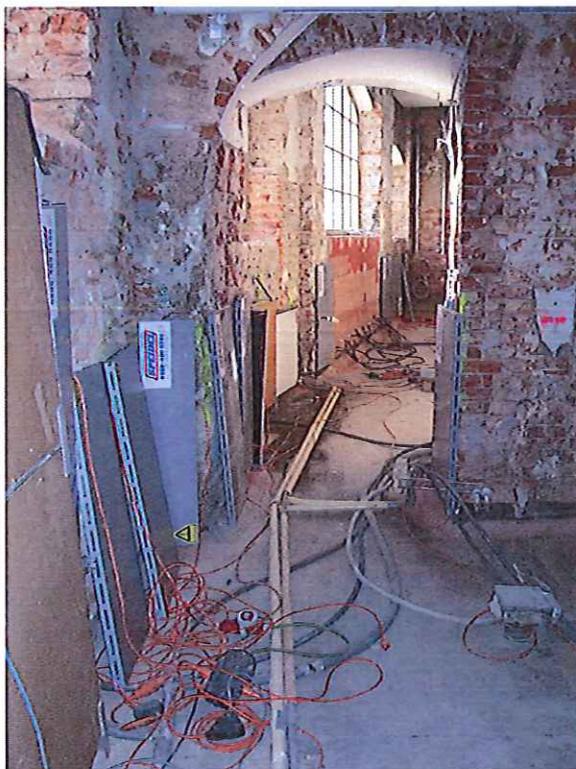
Im Celsa-Pia-Haus (Spülküche) wurde der Innenputz abgeschlagen, der Fußboden ausgebaut und mit der Trocknung des Fußbodens begonnen

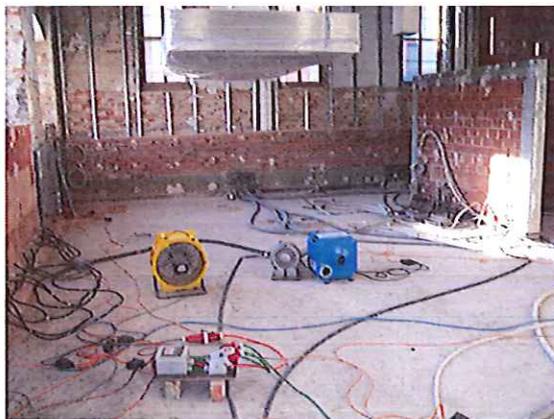
Im Celsa-Pia-Haus (Spülküche) wurde der Innenputz ausgebaut, der Fußboden geöffnet und mit der Trocknung des Fußbodens begonnen

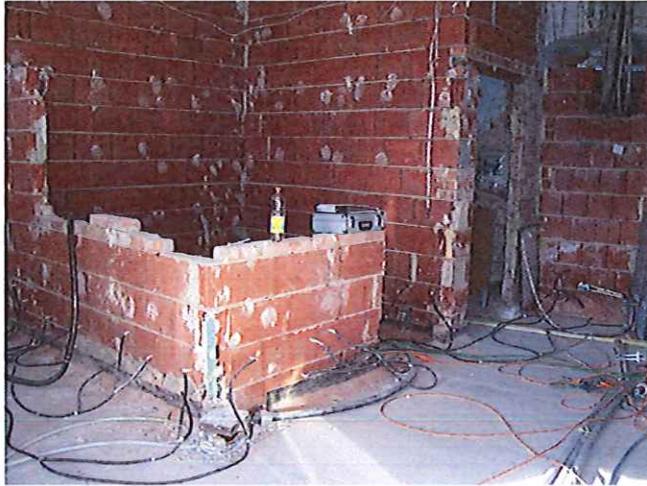
Im Celsa-Pia-Haus (Küche) wurde der Innenputz abgeschlagen, der Fußboden ausgebaut und mit der Trocknung des Fußbodens begonnen, das Büro des Küchenleiters wurde zurückgebaut

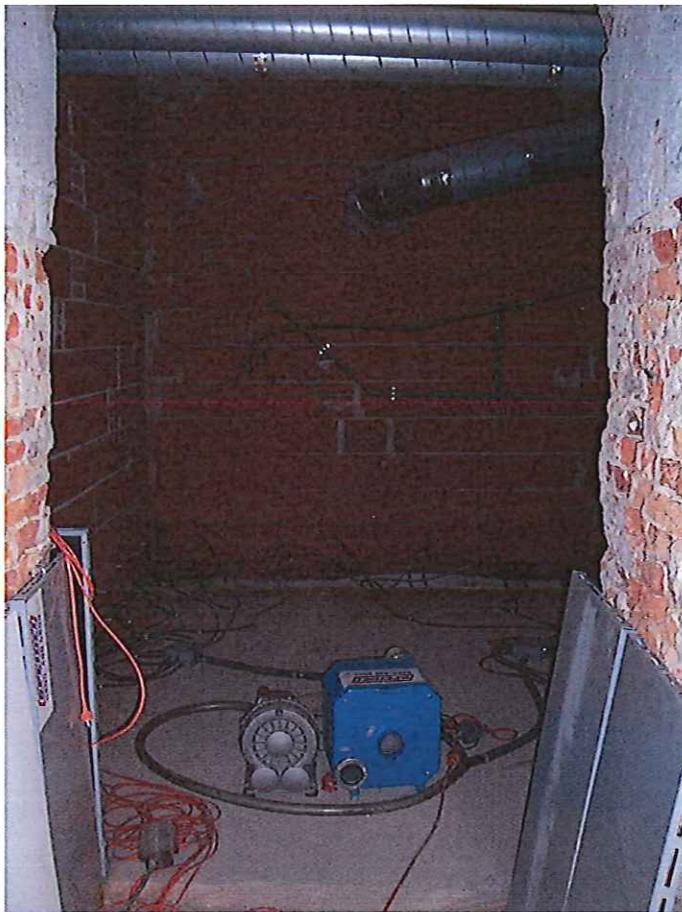
Im Celsa-Pia-Haus (Küche) wurde die Kühlzelle ausgebaut, der Innenputz abgeschlagen, der Fußboden komplett ausgebaut und mit der Trocknung der Wände begonnen

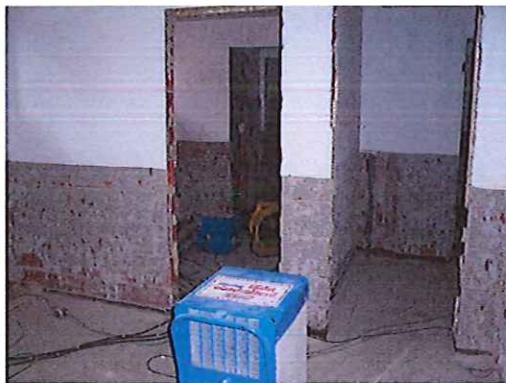
Im Celsa-Pia-Haus (Sozialtrakt) wurde der Innenputz abgeschlagen, der Fußboden ausgebaut und mit der Trocknung des Fußbodens begonnen

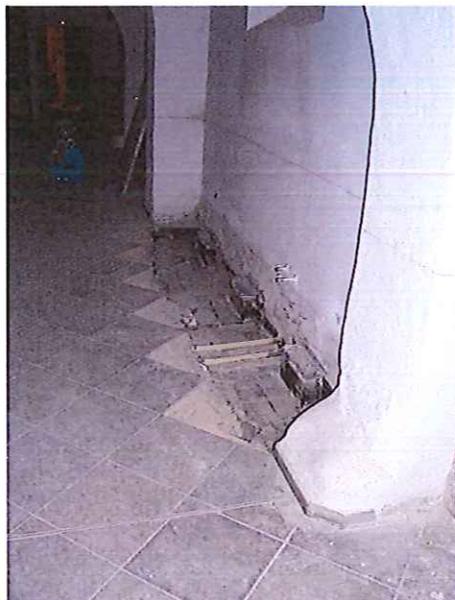
Im Celsa-Pia-Haus (Speisesaal) wurde der Innenputz abgeschlagen, der Fußboden geöffnet und mit der Trocknung des Fußbodens begonnen

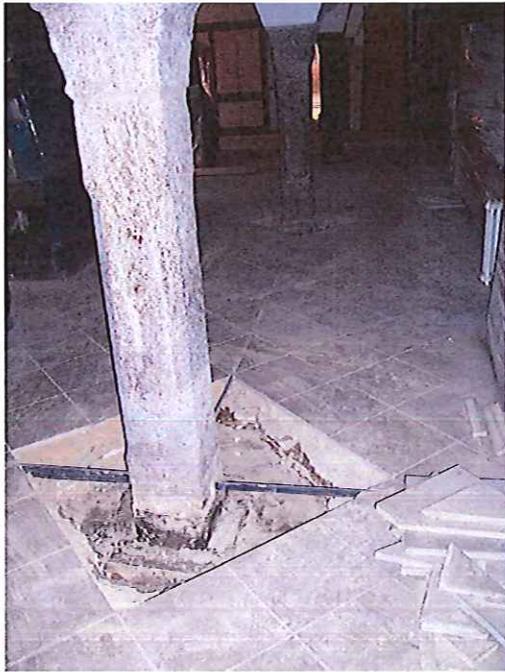
Im Celsa-Pia-Haus (Speisesaal) wurde der Innenputz abgeschlagen, der Fußboden geöffnet und mit der Trocknung des Fußbodens begonnen

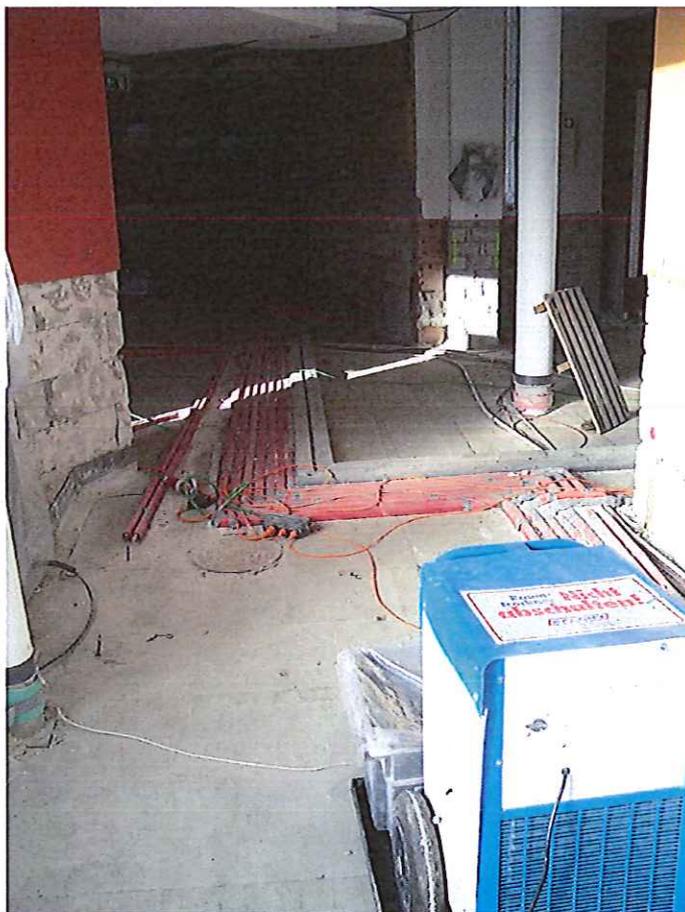
Im St. Clemens-Haus wurde der Innenputz abgeschlagen, der Fußboden ausgebaut und mit der Trocknung des Fußbodens begonnen

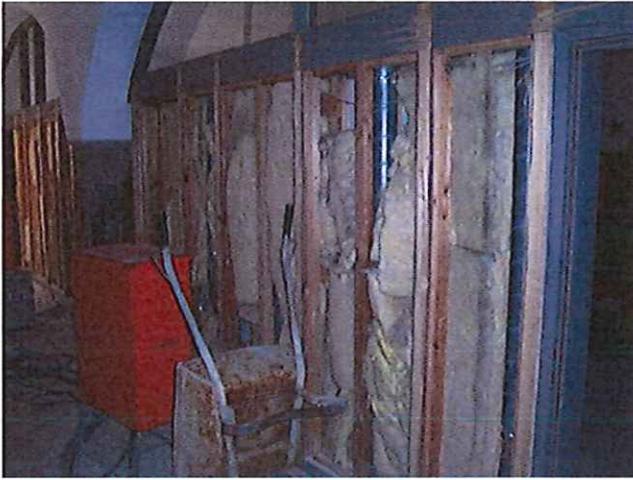
Im Celsa-Pia-Haus wurde der Flur vor den Toiletten erneuert

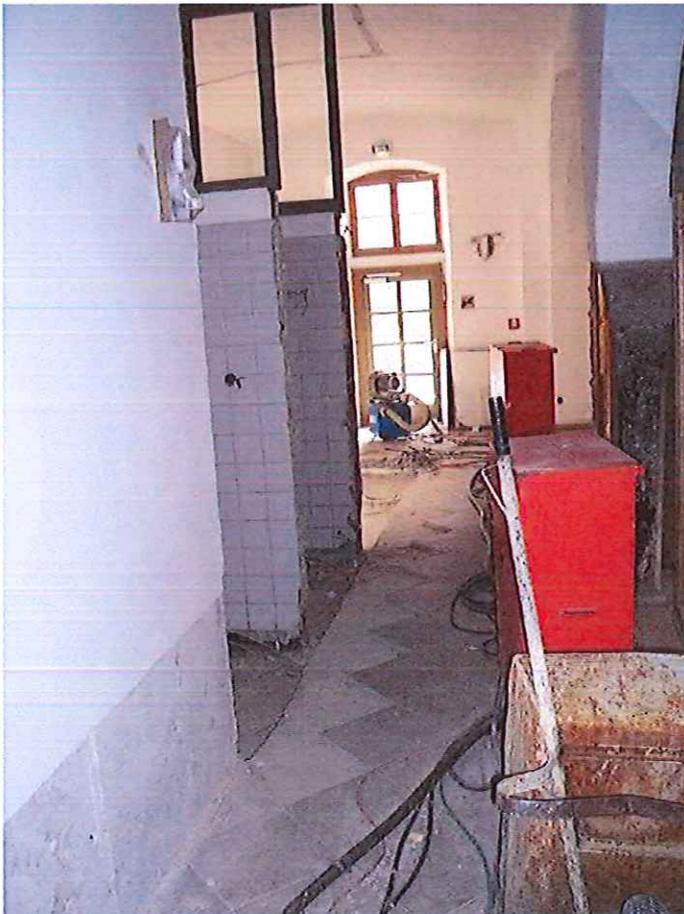
Im Celsa-Pia-Haus wurde der Flur vor den Toiletten erneuert

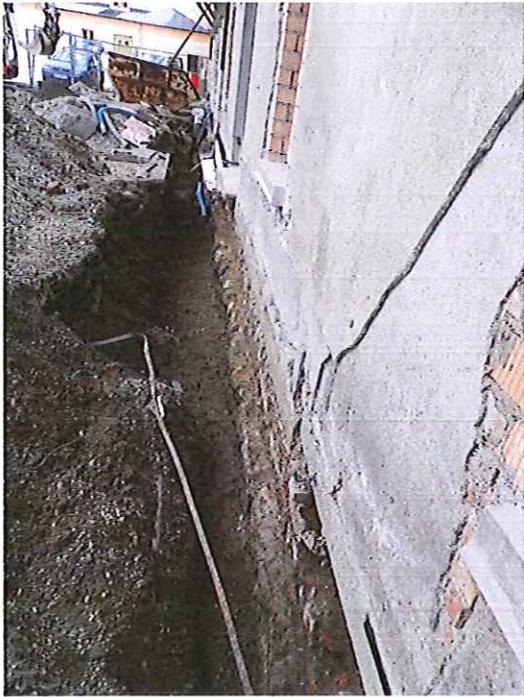
An der Nordfassade des Celsa-Pia-Hauses wurde eine Drainage und eine Vertikalsperre gegen eindringendes Wasser angebracht

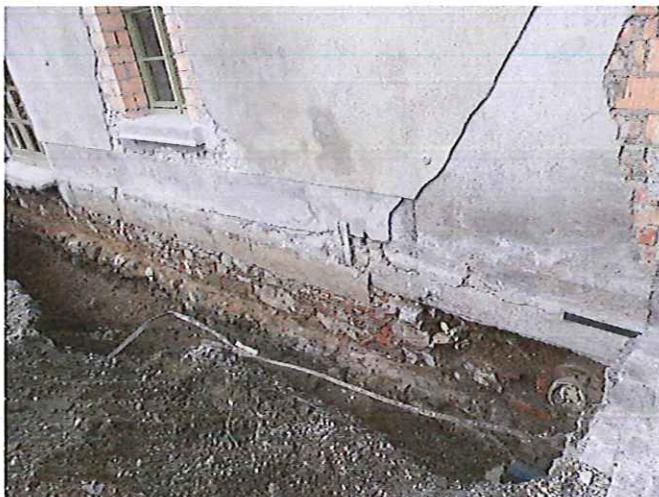
An der Nordfassade des Celsa-Pia-Hauses wurde eine Drainage und eine Vertikalsperre gegen eindringendes Wasser angebracht

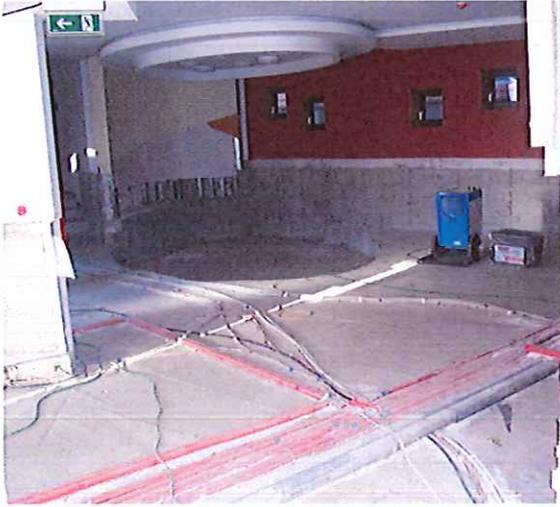
Im St. Clemens-Haus (Eingangsbereich) wurde der Innenputz abgeschlagen, der Fußboden ausgebaut und mit der Trocknung des Fußbodens begonnen

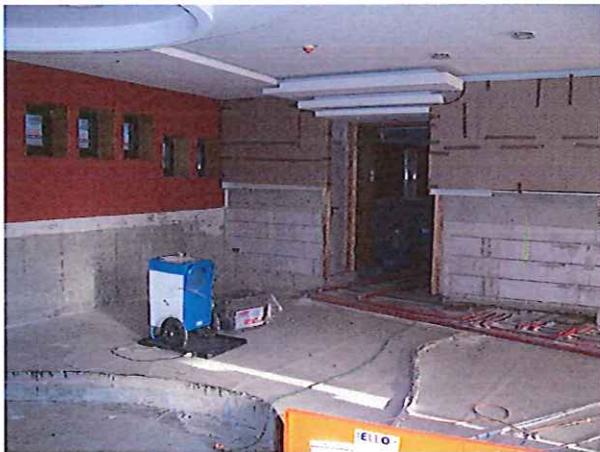
Im St. Clemens-Haus (Eingangsbereich) wurde der Innenputz abgeschlagen, der Fußboden ausgebaut und mit der Trocknung des Fußbodens begonnen

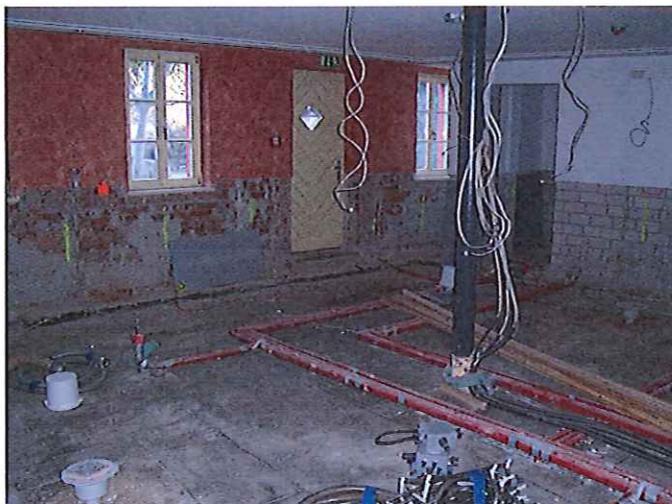
Im St. Clemens-Haus (Küche) wurde der Innenputz abgeschlagen, der Fußboden ausgebaut und mit der Trocknung des Fußbodens begonnen

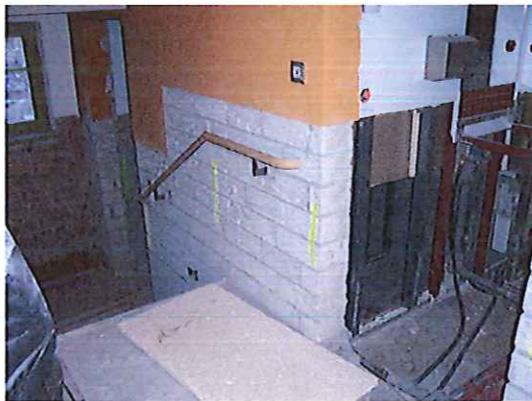
Im St. Clemens-Haus (Eingangsbereich) wurde der Innenputz abgeschlagen, der Fußboden ausgebaut und mit der Trocknung des Fußbodens begonnen

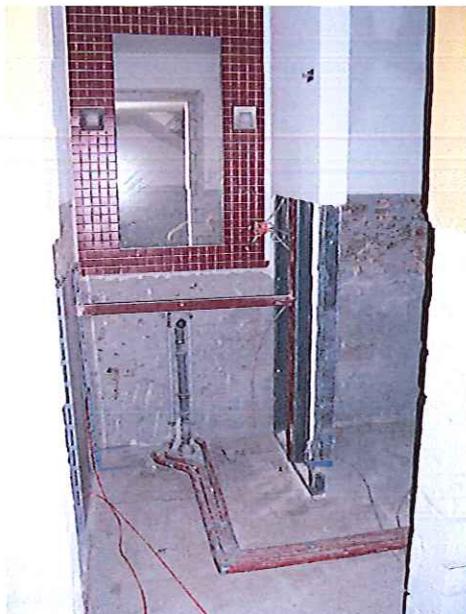
Im St. Clemens-Haus (Toilette) wurde der Innenputz abgeschlagen, der Fußboden ausgebaut und mit der Trocknung des Fußbodens begonnen

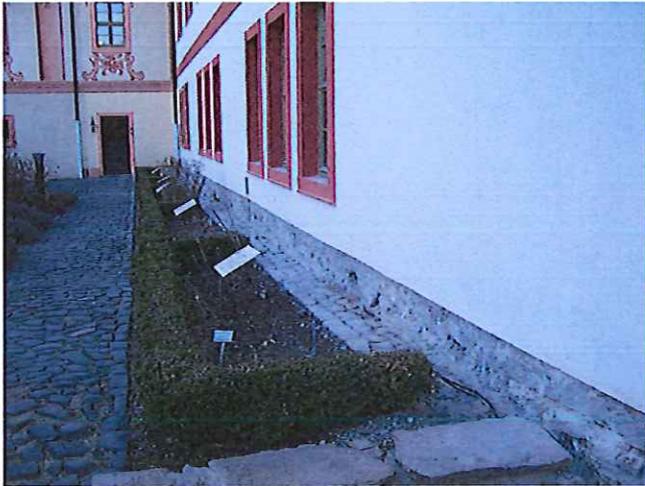
Am St. Clemens-Haus wurde der Außenputz abgeschlagen

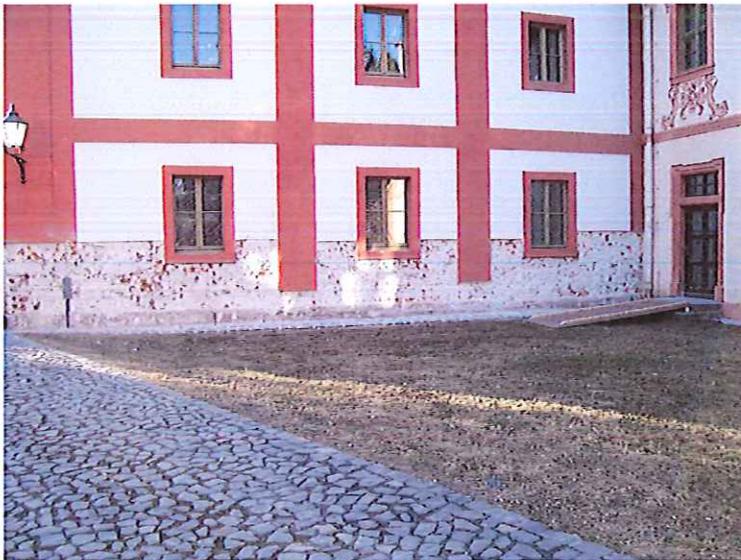
Am Celsa-Pia-Haus (Ostflügel) wurde der Außenputz abgeschlagen

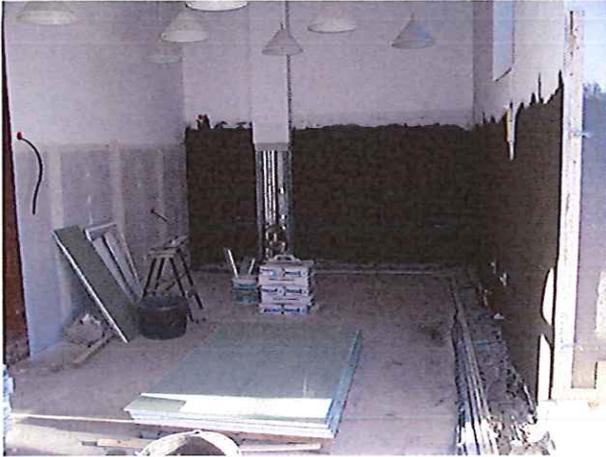
Im Haus der Familie wurde der Innenputz entfernt, der Fußbodenaufbau wurde komplett zurückgebaut, die Elektroarbeiten sind zum großen Teil erledigt, die Toilettenanlagen sind komplett ausgebaut worden, die Räume wurden getrocknet, der Putz wurde aufgetragen

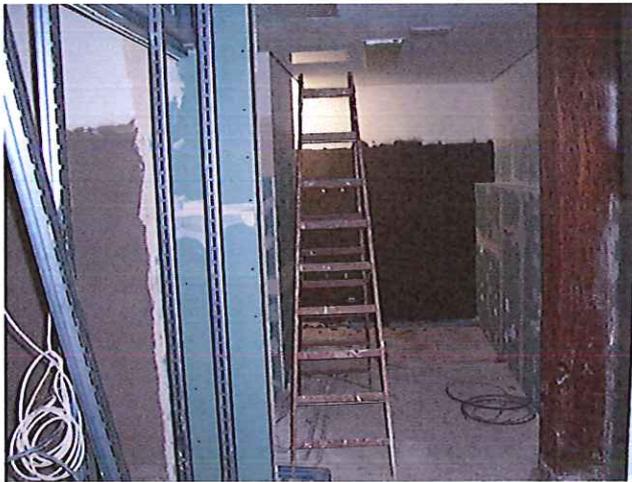
Im Haus der Familie (Kindertoiletten) wurde der Innenputz entfernt, der Fußbodenaufbau wurde komplett zurückgebaut, die Elektroarbeiten sind zum großen Teil erledigt, die Räume wurden getrocknet, der Putz wurde aufgetragen

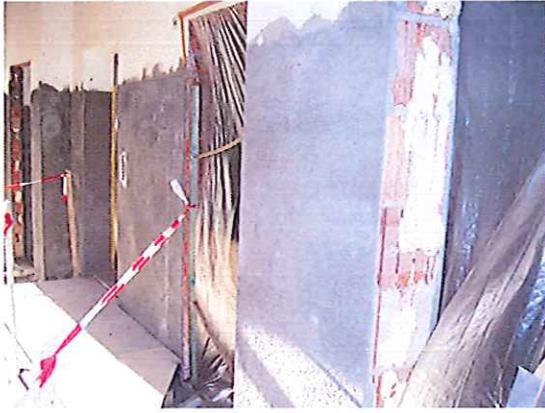
Im Haus der Familie (Kinderbetreuung) wurde der Innenputz entfernt, der Fußbodenaufbau wurde komplett zurückgebaut, die Elektroarbeiten sind zum großen Teil erledigt, die Räume wurden getrocknet, der Putz wurde aufgetragen

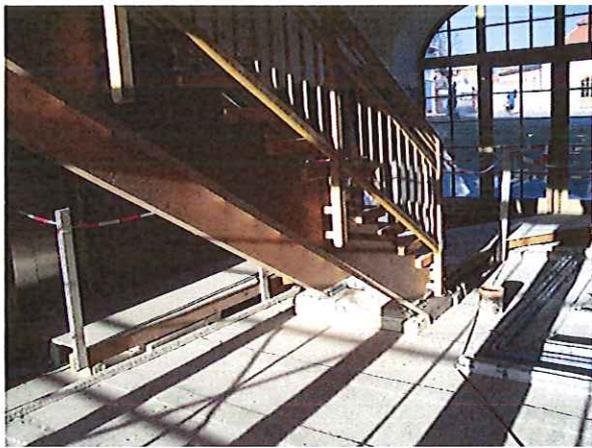
Im Haus der Familie (Eingangsbereich) wurde der Innenputz entfernt, der Fußbodenaufbau wurde komplett zurückgebaut, die Elektroarbeiten sind zum großen Teil erledigt, die Räume wurden getrocknet, der Putz wurde aufgetragen

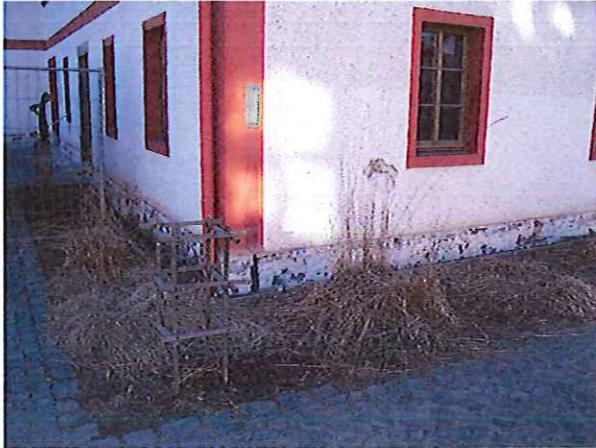
Am Haus der Familie (Westseite) wurde der Außenputz abgeschlagen

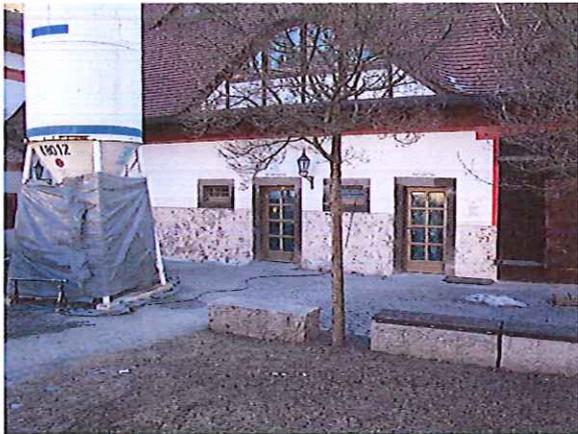
Am Gästehaus St. Franziskus (ehemalige Mühle) wurde der Außenputz abgeschlagen

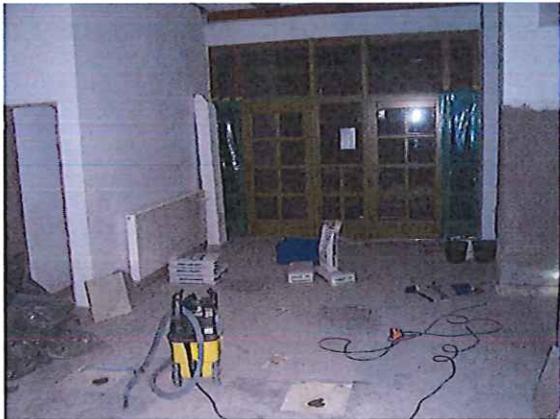
In der ehemaligen Mühlenscheune wurde der Innenputz abgeschlagen, der Fußboden und das Mauerwerk wurden getrocknet, die Elektrik wurde teilweise erneuert, der Putz wurde aufgebracht

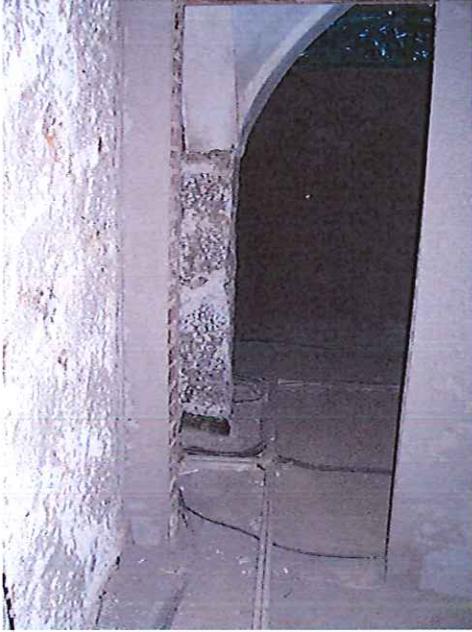
In der ehemaligen Mühlenscheune (öffentliche Toiletten) wurde der Innenputz abgeschlagen, der Fußboden wurde ausgebaut und das Mauerwerk wurde getrocknet, die Elektrik wurde teilweise erneuert, der Putz wurde aufgebracht

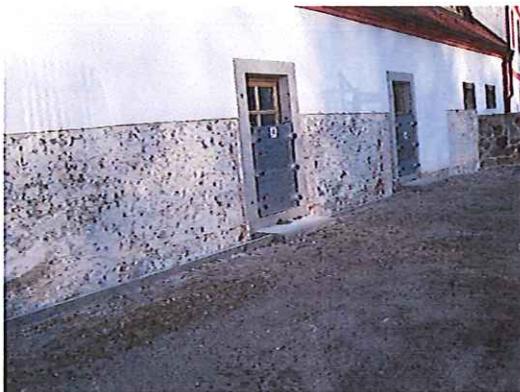
An der ehemaligen Mühlenscheune (Westseite) wurde der Außenputz abgeschlagen

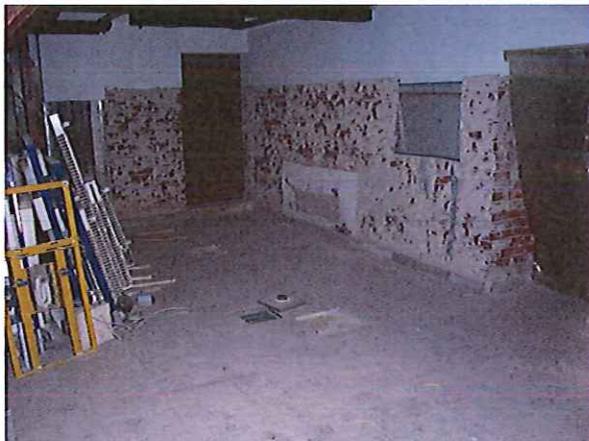
In der ehemaligen Mühle (ehemalige Dauerausstellung Energie) wurde der Innenputz abgeschlagen, der Fußboden und das Mauerwerk wurden getrocknet, die Elektrik wurde teilweise erneuert

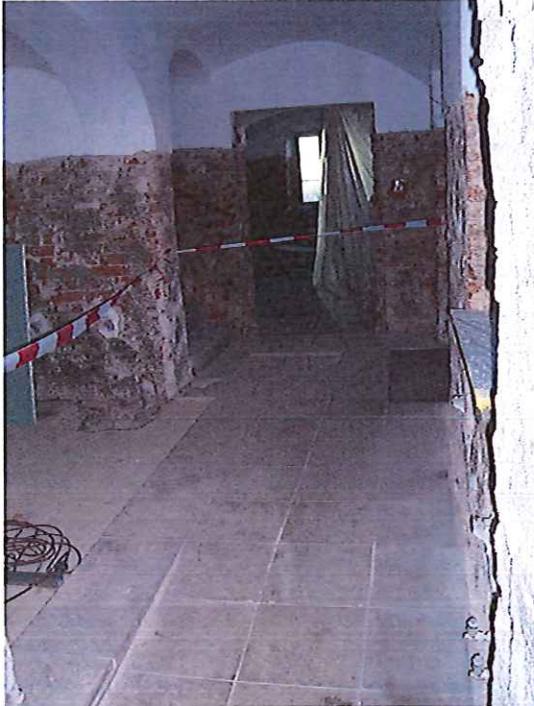
In der ehemaligen Mühle (Eingangsbereich) wurde der Innenputz abgeschlagen, der Fußboden und das Mauerwerk wurden getrocknet, die Elektrik wurde teilweise erneuert

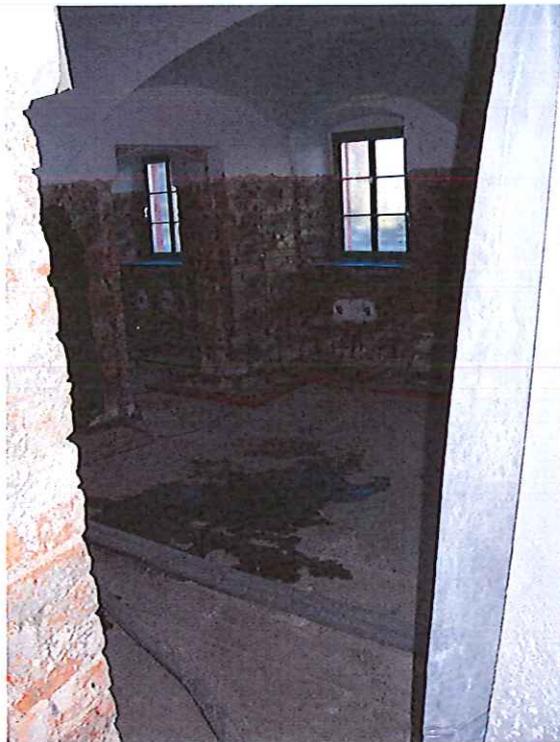
In der ehemaligen Mühle (Raum Mühlstein) wurde der Innenputz abgeschlagen, der Fußboden und das Mauerwerk wurden getrocknet, die Elektrik wurde teilweise erneuert, der Spritzwurf wurde aufgetragen

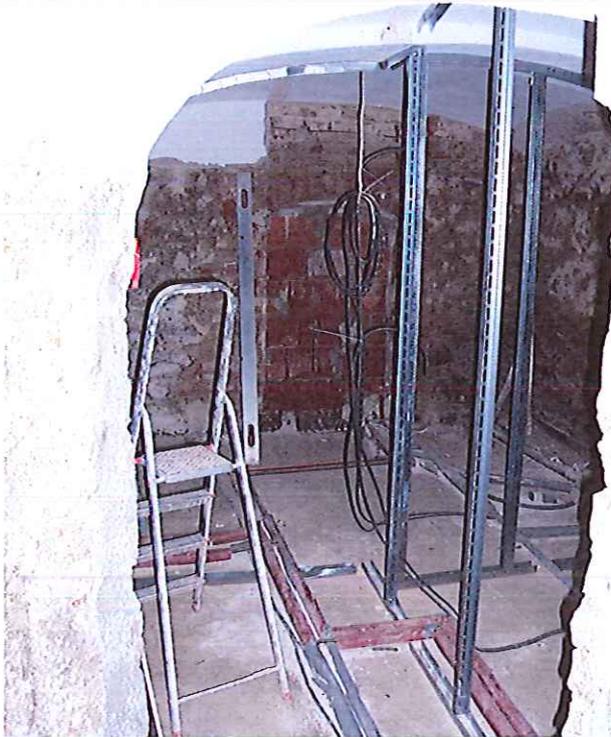
In der ehemaligen Mühle (Toiletten) wurden die Toiletten vollständig ausgebaut, der Innenputz wurde abgeschlagen, der Fußboden und das Mauerwerk wurden getrocknet, die Elektrik wurde teilweise erneuert

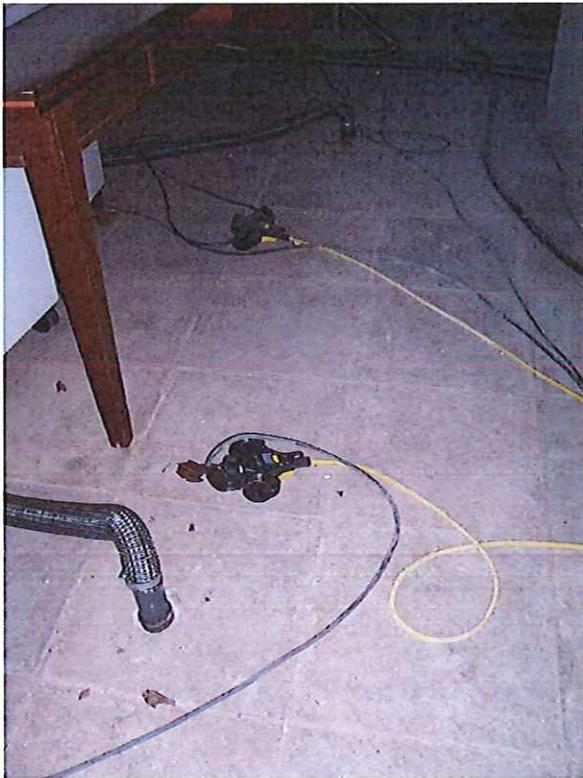
Im Haus der Familie (Seminarraum) wird der Fußboden getrocknet

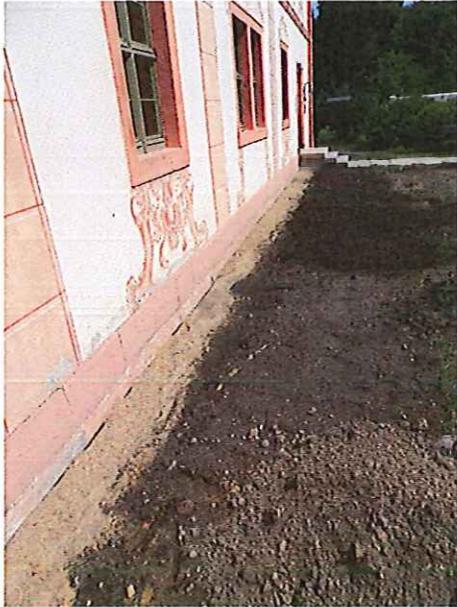
An der Südfassade des Gästehauses St. Hedwig wurde eine Drainage sowie eine Vertikalsperre gegen eindringendes Wasser angebracht

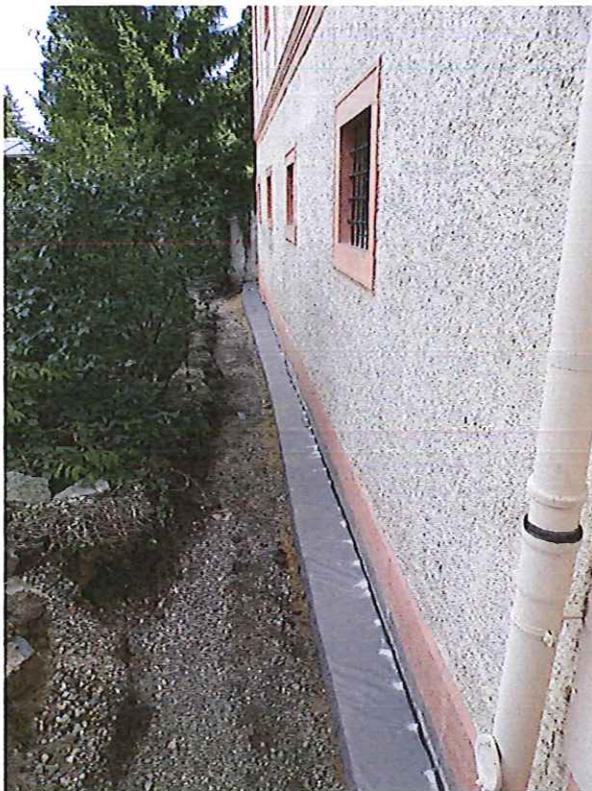
An der Nordfassade des Gästehauses St. Hedwig wurde eine Drainage sowie eine Vertikalsperre gegen eindringendes Wasser angebracht

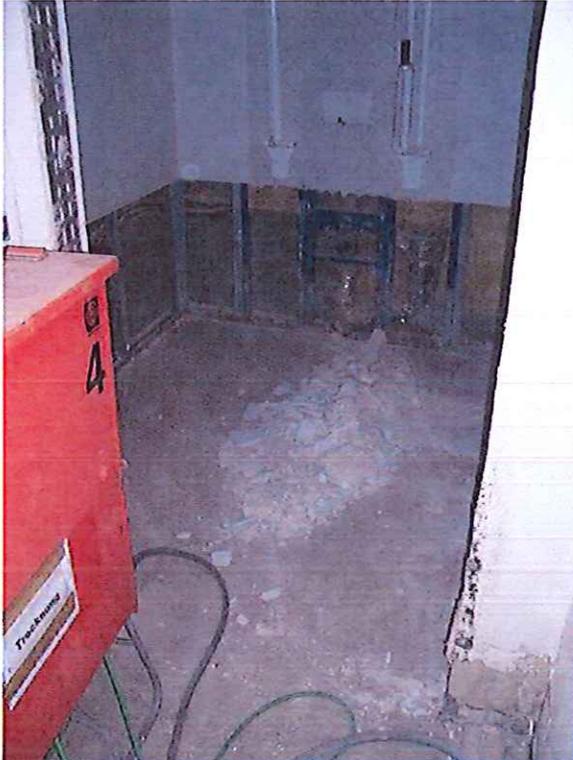
Alle Toiletten im Gästehaus St. Hedwig mussten komplett erneuert werden

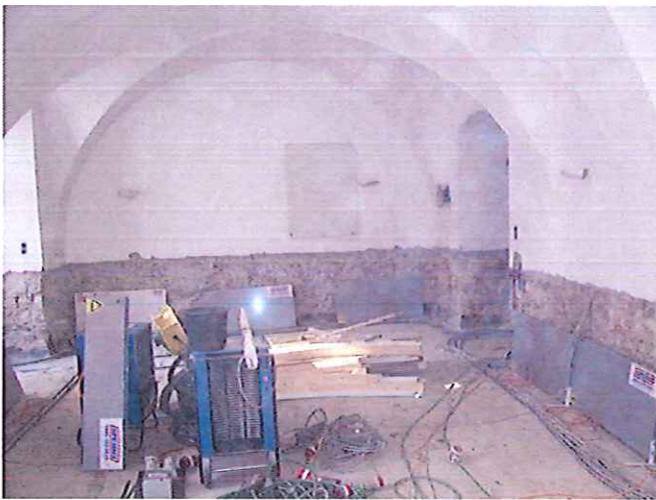
Der große Seminarraum im Gästehaus St. Hedwig musste vollständig saniert werden (Fußboden, Wände etc.)

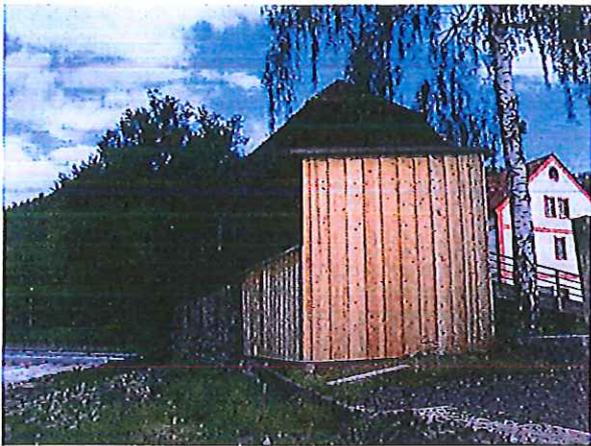
Das historische Sägewerk (hier: Nordseite) ist wieder voll funktionstüchtig

Die Beseitigung der Schäden wurde abgeschlossen. Der eingestürzte Anbau wurde ebenso repariert wie der Wasserantrieb des Sägewerks. Auch die Elektroanlagen wurden in Stand gesetzt. Das Gebäude wurde gründlich von Schlamm und Müll gereinigt.

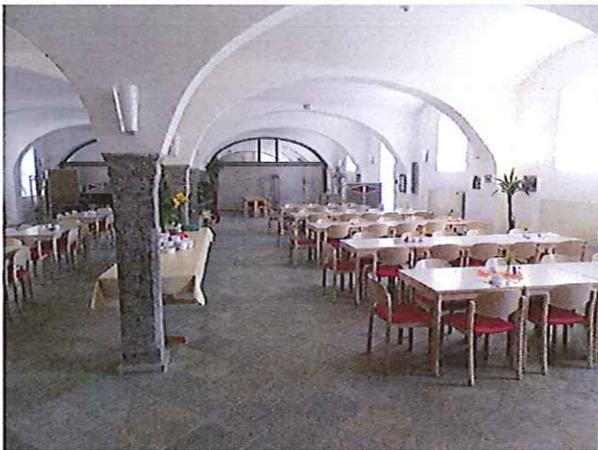
Der Speisesaal ist seit Juni 2011 wieder nutzbar

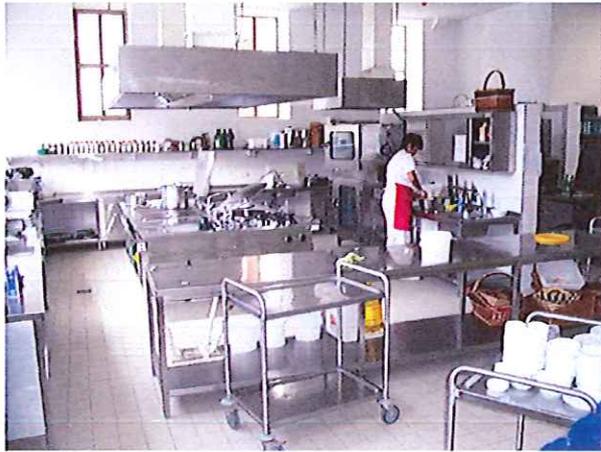
Die Küche ist seit Juni 2011 wieder in Betrieb

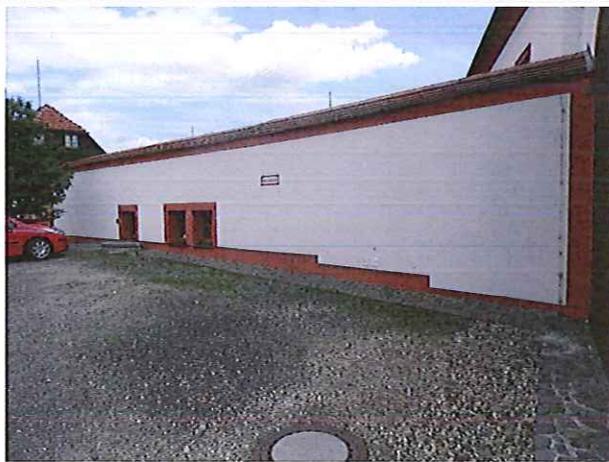
Am Anbau des Celsa-Pia-Haus wurde der Putz erneuert und die Fassade neu angestrichen

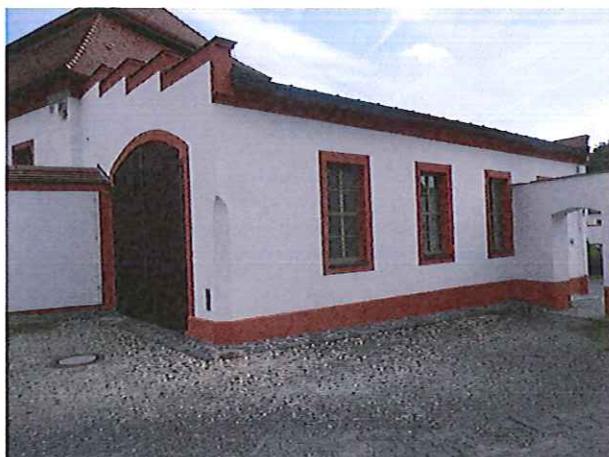
Auch von außen wurde die Küche im Celsa-Pia-Haus erneuert (Putz, Anstrich, Mauerwerkstrockenlegung etc.)

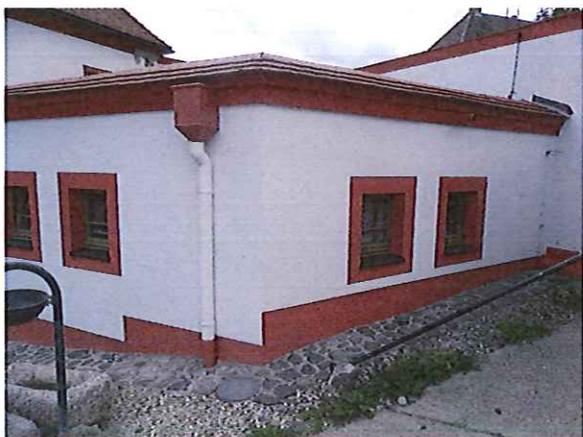
Der Anbau des Celsa-Pia-Hauses (Personaltrakt) wurde von außen erneuert (Putz, Anstrich etc.)

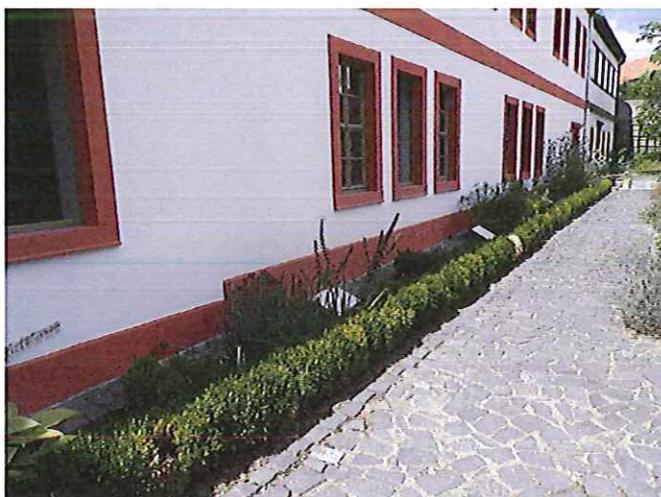
Das St. Clemens-Haus wurde im Sockelbereich von außen erneuert (Putz, Anstrich etc.)

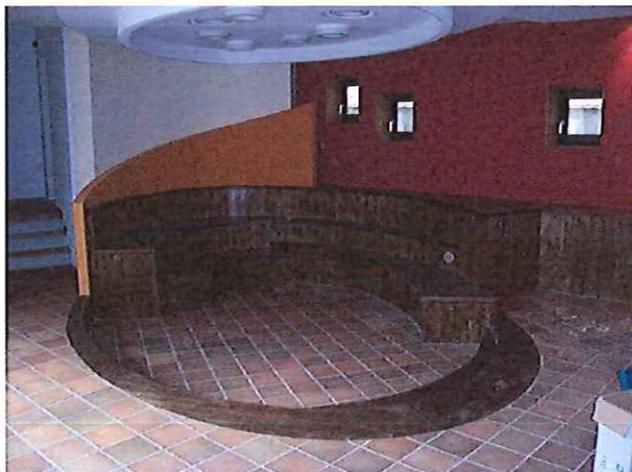
Der Eingangsbereich des St. Clemens-Haus ist wieder nutzbar

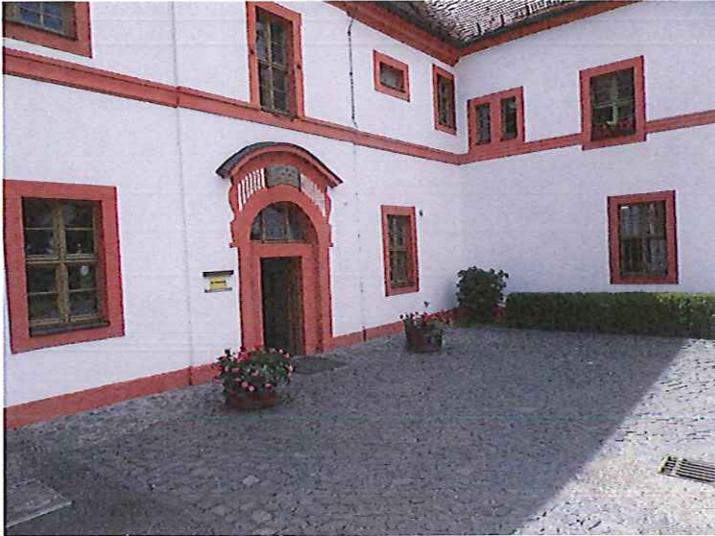
Die ehemalige Brauerei (hier Nordseite) erhielt einen neuen Putz und einen neuen Anstrich sowie ein Traufpflaster

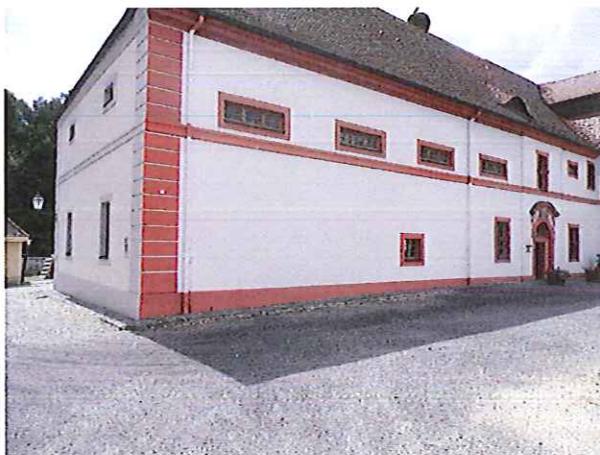
Die ehemalige Brauerei (hier Nord- und Ostseite) erhielt einen neuen Putz und einen neuen Anstrich sowie ein Traufpflaster

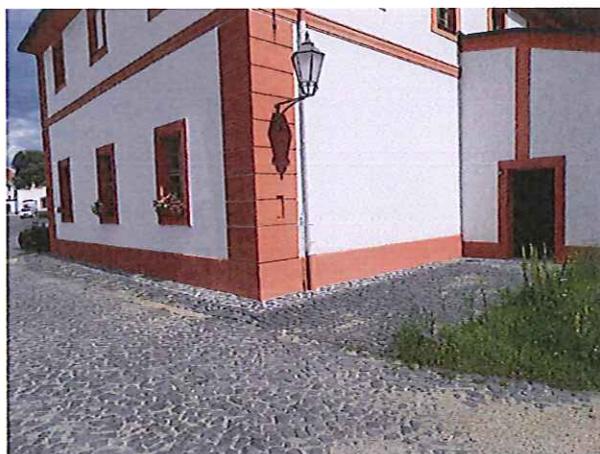
Die ehemalige Brauerei (hier Westseite) erhielt einen neuen Putz und einen neuen Anstrich sowie ein Traufpflaster

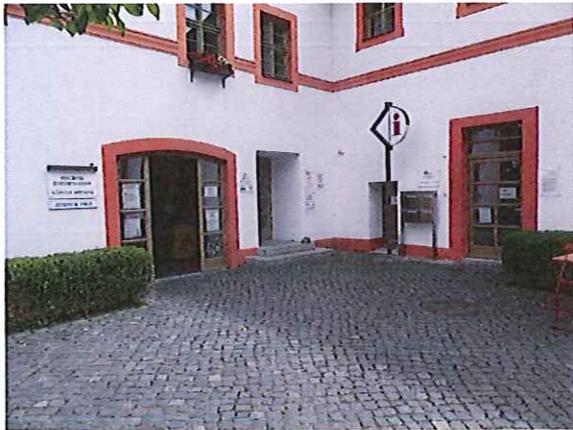
Die ehemalige Brauerei (hier Gästeempfang) erhielt einen neuen Putz und einen neuen Anstrich sowie ein Traufpflaster

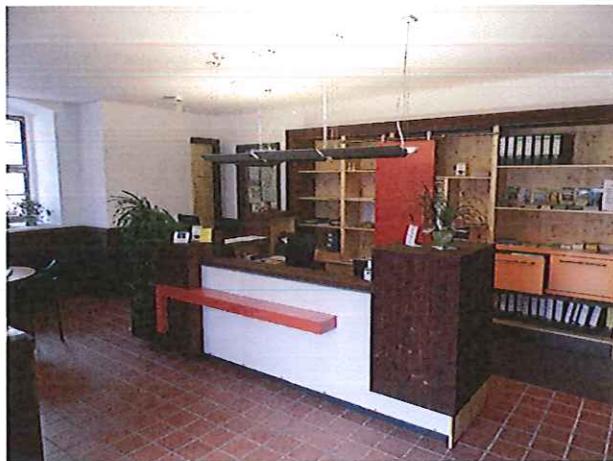
Der Gästeempfang in der ehemaligen Brauerei wurde vollständig erneuert

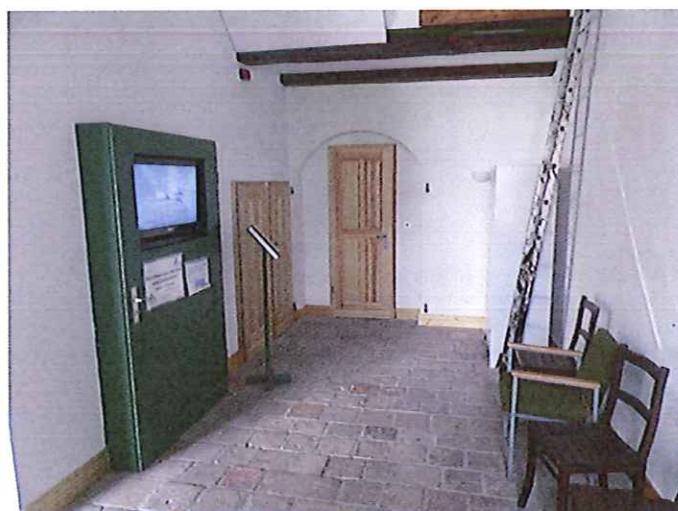
Im Vorraum der Hofkapelle wurde der Putz erneuert und neu angestrichen. Es wurden Brandschutztüren eingebaut

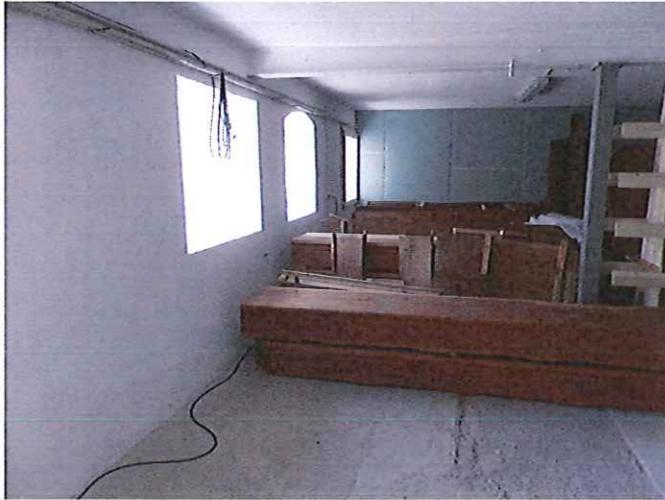
Der ehemalige Schweinestall kann nun wieder als Lager genutzt werden

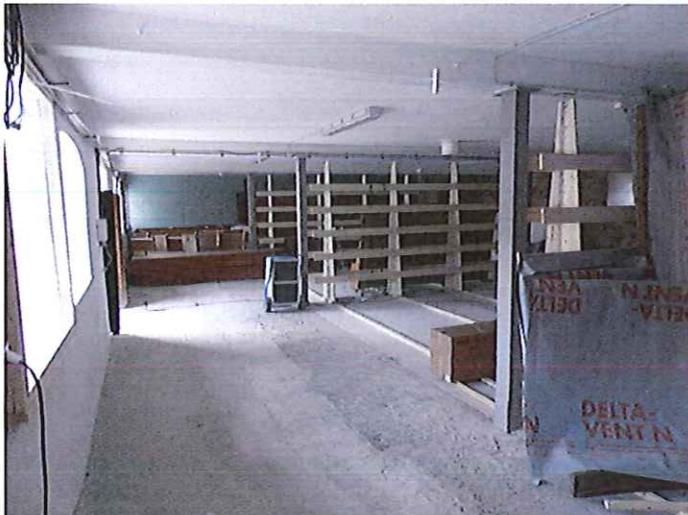
Der ehemalige Schweinestall kann nun wieder als Lager genutzt werden

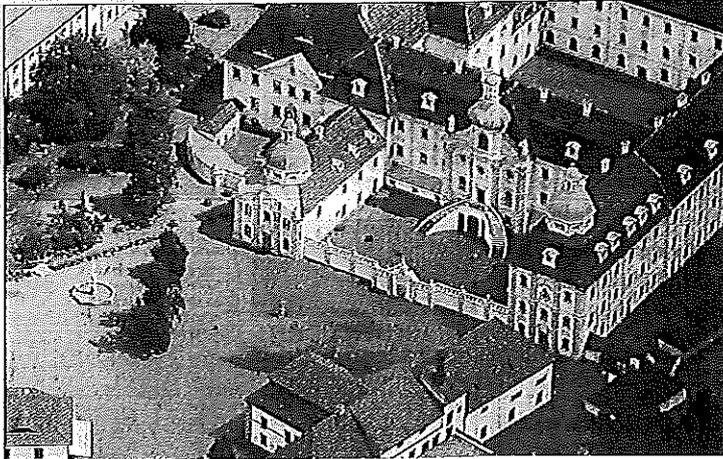
Das Kloster St. Marienthal in Ostritz war nach dem August-Hochwasser komplett vom Wasser der Neiße überspült. Bei der Beseitigung der Hochwasserschäden hilft auch die Deutsche Bundesstiftung Umwelt. Foto: SZ/Ansb
