Schlussbericht – DBU AZ 28590 / 2

## **Ganzheitliche Optimierung und Umsetzung des Neubaus der Propsteipfarrei St. Trinitatis in Leipzig als ökologisches Modellvorhaben**

Entwicklungen in den Leistungsphasen 6-9 (HOAI)

Sachstand 30.12.2015

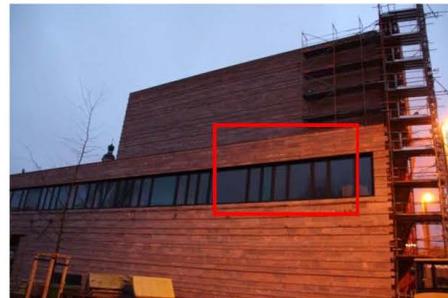
<u>Aufnahmestelle:</u> Fenster Südfassade
<u>Kommentar:</u> optimale Temperaturverteilung am Fenster/ Notentwässerungsauslauf erkennbar
<u>Empfehlung:</u> keine Verbesserung nötig

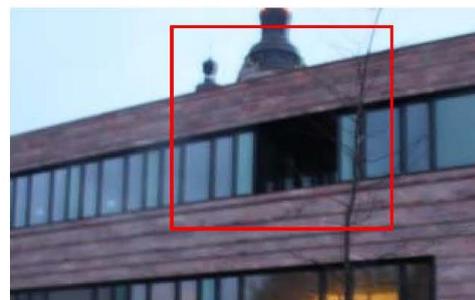
### D.2.1.3 Windgeschützte Loggia

<u>Aufnahmestelle:</u> innenliegender Balkon Südfassade
<u>Kommentar:</u> Windgeschützte Situation/ leicht erhöhte Oberflächentemperaturen
<u>Empfehlung:</u> keine Verbesserung nötig

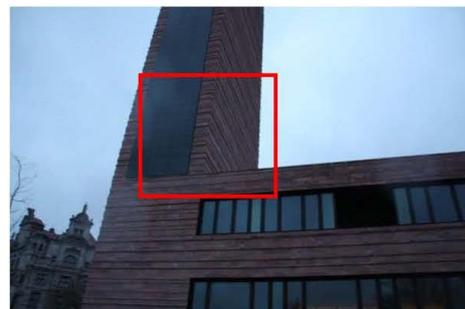
### D.2.1.5 Glockenturm

<u>Aufnahmestelle:</u> Wand Süd-Ostfassade
<u>Kommentar:</u> leicht erhöhte Oberflächentemperatur an der Wand/ Wechsel zweier Gebäudeteile/ der wärmere Teil ist ein Teil des Glockenturms, welcher nicht innerhalb der thermischen Hülle des Gebäudes liegt
<u>Empfehlung:</u> keine Verbesserung nötig

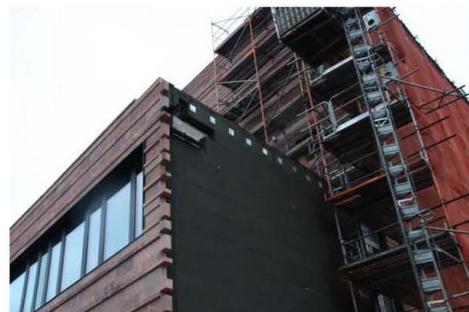
### D.2.1.6 Ostfassade

<u>Aufnahmestelle:</u> Wand Ostfassade
<u>Kommentar:</u> die Dämmung ist an diesem Bauteil noch nicht angebracht
<u>Empfehlung:</u> Fertigstellung der Dämmarbeiten

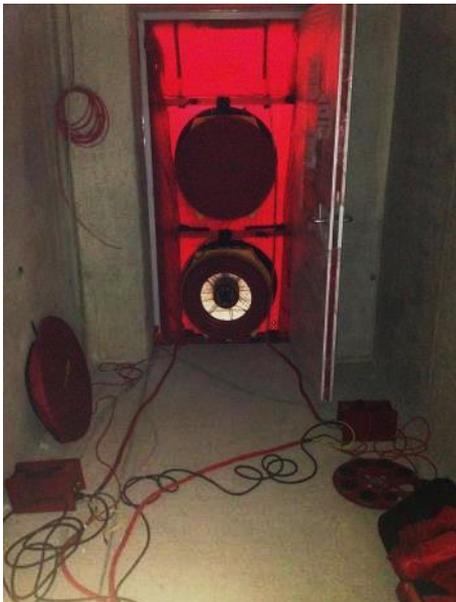
**Bild 1:** Messsystem im TRH 2 TG

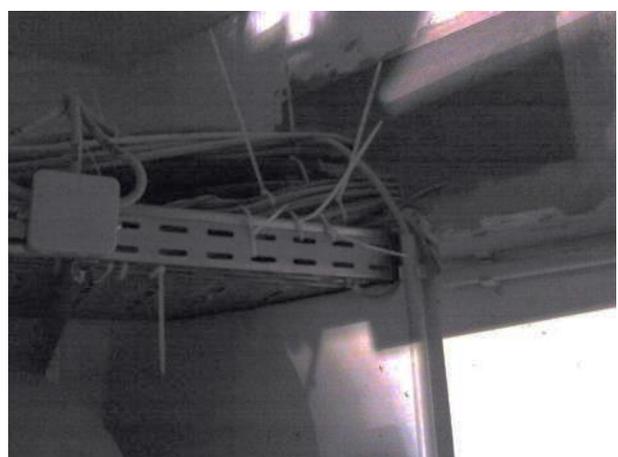
**Bild 4:** Lüftungstechnik UG

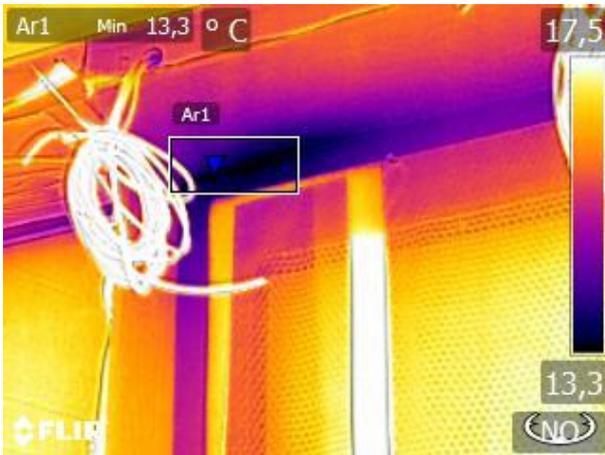
**Bild 5:** An dem Türrahmen oben links

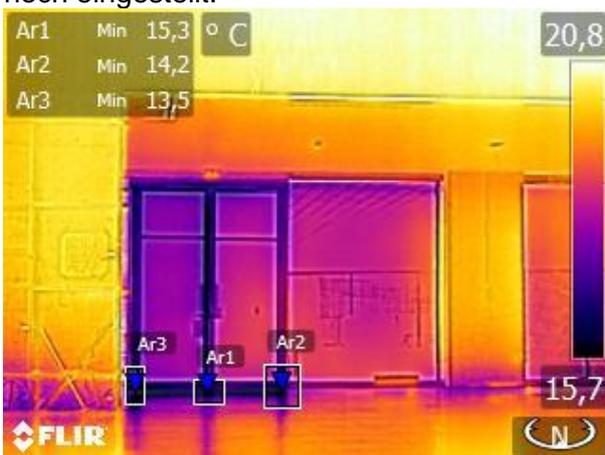
**Bild 9:** An der Türdichtung unten. Wird noch eingestellt.

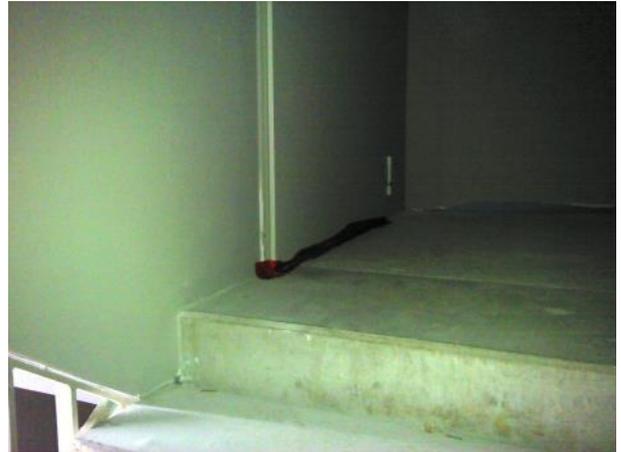
**Bild 18:** Thermische Trennung zum Glockenturm TRH 1

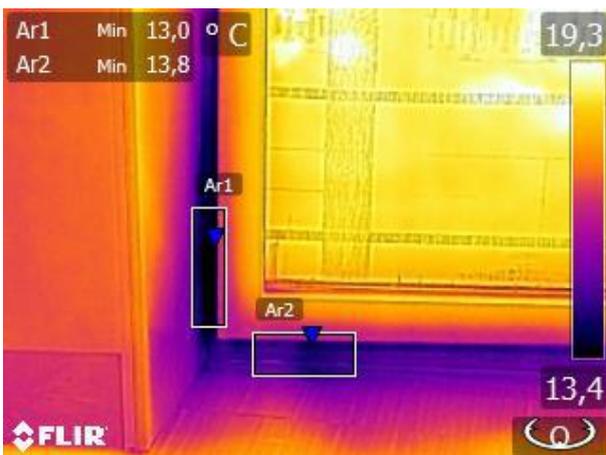
**Bild 27:** Fenster schließt nicht vollständig

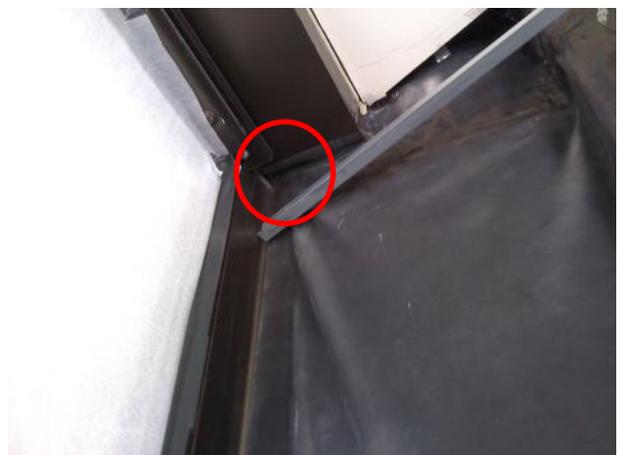
**Bild 38:** EG Achse G J

**Bild 37:** Starke Undichtheit an dem Folienanschluss zum Türrahmen oben

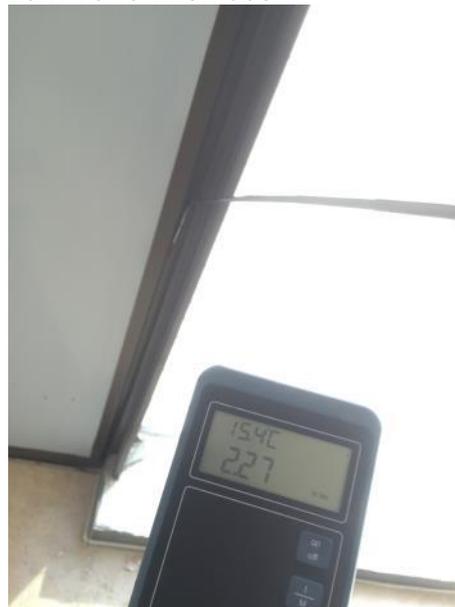
**Bild 42:** EG Achse F K an der Türdichtung

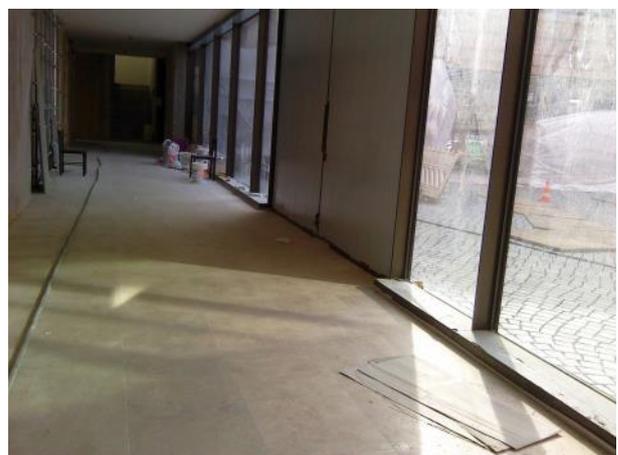
**Bild 44:** EG Achse F K

**Bild 43:** Undichtheit an der unteren Türdichtung

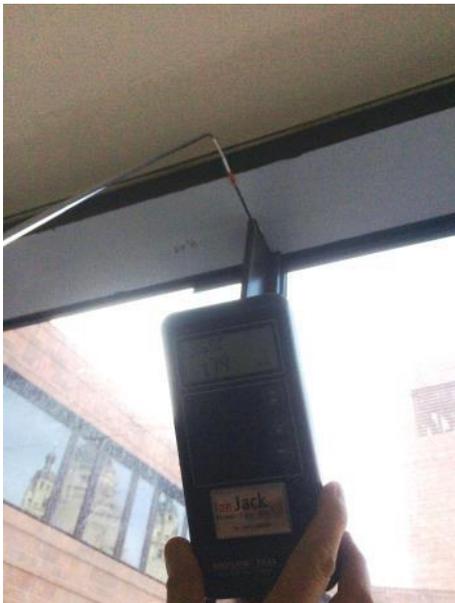
**Bild 47:** Im Bereich der Pfosten-Riegelkonstruktion Achse F

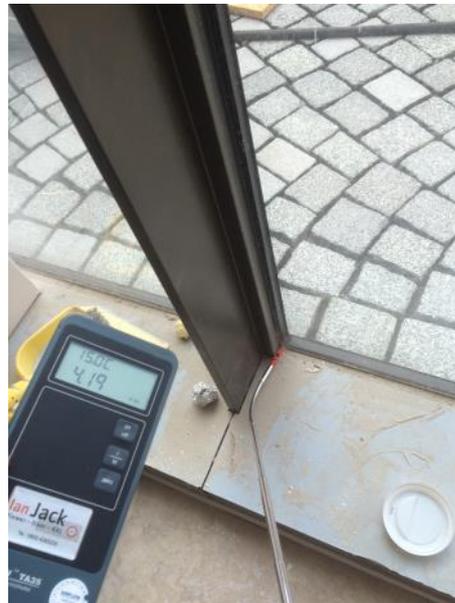
**Bild 48:** Im Bereich der Pfosten-Riegelkonstruktion Achse F

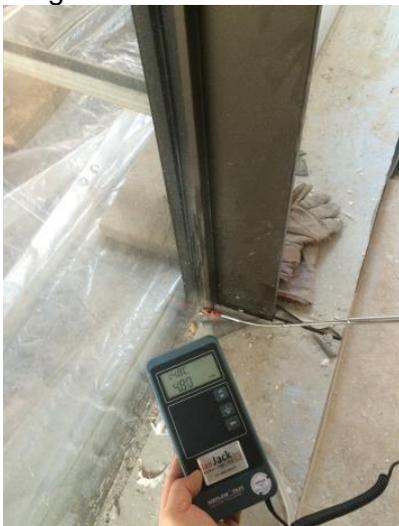
**Bild 49:** Im Bereich der Pfosten-Riegelkonstruktion Achse F

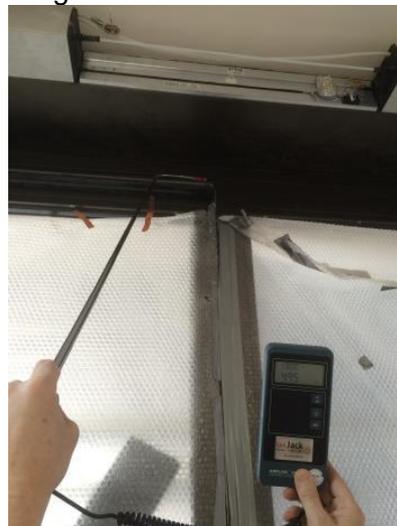
**Bild 50:** EG-2.06 Achse F. Tür noch nicht eingestellt

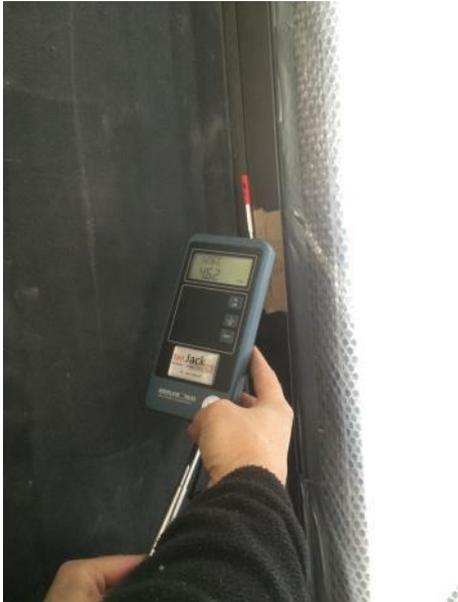
**Bild 51:** Im Bereich der Pfosten-Riegelkonstruktion Achse F EG-2.06

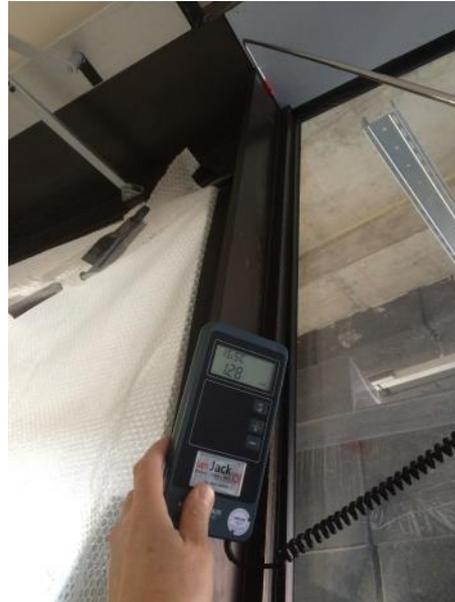
**Bild 52:** Im Bereich der Pfosten-Riegelkonstruktion Achse F EG-2.06

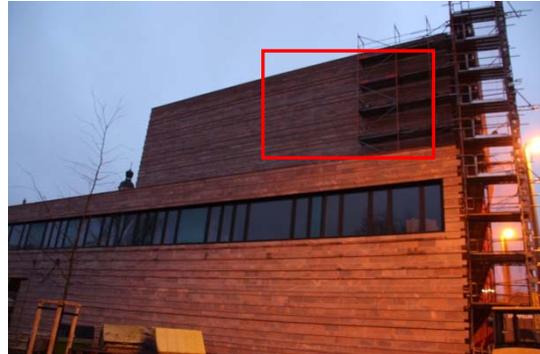
<u>Aufnahmestelle:</u> Wand Südfassade
<u>Kommentar:</u> optimale Temperaturverteilung an der Wand
<u>Empfehlung:</u> keine Verbesserung nötig

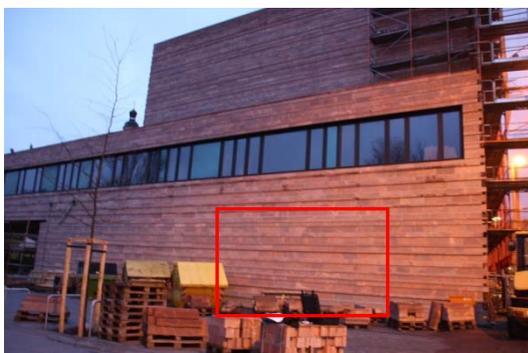
<u>Aufnahmestelle:</u> Wand Südfassade
<u>Kommentar:</u> optimale Temperaturverteilung an der Wand
<u>Empfehlung:</u> keine Verbesserung nötig

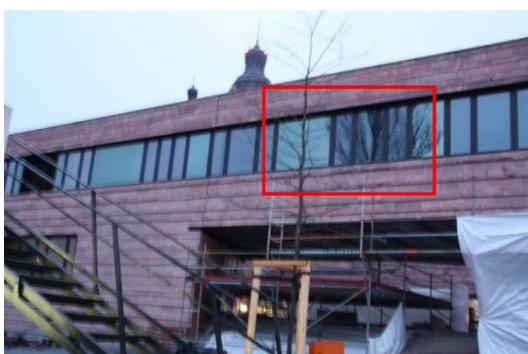
<u>Aufnahmestelle:</u> Fenster Südfassade
<u>Kommentar:</u> optimale Temperaturverteilung am Fenster
<u>Empfehlung:</u> keine Verbesserung nötig

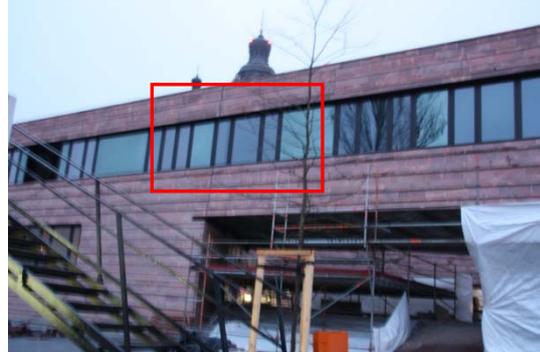
<u>Aufnahmestelle:</u> Fenster Südfassade
<u>Kommentar:</u> optimale Temperaturverteilung am Fenster
<u>Empfehlung:</u> keine Verbesserung nötig

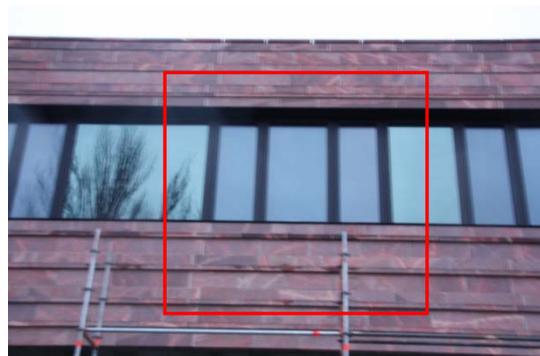
<u>Aufnahmestelle:</u> Fenster Südfassade
<u>Kommentar:</u> optimale Temperaturverteilung am Fenster
<u>Empfehlung:</u> keine Verbesserung nötig

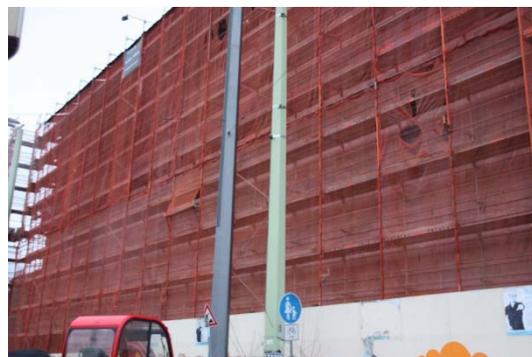
<u>Aufnahmestelle:</u> Wand Ostfassade
<u>Kommentar:</u> Baugerüst an Ostfassade
<u>Empfehlung:</u> keine Bewertung möglich

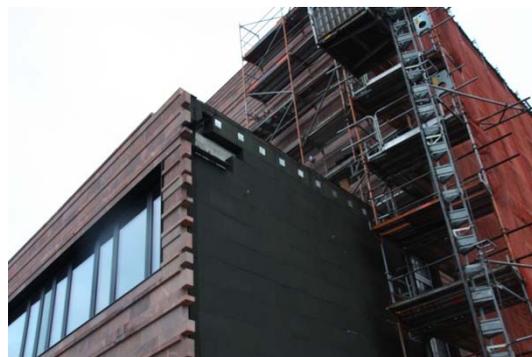
<u>Aufnahmestelle:</u> Wand Ostfassade
<u>Kommentar:</u> die Dämmung ist an diesem Bauteil noch nicht angebracht
<u>Empfehlung:</u> Fertigstellung der Dämmarbeiten

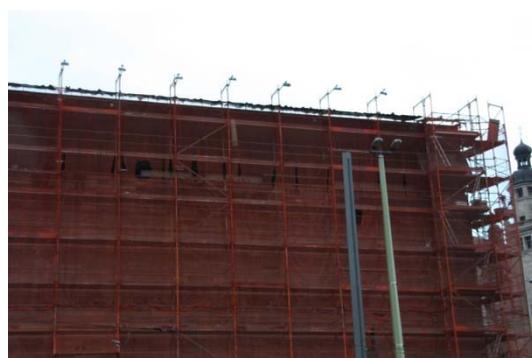
<u>Aufnahmestelle:</u> Wand Ostfassade
<u>Kommentar:</u> die Dämmung ist an diesem Bauteil noch nicht fertig angebracht
<u>Empfehlung:</u> Fertigstellung der Dämmarbeiten
