Bericht HAL 29/2013

Entwicklung und modellhafte Anwendung eines innovativen Sanierungskonzepts für die beiden anthropogen umweltgeschädigten Beton-Monumentalskulpturen an der Hallenser Giebichensteinbrücke (AZ 28615)

Abschlussbericht

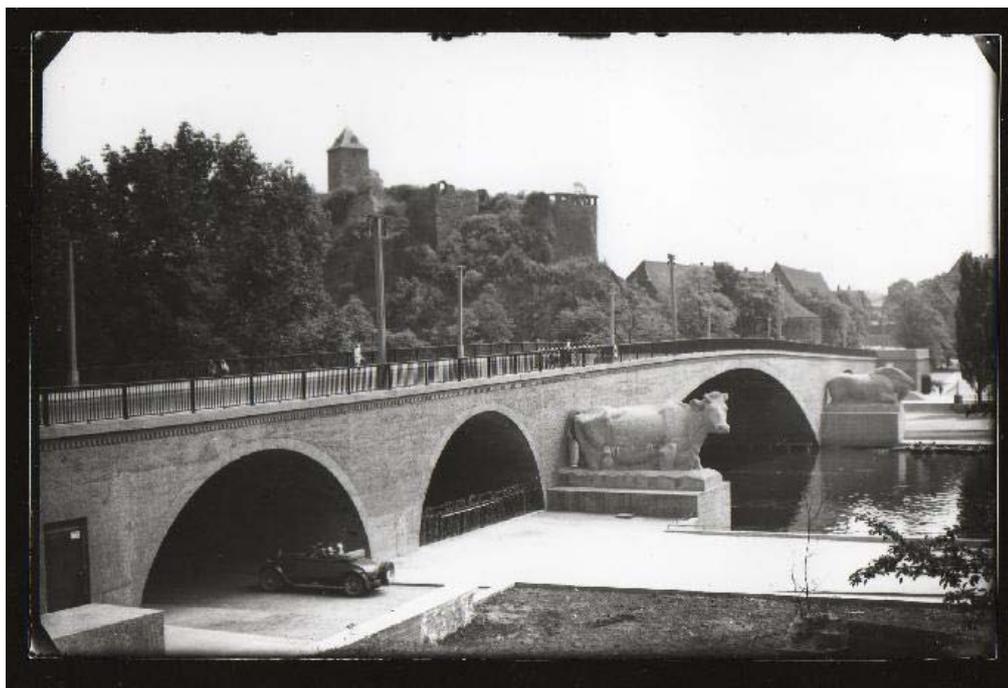
Abb. 10: Die erste Aufnahme der komplett fertig gestellten Brücke mit den beiden Tieren in der Zeit zwischen 1929 und 1932 entstanden; die weißen Sinterfahnen sind an der Kuh bereits zu sehen (Finsler, Stiftung Moritzburg)

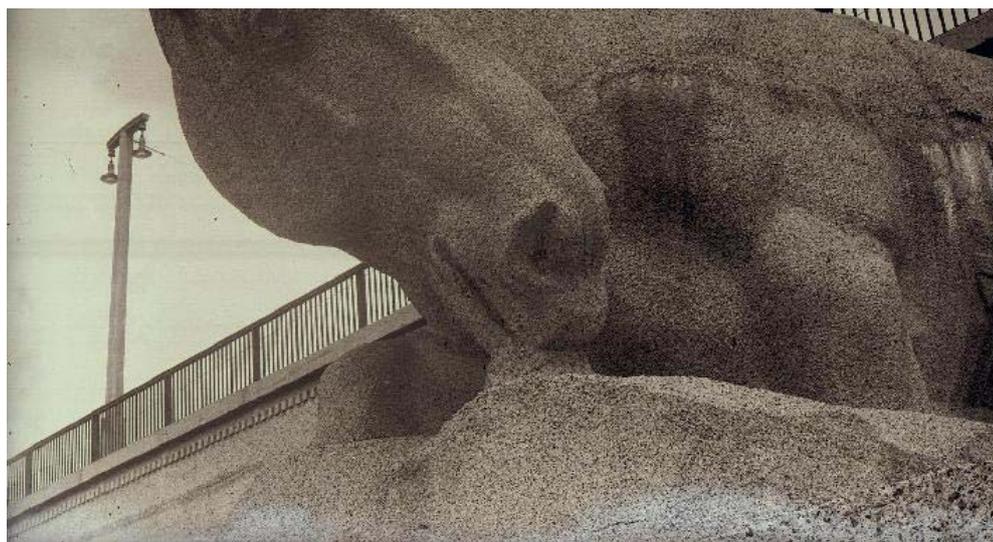
Abb. 11: Austritt einer weißen Sinterfahne und zusätzlich einer braunen Substanz (Stadtarchiv, Annemarie Giegold-Schilling, vermutlich zwischen 1930 und 1932, als sie bei Finsler studierte)

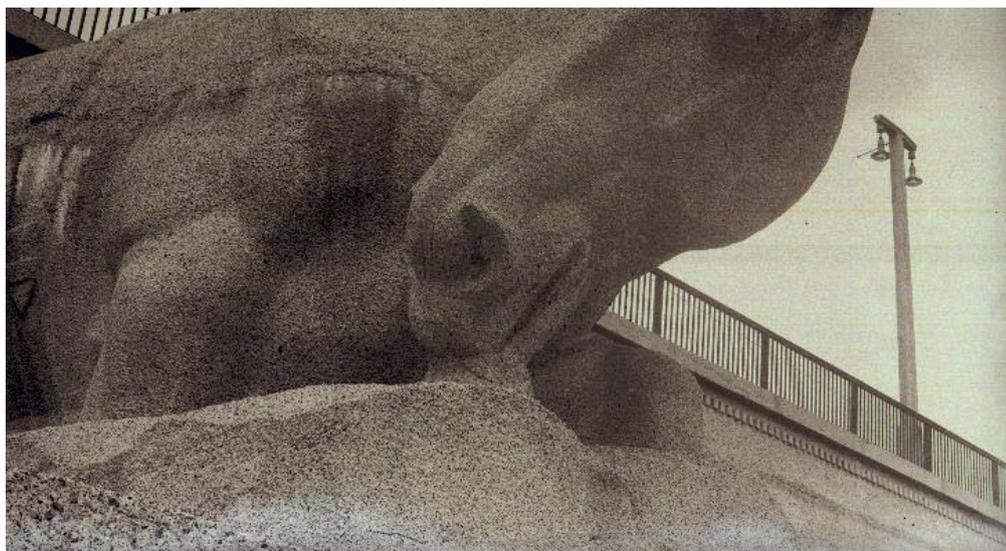
Abb. 12: Es ist ebenfalls eine deutliche Stampffuge zu sehen, aus der Material austritt. Hier gab es vermutlich eine größere Pause im Stampfen, eventuell, weil nun der Kopf gestampft wurde, der keine waagerechten Fugen aufweist, sondern seiner Form entsprechend gesondert verdichtet wurde. Der Kopf der Kuh entstand wohl ebenso; die Qualität beider Köpfe ist ungleich besser als die der Körper, es gibt interessanterweise keine Fehlstellen (Giegold-Schilling, Stadtarchiv)

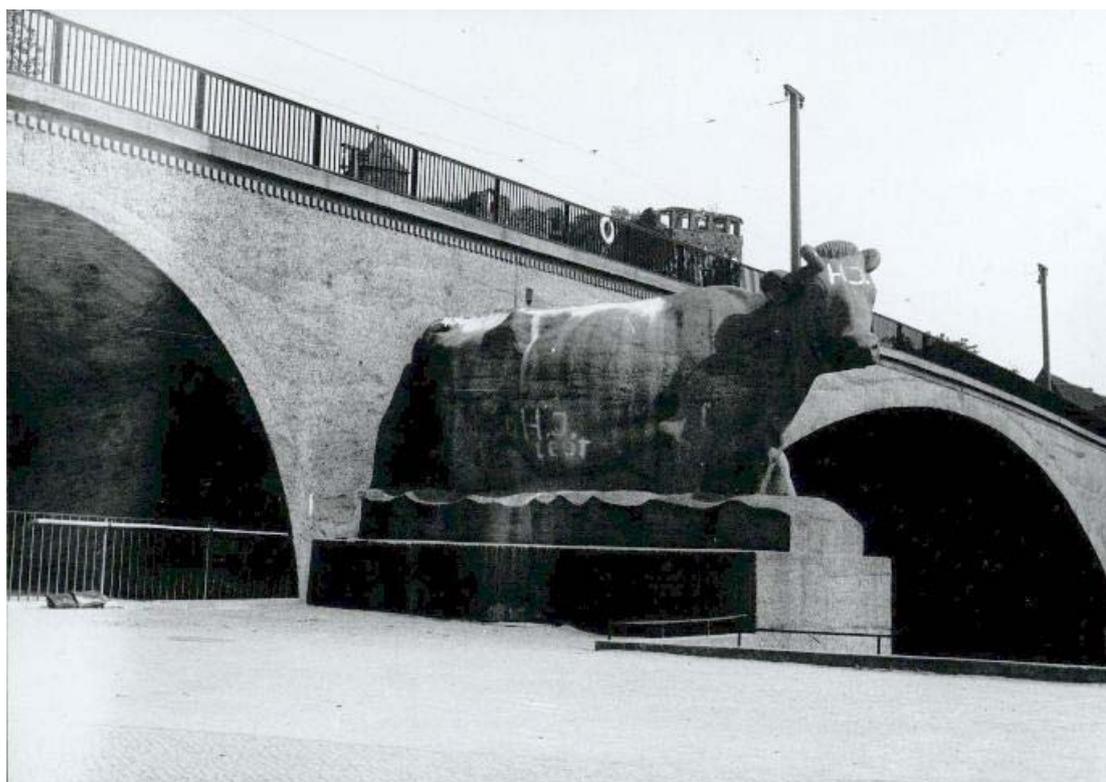
Abb. 13: Wohl vor 1933 wurden die Skulpturen erneut politisch genutzt, diesmal um zu verkünden, dass die HJ, Hitlers Jugendorganisation lebt; die porösen waagerechten Fehlstellen markieren sich als dunkle Streifen (Strauch, Stadtarchiv)

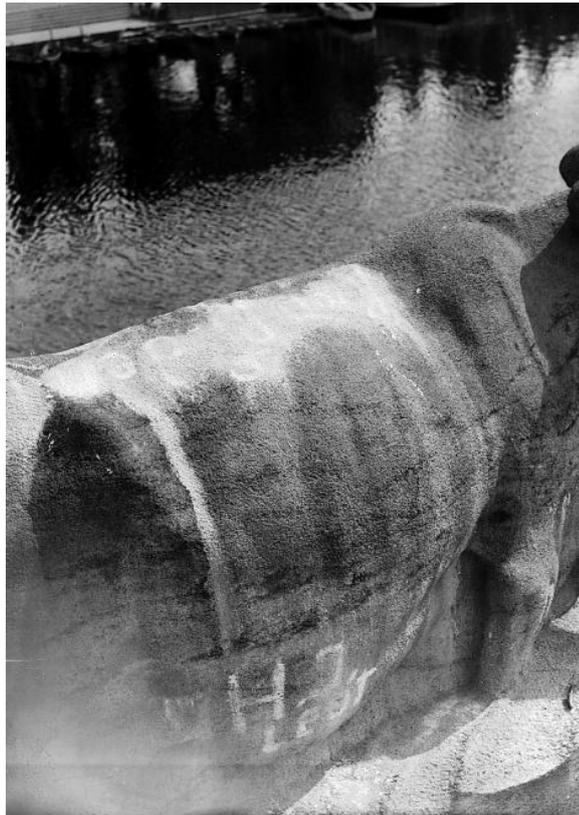
Abb. 14: Hier sind neben den Schmierereien die sehr ungleichmäßig gestampften Schichten sehr genau zu sehen (Strauch, Stadtarchiv)

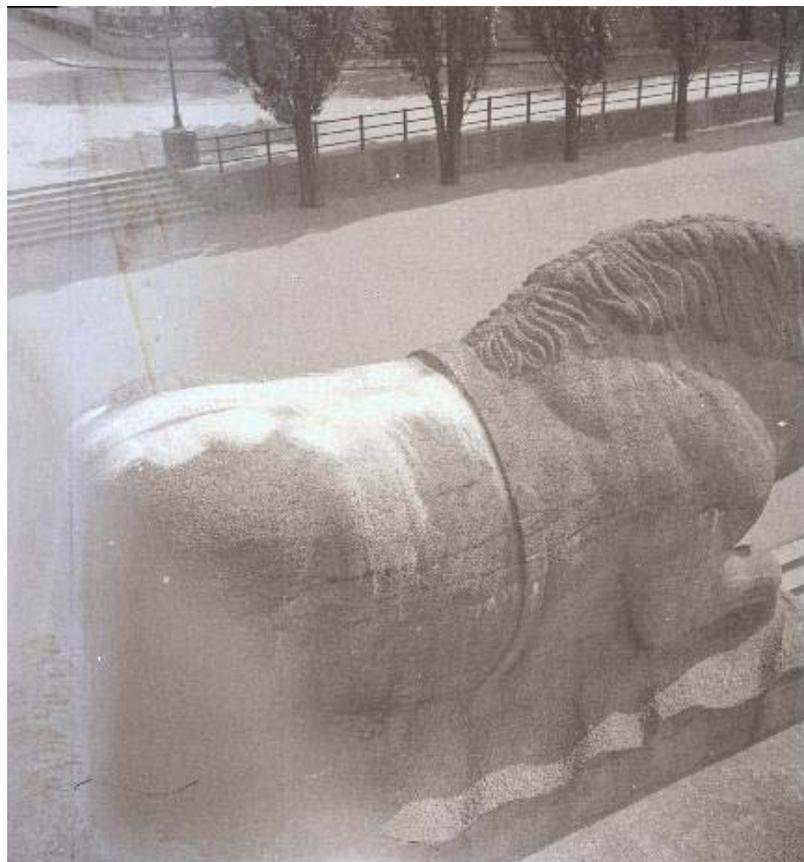
Abb. 15: Auch hier markieren sich die Fehlstellen, die vom Stampfen herrühren als dunkle Streifen (Strauch, Stadtarchiv)

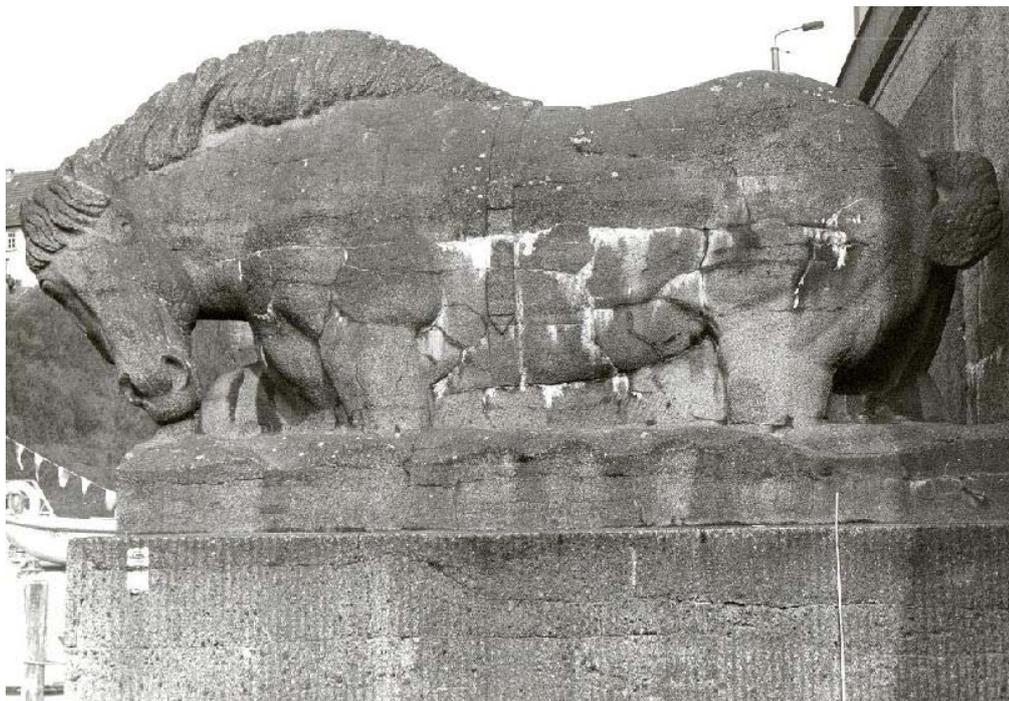
Abb. 23: Vor der Restaurierung (1993); erst jetzt sind auch senkrechte Risse deutlich zu sehen (Reichenbach)

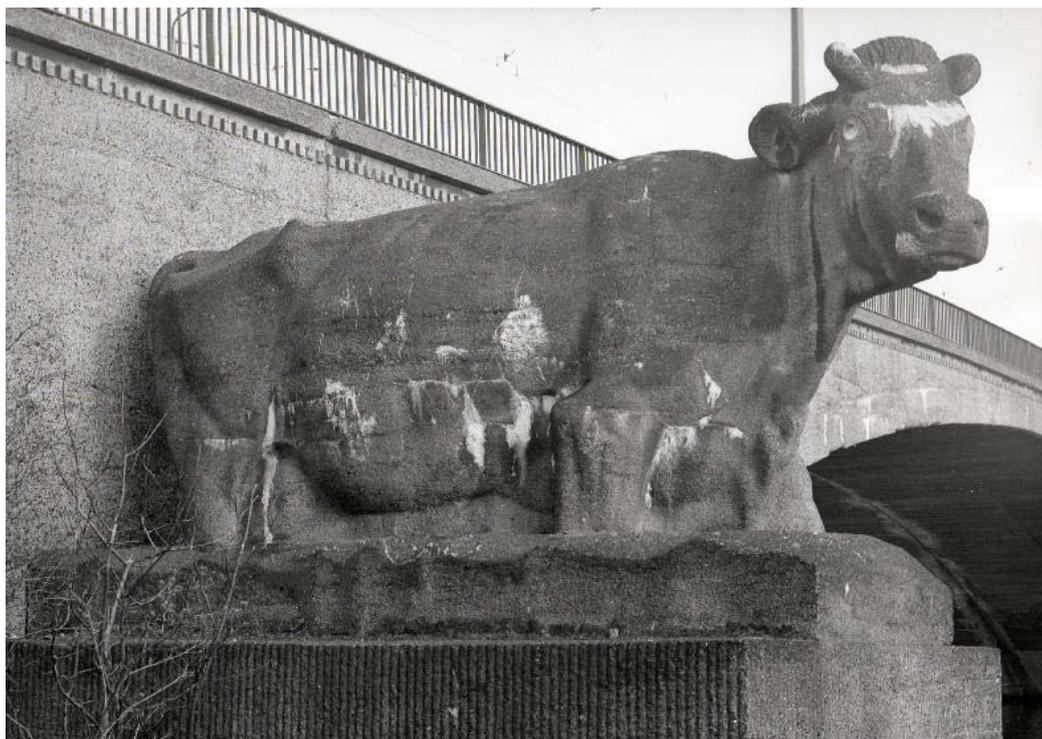
Abb. 26: 1993; Ungefähr die Hälfte der weißen Flächen sind Farbschmierereien (Reichenbach)

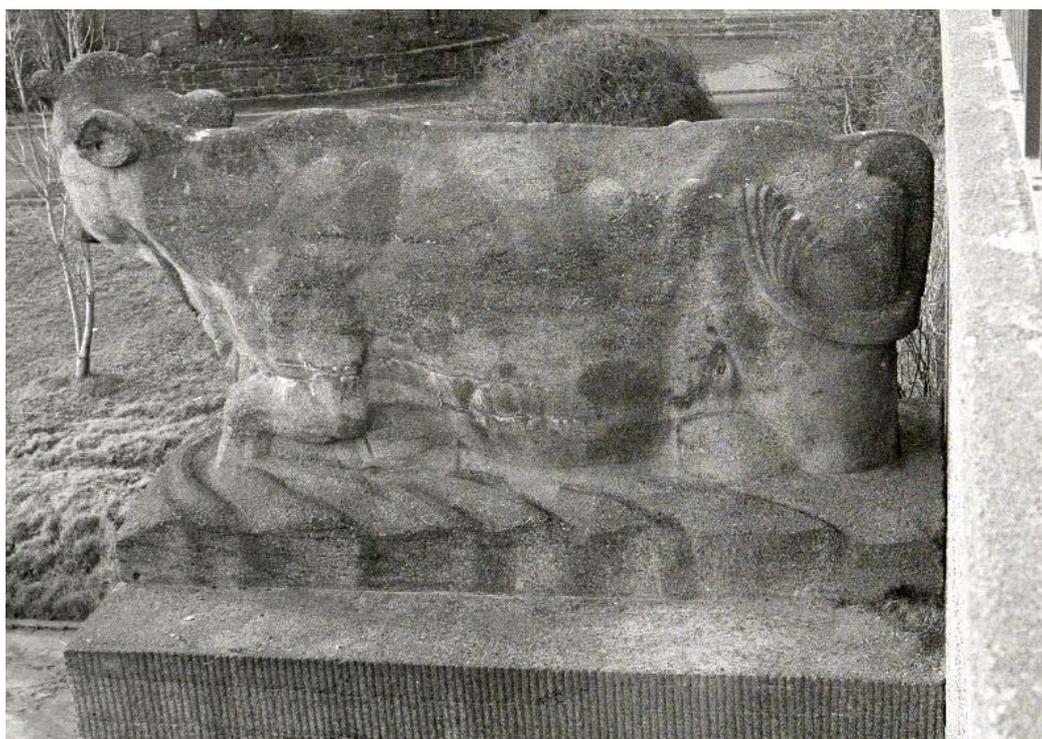
Abb. 27: 1993; Die großflächige Verwitterung der Oberfläche ist hier deutlich zu sehen. Die Kuh ist, das kann man nun deutlich sehen, viel schlechter gestampft als das Pferd; der Rohblock für die Kuh ist wohl vor dem des Pferdes gestampft worden, wie auch die steinmetzmäßige Überarbeitung zuerst geschah. Leider gibt es keine Aufnahmen der Betonskulpturen nach der Sanierungsmaßnahme 1995 (Reichenbach)

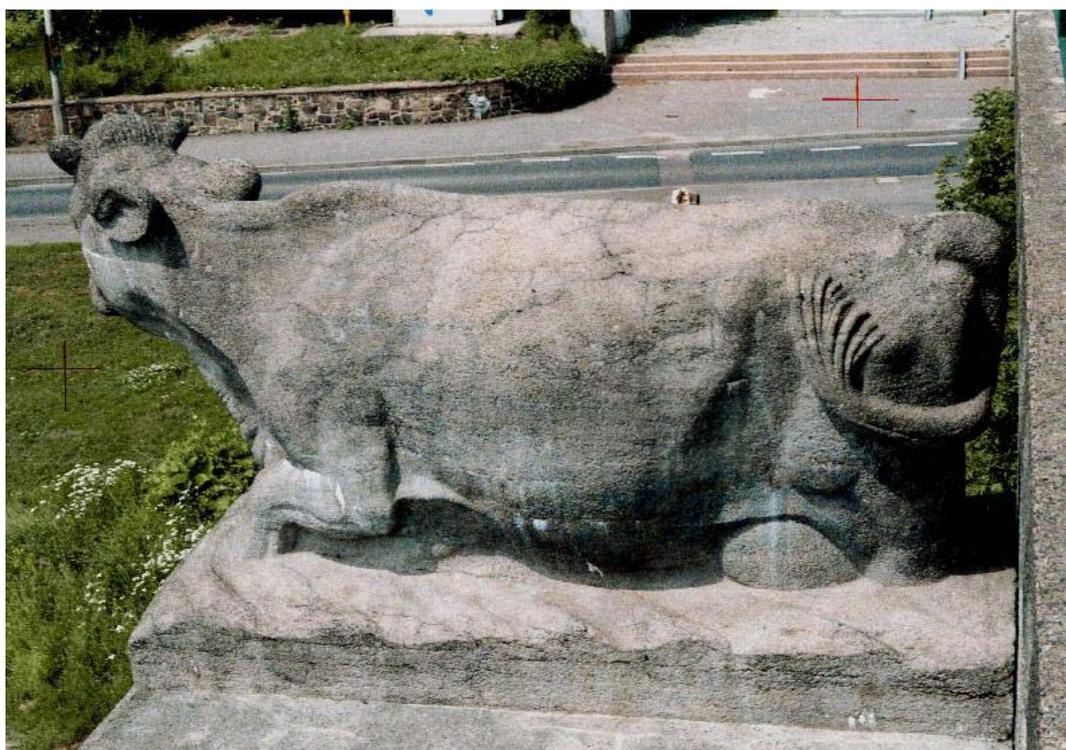
Abb. 32: Zustand 2010; Das Rissnetz auf dem Rücken ist seit 1995 deutlich dichter geworden (Reichenbach)

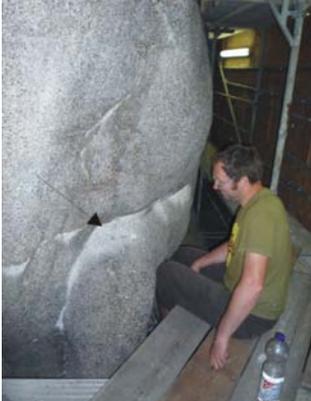
Position	Abbildungen der Rissmonitore	
Kuh, Messpunkt 3, linkes Vorderbein, versinterter Riss (Monitor abgenommen)

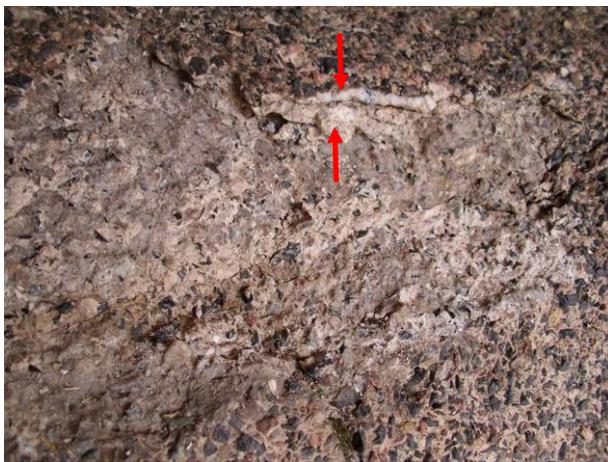
Eine deutliche Ausnahme bilden die Risse im Bereich des Rückens der Kuh. Dieser fällt schon rein äußerlich durch eine Schalenbildung auf. Größere Schalen liegen hier hohl oder sind bereits abgelöst. Dieser Umstand spiegelt sich auch bei den Ultraschallmessungen wider. Selbst bei augenscheinlich intakten Bereichen ist eine Ankopplung mit Ultraschall nur schwierig bzw. unter starkem Druck der Messköpfe möglich. Das deutet auf eine flächenhafte Diskontinuität parallel zur Oberfläche hin. Auffällig ist auch, dass exponierte Strukturen, wie z.B. der Widerrist am Rücken der Kuh aufgrund der Spannungen vollständig durchgerissen sind. Hier sind weitaus größere Risstiefen zu beobachten.

Abb. 70: Halle, Giebichensteinbrücke, Kuh, Rücken, Abschalungen, Markierung des beprobten Bereichs

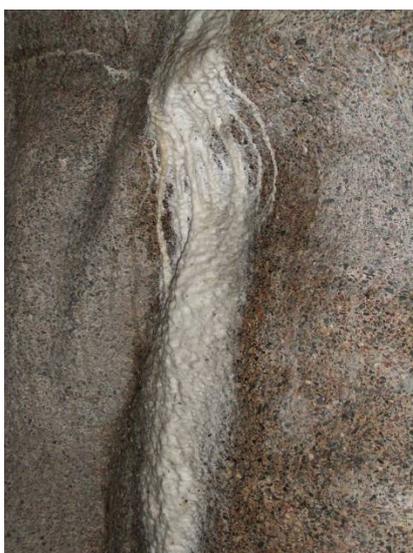
Die RFA-Analyseergebnisse einer Mischprobe der aus Rissen austretenden Weißschleier und Krusten (siehe Abb. 82), allgemein auch als Kalksinter bezeichnet, lassen auf Calciumcarbonat als Hauptphasenbestand schließen. Deutliche Kaliumgehalte, die auf AKR-Gele hinweisen, konnten nicht festgestellt werden. Für die RFA-Analysen wurden zwei Proben hergestellt und jede Probe von beiden Seiten gemessen. Aus den Ergebnissen wurde ein Mittelwert berechnet.

Abb. 82: 1Kuh, Straßenseite, Austritt von Feuchte, ausgewaschenes Bindemittel, nach RFA-Analysen Calcit CaCO_3 (CaO: 56,03 Ma.-%, CO_2 : 43,97 Ma.-%)

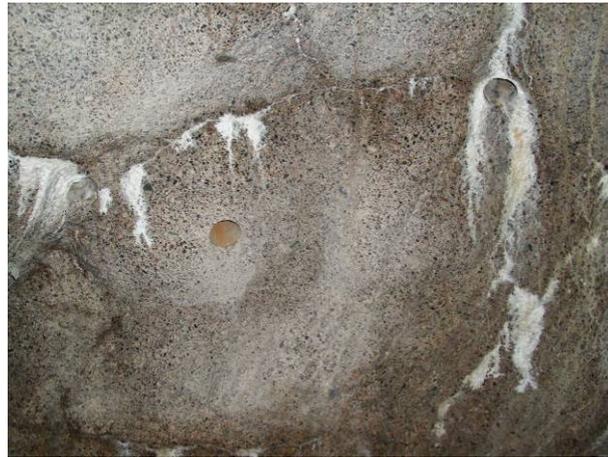
Abb. 83: 2Pferd, Nordseite, Bauchbereich, Bohrkernentnahme

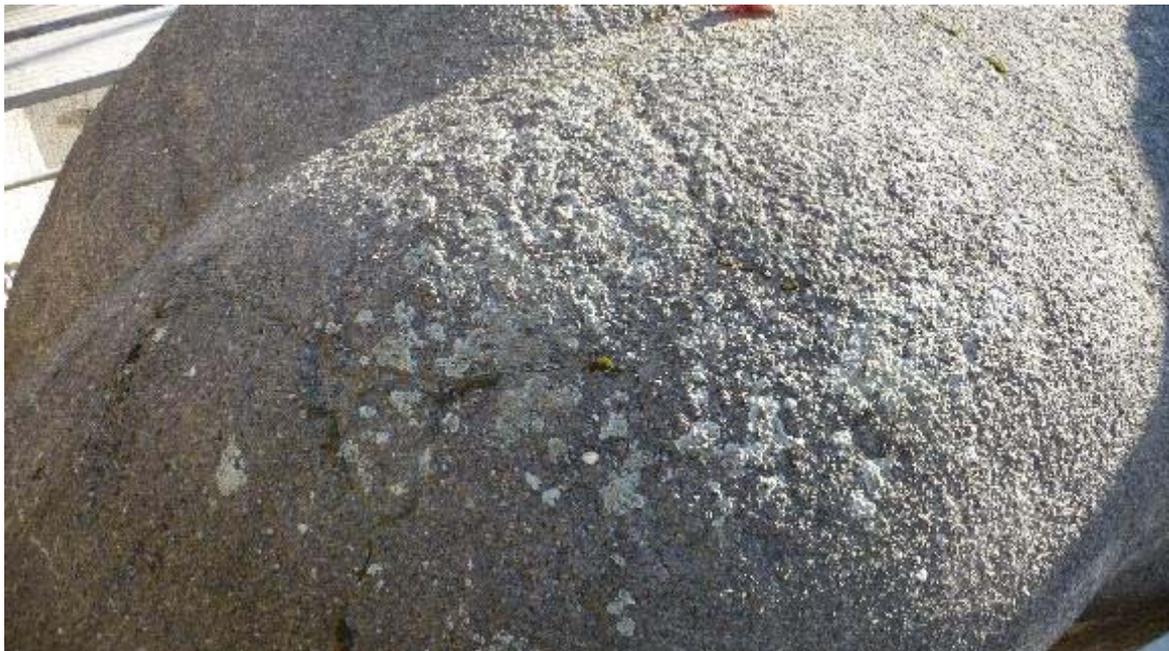
Abb. 112: Pferderücken mit Moos und Flechten, d. h. Betonoberfläche, die schon so weit entfestigt war, dass sich Kleinorganismen darauf entwickeln konnten

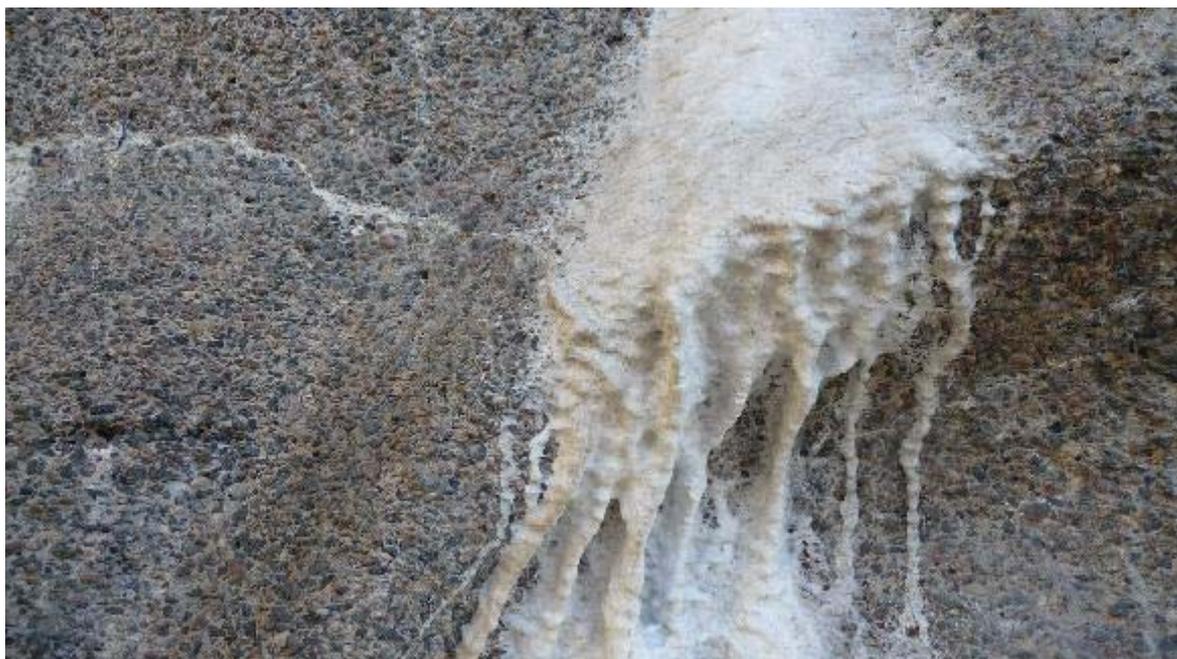
Abb. 113: Massive Sinterschicht

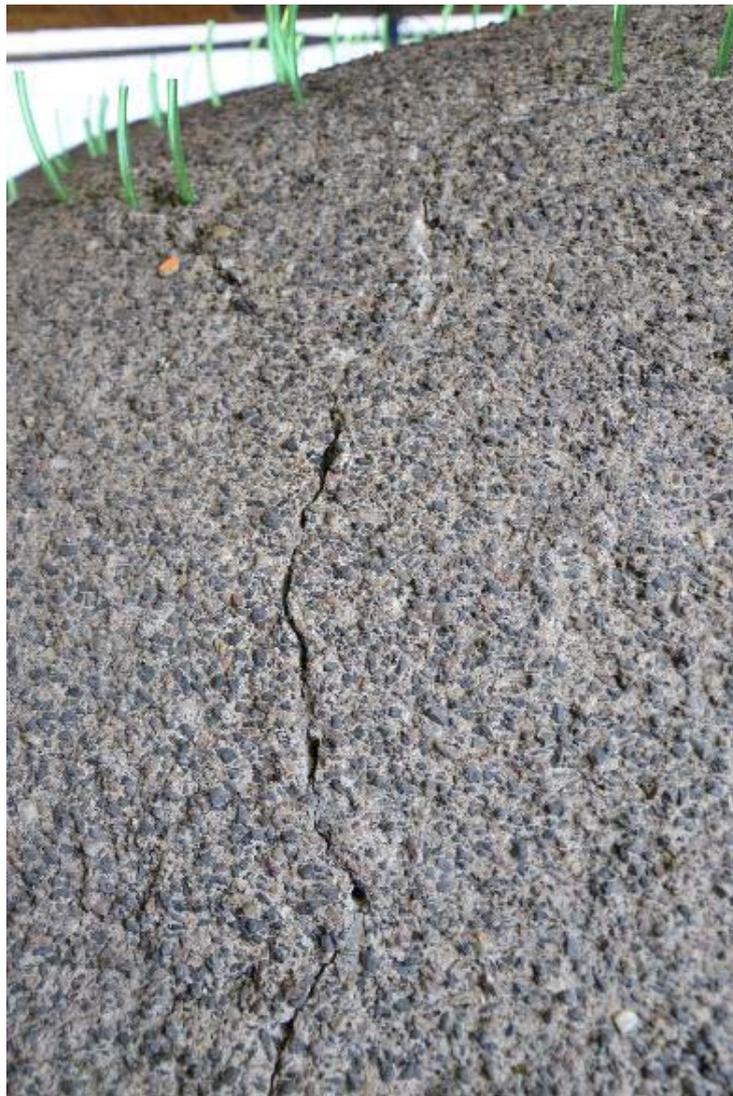
Abb. 120: Einfüllschläuche während der Vorbereitungsarbeiten am rechten Gesäß des Pferdes

Nach dem Festigen konnte deren Verfüllung beginnen. Dafür wurden in die Risse Löcher gebohrt (siehe Abb. 119). Nachdem auf der rauen Betonoberfläche das Aufbringen von Packern schlecht funktionierte, da der Verfüllmörtel immer wieder unter der Verdämmung hervor lief, wurde auf sie ganz verzichtet. Ein 6 mm starker, ca. 10 cm langer Plastischlauch erfüllte die gleichen Anforderungen (siehe Abb. 120-121). Auf das Verdämmen mit Heißkleber, bzw. Silikonkautschuk wurde im Laufe der Arbeiten an der Kuh ebenfalls verzichtet, da die gefüllten Risse ohnehin mit einem rissüberbrückendem Polymer-Zementgemisch von MC Bauchemie Bottrop, Zentrifix F 92 verschlossen wurden, um dem Verfüllmaterial eine flexible Abdeckung zu geben. Also konnte es auch gleich als Verdämmstoff benutzt werden. Das Zentrifix braucht als Verdämmung nun nicht entfernt zu werden. Damit die über die gesamten Tiere aufzubringende Schlämme auf diesem Material hält, wird das aufgetragene Zentrifix mit dem Trockenmaterial der Schlämme 99 besandet. So ergibt sich eine griffige, aufgeraute Oberfläche. Man spart mit dieser Maßnahme einen Arbeitsgang und ein Material ein. Das Polymer-Gemisch ließ sich unproblematisch auftragen. Nach einer Probe mit Druckluft, um die Dichtheit des Systems zu prüfen, einigen Nachbesserungen, einer weiteren Dichtheitsprobe mit Wasser, wiederum mit Nachbesserungen, konnte man das Verfüllen beginnen. Das Zentrifix hat sich nirgendwo gelöst und seine Aufgabe gut übernommen. Trotzdem ist an einigen Stellen der Verfüllmörtel ausgetreten. Das Entfernen eines mineralischen Materials stellte auf der Betonfläche kein Problem dar. Es hatte den Anschein, dass der Mörtel sogar besser als Wasser lief. Das Verfüllen erfolgte mit einer handelsüblichen Einwegspritze (siehe Abb. 122). Vor dem Einfüllen mussten die Risse mit Wasser gefüllt werden. Dies musste so lange vor dem eigentlichen Füllen geschehen, dass das Wasser die Rissumgebung benässt hatte, aber auch vom Beton aufgesogen wurde, damit der Riss für den Feinzement frei war. Nach Vorgaben der Arbeitsgruppe hat Frau Marie Tanzmann den Verpressmörtel im Rahmen ihrer Diplomarbeit an der Fachhochschule Potsdam unserer Problematik angepasst. Aus mehreren Feinstzementen entwickelte sie eine Rezeptur auf Tricodurbasis (Firma Sika Deutschland GmbH). Um eine höhere Flexibilität des Materials zu erzielen, damit es besser auf die möglicherweise weiterhin zu erwartenden Rissbewegungen reagieren kann, hatte sie den Zement mit dem Acrylat K9 vergütet (Vertrieb Farbmühle Kremer, Aichstedten). Im Rahmen des Projektes wurde dieses Produkt später gegen das verwandte Mowilith (ebenfalls Farbmühle Kremer) ausgetauscht. Mit dem Acrylat K9 wurde im Projekt ein Fließtest gemacht, der gut verlief, allerdings konnte man zwischen den Glasscheiben sehen, dass bei den Proben viele Luftbläschen im Material verblieben. Diese sind beim Anrühren, möglicherweise aber auch beim Abbinden entstanden. Daher entschied man sich, in Absprache mit dem Landesamt und der Denkmalbehörde der Stadt Halle, das Acrylat K 9 gegen Mowilith D 778 (beide Farbmühle Kremer, Aichstedten) zu ersetzen. Als Problem erwies sich allerdings die Lieferung des Produktes. In der Zeit unseres Arbeitens hatte der Hersteller seine Lieferung an Zwischenhändler nur noch in so großen Mengen angekündigt, welche für den Handel mit Kleinstmengen unwirtschaftlich sind. Es gelang jedoch, noch Restmengen zu finden. Für eine spätere Anwendung steht dieses Produkt nicht mehr zur Verfügung. In das Pferd haben wir 1850 ml und in die Kuh 1600 ml Verpressmörtel eingefüllt (123-128).

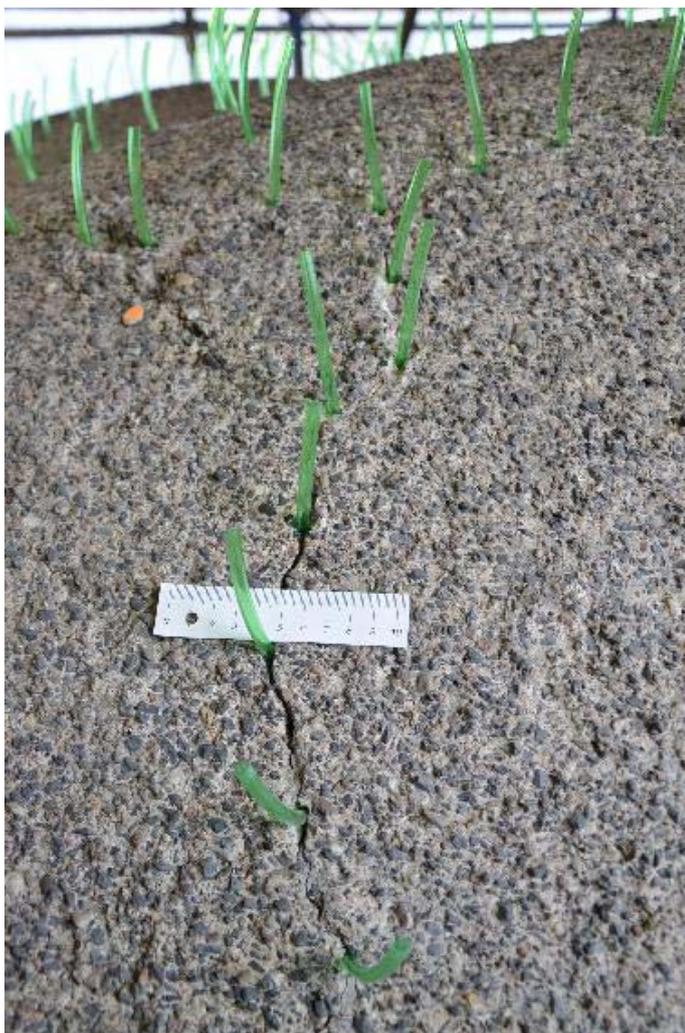
Abb. 121: Entsprechende Stelle zu Abb. 120, mit den eingesetzten Schläuchen

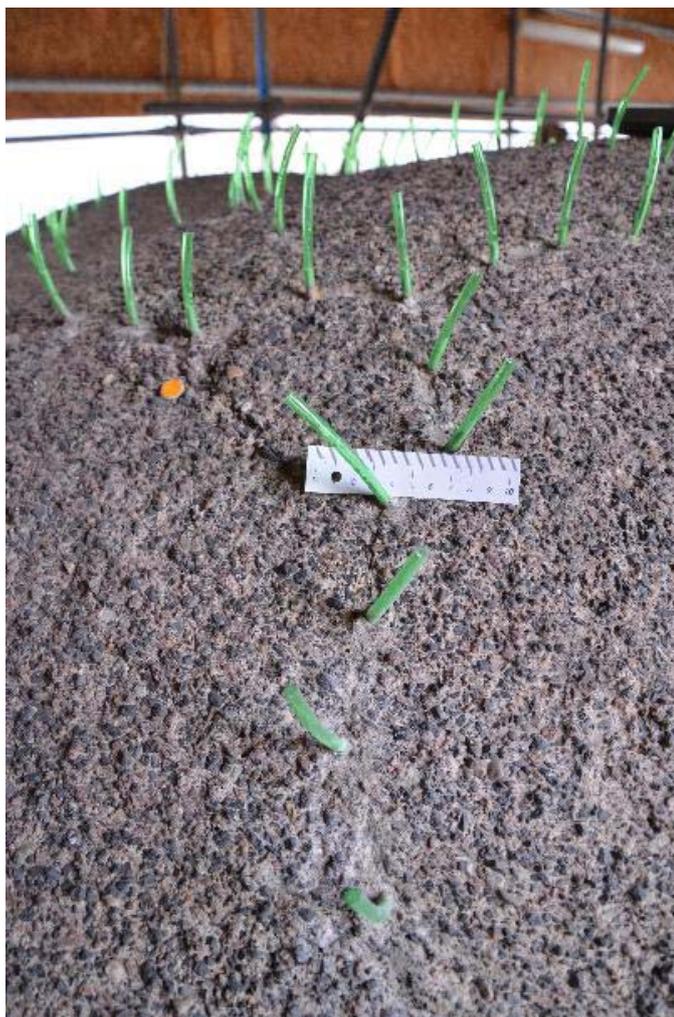
Abb. 123: Entsprechende Stelle mit verdämmten und gefüllten Rissen

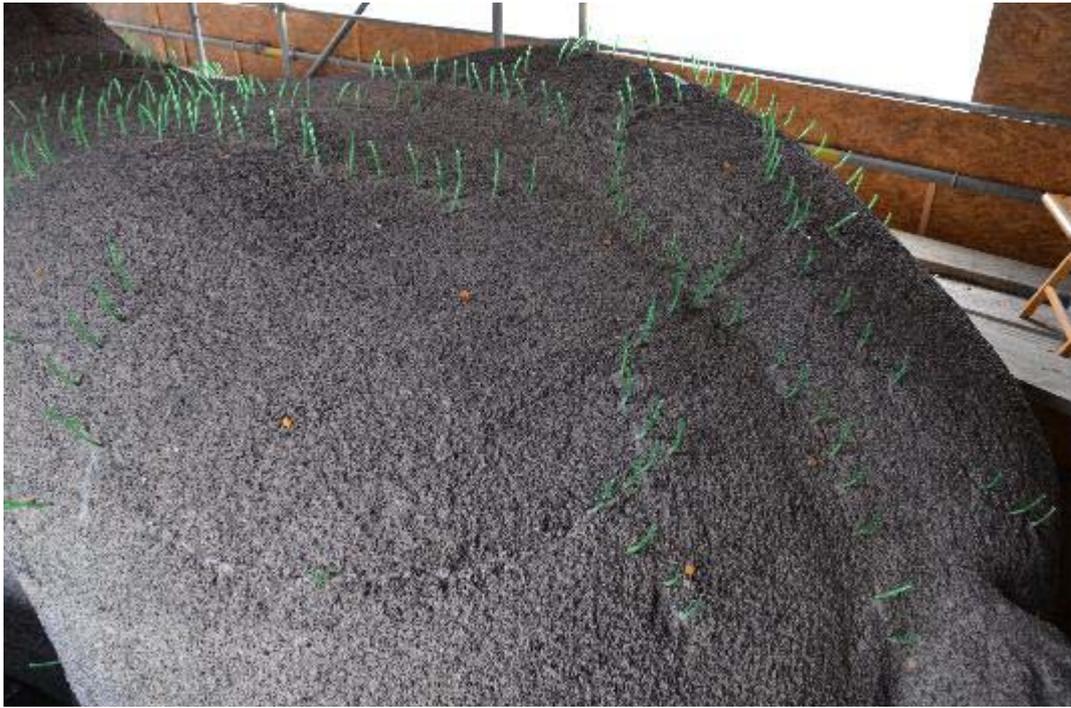
Abb. 125: Der Rücken des Pferdes während der Verfüllung der Risse

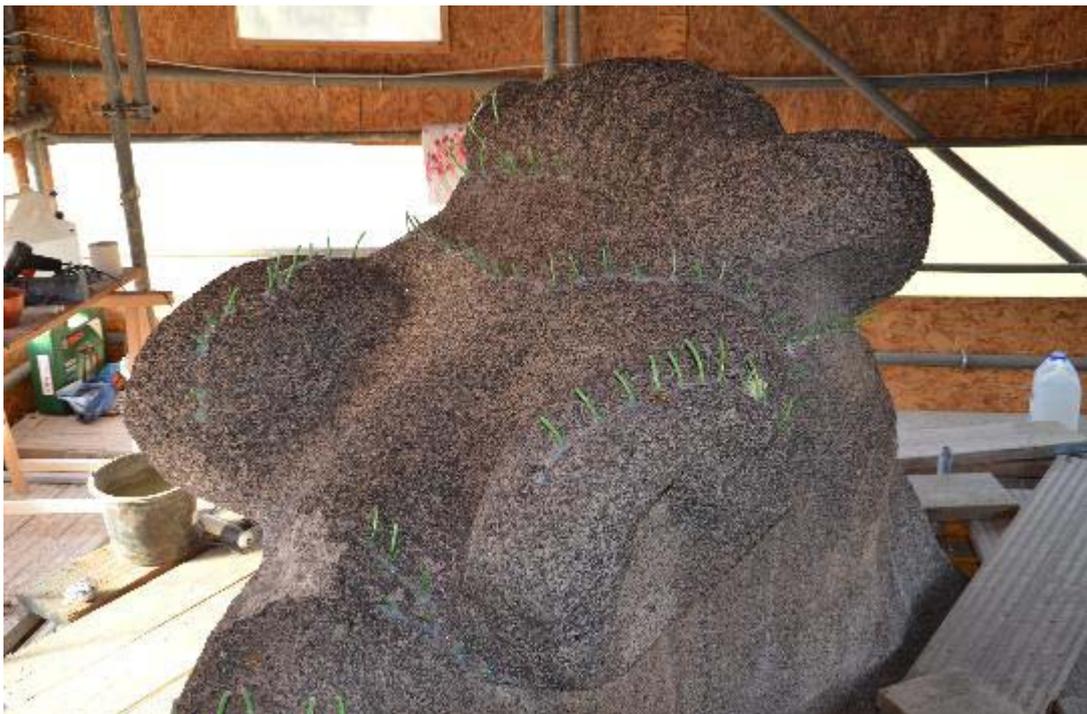
Abb. 126: Entsprechend am Hinterkopf der Kuh

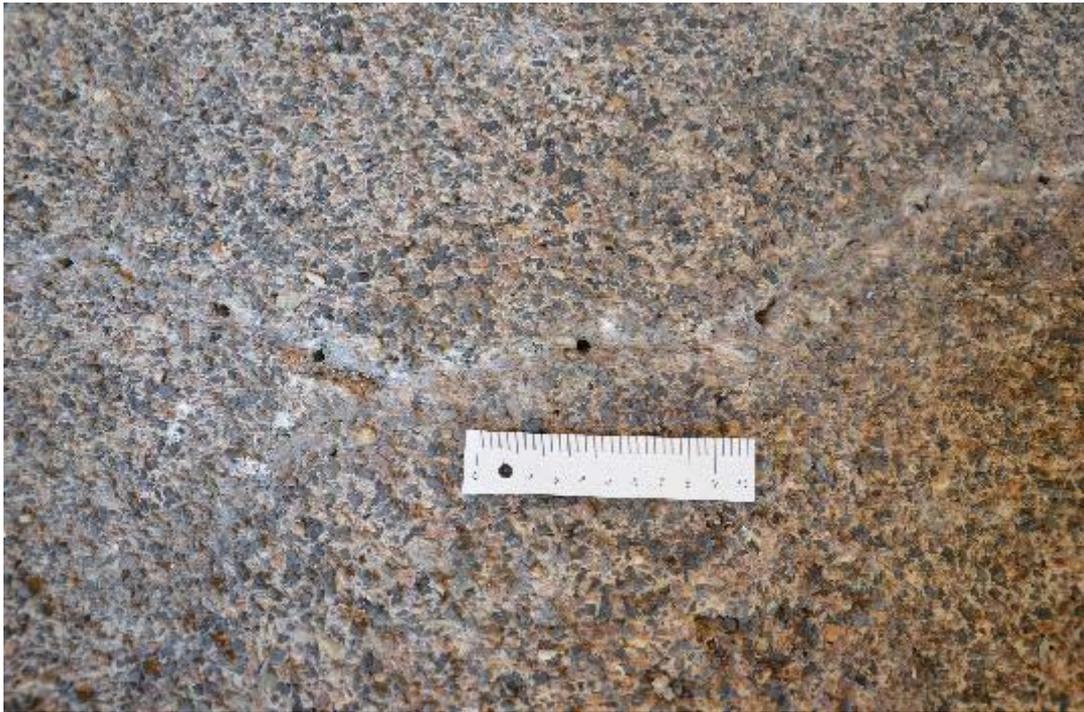
Abb. 127: Entsprechende Stelle - ein verdämmter und verfüllter Riss

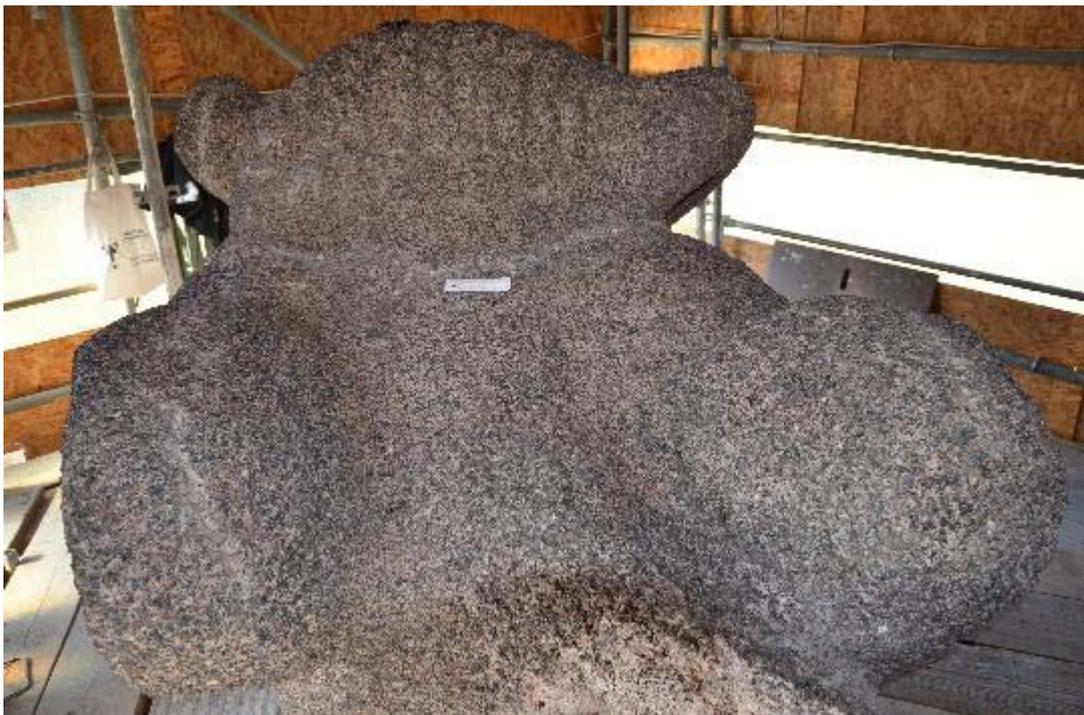
Abb. 128: Entsprechende Stelle - verdämmt und verfüllt; die Bohrlöcher sind inzwischen auch gefüllt

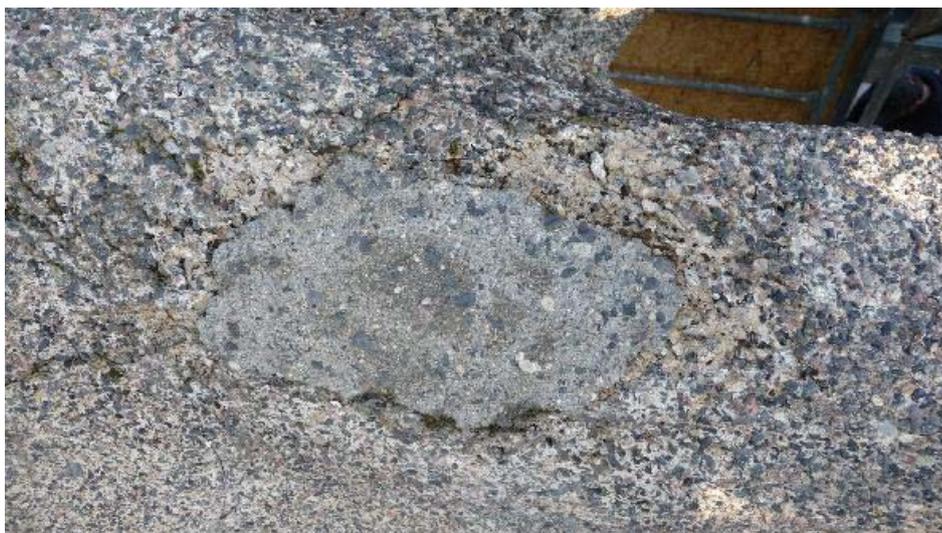
Abb. 129: Eine große Fehlstelle am Hals der Kuh, in der Mitte ist noch die Ergänzung von 1995 zu sehen

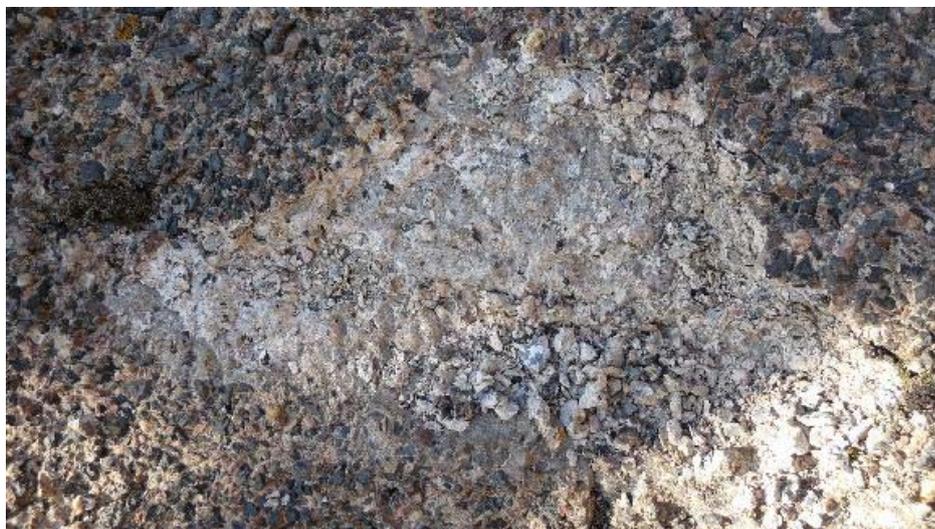
Abb. 130 Entsprechende Stelle wie Abb. 129, ohne die Ergänzung; sehr entfestigt mit Hohlräumen

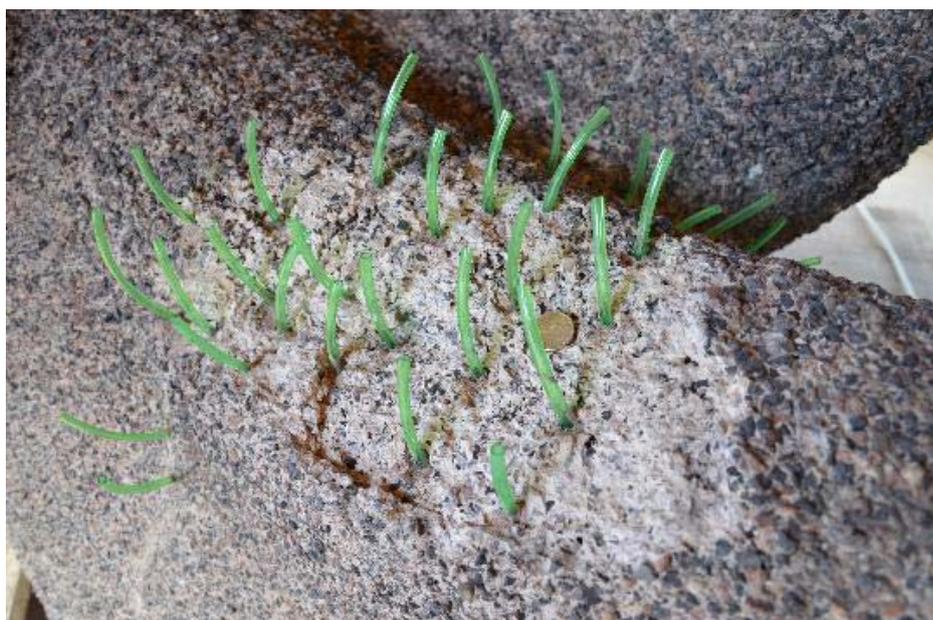
Abb. 131: Entsprechende Stelle wie Abb. 130, nach der Festigung und Vorbereitung zum Verfüllen der Hohlräume

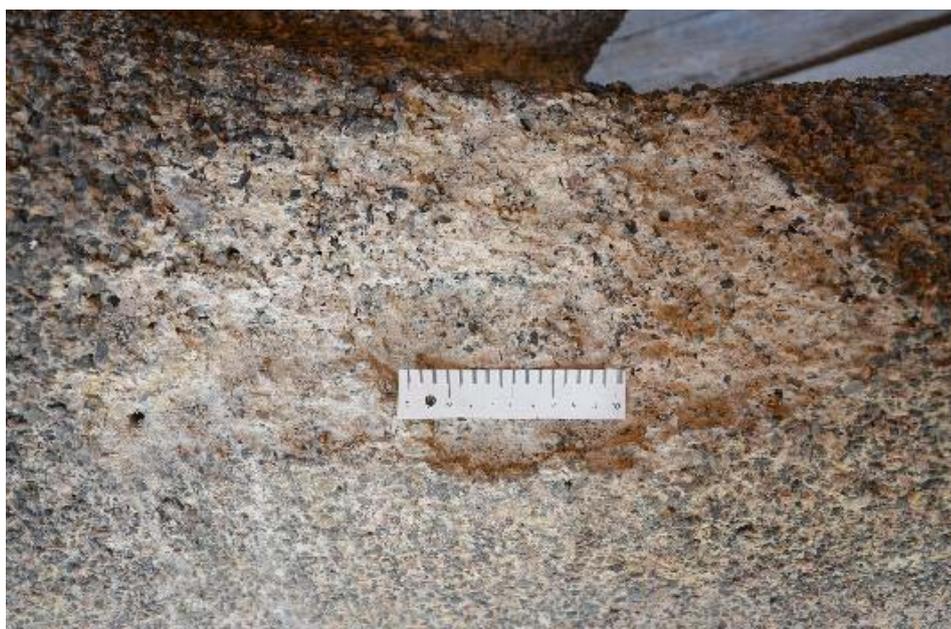
Abb. 132: Entsprechende Stelle wie Abb. 131, nach dem Verfüllen; Endergebnis Abb. 140

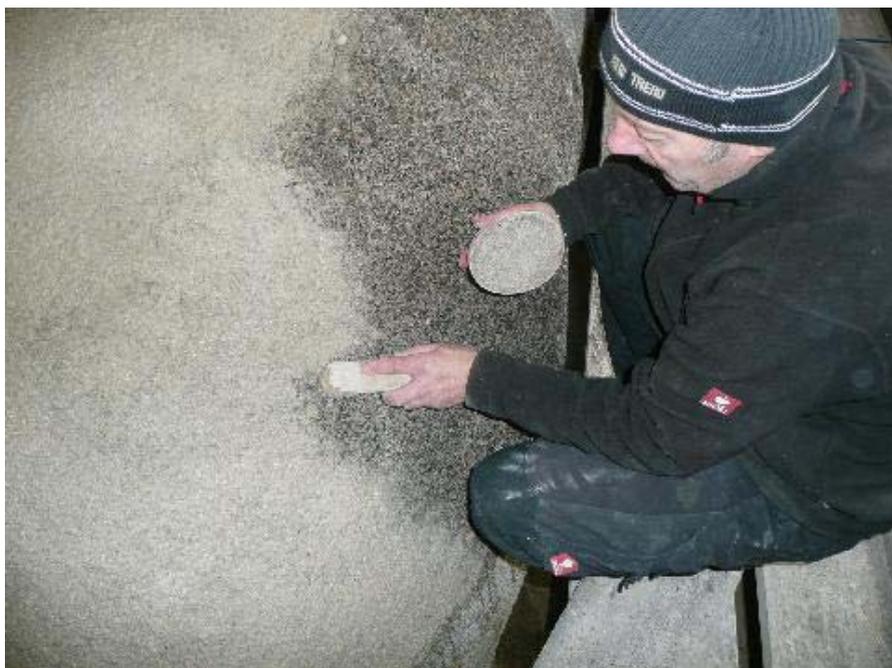
Abb. 133: Aufbringen des Mörtels 101 mit der Wurzelbürste (Detail)

Nach dem Verfüllen der Risse standen als nächster Schritt die Antragungen mit den in den Versuchsreihen entwickelten Restauriermörteln an. Die Vorstellung nach den Probeflächen war, die großen anzutragenden Fehlstellen systematisch mit der Schlämme 99 beginnend, über den feinen Mörtel 100 zu 101, um am Ende mit dem groben Mörtel 103 eine Oberfläche zu erzielen, welche der Struktur des Originalbetons sehr ähnlich käme. Dieses stufenweise aufgebaute Material sollte die originalen Zuschlagstoffe völlig einbinden. Sie wären kaum noch zu sehen gewesen. An der entsprechenden Probefläche an der Pferdemaähne konnte man allerdings sehen, dass die Gefahr bestand, dass die Oberfläche frei interpretiert und verändert werden könnte. Blieb man mit dem Mörtel unterhalb der Spitzen der Zuschlagstoffe, so bestand zwar die Möglichkeit, dass die Verwitterung zu Teilen formbestimmend würde, die die Oberfläche lebendig erscheinend lassende Zufälligkeit spontaner Formerfindungen während der steinmetzmäßigen Überarbeitung blieb aber erhalten. Außerdem gab es ein weiteres Problem. Da die Schlämme 99 in der Wasseraufnahme höher war, als die Restauriermörtel, schien es besser, den Mörtel 100 aufzuschlämmen und danach dann die gröberen Mörtel einzuarbeiten. Die Schlämme 99 sollte, indem sie die gesamte Oberfläche überzog, die kleineren Fehlstellen einbinden und abdichten, gleichzeitig aber auch ein farblich homogenes Farbbild ergeben. Zwischen den tieferen Kiesnestern, den flächigen Auswitterungen wie an der Pferdemaähne und fast noch intakten Flächen gab es keine klare Abgrenzung. Die Übergänge waren so fließend, dass dieses mehr theoretische Konzept am Objekt nicht im Detail umgesetzt wurde. Deswegen entschloss man sich in Absprache mit allen Projektbeteiligten, auf Schlämme und Mörtel 100 zu verzichten, dafür aber den Mörtel 101 etwas dünnflüssiger einzustellen, damit aber die gesamten Figuren zu überziehen. Nur an tieferen Fehlstellen wurde der gröbere Mörtel 103 verwendet. Die etwas gröber fraktionierten Zuschlagstoffe dieser beiden Mörtel bieten somit eine bessere Angleichung an die Originaloberfläche. Aufgetragen, oder besser in die Oberfläche eingerieben wurden die Mörtel mit einer kleinen Wurzelbürste. Nach dem Aushärten des Materials wurde die Oberfläche soweit mit dem Sandstahlgerät zurück gearbeitet, dass die im neuen Mörtel eingebetteten Zuschlagstoffe wieder wie beim Original zu sehen waren.

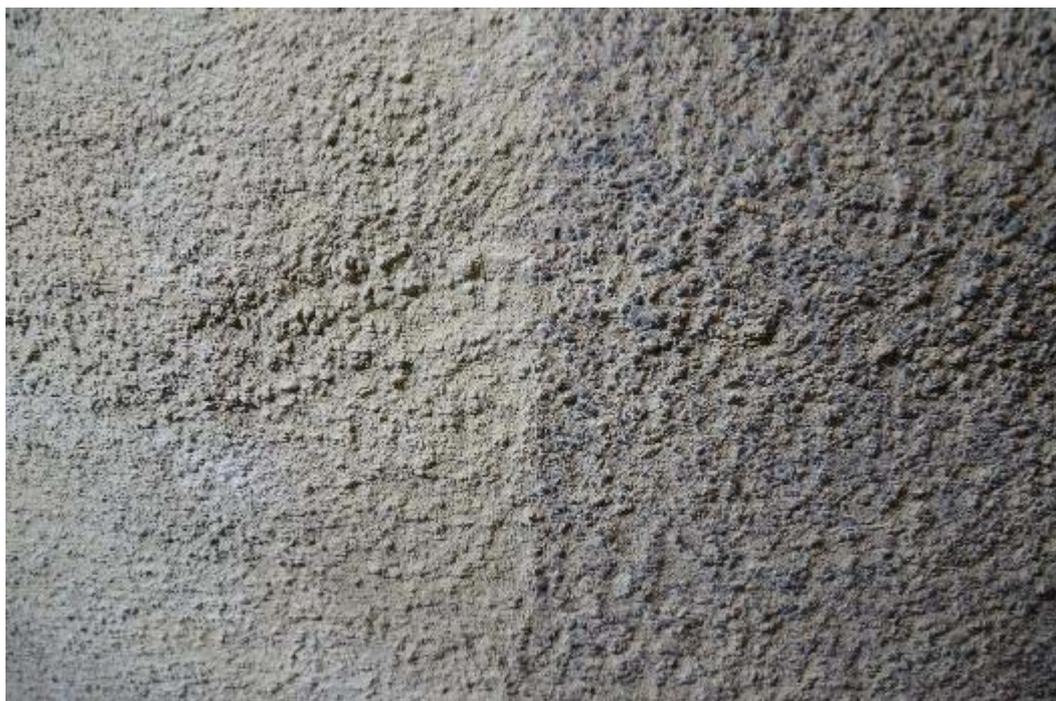
Abb. 137: Die linke Hälfte des Bildes zeigt den aufgetragenen Mörtel 101, die rechte Hälfte den Zustand nach dem Sandstrahlen

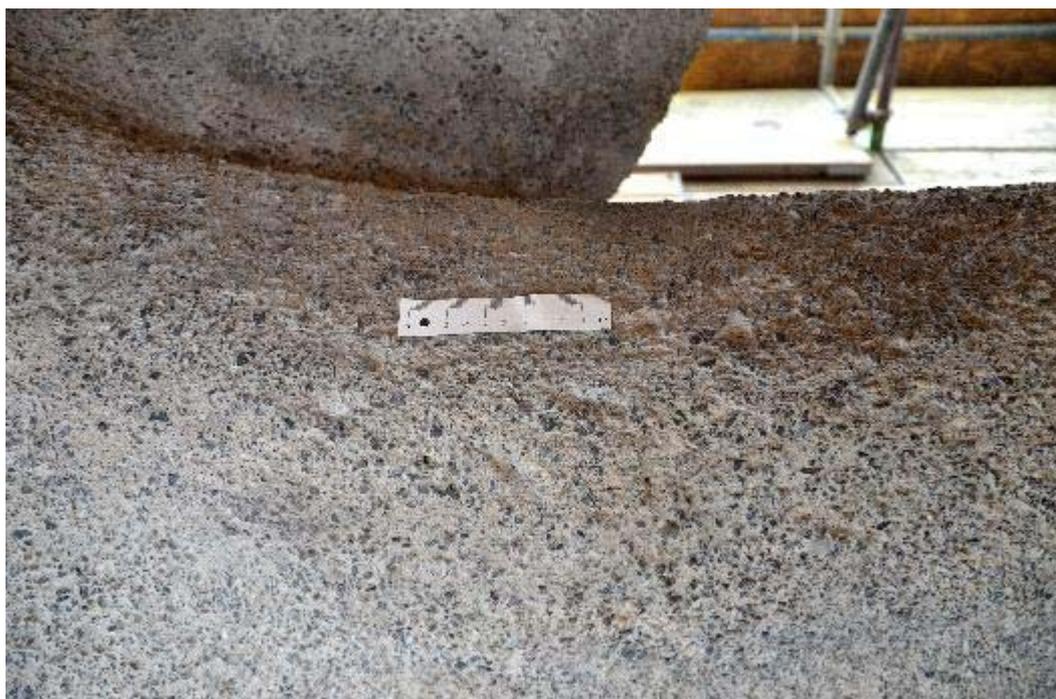
Abb. 140: Die fertig abgestrahlte Ergänzung am Hals der Kuh, siehe Abb. 132

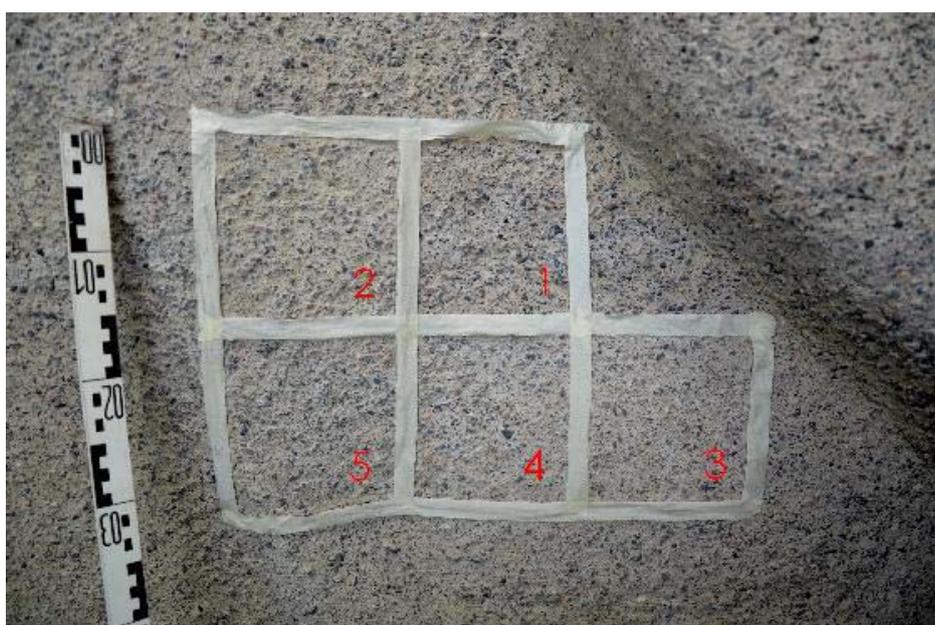
Abb. 142: Probeflächen mit verschiedenen Schlämmen, nachträglich gestrahlt

- 1 originale Oberfläche M 101
- 2 Schlämme 99 mit 5 % Stearatanteil
- 3 Raiasil Schlämme beige mit 5 % Stearatanteil, 0,1 % Eisenoxyd schwarz
- 4 Raiasil Schlämme beige mit 5 % Stearatanteil, 0,2 % Eisenoxyd schwarz
- 5 Raiasil Schlämme beige mit 5 % Stearatanteil, 1,0 % Eisenoxyd ocker
