Bericht HAL 29/2013

Entwicklung und modellhafte Anwendung eines innovativen Sanierungskonzepts für die beiden anthropogen umweltgeschädigten Beton-Monumentalskulpturen an der Hallenser Giebichensteinbrücke (AZ 28615)

Abschlussbericht

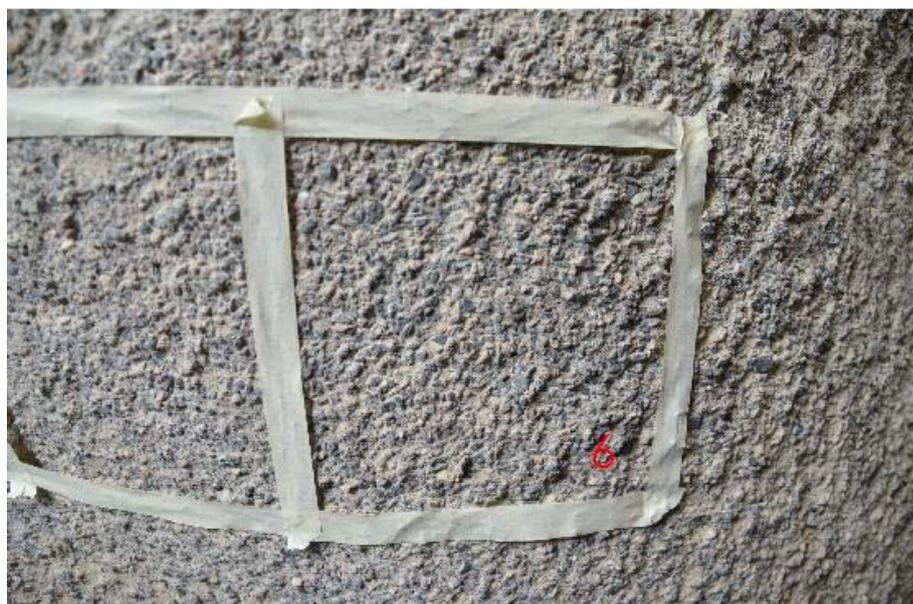
Abb. 144: Schlammprobe 6 von Abb. 142; diese unpigmentierte Schlämme wurde als Überzug für die gesamte Kuh favorisiert

Es zeigte sich jedoch, dass diese Entscheidung nur funktioniert, wenn man die Schlämme sehr dünn aufträgt. Da hat man allerdings das Problem einer sehr geringen Materialstärke, was bedeutet, dass die Schlämme relativ schnell abwittert. Trägt man die unpigmentierte Schlämme nur etwas stärker auf bildet sich ein Weißschleier. Mit einem deutlich reduzierten Pigmentanteil von 0,03 % Eisenoxyd schwarz und 0,1 % Eisenoxyd ocker konnte man dem begegnen. Trotz eines stärkeren Auftrages gibt es keine weißen Schleier. Bei einem noch stärkeren Auftrag nimmt man jedoch die Materialität der Zuschlagstoffe nicht mehr wahr und es entsteht der Eindruck eines billigen Anstrichs.
