Abschlussbericht

**„Untersuchung und modellhafte Sanierung schwer
geschädigter mittelalterlicher Glasmalereien bedeutender
sakraler Bauten in den durch Umweltschadstoffe extrem
belasteten Städten Kujawiens Thorn/Torun und
Leslau/Wloclawek (Polen)“**

Az. 31275 - 45

Bundesanstalt für Materialforschung
und -prüfung, Fachbereich 4.2
„Materialien und Luftschadstoffe“

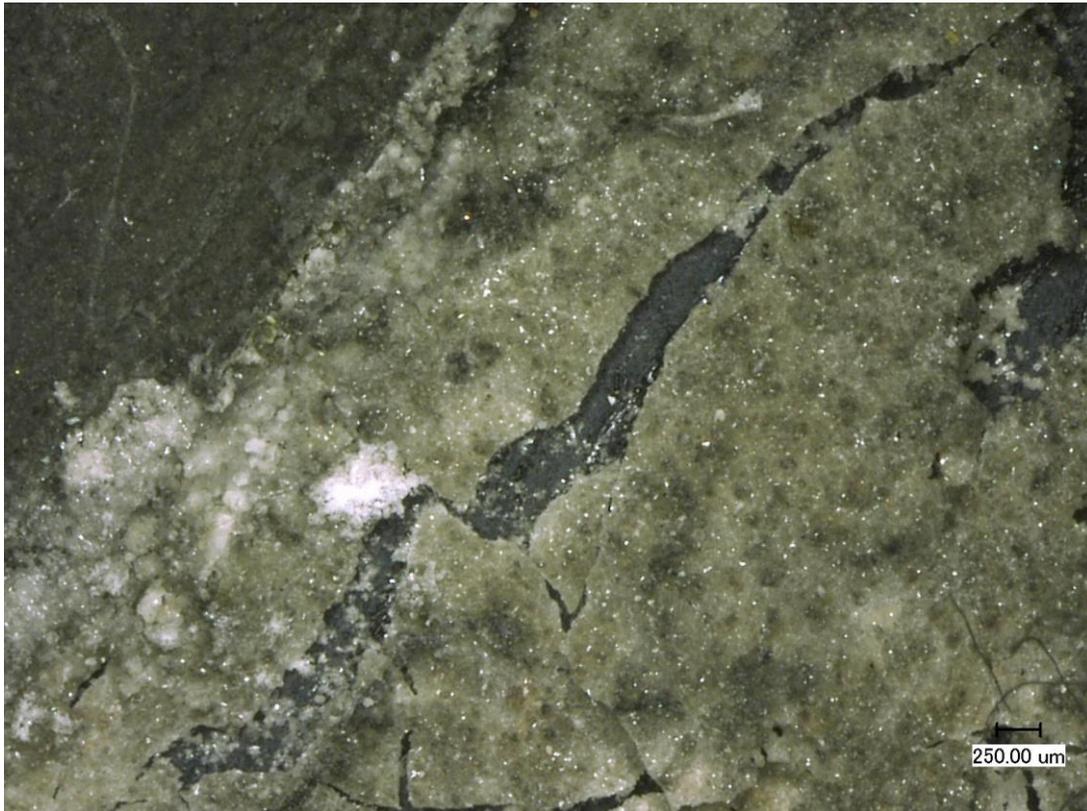
Bild 16: Feld 15B- Außenseite, lockeres Material (hell) auf T7, Probe für FTIR/ESEM

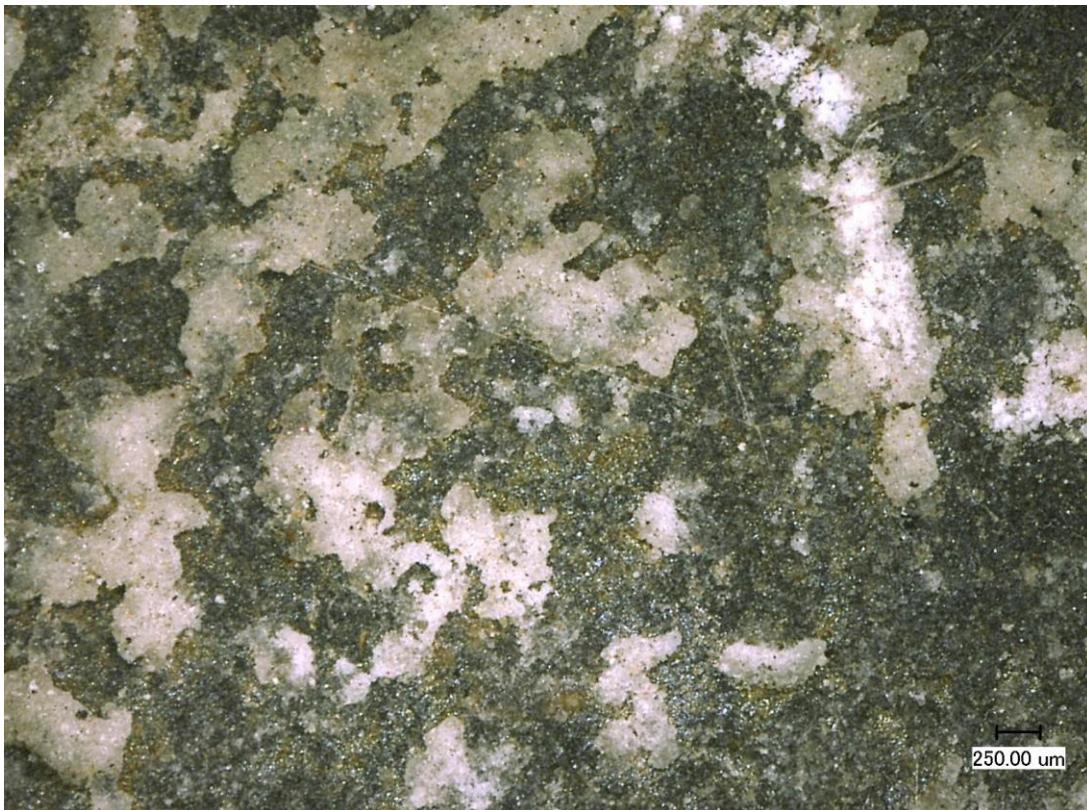
Bild 21: Feld 1b - Außenseite, Reste des lockeren Materials auf T12

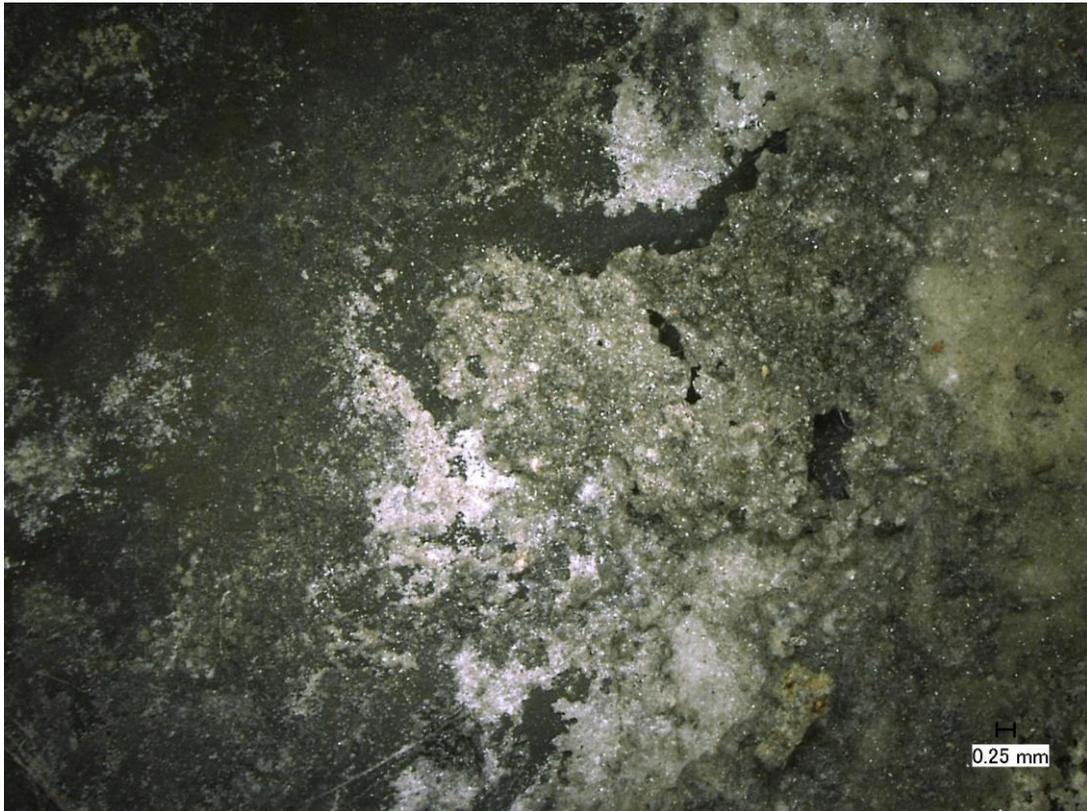
Bild 22: Feld 1b - Innenseite, lockeres Material (hell) auf T13, Probe Mikrobiologie

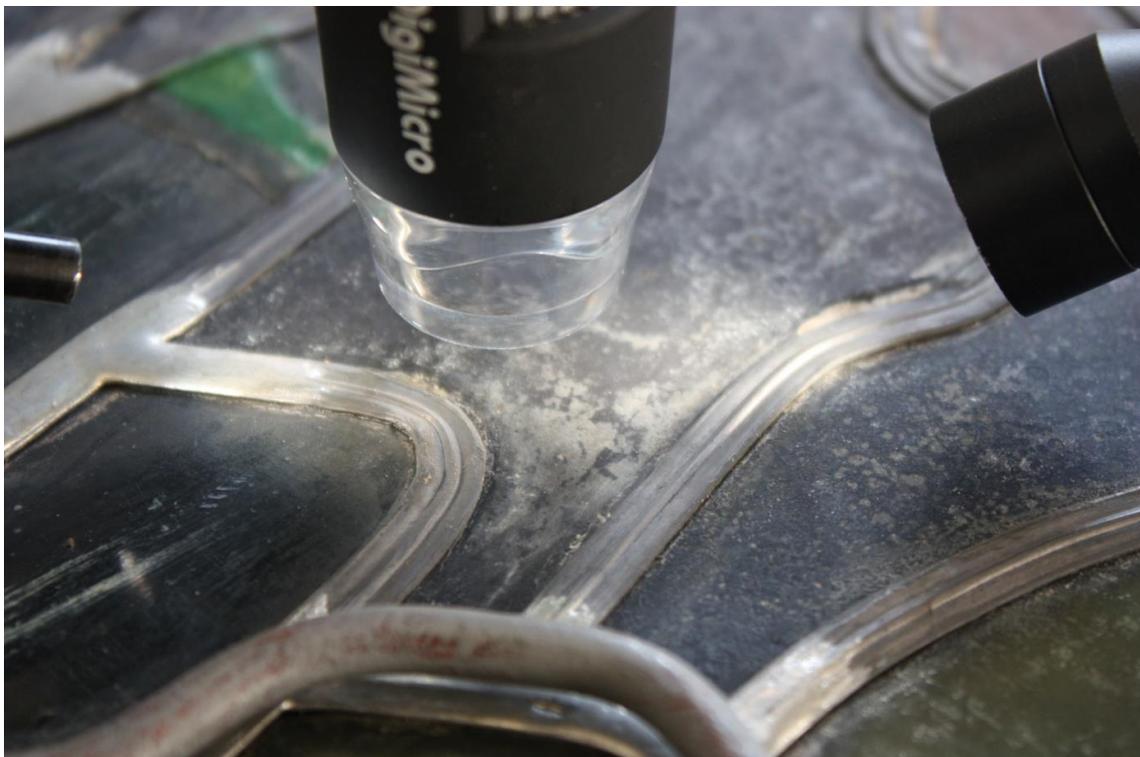
Bild 29: PM2: Feld nIX 6b; Außenseite, grauer Oberflächenbelag, Probenahme mit Skalpell

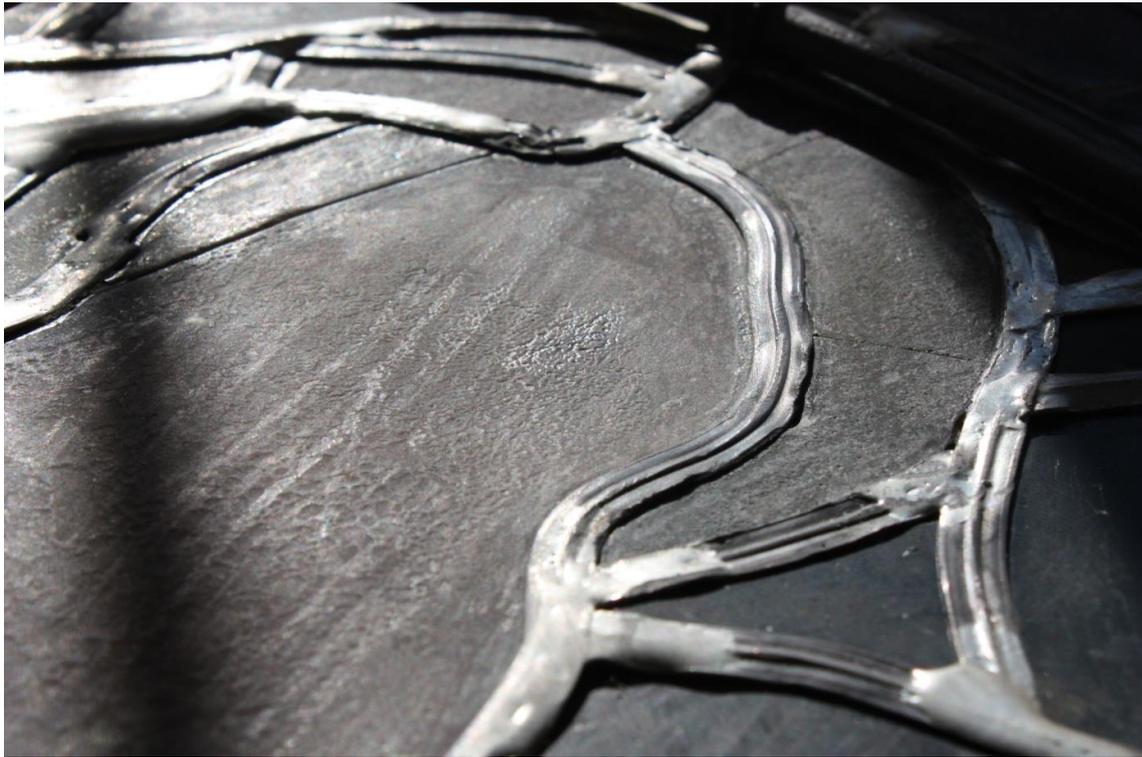
Bild 30: PM3: Feld nIX 6b; Außenseite, glänzende Beschichtung, Probenahme mit Skalpell

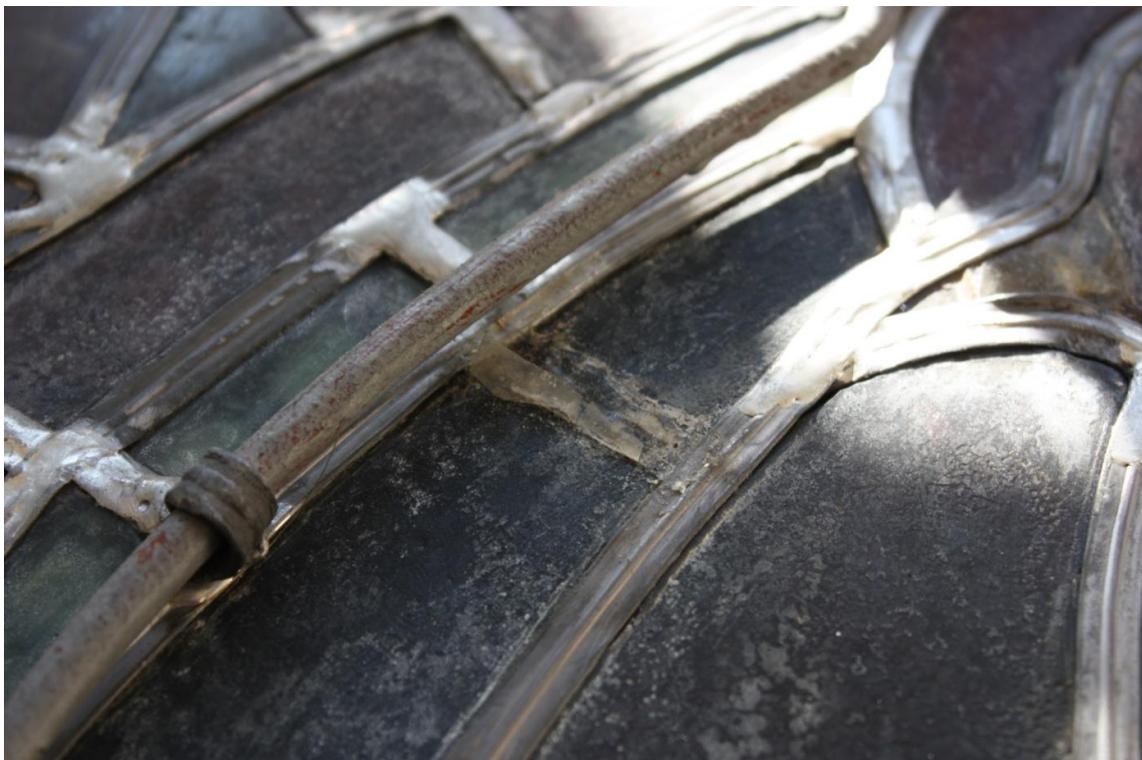
Bild 31: PM4: Feld nIX 6b; Außenseite, Klebung/Beschichtungsmaterial abstehend

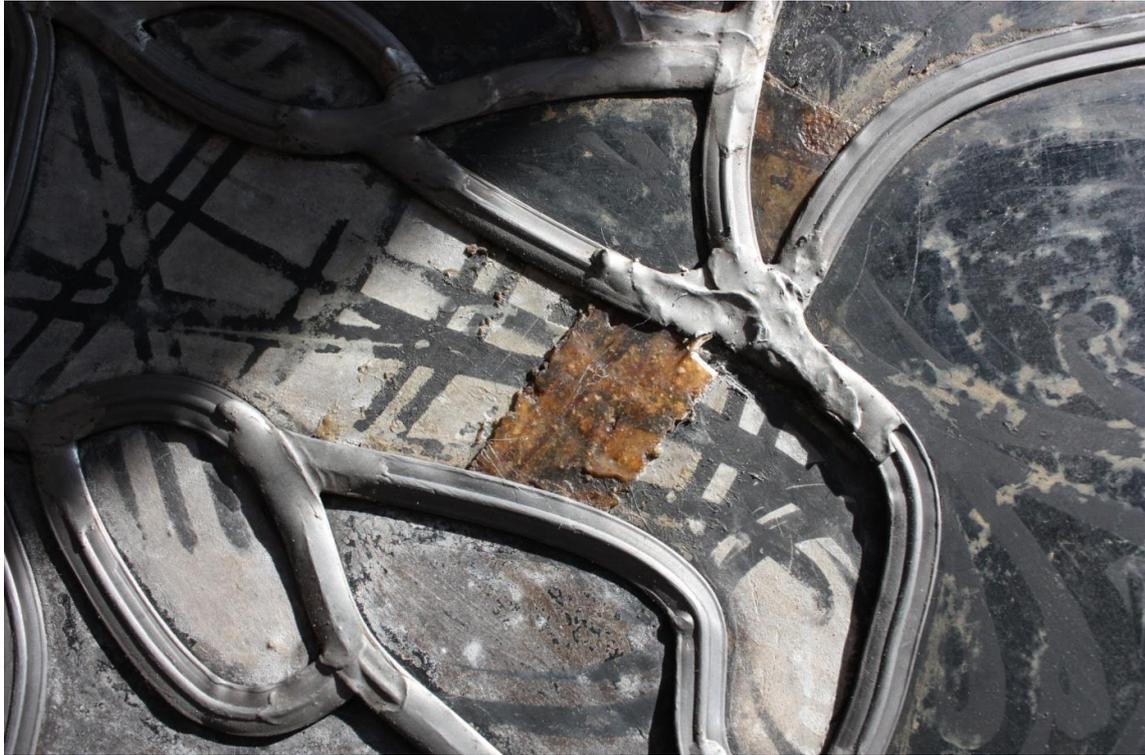
Bild 32: PM5: Feld nIX 3b; Innenseite, flächige Klebung, beidseitig verbräunt

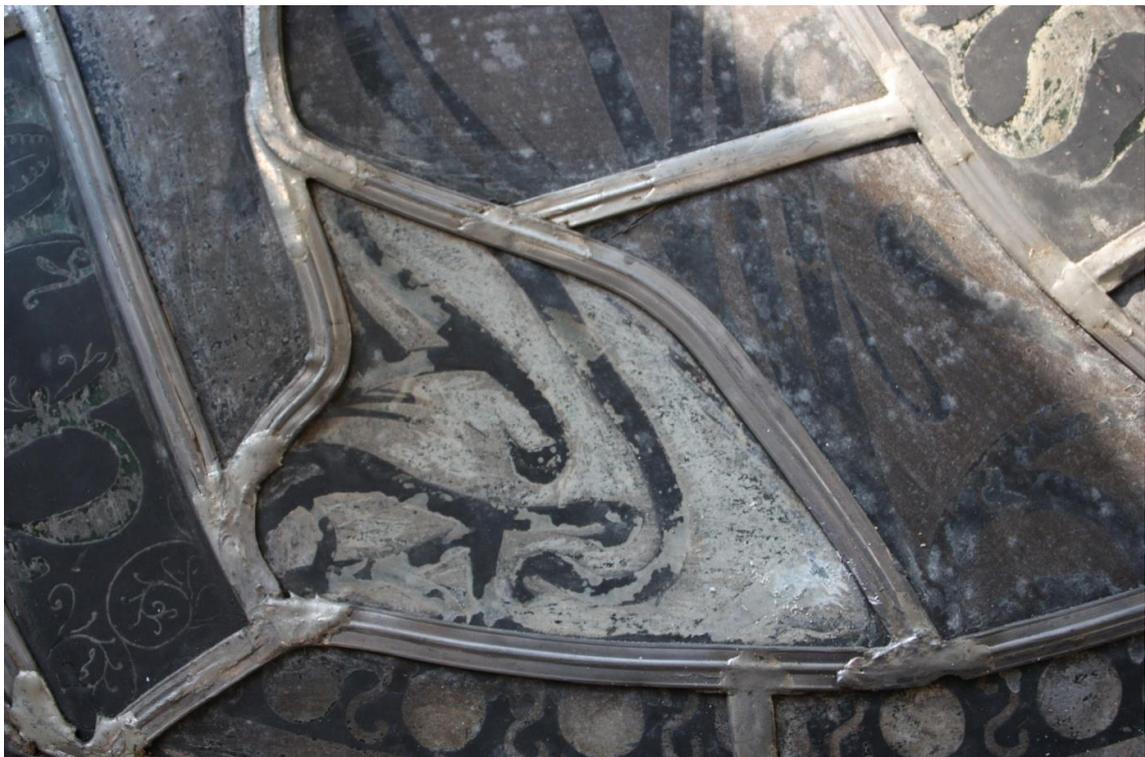
Bild 33: PM6: Feld nIX 3c; Innenseite, gefestigte Schwarzlotkontur

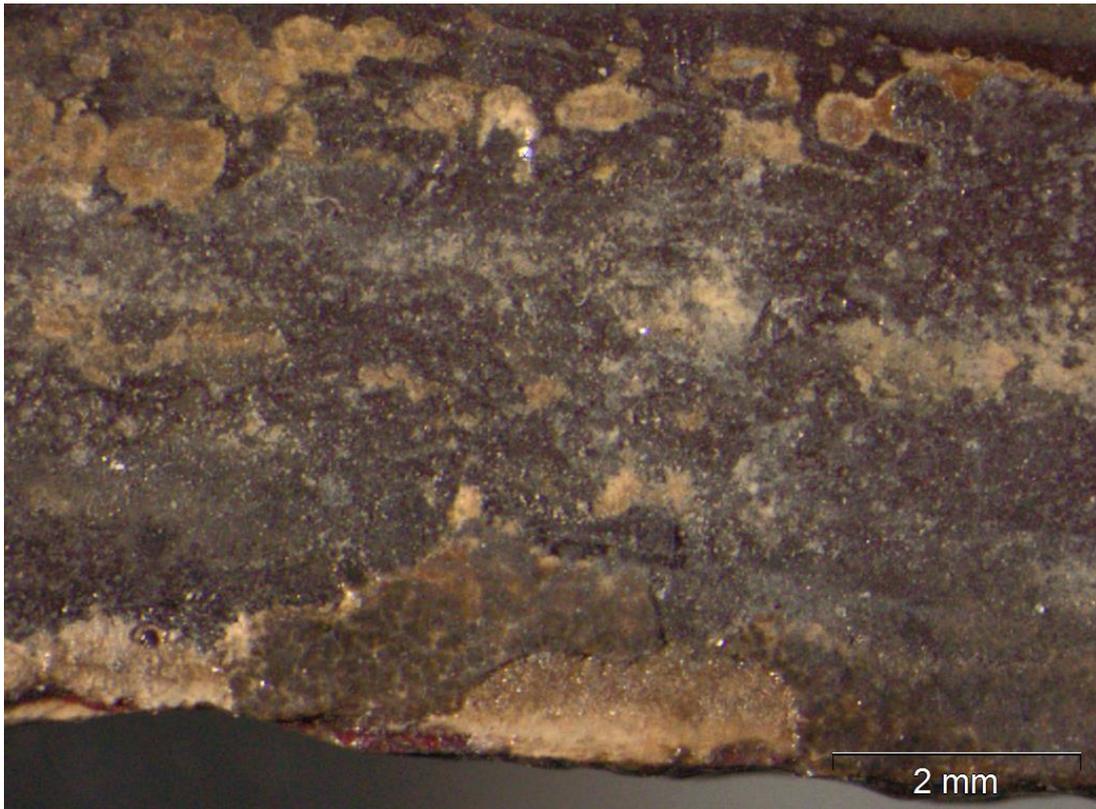
Bild 34: PM 7: Feld nIX 1b; Innenseite, Festigungsmaterial für Schwarzlotkontur

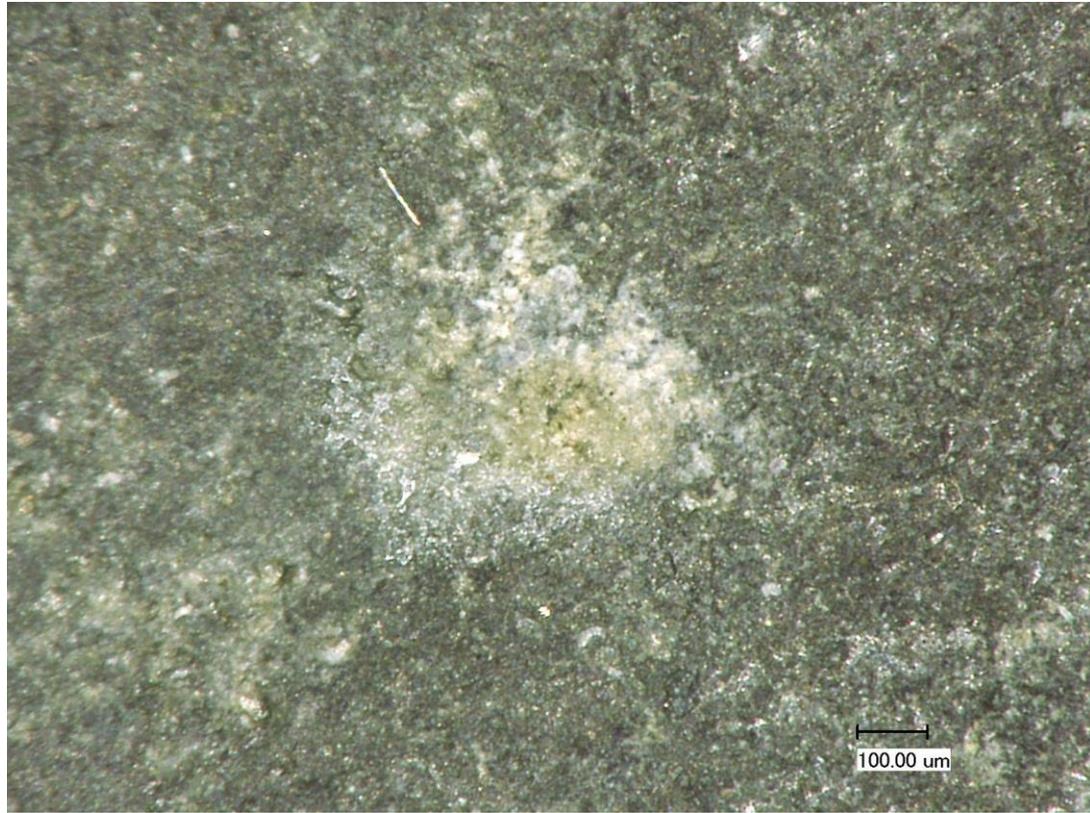
Bild 41: PG1: Feld nIX 1a; Außenseite mit Beschichtung bzw. Imprägnierung

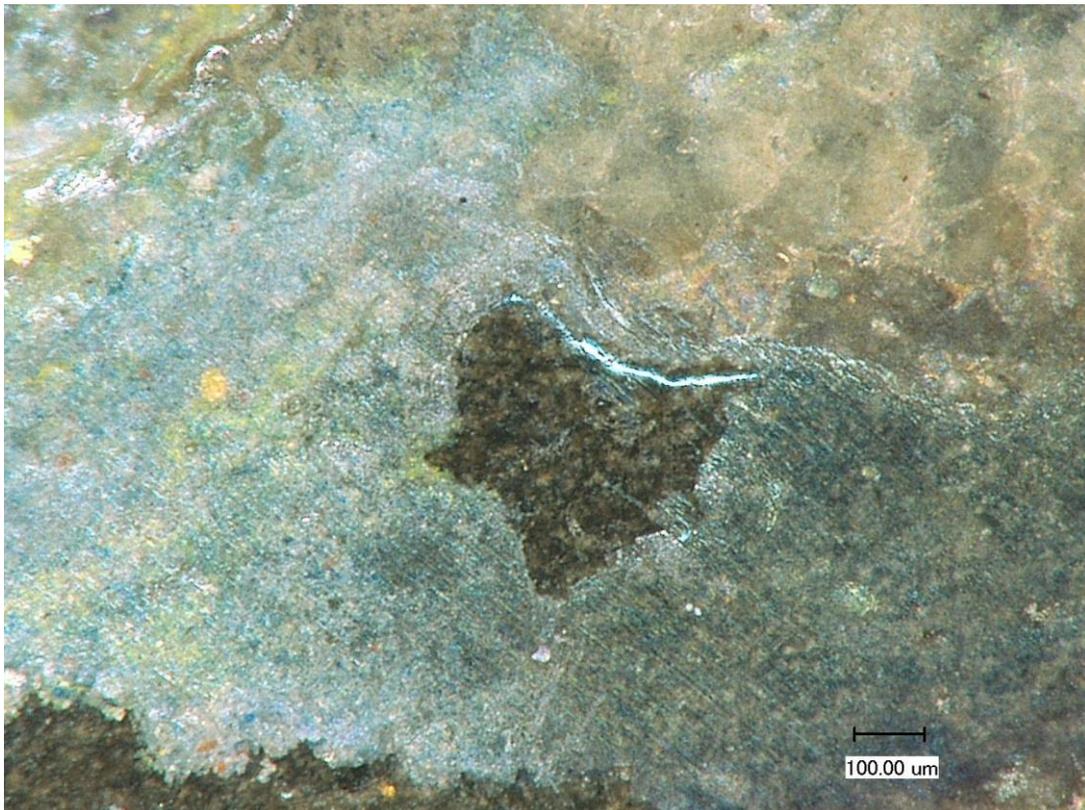
Bild 45: PG 3: Feld nIX 3b; Innenseite, defekte Beschichtung auf Schwarzlot (Polyvinylacetat/Silanhaftvermittler oder Polymethylmethacrylat?)

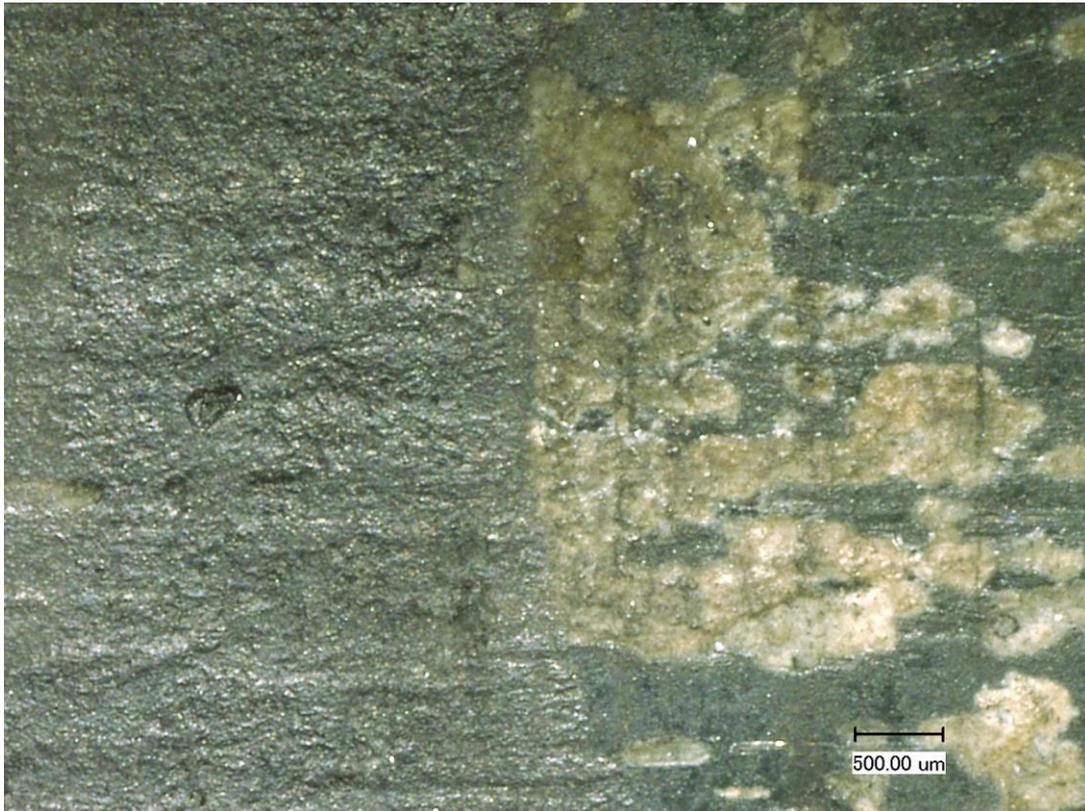
PG 4: weißes Glas mit Schwarzlot und Lochfraß, Beschichtung auf Vorderseite nicht sichtbar, auf Rückseite imprägnierte Oberfläche? mit wenig Korrosion

Bild 48: PG4: Feld nIX 4c; Innenseite, gefestigte Schwarzlotbereiche

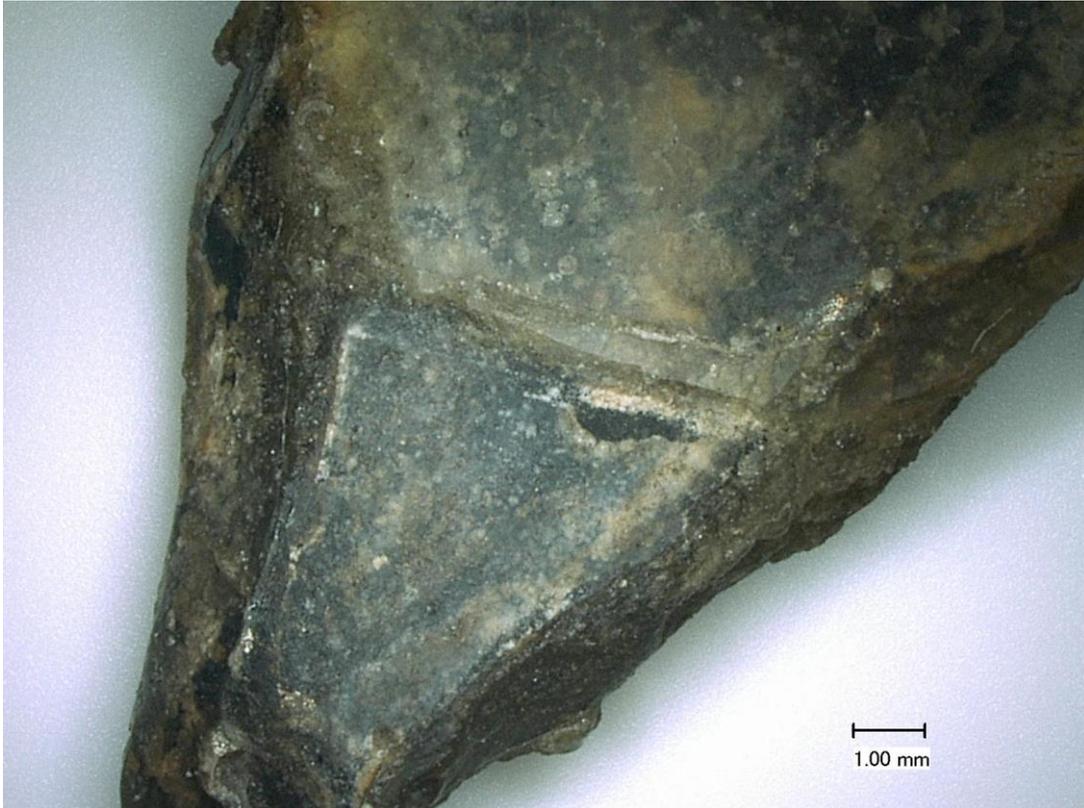
Bild 50: PG 5: Feld nIX 8b; Innenseite mit Beschichtung/Klebung

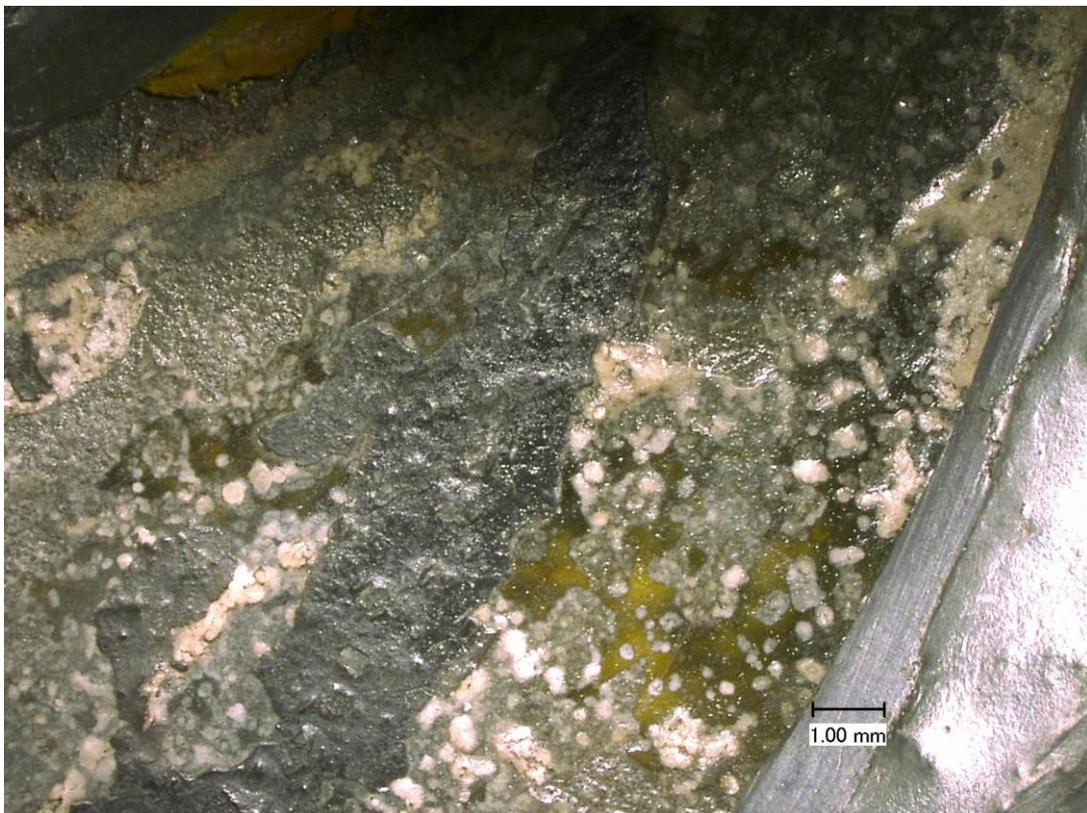
Bild 55: Innenseite, Beschichtungsmaterial auf korrodiertem Glas und Schwarzlot auf KM1

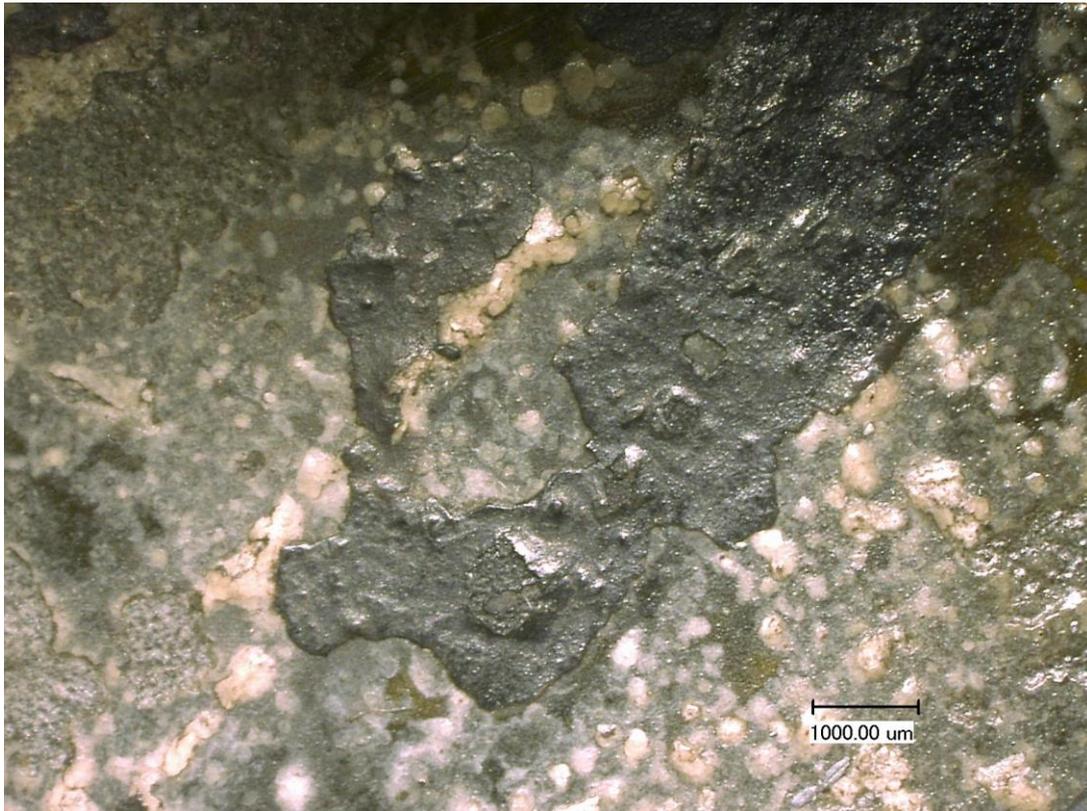
Bild 56: Innenseite, Detail - Beschichtung auf Glasoberfläche und Schwarzlot auf KM1

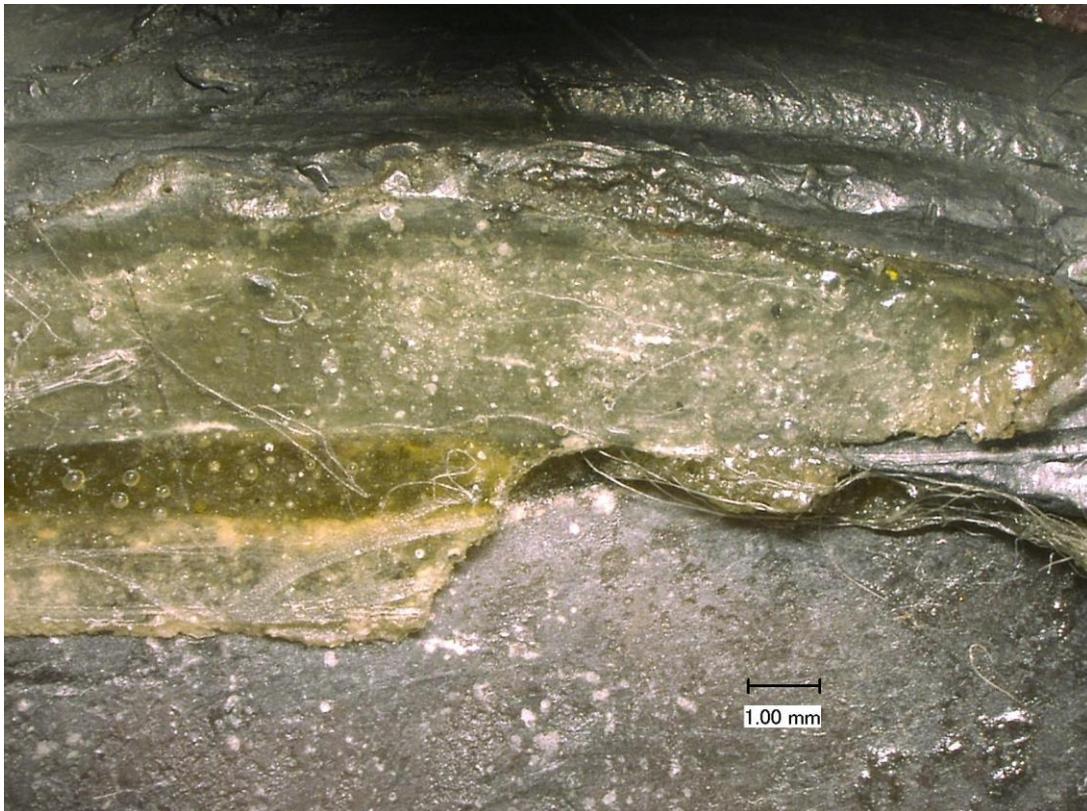
Bild 57: Innenseite, dicke Flächenklebung auf KM2

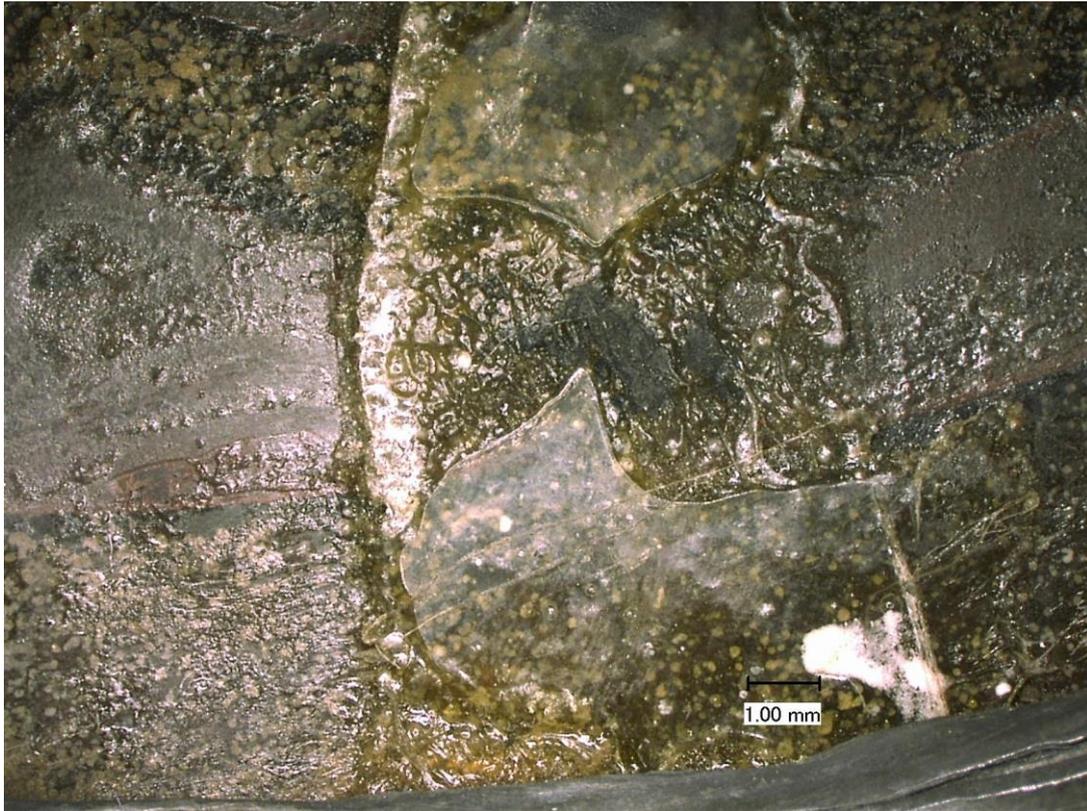
Bild 60: Innenseite, Detail – relativ dickes Beschichtungsmaterial auf Schwarzlot und Glas auf KM3

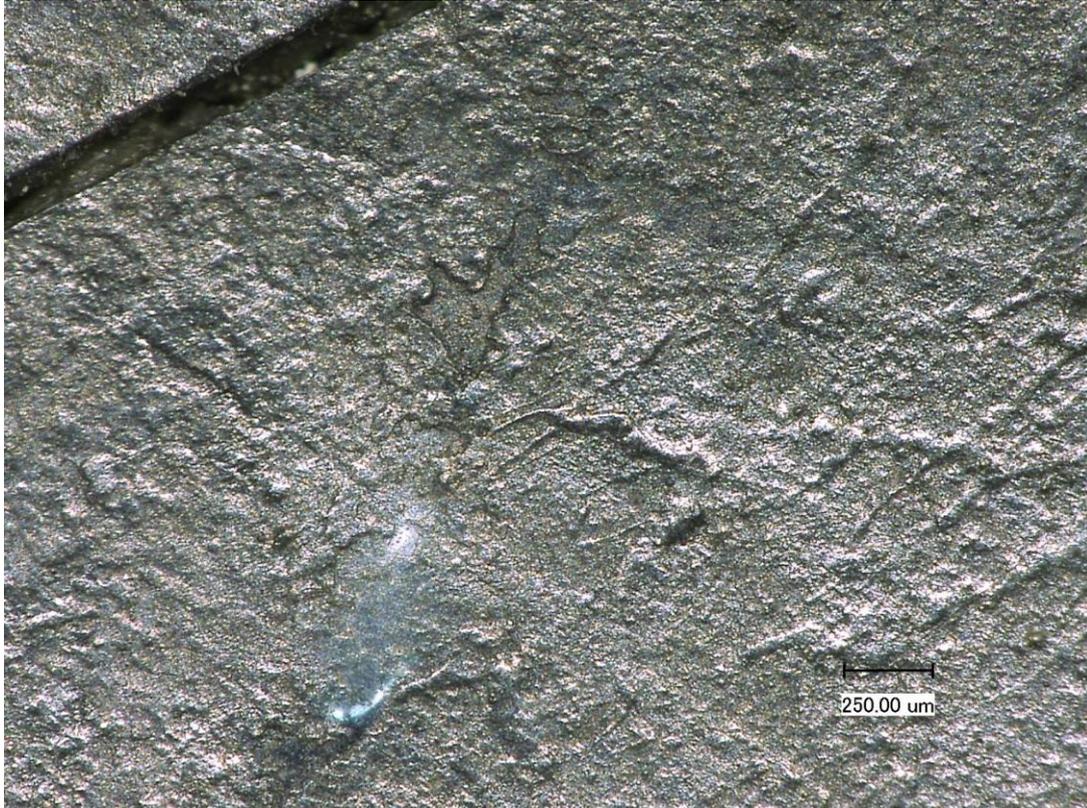
Bild 62: Innenseite, Detail - Flächenimprägierung auf KM4

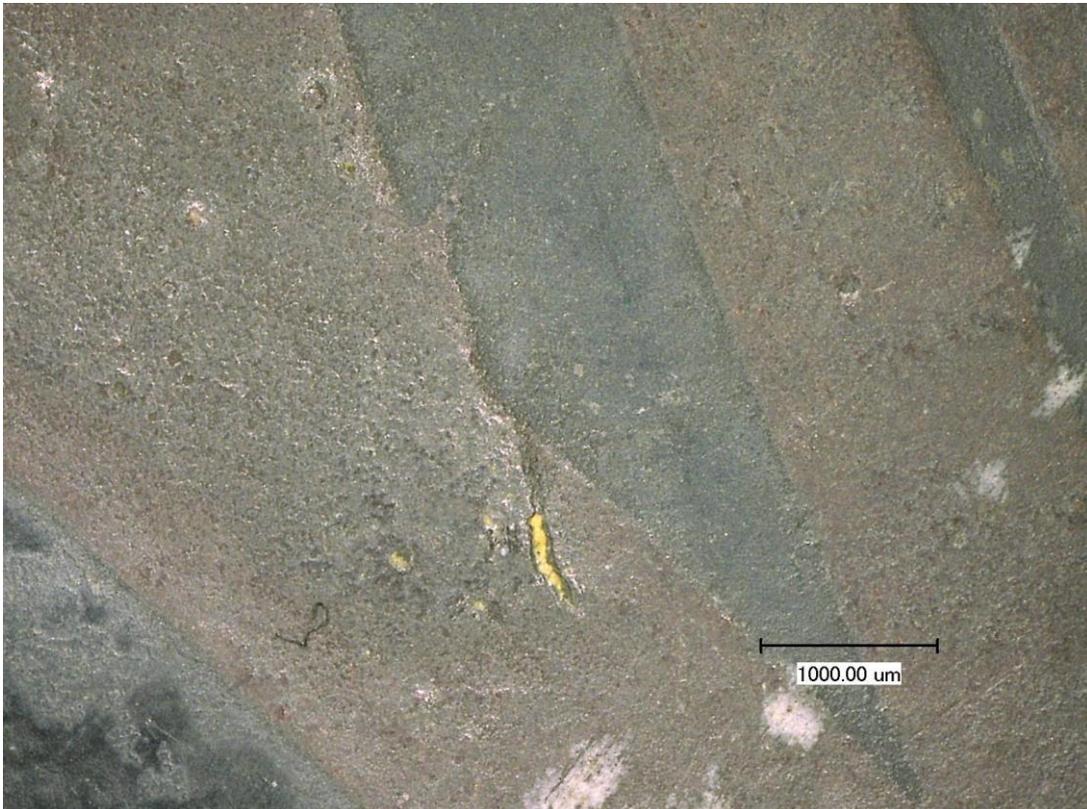
Bild 63: Innenseite, Schwarzlotfestigung auf KM5

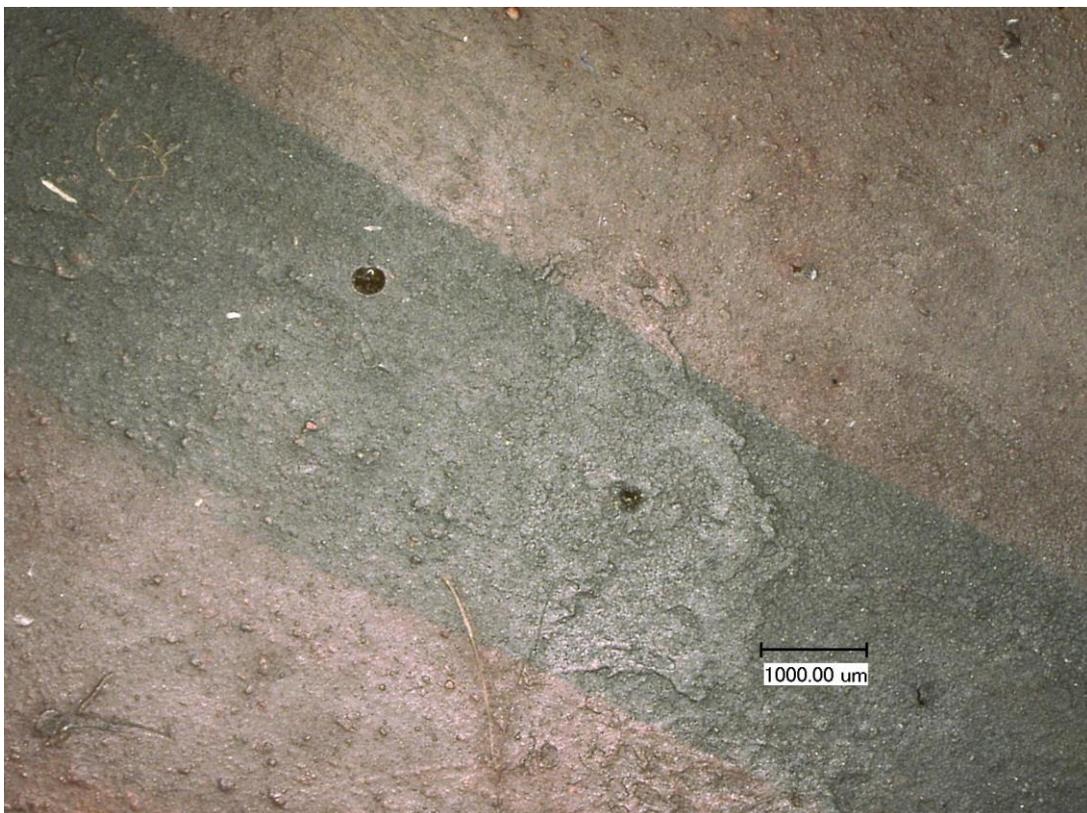
Bild 65: Innenseite, Flächenimprägnierung von Schwarzlot und Glasoberfläche auf KM6

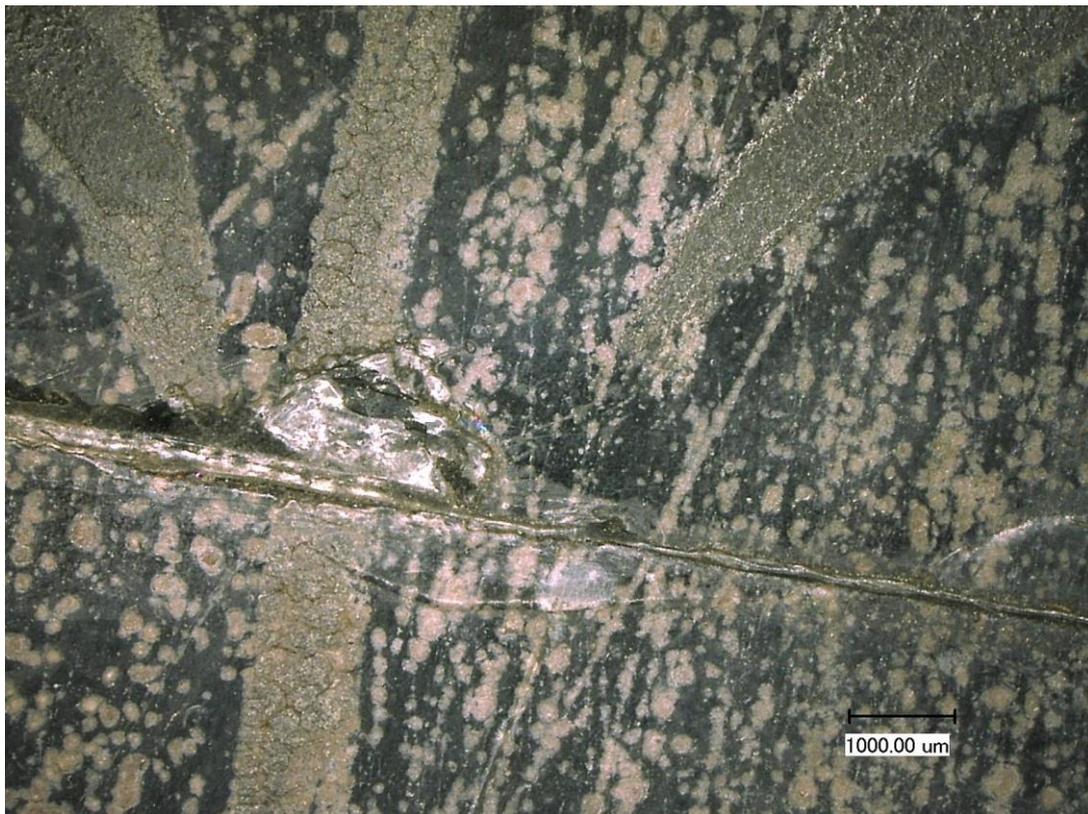
Bild 74: Innenseite, Beschichtung auf Schwarzlot auf DM1

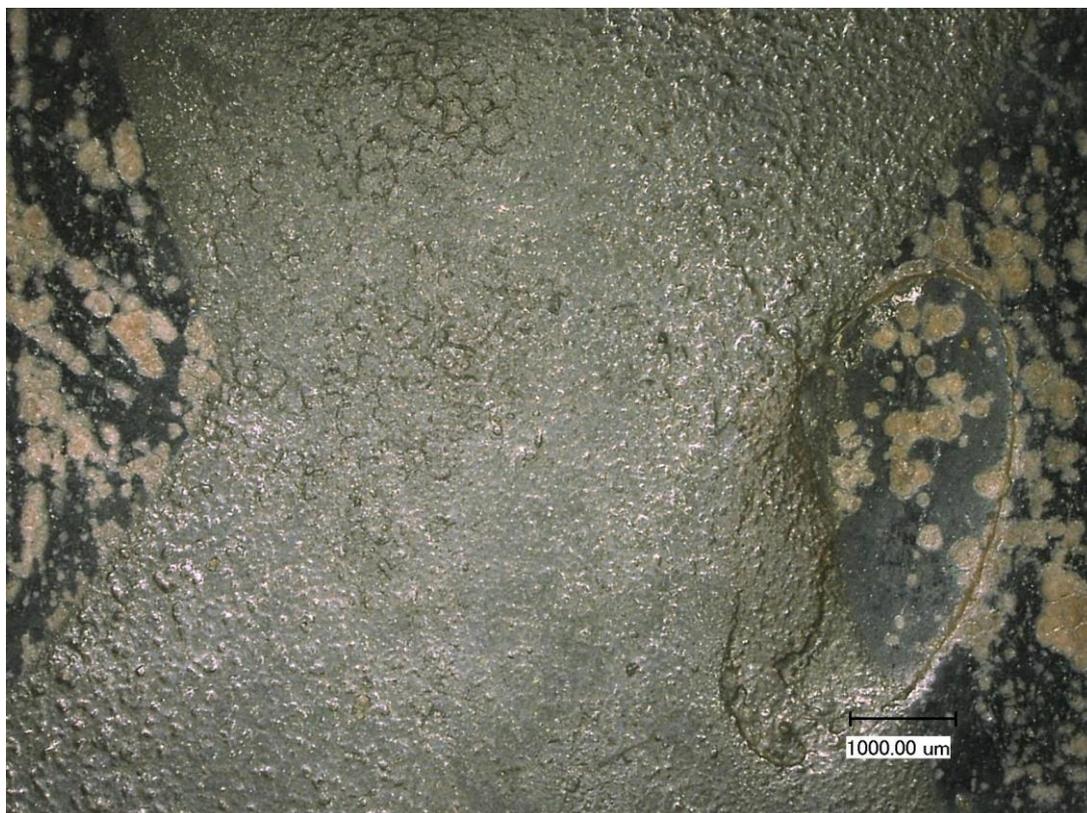
Bild 75: Innenseite, Detail- Beschichtungsmaterial auf Schwarzlot auf DM1

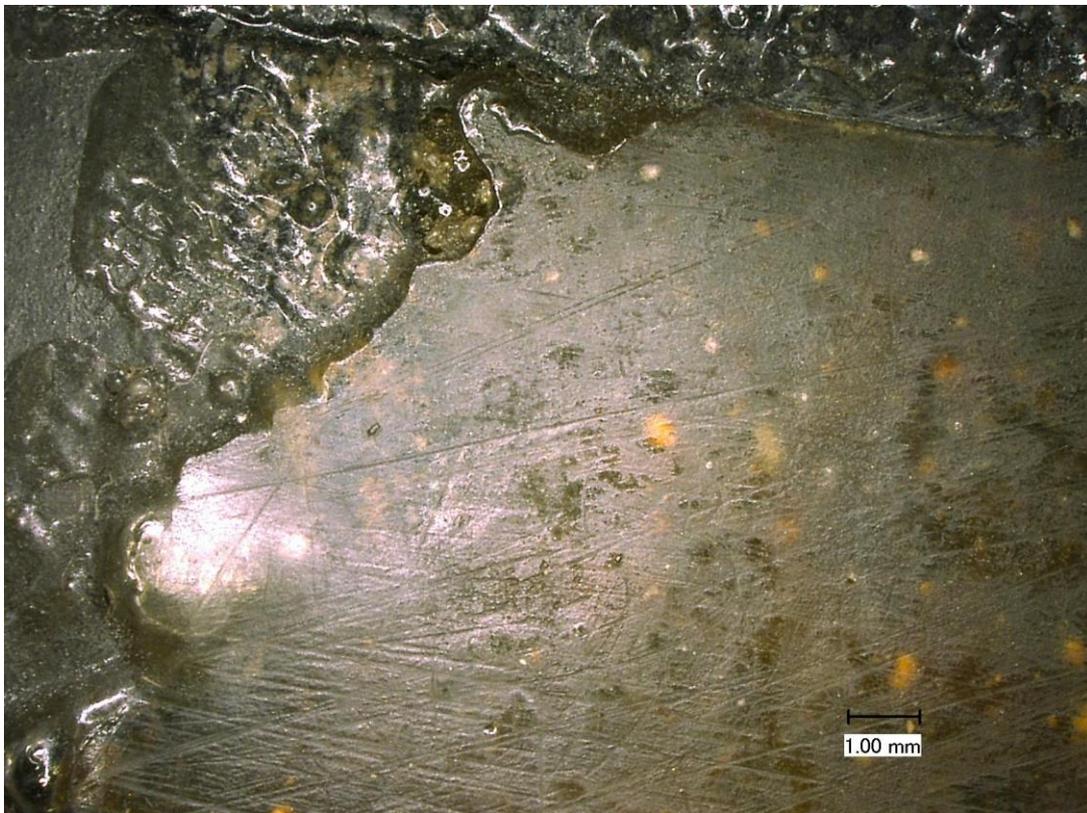
Bild 77: Innenseite, intakte Flächenklebung auf DM1

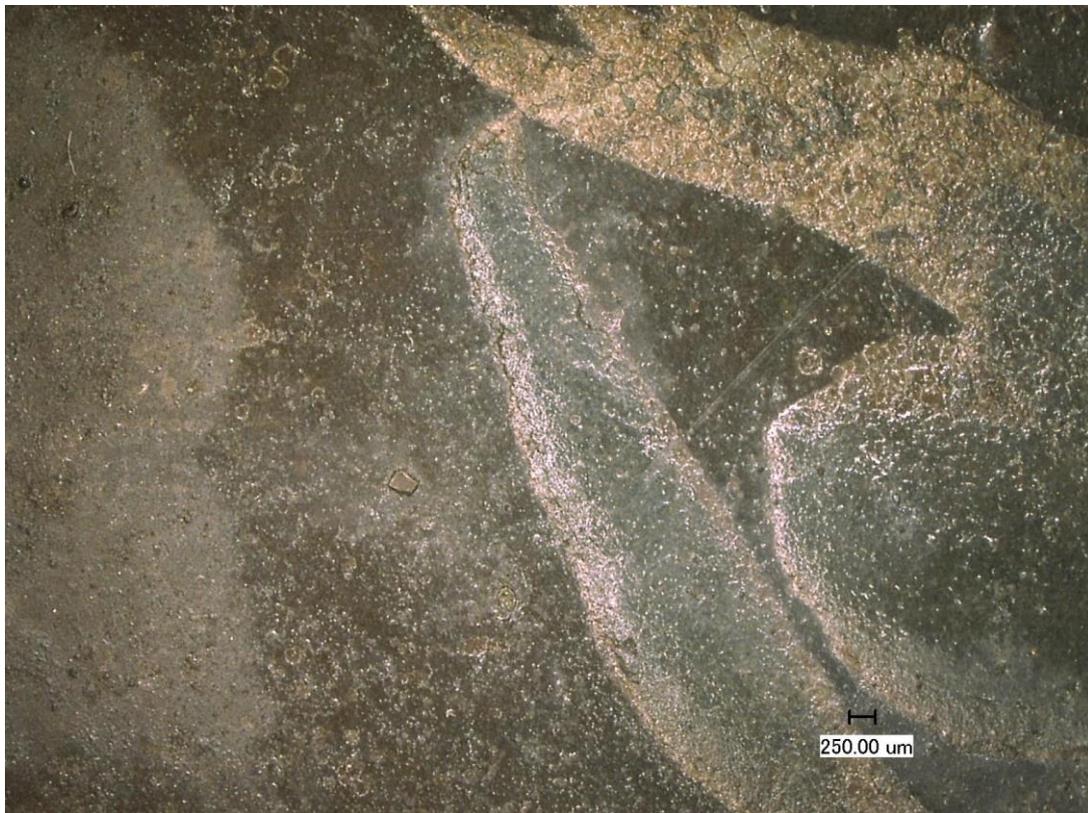
Bild 85: Innenseite, Detail - Flächenimprägnierung im Bereich des Inkarnatglases auf DM6

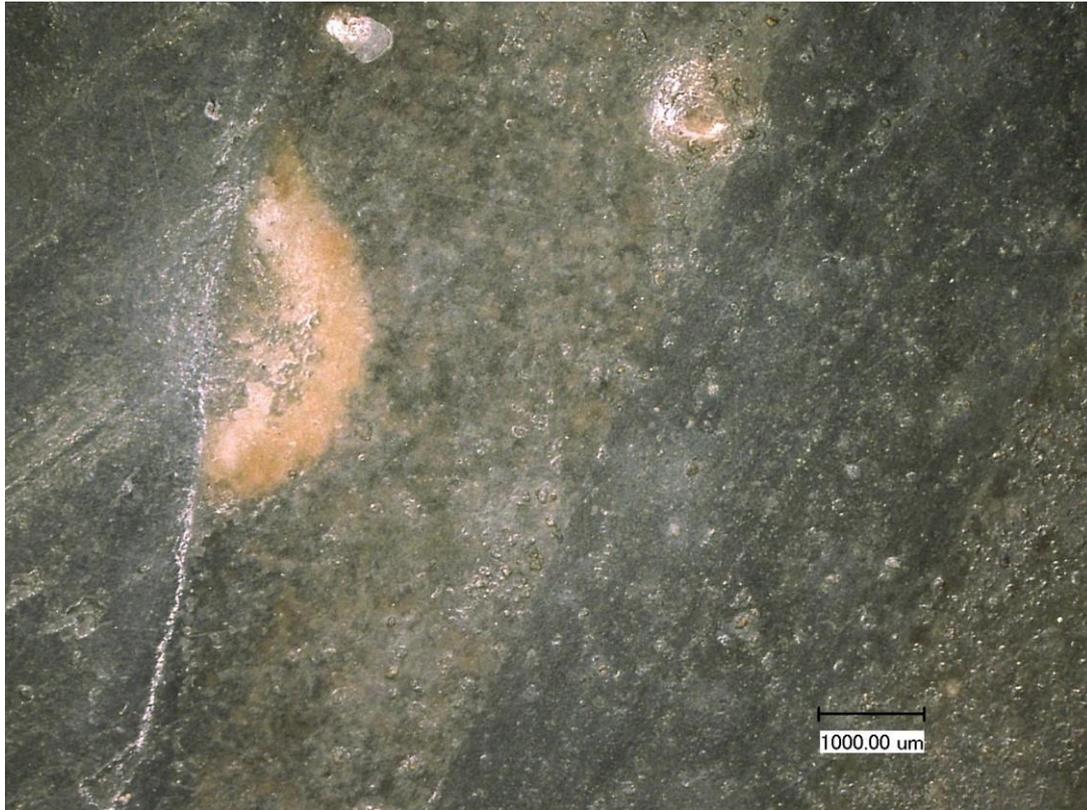
Bild 86: Innenseite, intakte Flächenimprägung auf DM7
