Abschlussbericht

**„Untersuchung und modellhafte Sanierung schwer
geschädigter mittelalterlicher Glasmalereien bedeutender
sakraler Bauten in den durch Umweltschadstoffe extrem
belasteten Städten Kujawiens Thorn/Torun und
Leslau/Wloclawek (Polen)“**

Az. 31275 - 45

Bundesanstalt für Materialforschung
und -prüfung, Fachbereich 4.2
„Materialien und Luftschadstoffe“

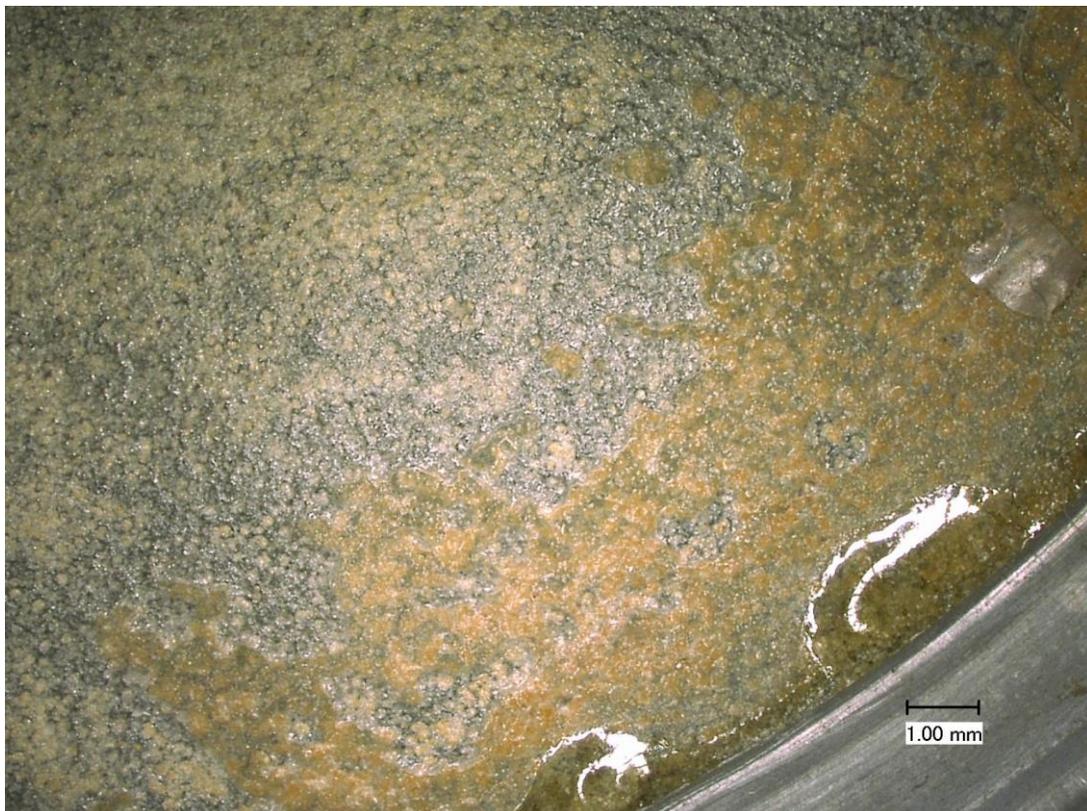
Bild 89: Außenseite, Beschichtungsmaterial und Flächenimprägnierung auf DM1

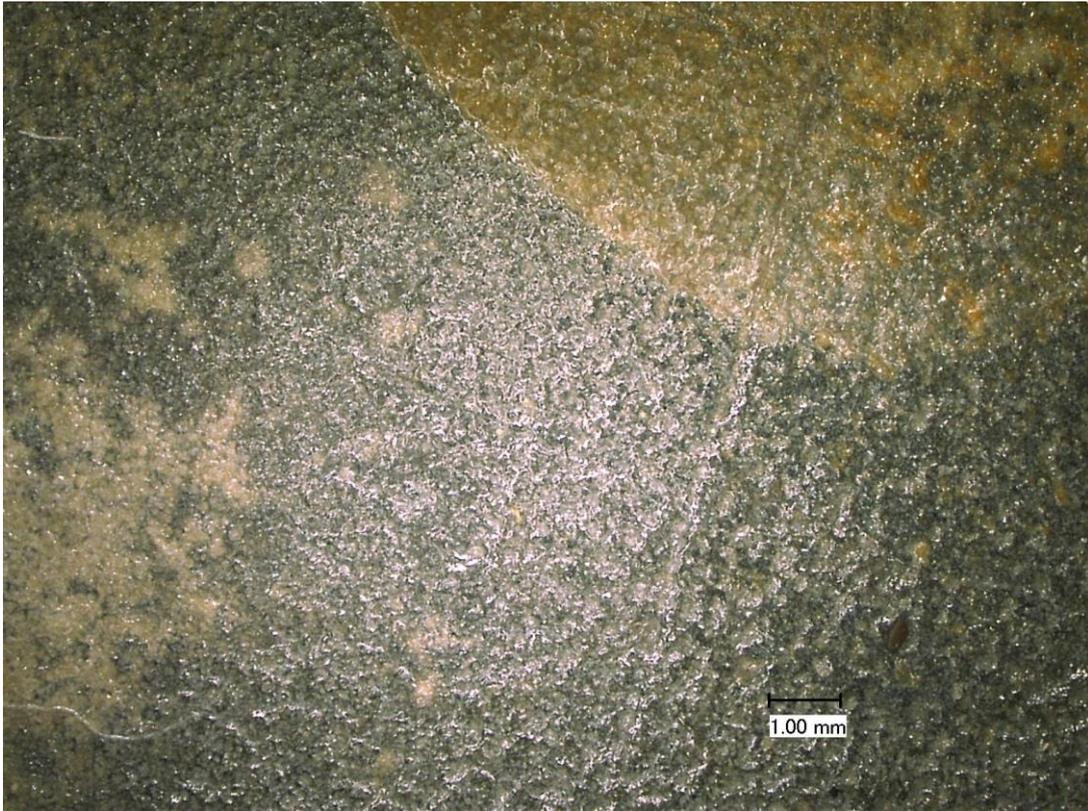
Bild 90: Außenseite, intakte Oberflächenbeschichtung auf DM1

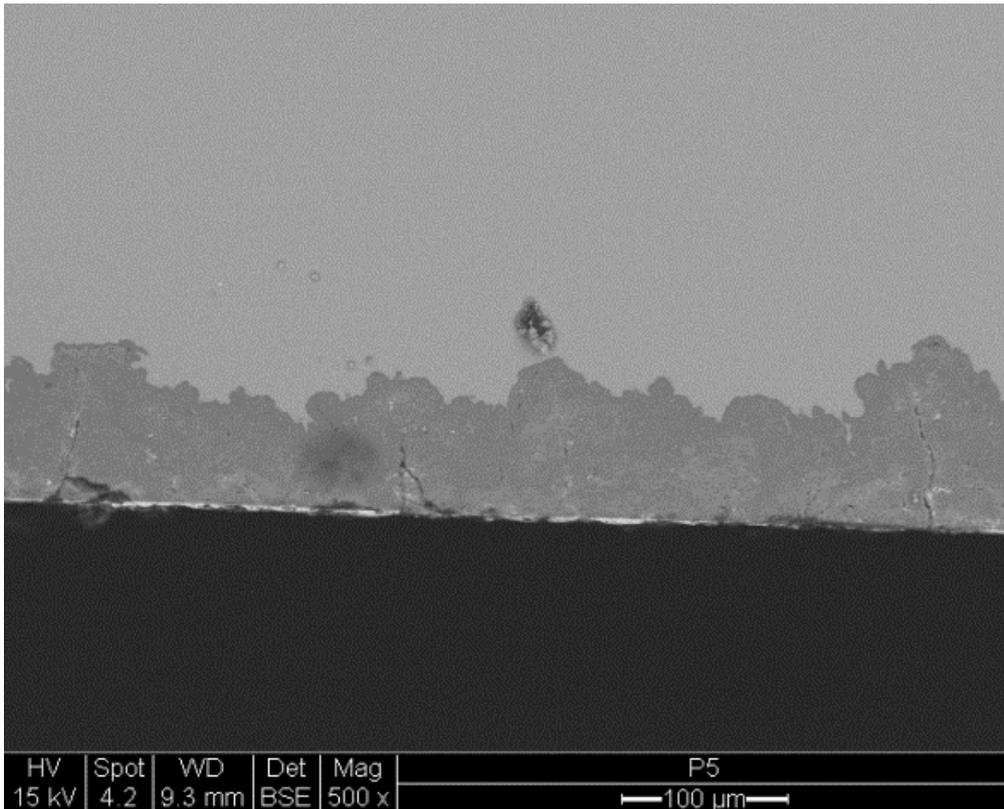
Bild 147: Gelschichtbereiche an der Außenseite von Glas P5 im Ausgangszustand (Rahmen entspricht Detailaufnahme im Bild 149)

Bild 148: Gelschichtbereiche an der Innenseite von Glas P5 im Ausgangszustand

Die kompakte Wettersteinschicht bleibt auch nach der Lagerung in fließendem Wasser nahezu vollständig erhalten.

Bild 149: Gelschichtbereiche an der Außenseite von Glas P5 nach der Reinigung mit Wasser

Der Vergleich der Verwitterungszonen anhand der dokumentierten Gelschichtbereiche im Vorzustand und nach der Reinigung mit Wasser zeigt am Beispiel der korrosionsempfindlichsten Glasprobe P5 nur sehr geringe Unterschiede (Bilder 147-150).

Bild 150: Gelschichtbereiche an der Innenseite von Glas P5 nach der Reinigung mit Wasser

Der Verlauf der Gelschicht ist auch nach der Wasserlagerung der Glasproben sowohl auf der Außen- als auch auf der Innenseite unverändert. Im Bereich der angeschliffenen Kante werden Gelschichtbereiche jedoch partiell von Korrosionsprodukten der Außenseite überlagert, die vermutlich aus gelöstem und wieder auskristallisiertem Wetterstein entstanden sind. Auslaugungsprozesse infolge der Wasserlagerung und eine damit verbundene Verbreiterung der Gelschichten konnten nicht festgestellt werden.

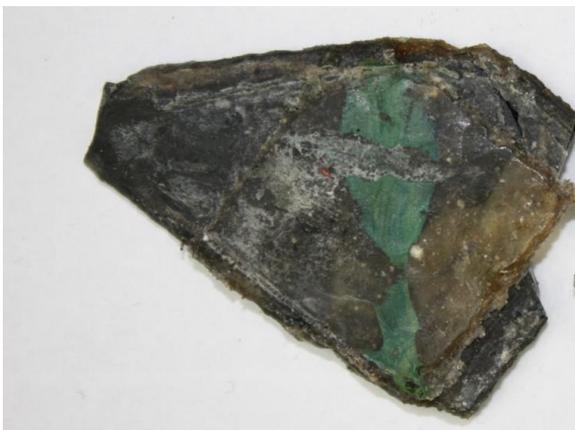
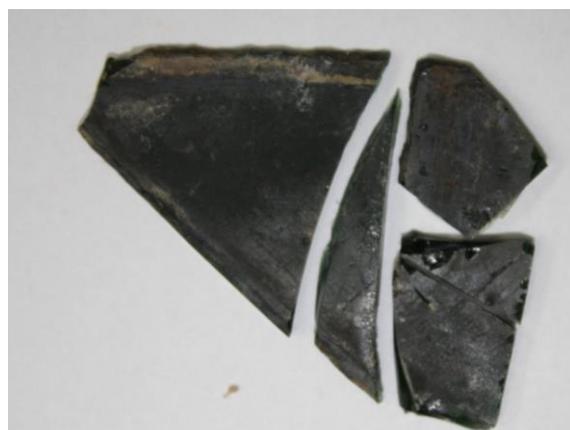
Bild 161: Probe PG2-Beschichtungsmaterial

Bild 162: Probe PG2-Materialauflösung nach Wischen mit Aceton

Bild 163: Probe PG2 im Ausgangszustand

Bild 164: Probe PG2 nach 4h im Acetonbad

Bild 165: Probe PG2-Rückseite mit gealterter Beschichtung

Bild 166: Probe PG2-Glasoberfläche nach Acetonbehandlung mit Resten von Beschichtungsmaterial

Die Untersuchungen zeigen, dass das Beschichtungsmaterial auch noch nach mehr als 60 Jahren Expositionsdauer reversibel ist. Eine Abnahme von Beschichtungen und das Lösen von Klebungen wären somit prinzipiell möglich.

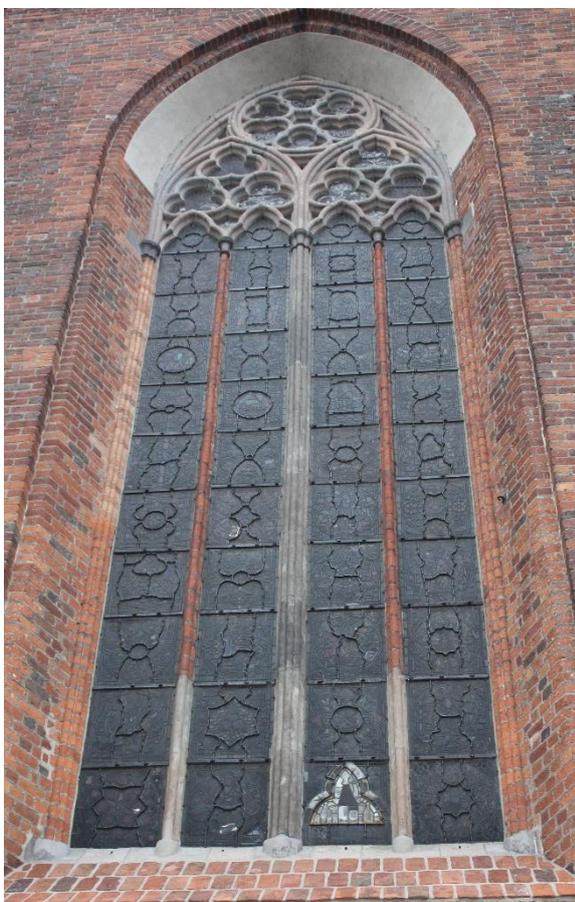
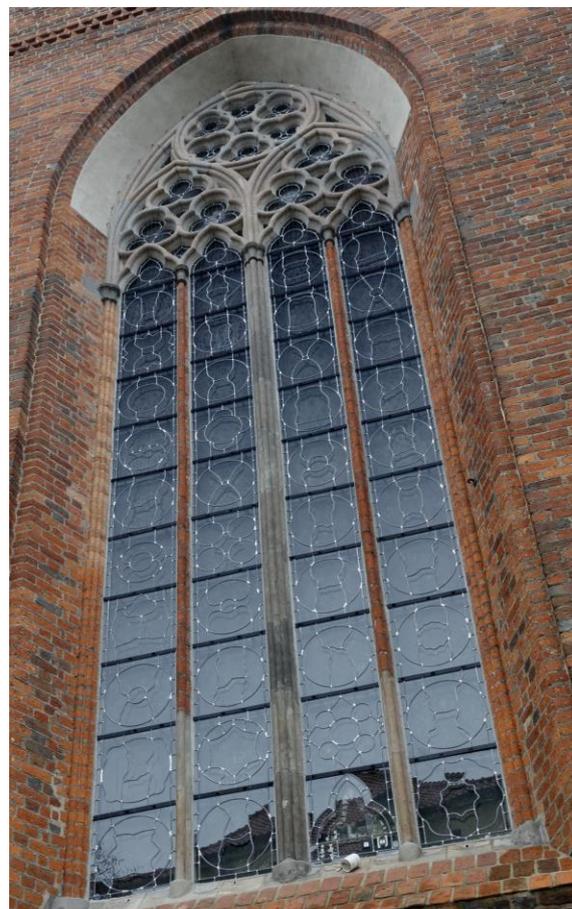
Bild 170, 171: Fenster I Johanniskirche Thorn vor (links) und nach Einbau der Außenschutzverglasung (rechts)

Die Außenschutzverglasung besteht aus 6,2 mm Verbundsicherheitsglas. Die Hauptlinien des Bleigerüsts der Originalfelder wurden von der Schutzverglasung übernommen (Bilder 170, 171). Die allgemeinen, an allen Feldern des Fensters durchzuführenden Arbeiten (Reinigung, Sprungklebungen, Einfassen in Kupferprofilrahmen, Korrosionsschutzbehandlung der Armierungen, Anlöten versilberter Kupferdrähte für das Feströdeln der Armierungen) wurden grundsätzlich zufriedenstellend ausgeführt.

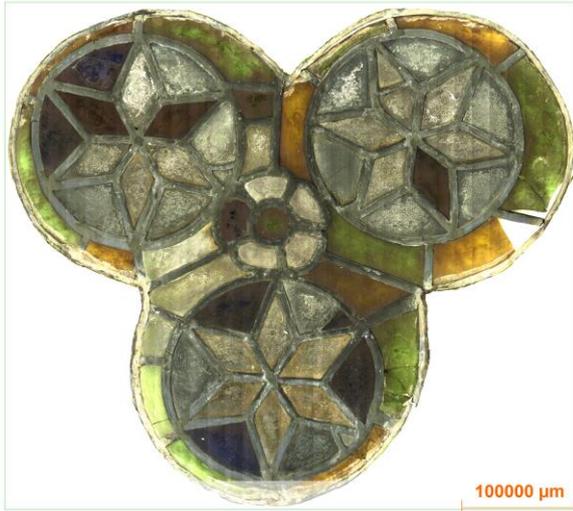
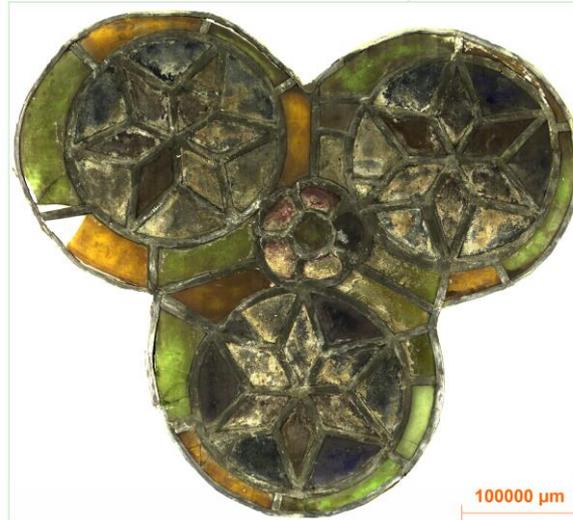
- listwa zewnętrzna ołowiu od wnętrza kościoła pokryta jest białą warstwą -reszta zaprawy, kitu lub farby na granicy witraż laskowania maswerku,
- w szklach białych występują liczne pęknięcia,
- od strony wewnętrznej część szkieł pokrywają warstwy korozyjne (te szkła można przyjąć za oryginalne),
- pozostałe szkła od strony wewnętrznej pozbawione są nawarstwień, co prawdopodobnie jest wynikiem późniejszego ich wmontowania (w czasie prac konserwatorskich).
- Od strony zewnętrznej również występują nawarstwienia korozyjne, ich grubość jest bardziej zróżnicowana niż od wnętrza, co jest wynikiem działania opadów atmosferycznych.
