**Untersuchung der hochwertigen Wiederverwendung  
von mineralischem Abbruchmaterial im erstmaligen  
Einsatz von Baustoffen aus Porenbetonrezyklaten in  
einem Bauprojekt**

Abschlussbericht zum Forschungsprojekt  
mit dem Aktenzeichen 31711-02,  
gefördert von der  
Deutschen Bundesstiftung Umwelt

Bremen, Januar 2020

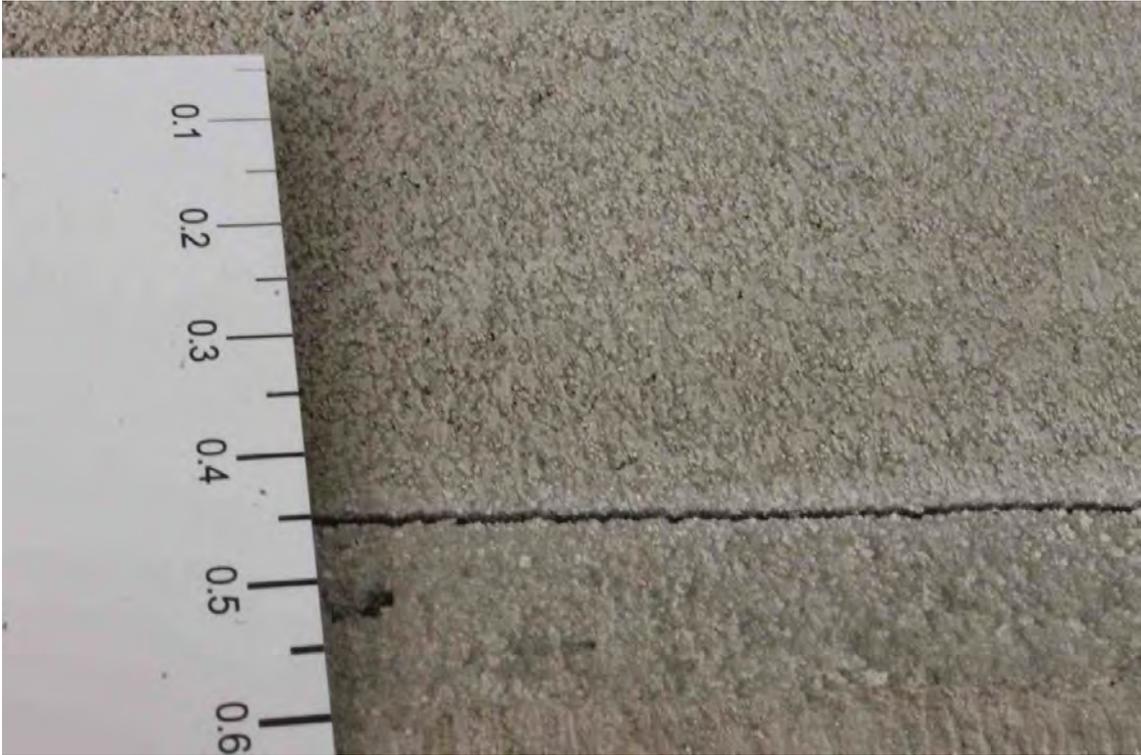
Der maximale Rissweite von Riss Nr. 2 wurde in einem Abstand der Türöffnung zum Sozialraum von 0,58 m in Richtung der Außenwand ermittelt (Messstelle 2.1) und betrug 0,45 mm (siehe Anhang 2.5). Tabelle 2 enthält die Risslängen und Rissweiten von Riss Nr. 2 beginnend ab dem 1. Stein vom Gebäudeeingang aus betrachtet bis zum 7. Stein. Im Bereich zwischen dem 5. und 6. Stein (Messstelle 2.4; Anhang 2.8) sowie zwischen dem 6. und 7. Stein (Messstelle 2.5; Anhang 2.9) verlief dieser Horizontalriss über die Stoßfuge hinweg. Die Rissweiten im Bereich der Stoßfuge lagen bei 0,25 bzw. 0,1 mm. Am rechten Ende von Stein Nr. 3 konnte ein Vertikalriss mit einer Rissweite von maximal 0,1 mm zur darunter befindlichen Steinlage beobachtet werden (Messstelle 2.2; Anhang 2.6). In der Stoßfuge zwischen dem 4. und dem 5. Stein wurde ein leichter Diagonalriss ebenfalls mit einer Rissweite von maximal 0,1 mm (Messstelle 2.3; Anhang 2.7) ersichtlich.

Anhang 2.5: B2; Riss Nr. 2.1; Rissweite: 0,45 mm

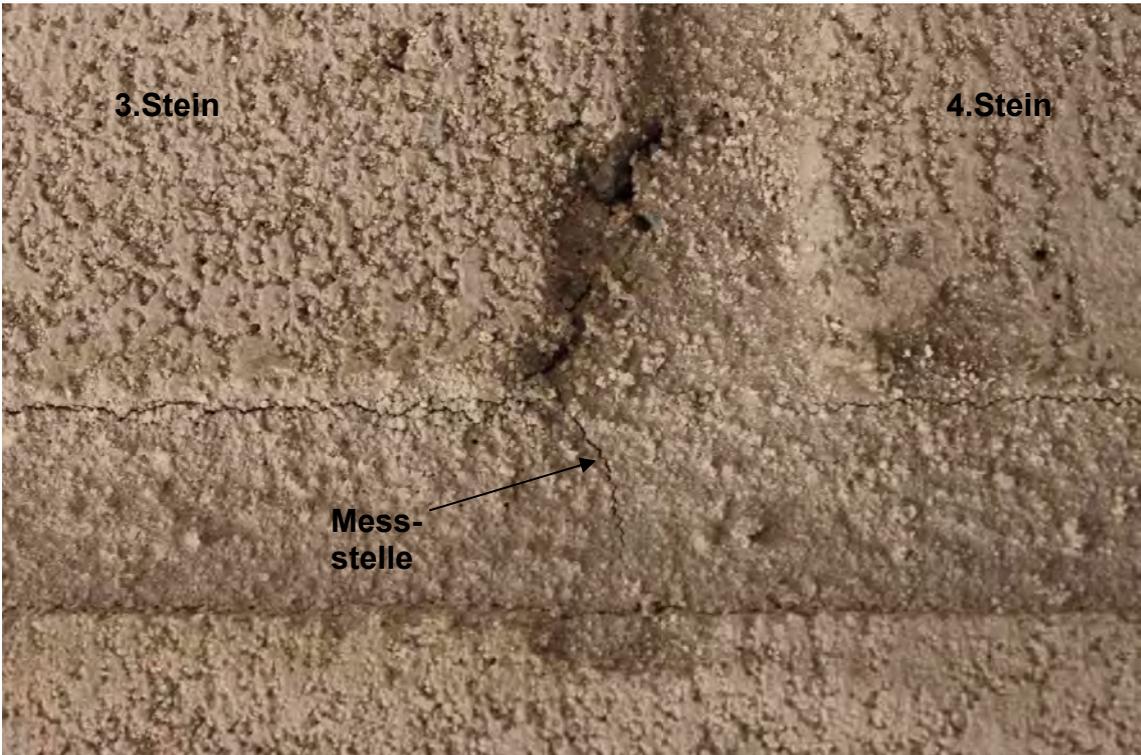
Anhang 2.6: B2; Riss Nr. 2.2; Rissweite: 0,1 mm

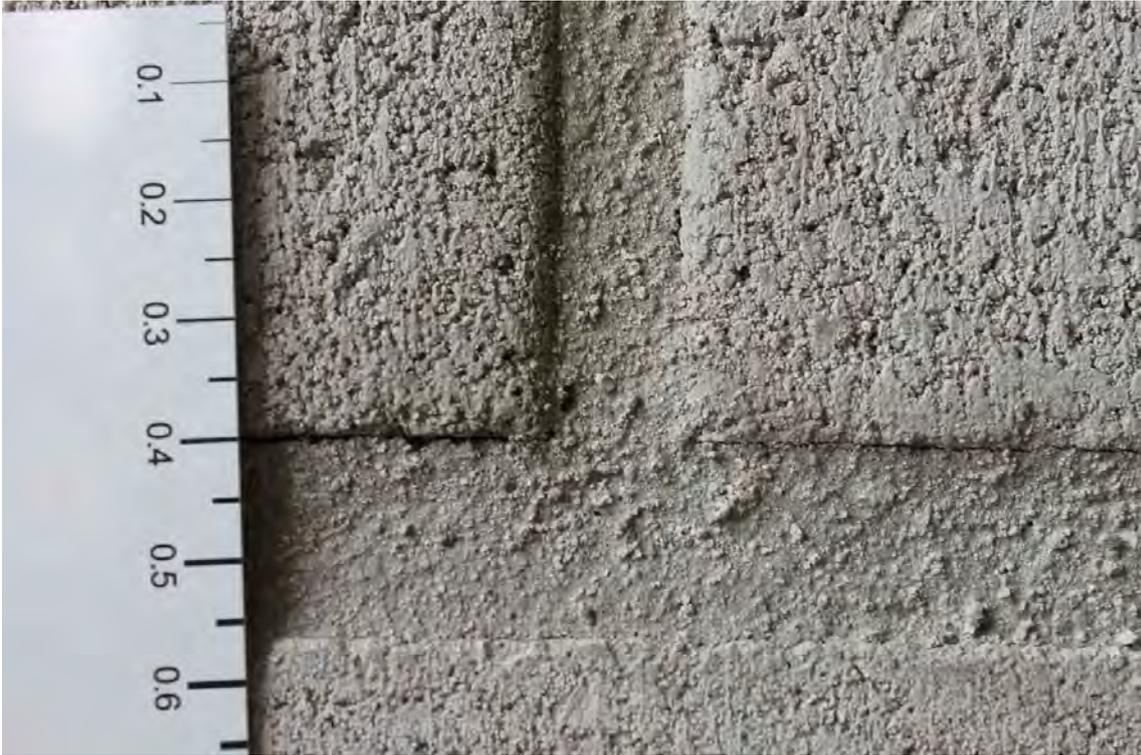
Die Risse Nr. 3.1, 3.2 und 4 (Anhänge 2.10 bis 2.12) blieben im Vergleich zur 1. Begutachtung nahezu unverändert. Lediglich beim Riss Nr. 3.1 wurde anstelle von 0,3 mm eine Rissweite von 0,25 mm ermittelt.

Anhang 2.11: B2; Riss Nr. 3.2; Rissweite: 0,4 mm

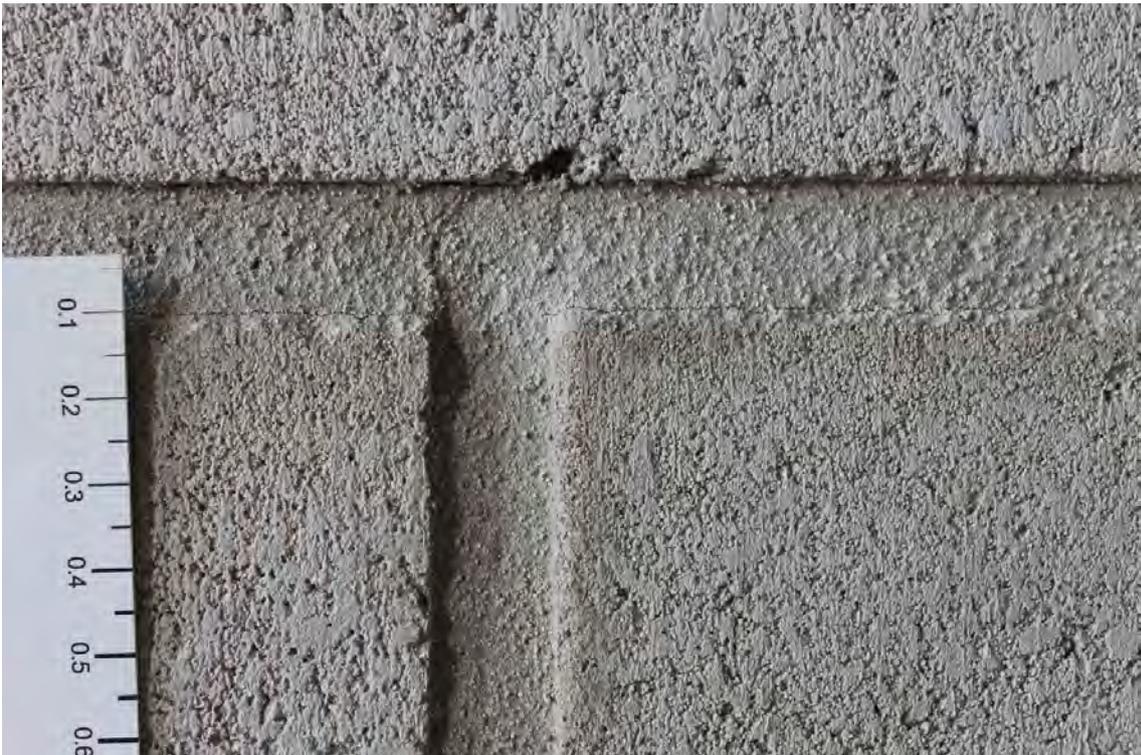
Anhang 2.12: B2; Riss Nr. 4; Rissweite: 0,1 mm

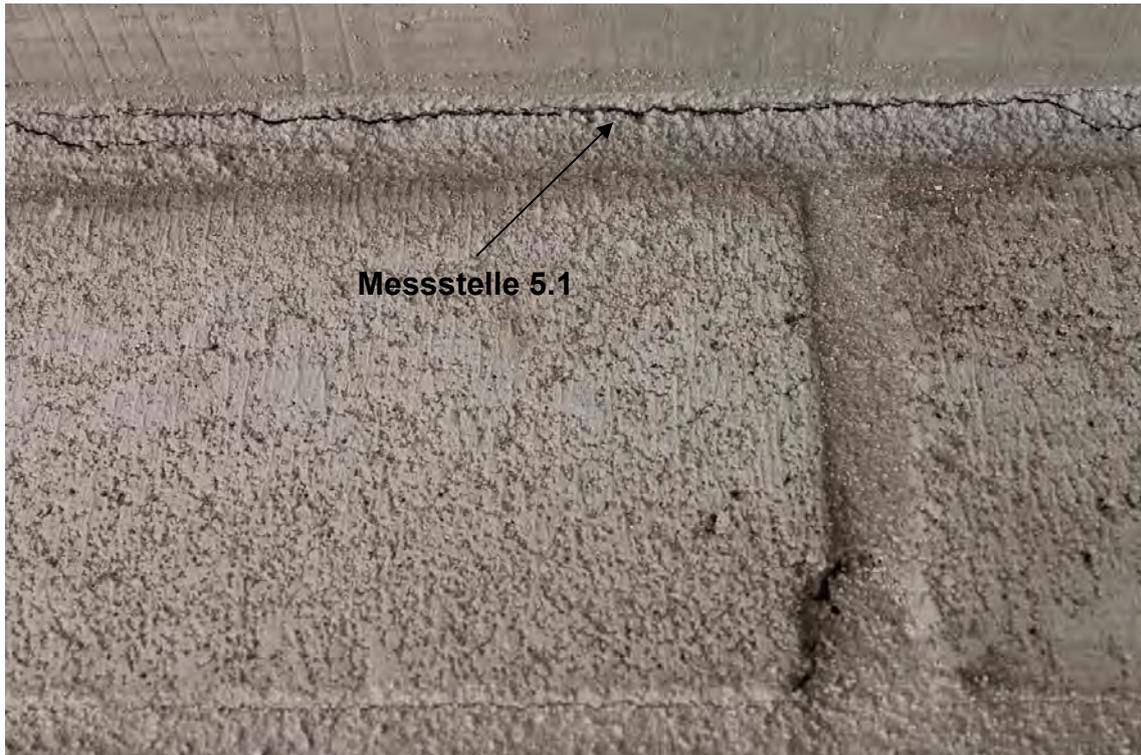
betrug 0,4 mm (Messstelle 5.1; Anhang 2.13). Im Bereich der o. g. Stoßfuge betrug die Rissweite maximal 0,1 mm (Messstelle 5.2; Anhang 2.14).

Anhang 2.13: B2; Riss Nr. 5.1; Rissweite: 0,4 mm

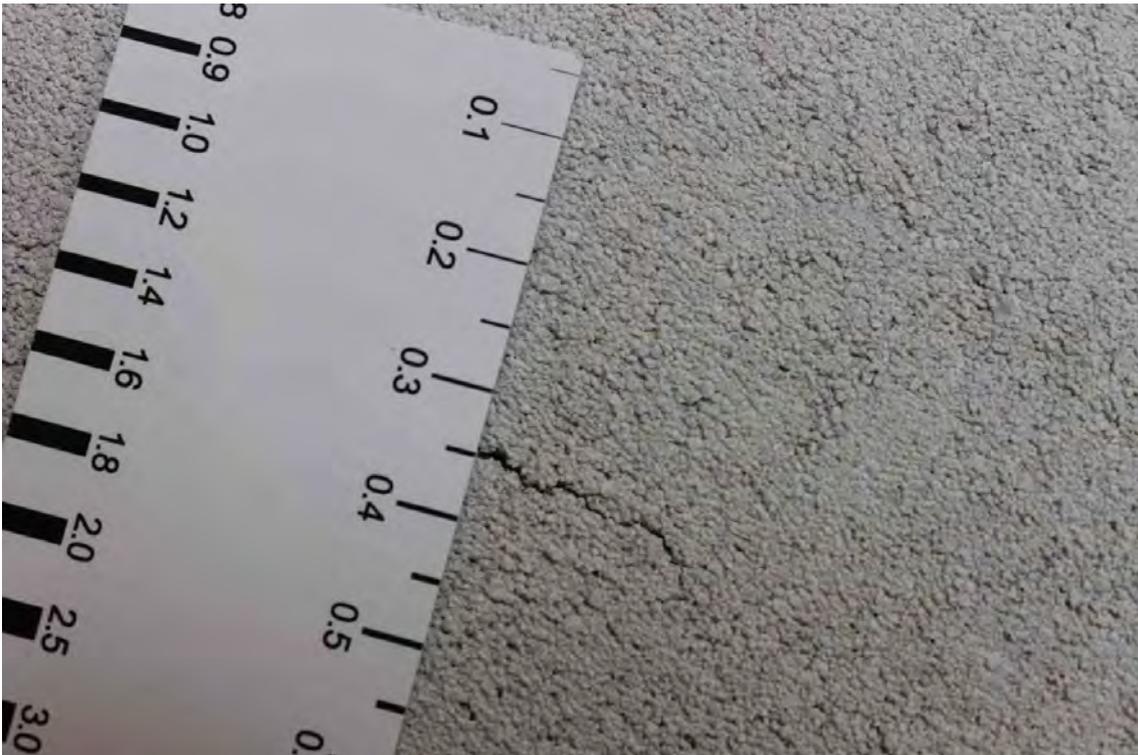
Anhang 2.19: B2; Riss Nr. 7.3; Rissweite: max. 0,35 mm

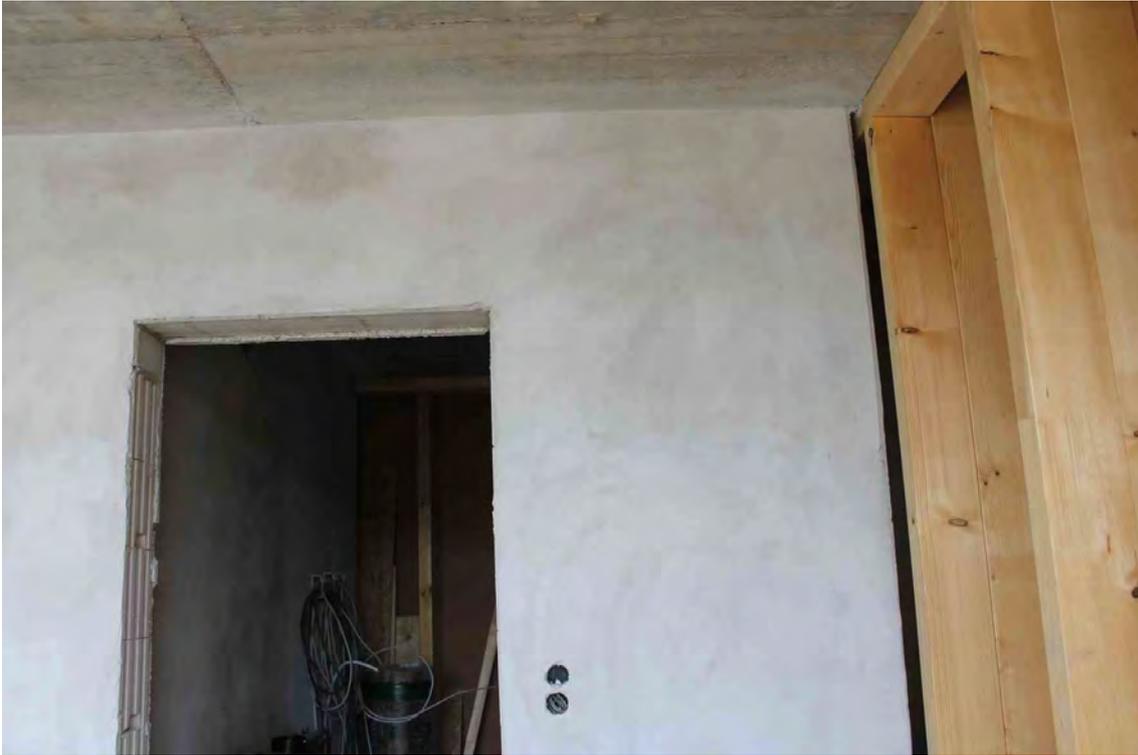
Anhang 2.21: B2; Übersicht Riss Nr. 8

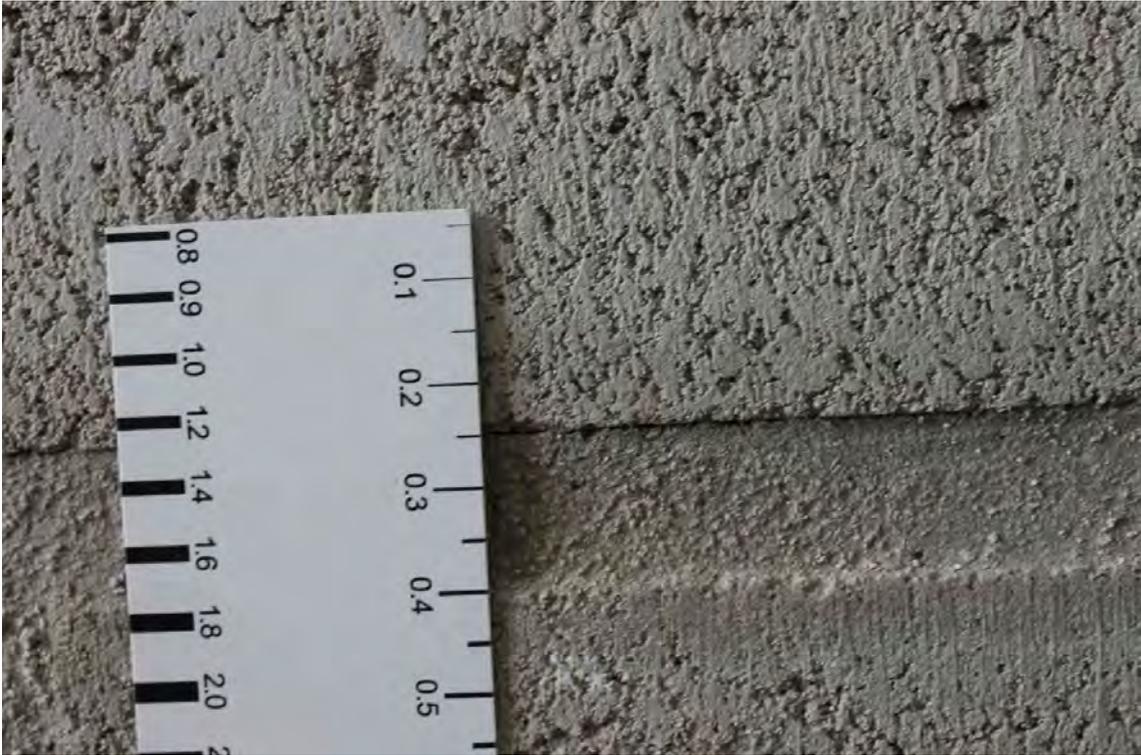
Anhang 4.7: B4; Riss Nr. 3.1; Rissweite: 0,25 mm

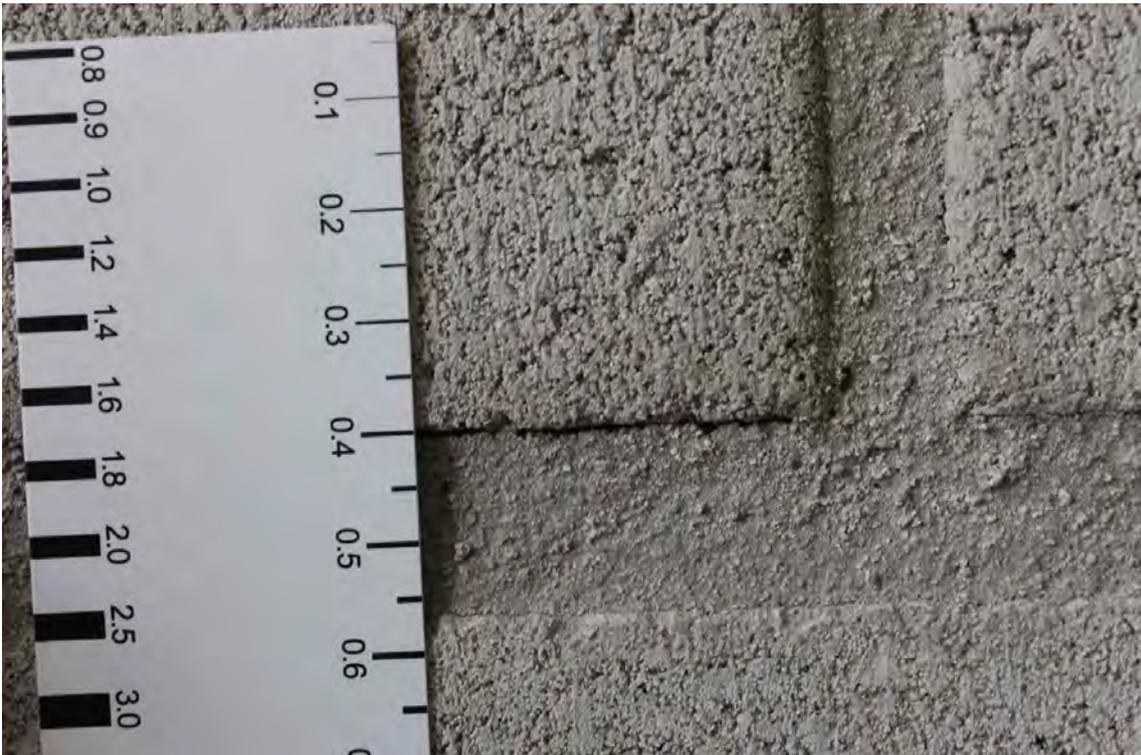
Anhang 4.8: B4; Riss Nr. 3.2; Rissweite: 0,4 mm

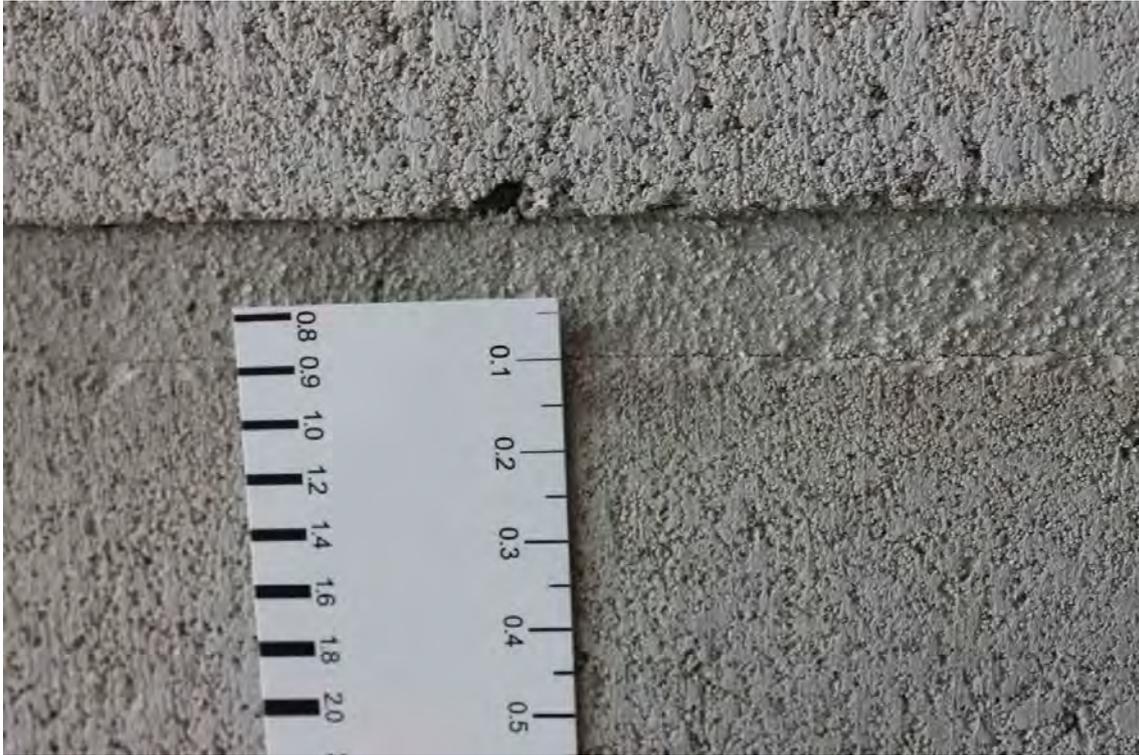
Anhang 4.9: B4; Riss Nr. 4; Rissweite: 0,1 mm

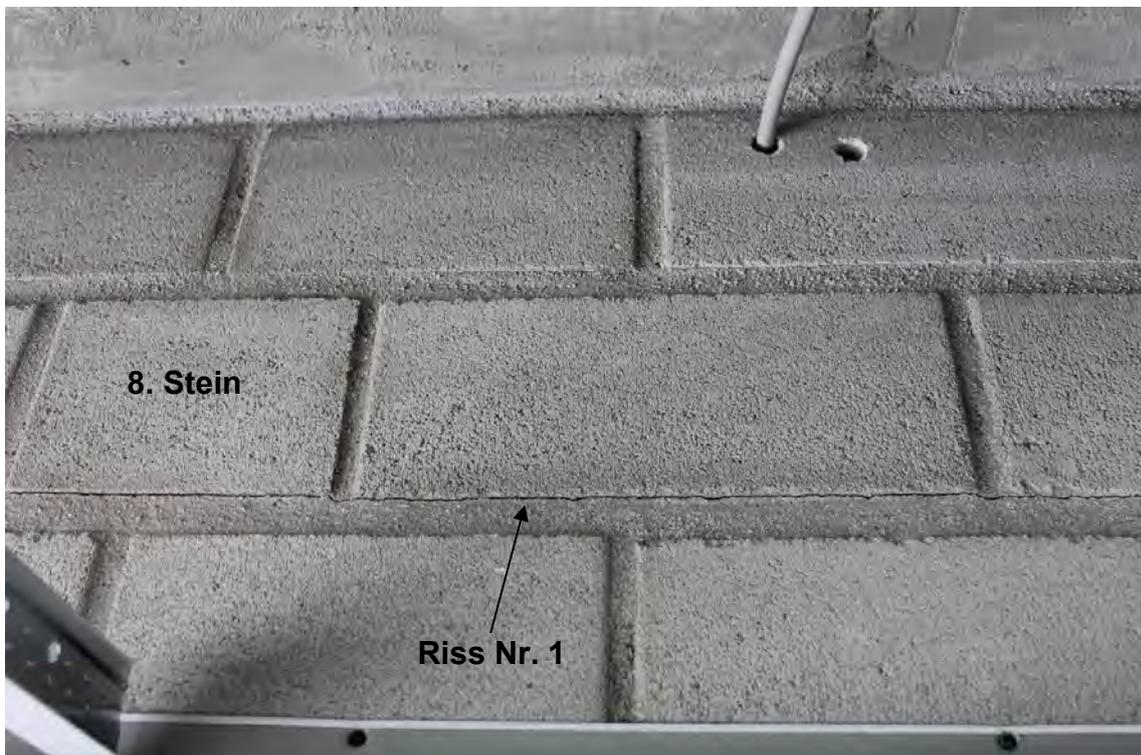
Anhang 5.2: B5; Übersicht Riss Nr. 1

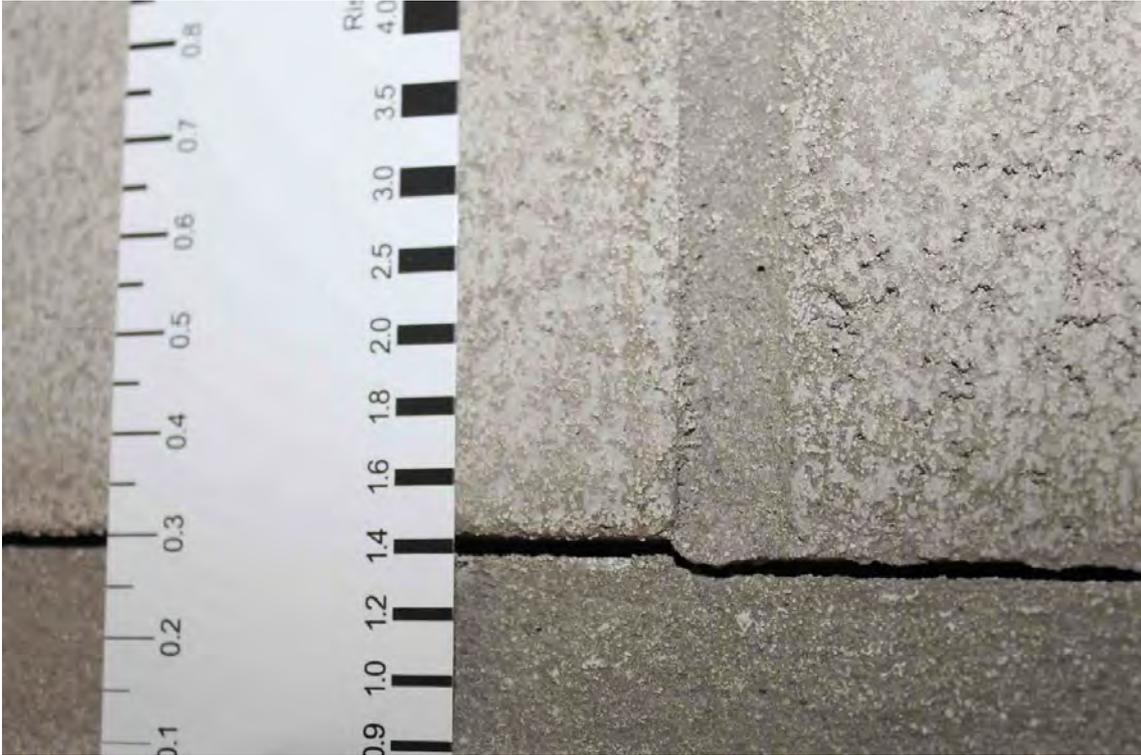
Anhang 5.3: B5; Riss Nr. 1.1; Rissweite: 1,4 mm

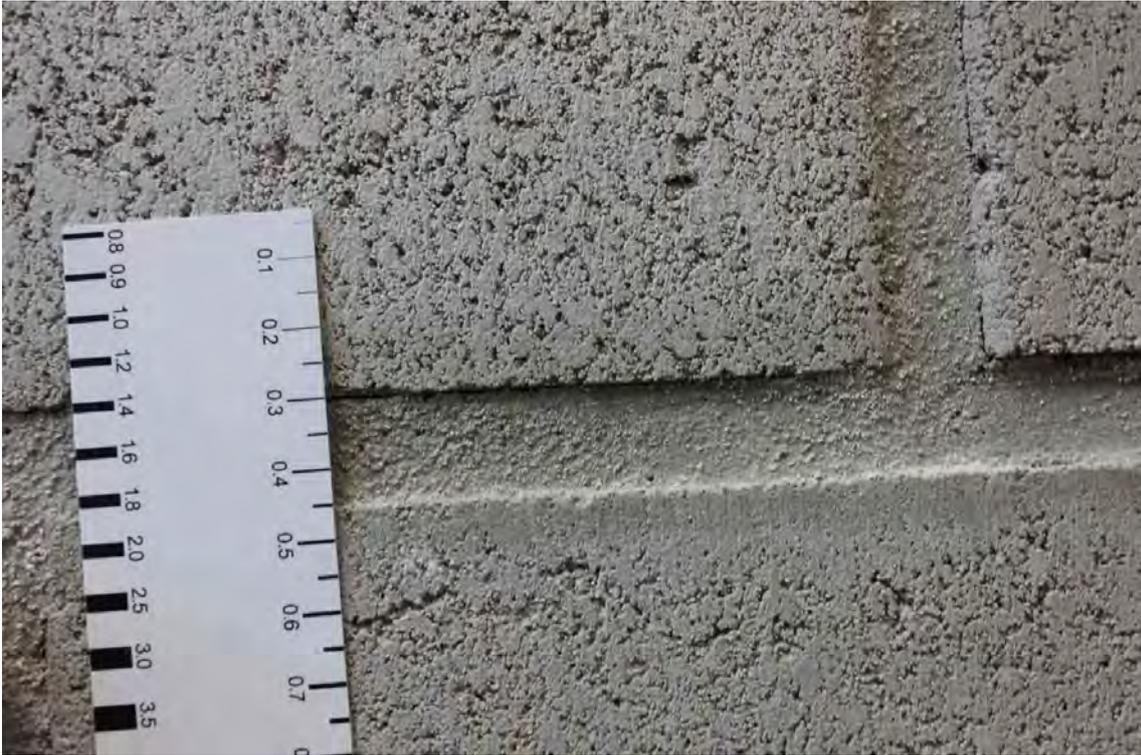
Anhang 5.11: B5; Riss Nr. 3.1; Rissweite: 0,3 mm

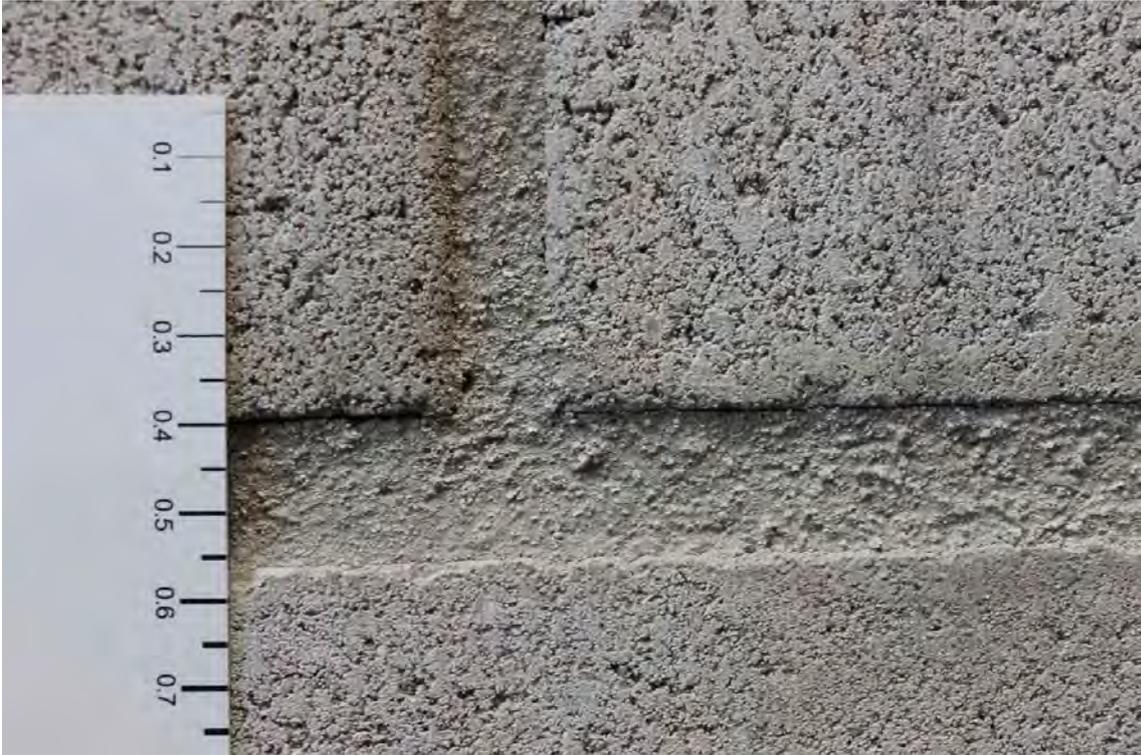
Anhang 5.12: B5; Riss Nr. 3.2; Rissweite: 0,4 mm

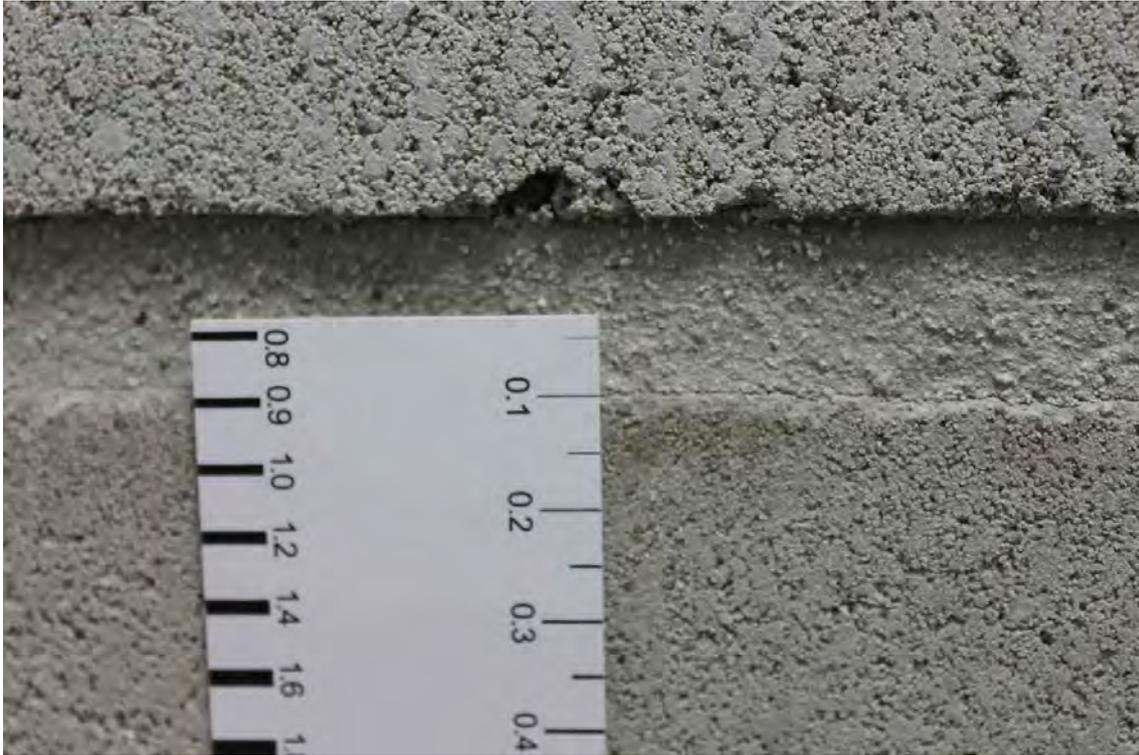
Anhang 5.13: B5; Riss Nr. 4; Rissweite: 0,1 mm

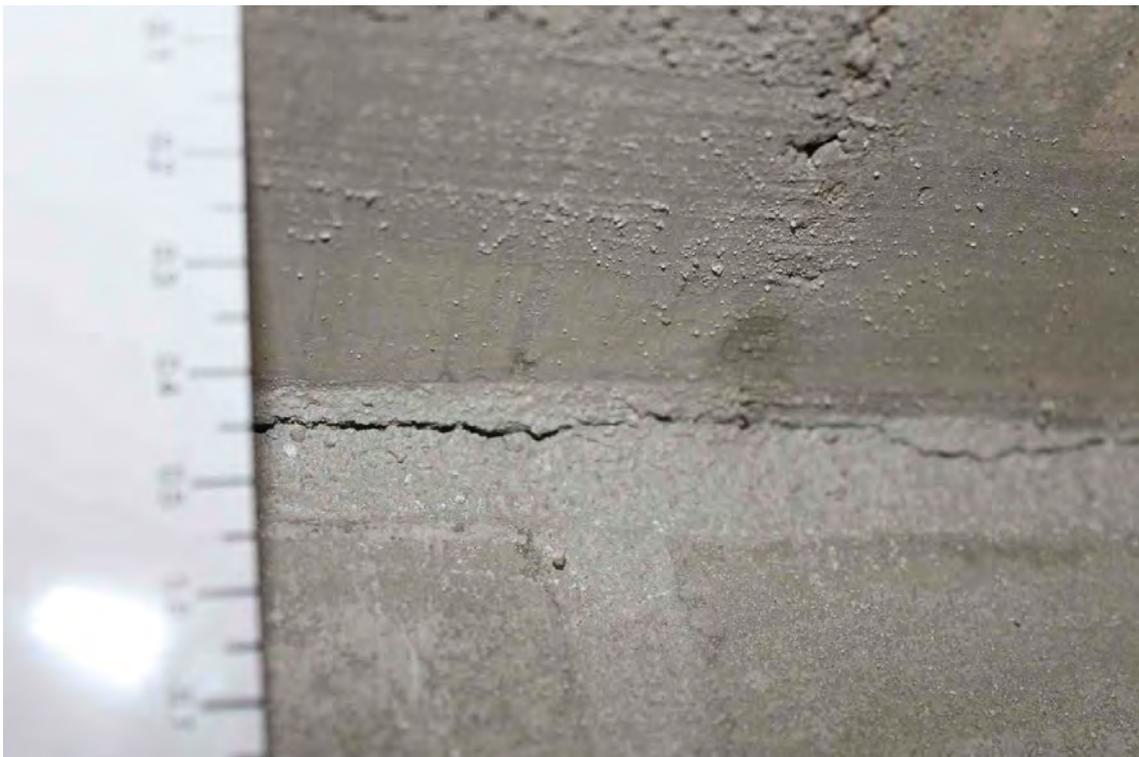
Anhang 5.14: B5; Riss Nr. 5.1; Rissweite: max. 0,4 mm

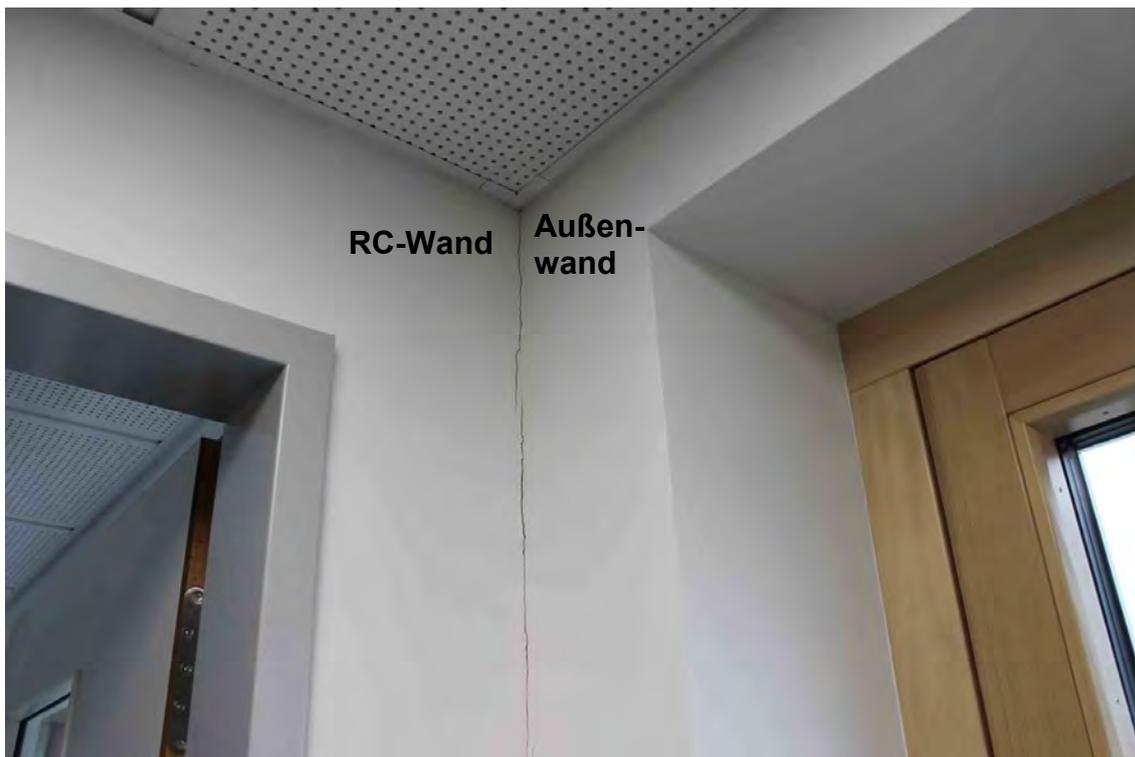
Anhang 5.17: B5; Übersicht Riss Nr. 10

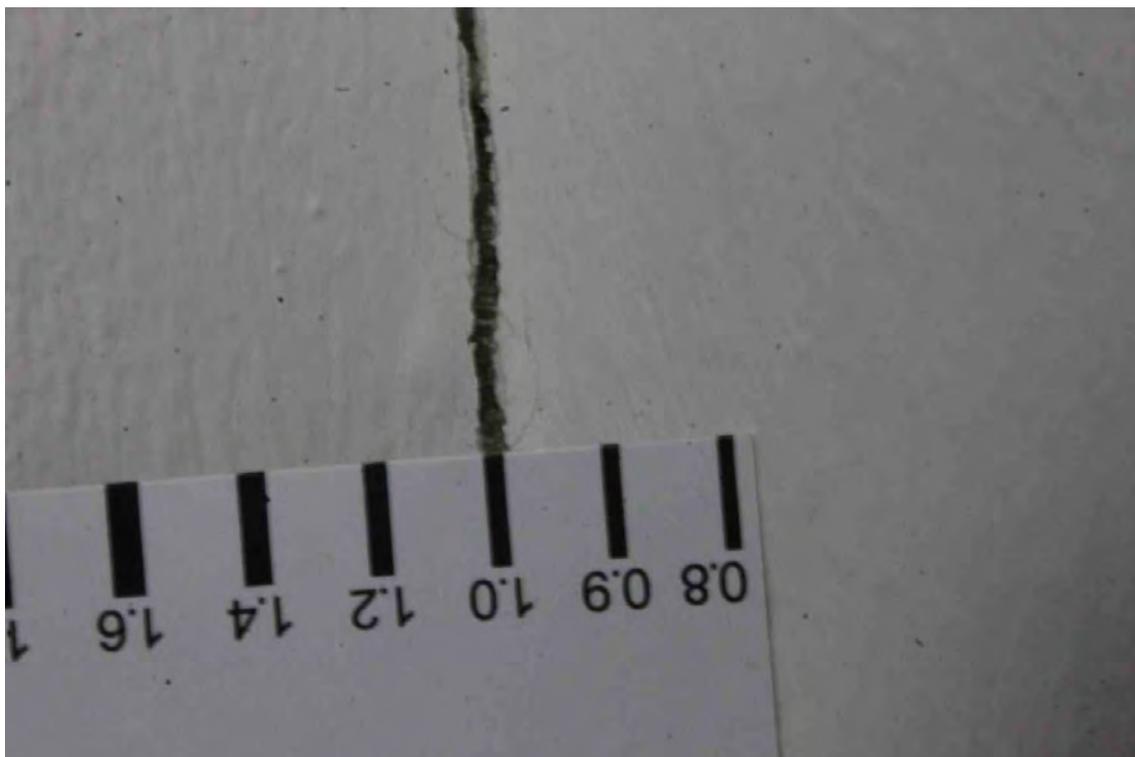
Anhang 5.18: B5; Riss Nr. 10; Rissweite: max. 1,0 mm

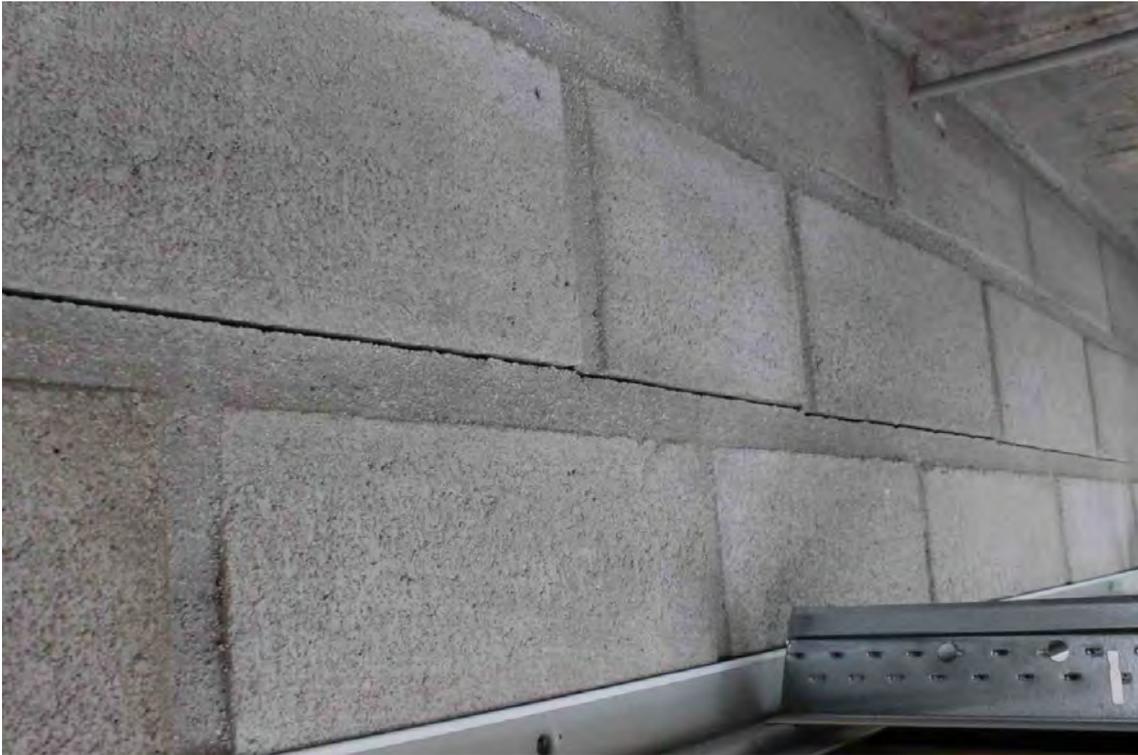
Anhang 6.1: Begutachtung Nr. 6 (B6); Übersicht Riss Nr. 1

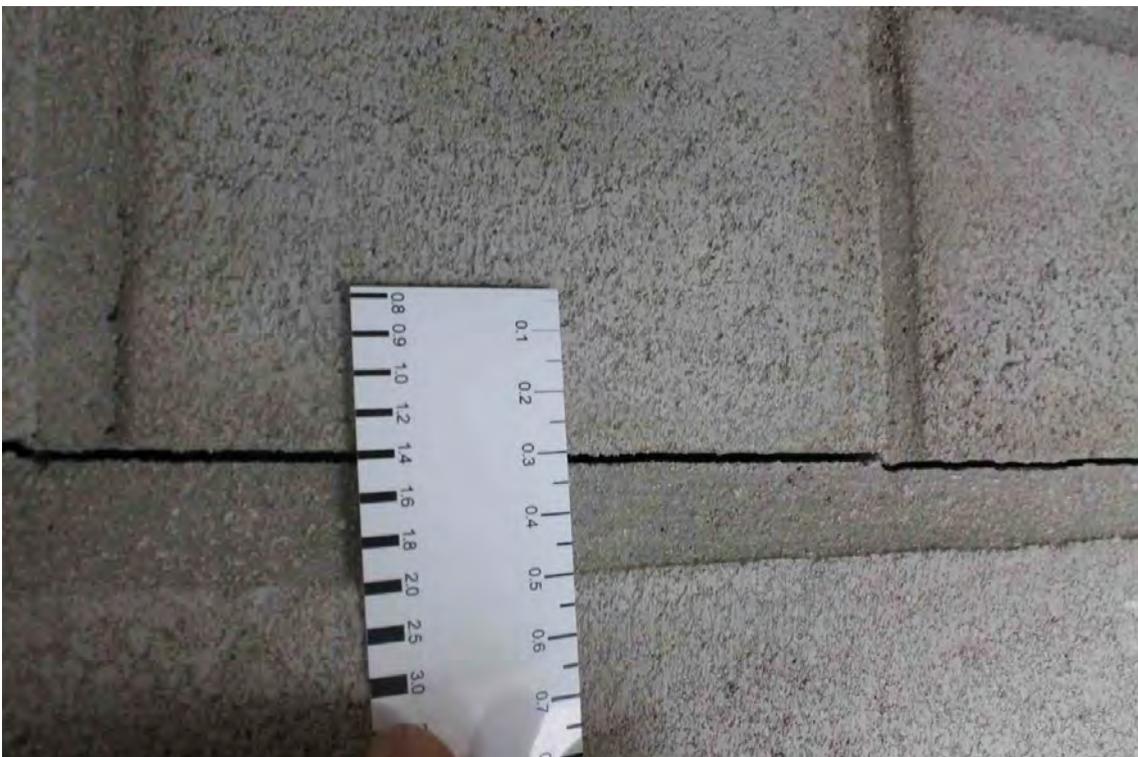
Anhang 6.2: B6; Riss Nr. 1.1; Rissweite: 1,4-1,5 mm

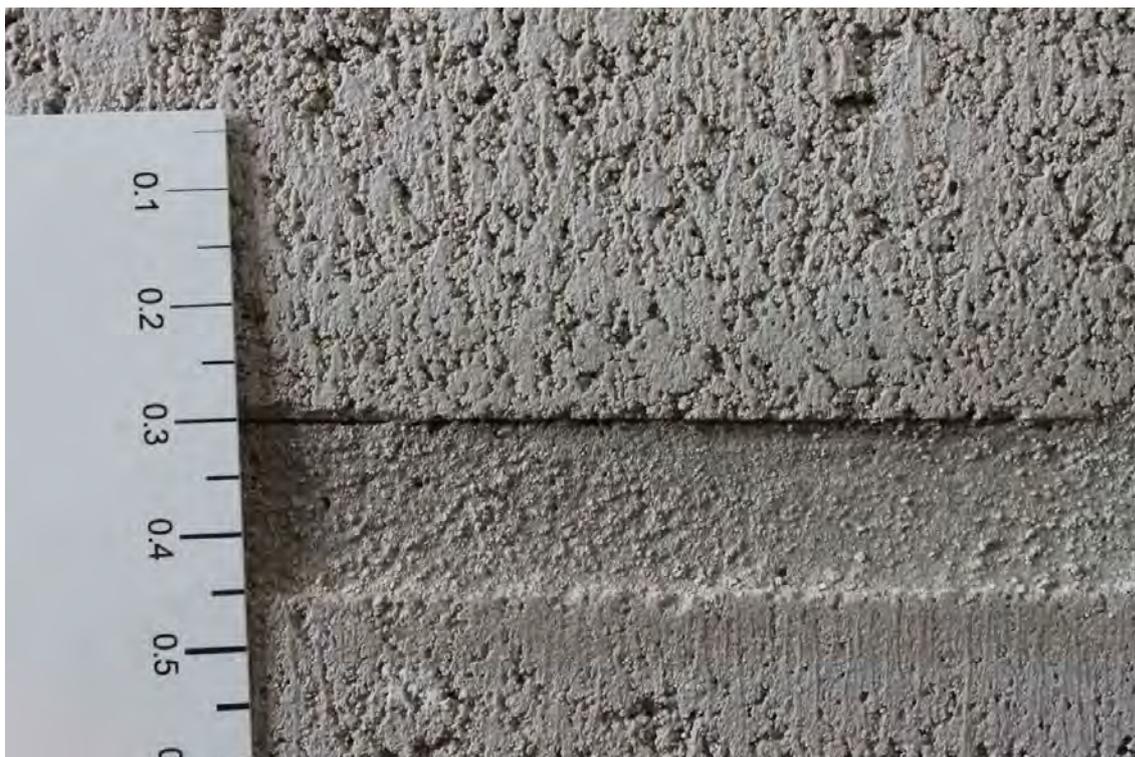
Anhang 6.9: B6; Riss Nr. 3.1; Rissweite: 0,3 mm

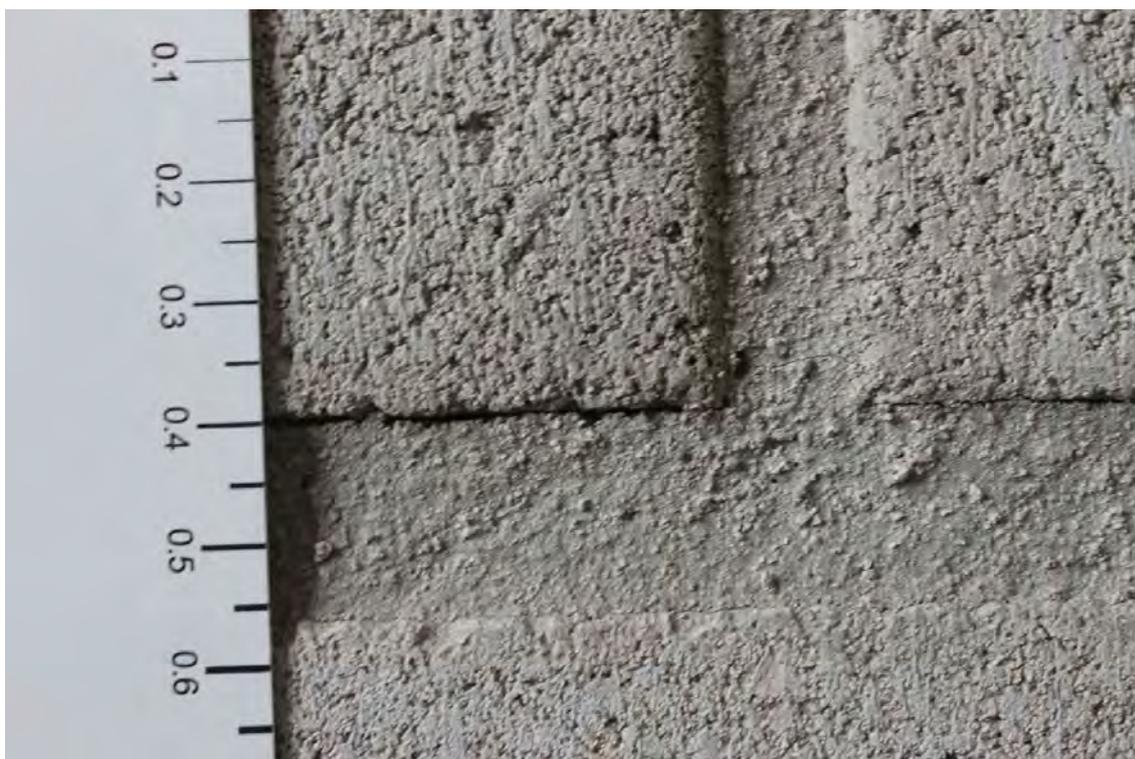
Anhang 6.10: B6; Riss Nr. 3.2; Rissweite: 0,4 mm

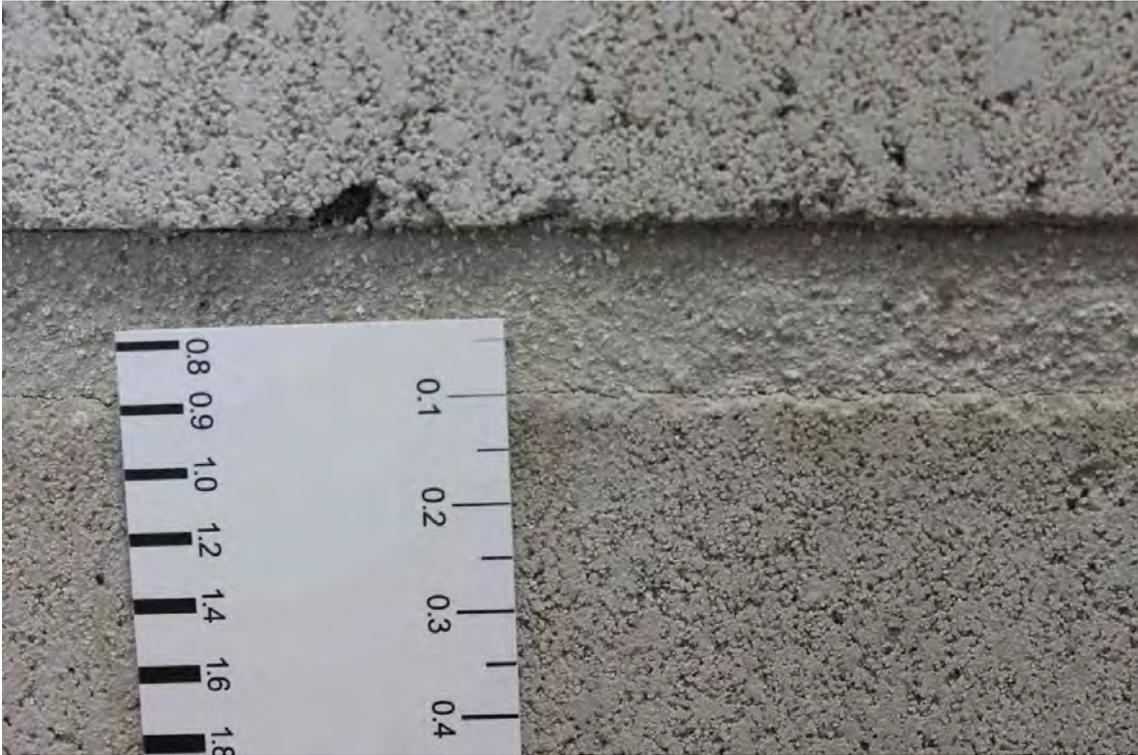
Anhang 6.11: B6; Riss Nr. 4; Rissweite: 0,1 mm

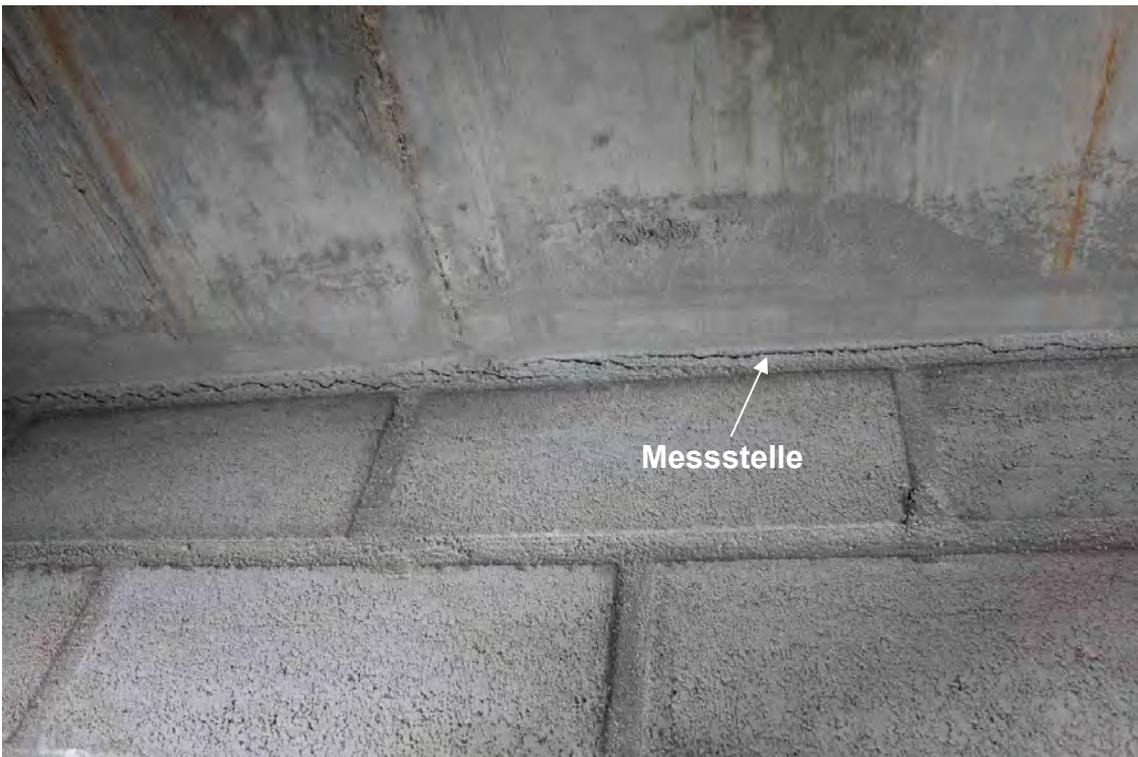
Anhang 6.12: B6; Riss Nr. 5.1; Rissweite: max. 0,6 mm

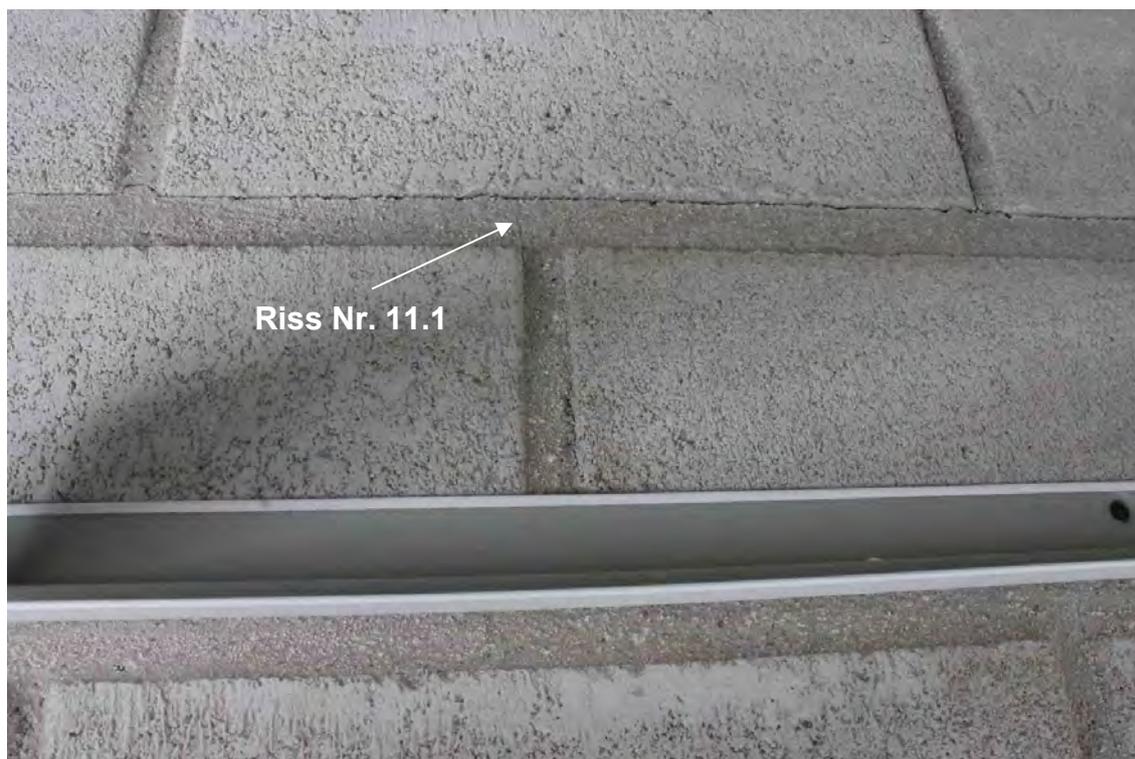
Anhang 6.16: B6; Übersicht Riss Nr. 11.1

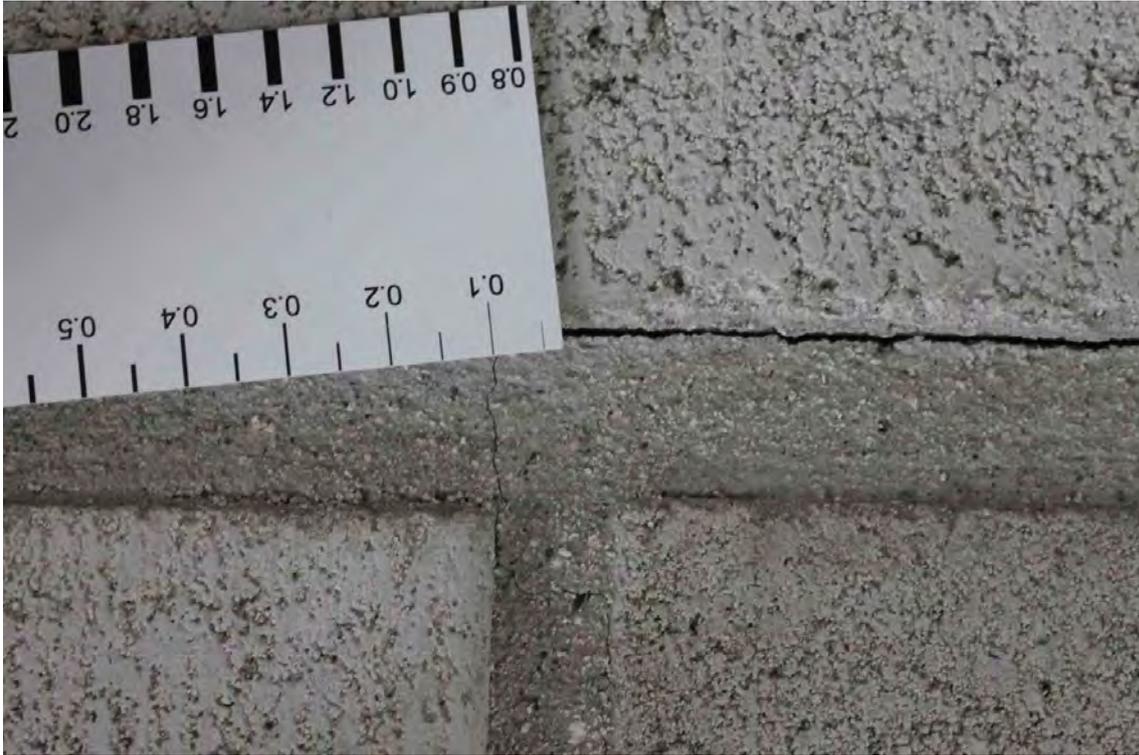
Anhang 6.17: B6; Riss Nr. 11.1; Rissweite: 0,1 mm
