**Untersuchung der hochwertigen Wiederverwendung  
von mineralischem Abbruchmaterial im erstmaligen  
Einsatz von Baustoffen aus Porenbetonrezyklaten in  
einem Bauprojekt**

Abschlussbericht zum Forschungsprojekt  
mit dem Aktenzeichen 31711-02,  
gefördert von der  
Deutschen Bundesstiftung Umwelt

Bremen, Januar 2020

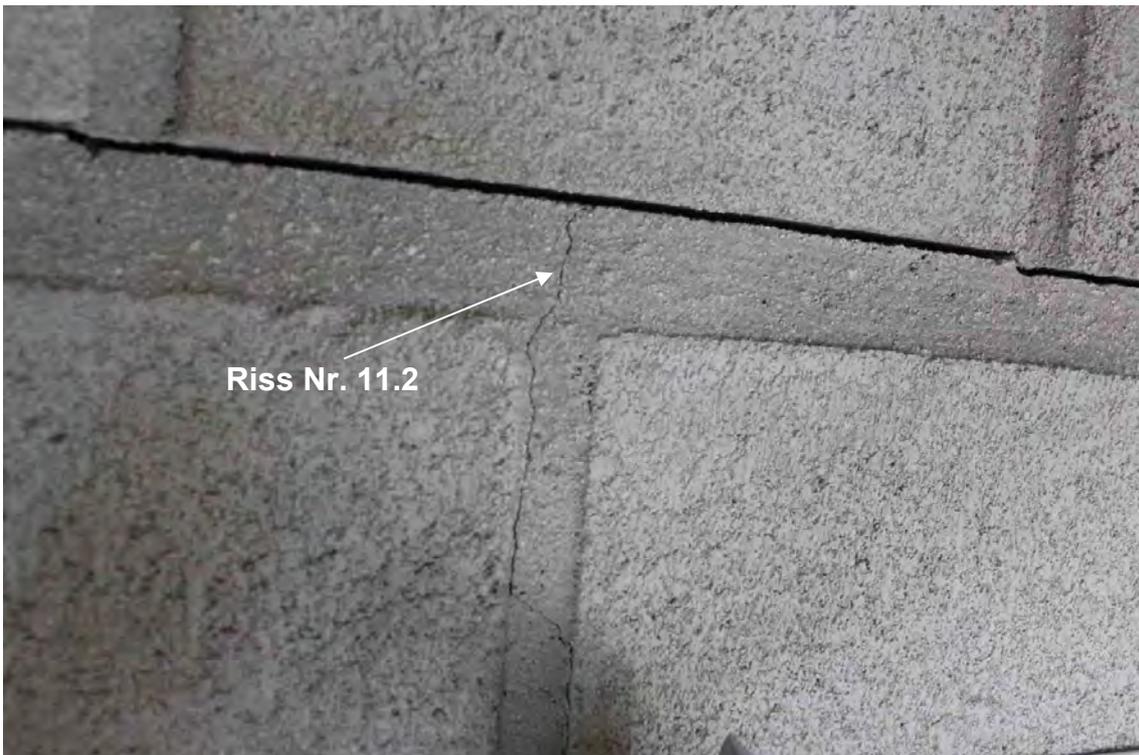
Anhang 6.18: B6; Riss Nr. 11.2; Rissweite: 0,2 mm

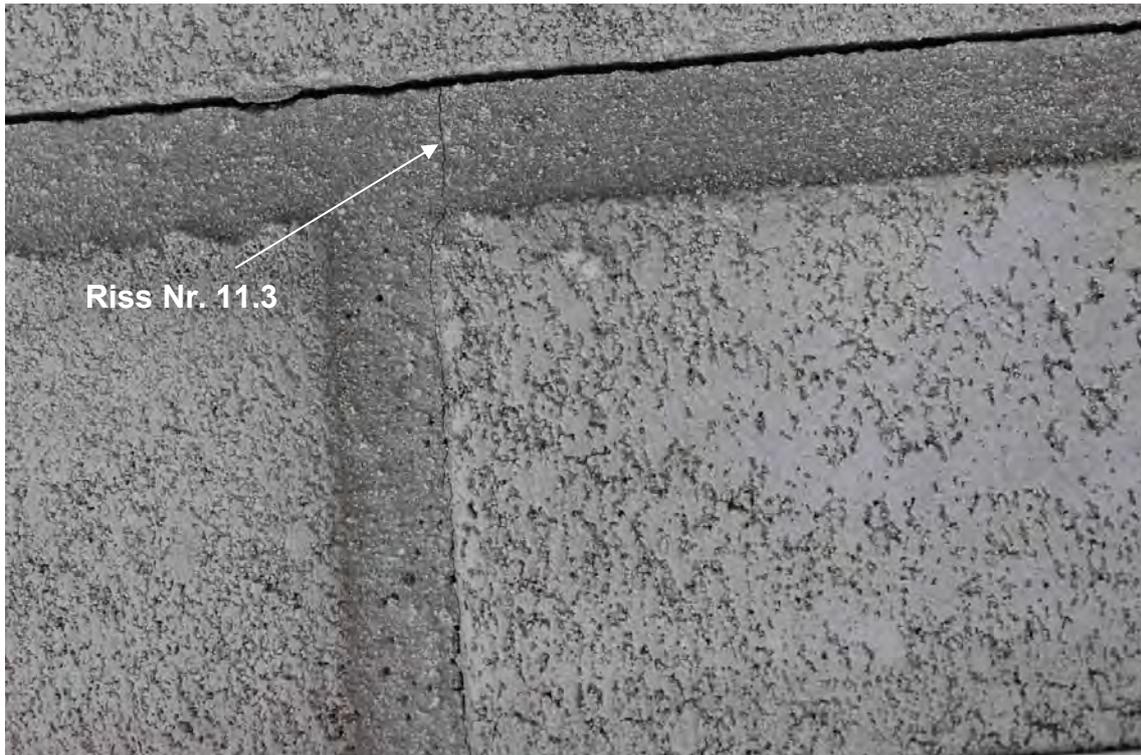
Anhang 6.19: B6; Riss Nr. 11.3; Rissweite: 0,05 mm

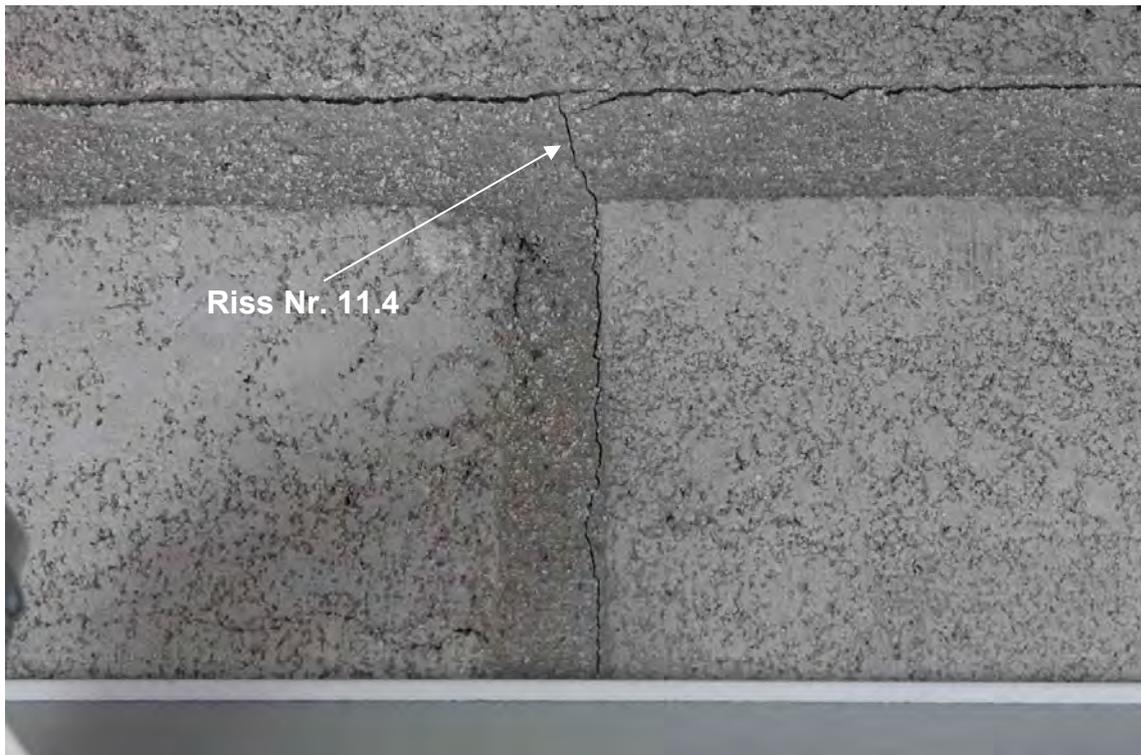
Anhang 6.20: B6; Riss Nr. 11.4; Rissweite: 0,15-0,2 mm

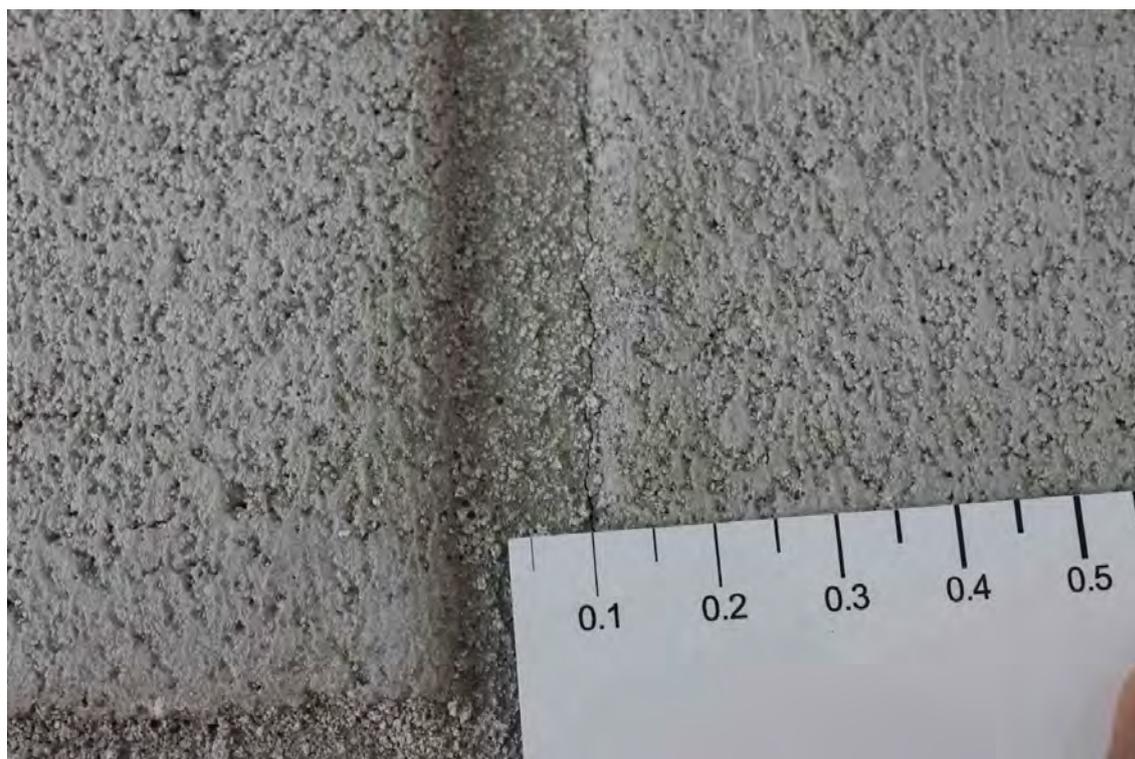
Anhang 6.24: B6; Riss Nr. 12.2; Rissweite: 0,05-0,1 mm

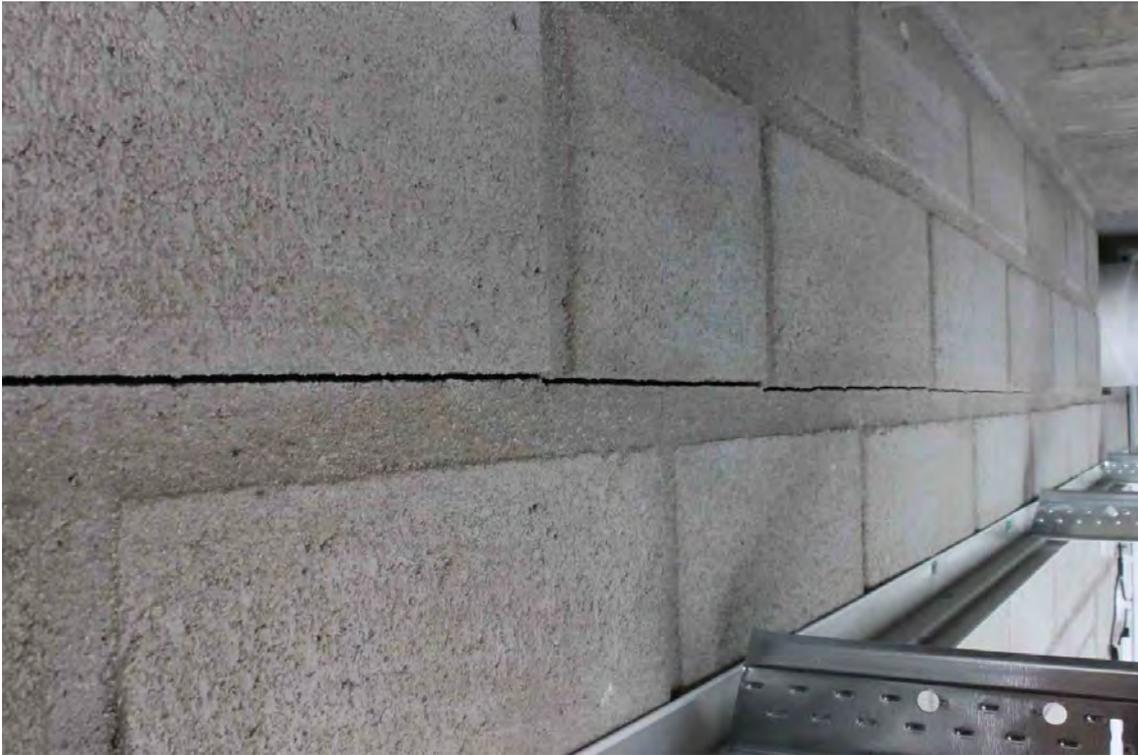
Anhang 7.1: Begutachtung Nr. 7 (B7); Übersicht Riss Nr. 1

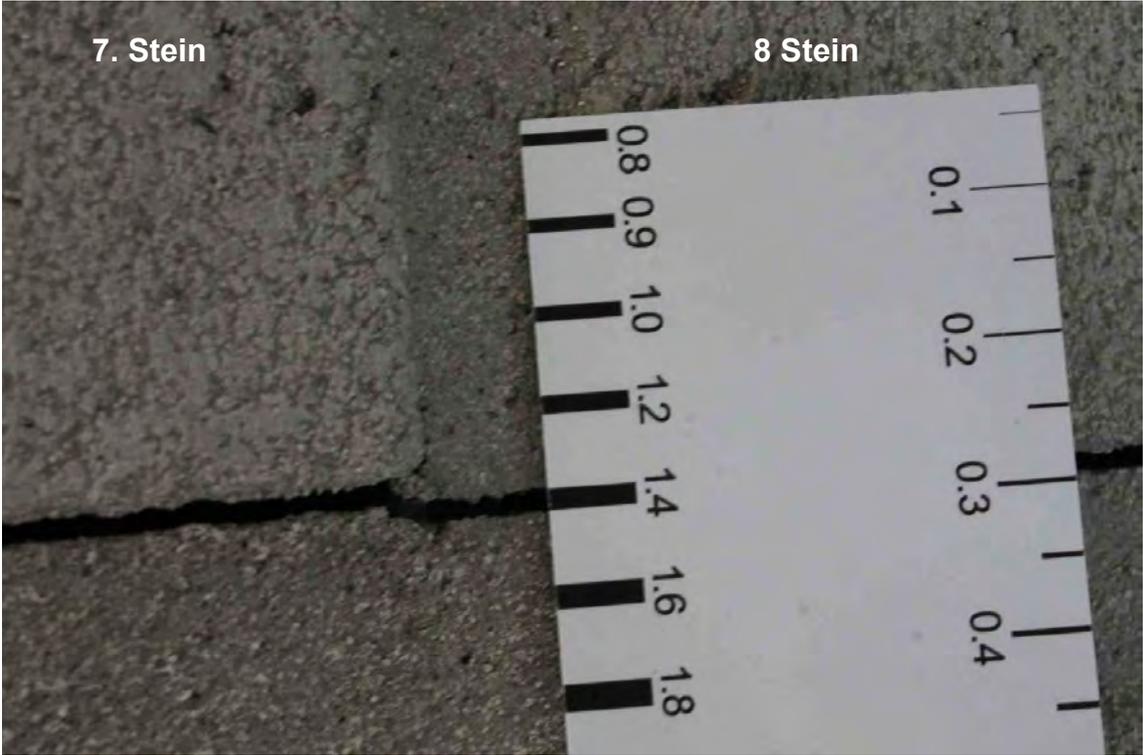
Anhang 7.3: B7; Riss Nr. 1.2; Rissweite: 1,4 mm

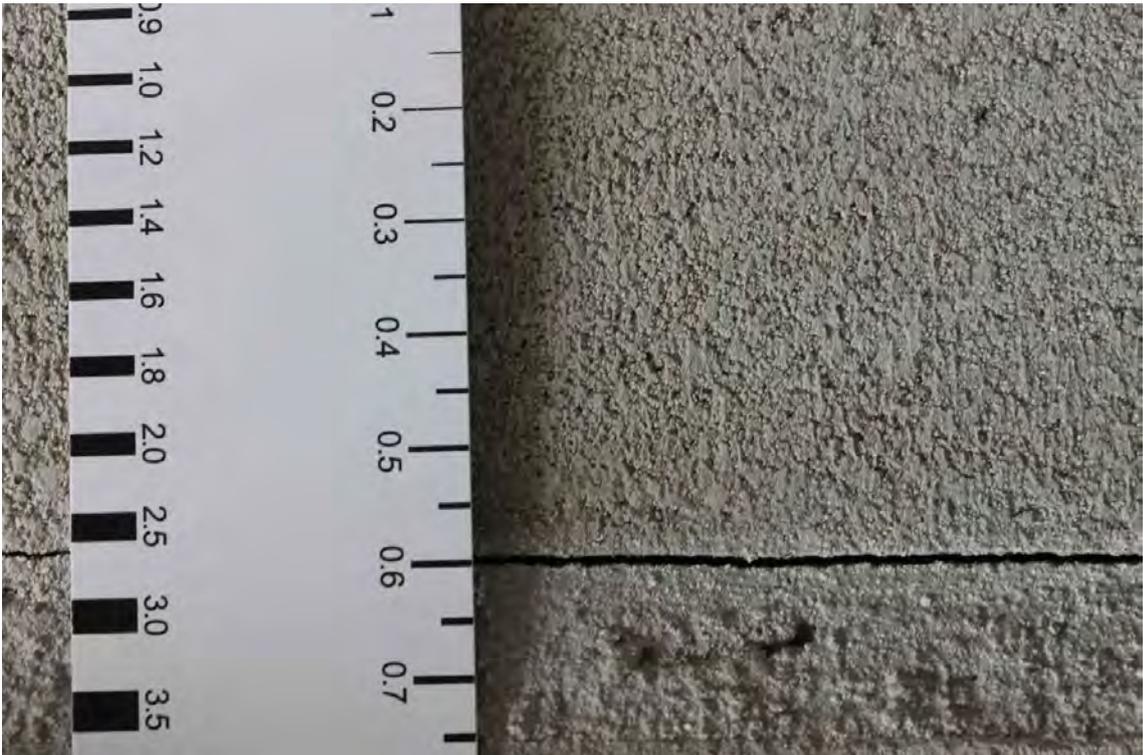
Anhang 7.4: B7; Riss Nr. 2.1; Rissweite: 0,6 mm

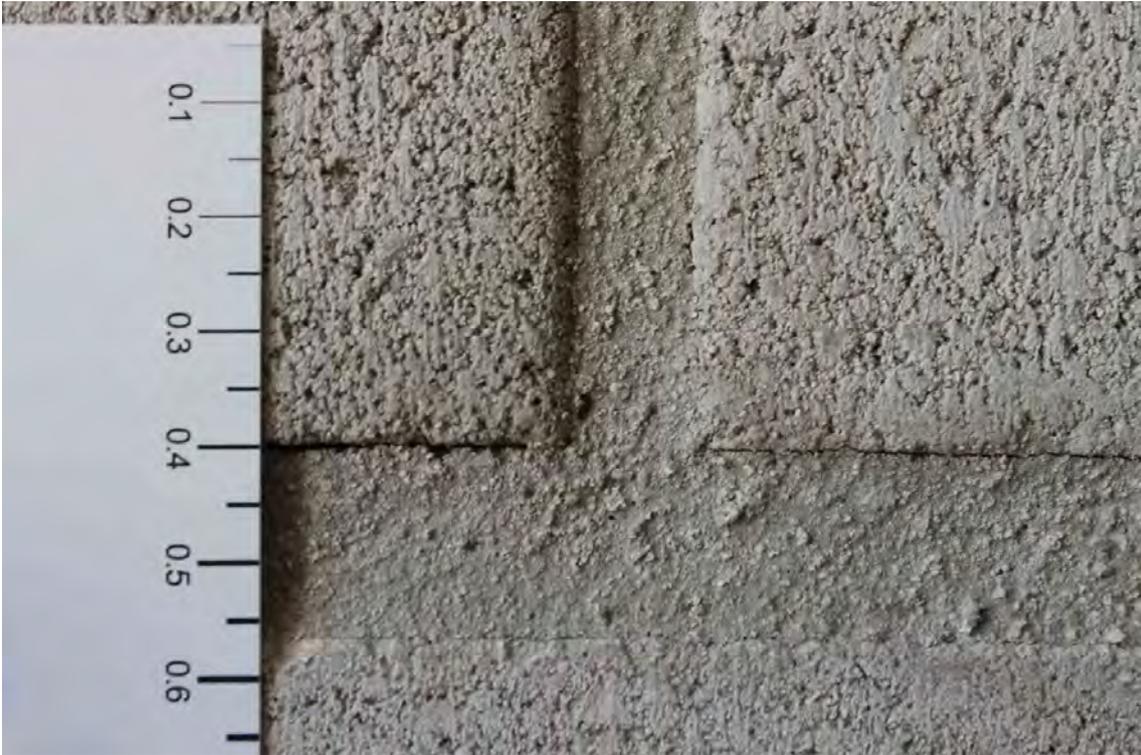
Anhang 7.10: B7; Riss Nr. 3.2; Rissweite: 0,4 mm

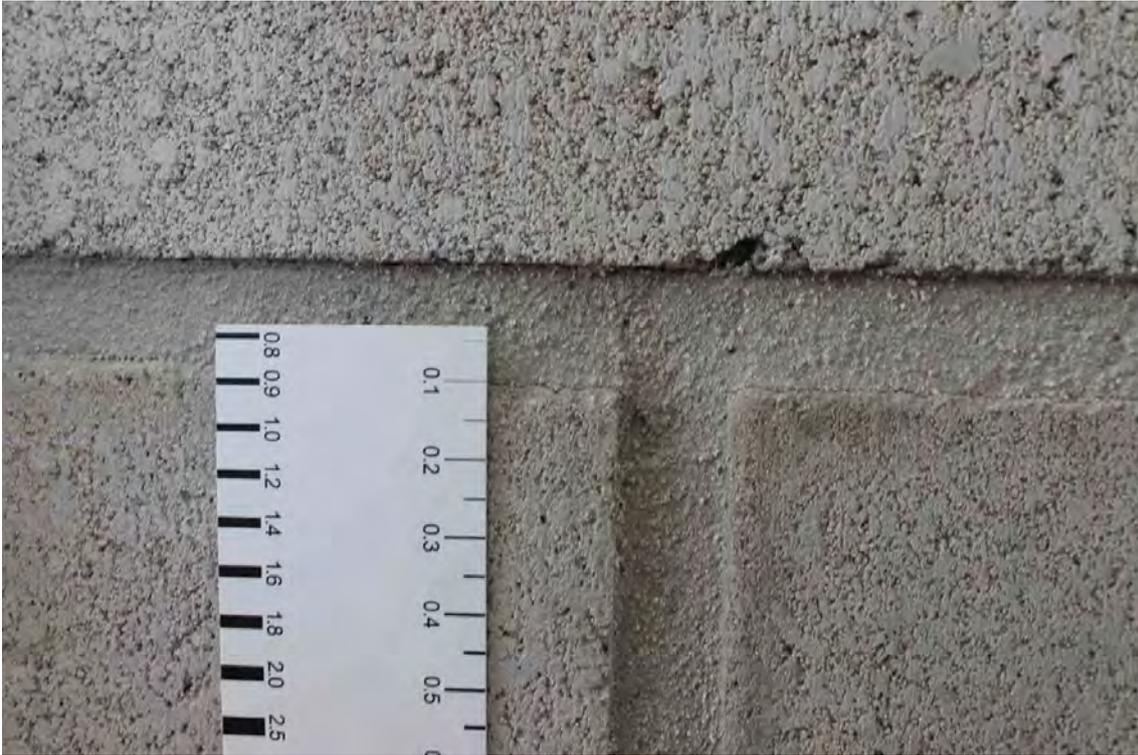
Anhang 7.11: B7; Riss Nr. 4; Rissweite: 0,1 mm

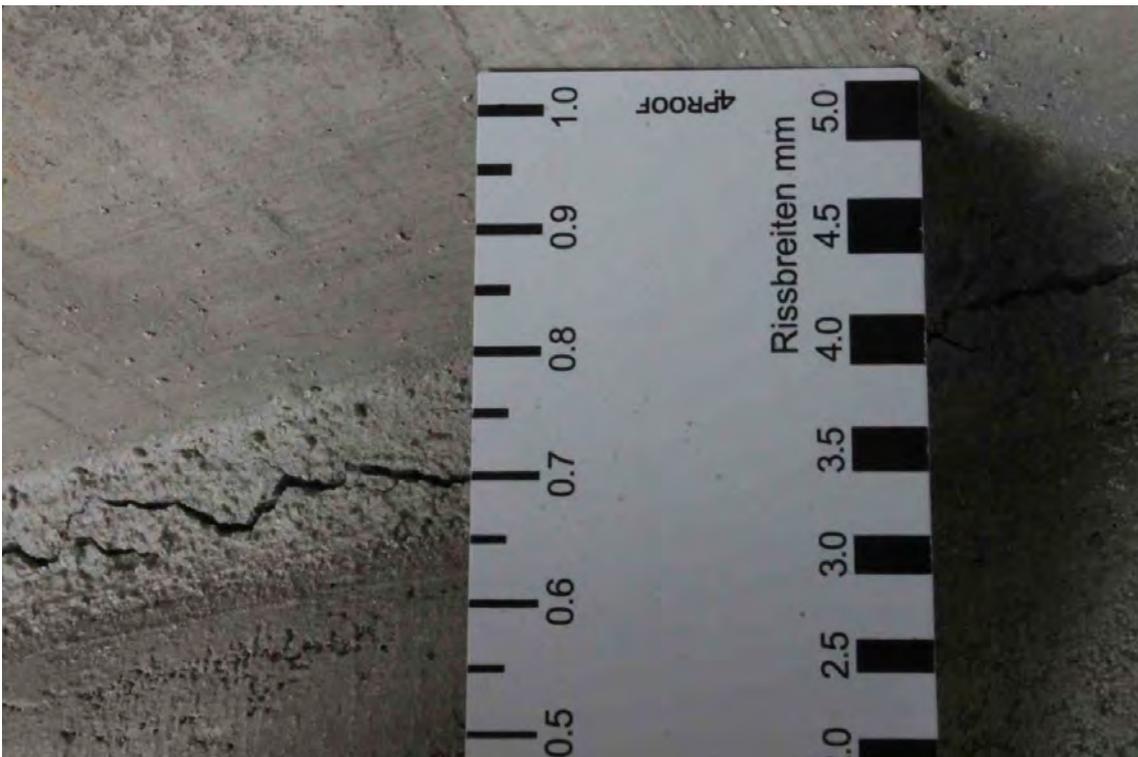
Anhang 7.12: B7; Riss Nr. 5.1; Rissweite: max. 0,7 mm

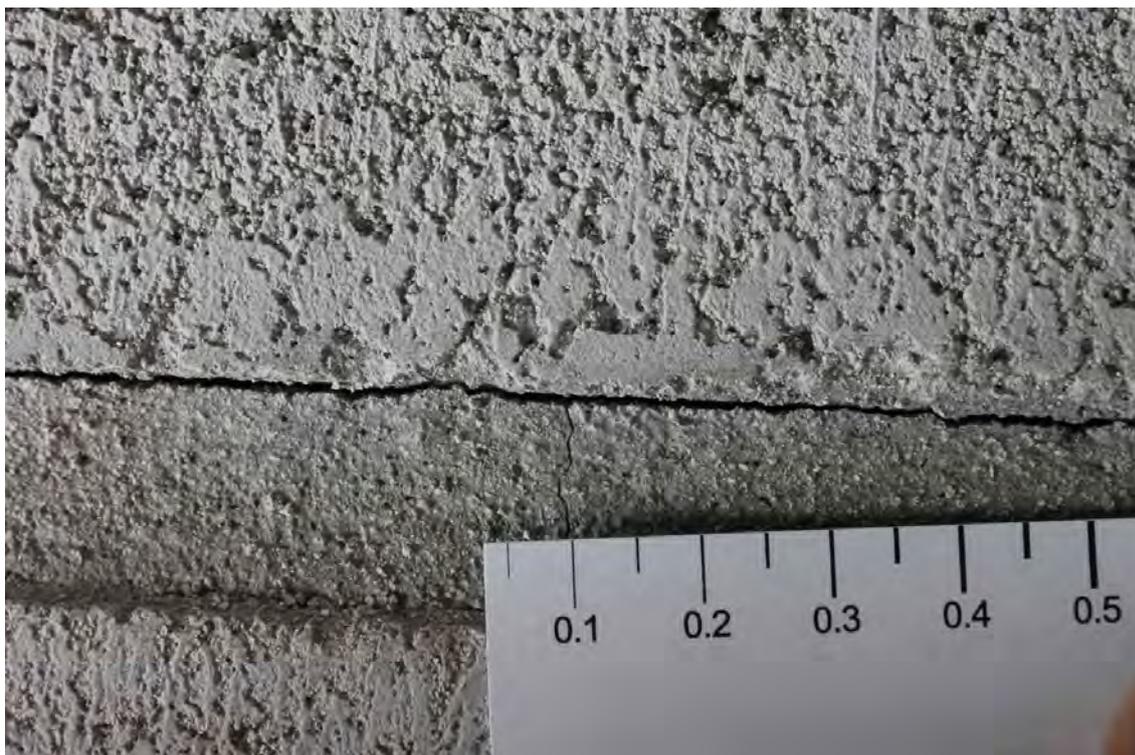
Anhang 7.17: B7; Riss Nr. 11.1; Rissweite: 0,1 mm

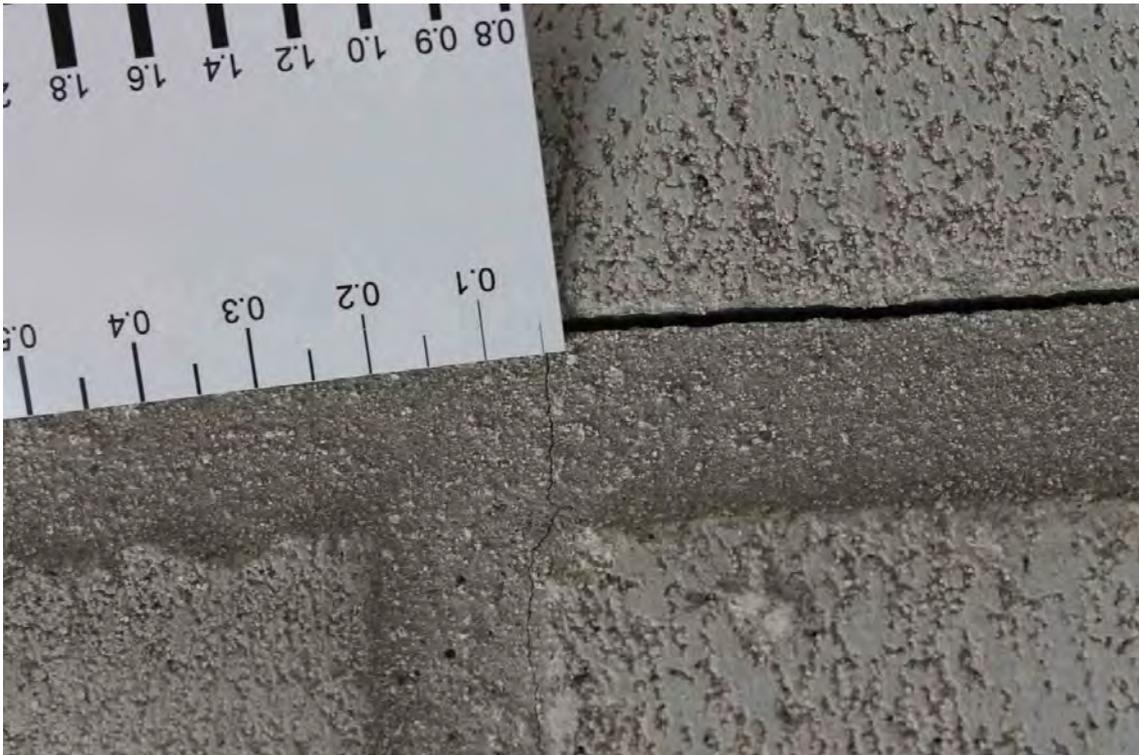
Anhang 7.19: B7; Riss Nr. 11.3; Rissweite: 0,05 mm

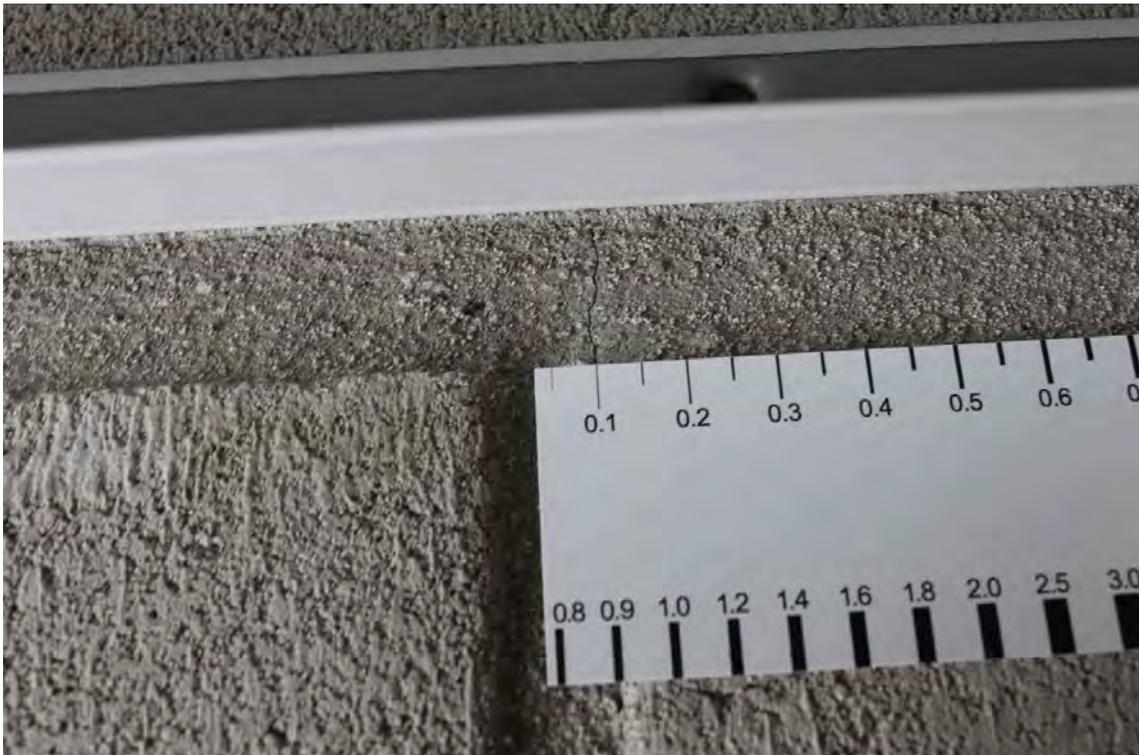
Anhang 7.21: B7; Riss Nr. 12.1; Rissweite: 0,05-0,1 mm

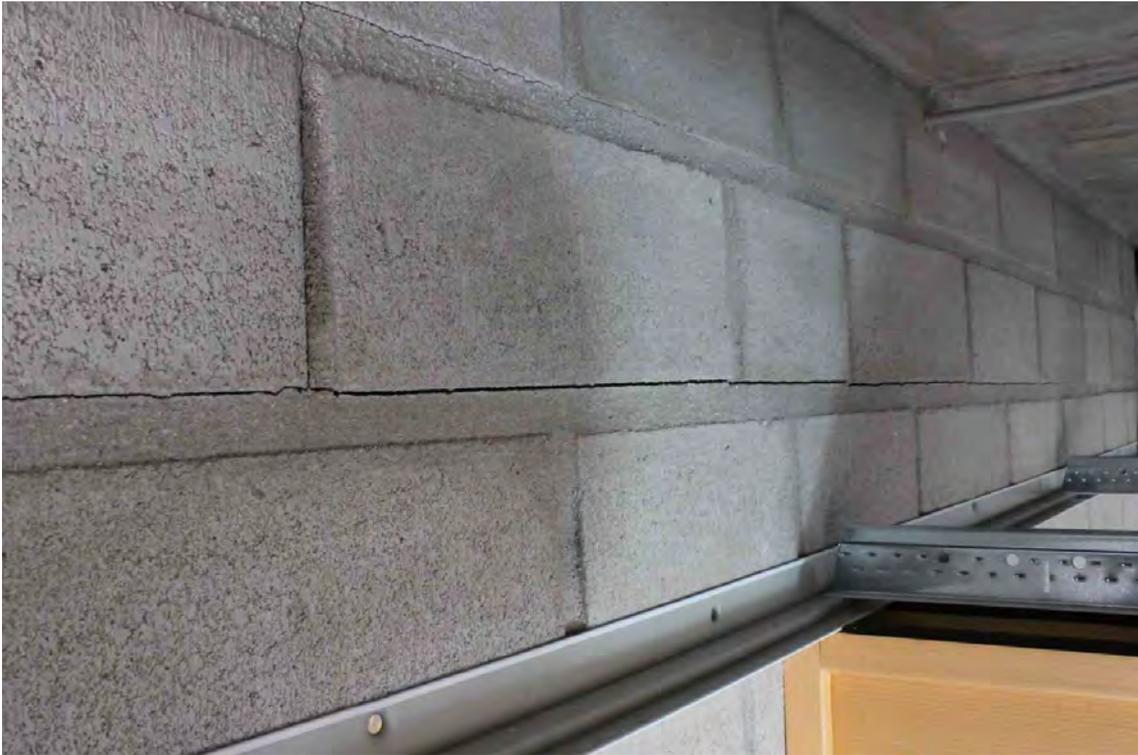
Anhang 8.1: Begutachtung Nr. 8 (B8); Übersicht Riss Nr. 1

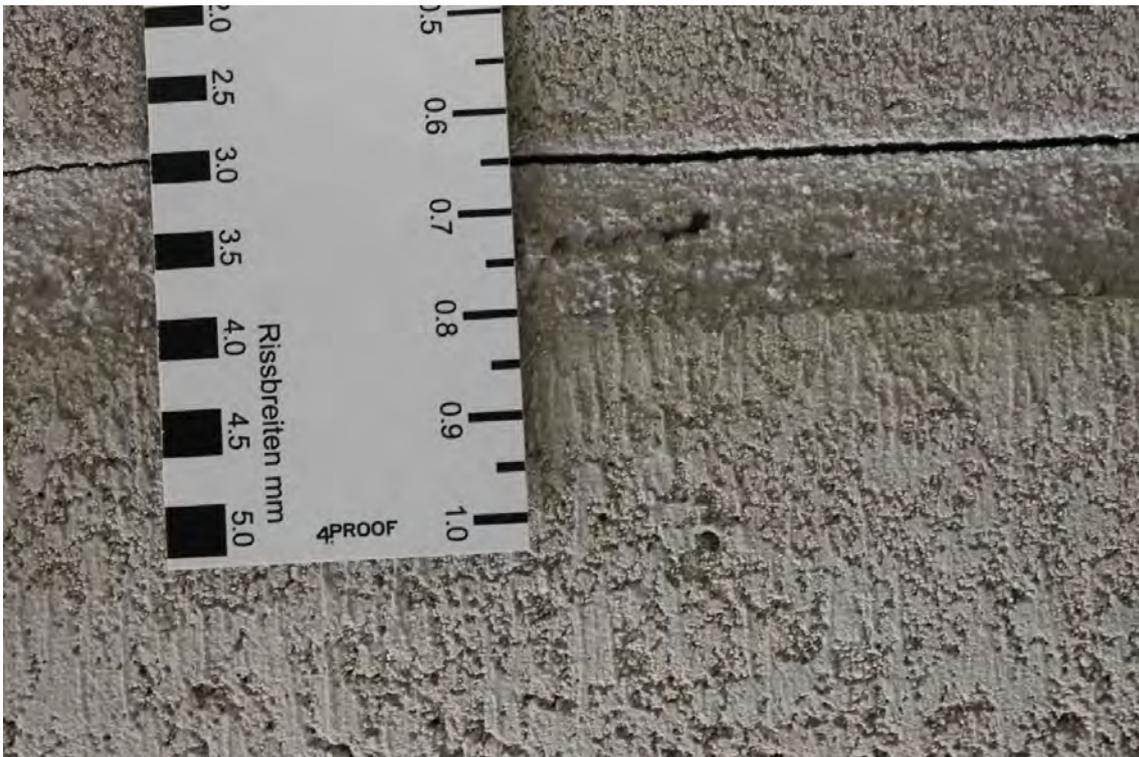
Anhang 8.4: B8; Riss Nr. 2.1; Rissweite: 0,65 mm

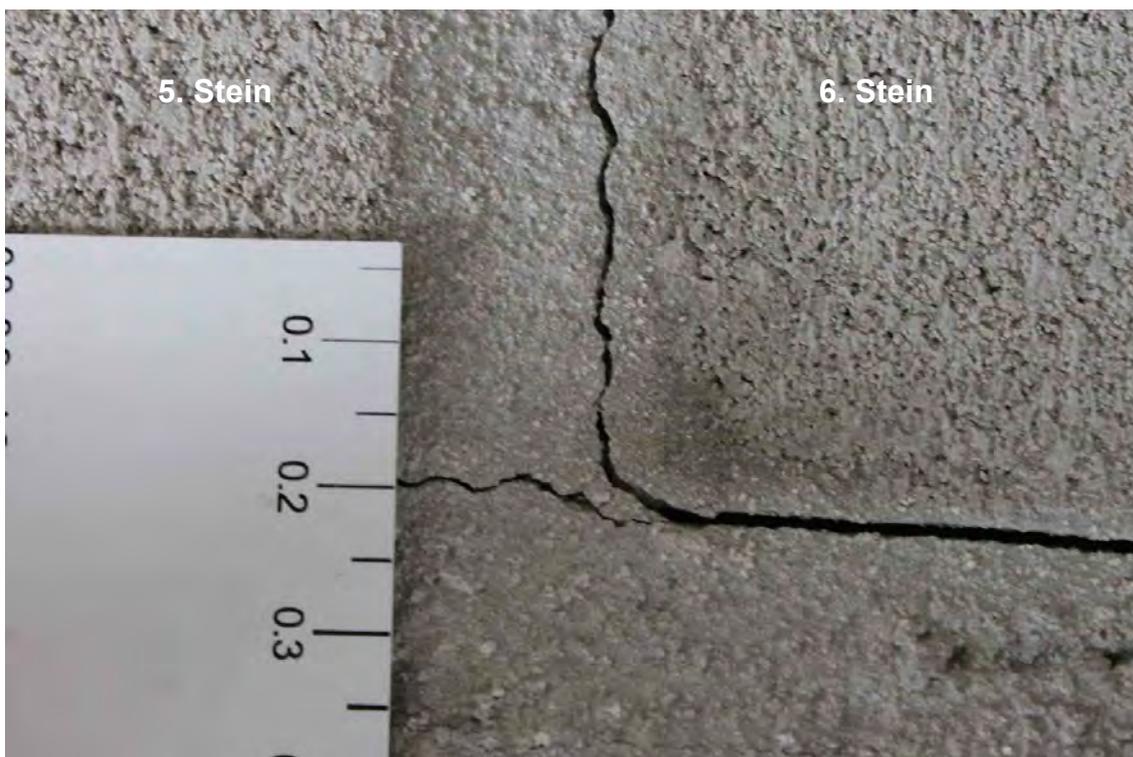
Anhang 8.5: B8; Riss Nr. 2.4; Rissweite: 0,2 mm

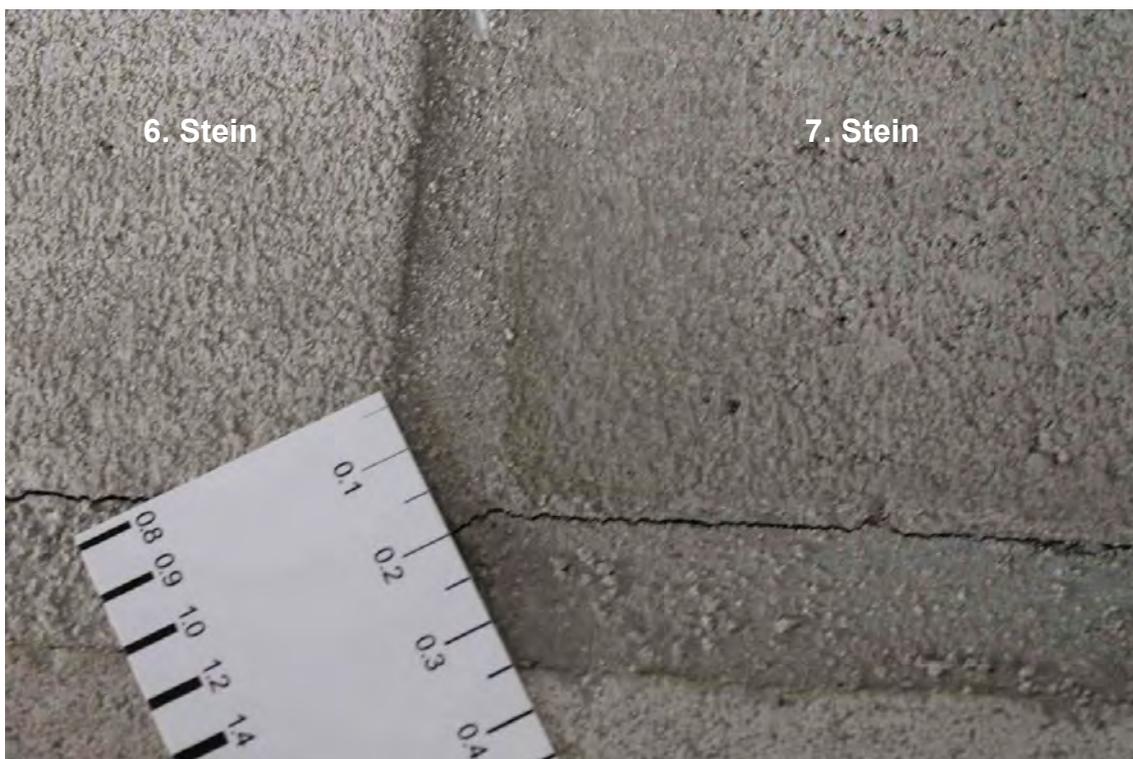
Anhang 8.6: B8; Riss Nr. 2.5; Rissweite: 0,2 mm

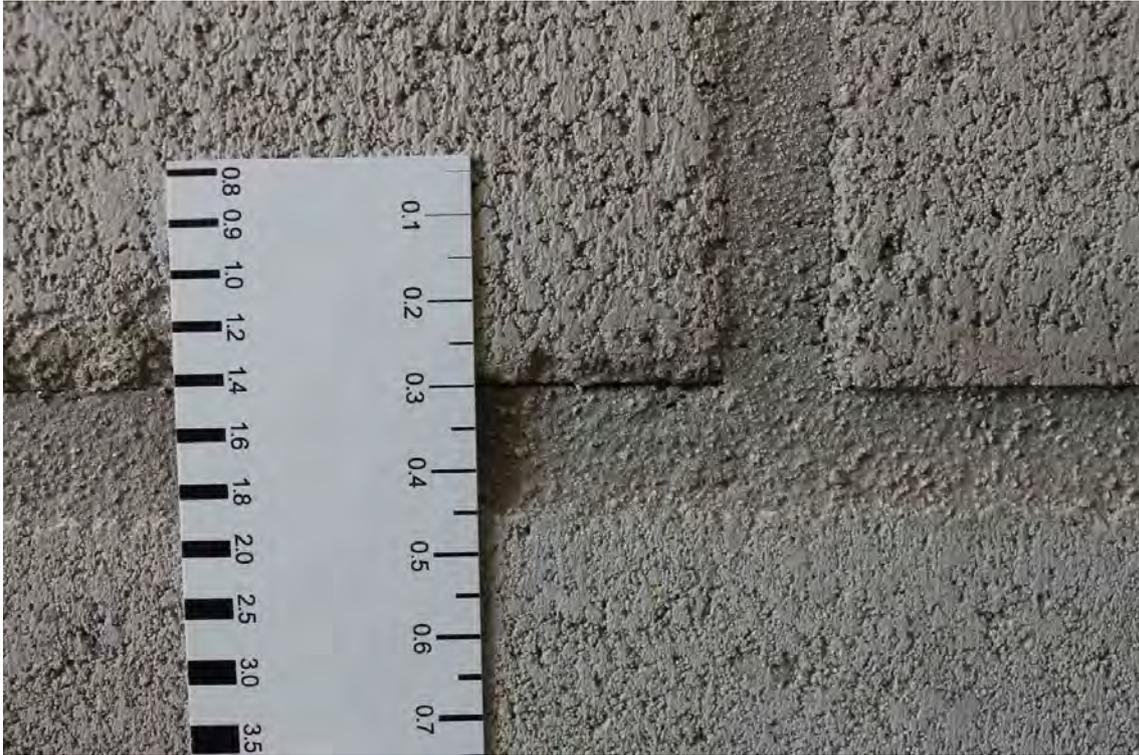
Anhang 8.9: B8; Riss Nr. 3.1; Rissweite: 0,3 mm

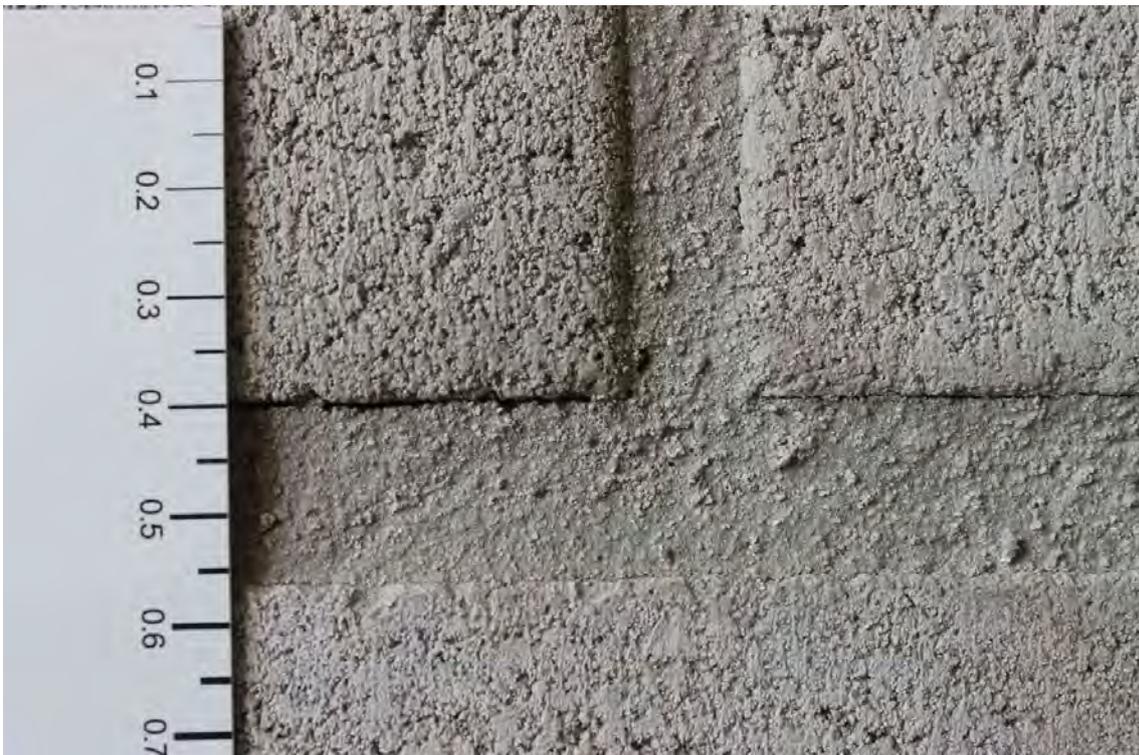
Anhang 7.10: B7; Riss Nr. 3.2; Rissweite: 0,4 mm

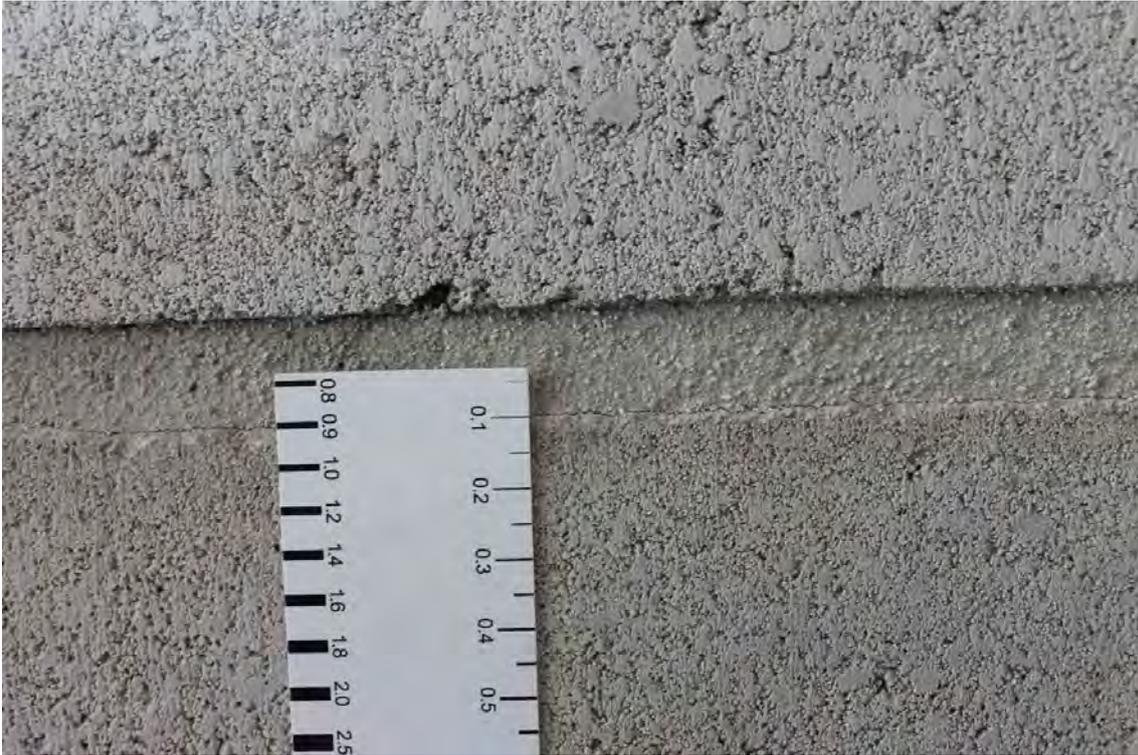
Anhang 8.11: B8; Riss Nr. 4; Rissweite: 0,1 mm

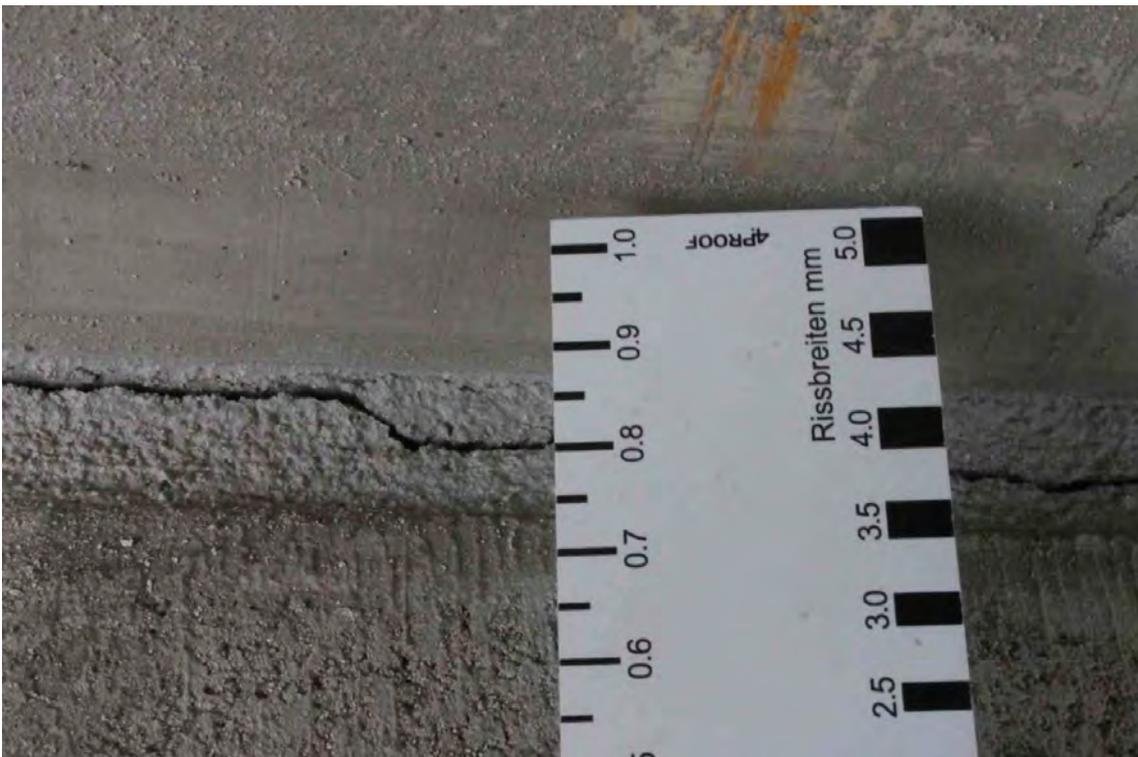
Anhang 8.12: B8; Riss Nr. 5.1; Rissweite: max. 0,8 mm

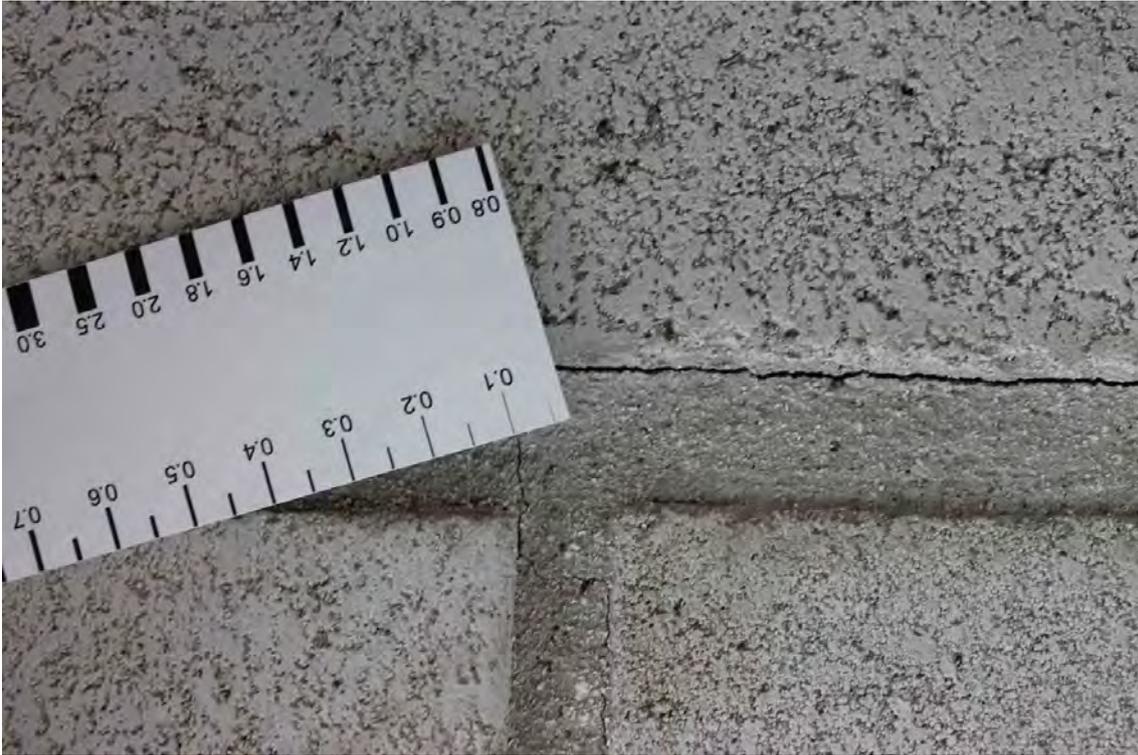
Anhang 8.17: B8; Riss Nr. 11.1; Rissweite: 0,1 mm

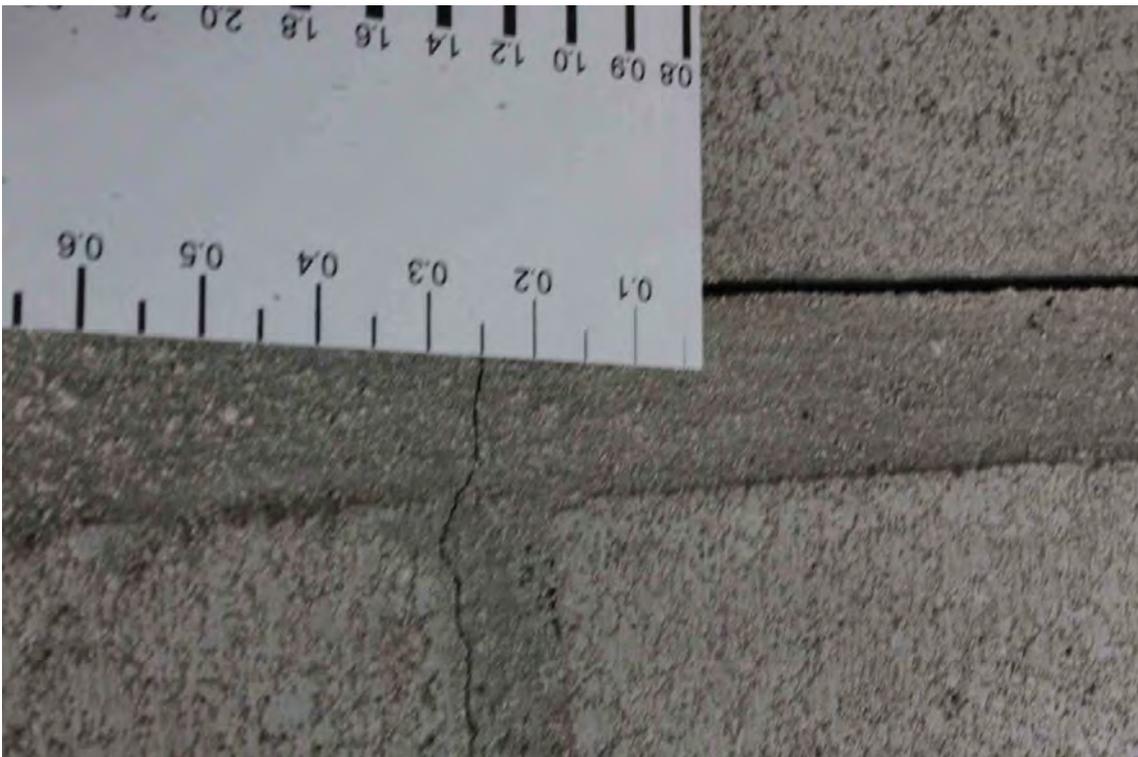
Anhang 8.18: B8; Riss Nr. 11.2; Rissweite: 0,25 mm

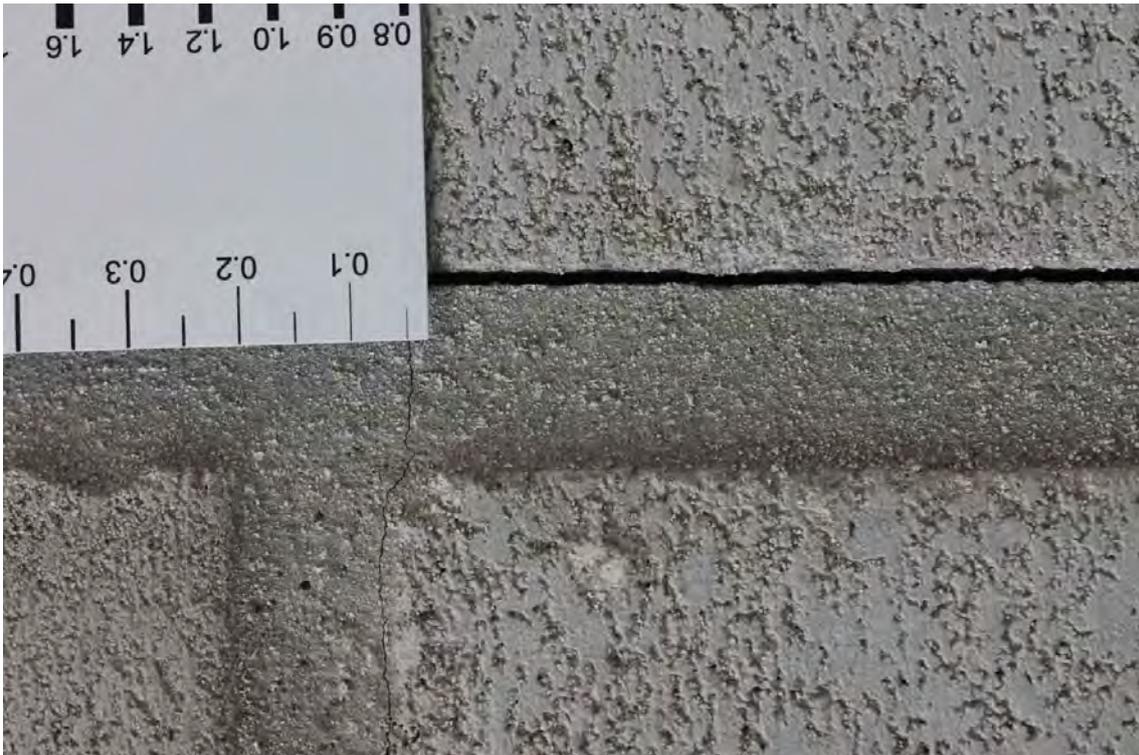
Anhang 8.19: B8; Riss Nr. 11.3; Rissweite: 0,05 mm

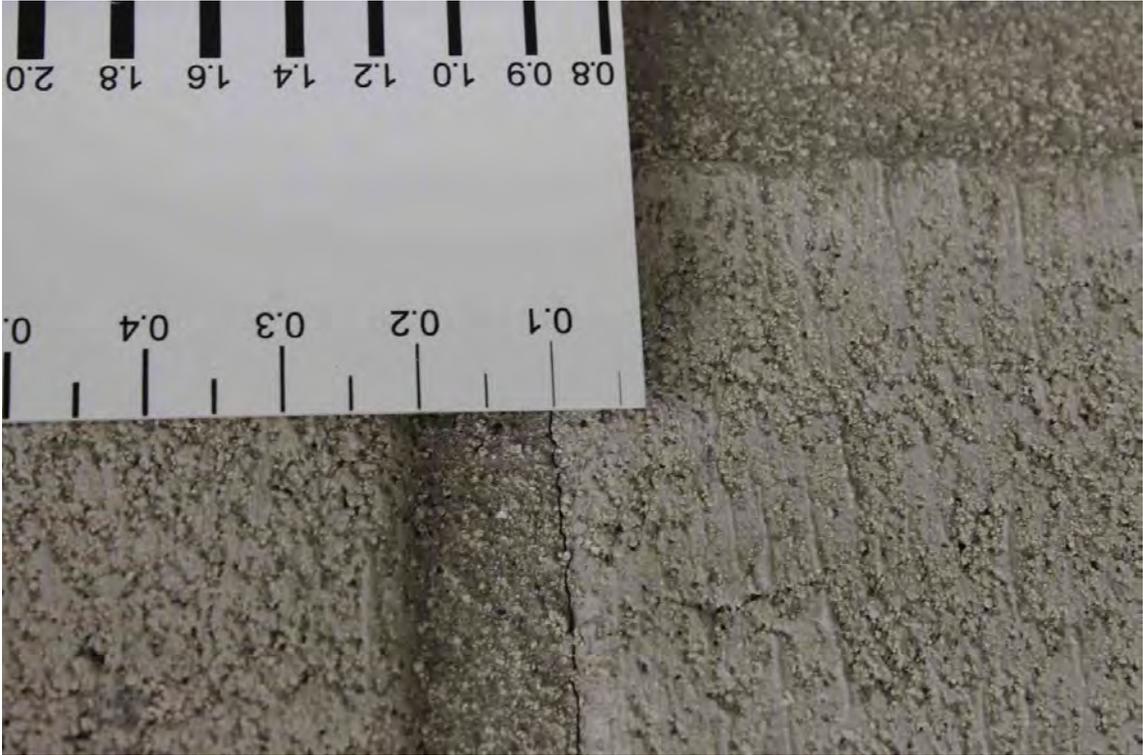
Anhang 8.21: B8; Riss Nr. 12.1; Rissweite: 0,1 mm

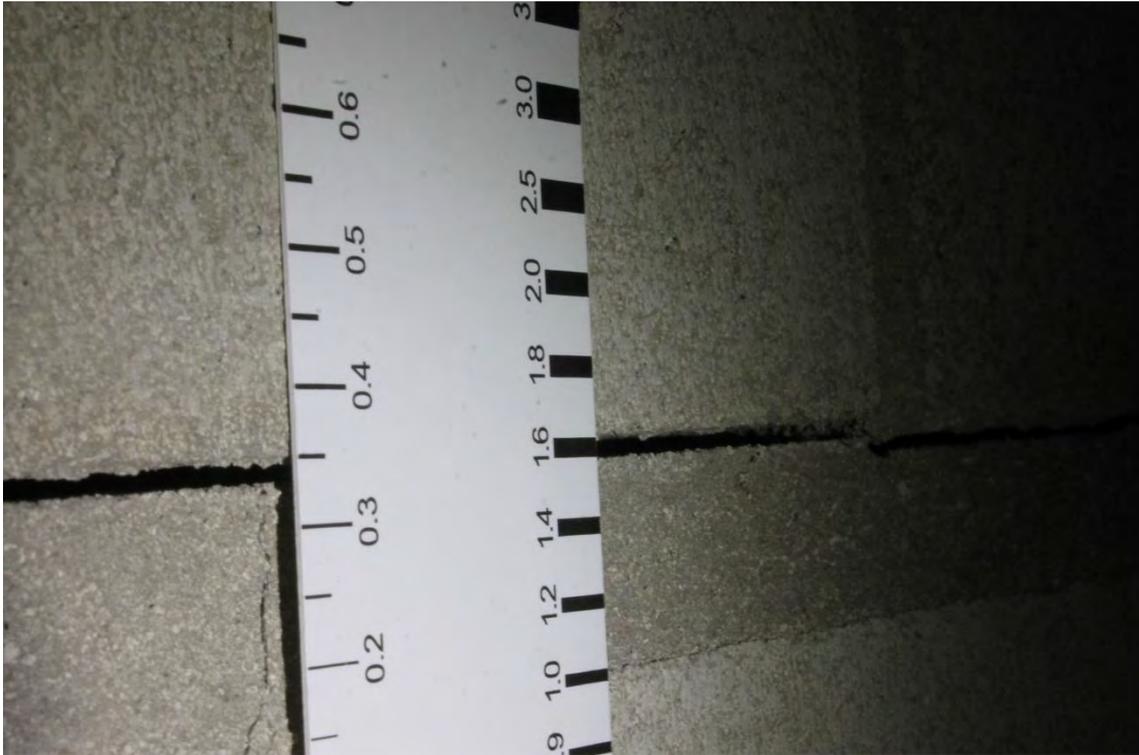
Anhang 9.1: Begutachtung Nr. 9 (B9); Riss Nr. 1.1; Rissweite: 1,6 mm
