**Untersuchung der hochwertigen Wiederverwendung  
von mineralischem Abbruchmaterial im erstmaligen  
Einsatz von Baustoffen aus Porenbetonrezyklaten in  
einem Bauprojekt**

Abschlussbericht zum Forschungsprojekt  
mit dem Aktenzeichen 31711-02,  
gefördert von der  
Deutschen Bundesstiftung Umwelt

Bremen, Januar 2020

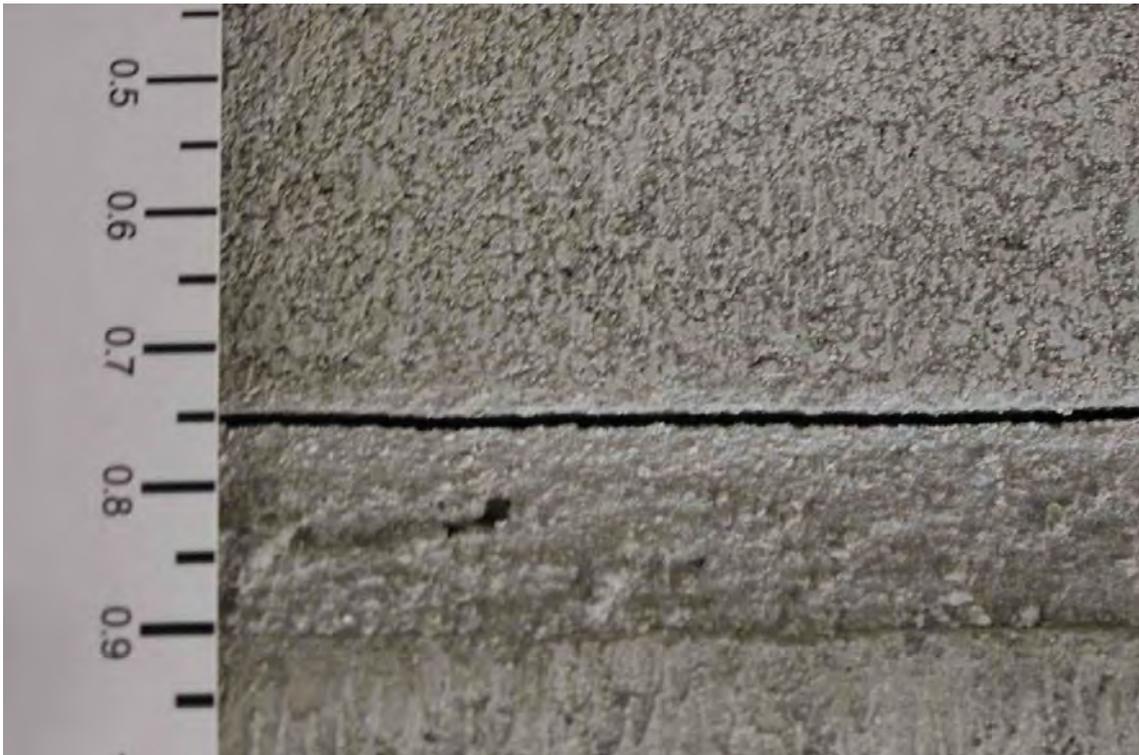
Anhang 9.3: B9; Riss Nr. 2.1; Rissweite: 0,75 mm

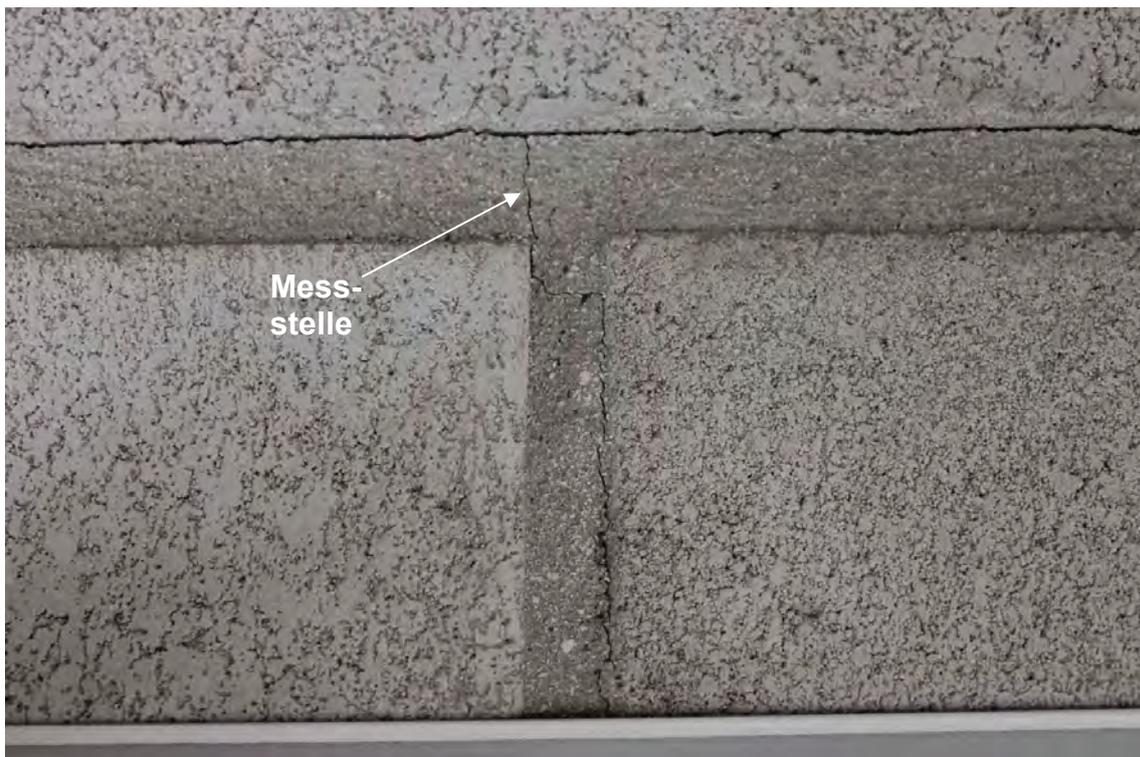
Anhang 9.10: B9; Riss Nr. 11.1; Rissweite: 0,1 mm

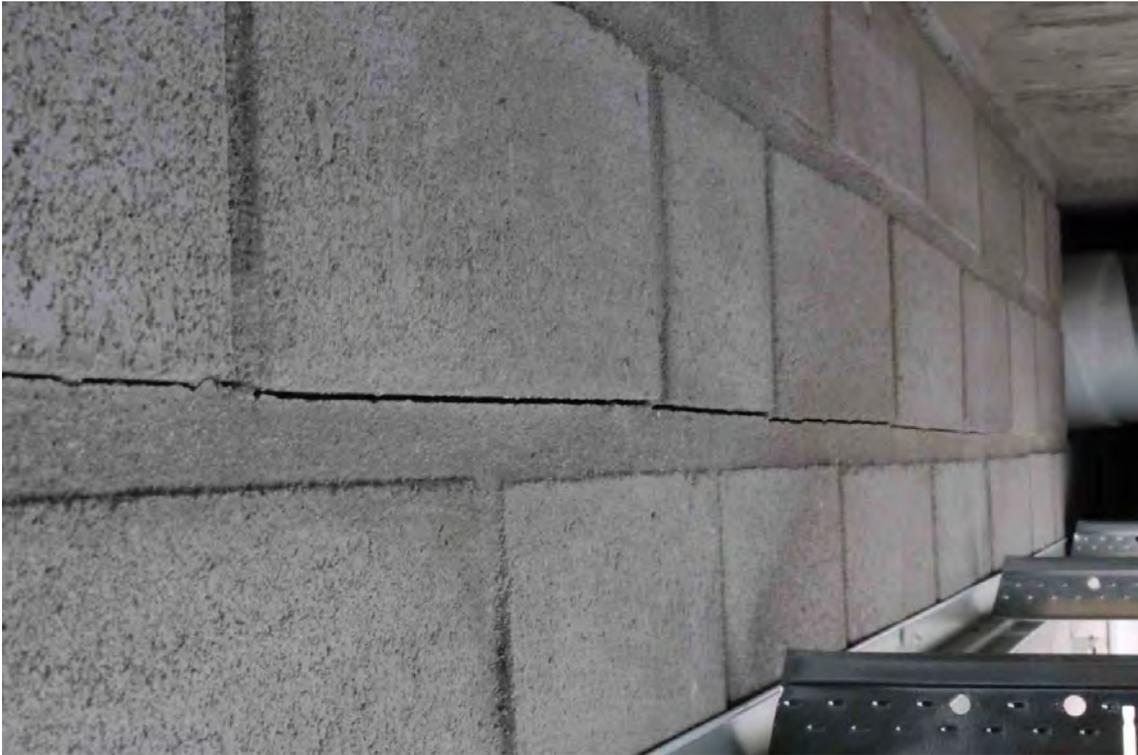
Anhang 10.1: Begutachtung Nr. 10 (B10); Übersicht Riss Nr. 1

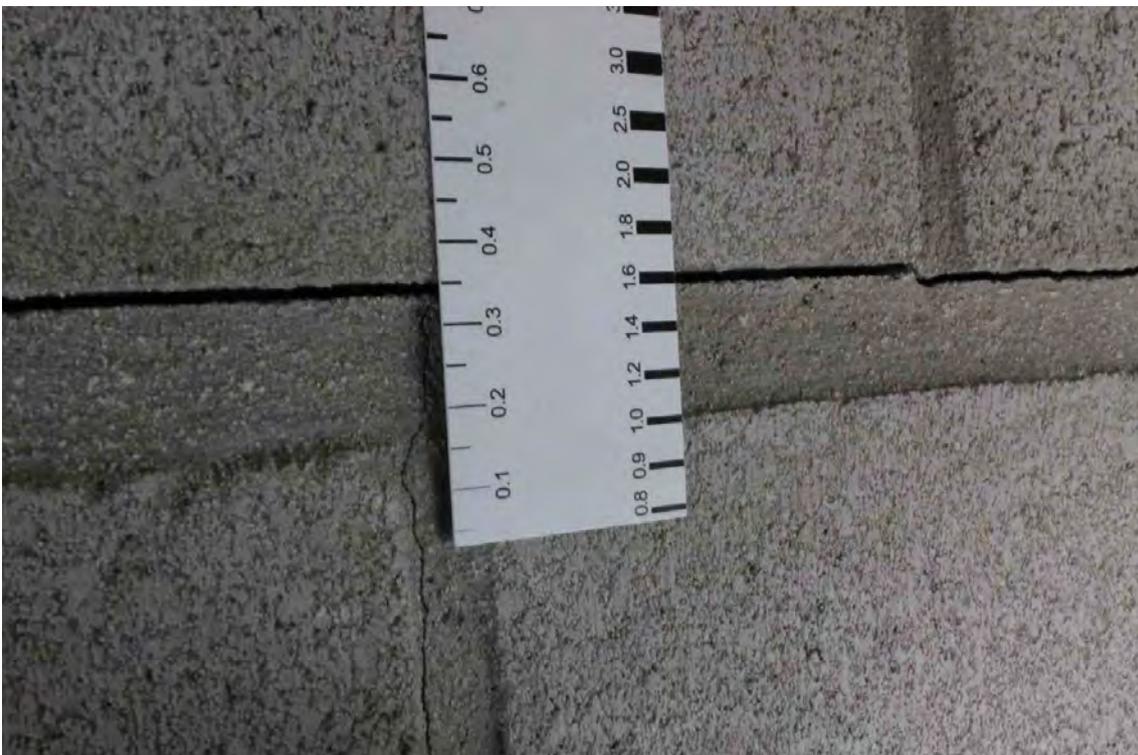
Anhang 10.2: B10; Riss Nr. 1.1; Rissweite: 1,6 mm

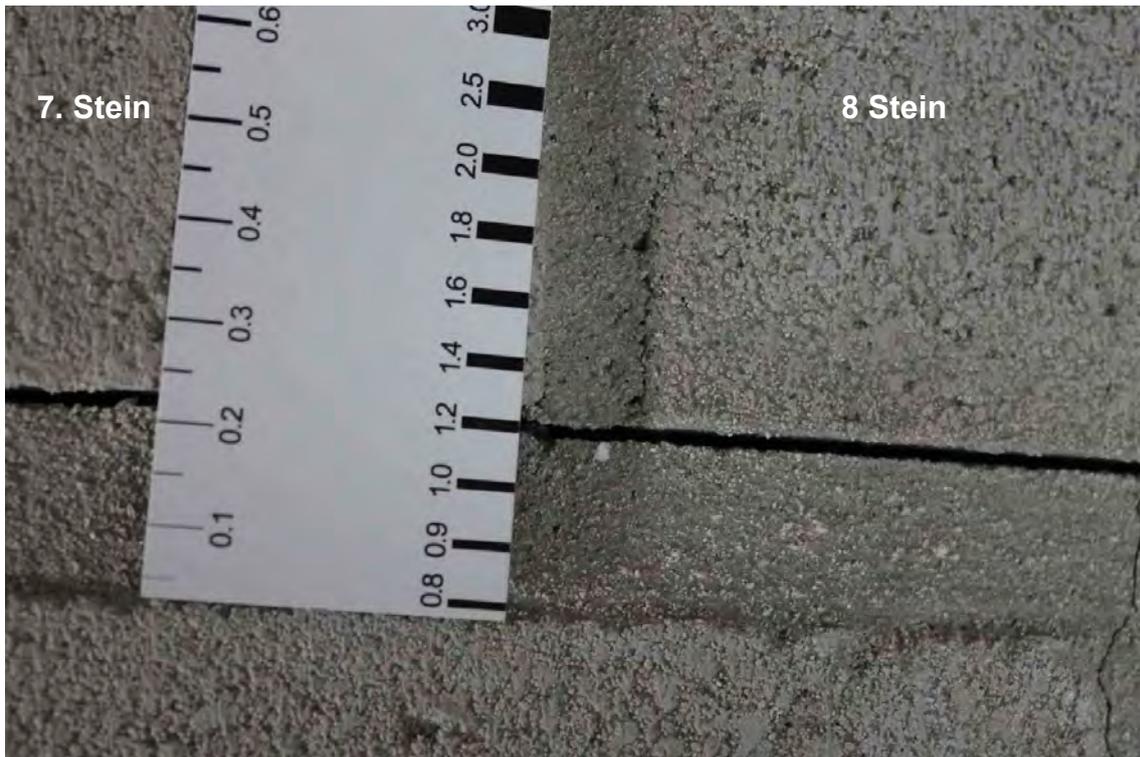
Anhang 10.3: B10; Riss Nr. 1.2; Rissweite: 1,2-1,3 mm

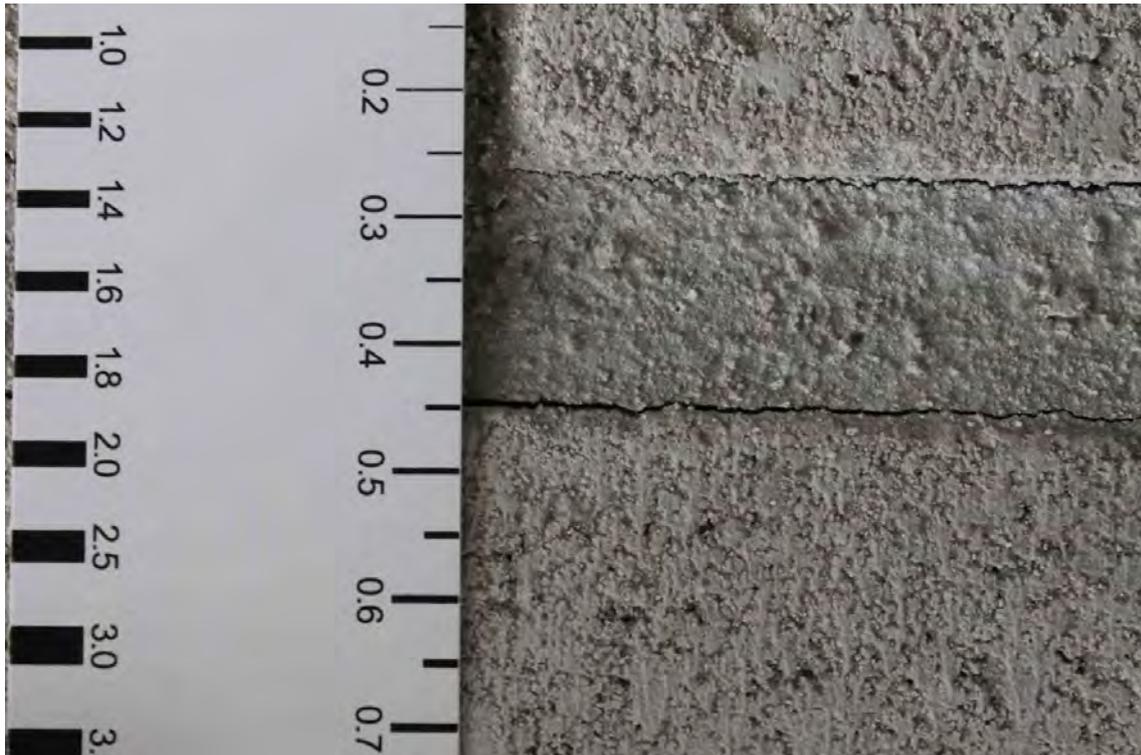
Anhang 10.9: B10; Riss Nr. 9; Rissweite: max. 0,45 mm

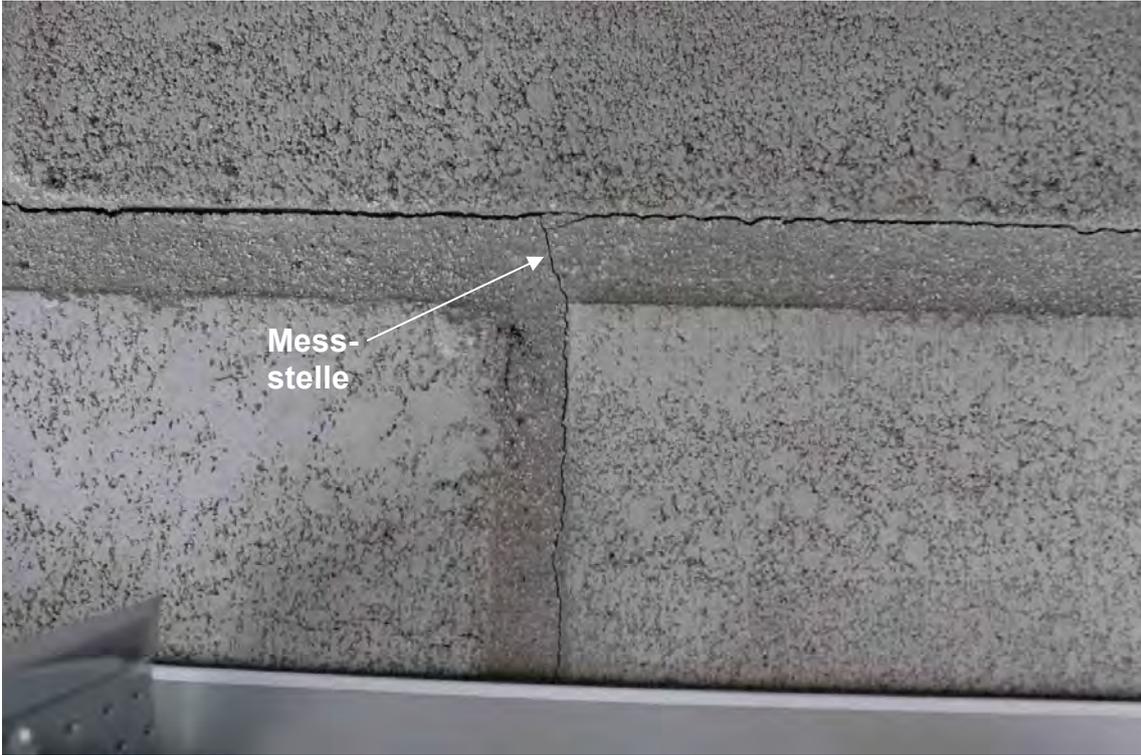
Anhang 10.13: B10; Riss Nr. 11.4; Rissweite: 0,2 mm

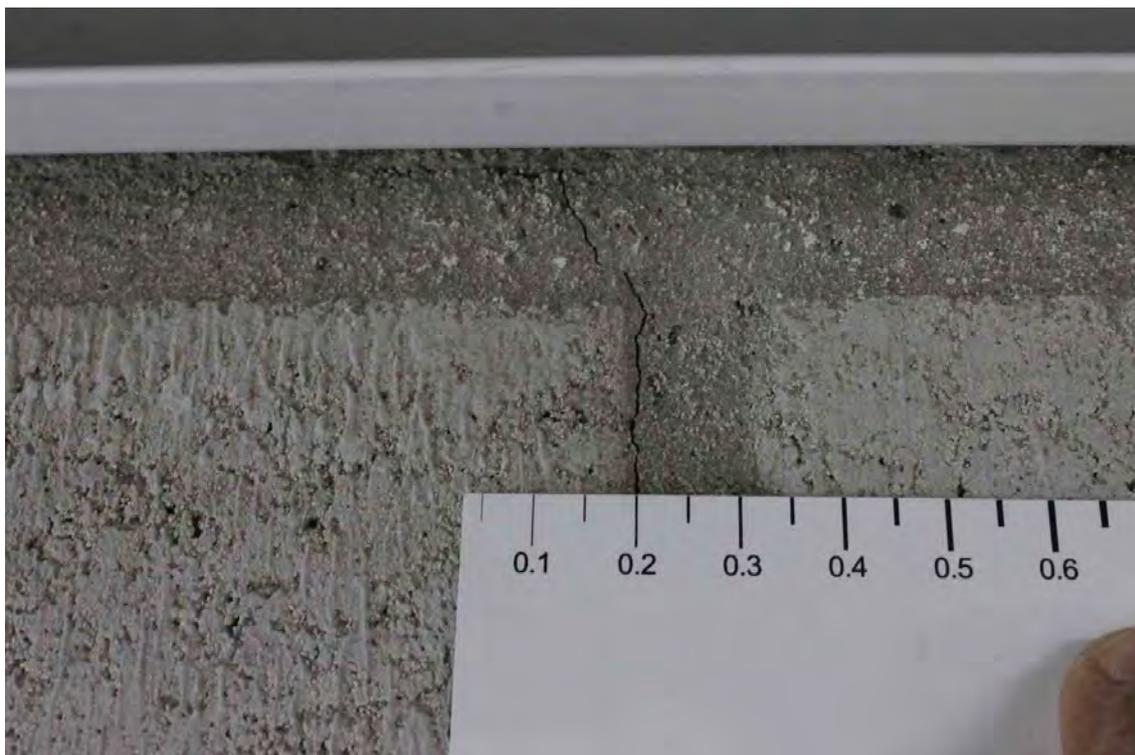
Anhang 10.15: B10; Riss Nr. 12.2; Rissweite: 0,1-0,2 mm
